**EVALUACIÓN DEL PAVIMENTO DEL TRAMO  
COMPRENDIDO ENTRE EL PR 127+140 – PR 116+340  
DE LA VIA PEDREGAL - TÚQUERRES.**

**UNIVERSIDAD DE NARIÑO  
FACULTAD DE INGENIERIA  
PROGRAMA DE INGENIERÍA CIVIL  
SAN JUAN DE PASTO  
2001**

**Trabajo de grado para optar al título de  
Ingeniero Civil.**

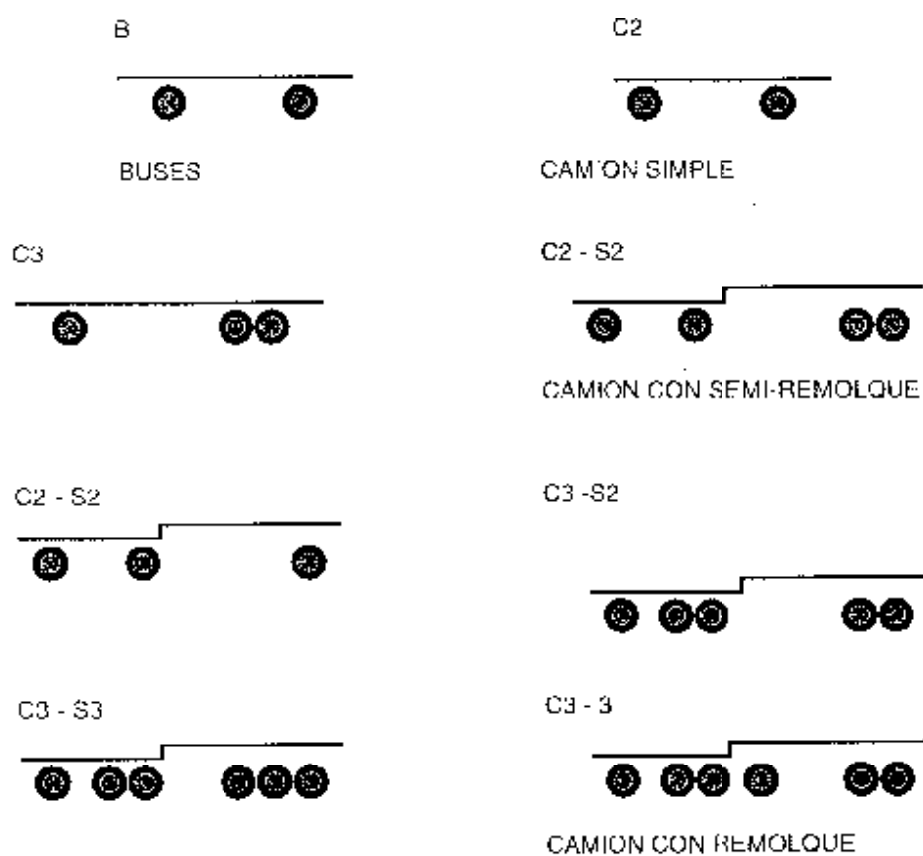
FIGURA 8. Tipo de vehículos comerciales.

Los vehículos comerciales se determinan de acuerdo con el número de líneas de rotación del vehículo, de acuerdo a la figura 8.
