**CAUSAS QUE INCIDEN EN EL DEFICIENTE SERVICIO DE ACUEDUCTO EN EL
MUNICIPIO DE SAN ANDRÉS DE TUMACO DEPARTAMENTO DE NARIÑO.**

**UNIVERSIDAD DE NARIÑO
FACULTAD DE CIENCIAS ECONÓMICAS Y ADMINISTRATIVAS
PROGRAMA DE ECONOMÍA
SAN ANDRÉS DE TUMACO
2007.**

**Trabajo de grado presentado como requisito para optar el titulo de
ECONOMISTA**

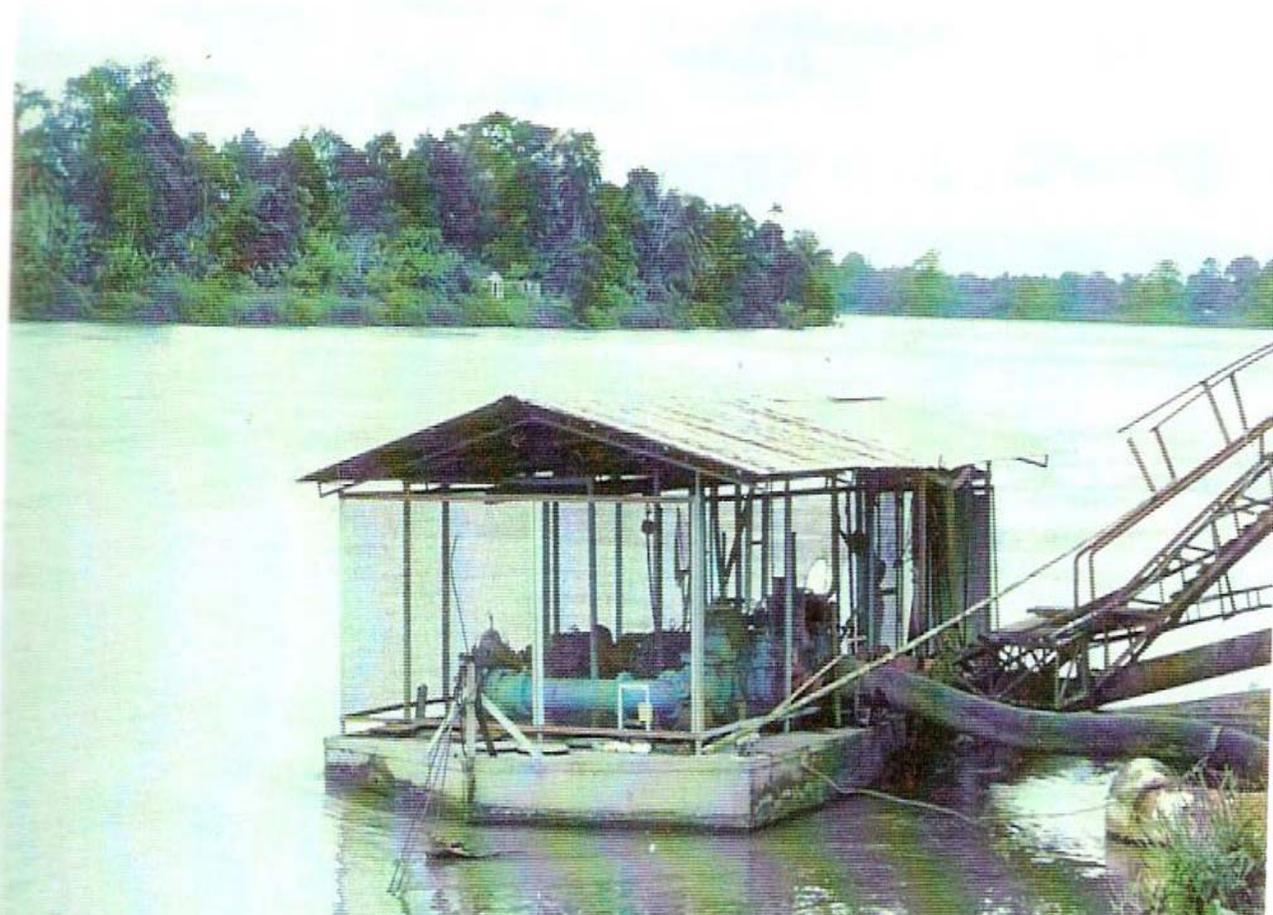
IMAGEN 3. BARCAZA- CAPTACIÓN DE AGUA EN EL RÍO MIRA

En general, dicha barcaza se encuentra en estado de deterioro producto de su antigüedad y falta de mantenimiento preventivo por lo que presenta problemas de estructura, corrosión, pintura y estabilidad.

El equipo electro mecánico ubicado sobre la barcaza consta de tres bombas electromecánicas de 300,100 y 1000 caballos de potencia, de las cuales las dos primeras realizan el bombeo hacia la planta de tratamiento, la tercera bomba esta fuera de servicio, este equipo, sin embargo, se encuentra instalado sin las condiciones mínimas de seguridad y protección, sometido a constantes fallas por la que ha sido necesario repararlo en repetidas ocasiones perdiendo en la actualidad el criterio de diseño.

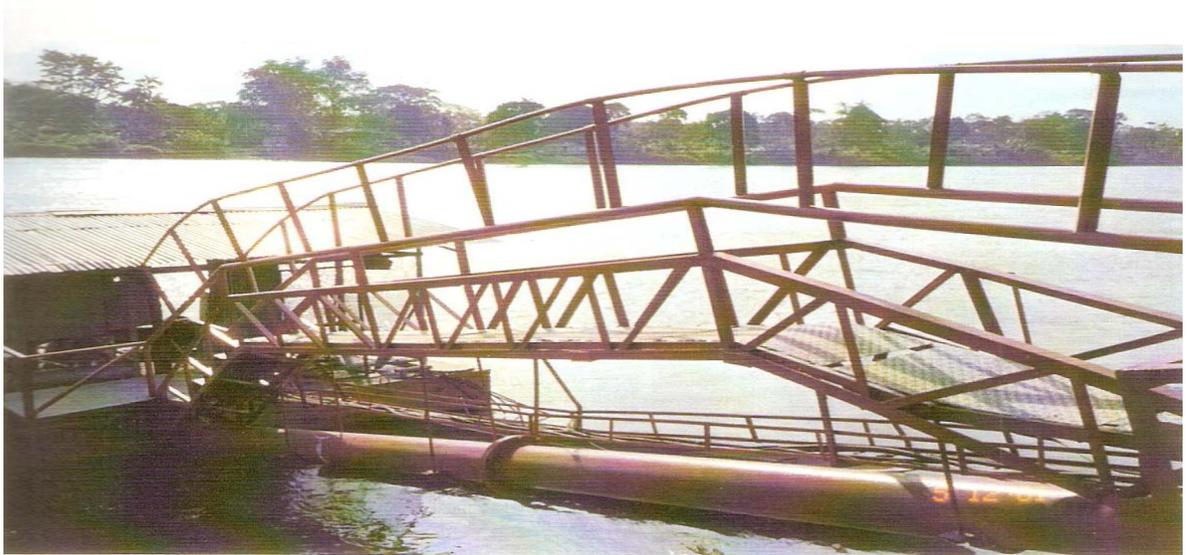
IMAGEN 4. Puente metálico de acceso a la barcaza en el río Mira

El puente que une a la barcaza con la orilla del río está construido en perfil de hierro pero presenta inestabilidad, deformación y falla estructural.

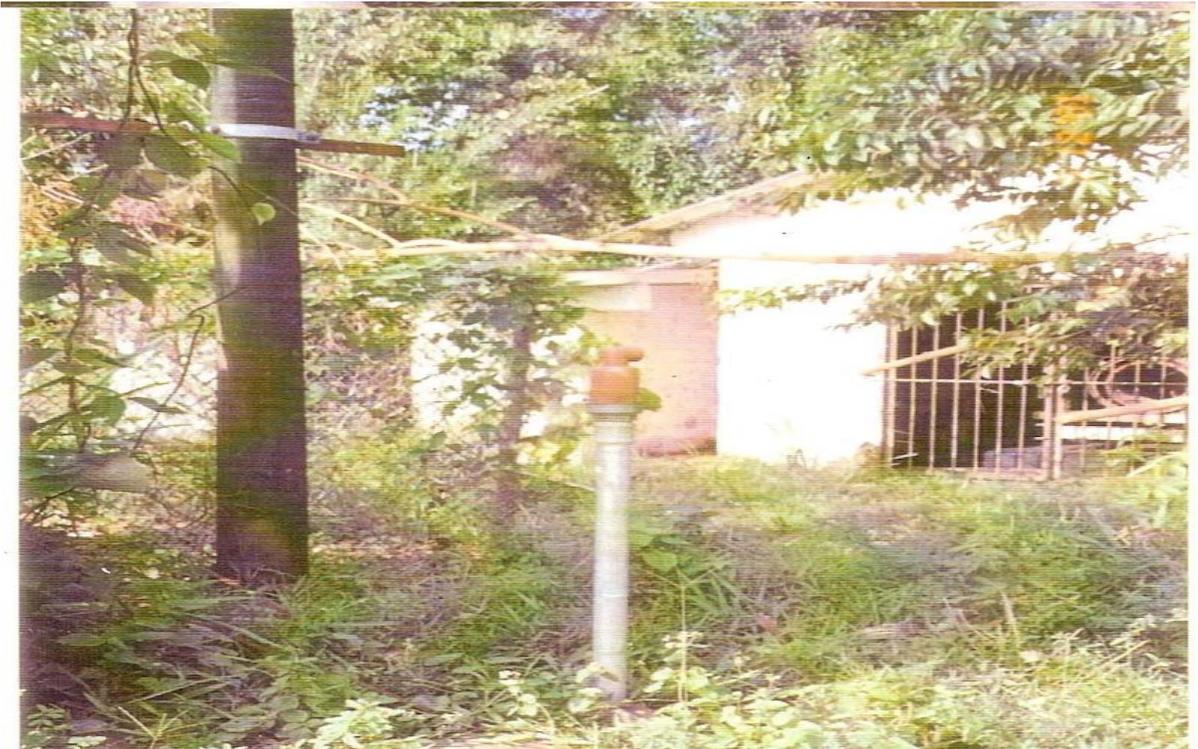
IMAGEN 5. INSTALACIONES DE LA PLANTA DE TRATAMIENTO.

Esta planta construida en el año 1934 presenta actualmente en parte de su estructura baja deterioro en los filtros, fisuras y escapes de agua, causadas por mal funcionamiento de las tuberías de lavado de filtros lo que ha ocasionado escapes de agua, arrastre de material y asentamiento de muros.

La disponibilidad de un suministro adecuado de agua en términos de calidad y cantidad es esencial para el bienestar de los habitantes. Las unidades de que dispone la planta de tratamiento se encuentran deterioradas presentándose filtraciones de agua en algunas de ellas. Igualmente no se cuenta con un sistema de lavado por lo que existe gran acumulación de lodo y algas en las mismas, disminuyendo su eficacia.

La iluminación de la planta es deficiente, uno de los factores que se presenta es la humedad la que ocasiona cortos circuitos internos frecuentes, otros, la antigüedad del sistema de iluminación y la falta de reflectores.

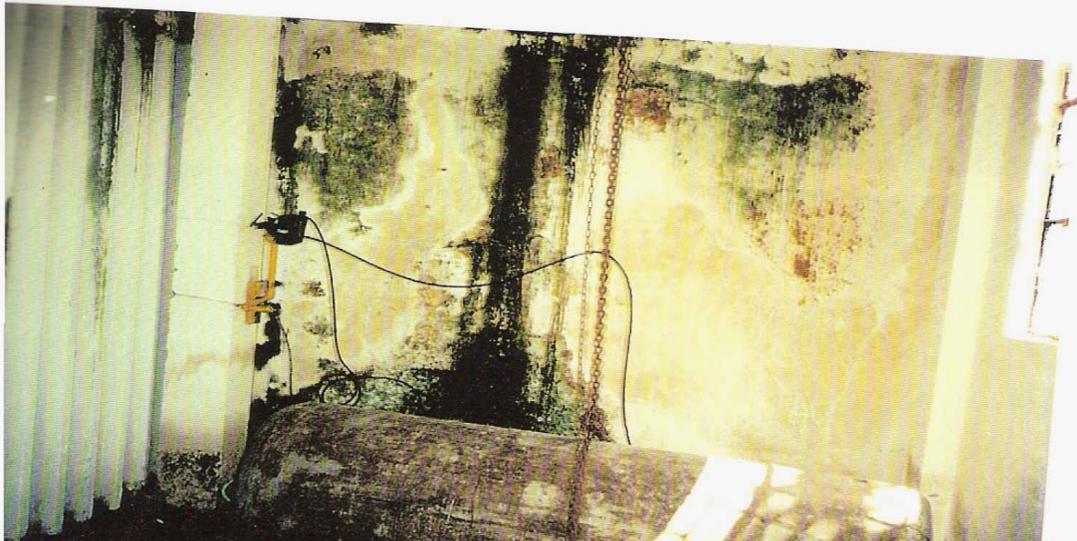
MAGEN 8: TANQUE DE CLORO

La desinfección se hace con cloro gaseoso y se implementó el sistema de dosificación de sulfato de aluminio.

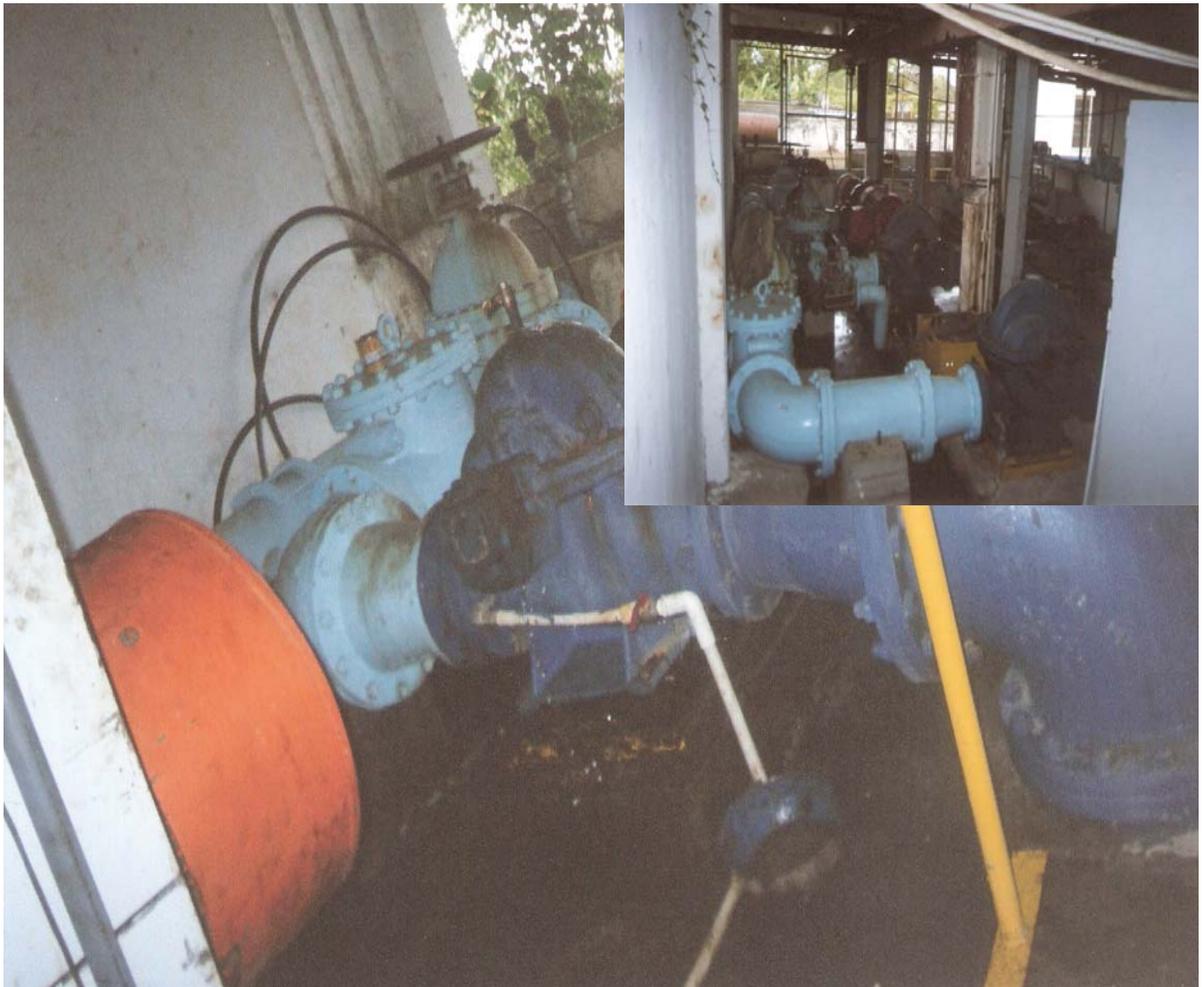
IMAGEN 9. Bombas de impulsión del agua desde la planta de tratamiento hacia Tumaco

El bombeo de agua tratada enviada hacia el área urbana de Tumaco, se hacía mediante un electro bomba de 300 caballos de potencia. Se realizó el montaje de 3 bombas de 300 HP con sus tableros y se hizo una ampliación del área de floculación.

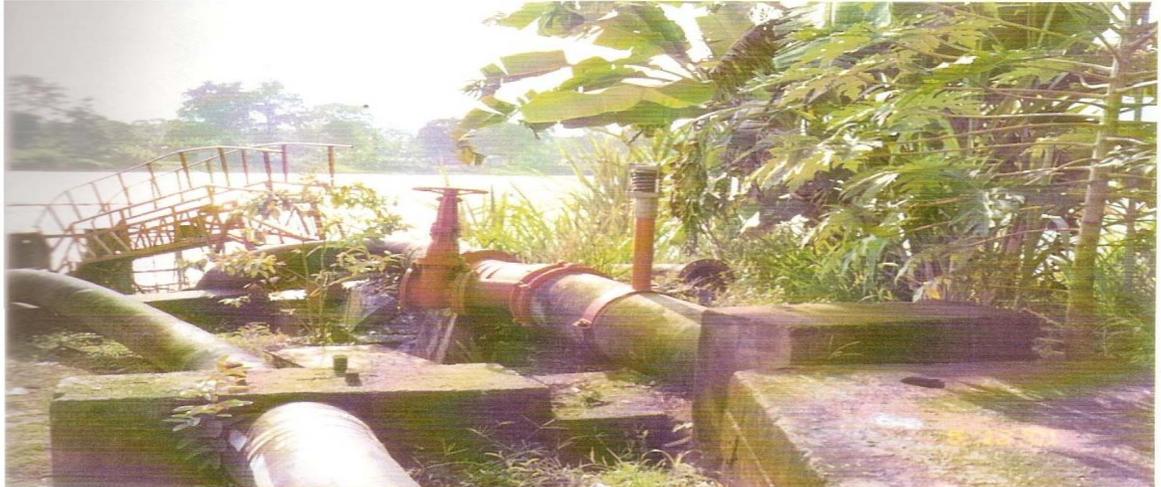
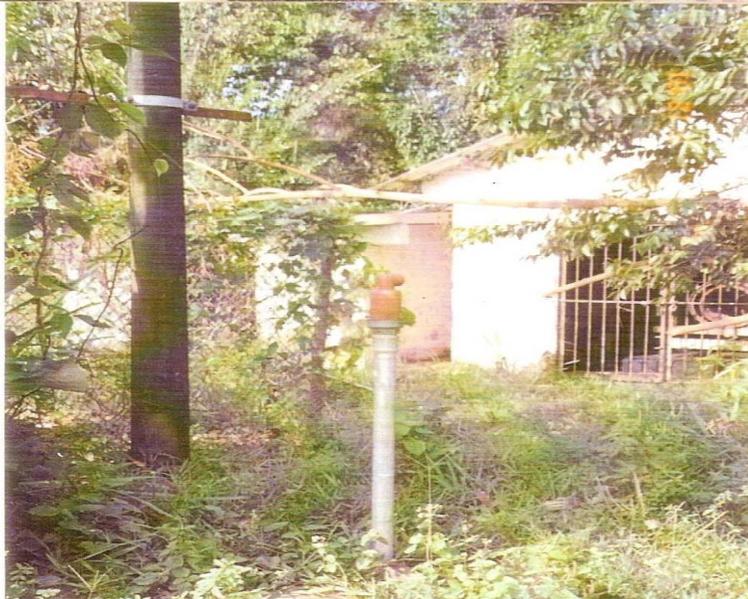
IMAGEN 21. Sistema de Aducción

La línea que conduce agua cruda desde la bocatoma hasta la planta de tratamiento, localizada en el sector Buchely, tiene una longitud de 7640 metros, se compone de dos tuberías paralelas de 16 pulgadas cada una, una línea antigua en asbesto cemento y otra construida en el año de 1994 por el proyecto de optimización, en concreto con lamina de acero reforzado (CCP).

A lo largo del trayecto diversos asentamientos hacen uso ilegal e irresponsable del agua conectándose a la línea de asbesto cemento de manera anti técnica y fraudulenta, Poblaciones como Brisas del Acueducto, Nueva Reforma, Inguapi del Guadual, Inguapi del Guayabo, Nueva Unión, además de fincas particulares y ladrilleras, toman el agua de esta tubería, ocasionando graves pérdidas de caudal y de presión calculados en 101 litros por segundo, además de serios problemas de salud pública para los moradores del sector.

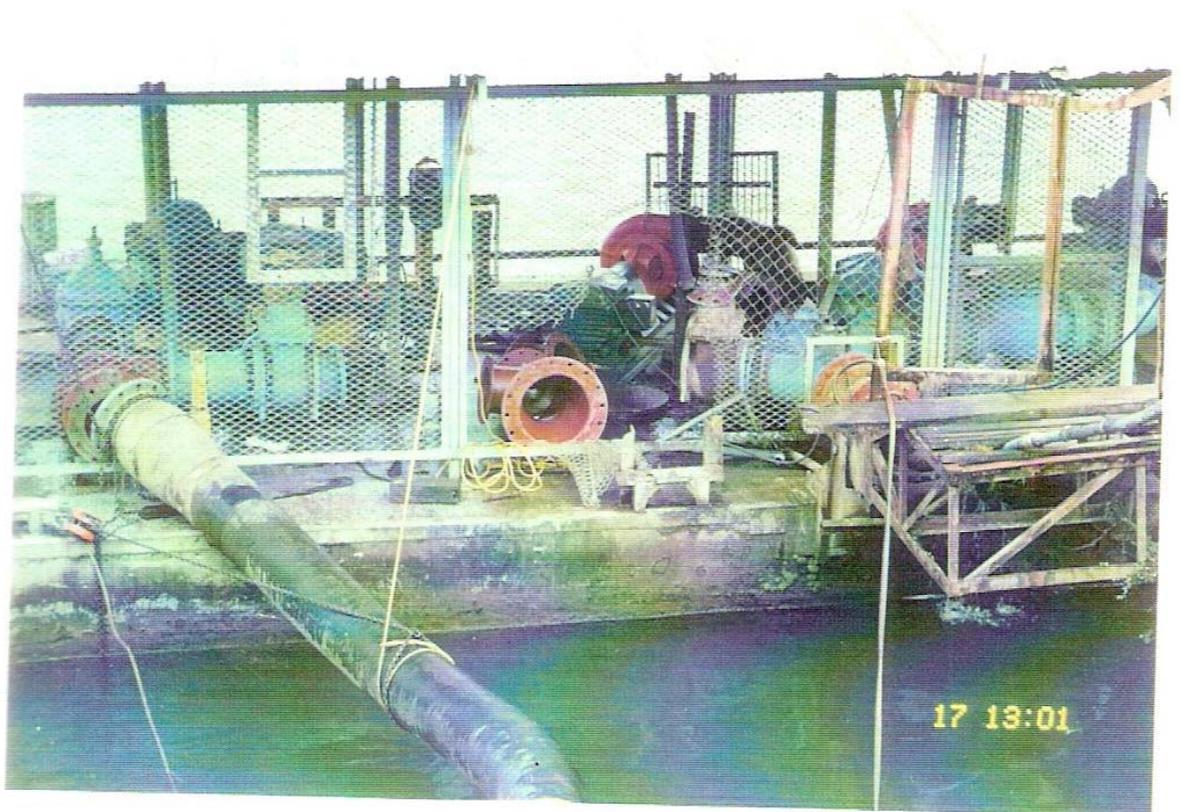
IMAGEN 22. Sistema de captación

Fuertes corrientes producen socavación y arrastre de material de la orilla. El actual muro que protege el sector de la captación está construido en concreto, sin embargo su estructura presenta asentamientos importantes y grietas que ponen en peligro los elementos de la captación y los operadores del sistema.
