RESIDENCIA EN LA CONSTRUCCION DEL BLOQUE DE LA  
FACULTAD DE ARTES DE LA UNIVERSIDAD DE NARIÑO

UNIVERSIDAD DE NARIÑO  
FACULTAD DE INGENIERIA  
PROGRAMA INGENIERIA CIVIL  
SAN JUAN DE PASTO  
2003

Trabajo presentado como requisito parcial para optar al título de  
Ingeniero Civil

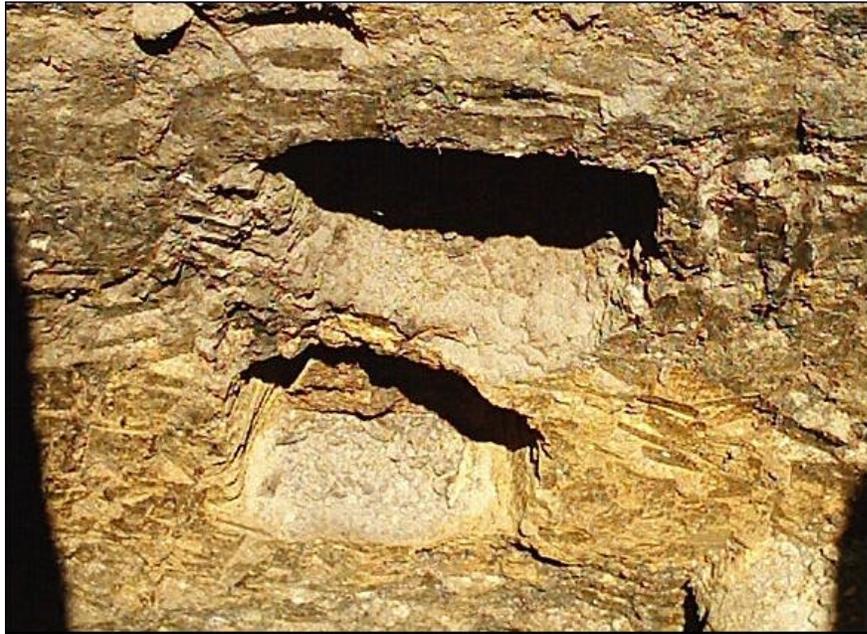
**Figura 5: Extracción de muestras inalteradas**

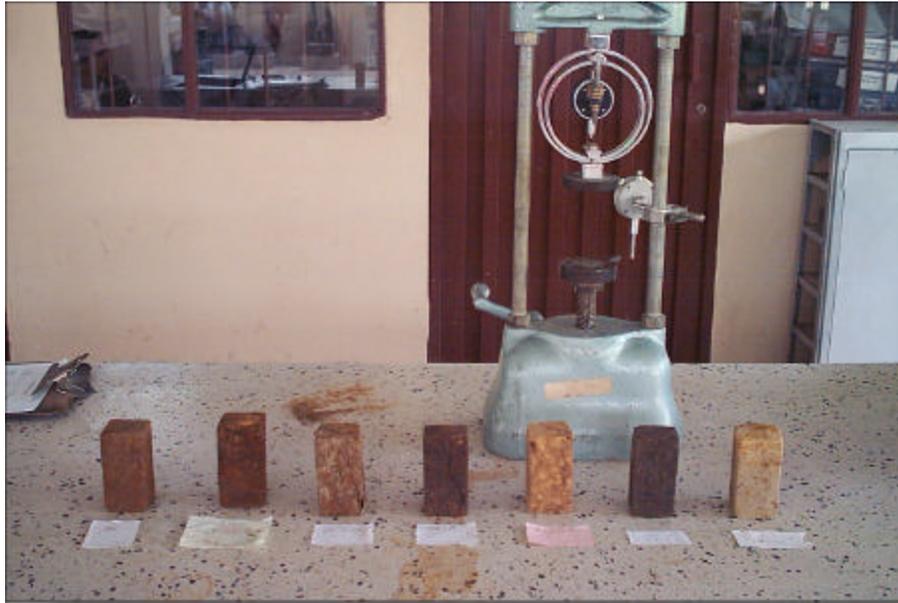
**Figura 7: Ensayo de compresión simple**

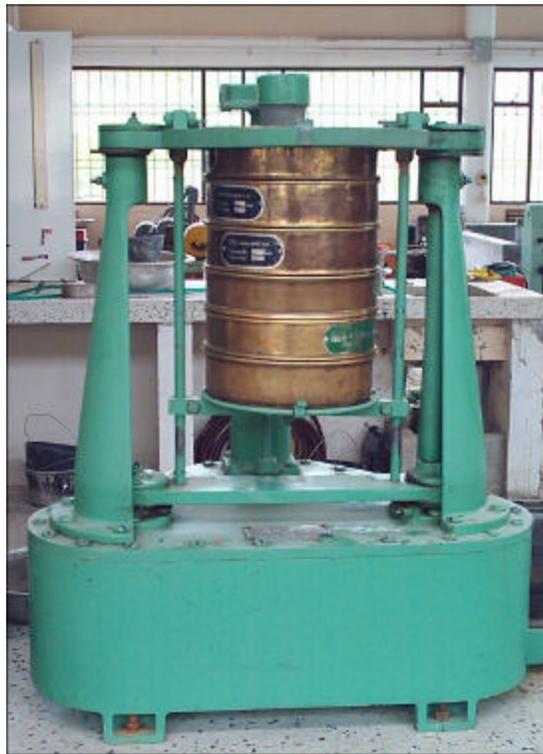
**Figura 8: Tamizadora mecánica**

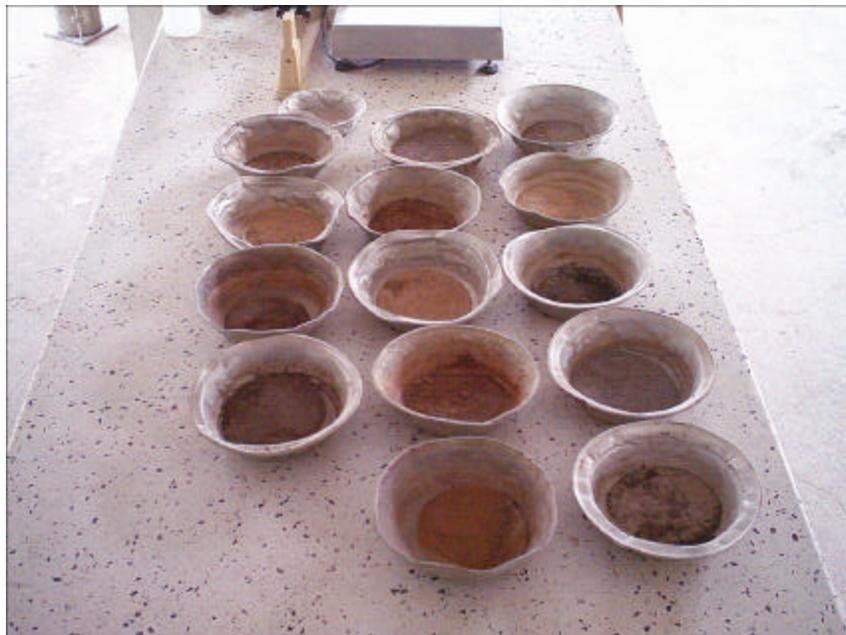
**Figura 10: Muestras secas listas para ser pesadas**

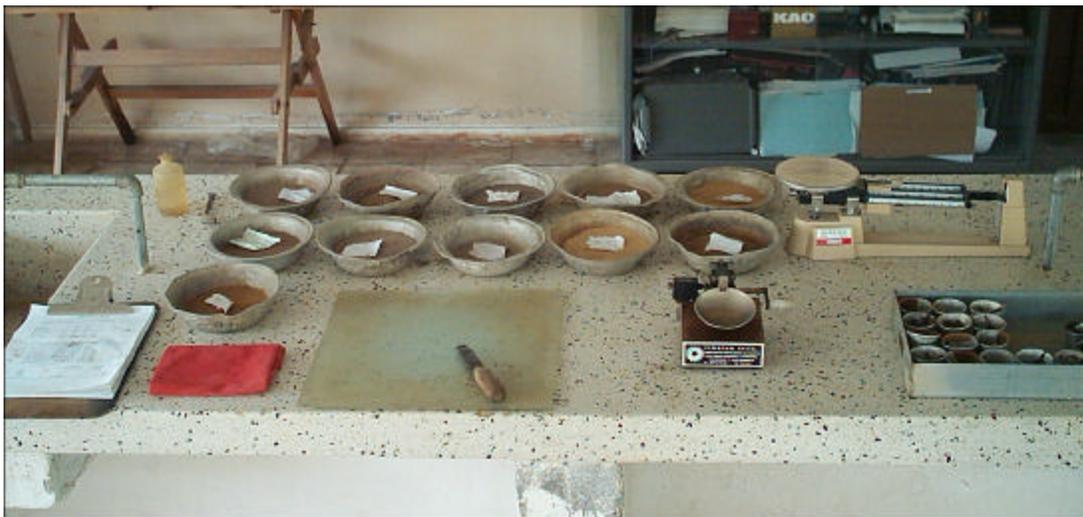
**Figura 12: Limites líquido y plástico**

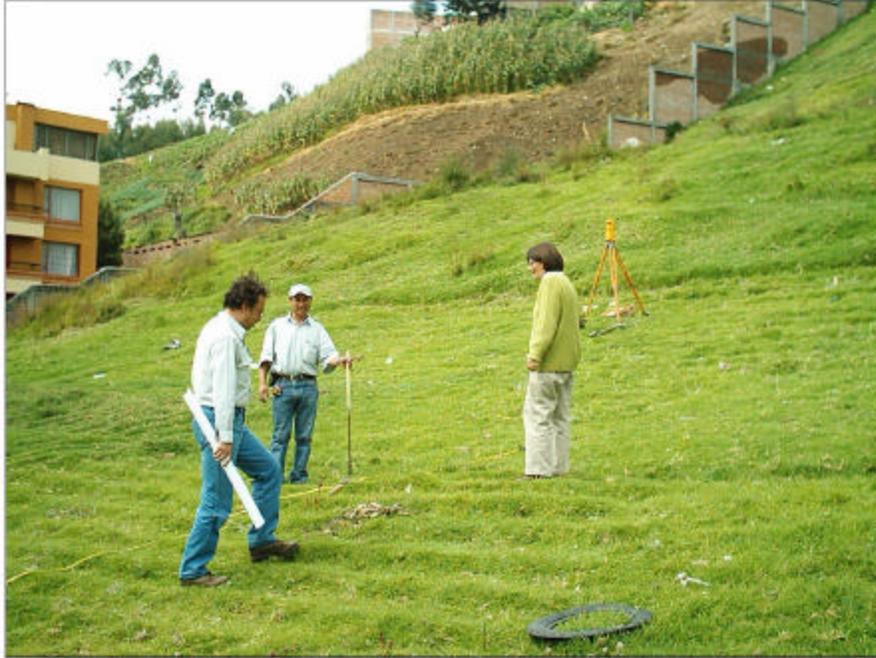
**Figura 13: Localización de ejes**

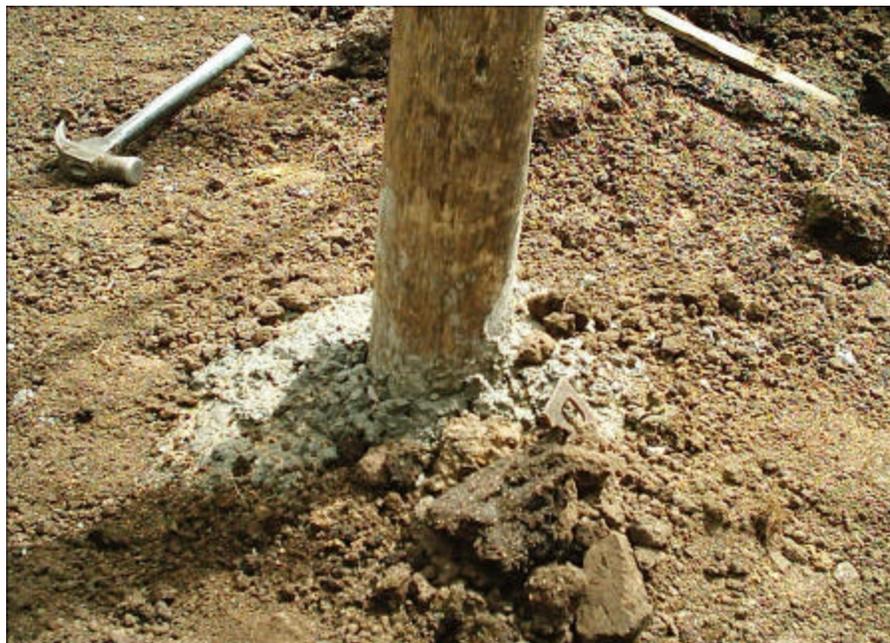
**Figura 16: Recubrimiento de listones en la cimentación**

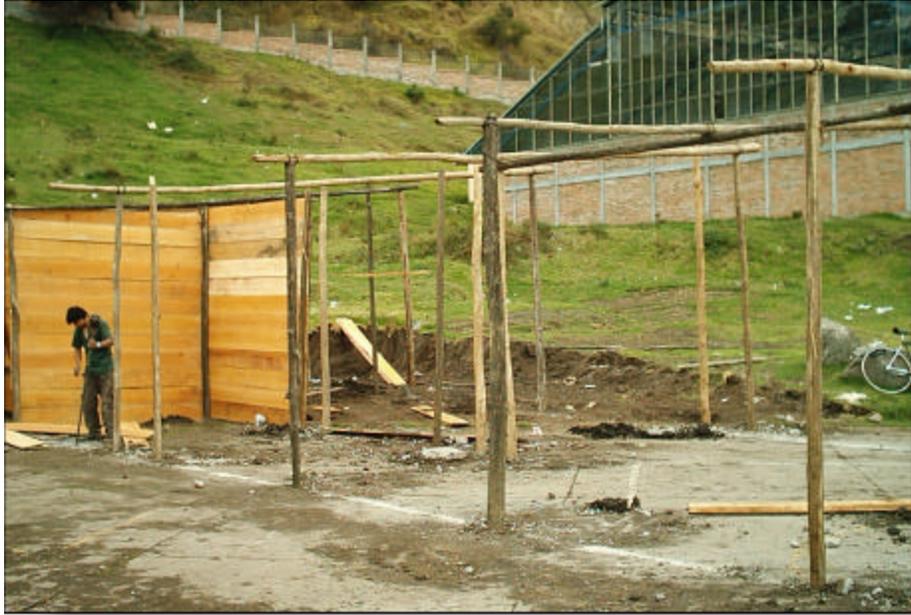
**Figura 17: Armado de la estructura en madera**

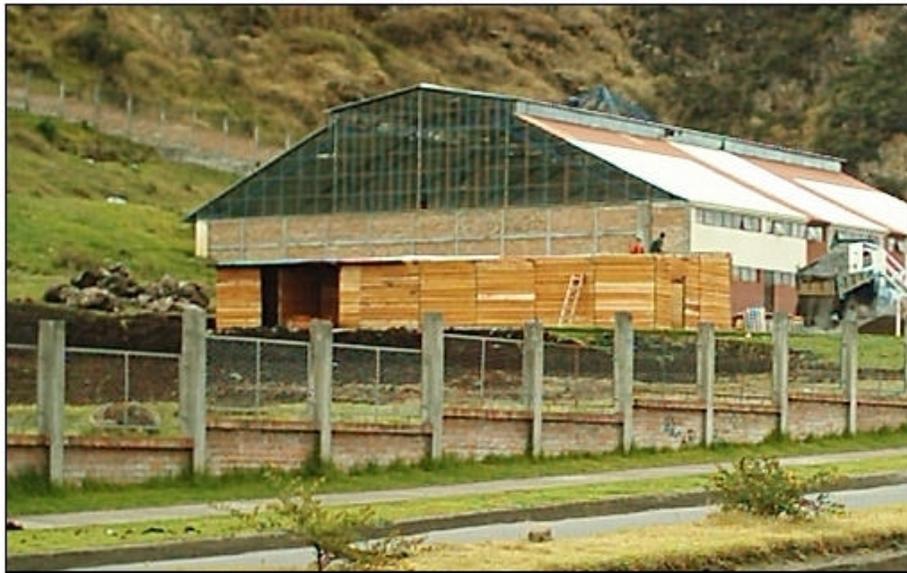
**Figura 18: Instalación de la cubierta en eternit**

Para la cubierta se utilizó teja de eternit en su totalidad con el cuidado de alinear muy bien la pendiente y así evitar goteras (Figura 18). Para proteger los materiales que quedaban fuera de la bodega, y al mismo tiempo resguardar de la intemperie a los trabajadores encargados del corte y doblado de acero, se amplió la cubierta en el sector sur del campamento (Figura 19).

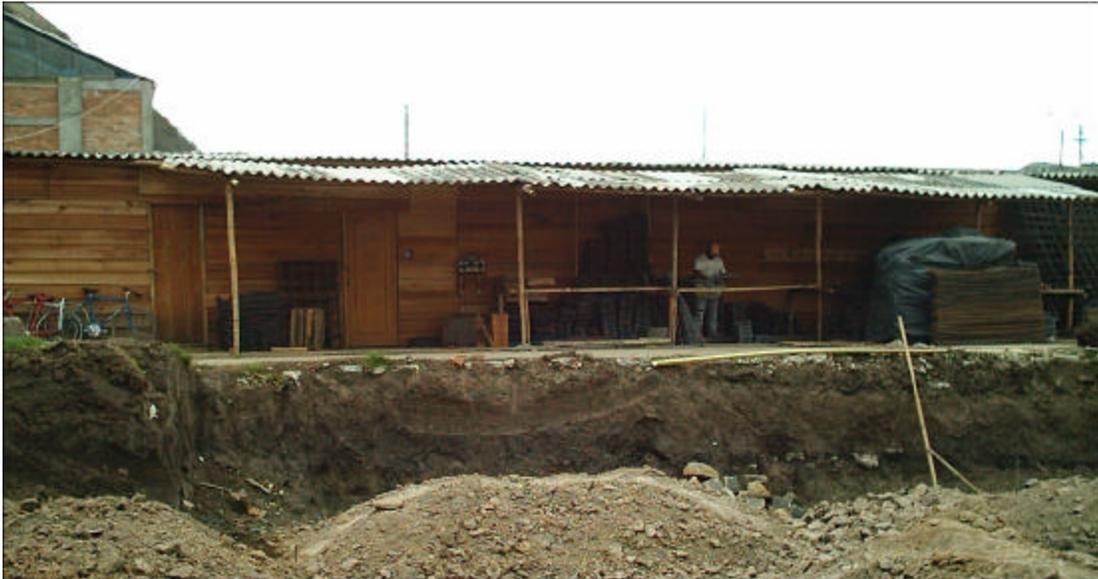
**Figura 19: Vista del alero del campamento**

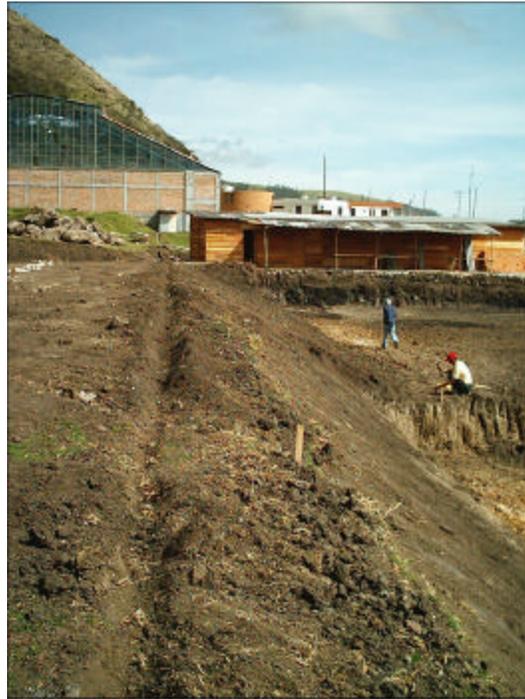
**Figura 21: Proyección de los ejes a los bloques inferiores**

Para mantener la simetría de los dos edificios se proyectó el eje 1 de talleres al eje 1 del bloque 1 y así sucesivamente (Figura 21).

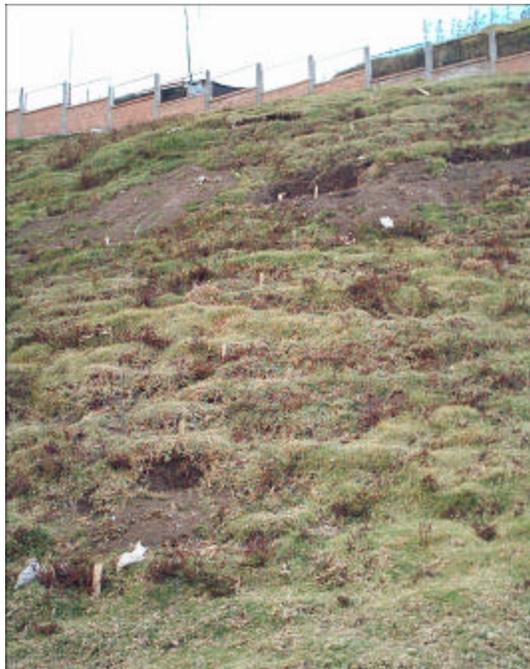
**Figura 22: Perfiles críticos del talud**

Por lo anterior se hizo necesario tomar 3 perfiles críticos hasta la cumbre de la ladera sobre el talud (Figura 22 y 23), (Figuras 126, 127 y 128). Seguidamente se colocaron barras testigo para medir los desplazamientos del talud (Figura 126) y (Figura 24).

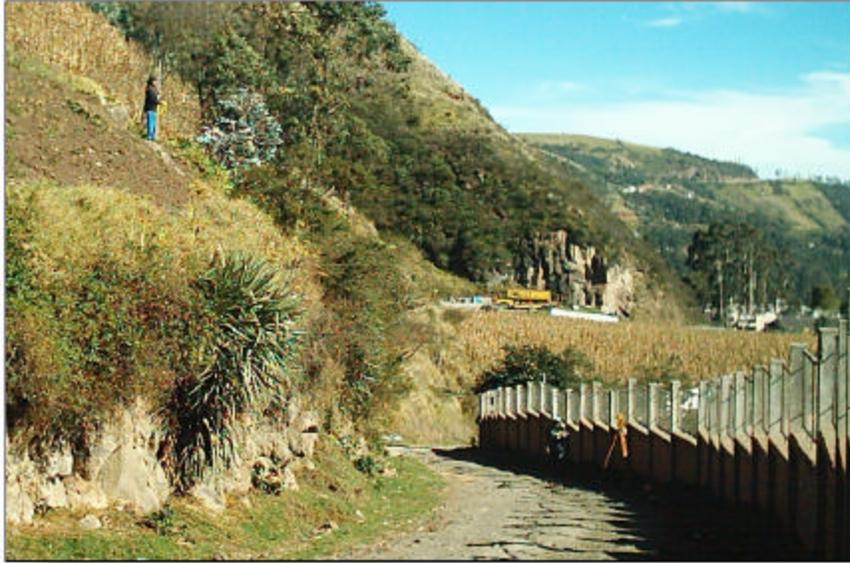
**Figura 23: Topografía de la parte superior de la ladera**

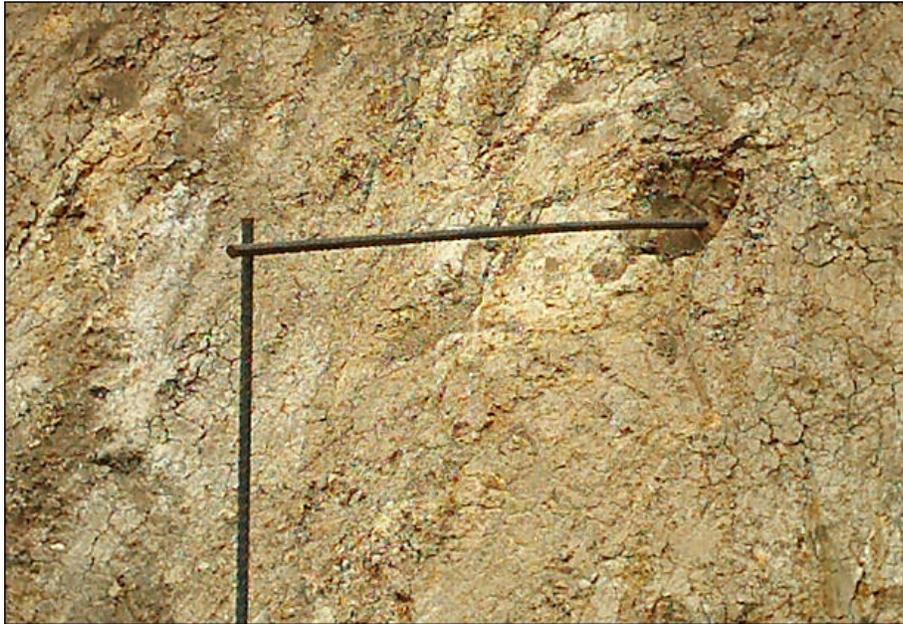
**Figura 24: Barras testigo para medir desplazamientos**

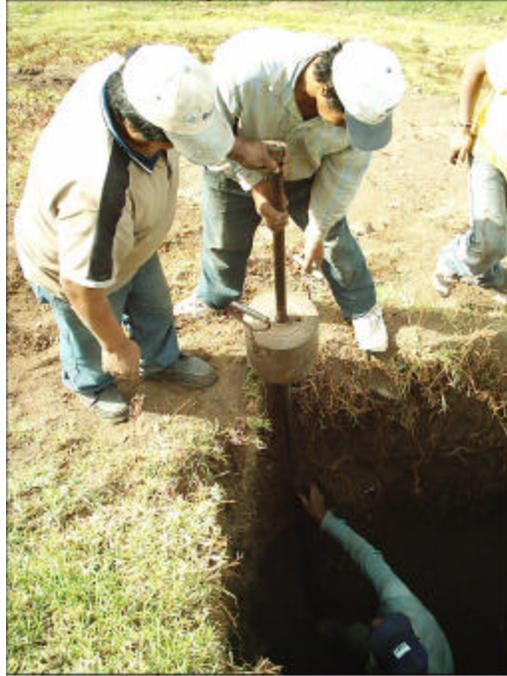
**Figura 25: Ensayo de Penetración Estándar**

A continuación se realizaron ensayos de penetración estándar (Figura 25 y 26) y con penetrómetro dinámico en las líneas de los perfiles para determinar el grado de estabilidad del terreno. De acuerdo con las recomendaciones del Ingeniero Hugo Coral, se procedió en primera medida a quitar toda la sobrecarga existente sobre el talud, comenzando con las rocas (Figura 27).

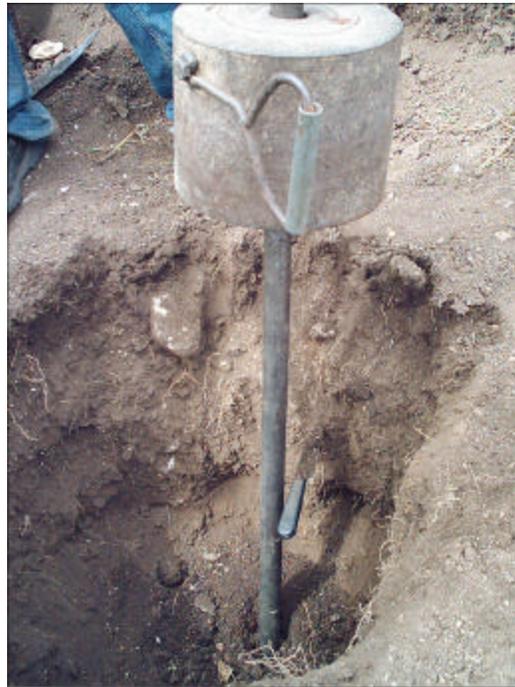
**Figura 26: Detalle del equipo de Penetración Estándar**

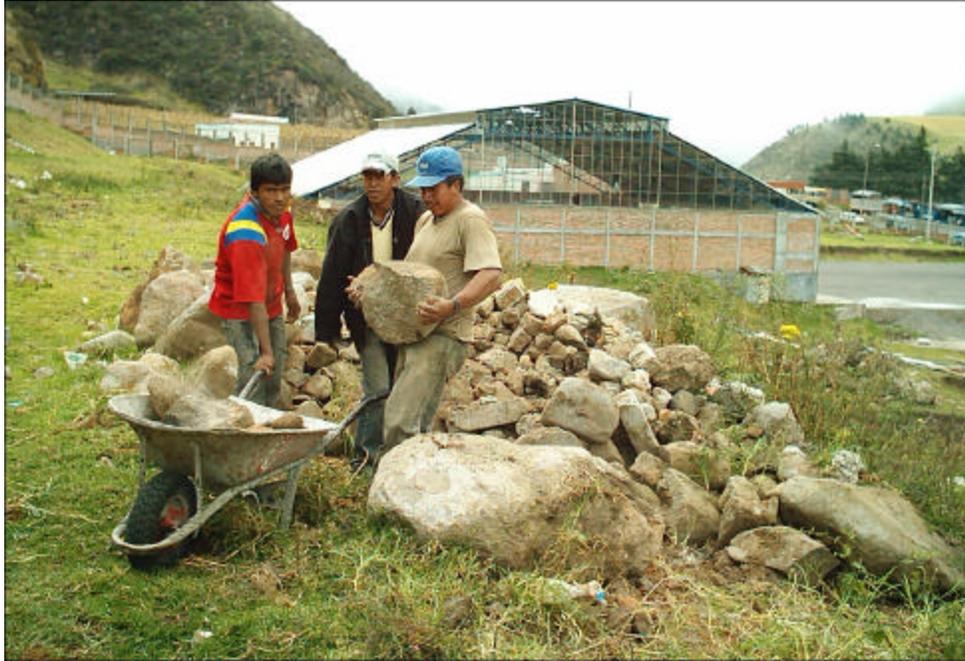
**Figura 27: Retiro de las rocas sobre el talud**

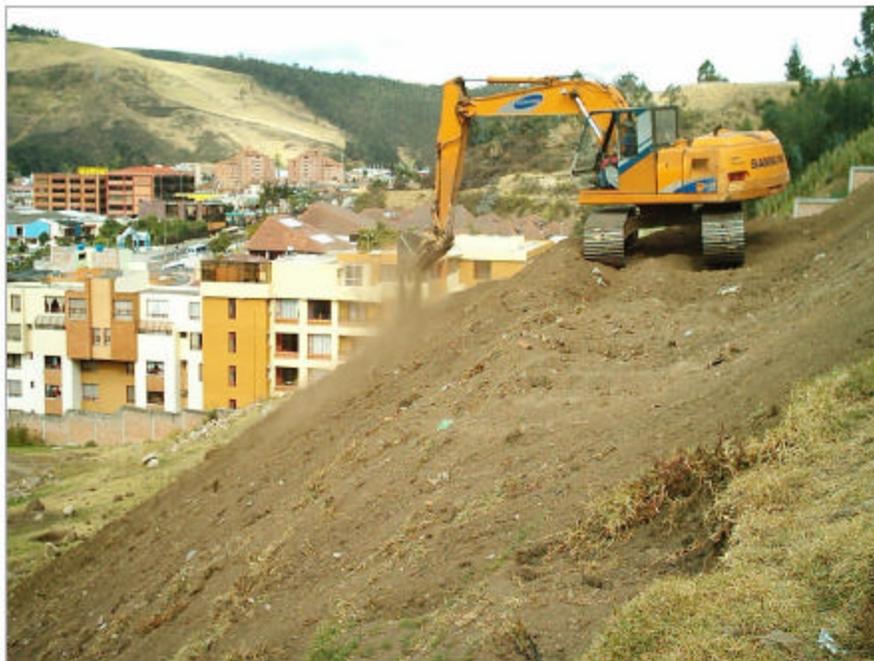
**Figura 28: Retiro del material de sobrecarga**

Visualmente sobre el talud se identificaron 2 barrigas como producto de las sobrecargas existentes, las cuales fueron retiradas con ayuda de una retroexcavadora (Figura 28, 29 y 30).

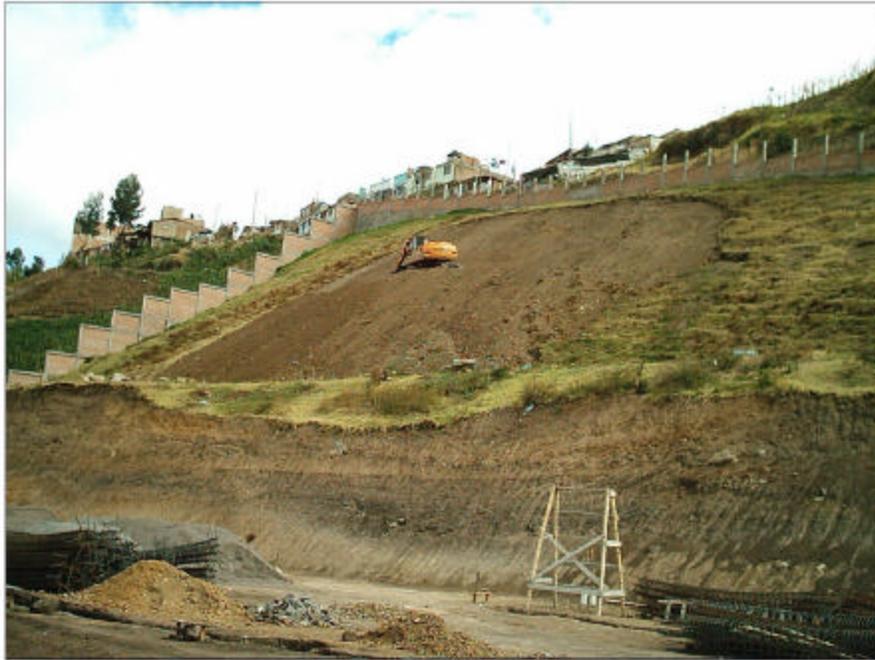
**Figura 29: Descargue del talud con retroexcavadora**

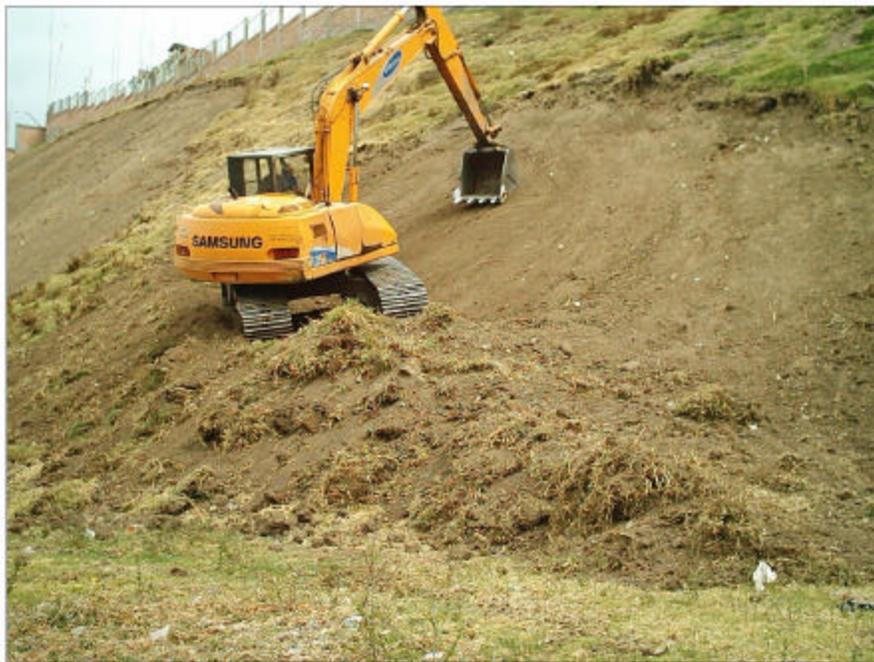
**Figura 30: Mejoramiento de la presentación del talud**

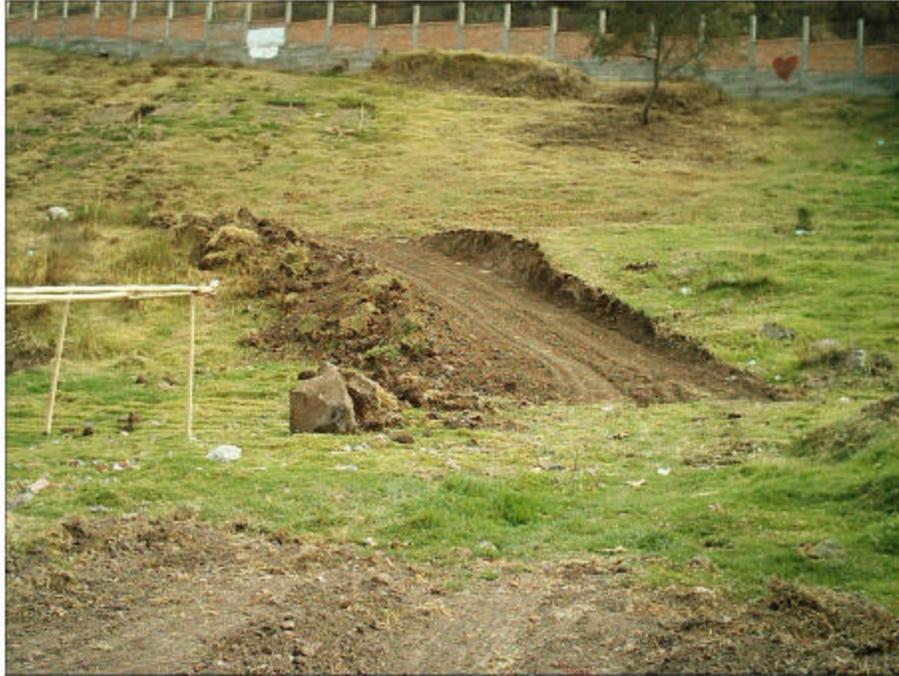
**Figura 31: Vía de acceso para las volquetas**

Para permitir la entrada de volquetas fue necesario habilitar una vía de acceso al talud (Figura 31) y mejorar la vía de acceso a la obra (Figura 32).

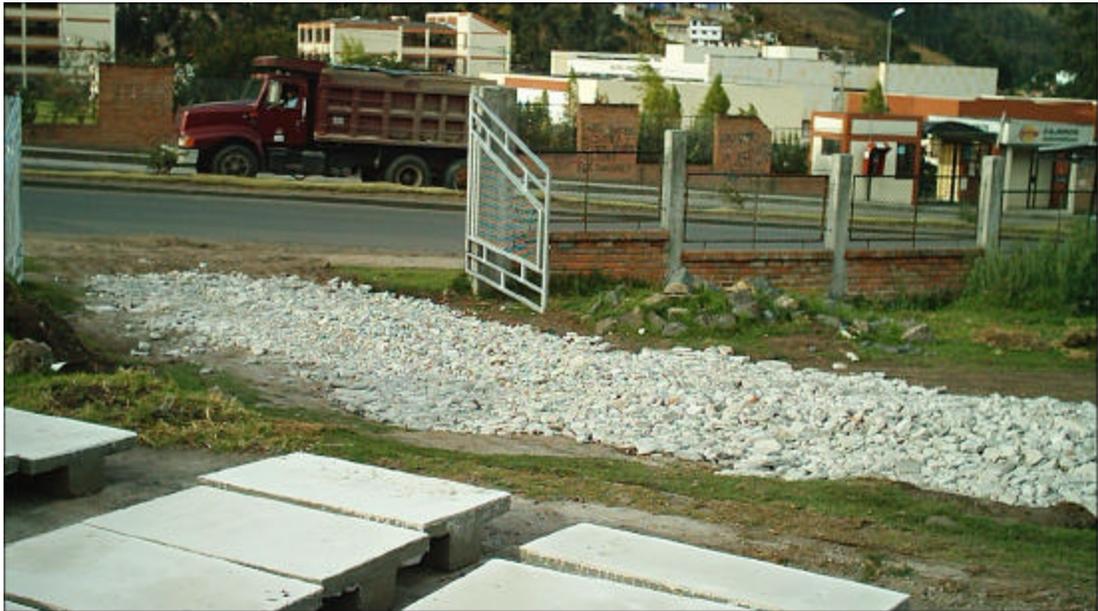
**Figura 32: Mejoramiento de la vía de acceso a la obra**

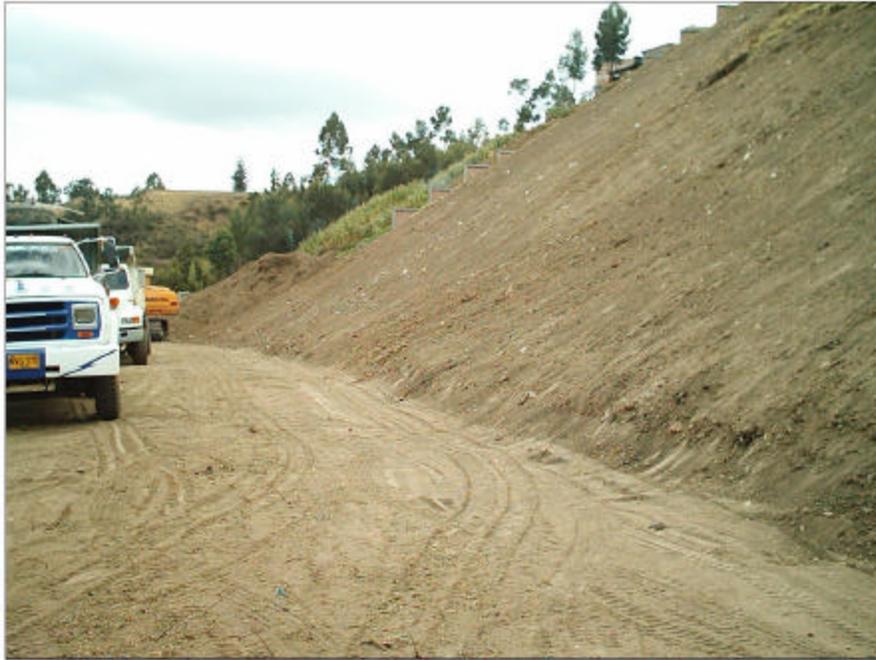
**Figura 33: Recuperación de la antigua vía**

Una vez retirado este material se dejó aparentemente plana la superficie del talud y se despejó la vía que se encontraba debajo de el (Figura 33).

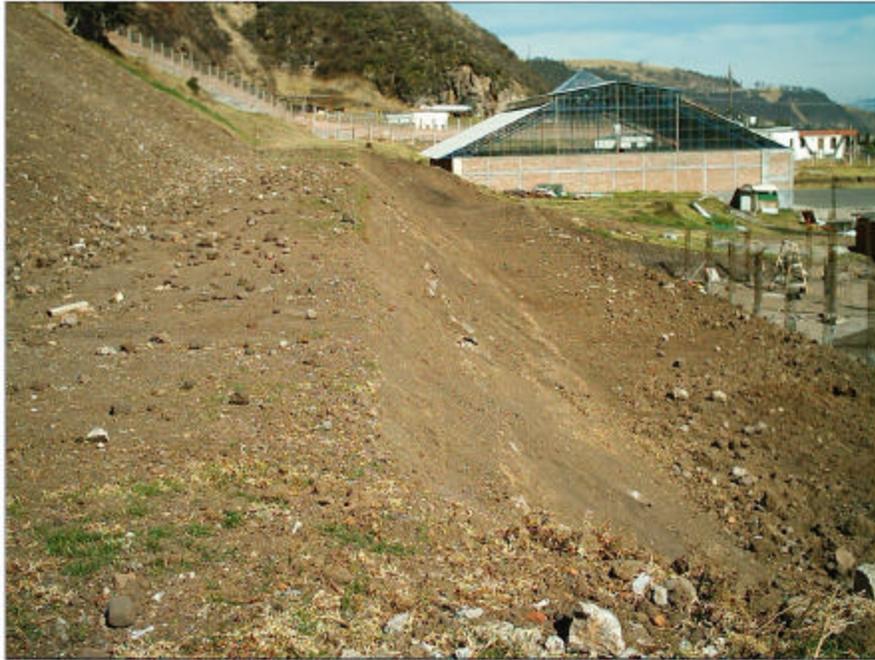
**Figura 37: Detalle del terraceo en el talud**

Una vez hecho el corte del terrajeo, se procedió a cortar otro talud sobre la terraza, disminuyendo así la posibilidad de falla (Figura 37).

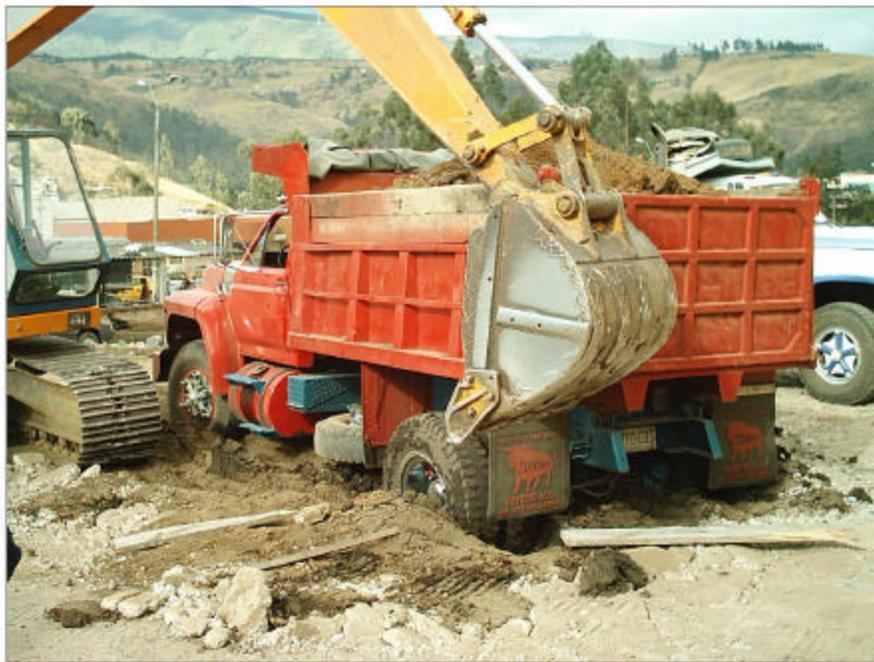
**Figura 38: Sustitución del material en el acceso al campamento**

Debido al material orgánico presente bajo los paños de la cancha de baloncesto, se hizo necesario sustituir este material para el mejoramiento de la vía de acceso (Figura 38)

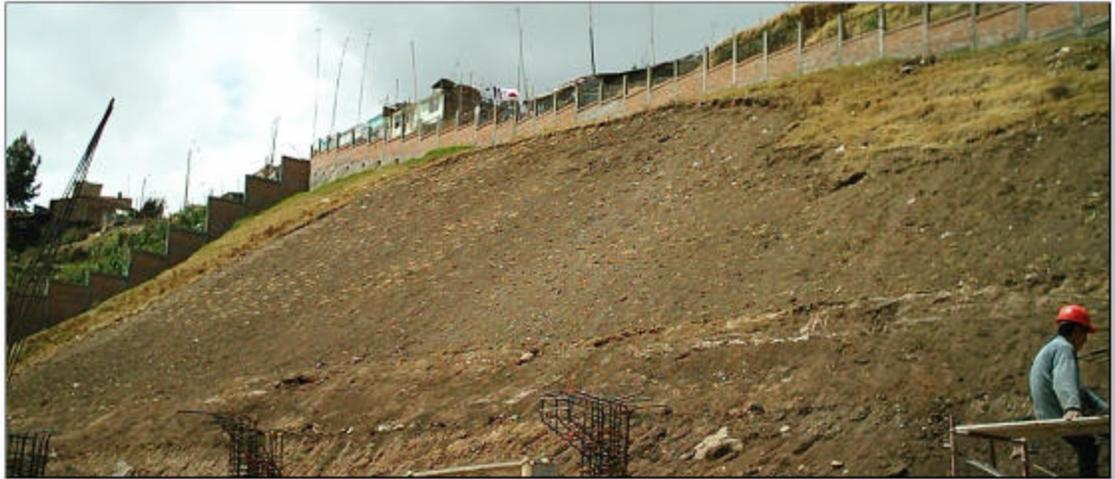
**Figura 39: Protección del talud con pasto**

Una vez estabilizado el talud se procedió a sembrar pasto para así evitar la erosión de la superficie y garantizar su seguridad (Figura 39). Además se procedió a tapar los desagües de la vía junto al talud (Figura 40).

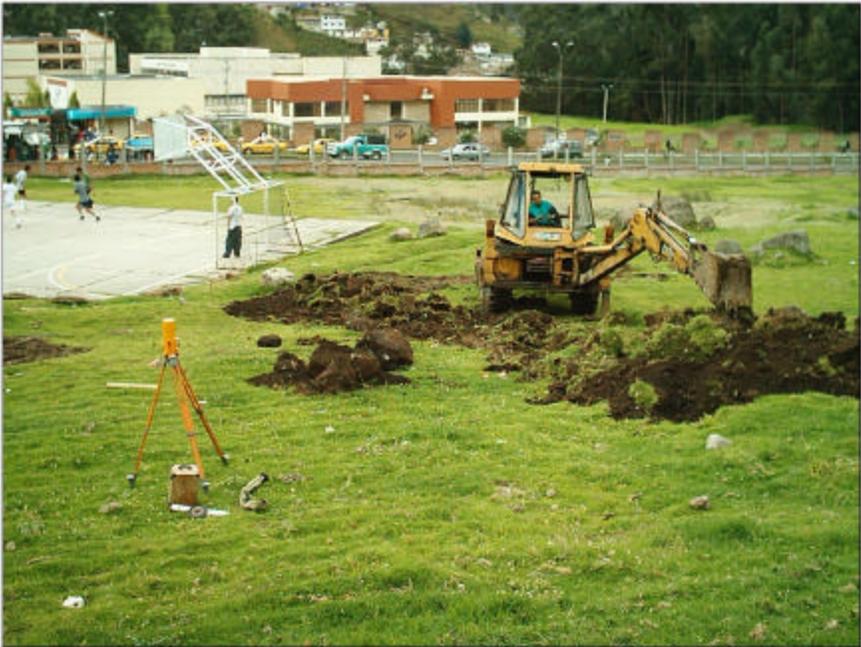
**Figura 41: Inicio de la excavación**

**2.3.1. Excavación del terreno.** El día 15 de Mayo de 2003 se dio comienzo a la excavación con una retroexcavadora de neumáticos en el sector de Talleres (Figura 41).

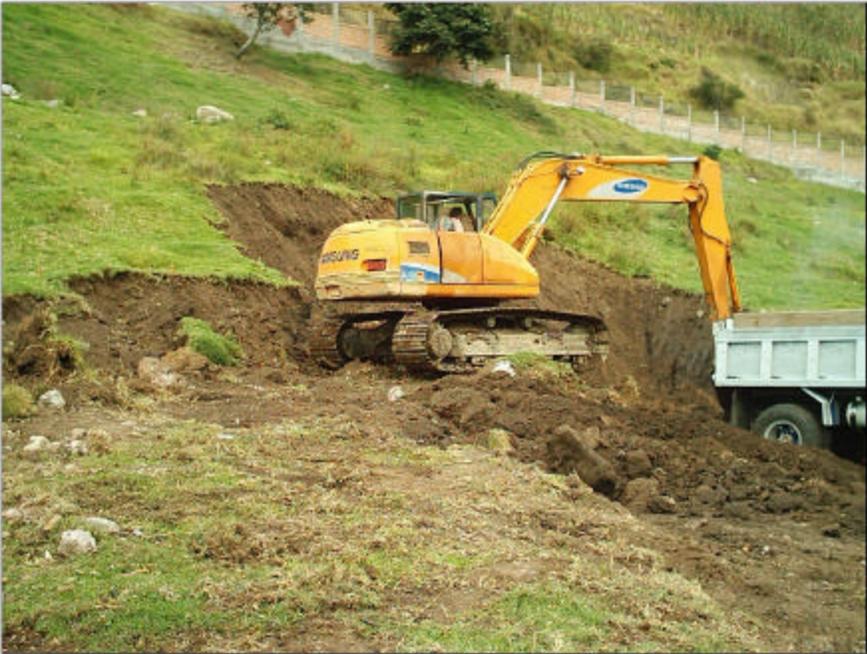
**Figura 42: Excavación con retroexcavadora de orugas**

Posteriormente se introdujo una retroexcavadora de orugas la cual continuó con las excavaciones para despejar la plataforma de los talleres (Figura 42). La extracción del material excavado se realizó mediante volquetas en su mayoría de 7m hacia distintos botaderos dentro y fuera del perímetro urbano (Figura 43).

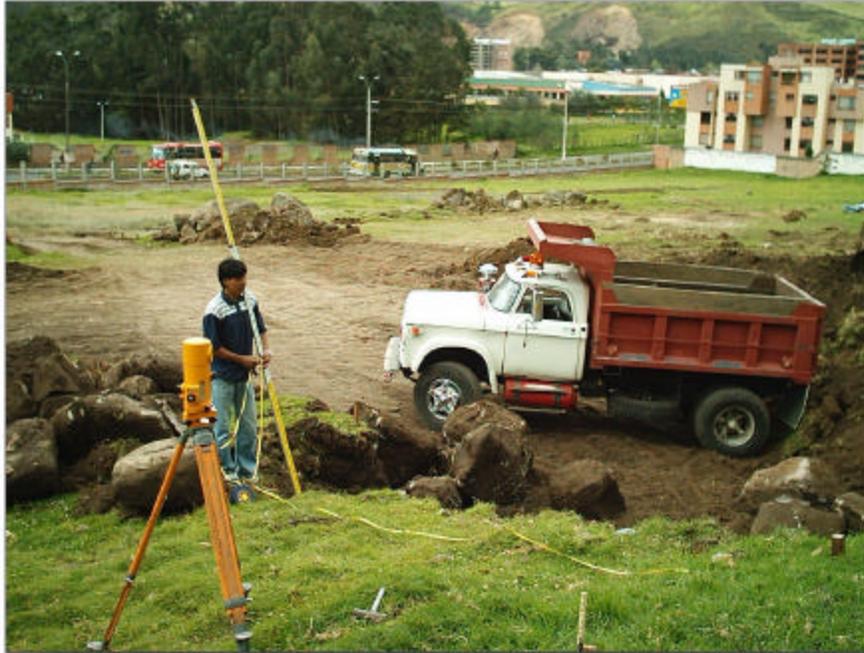
**Figura 43: Excavación del material y chequeo de niveles**

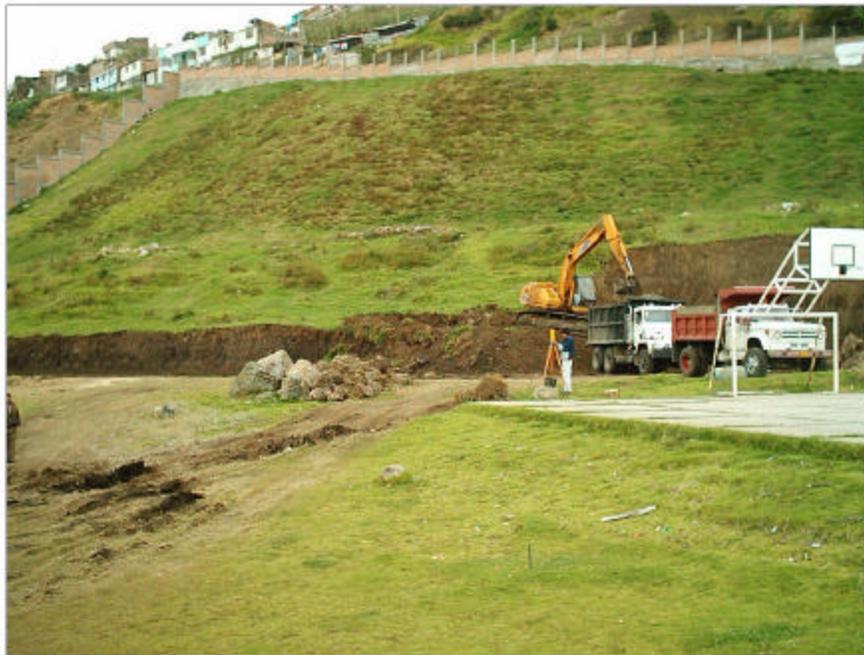
**Figura 44: Excavación longitudinal de talleres con respecto al talud**

La excavación del terreno adyacente a los talleres se hizo en primera instancia vertical para asegurar la proyección longitudinal de la excavación (Figura 44) y subsiguientemente se procedió a la excavación del talud respectivo para asegurar la estabilidad de la ladera (Figura 45).

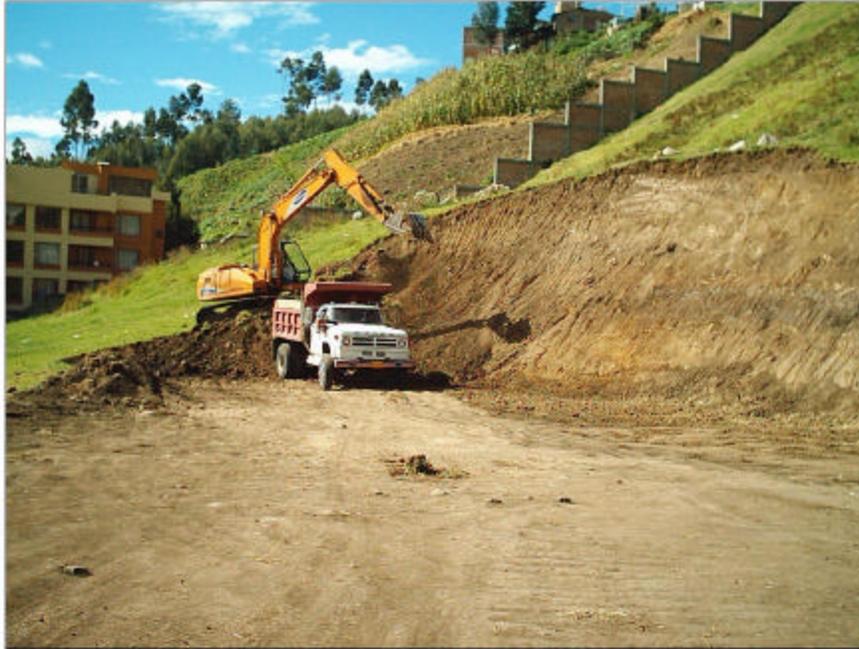
**Figura 45: Excavación del talud junto a los talleres**

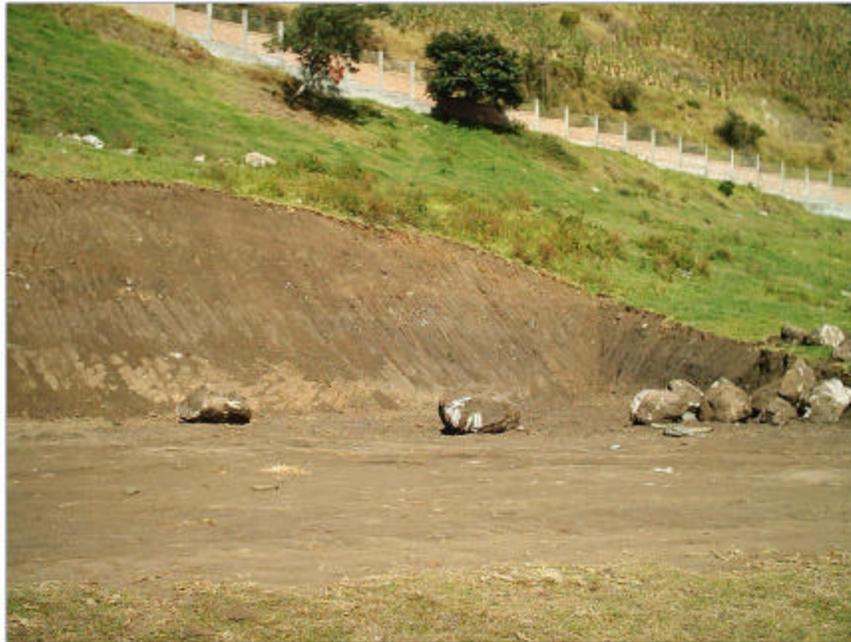
**Figura 46: Nivelación del terreno**

En la excavación de la plataforma de talleres, las cotas de trabajo fueron chequeadas rigurosamente con el nivel de precisión para evitar sobrecostos en la nivelación del terreno (Figura 46).

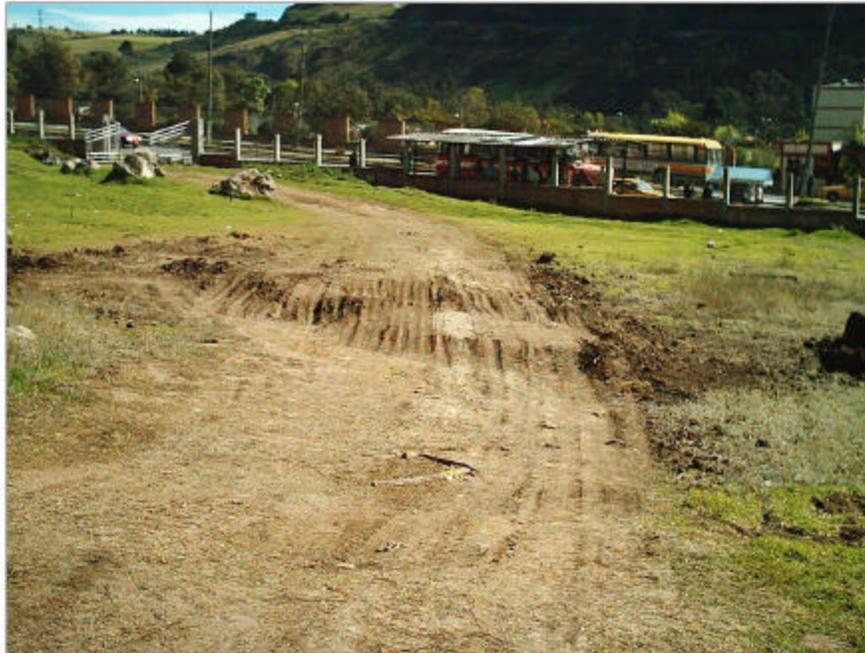
**Figura 47: Material reemplazado para facilitar el acceso de volquetas**

Debido a la presencia de bolsas de lodo en el sector de entrada y salida de las volquetas, se hizo necesaria la sustitución del suelo por material excavado de mejores características físico-mecánicas (Figura 47).

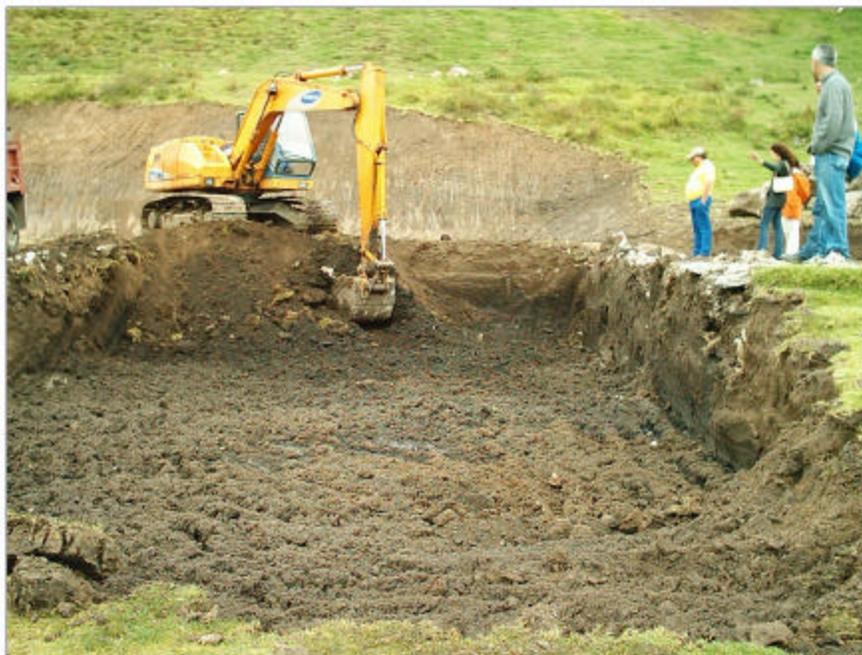
**Figura 48: Inicio de excavaciones en el Bloque 4**

Una vez finalizada la excavación en el sector de Talleres, se dio inicio a la excavación del bloque 4 (Figura 48) presentándose una escorrentía de agua en el sector nororiental del terreno (Figura 49).

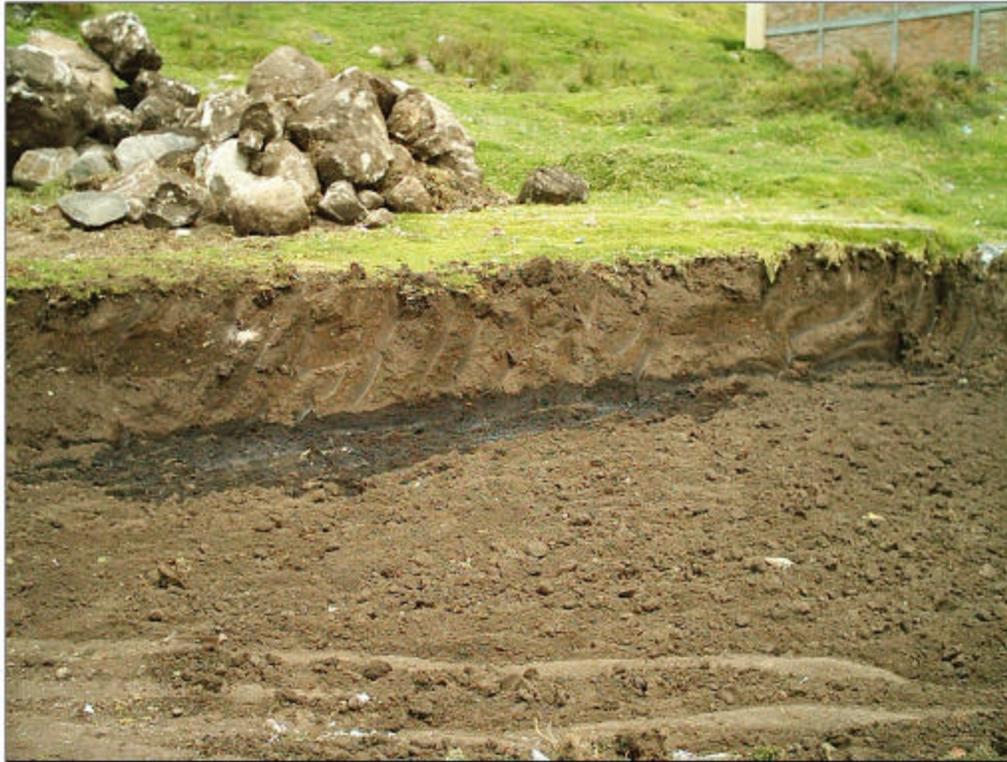
**Figura 49: Aparición de agua infiltrada en el sector oriental del campamento**

Para evitar el encharcamiento de la superficie se hizo necesaria la excavación de un apique para recoger temporalmente el agua y luego con la ayuda de una motobomba se extraía diariamente. El caudal aproximado fue de  $1\text{m}^3/\text{día}$  (Figura 50 y 51).

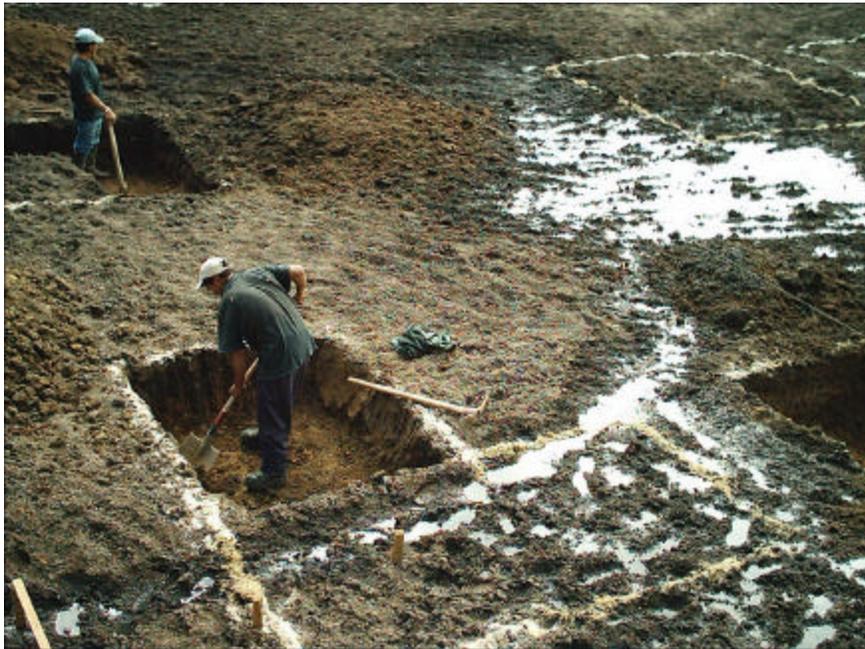
**Figura 52: Detalle 1 de la zanja paralela al Bloque 4**

Concluida la excavación se procedió a abrir una zanja paralela al perímetro del edificio con el fin de permitir la libre escorrentía del agua infiltrada en el extremo noroccidental del bloque 4 (Figuras 52 y 53).

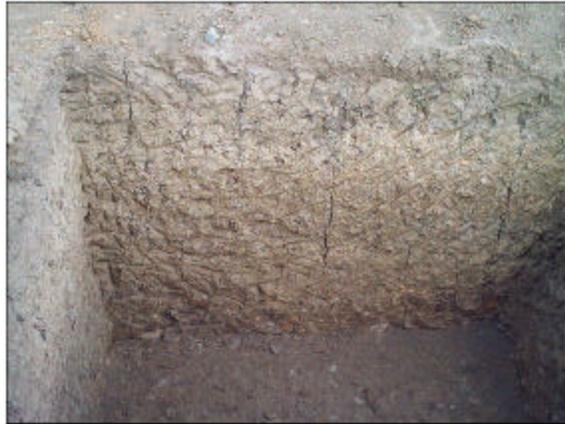
**Figura 55: Detalle 2 Estratos encontrados en el sector de talleres**

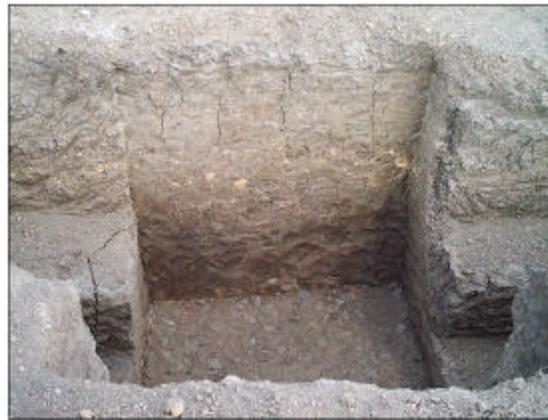
**Figura 56: Detalle 3 Estratos encontrados en el sector de talleres**

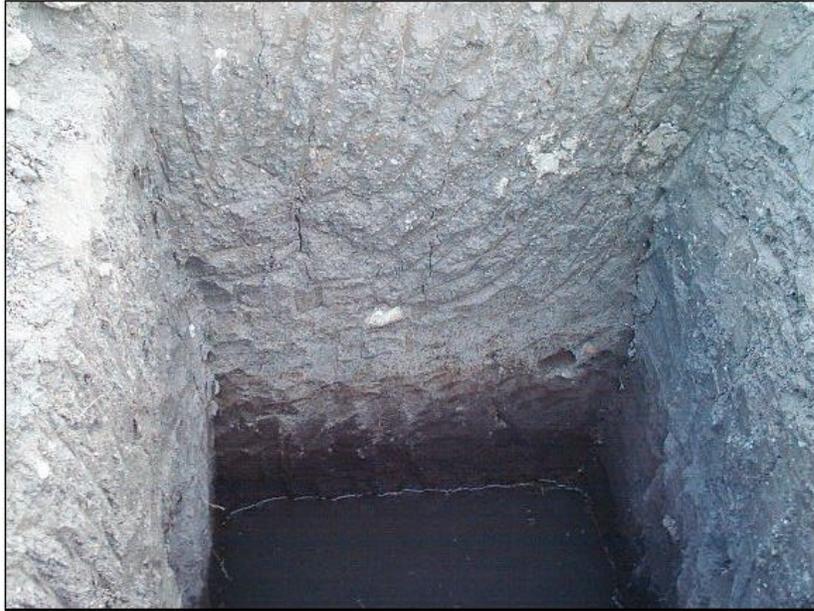
**Figura 58: Aguas negras infiltradas en la zapata A1 de Talleres**

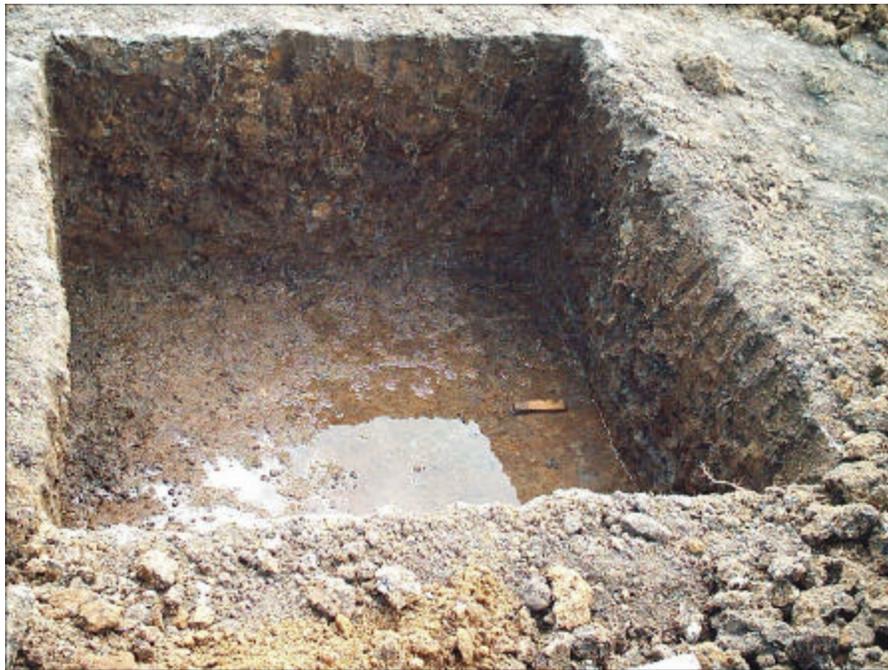
**Figura 61: Detalle de la excavación de la zapata I-2A**
