RESIDENCIA EN LA CONSTRUCCION DEL BLOQUE DE LA  
FACULTAD DE ARTES DE LA UNIVERSIDAD DE NARIÑO

UNIVERSIDAD DE NARIÑO  
FACULTAD DE INGENIERIA  
PROGRAMA INGENIERIA CIVIL  
SAN JUAN DE PASTO  
2003

Trabajo presentado como requisito parcial para optar al título de  
Ingeniero Civil

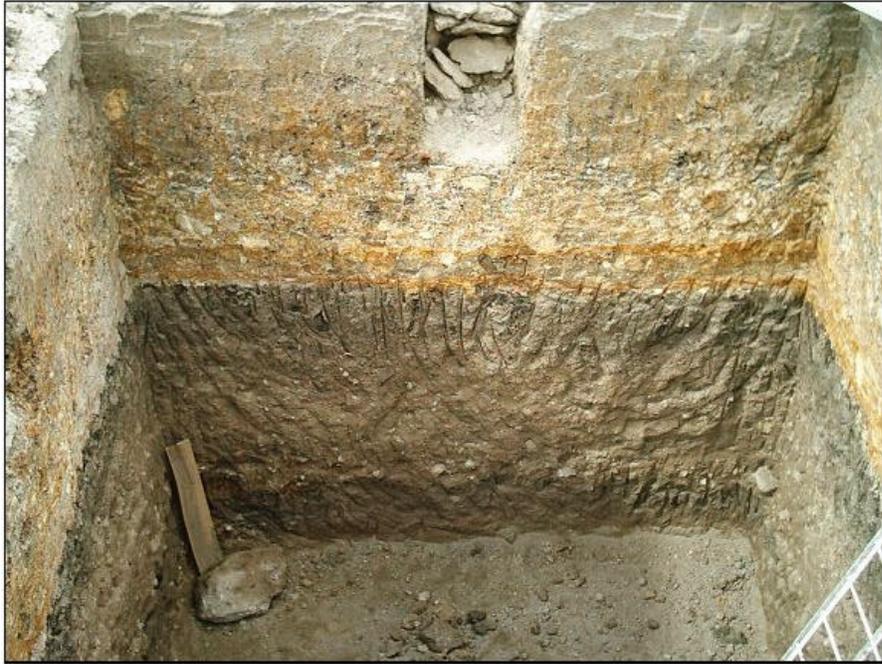
**Figura 62: Detalle de la excavación de la zapata J-2A**

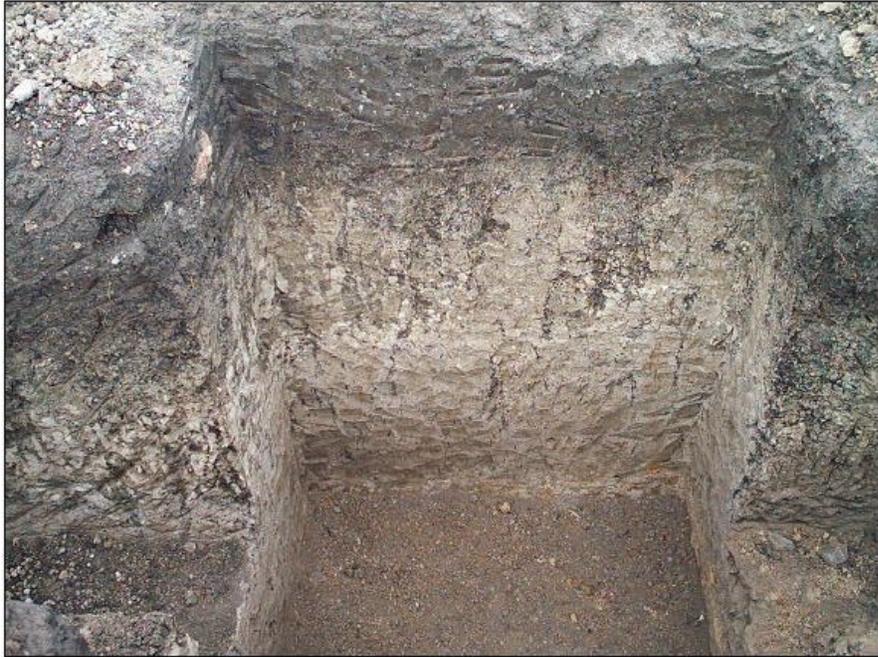
**Figura 66: Arcilla color gris encontrada en la zapata A1 del Bloque 1**

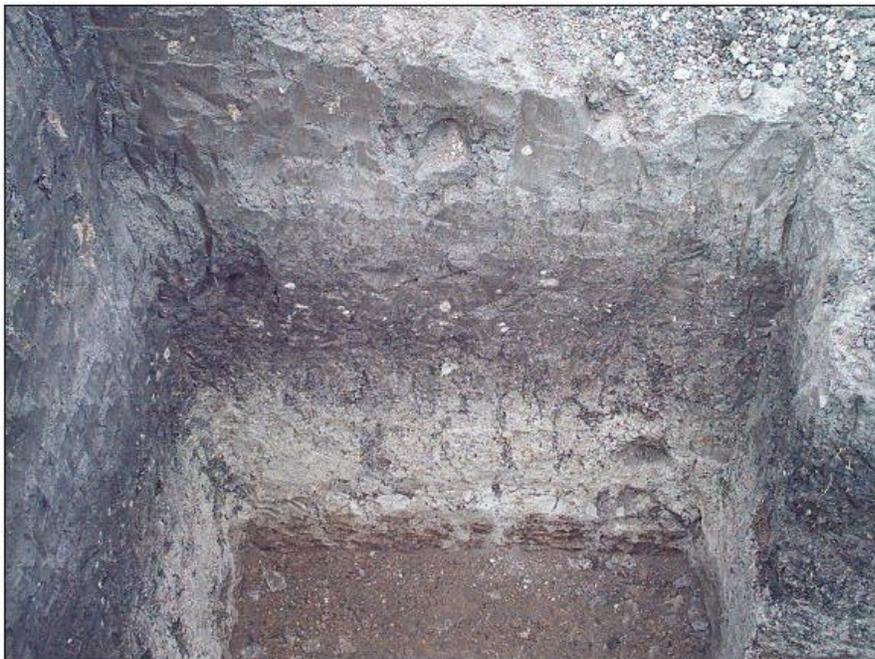
**Figura 67: Detalle de la recuperación del suelo en el eje 1 del bloque 2**

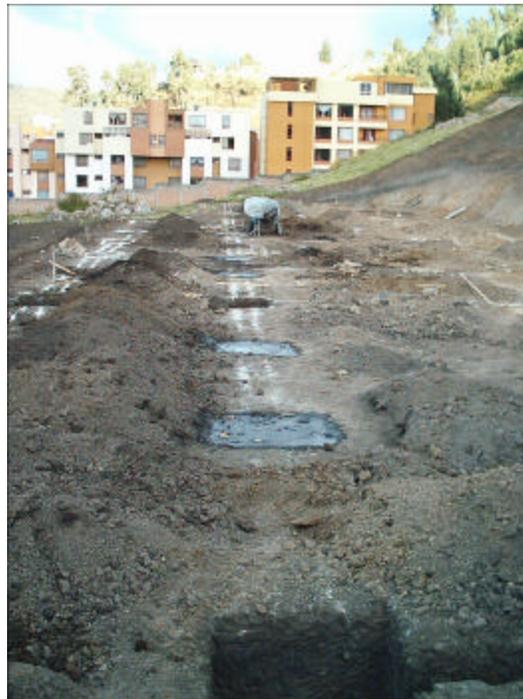
**Figura 72: Detalle de zapatas rellenadas con suelo cemento fluido**

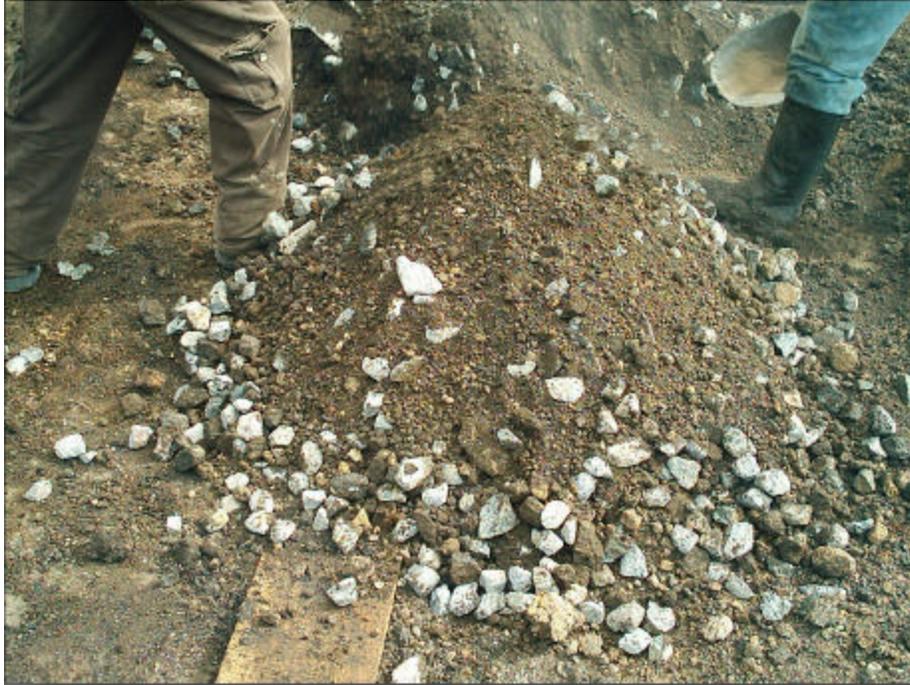
**Figura 77: Mezcla homogénea de los agregados**

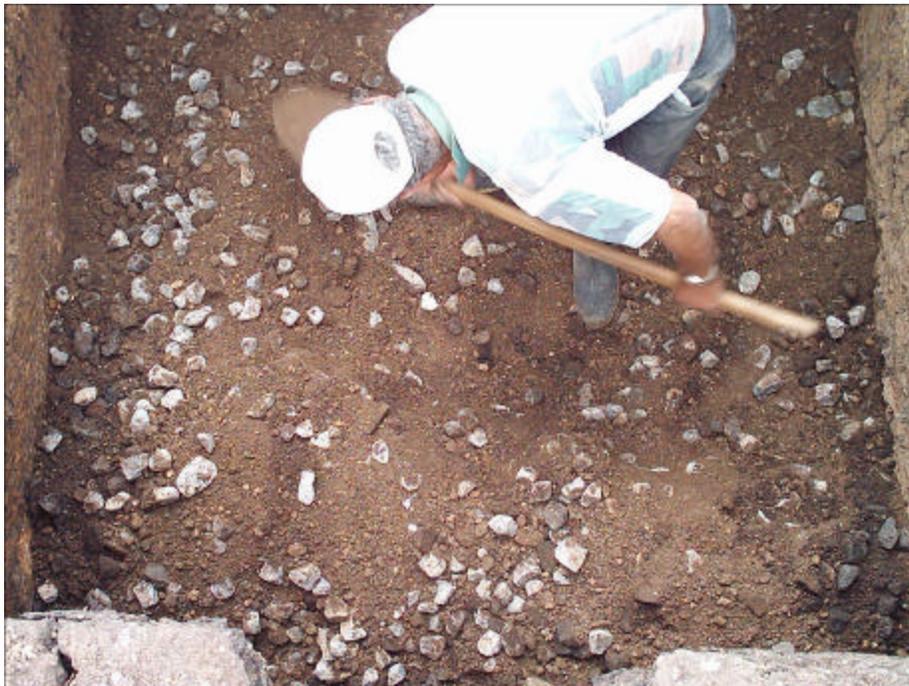
**Figura 78: Distribución del material a compactar en la zapata**

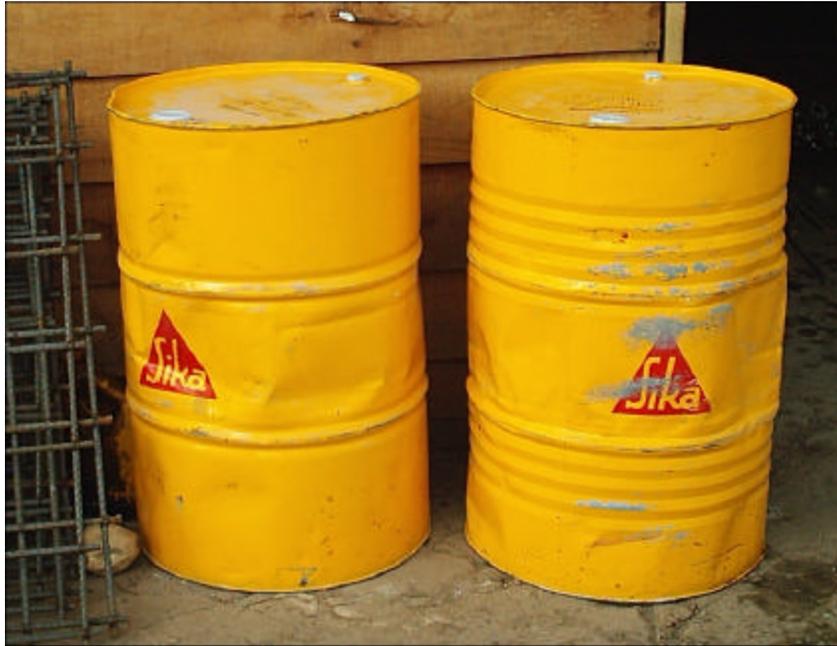
**Figura 82: Plastificante Sikament N-100, empleado para hacer manejable la mezcla de concreto con Sikafume**

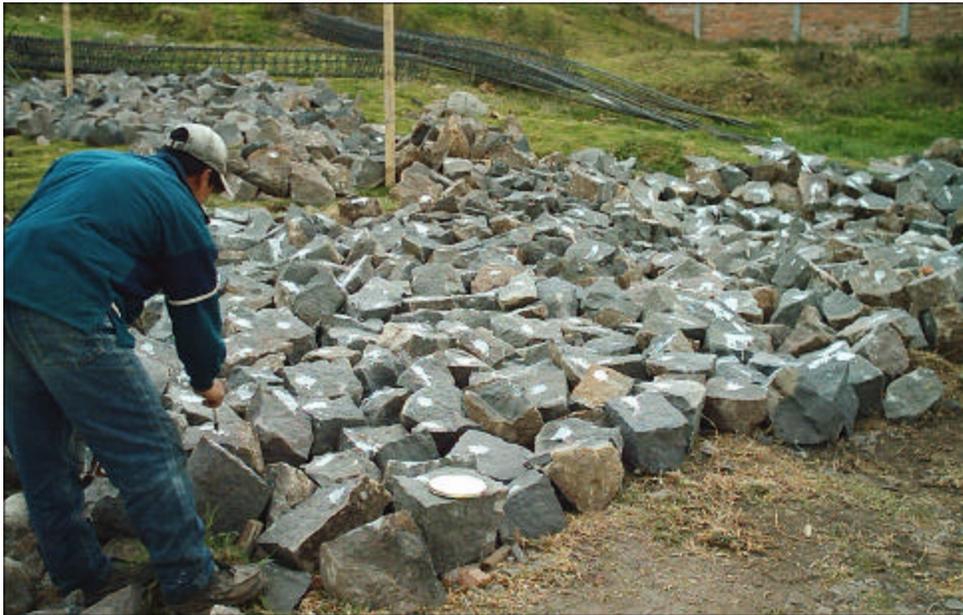
**Figura 83: Rajón cortado en obra y utilizado en la producción de concreto ciclópeo**

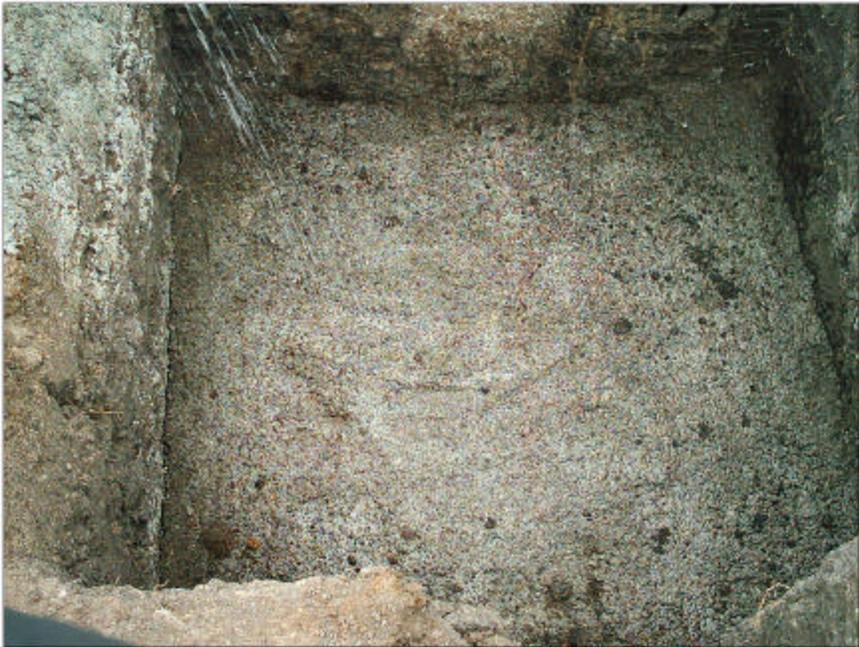
**Figura 87: Curado a partir de las seis horas siguientes a la fundición**

Posteriormente a la fundición se procede con el curado del solado, esto se logra rociándolo con abundante agua y repetidas veces durante todo el día hasta el momento de fundir la zapata (Figura 87).

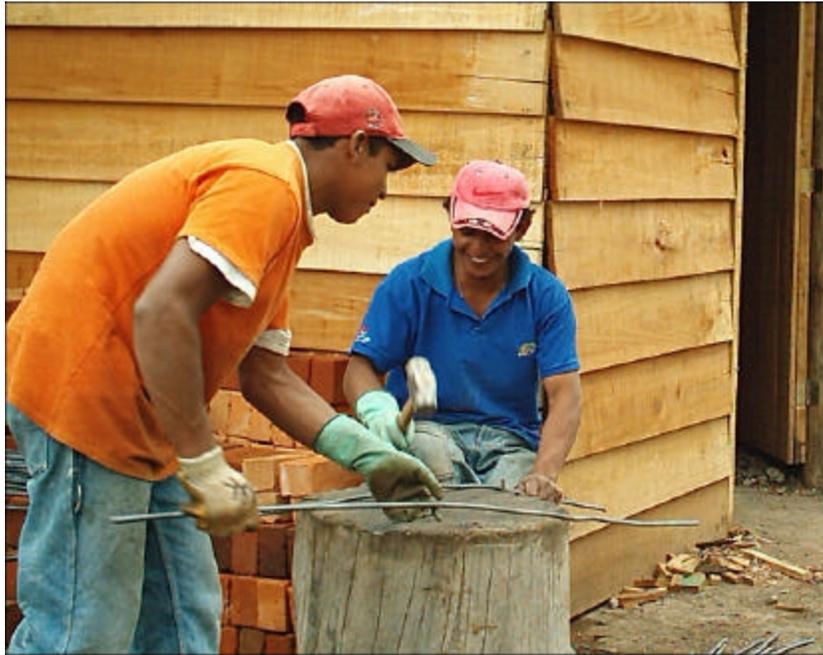
**Figura 88: Enderezado manual del acero**

**2.3.6. Corte, figurado y armado de aceros.** El acero requerido para el diseño de la obra fue de 60.000PSI corrugado, el cual fue adquirido en diámetros de  $\frac{1}{4}$ ",  $\frac{3}{8}$ ",  $\frac{1}{2}$ ",  $\frac{3}{4}$ ",  $\frac{7}{8}$ " y 1", de acuerdo a las necesidades específicas de cada elemento. El diámetro más utilizado para refuerzo de cortante fue de  $\frac{3}{8}$ " el cual viene en chipas y requiere corte y enderezamiento para luego ser figurado (Figuras 88, 89 y 90).

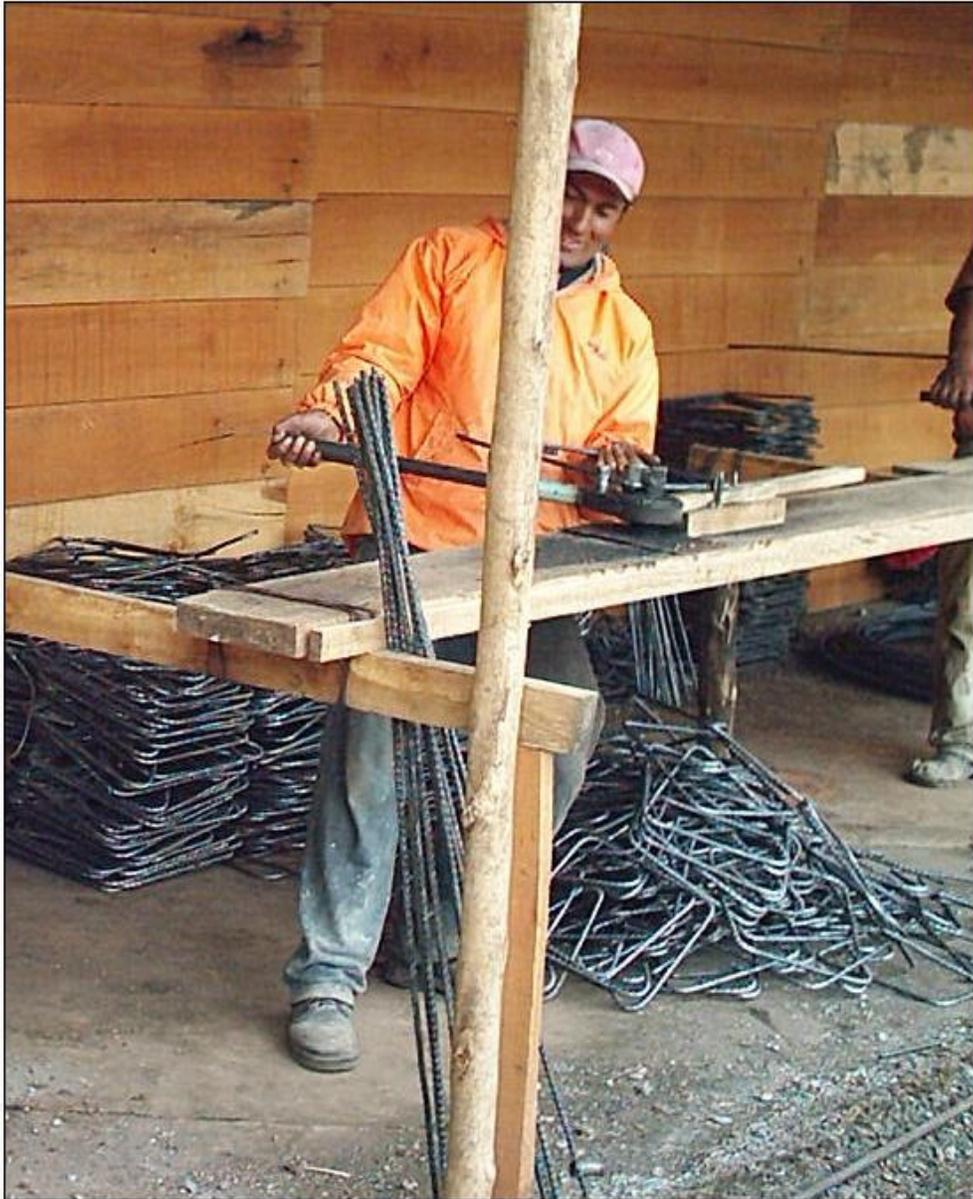
Figura 90: Figurado manual del acero

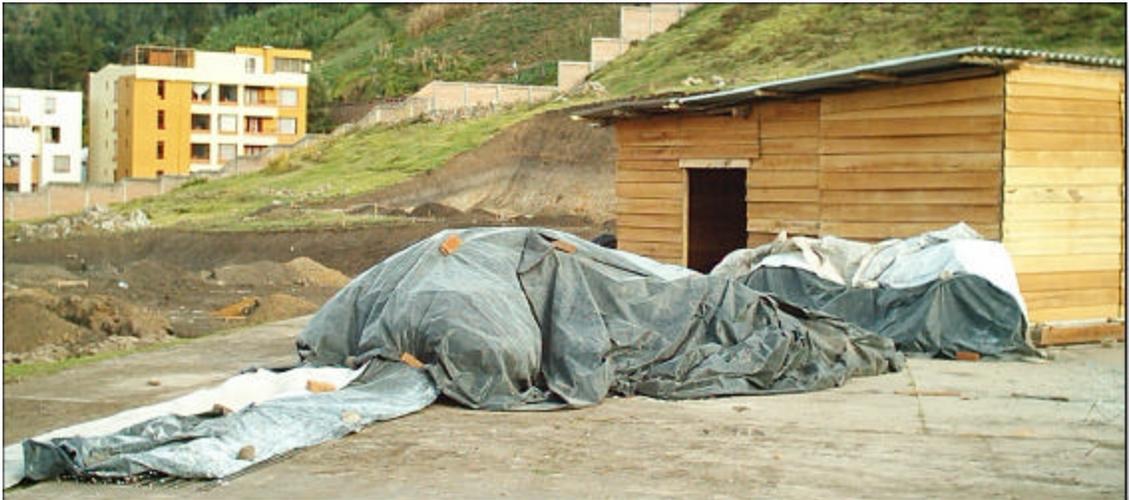
**Figura 94: Protección de las chipas de acero con respecto a la humedad**

Debido a la magnitud de la obra, se hizo indispensable almacenar una gran cantidad de acero, el cual por momentos no alcanzaba dentro de la bodega, y fue necesario depositarlo afuera, protegiéndolo del medio ambiente con plásticos para evitar su oxidación. Tal fue el caso de las chipas (Figuras 93 y 94) y el acero de  $\frac{3}{4}$ " (Figura 95)

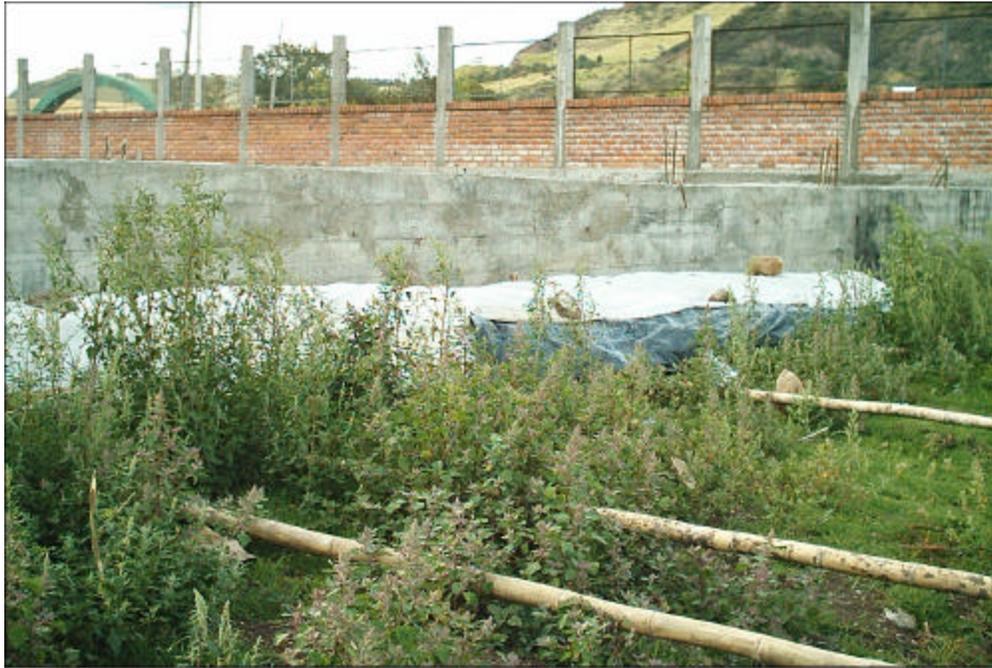
**Figura 95: Protección del acero de refuerzo con respecto a la humedad**

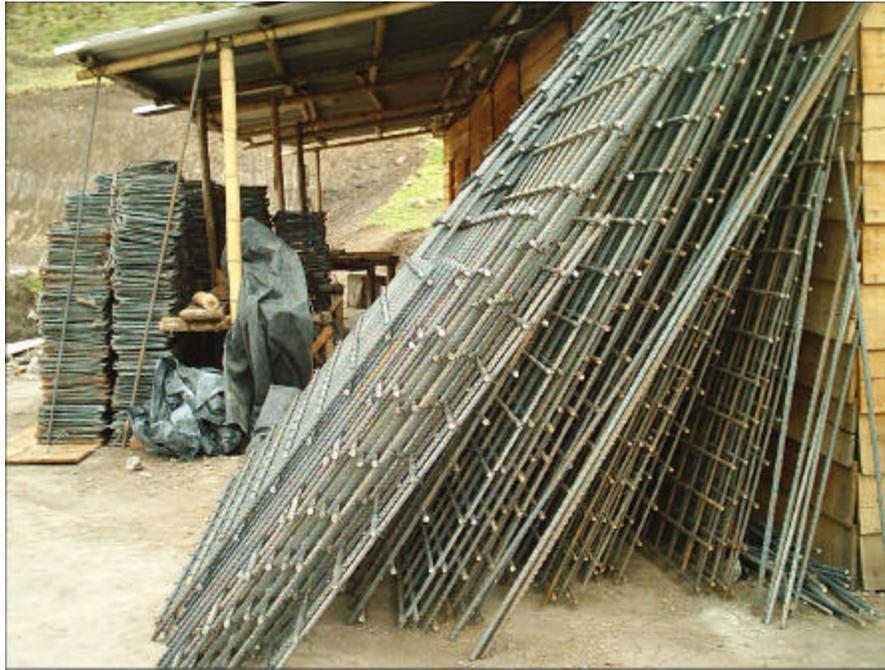
**Figura 97: Parrillas ordenadas de acuerdo a su localización**

Una vez terminadas las parrillas se colocaron en orden de acuerdo a las medidas, para su posterior utilización en la obra (Figura 97).

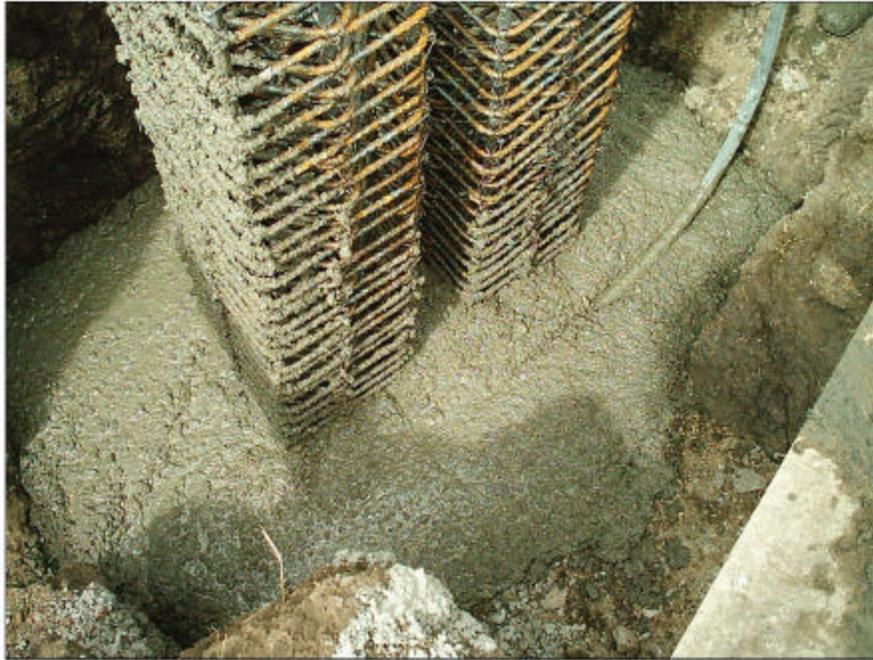
**Figura 99: Junta de dilatación entre columnas**

Estando en el terreno y con la parrilla debidamente alineada y amarrada al castillo (Figura 98) se procede a su fundición. En el caso de las juntas de dilatación, la separación se respeta muy estrictamente en las columnas (Figura 99).

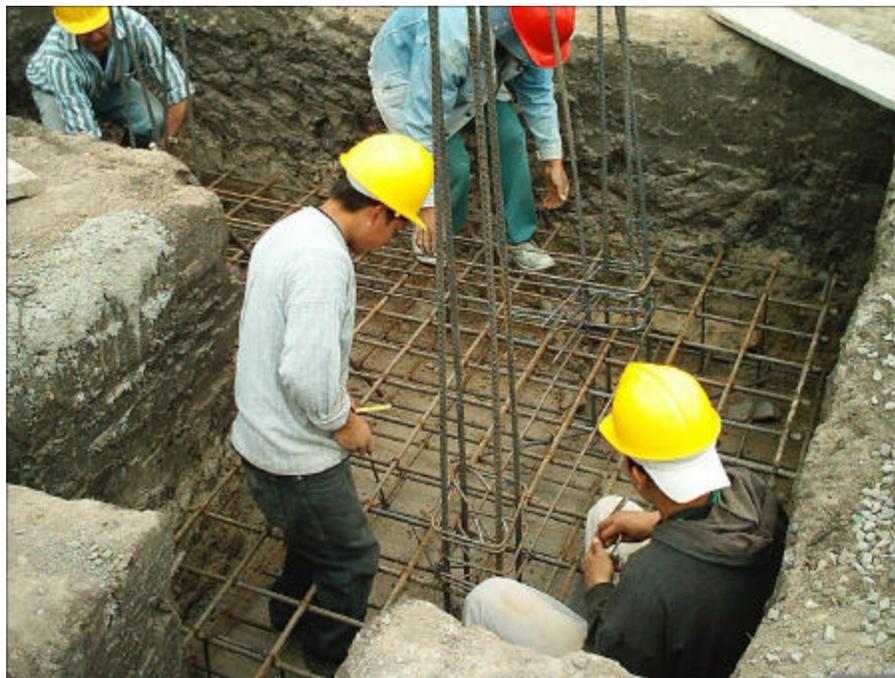
**Figura 100: Armado de parrillas bajo las pantallas**

En el caso de las pantallas, la parrilla es doble, y el refuerzo es continuo desde la parte inferior de la zapata (Figura 100).

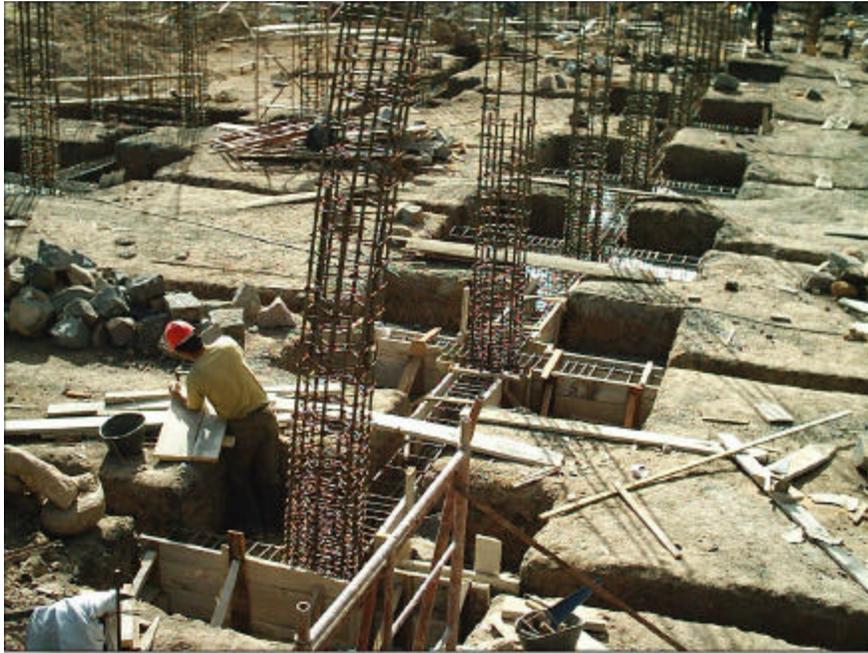
**Figura 101: Instalación de la Formaleta para pedestales y vigas de cimentación**

**2.3.8. Vigas de cimentación.** Posteriormente a la fundición de las zapatas, se procede con el armado y fundición de los pedestales y vigas de cimentación, los cuales requieren formaleta. Para el caso particular se empleó tabla ordinaria ya que es necesario cortarla y después de su fundición ya no es aprovechable (Figura 101).

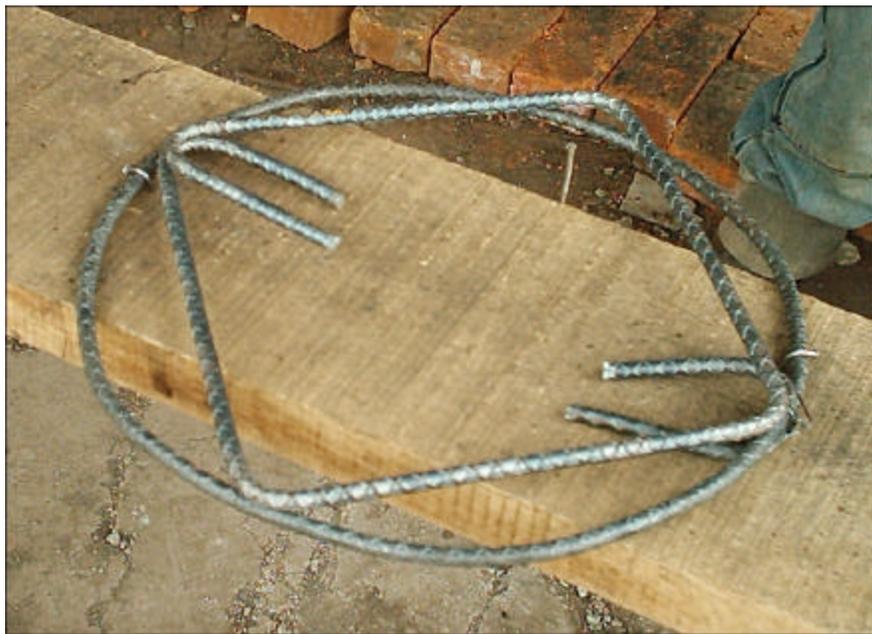
**Figura 103: Detalle del refuerzo transversal en columnas**

**2.4.1. Columnas.** El refuerzo por cortante para columnas generalmente lleva la misma forma que éstas, por lo tanto en las columnas circulares los flejes son redondos pero en algunos casos pueden llevar un fleje adicional de forma cuadrada (Figura 103).

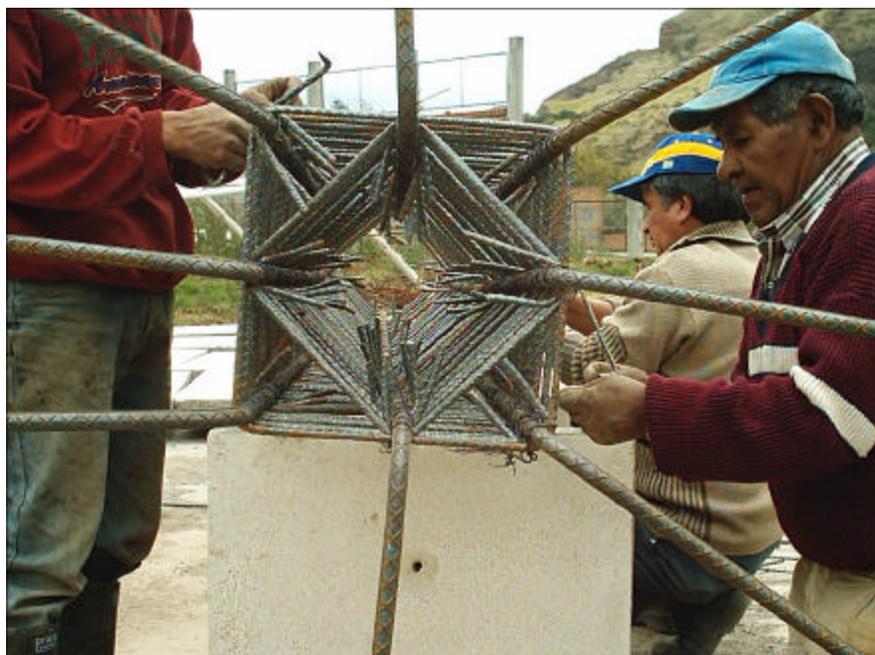
**Figura 104: Disposición de ganchos intercalados**

Hay que tener especial cuidado al colocar los ganchos intercalados unos de otros para garantizar que el confinamiento sea uniforme (Figura 104). Una vez armadas las columnas se procede a su localización, lo cual implica un gran trabajo en

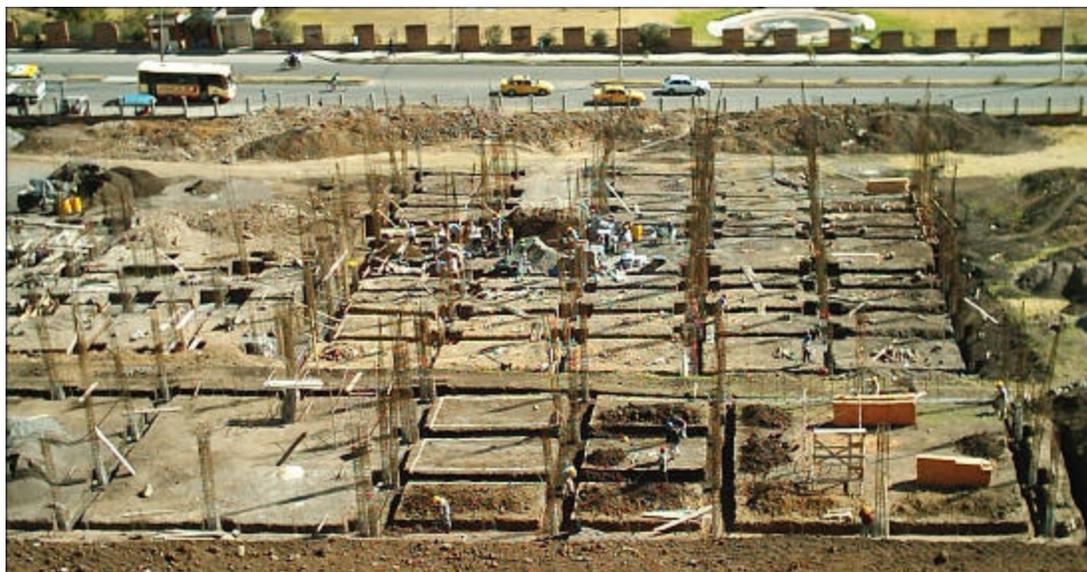
**Figura 106: Figura panorámica de la obra**

equipo tanto para levantarla como para su adecuado aseguramiento (Figura 105 y 106).

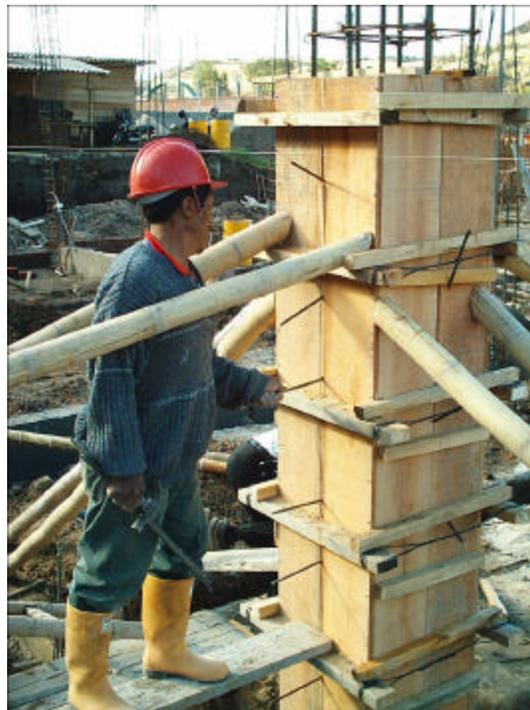
**Figura 108: Detalle de conectores para elementos no estructurales**

En caso de fijar elementos no estructurales a las columnas se utilizan como anclajes pelos de 3/8" los cuales son colocados antes de fundir la columna a través de los tableros (Figura 108).

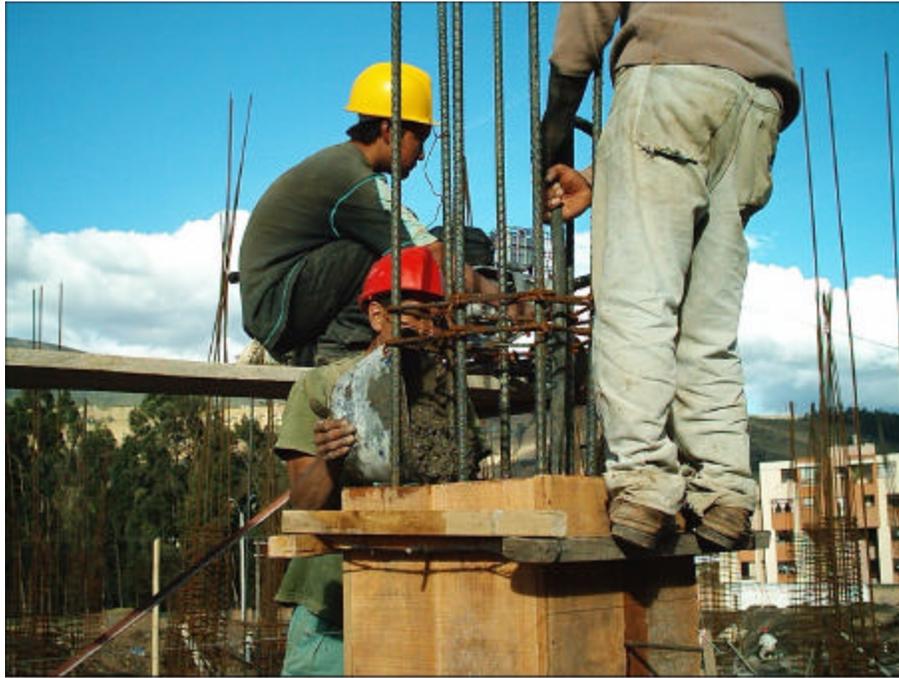
**Figura 109: Fundición de columnas en el primer piso**

El cuidado que se debe tener con el vibrador es de no hacerlo vibrar junto con las varillas de refuerzo, ya que esto evita que el concreto se adhiera correctamente al acero. Además de debe procurar que el periodo de tiempo en cada inmersión del vibrador dentro del concreto no supere los tres segundos para así evitar la segregación del material (Figura 109).

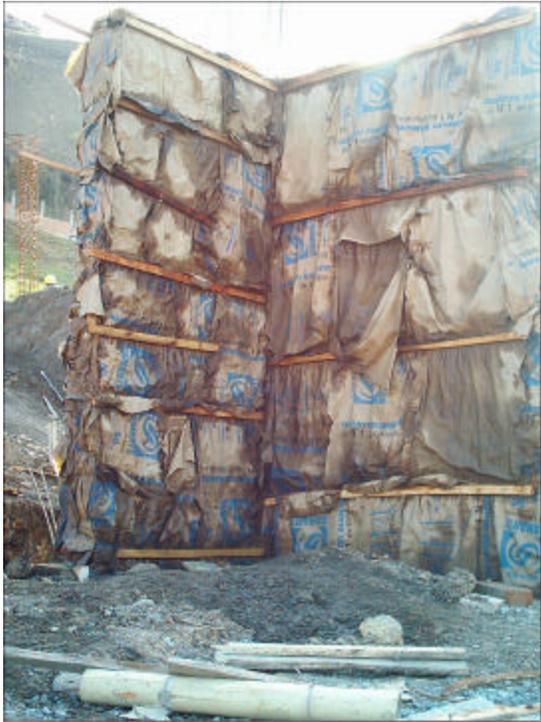
**2.4.3. Muro de contención.** La excavación y armado del muro de contención localizado entre los bloques 2, 3 y 4 se realizó a nivel de la cimentación de los bloques 2 y 3 (Figura 114), fundiendo la zarpa de este muro monolíticamente con la viga de cimentación del bloque 4 (Figura 115).

**Figura 114: Excavaciones para la localización del muro de contención**

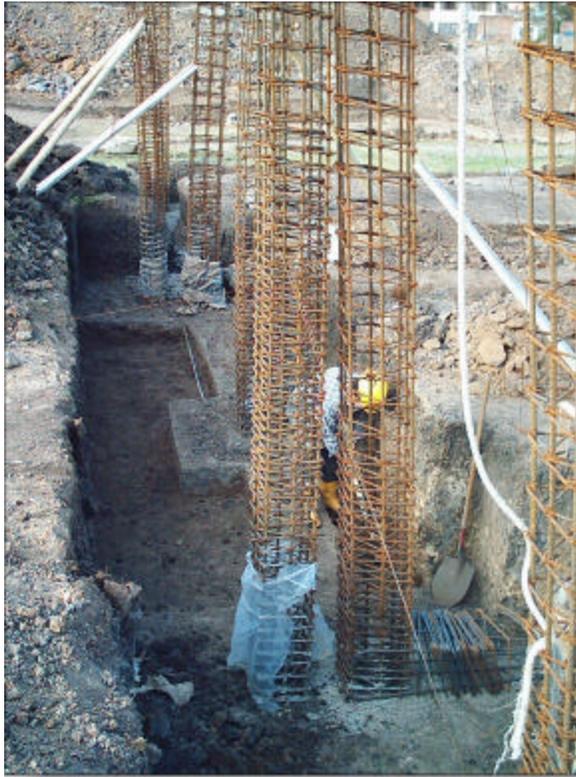
**Figura 115: Fundición del muro de contención**

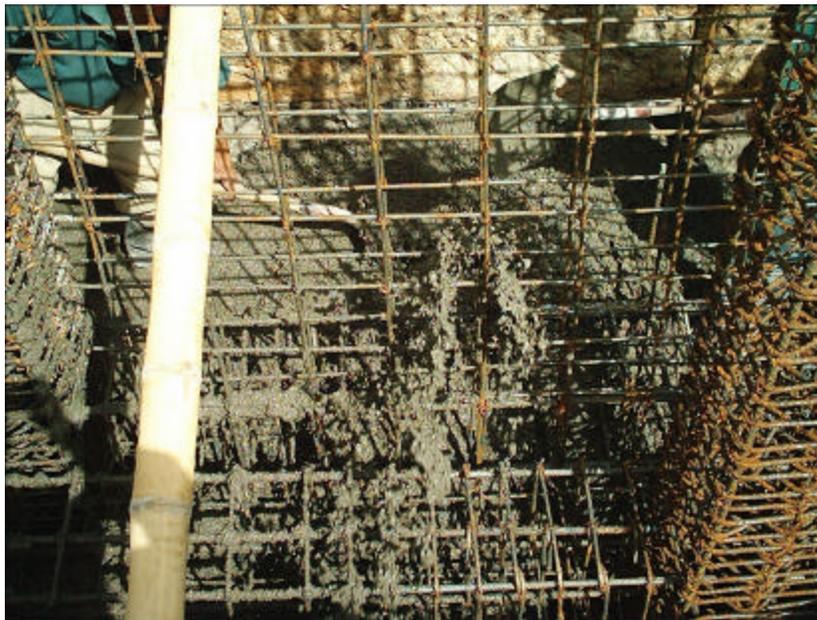
El armado de las pantallas se realizó siguiendo los planos estructurales y teniendo especial cuidado en dejar las juntas de dilatación entre las columnas para permitir su libre movimiento en caso de sismo (Figura 116).

**Figura 116: Detalle del armado de pantallas**

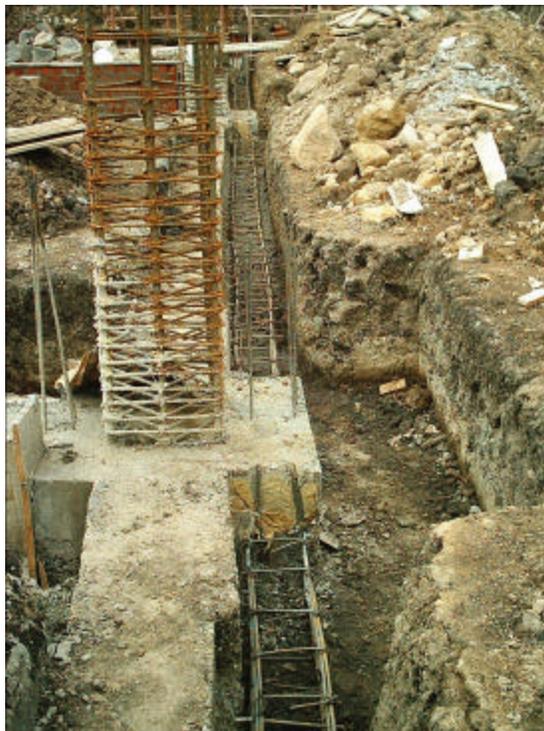
**2.4.5. Columnetas.** Las columnetas son elementos no estructurales encargados de confinar los muros tanto de fachada como divisorios, por tal motivo van separados de los pórticos mediante juntas de dilatación pero están conectados a las columnas con pelos de 3/8" los cuales se colocan en las formaleta antes de su fundición (Figura 118).

**Figura 118: Fundición de columnetas**

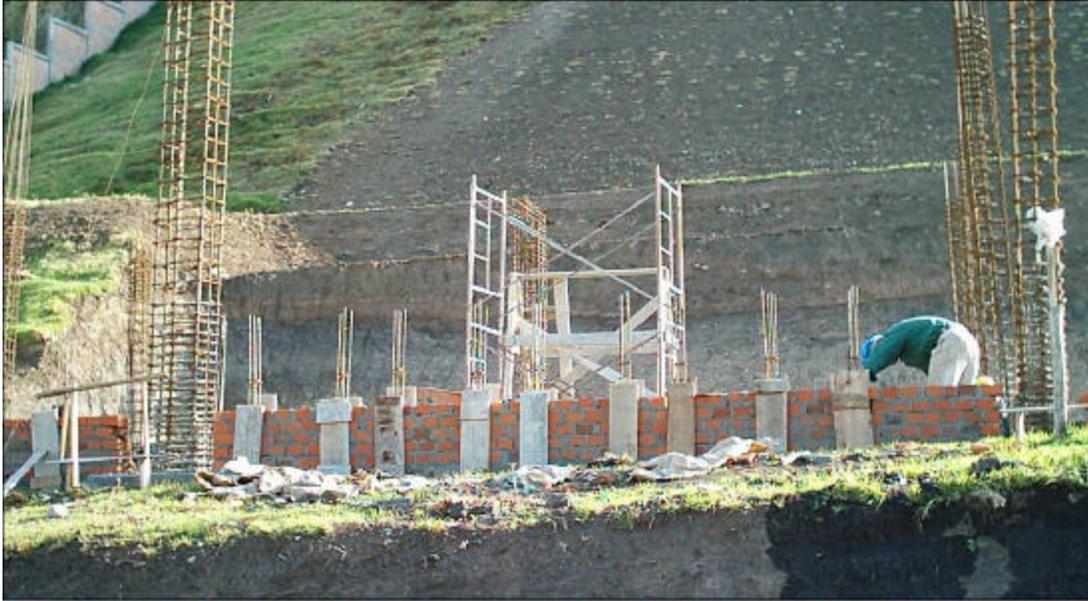
**2.4.6. Ménsulas.** El armado de ménsulas requiere de un gancho especial para el refuerzo (Figura 119) de acuerdo a las cargas transmitidas por la cubierta. Estos elementos trabajan principalmente a cortante y permiten que la cercha de la cubierta vaya simplemente apoyada en sus extremos (Figura 120).

**Figura 119: Figurado de Ménsulas**

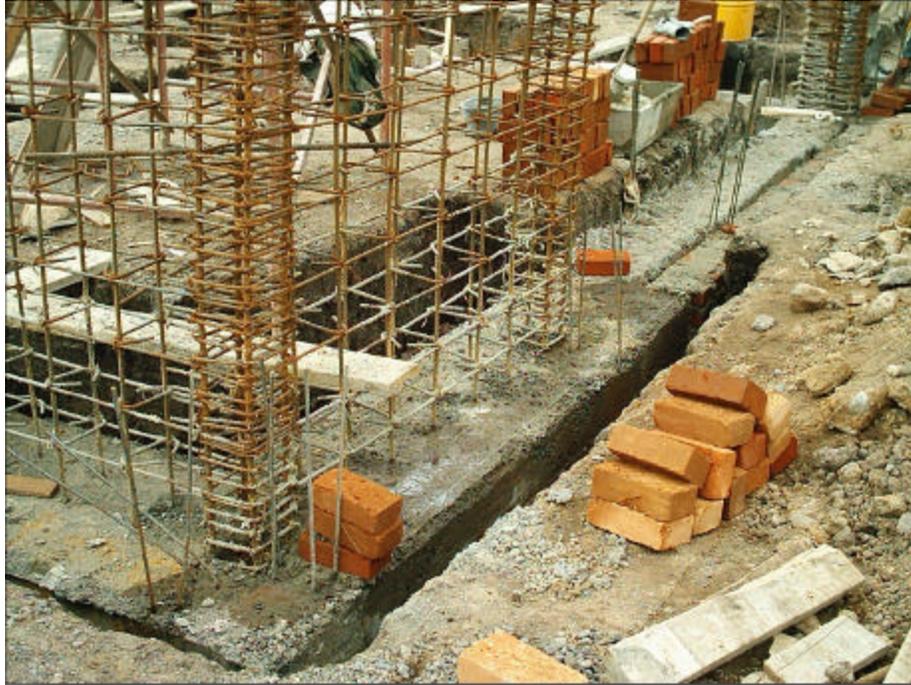
En el caso de no existir un muro sobre una viga de cimentación no se hizo necesaria la construcción de este sobrecimiento y se relleno compactando manualmente (Figura 122).

**Figura 122: Sobrecimiento bajo los muros internos**

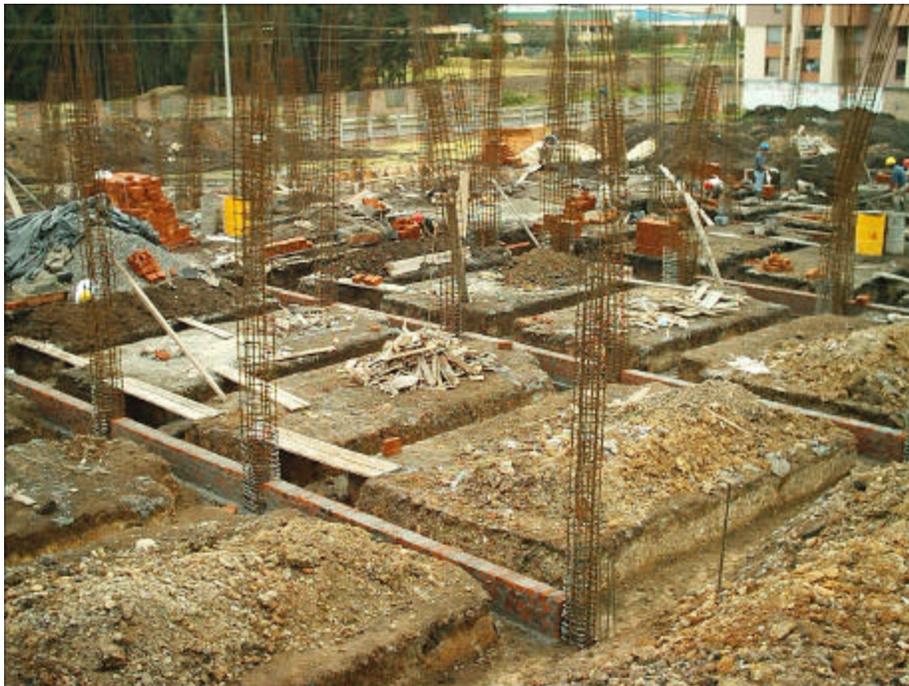
El bloque de la facultad de Artes está construido sobre un lote de terreno de 67m de ancho por 67.45m de profundidad. Comprende 5 bloques así. bloques 1, 2 y 3 de 2 plantas, bloque 4 de 4 plantas, bloque 5 de 1 planta, talleres de 1 planta, salón múltiple de 1 planta (Figura 123), destinados para zona de talleres, torre de Administración, auditorios, hall de exposiciones y salón múltiple.

FIGURA 123. DISTRIBUCION ESTRUCTURAL DEL PROYECTO
