**AUXILIAR DE INGENIERIA EN LA SUPERVISIÓN DE LA CONSTRUCCION DE
LA PLAZA DE VENTAS POPULARES LA 22 EN EL MUNICIPIO DE PASTO
JORNADA 2**

**UNIVERSIDAD DE NARIÑO
FACULTAD DE INGENIERIA
INGENIERIA CIVIL
SAN JUAN DE PASTO
2007**

**TRABAJO DE GRADO PRESENTADO COMO REQUISITO PARCIAL PARA
OPTAR EL TITULO DE INGENIERO CIVIL**

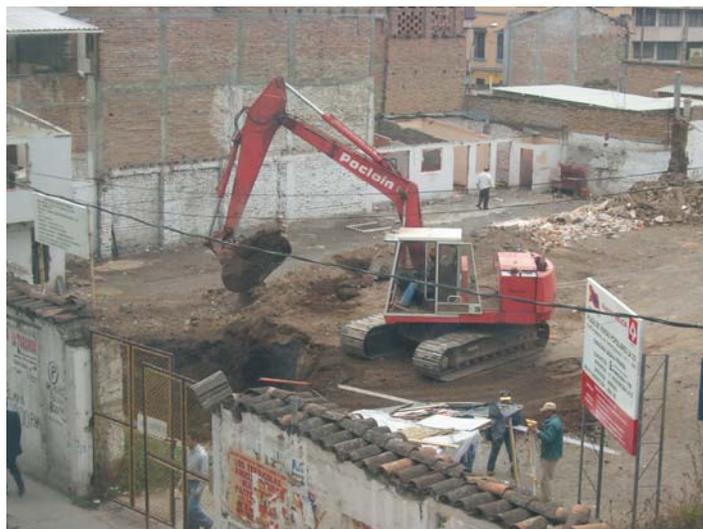
Figura 3. Excavación

La excavación y el desalojo fueron contratados por metro cúbico, los cuales se calcularon con ayuda del levantamiento topográfico y los perfiles entregados en AUTOCAD por el topógrafo residente.

Ya que la excavación fue de 3m de profundidad de los andenes existentes. Por seguridad con las viviendas vecinas y por el paso de vehículos de transporte público (buses), se dejó una franja de 2m a lo largo del perímetro de la obra. El cual fue retirado bajo vigilancia casi en su totalidad excepto el que era una Tapia pisada perteneciente al Hotel Manhattan de aproximadamente 0,80m de espesor, 30m de longitud y 14m de alto.

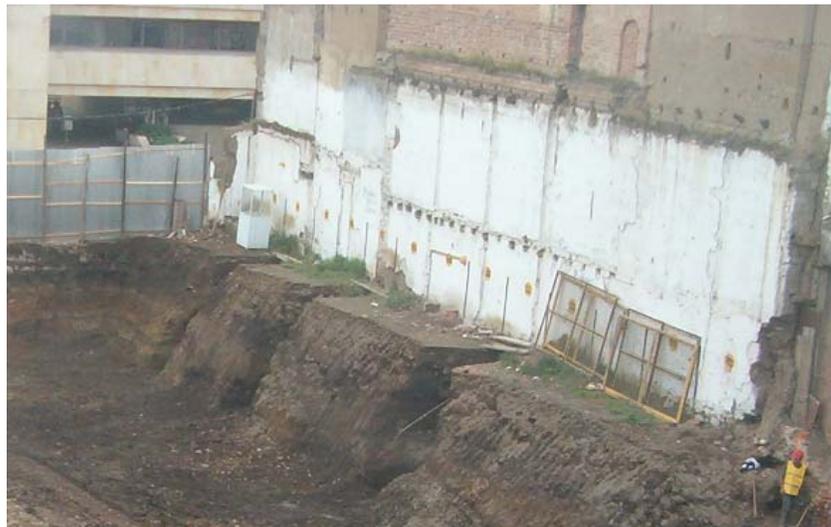
Figura 4. Sistema de franja y de trincheras.

En la zona del Hotel Manhattan también se realizó las perforaciones para los pilotes, pero debido a las dimensiones antes mencionadas de la tapia se procedió a utilizar el sistema de trincheras o ventanas alternas. Este sistema consistió en excavar franjas de máximo 2,50m de ancho y separadas como mínimo 5m, ya que existía la preocupación de que la tapia se desplome debido a su peso. (Figura 4)

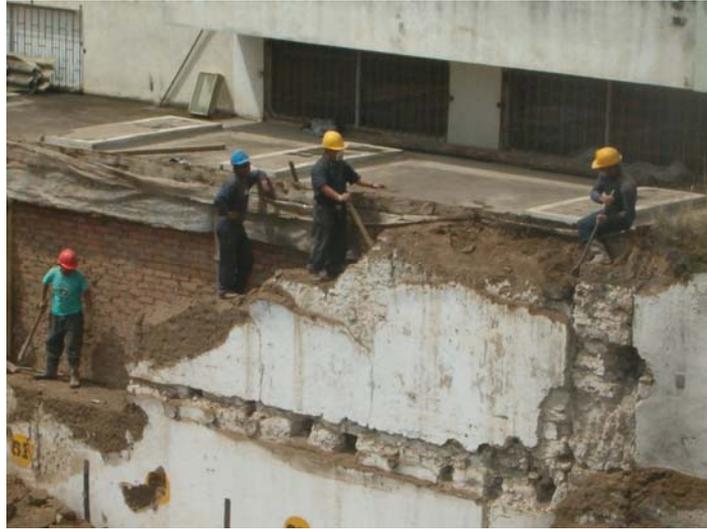
Figura 5. Demolición de tapia a mano.

3.1.5 Demoliciones: Al mismo tiempo que se iniciaron las excavaciones se empezó bajo inspección las demoliciones, en lugares que presentaba peligro con las viviendas vecinas o por los peatones una parte se realizó a mano y al mirar que no se corría ningún peligro se continuaba la demolición con la excavadora.

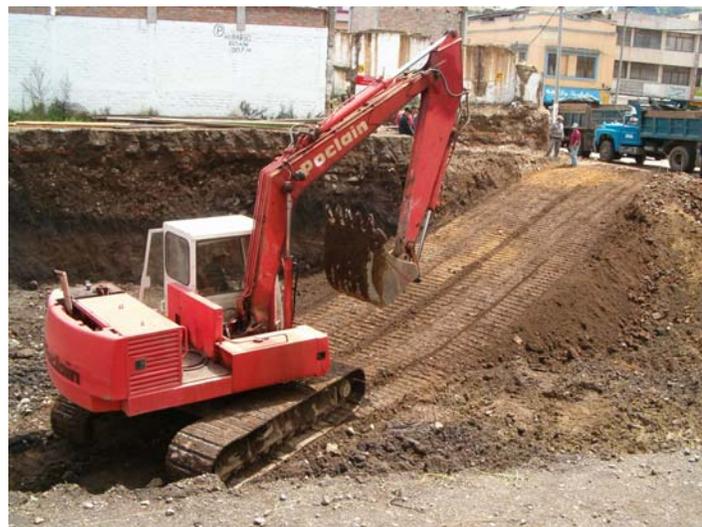
Figura 7. Rampa provisional.

Para el acceso al parqueadero con la ayuda de la escavadora se realizó una rampa provisional en tierra y recebo con agregados gruesos, para que las volquetas, mixer, etc., no se entierren y tengan tracción.

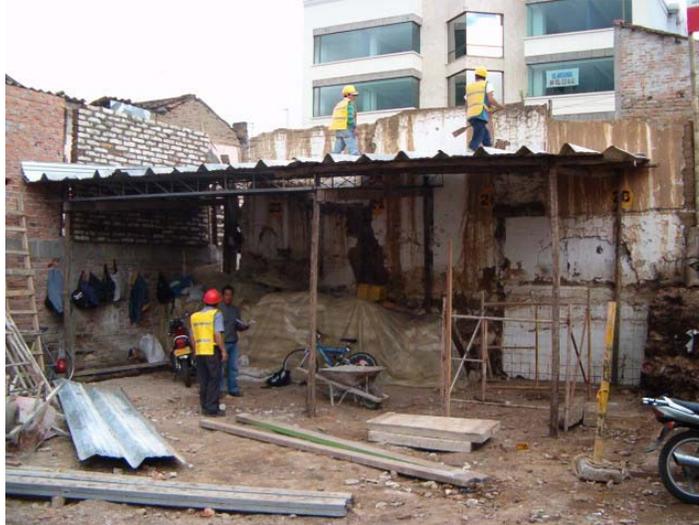
Figura 8. Construcción del campamento provisional.

3.1.8 Campamento: Los materiales utilizados fueron láminas de zinc, palos rollizos, tabla ordinaria, clavos, guaduas, etc. y se hizo la instalación provisional de electricidad y de agua potable. El campamento se distribuyó en una oficina para el personal administrativo de la obra y en el almacén para los materiales y equipos.

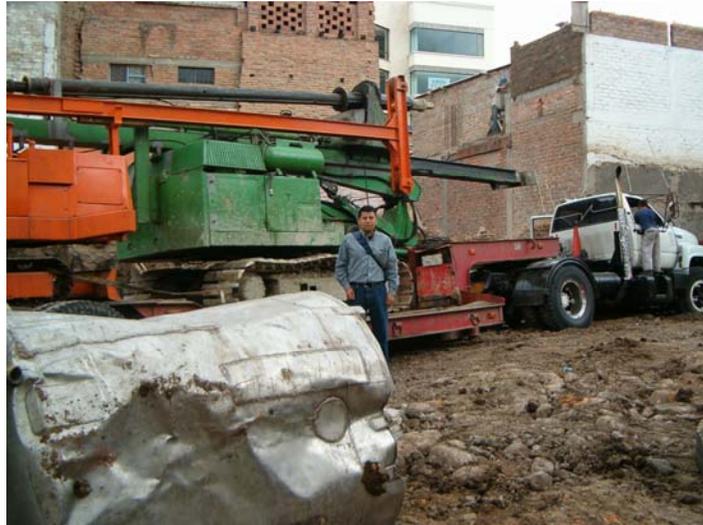
Figura 9: Equipos para pilotaje.

3.2.1.1 Llegada de maquinaria para pilotaje: El Ing. Mecánico con ayuda de los operadores hicieron una revisión minuciosa de los equipos para darles el visto bueno y así poder dar inicio a los trabajos de pilotaje.

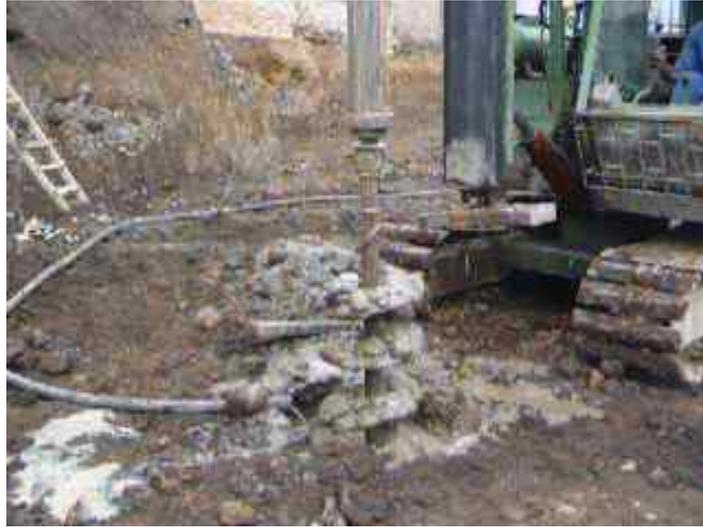
Figura 10. Perforación

La perforadora trabajando con uno de sus accesorios que es una broca, la cual dependiendo del diámetro es instalada a la máquina. (Figura 10)

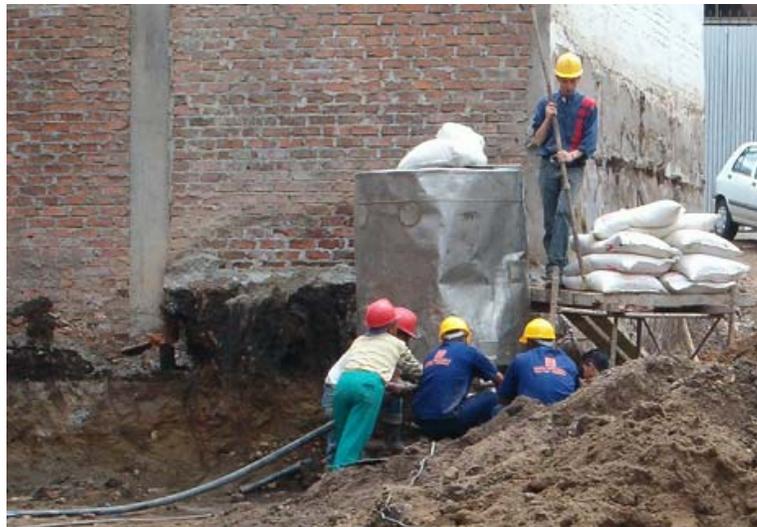
Figura 11. Máquina para la preparación de lodo bentonítico.

En las perforaciones donde se presentaban desmoronamientos en las paredes se optó por realizar el llenado del hueco del pilote con lodo bentonítico (Bentonita: arcilla especial, que mezclada con agua produce un lodo 50 kg/m^3 de agua). La arcilla bentonita se disolvía en el agua con la ayuda de una máquina especial diseñada para este trabajo. (Figura 11)

- Estabilizar las paredes de la perforación formando una película plástica sellante e impermeabilizante producida por la deposición de las partículas sólidas del lodo al filtrarse este a través de las paredes de la excavación.
- La película produce presiones sobre las paredes logrando así su estabilidad.
- Esta película impide la pérdida excesiva del agua del mismo lodo y por supuesto el paso del agua freática hacia la perforación, siendo esto una de las causantes de la inestabilidad de las paredes de la excavación.
- Contrarresta subpresiones que se presentan por el agua.
- Enfría y lubrica la herramienta rotativa de corte.

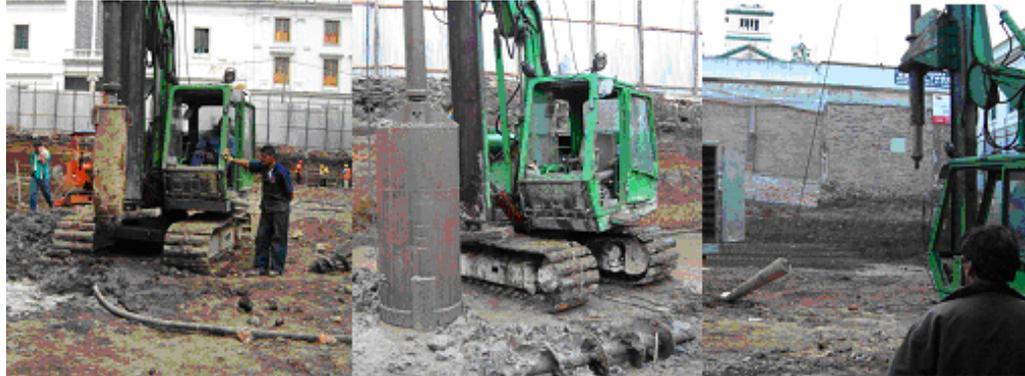
Figura 12. Cucharón- Almeja-Trépano.

Los diferentes accesorios que se utilizaron para poder llevar a cabo las perforaciones (Figura 12):

El trépano se utilizó cuando era imposible el trabajo con las brocas debido a las grandes piedras encontradas durante la perforación. Este por tener forma de una bala, macizo y por pesar 200kg, era levantado por la piloteadora y por gravedad era lanzado con el fin de romper las piedras para así poder continuar.

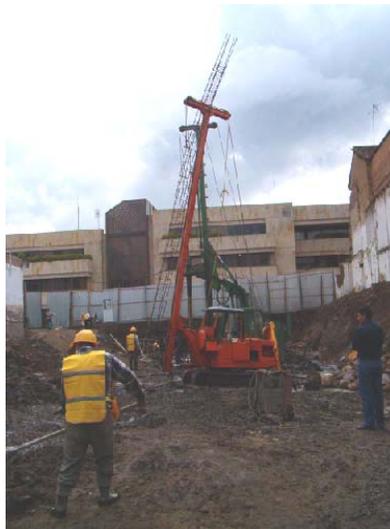
Figura 14. Hincado de armaduras.

3.2.1.4 Hincado de armaduras: La grúa realizaba la función de levantar los armaduras desde el lugar de armado hasta el hueco que se quería fundir y el de hincar los armaduras para los pilotes, ya que cada armadura tenía un peso aproximado de 100kg.

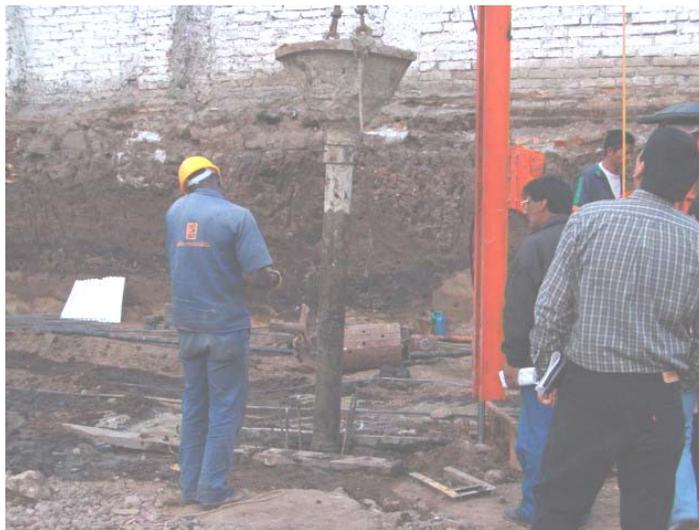
Figura 15. Embudo con los canales metálicos.

3.2.1.5 Fundición de pilotes: Debido a que las perforaciones tenían una altura mayor a los 9m, se utilizó un embudo y 4 canales metálicos de 2m cada uno los

cuales se unían por medio de una guaya, para que no se presente hormigueros y derrumbes de las paredes de los huecos.

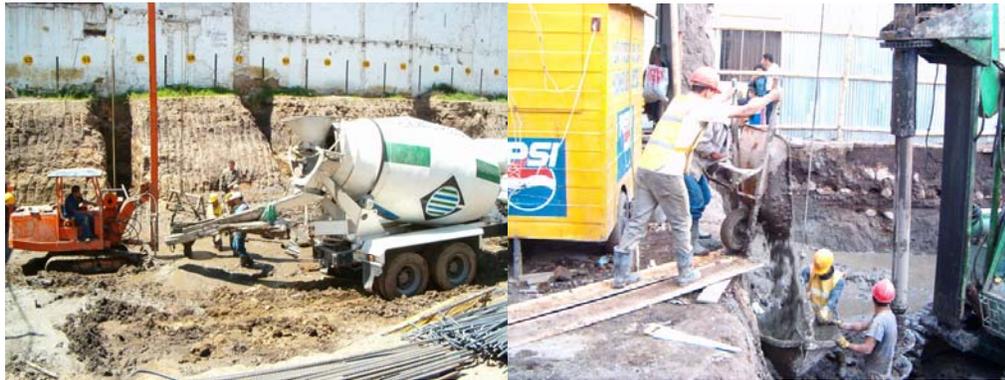
Figura 16. Fundición de pilotes con la mixer y con buggys.

contratar constantemente maquinaria (escavadoras, pajaritas y volquetas). Por lo anterior y debido a que había lugares muy estrechos, la fundición de varios pilotes se realizó trasportando el concreto de las mixer con buggys a los huecos.

Ya que los pilotes no podían presentar en el cuerpo discontinuidad se contrato a CONGRESUR para el suministro de concreto premezclado de 3000 psi, por agilidad y facilidad en la fundición.

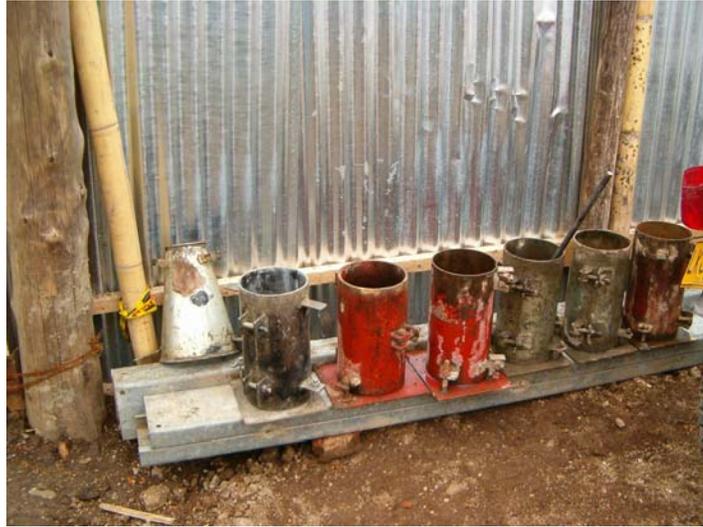
Figura 17. Cono de Abraham y cilindros.

Cada 3 o 4 MIXER ó aproximadamente 30 m³ de concreto puestos en obra y al azar se supervisó la toma de muestras de la mixer para realizarle la prueba del SLUMP obteniendo un asentamiento no mayor a los 7cm, ni menor a los 3cm y la elaboración de 6 cilindros los cuales en el Laboratorio de ingeniería de calidad del Ingeniero de Suelos José Luís Cuayal Muñoz se realizaba el ensayo de resistencia a la compresión axial. Al tener los resultados el laboratorio los hacían llegar a la obra.¹

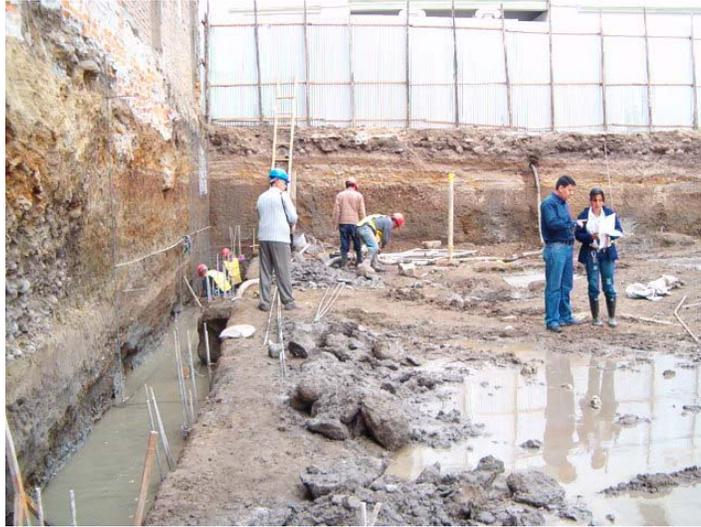
Figura 18. Excavaciones para el descabezado de pilotes.

Se dio inicio con el descabezado de los pilotes de los linderos para poder realizar los muros de contención, para lo cual se supervisó los niveles con los planos de diseño.

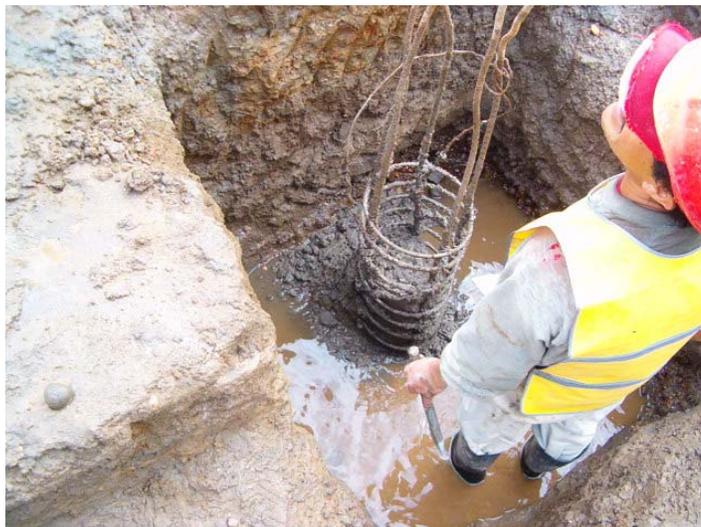
Figura 19. Descabezado de pilotes a mano.

El descabezado de los pilotes era controlado ya que se realizó en gran parte a mano con puntas y maceta, lo cual tomaba mucho tiempo, retirando el material sobrante y en algunos casos quitando más material del nivel ya que este presentaba contaminación.

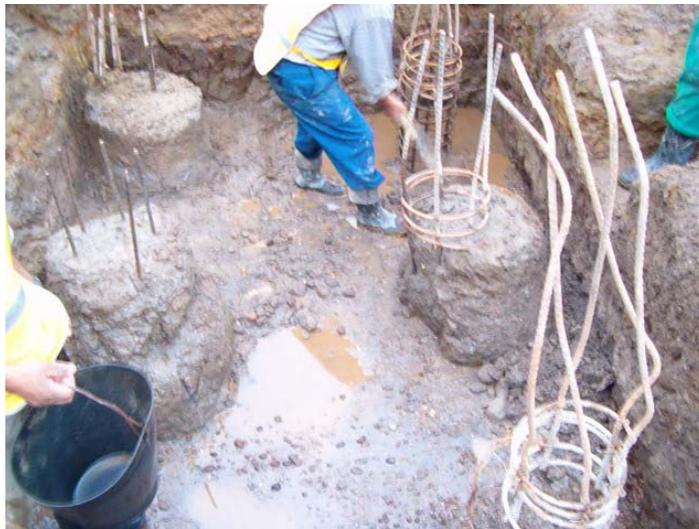
Figura 20. Pilote superior derecho contaminado.

3.2.1.7 Recalzado de pilotes: Los pilotes al presentar contaminación y tener que descabezar más del nivel de diseño se debía realizar un recalzado de pilotes. Al fundir el concreto ciclópeo el cual tenía concreto de 3000 psi igual que el de los pilotes, lo que se hacía era revisar que no se coloque rajón sobre ni cerca al refuerzo del pilote que presento mayor descabezado.

Si el descabezado del pilote era mayor que el nivel del concreto ciclópeo se realizaba un dado alrededor del refuerzo del pilote, haciendo el baseado del concreto sin rajón al fundir el concreto ciclópeo.

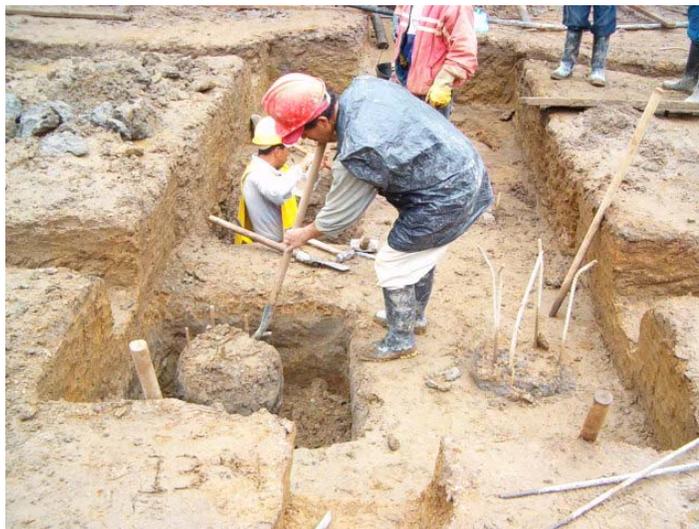
Figura 21. Excavación de zapatas.

El nivel de excavación de la zapata era el mismo al cual se debía llegar con el descabezado de los pilotes.

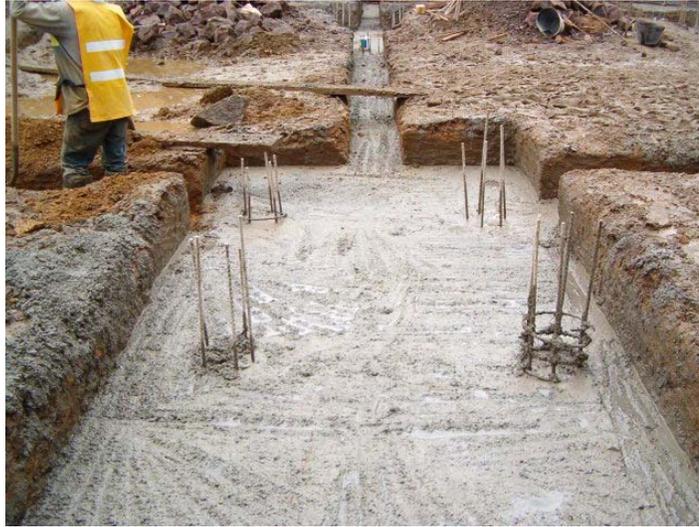
Figura 22. Fundición de concreto ciclópeo bajo la zapata.

3.2.2.2 Fundición de concreto ciclópeo: La función del concreto ciclópeo es evitar el remoldeo del suelo. La excavación de la zapata se desplantaba 0,30m más descubriendo los pilotes para poder llevar a cabo la fundición del concreto ciclópeo el cual tenía la siguiente proporción (Figura 22):

Concreto 3000 psi (Preparado en planta)	60%
Rajón	40%

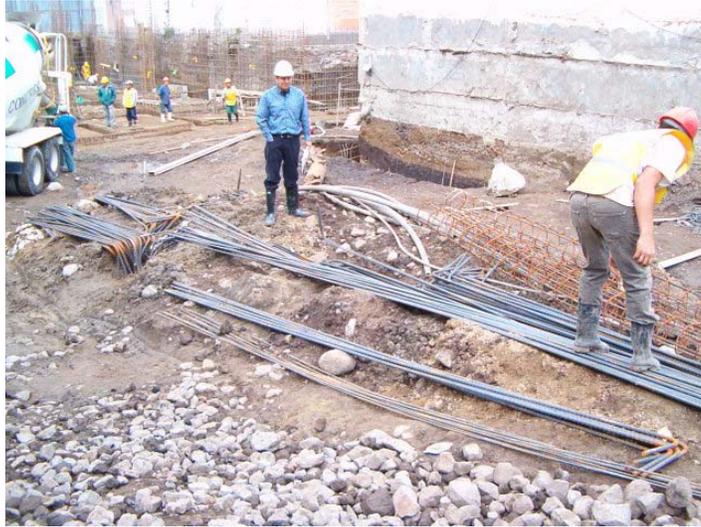
Figura 24. Supervisión de llegada a obra del figurado.

En la oficina se realizó todo el figurado de las zapatas, vigas de cimentación, muro de contención y columnas, para realizar el pedido al proveedor. Debido a que este refuerzo era mayor a las 30 ton el proveedor mandó el pedido directamente a Cali ya que en Pasto era imposible cumplir con lo requerido, a la llegada de la mula con el figurado a la obra se supervisó que el refuerzo llego completo. (ANEXO D)

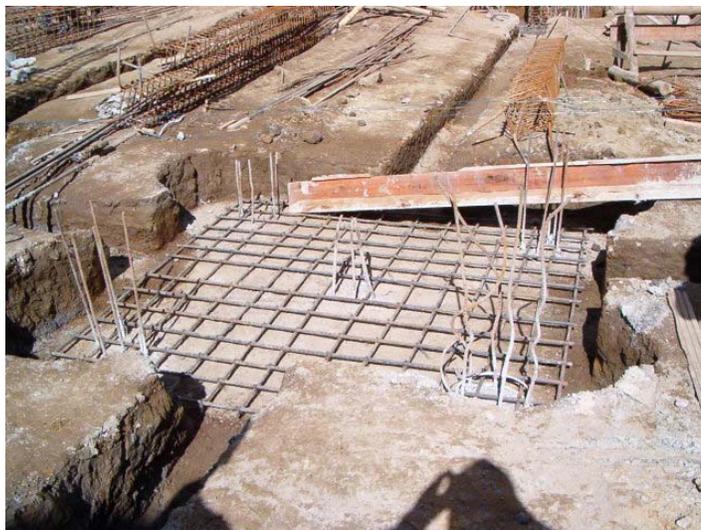
Figura 25. Refuerzo de zapatas y refuerzo de pilotes.

Con la puesta en obra del figurado de las zapatas se hizo el armado de las parrillas revisando que los diámetros, el recubrimiento que era de 7cm a los lados, el sentido y la separación concuerden con lo del diseño, la parrilla va levantada 0,10m sobre el concreto ciclópeico y sobresalían los refuerzos de los pilotes, los cuales por diseño se debían doblar sobre el refuerzo de la zapata una long de 0,50m. (Figura 25)

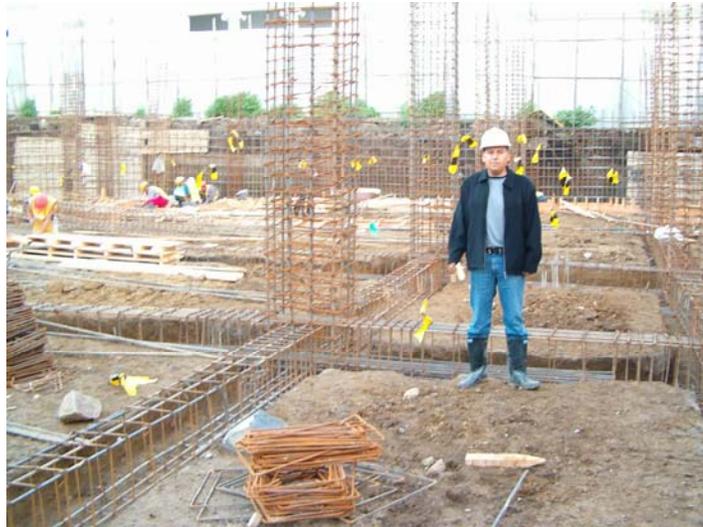
Figura 26. Armado de refuerzo.

3.2.2.4 Armado de formaleta para zapatas: Se instaló el refuerzo de la zapata, el refuerzo de los pilotes amarrados al refuerzo de la zapata, terminado el armado de la columna que corresponde a la zapata y armadas todas las vigas de cimentación que pasan sobre el refuerzo de la zapata y una vez terminada la revisión y comparación con los diseños se desarrolla la construcción de la formaleta.

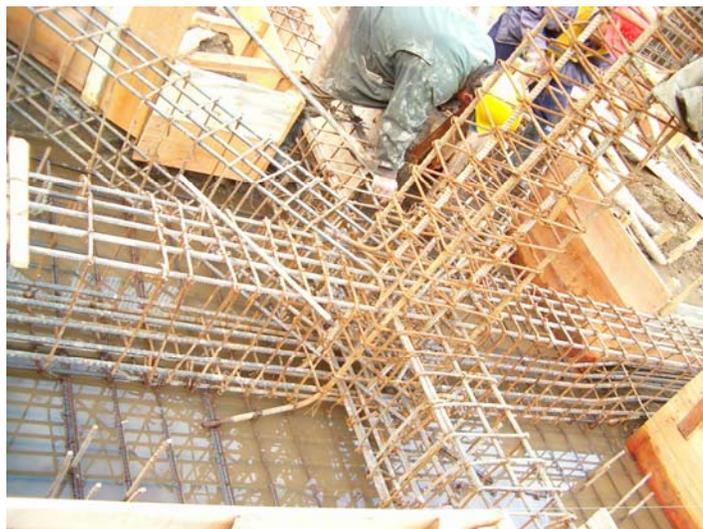
Figura 27. Formaleta para zapatas

El armado de la formaleta se realizó con madera de buena calidad para los tableros laterales, barrotes laterales y puntales con una separación máxima de 0,50m, para garantizar la resistencia necesaria debido a los grandes esfuerzos producidos por la puesta del concreto como por el vibrado.

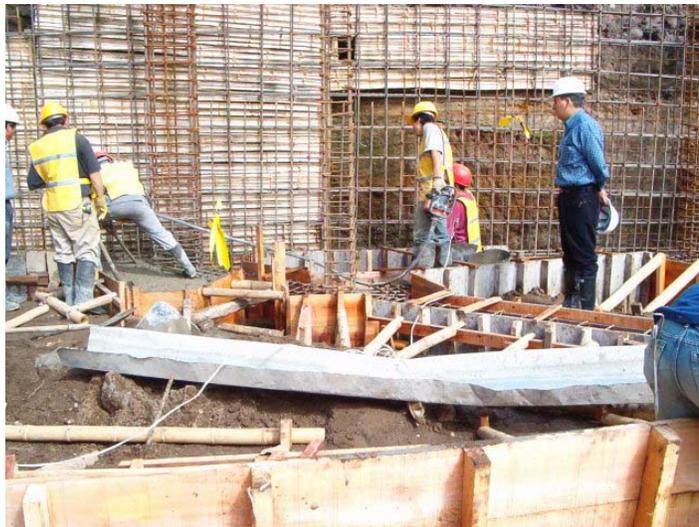
Figura 28. Supervisión de fundición de zapatas.

- Los pilotes: El refuerzo del pilote se hubiese doblado y asegurado al refuerzo de la zapata.
- La Zapata: Los diámetros, el sentido y la separación de los refuerzos. Los recubrimientos de 0,07cm a los lados se respeten.²
- La columna: Las varillas de refuerzo, los flejes, la separación de los flejes, el sentido y los ganchos se encuentren debidamente amarrados al refuerzo de la zapata y la columna estuviera centrada en el eje.
- Las vigas de cimentación: El número de varillas con sus respectivos flejes.

- Debido al nivel freático alto, el agua se debía retirar con las bombas de succión.
- Fueran quitados los desperdicios de madera, tierra, etc.
- Se realizó el continuo vibrado del concreto para que no se presenten hormigueros.

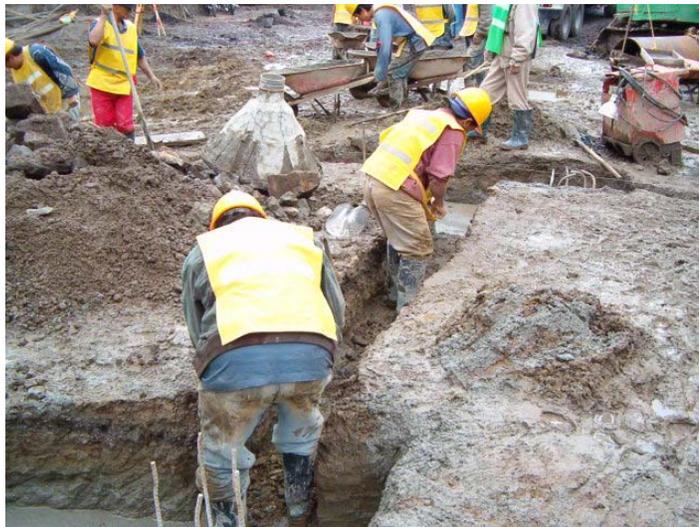
Figura 29. Excavación de vigas de cimentación.

Todas las vigas de cimentación fueron desplantadas del nivel del parqueadero, es decir, la excavación de las vigas se realizó sumando la altura de la viga más el solado de limpieza. La parte superior de las vigas de cimentación quedaron a nivel de la losa del parqueadero.

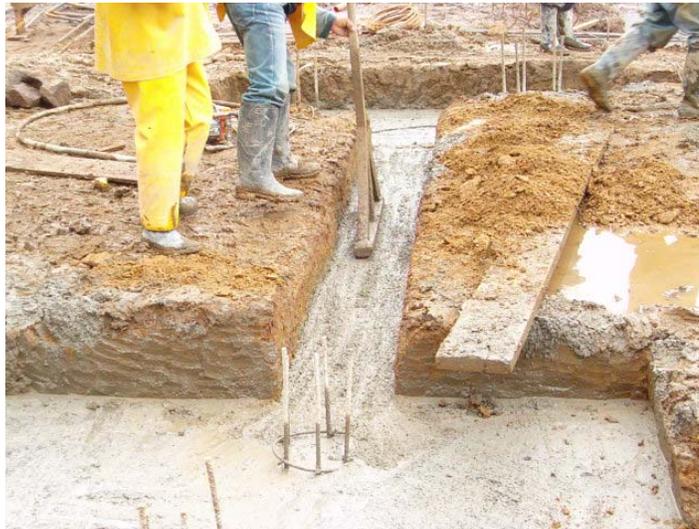
Figura 30. Solado de limpieza.

3.2.3.2 Fundición de solado de limpieza: Los perfiles estratigráficos del estudio de suelos arrojó que el material encontrado en el nivel de las vigas de cimentación sería suelto trayendo problemas de contaminación del concreto de las vigas de cimentación, por lo cual se fundió un solado de limpieza. El cual tenía dos funciones el de limpieza y homogenizar la superficie del suelo, con un espesor de 5cm.

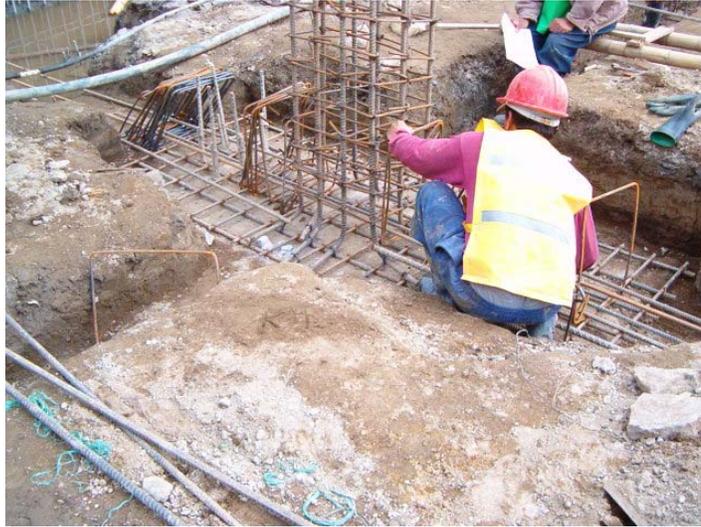
Figura 31. Armado de las vigas de cimentación.

3.2.3.3 Armado de refuerzo de vigas de cimentación: El armado de las vigas de cimentación se realizó verificando sus respectivos:

- Refuerzos longitudinales: Diámetros, número de varillas, colocación del acero, la separación de las barras, posición, traslapos, ganchos y bastones.³
- Refuerzos transversales: Diámetro, tipo de flejes, número de flejes, posición, separación y sección respetando los recubrimientos de 0,05m.

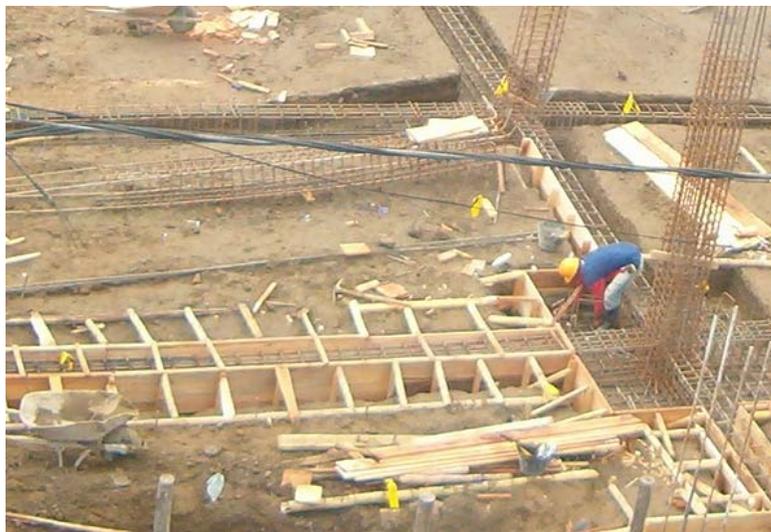
Figura 32. Formaletas para vigas de cimentación.

3.2.3.4 Armado de formaleta para vigas de cimentación: La madera empleada en la formaleta se verifico que fuese de primera calidad con codales de cabeza, barrotes laterales y puntales con una separación máxima de 0,50m, para asegurarse de que no se presenten deformaciones por la presión del concreto. Los puntales se aseguraban bien al suelo con palos rollizos debido a las grandes secciones de las vigas, asegurado estos con estacas (Figura 32).

Se percataba que las uniones de los tableros formaran un plano continuo, sin resaltos ni irregularidades ya que debían estar ajustadas para evitar las rebabas y el escape de la lechada.

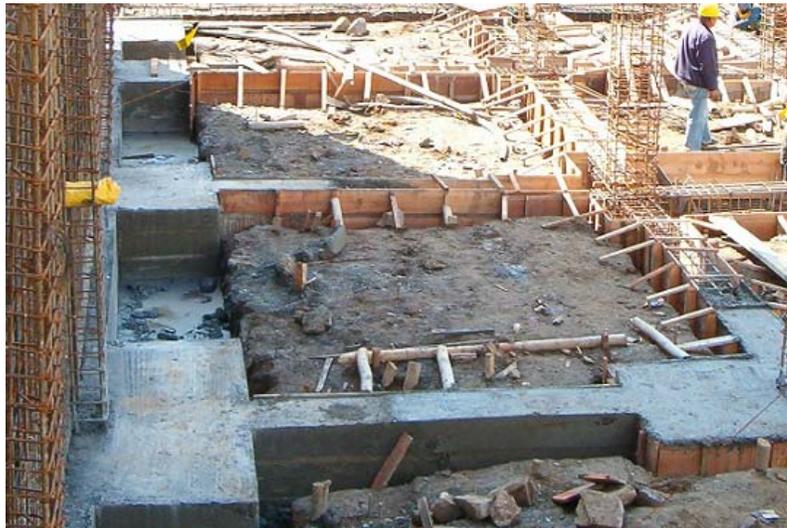
Figura 33. Fundición de vigas de cimentación.

3.2.3.5 Fundición de vigas de cimentación: Dada la autorización por parte de la interventoría se procedía a la fundición de las vigas de cimentación, con concreto premezclado de 3000 psi para efectuar el vaciado continuo para así evitar que se formen juntas.

Las zapatas se enlazaban unas con otras a través de las vigas de cimentación, lo cual hacia imposible fundir al mismo tiempo todas las zapatas y las vigas de cimentación. Las zapatas era fundidas en su totalidad y lo que se realizaba era fundir hasta 1/3 de la viga de cimentación, formando en el extremo una diagonal (Figura 33), ya que se debía continuar con la fundición de la viga de cimentación máximo pasadas las 24 horas.

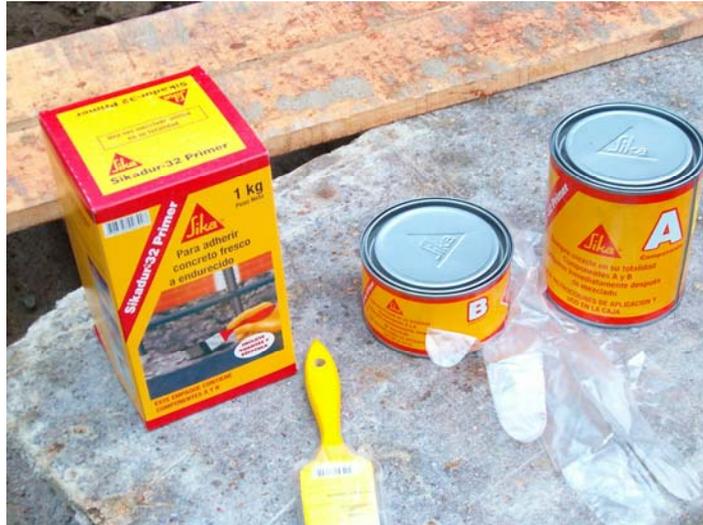
Figura 34. Sikadur 32 Primer

Al no poder continuar con la fundición de una viga de cimentación ya iniciada por no tener armada toda la formaleta ó no estar lista la zapata que se une con esta

viga de cimentación se utilizó Sikadur 32 Primer el cual es un adhesivo epóxico con dos componentes, para garantizar una pega perfecta entre concreto fresco y endurecido.

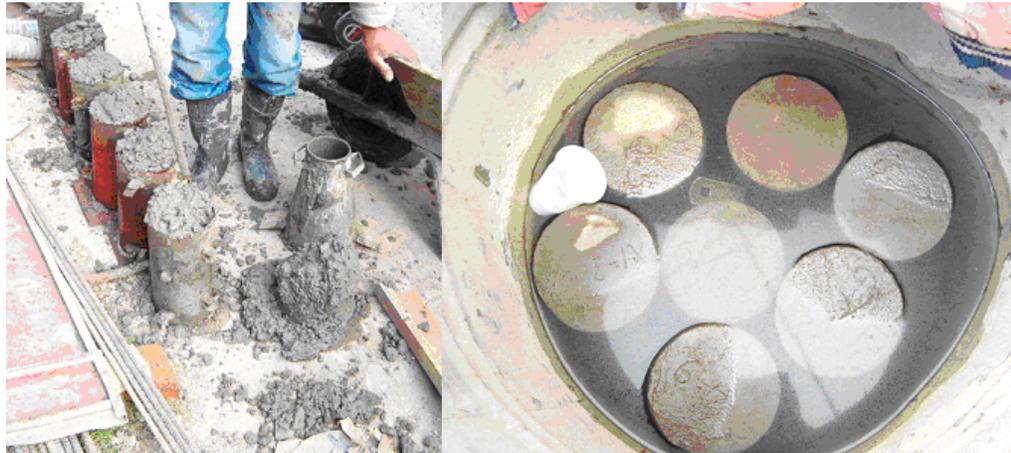
Figura 35. Prueba en obra del SLUMP y toma de cilindros.

En el transcurso de la fundición se verificó la toma de muestras para el control de calidad de las mezclas, como la prueba del SLUMP para revisar la relación agua cemento según Icontec NTC 396 obteniendo un asentamiento no mayor a los 7cm, ni menor a los 3cm y de cilindros para los ensayos de compresión axial en el Laboratorio de Ingeniería de Calidad. CONGRESUR a la vez tomaba la prueba del SLUMP y cilindros en planta hacían llegar los resultados para ser revisados.⁴

Luego de cubrirse por 24 horas los cilindros con plástico para evitar la pérdida de la humedad se sumergieron en agua saturada de cal (1.5gramos de cal por cada litro de agua), hasta completar la edad para romperlos.

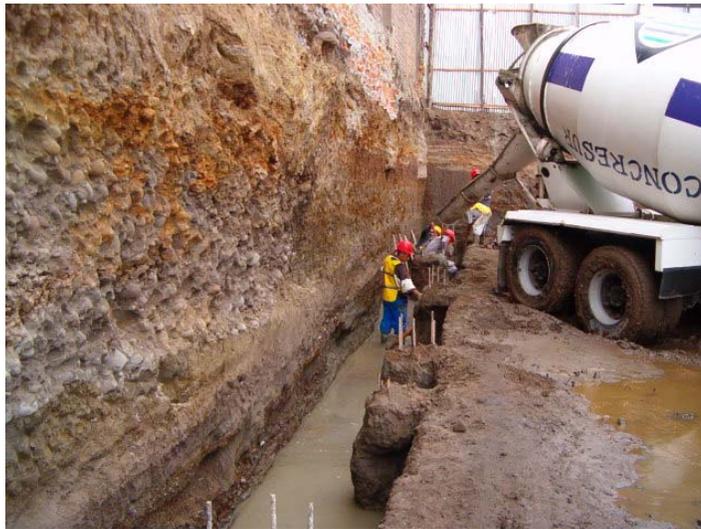
Figura 36. Perfilado, excavación y fundición de concreto ciclópeo.

3.3.1.3 Fundición de concreto ciclópeo: Se llevó a cabo con concreto premezclado (Figura 36). A los lugares que eran aseguibles llegar con las mixer

por facilidad el baseado se lo realizó directamente, pero en los que no se hizo con buggys.

Concreto 3000 psi (Preparado en planta)	60%
Rajón	40%

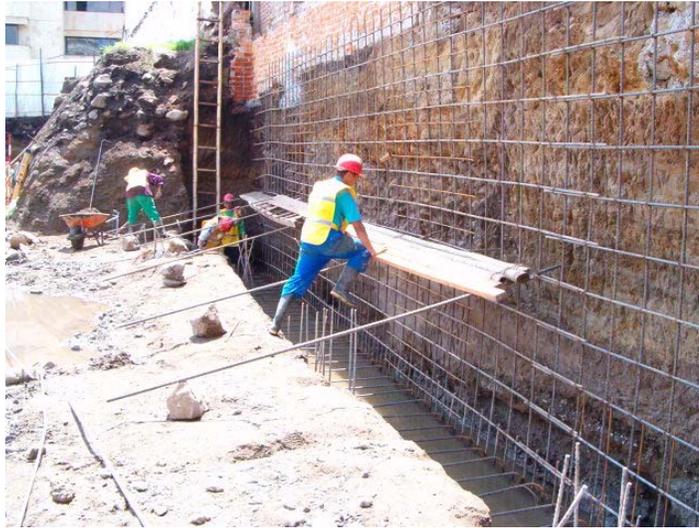
Figura 38. Armado de refuerzo de muro de contención.

En las esquinas por presentarse la combinación de dos empujes laterales se vigiló el armado ya que se debía tener mucho cuidado con las discontinuidades y evitar al máximo los traslajos.⁶

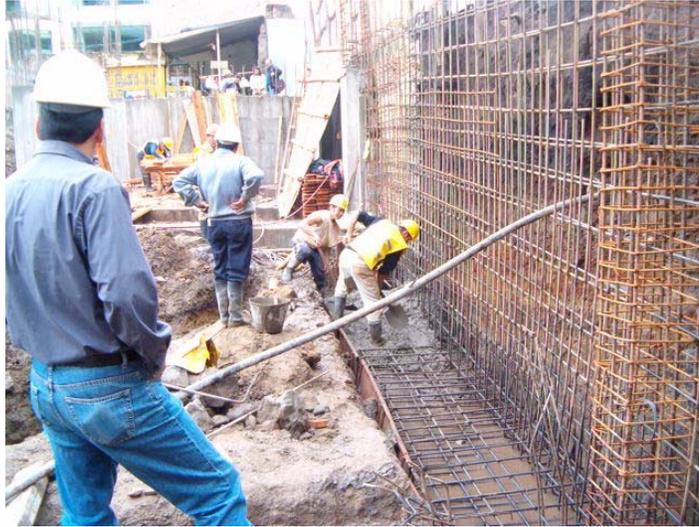
Figura 39. Fundición de zarpa.

3.3.1.5 Fundición de zarpa: Finalizado el armado del muro de contención en un tramo, con los diseños se continuó controlando el armado de las columnas las cuales iban embebidas dentro del muro de contención. Los ganchos de las columnas se amarraron al refuerzo inferior de la zarpa, por esto la zarpa no era fundida hasta tener terminadas todas sus columnas.

La zarpa era de 30 cm. de alto y por derrumbes o sobre excavaciones (Figura 39), se hacia formaleta para que no se presente desperdicio de concreto. Se supervisaba el retiro del agua y el aseo, para poder continuar con la fundición de la zarpa con su respectivo vibrado. El concreto era premezclado de 3000 psi.

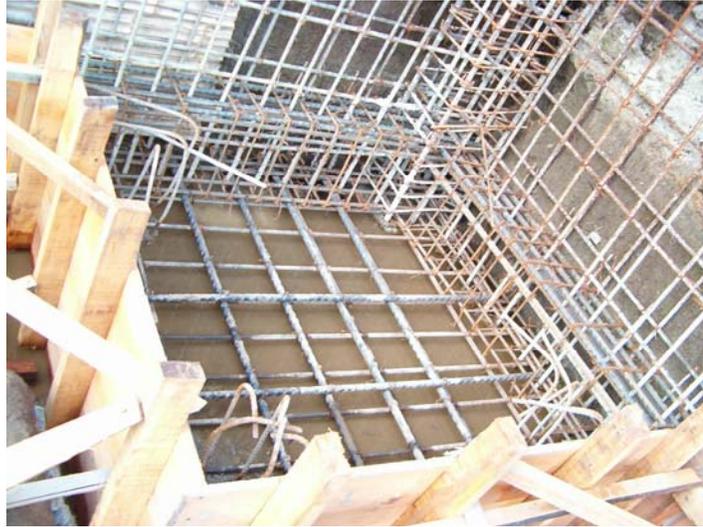
Figura 40. Armado de zapatas y vigas de cimentación del lindero

3.3.1.6 Fundición de zapatas y vigas de cimentación del lindero: Una vez fundida la zarpa (Figura 40) se vigilaba el armado en este orden:

- La parrilla de la zapata.
- Las vigas de cimentación.
- La formaleta de la zapata.
- La formaleta de las vigas de lindero.

Se revisaba que todo el refuerzo de diseño este en obra, para poder dar inicio con la fundición de las zapatas y vigas de cimentación del lindero.

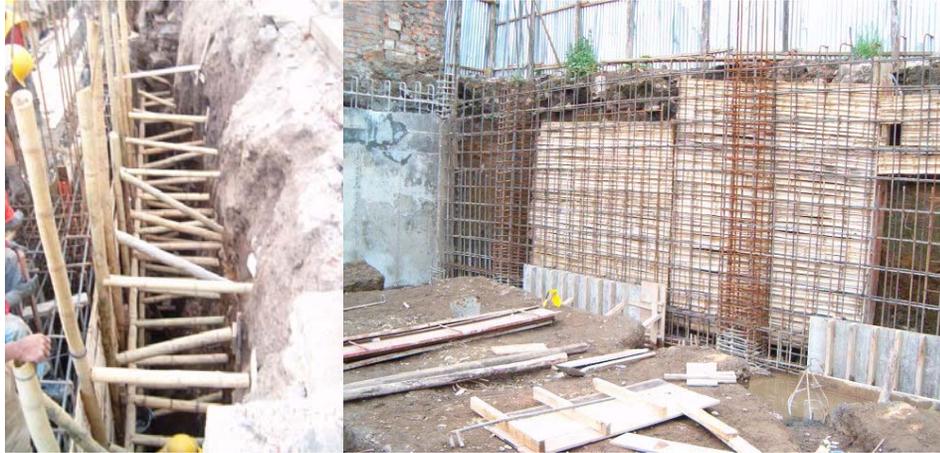
Figura 41. Esterilla como formaleta.

- Subir el nivel freático: En el momento de fundir las cimentaciones había mucha agua lo cual frenaba el trabajo.
- Deslizamientos de tierra: Se perdía el trabajo del perfilado y de las excavaciones.
- Lodo: No se podía dar inicio a las fundiciones hasta no retirar todo el lodo. Hacia que las volquetas, las mixer, etc.

Por deslizamientos de tierra se hizo el armado de esterilla para que no se presenten desperdicios de concreto durante la fundición, los cuales no serian pagados. El armado de la esterilla se realizó abriendo la guadua pero en el caso de ser muy grande el deslizamiento la esterilla se sujetaba con guaduas verticales y estas a la vez con guaduas horizontales. (Figura 41)

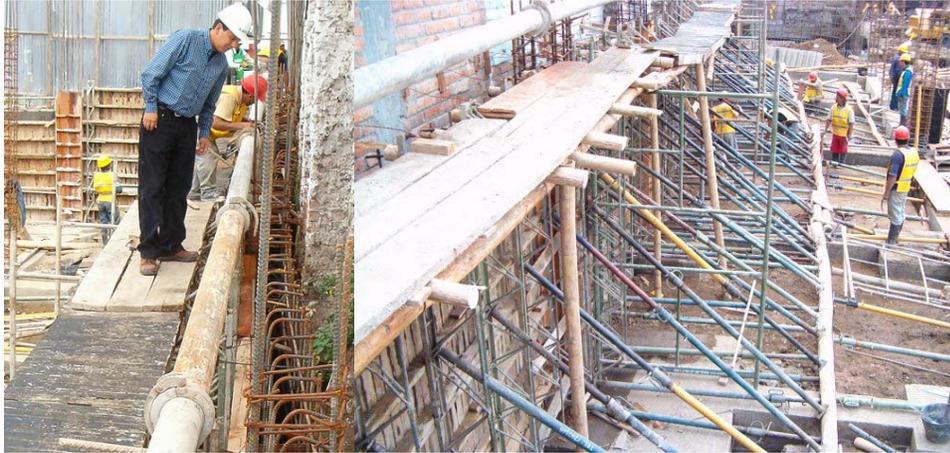
Figura 42. Formaleta del muro de contención.

Las columnas que estaban dentro del muro de contención no quedaban totalmente embebidas, por esto se debió hacer formaleta a la parte de la columna que sobresalía del muro de contención de cada una de las columnas.

Se revisaba el armado de la formaleta del muro de contención ya que se debían colocar tableros entre columnas, las cuales fueron aseguradas con vigas metálicas instaladas verticalmente y las cuales a la vez se apuntalaron con 3 gatos, uno en la parte superior, en el centro y en la parte inferior. Los gatos (Figura 42) se aseguraban al piso con palos rollizos los cuales se afirmaban con estacas, varillas, con gatos, etc. Todos los materiales anteriormente mencionados se alquilaban para agilizar los trabajos de armado de formaleta. Todo esto por el gran empuje que ejercía la gran cantidad de concreto.

Armada la formaleta se revisó que los refuerzos del muro de contención no estén apoyados en la formaleta, respetando el recubrimiento de 2,5cm a cada lado.

1. Muros de contención internos: Por la gran cantidad de concreto que se necesitaba para la fundición de los muros de contención, esta fundición se realizó bombeando el concreto. Para el bombeado se necesito armar andamios (Figura 42) que debían soportar el peso de la tubería, obrero, vibrador y el concreto.

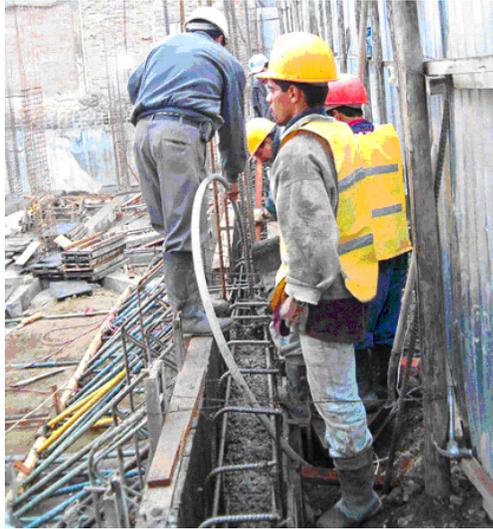
Figura 43. Fundición de un tramo del muro de contención.

2. Muros de contención que se daban a la calle: Esta fundición se hizo directamente con las mixer desde la calle, con ayuda de canales para que no haya contaminación, ni desperdicio del concreto y realizando el vibrado respectivo (Figura 43).

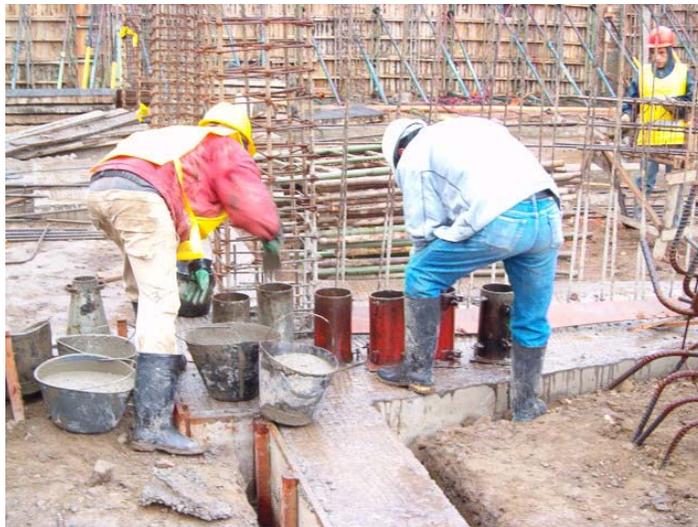
Figura 44. Toma de cilindros.

Cada vez que se fundía un tramo del muro de contención se realizaba la prueba del SLUMP según Icontec NTC 396 obteniendo un asentamiento entre 3cm y 7cm, y de cilindros para los ensayos de compresión axial en el Laboratorio de Ingeniería de Calidad y lo mismo se hacía en planta. Para luego obtener los resultados y así ser presentados a la interventoría.

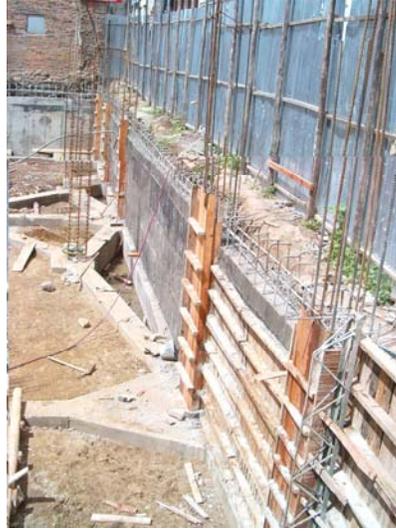
Figura 45. Remoción de formaleta del muro de contención.

3.3.1.9 Remoción de formaleta: Se percataba que pasadas las siguientes 24 horas a la fundición, se retiraban todos los materiales con cuidado para que no se presenten accidentes con los obreros, al retirar los tableros que no se desprendan con el concreto y teniendo cuidado con los materiales ya que eran alquilados. Luego se procedía al curado para que no aparezcan fisuras.

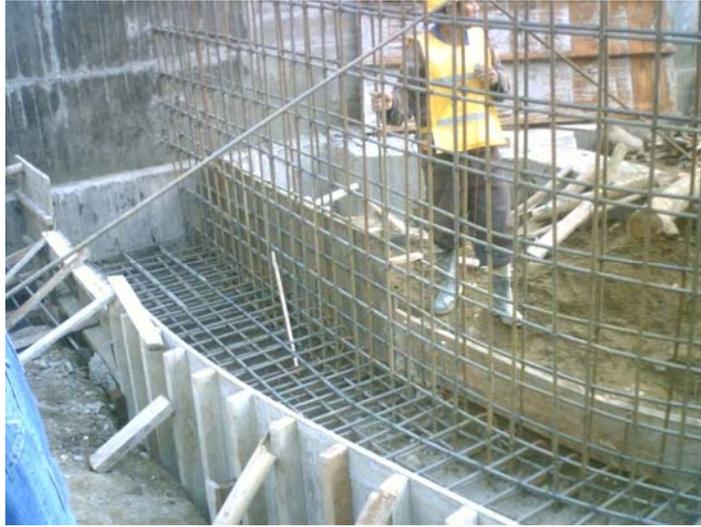
Figura 46. Refuerzo de la zarpa y del muro de contención de la rampa.

3.3.2.1 Armado de refuerzo del muro de contención y zarpa: El refuerzo fue el mismo despiece que se llevó a cabo en los muros de contención del lindero de 25cm teniendo en cuenta que la zarpa se la hizo al lado de la rampa. Terminado el armado de todo el refuerzo de la zarpa esta se fundió con concreto premezclado de 3000 psi y vibrado.

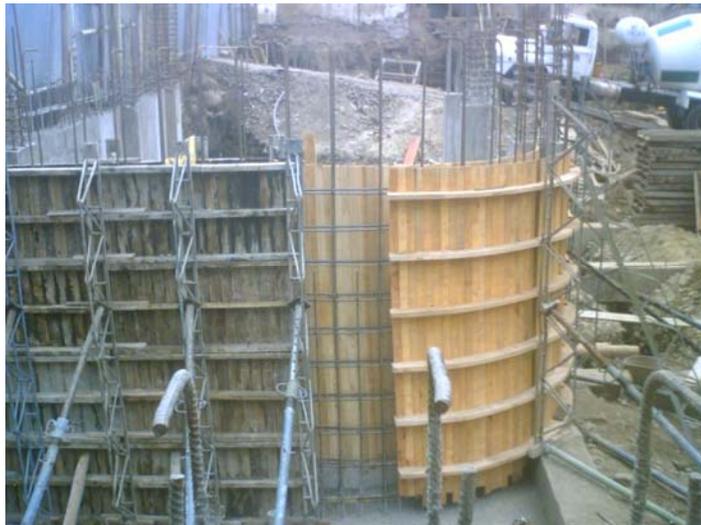
Figura 47. Encofrado del muro de contención de la rampa.

3.3.2.2 Armado de la formaleta del muro de contención: Fundida la zarpa de todo este muro se comenzó con el encofrado. La formaleta de este muro fue especial debido a que era curvo, se tomó el plano estructural en planta y se tomaron distancias de la curva, las cuales fueron pasadas a medidas reales sobre la calle y se procedió a tomar una plantilla para que la realizaran en una carpintería en madera de buena calidad. Las 6 curvas (Figura 47) darían la forma al muro curvo sosteniendo las secciones de tabla. El apuntalamiento de la formaleta fue igual a los otros muros.

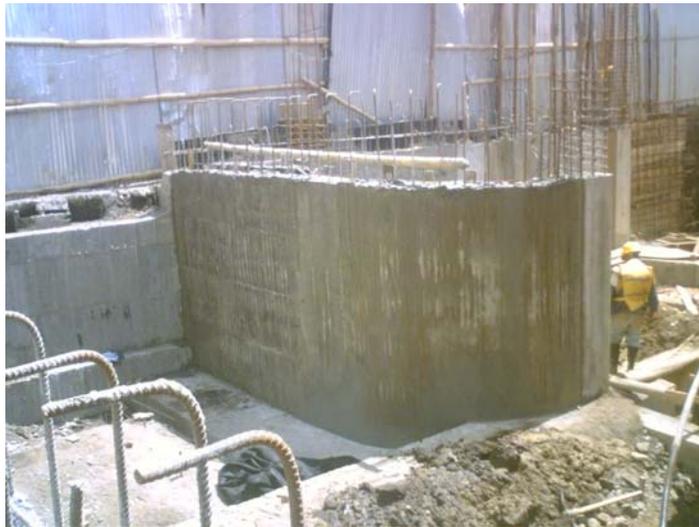
Figura 48. Muro de contención de la rampa terminado.

3.3.2.3 Fundición del muro de contención: La fundición se llevo acabo igual que los muros del lindero, con concreto premezclado de 3000 psi bombeado supervisando que no se presenten discontinuidades y la utilización de vibradores para que no se presenten hormigueros.

El desencofrado se hizo verificando que pasaron 24 horas a la fundición y el curado mínimo durante 7 días, arrojándole agua con manguera continuamente para que el concreto no presente fisuras.

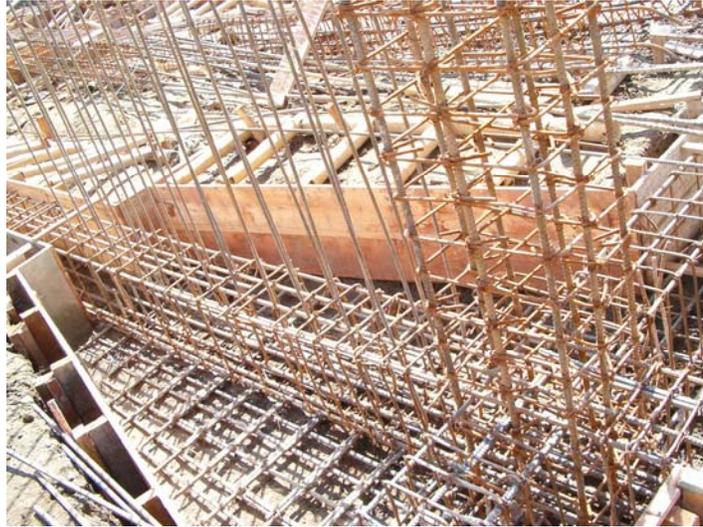
Figura 50. Armado de refuerzo de pantalla.

1. La pantalla se anclaba en los dos extremos a columnas.
2. La pantalla se anclaba solo en un extremo a una columna (Figura 50).

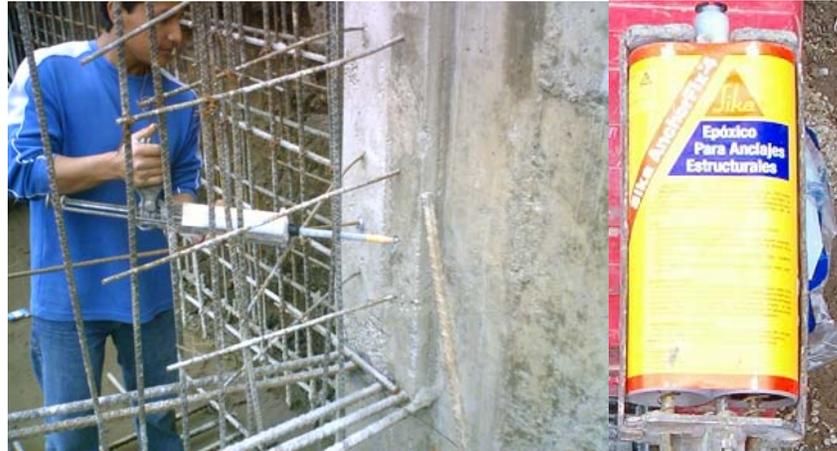
Figura 51. Instalación de anclajes estructurales.

Hicieron falta algunos refuerzos longitudinales de una pantalla, los cuales iban dentro de la columna que estaba embebida dentro de muro de contención. Para esto se utilizó anclajes, los cuales fueron instalados de la siguiente manera:

1. Se perforó el concreto 15cm con un taladro de alto poder al cual se le instaló la broca dependiendo el diámetro de la varilla a instalar (en este caso de 3/8"), teniendo cuidado de no dar con los refuerzos tanto de la columna como del muro de contención.
2. Se limpió los orificios con una bomba de soplado hasta retirar todo el polvo que estaba dentro de ellos.
3. Se utilizó Sika AnchorFix-4 el cual es un epóxico para anclajes estructurales se montaban los dos componentes (Figura 51) en una pistola los cuales se mezclaban y se llenaban hasta la mitad de la perforación.
4. Introduciendo la varilla de 3/8" girándola suavemente y se procedía a retirar el exceso de producto inmediatamente.
