**AUXILIAR DE INGENIERIA EN LA SUPERVISIÓN DE LA CONSTRUCCION DE
LA PLAZA DE VENTAS POPULARES LA 22 EN EL MUNICIPIO DE PASTO
JORNADA 2**

**UNIVERSIDAD DE NARIÑO
FACULTAD DE INGENIERIA
INGENIERIA CIVIL
SAN JUAN DE PASTO
2007**

**TRABAJO DE GRADO PRESENTADO COMO REQUISITO PARCIAL PARA
OPTAR EL TITULO DE INGENIERO CIVIL**

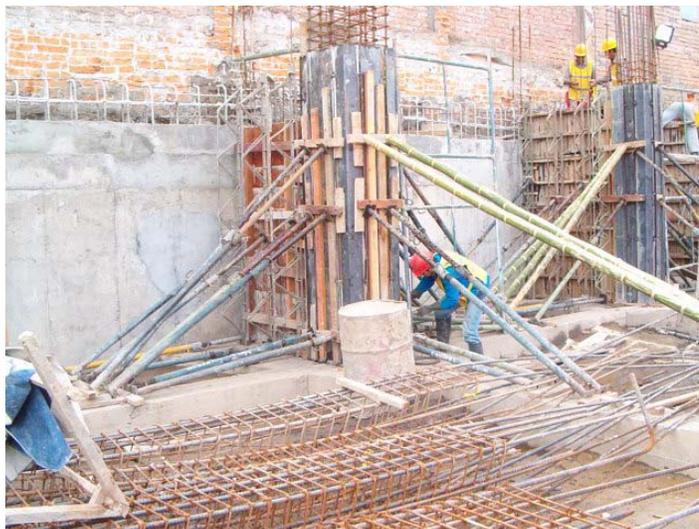
Figura 52. Encofrado de pantalla.

3.4.2 Encofrado de pantallas: Dependiendo del tipo de pantalla se realizó la formaleta como se puede ver en la figura 52 es del tipo 1, pero en este caso una columna ya fue fundida por lo que el encofrado se realizó a una columna y la pantalla para ser fundidas al tiempo. Si la columna no se hubiera fundido el encofrado se realizaba a las dos columnas y a la pantalla, para ser fundidas monolíticamente para que la pantalla trabaje bien y no se presenten agrietamientos en los empalmes.

El encofrado de las pantallas se realizó igual que los muros de contención pero el de las columnas se hizo con formaleta metálica por su fácil instalación, su rapidez de armado, por ser reutilizable y ahorro en materiales.

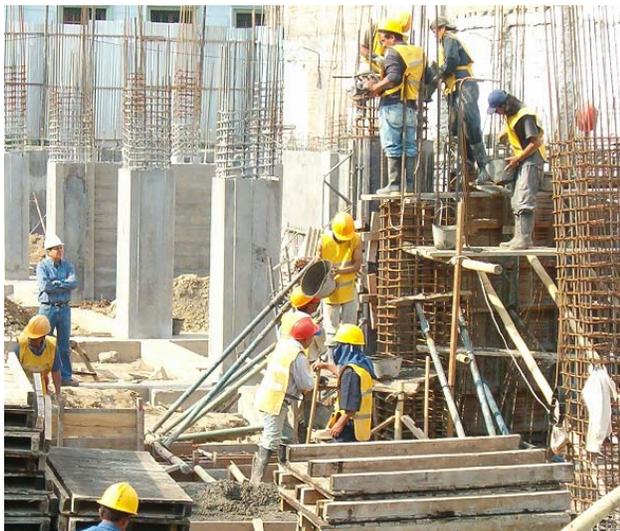
Figura 53. Fundición de pantallas.

3.4.3 Fundición de pantallas: La fundición se realizó bajo supervisión y llevándose a cabo una vez se aseaba el fondo, las paredes y el refuerzo, y se extraía el agua sobrante. El concreto se hizo en planta transportándolo en mixer a la obra, se armó andamios (Figura 53) para la instalación a mano del concreto. Las pantallas se fundieron colocando y compactando el concreto, y a la vez dando golpes a la formaleta con macetas de caucho (Chipote) para que los agregados gruesos se reacomoden y dejen pasar el concreto, para que no se presenten hormigueros debido a la gran cantidad de refuerzo.

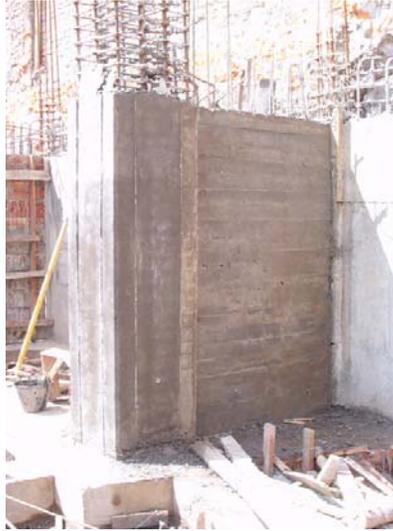
Figura 54. Remoción de formaleta.

Pasadas 24 horas de la fundición se removió la formaleta para continuar con el curado para que no se presenten agrietamientos, arrojando varias veces al día agua a las pantallas.

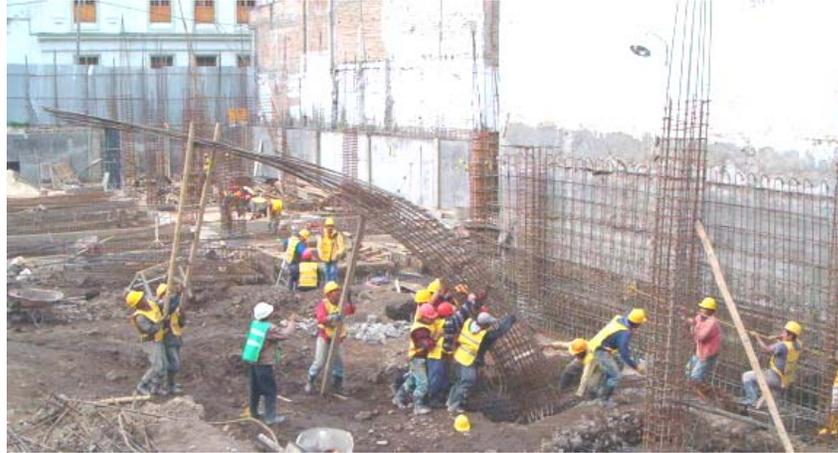
Figura 56. Hincado de armaduras de columnas.

Se inspeccionó que el alineamiento de las armaduras de las columnas estén en su lugar para así comenzar con el armado del refuerzo de las vigas de cimentación, su encofrado y su posterior fundición.

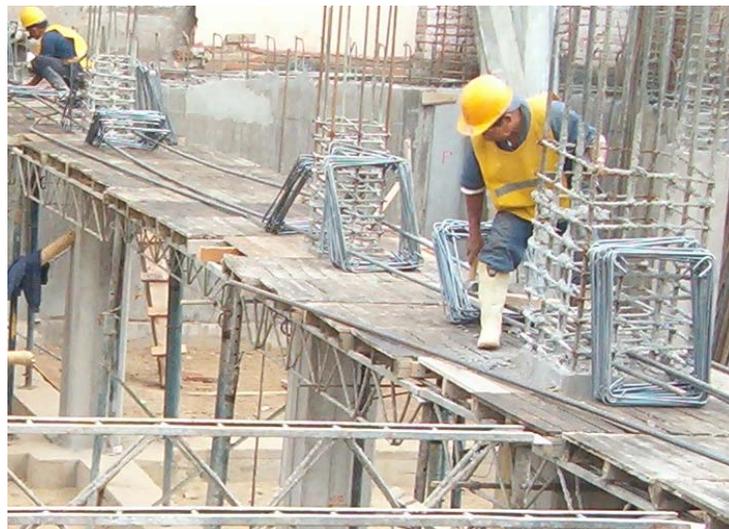
Figura 57. Nudos.

3.5.2 Nudos: Se prestó mayor atención a los nudos, respetando que no falten los flejes de la columna. Antes de comenzar con el armado de las vigas se debía tener instalados todos los flejes con su respectiva separación dentro de la viga siguiendo los planos estructurales, ya que si no se hace esta manera en un sismo los nudos fallarían colocando en riesgo toda la estructura. (Figura 57)

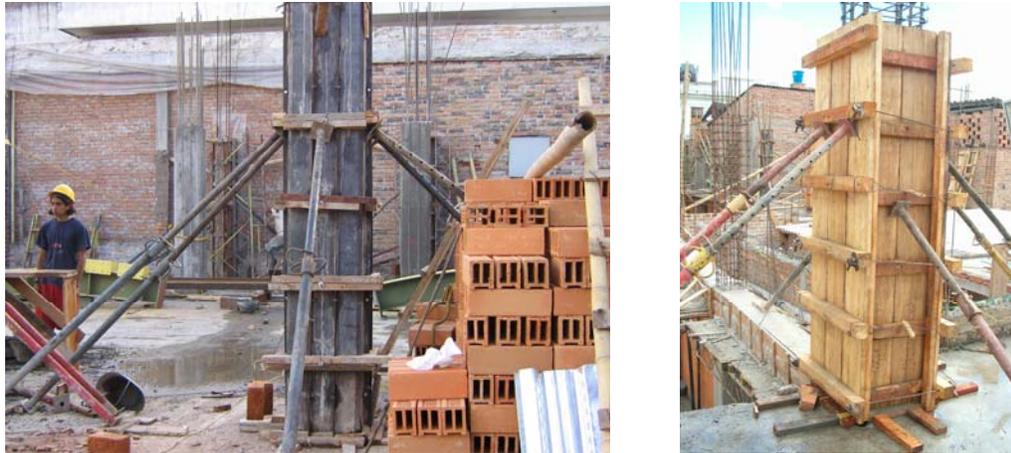
Figura 58. Formaleta metálica y de madera.

3.5.3 Formaleteado o encofrado: Durante toda la obra se utilizaron dos tipos de formaleta:

Formaleta metálica: Esta formaleta se ajustaba a las diferentes secciones ya que constaba de accesorios los cuales se ajustaban con tornillos y tuercas. Se utilizó formaleta metálica por su fácil instalación, su rapidez de armado, por ser reutilizable y ahorro en materiales.

Formaleta en madera: La madera empleada en las formaletas fue de primera calidad para que no produzca manchas o afecte la calidad del concreto

La formaleta se aseguraba para que no sufra deformación por la presión del concreto y se aplicaba un desmoldante en las paredes de la formaleta para que el concreto no se adhiera.

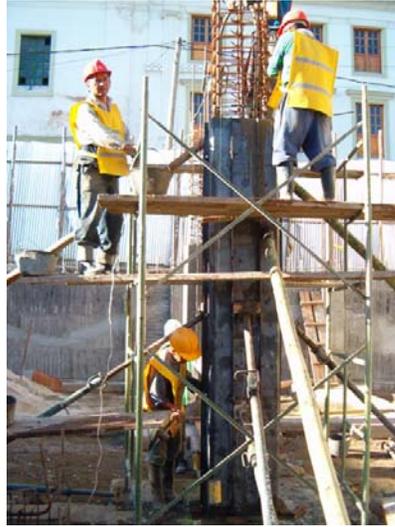
Figura 60. Vaciado a mano y vibrado del concreto.

La fundición con concreto premezclado se programó cuando estaban listas varias columnas ya que estas cubicaban poco concreto, era necesario armar andamios los cuales debían soportar el peso de obreros, concreto y vibrador, ya que el baseado del concreto se hizo a mano. Para que no se produzca segregación en los materiales se evitaba el vibrado excesivo.

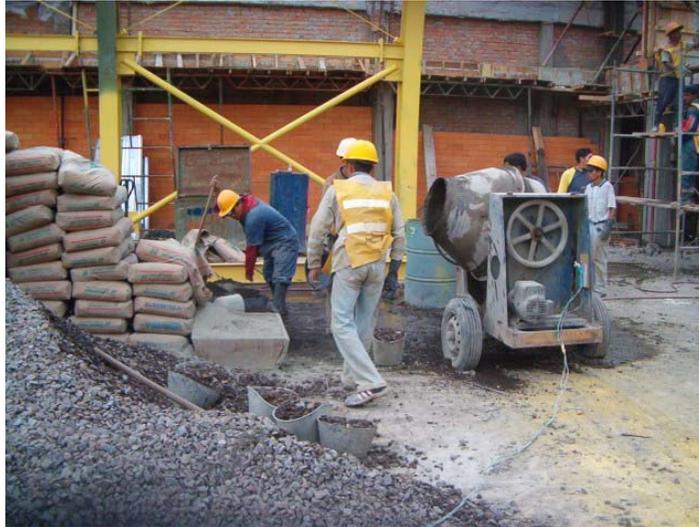
Figura 61. Concreto hecho en obra.

En obra se contó con una mezcladora eléctrica las 24 horas del día y materiales como grava y arena, los cuales al llegar a la obra se revisaron que presentaran partículas limpias, duras, resistentes y durables, que estén libres de sustancias químicas, recubrimiento de polvo u otros materiales que afecten la hidratación del cemento y la adherencia de la pasta y no se emplearon aquellos que contenían pizarras laminadas, partículas porosas o frágiles.

La ventaja de la mezcladora era que se podía hacer concreto para una sola columna si era necesario, lo que no pasaba con el concreto premezclado. El concreto se realizó en proporción 1:2:2.5 con 3 valdes de agua que proporciona una resistencia a la compresión aproximada de 3000psi.

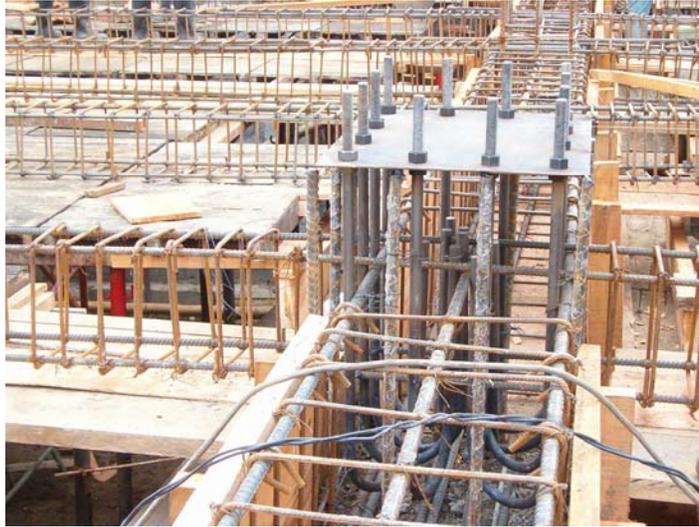
Figura 62. Pedestal con sus Anclajes y platina guía.

3.5.6 Pedestales para arcos: Las columnas encargadas de recibir los ARCOS HEA-400 que terminaban en el nivel 0.00 se levantaron 20 cm, ya que el agua utilizada para el aseo traería problemas con la estructura metálica. ETRUCURAS METALICAS DE NARIÑO fueron los encargados de construir e instalar toda la estructura metálica. Operarios de la empresa se encargaron de alinear, nivelar y soldar tanto los 12 anclajes (Varilla de 7/8" A325 grado 5 revenido y templado) como la platina guía en cada columna, debido a que los ARCOS solo podían presentar un desplazamiento máximo de 5 cm.

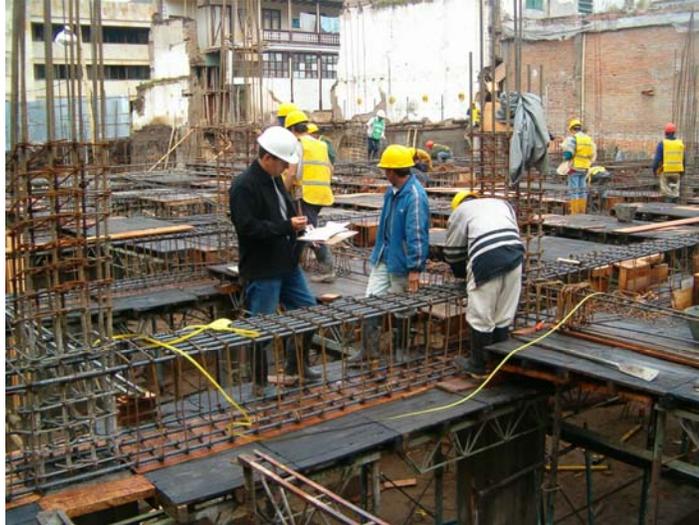
Figura 64. Revisión de las vigas con planos estructurales.

3.6.1 Localización de vigas primarias y secundarias: Siguiendo los planos arquitectónicos y estructurales se realizó el trazado y la nivelación, de las vigas primarias y secundarias. Durante el transcurso del armado de las vigas se chequeaban con los diseños estructurales.

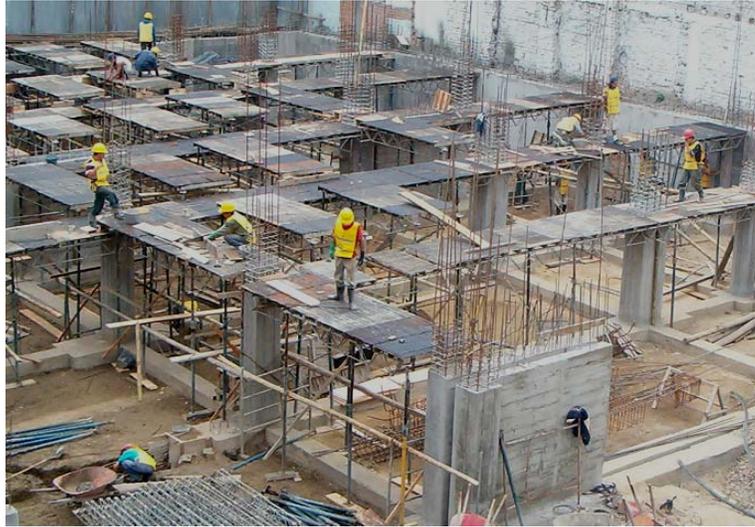
Figura 65. Formaleta de soporte.

3.6.2 Formaleta de soporte: El armado de la formaleta de soporte se inició una vez se tenía el trazado de las vigas primarias y secundarias, esto se realizó con gatos, vigas metálicas y camillas. Los gatos por ser metálicos se los podía calibrar fácilmente al milímetro y las vigas metálicas se las traslapaba obteniendo grandes luces. El suelo se colocaba inestable cuando llovía ya que el nivel freático subía por esto los gatos se apoyaron sobre tablones para que no se presenten asentamientos durante la fundición. Mucha formaleta se realizó en obra con madera de buena calidad.

Las vigas aéreas al igual que las vigas de cimentación fueron desplantadas desde el nivel superior de la losa (Figura 65), por esto el nivel de la formaleta de cada tramo entre columna debía ser revisado con los planos de diseño ya que estos variaban dependiendo de la altura de las vigas.

Para que no se presente ningún tipo de accidente durante el baseado se realizó el diseño a este tipo de formaleta por los grandes esfuerzos que debía soportar durante la fundición como son: Peso propio, peso de los refuerzos, peso de los obrero, peso del concreto, etc., se obtuvo como resultado el número y la separación de las vigas secundarias y de gatos.

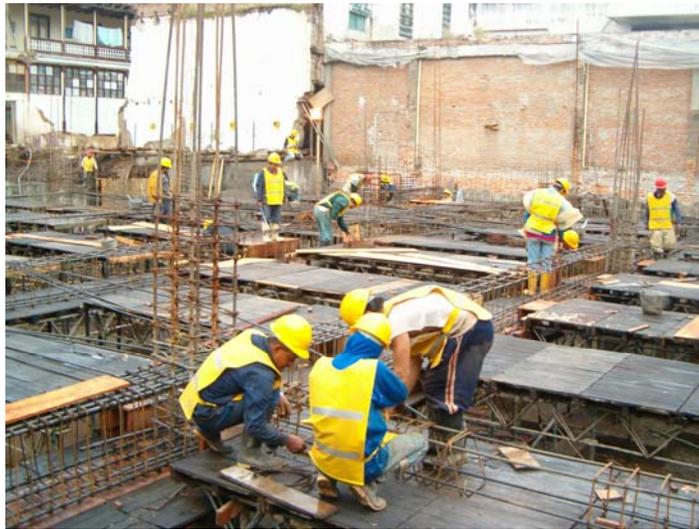
Figura 67. Armado de vigas aéreas.

Con los diseños estructurales se revisó detalladamente que estén instalados todos los flejes de las columnas que quedarían dentro de las vigas primarias. El acero de refuerzo, se colocó siguiendo las especificaciones y posición precisas de los planos como el acero, los traslapes, los bastones y el espesor del recubrimiento. Las fundiciones de las losas se hicieron monolíticas (fundida de vigas y losa simultáneamente) es decir se armaban todas vigas de un bloque y nivel. Para poder hacer esto se hizo el despiece de toda la losa para hacer el pedido con anticipación, ya que ese era traído directamente de Cali.⁸

Una vez se terminaba con el armado de una viga, se revisaba que todo el refuerzo de los diseños se encuentre instalado, una vez hecho esto se podía dar inicio al encofrado de lo contrario no.

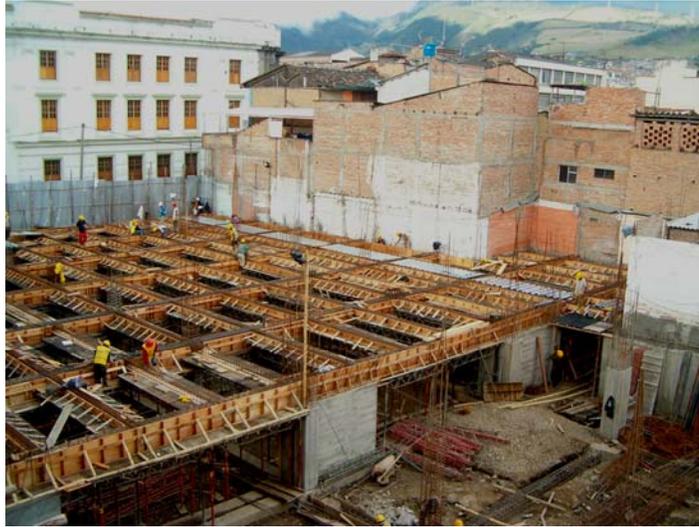
Figura 68. Panorámica del encofrado de vigas.

3.6.4 Encofrado para vigas primarias y secundarias: Las uniones de los tableros debían formar un plano continuo, sin resaltos ni irregularidades y estar ajustados para evitar las rebabas y el escape de la lechada. El encofrado se realizó a todo el bloque de 1000m² por lo que se necesitó mucho material, mano de obra, herramientas, etc. por esto la necesitó trabajar en doble jornada.

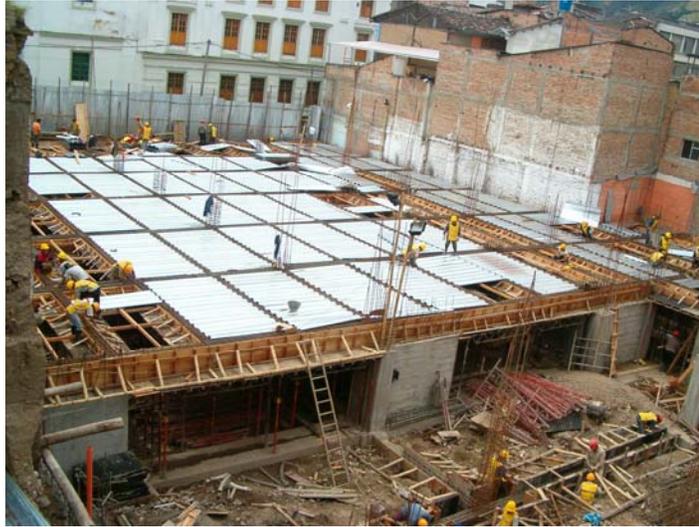
Figura 69. Panorámica de instalación las láminas de acero.

3.6.5 Instalación de las láminas: Todas las láminas fueron contratadas sobre medida para agilizar la instalación y no tener:

Las láminas de acero no debían estar con hendiduras o desperfectos o arrugamientos, de lo contrario debían ser cambiadas y estas se sujetaron unas con otras en sentido transversal con tornillos autoperforantes (desde #8 hasta 1/4" instalada con atornillador eléctrico).

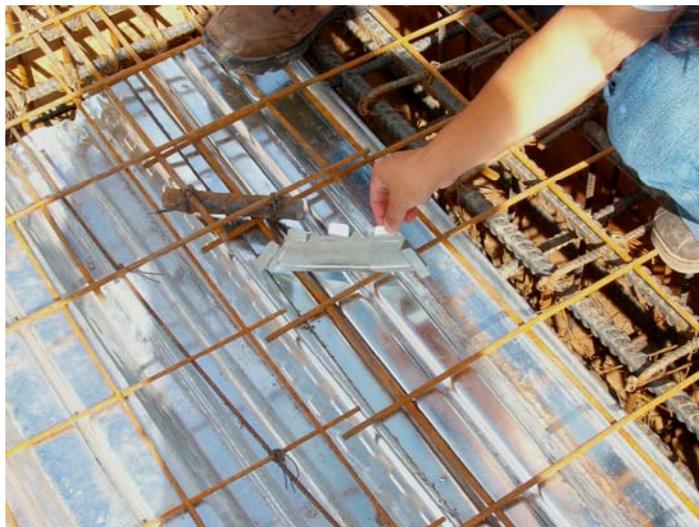
Figura 70. Tapas laterales para el metaldeck.

Al mismo tiempo que se instalaban las láminas de acero se colocaban las tapas (Figura 70) para que durante la fundición y el vibrado, el concreto no se filtre provocando desperdicios, hormigueros y para que al desencofrar sea agradable a la vista.

Al personal se aconsejaba pisar sobre las vigas ya que estas tienen la formaleta de soporte y no hacerlo sobre el metaldeck para que este no sufra deformaciones.

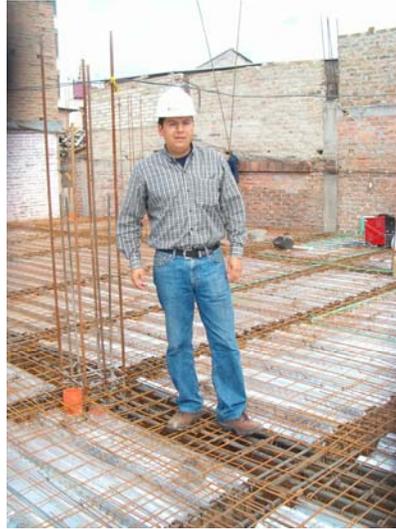
Figura 72. Mallas por momento negativo y por temperatura.

3.6.7 Refuerzo por temperatura: Las losas en general deben llevar una malla electro-soldada con diámetro 5mm c/0.15m doble sentido. Este refuerzo se lo instaló para que no se presenten agrietamientos por cambios de temperatura y por retracción del fraguado.

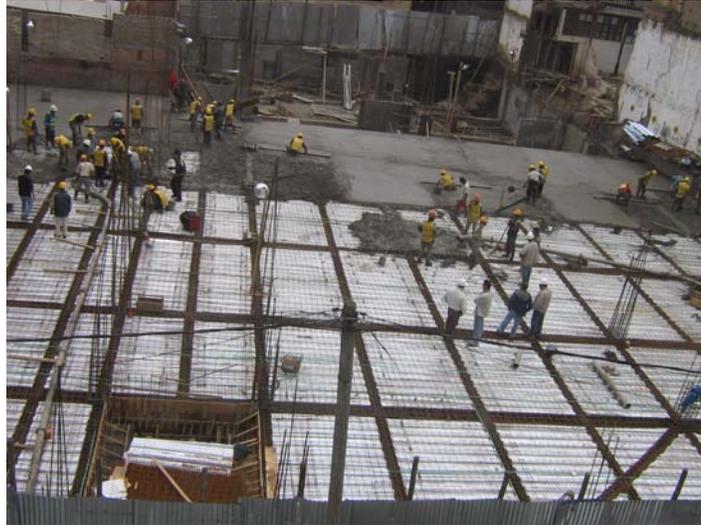
Figura 73. Panorámica de fundición de losa.

3.6.9 Fundición de entepiso: Las losas se vaciaron en el sitio sobre el metaldeck, apoyadas sobre las vigas secundarias y a su vez estas transmitían la carga sobre las vigas de carga primarias (apoyadas entre columnas).

empujes los cuales dañaban las láminas, que el concreto sea babeado sobre las vigas y que al vibrar las vigas se hizo en el concreto mas no en los refuerzos.

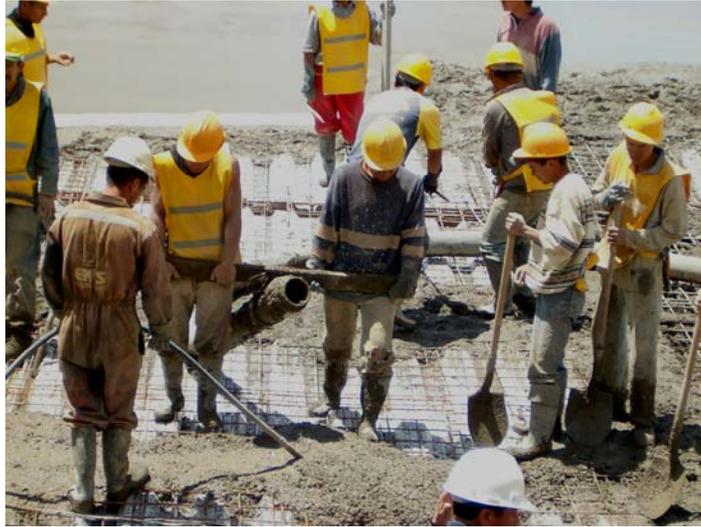
Figura 74. Colocación del concreto premezclado mediante bombeado.

El vaciado se hizo sobre las vigas ya que estas podían soportar este tipo de esfuerzos por su formaleta de soporte y en lo posible se evito hacerlo directamente sobre el metaldeck ya que por la presión este podría sufrir daños. El concreto desde las vigas era movido con palas hacia las láminas de acero.

Colocada la mezcla era vibrada para lograr su acomodamiento y compactación en las áreas preestablecidas, se tuvo mayor cuidado en el refuerzo de las vigas ya que este era bastante considerable.

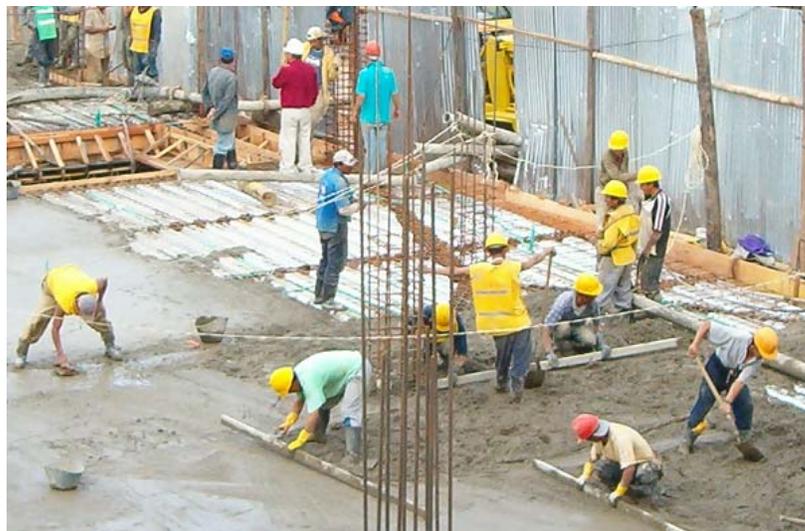
Figura 75. Nivelación con codal de madera.

Se tuvo varios obreros debajo de la losa revisando que no se presenten filtraciones de concreto o asentamiento de los gatos, ellos se encargaron de cubrir con papel periódico los orificios y de ajustar los gatos. Con ayuda de listones debidamente alineados se recorrió la mezcla de concreto para nivelarla. La fundición de la primera losa empezó desde las 7:00am hasta las 11:00pm.

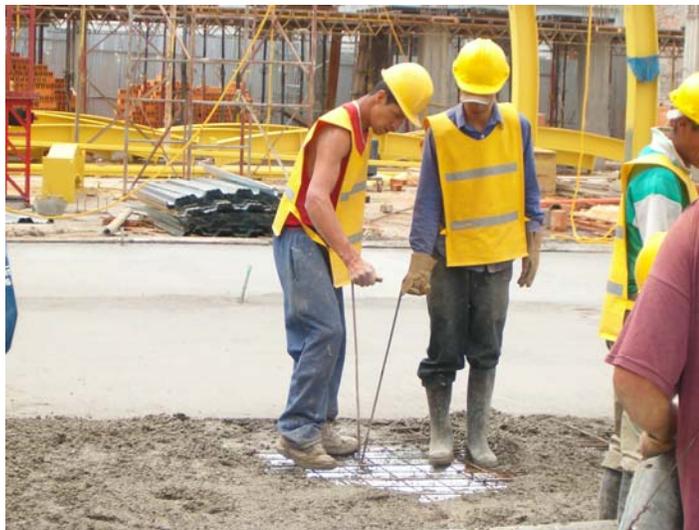
Figura 76. Fundición de losa.

3.6.9.2 Fundición de las otras losas: Ya que no se contó con desperdicios de varillas no se pudieron instalar bajo las mallas, debido a lo anterior lo que se hizo fue tomar algunas varillas y hacerles unos ganchos (Figura 76). Durante la fundición se supervisó que los obreros constantemente levanten las mallas para que el concreto entre bajo las mallas.

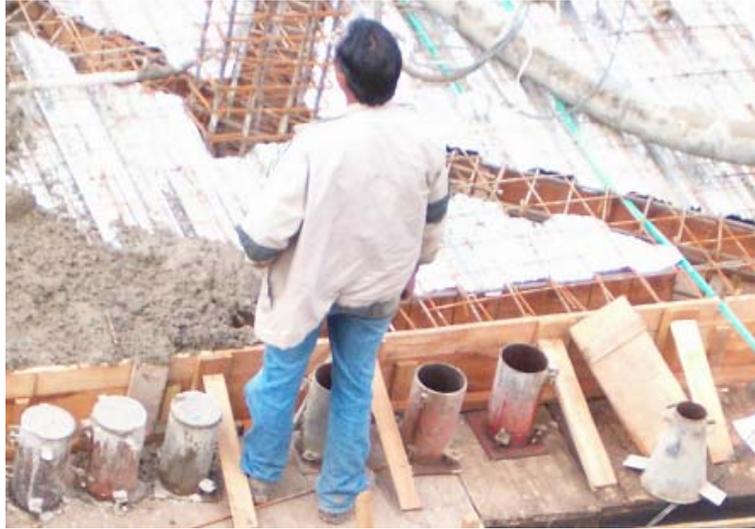
Figura 77. Toma de cilindros.

Debido a la gran cantidad de concreto utilizado, se tomaron muestras al asar cada 35m³ de concreto vaciados durante toda la función para hacer pruebas del SLUMP según Icontec NTC 396, revisando que el asentamiento este entre 3 y 7 cm y la toma de cilindros para el control de calidad de las mezclas. Se analizó los resultados para luego ser entregados y aprobados por la interventoría.

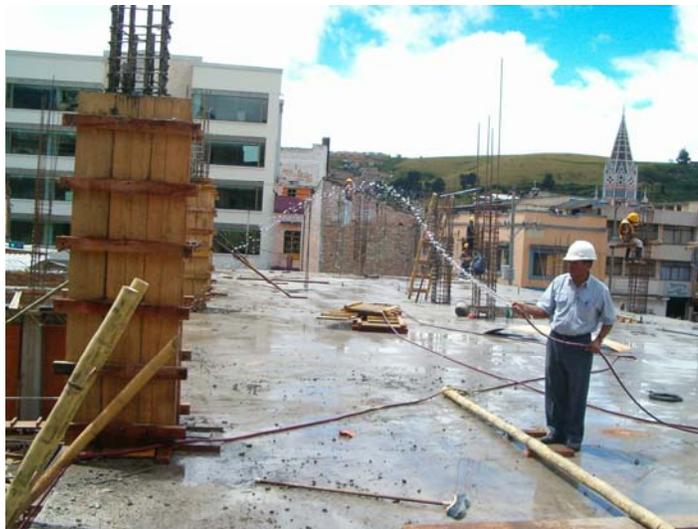
Figura 78. Curado de las losas.

3.6.10 Curado de entrepiso: El curado como mínimo se hizo durante 14 días, manteniendo la humedad agregando agua. La formaleta se retiró pasados 28 días desde el día de la fundición, por ser bastante el tiempo los proveedores que eran los encargados de alquilar la formaleta no daban abasto.

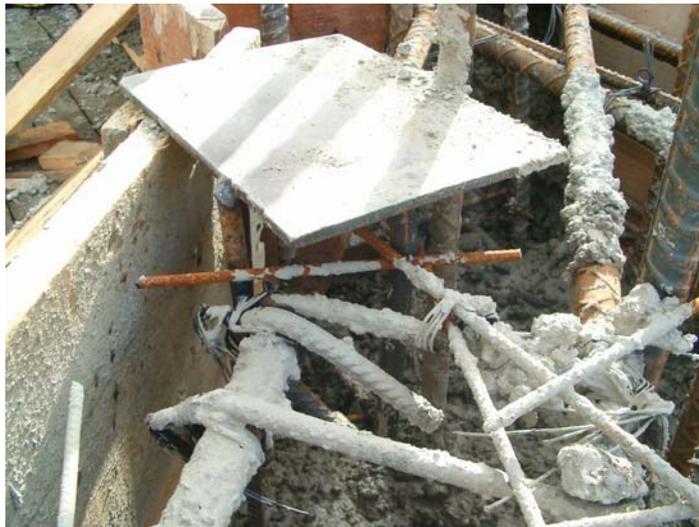
Figura 79. Platinas de soporte de los arcos IPE-240.

Estas vigas eran de vital importancia ya que sobre estas descansaron los arcos en IPE-270. Los encargados de instalar la estructura metálica siguiendo los diseños colocaron en los lugares exactos las platinas sobre las cuales se instalarían los arcos, estas platinas fueron soldadas sobre el refuerzo de algunas vigas (Figura 79).

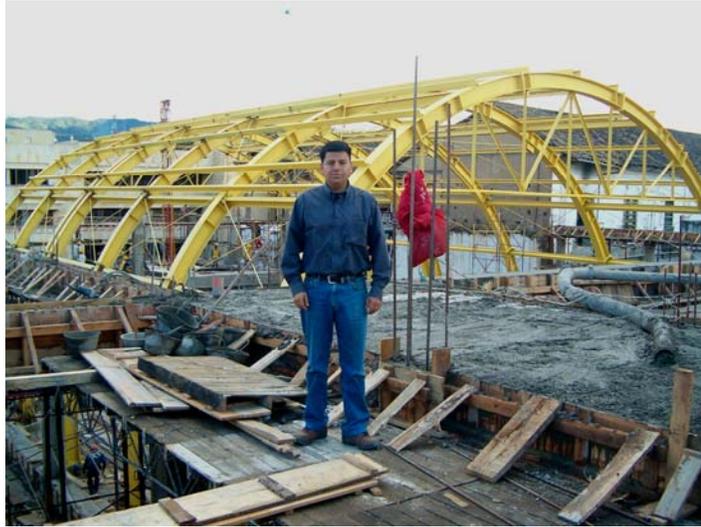
Figura 80. Fundición del nivel +7.00

Los encargados de la estructura metálica habían avanzado considerablemente instalando los arcos centrales HEA-400 (Figura 80) por lo fue necesario darles vía para que continúen con los arcos IPE-270 de los mezanines en el Nivel +7.00. Se utilizó concreto premezclado con un acelerante a 3 días por la falta de tiempo, tomando cilindros durante la fundición para revisar la calidad del concreto. A los 3 días no fue posible retirar la formaleta ya que al realizar el ensayo a la compresión en el laboratorio el resultado no fue bueno, la formaleta se retiró a los 8 días una vez se obtuvo los 3000psi.

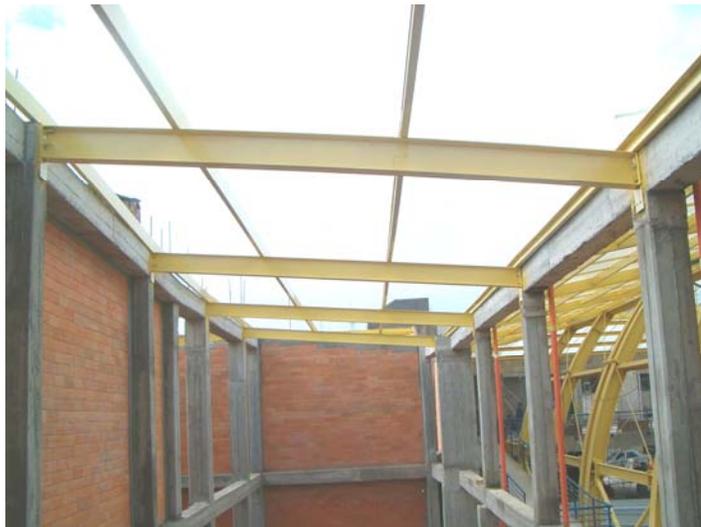
Figura 81. Vigas IPE-270.

3.6.12 Cambio de vigas de concreto por vigas de acero: El encofrado de las vigas en el Nivel +7.00 y Nivel +7.50 llevaría mucho tiempo en el armado de los refuerzos, fundición y el retiro de la formaleta y lo que menos teníamos era tiempo por lo que se decidió cambiar algunas vigas de concreto reforzado por vigas de acero. La petición se realizó formalmente a la interventoría sin tener ellos ningún inconveniente. El paso a seguir fue hablar con el Ingeniero Especialista en Estructuras William Castillo quien fue el encargado del cálculo estructural para que realizara estos cambios obteniendo un si como respuesta. Dando como resultado vigas en acero IPE-270 y para la instalación de estas fue necesario instalar por diseño anclajes en las vigas que estas se apoyarían (Figura 81).

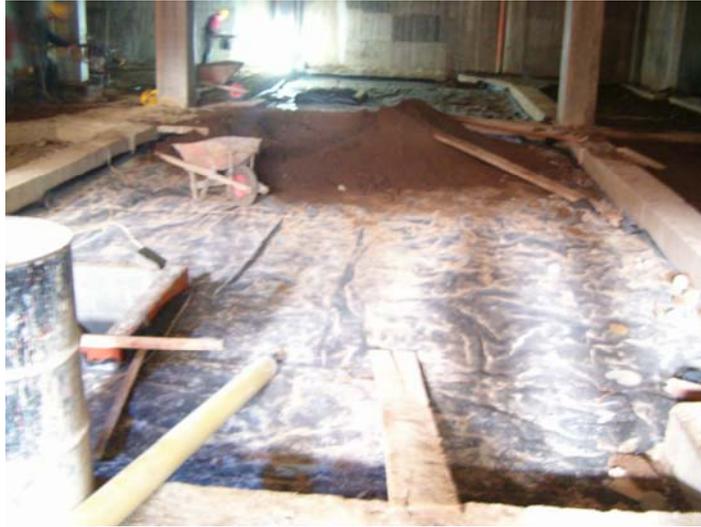
Figura 82. Geotextil.

1. La base se diseño para una densidad del 95% del proctor modificado y se la realizo en laboratorio verificando la calidad del material: (ANEXO N)
2. Con el fin de aportar refuerzo a la subrasante y no contaminar la base se instalo un geotextil.

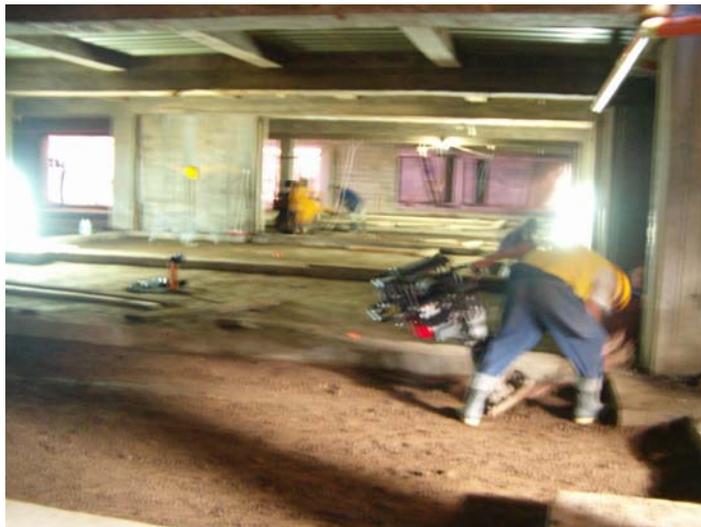
Figura 83. Compactación.

5. Una vez la base tenía la humedad apropiada y el conformado debidamente, se compacto. La compactación se efectuó con vibro compactador y saltarín en las zonas cercanas a la cimentación.

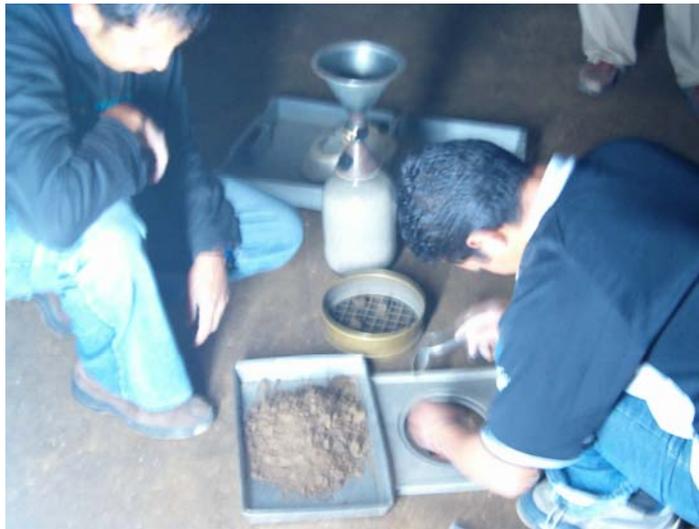
Figura 84. Toma de densidades.

Las determinaciones de la densidad de la capa compactada se realiza a razón de cuando menos una (1) vez por cada doscientos cincuenta metros cuadrados (250 m²).

Las densidades se tomaron por personal especializado del Laboratorio de Alta Calidad. Para poder continuar con la compactación se necesitó los resultados rápidamente por esto se realizó el ensayo del Cono y la Arena, la humedad se realizaba con el Spidy, los pesos se median con balanzas y los cálculos con un procesador. A la vez se tomaban muestras para realizarles pruebas en el laboratorio. Las densidades al no ser iguales o mayores al 95%, no se continuaba con la colocación de la siguiente capa si no por el contrario se retiraba el materia del sector que no cumplía con los requerimientos mínimos.

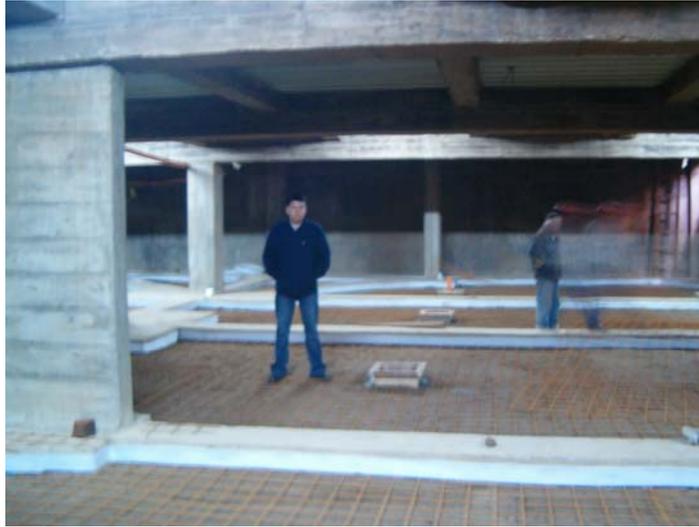
Figura 86. Refuerzo y dilatación.

Las vigas de cimentación se descolgaron desde el nivel de la losa de piso por esta razón fue necesario instalar una dilatación en todo el perímetro de la cimentación. Se instaló un material semejante al icopor por donde luego se realizaron con cortadora las juntas.

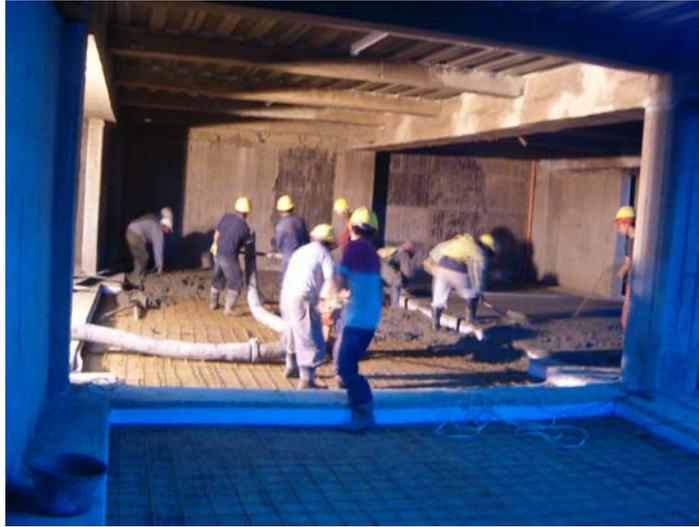
Figura 87. Fundición de la losa de piso.

3.7.5 Fundición de la placa: La losa de piso se trabajó con concreto premezclado de 3000psi el cual se instaló mediante bombeado. El concreto se colocó y vibró para lograr su acomodamiento y compactación. Con codal fue recorrida la mezcla de concreto para darle un buen terminado.

Cada 35 m³ o 5 mixer se tomaron pruebas del SLUMP para chequear la relación agua cemento revisando que el asentamiento este entre 3 y 7 cm y la toma de cilindros para el control de calidad de las mezclas. Estos cilindros se entregaron al laboratorio para que le realicen los ensayos de compresión axial para luego analizarse los resultados al igual por los entregados por la planta. El curado del concreto inicio a las 3 horas de vaciado y prolongarlo al menos durante 7 días.

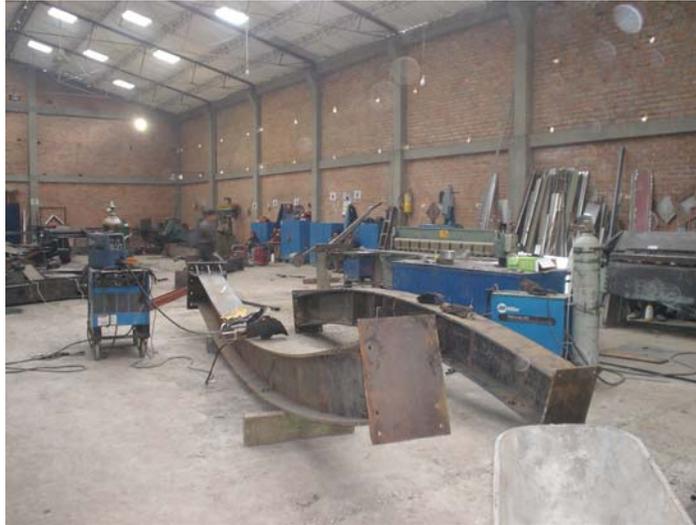
Figura 88. Armado de la estructura metálica en fábrica.

Las estructuras y elementos metálicos se armaron en fábrica para verificar las dimensiones y alineamientos; cualquier error que se tuvo se corrigió por el fabricante. Después de aprobadas las diferentes partes se desmontaron para el acabado final, para el empaque y el transporte, marcándose claramente con señales coincidentes, para asegurar un ensamble correcto en la obra. Una vez ejecutada la limpieza de toda la estructura metálica se aplicó en taller la pintura anticorrosivo Epoxipoliamida.

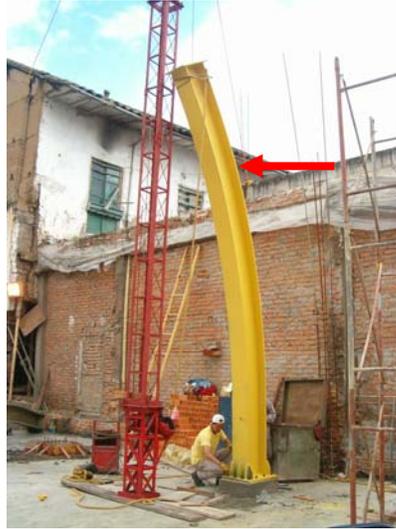
Figura 90. Primera sección que se instaló del arco HEA-400.

1. Se armó el diferencial el cual tenía 10m de alto, colocando bajo el, tajos para que al moverlo no marque la losa y asegurándolo con sogas de alta resistencia en los cuatro sentidos.
2. La primera sección que se instaló fue en I-1, la cual era la que se conectaba con la estructura de concreto (Figura 90) y luego se armó la siguiente sección a la ya instalada.

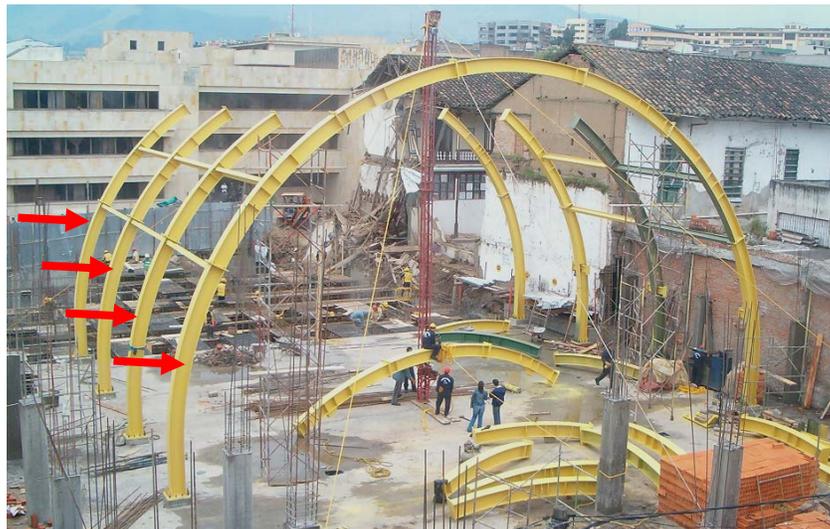
Figura 91. Armado de los arcos.

4. En la figura 91, se observa claramente que fueron armadas las dos secciones de los extremos de cada arco y en tierra se unieron las 3 secciones del centro, las cuales fueron elevadas con el diferencial e instaladas. El armado se hizo de esta manera para ser cuidadosos con los perfiles, facilidad en la instalación y evitar posibles accidentes.

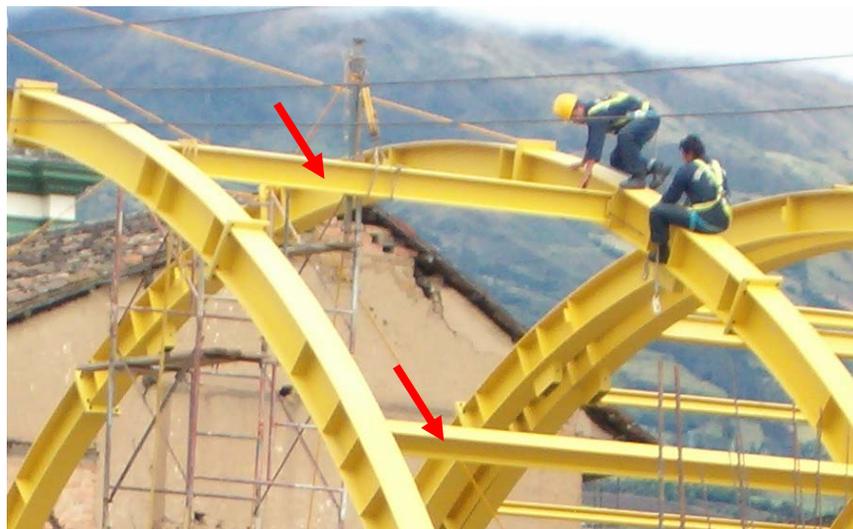
3.8.5 Contravientos $\frac{3}{4}$ ": El fabricante de la estructura metálica por diseño una vez se terminó de colocar las vigas IPE-240, instaló los contravientos los cuales eran unas varillas de $\frac{3}{4}$ " y 6m de longitud (Figura 94).

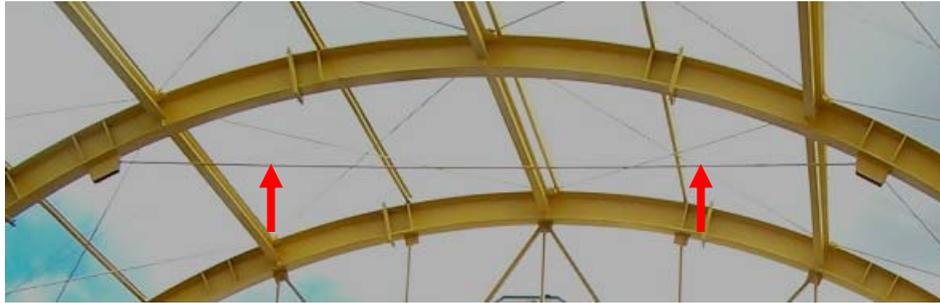
Figura 96. Tensor.

3.8.6 Tensores 1”: En fabrica a los arcos se les había instalado conexiones (Cajón tensor) en el que entraban los tensores es decir las varillas de una 1” las cuales en los extremos tenían rosca para poder ser tensionados. Varillas de 8.2m.

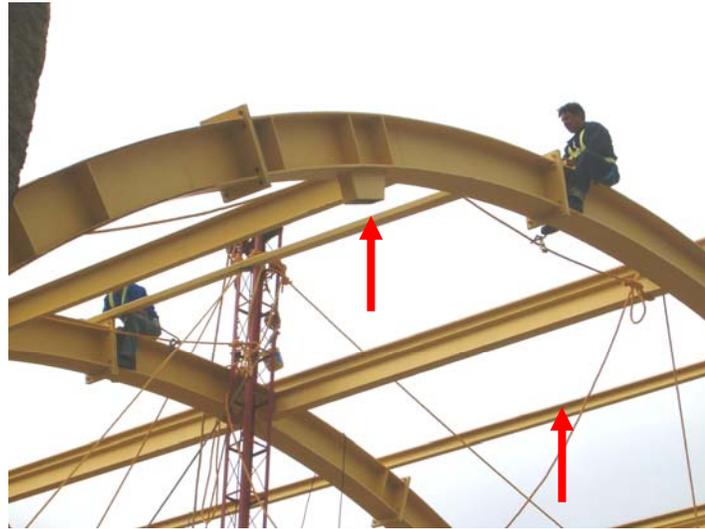
Figura 100. Instalación del perfil en C PHR 160x60-3.0mm

Esta operación comprendió el proceso constructivo de montaje del Perfil en C 160x60x3.0mm como correas para el soporte de la cubierta sobre la estructura metálica en arco. Los perfiles fueron levantados por medio de sogas por parte de los operarios y soldados en obra garantizando una soldadura perfecta con base en las condiciones ambientales y técnicas que esta requería.

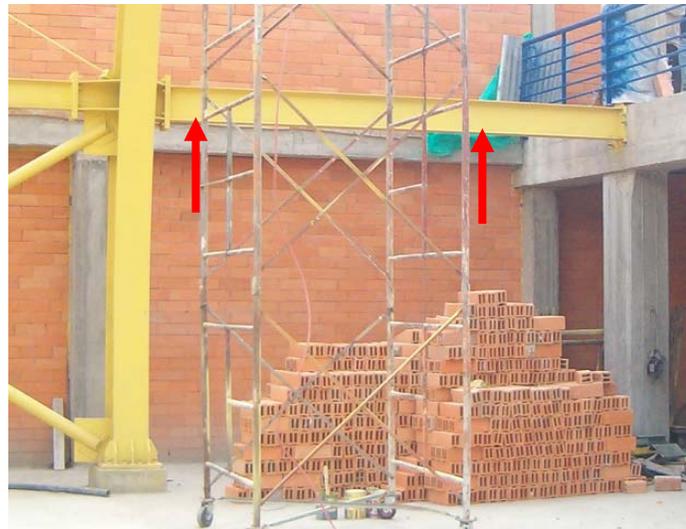
Figura 102. Vigas IPE 300.

Anclaje viga IPE-300 con la estructura metálica (ARCOS): Los arcos de los extremos tenían soldados 30 cm. de viga IPE-300 con una platina perforada para unirse con la viga IPE-300 con pernos, como se mira en la parte izquierda de la figura 102.

Anclaje viga IPE-300 con la estructura en concreto reforzado: Antes de la fundición de las vigas nivel +3.50 se instalaron anclajes con su correspondiente platina a la cual se anclaría la viga IPE-300. Como se observa en la parte derecha de la figura 102.

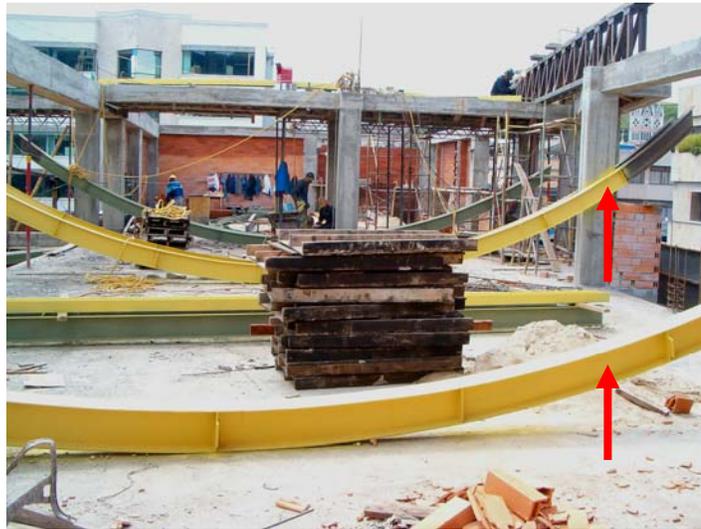
Figura 104. Arcos IPE-270.

Los arcos IPE-270 se instalaron sobre los mezanines, estos tenían un peso aproximado de 350 kg y una longitud de 10m. Este tipo de arcos llegaron a obra en una pieza (Figura 104), ya que eran manejables por sus características.

- Platinas conectoras IPE: Para instalar los perfiles IPE-220 a los arcos y así poder conectar los arcos.
- Platinas de refuerzo: Los cuales eran atiezadores.

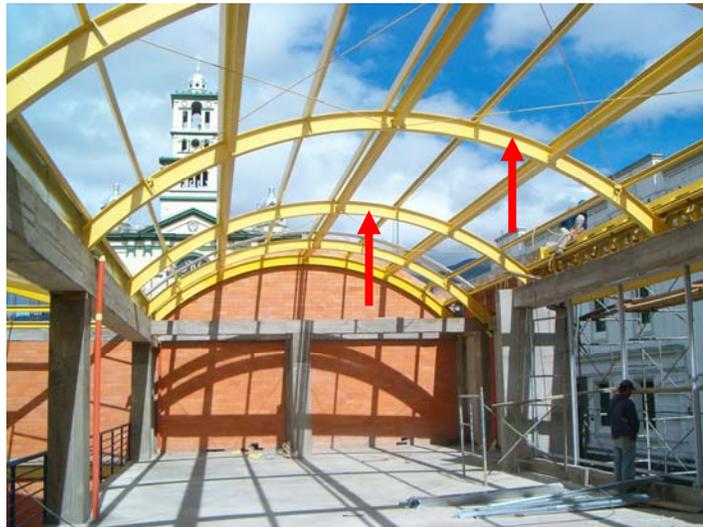
Figura 106. Arcos IPE-270 instalados.

- Los contravientos de $\frac{3}{4}$ " con sus conexiones.
- Los perfiles en C PHR 160x60-3.0mm para el soporte de aluzinc.

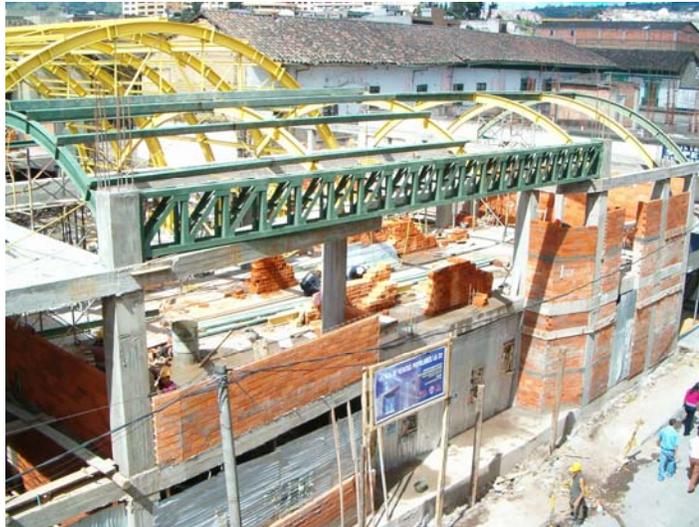
Figura 108. Viga cercha.

Los materiales empleados para la construcción de las dos vigas cercha fueron revisados con los diseños, el fabricante garantizó una soldadura perfecta ya que empleó la soldadura directamente en los sitios de obra. Las vigas cercha tenía una longitud aproximada de 14m sirviendo de unión a los Ejes 1A y 3, y estaban situadas sobre el nivel +7.00.

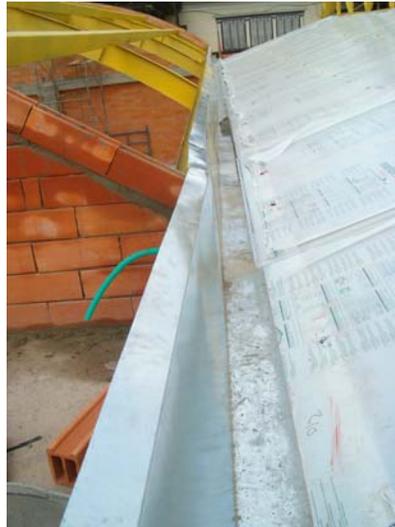
Figura 110. Canales metálicos.

3.9.1 Canales metálicos: En el diseño original se trabajaría con viguetas canal con una sección en promedio 17.5 *25 en concreto reforzado, el concreto sería de 3000 psi. Estas viguetas canal se las fundiría a una altura de 7 metros de altura lo cual dificultaría el encofrado, el armado de los refuerzos y la fundición. La interventoría estudio el caso y aprobó el cambio por canales metálicos por problemas con los tiempos. Las ventajas de los canales metálicos fue su fácil manipulación e instalación y las desventajas sus altos costos ya que los sobrecostos los pagaba el contratista.

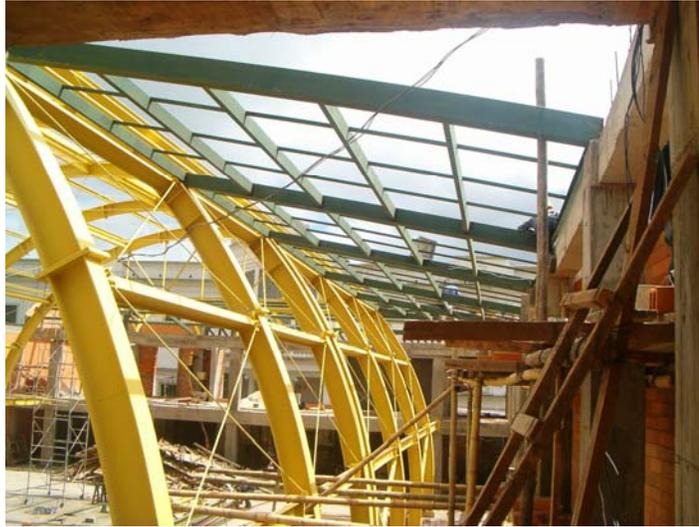
Figura 113. Soporte del policarbonato.

3.9.2.4 Soporte del policarbonato: La estructura encargada de recibir el policarbonato era metálica, descansaba sobre las vigas IPE-240 que servía de unión de los arcos HEA-400 y sobre las vigas de concreto reforzado del nivel +7.00 (Figura 113). Esta estructura metálica estaba formada por perfiles en C 160x60-1.5mm y tubos cuadrados de 1 ½" calibre 2. El sector de la cuadrícula en la figura 111, es decir el contorno de los arcos HEA-400. Terminado el soporte del policarbonato se procedió a pintarlo con compresor y con la pintura de las especificaciones.

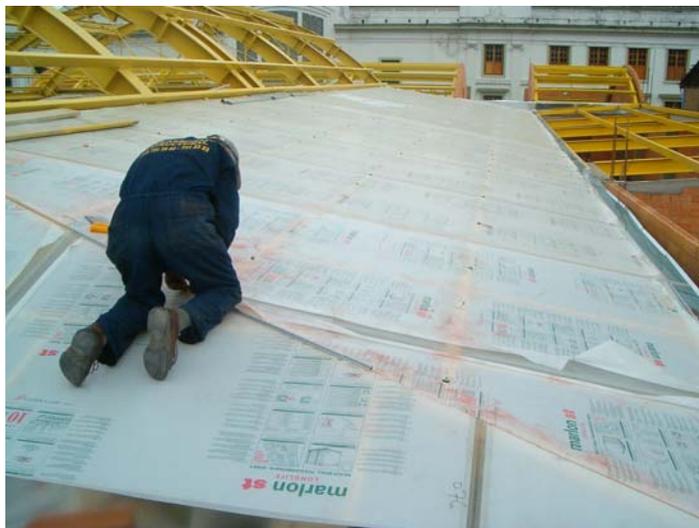
Figura 114. Instalación del policarbonato.

3.9.2.5 Instalación de policarbonato: El policarbonato se lo contrató sobre medida por medio de planos. Terminada la estructura de soporte del policarbonato para su instalación se perforó el policarbonato con un taladro para anclarlo con una abrazadera a los tubos cuadrados por estar sobre los perfiles C. Este tipo de material debido a sus dimensiones se traslapó, esto se hizo con unos accesorios de este mismo material. El área que cubrió el policarbonato fue de 460m².

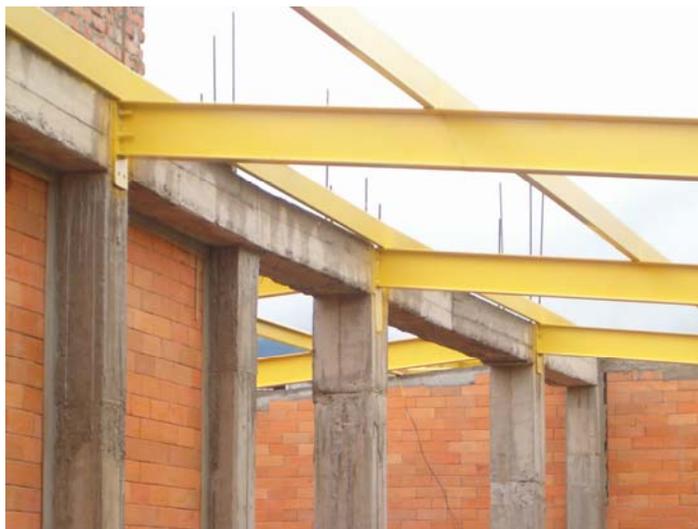
Figura 115. Sector de las vigas de acero sobre el cual se colocó aluzinc.

3.9.3.3 Soporte del aluzinc: El aluzinc se colocó sobre los perfiles en C PHR 160x60-3.0mm soldados sobre los arcos HEA-400 y los arcos IPE-240. Otro lugar donde se instaló fue sobre las vigas de acero en el sector entre lo Ejes 4 y 6, y los Eje E´ y J. a las cuales también se les soldaron los perfiles en C PHR 160x60-3.0 mm (Figura 115). En pocas palabras se ubico aluzinc sobre toda el área restante a la no marcada por la cuadrícula pequeña en la figura 111.

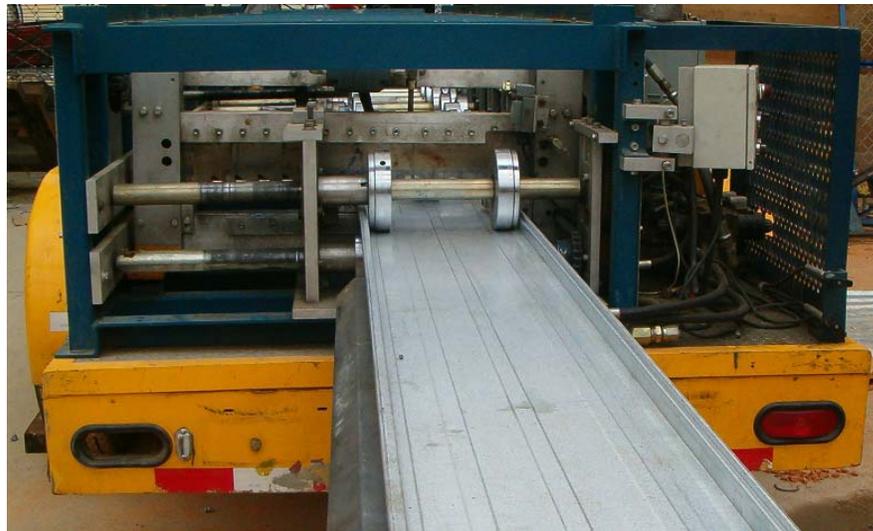
Para darle la curva al aluzinc para cubrir los arcos se tenía la otra máquina tenía unos rodillos especiales para la graduación según el radio a formar (Figura 117). Los operarios instalaron una especie de mesones metálicos con la forma de la curva a formar, por donde debían pasar las láminas para que el trabajo lo realice la máquina y no haya presión por parte de los obreros dañando las láminas. Y para seguridad se marcó la figura exacta de los arcos sobre la losa para comparar cada lámina.
