**AUXILIAR DE INGENIERIA EN LA SUPERVISIÓN DE LA CONSTRUCCION DE
LA PLAZA DE VENTAS POPULARES LA 22 EN EL MUNICIPIO DE PASTO
JORNADA 2**

**UNIVERSIDAD DE NARIÑO
FACULTAD DE INGENIERIA
INGENIERIA CIVIL
SAN JUAN DE PASTO
2007**

**TRABAJO DE GRADO PRESENTADO COMO REQUISITO PARCIAL PARA
OPTAR EL TITULO DE INGENIERO CIVIL**

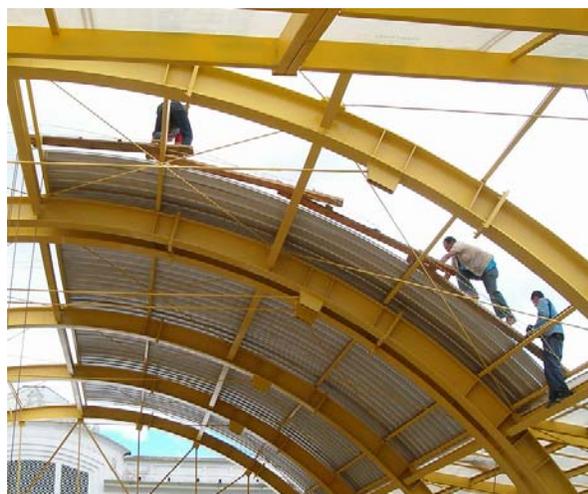
Figura 118. Instalación del aluzinc.

3.9.3.5 Instalación del aluzinc: Las láminas de aluzinc cortas fueron elevadas con sogas y las largas a mano mediante andamios, la instalación se realizó por mano de obra calificada. La instalación más complicada fue la de los arcos grandes HEA-400 debido a la longitud de las láminas, la altura y los vacíos. Para este trabajo se tomaron unas tablas y se les clavo unos barrotes, para que se aseguren a los perfiles en C y así poderse trasladar por las tablas tanto por seguridad, comodidad y no dañar la estructura. Las láminas se aseguraron a la estructura perforando las láminas y los perfiles en c con taladros, y se anclaron mediante chasos. El armado se inició en un extremo y se fueron corriendo las tablas en el sentido contrario para evitar caminar demasiado sobre los paneles para no dañar la película protectora o formar sumideros. La instalación de los otros sectores se lo realizo de la misma manera. El área de aluzinc que se utilizó fue de 1300m².

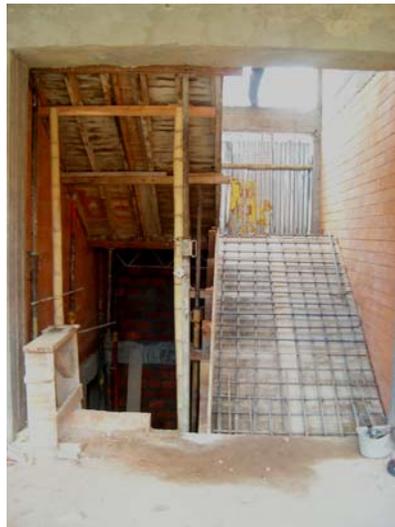
Figura 120. Encofrado y armado del refuerzo de las escaleras.

Se terminó el encofrado el cual consistió, en la instalación de la formaleta con la separación indicada en planos para dar el tamaño de las huellas de la escalera y los niveles de cada escalón para que queden las contrahuellas. La formaleta quedo bien asegurada debido al empuje del concreto.

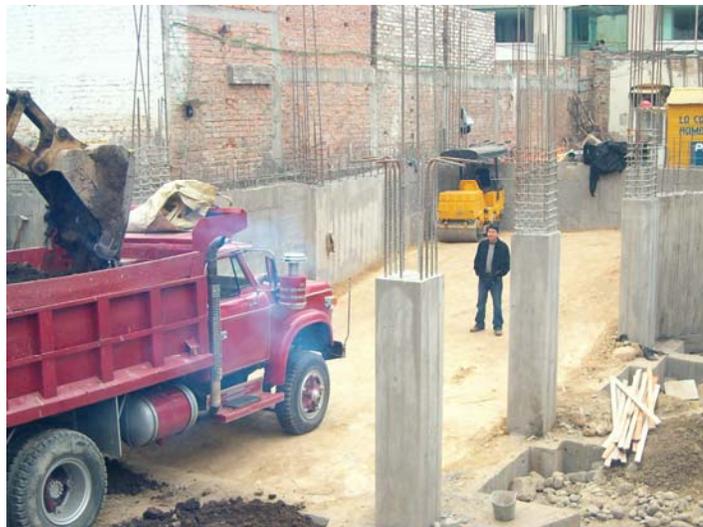
Figura 121. Compactación de la rampa.

Las capas eran de 10 cm y la compactación se realizó con equipos mecánicos como saltarines y rodillos (Figura 121). La compactación se hizo hasta lograr las densidades del 90% del proctor.

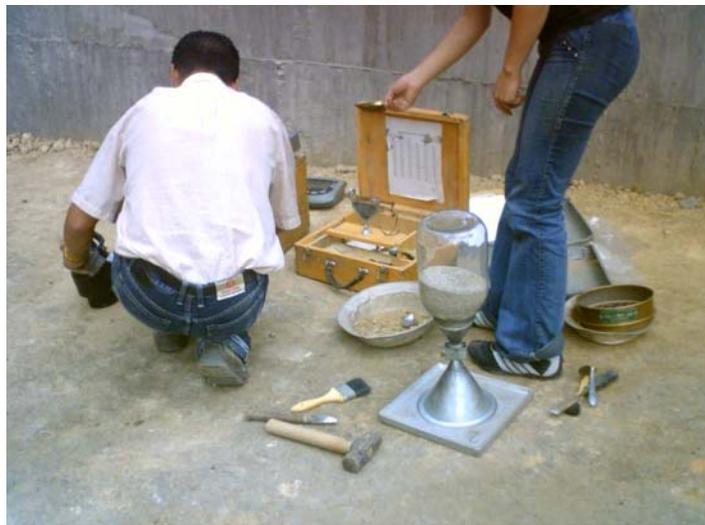
Figura 122. Toma de densidades.

3.10.2.2 Toma de muestras: Durante el transcurso de la compactación se realizaron varias tomas de densidades (Figura 122) por gente especializada del Laboratorio de Alta Calidad. Para tener los resultados en el instante se realizaba el ensayo del Cono y la Arena, la humedad se realizaba con el humedometro, los pesos se medían con balanzas y los cálculos con un mini procesador. A la vez se tomaban muestras para realizarles pruebas en el laboratorio (ANEXO F). Las densidades al no ser iguales o mayores al 90%, no se continuaba con la colocación de la siguiente capa si no por el contrario se retiraba el material del sector que no cumplía con los requerimientos mínimos.

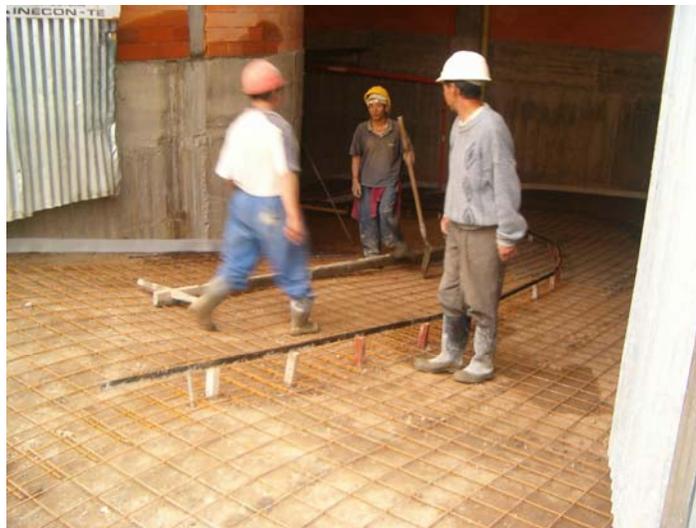
Figura 123. Rampa del parqueadero lista para la fundición.

Una vez se terminó la compactación y el acomodamiento de la base, por diseño se instaló una malla de 6 mm con separaciones en los dos sentidos de 15X15 y dejando una junta de dilatación en el centro y en los extremos con un material semejante al icopor (Figura 123).

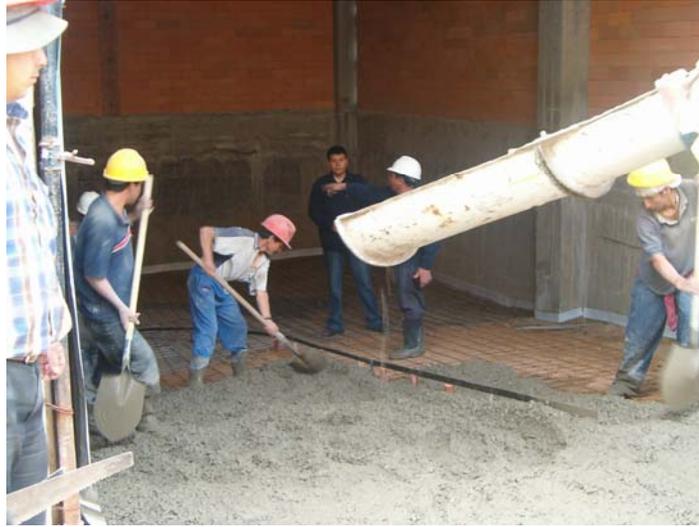
Figura 124. Fundición de la rampa del parqueadero.

3.10.2.4 Fundición de la rampa: La fundición debía ser continua y por la gran cantidad de concreto, se hizo con concreto premezclado de 3000 psi. Al vaciado se hizo directamente sobre la rampa, se hizo desde la parte superior de la rampa y se desplazó el concreto hasta la parte inferior con la ayuda de palas (Figura 124). Durante la colocación de la mezcla se la vibro para lograr su acomodamiento y compactación en las áreas preestablecidas. Se recorrió con codal la mezcla de concreto respetando los niveles trazados anteriormente. El espesor de la losa era de 15 cm. Se estuvo presente durante toda la fundición para que esta se lleve a cabo de la mejor forma posible.

El curado se dio inicio a las 3 horas del vaciado y se prolongó al menos durante 7 días. Como mínimo a las 12 horas de vaciado el concreto se podían retirar las formaletas.

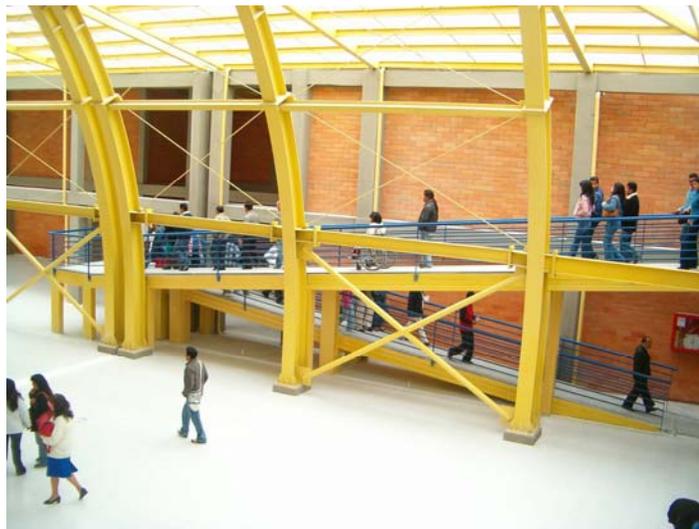
Figura 125. Rampa peatonal totalmente terminada.

3.10.3 Rampa peatonal de acceso: Esta rampa fue diseñada para la libre movilidad de los minusválidos y los peatones, desde el lugar donde laboran los vendedores ambulantes hacia el mezanine del Bloque 2 en donde se encuentra ubicado el restaurante, el área administrativa y algunas baterías sanitarias.

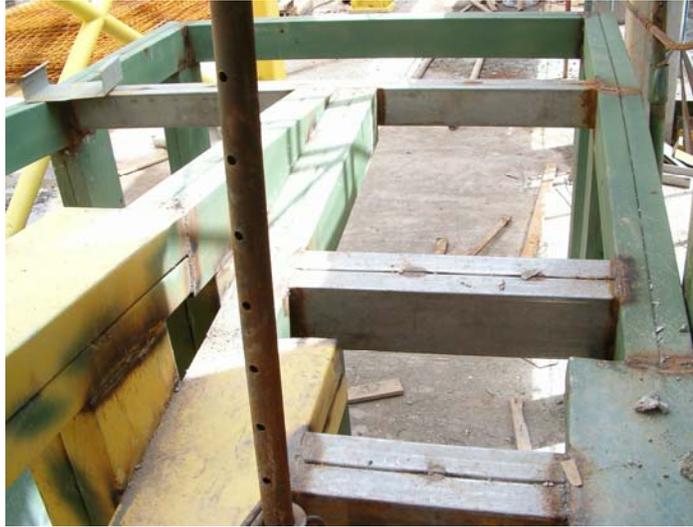
Figura 127. Perfiles unidos por medio de soldadura.

Para asegurar tanto las columnas como las vigas de acero a la estructura de concreto se anclaron platinas a la estructura. Por las dimensiones de la rampa fue imposible armarla en fábrica por lo que las secciones se unieron entre si por medio de soldadura, realizada por mano de obra calificada garantizando una soldadura perfecta por el instalador teniendo cuidado con las condiciones ambientales y técnicas que esta requería. Los perfiles se cortaron en fábrica siguiendo los planos estructurales minuciosamente. Armada toda la estructura fue protegida con anticorrosivo y luego pintada con esmalte color amarillo. Las características del anticorrosivo como de la pintura fueron entregadas por el diseñador de la estructura.

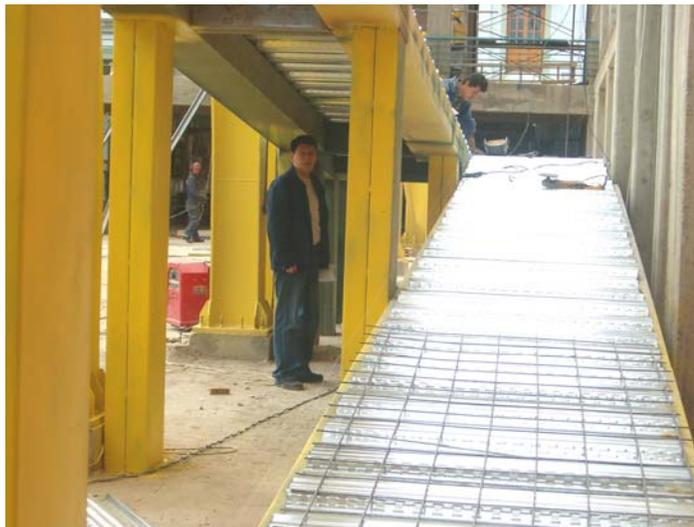
Figura 128. Preparación de la placa de la rampa.

1. Instalación del metaldeck en el sentido contrario a la dirección del flujo peatonal, asegurando con soldadura las láminas de acero a las vigas de acero.
2. Se cortaron a medida las mallas electro-soldadas con diámetro 5 mm c/0.15m doble sentido.
3. Ya que era muy complicada la instalación de la formaleta lateral en madera se instalaron unas láminas de 10 cm a lo largo de la losa de la rampa.

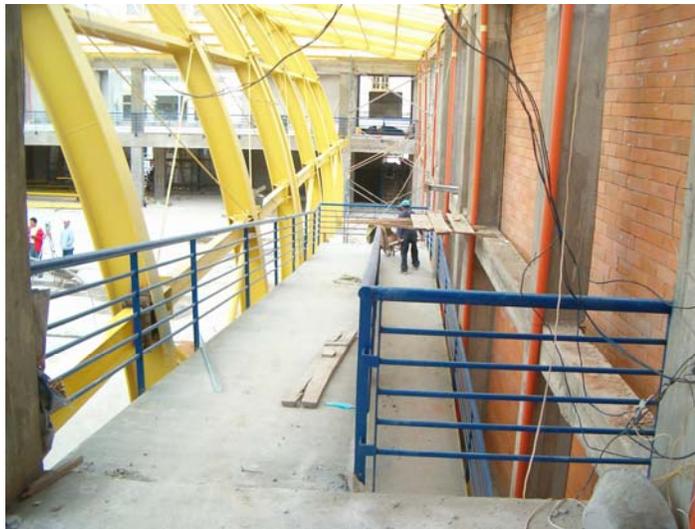
Figura 129. Rampa peatonal.

3.10.3.3 Fundición y fraguado de la losa: La fundición se realizó con concreto preparado en obra en la proporción 1:2:2.5 que de una resistencia aproximada de 3000 psi, se reviso que los materiales estén en buen estado, es decir no presenten ningún tipo de contaminación, para que al romper los cilindros tomados no logren la resistencia deseada. El vibrado estuvo presente durante el transcurso de toda la fundición para un acomodamiento del concreto.

El fraguado se hizo desde el día siguiente y durante 7 días, para tener un buen terminado y no se presente ninguna deficiencia en el concreto.

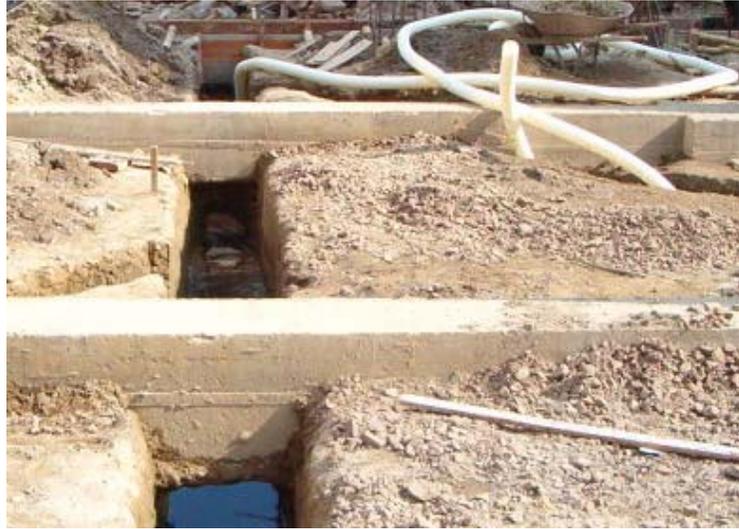
Figura 131. Excavación y tubería del filtro.

Al tener fundidas las vigas de cimentación las excavaciones se realizaron a mano con picos y palas, colocando a un lado el material retirado para luego cubrir nuevamente la zanja que no cubría el filtro. Se supervisaba que se respeten los niveles de los planos del filtro.

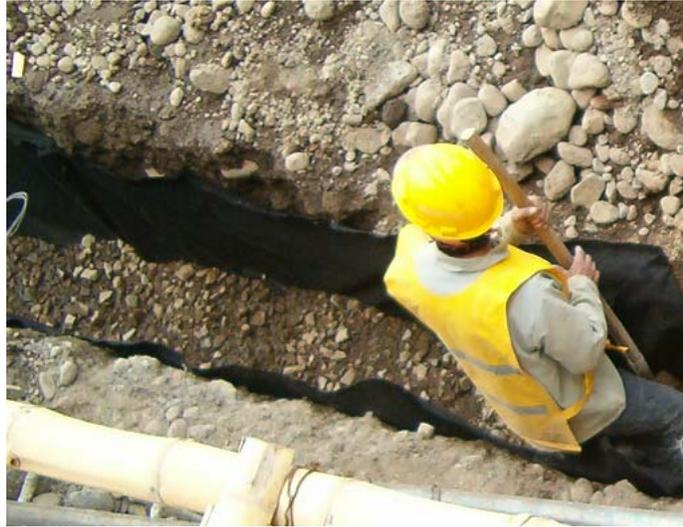
Figura 132. Armado del filtro.

- El geotextil, se cortó de tal manera que cubra totalmente los materiales del filtro y se instaló en la zanja.
- La grava era, de aproximadamente 1" y prácticamente limpia para que cumpla bien con su trabajo el cual es filtrar.
- Una base de grava de 20cm.
- La tubería se instaló en el centro de la base de grava revisando la posición de los orificios.
- La grava se terminó de colocar observado que cubra todo el contorno del tubo.
- Con el geotextil se envuelve el triturado y la tubería que quedo en el centro del triturado.

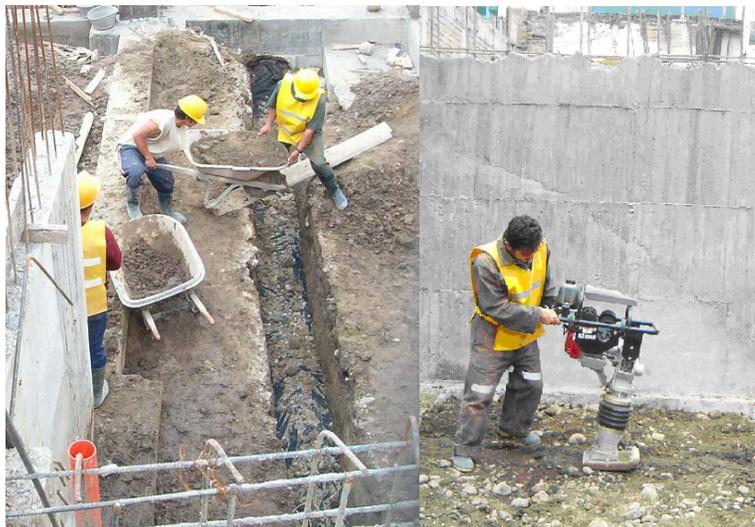
Figura 133. Relleno y compactación de zanjas para el filtro.

El material de mejor calidad se seleccionó del material colocado a los lados de las excavaciones de los filtros para ser colocado en capas de 10cm para ser compactadas. Las capas fueron compactadas con saltarín debido a que las zanjas tenían un ancho de 50cm.

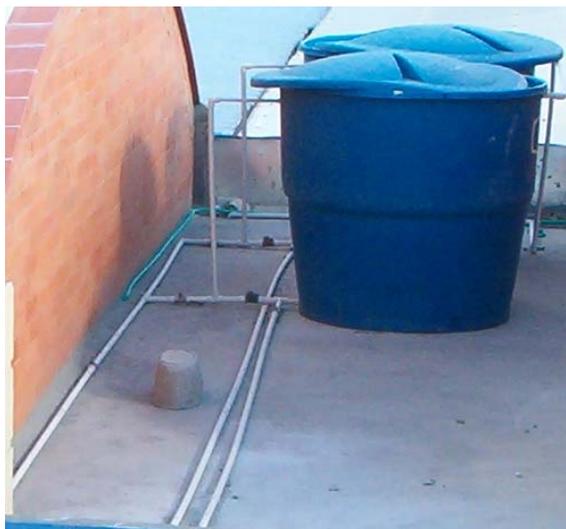
Figura 134. Instalación hidráulica de los tanques de reserva.

3.12.2 Red interna: Toda la red se realizó de acuerdo con los planos hidráulicos y en función a la distribución arquitectónica y estructural. El 70% de la instalación hidráulica quedó a la vista. Fue estrictamente necesario que tanto el contratista como el interventor de la obra conozcan las recomendaciones que hace la norma en lo referente a los materiales, procedimientos de instalación y pruebas a las tuberías y accesorios.

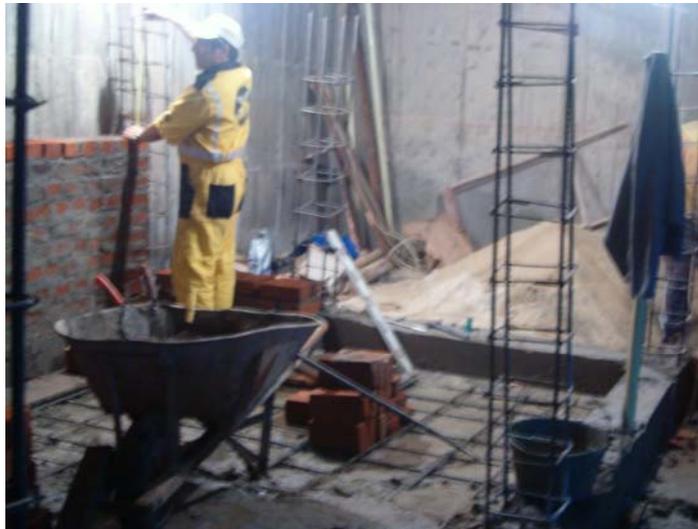
Figura 135. Construcción del tanque de red contra incendios.

Por ser totalmente independiente de la red de incendios del agua potable fue necesario por diseño la construcción de un tanque de almacenamiento hecho con ladrillo, mortero, columnas de concreto reforzado, vigas de concreto reforzado, losas de concreto reforzado y los muros impermeabilizados. En el tanque se instaló una compuerta de 1mx1m y escalones para el fácil acceso del personal de mantenimiento.

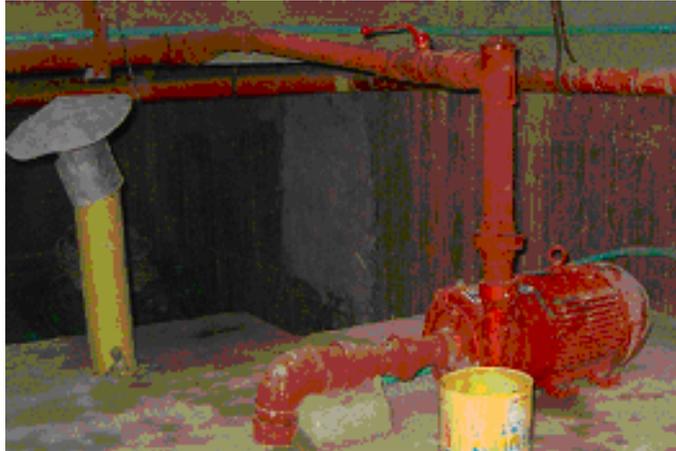
Figura 136. Bomba de 10HP (Caballos de fuerza) de 3" y ventilación.

La construcción de este tanque se realizó ya que al presentarse un incendio no se contaría con agua debido a que el fuego derretiría la tubería de PVC. Se instaló una bomba de succión de 10HP (Caballos de fuerza) de 3" para contar con una presión mínima de 60 psi en el punto más desfavorable y 2 tubos que servían de ventilación ya que se pueden producir gases. Con la ayuda de este tanque de 12m³ y de la bomba se contaría con agua para dar tiempo a que lleguen los bomberos a la edificación. En la fachada de la Cr21b se instaló una siamesa para realizar la conexión de mangueras.

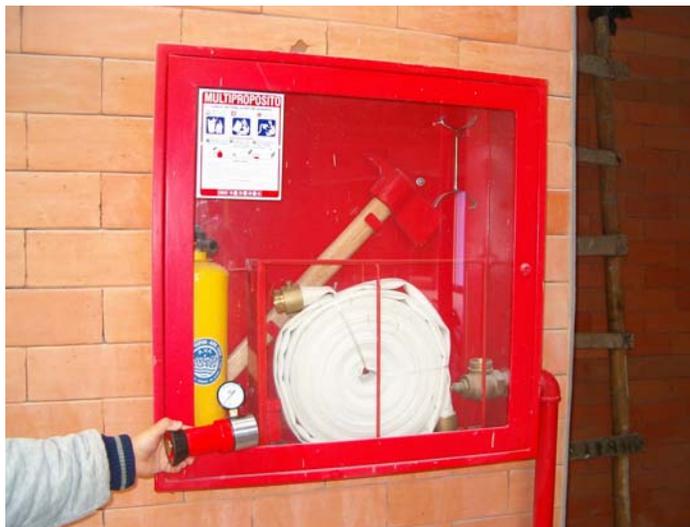
Figura 137. Gabinete.

Los gabinetes fueron elaborados en lámina doblada, con vidrio y un acabado esmalte color rojo, cada uno de: un extintor, un hacha y una manguera de 30m.

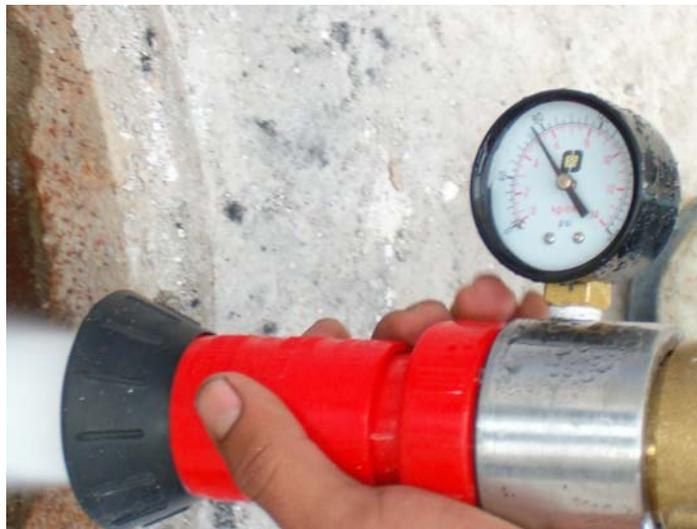
Figura 138. Accesorio para medir presión.

1. Cargado todo el tanque se prendió la motobomba y se la abrió muy lentamente para que salga el aire y se llene toda la tubería durante 2 días para encontrar fugas.
2. Se tomaron los 2 gabinetes mas lejanos al tanque, instalando un medidor de presión en las mangueras dando como resultados:
 - Un gabinete funcionando: Abierta 65 psi l y cerrada 85 psi.
 - Dos gabinetes funcionando: Abiertas 30 psi y cerrada 75 psi.

Las pruebas se hicieron bajo supervisión dando un buen resultado ya que se necesitaba funcionando un solo gabinete una presión de 60 psi.

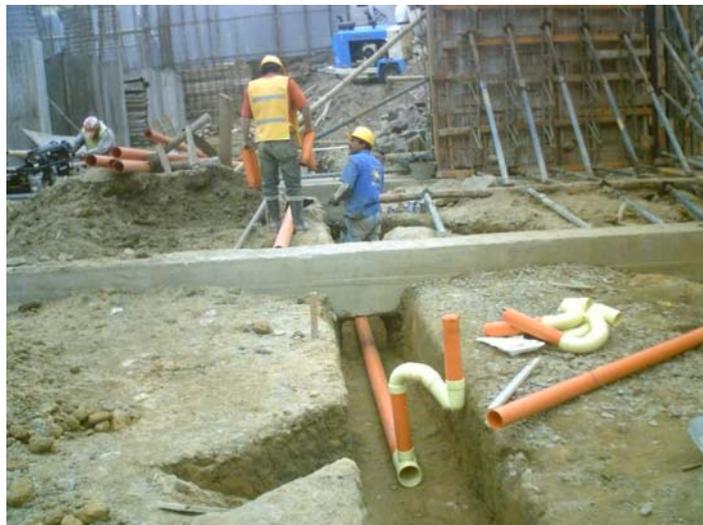
Figura 139. Zanjas para la instalación de la tubería sanitaria.

Este ancho se adoptó para permitir un apisonamiento a ambos lados del tubo, y por tanto, estas dimensiones no se modificaban en ningún caso. Cuando se encontraban materiales suaves, esponjosos o inestables que no permitían una base firme para la tubería, dichos materiales se removían para ser rellenados posteriormente con un material adecuado, que se compactará debidamente, para obtener un lecho adecuado.

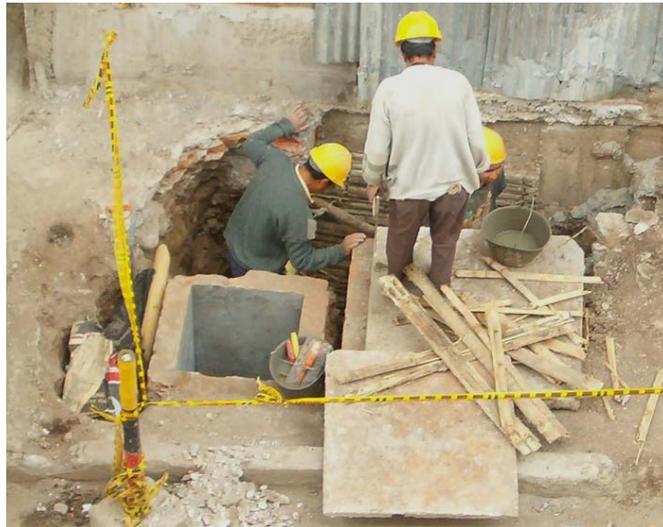
Figura 140. Cajas de inspección.

Los planos sanitarios dieron el lugar exacto de las cajas de inspección, las secciones de estas y la profundidad. Las excavaciones para las cajas de inspección se efectuaron de conformidad con el alineamiento, dimensiones y detalles mostrados en los planos y las instrucciones del interventor. Las cajas se construyeron en mampostería en soga con ladrillo común, mortero de pega 1:3, repellido y esmaltado totalmente en el interior.

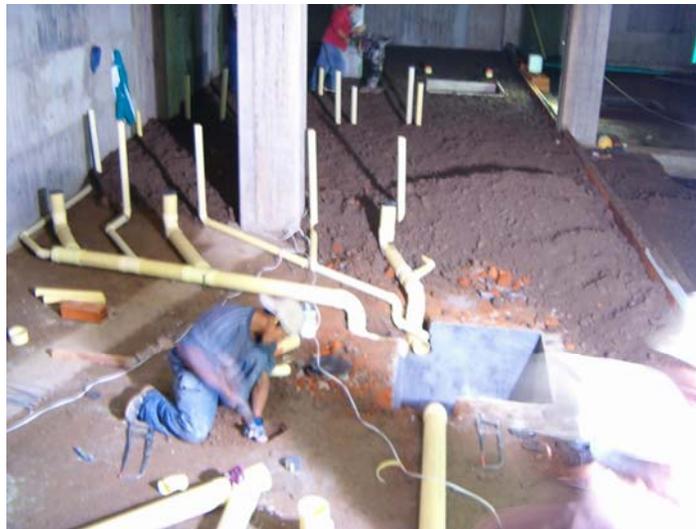
Figura 141. Instalación sanitario parqueadero.

3.13.1.1 Baños parqueadero: Fueron diseñados en tres bloques baños de hombres, baños de mujeres y zona de lavamanos, en donde se instalaron sanitarios, orinales y lavamanos, por lo cual se dejó instalada toda la tubería sanitaria.

- Las instalaciones se anclaron al piso y en cada extremo abierto del tubo se mantenía taponado siempre para evitar posible entrada de materiales que afecten la buena conducción del fluido.
- Armadas todas las instalaciones se colocó con cuidado capas de recebo a los lados de la tubería para compactarlo con saltarín y luego hasta cubrir totalmente la tubería.
- Se fundió la losa de piso.

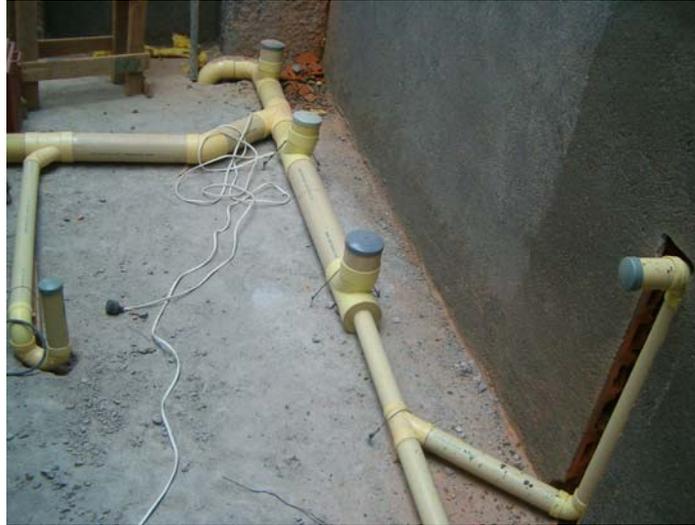
Figura 142. Instalación sanitaria.

Ya que los entrepisos se trabajaron con sistema metaldeck se instalaron unos tubos provisionales en el metaldeck antes de la fundición para al realizar la instalación sanitaria para pasar los bajantes sin necesidad de romper la losa. Ya que la losa solo tenía 10 cm en la parte baja del metaldeck y 5cm en la parte alta, se trabajó de la siguiente forma:

siempre para evitar posible entrada de materiales que afecten la buena conducción del fluido.

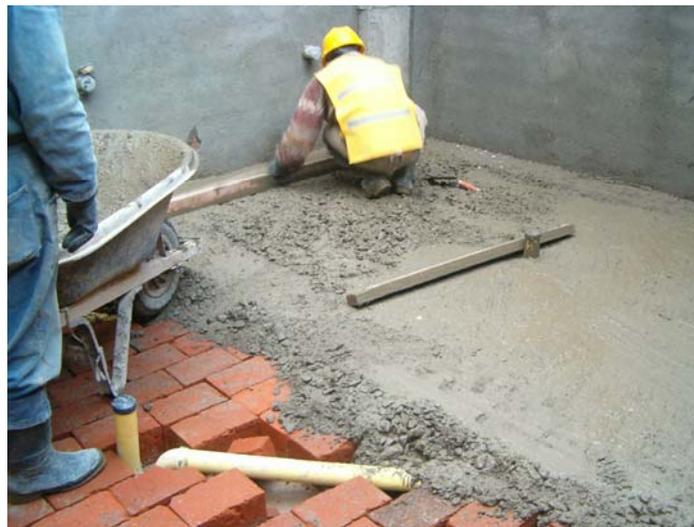
Figura 143. Fundición de losa de baños.

- A los lados de la tubería se colocaron ladrillos macizos como aligerante para que al realizar la fundición de la losa no entre tanto concreto aumentando la carga muerta.
- Fundición de una pequeña losa con el paso de codales.

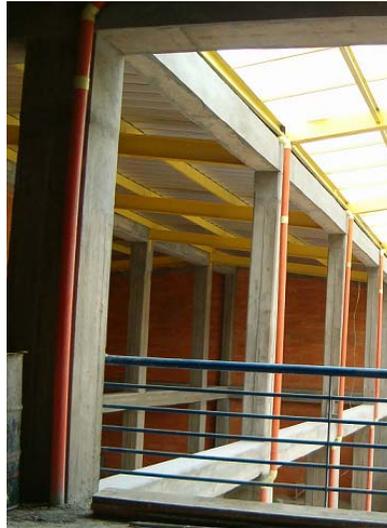
Figura 144. Bajantes.

3.13.2 Sistema de aguas lluvias: Este sistema esta formado por la tubería y elementos para la recolección y evacuación de aguas lluvias. Revisando los planos se dejó un tubo provisional en cada losa antes de ser fundidas para que al realizar la instalación del sistema de aguas lluvias no se rompa la losa.

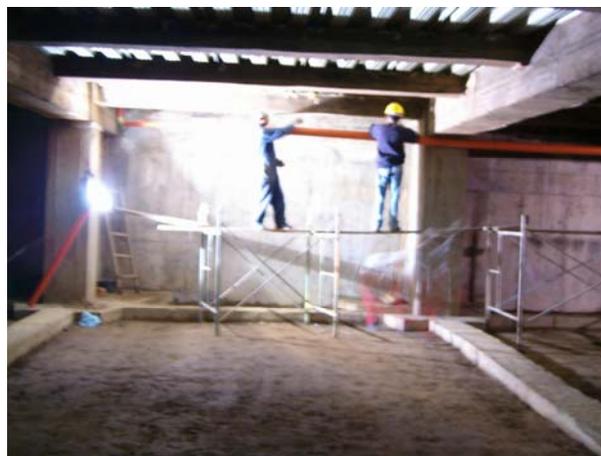
Figura 145. Instalación del sistema de aguas lluvias aéreas.

El bloque 1 se trabajó colocando la tubería por medio de excavaciones y con cajas de inspección y una parte con tubería aérea colgando la tubería de la losa del Nivel 0.00 por medio de soportes metálicos y dándole pendiente. Este bloque 1 desaguaba hacia la Cr 21b. Todo el bloque 2 llevaba todas las aguas lluvias a dos cajas de inspección situadas en el andén que daba a la universidad de Nariño para luego conectarse a la tubería de la misma carrera.

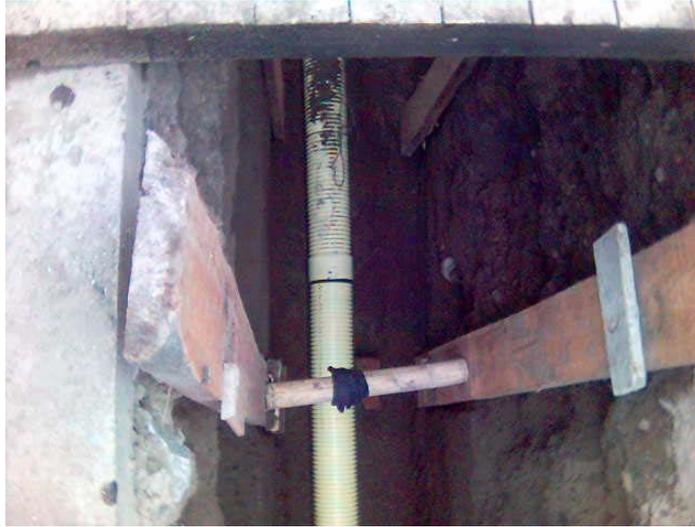
Figura 147. Tubería NOVAFORT.

Para la conexión entre los pozos de inspección y el pozo existente de Empopasto, se utilizó tubería sanitaria tipo FORT en los diámetros definidos en planos. Antes de instalar la tubería se inspeccionaba cuidadosamente en cuanto a defectos de rupturas, ralladuras, abolladuras y demás. Los tubos que presenten este tipo de defectos no podrán ser instalados. Cada extremo abierto del tubo deberá mantenerse taponado siempre para evitar posible entrada de materiales que afecten la buena conducción del fluido. Las uniones deben quedar bien selladas, de manera que en el momento de hacer las pruebas no presenten fugas.

- Con un trapo limpio, se limpió y seco la parte interior de la campana y el caucho. Lo mismo se hizo con la parte exterior del tubo al ser insertada. Se aplicó lubricante generosamente en la campana y el caucho.
- La campana se alineo con el tubo y se introdujo.
- Presión de empuje constante fue aplicado, hasta que el tubo se deslizó suavemente dentro de la campana hasta el tope indicado.

- No se flechaba vertical ni horizontalmente el tubo al insertarlo en la campana ya que la inserción se hizo con la campana y el tubo perfectamente alineados.
- La Tubería se almaceno horizontalmente en una zona plana, aislada del terreno por apoyos espaciados 2m de tal forma que se evitó el pandeo de los tubos y que no queden en contacto con los extremos.
- La protección de los cauchos se retiraba cuando iba a ser instalada la tubería. Las uniones se guardaban bajo techo, igualmente apoyadas y en forma horizontal.
- Los Tubosistemas para Alcantarillado FORT se descargaban, no se dejaban caer, tanto desde el camión de transporte como a la zanja. Durante la manipulación se evitaba los golpes y la abrasión.

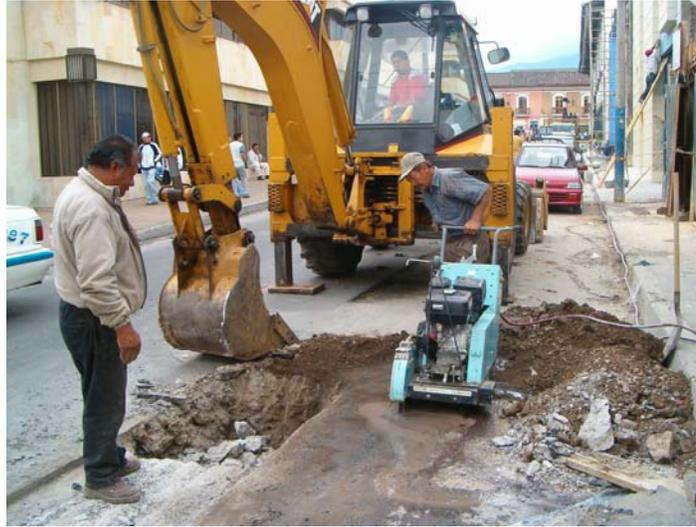
Figura 148. Corte de concreto asfáltico y retiro de tierra.

Se necesito una cortadora para cortar el concreto asfáltico y una pajarita para extraer la tierra para poder construir los pozos e instalar la tubería hasta llegar al pozo existente de Empopasto. El retiro de la tierra se hizo con mucho cuidado por la existencia de tubería de las edificaciones vecinas. Se revisaba constantemente las pendientes por tener sótano la obra la diferencia de alturas entre el punto mas alejado y la cota batea del pozo existente de Empopasto daba la pendiente mínima.

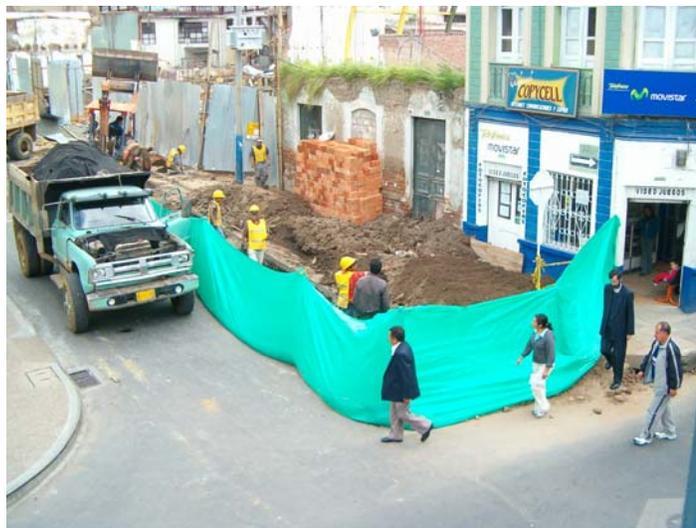
Figura 149. Cerramiento.

Para evitar accidentes con los peatones, vehículos, personal de la obra fue cerrada la parte de las excavaciones (Figura 149).

Una vez escavado y perfilado el terreno donde descansaría la tubería que uniría los pozos de inspección, se instaló como soporte una base de triturado de 5cm de espesor.

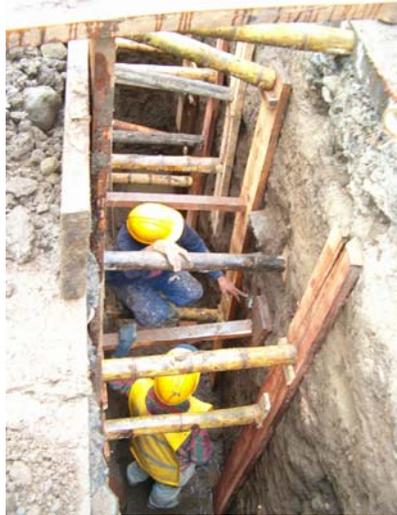
Figura 150. Entibados.

La excavación era muy profunda presentando peligro de derrumbes que afectaban el ritmo de los trabajos, la seguridad del personal y la estabilidad de las obras, por lo anterior, se entibó. Los entibados fueron retirados antes de rellenar las excavaciones. Los materiales provenientes de las excavaciones que eran adecuados y necesarios para la ejecución de rellenos, se los dejó a un lado para aprovecharlos en la construcción de los rellenos y se completó con recepción el material que no sirvió.

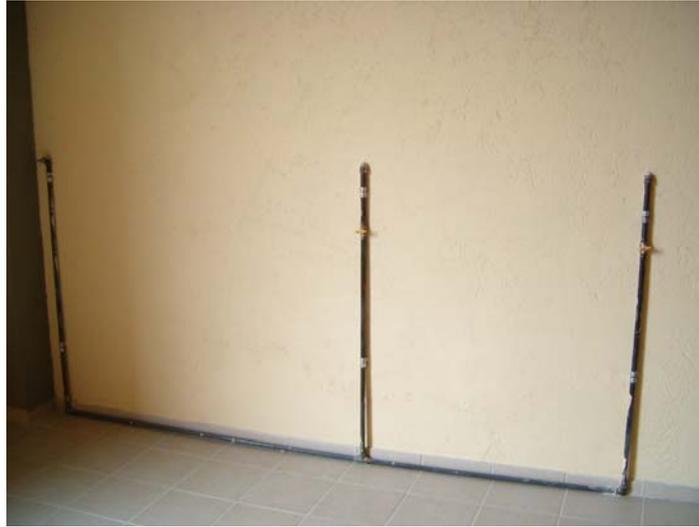
Figura 151. Instalación de gas.

3.14 INSTALACION DE GAS: Se realizó con tubería de hierro galvanizado de ½" especial para la conducción de gas, según indicaban los planos. Esta instalación se realizó en el almacén que se encontraba contiguo a la cocina, para en este lugar instalar la pipeta. La tubería se aseguró a la pared mediante abrazaderas metálicas y estas clavadas a la pared. En la figura 151, se observan 3 tuberías; la primera es en donde se conecta el cilindro y las dos siguientes en la parte superior atraviesan la pared para poder conectar 2 estufas de gas, cada una de las dos tuberías tiene una llave de paso.

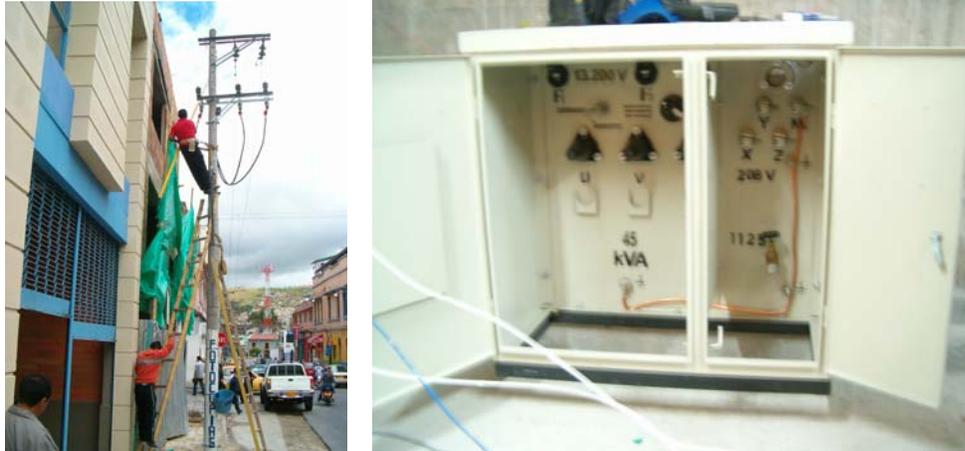
Figura 152. Acometida y subestación.

Las instalaciones eléctricas comprenden el suministro e instalación de la acometida general para tomar y suministrar la energía eléctrica al edificio. Comprende el conjunto de elementos tales como conductores, ductos conduit, cajas, canaletas y accesorios necesarios para energizar un dispositivo de conexión de energía al edificio, considerando el tramo comprendido entre la acometida y la subestación (Transformador trifásico 75KVA tipo Padmaundt).

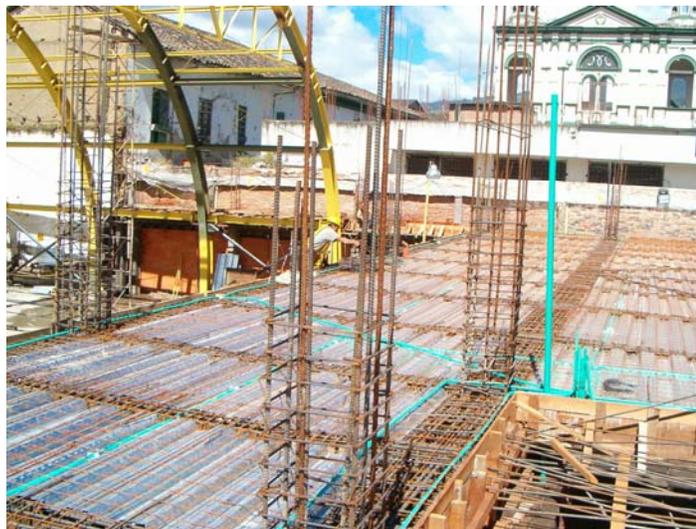
Figura 153. Instalación de la tubería conduit.

3.15.1 Ducteria: Toda la tubería instalada era conduit P.V.C. de sección circular uniforme con uniones soldadas. Cuando se requerían curvas se las construía en la obra. La tubería se instaló con curvas uniformes, simétricas, sin hundimientos y sin ranuras o grietas. Los diámetros de la tubería estaban especificados en los planos.

Durante la construcción y hasta instalar los cables, las tuberías se protegían para evitar la entrada de agua o de otro material que pueda obstruirlas o dañarlas. Sobre las losas la tubería se instalaba sobre el metaldeck es decir bajo las mallas electro-soldadas.

Ya que en obra se utilizó ladrillo hueco, se facilitó la perforación vertical para instalar e incrustar la tubería evitando la ejecución de regatas.

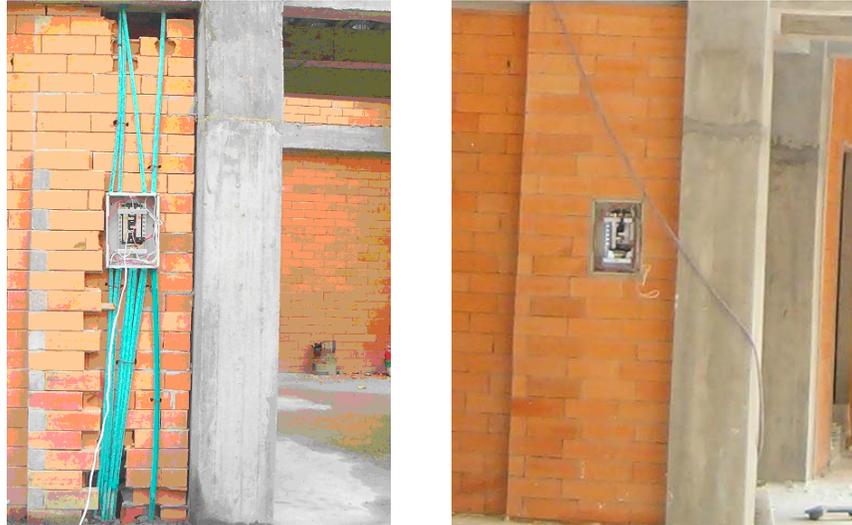
Figura 154. Tableros de control.

Se realizó un segundo muro para formar una especie de gabinete (Figura 154), ya que a los tableros llegaban muchos ductos haciendo complicados empotrar toda esa tubería dentro del muro.

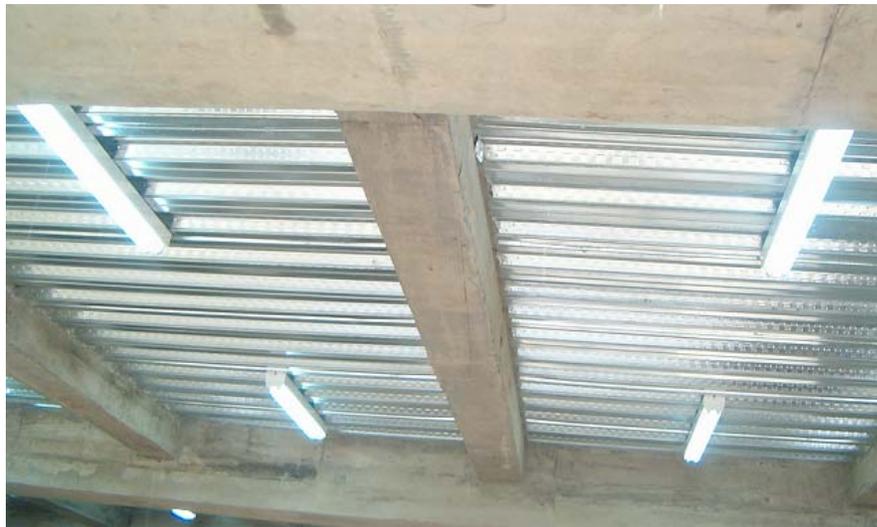
Figura 155. Lámparas fluorescentes.

Las lámparas que se instalaron para la iluminación de las zonas comunes, de circulación fueron Fluorescentes de 2 x 32 W, con balasto electrónico, de alta tecnología de fabricación, máximo ahorro de energía, alta eficiencia para operación a alta frecuencia y baja distorsión armónica.

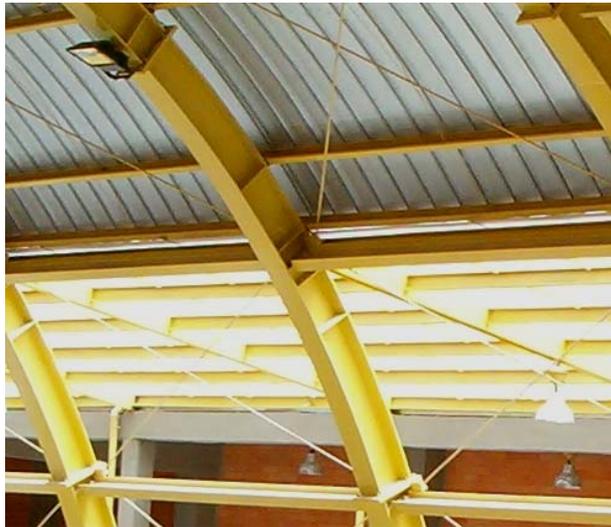
Figura 156. Luminarias metal Halaid de 400W y 250W.

En la bóveda central se instalaron 6 luminarias Halaid de 400W aseguradas a las uniones de los arcos, en los mezanines 16 luminarias metal Halaid de 150W y en el sector de las vigas de acero 10 luminarias metal Halaid de 250W.

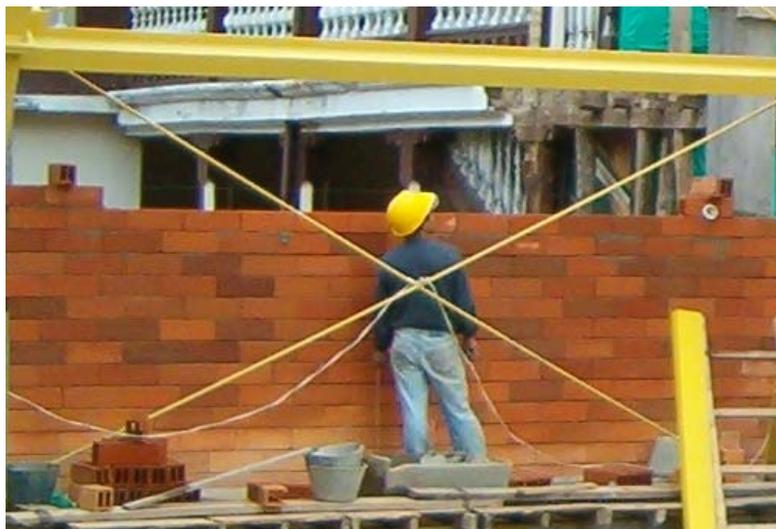
Figura 157. Pega de ladrillo farol.

El acabado determinado fue ladrillo a la vista, por lo cual se exigió uniformidad en las juntas del mortero y que no superen espesores a 1.5 cm, al igual que la limpieza de los ladrillos en el momento del levante del muro. Los muros iban trabados es decir se superponieron los ladrillos para que las fisuras no lleven una línea recta.

Estos muros se trabajaron de manera que resultó una superficie vertical, lo más tersa posible, plana y con junta de mortero remetida

Las tolerancias permisibles en desplomes fueron del 1% de la altura total del muro ó 2 cm como máximo.

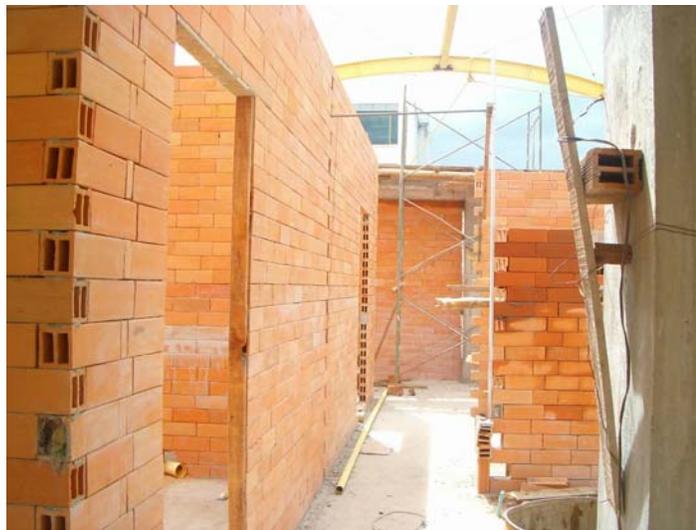
Figura 158. Diente de sierra.

Para empalmar los muros cuando vienen en la otra dirección, es decir en las esquinas se utilizaba el diente de sierra (Figura 158).

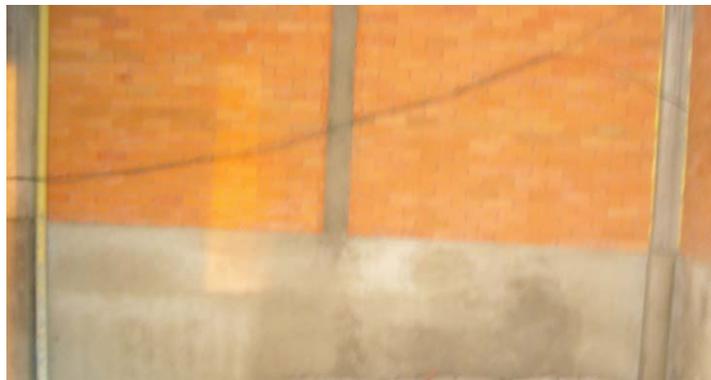
Figura 162. Columneta.

Estas columnetas no quedaron ocultas como se detalla en la figura 162. Para la construcción de estas, se siguieron los siguientes pasos:

1. En el lugar exacto donde iban a ser instaladas se colocó con anticipación las varillas del refuerzo longitudinal (3/8") con sus respectivos flejes (1/4").
2. Se encofraron las columnetas.
3. En los refuerzos de las columnetas se amarraron las varillas que entrarían dentro del tubo de 7/8" instalado dentro de las viguetas.
4. Una vez se fundieron las columnetas, se desencofraron pasadas 24 horas y luego se hizo el curado.
5. El armado del muro con sus respectivas viguetas.

Columnetas: Para muros con longitud entre 3.0 y 5.0 metros, con columnas estructurales a cada lado y altura menor o igual a 2.50 m. no fue necesario la

construcción de las columnetas. Pero para muros con longitud entre 5.0 y 6.0 metros, con columnas estructurales a cada lado y altura menor o igual a 2.50 m. si fue necesario.

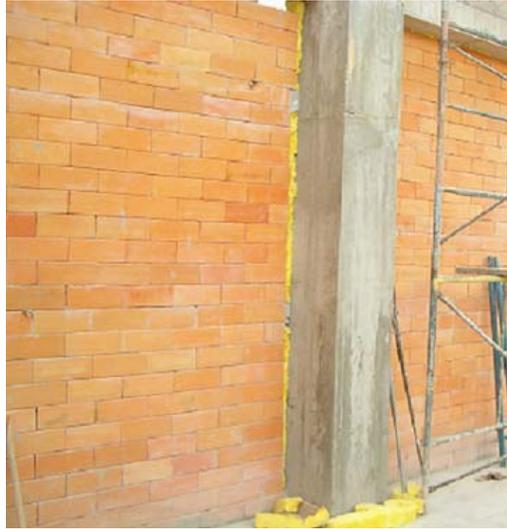
Figura 163. Instalación de lana mineral.

1. Se dejó una separación entre los muros y las columnas estructurales y la viga estructural superior como dilataciones.
2. Las dilataciones se llenaron con lana mineral.

3. Una vez se llenó se procedió a instalar unas varengas como guías para darle una acabado con mortero.

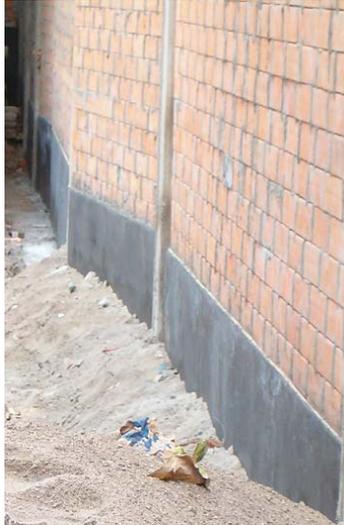
Figura 164. Pañete esmaltado.

3.16.5 Pañete esmaltado: Al parecer en la vivienda vecina se encontró un daño en la instalación hidráulica por este motivo durante toda la construcción salió agua

por este motivo en este sector se hizo llegar dos ramales del filtro. Pero por precaución se tomó la decisión de instalar pañete esmaltado en la parte exterior del muro de contención para que no se filtre el agua. La instalación se realizó sobre el pañete previamente humedecido colocando un mortero de cemento y arena lavada fina, en proporción 1:1.

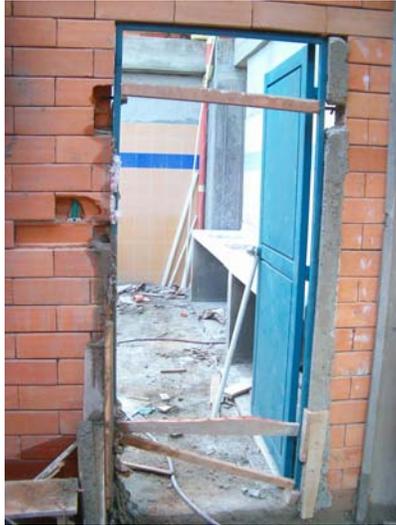
Figura 165. Instalación del marco.

- Los contramarcos y marcos metálicos se instalaron siempre antes de efectuar el revoque.
- Al colocar el marco se controló el correcto aplomado, la nivelación del cabezal y la escuadra en sus ángulos superiores. Igualmente se chequeó que no exista alabeo o rotación que impida el ajuste del ala.

- Los espacios resultantes entre el marco y el muro se rellenaron con mortero 1:3, golpeando moderadamente con mazo de caucho para garantizar la buena penetración del mortero sin dañar el marco.

- Los marcos metálicos estaban provistos de tres anclajes a cada lado con un gancho para un efectivo anclaje en la mampostería. Para evitar pandeos, desplazamientos y otras deformaciones, los marcos se aseguraron con madera hasta tanto haya endurecido el mortero.

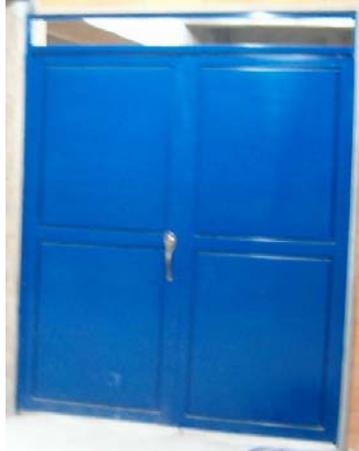
Figura 166. Puerta terminada.

- En la obra se instaló dos tipos de puertas; las del garaje y entradas principales en cortina y puertas en lámina.

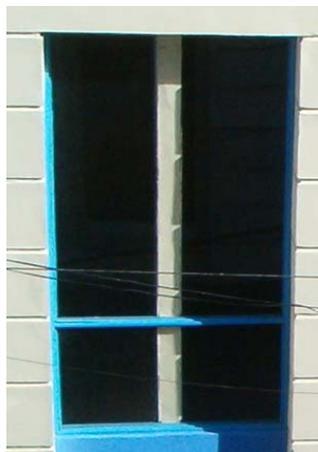
Figura 167. Ventana.

- Las ventanas metálicas se instalaron para facilitar la ventilación e iluminación, incluían el vidrio y se ejecutó con las dimensiones, alineamientos y cotas indicados en los planos arquitectónicos.
- Toda la ventanearía se protegió igual que las puertas con pintura anticorrosivo, aplicada en taller para una vez instalada se procedió a dar el acabado de pintura de color azul.
- El trabajo se dió por terminado cuando las puertas y ventanas estaban de acuerdo con los planos del proyecto y las instrucciones del interventor.

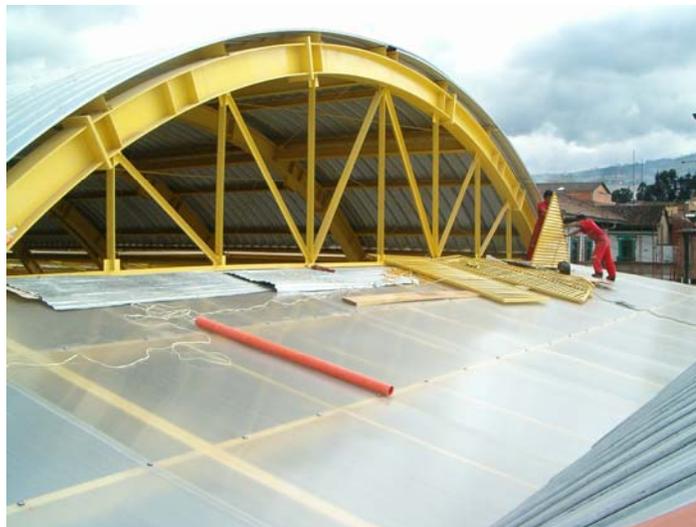
Figura 168. Cercha.

3.17.2.1 Persianas en los arcos: Para la instalación de las persianas se instaló una cercha soldada a los arcos HEA-400 (Figura 168). Los ángulos que se utilizaron fueron de 2 x 2 x 3/16" en la cuerda inferior y las celosías en 2 1/2 x 2 1/2 x 3/16"

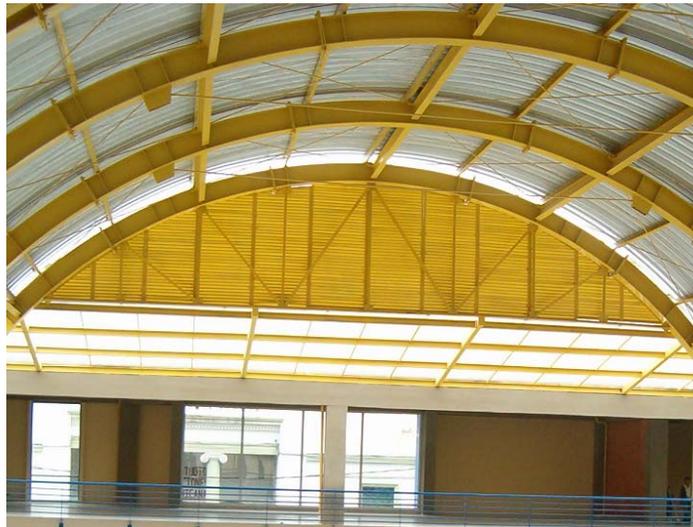
Figura 169. Persianas.

Las persianas fueron instaladas sobre la cercha que se instaló sobre los arcos HEA-400. Es una persiana formada por perfiles de Aluzinc esmaltado con separación variable que permitió la ventilación en los extremos de la parte superior de la cubierta en forma de bóveda. Estas persianas fueron realizadas a medida por el proveedor siguiendo los planos de diseño y seccionándolas para su fácil manejo e instalación. La instalación se hizo por parte del proveedor y se colocó una vez terminada la cubierta, por esto se tuvo mucho cuidado durante la instalación ya que los operarios debían transitar sobre el policarbonato.

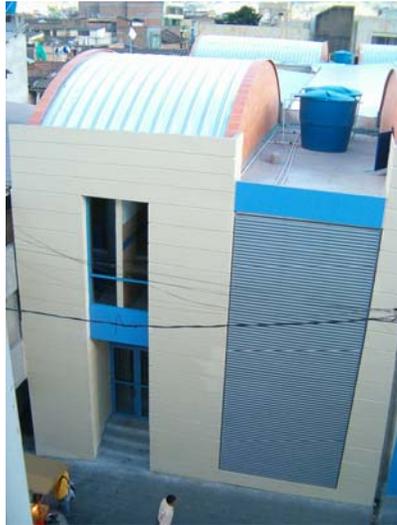
Figura 171. Persiana de la fachada.

1. Estructura para la instalación de la celosía (marco).
2. A la estructura de la celosía se anclaron elementos en la parte inferior y cada 1.5 m.
3. Tensor de acero zincado (roscado) de $\frac{1}{4}$ " de diámetro. Se instaló un tensor en cada extremo de las persianas, uno al $\frac{1}{3}$ y uno a los $\frac{2}{3}$.
4. Tuerca hexagonal de $\frac{1}{4}$ ".
5. Celosía C - 40.
6. Separador de aluminio de $\frac{3}{8}$ ".

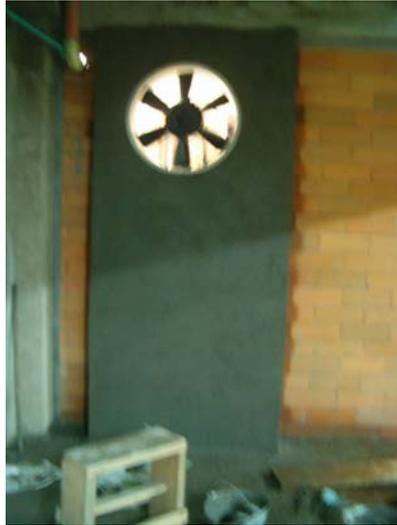
Figura 172. Extractores.

3.17.2.3 Extractores: Se instaló dos extractores en el parqueadero los cuales daban a las escaleras del bloque 1 para ayudar a retirar los gases producidos por los vehículos. Por el tamaño y vibración de los extractores se levantó un segundo muro en ladrillo macizo para servir como soporte, el cual fue repellado (Figura 172). Ya que los extractores daban a las escaleras produciendo problemas con los peatones se levantó un muro en el descanso de las escaleras para dirigir el viento y el humo hacia las persianas de la fachada.
