**AUXILIAR DE INGENIERIA EN LA SUPERVISIÓN DE LA CONSTRUCCION DE
LA PLAZA DE VENTAS POPULARES LA 22 EN EL MUNICIPIO DE PASTO
JORNADA 2**

**UNIVERSIDAD DE NARIÑO
FACULTAD DE INGENIERIA
INGENIERIA CIVIL
SAN JUAN DE PASTO
2007**

**TRABAJO DE GRADO PRESENTADO COMO REQUISITO PARCIAL PARA
OPTAR EL TITULO DE INGENIERO CIVIL**

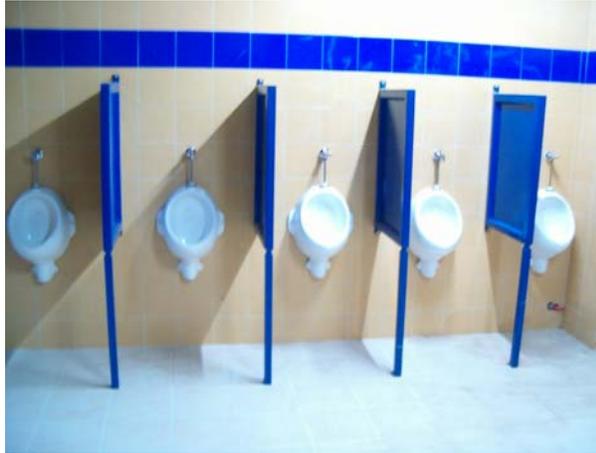
Figura 173. Divisiones de orinales.

Las divisiones metálicas para baño se trabajaron igual que las puertas en lámina calibre 18 con pintura electrostática color gris, la altura sobre el piso fue de 30 cm. y una altura de 1.50 m. Las divisiones de baño separaban los sanitarios y orinales de los diferente baños. Además se incluyeron los anclajes.

Comprobadas las medidas del vano a cerrar con las dimensiones de la división, se perforaron los perfiles laterales (jambas) y con los perfiles como guía, se marcaron los puntos correspondientes en la pared, abriendo los orificios para los chazos para armar y fijar todos los elementos. Una vez instaladas las divisiones y las puertas se comprobaba la correcta apertura de las hojas. Para la instalación se necesitó de taladros, espátulas, chazos de plástico, destornilladores, martillo, alicate, tenazas, etc.

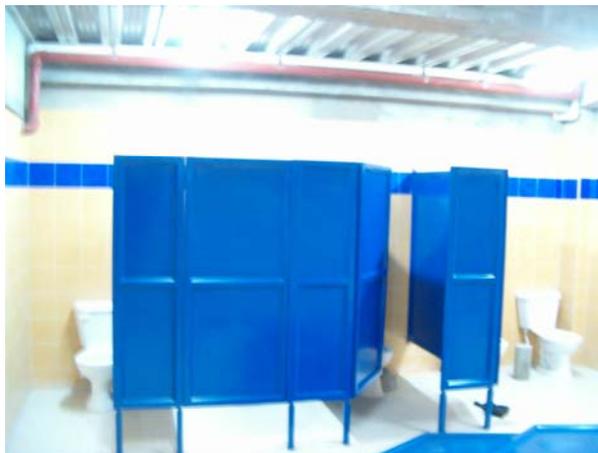
Figura 174. Puertas de baños.

Las puertas metálicas para los baños fueron elaboradas de 0.70 x 1.50 m en lámina calibre 18 con pintura electrostática color gris, la altura sobre el piso era de 30 cm. y tenían una altura de 1.50 m. Se revisó que las puertas ajustaban perfectamente y la cerradura estuviese embebida en la división.

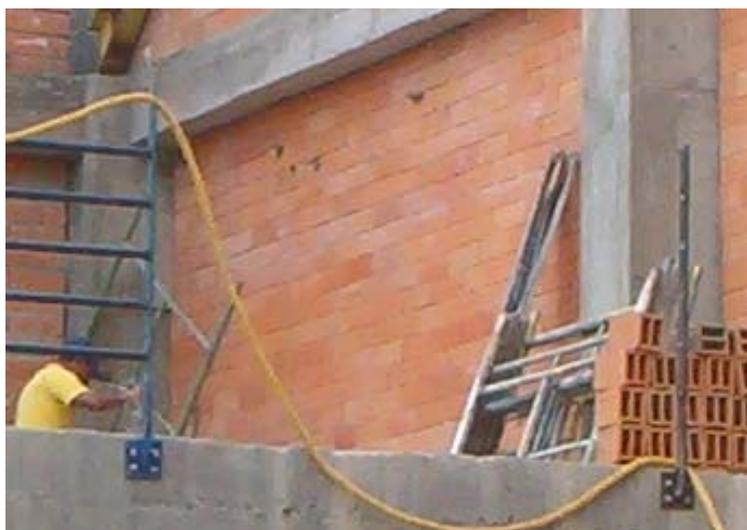
Figura 176. Pasamanos en la estructura de concreto.

3.17.4.1 Pasamanos instalados en la estructura de concreto: Los refuerzos transversales (láminas) se anclaron por medio de chazos a la estructura de concreto con una separación de 1.50 m y los refuerzos longitudinales (tubos) se soldaron a las láminas.

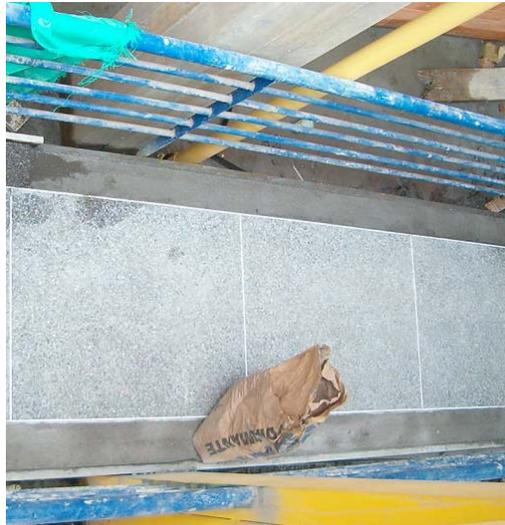
Figura 177. Pasamano instalado en la rampa.

3.17.4.2 Pasamanos instalados en la estructura metálica: Los refuerzos transversales (láminas) se anclaron por medio de chazos y soldadura a las vigas de acero de la rampa. Los refuerzos longitudinales (tubos) se soldaron a las láminas y en un sector a las columnas de acero de la rampa.

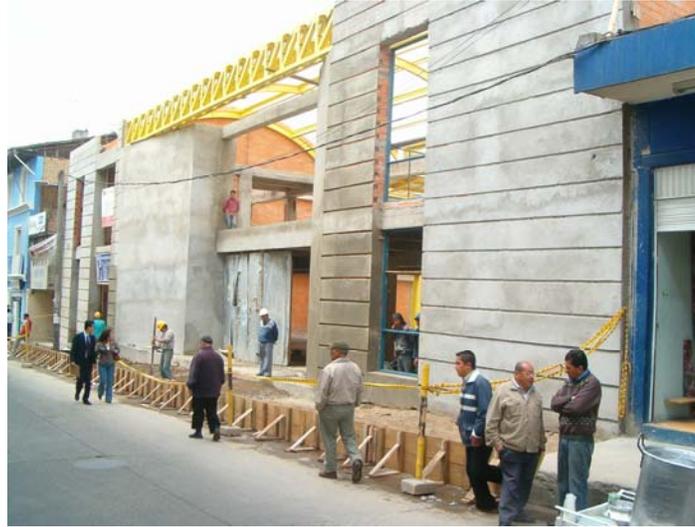
Figura 178. Encofrado de sardineles.

- El armado del refuerzo de los sardineles (3/8”), con encofrado hecho en madera, la fundición se realizó de forma continua con concreto de 3000 psi hecho en obra con proporción 1:2:2.5 y durante la fundición se utilizo vibrador. Este bordillo fue de 0.40 x 0.18m.

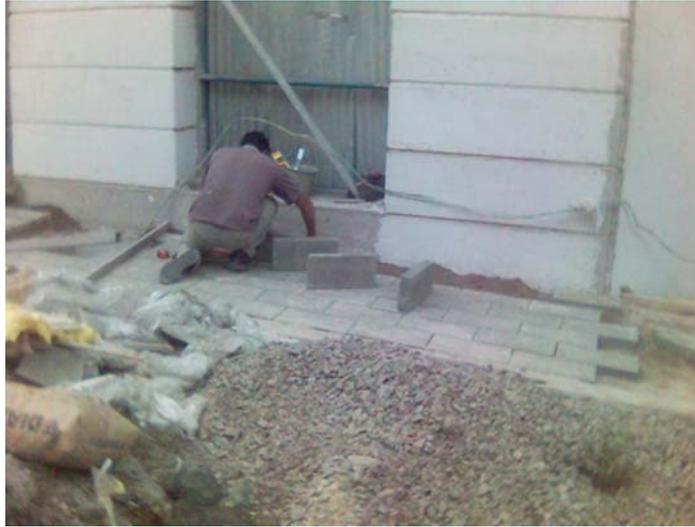
Figura 179. Instalación de las plaquetas del andén.

- Para el anden se utilizó losetas de 0.40 x 0.20 x 0.06 color gris.
- Al utilizar estas losetas se necesitó un buen soporte por esto se mejoró el terreno con recebo de buena calidad compactándolo con saltarín en capas de 0.10m para obtener un buen resultado.
- Se instaló un colchón de base de 5cm de arena muy fina compactada con rana para que al instalar las losetas queden bien asentadas y no se partan.
- Las losetas se instalaron en trabe como los ladrillos en los muros. Estas se colocaron y con un martillo de goma se las golpeaba para que queden bien asentadas para que al pasar los peatones no se partan.
- Con la misma arena fina se llenó las separaciones que quedaban entre plaquetas.

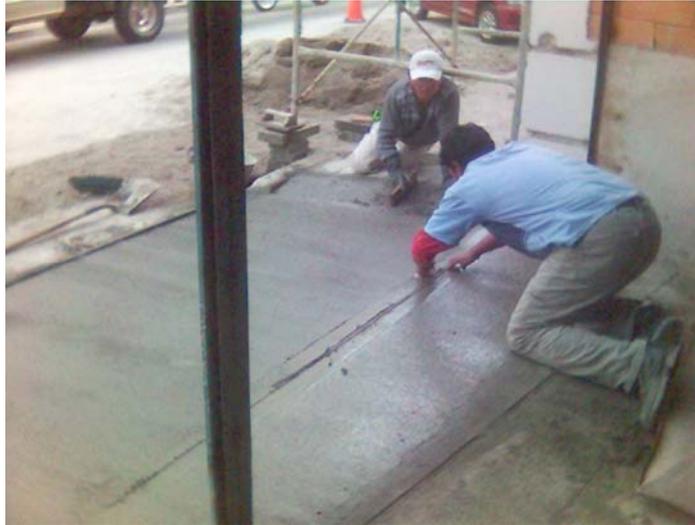
Figura 180. Acceso al parqueadero.

El sector del andén que sirvió de acceso al parqueadero se fundió con concreto de 3000 psi ya que las losetas no soportarían el peso de un vehículo, con las siguientes características:

- El andén se realizó casi al nivel de la calle para dar comodidad al conductor y los pasajeros para que el vehículo no salte al entrar.
- Se dejó un desnivel para que el agua corra hacia la calle cuando llueva y no hacia el garaje.
- Desde las losetas se hizo un desnivel con concreto hasta llegar al nivel del acceso para seguridad de los peatones.
- Se hizo una junta entre el sector del andén y la rampa para que no se cuartee el concreto.

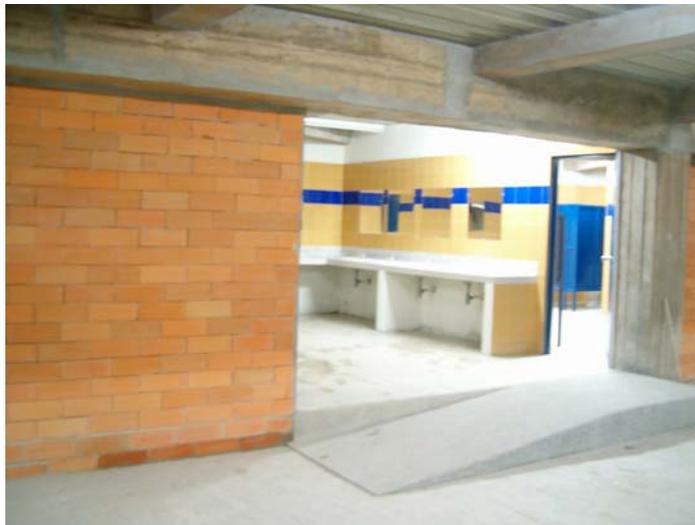
Figura 181. Rampa para los baños del sótano.

3.18.2 Rampas minusválidos baños: Al realizar las instalaciones sanitarias fue necesario tanto en el sótano como en los mezanines crear una losa falsa. Por el anterior motivo las zonas de los baños no quedaron al mismo nivel que el de las losas necesitando la construcción de unas rampas para el fácil acceso de las personas que utilizan silla de ruedas.

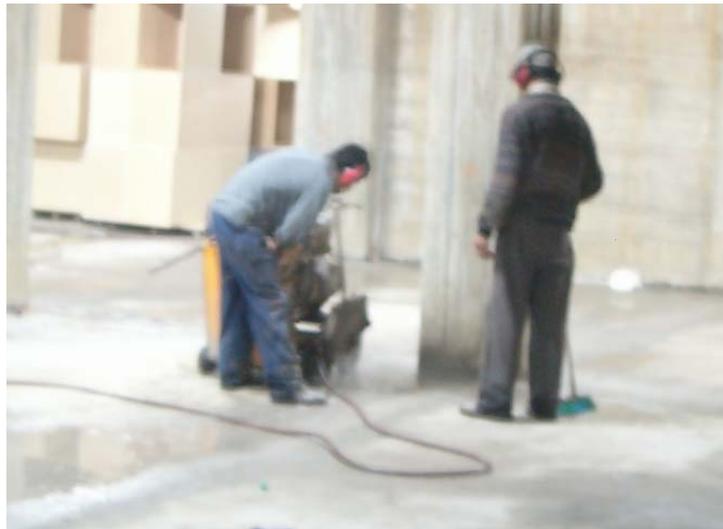
Figura 182. Cortadora de disco.

Cuando el concreto se encontraba fraguado con una cortadora de disco se repasaron las juntas por todo el perímetro de la cimentación a la cual se le había instalado en la parte inferior como junta un material similar al icopor y luego continuando con los cortes de diseño los cuales era cada 3 m. Siguiendo los planos de localización de los refuerzos (Varillas) instalados antes de la fundición. El corte tubo una profundidad de 50mm con un espesor de 6mm.

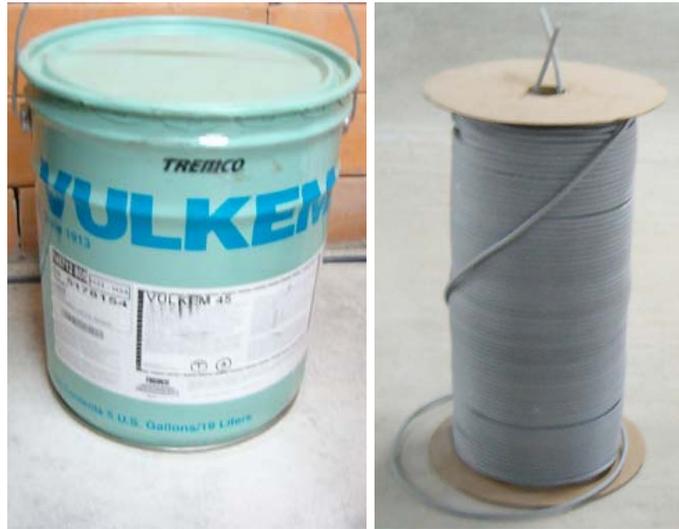
Figura 183. Cordon de respaldo y masilla elástica.

Por personal especializado se retiró el polvo que había entrado por las juntas con la ayuda de una cortadora de mano y con una escoba para que estas como la superficie queden totalmente limpias para poder instalar con la ayuda de una espátula el cordón de respaldo para luego aplicar la masilla elástica.

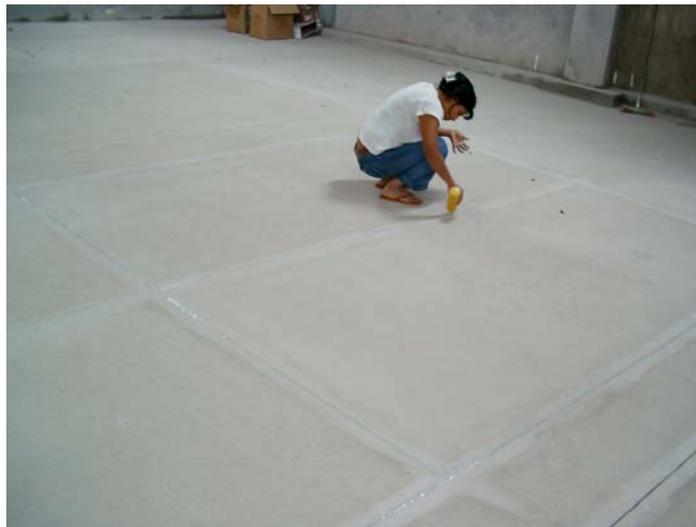
Figura 184. Instalación de la masilla.

Este trabajo se realizó al finalizar la obra para que nadie transite por el lugar llevándose con los zapatos la masilla dejando las juntas sin masilla y manchando el piso. Se podía transitar por el lugar pasadas las 24 horas.

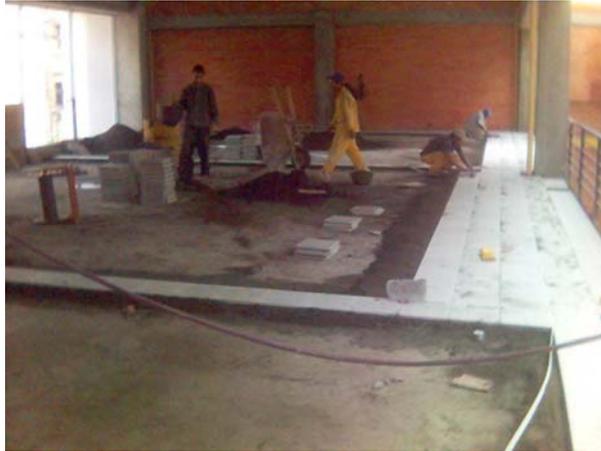
Figura 186. Instalación de baldosas en mezanine.

3. Llegó a la obra personal de Bogotá de Alfa con un Ingeniero encargado de coordinar todas las actividades durante la instalación.
4. Se marcaron niveles por toda la edificación y se marcó en el piso algunos ejes como guía para la instalación.
5. La instalación se inició con el mezanine del bloque 1. Para comenzar se buscó lugares ortogonales es decir los ejes internos para dar un buen terminado a la vista. En el mezanine se arrancó con la instalación desde el filo del mezanine ya que este correspondía al eje J y luego se armaron ejes perpendiculares con baldosas como guías para la instalación del resto de las baldosas (Figura 186). La instalación se realizó con ayuda de los niveles marcados, hilo, martillos de goma para el estampillado de las baldosas y niveles de mano para revisar que cada baldosa quede bien nivelada.

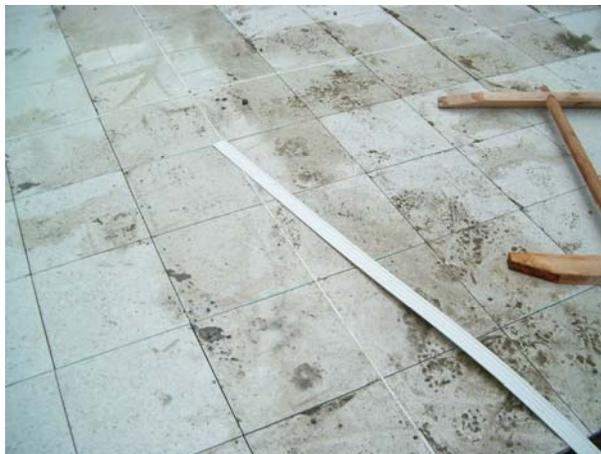
Figura 187. Láminas de dilatación plástica para baldosa.

8. Se dejó juntas a cada lado de las columnas y en luces grandes fueron instaladas cada 3 m. Las juntas se llenaron con láminas de dilatación plásticas.

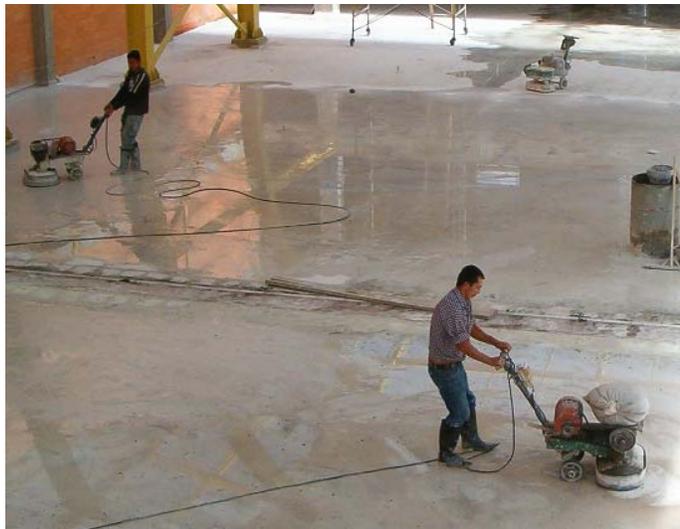
Figura 188. Brillo.

9. Traídos en el mismo cargamento de las baldosas llegaron los bultos de emboquillado de la fábrica, el cual llegaba en polvo y se lo diluyó en agua para luego instalarlo sobre algunos sectores los cuales era cerrados al tránsito.
10. Se realizó el brillo de las baldosas con brilladoras, con las cuales se pulió la baldosa aproximadamente en 1mm.
11. Al entregar la obra se dejaron en el almacén 2 estivas para remplazar las baldosas dañadas.

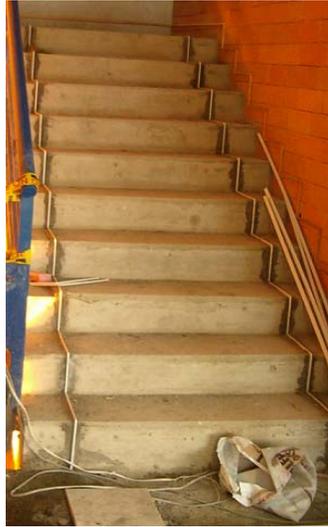
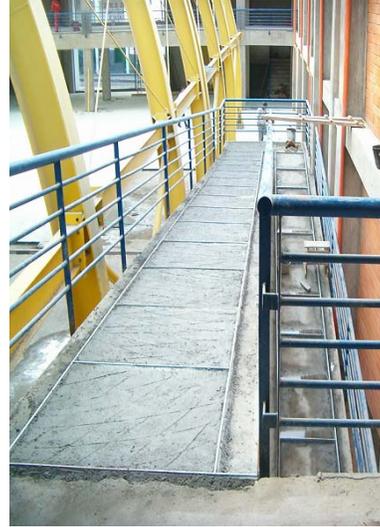
Figura 189. Dilataciones para granito.

- Se realizó una junta con cincel y maseta para instalar las láminas de dilatación plástica.
- Para el vaciado de granito se colocó una base áspera de mortero debidamente aplomada.
- Utilizando una superficie limpia y seca, se preparó la mezcla de cemento, color mineral (blanco y negro), grano y agua.
- Se esparció la mezcla sobre la superficie con ayuda de un palustre, atezándola finalmente con llana de madera.

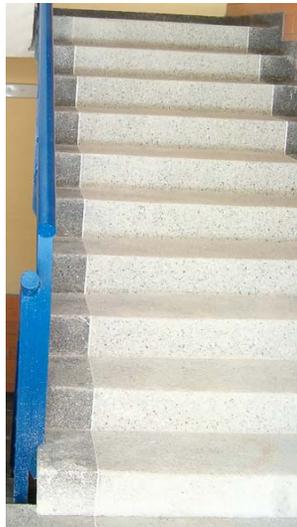
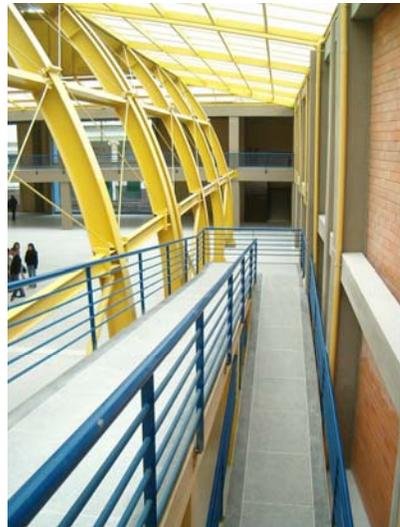
Figura 190. Escalera y rampa terminadas.

- Después de 12 horas se procedió a cepillar con abundante agua, hasta obtener una superficie lisa de color uniforme y grano descubierto. Se empleó grano de alta dureza, resistente a la abrasión y a agentes agresivos.

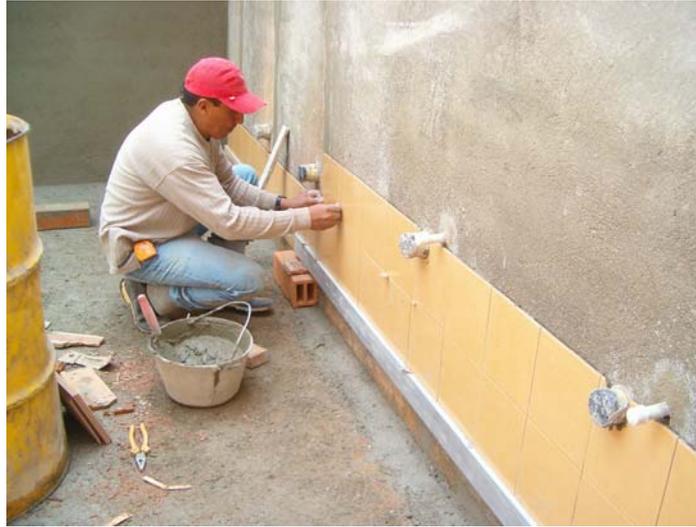
Figura 191. Enchapado de pared.

- La instalación de Sika Binda Boquilla el cual es un mortero blanco impermeable para emboquillar juntas entre enchapes. La mezcla fue 3 partes de Binda Boquilla con 1 parte de agua, la cual se instaló con espátula de caucho sobre toda la superficie ejerciendo presión en las juntas y por ultimo después de 20 minutos de la instalación se limpió los excesos con un trapo húmedo

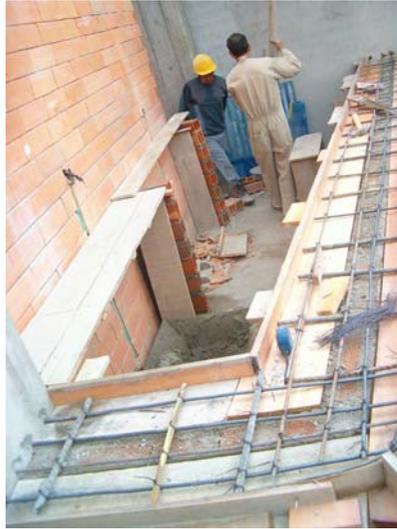
Figura 192. Armado de mesones de concreto reforzado.

- Este trabajo consistió en la construcción de mesones en concreto reforzado para la zona de preparación y venta de bebidas y alimentos y las unidades sanitarias con las dimensiones, alineamientos y cotas indicados en los planos arquitectónicos. Como soporte se levantó pequeños muros en soga con ladrillo hueco.
- La formaleta fue de madera, se colocó y aseguró firmemente, de manera que el alineamiento y las dimensiones del mesón correspondan a los del diseño.
- Fueron encofrados los orificios para la instalación de los lavamanos y lavaplatos, para luego no tener que cortar los mesones.
- Armado de los refuerzos con varillas 3/8" cada 20 cm en ambos sentidos, colocación del concreto de 3000 psi y curado durante los próximos 10 días.

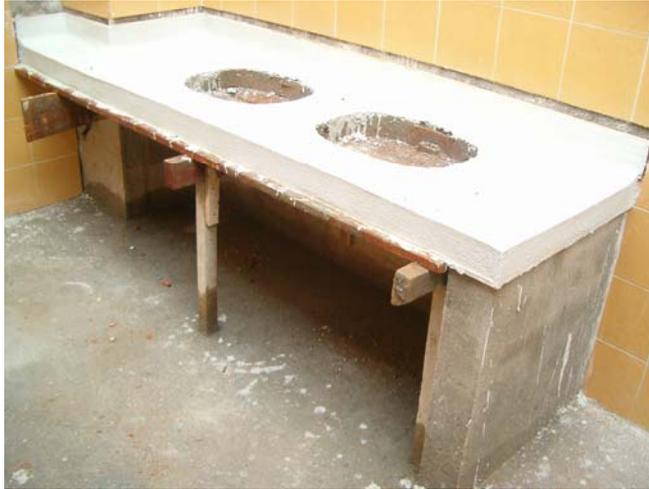
Figura 193. Lavamanos para ser pulido.

- El granito se pulió a máquina, primero con piedra N° 80, luego se le dio un acabado con piedra N° 120.
- Una vez pulidos el mesón y la mediacaña, se lavó con una solución de ácido muriático y nuevamente se terminó el lavado con agua pura. Luego se enceró y brillo.

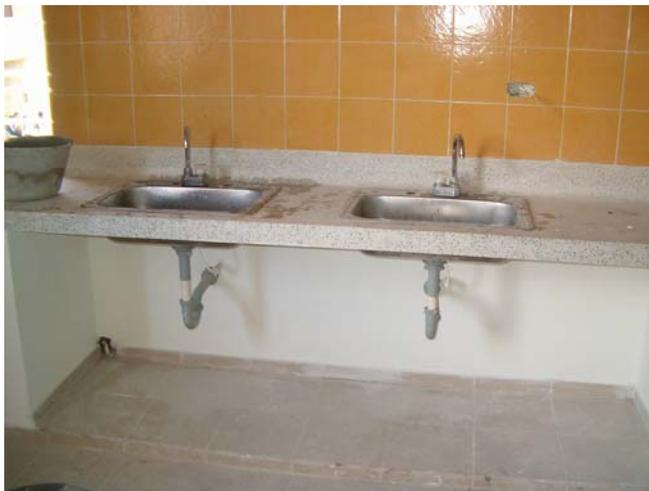
Figura 194. Lavaplatos instalados.

3.19.2.4 Instalación de lavamanos y lavaplatos en acero inoxidable.

Para la colocación de los lavamanos y lavaplatos se tenía en cuenta las siguientes recomendaciones:

- Acoplar la grifería al lavamanos, incluyendo el sifón, sin el tubo horizontal de desagüe.
- Tomar las medidas de los tubos de abasto y determinar la curvatura necesaria para el acople y cortar los tubos según el caso.

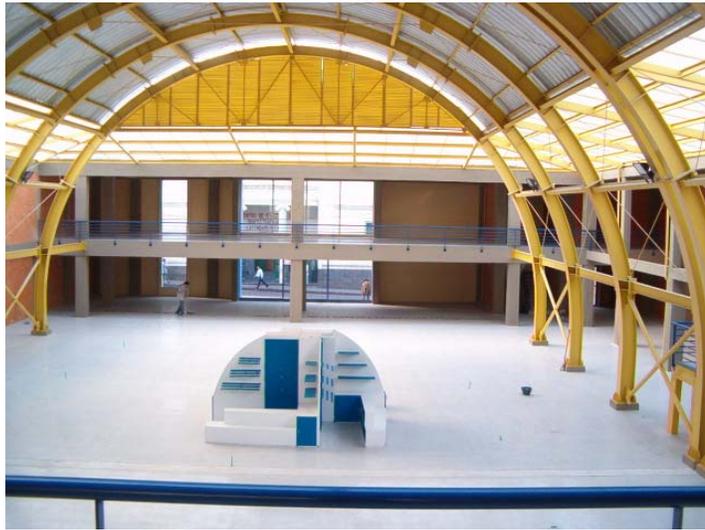
Figura 195. Panorámica interna.

- Durante la lluvia se revisó la instalación de aguas lluvias para coger las goteras.
- Fueron pintados de color amarillo todos los bajantes que quedaron a la vista sobre el Nivel 0.00.
- La carpintería metálica tuvo un retoque en su pintura azul.

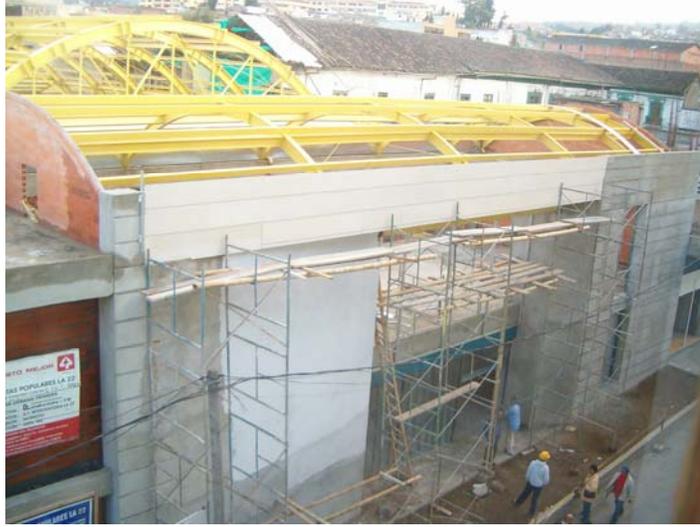
Figura 196. Fachada repellada.

- Se colocó los muros no estructurales con ladrillo hueco para el armado de las viguetas por la parte interna de la obra.
- Se armó andamios para la instalación del superboard el cual fue el encargado de cubrir la viga cercha, el cual de fábrica tenía grabadas las estrías.
- Ya armados los andamios se realizó el repello y los detalles de las estrías.

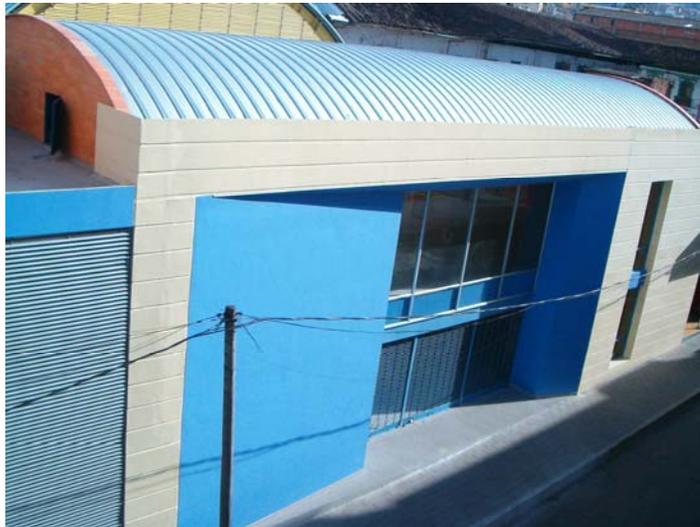
Figura 197. Fachada terminada.

- Con personal calificado se aplicó estuco profesional para tener un buen acabado.
- La pintura de las fachadas, se realizó mediante 4 manos de pintura, la primera mano sirvió para observar las fallas y corregirlas. Corregidos los errores se aplicaron las otras manos de pintura hasta lograr un color homogéneo.

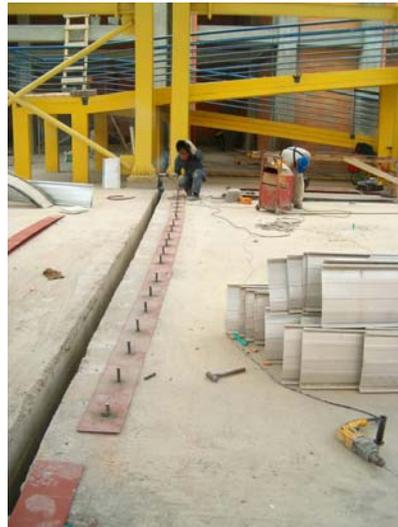
Figura 199. Anclajes

1. En fábrica se cortó las láminas de 1/4" de espesor en 40cm, 12cm y 20cm.
2. A las láminas de 12cm y 20cm, se soldó varillas de 5/8" con longitud de 10cm cada 40cm, los cuales sirvieron de anclajes.

3. Con un taladro se realizaron los orificios para que entren los anclajes dentro de ellos y asegurar las platinas, siguiendo cuidadosamente el detalle de la figura 198.

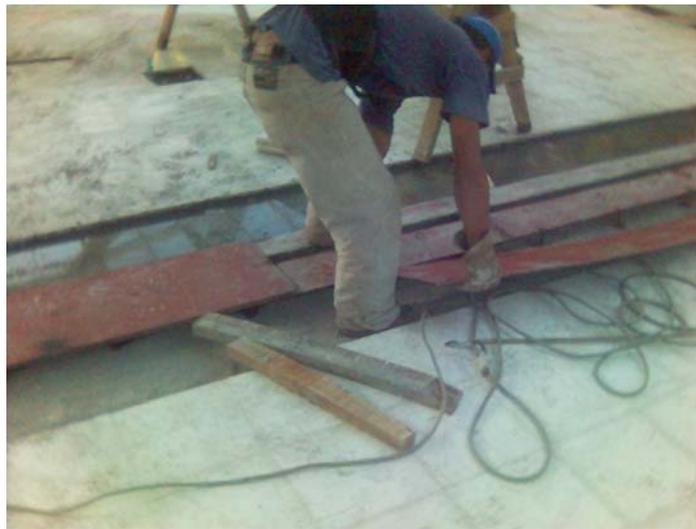
Figura 200. Instalación de platinas de soporte.

4. Dentro de los orificios se aplicó Sikadur 31 Adhesivo el cual es un epóxico de dos componentes el cual provee alta resistencia mecánica y se lo uso para que se adhieran los anclajes al concreto.
5. Colocado el adhesivo en los orificios se instalaron las platinas a cada lado de la junta hasta llegar 6mm por debajo del nivel de las losas para que en estos 6mm se instale la lamina de 40cm como se observa en la figura 200.

6. Una vez colocadas las platinas, se instaló la platina de 40 cm, la cual fue soldada a la lámina de 12cm a tolo lo largo.
7. Al lado contrario en la lámina de 20cm la lámina de 40cm quedo libre ya que al presentarse un sismo esta se pueda desplazarse.

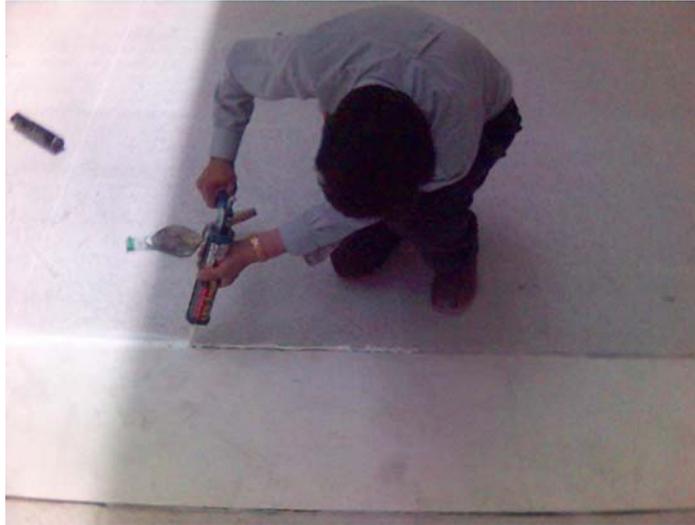
Figura 201. Instalación del Sikaflex-1a.

8. Colocadas las platinas se terminó de instalar las baldosas dejando hacia el lado de la platina pequeña una junta de 1cm y hacia el otro lado una junta de 2.5cm las cuales fueron llenadas la parte inferior con unas tiras de un material semejante al icopor para reducir la entrada del Sikaflex-1a. El Sikaflex-1^a es una masilla elástica de poliuretano, para gran durabilidad para el sello de juntas con movimiento. A los lados de las juntas se instaló cinta de enmascarar para que no se mancharan las láminas, el sikaflex fue colocado con una pistola y se paso una espátula para que obtenga un terminado uniforme. La dilatación del muro se hizo de igual manera, la única diferencia fue el cambio de los espesores de las láminas y el de los anclajes.

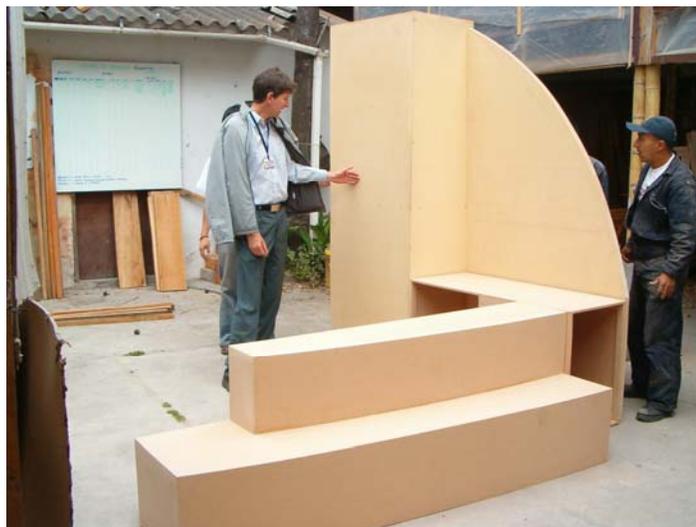
Figura 203. Módulo sin pintar.

3.20.2 Módulos de venta finales: Fueron diseñados móviles en madera con las siguientes características:

1. Los productos que comerciarían los comerciantes informales sería: Ropa, productos hogar, calzado, herramientas entre otros.

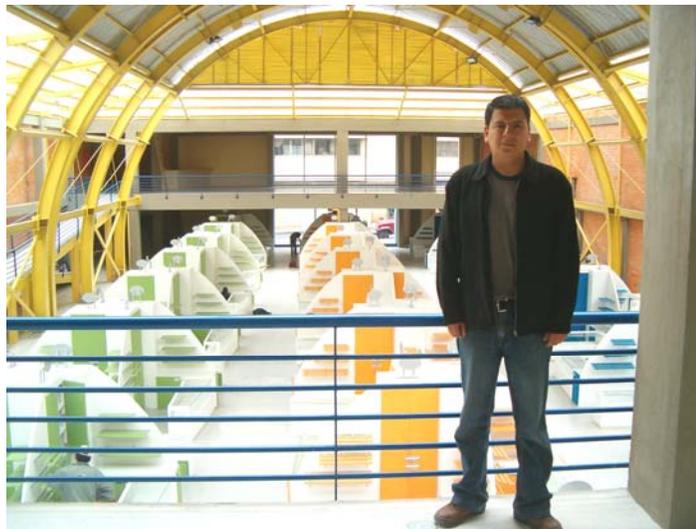
Figura 204. Módulos instalados en la edificación.

3. Parámetros funcionales de los módulos fueron: Almacenamiento, exhibición, campo visual, privacidad y adaptabilidad.

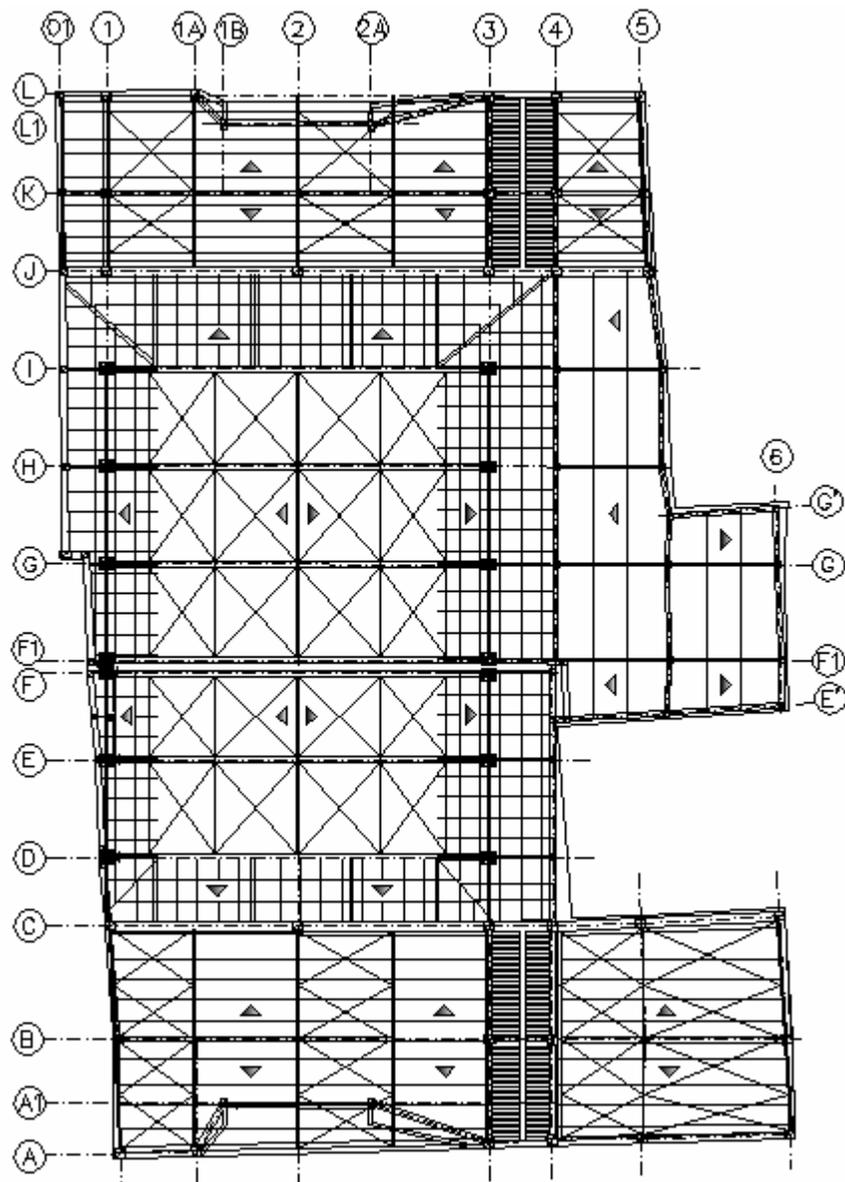
ANEXO O. PLANTA ESTRUCTURAL DE CUBIERTAS: Se detalla:

- El metaldeck para las losas de los tanques de reserva.
- **La cubierta en ALUCINC O LUXALON:** Que esta formada por:
 - Bóveda central: Entre ejes D y I y los ejes 1 y 3.
 - Bóveda restaurante: Mezanine entre los ejes A y C.
 - Bóveda juegos: Mezanine entre los ejes J y L.
 - Lateral: Entre ejes E'- J y los ejes 4 - 6.
- **La cubierta en POLICARBONATO:** Que esta formada por:
 - El contorno de la bóveda central.
