**DISEÑO Y ADECUACIÓN DE ESPACIOS LABORALES PARA LOS
FUNCIONARIOS DEL INSTITUTO DEPARTAMENTAL DE SALUD DE NARIÑO**

**UNIVERSIDAD DE NARIÑO
FACULTAD DE ARTES
DISEÑO INDUSTRIAL
SAN JUAN DE PASTO
2007**

**Este informe es realizado para optar
el título de Diseñador Industrial
en la modalidad de Pasantía**

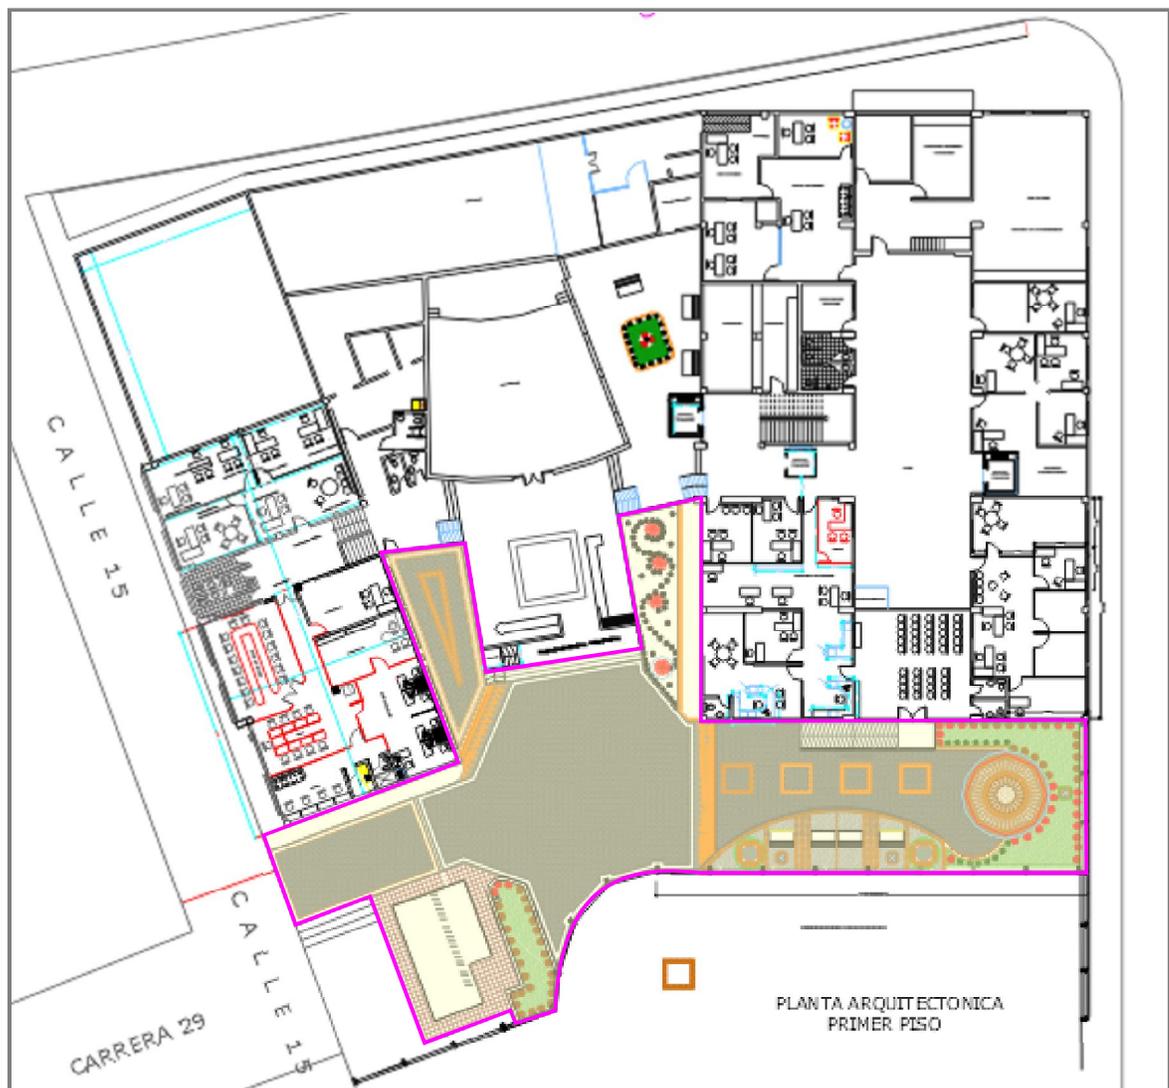
Figura 3: Plano General del IDSN

7.1 PLANO GENERAL DEL IDSN (AREA EXTERNA)

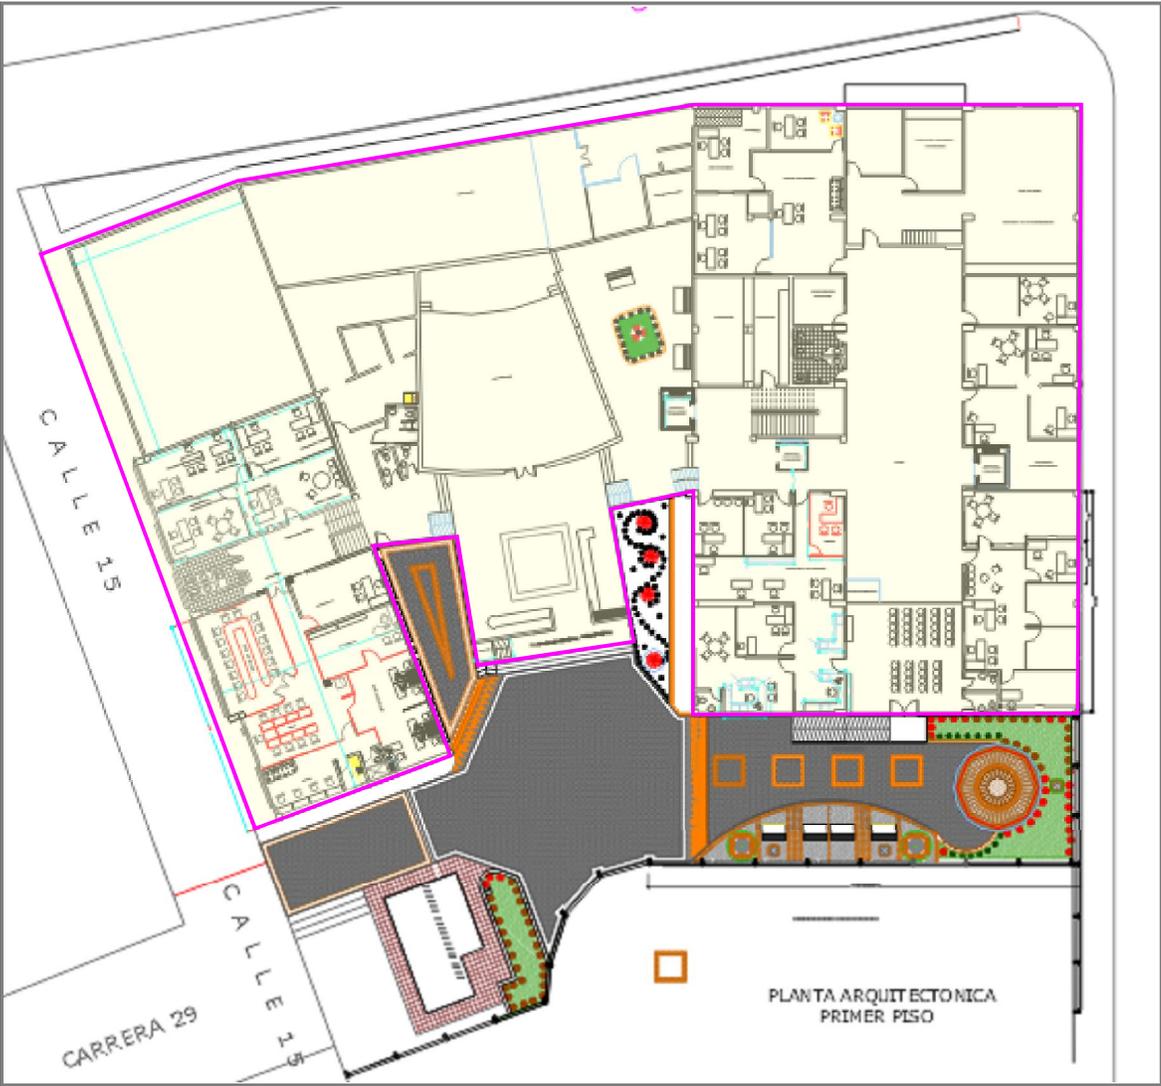
Figura 10: Plano Primer Piso (Area Interna)

7.2 PLANO PRIMER PISO (AREA INTERNA)

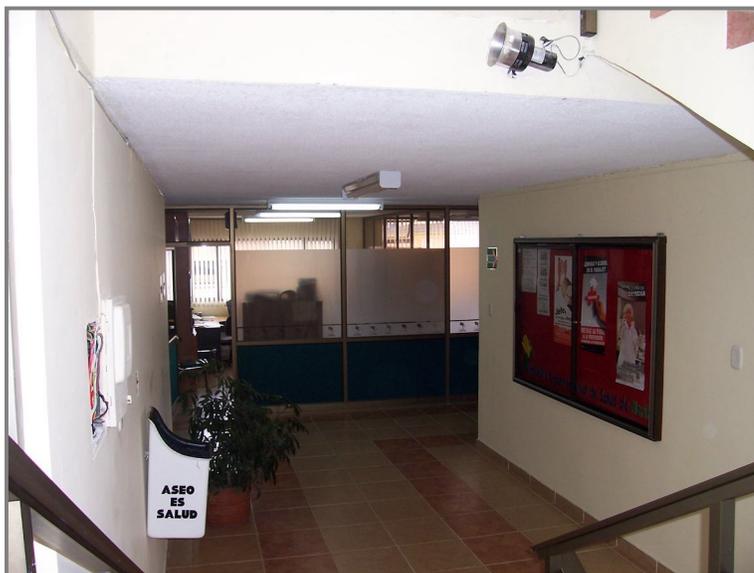
Figura 22: Corredor escaleras segundo piso

7.3.2 Corredor escaleras del segundo piso. En esta se ubica la cartelera de información , el correspondiente el extintor y la cajas de fusibles de este piso

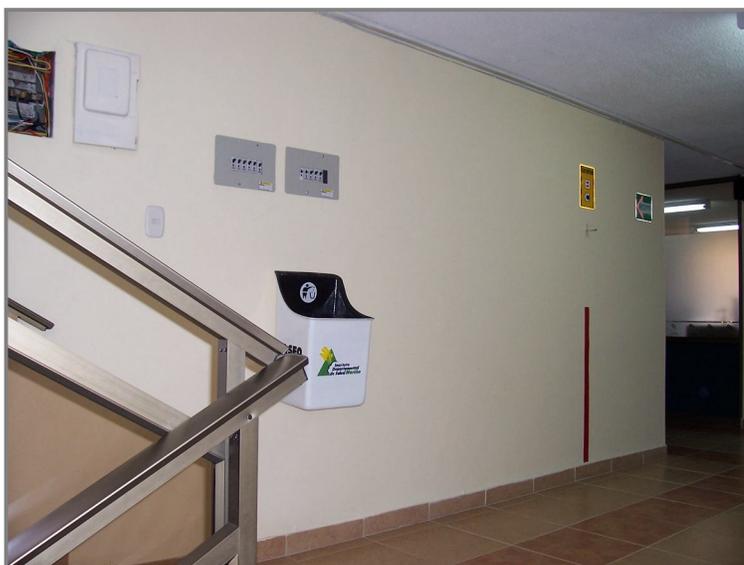
Figura 27: Corredor escaleras tercer piso

7.4.2 Corredor escaleras del tercer piso. En esta se ubica la cartelera de información, el correspondiente extintor y la cajas de fusibles de este piso

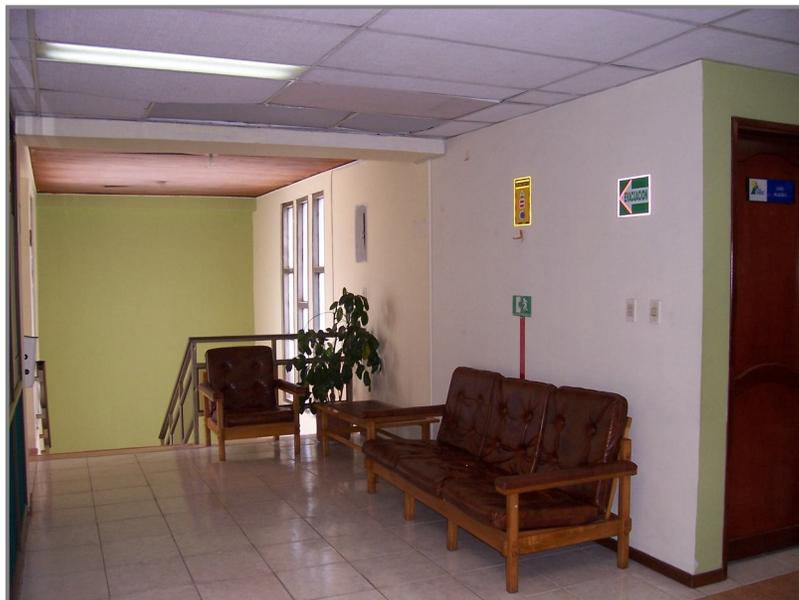
Figura 32: Corredor escaleras del cuarto piso

7.5.2 Corredor escaleras del cuarto piso. En esta parte solo se ubica sillas de recepción el extintor y la cajas de fusibles de este piso

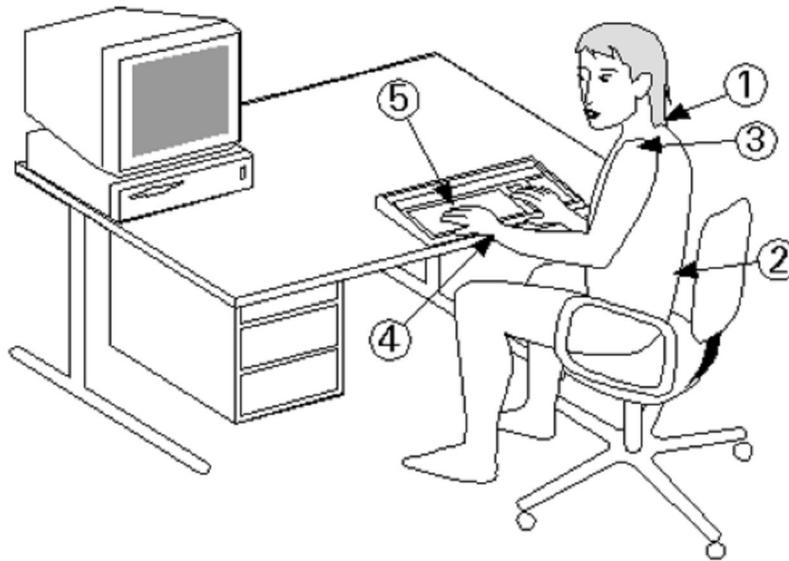
Figura 44: Movilidad Restringida

a) Problemas musculoesqueléticos. Los problemas de tipo músculo-esquelético asociados al trabajo de oficina, particularmente en las tareas informáticas, se deben a los siguientes factores:

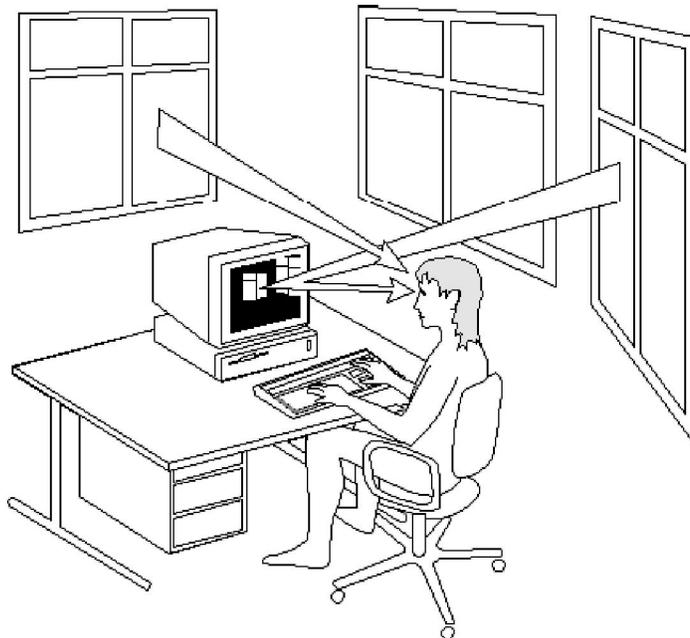
Figura 45: Iluminación Incorrecta

a) Iluminación. Las fuentes de luz deben evitar la aparición de reflejos en la pantalla del ordenador o los deslumbramientos.

El problema más frecuente en las oficinas actuales está relacionado con la aparición de **reflejos en las pantallas de los ordenadores**, asociados a la presencia de focos de luz directa, tanto natural (ventanas), como artificial. Es necesario analizar la distribución de focos de luz con relación a los puestos de trabajo para evitar este tipo de problemas, disponiendo, en caso necesario, de los

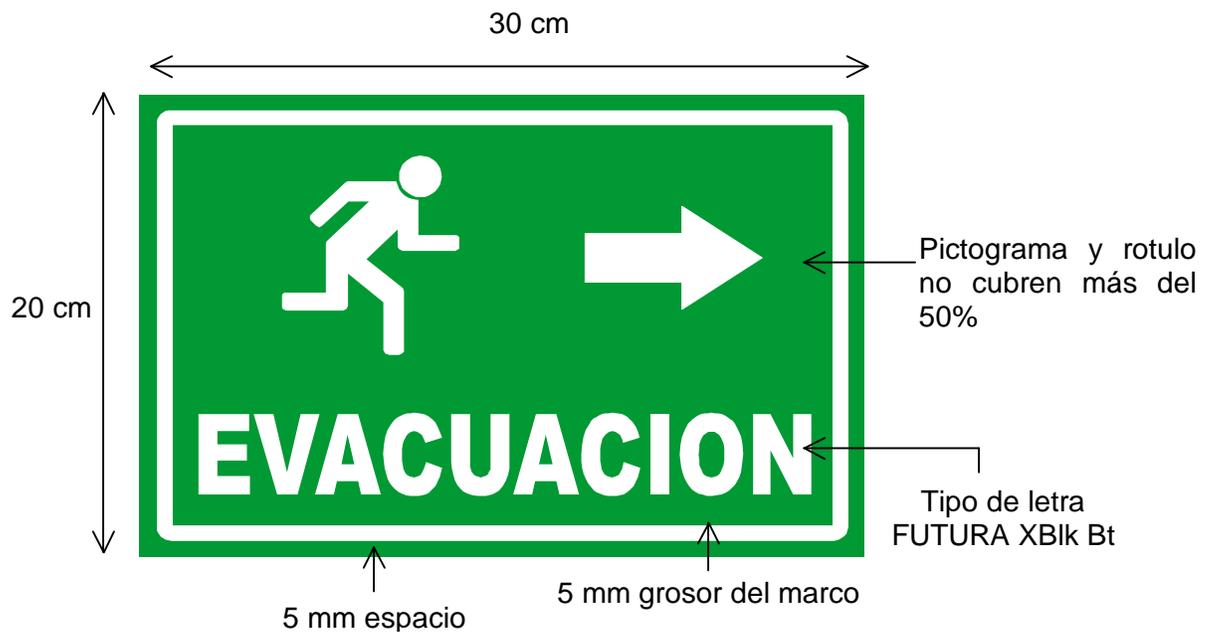
Figura 57: Esquema de señalización de seguridad

- 1) Llamar la atención, es decir debe formar contraste en la superficie donde se va a instalar
- 2) **Formas y colores:** Determinados por NORMAS ICONTEC y Resolución 2400 de 1979
- 3) **Pictogramas:** Símbolos estándar según referencias del Consejo Colombiano de Seguridad
- 4) **Rotulo:** El texto está determinado según tamaño de la señal y usando letra técnica clara en este caso la fuente FUTURA XBk Bt. Tanto el rótulo como el pictograma no cubrirá más del 50% del acrílico
- 5) **Tamaño:** Se determina que el tamaño más apropiado de las señales será 20 cm x 30 cm
- 6) **Materiales:** Acrílico y adhesivo reflectivo
- 7) **Organización:** Marco de 5 mm de espesor y separado a 5 mm del límite del materia, además en la parte superior debe ir el pictograma y en la parte inferior el rotulo

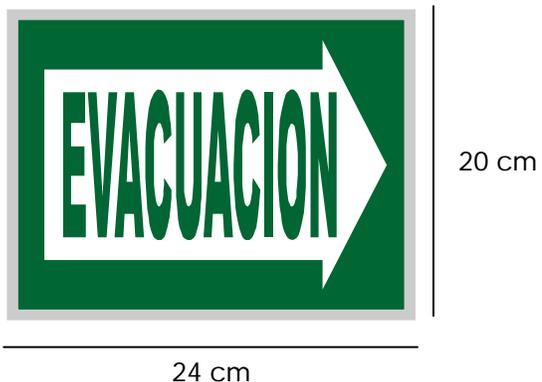
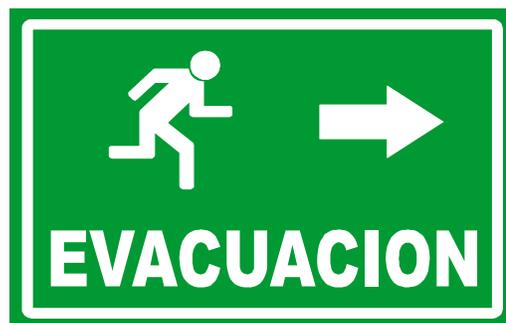
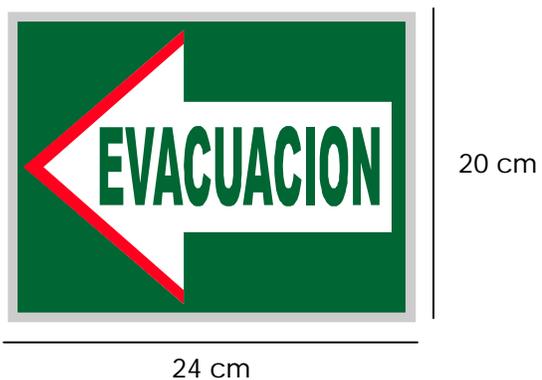
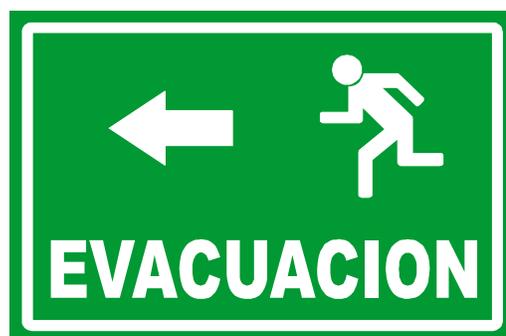
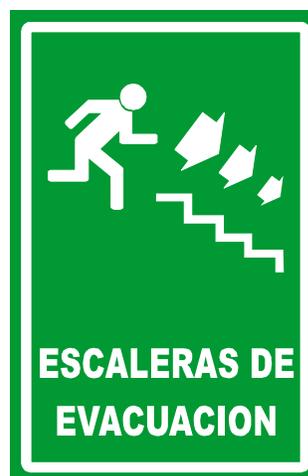
Figura 58: Señales antes y después de la señalización

DESPUÉS:

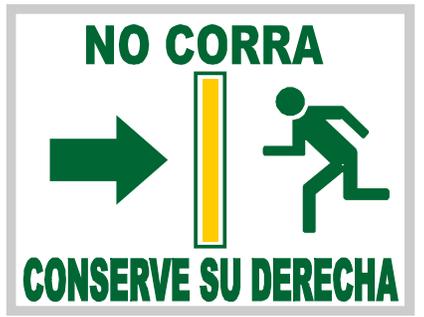
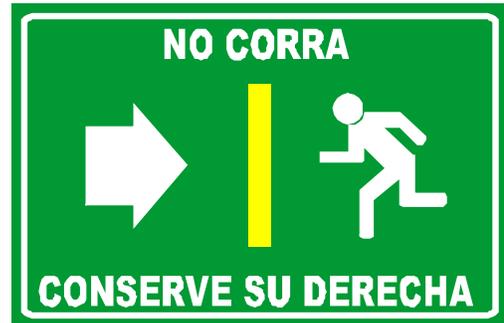
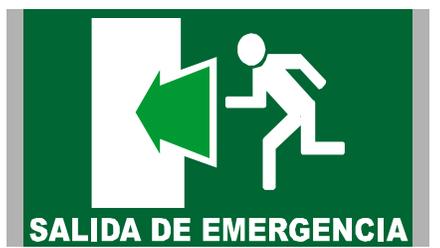
ANTES:

20 cm

25 cm

DESPUÉS:

12 cm

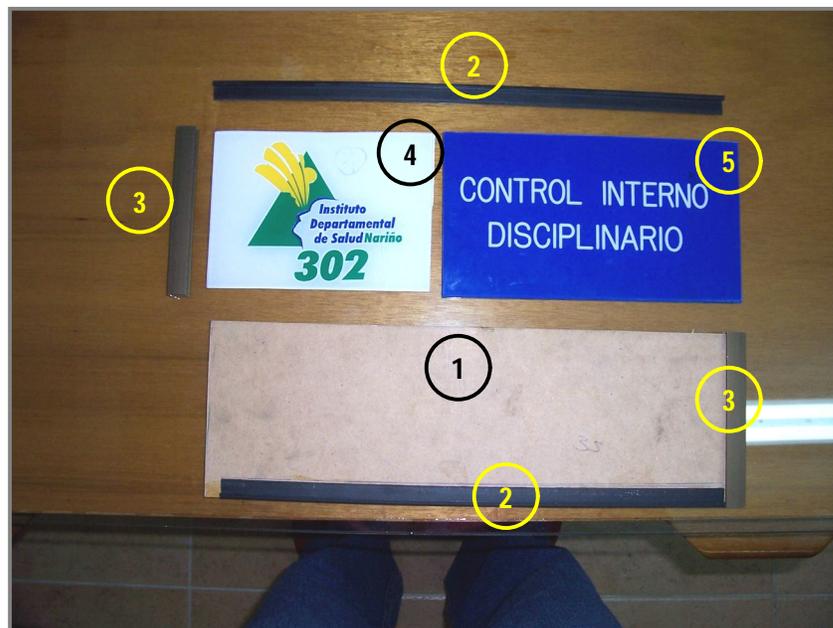
Figura 64: Partes del tablero de señalización IDSN

Características: Estas mismas características se convertirán en los parámetros de diseño para la elaboración complementaria de la señalización:

- ① Tabla de MDF de 4 mm de grosor, medidas 35 cm de largo x 12 cm de ancho
- ② Marco de regleta superior e inferior en polietileno, color negro medidas 34,8 cm de largo x 1.2 cm de ancho
- ③ Laterales izquierdo y derecho, marco de aluminio color verde bronce de 1,2 cm de ancho (media pulgada) en sus tres lados y 12 cm de alto
- ④ Acrílico fondo blanco con medidas 15 cm de largo x 11.5 cm de ancho. Logotipo del Instituto Departamental de Salud en la parte superior, a tamaño proporcional y que no cubra más del 50% de la superficie. Número de Oficina en la parte inferior, tipo de letra *Futura XBik BT* en cursiva color verde bosque.
- ⑤ Acrílico fondo azul con medidas 29.8 cm de largo x 11.5 cm de ancho, nombre de la oficina en tipo de letra Arial Narrow, lo anterior no debe cubrir más del 50% de la superficie acrílica de fondo azul

Instalación: Se instalarán en la parte superior de la puerta de entrada de cada oficina y si no es posible en el lado lateral a una altura de 170 cm. Para su adherencia el tipo de pegamento a usar será determinado según la superficie de contacto, para pared con cinta doble faz y para vidrio con silicona, además al ser elaborado cada parte por separado tendrá la opción de intercambio entre número y nombre de oficina si llegara a realizarse algún cambio en las dependencias

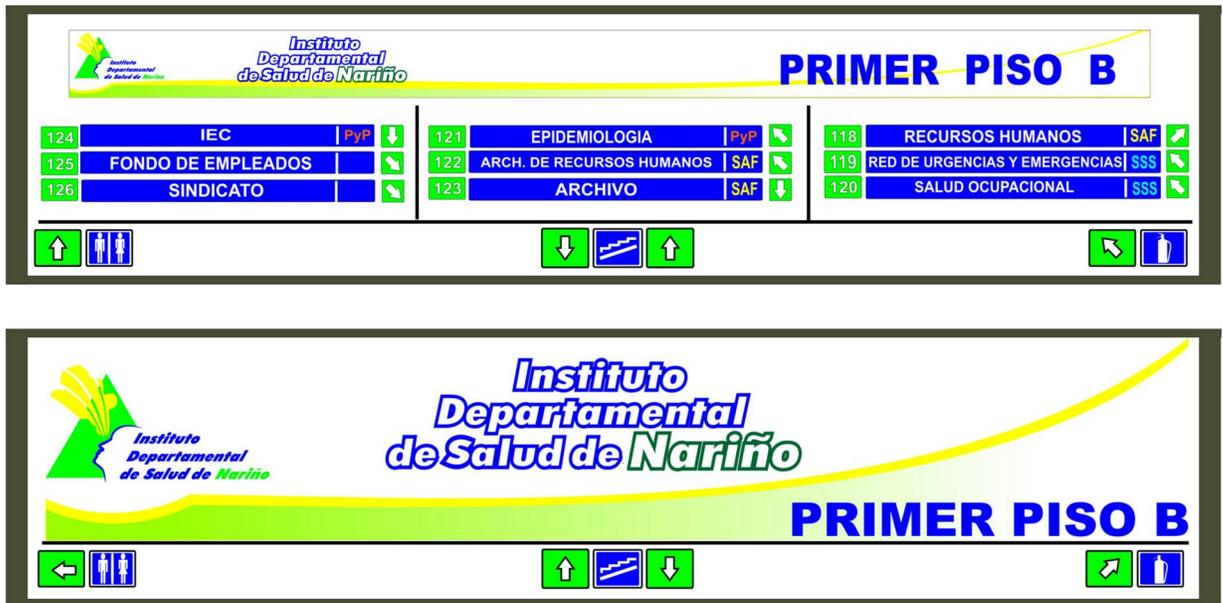
Figura 68: Panel primer piso B – lado frontal / lado anterior

Medidas = 45 cm de alto x 180 cm de ancho

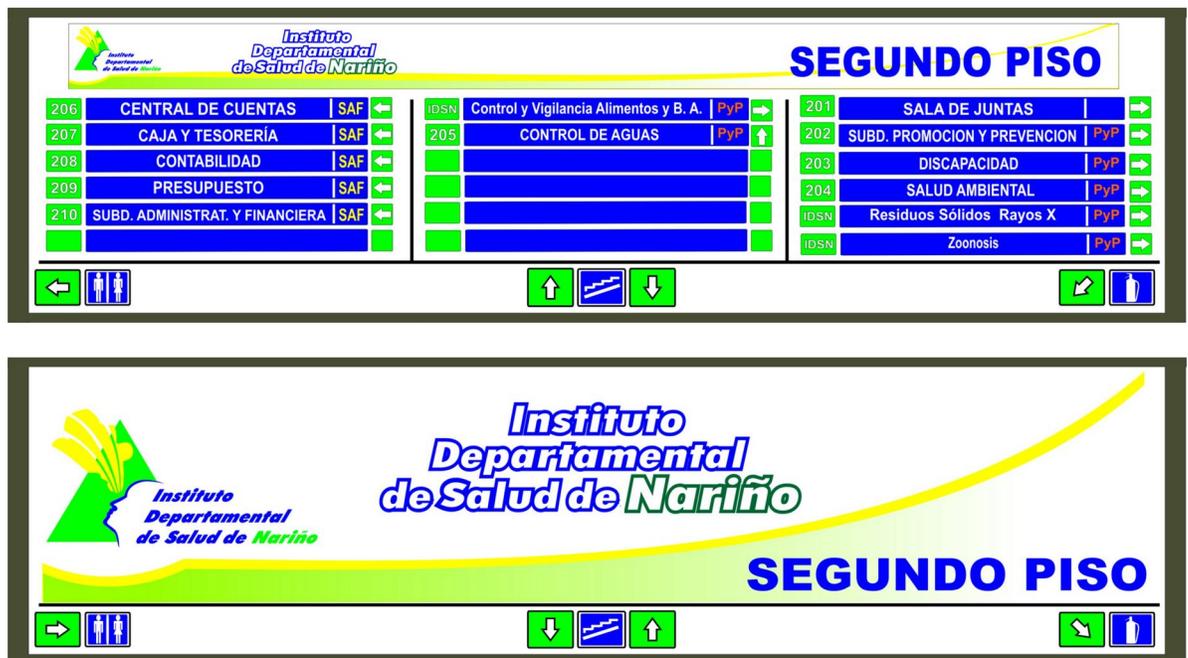
Figura 69: Panel segundo piso – lado frontal / lado anterior

Medidas = 47 cm de alto x 180 cm de ancho

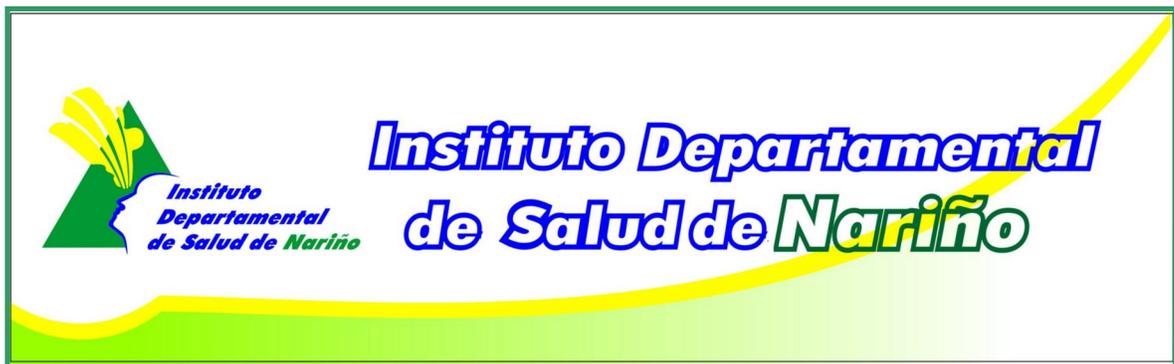
Figura 72: Propuesta de aviso en panaflex

Características: El aviso contiene el logotipo de la institución, el color de fondo es blanco, el tipo de letra es *Futura XBIk BT* en cursiva, de la cual tiene el contorno de color azul rey y fondo color blanco, además se refuerza en la parte inferior con una veta de color verde en degrade a blanco y un contorno superior de color amarillo, esta comienza desde la parte izquierda con el logotipo y asciende hasta el final del aviso, esto se explica como una proyección de la institución hacia el futuro, simbolizando el mejoramiento de sus servicios como entidad que resguarda el sector de la salud en el departamento de Nariño; por otro lado tenemos otras características como sus medidas de 5.50 metros de largo x 1.50 metros de ancho, además posee un dispositivo que se activa al anochecer proporcionando luminosidad al aviso.

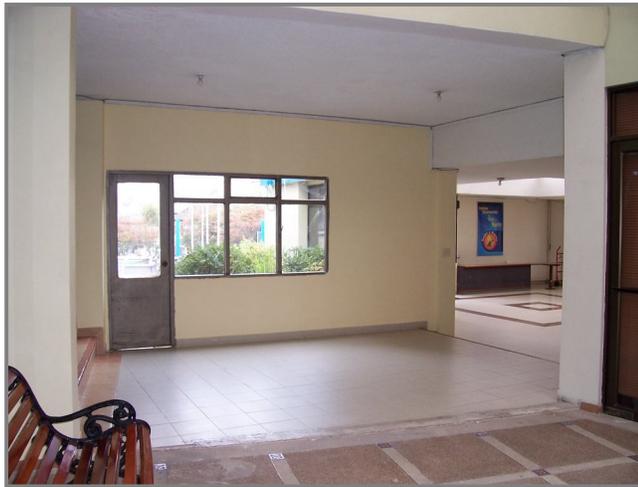
Figura 75: Salida de evacuación lado izquierdo

LUGAR	SALIDAS DE EVACUACIÓN LATERALES A LA ENTRADA PRINCIPAL
OBSERVACIONES	Puertas de evacuación oxidadas, chapas en mal estado y marco de las ventanas oxidadas
PROBLEMA	Lesiones y peligro de salida del personal en caso de una emergencia
NORMA A APLICAR	Artículo 207 y 234

b) Propuestas realizadas: Realizar mantenimiento o cambiar tanto las puertas como el marco de las ventanas

c) Solución acordada: Se realizaron obras de albañilería, reemplazando totalmente las puertas y los marcos de las ventanas por marquetería con perfiles en aluminio

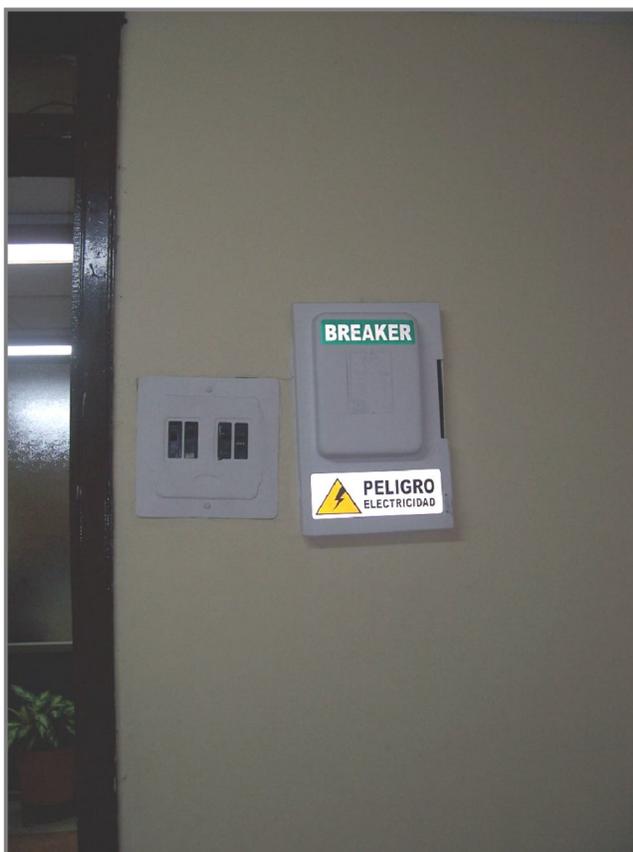
Figura 81: Mantenimiento caja de fusibles
- Recursos Humanos

c) Solución acordada: Se realizó mantenimiento por parte de los funcionarios encargados de este oficio y se señalizó según las normas legales

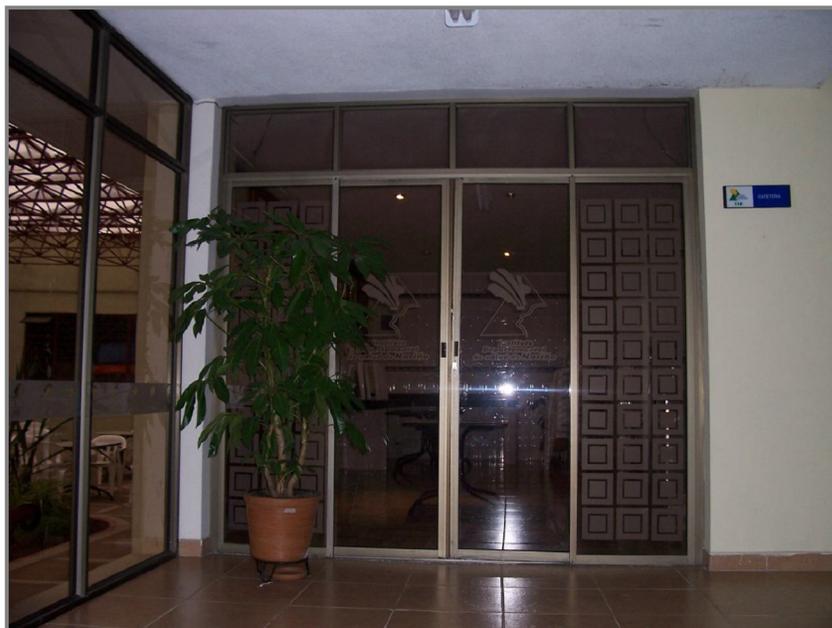
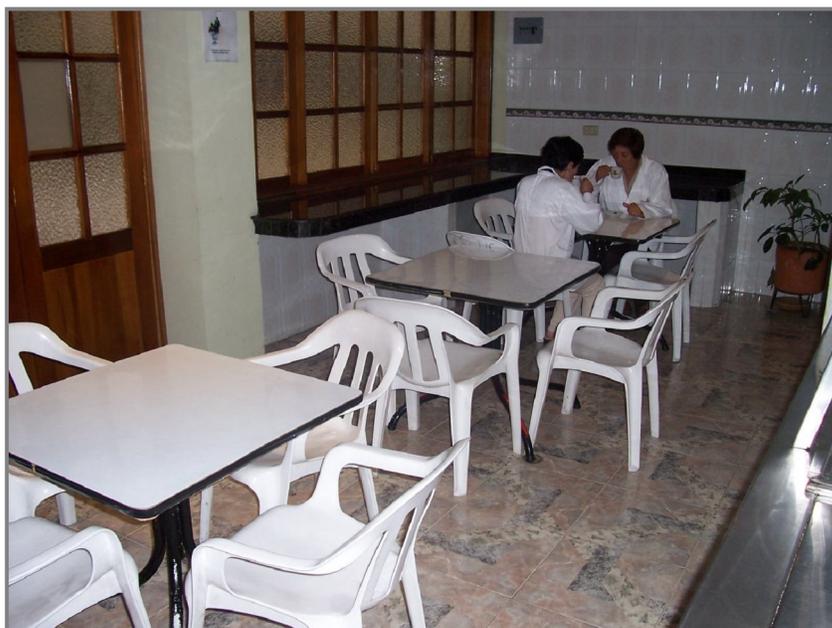
Figura 83: Después sección de Cafetería

c) Solución acordada: Se realizó la adecuación y apertura de la cafetería, y posteriormente mediante circular 176 del 27 de septiembre del 2006 se dio

habilitación a este lugar, estando abierta una hora en la mañana y otra hora en la tarde

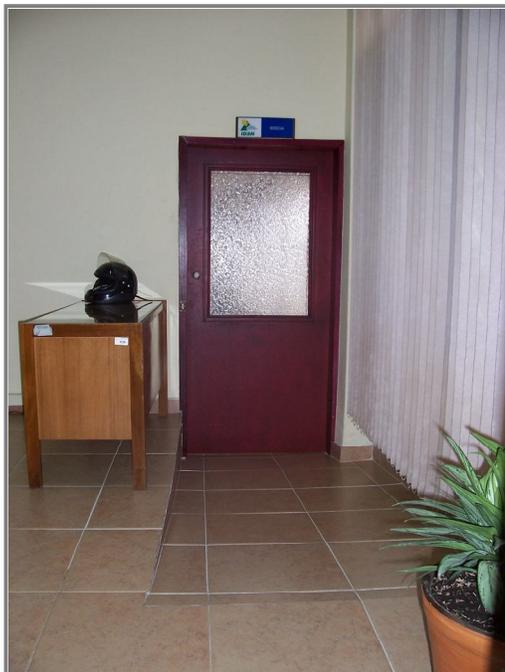
Figura 85: Antes entrada Bodega

LUGAR	BODEGA DE ALMACÉN
OBSERVACIONES	Rampa sin antideslizantes y sin señalización que diferencie el desnivel
PROBLEMA	Superficie resbalosa que puede ocasionar caídas y lesiones
NORMA A APLICAR	Artículo 5 y 6

b) Propuestas realizadas: Colocar señalización de desnivel y granito antideslizante en la rampa para evitar posibles accidentes que puedan afectar a los empleados que usen este pasaje

c) Solución acordada: Aunque este aparte estaba contemplado dentro del plan de mejoramiento, hubo dificultades con el presupuesto y no fue posible su ejecución a finales del año 2006, sin embargo para inicios del 2007 se iniciaron estudios para su realización.

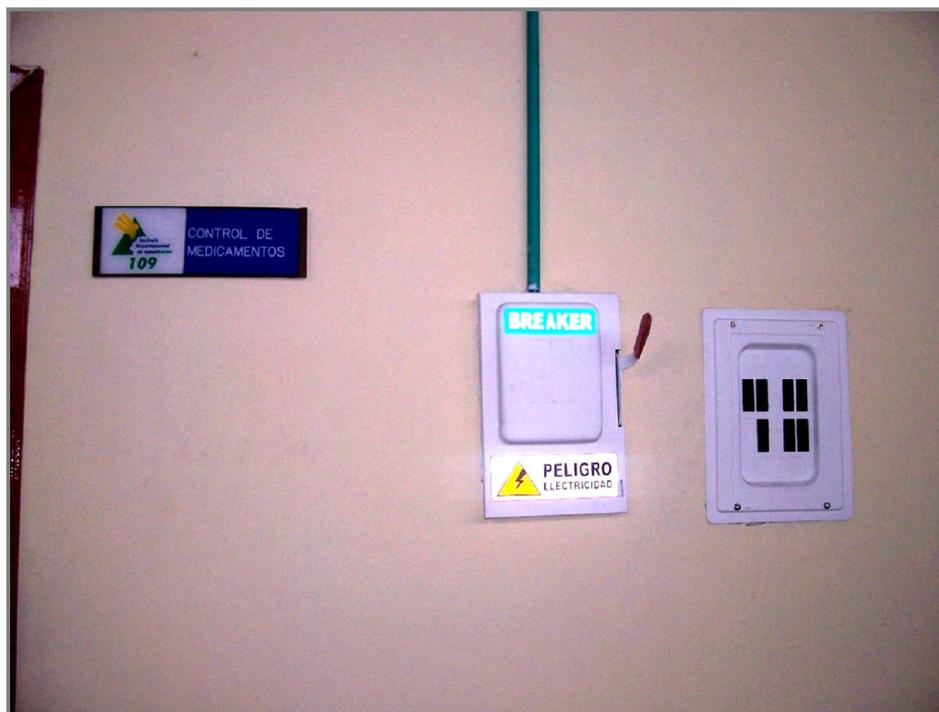
Figura 88: Mantenimiento caja de fusibles – Control de Medicamentos

c) Solución acordada: Se dio desarrollo a la tarea de señalización de todas las oficinas, por otro lado se hizo mantenimiento y señalización de los fusibles

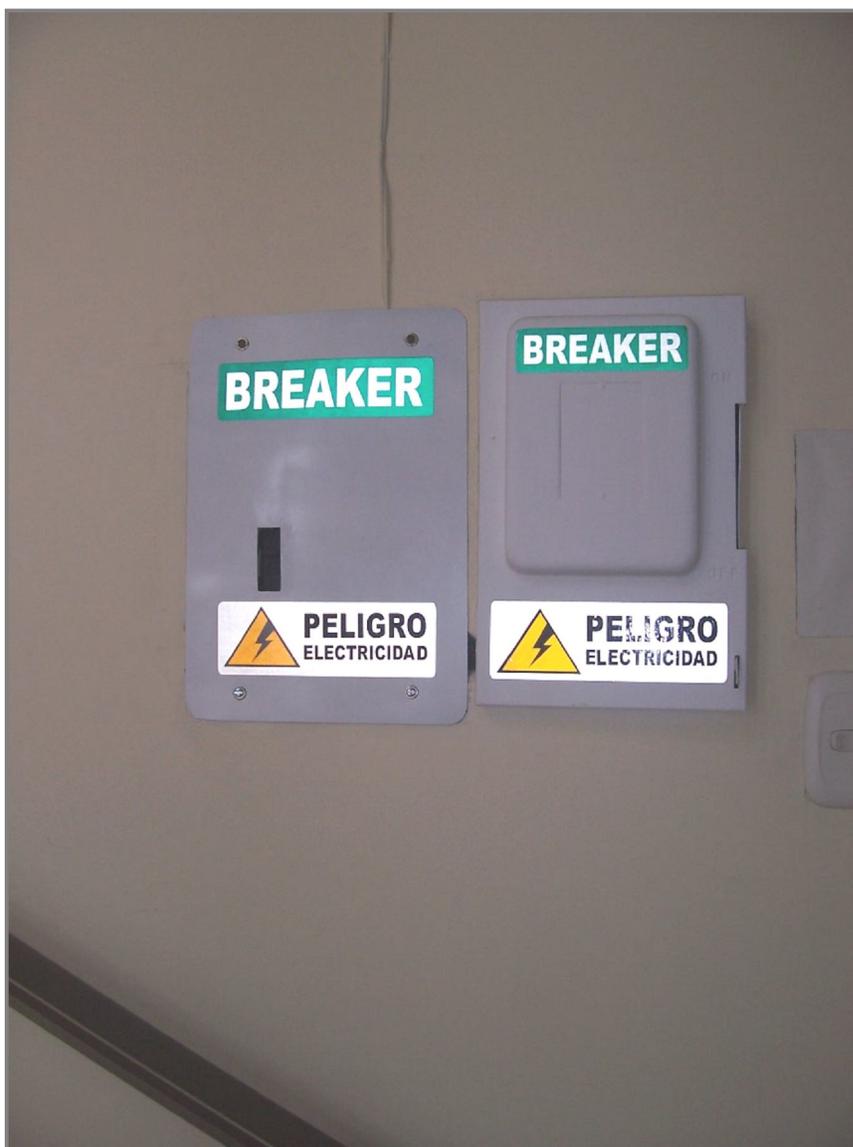
Figura 98: Mantenimiento caja de fusibles de escaleras del segundo piso

c) Solución acordada: Se realizó mantenimiento por parte de los funcionarios encargados de este oficio y se señalizó según las normas legales

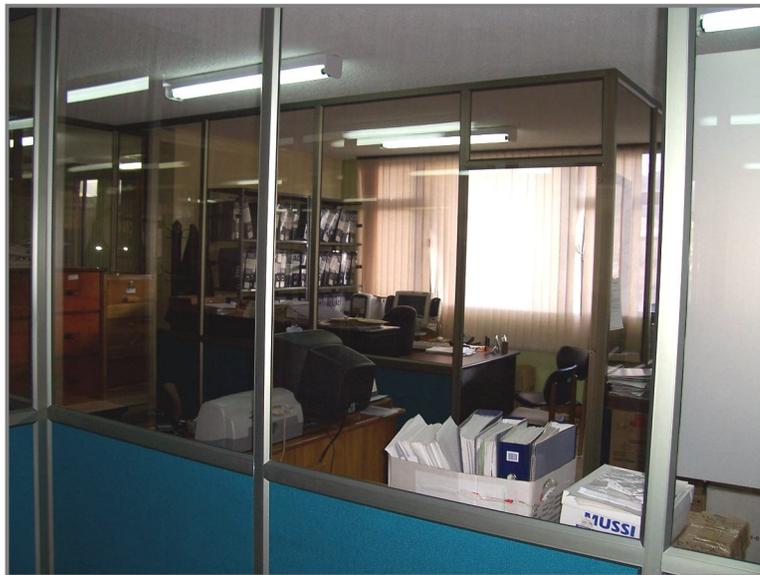
LUGAR	Ventanas interiores y exteriores de las oficinas
OBSERVACIONES	Ventanas internas y externas con protección de cintas cruzadas Las ventanas exteriores solo tienen persianas plásticas que protegen contra los rayos solares
PROBLEMA	Poca concentración y privacidad de los funcionarios por las ventanas interiores además del mal aspecto que proyecta; en el caso de los vidrios exteriores aunque existen persianas, el calor que alcanza a filtrarse y hace insoportable el lugar de trabajo en el horario de 10 a.m. a 5 p.m.
NORMA A APLICAR	Artículo 64 y 68

Figura 109: Vidrio sin adhesivo de protección oficina Jurídica

b) Propuestas realizadas: Colocar adhesivo opalizado en las ventanas interiores, así habría más privacidad para los funcionarios, además de otorgar un aspecto más uniforme al entorno. Por otro lado sería conveniente colocar adhesivo polarizado en las ventanas exteriores para reducir el calor

c) Solución acordada: Se logró la instalación de adhesivo opalizado en las ventanas interiores de las oficinas del segundo, tercer y cuarto piso, y aunque no se logró la instalación del polarizado para las ventanas exteriores es conveniente aclarar que quedó dispuesto este aparte para su estudio a comienzos del año 2007

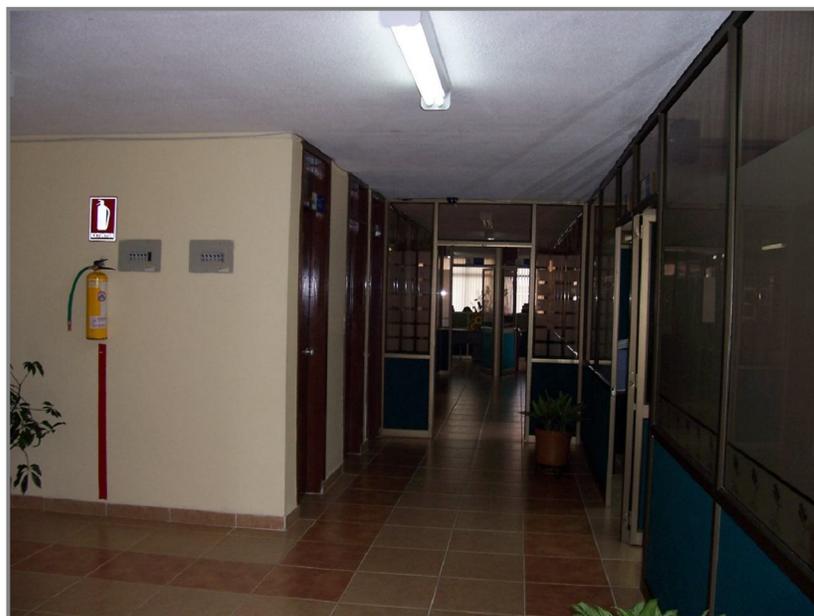
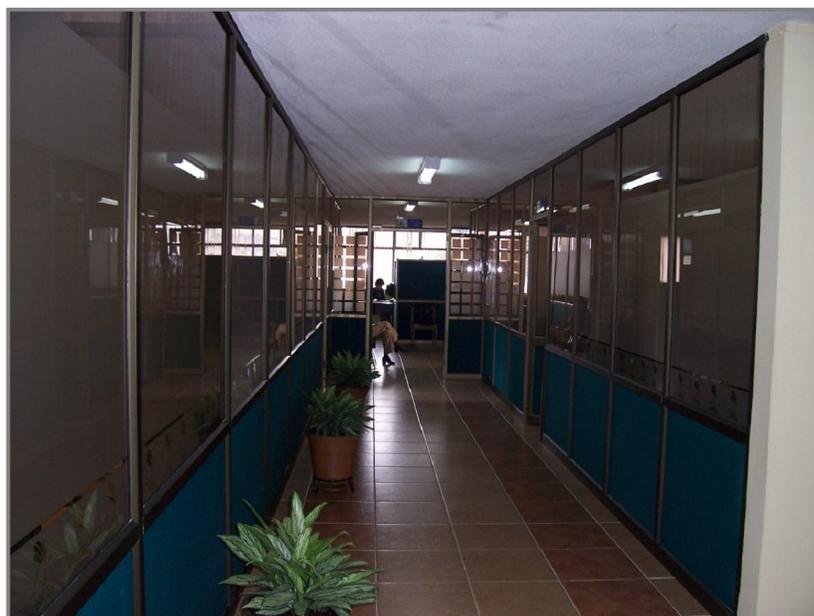
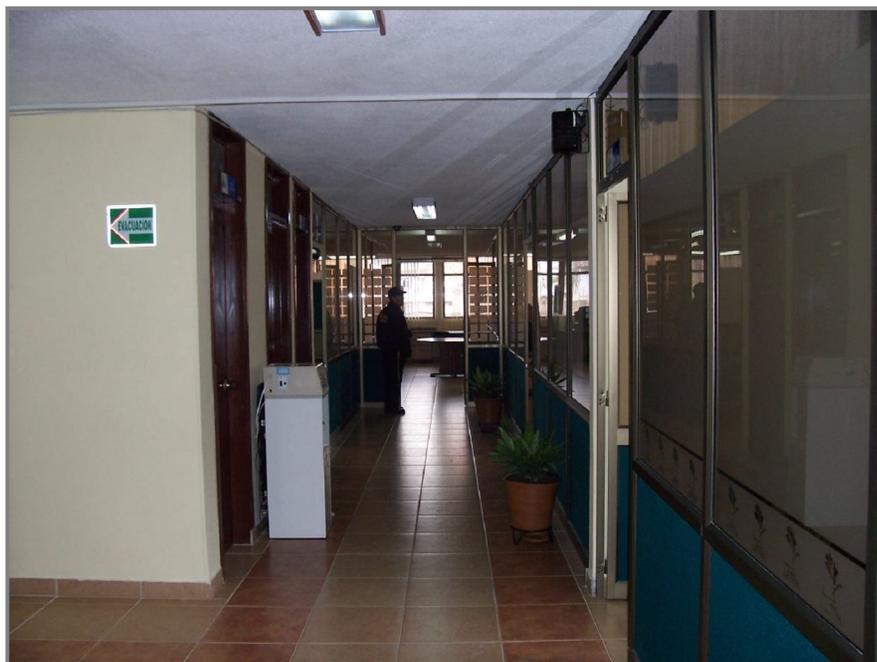
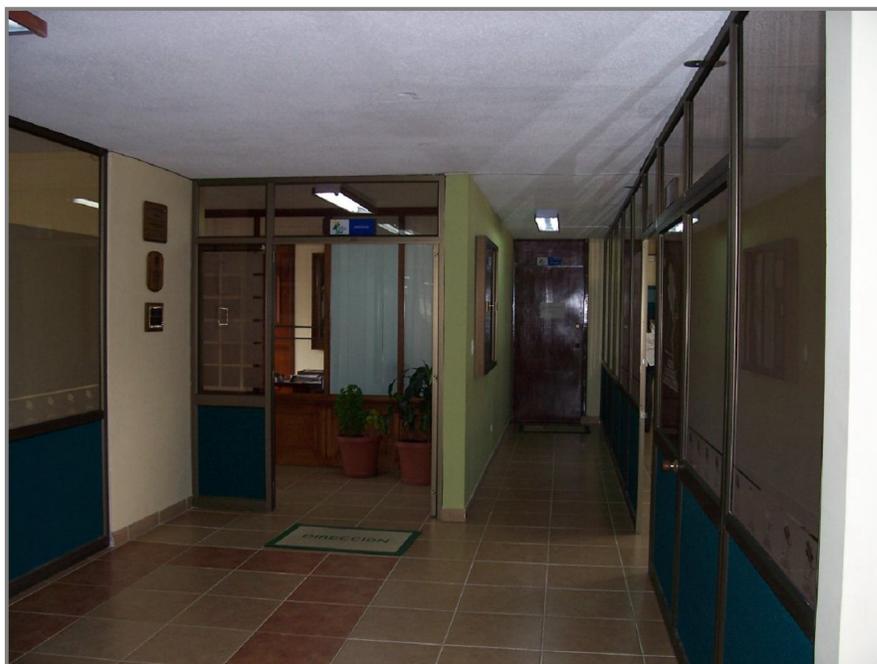
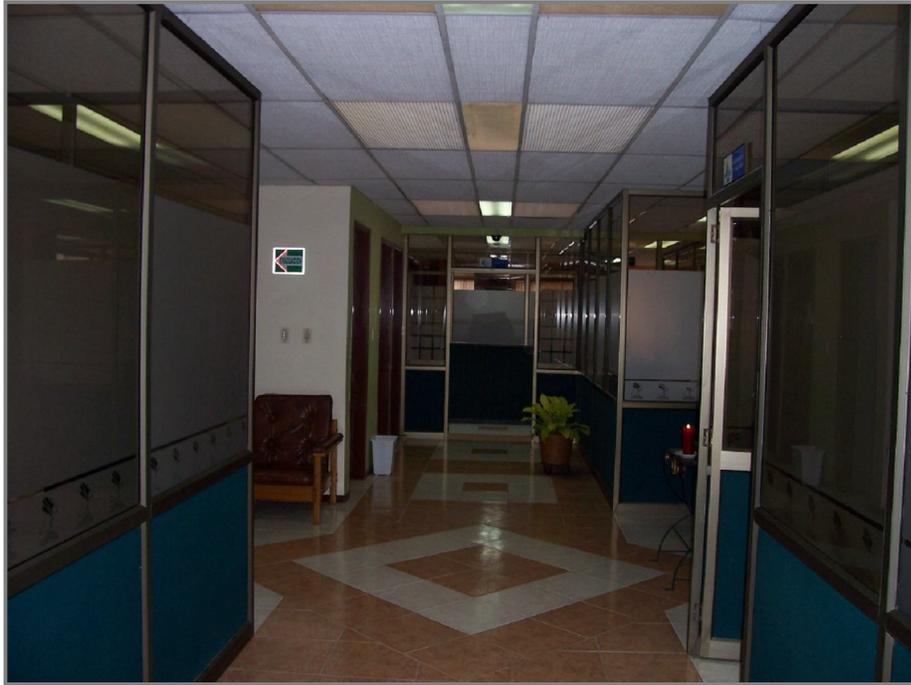
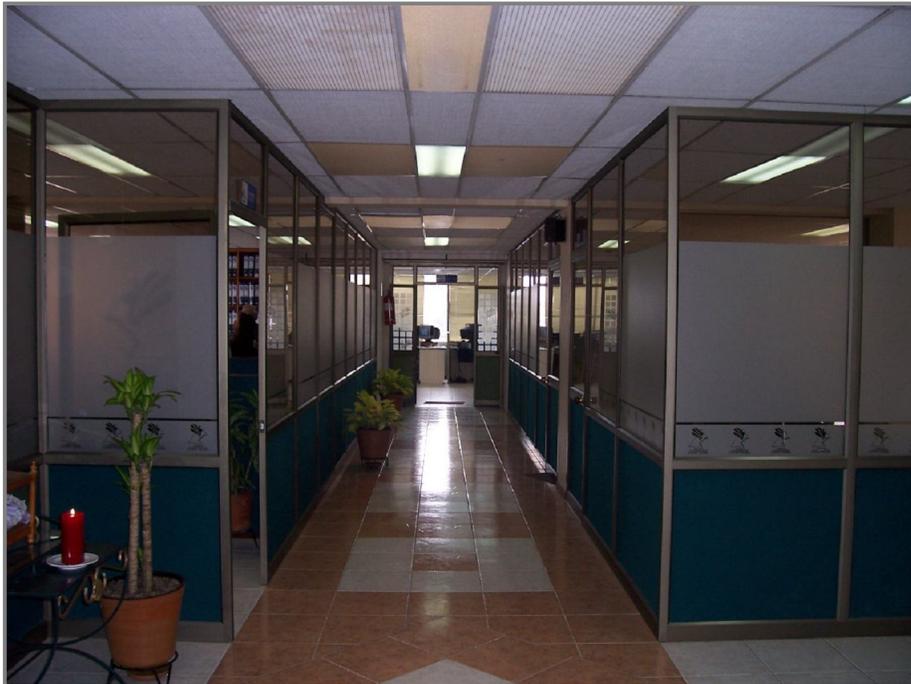
Figura 110: Polarizado segundo piso ala izquierda

Figura 111: Polarizado segundo piso ala derecha

Figura 112: Polarizado tercer piso ala izquierda

Figura 113: Polarizado tercer piso ala derecha

Figura 114: Polarizado cuarto piso ala izquierda

Figura 115: Polarizado cuarto piso ala derecha

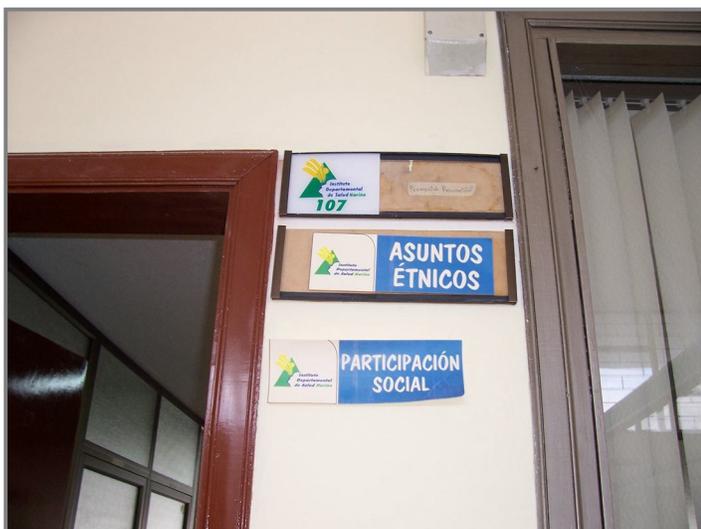
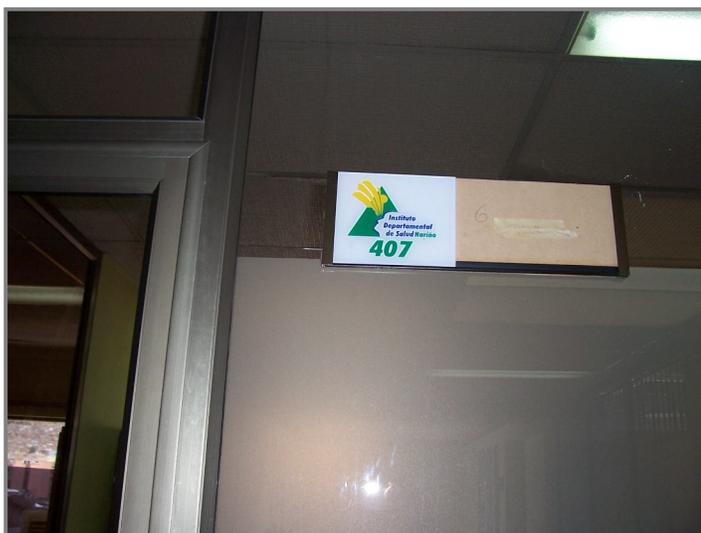
Figura 116: Señalización informativa antes

LUGAR	FACHADAS DE LAS OFICINAS EN GENERAL
OBSERVACIONES	Escasa señalización informativa de oficinas
PROBLEMA	Los usuarios presentan dificultades para ubicar una dependencia respectiva, y vagan de oficina en oficina hasta encontrar la que necesitan, además de ser poco presentable

b) Propuestas realizadas: Diseñar una nueva señalización o complementar la existente, además de colocar paneles que ayuden a los usuarios a ubicar las oficinas

c) Solución acordada: Por disposición de la administración se complemento la señalización existe, a parte de esto se dispuso el diseño y la instalación de paneles informativos para la ubicación de las oficinas

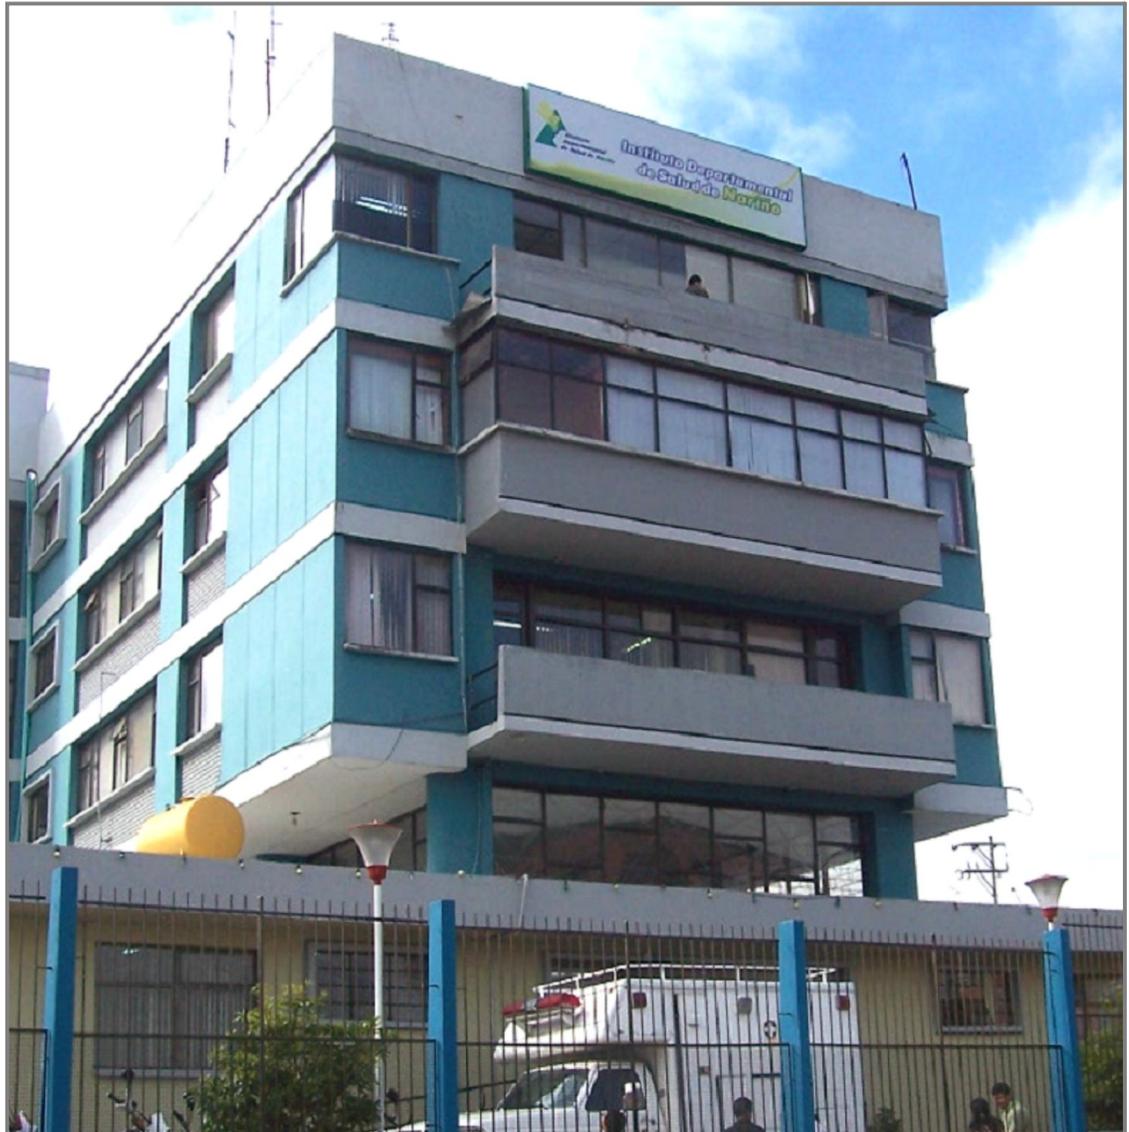
Figura 128: Aviso en panaflex

12. Aviso en panaflex: Este hace parte de la señalización informativa y para reforzar la identidad del instituto como se expuso anteriormente; tras un proceso de diseño se logro la elaboración e instalación del aviso en el edificio.

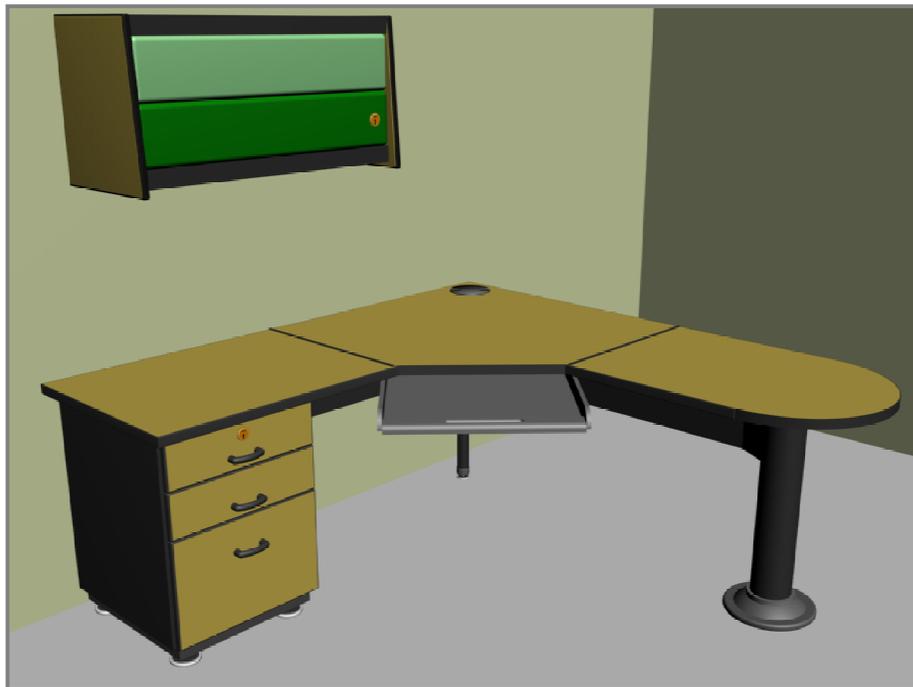
Figura 130: Mobiliario tipo secretaria

a) Superficies de trabajo: Laminado Plastificado de Alta Presión (Formica) y/o Chapilla de madera
