**DISEÑO Y ADECUACIÓN DE ESPACIOS LABORALES PARA LOS
FUNCIONARIOS DEL INSTITUTO DEPARTAMENTAL DE SALUD DE NARIÑO**

**UNIVERSIDAD DE NARIÑO
FACULTAD DE ARTES
DISEÑO INDUSTRIAL
SAN JUAN DE PASTO
2007**

**Este informe es realizado para optar
el título de Diseñador Industrial
en la modalidad de Pasantía**

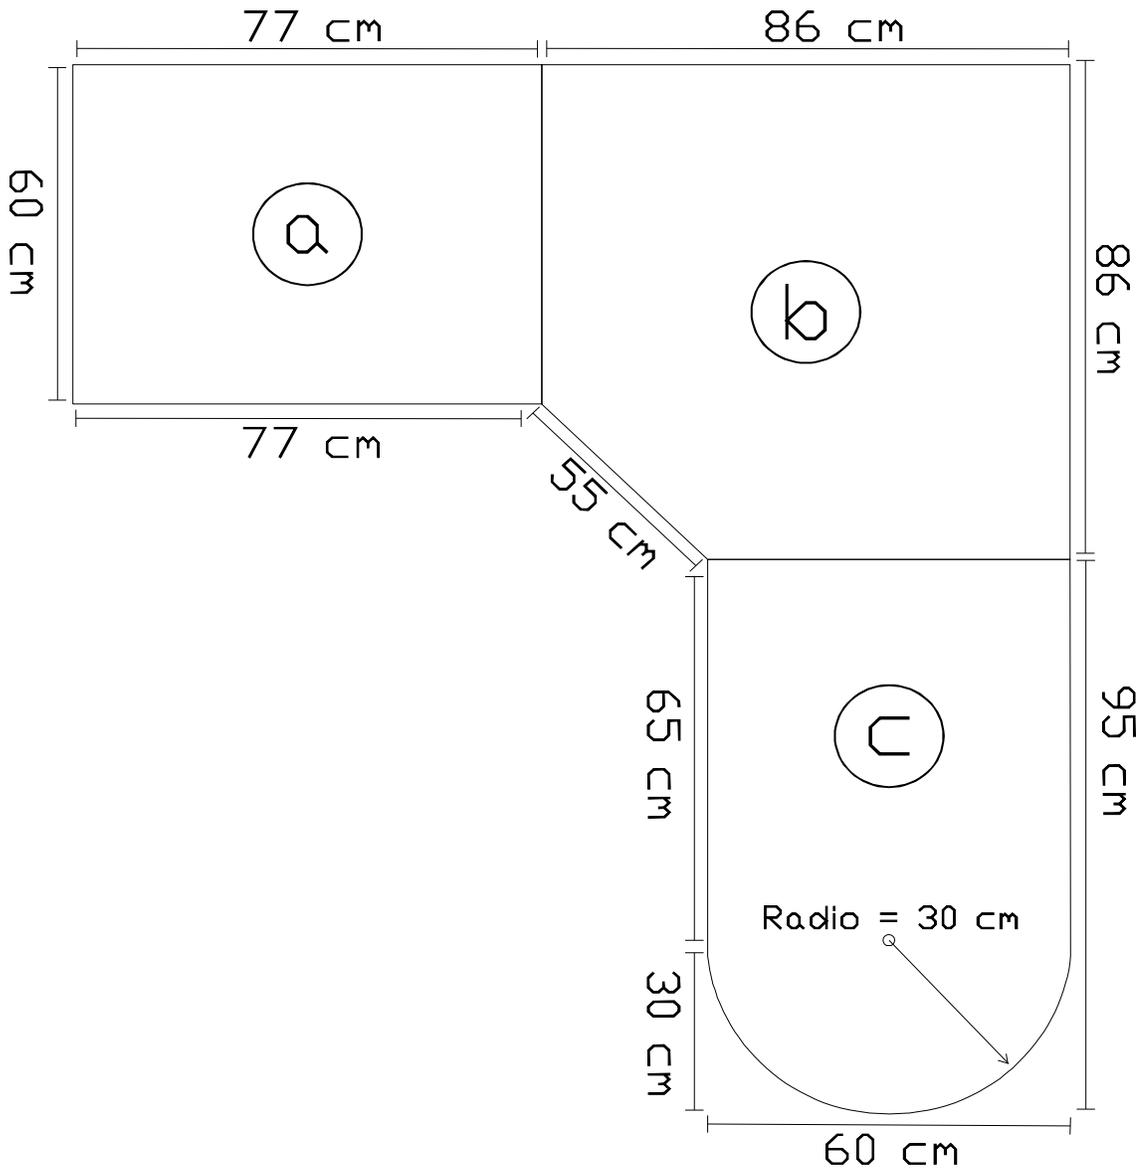
Figura 132: Dimensiones superficie tipo secretaria - Vista aérea

Acabados y Pintura: Cantos y formica del mismo color mínimo 10 colores ofrecidos. Opción superficies en chapilla mínimo 3 colores ofrecidos. *La superficie debe ser poco reflectante (acabados en mate).*

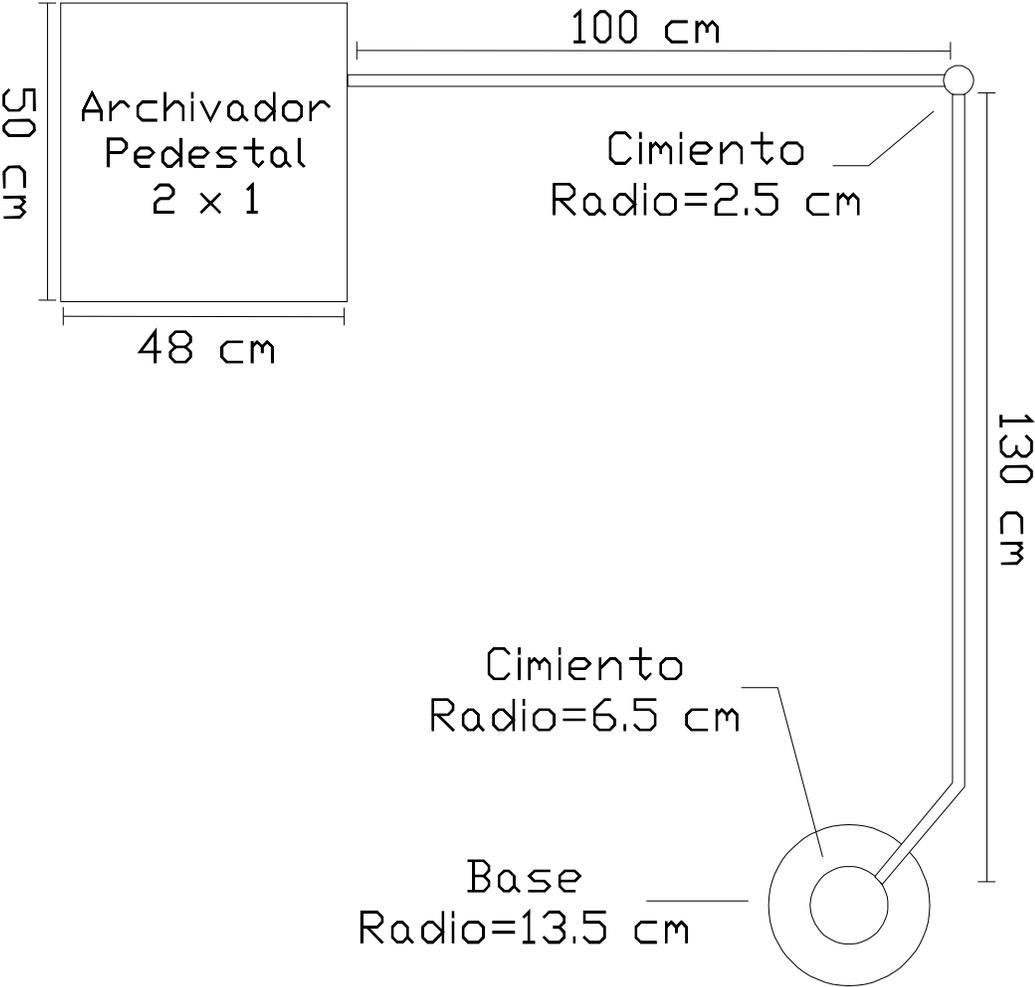
Figura 134: Dimensiones estructura y archivador pedestal para superficie tipo secretaria - Vista aérea

Materiales: Estructura calibre 20 y pedestal metálico cold rolled cal. 22, con acabado en pintura electrostática (epoxipoliéster).
