**RESIDENCIA EN LA OBRA RESTAURACIÓN, ADECUACIÓN Y
CONSTRUCCIÓN DEL DEPARTAMENTO DE MÚSICA DE LA UNIVERSIDAD
DE NARIÑO DE LA CIUDAD DE PASTO SEDE CENTRO**

**UNIVERSIDAD DE NARIÑO
FACULTAD DE INGENIERÍA
INGENIERÍA CIVIL
SAN JUAN DE PASTO
2007**

**TRABAJO DE GRADO PRESENTADO COMO REQUISITO PARCIAL PARA
OPTAR AL TITULO DE INGENIERO CIVIL**

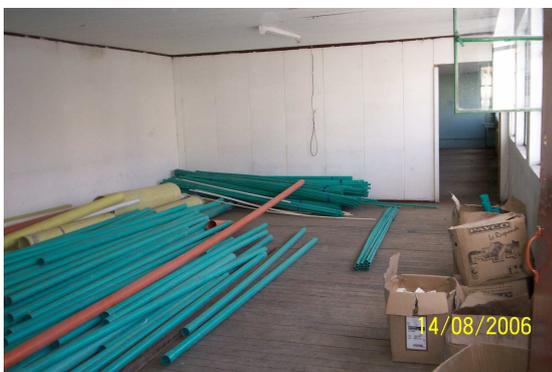
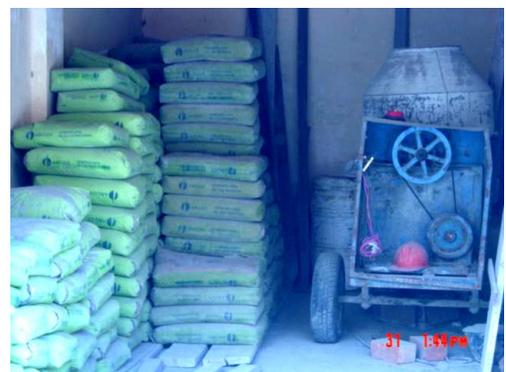
Figura 1. Recintos utilizados como zona de bodegaje o almacén

Para la obra en desarrollo, fue necesaria la adecuación paulatina de las instalaciones de un recinto que anteriormente era utilizado como taller de zancos de la Facultad de Artes, y finalmente se le dio uso de almacén (Figura 1); pues brindaba suficiente espacio para bodegaje y seguridad frente a potenciales daños o pérdidas. Para la elección del sitio se tuvo en cuenta un posible y muy aproximado flujo de materiales de acuerdo a un cronograma de actividades, previamente elaborado.

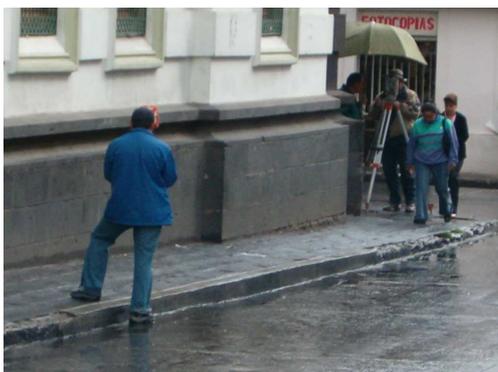
Figura 2. Levantamiento y localización de ejes

con la ayuda de planos detallados de localización y ejes de cimentación, con clara indicación de los niveles de piso y puntos de referencia necesarios. (Figura 2)

En algunas etapas de la construcción, fue imperioso hacer confrontación de las medidas que aparecían en los planos arquitectónicos, estructurales, hidráulicos y sanitarios, con lo que quedaba emplazado en el terreno, para hacer los respectivos análisis y las debidas correcciones, en la eventualidad de que se observaran discrepancias.

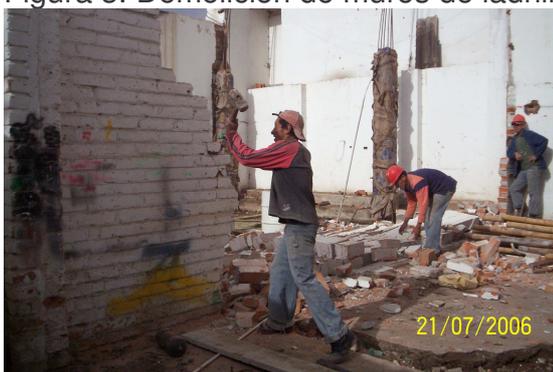
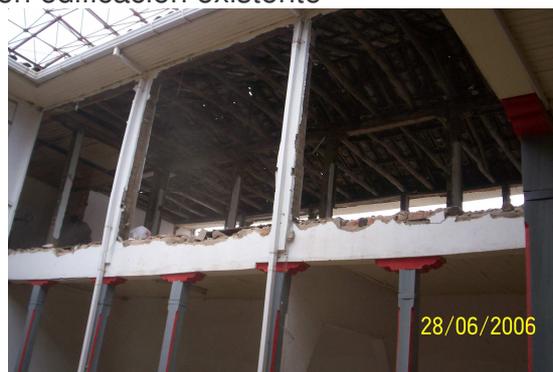
Figura 3. Demolición de muros de ladrillo en edificación existente

Estos muros fueron se eliminaron para el correcto desarrollo de las obras; posteriormente, se hizo el desalojo correspondiente, todo de acuerdo con lo estipulado en planos, teniendo especial cuidado en la remoción de aquellos elementos que debían ser desarmados y desmontados sin dañarse, tales como

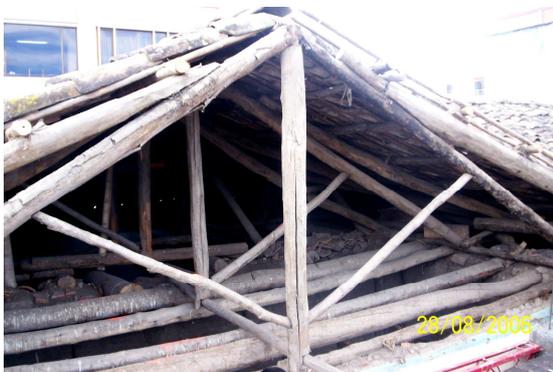
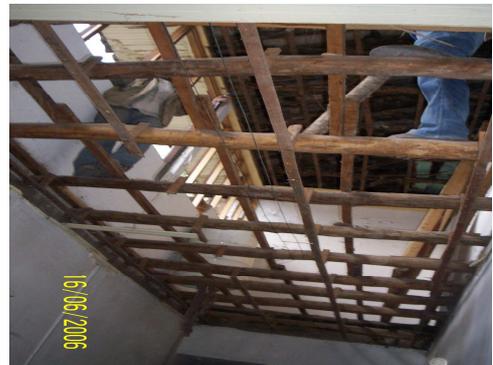
Figura 4. Estructura portante de cubierta

2.1.4 Desmote de cubierta existente. La cubierta estaba conformada por teja de barro con su respectiva estructura portante de vigas y correas en madera, machimbre de caña brava, cielo raso en malla pañete (Figuras 4 y 5); los cuales se desmontaron de los sitios indicados en el proyecto, todo con la debida protección, posterior cargue y retiro de escombros a los lugares avalados por las autoridades municipales. Esta labor se realizó brindando la debida protección a muros, barandas, pisos, puertas ventanas y demás elementos que se verían afectados por el desmote de la cubierta.

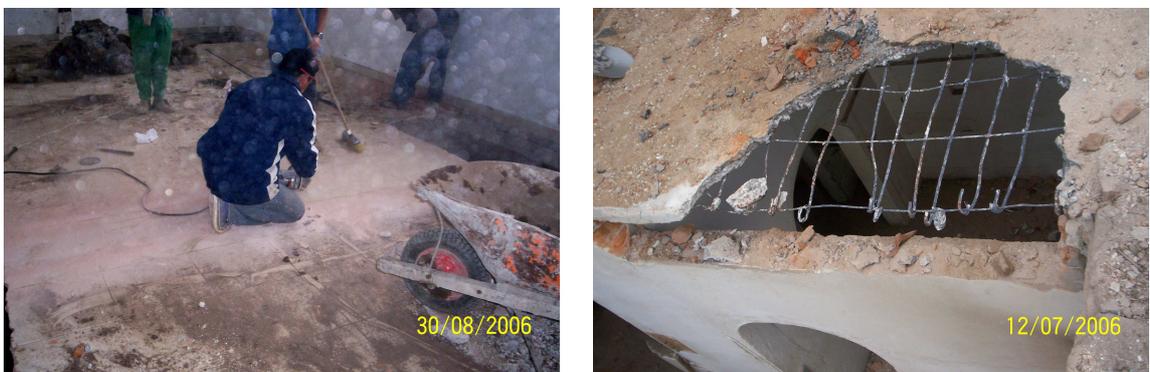
Figura 6. Demolición de placa de piso en baldosa

2.1.5 Demolición de placa. Se realizaron demoliciones totales y parciales de placas de piso existentes que impedían el correcto desarrollo de las obras para lo cual se tuvo las precauciones necesarias para no afectar las tapias existentes que se pretendían conservar. (Figura 6)

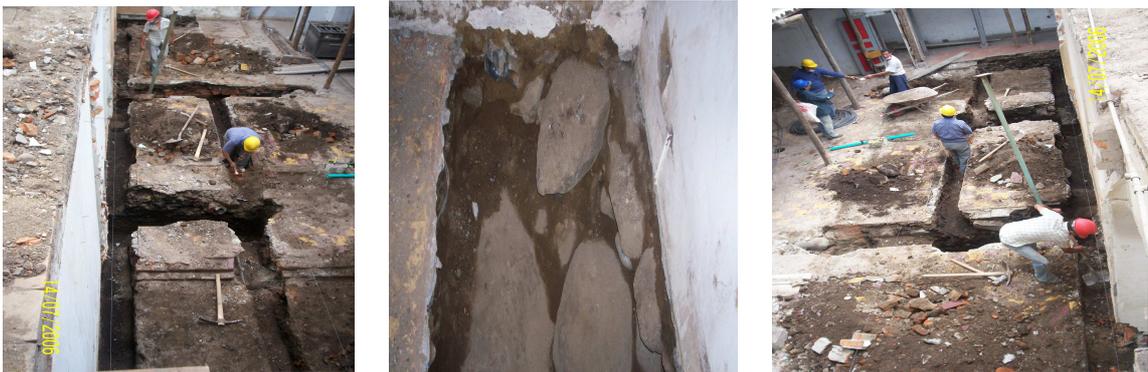
Esta actividad, generalmente, se desarrolló de la siguiente manera: Inicialmente se procedió a excavar manualmente para luego remover, cargar y transportar a los sitios de desecho los materiales correspondientes, haciendo las respectivas anotaciones y verificaciones de cotas en los planos topográficos, arquitectónicos y estructurales. A lo largo de todo este proceso la Interventoría realizó los siguientes controles: comprobar que los equipos estuvieran en buen estado, exigencia en el cumplimiento del cronograma de trabajo, verificando alineamientos, perfil y secciones de las áreas excavadas, midiendo, conjuntamente con la parte contratista, el volumen de trabajo ejecutado. No se realizaron excavaciones a máquina, debido a que la infraestructura existente no lo permitía. (Figura 7)

Figura 7. Excavación a mano para vigas y zapatas corridas del onceavo bloque

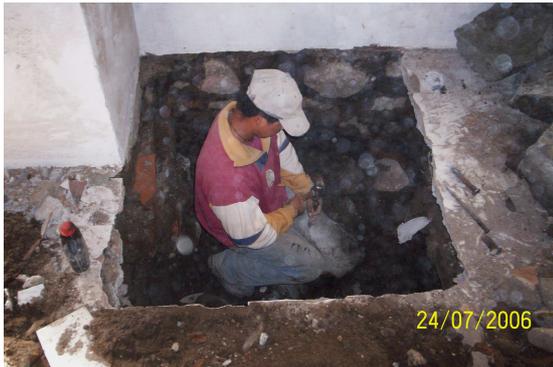
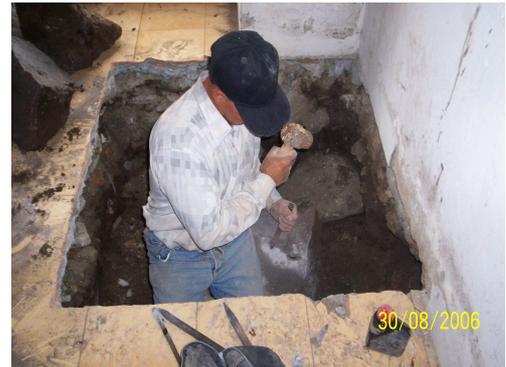
Durante la ejecución del proceso de excavación fueron hallados materiales rocosos debajo de las tapias, los cuales poseían unas características de dureza y textura tales que no permitían ser cortados sino por medio de trabajos manuales orientados a realizar fracturas y posteriores cuñas en los casos que así se estimaba conveniente. De acuerdo con las averiguaciones realizadas, se pudo establecer que los cantos rodados eran ubicados en las bases para dar soporte y para simultáneamente aislar las tapias de la humedad potencialmente entrante por el suelo, de tal forma que en obra se procuraba remover solamente el volumen

necesario de cada piedra para ejecutar las excavaciones, mas no la pieza completa para no disminuir riesgosamente el volumen de apoyo. (Figura 8)

Figura 8. Corte de rocas existentes en las bases de las tapias

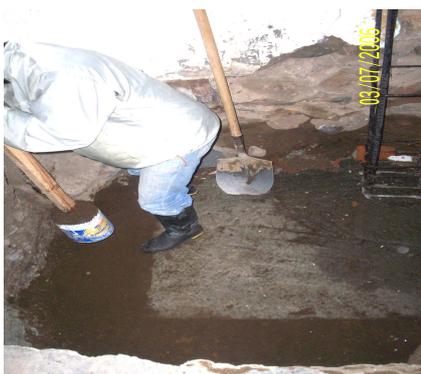
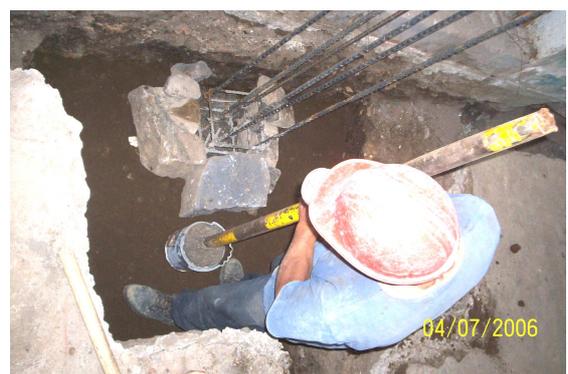
Los rellenos con materiales compactados por métodos manuales (con o sin utilización de equipos mecánicos) se realizaron alrededor de: fundaciones de muros, zapatas, muros de contención, tanques en zanjas para acueducto, alcantarillados, canalizaciones y pedestales (Figura 9); en donde la compactación de materiales por medio de rodillos pesados no era posible.

Figura 9. Relleno y compactación alrededor de zapatas y pedestales

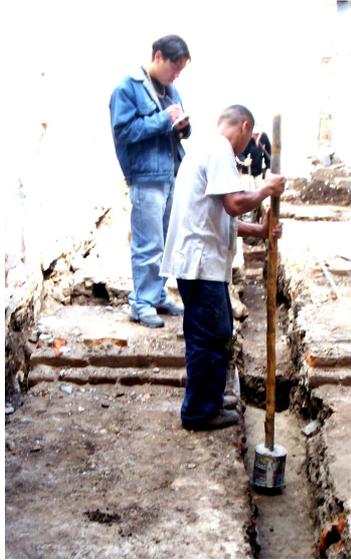
Figura 10. Compactación simultánea a ambos lados de una conducción sanitaria

El relleno de las zanjas se hacía simultáneamente a ambos lados de los tubos, procurando con esto evitar presiones laterales peligrosas (Figura 10); Se hacía hincapié en las recomendaciones de cuidado de las tuberías de acueducto, pues

estas no debían permanecer mucho tiempo destapadas, ya que expuestas a la intemperie pueden sufrir calentamientos y/o enfriamientos, los cuales, por efecto de la expansión o contracción que causen, pueden deshacer las juntas.

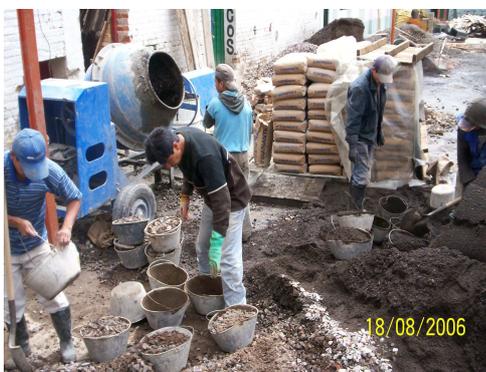
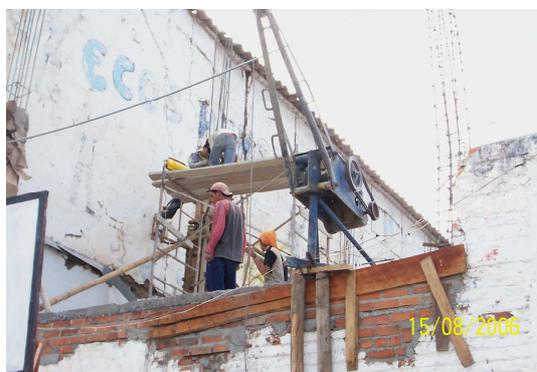
Es bien sabido, que el concreto puede ser mezclado por procedimientos manuales o mecánicos. Para el caso que nos atañe, con el propósito de obtener unas características uniformes y constantes de resistencia, trabajabilidad y compacidad, el mezclado se hizo por procedimiento mecánico, dosificando por volumen los componentes.(Figura 11)

Figura 11. Preparación y transporte de concreto mezclado por procedimiento mecánico

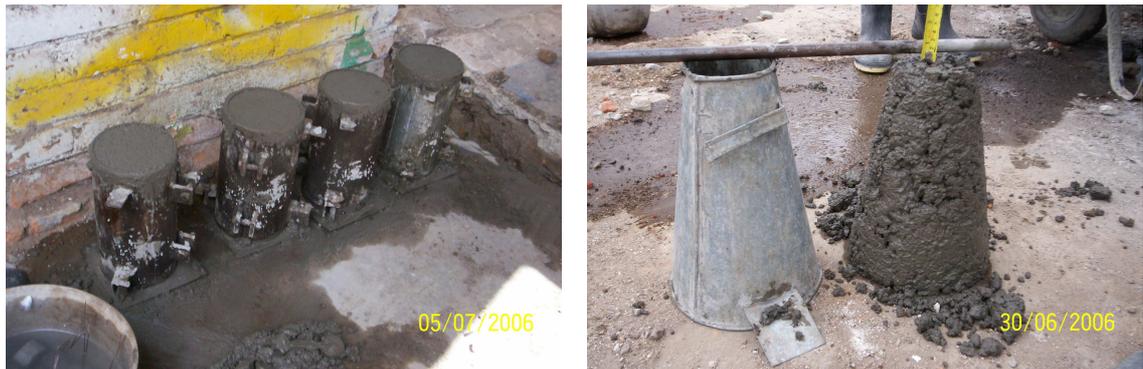
cono de Abrahams, en la forma que lo recomienda la NTC. 396, con la finalidad de medir la consistencia del concreto y el grado de fluidez de la mezcla. (Figura 12)

Figura 12. Elementos y modelos de ensayo realizado a una muestra de concreto.

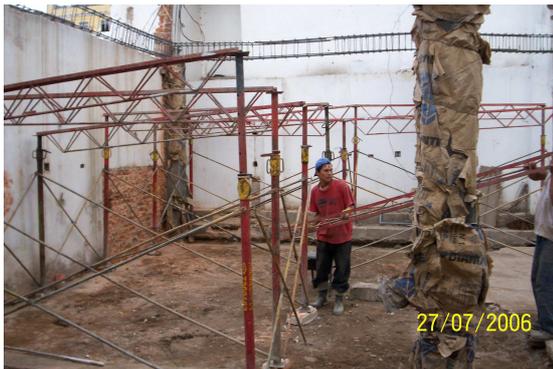
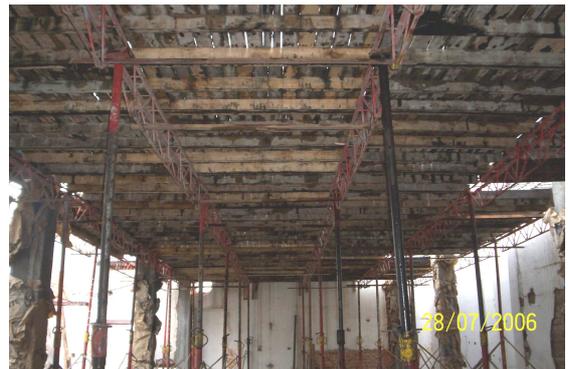
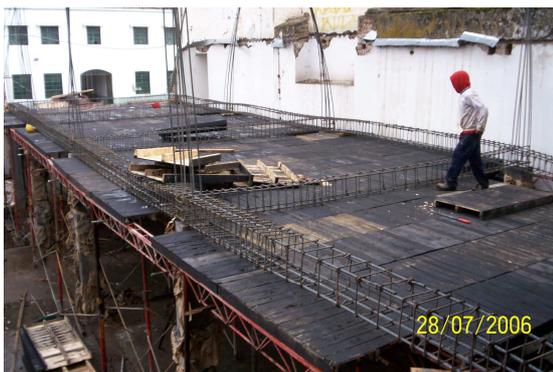
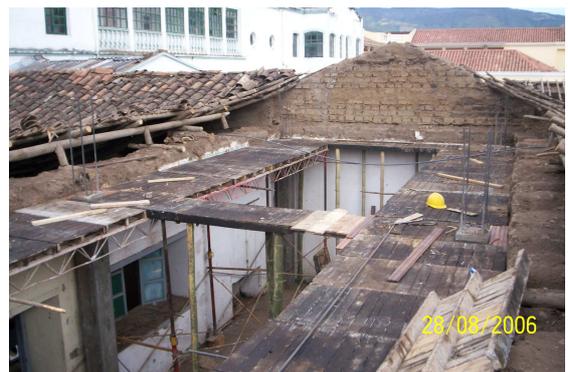
Figura 13. Formaleta para losa de entresuelo del Séptimo bloque

Al momento de colocar el concreto, la superficie de la formaleta estaba libre de incrustaciones de mortero y de cualquier otro material y no tenía huecos, imperfecciones, deformaciones ni uniones defectuosas, que eventualmente permitieran filtraciones de la lechada a través de ellas, o irregularidades en las caras del concreto.

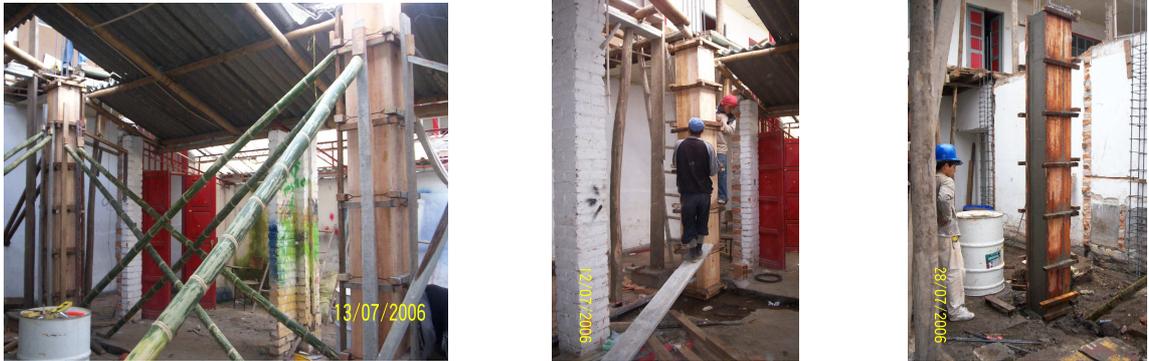
Figura 14. Formaleta para columnas de los bloques sexto y onceavo

La formaleta utilizada en columnas era de madera, específicamente tajillos de 24 cm de ancho, algunos de los cuales se partían en tiras de 6 y 12 cm para garantizar la geometría y dimensiones determinadas en planos, además se requerían varengas y guaduas las cuales eran utilizadas como tornapuntas, así mismo se utilizaron tablonos para andamios, para facilitar el carreteo sobre las losas de entresuelo. (Figuras 14 y 15)

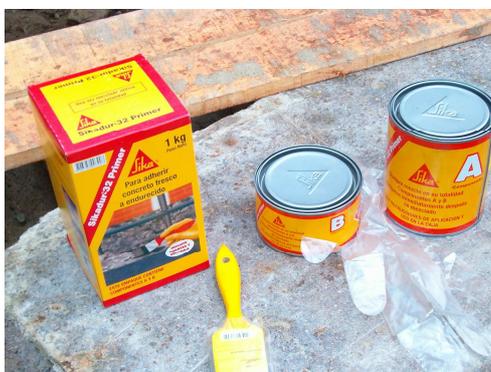
de alta adherencia para recubrimientos epóxicos sobre superficies de concreto adsorbentes, húmedas, o metálicas secas. Este producto, que es fabricado por SIKKA, consta de dos componentes A y B, que vienen en distintos colores para facilitar el control sobre la homogeneidad de la mezcla, de los cuales el componente B se debe verter completamente sobre el A, para luego mezclarlos manualmente hasta obtener una mezcla de color uniforme, para el caso en particular, se utilizó para terminar de fundir algunas vigas de cimentación que quedaron inconclusas por motivos constructivos.

Figura 16. Presentación comercial de un aditivo.

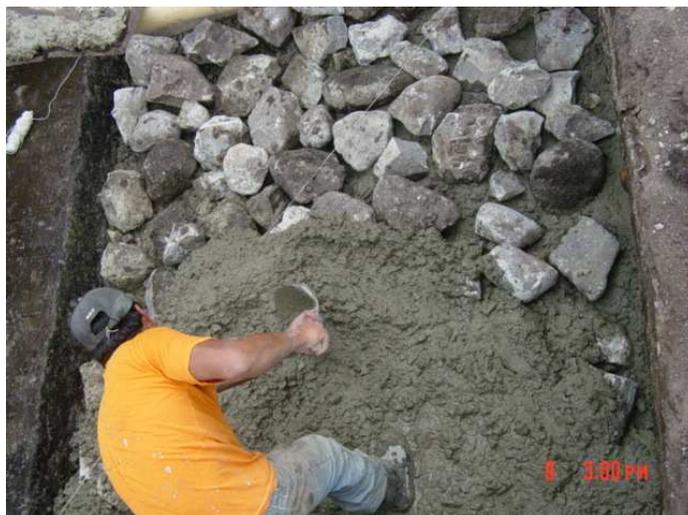
Figura 17. Primera capa de ciclópeo depositada sobre una excavación

El desplante propuesto para todas las zapatas era de 1.20 m, pero fue el séptimo bloque el que, por las razones antes citadas, obligó la preparación de ciclópeo

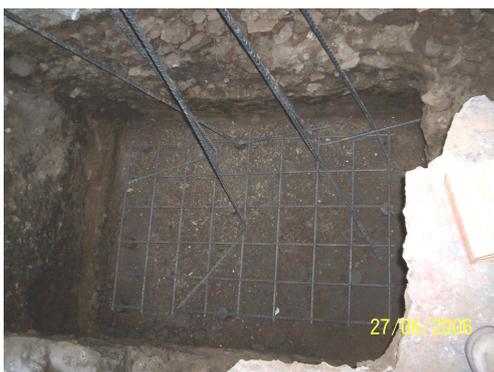
Las zapatas aisladas (individuales) son los tipos de cimentaciones poco profundas más económicas, pero también las más susceptibles a los asentamientos diferenciales. Casi siempre soportan cargas concentradas aisladas, como las que descargan las columnas.

Figura 18. Modelos generales de refuerzo de zapatas aisladas

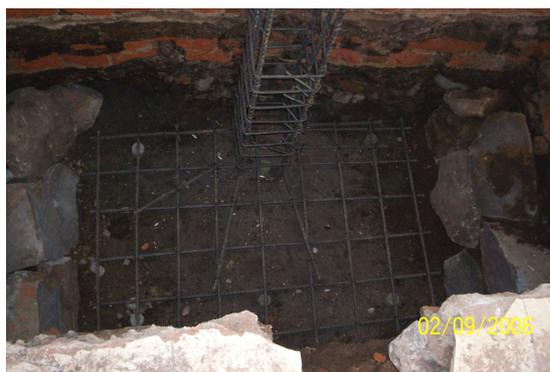
Debido a que la mayor parte del terreno presentaba buenas condiciones de soporte, solamente las zapatas del séptimo bloque se construyeron sobre una capa de apoyo de 25 centímetros de concreto ciclópeo; las zapatas de los otros bloques tenían un solado de 5 cm, elaborado en concreto de 2100 psi; sobre la superficie del solado se le instaló el refuerzo de la zapata y el de la columna correspondiente a cada elemento de cimentación, ya que estos elementos deben quedar embebidos conjuntamente dentro del concreto. La parrilla o refuerzo de cada zapata estaba separada de la superficie de solado por distanciadores (panelitas) de concreto (Figura 19), previamente se habían colocado las tapas laterales en los casos donde hubo sobre excavación, con el objeto de delimitar el área especificada en los planos. Era requisito indispensable que el fondo, las

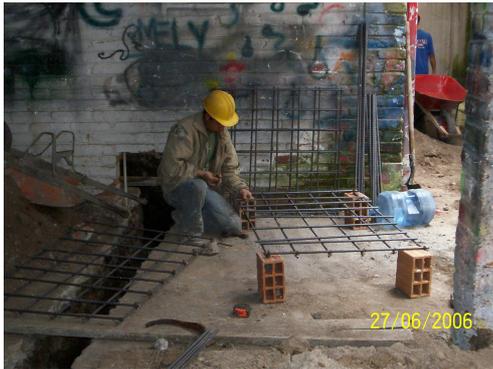
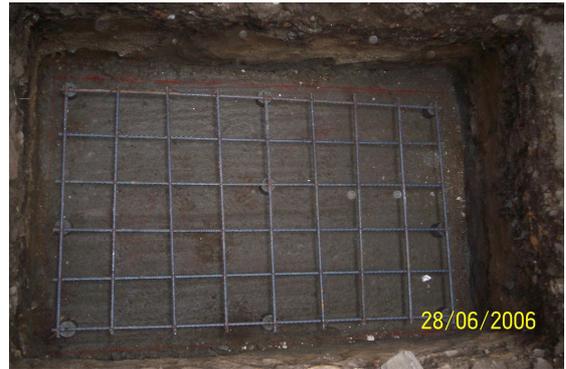
paredes y el refuerzo de cada zapata estuvieran aseados antes de que se efectuara el procedimiento de colocación del concreto. Finalmente el concreto era colocado para posteriormente ser vibrado, apisonado y tallado con la ayuda de palustres para dejar su superficie lisa y con el mejor acabado posible.

Figura 19. Detalle de refuerzo y separadores de una zapata aislada

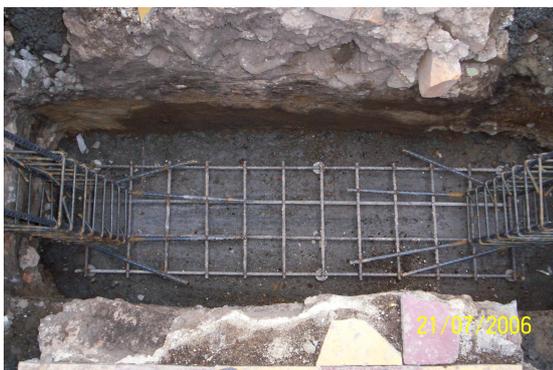
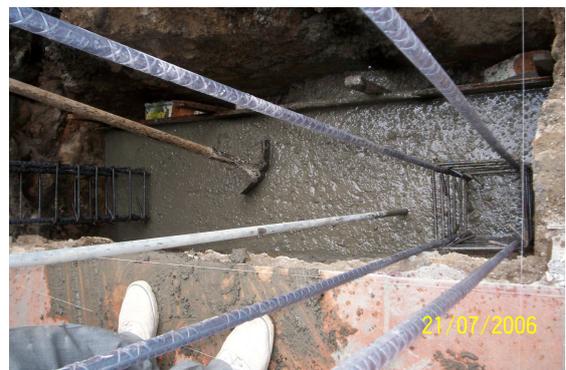
Figura 20. Armado y fundición de zapatas combinadas

Siguiendo el mismo desarrollo anotado anteriormente, se fundaron zapatas combinadas en el onceavo bloque (Figura 20), debido a que se traslapaban las áreas de apoyo de columnas contiguas que se indicaban en planos. Razón por la cual se advirtió conveniente solicitar el concepto del ingeniero calculista, quien finalmente dictaminó que, para efectos de redistribuir las concentraciones de esfuerzos de apoyo y los asentamientos diferenciales asociados, el cambio de cimentación y la concierne construcción de las mencionadas zapatas era lo más provechoso.

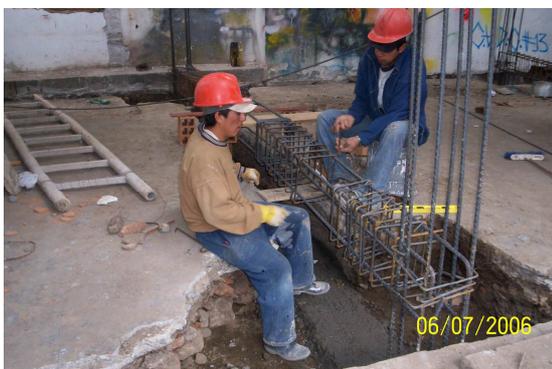
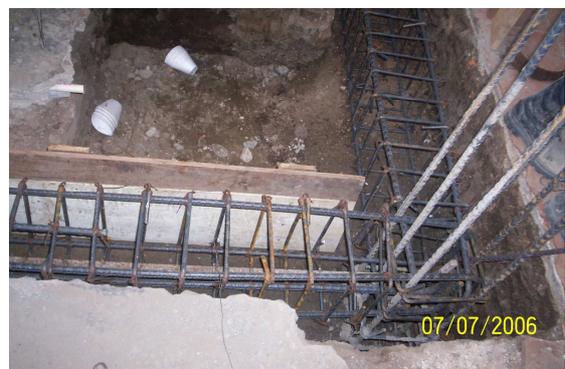
Inicialmente se tuvo en cuenta para su construcción la fundición de un solado de limpieza en concreto pobre $f'c$ 2500 PSI, habiendo realizado previamente la limpieza de las zonas a fundir, así como también se chequeó que los laterales que conformaban la formaleta estuvieran debidamente apuntalados. El figurado y armado del acero tanto longitudinal como transversal debía corresponder al detallado en el diseño estructural; ya en obra se realizaron los despieces respectivos para dar cumplimiento con lo estipulado en la NSR 98 en lo que a traslapos de barras longitudinales refiere, así como también en lo que concierne a distribución de estribos (Figuras 21 y 22). Debían quedar afianzados bajantes, anclajes y demás elementos que irían embebidos en el concreto. Generalmente el recubrimiento que se dejaba para estos elementos era de 0.03 m.

Figura 21. Amarre y distribución de estribos

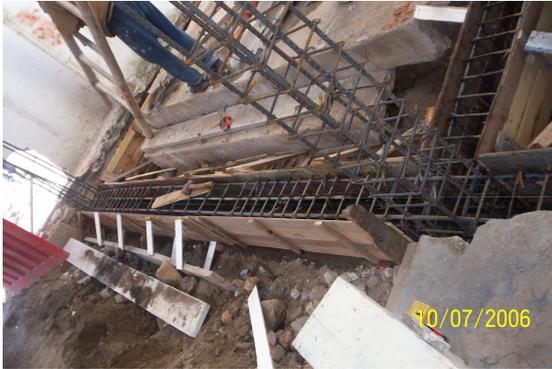
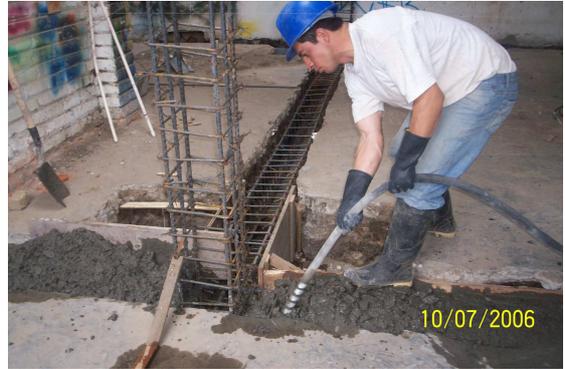
Figura 22. Encofrado y fundición de vigas de cimentación

Cuando era necesario, se debían reparar hormigueros y bordes incompletos dentro de las 24 horas siguientes a la fundición tal como lo establece la norma. Finalmente se procedió a realizar el pertinente curado durante los 7 días siguientes a la fundición.

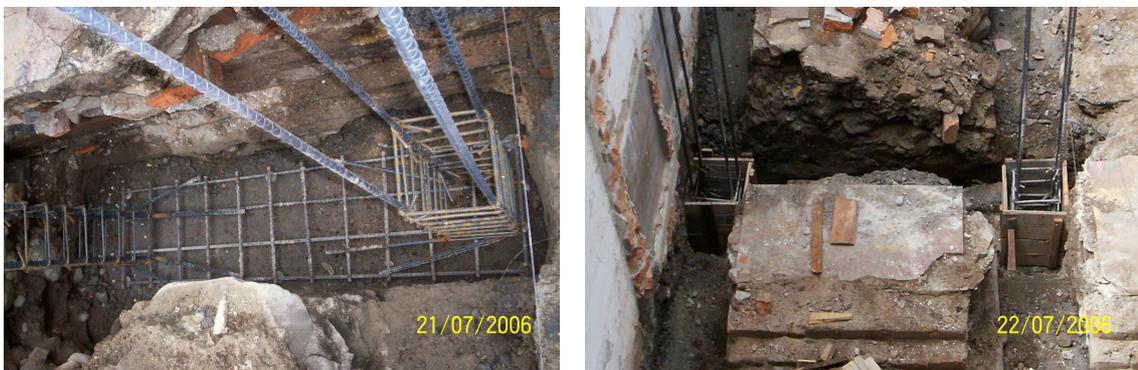
Figura 23. Armado y encofrado de pedestales de columnas

Ya en particular, el refuerzo de las columnas, en todos los bloques, comprendía seis barras longitudinales de diámetro 5/8 de pulgada, de las cuales, tres se traslaparon en el tercio central de la altura del primer nivel, las tres restantes se traslaparon en el tercio central de la altura del segundo nivel; lo anterior se decidió así dando conformidad a lo estipulado en el capítulo C.21 del título C de la NSR-98. Por otra parte, el refuerzo transversal estaba conformado por acero de 3/8 de

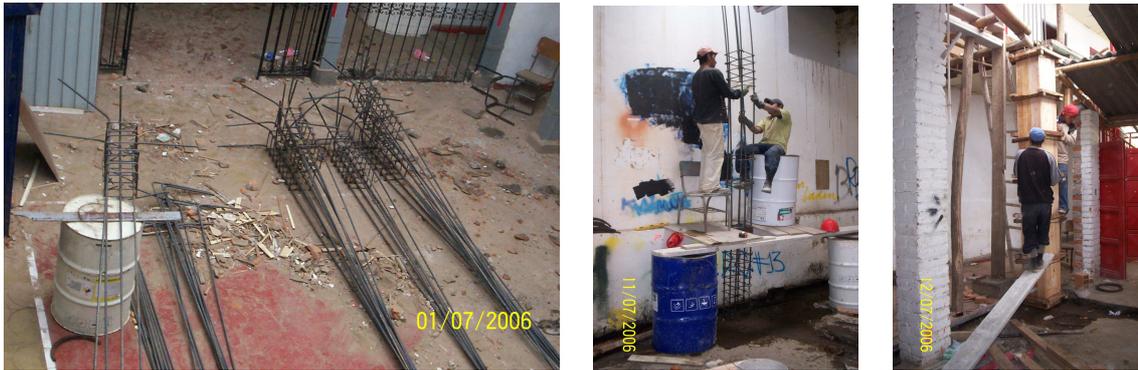
Figura 24. Armado, amarre y encofrado de columnas de sección prismática

El proceso constructivo de las columnas requiere que estos elementos estructurales garanticen verticalidad, geometría y estética; debido a esto debían aplomarse apropiadamente, sus formaletas con las dimensiones especificadas en planos y además de contextura óptima.

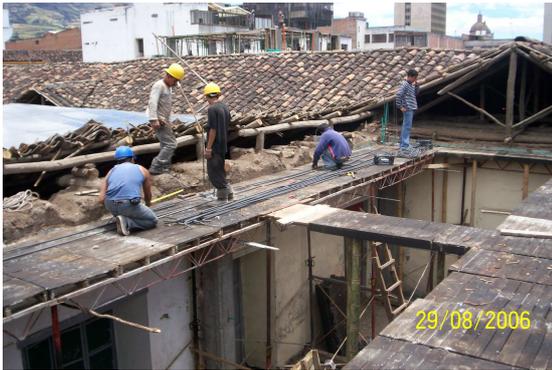
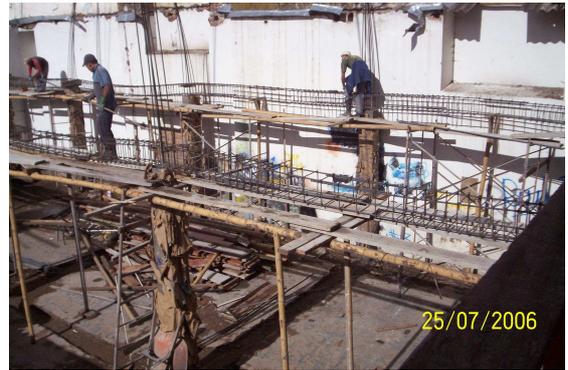
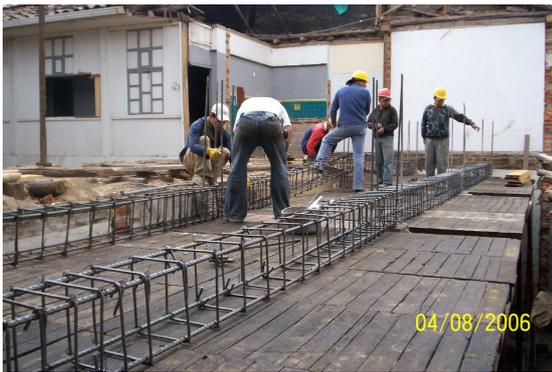
Figura 25. Trazado sobre formaleta y armado de viga aérea

El refuerzo se colocaba de acuerdo con los planos estructurales. En las etapas de corte y enderezado, se utilizaron los elementos de trabajo y de protección adecuados. De igual manera se realizó la etapa de amarrado, para la cual se manejó el uso de alambre dulce calibre 18.

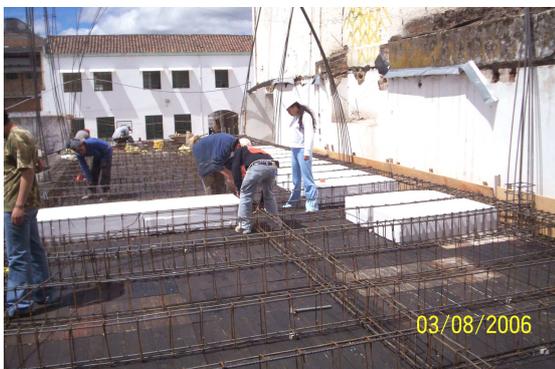
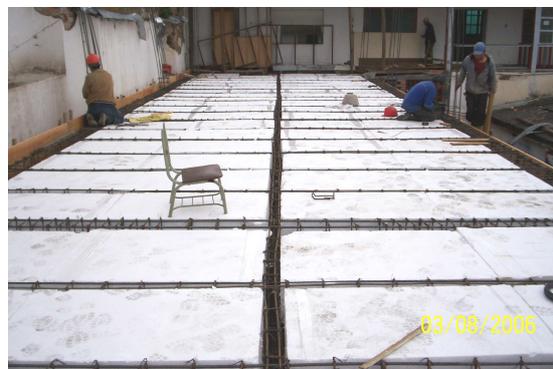
6.3.1 Placas de entrapiso aligeradas con caseton de icopor. Todos los bloques que requerían insonorización, de los cuales se excluían únicamente los bloques administrativos (bloques 2 y 3), llevaban en la estructura de las losas, casetones con espesor de 30 cm. para evitar la fuga de ondas sonoras hacia los pisos contiguos (Figuras 27 y 28). Este tipo de casetones no requería el uso de la acostumbrada malla electrosoldada, pues el fabricante sugería manejar “Pastamuro”, un estuco plástico, que se adhería directamente al elemento aligerante, cabe resaltarse el hecho de que el secado del pastamuro era lento, por lo que resultaba imperiosa su rápida aplicación.

Figura 27. Etapas Iniciales del proceso de aligeramiento con caseton de icopor

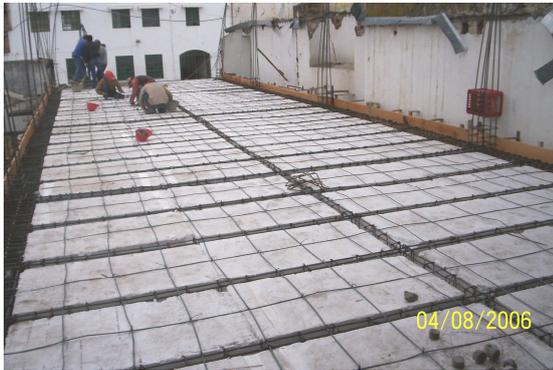
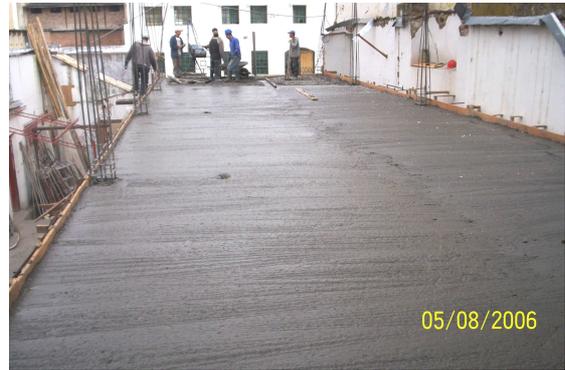
Figura 28. Amarre de refuerzo por retracción de fraguado y fundición de placa

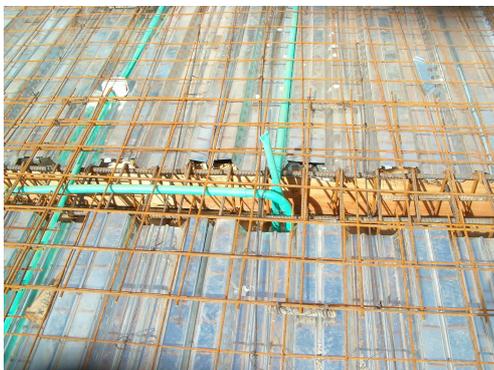
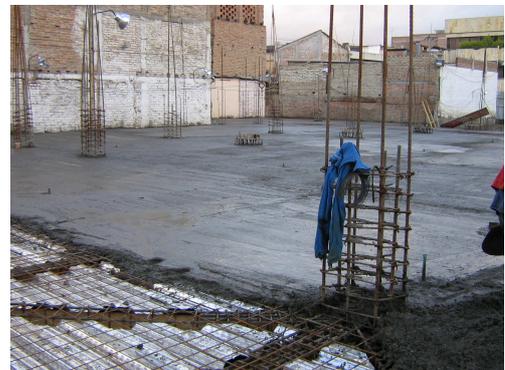
6.3.2 Placas de entrepiso aligeradas con láminas colaborantes metaldeck 2" calibre 22. Las placas aligeradas con metaldeck, tenían un espesor de 10 cm, dichas placas estaban compuestas además de las láminas por una ligera capa de concreto, elementos que interactuaban para generar un sistema monolítico. Para su construcción se debía tener en cuenta la geometría del área a cubrir, debiendo empezar el montaje desde un lado de geometría regular para terminar por los lados de geometría irregular; los cortes requeridos se realizaron utilizando pulidora (sistema de corte por abrasión); algunas veces se emplearon apuntalamientos temporales. Las láminas se sujetaron en sentido longitudinal unas con otras por medio de tornillos autoperforantes; posteriormente, se instaló una malla de retracción de fraguado de 5 mm de diámetro (Figura 29); y finalmente, antes de fundir la placa, se instalaron varillas de acero de 1/2" sobre los valles de las piezas, para evitar potenciales fisuras, que aunque en muchos casos no representan problemas estructurales si lo hacen estéticamente.

Figura 29. Malla para retracción de fraguado y fundición de losa

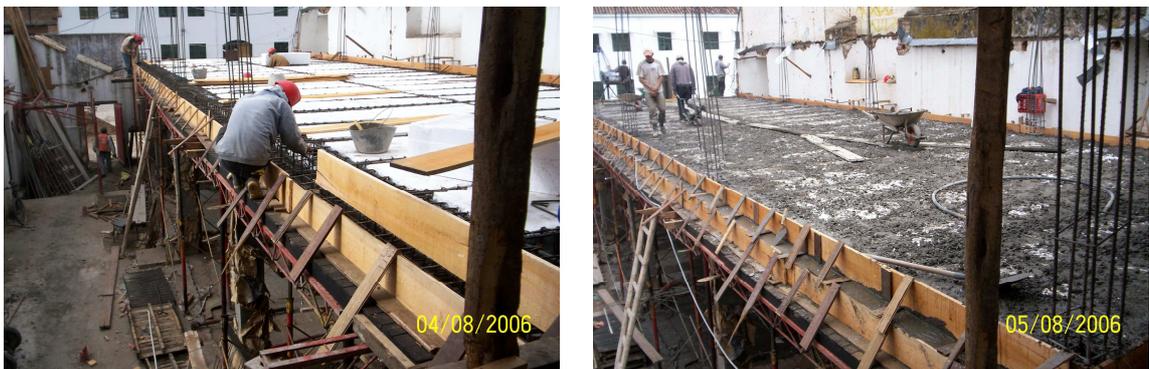
Las ménsulas o cartelas fueron unidades estructurales que se proyectaron para ser utilizadas como soportes de apoyo simple de entresijos comprendidos entre bloques adyacentes que debían actuar por separado ante el evento de un efecto sísmico (Figura 30)

Figura 30. Encofrado y fundición de ménsulas

Las ménsulas se plantearon y construyeron, teniendo en cuenta que la relación entre el claro de cortante (distancia desde el paramento externo de la viga de apoyo hasta el paramento externo de la ménsula) y la altura, fuera no mayor de 1; del mismo modo se tuvo presente el concepto estructural que establece que el

refuerzo para éstas debe constar de varillas para tensión y refuerzo para esfuerzo cortante, consistente éste último en anillos cerrados paralelos al refuerzo principal. En efecto, para el caso en particular se diseñaron y se fundieron cartelas con claro de cortante y altura de 15 y 20 cm respectivamente (Figura 31); y se utilizaron barras de 3/8" en forma de *u* invertida para el refuerzo principal y anillos cerrados separados cada 5 cm en acero de 1/4 " como refuerzo para esfuerzo cortante.

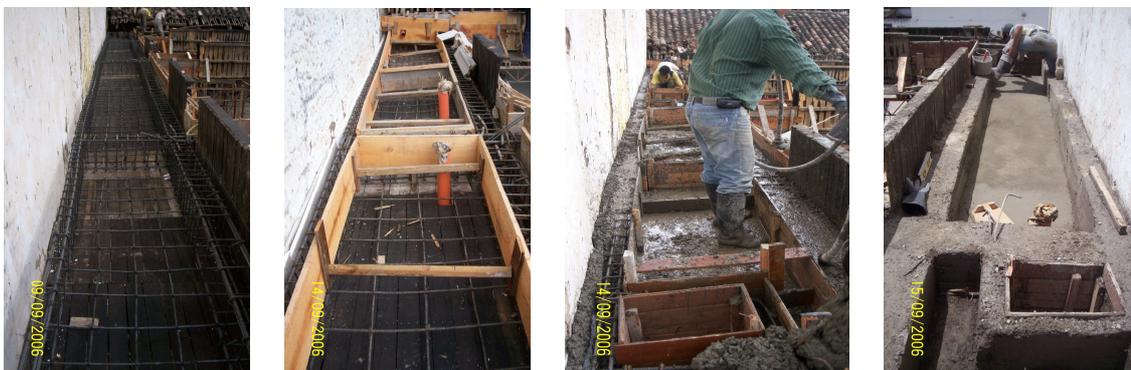
Figura 32. Armado, encofrado y fundición de viga canal del séptimo bloque

Para ello, en el mismo momento que se hacía el amarrado de las vigas desde las cuales se desprendían las vigas canal, se dejaban extensiones de acero o lo que en el argot de la construcción se conoce como “pelos” en acero corrugado de 1/2” (separados cada 20 cm), esto con respecto a lo que correspondía a refuerzo transversal; en lo concerniente a acero longitudinal para conformar las parrillas se disponían barras en acero de 3/8”. La aleta que le daba la forma particular de una U tenía 12 cm de espesor e igual altura que la viga de donde se desprendía.

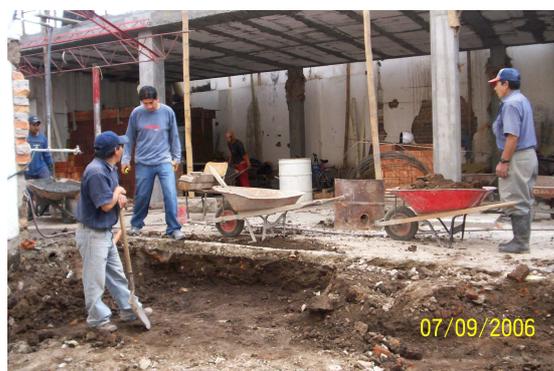
Fue menester antes de entrar a ejecutar este tipo de placas, realizar un estudio minucioso de las condiciones de humedad del terreno. (Figura 33)

Figura 33. Sondeos previos a la fundición de una placa de contrapiso

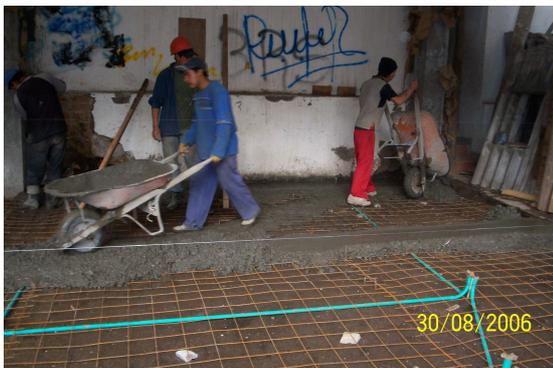
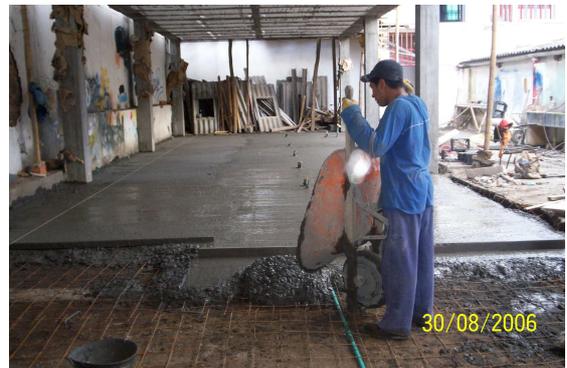
Figura 34. Instalación de malla electrosoldada y fundición de losa de contrapiso

Luego de verificar el espesor deseado en la base, se tendió la malla electro soldada de 6 mm.(15 x 15), la cual se dispuso sobre unos soportes en forma de “U” que separaban la malla de la base; luego se preparó y posteriormente se procedió a vaciar la mezcla de concreto de proporción 1:3:3 en volumen, hasta conseguir una capa de 10 cm de espesor. Finalmente, se procedió a vibrarla para su acomodamiento y compactación en toda el área que había de cubrirse. (Figura 34)

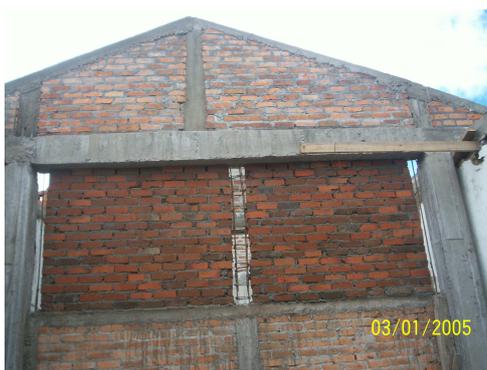
Figura 35. Columnetas centrales armadas y fundidas

Se diseñaron columnetas centrales en la mayoría de los muros divisorios de los bloques destinados para aulas de clases (bloques 6 y 10), esto debido a que el ancho de éstos sobrepasaba los 4.00 m, dimensión que obedecían a un modelo aplicado en la época colonial, por tanto se exigía un amarre en el centro de las luces. Éstas columnetas se elaboraron en concreto reforzado de proporción 1:2:3 en volumen; el refuerzo longitudinal estaba conformado por cuatro varillas corrugadas de diámetro 3/8", como refuerzo transversal se suministraba estribos en acero de 1/4", separados cada 0.20 m. (Figura 35)

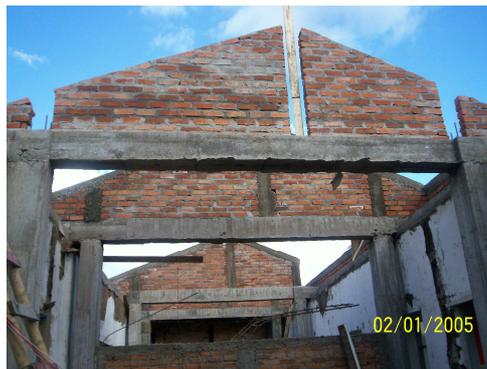
Figura 36. Columnetas laterales antes y después de fundidas

Se diseñaron columnetas laterales para amarrar los muros de los bloques que en la posteridad serían utilizados como cubículos (bloques 7 y 11), esto con el objeto de aislar las columnas de los muros, cabe anotarse que entre las columnetas y los muros se colocaban láminas de icopor de 2 cm de ancho para evitar la interacción de los dos elementos ante la eventualidad de un sismo.

Este tipo de columnetas se levantaron en concreto reforzado de proporción 1:2:3 en volumen y solamente se les suministraba una barra corrugada de ½" como refuerzo longitudinal

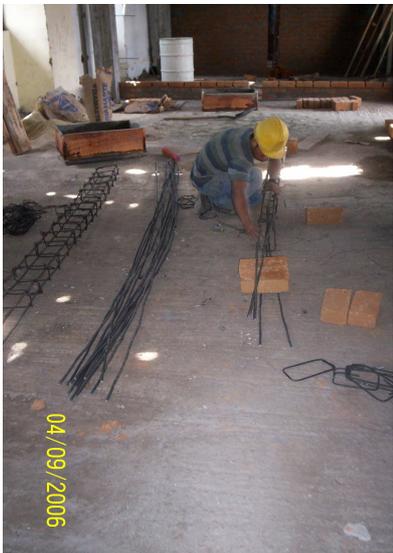
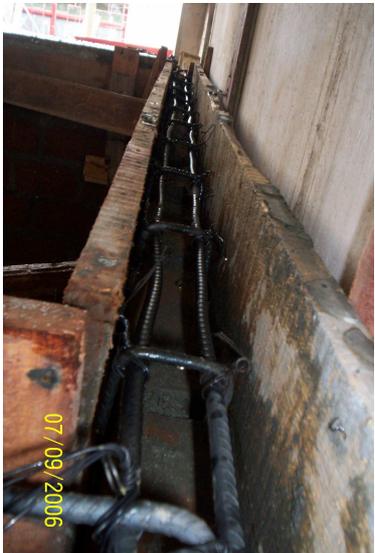
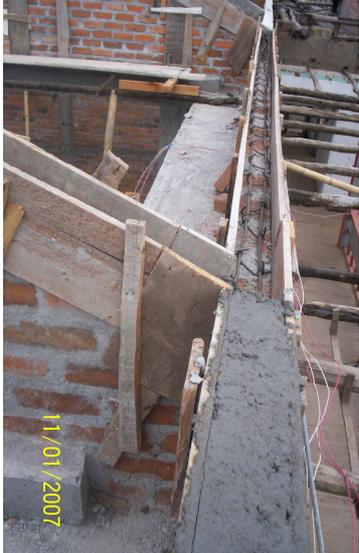
Figura 37. Procesos de armado, encofrado y fundición de cintas de amarre

Se diseñaron cintas de amarre en la mayoría de los muros, pues el nuevo diseño estructural debía ajustarse al existente, y éste último constaba de tapias con alturas oscilantes entre los 2.80 m y 3.00 m. En efecto, para amarrar muros de esta altura se fundieron, a los 2.20 m de altura, vigas cinta en concreto reforzado de proporción 1:2:3 en volumen; cuyo refuerzo longitudinal estaba conformado por dos varillas corrugadas de diámetro 3/8" y como refuerzo transversal se suministraba estribos en "S" en acero de ¼", separados cada 0.20 m. (Figura 37)

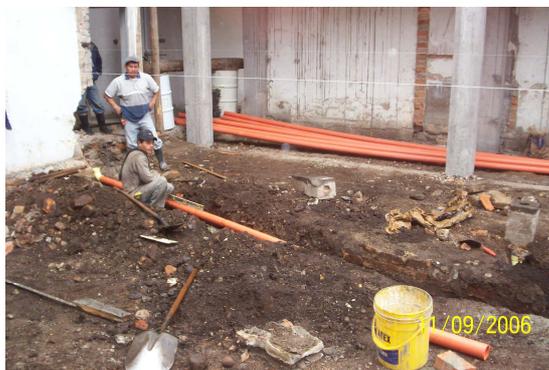
Figura 38. Excavación e instalación de tubería de aguas lluvias

Las instalaciones de desagües para los pisos que no quedaron a nivel del terreno, dentro de la tierra, se hicieron con tuberías y accesorios en PVC marca PAVCO. Cada tubo se revisaba y se probaba con agua y se chequeaba la calidad de cada accesorio antes de ser soldado, para garantizar que no existieran porosidades ni defectos de fabricación perjudiciales para el buen funcionamiento de los desagües. Cuando era necesario hacer taponamientos, se utilizaban tapones del mismo material de la tubería; en ninguna ocasión se permitió el taponamiento de las porosidades en tuberías y accesorios con brea, que suele ser una de las alternativas de solución frente a percances de esta índole. El proceso de excavación de zanjas para instalación de tubería sanitaria y de aguas lluvias, se realizó al mismo momento que se hacía el mejoramiento de subrasante. Dichas zanjas se hacían dejando una holgura adecuada según el diámetro de la tubería, que generalmente, por las condiciones de las instalaciones que se pretendía restaurar, era de 3". (Figura 38)

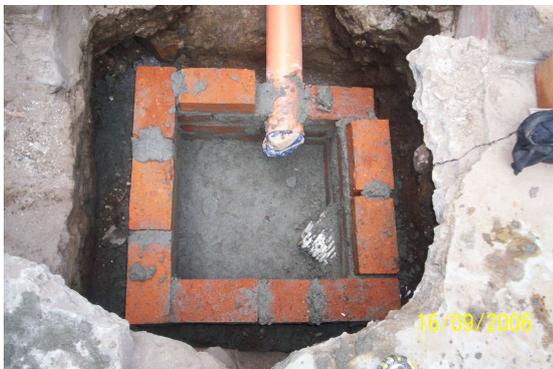
Figura 39. Caja de inspección de aguas lluvias con su respectiva tapa

Para las cajas que se construyeron, el fondo de la excavación se cubría con una capa de material seleccionado compactado de 0.10 m de espesor sobre el cual se fundía una base de concreto simple de 1500 PSI del espesor indicado en los planos respectivos. Luego se construyeron las paredes con ladrillo tolete común, pegado con mortero de cemento y arena en proporción 1:4 y se revistieron con mortero 1:3 impermeabilizado integralmente, con el cual se formaba un pañete de 2 centímetros de espesor. Sobre la base de la caja de inspección se hicieron, en concreto simple afinado con lana metálica, las bateas o cañuelas, también

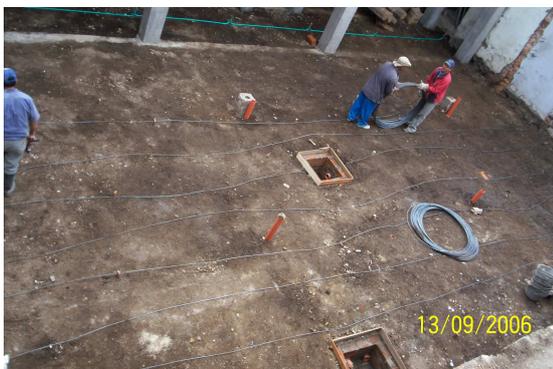
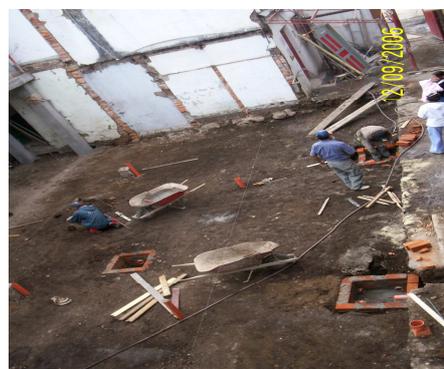
Figura 40. Cajas principales, cajas secundarias y desagües de aguas lluvias

Los desagües verticales dentro de los muros se hicieron en tubería de ventilación o aguas lluvias en PVC de la mejor calidad. Los diámetros y materiales de las tuberías de desagüe se ajustaban estrictamente a lo indicado en los planos o en el cuadro relación de cantidades de obra y precios. (Figura 40)

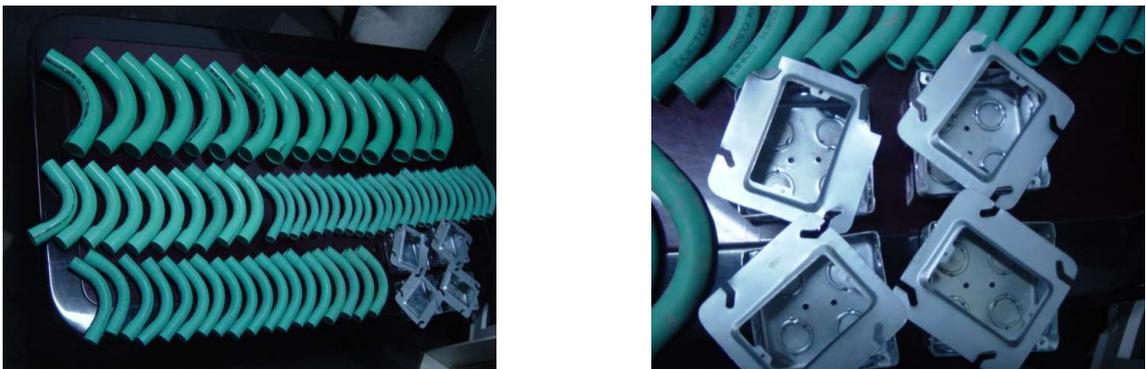
Figura 41. Variedad de materiales utilizados en las instalaciones eléctricas

Para la ejecución de éste tipo de instalaciones, se debía revisar cuidadosamente los planos y corregir oportunamente cualquier error u omisión que se encontrare en ellos. La interventoría constataba permanentemente que la obra se ajustara estrictamente a las normas de construcción de CEDENAR. Los materiales suministrados debían corresponder a materiales cuya fabricación esté calificada por el comité de calidad del sector eléctrico, de no existir homologación para algunos de ellos, estos debían ceñirse rigurosamente a las normas y especificaciones técnicas de CEDENAR para los mismos. Fueron rechazados aquellos materiales que no se ajustaban a estas condiciones. (Figura 41)

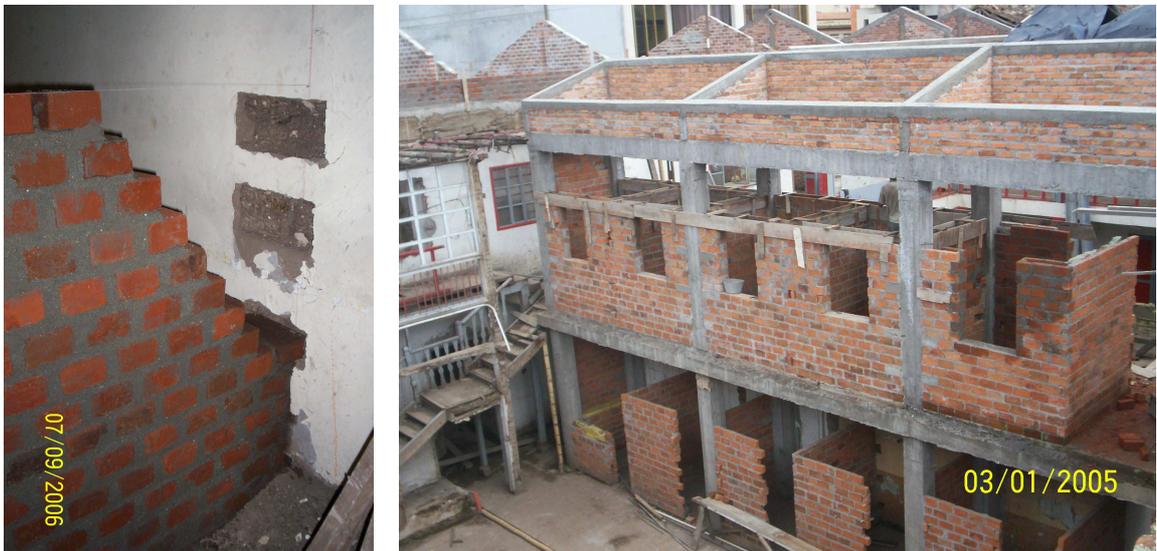
Figura 43. Muros elaborados en sogá y papelillo, según función de los recintos

Las mamposterías construidas con bloques de arcilla de variadas dimensiones, pueden ser simples o sin refuerzo, confinadas, parcialmente reforzadas o reforzadas según las exigencias del diseño estructural, la Norma Colombiana Sismorresistente y el diseño arquitectónico. (Figura 43)

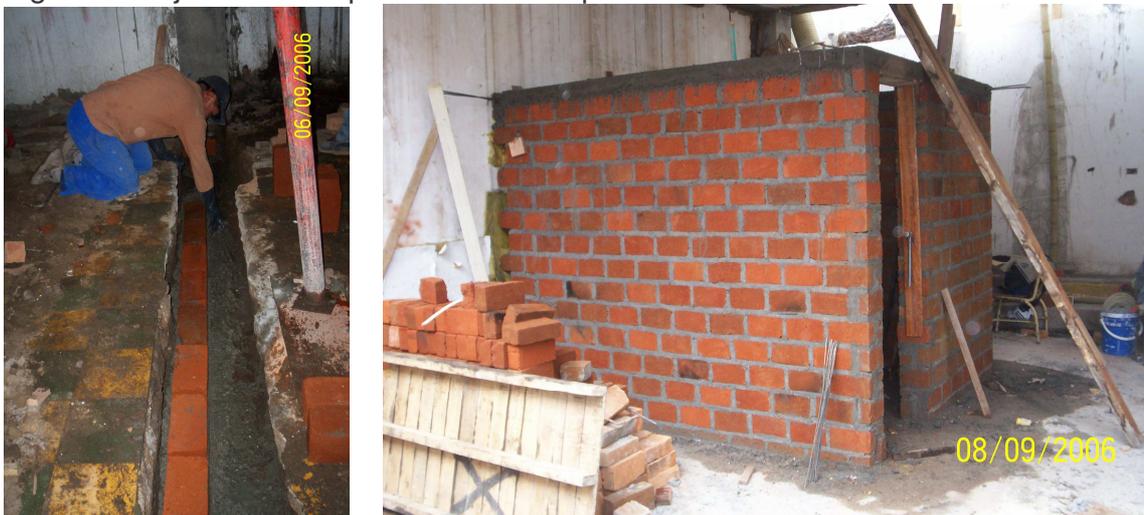
Figura 44. Ejecución del proceso de mampostería

Para ejecutar el proceso constructivo de la obra que nos atañe, inicialmente se repartían los ladrillos de la primera hilada; picando la superficie de apoyo, para luego extender una capa oscilante entre los 7 y los 13 mm; luego se colocaban los ladrillos esquineros (madrinos), templando una cuerda entre ellos para de esta manera poder nivelar la hilada correspondiente y así poder colocar el resto de los ladrillos de ésta; posteriormente, se colocaban los ladrillos intermedios, que generalmente son los que se dejan para el final, chequeando siempre que la nivelación, la alineación y el aplomo sean correctos. Como fue necesario, algunas veces para el desarrollo del proyecto, después de haber ejecutado el proceso

descrito anteriormente, se colocaba el refuerzo horizontal a medida que avanzaba la colocación de las hiladas. (Figura 44)

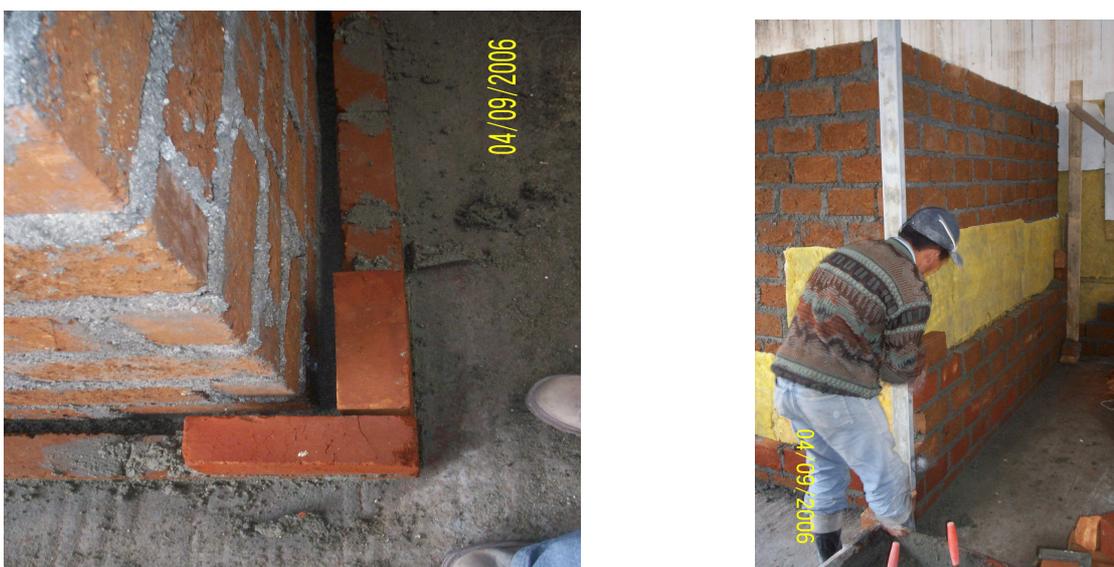
En los bloques séptimo y onceavo, cuyas instalaciones en modelo de cubículos estaban destinadas para la práctica musical, se realizó la pega de mampostería en papelillo, muros dobles, a los cuales se les introdujo en su espaciamento interno de 4 cm. espuma en fibra de vidrio, con el propósito de evitar que las ondas sonoras salieran del recinto en donde eran producidas. (Figura 45)

Gran parte del volumen de la fibra que se colocó entre los muros, provenía de unos cubículos anteriormente emplazados, los cuales no cumplían con los requerimientos solicitados, al parecer porque inicialmente no se hicieron los estudios acústicos necesarios que garantizaran su funcionamiento.
