**RESIDENCIA EN LA OBRA RESTAURACIÓN, ADECUACIÓN Y
CONSTRUCCIÓN DEL DEPARTAMENTO DE MÚSICA DE LA UNIVERSIDAD
DE NARIÑO DE LA CIUDAD DE PASTO SEDE CENTRO**

**UNIVERSIDAD DE NARIÑO
FACULTAD DE INGENIERÍA
INGENIERÍA CIVIL
SAN JUAN DE PASTO
2007**

**TRABAJO DE GRADO PRESENTADO COMO REQUISITO PARCIAL PARA
OPTAR AL TITULO DE INGENIERO CIVIL**

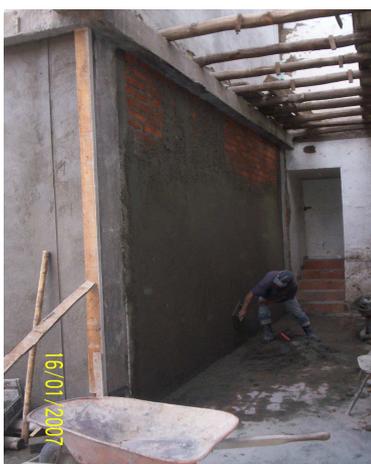
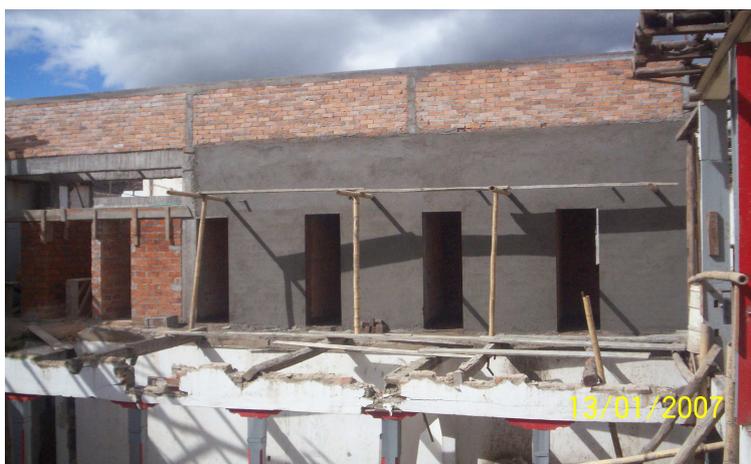
Figura 46. Dilataciones elaboradas entre columna y muro. Pañetes exteriores

9.1.1 Filos y dilataciones. Debido a la unión entre materiales diferentes o la división en áreas muy grandes de un mismo material se producen grietas, para las cuales se hizo necesario elaborar filetes y ranuras de dilatación; con el fin de que dichas grietas siguieran una línea de falla controlada y no dañaran la apariencia del acabado. Los filos y dilataciones se construyeron en el revoque y se repetían en la superficie del acabado final, que para el caso en particular se realizó con estuco profesional. (Figura 46)

En los muros rectos se hizo indispensable ejecutar guías maestras verticales a distancias máximas de 2.00 m, con el fin de obtener pañetes perfectamente hilados y reglados. El proceso debía desarrollarse de la siguiente forma: teniendo el fraguado inicial de las guías maestras, el mortero se aplicaba al muro con palustre y se nivelaba con reglas de aluminio apoyadas en las guías maestras; una vez iniciado el fraguado del mortero se afinaba con llana de madera usando mezcla del mismo mortero para llenar hendiduras o porosidades.

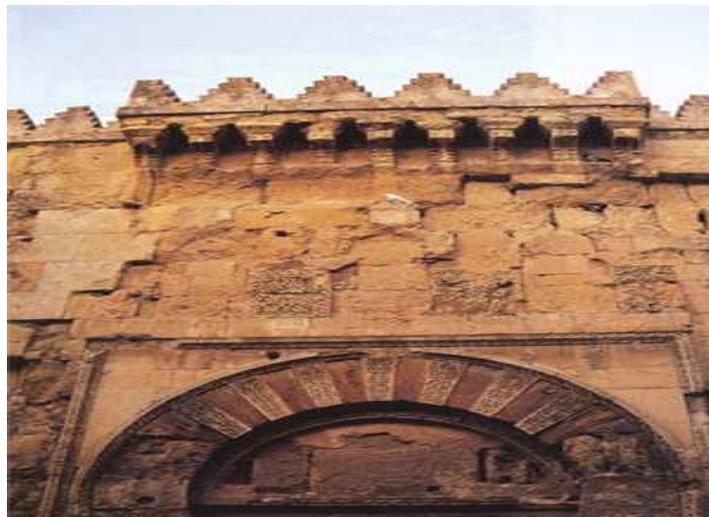
Figura 48. Tapia endurecida, poco afectada por efectos de ascensión del agua

Los principales agentes que causan las lesiones son el agua y la temperatura. El agua afecta fundamentalmente a la parte inferior de la fábrica, a su coronación, que no suele estar protegida y a las zonas de las juntas. La ascensión del agua por capilaridad es muy baja en la tapia endurecida (Figura 48), no sobrepasando nunca valores aproximados de 40 cm., siendo menor cuanto mayor sea la porosidad de la fábrica.

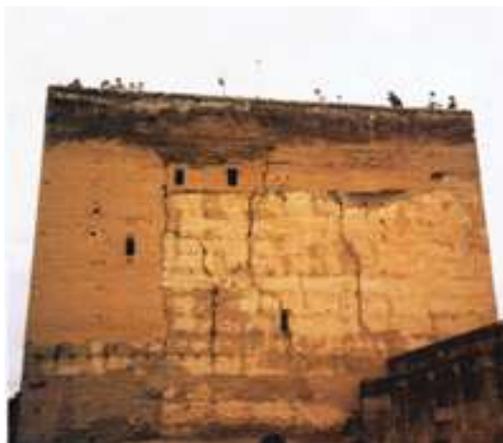
Figura 49. Grietas verticales producidas debido a cambio de material

10.2.1 Grietas verticales. Estas grietas verticales, con frecuencia presentan espesores considerables, lo que debe estudiarse en función del material, no siendo trasladable a casos similares en fábricas pétreas o cerámicas. En definitiva, estas fisuras son más aparatosas que peligrosas, aún cuando deben realizarse todas las verificaciones y controles con precisión. (Figura 49)

El sellado de las grietas y fisuras dependerá de su ubicación y de su grosor, siendo habitual que estén estabilizadas, y que rompan el espesor total del adobe o tapial. En general puede utilizarse el mortero de cal y arena (1:3), con adición de un 5 a un 8% de yeso, y una pequeña proporción de puzolana o árido procedente de la trituración de tejas o ladrillos de tejar. En la parte externa, si las grietas son importantes, puede emplearse fábrica de ladrillo siempre que el número de hiladas, o la altura de la reparación, no sea elevada, no superando el equivalente a dos hiladas de tapial. Esta solución puede utilizarse también en reparaciones de cajones en esquina, aunque siempre es aconsejable reparar recuperando el cajón tradicional.

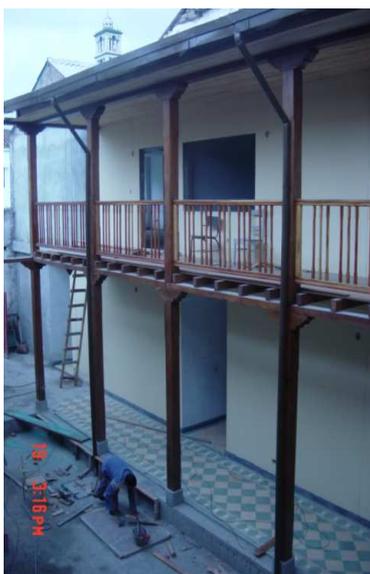
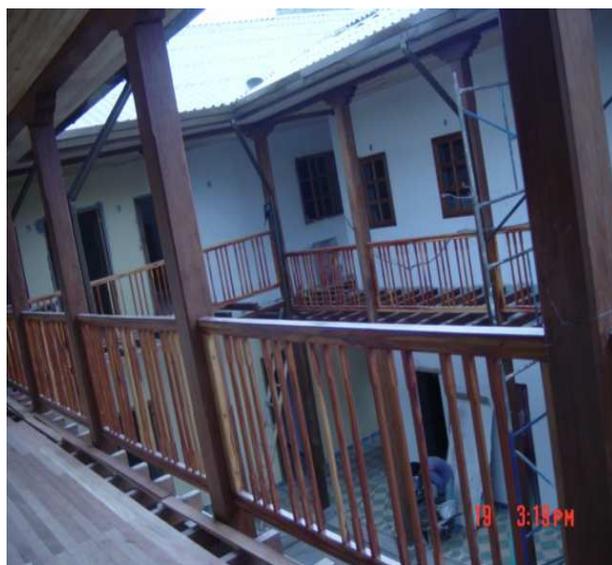
Figura 52. Estructura interna de un patio clásico de la época republicana

Quizá uno de los detalles más connotativos de todo el proceso de restauración, adecuación y construcción acaecido en la obra que nos compete, fue la estructura general que se les dio a los patios; prevista, desde las instancias preliminares, para representar las características más importantes de la construcción de la naciente época republicana, amante de los espacios amplios y de ciertos detalles arquitectónicos singulares propios del período del cual datan. Por tal razón, se decidió establecer un modelo estándar para los dos patios que existían y debían restaurarse, y de igual manera para otro que se pretendía generar en la zona posterior de la edificación.

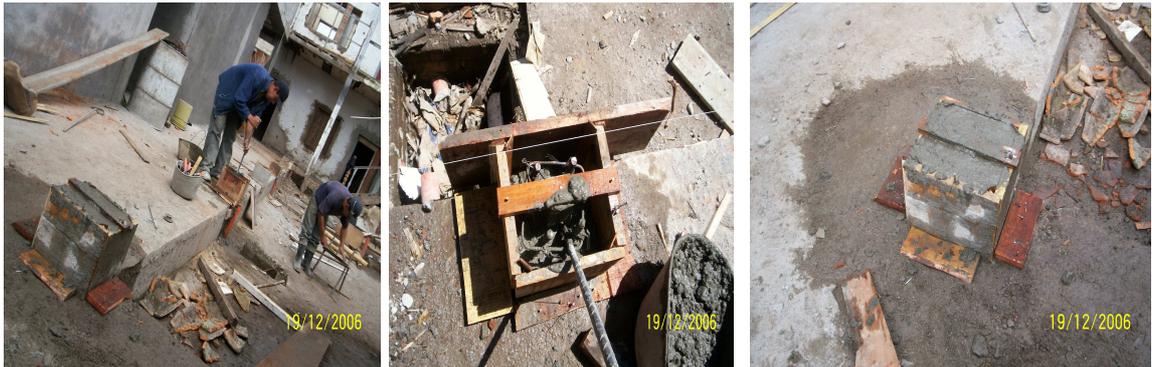
Figura 53. Fundición de bases en piedra para pilastras

Para la elaboración de las bases que servían como apoyo a las pilastras de madera ubicadas en los patios, se tuvo en cuenta las características de aquellas que ya existían, las cuales tenían una sección de 30*30 cm², una altura de cabezal de 25 cm y una altura de empotramiento de 45 cm.

Al momento de la fundición de dichas bases, se tuvo en cuenta que la dosificación de concreto utilizada para tal fin, superara las 2800 psi; posteriormente a la fundición se decidió abusardarlas, tratando con esto de darles una apariencia similar a la de las que se encontraron incrustadas en los patios inicialmente.

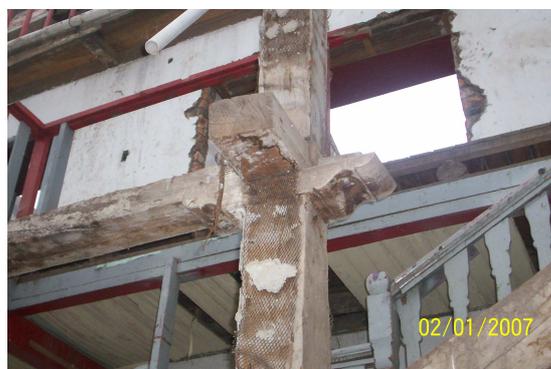
Figura 54. Pilastras y vigas de madera existentes

Las pilastras de madera existentes, se hallaban cedidas por efectos del hinchamiento que les había generado el sobrepeso de algunos elementos de mampostería mal confinados con los cuales éstas se hallaban en contacto, esta situación era la que ocasionaba unas grietas verticales bastante pronunciadas a lo largo de una gran parte de su sección longitudinal, cuyas repercusiones, como se pudo apreciar, se pretendieron controlar con el amarre de unos collarines metálicos a la mitad de la grieta, acto que se pudo constatar por medio del testimonio hablado de los mismos restauradores que nos precedieron.

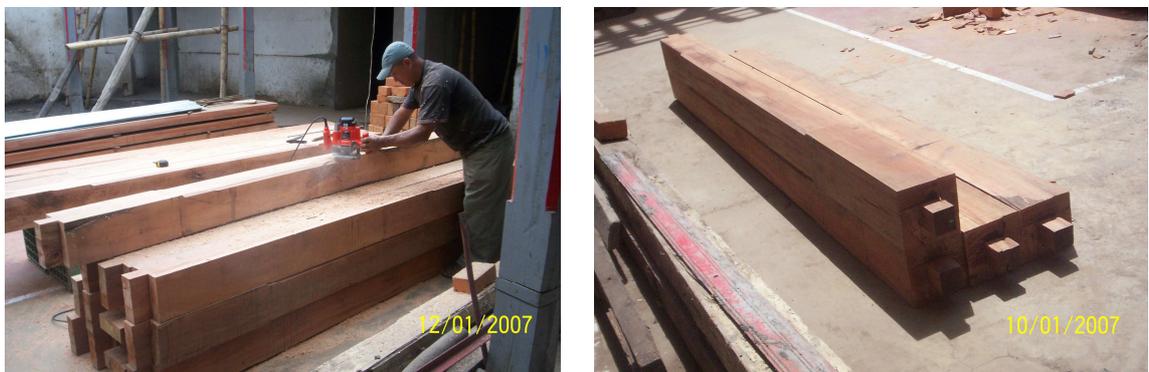
Figura 55. Elaboración de pilastras y vigas en madera del tipo chanul

El material utilizado para la elaboración de las nuevas pilastras era madera del tipo chanul, la mayor parte traída de las ciudades de Ipiales y Tumaco; otra menor conseguida en aserríos de nuestra capital sureña. Los nuevos elementos prefabricados, tenían una sección transversal de forma octogonal, la cual se generaba cuando se achababan las aristas del producto maderero cuya sección originaria era de 18*18 cm², las alturas oscilaban de acuerdo a la altura de pisos existente.

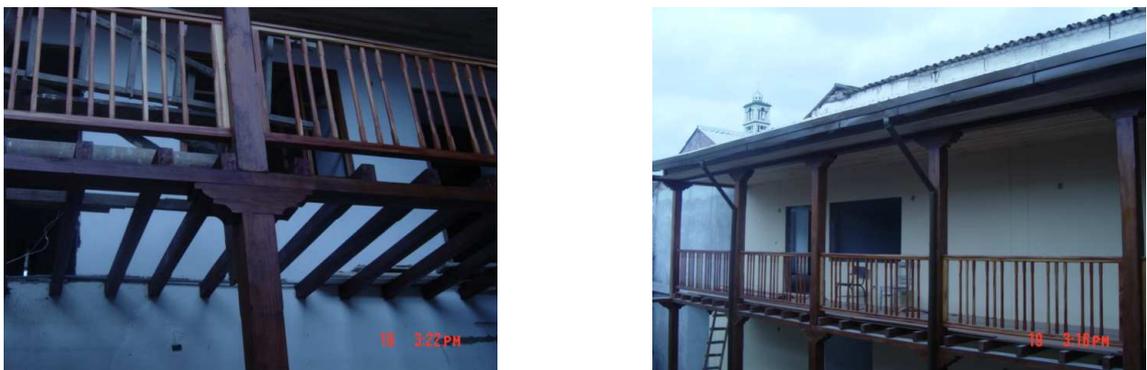
Figura 56. Sistema de soporte para entrepisos y cubierta

Por otra parte, las vigas que se amarraban en la parte superior de las pilastras, eran, igualmente, de chanul, con un ancho de 18 cm y un peralte fluctuante entre los 12 y 10 cm, el cual se adoptaba respectivamente, según, si la viga era de entrepiso o aérea.

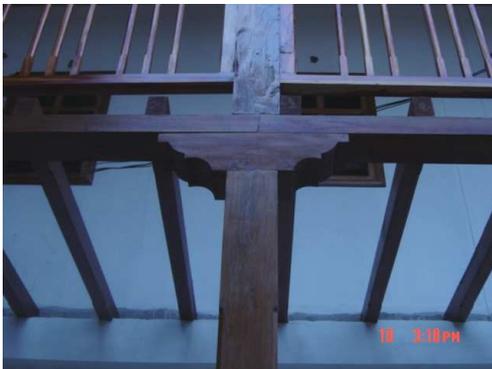
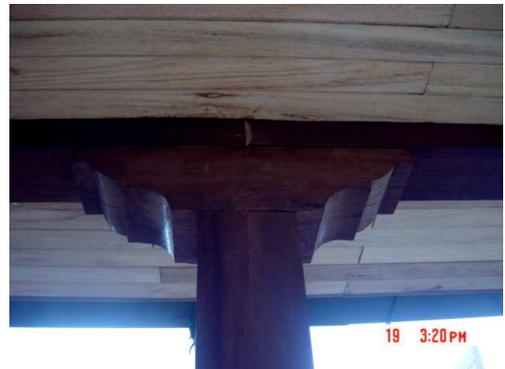
Figura 57. Capiteles elaborados en madera del tipo chanul

Dentro de ese grupo de detalles arquitectónicos propios de la época republicana, a los cuales se hacía alusión en la parte inicial del presente capítulo, se podrían clasificar los capiteles, pues son aquellas unidades que se instalan en las coronas de las pilastras, para realzar los puntos de intersección entre éstas y las vigas.

Los capiteles se elaboraron a partir de moldes de cartulina, tomados en el sitio, de los elementos existentes mejor conservados; esos moldes posteriormente se llevaron hasta el taller de ebanistería, donde se fabricaban varias piezas delgadas, iguales en forma y tamaño, que luego se superponían unas sobre otras hasta conseguir el volumen deseado.

Al igual que en pilastras, vigas y demás elementos afines; en los capiteles, se realizó un proceso denominado “paseo” con el cual los profesionales de la ebanistería lograban reparar los desperfectos que en sus superficies presentaban los elementos de madera. El procedimiento se desarrollaba de la siguiente forma; el residuo que dejaba la sierra sinfín de las piezas de madera ya cortadas, se mezclaba con un bajo contenido de cola o colbón, hasta obtener una mezcla adecuada para realizar el resane de los elementos madereros, generalmente, donde quedaban huecos, acto que intuitivamente se asoció con el resane que se hace en columnas cuando éstas presentan defectos (hormigueros) en la apariencia como consecuencia de un irregular encofrado.

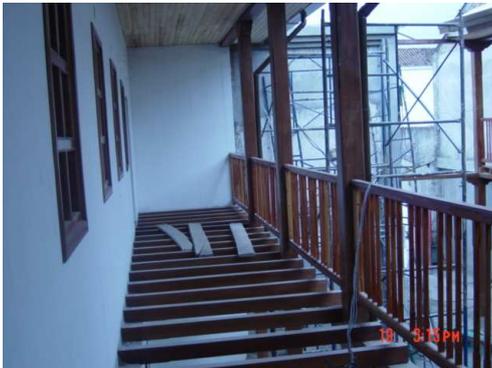
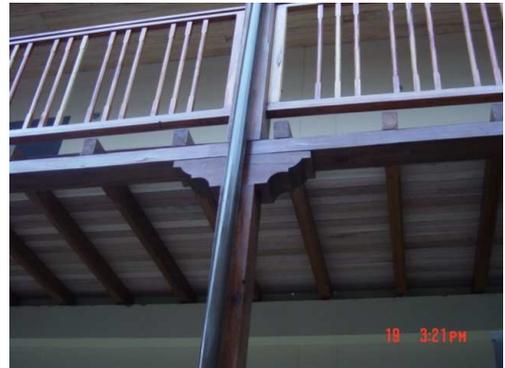
Figura 58. Pasamanos, listones y duelas de piso y cielorraso

Si bien los corredores son en sí un sistema estructural, aquí se tratarán como si fueran elementos independientes, para efectos interpretativos; en consecuencia, podría inferirse, a grandes rasgos, que los corredores son un conjunto conformado por listones, duelas y pasamanos. Los primeros son los elementos que, usualmente y por facilidad, se instalan transversalmente, y que trabajan efectivamente ante las solicitaciones de flexión emplazados solamente sobre apoyos simples; para el caso en particular se utilizaron como apoyos unas ménsulas en concreto de 3000 psi (ver num. 6.4). La sección transversal de estos era 4*8 cm², la longitud de los que se utilizaron, era de 1.40 m. en los patios existentes; y de 1.20 en el patio generado, madera del tipo achapo. Por su parte, las duelas son los elementos que se disponen longitudinalmente y que a su vez se apoyan sobre los listones mediante clavos. En los corredores se utilizaron tanto duelas de cielorraso como de piso en achapo, de 1 y 2 cm. de alto respectivamente. Finalmente los pasamanos son aquellos elementos que limitan hacia el exterior los pisos que han conformado colectivamente los listones y las duelas. Una particularidad de los pasamanos era su arreglo, el cual generaba una verja elaborada con barrotes circulares de 2 cm de radio, separados cada 10 cm. a lo largo de toda la periferia.

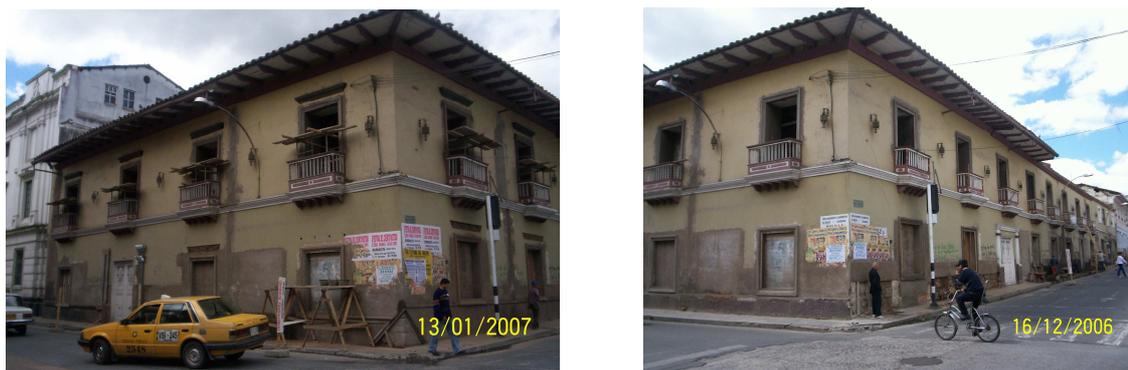
Figura 59. Fachadas existentes antes de la restauración

Que en las fachadas, tanto de la calle 19 como de la carrera 22 de la ciudad de San Juan de Pasto, se habían realizado numerosas modificaciones, fue lo que se pudo constatar mediante lecturas o inspecciones, que a juicio de los expertos en restauraciones de este tipo, fueron realizadas en sitios estratégicos. También se pudo confirmar que la fachada inicialmente construida, data de un espacio histórico correspondiente a una arquitectura plana, de transición, de escasos recovecos y detalles, como los que la marca del tiempo le fue dejando paulatinamente.

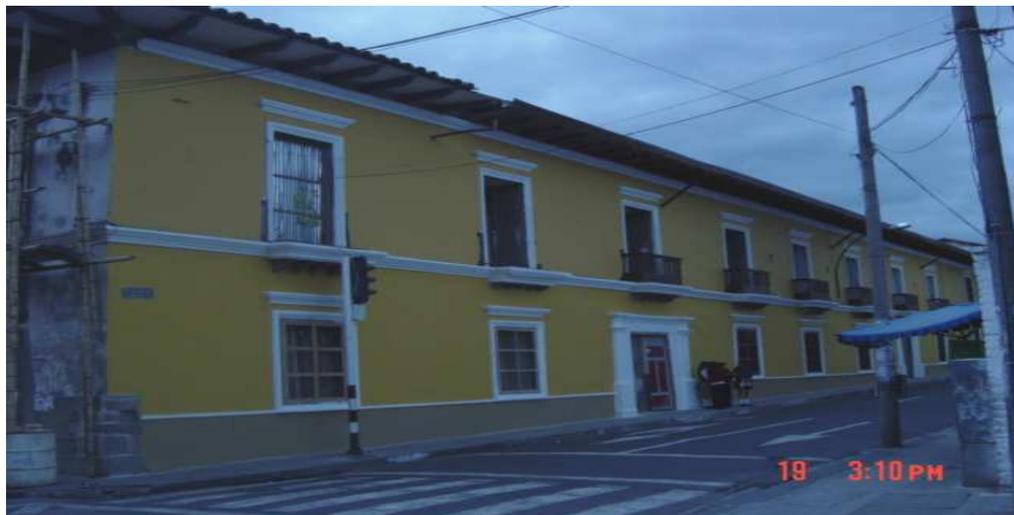
Figura 61. Acabados y detalles de la fachada principal

Así pues, después de descubrir los dinteles de las puertas principales de acceso del primer nivel, se pudo determinar que los vanos originales tanto de éste como del segundo nivel, guardaban simetría con respecto al eje vertical con el cual se había proyectado su construcción; hecho que a simple vista no podía verificarse, puesto que en épocas pasadas el claustro universitario atendiendo a las necesidades de quienes habían decidido utilizar sus instalaciones como albergue de sindicatos, droguerías, sitios de encuentro cultural privado... y demás usos que, quizá caprichosamente, la gente le dio a la Universidad de Nariño en su sede Central, fueron los que la hicieron objeto de diversos trastoques que le quitaron la esencia del legado que nos quisieron dejar nuestros ancestros.
