**APOYO TÉCNICO EN LA FORMULACIÓN Y EJECUCIÓN DE LOS
PROYECTOS DE CABILDOS PASTO MEJOR 2004-2007 DEL EJE 5,
“DESARROLLO Y CALIDAD DE VIDA URBANA Y RURAL EN EL PROGRAMA
RECREACIÓN Y DEPORTE”, EN EL DEPARTAMENTO ADMINISTRATIVO DE
INFRAESTRUCTURA MUNICIPAL - ALCALDÍA DE PASTO**

**UNIVERSIDAD DE NARIÑO
FACULTAD DE INGENIERÍA
DEPARTAMENTO DE INGENIERIA CIVIL
SAN JUAN DE PASTO
2007**

**Trabajo de grado presentado como requisito
para optar el título de Ingeniero Civil**

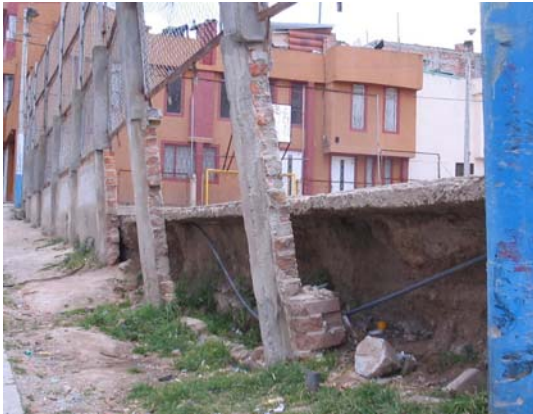
FIGURA 2.- Estado inicial del polideportivo.

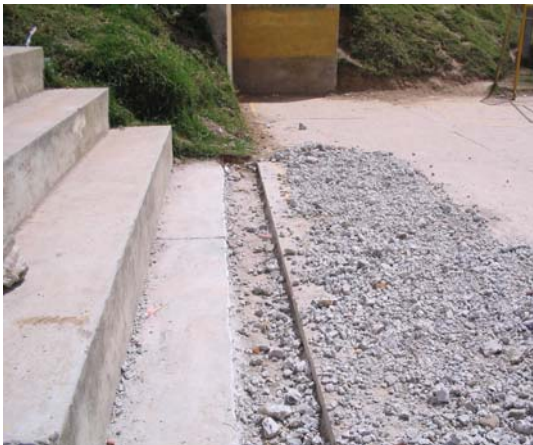
FIGURA 4.- Demolición cuneta existente.

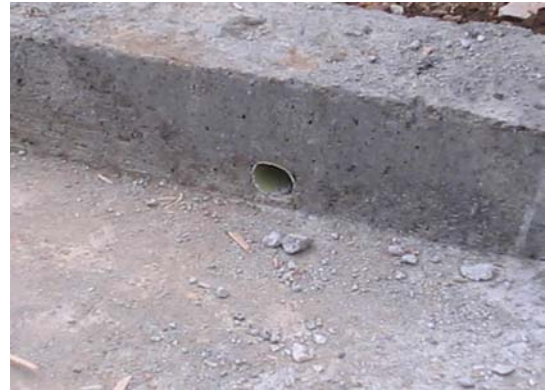
FIGURA 7.- Orificio de evacuación de agua lluvia en el muro de contención.

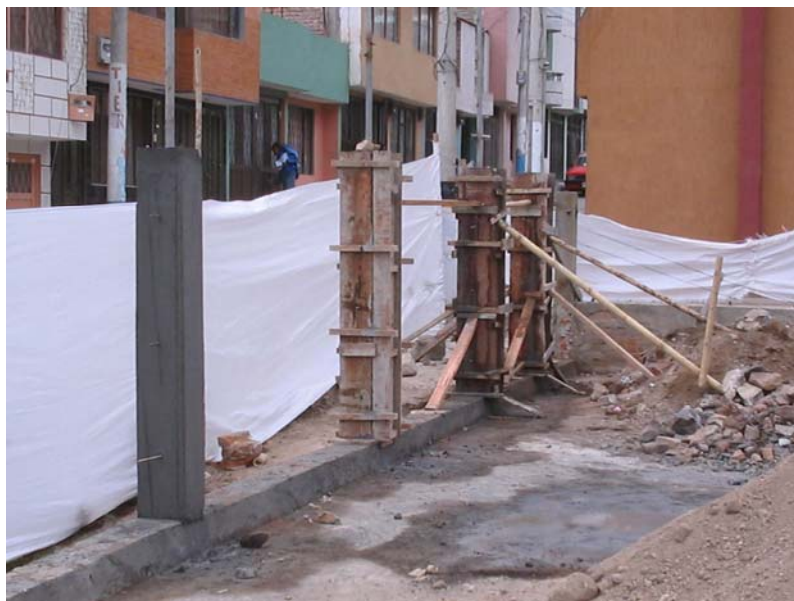
El 31 de agosto se procede a fundir las columnas de sección 0.25x.25 m. en concreto con una resistencia especificada de 3000 psi (Figura 8), pero antes de realizar este trabajo, se amarró los estribos en acero de refuerzo No. 3 al refuerzo longitudinal (4 varillas No. 4) con un espaciamiento de 15 cm., se arma la formaleta debidamente alineada, aplomada y verificando que el acero de refuerzo tenga 3 cm. de recubrimiento, luego se procede a vaciar el concreto dentro de la formaleta de las columnas, en este proceso se empotra un tubo en acero estructural de 3" con una profundidad de 60 cm. sobre la parte superior de la columna para posteriormente soldar el cerramiento en estos tubos.

FIGURA 8.- Columnas en concreto reforzado sobre muro de contención

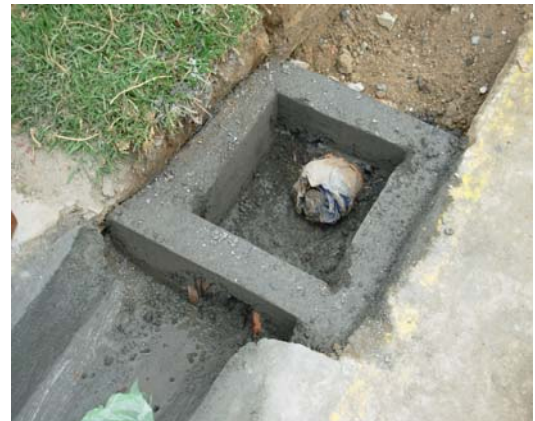
FIGURA 10.- Cajilla con conexión

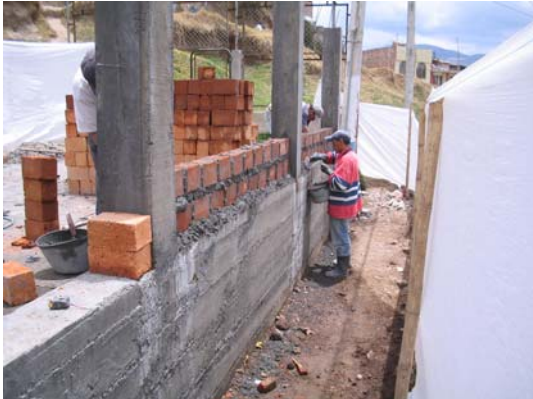
El día 11 de septiembre se comienzan los trabajos de construcción del muro en mampostería sobre el muro de contención con una altura de 0.90 m. verificando siempre el alineamiento del muro y la verticalidad de este (Figura 11). Luego se repellan los muros de contención y mampostería con mortero de proporción 1:4 con un espesor de pañete de 1.5 cm. (Figura 12). Sobre el muro en mampostería se construye una viga dintel en concreto de resistencia de 3000 psi de sección 0.20 m de ancho por 0.07 m. de espesor con un refuerzo longitudinal de 2 varillas No. 3 y estribos en forma de "S" No. 2 espaciados cada 12 cm. Luego se procede a repellar columnas y viga dintel.

FIGURA 11.- Muro en mampostería

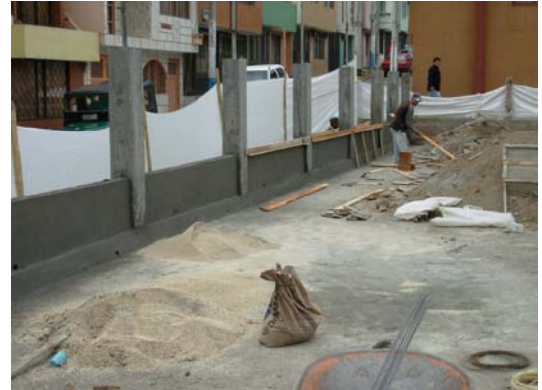
FIGURA 12.- Repello de muros

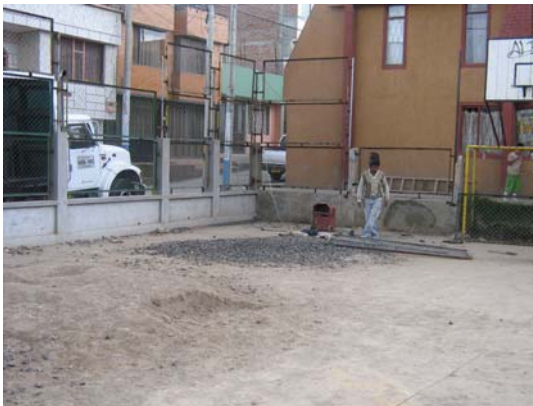
El día 26 de septiembre se comienzan los trabajos de instalación del cerramiento en malla y ángulo previamente reparado (Figura 13), se procede a soldar los ángulos en los tubos estructurales empotrados en las columnas, en las varillas N' 3 que están empotradas en las columnas y los ángulos empotrados sobre la viga dintel, posteriormente se procede a pintar con anticorrosivo y esmalte todo el cerramiento en malla, ángulo y tubo estructural (Figura 14).

FIGURA 13.- Instalación de cerramiento reparado

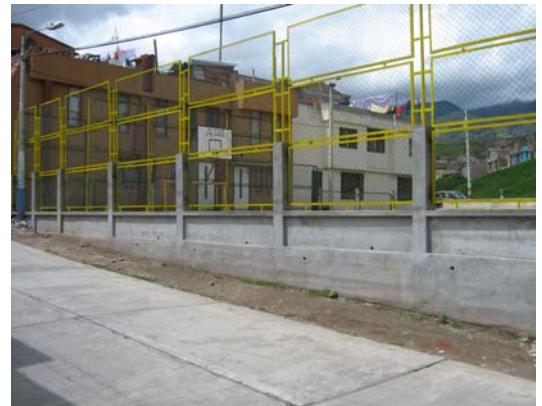
FIGURA 14.- Cerramiento pintado y terminado

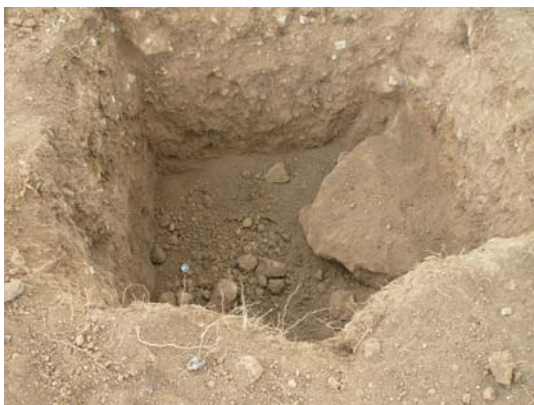
El día 13 de septiembre después de varios días de excavación empiezan a aparecer en el terreno rocas de varios tamaños, algunas pequeñas rocas son evacuadas manualmente del sitio de la excavación (Figura 18), otras rocas por su tamaño considerable se hace necesario demolerlas y cortarlas en secciones mas manejables.

FIGURA 15.- Apíque en el terreno ubicado a 2.50 m de la parte lateral derecha, 10.0 m. sentido norte sur del terreno en construcción.

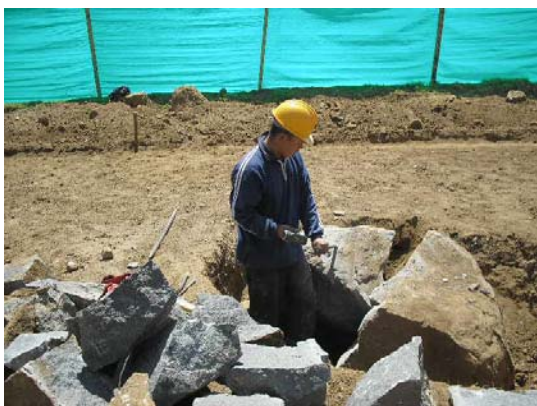
FIGURA 17.- Corte de roca ubicada a 2.5 m. lateral, 16.3 m sentido norte sur del terreno.

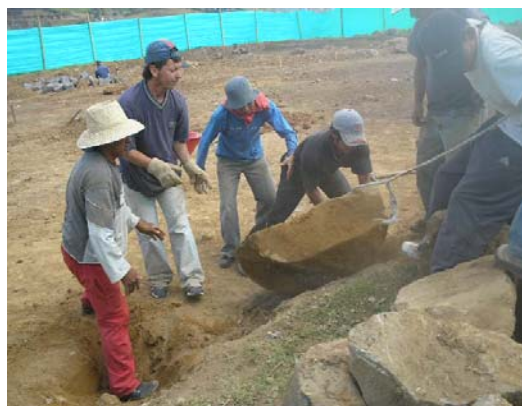
FIGURA 18.- Desalojo de roca que no fue demolida

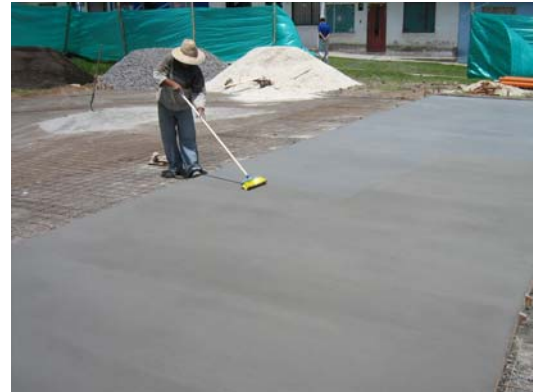
FIGURA 24.- Acabado final de placa en concreto ubicada a 6.66 m. del extremo oriental del polideportivo.

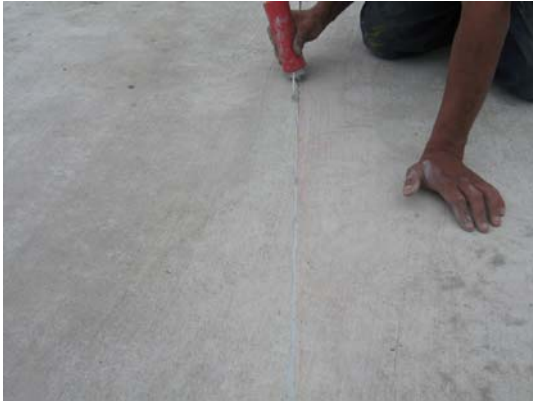
FIGURA 27.- Sellado de juntas

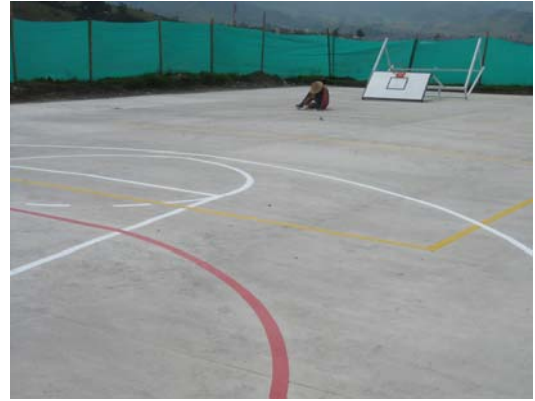
Del día 21 al 27 de noviembre de 2006 se realizan los trabajos de trazado de las líneas de demarcación de baloncesto, boleiball y micro fútbol (Figura 28).

FIGURA 28.- Líneas de demarcación

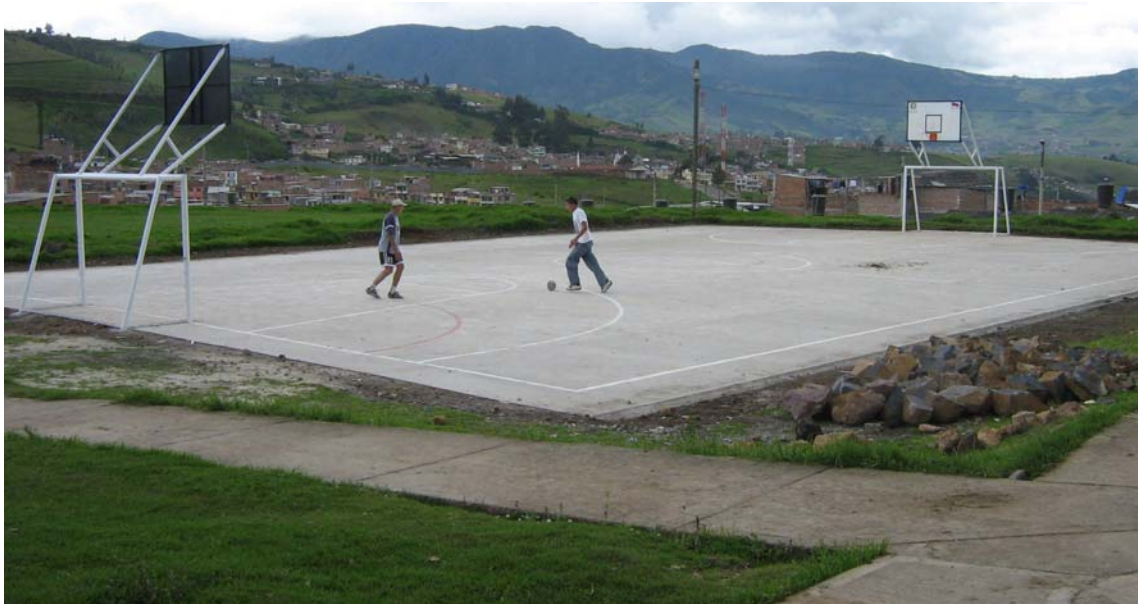
El día 24 de noviembre se instalan las canchas de los polideportivos, asegurando estas canchas a la placa con concreto (Figura 29).

FIGURA 29.- Polideportivo Terminado sentido norte sur.

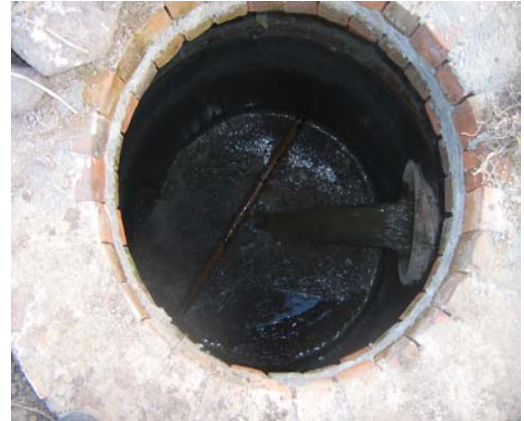
FIGURA 37.- Pozo de inspección

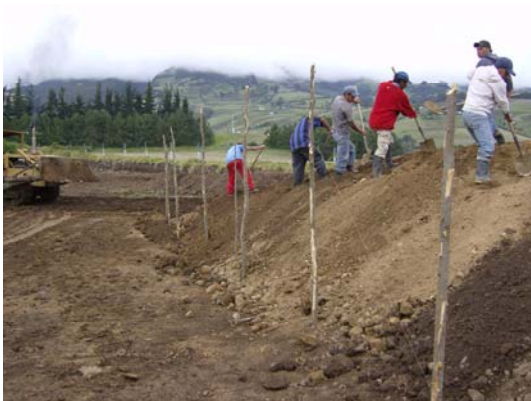
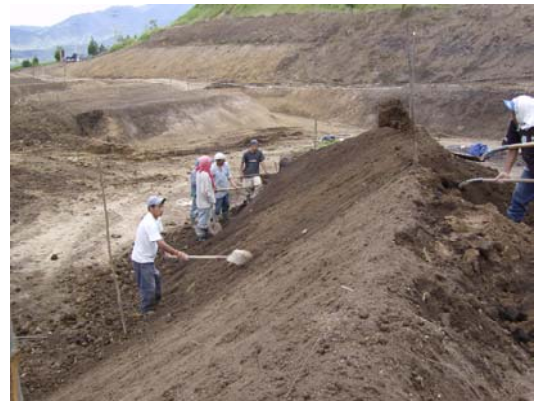
El día 21 de noviembre se inician los trabajos de conformación de montículos para los saltos y curvas de la pista (Figura 38, 39), para esta actividad se utiliza el material suministrado por el D.A.I.M., además se cuenta con la asesoría y colaboración del entrenador de la Liga Departamental de Bicicross, persona conocedora del estado de las pistas a nivel nacional. Para la conformación se verifican las alturas, ancho y longitudes de los saltos, se procede a compactar inicialmente con el buldózer (Figura 43), luego con saltarín y posteriormente en las capas superiores se compacta manualmente. Para el acarreo del material a los sitios de saltos y curvas se utiliza el buldózer de propiedad del municipio, para agilizar esta actividad.

FIGURA 38.- Conformación de montículos

FIGURA 39.- Conformación de montículos

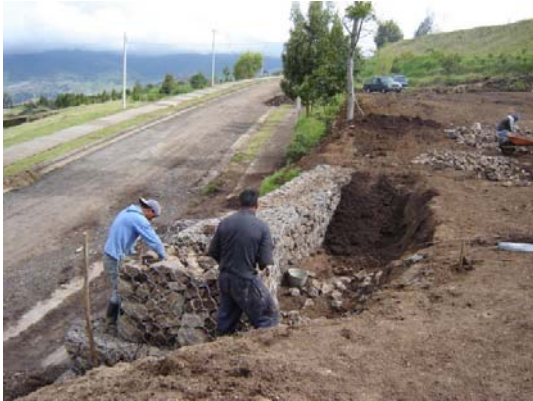
FIGURA 40.- Muro en gaviones parte inferior. Vía vehicular y peatonal para el acceso a la pista.

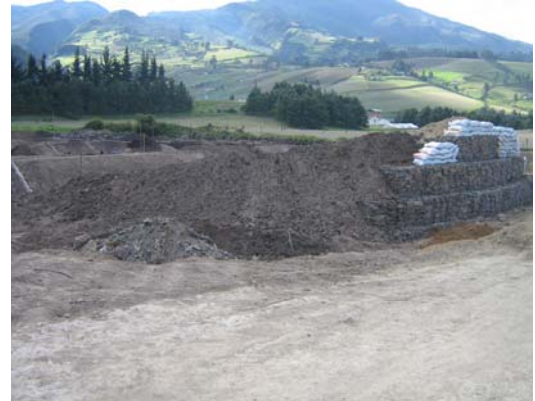
El día 29 de noviembre se empieza a construir el muro de contención en gaviones para una de las curvas que representa mayor altura (Figura 41), la longitud del muro de contención es de 8 m y la altura es de 4 m.

FIGURA 41.- Muro en gaviones en la primera curva de pista

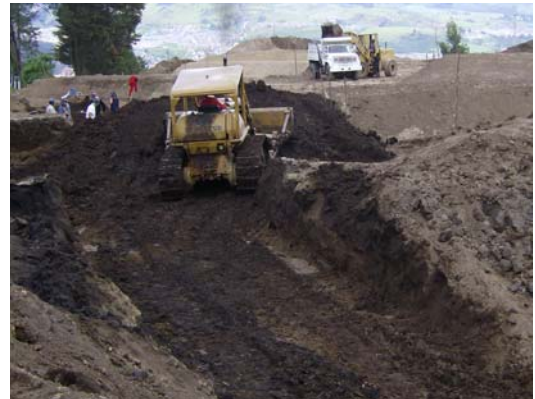
FIGURA 43.- Acarreo de material con buldózer y posterior compactación utilizando la misma maquina.

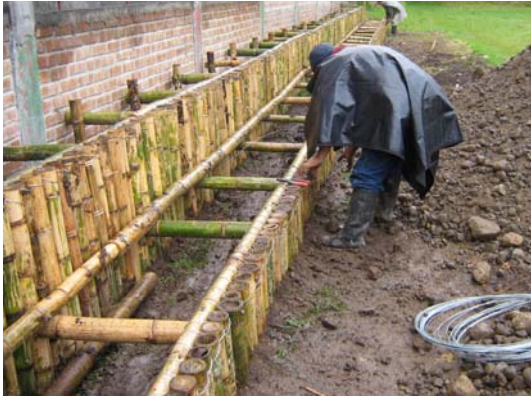
FIGURA 49.- Estructura en guadua de la gradería

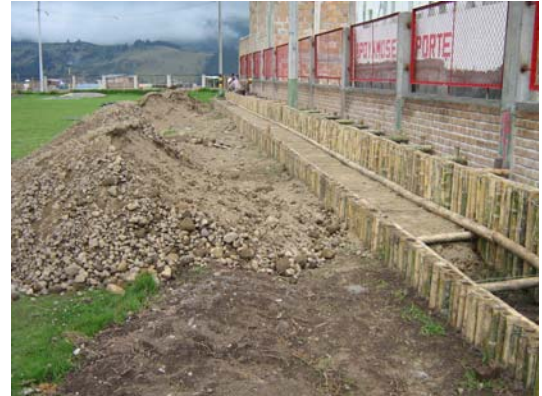
Del 17 al 21 de noviembre se realiza el relleno de la estructura en guadua con recebo (Figura 50).

FIGURA 50.- Relleno con recebo de la gradería y mallas pintadas e instaladas

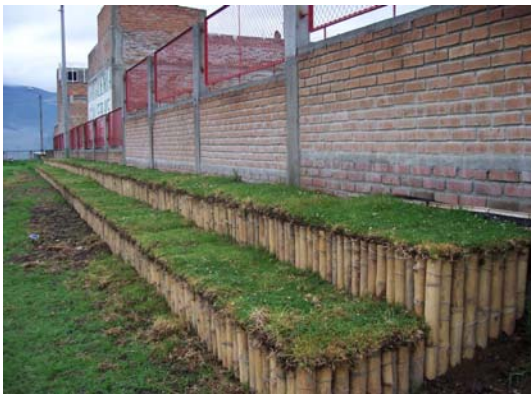
El día 22 y 23 de noviembre se coloca una capa de tierra negra abonada y seleccionada y el respectivo cespedón sobre la gradería (Figura 51).

FIGURA 51.- Gradería terminada

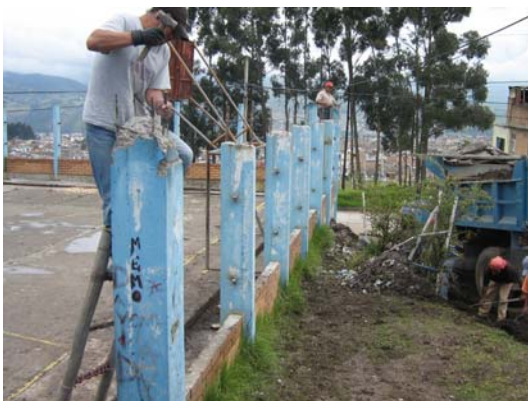
El día 7 de noviembre se inician los trabajos de demolición de 25 cm. de columna para realizar el traslape con el acero de refuerzo (Figura 91) y así darle continuidad a las columnas nuevas; en la fundición se utilizará aditivo para unir concreto nuevo con viejo. Paralelamente se realiza la excavación manual en las zonas donde se van a construir los andenes en concreto (Figura 92).

FIGURA 91.- Demolición de 25 cm. de columnas en concreto en la parte sur del polideportivo

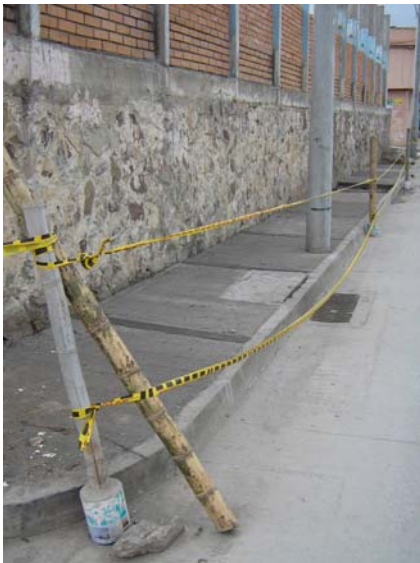
FIGURA 95.- Andenes en concreto, parte exterior del polideportivo

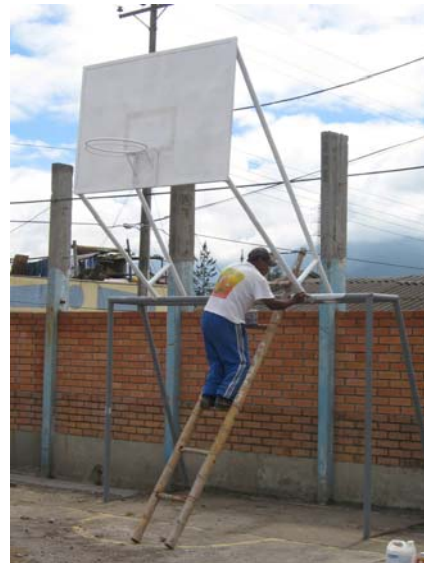
FIGURA 96.- Reparación de cancha múltiple ubicada en la parte sur del polideportivo.

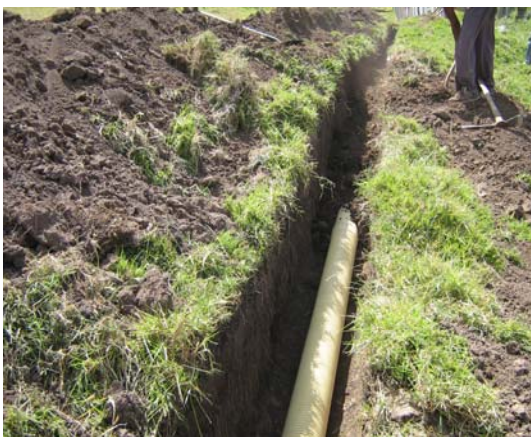
Los días 20 y 21 de noviembre se realiza la instalación de 55 ml. de tubería sanitaria en PVC estructurada de 10" con unión de sello hidráulico, el descole de la tubería se ubica en la vía que está en la parte baja del polideportivo (Figura 104). En el mismo día se empieza a construir una caja de 0.8x0.8x0.8 m. en mampostería en soga, repellada y esmaltada con fondo y tapa en concreto (Figura 102), la caja se construye en un punto de intersección entre la tubería de conexión existente proveniente del polideportivo y la nueva tubería instalada, interceptando la tubería existente, el mismo día se rellena la zanja con el material proveniente de la excavación (Figura 103).

FIGURA 103.- Relleno de zanja

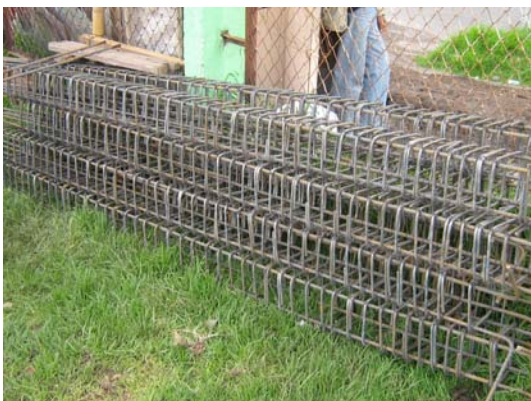
El día 30 de noviembre se realizan los trabajos de corte, figurado y armado del acero de refuerzo para las estructuras de concreto, la cantidad de acero requerida para estas estructuras fue de 2390 kg (Figura 111).

FIGURA 111.- Acero de refuerzo para estructura en concreto

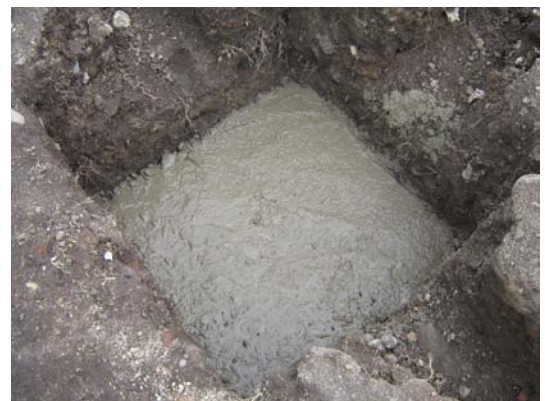
FIGURA 112.- Solado en concreto pobre en la excavación para zapata ubicada en el extremo superior izquierda.

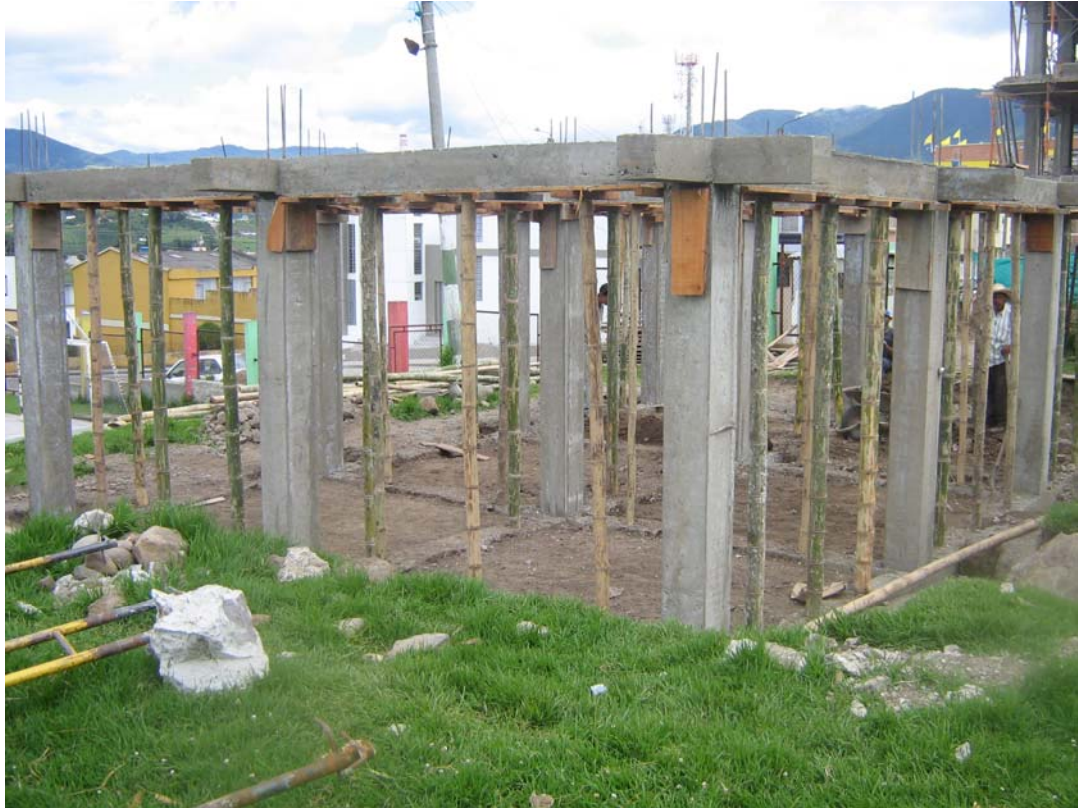
El día 18 de diciembre se realizan los trabajos de fundición de las vigas aéreas en concreto de resistencia de 3000 psi, primero se arma la formaleta verificando sección de vigas de 0.20 x 0.20 m, calidad de la formaleta, luego se arma el acero de las vigas utilizando como refuerzo longitudinal 4 varillas No. 5 con estribos No. 3 espaciados entre los nudos de vigas y columnas cada 6.5 cm. y en el resto de la viga espaciados cada 13 cm. Al acero de refuerzo de las vigas se amarran unos conectores de longitud total 12 cm. en varilla No. 3 espaciados cada 30 cm. sobre las vigas aéreas que servirán de apoyo de la lámina colaborante o Steel Deck, la función de estos conectores es asegurar la lámina sobre los apoyos (Figura 113).

FIGURA 113.- Estructura de la batería sanitaria en concreto reforzado

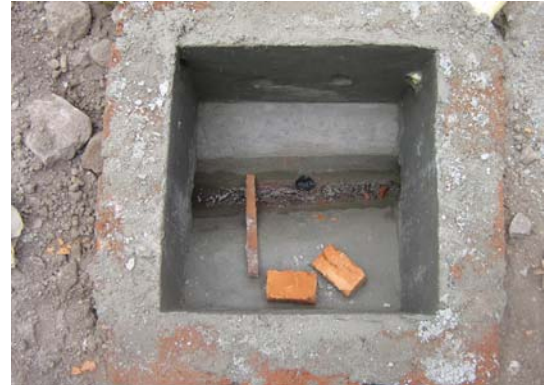
FIGURA 115.- Detalle caja de derivación que recoge el agua servida de las duchas, ubicada en la parte central de la batería sanitaria.

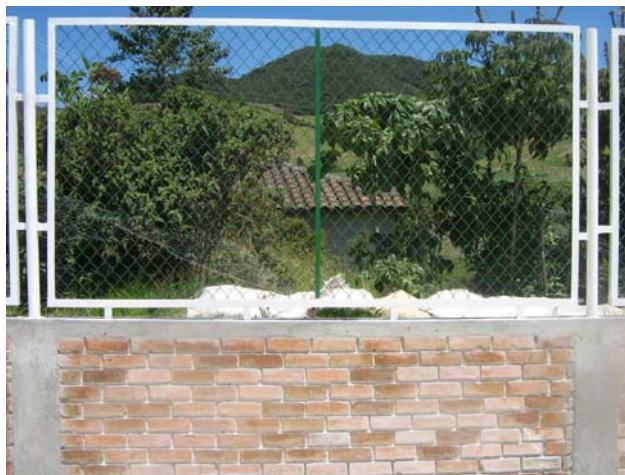
FIGURA 122.- Detalle del cerramiento de protección

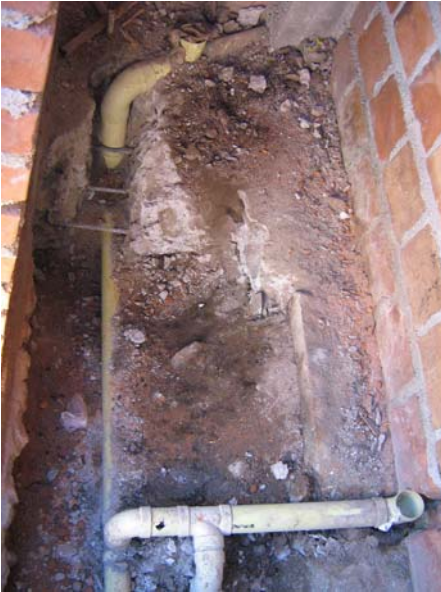
FIGURA 129.- Deterioro de las redes sanitarias, vista interior en los baños.

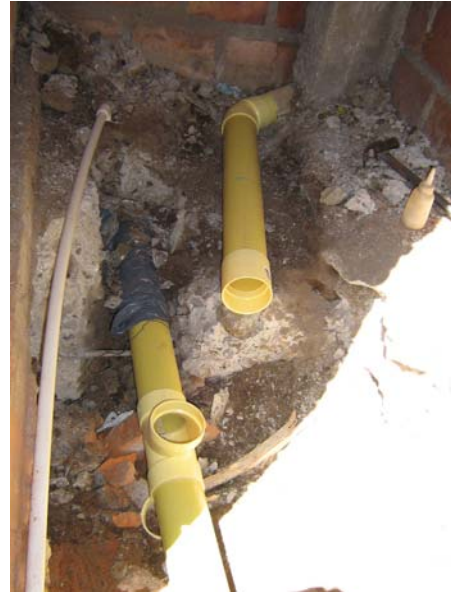
FIGURA 130.- Instalación de redes hidráulicas de ½" en PVC y sanitarias de 4" en PVC, vista interior en los baños.

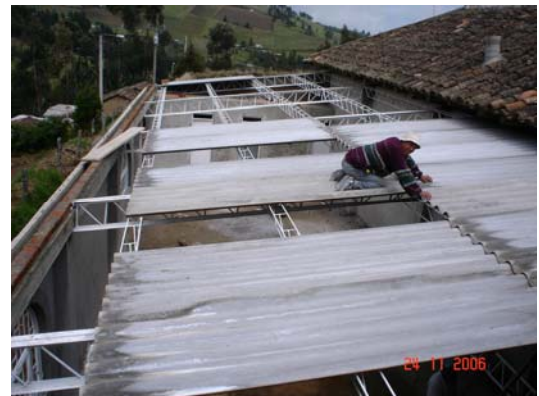
FIGURA 135.- Instalación de cubierta en asbesto cemento.

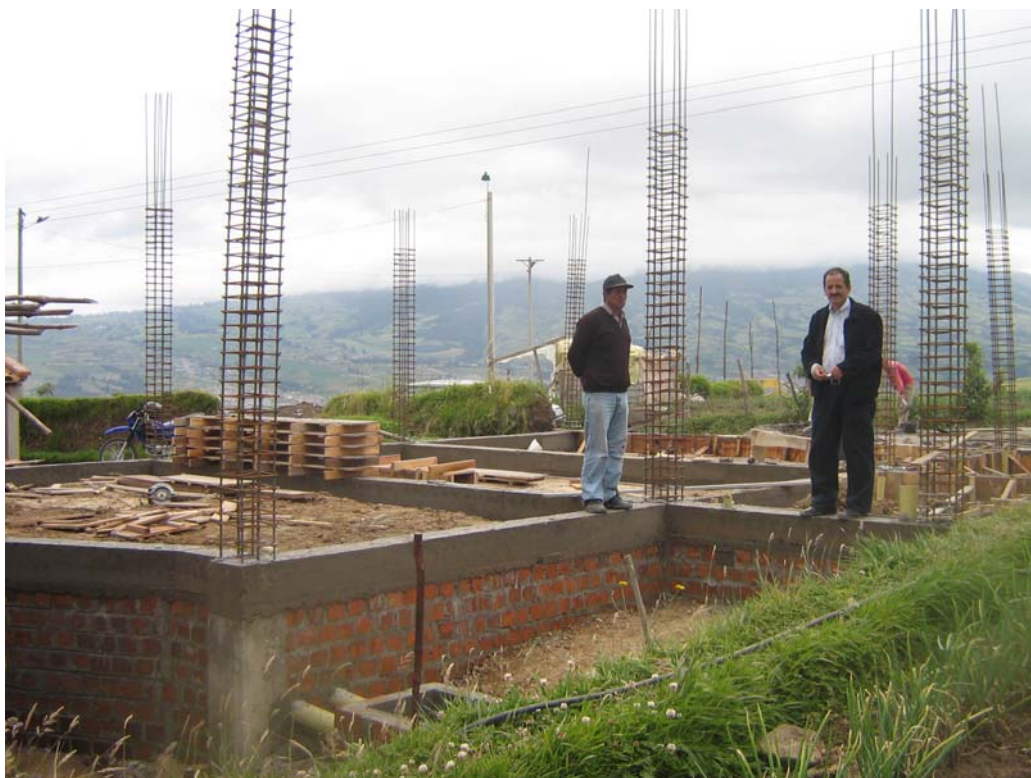
FIGURA 148.- Muro de contención en ladrillo, relleno en material seleccionado, vigas de cimentación y acero de refuerzo de columnas. Parte posterior del salón cultural.

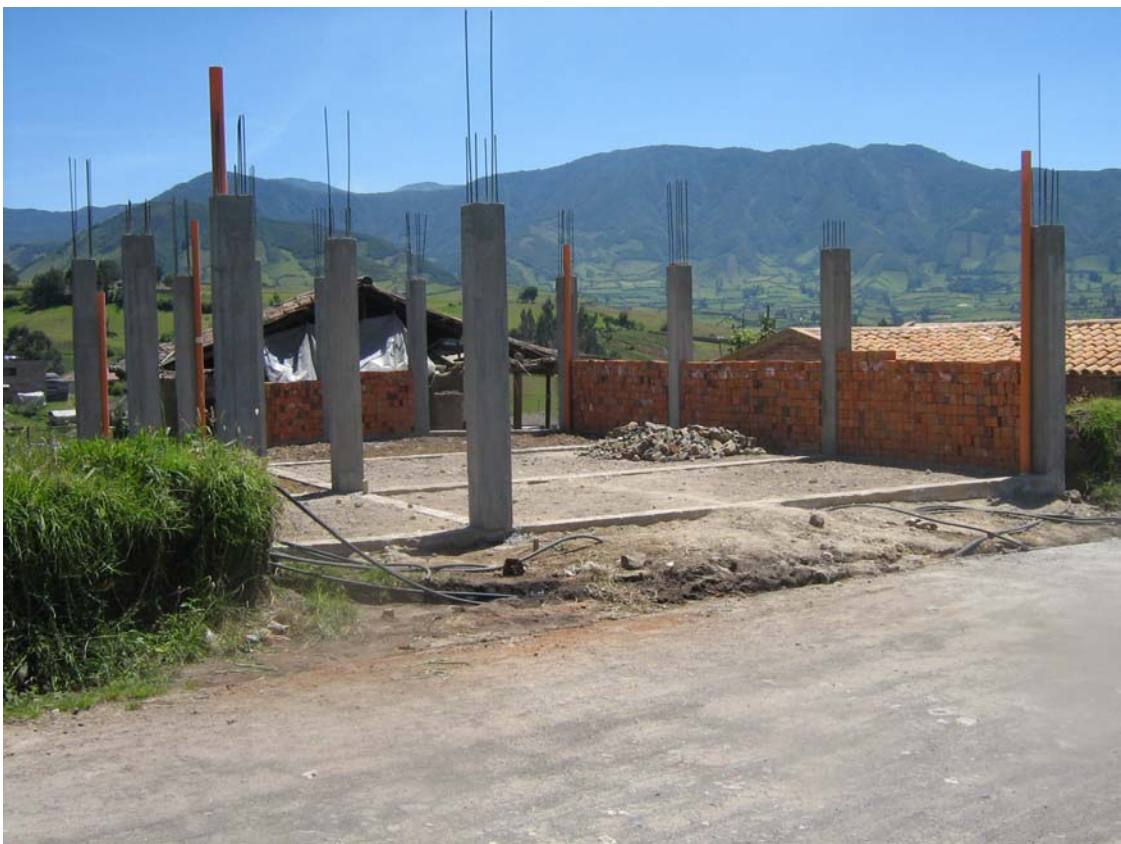
FIGURA 149.- Columnas fundidas en concreto, base en recebo compactada para piso. Vista frontal salón cultural.
