**ESTUDIO DE LA VULNERABILIDAD ESTRUCTURAL EN EL SECTOR DE LA
AVENIDA MIJITAYO DE PASTO ANTE LA AMENAZA DE FLUJOS DE LODO
PROVENIENTES DE LA QUEBRADA MIJITAYO**

**UNIVERSIDAD DE NARIÑO
FACULTAD DE INGENIERÍA
PROGRAMA DE INGENIERÍA CIVIL
SAN JUAN DE PASTO
2019**

**Trabajo de grado presentado como requisito parcial para optar al título de
Ingeniería Civil**

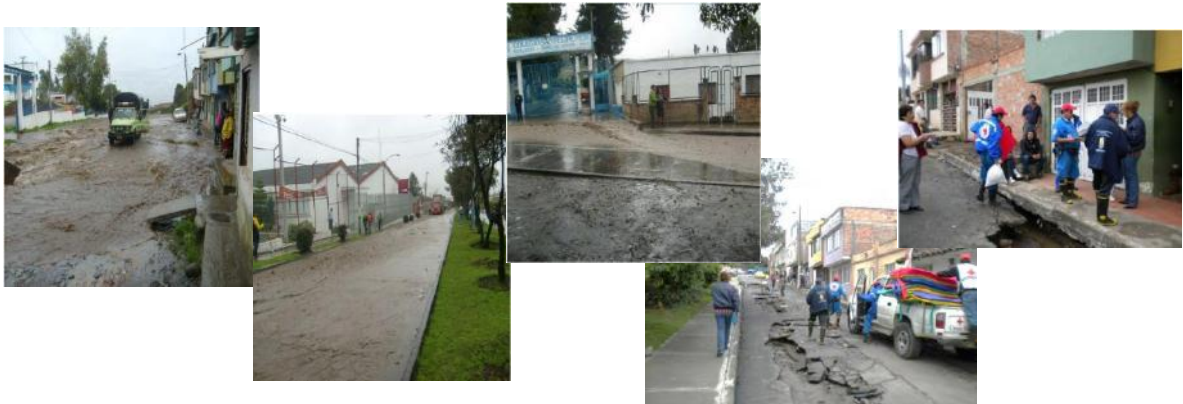
Figura 4. Imágenes flujos de agua, lodos y piedras.

Se destacó eventos donde se involucraron daños a obras civiles, en vías, edificaciones y vehículos. En la zona de estudio se han presentado varios casos, de los cuales uno de los más importantes que incluyó daños importantes a varios inmuebles, uno de ellos fue pérdida total debido a los materiales de construcción, ocurrió en el año de 1999, reportado por la Oficina de la Dirección para la Gestión del Riesgo y Desastre (DGRD) ²¹. En el 2010 hubo otro caso en el cual se vieron afectadas viviendas y vías, en especial en el sector de la avenida Mijitayo y la avenida Panamericana ²², como se observa en la figura 4.

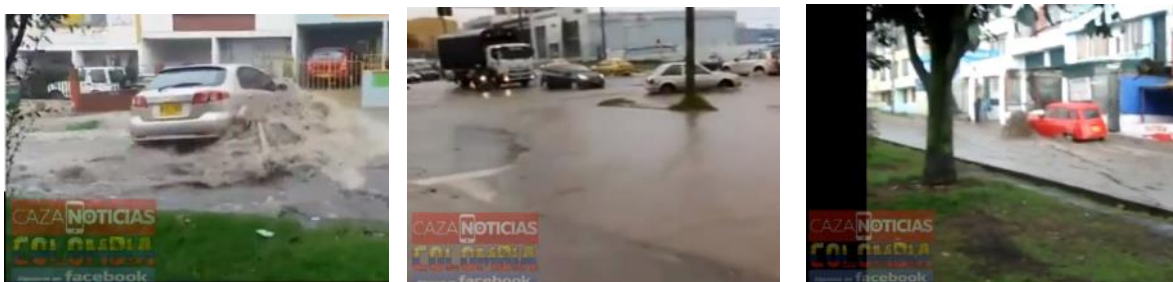
Figura 5. Imágenes flujos de agua, lodos y piedras.

En 2017 hubo un fuerte aguacero que provocó el cierre de vías en el sector de Mijitayo, afectando a los habitantes, estudiantes y propietarios de vehículos, estos últimos afectados por las corrientes provenientes de la quebrada que transportaban material de arrastre como piedras y lodos a lo largo de su recorrido, algunas de las imágenes registradas se destacan en la figura 5.

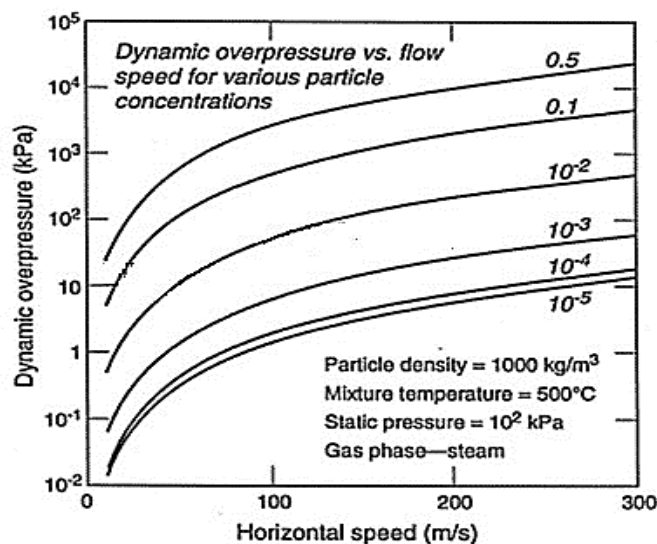
Figura 6. Presión dinámica vs velocidad de flujo para diferentes concentraciones de partículas.

El daño que se presenta en una edificación ante el impacto de un flujo de lodo, depende de la presión dinámica que a su vez depende de la velocidad y la concentración de las partículas de dicho flujo (ecuación 1) por lo cual se puede establecer que a mayor velocidad y mayor concentración de partículas resulta una mayor intensidad ⁵¹, elevando la probabilidad de destrucción en la edificación. En la Figura 6 se muestra este comportamiento encontrado de manera experimental por Valentine ⁵².

En la gráfica se observa como la velocidad del flujo y la presión ejercida por el mismo son proporcionales.

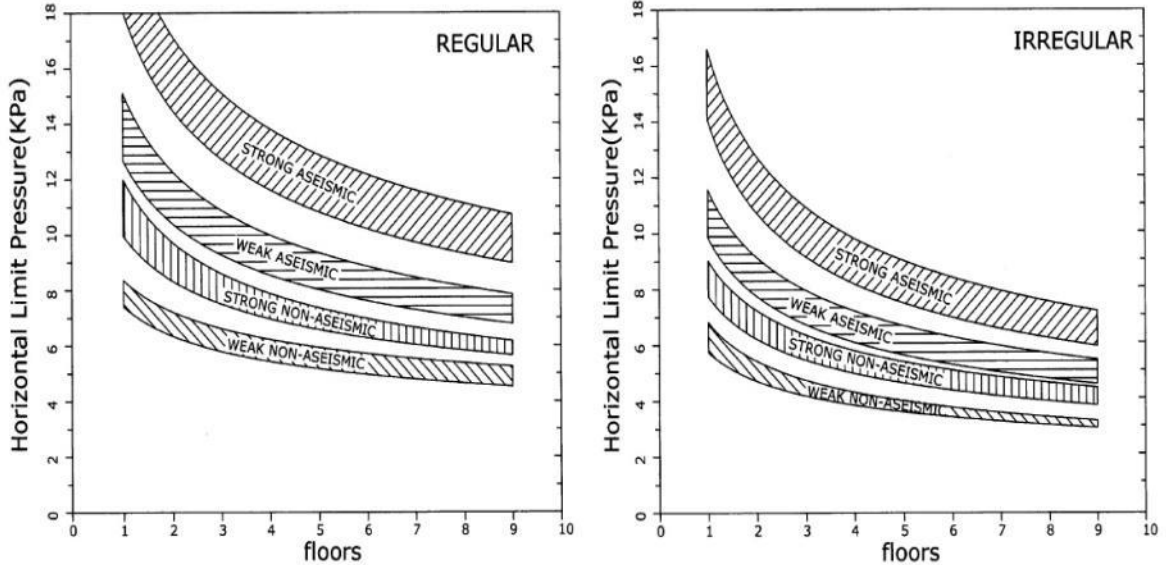
Figura 10. Límite de presión vs número de niveles en una edificación.

En la gráfica se observa la presión que puede soportar una edificación dependiendo del número de niveles que la conforman.

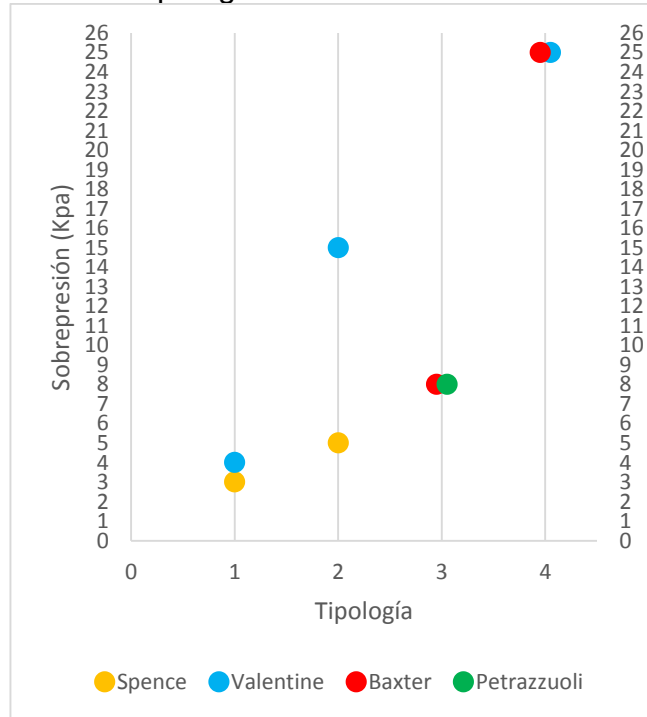
Figura 12. Identificación de tipologías de acuerdo a sus características cualitativas.

Se clasificaron cuatro tipos de construcciones, donde se utilizaron los criterios de la norma sismorresistente NSR-10, las características observadas en los estudios de Valentine et. al.⁷⁸, Petrazzuoli et. al.⁷⁹, Spence et. al.⁸⁰ y Baxter et. al.⁸¹ y además los valores de sobrepresión de los flujos dinámicos que tienen los autores mencionados en los resultados de los estudios. Las características y valores que se observaron en cada tipología. A continuación, se presenta una descripción general donde fueron clasificadas las mil cuatrocientos cuarenta y una (1441) edificaciones según su tipo estructural:

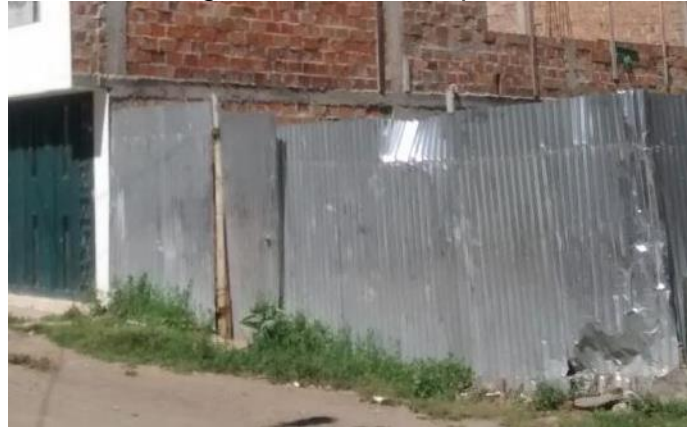
Figura 13. Foto de tipo 1.

De acuerdo al tipo de construcción se observa una estructura con materiales de baja resistencia generalmente con sistema de poste y viga o carente de sistema estructural. Son construcciones por lo general para cierres de lotes o provisionales con estructura en madera o zinc y guadua tipo campamento de obra, como muestra la figura 13. también tienen cierre en malla metálica con tubos de soporte que no tienen un buen anclaje como zapatas o concreto en su base. Son por lo general cierres de lotes para posterior construcción de vivienda, para uso comercial como parqueaderos o complementos de servicios de locales comerciales. Se define el valor aproximado de sobrepresión para este tipo a partir de los rangos en los estudios de Valentine ⁸² y Spence et. al. ⁸³, siendo el más bajo el de este último con 3 Kpa.

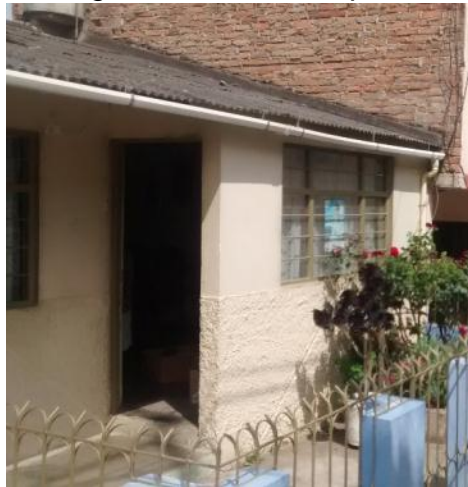
Figura 14. Foto de tipo 2.

1.1.2 Tipo 2. Presenta una estructura simple con soportes en muros de tapia, adobe o mampostería con cimentación sin presencia de elementos portantes como columnas o vigas aéreas. Generalmente son de uso residencial con locales comerciales, como talleres, tiendas o supermercados. Una característica importante de estas construcciones es que tienen la cubierta soportada en la estructura, por ello en caso de falla de los muros por flujos, puede haber un desplome de la cubierta lo que aumenta su vulnerabilidad, un ejemplo es la figura 14. De acuerdo al estado de los muros en adobe o tapia y los efectos que se pueden producir por un flujo dinámico, se estableció que su tipo debería ser bajo a pesar de ser una estructura fuerte. También se incluyen algunos muros de cerramientos dada su condición física en regular y mal estado. Se define el valor de sobrepresión para este tipo a partir de los rangos en los estudios de Valentine 84 y Spence et. al. 85, siendo el más bajo el de este último con 4 Kpa.

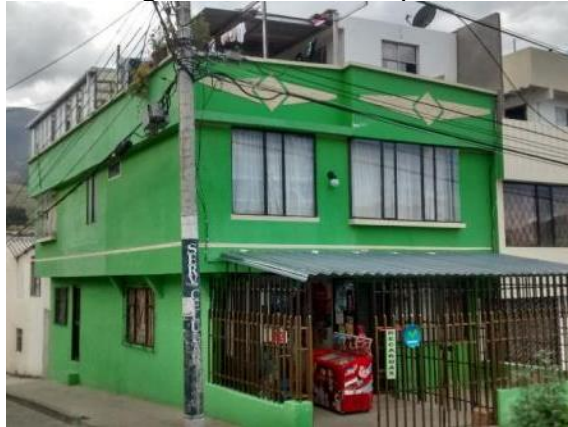
Figura 15. Foto de tipo 3.

1.1.3 Tipo 3. Con características de estructuras portantes o con pórtico estructural y sus componentes esenciales como son cimentación, columnas y vigas aéreas, como ejemplo se tiene la figura 15. Las columnas tienen secciones desde 20*20cm hasta de 60*40cm o muros estructurales vistos en edificios de apartamentos o residencias de más de 4 niveles. Mampostería en sus muros frontales y algunos de división interna, otras de las divisiones se presentan en bloque farol o dry Wall. Su uso por lo general es residencial con locales comerciales, se incluyen de acuerdo a su estructura colegios, centros de entidades de gobierno y centros de aglomeración

como iglesias o salones. Se define el valor de sobrepresión para este tipo a partir de los valores en los estudios de Petrazzuoli et. al.⁸⁶ y Baxter et. al.⁸⁷, se toma el valor de 8 Kpa de acuerdo a los estudios de los dos últimos.

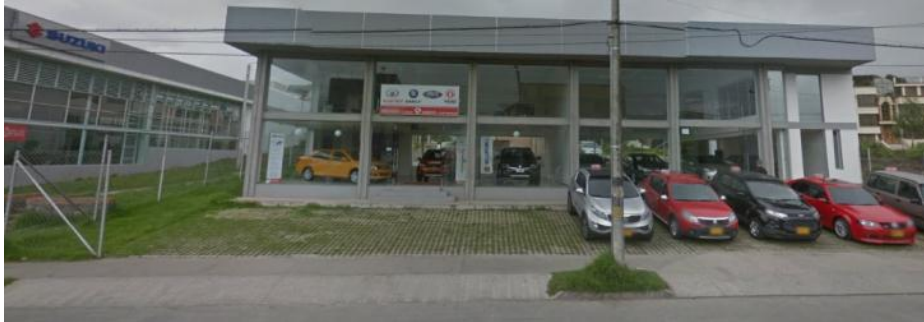
Figura 16. Foto de tipo 4.

1.1.4 Tipo 4. Que presenta una estructura aporticada metálica con diferentes anclajes y uniones en soldadura o mecánicas con tornillos o pernos. Secciones metálicas en perfiles I, C en cajón o sencillo, y L de acuerdo al diseño y solicitaciones vistas. Sus muros frontales por lo general son en cristal o acrílico con espesores variables, los divisorios son en dry Wall y cristal. El uso es comercial y presentan grandes áreas para concentración de personas, equipos u otros, como se ve en la figura 16. Se define el valor a partir de los rangos en los estudios de Valentine⁸⁸ y Baxter et. al.⁸⁹, con un valor de 25 Kpa.

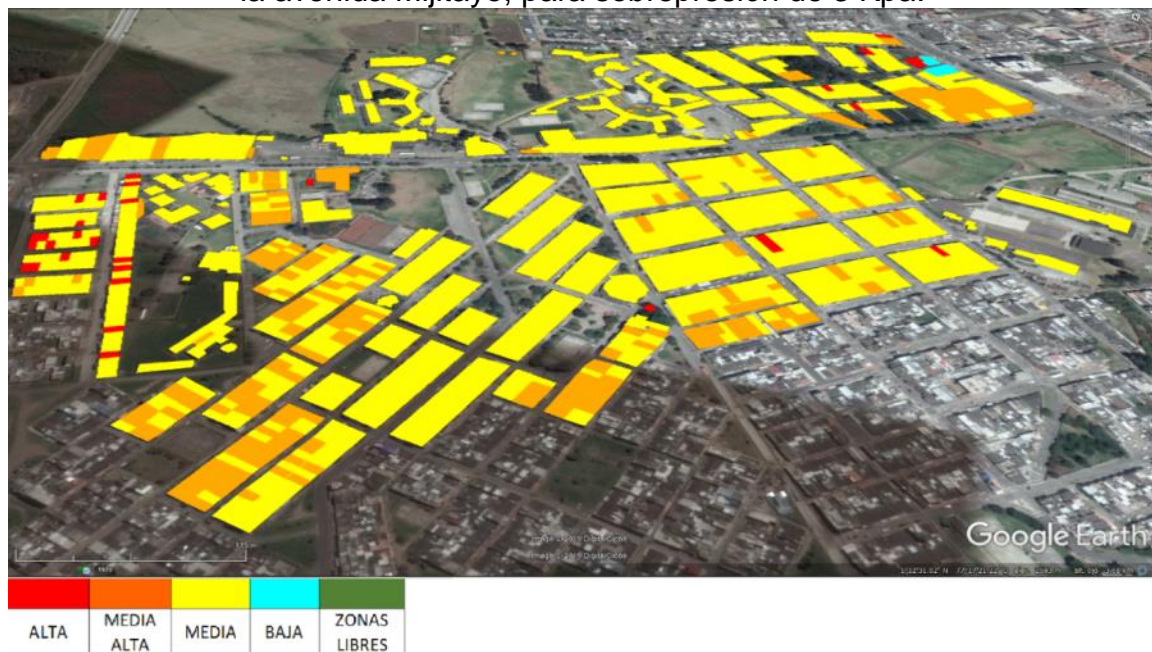
Figura 18. Mapa de vulnerabilidad estructural de las edificaciones en el sector de la avenida Mijitayo, para sobrepresión de 3 Kpa.

como la tipo 1 en la cual los muros son de baja resistencia, si tenía un elemento de ventana con vidrio, sería más vulnerable. En la figura 18 se observa las estructuras que fallarían, además, el comportamiento de las otras tipologías ante el valor de sobrepresión de 3 Kpa.
