**PLAN DE RESTAURACIÓN ECOLÓGICA PARTICIPATIVA, DE LA PARTE
ALTA DEL CAUCE PRINCIPAL DE LA QUEBRADA MIRAFLORES MUNICIPIO DE
PASTO.**

**UNIVERSIDAD DE NARIÑO
DEPARTAMENTO DE GEOGRAFIA
SAN JUAN DE PASTO**

**INFORME FINAL PRESENTADO COMO REQUISITO PARCIAL PARA OPTAR
AL TÍTULO DE GEOGRAFO**

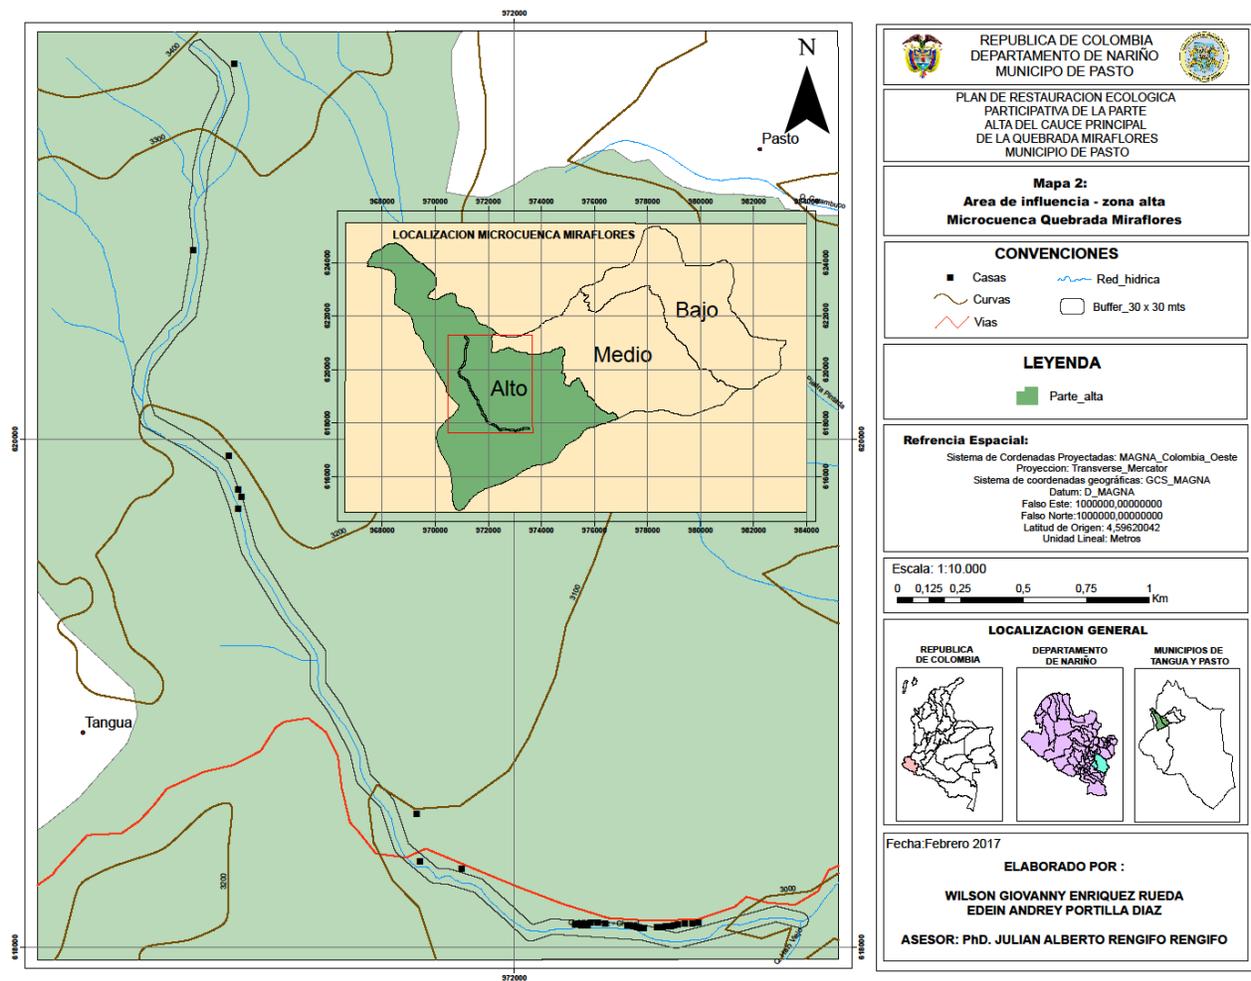
Figura 2 Mapa 2 área de influencia – Zona alta

Correspondiente al punto de nacimiento o inicio del cauce principal de la Quebrada Miraflores, hasta la confluencia con el primer afluente natural de importancia (Quebrada Hato Viejo). Dentro de las ocho (8) corrientes hídricas superficiales, se priorizó el ordenamiento de la ronda hídrica microcuenca Miraflores ubicada en los municipios de Tangua y Pasto, esta zona se ha sectorizado por la gran importancia de ser una zona de recarga hídrica y a su vez zona de amortiguamiento propiciando una regulación de zona de abastecimiento del recurso hídrico dándole un equilibrio sistémico a la microcuenca Miraflores. (Ver Mapa2)

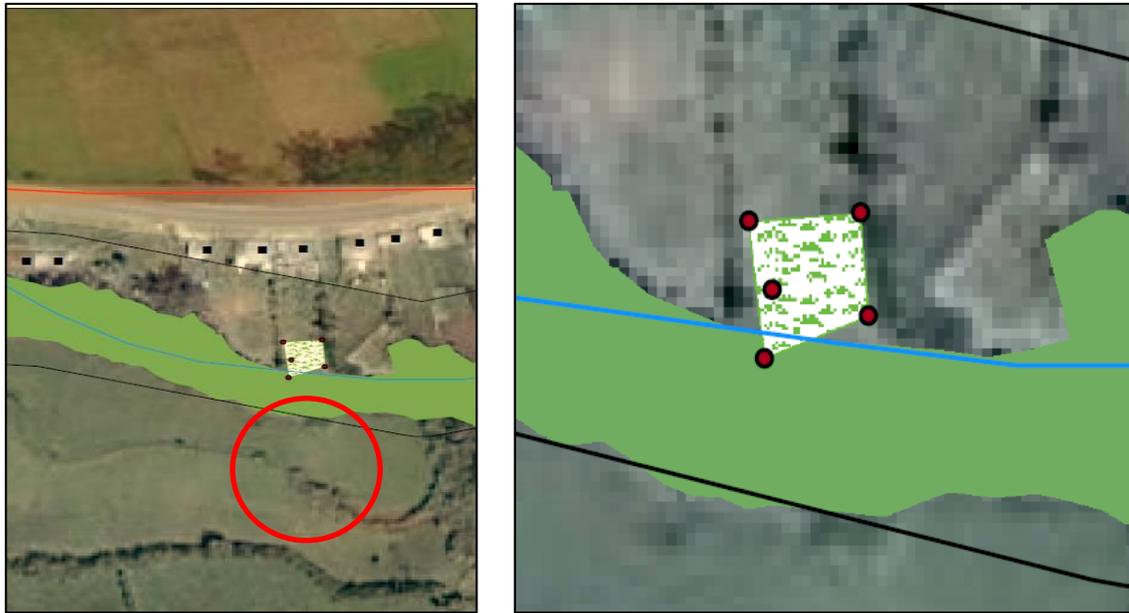
Figura 4 Siembra parcela demostrativa, vereda cubijan bajo, predio de la señora Carmen Inguilan, presidente de la JAC

Elaborada la cartilla de restauración y una vez capacitado por medio de talleres y cátedras ambientales de concientización métodos didácticos a la comunidad involucrada, se eligió en función de la voluntad de los participantes una parcela demostrativa que para este caso la otorgo la presidenta de la JAC (Junta de Acción Comunal) de cubijan bajo Carmen Inguilan que comprometida y amablemente dispuso de un franja en su predio que se encuentra ubicado en la vereda de cubijan bajo con un área de 14m x 15m, como se evidencia en la figura 4.

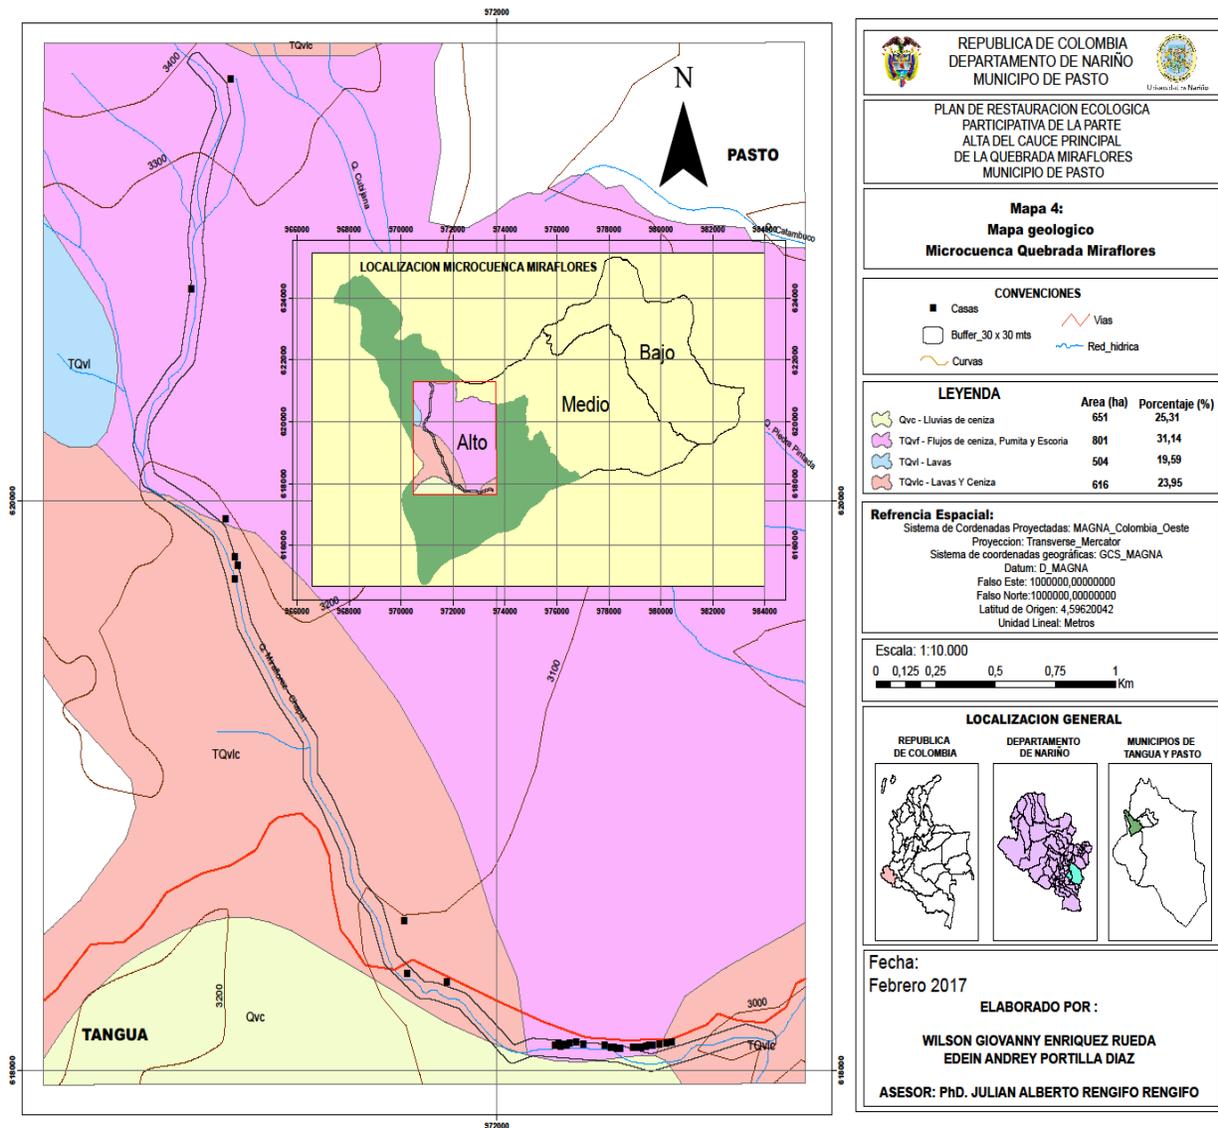
Figura 5 Mapa 4 Geológico

Qvc: lluvias de ceniza del tipo Ash Fall, que modelan la topografía actual, generalmente se exhiben varios niveles separados por paleosuelos. Se presentan principalmente hacia la parte baja en dirección sur-oriental cubriendo parte de la vereda Cubijan Bajo y la Quebrada Hato Viejo, tiene un área de 651 Ha hectáreas equivalentes al 25,31 % del área de estudio. (*Ver Mapa 4*).

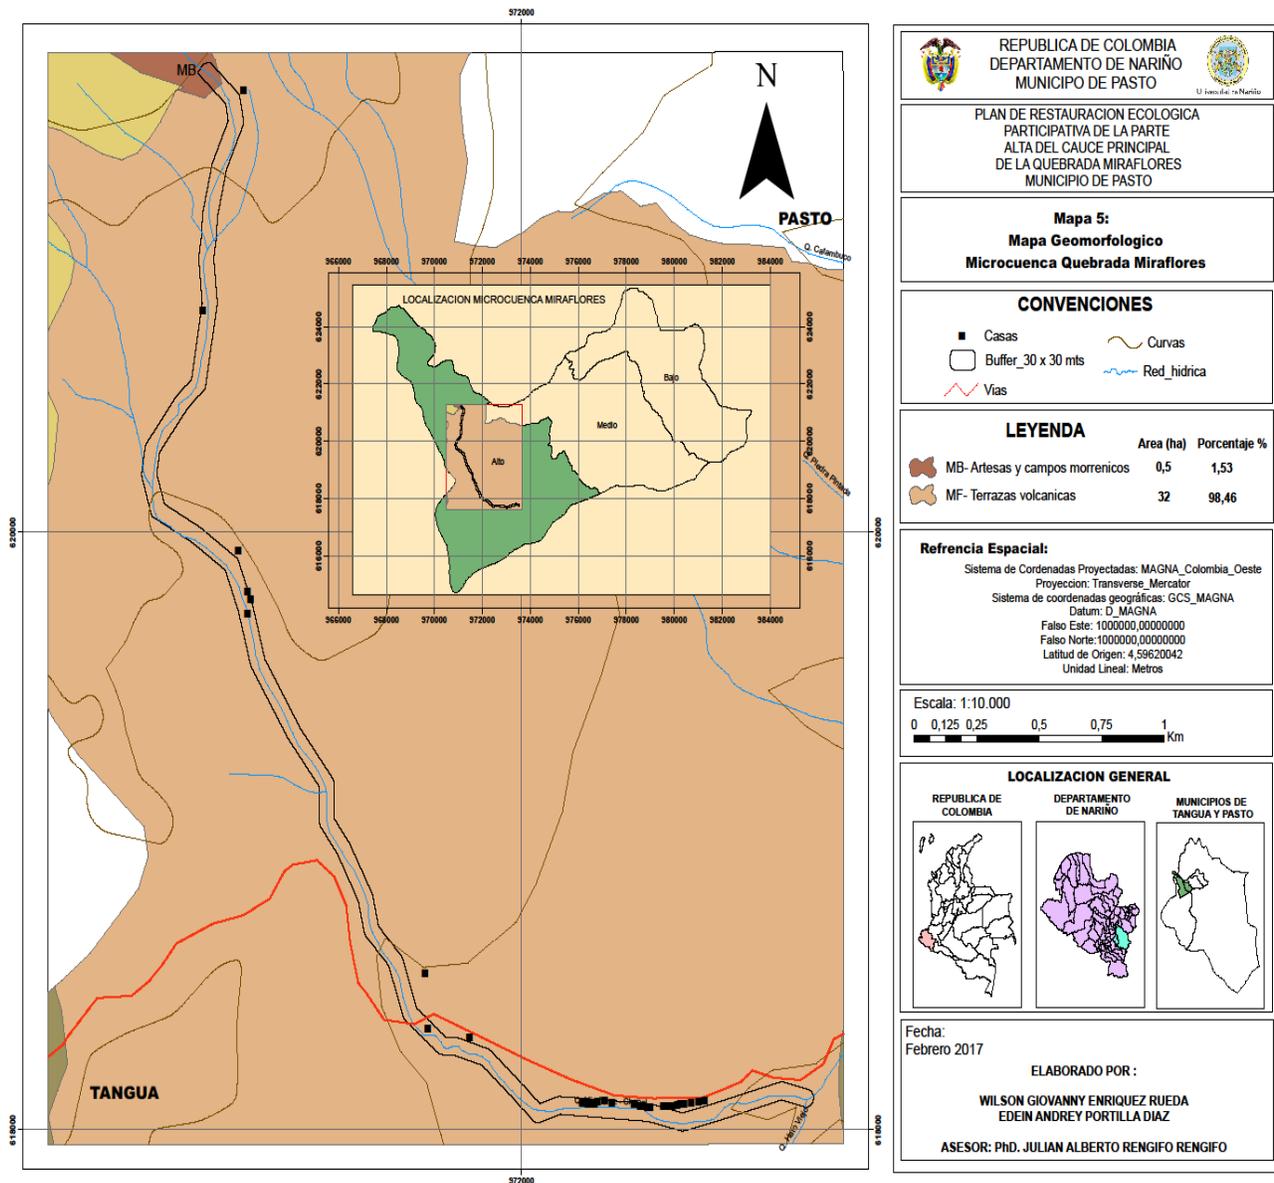
Figura 6 Mapa 5 Geomorfológico.

Terrazas volcánicas (MF): Se encuentra sobre la mayoría del área de estudio en el sector medio, bajo y a lo ancho del área búfer de la ronda hídrica, con (32) hectáreas equivalentes al 98.46 %, localizados entre 1000 y 3000 m.s.n.m. tienen superficies de relieve ondulado y moderadamente inclinado a ligeramente escarpados, con pendiente de diferente longitud, forma y gradiente; se reconocen por su fuerte disección, que forma una red de drenaje densa, de tipo dendrítico. (*Ver Mapa 5*).

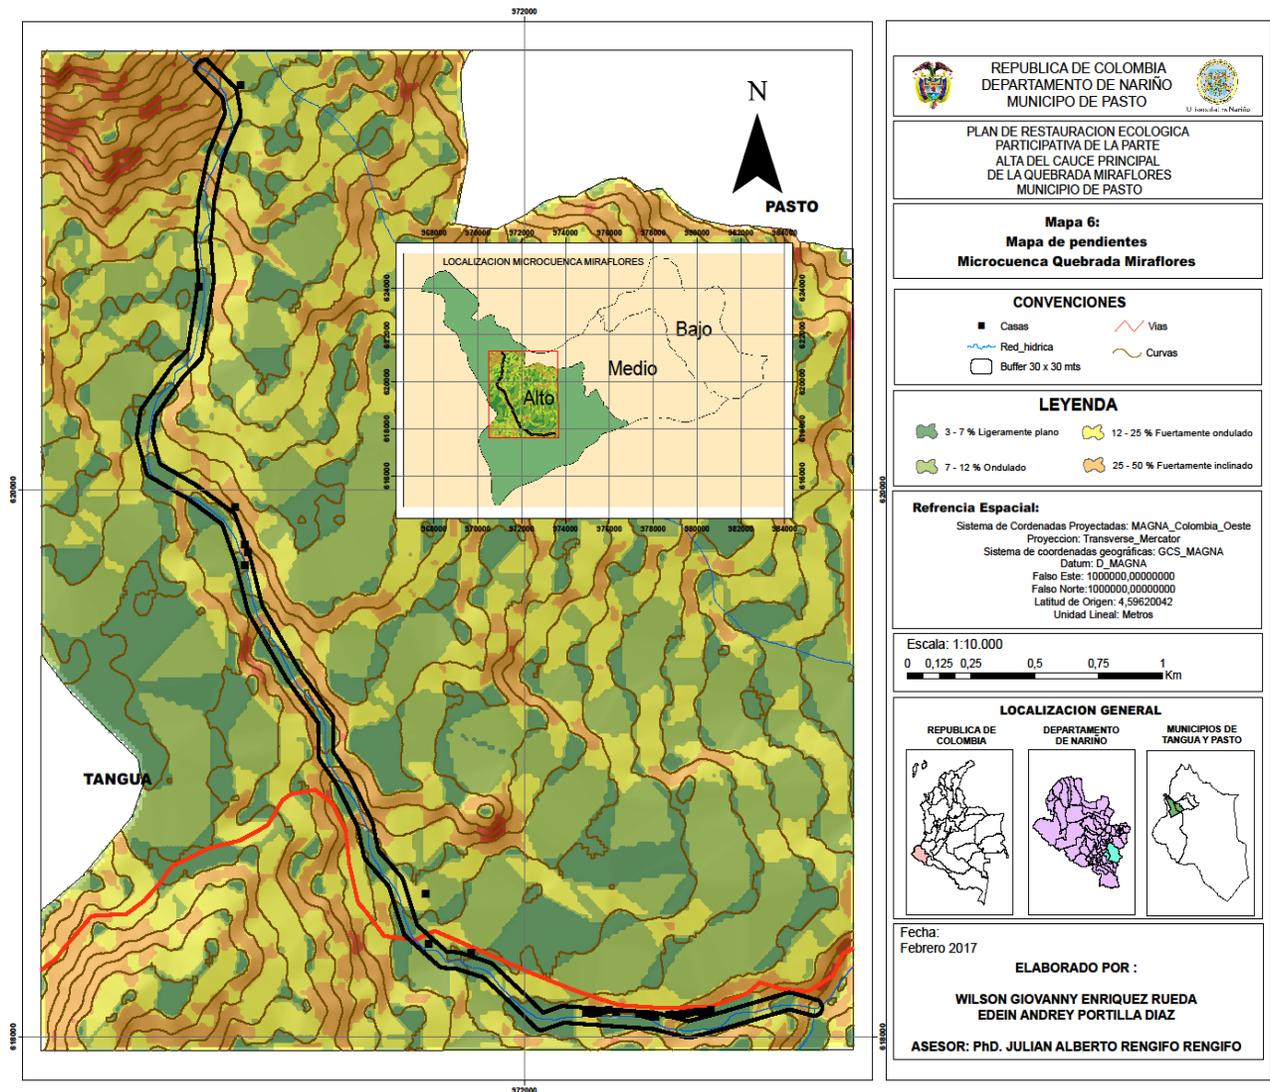
Figura 7 Mapa 6 de Pendientes

por último se identificaron algunas pendientes fuertemente inclinadas (25-50%) que se encuentran ubicadas en pequeños sectores en la parte alta y media, todo esto permitió determinar que esta zona no posee amenaza fuerte por erosión del suelo o deslizamientos. (*Ver Mapa 6*).

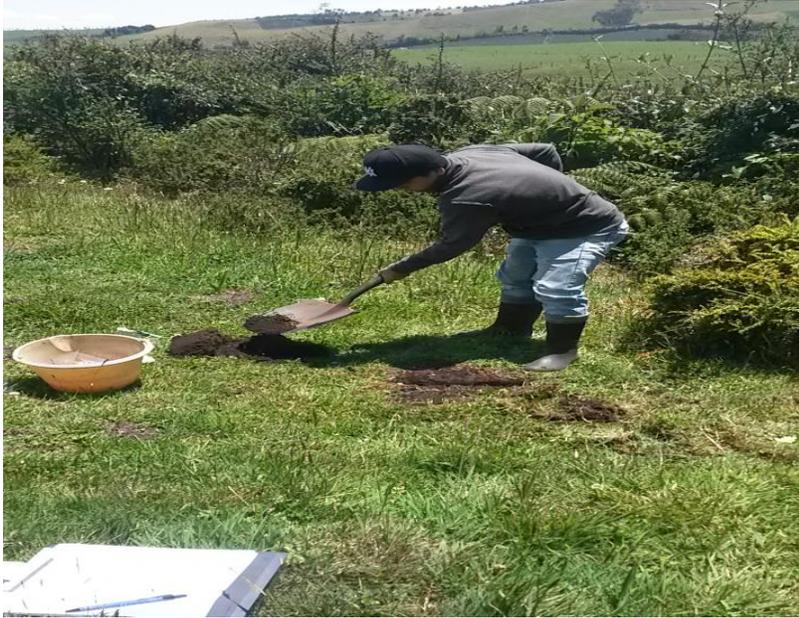
Se homogenizo la mezcla de las muestras, y se separó una porción empacándola en una bolsa plástica hermética y el análisis al tacto en el momento de la muestra. Se rotulo cada muestra con números ascendentes para un total de 11 muestras y la coordenada del sitio muestreado.

Figura 8 Toma de muestras de suelo

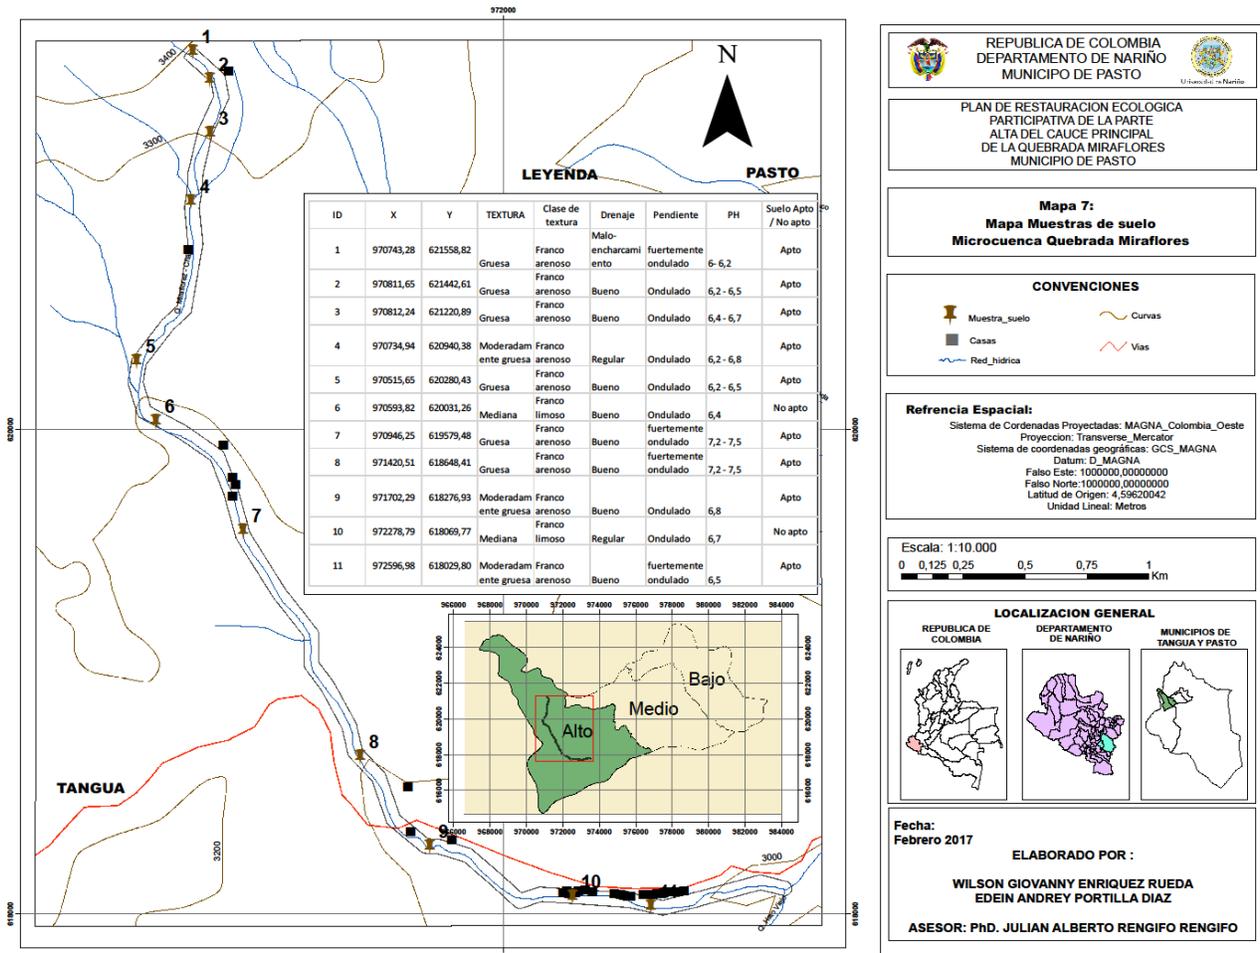
Figura 9 Mapa 7 Puntos muestras de suelo

En los terrenos muestreados alrededor de la ronda hídrica las muestras de pH mostraron suelos entre 6.2 – 6.7 considerado como neutral de acuerdo a la escala de la neutralidad en su sentido más amplio ($6,6 \leq \text{pH} \leq 7,5$) es una condición adecuada para la asimilación de los nutrientes y para el desarrollo de las plantas. Ahora bien, algunas especies vegetales prefieren una ligera acidez. El poder tampón de un suelo refleja la mayor o menor facilidad que tiene un suelo para modificar su pH, y en gran parte depende de la textura Sainz (2011). Por lo cual se puede inferir que el pH analizado para estas zonas es apto para la propagación de especies nativas en la parcela demostrativa. (*Ver Mapa 7*).

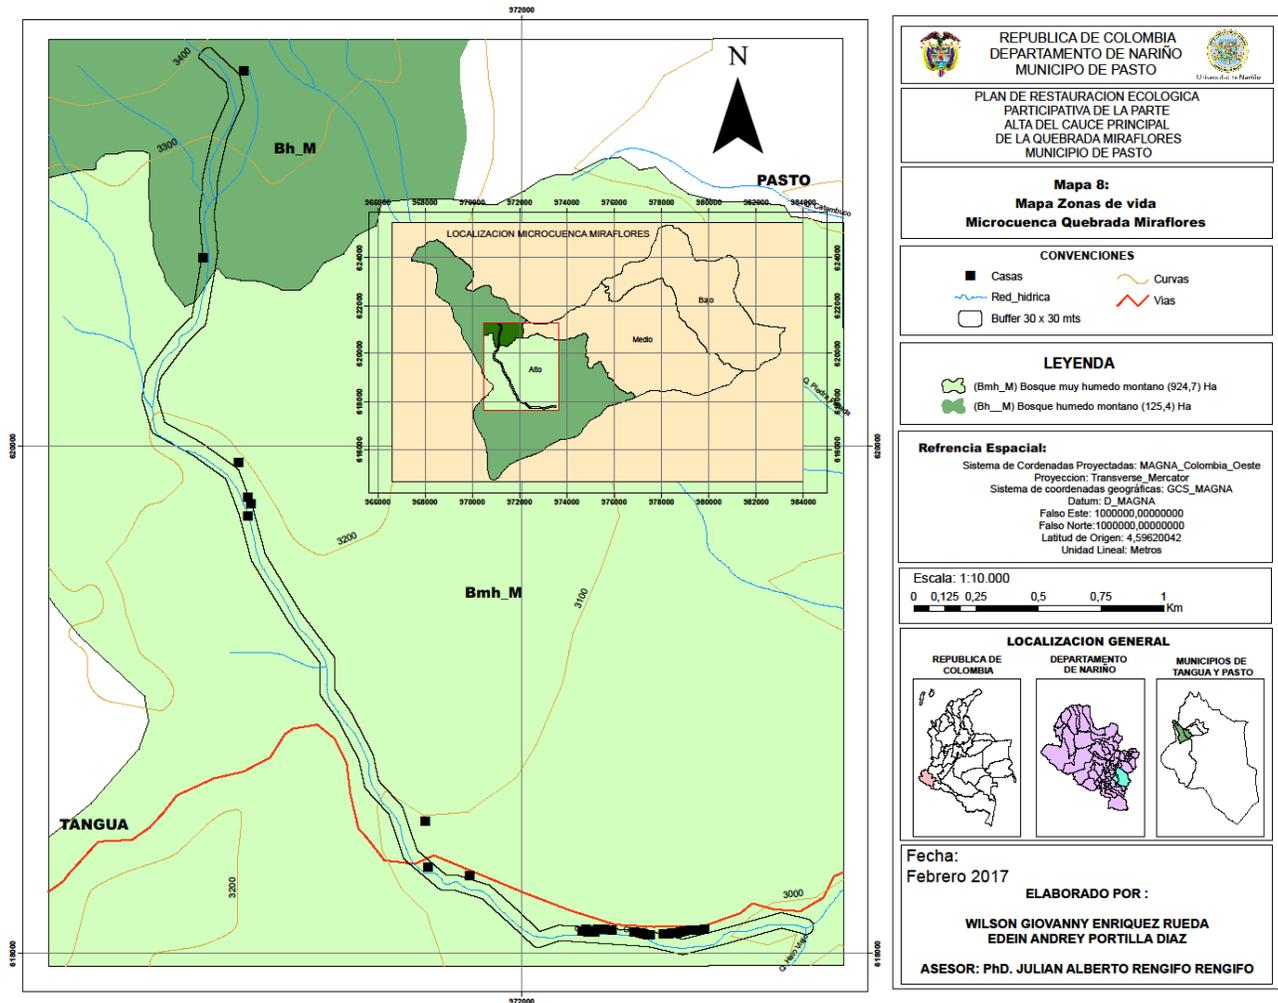
Figura 10 Mapa 8 Zonas de vida

En esta zona de vida, mediante lo expuesto por Corponariño (2013) predomina la vegetación estrato, arbóreos y arbustivo, el epifitismo como condición media presenta (musgos, quichés, líquenes, orquídeas, lianas y bejucos). Se registran especies arbóreas de los siguientes géneros como: *Oreopanax spp.*, *Escallonia spp.*, *Nectandra sp.*, *Ocotea sp.*, *Cedrela sp.*, *Inga sp.*, *Hedyosmum sp.*, *Myrsianthes spp.*, *Drymis sp.*, *Viburnum sp* y *Weinmannia tomentosa*, *Croton sp.* El bosque nativo hoy en su mayoría esta transformado y predominan los pastos y pequeños rastrojos como matorrales dispersos entre los pastizales. (p. 269). (**Ver Mapa 8**)

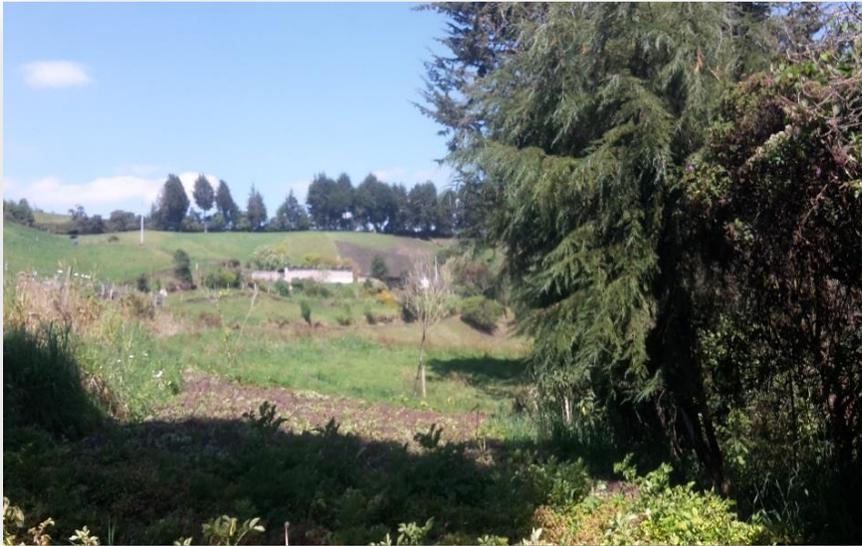
Figura 11 Agricultura tradicional parte alta de la Quebrada Miraflores.

El uso de agricultura tradicional corresponde a las diferentes actividades que se ejercen sobre la tierra como arados, siembra, manejo y cosecha para la producción de los cultivos; según Maya y Mejía (2007.p.87). Para el área de influencia se evidencio producción agrícola de tipo minifundista, todas estas áreas abarcan 4 Ha equivalentes al 12.26 % de la ronda hídrica, se encuentran dispersas invadiendo el área ronda sobre la parte alta media y baja de la Quebrada Miraflores en pequeñas fracciones, con predominancia de cultivos de papa, cebolla, hortalizas y avena forrajera destinada exclusivamente para alimentar el ganado. Estos usos son de tipo transitorio entre los que se destaca el cultivo de papa que se caracterizan por ser cultivos limpios; es decir tienen un periodo vegetativo corto y requieren labores de manejo y limpieza constante.

Por el nivel de intervención, la cobertura predominante del suelo en el área de ronda hídrica, son los pastos en mayor proporción y los cultivos en menor cantidad, por esta razón el uso de agricultura tradicional se encuentran de manera dispersa en proporciones menores en la ribera, donde se observan relictos con especies arbóreas como pino, eucalipto, acacia, chilca blanca y negra, helechos, especies menores y arbustivas, esto debido a la ampliación de la frontera agrícola y ganadera que ha invadido la ronda hídrica principalmente.

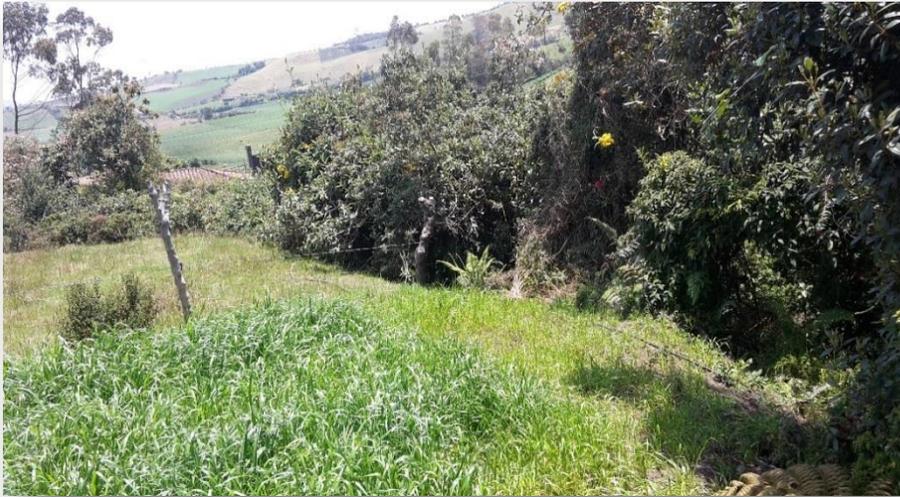
Esta unidad abarca un área de 22.60 Ha, es decir que ocupa el 69.32 % del área de ronda, se encuentra a lo largo del cauce ocasionado impactos severos de degradación en el ecosistema invadiendo zonas que deberían tener cobertura de bosque natural, pero teniendo en cuenta que el ganado subsiste de recursos naturales de los bosques de montaña, rastrojos y barbechos y al no existir barrera entre el borde de la ribera y los cultivos de pastos, obliga a los animales de pastoreo que vayan destruyendo los pocos relictos de bosque natural existente en zona de ronda hídrica.

Figura 14 Descripción: Pastoreo semi-extensivo dentro de la Quebrada Miraflores

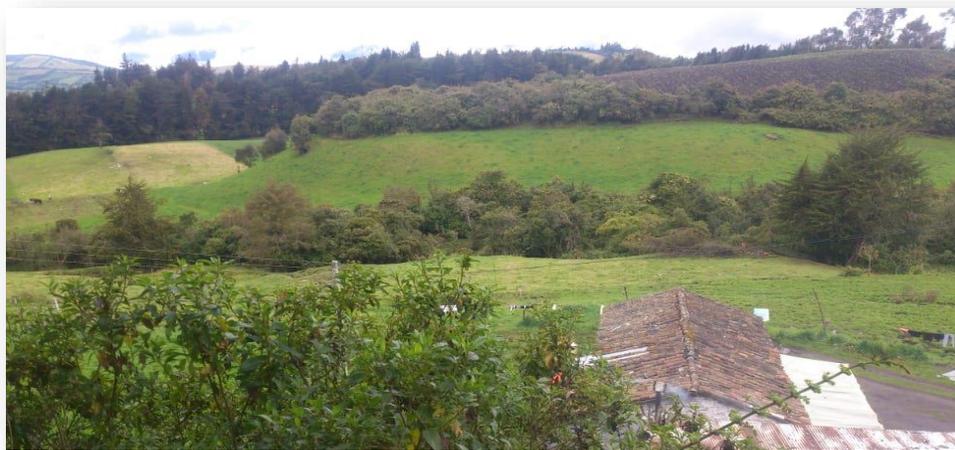
En la figura 17 se puede apreciar que esta unidad solo ocupa un área de 5 Ha hectáreas, es decir el 15.33 % del área de ronda y se encuentran dispersas en pequeños transeptos en la parte alta media y baja del área de influencia, lo que indica que hay un déficit de uso aproximado del 27 Ha que equivalen al 84.64 % del área de ronda. Todo esto a consecuencia de que las áreas de bosque de ribera existentes se encuentran muy influenciadas por estar junto a áreas de vivienda, pastoreo semi-extensivo y agricultura, por lo tanto el área de ronda ha estado por fuera de las áreas destinadas para conservación y protección, aunque algunos habitantes conservan áreas en sus predios sin darle la debida protección, otros aún siguen desarrollando la extracción del bosque existente en la ronda sin impulsar la conservación y protección.

Figura 15 Protección y conservación (*Vegetación en el centro de la imagen*) de la ronda hídrica Quebrada Miraflores.

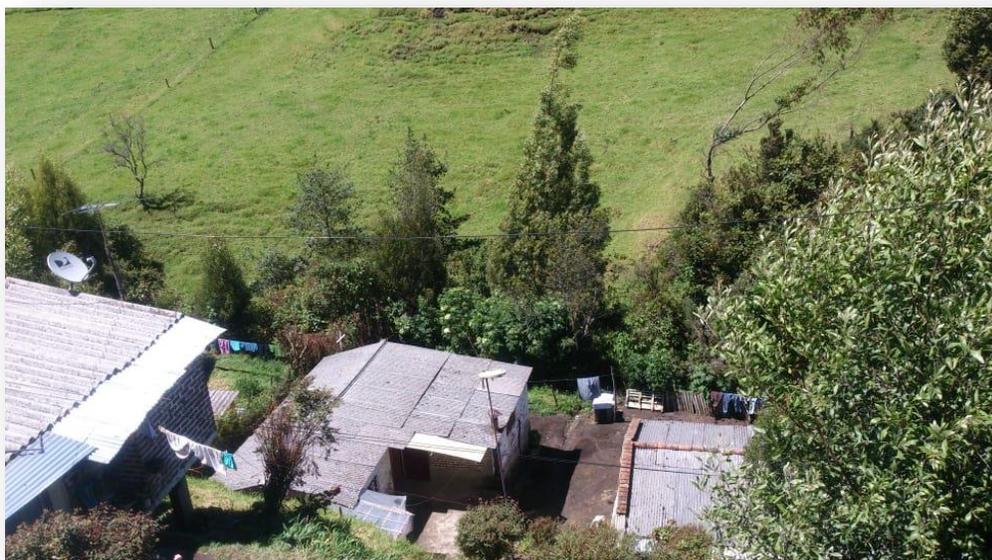
Figura 16 Infraestructura dentro de la ronda hídrica de la Quebrada Miraflores.

Esta zona se caracteriza porque en ella se han establecido asentamientos humanos, principalmente hacia la vereda cubijan bajo, donde las viviendas se encuentran aglomeradas a lo largo de la zona de ronda y por fuera de esta, lo cual se debe a la mínima extensión predial. Es importante mencionar que para las otras veredas este fenómeno no ocurre debido a las grandes extensiones de los predios. Esta unidad abarca 1 Ha perteneciente al 3.06 % del área de ronda hídrica, estas construcciones están presentes a lo largo y dentro del área de ronda, entre las construcciones existentes se resaltan las veredas, colegios, escuelas, iglesias, viviendas de tipo rural y lácteos andinos que producen derivados lácteos y pequeñas industrias de tipo artesanal que elaboran quesos.

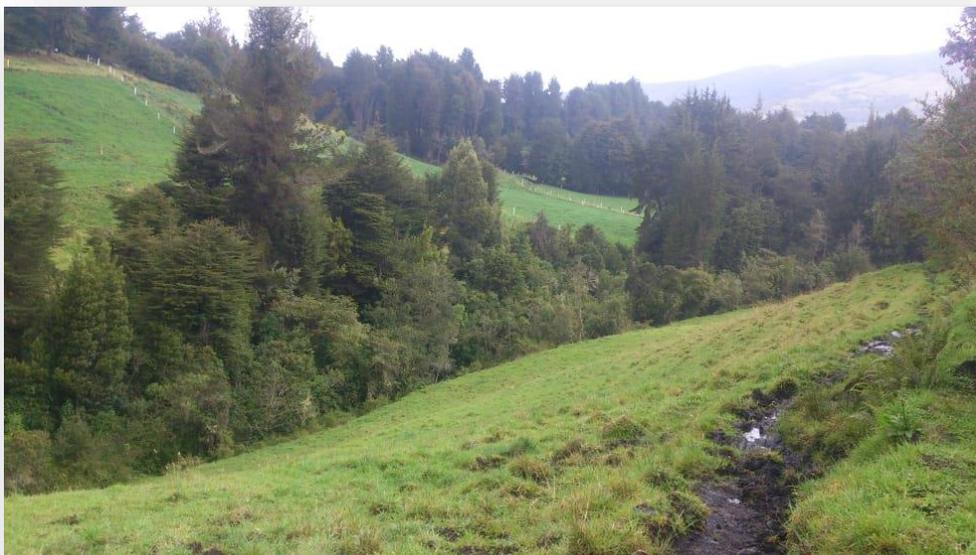
Esta cobertura vegetal de ribera corresponde a todos lo relictos que se encuentran a lo largo del área de ronda, en esta encontramos bosque nativo y bosque plantado. El bosque nativo se denomina así porque se encuentra en su lugar desde hace muchos años. Además, está formado por especies autóctonas de la zona como chilca blanca, pelotillo, moquillo, velo entre otros, el bosque plantado es el conjunto de especies arbóreas plantadas por el hombre, que se expande en forma artificial con una intencionalidad de consumo, para la zona encontramos esta clase de bosque principalmente a lo largo de la zona de ronda; cabe resaltar que hay una presencia considerable de especies características como el eucalipto, el cual es utilizado para la explotación de leña, además esta especie no ayuda a la protección del caudal.

Figura 18 Bosque de ribera de la ronda hídrica de la Quebrada Miraflores

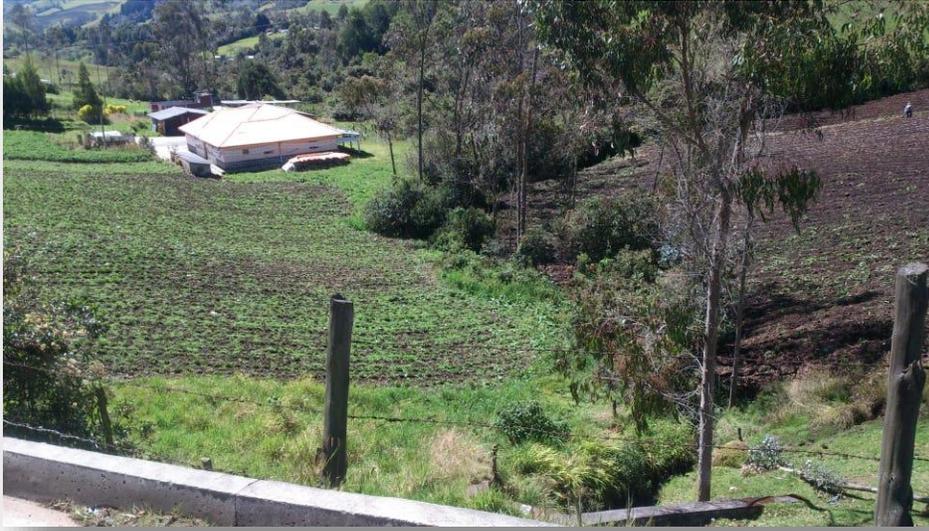
Figura 19 Cultivos dentro de la ronda hídrica de la Quebrada Miraflores

Corresponde a aquella área en donde las coberturas naturales han sido transformadas para el desarrollo directo de actividades antrópicas, principalmente agrarias. Esto según Arcos O, Pasichana y Torres (1989-2002, p.75) Se identifican desde la parte alta y baja con mayor presencia de área agrícolas y algunas áreas presentes en la parte media de la ronda, ocupando una extensión de 4 Ha, es decir una invasión equivalente al 12.26 % del área de ronda. Por lo tanto en esta zona presenta cultivos especialmente de papa y otros, los cuales en el pasado eran bosques que fueron talados para dar pasó a cultivos y posteriormente la actividad ganadera.

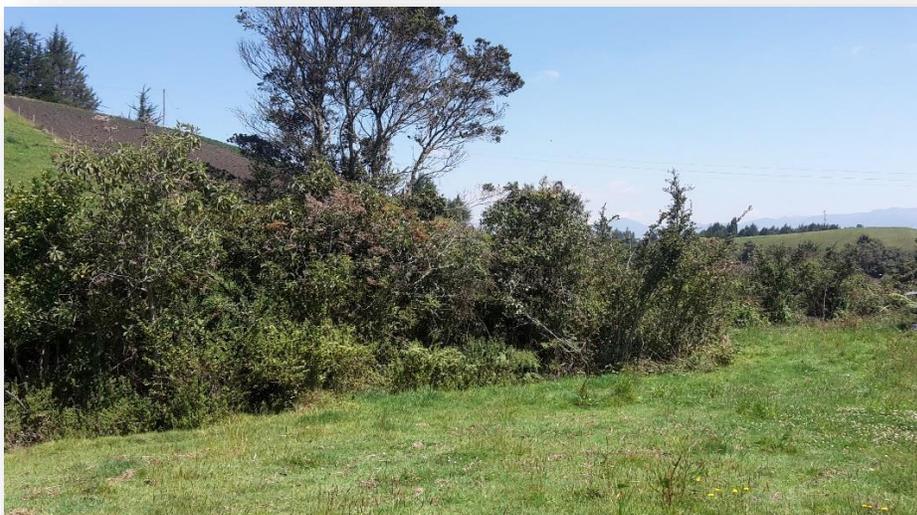
Figura 20 Cobertura de pastos dentro de la ronda hídrica de la Quebrada Miraflores

Se definen como pastos naturales de origen natural, tienen un forraje que se basa en plantas nativas, como el kikuyo, se caracteriza por ser altamente regenerativa debido a las grandes extensiones dado que tienen un tiempo prolongado para restablecerse de manera natural y volver a ser utilizados para la actividad, el único manejo que este recibe es el de rotación de praderas, según Arcos, Pasichanay Torres (1989-2002, p.75), En esta unidad encontramos cobertura de pastos a lo largo y ancho de la ronda hídrica a excepción de algunos parches en la parte media que pertenecen a cultivos, la cobertura de pastos está ocupando una extensión de 22.60 Ha, es decir el 69.32 % del área de ronda, esto corresponde a las zonas en donde los habitantes locales y grandes finqueros han intervenido el bosque y la cobertura vegetal natural para implementar pastos (especies de pastos mejorados), en donde principalmente se ha establecido la ganadería semi-extensiva con rotación de potreros y con pastos de corte, esto ha ocasionado que en la zona de ronda donde ya no existe cobertura vegetal haya degradación ambiental por compactación del suelo, erosión y pérdida de nutrientes.

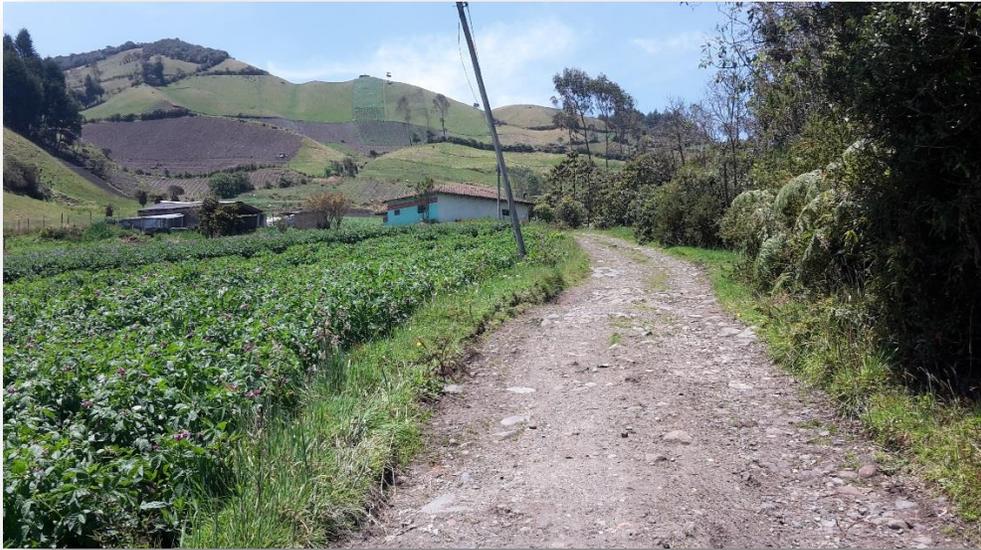
Figura 21 Infraestructura (Vial, Vivienda) dentro de la ronda hídrica de la Quebrada Miraflores

Esta cobertura pertenece a los asentamientos poblacionales con mayor aglomeración de viviendas, estas ocupan 1 Ha, es decir el 3.06 % de invasión en área de ronda, estas construcciones en algunos tramos de la parte baja y media se encuentran ubicados aproximadamente a 1 metro del cauce invadiendo el área de ronda y exponiéndose a riesgos por inundación o deslizamientos y otras que se ubican sobre el borde de ronda y dentro de ella a pocos metros del cauce, hacia la parte alta existen viviendas que están dentro del área de ronda pero están ubicadas de manera dispersa a lo largo del cauce, afectando de manera directa e indirecta el área de ronda.

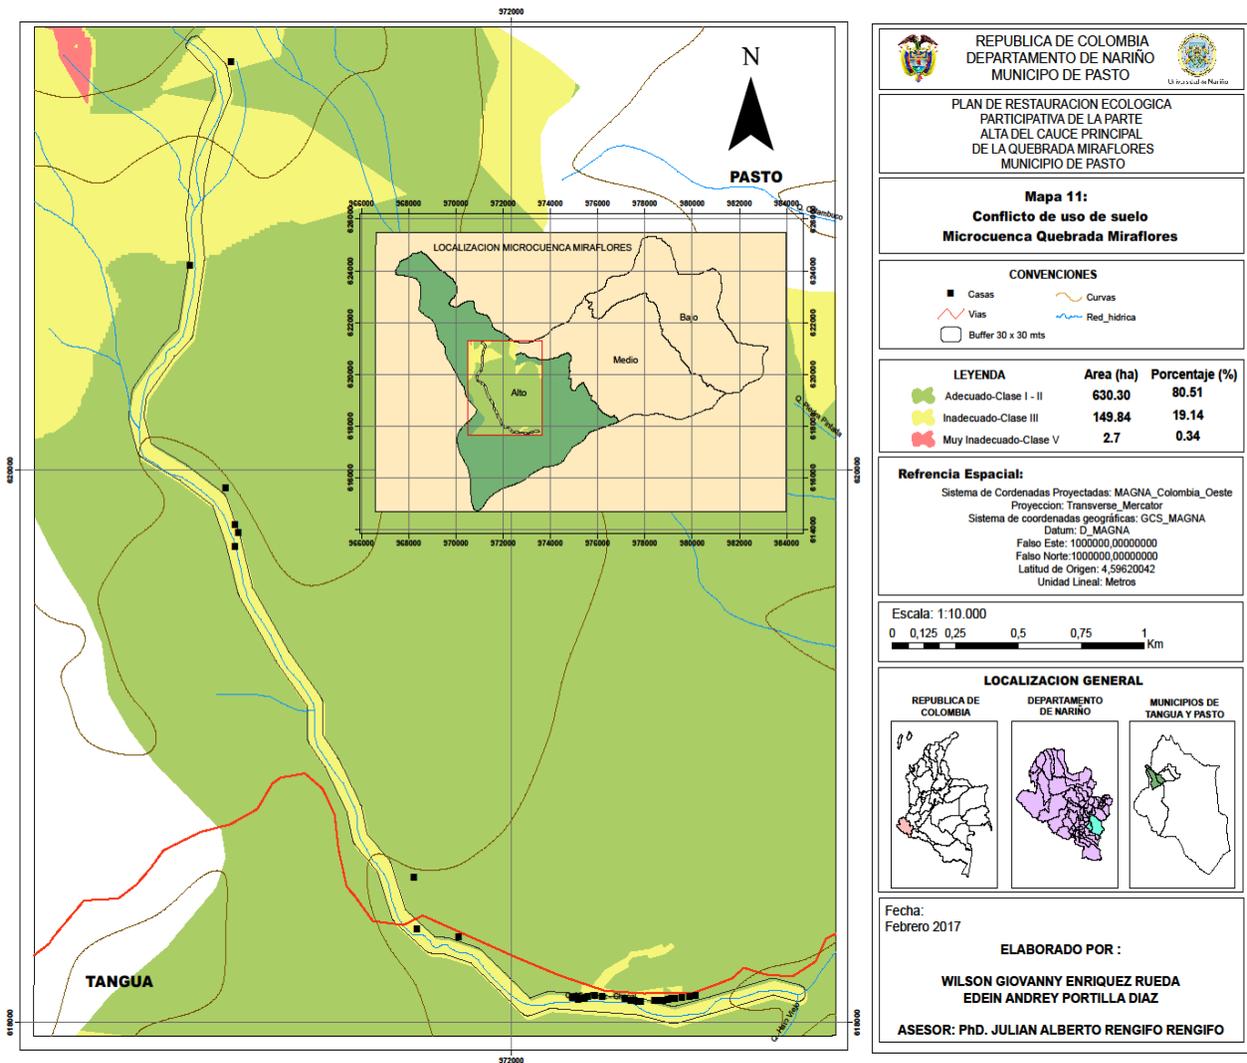
Figura 23 Mapa 11 de conflicto de uso de suelo

Comprende un área de 2.7 Ha hectáreas, determinadas como el 0.34 % del área de estudio, esto lo podemos evidenciar principalmente hacia la parte alta del área de estudio, en los límites con el Santuario Flora y Fauna Galeras; lo cual ha generado conflictos porque no se está manejando los suelos de acuerdo a su aptitud, provocando problemáticas como erosión, movimientos de remoción en masa y contaminación de las fuentes hídricas. (*Ver Mapa 11*).

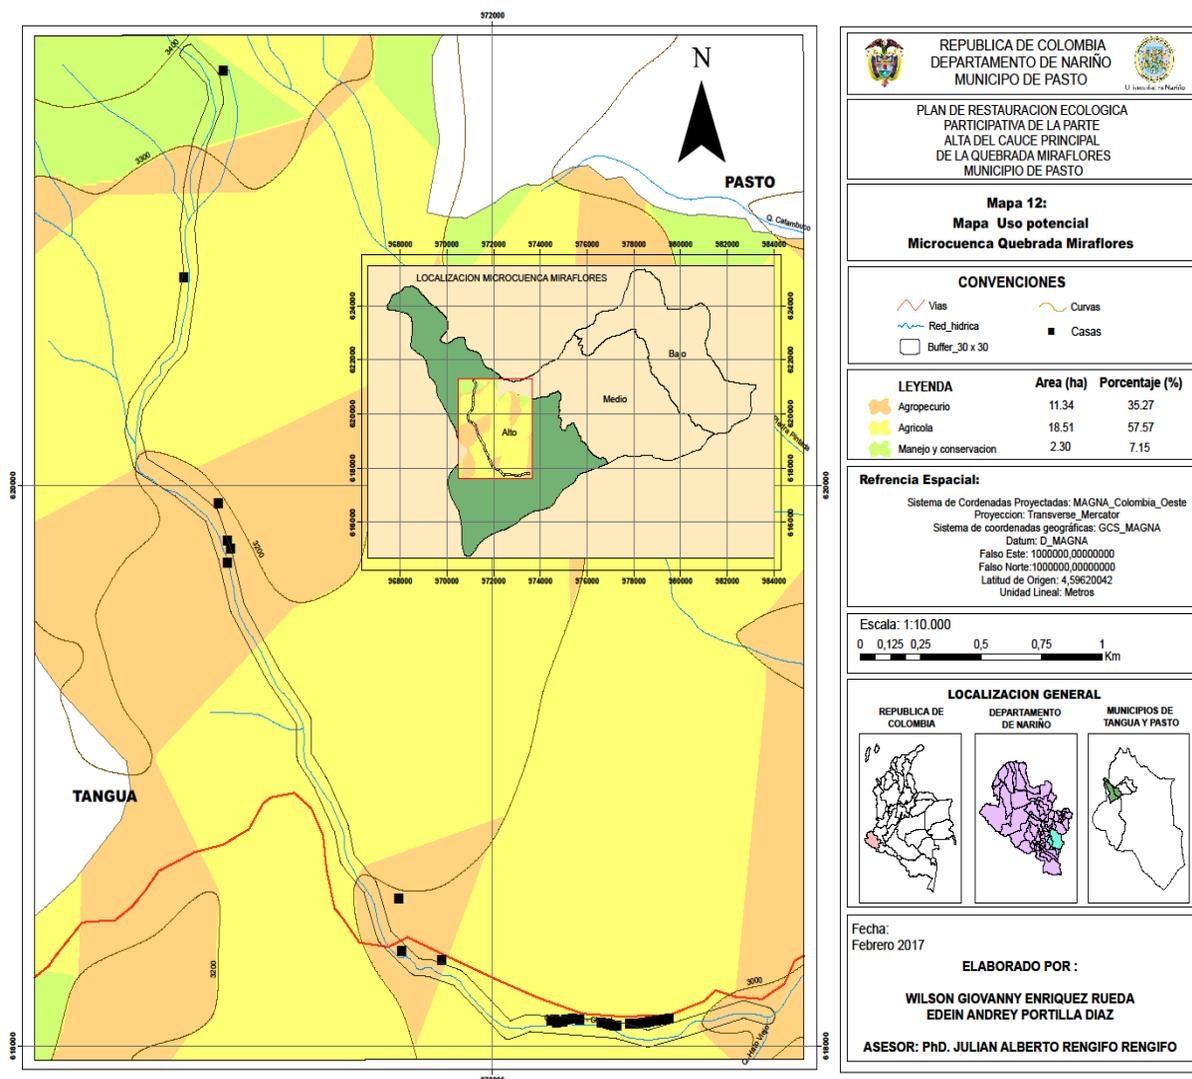
Figura 24 Mapa 12 Uso potencial del suelo

En este sentido se definió áreas de conservación hacia la parte alta donde todavía existe cobertura natural nativa, caracterizada por el páramo y el subpáramo, además es de vital importancia por los nacimientos de las fuentes hídricas, el almacenamiento del agua, la regulación del caudal y los hábitats naturales, de igual manera en la parte media y baja donde hay presencia de bosque de ribera y bosque plantado es importante la conservación con especies como el chilca blanco, las cuales ayudan a proteger las quebradas y los suelos. Estas áreas presentan un uso muy inadecuado, por lo cual no existen otras recomendaciones sino la de manejo y conservación, el uso recomendado del suelo en la ronda hídrica se muestra en el mapa. (*Ver Mapa 12*).

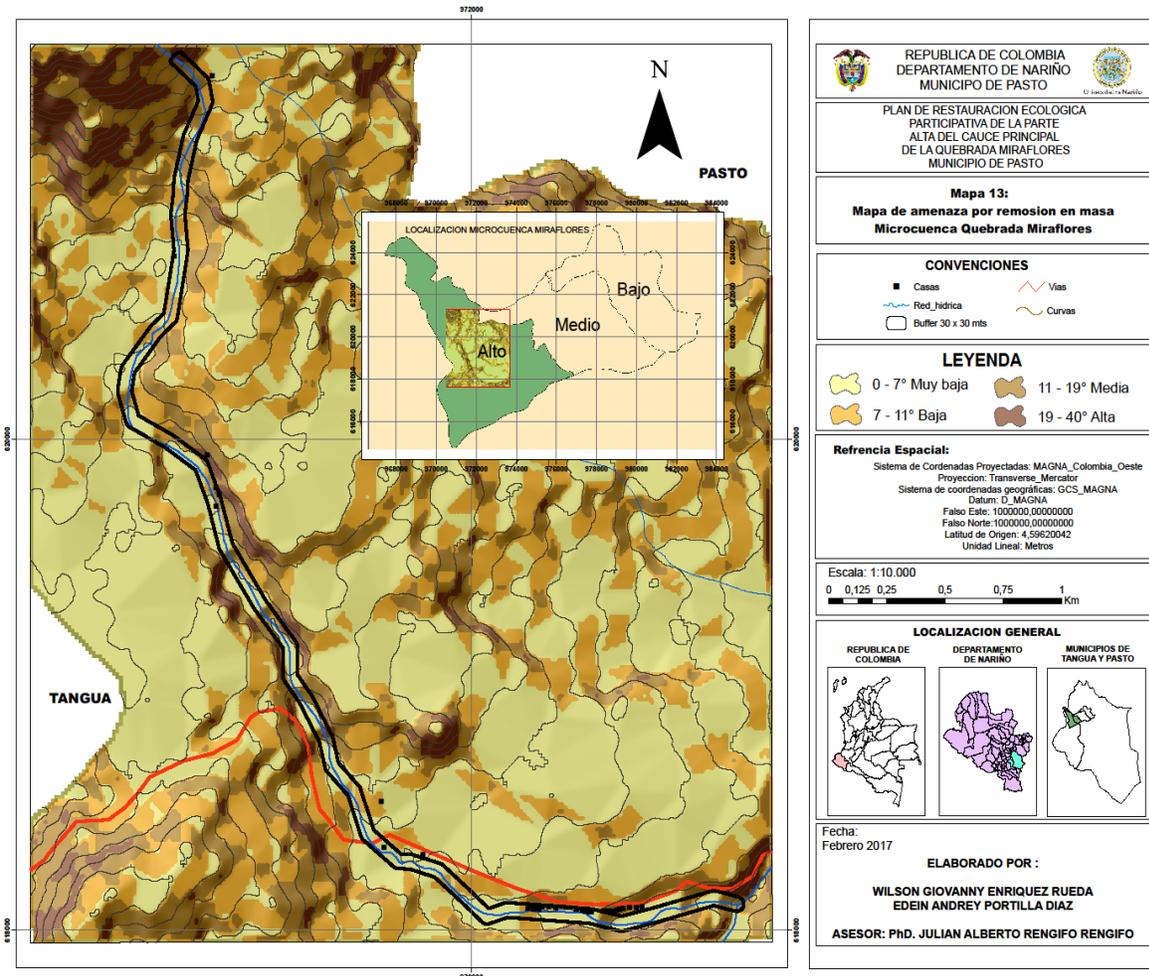
Según información secundaria y corroboración con trabajo de campo para el área de ronda se evidencio la presencia de amenaza alta por deslizamientos en la parte alta y baja en dos pequeños sectores, también se identificó amenaza media en varios sectores de la parte alta media, y baja, y por último la amenaza baja que se evidencio a lo largo de toda el área de ronda hídrica al igual que la amenaza muy baja, la cual se representa en la figura 25. Por tal razón la presencia de amenazas por deslizamientos no ha causado daños significativos en los últimos años, pero podrían causar afectaciones mínimas en el área de ronda, por lo que se tuvieron en cuenta para la investigación los diferentes procesos, como movimientos en masa, reptación de suelos, volcamientos, deslizamientos (Rotacionales y translacionales), la expansión lateral, flujos y las combinaciones que se puedan dar de estos procesos (Cruden y Varnes 1996). Para la clasificación de los deslizamientos identificados en el área se deberán seguir los lineamientos descritos por GEMMA (2007). (*Ver mapa 13*).

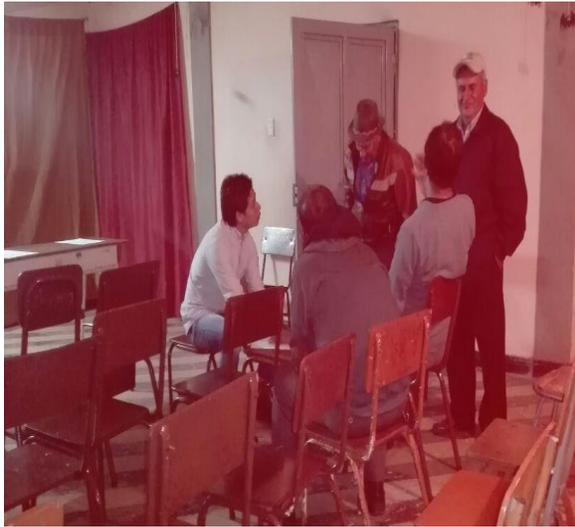
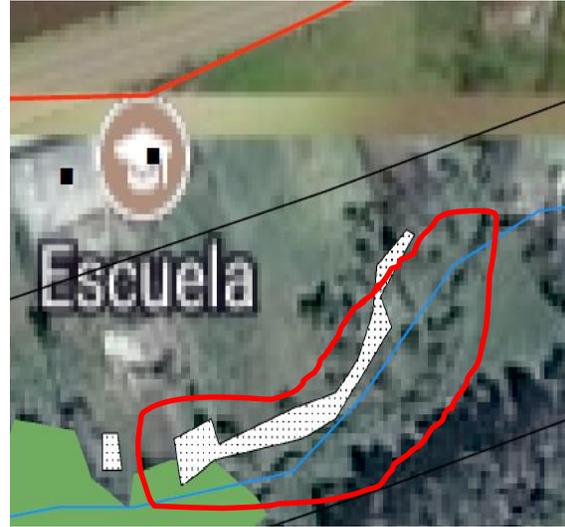
Figura 33 Concertación de áreas a restaurar.
Fuente: Imágenes satelital, SASplanet, 2017

Para el desarrollo de concertación de áreas, se realizó una reunión en la vereda Cubijan Bajo el día 28 de octubre de 2017 (Sábado 3:00pm) y Se hizo dialogo directo con cada propietario de los predios ubicados en el área de ronda hídrica de la Quebrada Miraflores, para analizar y concertar las áreas dispuestas para la elaboración de los arreglos florísticos que estarán plasmados en la cartilla didáctica, posteriormente a la concertación de áreas se solicitó espacios para visitar a los propietarios y verificar en términos de metros cuadrados cada predio, y así se corrobora dichas áreas concertadas, para este proceso se hizo la concertación durante las reuniones que se hicieron a lo largo del proyecto y posteriormente se visitó cada predio y se georreferencio dichas áreas concedidas por los propietarios y de esta manera obtener áreas dispuestas exclusivamente por cada participante para la realización del estudio y una futura implementación de especies nativas, estas áreas concertadas las podemos apreciar en la parte baja del área de ronda (*ver figura 33*).
