**PLAN DE RESTAURACIÓN ECOLÓGICA PARTICIPATIVA, DE LA PARTE
ALTA DEL CAUCE PRINCIPAL DE LA QUEBRADA MIRAFLORES MUNICIPIO DE
PASTO.**

**UNIVERSIDAD DE NARIÑO
DEPARTAMENTO DE GEOGRAFIA
SAN JUAN DE PASTO**

**INFORME FINAL PRESENTADO COMO REQUISITO PARCIAL PARA OPTAR
AL TÍTULO DE GEOGRAFO**

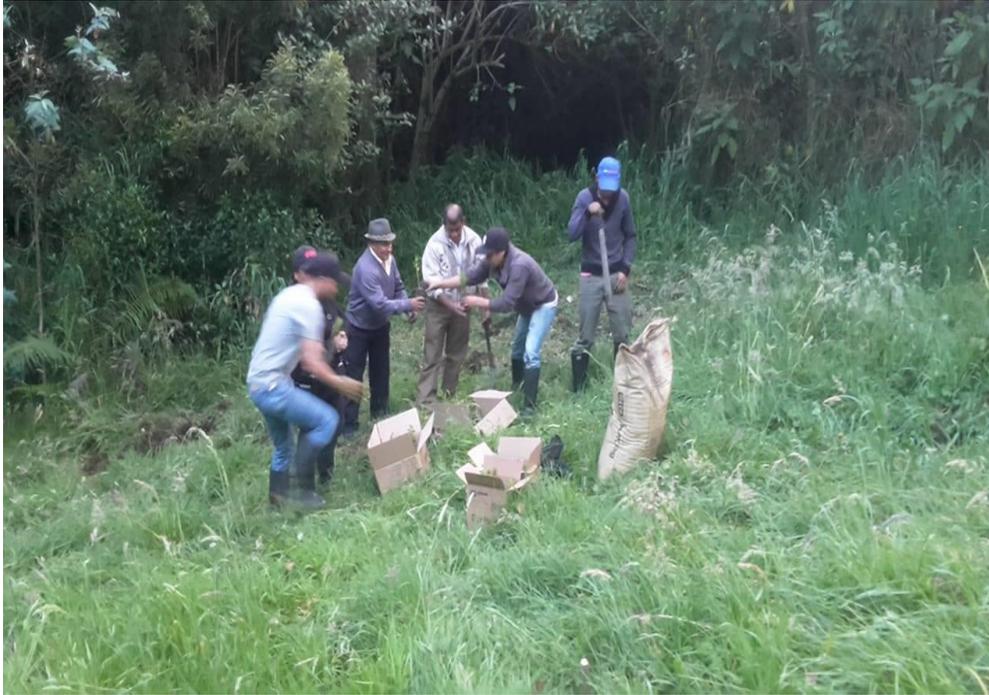
Figura 36 Siembra de una parcela demostrativa -predio señora Carmen Inguilan, presidenta de la junta de acción comunal cubijan bajo.

Para el desarrollo de la siembra, que se realizó en la vereda Cubijan Bajo en la parcela otorgada por la presidenta de la junta de acción comunal el día 11 de noviembre de 2017 (Sábado 8:00am). Inicialmente se dio a conocer a la comunidad la socialización de la actividad y se procedió primeramente con todos los 12 participantes en la delimitación de los núcleos y limpia de maleza, después 5 de ellos inicio con el ahoyado los cuales llevaron sus propias herramientas, luego en la tarde se procedió a la actividad de siembra donde los 6 participantes se encargaron de la introducción de abono orgánico y la siembra de las plántulas, y las otras 6 se encargaron del proceso de reafirmado y limpia de malezas alrededor de cada individuo sembrado, en la figura 36 se observa una imagen donde se evidencia la finalización del proceso de siembra comunitaria.

Explícitamente el ahoyado consistió en abrir los huecos para la siembra de las plántulas empleando dimensiones que sean un poco mayores al tamaño del material vegetal tanto en ancho como alto. Como se utilizó material en bolsa de 2Kg (12x18 cm) se determinó ahoyar con dimensiones de 25 x 25 cm o 30 x 30 cm ya que debía quedar suelo suelto en la base del hueco para que la plántula se ancle fácilmente al terreno. A medida que se realizaba el ahoyado se determinó el número de núcleos a emplear en la parcela que para el caso se formaron dos núcleos de 3m x 10m con nueve especies respectivamente, el ahoyado se realizó manualmente mediante herramientas como barra, pica, palas, azadón y posteriormente la respectiva aplicación de abono y como parte final la introducción de las especies de esta manera culmino el proceso de siembra de la parcela demostrativa.

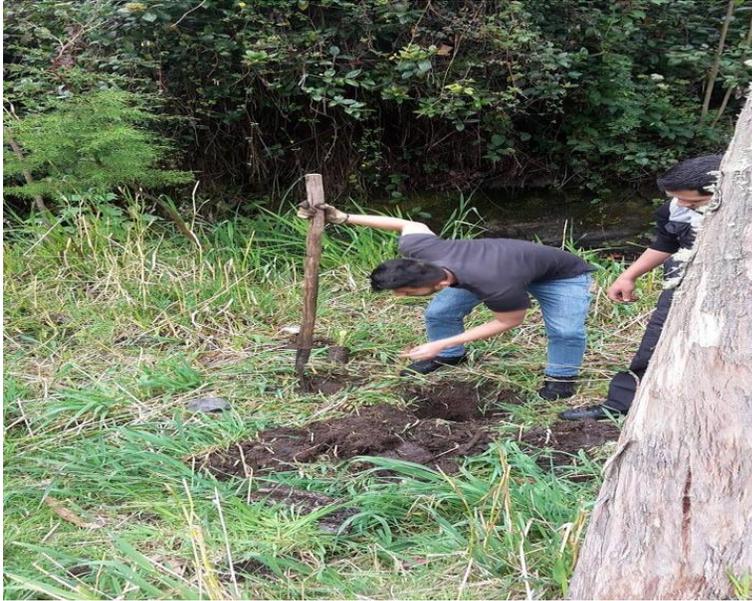
Figura 37 Ahoyado- predio señor Gilberto Luna
