**APOYO TECNICO- ADMINISTRATIVO, AL DEPARTAMENTO DE  
INFRAESTRUCTURA MUNICIPAL DE PASTO, EN EL PROGRAMA “MALLA  
VIAL Y MOVILIDAD URBANA”.**

**HAROLD IVAN CALVACHI DELGADO.**

**UNIVERSIDAD DE NARIÑO  
FACULTAD DE INGENIERIA  
PROGRAMA DE INGENIERIA CIVIL  
SAN JUAN DE PASTO  
2007**

**Trabajo final presentado como requisito para optar al título de  
INGENIERO CIVIL**

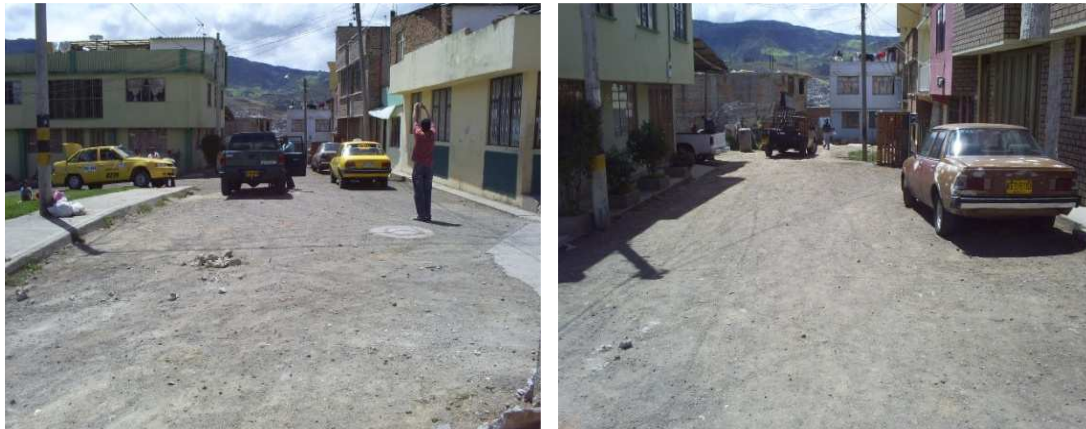
Fotografías No 1 y No 2. Sector de obra no intervenido

Antes de iniciar con la ejecución de la obra, es necesario hacer un reconocimiento visual del área donde se va a construir el proyecto (ver fotografías No 1 y No 2) con el fin de definir las condiciones iniciales de trabajo y demás actividades.

La carrera 16<sup>a</sup>, 17 se encontraba destapada con una superficie de rodadura en malas condiciones y un ancho de calzada variable que incidía en el ancho de los andenes, con cambios de niveles inadecuados, una red eléctrica mal localizada que obstaculizaba el paso de los transeúntes y que afectaba la estética del sector.

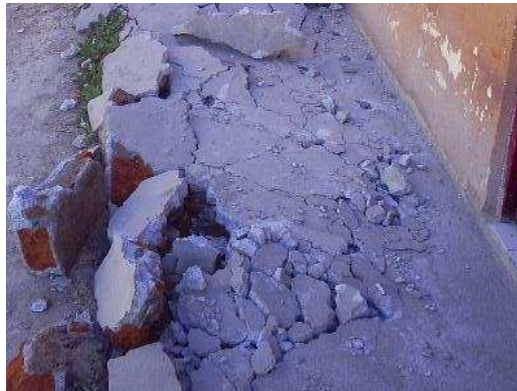
Fotografía No 3. Demolición de andenes

**5.3.2 Demolición de pavimento hidráulico.** Se hicieron demoliciones en toda la estructura que se encontraba fisurada o que no se acomodaba al diseño del proyecto como: andenes existentes de la carrera 16<sup>a</sup> de e= 8 cm (ver fotografía No 3), andenes del parque de la Virgen de e= 8 cm, concreto de aro y tapas de cámaras de inspección, placa de pavimento en concreto e= 15 cm, estructuras de drenaje (sumidero, cajillas, canales, cañuelas). La demolición de estos elementos fue hecha con herramienta manual y se contabilizaron 11,7 m<sup>3</sup>, resultado que se obtuvo de la sumatoria de todas las demoliciones anteriormente mencionadas.

Las estructuras que las remplazaron prestan un servicio eficiente y mejoraron notablemente el paisaje urbano del sector, la unidad de medida y pago fue m<sup>3</sup>.

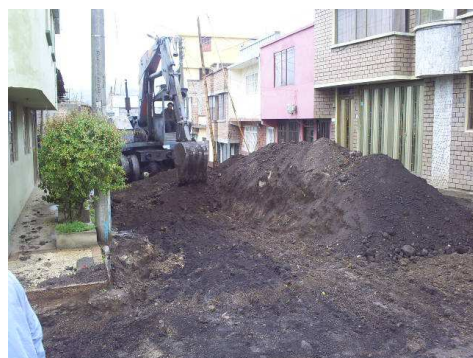
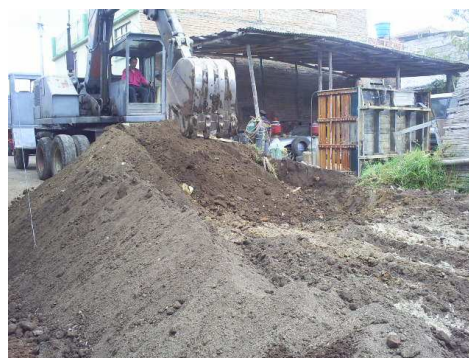
Fotografías No 4 y No 5. Excavación a máquina

**5.3.3 Excavación mecánica, en material común de la explanación.** Esta actividad consistió en la remoción de suelo con la ayuda de maquinaria, como se indica en las fotografías No 4 y No 5, en este caso retroexcavadora de propiedad del Ingeniero contratista, la excavación tiene como fin remover el material de mala calidad (material orgánico, escombros de construcción) del sitio y conformar una nueva estructura para el pavimento, con material seleccionado que cumpla con las especificaciones técnicas que exige el pliego de condiciones. La profundidad de la excavación fue tomada de las carteras de topográficas, suministradas por el ingeniero contratista, sabiendo de antemano que la estructura del pavimento era de 58 cm de altura (20 cm de afirmado, 20 cm de base granular y 18 cm de placa de concreto).

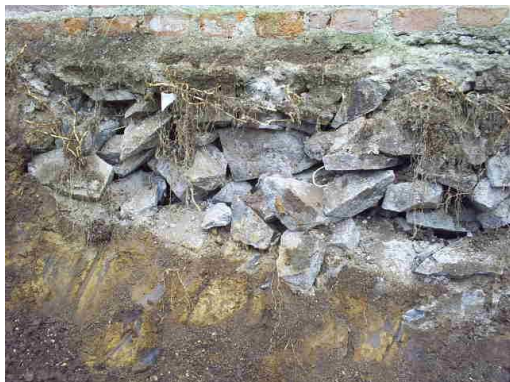
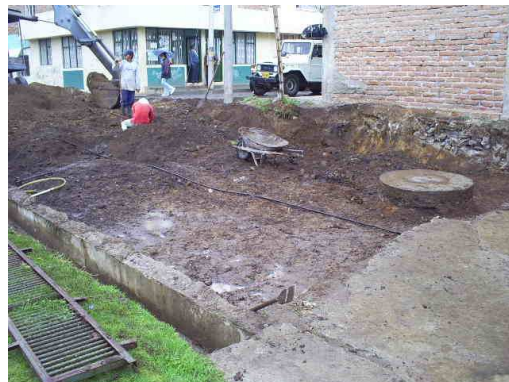
Fotografías No 6 y No 7. Cimentación mal construida

Continuando con la excavación a máquina, en el sector de la calle 16 casa esquinera (fotografías No 5 y No 6), se encontró una cimentación mal construida, solo compuesta de piedra rajón, sin tener materiales complementarios que le sirvan de liga para formar una sola estructura. El propietario de la vivienda se hizo cargo de este problema, haciéndole un relleno y recalce a la estructura afectada. Entre la abscisas K0+045 y K0+057,11 no se hizo excavación a máquina, por

haber tubería de alcantarillado sanitario y pluvial muy superficial, tomando la decisión de construir posteriormente un recubrimiento en concreto reforzado, tomando este ítem como no previsto; todo lo anterior se realiza bajo el consentimiento de Interventoría.

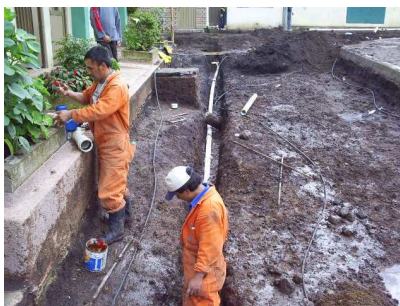
Fotografía No 8. Prolongaciones de tubería principal de acueducto

**5.3.4 Excavaciones varias sin clasificar.** Actividad que se adelantó básicamente por la necesidad de: prolongaciones de tubería principal de acueducto de 3" (véase en fotografías No 8 y No 9), movimiento de tubería existente para construcción de muro de contención (ver fotografía No 10), cambio de acometidas de 1/2" por tener uniones tres partes, nivelación, sobrexcautación y perfilado a mano etc. Para poder instalar esta tubería de prolongación de tres pulgadas de diámetro p.v.c se hicieron zanjas a una profundidad de 0.6 m y un ancho de 0.4 m.

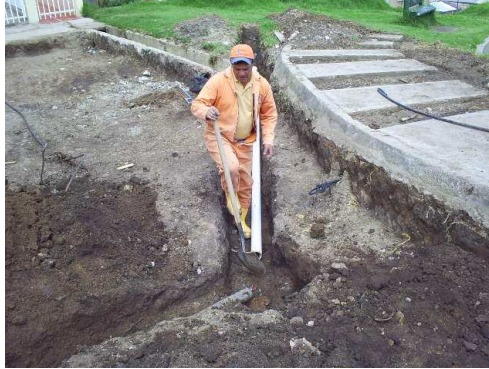
Fotografía No 9. Prolongaciones calle 16<sup>a</sup>

Los trabajos de excavaciones de zanjas fue asumida por la parte contratante, los trabajos de instalación y suministro por cada uno de los usuarios por medio de la empresa Empopasto.

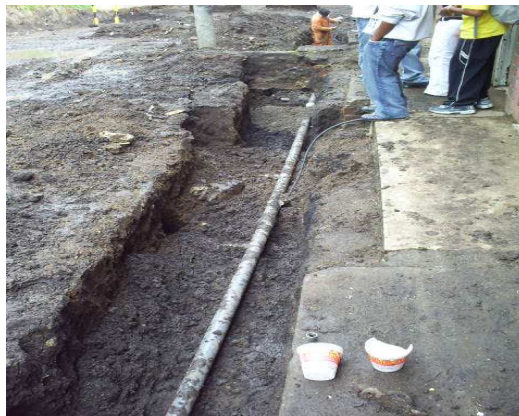
Fotografía No 10. Excavación para movimiento de tubería

Este movimiento de la tubería principal de acueducto de diámetro 3", se realizó con el fin de permitir la construcción del muro de contención en concreto simple, que posteriormente se construiría para servir de soporte lateral a la estructura del pavimento. Se necesitó hacer una zanja de 0.8 m de ancho y 0.6 m de profundidad. Por parte de interventoría se autorizó una sobreexcavación de la subrasante entre las abscisas k0+043 y k0+057,11 a una profundidad de 20 cm debido a la presencia de escombros en el sector, (ver fotografía No 11) este ítem se contabilizará y se pagará por m<sup>3</sup>, en total 79.73 m<sup>3</sup>.

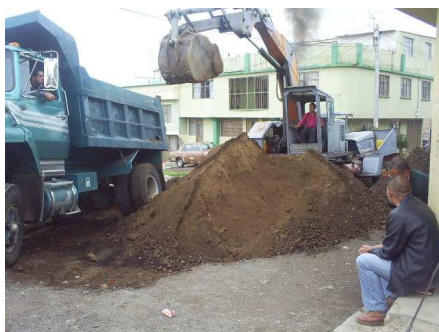
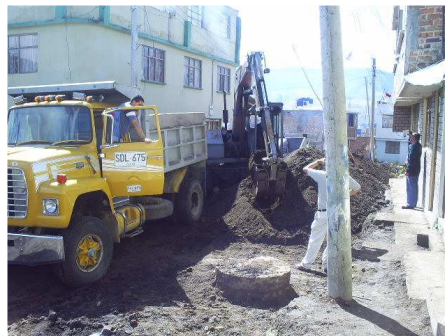
Fotografías No 12 Y No 13. Cargue de material sobrante.

**5.3.5 Retiro y disposición de material sobrante.** Hace referencia al desalojo de los desperdicios sobrevenientes de las actividades de excavación y demoliciones. Su evacuación se realizó simultáneamente con la excavación a máquina, por no tener un sitio de acopio de material. Para efectos de pago, incluye escombrera. La unidad es el m<sup>3</sup> en banco medido en sitio. El cargue del material sobrante se hizo con máquina como se indica en las fotografías No 12 y No 13, salvo en los lugares o zonas en las que, por inconvenientes constructivos, debió ejecutarse a mano. El contratista desalojó este material en la escombrera que designo el D.A.I.M, para ello, lo realizó con el servicio de 2 volquetas de siete m3 de capacidad, la cantidad total que se retiro del sitio de la obra fue de 336.43 m3.

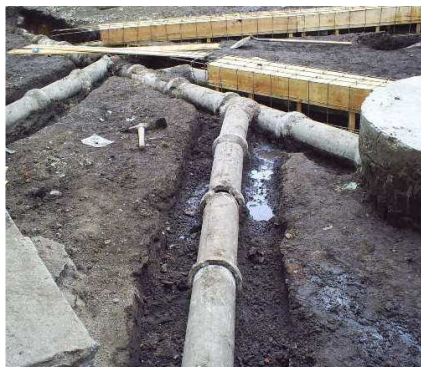
Fotografía No 14. Tubería de acometida domiciliar de alcantarillado fisurada

**5.4.1 Instalación de tubería de alcantarillado en concreto, sin refuerzo con un diámetro de 8", incluye suministro de tubería.** Una de las actividades calificada como imprevista, ya que se encontró con tubería superficial y además una de las acometidas de alcantarillado de 8" se encontraba con filtración debido a fisuras y a la mala conformación de la pendiente (ver fotografía No 14), Interventoría autorizó el suministro e instalación de 5 tubos en concreto de 8", cada uno de 1m de longitud, este ítem fue pagado por ml.

Posteriormente, se retiró la tubería afectada, reemplazándola por tubos nuevos de 8", se utilizó nylon para controlar la pendiente y la cota de trabajo, por último para

unir y fijar la tubería se utilizó mortero de en proporción 1:3, en total se contabilizaron 5 ml.

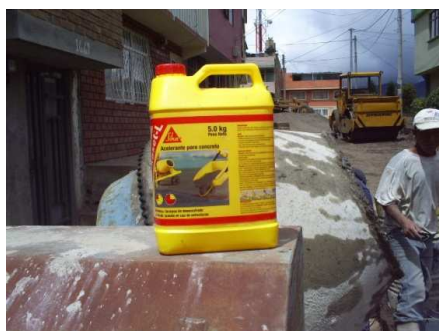
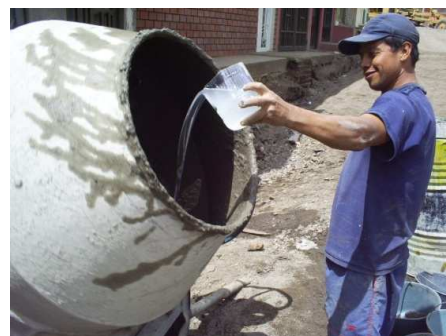
Fotografías No 15 y No 16. Aplicación y dosis de acelerante

Este recubrimiento tenía que ser construido lo más rápido posible, porque era el único tramo donde faltaba afirmar y aplicar base granular, entonces se sugirió utilizar un aditivo acelerante de fraguado y resistencias Sikaset – L, para obtener concretos con altas resistencias a temprana edad, para reducir el tiempo de descimbrado. La dosificación que se aplicó fue de 1 lt/bulto aproximadamente el 3% del peso del cemento (ver fotografías No 15 y No 16); éste trabajo se refiere para efectos de pago como ítem no previsto y se valoró en ml, la cantidad fue 20,5 m.

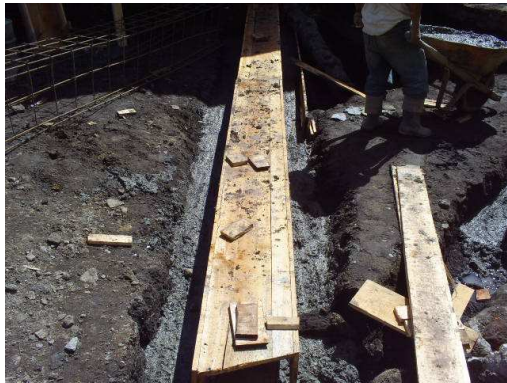
Fotografías No 17 y No 18. Formaleta y refuerzo para recubrimiento

Para evitar desperdicios de concreto, se elaboró una formaleta en madera según las medidas antes descritas (ver fotografía 17), esta formaleta a la hora de descimbrar era imposible retirarla, esto se tuvo en cuenta al momento de hacer el análisis de precio unitario de este ítem.

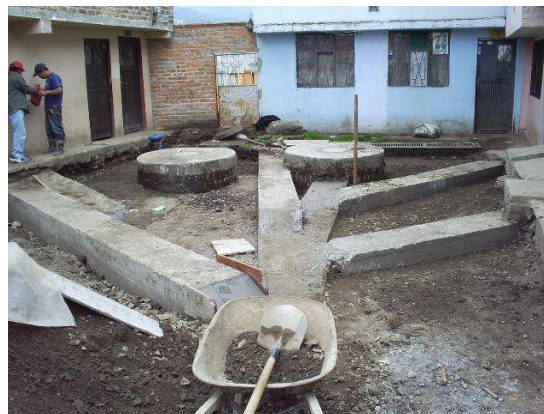
Fotografía No 19. Recubrimiento terminado.

**5.4.3 Recubrimiento de tubería de 10” en concreto reforzado.** Este ítem se construyó simultáneamente con el recubrimiento de 8”, lo que quiere decir que se siguió el mismo procedimiento constructivo. El descimbrado del recubrimiento se lo hizo después de dos días de la fundición del mismo, gracias a los beneficios del aditivo acelerante de fraguado y resistencias Sikaset – L, se obtuvo un tiempo menor de descimbrado, (fotografía No 19), este trabajo se refiere para efectos de pago como ítem no previsto y se valoró en ml, la cantidad fue 13.9 m.

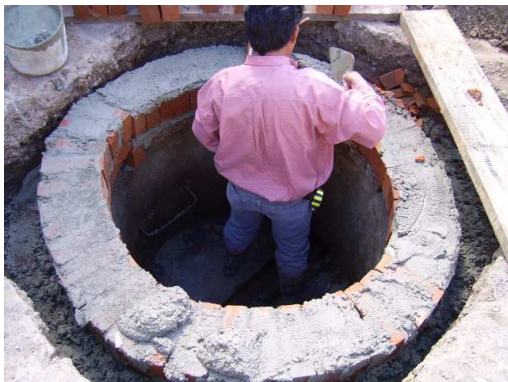
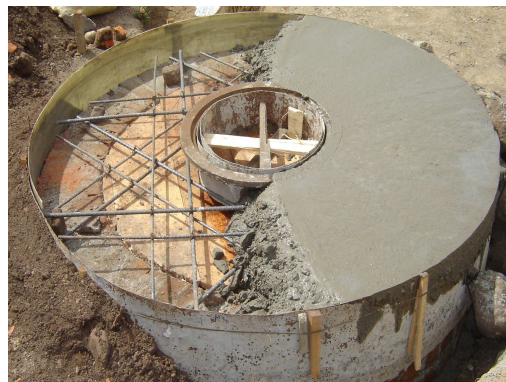
Fotografías No 20 y 21. Realce de cámaras y fundición de tapa de cámara.

**5.4.4 Realce de cámaras.** Esta actividad se califica como no prevista y la forma de pago fue por unidad, se la realizó teniendo en cuenta el nivel definitivo de la estructura del pavimento, en total se realizaron tres cámaras de inspección, dos

sanitarias y una pluvial. Aproximadamente se colocaron en promedio cuatro filas de ladrillo (52 cm) en forma de tizón y un refuerzo en la parte superior de la placa tipo estrella conformado con varilla corrugada de 1/2 “, y el aro correspondiente de cada una, como se muestra en la fotografía No 21.

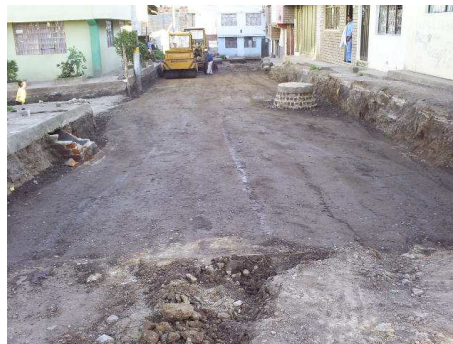
Fotografía No 24. Compactación de subrasante.

**5.5.2 Afirmado (INV 300; 311/1996).** El material que se empleo para la conformación del afirmado fue proveniente de la cantera San Javier de propiedad del Ingeniero Contratista, cumpliendo con la granulometría (INV 311,2) como se indica en la tabla No uno (1), material aprobado por Interventoría (ver anexo B). Para continuar con la actividad de afirmado, la subrasante debe cumplir con requisitos indispensables, para que desempeñe la función de soporte de toda la estructura del pavimento, para lograr esto se hizo mejoramiento de suelo, posteriormente compactación con vibrocompactador (ver fotografía No 24); finalmente, se verificó niveles para garantizar el cumplimiento del diseño.

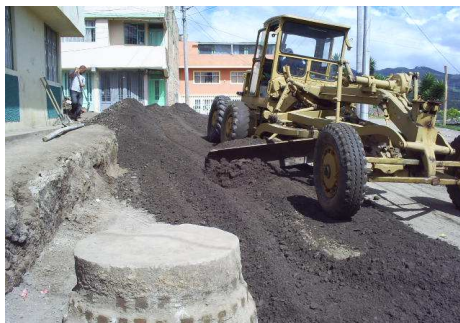
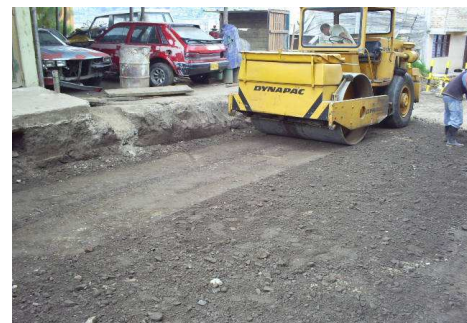
Fotografías No 25 Y No 26. Extendido y compactación de recebo para Afirmado

Una vez realizado la compactación de la subrasante, se procedió con la ayuda de motoniveladora al regado del recebo seleccionado, como se muestra en la fotografía No 25, autorizado por Interventoría en capas de 10 cm de espesor hasta llegar a los 20 cm, por simple inspección la humedad que tenía el material era aceptable , se vio reflejado por la rápida y buena compactación del material (ver fotografía No 26), terminados estos trabajos, se tomaron cuatro (4) muestras para llevar a laboratorio (ver fotografías No 27 y No 28) y verificar que cumpla con la densidad mínima de 95% del Proctor Modificado. Se necesitaron 88,56 m<sup>3</sup> de recebo para llegar a nivel de afirmado, la unidad de medida y pago fue el m<sup>3</sup> compacto.

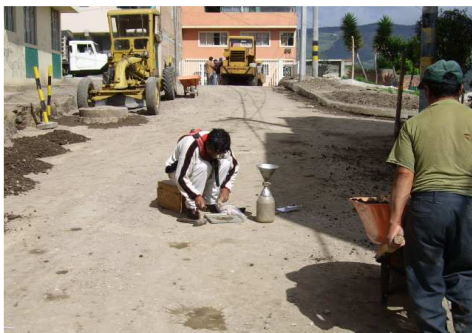
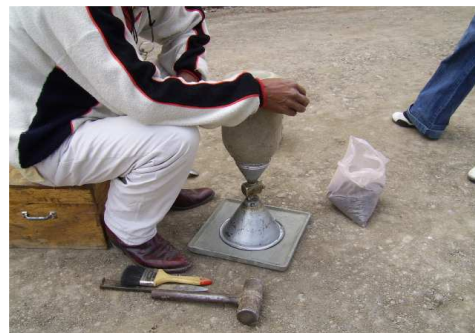
Fotografía No 27 y No 28. Toma de muestras de campo para laboratorio.

- **Control de material empleado para Afirmado.** Para obtener un control de los materiales utilizados en obra, se verificó que éstos cumplieran con las especificaciones requeridas por el proyecto en su Pliego de condiciones, y en algunos de los casos tomando como referencia la Normas INVIAS.

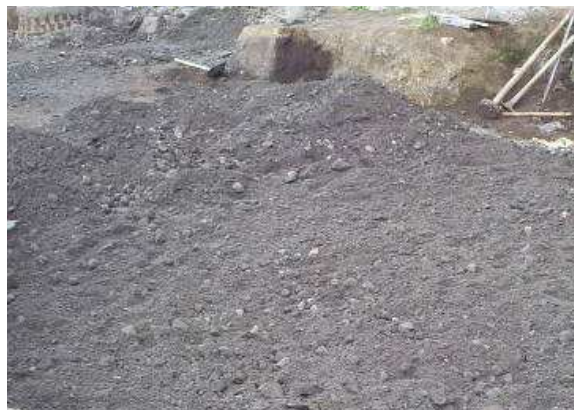
Fotografía No 29. Material extendido

- **Materiales para la base.** El material consistió en una mezcla de recebo seleccionado y roca triturada en proporción 60% de recebo y 40% de triturado suelto por m<sup>3</sup> compactado, el material es proveniente de la cantera San Javier, la cual certificó que el agregado grueso es la parte del material retenida en el Tamiz No. 4 (ver anexo B) . En el sitio de la obra se verificó por simple inspección por parte de Interventoría que el material estuviera libre de partículas que pudieran incidir en la calidad del material (ver fotografía No 29).

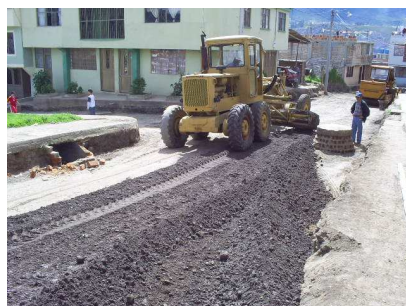
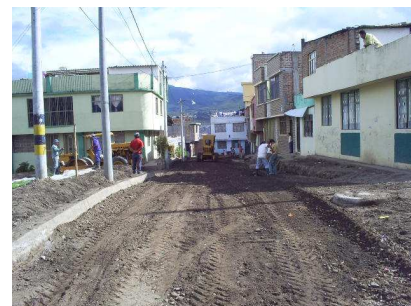
Fotografías No 30 y No 31. Extensión y homogenización de base granular.

- **Extendido de Base Granular.** Una vez Interventoría verificó y aprobó los requerimientos y características del afirmado, se dispuso el material para la capa de base granular, este material también fue aprobado por Interventoría. El material es acordonado a lo largo de la vía y posteriormente con ayuda de la motoniveladora a extenderlo y a homogenizarlo como se muestra en la fotografía No 30, se verificó que el operador de la máquina extienda la base a un espesor uniforme que de cómo resultado el espesor deseado.

Por parte de Interventoría se revisó la humedad de la base granular, concluyendo por simple inspección que no era necesario verter agua al material. Durante la conformación de la base, se controló de forma estricta las cotas de elevación de la sección transversal, puesto que la superficie de esta capa debe quedar con el bombeo del 2,0 % respecto al eje de la calzada.

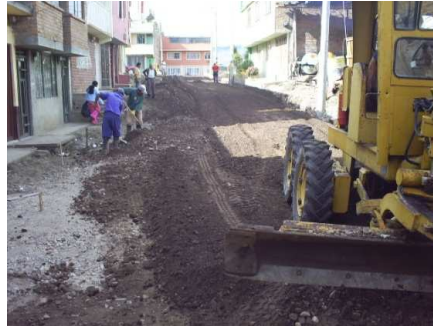
Fotografía No 32. Estacado a los extremos de la vía

Además, se instalaron estacas de referencia, colocadas en los límites de la sección transversal sobre la capa de afirmado, ellas guiaban al maquinista para el espesor de 0,20 m y el bombeo que se debía conformar, tal y como se ilustra en la fotografía No 32.

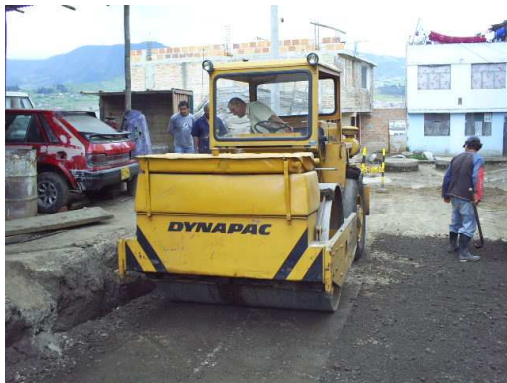
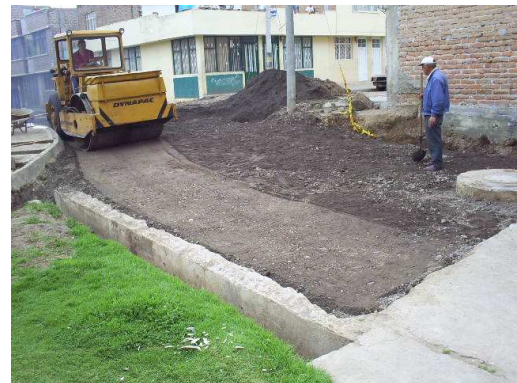
Fotografías No 33 y No 34. Trabajos de compactación.

Ya conformada la base granular, se procede a la compactación, con vibrocompactador de siete (7) toneladas marca Dynapac, la compactación se hizo longitudinalmente, comenzando por los bordes exteriores y avanzando hacia el centro, el operador del equipo traslapaba en cada recorrido un ancho no menor de un tercio ( $1/3$ ) del ancho del rodillo del vibrocompactador. Las fotografías No 33 y No 34, enseñan los trabajos de compactación de la base granular.

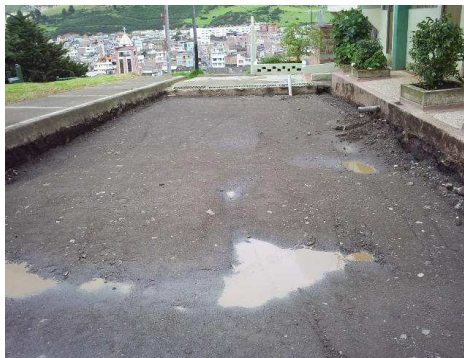
Fotografía No 35. Acolchonamiento de material.

Sin embargo en algunos tramos, después de haber conformado y compactado la base granular, el material sufrió un acolchonamiento, fenómeno que ocurre por la sobresaturación del material (ver fotografía No 35), posteriormente se procede a la

El material extraído no sirve porque el agua que lo afecta lava los finos careciendo este de partículas ligantes. El material reemplazado lo asume el contratista, dando como resultado 90 m<sup>3</sup> de base granular compactada, unidad de medida y pago, m<sup>3</sup> compacto.

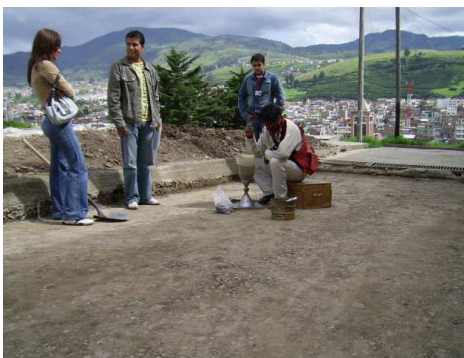
Fotografía No 36. Toma de muestras de campo para laboratorio.

• **Pruebas de calidad de la base granular.** Cumplidos los trabajos de conformación y compactación de la base granular (fotografía No 36), se chequea los niveles de la superficie, las secciones y las pendientes de bombeo; dichos chequeos se realizaron por parte de Interventoría.

Posteriormente, se tomaron muestras de campo para laboratorio para saber el grado de compactación de la base, como se indica en la fotografía No 36 (no inferiores al 95% del Proctor modificado pliego de condiciones), la Norma INVIAS especifica que hay que tomar por lo menos una muestra cada 250 m<sup>2</sup>, la distribución de toma de muestras se hizo de tal forma que abarque toda el área a analizar.

❖ **Control de proceso ejecutado de compactación.** Se ejerció control en algunos procesos durante el proyecto como la compactación de la base granular. Según la Norma INV 330.1 las determinaciones de densidad se realizarán a razón de cuando menos una vez cada 250 m<sup>2</sup>; en este proyecto se realizaron cuatro (4) ensayos de densidades de campo para la capa de base granular en un área de 471 m<sup>2</sup>.

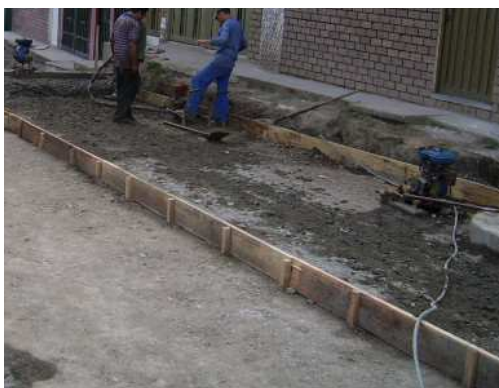
Fotografía No 37. Formaleta lista para fundición

- **Colocación de la formaleta.** En esta actividad, una vez compactada y nivelada la base, se procedió a formaletear, su instalación se realizó con referencia al eje de la calzada verificando su alineamiento por medio de un hilo, comprobando la verticalidad de las tablas, que tendrían un ancho igual al de la placa 0.18 m, para ello se sujetaron firmemente con estacas de madera clavadas cada 0.4 m longitudinalmente (ver fotografía No 37); a los extremos de la vía se colocaron tablas semejantes a las del eje a una distancia de 3 m y de diferencia de nivel de 0.06 m por efectos de bombeo (2%). La madera fue previamente cepillada y canteada para lograr superficies planas libre de alabeos o pandeos, a la mitad de su espesor (9 cm) se perforaron cada 1.2 m para colocar la varilla longitudinal de anclaje. Finalmente la superficie de contacto, concreto hidráulico con la madera se aplicó una capa mínima de aceite quemado, para facilitar el desencofrado evitando que adhiriera el concreto con la formaleta.

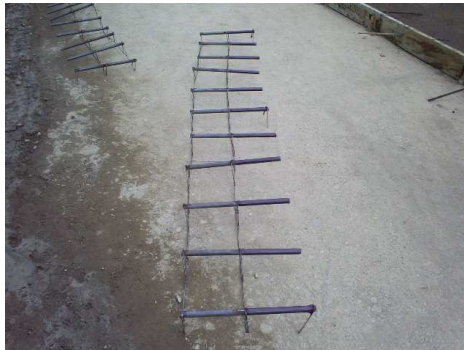
Fotografía No 38. Canastilla y pasadores de transferencia engrasados

- **Pasadores de transferencia.** Los pasadores de transferencia de carga transversales, son varillas lisas de una pulgada (1"), de 0.45 m de longitud, colocadas cada 0.3 m en sentido transversal, a la mitad del espesor de la placa, todo esto sujeto a una canastilla de alambres de 1/8 de pulgada y colocadas en cada junta de construcción cada 4.3 m. El pasador o varilla de una pulgada (1") se debe engrasar la mitad más dos cm tal como se muestra en la fotografía No 38, para evitar que la parte engrasada no se adhiera al concreto permitiendo así el desplazamiento libre de la losa.

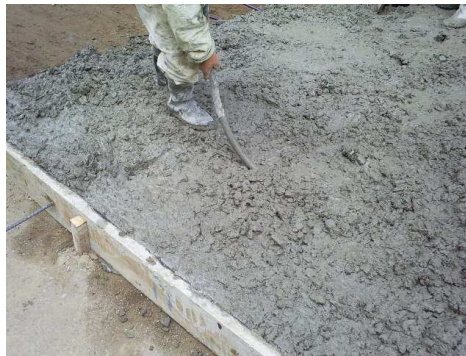
Fotografía No 40. Vibrado interno de inmersión

El vibrado del concreto hidráulico se hizo en dos etapas, la primera, después de haber distribuido la mezcla, se realizó vibración interna de inmersión, como se indica en al fotografía No 40.

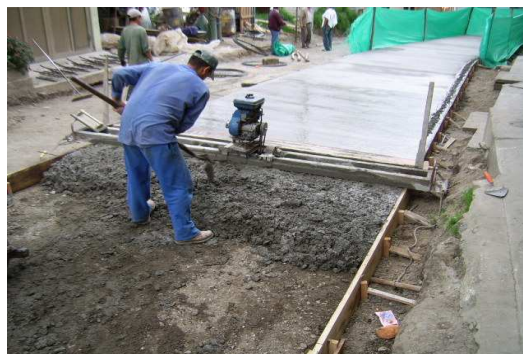
Fotografía 41. Vibración externa con regla vibratoria

La segunda, fue por vibración externa con la ayuda de regla vibratoria, como se ilustra en la fotografía No 41; la primera para evitar la segregación, la aparición de vacios y para que el grado de consolidación sea el deseado, la segunda para compactar, nivelar y dar un buen acabado al concreto. Se vigiló que se apliquen estas vibraciones en tiempos exactos para lograr resultados óptimos.

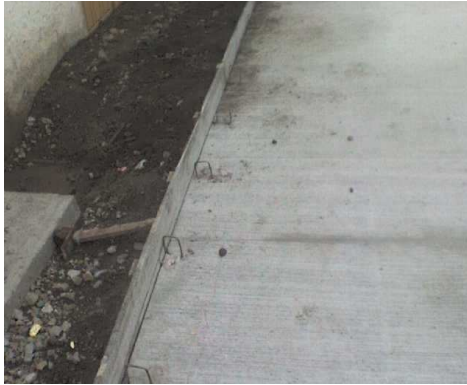
Fotografía No 43. Flejes para sardinel incrustados en la placa

**5.5.5 Bordillos fundidos en sitio con concreto de 2500 psi, altura entre 15 y 20 cm y espesor de 15 cm.** Para la construcción de los bordillos, previamente se incrustan en la placa de concreto flejes o varillas en forma trapezoidal de 0.5 m de longitud como se indica en la fotografía No 43, con varilla de 1/4" cada 0.6 m a lo largo de la vía, después se amarra una varilla de 3/8" sobre la parte superior del fleje puesta longitudinalmente. Los materiales fueron los mismos que se usaron para la placa, con dosificación 1:2:4 que es la indicada para obtener una resistencia a la compresión de 2500 psi; por parte de interventoría se autorizo no tomar muestras para laboratorio ya que se utilizaron materiales antes probados.

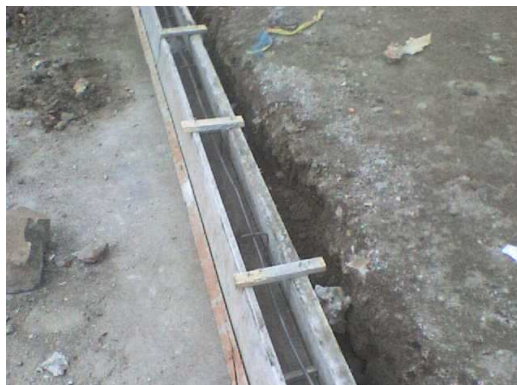
Fotografía No 44. Refuerzo y formaleta lista para el vaseado

Luego, se inició el ensamble de la formaleta de madera, teniendo en cuenta que las medidas de acabado serían:  $B = 0,15$  m,  $b = 0,10$  m y  $h = 0,15$  m; en algunos tramos por el nivel de las casas fue necesario aumentar la altura del sardinel a  $0,20$  m. la formaleta se alineó y se apuntaló con tablillas clavadas levemente en la placa del pavimento, como se observa en la fotografía No 44.

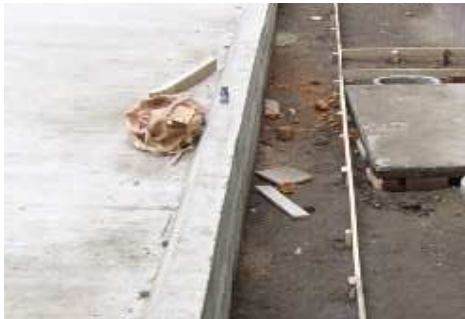
Fotografía No 45. Sardinel descimbrado y acabado

Para que haya adherencia del sardinel con la placa, se limpió toda la superficie donde se arrojó el concreto y después se mojó la parte interna de la formaleta. Finalmente, se hizo el vaseado del concreto, utilizando varillas de  $1/2''$  para el vibrado a mano y así evitar los hormigueros en el concreto. El acabado se hizo con una llana acolilladora dejando los filos internos redondos. Su cara interior servirá para encausar las aguas lluvias hacia los drenajes (ver fotografía No 45) y como protección a los peatones de los vehículos, en total se construyeron 159 ml, la unidad de medida y pago es el ml.

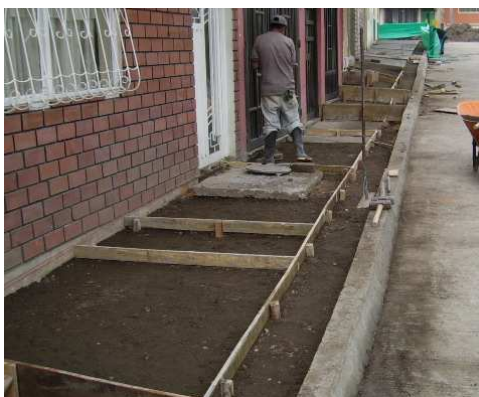
Fotografía No 46. Formaleta para placa y cenefas

**5.6.2 Anden en concreto, espesor 0.08 m, resistencia 2500 psi.** Inicialmente se colocó la formaleta, varengas de 8 cm de ancho, y debido al nuevo diseño de andén se comenzó fundiendo los cuadros que iban en concreto. Estos paños fueron diseñados cada 4 m con dilatación cada 2 m y espacios entre uno y otro de 60 cm, como se ilustra en la fotografía No 46, estos espacios no se fundieron al mismo tiempo porque el espesor disminuía a 5 cm debido al bloque que se montaría posteriormente, una vez terminado se midió y se obtuvo una área de 127,9 m<sup>2</sup> de ánden en concreto de resistencia 2500 psi, la unidad de medida y pago fue m<sup>2</sup>.

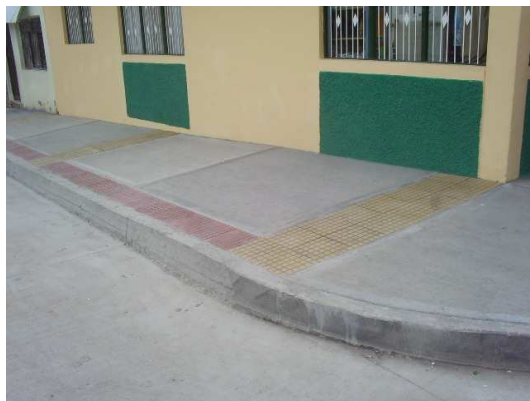
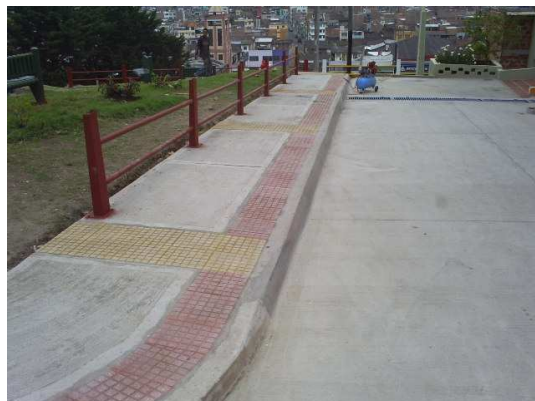
Fotografías No 47 y No 48. Acabado de andén con cenefas en bloque Alfa

**5.6.4 Suministro e instalación de cerámica bloque, para cenefas en ándenes.** Con el fin de realce y mejor acabado de la obra, Interventoría autorizó cambiar el diseño de andenes programado, por otro de mejor diseño arquitectónico, incluyendo cerámica o bloque cementado Alfa de 30 cm, color rojo y amarillo; el

valor unitario se incremento pero su acabado mejoró notoriamente. Las cenefas en bloque cementado fueron en dos colores, roja y amarilla. Las rojas colocadas longitudinalmente al borde del sardinel, las amarillas colocadas transversalmente en doble fila, como se muestra en la fotografía No 47. Esta actividad se valoró por ml, registrando 79,57 m.

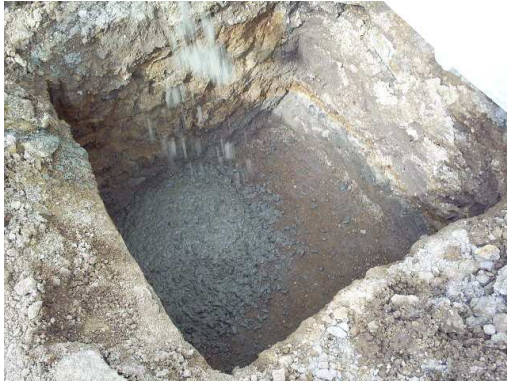
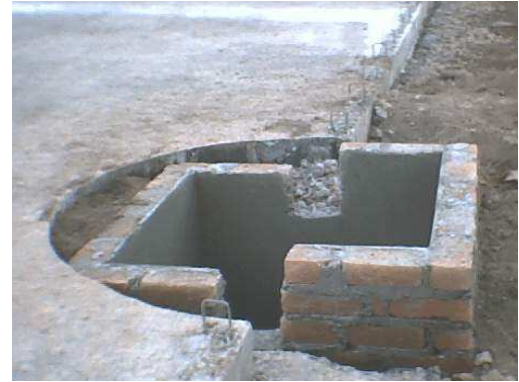
Fotografías No 49 y No 50. Solado y Sumidero tipo Empopasto en etapa de mampostería e impermeabilizado

Finalizadas las excavaciones, se fundió un solado en concreto simple de 0,10 m de espesor y se alzan las paredes de los sumideros en ladrillo tolete en soga, repello de las paredes externas en mortero 1:3 e impermeabilización de la superficie con un repello en cemento o esmaltado. En las fotografías No 49 y No 50, se observan estos procedimientos. Continuando con los trabajos, se construyó un codo de 10" de diámetro con el tubo de cemento de 10", cortándolo por la mitad y uniéndolo haciendo que forme un ángulo de 90 grados. Este codo se empatará a la tubería previamente colocada.

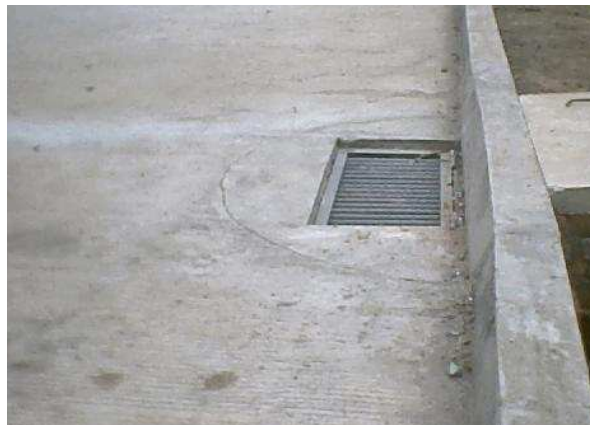
Fotografía No 51. Sumidero terminado

Por último se construye la viga para que ayude a soportar las cargas y se coloca la rejilla asegurada con mezcla en sus costados, el resultado se puede observar en la fotografía No 51. La unidad de medida y pago fue por UN.

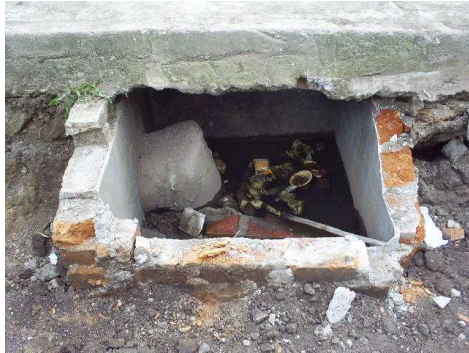
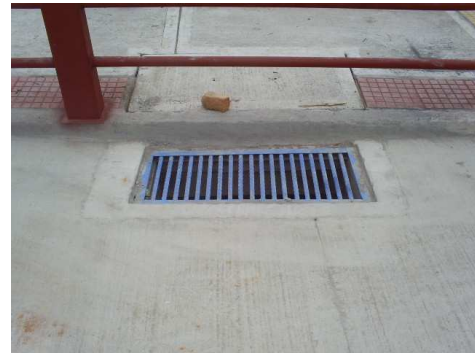
Fotografías No 52 y No 53. Sumidero existente y sumidero tipo Empopasto reconstruido

**5.7.2 Realce de sumidero.** Este sumidero fue reconstruido por encontrarse en malas condiciones, la parte superior de la estructura del sumidero que servía de apoyo de la rejilla estaba prácticamente suelta, entonces se procedió al realce de mampostería, construcción de viga y colocación de rejilla; en la fotografía No 52 se puede apreciar un antes y después de dicho trabajo. Por parte de Interventoría se aprobó la reconstrucción de un (1) sumidero.

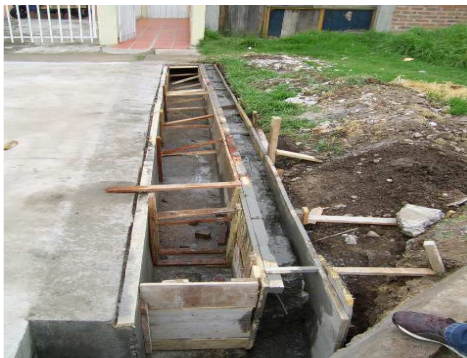
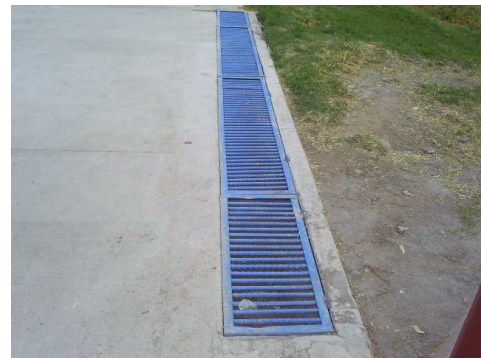
Fotografía No 54 y No 55. Fundición de canales para drenajes y drenaje terminado

**5.7.3 Concreto reforzado para drenajes agua lluvia.** Antes de iniciar la obra de pavimentación, existían tres rejillas con su respectivo canal de desagüe, de longitud promedio de 4,5 m, pero con la cantidad de sedimentos que acumulaba por la vía destapada en épocas de lluvia, se tapaban y se sufría de inundaciones. Con los trabajos de adecuación de rejillas, ampliación de canales y pendientes ya no abran problemas de evacuación de aguas lluvia (ver fotografía No 54); esta actividad se valoro por m3 empleando 0,71 m3.

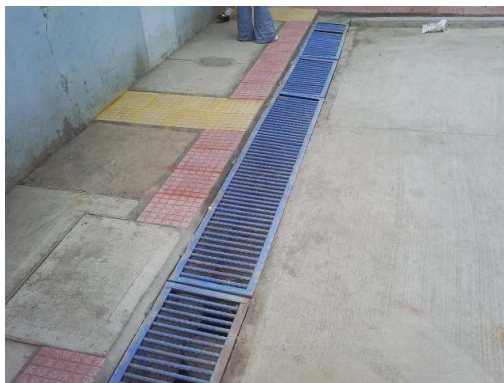
Fotografía No 56. Rejillas después de adecuación

**5.7.4 Reparación de rejillas metálicas existentes.** Se repararon tres rejillas de evacuación de aguas lluvia, Interventoría aprobó realizar los siguientes cambios:

- Se prolongaron dos de las tres rejillas 1 m cada una.
- Cambio de ángulo de marco ya que el existente era de calibre delgado.
- Cortar y colocar bisagras en la parte central de la rejilla para acceder y facilitar la limpieza y mantenimiento de las mismas.

- Aplicar capa de anticorrosivo y pintura, para evitar la corrosión y mejorar su aspecto.

Teniendo en cuenta estos cambios, se pagó por ml, registrando 18 m, el resultado se indica en la fotografía No 56.

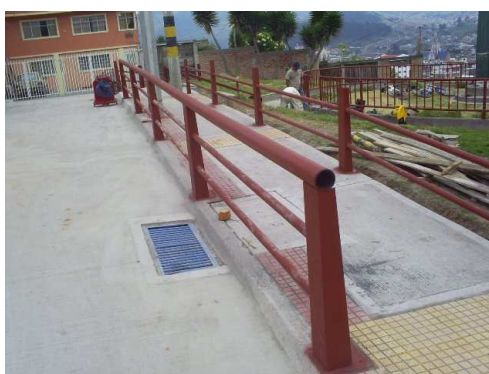
Fotografía No 57. Pasamanos ya montado

**5.7.5 Pasamanos en tubo de 3" y 1 1/2", con paral en lámina calibre 3/8".** Por la ocurrencia de varios accidentes en la zona, se procedió a construir pasamanos, uno de protección vehicular y otro para comodidad del transeúnte. El pasamanos consta de un tubo superior de tres pulgadas (3") de diámetro, dos tubos intermedios de una pulgada y media (1 1/2") de diámetro y un paral o pingüino construido en lámina calibre 3/8", en la fotografía No 57 se observan las anteriores descripciones.

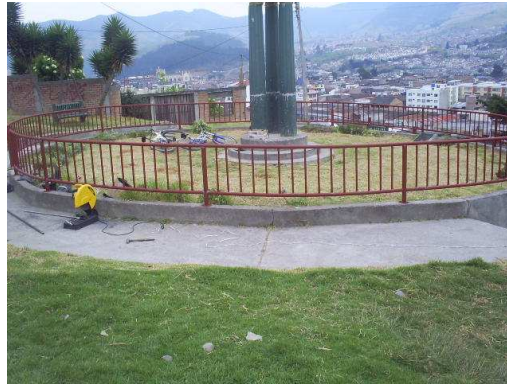
Fotografía No 58. Rejilla en tubo cuadrado

**5.7.6 Suministro e instalación de rejilla en tubo cuadrado.** Se autorizó por parte de Interventoría complementar el trabajo de pasamanos, con el suministro e instalación de rejilla en tubo cuadrado (ver fotografía No 58), con el fin de proteger

la imagen de la Virgen de personas que se dedican al consumo de sustancias alucinógenas, para efectos de pago y medida se lo valoro por ml, en total 20 ml.

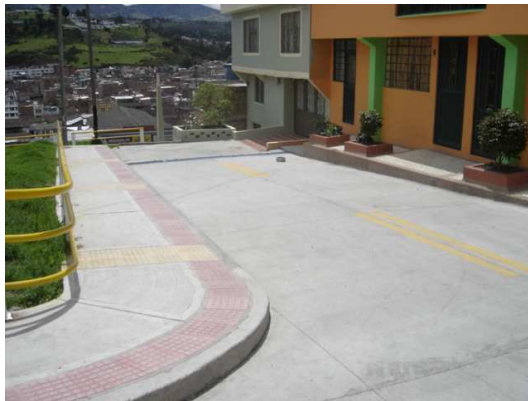
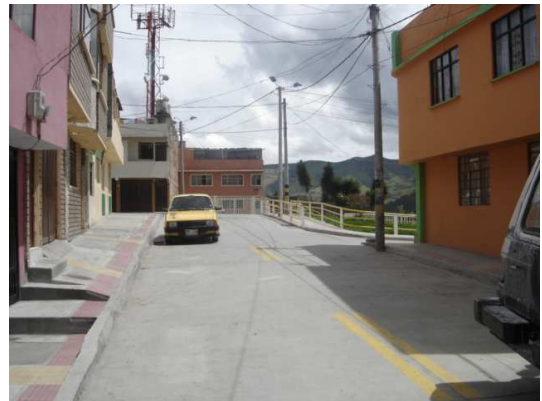
Fotografías No 59 y No 60. Carrera 17 y calle 16A finalizadas

Al terminar la obra se remueven de sus alrededores, todos los escombros, materiales y desechos que haya producido la obra, una vez hecha la limpieza del área, en las fotografías Nos 59 y 60, se observa los sectores que se intervinieron, sus resultados, sus acabados y demarcación de la vía.

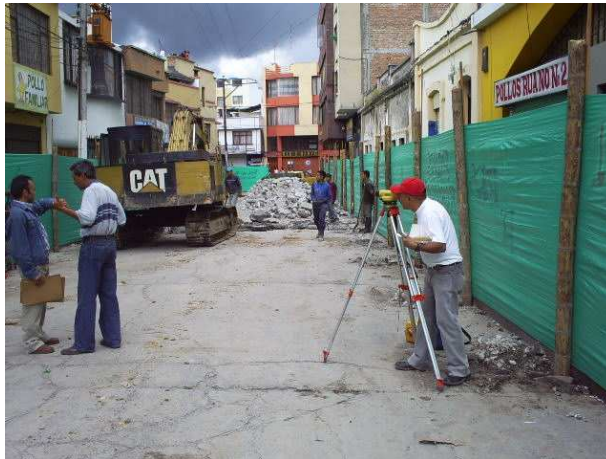
### Fotografía No 63. Localización y replanteo

**6.3.1 Localización y replanteo.** (ver fotografía No 63) la unidad de medida y pago es el metro lineal (ml), se contabilizaron 220 ml.

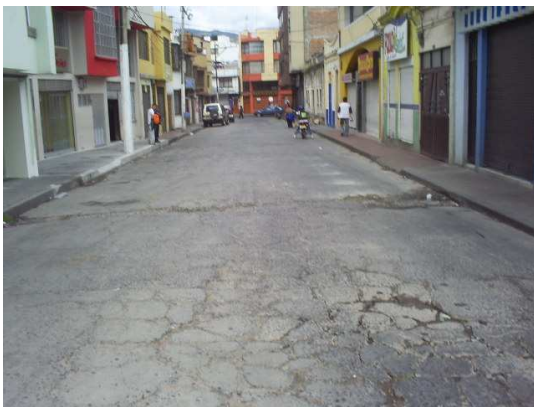
### Fotografías No 64 y No 65. Deterioro de pavimento rígido carrera 22A

La carrera 22A se encontraba en malas condiciones como se indica en las fotografías No 64 y No 65, una superficie de rodadura desnivelada, con huecos de tamaño considerable, grietas en las juntas de dilatación, grietas de esquina y fragmentación múltiple.

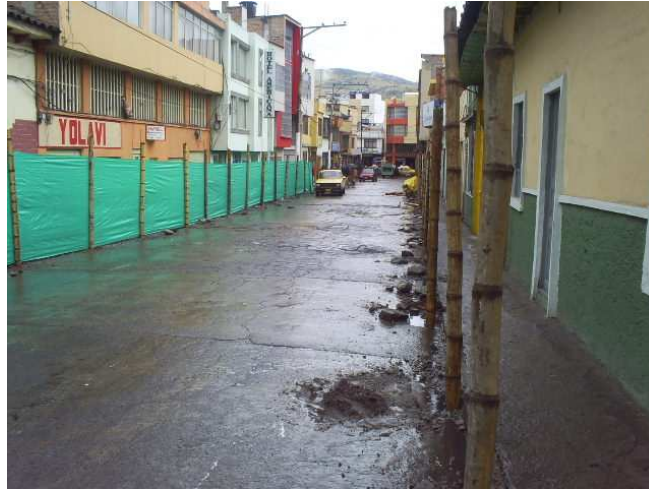
Fotografía No 66. Aislamiento preventivo

**6.3.2 Aislamiento preventivo.** (ver fotografía No 66), este aislamiento servirá para evitar que los transeúntes ingresen al sitio de la obra, previniendo accidentes y molestias a los trabajadores; este ítem se pagará por metro lineal, en total 240 ml.

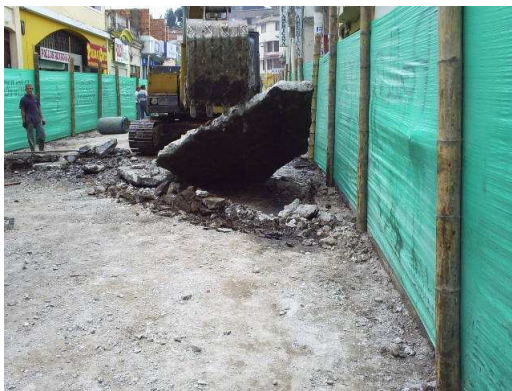
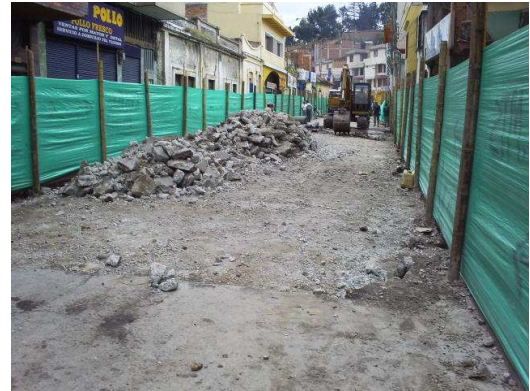
Fotografías No 67 y No 68. Demolición de concreto hidráulico

**6.3.3 Demolicion del pavimento hidráulico.** como se muestra en las fotografías No 67 y No 68, unidad de medida y pago m3 medido en sitio, total se contabilizo 200 m3.

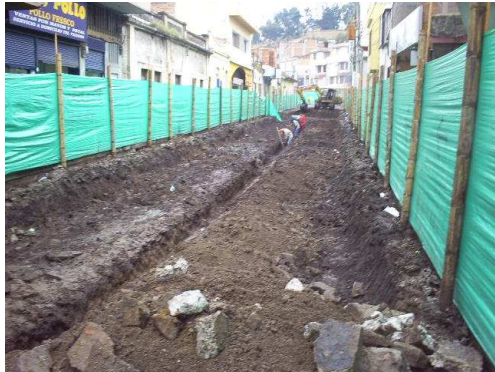
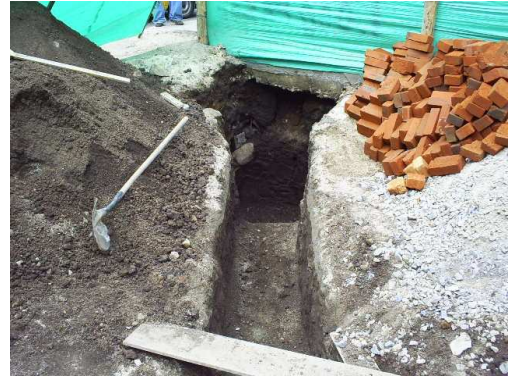
Fotografías No 69 y No 70. Excavaciones varias sin clasificar

**6.3.4 Excavaciones varias a profundidad menor de 2 m en seco.** (ver fotografías No 69 y No 70). Unidad de medida y pago m3 compacto medido en sitio de excavación, total 572 m3.

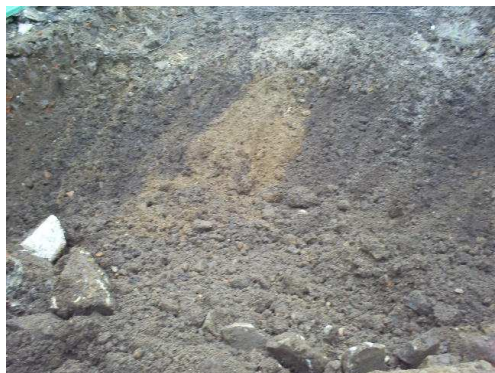
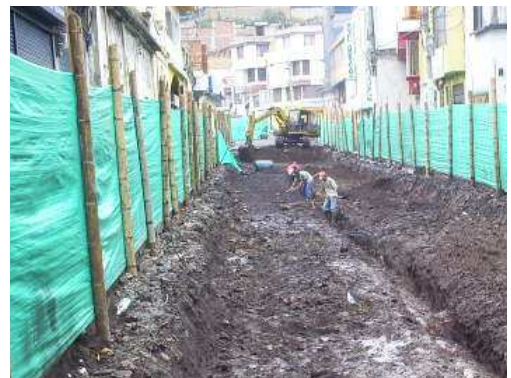
Fotografías No 71 y No 72. Remoción de material de relleno y excavación a maquina

**6.3.5 Excavacion mecánica en material común de la explanación.** Como indican las fotografías No 71 y No 72.

La profundidad de la excavación fue tomada de las carteras topográficas, sabiendo de antemano que la estructura del pavimento era de 78 cm de espesor (10 cm de afirmado estabilizado con cemento al 7%, 30 cm de afirmado, 20 cm de base granular y 18 cm de placa de concreto). El equipo empleado por el contratista, constó de una retroexcavadora y herramienta menor. La unidad de medida y pago es el metro cúbico ( $m^3$ ) medido en sitio. Para su cuantificación, se tomaron secciones transversales originales cada 10m, luego secciones una vez efectuados los cortes, de esta forma se calculan los volúmenes cortados para efectos de pago, obteniendo como resultado 572  $m^3$  de volumen de material de excavación.

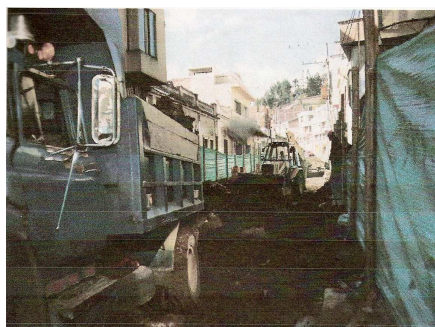
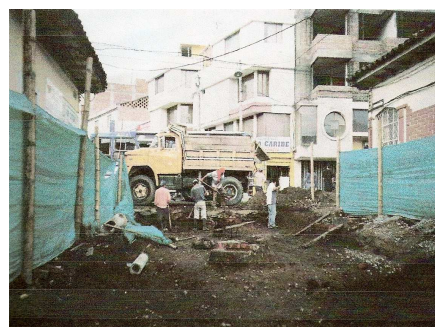
Fotografías No 73 y No 74. Cargue de material proveniente de excavación a maquina y a mano

como se muestra en la fotografía No 73, salvo en los lugares o zonas en las que por inconvenientes constructivos, debió ejecutarse a mano. El contratista desalojó este material en la escombrera que designo el D.A.I.M, se realizó con el servicio de tres (3) volquetas de siete (7) m<sup>3</sup> de capacidad, la cantidad total que se retiro del sitio de la obra fue de 13.630 m<sup>3</sup>-km.

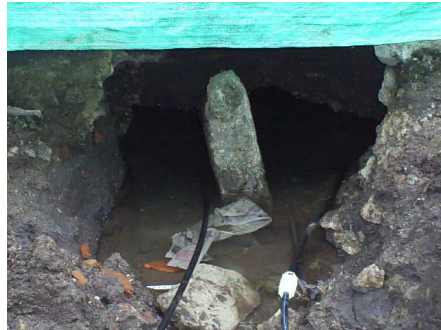
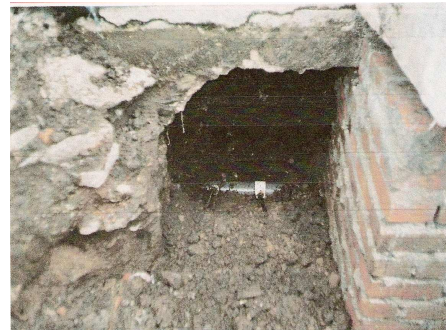
Fotografías No 75 y No 76. Acometida nueva y galápago de 3" instalado

**6.4.1 Instalación acometida domiciliar de ½".** Como se indica en las fotografías No 75 y No 76, para efectos de medida y pago se valoro por unidad (Un), registrándose 30 Un.

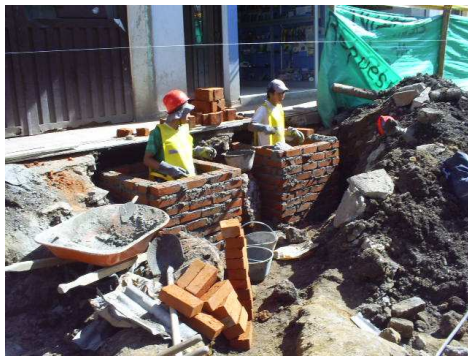
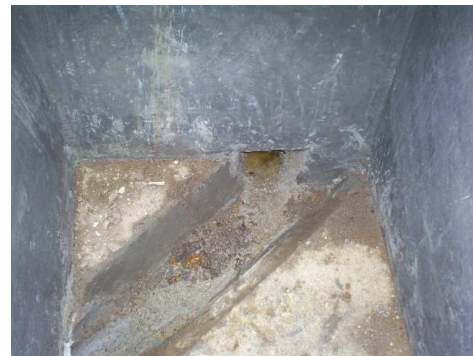
Fotografías No 77 y No 78. Levantamiento de muros y acabado interno de cajilla

**6.5.1 Caja domiciliaria de 0.7x0.7x1 m.** Se construyeron estas cajillas con el fin de remplazar las existentes, las cuales eran desiguales y además las paredes en mampostería estaban sueltas por motivos ajenos a la construcción y por daños causados por el trajín de la obra. En la fotografía No 77 se indica el levantamiento de mampostería y la parte interna de la cajilla, impermeabilizada con cemento puro (esmalado), con su respectiva cañuela. En total se construyeron 30 cajillas, se contabilizaron y se pagaron por unidad (Un).

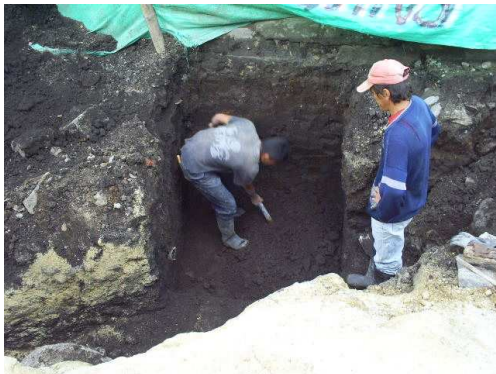
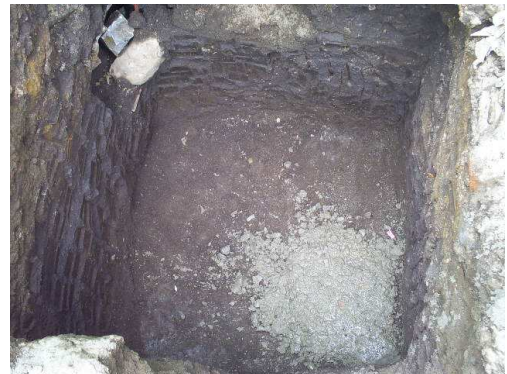
Fotografías No 79 y No 80. Excavación y solado para sumidero tipo Empopasto

consignados en los pliegos de condiciones (ver Anexo H), localizados según recomendaciones de Interventoría y supervisor de obra, ubicándolos, dos a la derecha en las abscisas k0 + 003 y k0 + 090, dos a la izquierda en las abscisas k0 + 003 y k0 + 090 respectivamente. Se continuó haciendo la excavación como se indica en la fotografía No 79, guiándose de los planos suministrados en los pliegos de condiciones.

Finalizadas las excavaciones, se fundió un solado en concreto simple de 0,10 m de espesor (ver fotografía No 80) y se alzan las paredes de los sumideros en ladrillo tolete en soga, repello de las paredes externas en mortero 1:3 e impermeabilización de la superficie con un repello en cemento puro (esmaltado). En la fotografía No 81, se observan estos procedimientos. Continuando con los trabajos, se construyó un codo de 10" de diámetro con el tubo de cemento de 10", cortándolo por la mitad y uniéndolo con mortero haciendo que forme un ángulo de 90 grados. Este codo se empata a la tubería previamente colocada evitando que pase basuras al alcantarillado (ver fotografía No 82).

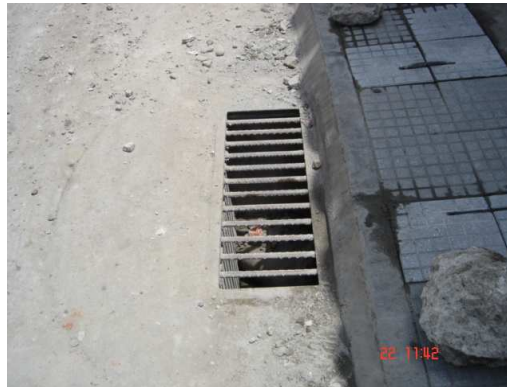
Fotografía No 83. Sumidero terminado

Por último, se construye la viga para que ayude a soportar las cargas y se coloca la rejilla asegurada con mezcla en sus costados, el resultado se puede observar en la fotografía No 83, la unidad de medida y pago fue por Un, se construyeron cuatro sumideros.

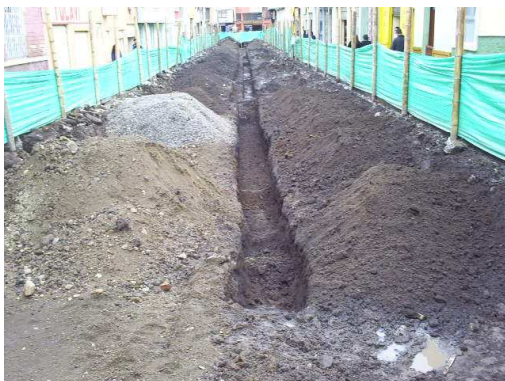
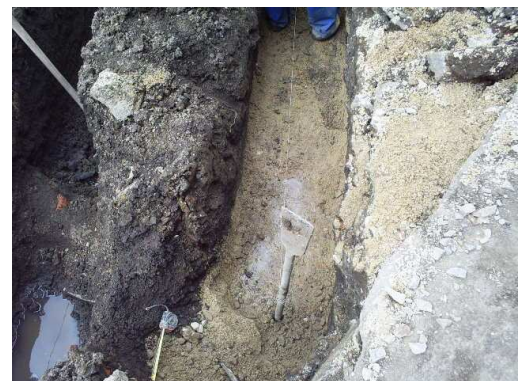
Fotografías No 84 y No 85. Excavación para tubería de 10" y nivelación de superficie

**6.6.2 Tubería clase I de concreto simple de diámetro diez pulgadas (10")** La tubería principal recibirá el agua captada de la superficie del pavimento a través de sumideros y aguas negras que provienen de domiciliarias de alcantarillado. Una vez se han realizado las excavaciones, se realiza un estabilizado de superficie con suelo cemento al 7%; se procede a la nivelación y rectificación de las pendientes con una base o cama de 10 centímetros de espesor, compuesta de 50% de arena blanca y 50% de gravilla para los diferentes tramos; enseguida, se referencia sobre el terreno el eje de la tubería y sus cotas con la ayuda de hilo, los anteriores procedimientos se observan en las fotografías No 84 y No 85.
