**APOYO TECNICO- ADMINISTRATIVO, AL DEPARTAMENTO DE  
INFRAESTRUCTURA MUNICIPAL DE PASTO, EN EL PROGRAMA “MALLA  
VIAL Y MOVILIDAD URBANA”.**

**HAROLD IVAN CALVACHI DELGADO.**

**UNIVERSIDAD DE NARIÑO  
FACULTAD DE INGENIERIA  
PROGRAMA DE INGENIERIA CIVIL  
SAN JUAN DE PASTO  
2007**

**Trabajo final presentado como requisito para optar al título de  
INGENIERO CIVIL**

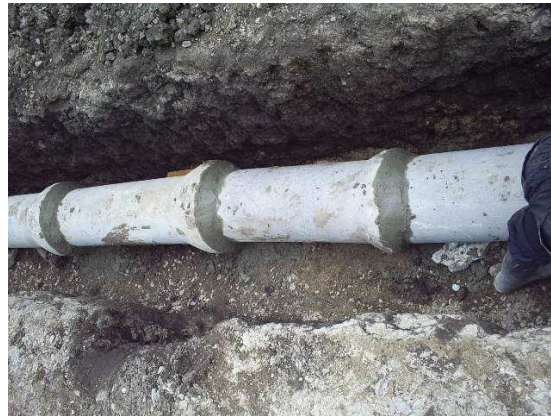
Fotografía No 86. Instalación de tubería 10"

Después de tener lista la superficie o cama de la tubería, se continuó con la instalación de la tubería de 10", primero con el hilo se controlan pendientes de 2.3 % y eje de la tubería, listo esto se hace la instalación y pega de tubería con mortero 1:3, (fotografía No 86).

Para verificar la calidad de los tubos de concreto de 10", se los sometió a prueba de laboratorio para resistencia- método de tres apoyos, obteniendo resultados admisibles de resistencia y permeabilidad, en total se registraron 134 ml, la unidad de medida y pago es el metro lineal (ml).

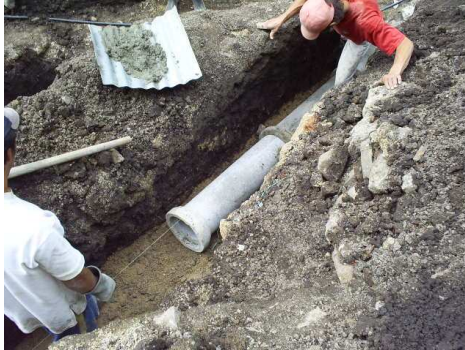
Fotografía No 87. Montaje y alineación de la tubería

Una vez hechas las excavaciones y listas las pendientes se procede a construir una cama para la tubería en una dosificación de 10 carretones de arena blanca y 10 carretones de gravilla, para la alineación y conformación de la pendiente se utiliza hilo como se indica en la fotografía No 87. Para unir y fijar los tramos de tubería en su sitio se emplea mortero de pega en proporción 1:3. Para el empalme con la tubería principal de alcantarillado se uso el mismo mortero 1:3 teniendo cuidado de no dejar ninguna fuga como se indica en la fotografía No 87, se construyeron 180 ml de tubería clase I de seis pulgadas (6"), la unidad de medida y pago fue el metro lineal (ml).

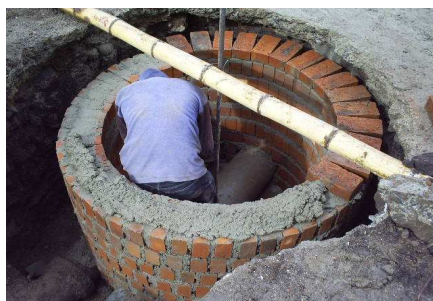
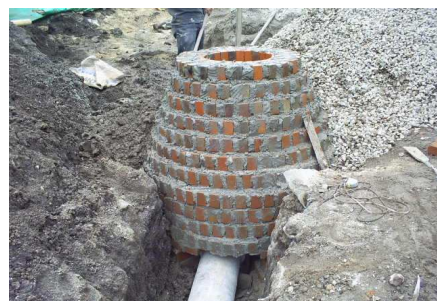
Fotografías No 89 y No 90. Construcción cámaras de inspección

**6.6.4 Construcción cámara de inspección 1.5<H<2.0 m.** Se construyen de acuerdo con el diseño suministrado por D.A.I.M en los pliegos de condiciones, teniendo en cuenta el nivel definitivo de la nueva estructura de pavimento. Se construyeron cuatro (4) cámaras de inspección, de alturas que oscilaban en el rango de 1.5<H<2.0 m, de ladrillo tolete pegados en forma de tizón, (fotografías No 89 y No 90).

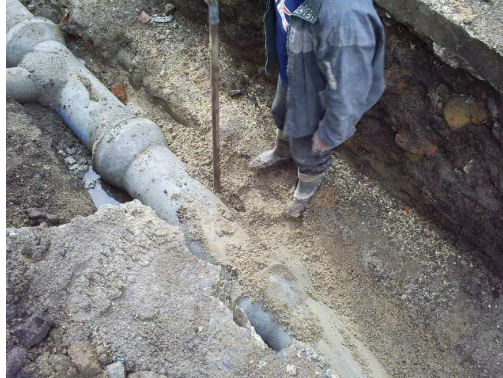
Fotografía No 91. Compactación de relleno de tubería

**6.7.1 Relleno con material seleccionado, ejecutado manualmente.** (ver fotografías No 91 y No 92), la unidad de medida y pago es el m<sup>3</sup>, total de relleno 438 m<sup>3</sup>.

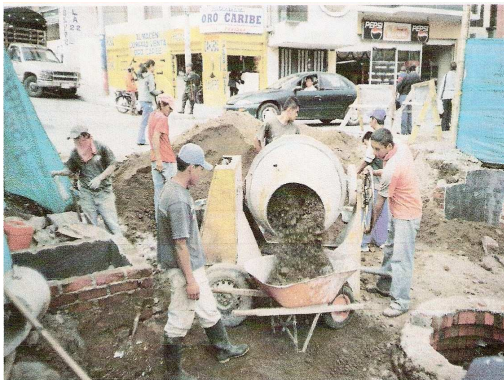
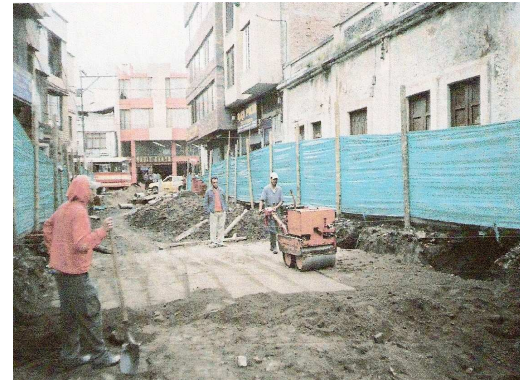
Fotografía No 93 No 94. Mezclado y sellado de suelo-cemento

**6.8.1 Afirmado estabilizado con cemento al 7% (incluye material de estabilización).** Inicialmente este ítem no estaba contemplado; se necesitaba compactar la subrasante para mejorar su capacidad portante, entonces se procedió a pasar el vibrocompactador sin vibración, al pasar por la subrasante el rodillo se hundía y no estabilizaba, debido a que los días anteriores se presentaron lluvias saturando el material. Para dar solución a este problema la supervisión e Interventoría decidió colocar una capa de 10 cm de espesor de suelo-cemento con una dosificación de 1.5 bultos de cemento por cada m<sup>3</sup> de recebo; teniendo completamente libre la capa de subrasante se mezcla el suelo-cemento, como se ilustra en la fotografía No 93. Se pasa hilos de acuerdo con las niveletas, se procede a extender el material de estabilización percatándose que se aplique hasta el nivel definitivo de subrasante, luego se pasa el rodillo pequeño (benityn) para hacer el sello y compactado como se muestra en la fotografía No 94. Esta técnica de estabilización dio excelentes resultados, una superficie uniforme y completamente estable (ver fotografía No 95), finalmente se aplicó 77 m<sup>3</sup> de Suelo-Cemento, pagado y medido por m<sup>3</sup>.

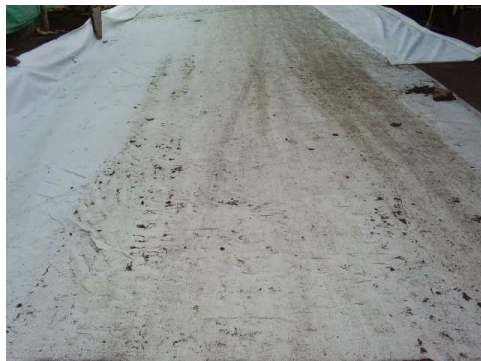
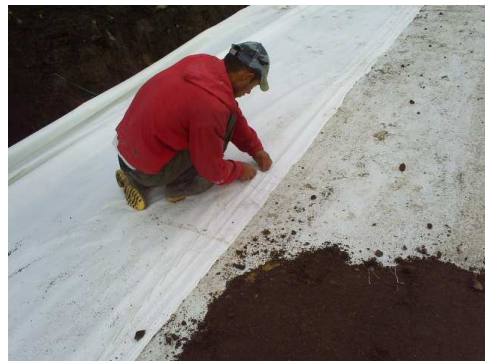
Fotografías No 96 y No 97. Extendido y cocido (traslapeo) de geotextil

En obra se colocó el geotextil después del mejoramiento con suelo-cemento haciéndola todavía más estable; se inició colocando el geotextil desde la abscisa k0+100 (calle 16 hacia la calle 15) sujeto en los extremos con cuerdas para que quede tensionado sin arrugas (ver fotografía No 96), teniendo en cuenta el traslapeo es de 0.15 m se tendrá que cubrir un ancho de 7.15 m y un largo de 100 ml, después se barrió la superficie del geotextil quitando partículas u objetos que pudieran romperlo; se procedió a regar el material de afirmado en los extremos para que vaya sosteniendo el geotextil, y aplicar material a toda la superficie, primero se hizo el cocido con hilo plástico como se ve en la fotografía No 97, la unidad de medida y pago es el m<sup>2</sup>, se utilizaron 715 m<sup>2</sup>.

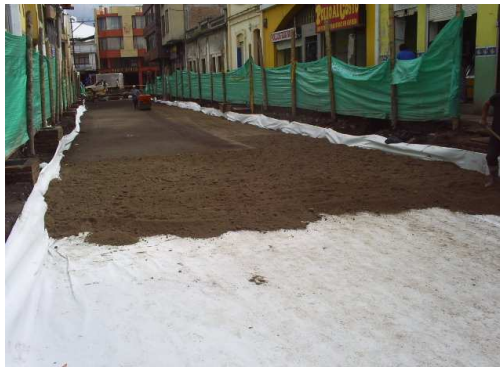
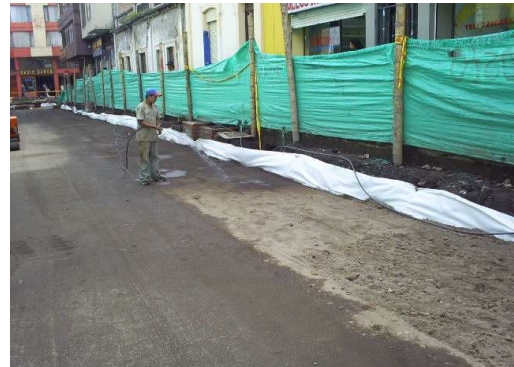
Fotografías No 98 y No 99. Conformación e hidratación de material

Una vez lista y barrida la superficie del geotextil, se procedió con la ayuda de carretones al extendido de recebo seleccionado, autorizado por Interventoría en capas de 10 cm de espesor como se indica en la fotografía No 98, hasta llegar a

los 30 cm de afirmado, la humedad que tenía el material era muy poca, y se procedió a aplicarle agua (ver fotografía No 99).

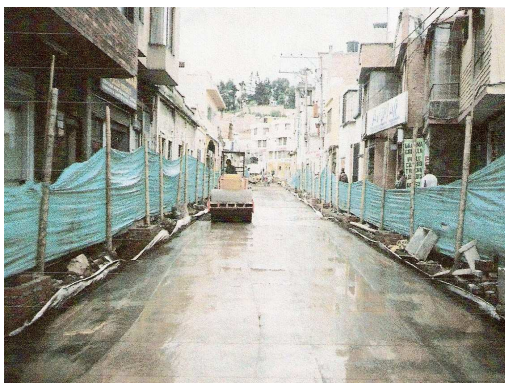
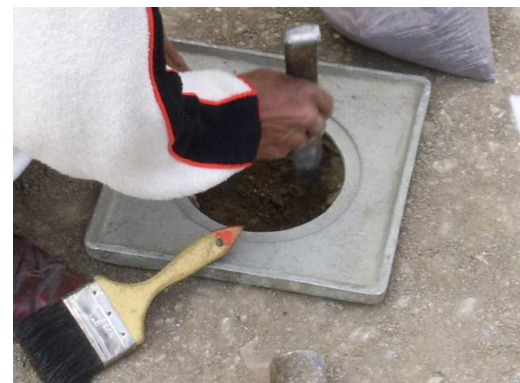
Fotografías No 100 y No 101. Compactación con equipo pesado y toma de muestras de campo

La primera capa de 10 cm, se compactó con el benityn y las dos siguientes con el vibrocompactador de siete toneladas marca Dynapac (ver fotografía No 100). Terminados estos trabajos, se tomaron tres muestras para llevar a laboratorio cumpliendo con la mínima de una cada 250 m<sup>2</sup> (INV 311.5.2.2), como se muestra en la fotografía No 101 y verificar que cumpla con la densidad mínima de 95% del Proctor Modificado. Se necesitaron 232 m<sup>3</sup> de recebo para llegar a nivel de afirmado, la unidad de medida y pago m<sup>3</sup> compacto, ensayos de densidades de campo (ver anexo D) y de laboratorio proctor modificado (ver anexo D).

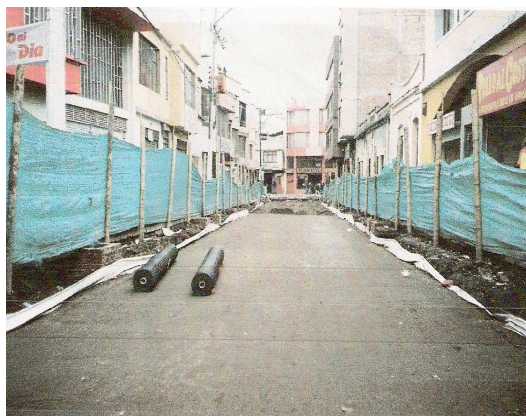
Fotografía No 102. Instalación de geomalla

**6.8.4 Geomalla con masa por unidad de área 400 g/m<sup>2</sup>.** Este ítem consiste en el suministro, transporte y colocación de geomalla, una vez compactado y nivelado el afirmado se procede a la limpieza de la superficie, quitando todo objeto que la pueda dañar, para que cumpla la función de refuerzo de confinamiento debido a la trabazón que genera en la interacción suelo granular-Geomalla. Se procede a instalar la geomalla a lo largo de la calle con un ancho de 6.9 m y 100 m de largo (ver fotografía No 102), inmediatamente se extiende el material de base en un espesor de 0.13 m suelto para lograr 0.10 m compactado hasta alcanzar una capa de 0.20 m de espesor de base granular, la compactación se hizo con vibrocompactador mara Dynapac. Unidad de medida y pago m<sup>2</sup>, se utilizaron 700 m<sup>2</sup>.

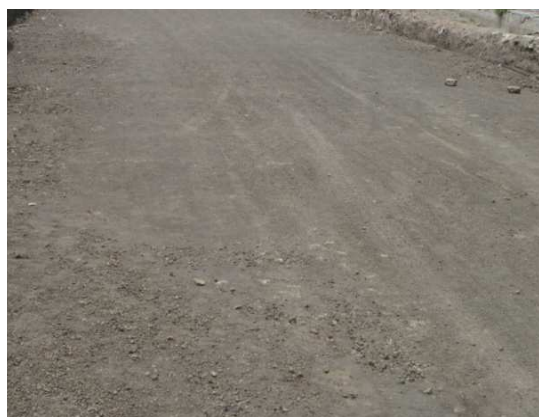
Fotografía No 103. Base terminada

Durante la conformación de la base, se controló de forma estricta las cotas de elevación de la sección transversal, puesto que la superficie de esta capa debe quedar con el bombeo del 2,0 % respecto al eje de la calzada (ver fotografía No 103). En total se contabilizaron 154 m<sup>3</sup> de base granular compactada, unidad de medida y pago m<sup>3</sup> compacto.

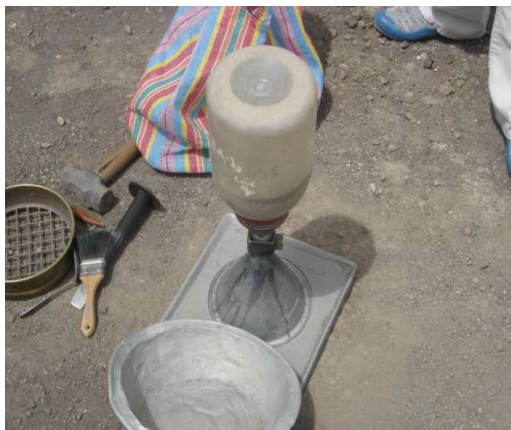
Fotografía No 104. Muestras para densidades

superficie, las secciones y las pendientes de bombeo; dichos chequeos los realizo Interventoría. Posteriormente, se tomaron muestras para laboratorio para saber el grado de compactación de la base como se indica en la fotografía No 104 (no inferiores al 95% del proctor modificado), Interventoría ordenó tres muestras distribuidas de tal forma que abarque toda el área a analizar.

❖ **Control de proceso ejecutado de compactación.** Se ejerció control en algunos procesos durante el proyecto como son la compactación de la base granular. Según la Norma INV 330.1 las determinaciones de densidad se realizarán a razón de cuando menos una vez cada 250 m<sup>2</sup>; en este proyecto se realizaron tres (3) ensayos de densidades de campo para la capa de base granular en un área de 630 m<sup>2</sup>.

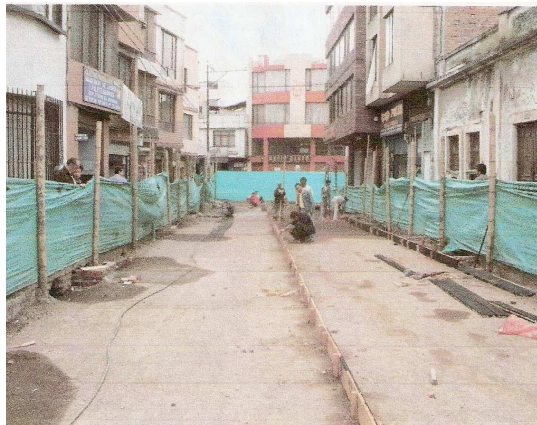
Fotografía No 105. Construcción de formaleta

- **Colocación de la formaleta.** En esta actividad, una vez compactada y nivelada la base, se procedió a formaletear, su instalación se realizó con referencia al eje de la calzada verificando su alineamiento por medio de un hilo (ver fotografía No 105); a los extremos de la vía se colocaron tablas semejantes a las del eje a una distancia de 3.15 m y de diferencia de nivel de 0.063 m por efectos de bombeo (2%). La madera fue previamente cepillada y canteada para lograr superficies planas libre de alabeos o pandeos, a la mitad de su espesor (9 cm) se perforaron cada 1.0 m para colocar la varilla longitudinal de anclaje.

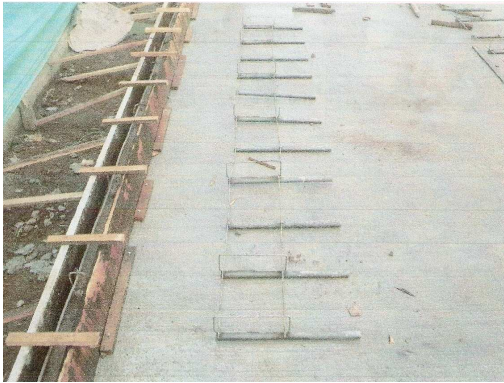
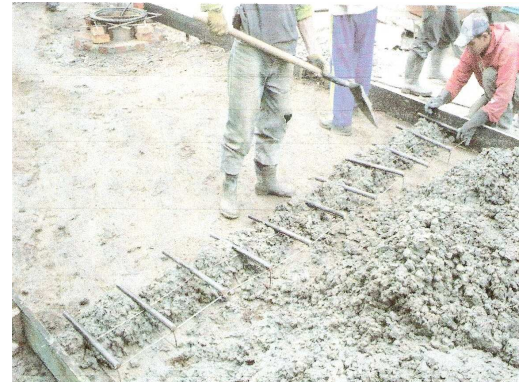
Fotografías No 106 y No 107. Pasadores de transferencia con canastilla y colocación en la fundición

concreto permitiendo así el desplazamiento libre de la losa, lo dicho anteriormente, se indica en las fotografías No 106 y No 107.

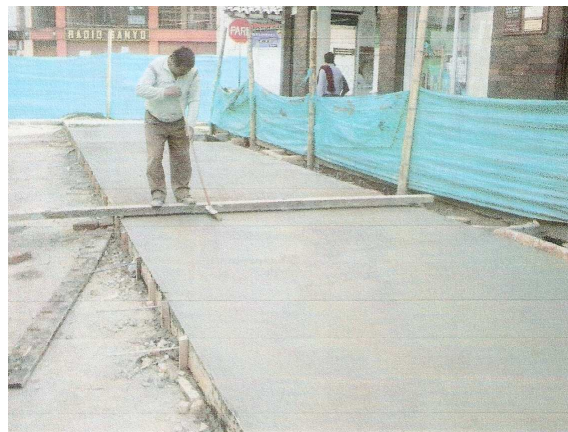
Fotografía No 108. Pasadores longitudinales de anclaje

- **Pasadores de anclaje.** Las varillas de anclaje fueron corrugadas de 1/2" de 0,85 m de longitud colocadas cada 1,0 m en el sentido longitudinal (ver fotografía No 108), a la mitad del espesor de la placa (9 cm), haciéndolas pasar a través de orificios hechos en las formaletas destinadas a conformar la junta longitudinal, la cual se retira al comenzar la construcción del siguiente carril, sirviendo de formaleta la placa ya fundida y parcialmente fraguada.

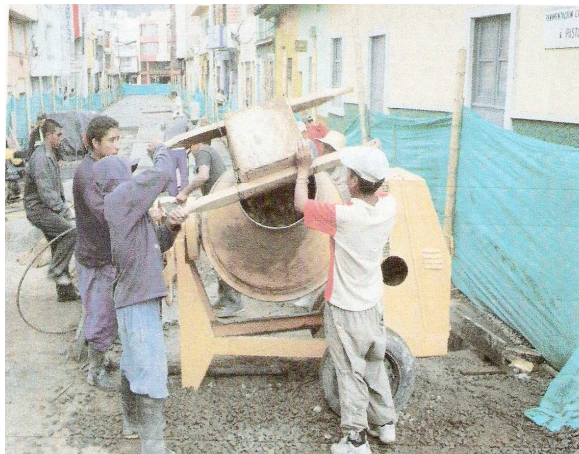
Fotografía No 109. Mezcla de mareas

como resultado 1:2:3, se utilizo parigüelas (recipientes) de 1/2 de saco de cemento para medir la dosificación señalada como se ve en la fotografía No 109.

En obra por cada cochada se aplicaba 2 parigüelas de cemento, 4 parigüelas de arena y 6 parigüelas de triturado; después de que todos los materiales se encuentren en la máquina mezcladora se dejo rotar el trompo por minuto y medio por cada cochada, controlando al mismo tiempo la cantidad de agua aplicada, el agua que se emplee para la mezcla o curado debe cumplir con características como: libre de aceites, ácidos, azúcares, materia orgánica y cualquier otra sustancia perjudicial al pavimento terminado

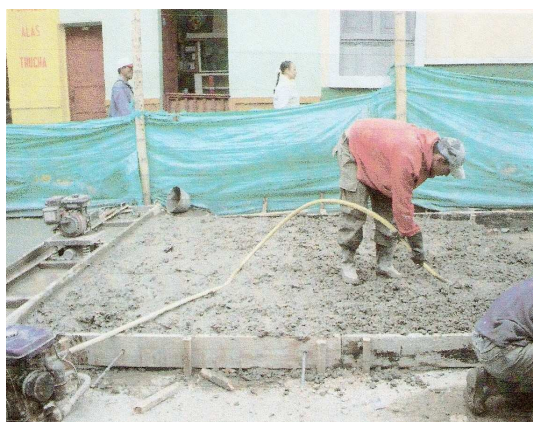
Fotografía No 110. Vibrado interno de inmersión

El vibrado del concreto hidráulico se hizo en dos etapas, la primera, después de haber distribuido la mezcla, se realizo vibración interna de inmersión como se indica en la fotografía No 110.

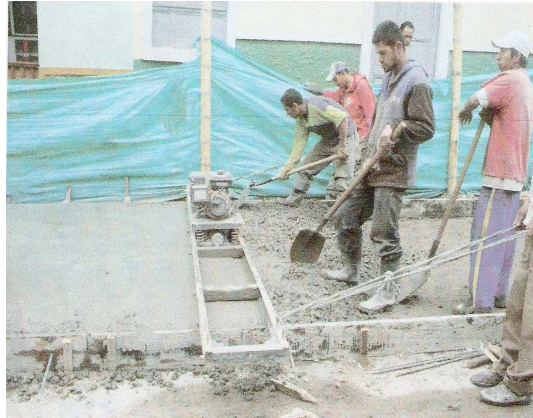
Fotografía No 111. Vibración externa con regla vibratoria

La segunda, fue por vibración externa con la ayuda de regla vibratoria como se ilustra en la fotografía No 111; la primera para evitar la segregación, la aparición de vacíos y para que el grado de consolidación sea el deseado, la segunda para compactar, nivelar y dar un buen acabado al concreto. Se vigilo que se apliquen estas vibraciones en tiempos exactos para lograr resultados óptimos.

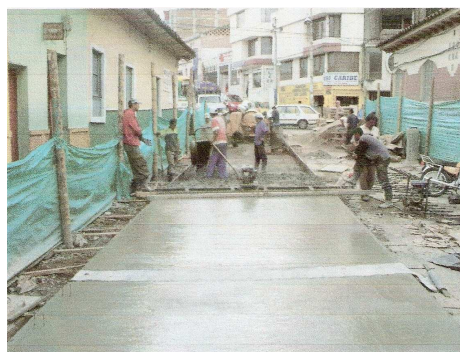
Fotografía No 112. Acabado del concreto con tela de lona

- **Acabados de la superficie del pavimento y curado del concreto.** Para borrar imperfecciones dejadas por la regla vibratoria, se procedió a corregirlas con ayuda de una llana de mano, esta herramienta elimina los poros que probablemente hubiesen existido, después del paso de la llana, se utiliza una tela de lona, haciéndola pasar longitudinalmente por el ancho del paño como se observa en la fotografía No 112, esta tela de lona quita la superficie lisa que dejó la llana previamente pasada. Finalmente, se paso por la superficie del paño, el cepillo de texturizado, herramienta que consta de un cuerpo principal en forma de rastrillo, que puede medir aproximadamente 1 m de largo con dietes metálicos flexibles. Este rastrillo se lo utilizo para dejar una textura estriada transversal en la superficie del concreto.

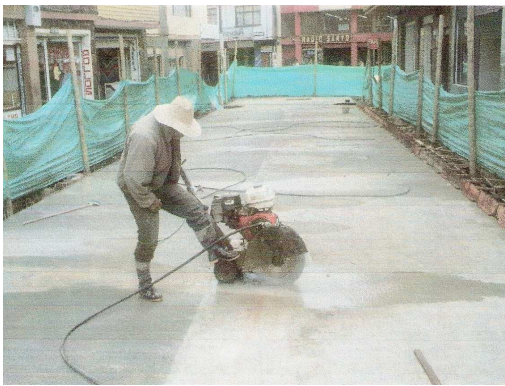
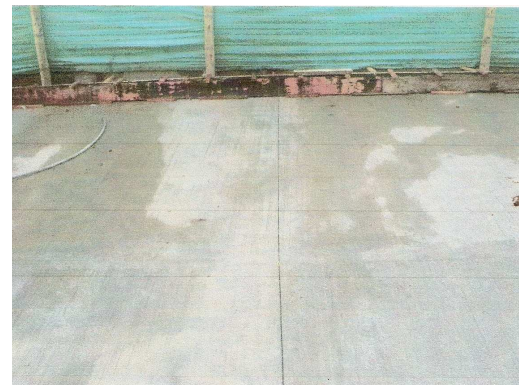
Fotografías No 113 y No 114. Aserrado de placa de concreto y terminado

- **Aserrado y sellado de juntas.** Después de un curado parcial de la placa de concreto, se procedió al corte de las juntas transversales y longitudinales. Al operador de la cortadora le ordeno interventoria iniciar con las juntas de contracción transvesal (ver fotografía No 113); para que el operador se guiara, previamente se había colocado puntillas de referencia para poder demarcar la línea por donde debería pasar la cortadora, el corte se profundizo cinco centímetros (5 cm) aproximadamente a 1/3 del espesor de la placa y con un espesor de corte de tres milímetros (3 mm) los anteriores procedimientos se observan en la fotografía No 114.

Interventoria, para el sistema de sellado de las juntas, controló y supervisó que, antes de sellar la junta, la superficie debía estar seca y completamente limpia. Concluida la limpieza dentro de la ranura, se introduce el cordón de respaldo, presionándolo dentro de la junta con un rodillo metálico adecuado, profundizándolo tres centímetros (3 cm). Finalmente se hace el vaciado del sello, en este caso vulkem 45 de la marca Toxement.

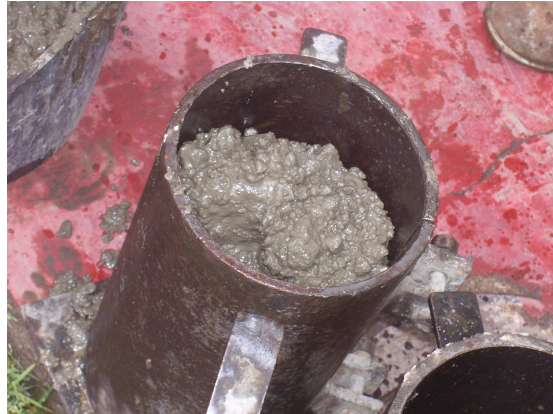
Fotografía No 115. Toma de muestras de concreto

- **Control de calidad del concreto elaborado en obra.** Según las especificaciones técnicas del pliego de condiciones se pide realizar la prueba de asentamiento o slump con el cono de Abrahams, ensayo de compresión (ver fotografía No 115) y la de la viga para ensayo de flexión para obtener el Modulo de rotura ( $M_r$ ), este último solo si la prueba de rotura de cilindros no cumpliera con la especificación exigida en el pliego de condiciones. Los resultados de ensayos de prueba de rotura estuvieron por encima del mínimo admisible (ver anexo D). El equipo empleado durante la construcción del pavimento constó de una (1) mezcladora, un (1) buggy para transporte de la mezcla, una (1) regla vibratoria, un (1) vibrador de inmersión, un (1) texturizador de superficie, una (1) cortadora de disco, una (1) pistola de calafateo y herramienta menor. La unidad de medida y pago es m<sup>2</sup> de placa de concreto.

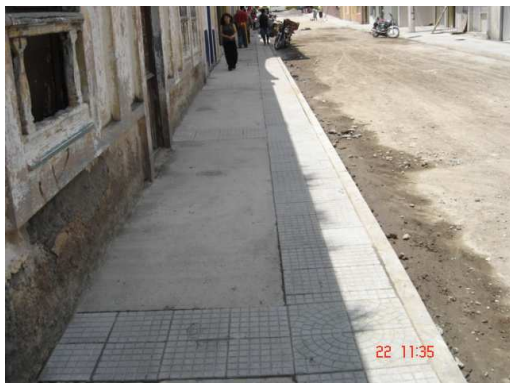
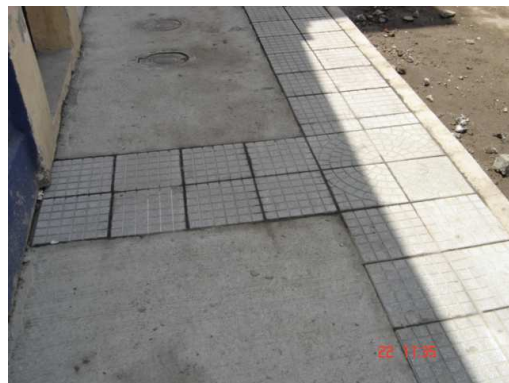
Fotografías No 117 y No 118. Anden con bloque Arcob verde

Las cenefas en bloque cementado fueron en color verde, las longitudinales en doble fila pegadas al sardinel, las transversales en doble fila espaciadas cada tres metros como se muestra en la fotografía No 117. Esta actividad se valoro por m2, registrando 444.14 m2.

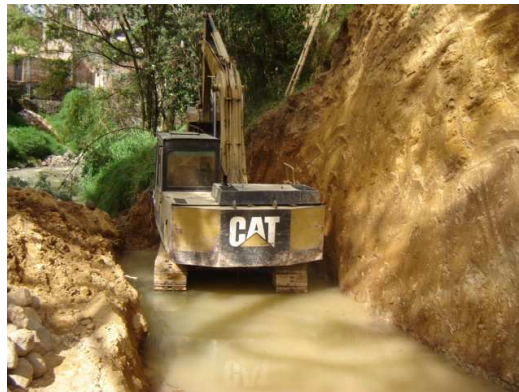
Fotografía No 123. Excavación bajo agua y cajeo hecho a máquina

**7.3.2 Excavación a máquina material conglomerado bajo agua.** Consiste en realizar la excavación del material necesario de acuerdo con los planos, hasta una profundidad por debajo del nivel del río, para esto se necesito de retroexcavadora, tomando como acceso aguas abajo del Rio Pasto. Esta máquina siempre estuvo laborando en una superficie de río como se indica en la fotografía No 123 y No 124.

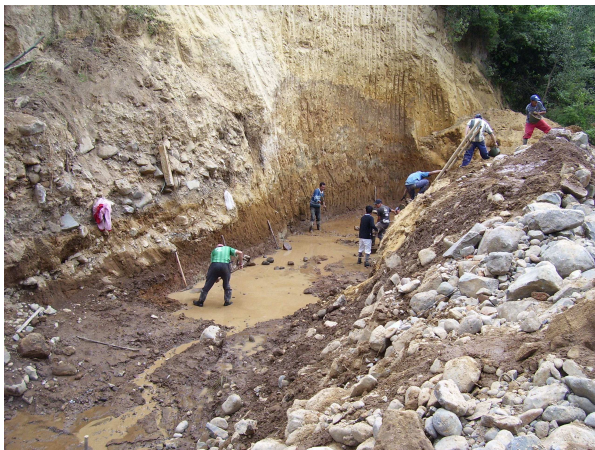
Fotografía No 125. Trabajos de excavación a mano bajo agua

**7.3.3 Excavación a mano material conglomerado bajo agua.** Se realizo la excavación manual del material necesario para perfilar y nivelar lo excavado por la retroexcavadora; se laboró con 12 obreros bajo agua ya que el montículo de

material que se había conformado no controlaba totalmente el agua del rio que se filtraba como se observa en la imagen de la fotografía No 125.

Por parte de Interventoría se ordenó traer al sitio de la obra dos (2) motobombas para evacuar el agua que se filtraba del rio y así lograr una superficie de perfilado mas favorable para el avance de los trabajos. Después de haber puesto en funcionamiento las motobombas las condiciones mejoraron, pero no aumentaba el rendimiento debido al lodo que existía en la superficie de base donde se montaría el muro, sin tener otra solución se procedió a evacuar el lodo en baldes de construcción seis (6) aproximadamente y cinco obreros, dos cargaban el lodo con palas, otro dos ubicados en la escalera y uno en la parte superior del montículo; entonces se rotaban los baldes llenos de lodo lanzándolo al otro lado del montículo como se indica en la fotografía No 126.

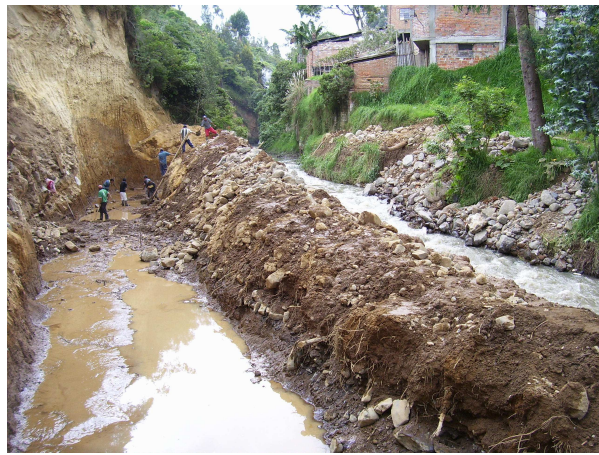
Fotografía No 127. Base de muro ya perfilada

Una vez desalojado todo el lodo, se continuó la perfilación a mano guiándose de un hilo colocado horizontalmente a 0.5 m por encima del nivel de la base del muro. Terminada esta actividad se continuo con la revisión de los niveles en compañía del Contratista de obra Ingeniero Francisco Vitery, Interventor de la obra Ingeniero Wilson Ruano y Maestro Luis Diaz, previamente se hizo un bombeo total (ver fotografía No 127 y No 128) del agua filtrada para poder analizar el tipo de suelo existente.

Los resultados del perfilado de la superficie fueron buenos, libre de material suelo, libre de lodo y con superficies planas; se contabilizaron 64 m<sup>3</sup> de material de excavación, la unidad de medida y pago fue el m<sup>3</sup> medidos en sitio compacto.

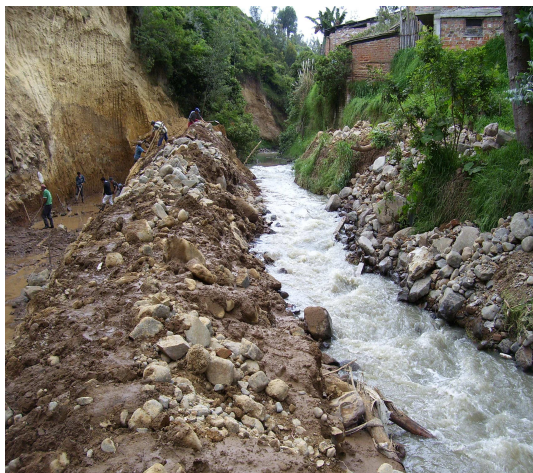
Fotografía No 129. Desvío de río

**7.3.4 Desvío de Río Pasto, incluye obras de excavación y movimiento de materiales.** Antes de la conformación de montículo, se hizo un dragado al río con la retroexcavadora con el fin de aumentar la sección por donde pasa el río, extrayéndole rocas de gran tamaño, piedra pequeña, mediana, desechos de

construcción y material orgánico. Hecha esta actividad y sabiendo que el río tendrá mas espacio por donde encauzarse se comenzó con la colocación de material proveniente de la excavación a máquina sobre la orilla del río, formando un montículo que cumplirá la función de contener el río y desviarlo. Este desvío se observa en la fotografía No 129, este ítem se valoró en forma global.

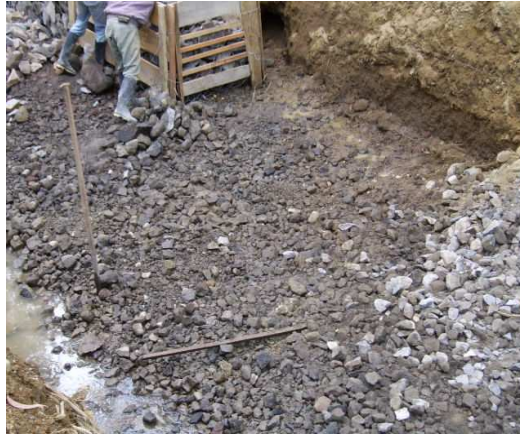
Fotografía No 130. Mejoramiento de suelo

**7.4.1 Mejoramiento de piso con cascajo, espesor 0.20 m.** Consistió en el suministro, transporte, colocación, conformación de una capa de cascajo (Roca fracturada) de espesor 0.20 m sobre la superficie previamente nivelada. Para saber si se tenía que colocar el material de mejoramiento en toda el área, se hizo por parte del Contratista e Interventoria una observación detallada en el sitio de la obra, de las características del suelo, encontrando un material de buena calidad, capaz de soportar todo el peso del muro sin presentar ninguna clase de asentamiento.

Sin embargo se ordenó por parte de Interventoría hacer el mejoramiento de suelo de la abscisa k0+020 a la abscisa k0+040 con un espesor de 0.20 m, en la fotografía No 130 se observa el mejoramiento conformado, esta actividad se valoro por m<sup>3</sup>, en total 13.2 m<sup>3</sup>.

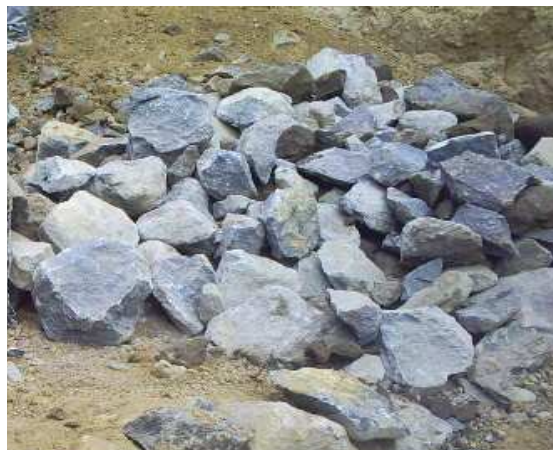
Fotografía No 131. Rajón para construcción de Gaviones

**7.4.2 Muro en gaviones malla triple torsión calibre 12.** Consiste en la construcción de módulos de 1.0x1.0x2.0m en malla galvanizada triple torsión calibre 12, rellena con rajón de tamaño entre 6 a 10” en promedio, material que se observa en la fotografía No 131; las caras planas deben quedar hacia la parte externa del muro. Se debe tener en cuenta amarras con alambre galvanizado cal. 14 a la parte media de cada canastilla. Igualmente, se debe tener en cuenta la utilización de formaleta debidamente alineada y atracada igual a las dimensiones de la malla. Por parte de Interventoría se autorizó el inicio de esta actividad, aprobando el suelo de cimentación, el material de relleno (Rajón) y el tipo de malla a usar, este ítem se cuantifico por m<sup>3</sup> de rajón.

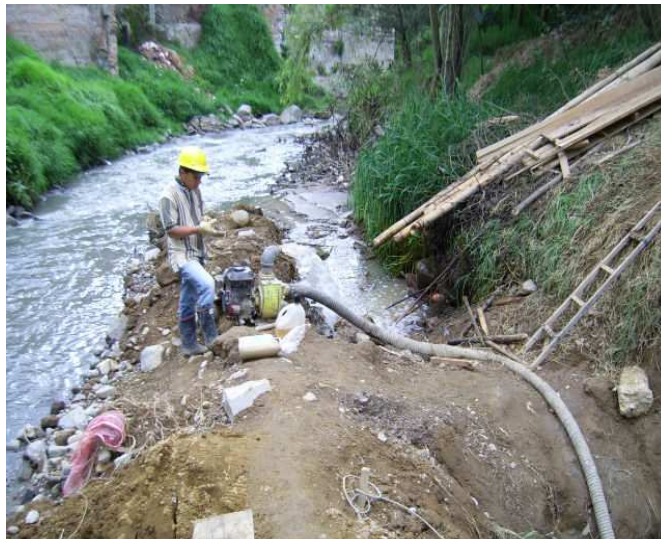
Fotografía No 132. Bombeo de agua filtrada del Rio

- **Bombeo y verificación de niveles.** Para poder adelantar trabajos previos a la construcción del muro de contención en gaviones, se siguió con la actividad de bombeo, pero solo utilizando una (1) motobomba (véase en la fotografía No 132).

La anterior actividad sirvió de ayuda para poder replantear los puntos de referencia y localización del muro, además la facilidad del chequeo de niveles una vez concluido el mejoramiento parcial del suelo.

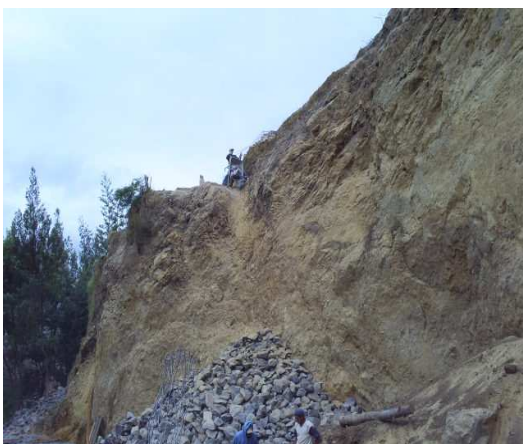
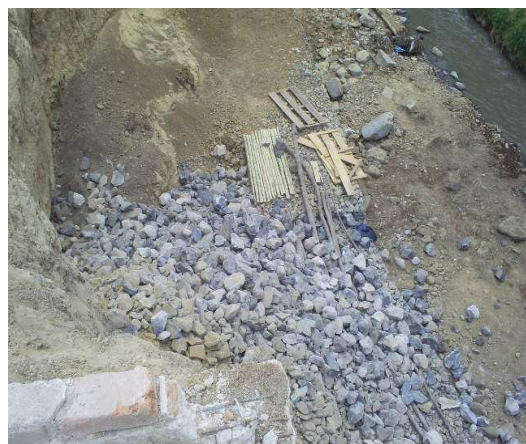
Fotografía No 133 y No 134. Transporte de material vista superior e inferior

- **Transporte del material al sitio de la obra.** Esta actividad tuvo un poco de dificultad, debido a la distancia y altura que existía del lugar donde se inicio con la construcción de los primeros módulos, al sitio de acopio de material que traían las volquetas. Este material (piedra rajón) se lanzo desde la parte superior del talud hacia abajo, sitio donde se construiría el muro; una vez el material abajo, se lo transportó con carretones al lugar donde se empezaría el armado de los módulos, véase esta actividad en la fotografía No 133.

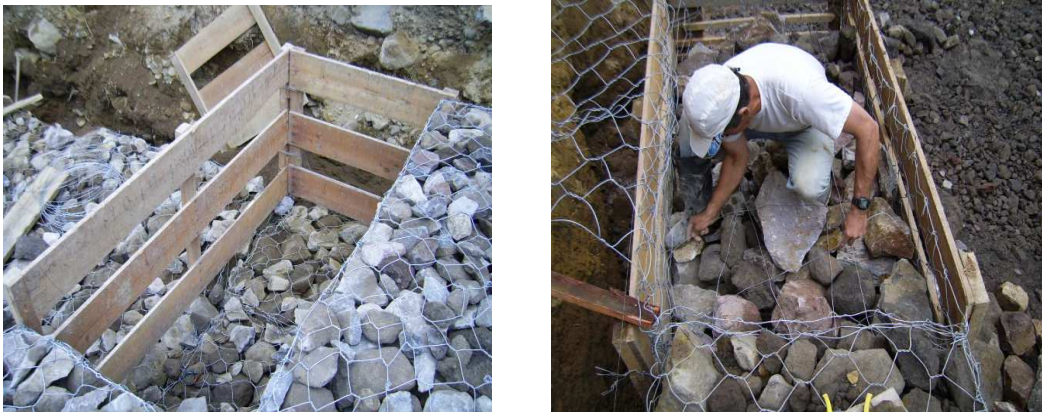
Fotografía No 135 y No 136. Construcción de formaleta y llenado de malla

- **Colocación de formaleta.** Las formaletas se ajustaron a las medidas de los módulos de 1x1x2, se verificó que se coloquen rígidas para evitar deformaciones y herméticas para que no hayan fugas de piedra, abultamientos o hundimientos.

La formaleta fue en madera con tablas de superficies planas para que diera un armado uniforme sin pandeos. El armado de formaleta se realiza simultáneamente con la conformación de los módulos de gavión, facilitando que la formaleta fuese reutilizada el número de veces necesario mientras dura la construcción del muro; las formaletas no se retiraron hasta que la malla estuvo completamente llena y hechas las costuras correspondientes con alambre galvanizado calibre 12, las anteriores actividades se observan en la fotografía No 135 y No 136.

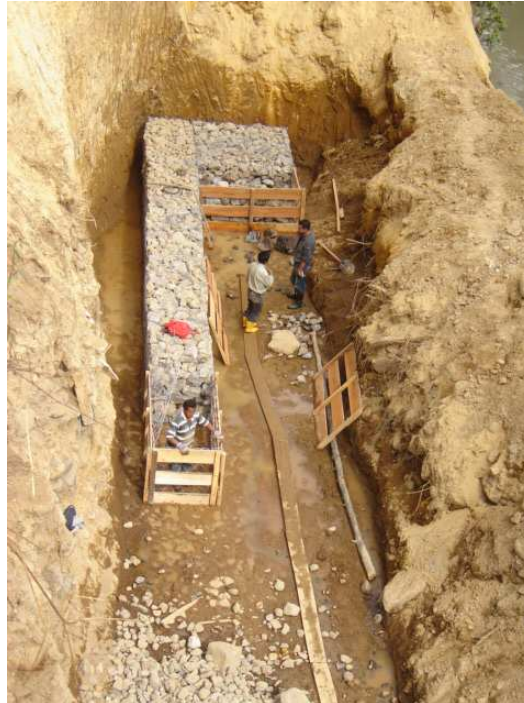
Fotografía No 137. Construcción de primer nivel

- **Conformación de los módulos.** Con la base del muro una vez nivelada y mejorada (parcialmente) se inician los trabajos de armado de los módulos para la conformación de cada una de las filas y niveles que compondrán la estructura. Se comienza de la abscisa k0+000 hacia delante; la forma de colocación y trabe de la primera fila ubicada junto al talud fue en soga y junto a esta en tizón dando una sección 3x2x1 (figura No 4). Se avanza con el armado de los gaviones en el primer nivel, véase esto en la fotografía No 137.

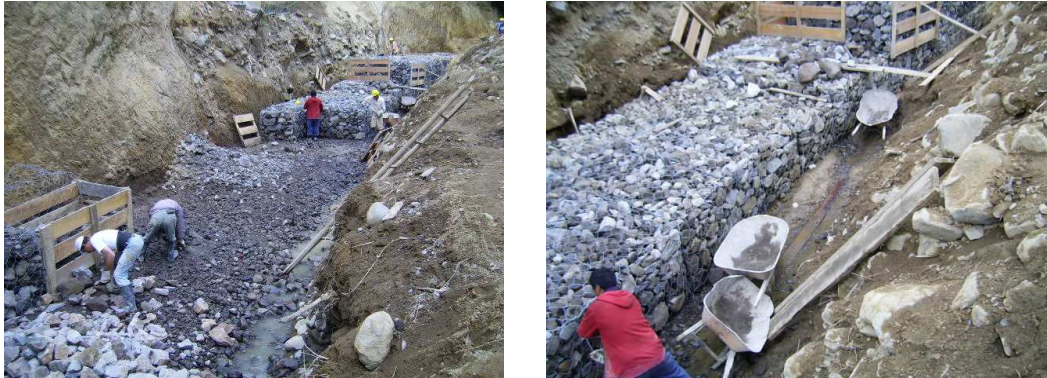
Fotografías No 138 y No 139. Construcción de la segunda fila, del segundo nivel

Terminado el primer nivel, se da inicio al segundo, la colocación y trabe de los módulos se invirtieron respecto al primer nivel, irán como se muestran en la figura No 5. Para este nivel el maestro de obra contrata otra cuadrilla de gavioneros, reflejándose en el rendimiento de la obra (8 módulos/día), ahora irán en tizón los que se encuentran pegados al talud y sogas en la parte del frente, (ver fotografías No 138 y No 139).

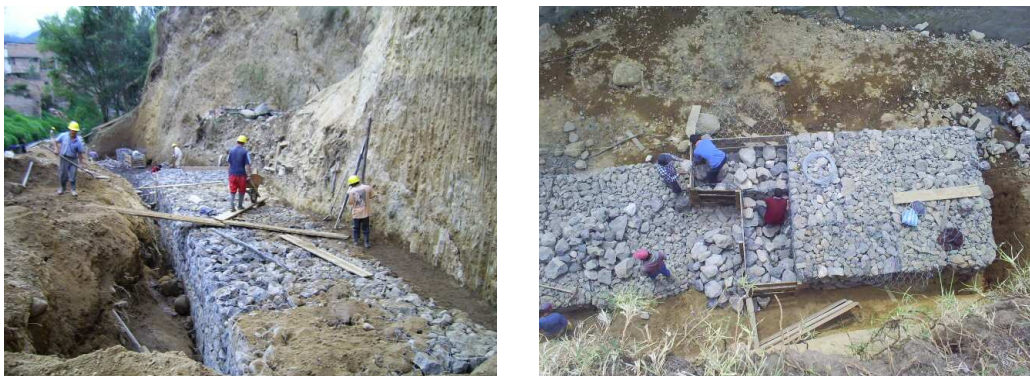
Fotografía No 140. Construcción del tercer nivel

Para el tercer nivel, la colocación y el trabe se intercalan (ver la figura No 6). El armado de los módulos en obra se indica en la fotografía No 140.

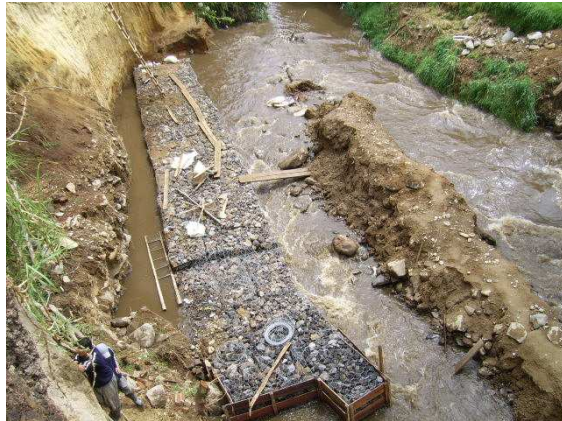
Fotografía No 141. Destrucción de montículo para desvío de Río

adelantar trabajos (ver fotografías No 141,142 y 143). Por estos motivos Interventoría ordenó la suspensión de la obra.

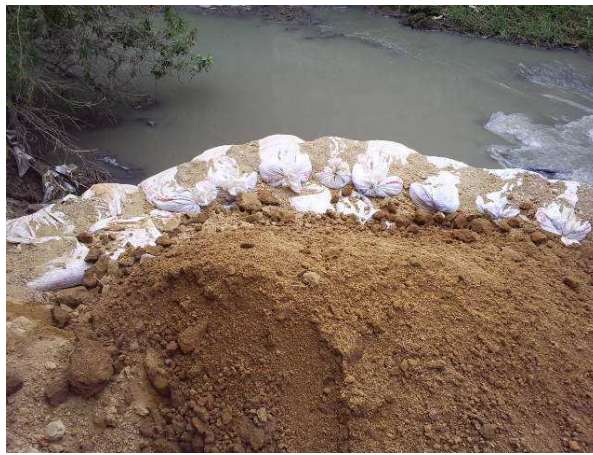
Fotografía No 144. Protección con sacas llenas de material del sitio

Después de cinco días del evento, se reinició la obra, verificando que daños había ocasionado el Río al muro o a la base del mismo; afortunadamente no había causado ningún daño, ni ala estructura, ni al suelo de soporte, solo a la ataguía que desviaba el rio. Necesariamente hubo que construir una protección en la parte inicial del muro con sacas llenas de material del sitio, 100 sacas en total para que el agua tome el rumbo que tenia, este trabajo se lo pueda observar en la fotografía No 144.

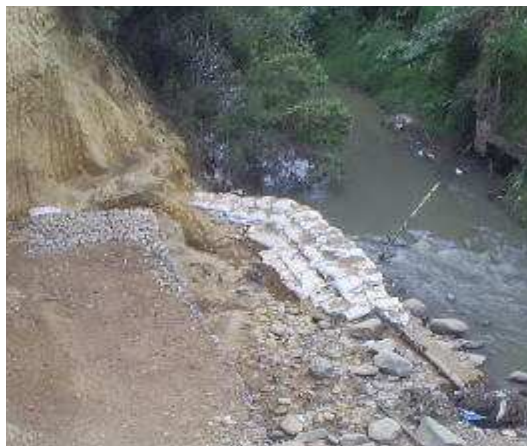
Fotografía No 145. Vista desde filo de bordo

Esta protección dio buen resultado, produciendo un área seca para poder seguir con los trabajos pendientes.

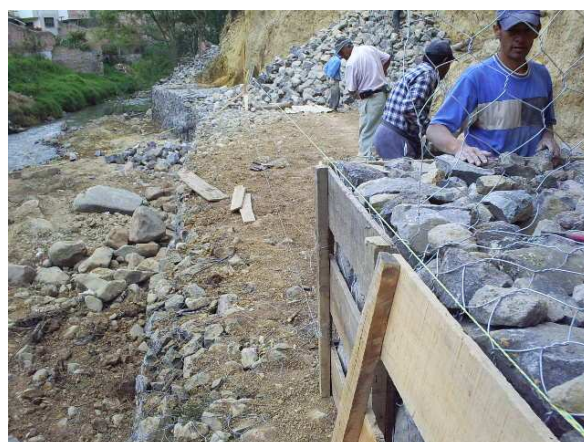
Fotografía No 146. Cuarto nivel en el sitio de la obra

Concluido el tercer nivel, se comenzó la construcción del cuarto (4 nivel), metiendo un metro (1 m), disminuyendo la sección transversal a dos metros (2 m) como se

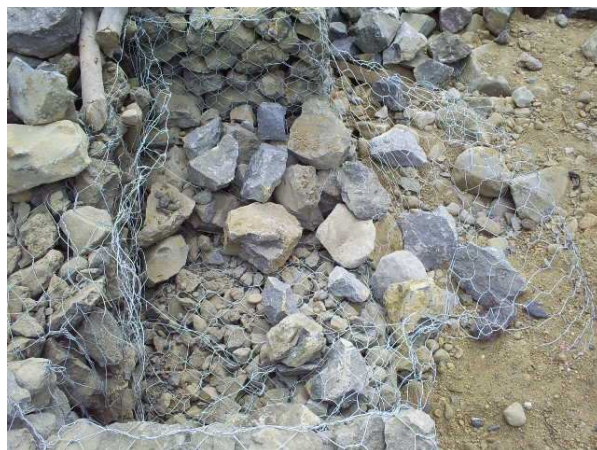
Fotografía No 148. Modulo desarmado

Por parte de Interventoría se ordenó el desarmado y cambio de cinco (5) módulos de gavión, porque tres (3) de ellos se encontraban mal armados presentando deformaciones en su parte frontal y los otros dos (2) presentaban corte en la malla debido al inadecuado transporte de piedra de la parte superior al sector de construcción del muro (véase fotografía No 148).

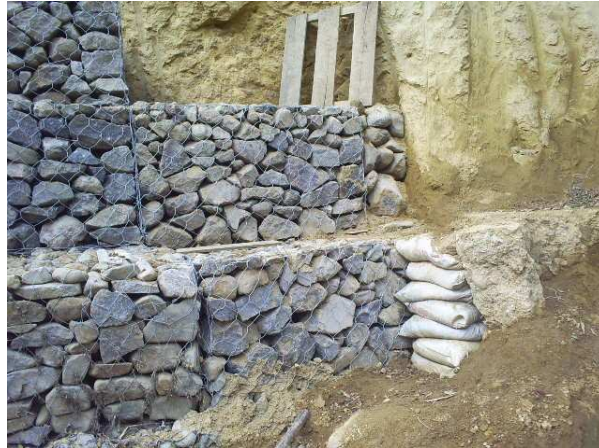
Fotografía No 149. Cuña para encausar el río

También se construyó en la parte inicial de la estructura una cuña en tierra y gavión para una vez quitado la protección con sacas, el agua choque en la cuña y la encauce, esta cuña se la observa en la fotografía No 149.

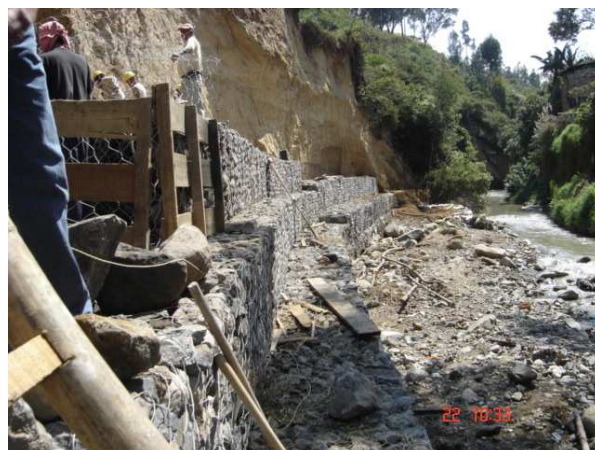
Fotografía No 150. Construcción de quinto nivel

Después de estos trabajos se inicia el quinto nivel, ordenando por parte de Interventoría correr 0.5 m del borde del nivel inferior, colocando y trabando como se indica en la figura No 9; en obra se avanza rápidamente gracias a la buena disposición del maestro de obra y sus trabajadores, los avances y buena conformación de los gaviones se puede observar en la fotografía No 150.

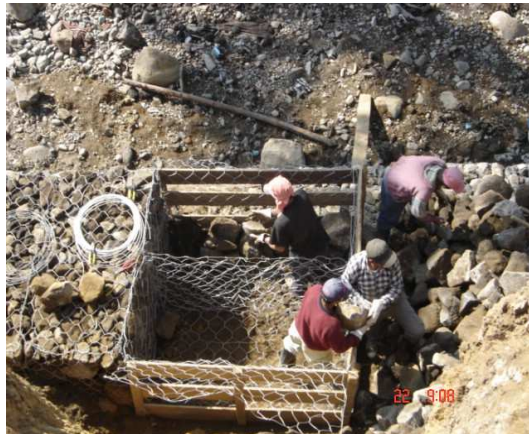
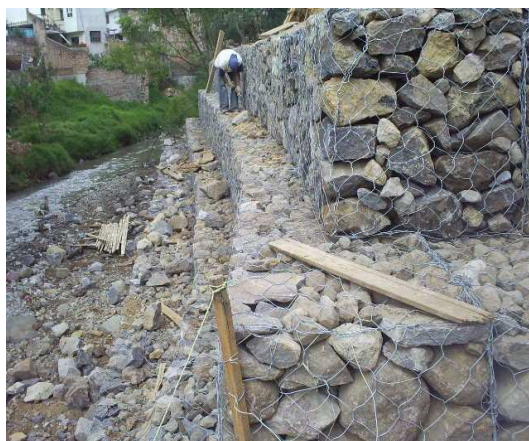
Continuando con el sexto nivel, corriendo 0.5 m ordenado por Interventoría, la colocación y trabe de los módulos se observan en la figura No 10. En obra el rendimiento y resultado es muy bueno como se observa en la fotografía No 151 y 152.

Fotografía No 151. Trabajos de sexto nivel y terminación de la sexta fila

Fotografía No 152. Culminación de trabajos sexta fila

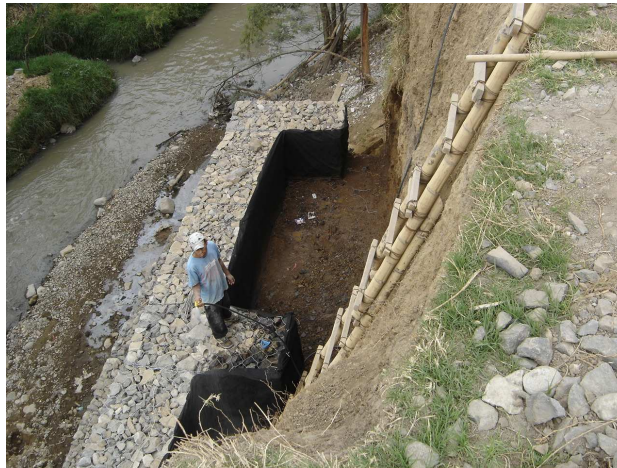
Fotografía No 153. Vista superior de séptima fila

Por último se procede al armado del séptimo nivel, corriendo nuevamente 0.5 m con una colocación y trabe diferente a las anteriores, una fila en soga y cada cinco metros (5 m) un solo módulo en tizón como se observa en la fotografía No 153. Los resultados de finalización de esta etapa son excelentes, indicados en la fotografía No 154 vista de abajo, se contabilizaron 670 m<sup>3</sup>.

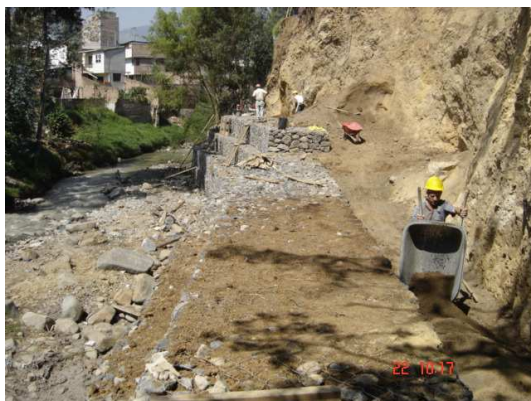
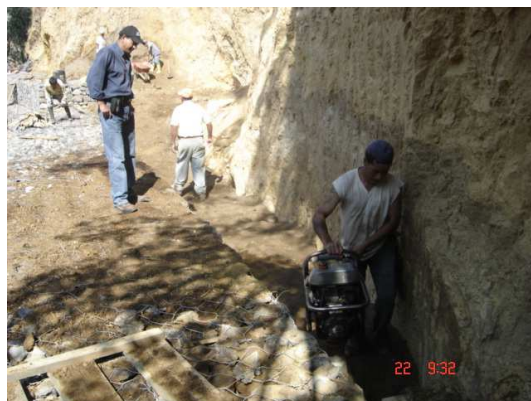
Fotografías No 155 y No 156. Colocación y compactación de material seleccionado

**7.5.1 Relleno con material seleccionado.** Este relleno se utilizó en general para cubrir el espacio existente entre el talud y la cara del muro construido en gaviones a partir del tercer nivel. La compactación se hizo con saltarín y se aplicó agua para lograr una buena compactación. El material seleccionado fue aplicado solamente del tercer al sexto nivel; se mezcló material de sitio con rebase y piedra aplicándolo en capas de 20 cm y compactándolo con saltarín como se indica en las fotografías No 155 y No 156.

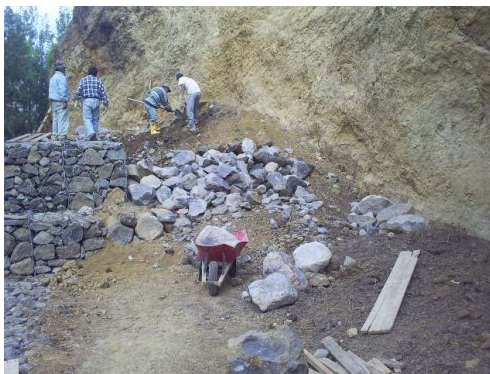
Fotografía No 157. Relleno con material seleccionado

Esta actividad se siguió ejecutando hasta iniciar el sexto nivel como se indica en la foto de la fotografía No 157. Esta actividad se pagó por metro cúbico ( $m^3$ ) de relleno compactado medido en el sitio, se contabilizaron 302  $m^3$ .

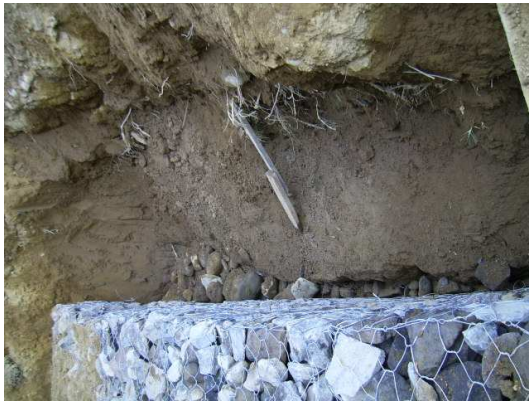
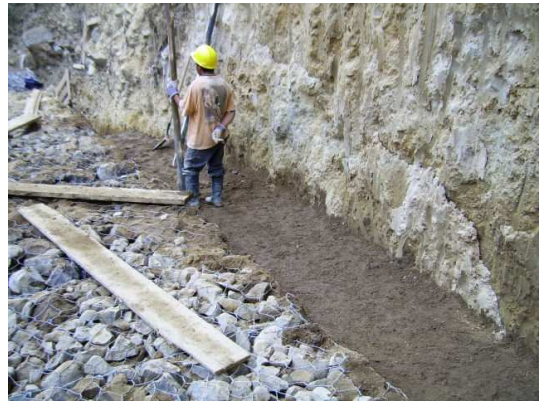
Fotografía No 158 y No 159. Espacio a rellenar y compactación con pisón

**7.5.2 Relleno con material del sitio compactación manual.** Esta compactación se hizo manualmente del nivel cero (0) a el nivel tres (3). Entonces se compacto

con pisón manualmente como se observa en la fotografía No 158 y No 159, para efectos de pago se valoró por m<sup>3</sup>, utilizando 557 m<sup>3</sup>.

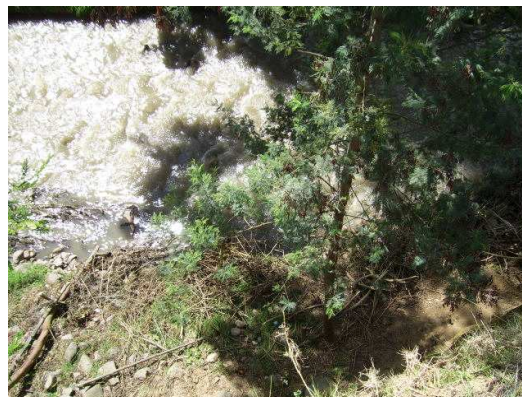
Fotografía No 160. Zona sin efectuar Rocería

**7.6.1 Rocería.** La unidad de medida y pago para esta actividad, es el m<sup>2</sup> y consiste en la limpieza de arboles, plantas pequeñas y malezas que impidan el libre tránsito de los trabajadores por el área de la obra, la fotografía No 160 muestra el sitio sin haber hecho esta actividad, total de rocería 480 m<sup>2</sup>.

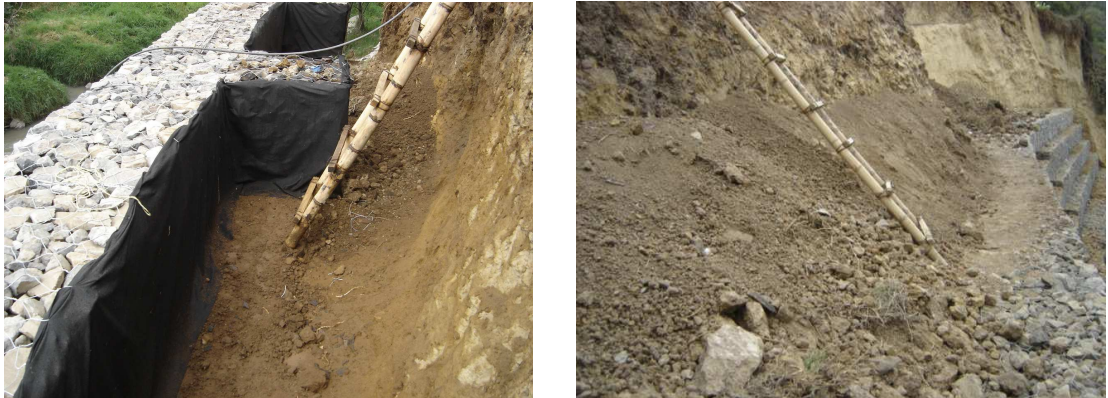
Fotografía No 161 y No 162. Geotextil instalado y material por encima de la grava

**7.6.2 Filtro con geotextil y grava.** Esta actividad se la califica como ítem no previsto, ejecutado en la parte superior del muro de contención, exactamente entre el sexto y séptimo nivel. Inicia el tendido del geotextil cubriendo totalmente el perímetro de la pared del muro a la pared del talud; acomodado lo más ajustado posible a la parte inferior y a las paredes laterales de éstas, concluido esto se sigue con el relleno de material filtrante (grava) hasta una altura de un metro (1

m), este filtro se construyó con el fin de retener todas las partículas pequeñas del material que ira en la parte superior del mismo y así evitar asentamientos (ver fotografías No 161 y No 162); este ítem se valoró por metro lineal (ml) y se ejecutaron 31 ml.

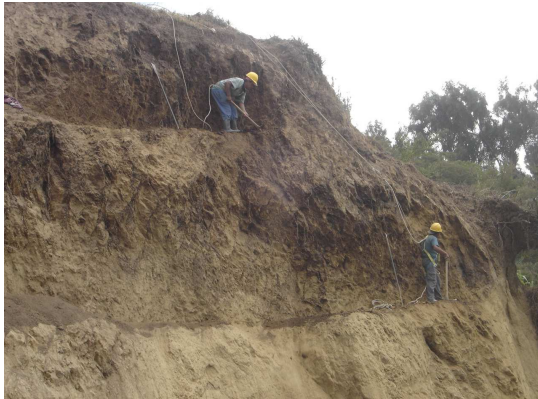
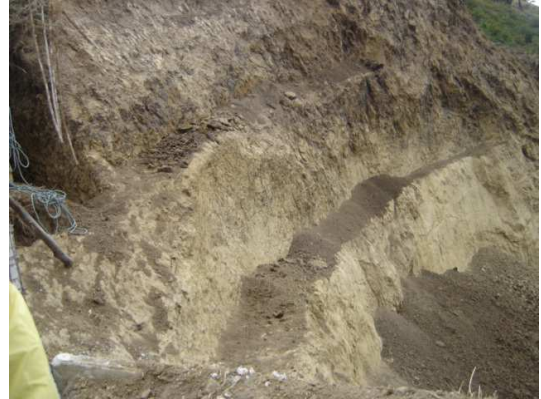
Fotografía No 164 Y No 165. Excavación a mano y talud en terrazas

**7.6.4 Excavación a mano (talud).** Para el desarrollo de esta actividad fue necesario sujetar a los obreros con arnés y manila para que desciendan por la pared del talud e inicien la excavación (verse en la fotografía No 164 y No 165). Realizando esta excavación en forma de terrazas se ayuda a la estabilización del talud, este material se empleará en el relleno superior del muro. La unidad de medida y pago de esta actividad se hará por metro cúbico (m<sup>3</sup>), la totalidad de volumen de material que se excavo fue 590 m<sup>3</sup>.
