**APOYO TECNICO- ADMINISTRATIVO, AL DEPARTAMENTO DE  
INFRAESTRUCTURA MUNICIPAL DE PASTO, EN EL PROGRAMA “MALLA  
VIAL Y MOVILIDAD URBANA”.**

**HAROLD IVAN CALVACHI DELGADO.**

**UNIVERSIDAD DE NARIÑO  
FACULTAD DE INGENIERIA  
PROGRAMA DE INGENIERIA CIVIL  
SAN JUAN DE PASTO  
2007**

**Trabajo final presentado como requisito para optar al título de  
INGENIERO CIVIL**

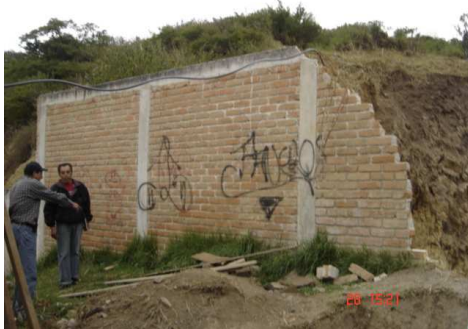
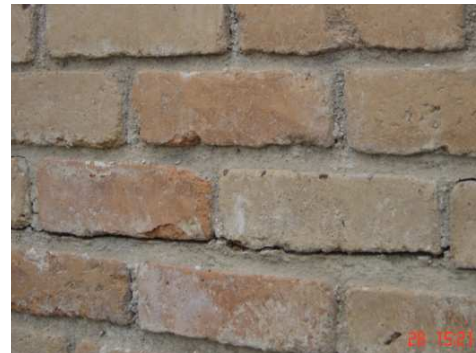
Fotografía No 166 y No 167. Estado del muro y estructura del mismo

**7.6.5 Demolición de muro en soga, vigas y columnas.** El muro existente fue demolido por presentar inestabilidad, (ver fotografía No 166 y No 167). La razón más importante de demolición fue evitar un posible accidente con la caída de este muro, también hubo que demoler la parte estructural del muro (vigas y columnas), esta actividad se la pagara por metro cuadrado el muro en soga y metro lineal las vigas y columnas, demoliendo 36 m<sup>2</sup> y 38.8 ml respectivamente.

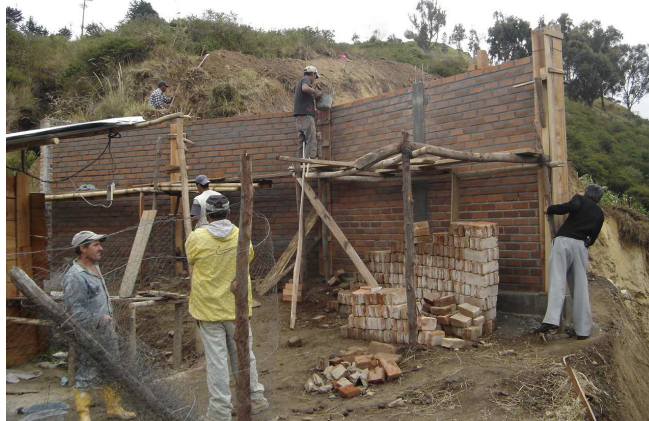
Fotografía No 168. Muro en ladrillo, fundición de columnas

- **Muro en ladrillo común soga.** Para la construcción de la mampostería se necesito de arena blanca, cemento (Diamante), agua y ladrillo tolete, en total se construyeron 28 m<sup>2</sup>, pagado en la misma unidad.
- **Muro en ladrillo común soga.** El refuerzo se hizo con varillas de 3/8" y flejes cada 10 cm de 1/4", el concreto en dosificación 1:3:5, actividad pagada por metro lineal (ml), ejecutándose 34 ml. En la fotografía No 168, se observa la construcción del muro.

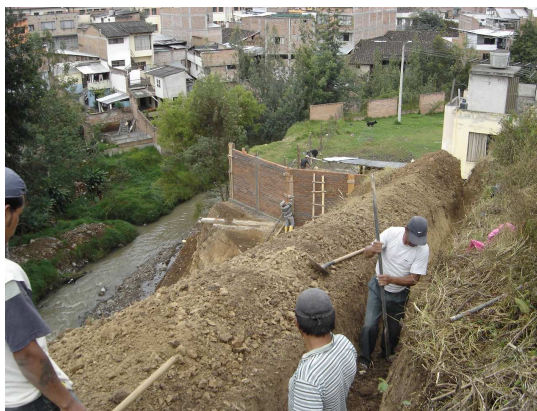
Fotografía No 169. Zanja de coronación

- **Zanja de coronación.** Para que parte de las aguas lluvias se recolecten y no pasen hacia el relleno del muro, se construyó la zanja de coronación, en la parte superior del filo del talud (ver fotografía No 169).
- **Cajilla de recolección de 0.8x0.8x0.8.** Después de captar las aguas lluvias en la zanja de coronación, se recolectan en una cajilla de 0.8x0.8x0.8 construida en ladrillo común, esta cajilla se valoró por unidad, se contabilizó una cajilla.
- **Tubería de seis pulgadas para recolección de aguas.** Se utilizó tubería Novafort de seis pulgadas (6") de diámetro, conectada en la cajilla y así conducir el agua hacia la orilla del río, se contabilizaron 36 ml, (ver fotografía No 170).

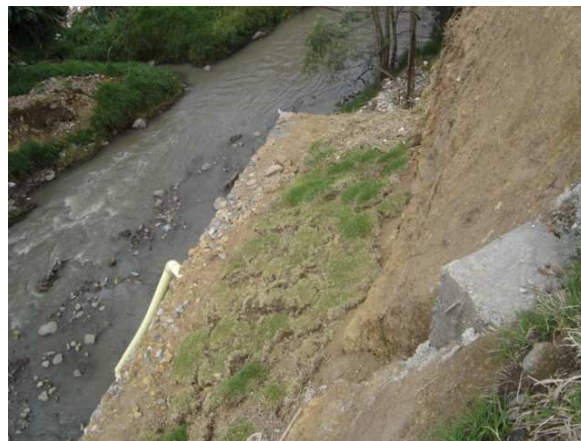
Fotografía No 171. Anclaje para tubería de seis pulgadas (6")

- **Anclaje de tubería Novafort de seis pulgadas (6"), en concreto simple.** Se realizó con el fin de hacer un amarre a la tubería en la parte superior del talud, se hizo en concreto simple sobre la zanja que conduce el tubo al río, la imagen da una idea mas clara de esta descripción (fotografía No 171), este ítem se lo pago por metro lineal, en total se contabilizó 6 ml.

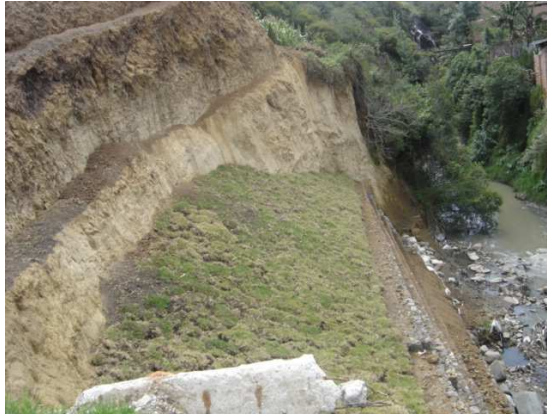
Fotografía No 172. Empradización de material de la parte superior

- **Empradización.** Este ítem se lo califica como imprevisto y se lo realizó para estabilizar el material de relleno y darle una mejor presentación a la obra (ver fotografía No 172), se valorara por metro cuadrado (m2) contabilizándose 120 m2.

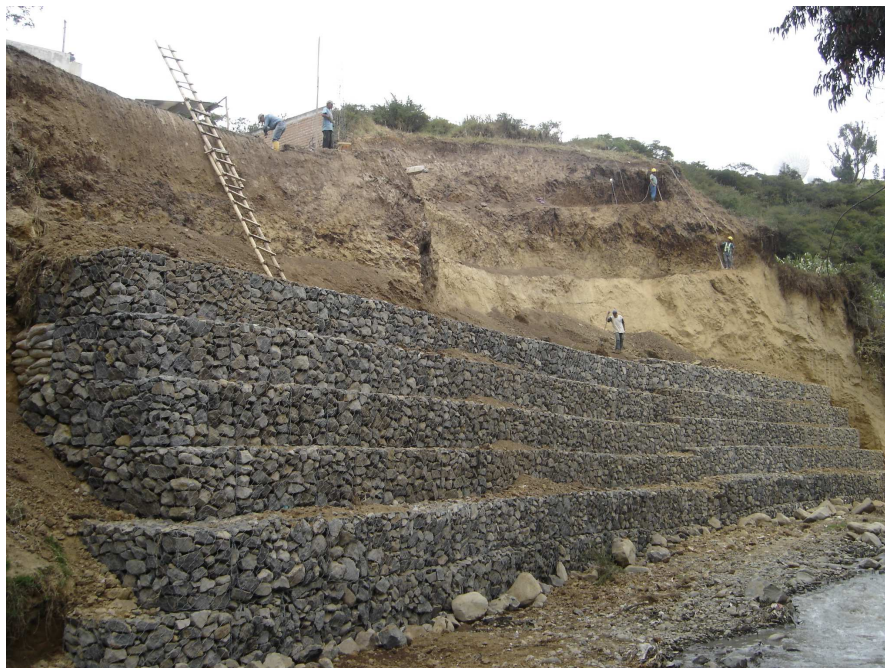
Fotografía No 174. Muro de contención en gaviones totalmente ejecutado

Antes de la entrega de obra, se llevó a cabo el desalojo de escombros producidos en obra, dejando la zona verde que se usó para el montaje del campamento en iguales condiciones, con el cierre en malla y el muro en ladrillo; el muro en gaviones se lo observa en la fotografía No 174, terminado.

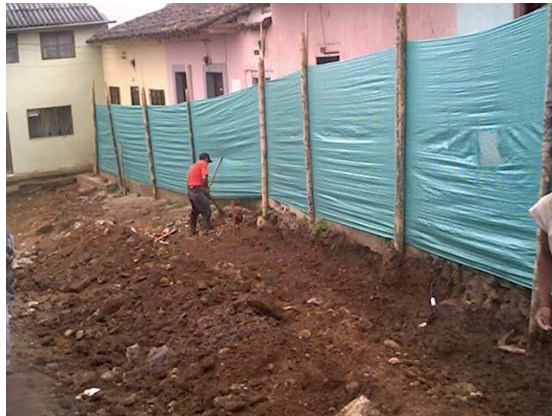
Fotografía No 175. Aislamiento preventivo

**8.3.2 Aislamiento preventivo.** (ver fotografía No 175), este aislamiento servira para prevenir que los transeuntes ingresen al sitio de la obra, previniendo accidentes y molestias a los trabajadores; este item se pagará por metro lineal, en total 500 ml.

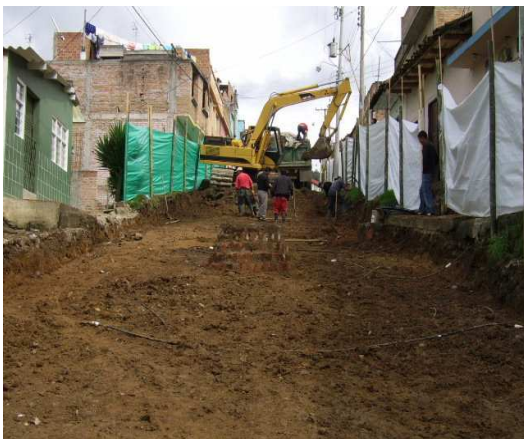
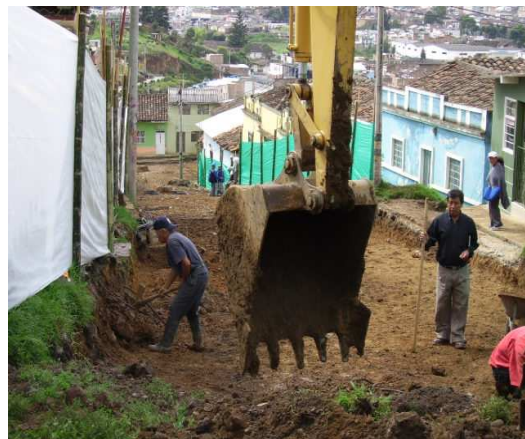
Fotografía No 176 y 177. Excavación a maquina y material orgánico

**8.3.4 Excavacion mecanica en material comun de la explanación.** (material orgánico, escombros de construcción y rellenos ver fotografía No 177)

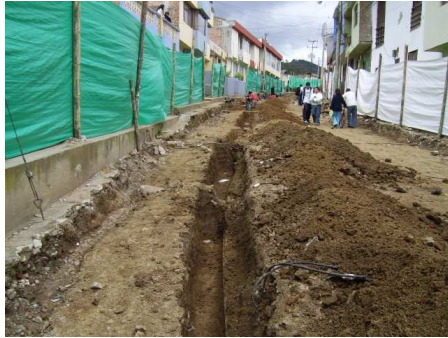
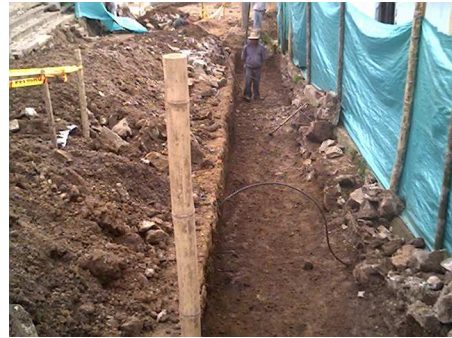
Fotografía No 178 y No 179. Excavaciones y profundización red acueducto, cimiento muro

**8.3.5 Excavaciones varias sin clasificar a profundidad menor de 2 m en seco.** Comprende la excavación hecha para la instalación de acometidas domiciliarias de acueducto, la instalación de acometidas domiciliarias de alcantarillado, excavaciones para sumideros, excavación para cimentación de muros, cuneta, excavación para tubería clase I de concreto simple 10", excavación para profundización de red de acueducto de tres pulgadas de diámetro (3"), cajillas de 0.7x0.7x2 m y sumidero rejilla lateral longitud seis metros (6 m); esto se observa

en la fotografía No 178 y No 179. Unidad de medida y pago m<sup>3</sup> compacto medido en sitio de excavación, total 325 m<sup>3</sup>.

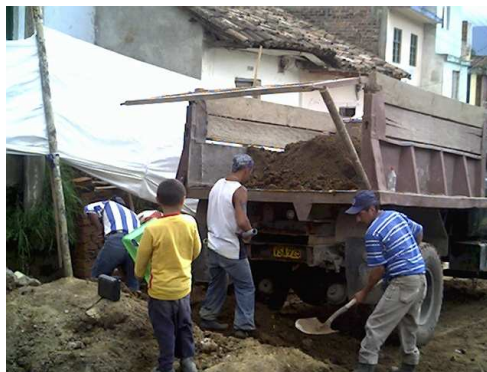
Fotografía No 180. Desalojo de material de excavaciones varias sin clasificar

El contratista desalojó este material en la escombrera que designó el D.A.I.M, para ello, lo realizó con el servicio de dos (2) volquetas de 15 m<sup>3</sup> de capacidad para el material que provino de excavación a máquina y de tres (3) volquetas de cinco (5) m<sup>3</sup> de capacidad (ver fotografía No 180) para material que provino de excavaciones varias; la cantidad total que se retiró del sitio de la obra fue de 21.140 m<sup>3</sup>-km.

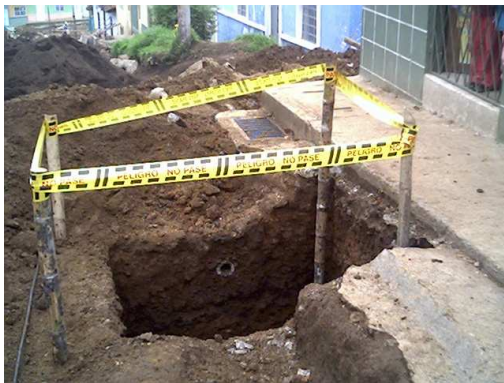
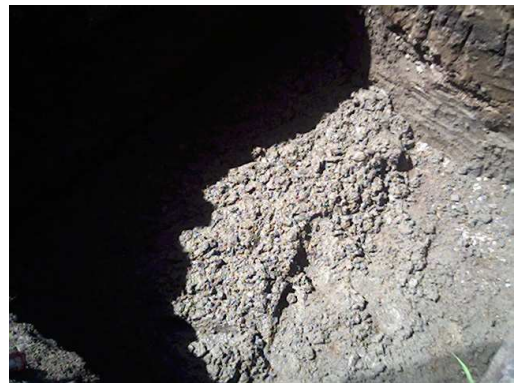
**8.4.1 Sumidero convencional tipo Empopasto.** Estos sumideros se los construyo de acuerdo con el modelo indicado en los planos que están consignados en los pliegos de condiciones (ver anexo H).

Fotografía No 181 y No 182. Excavación y solado para sumidero tipo Empopasto

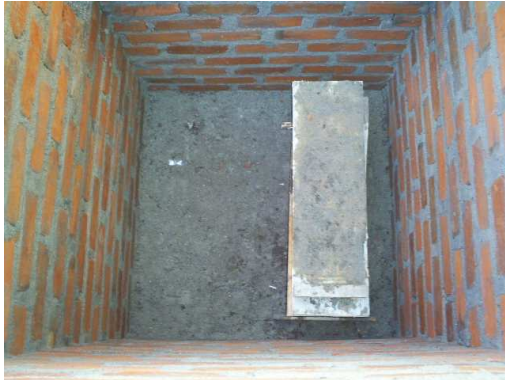
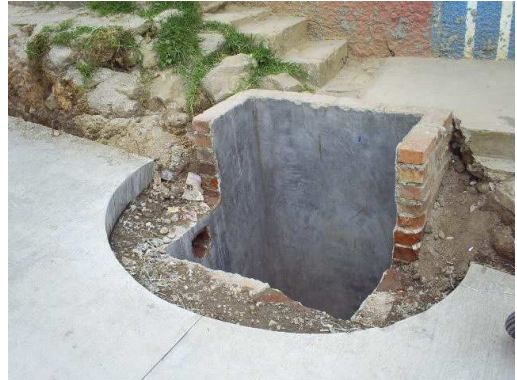
Fotografía No 183 Y No 184. Mampostería e impermeabilizado de Sumidero

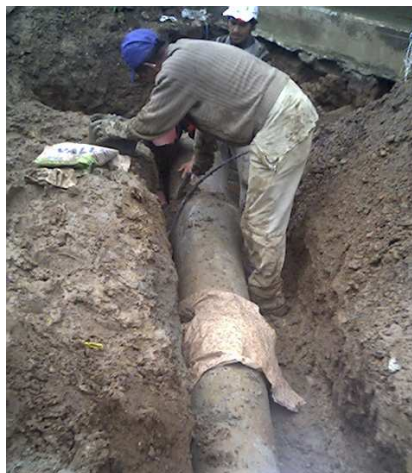
Fotografía No 185. Instalación de tubería

**8.4.2 Tubería clase I de concreto simple de diámetro diez pulgadas (10”).** Esta tubería de 10” recibirá las aguas lluvias captadas de la superficie del pavimento, a través de los sumideros tipo Empopasto y sumidero transversal. Una vez se ha hecho la excavación, nivelación de la superficie, se continúa con la instalación de la tubería (ver fotografía No 185) y con la ayuda de hilo se determinan las pendientes respectivas. Por ultimo se instalaron y se pegaron con mortero 1:3, las actividades que se mencionaron se observan en la fotografía No186. La unidad de medida y pago es el ml, construyéndose 36.81 ml de tubería 10”.

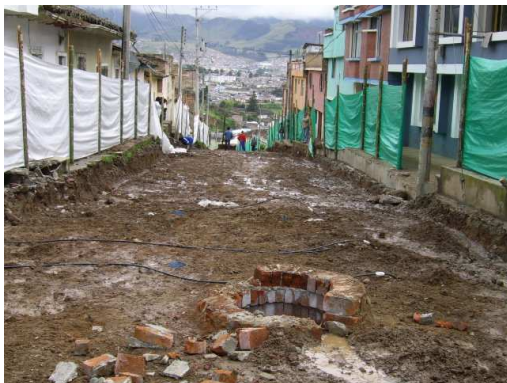
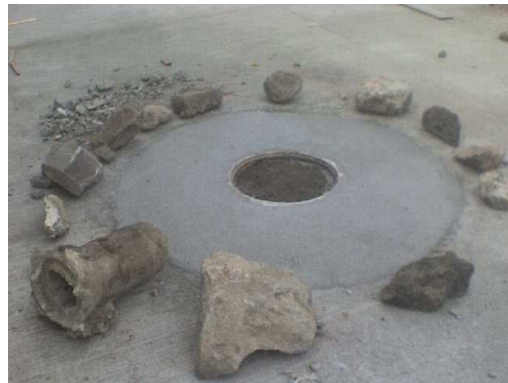
Fotografías No 187 y No 188. Realce de cámaras de alcantarillado, antes y después

**8.4.3 Realce cámaras de alcantarillado.** Esta actividad se realizó teniendo en cuenta el nivel definitivo de la estructura del pavimento, en total se realizaron seis (6) cámaras de alcantarillado. Aproximadamente se colocaron en promedio seis filas de ladrillo (75 cm) pegados en tizón y un refuerzo en la parte superior de la placa tipo estrella conformado con varilla corrugada de  $\frac{1}{2}$ " y el aro correspondiente de cada una, en las fotografías No 187 y No 188 se observa el antes y después de la estructura, este ítem se paga por unidad (Un).

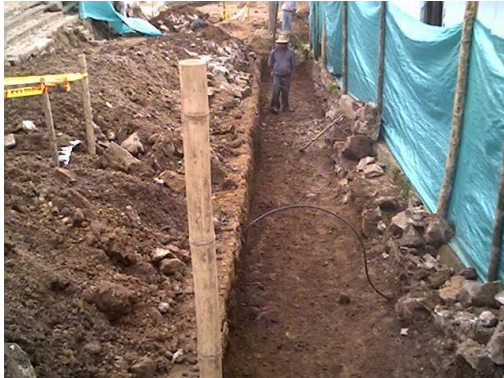
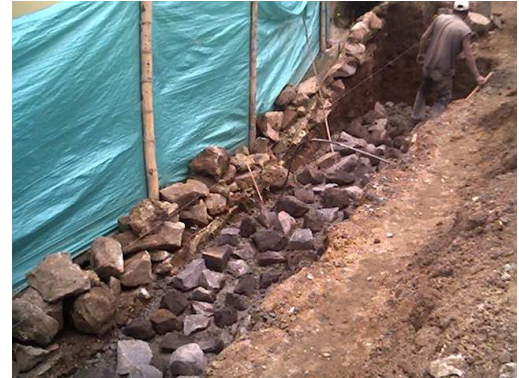
Fotografías No 189 y No 190. Excavación y zarpa fundida

Se continuó con la excavación manual, con las dimensiones correspondientes a la zarpa de los muros. La imagen de las fotografías No 189 y No 190 muestran las labores básicas descritas así como también la fundición de la zarpa para los muros.

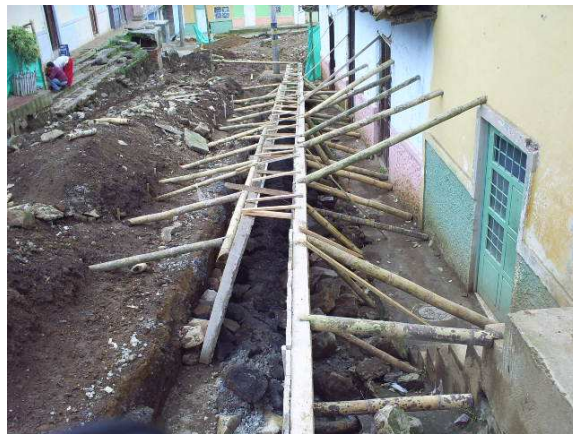
Fotografía No 191. Armado de formaleta

En seguida se empezaron las labores de formaletería; ubicación, alineamiento y apuntalamiento de los tableros armados en obra, como las alturas no eran de gran medida, se facilitó la fundición del mismo, en la fotografía No 191 se puede observar la construcción de la formaleta

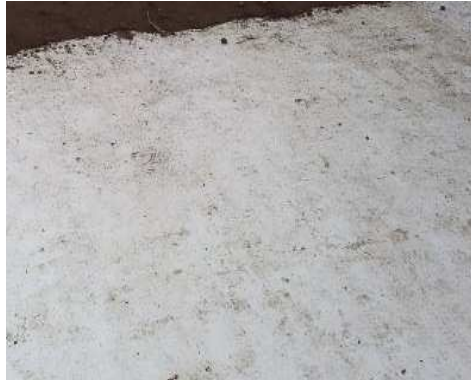
Fotografía No 192. Geotextil extendido

**8.5.2 Geotextil tipo tejido, con resistencia a la tensión de 310 lb, abertura de 0.3 mm, permeabilidad de  $9.9 \times 10^{-2}$  cm y espesor de 1.5 mm.** Por la baja capacidad portante en algunos tramos, se necesito el uso del geotextil para qué aporte refuerzo a la subrasante y así estabilizarla, la unidad de medida y pago el m<sup>2</sup>, se utilizaron 599 m<sup>2</sup>.

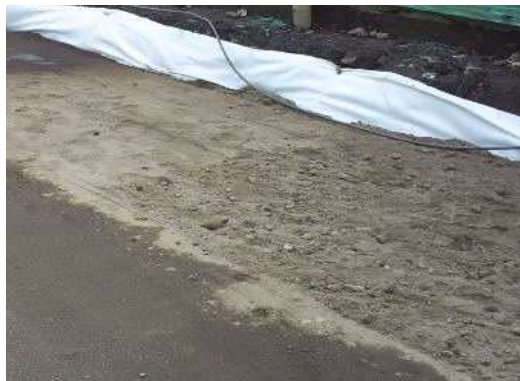
Fotografía No 193. Conformación de capa de afirmado

**8.5.3 Afirmado (INV 300, 311/1996).** El material que se empleo para la conformación del afirmado fue aprobado previamente por Interventoría. Terminados los trabajos, se tomaron muestras de campo para llevar a laboratorio y verificar que cumpla con la densidad mínima de 95% del Proctor Modificado. Se necesitaron 247 m<sup>3</sup> de recebo para llegar a nivel de afirmado, la unidad de medida y pago m<sup>3</sup> compacto (ver fotografía No 193).

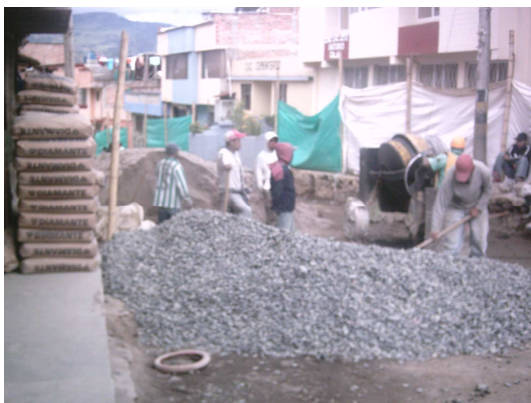
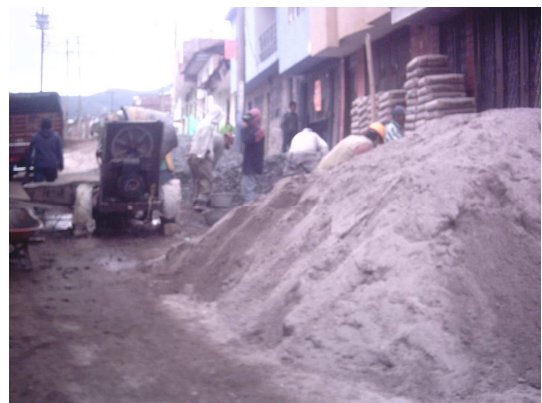
Fotografía No 195 y No 196. Materiales pétreos utilizados, agregado grueso y agregado fino

• **Materiales utilizados.** Los materiales que se utilizaron para la conformación del concreto hidráulico fueron: cemento Conquistador Pórtland tipo uno (1) como parte activa de la mezcla, agregado grueso con tamaño máximo de 1 1/2" proveniente de Pilcuan, agregado fino arena negra de la cantera del Espino (ver fotografía No 195 y No 196) y el agua que utilizo fue del acueducto del sector.

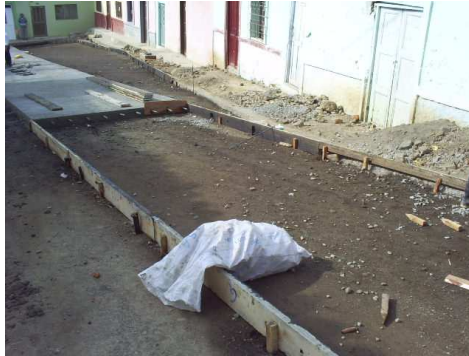
Fotografía No 197. Construcción de formaleta

- **Instalación de la formaleta.**

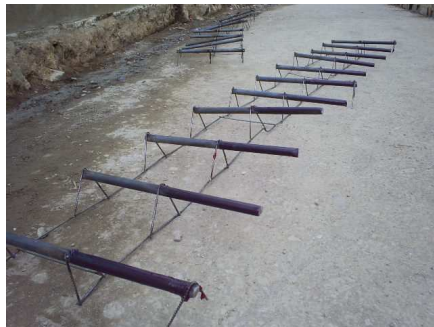
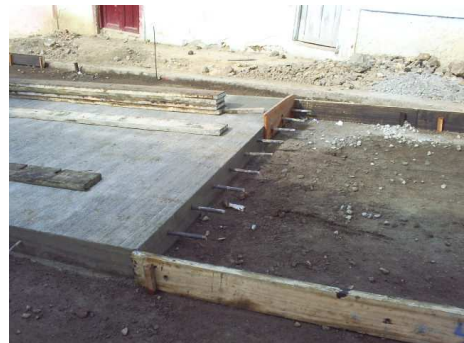
Fotografía No 198 y No 199. Pasadores de transferencia con canastilla

- **Pasadores de transferencia.** Fotografías No 198 y No 199.

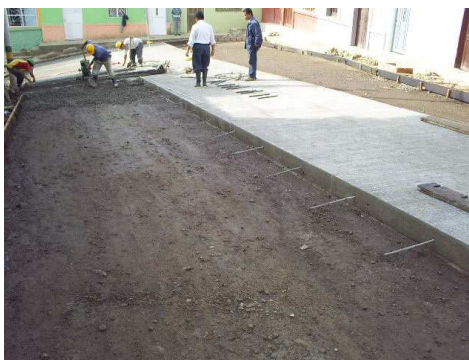
Fotografía No 200. Pasadores de anclaje

- **Pasadores de anclaje.** (ver fotografía No 200).

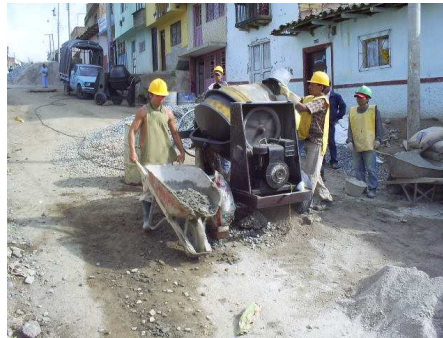
Fotografía No 201. Mezcla de materiales

- **Mezclado, colocación y vibrado del concreto hidráulico.** Con los materiales y equipos aprobados por Interventoría, se inició con el mezclado de los materiales, la parte activa el cemento portland tipo uno y la parte inerte el triturado- arena. Una vez determinada la dosificación, la cual dio como resultado 1:2:2 1/2, se utilizó baldes (recipientes) de 1/4 de saco de cemento para medir la dosificación señalada, (fotografía No 201).

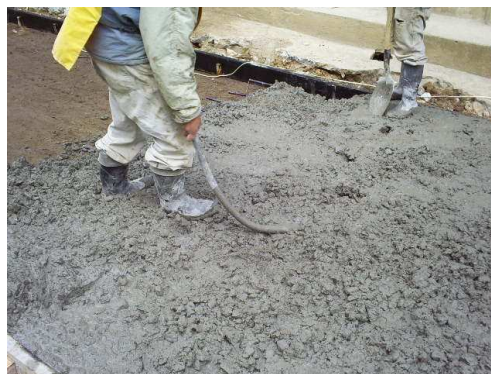
Fotografía No 202. Vibrado interno de inmersión

El vibrado del concreto hidráulico se hizo en dos etapas, la primera, después de haber distribuido la mezcla, se realizó vibración interna de inmersión como se indica en al fotografía No 202.

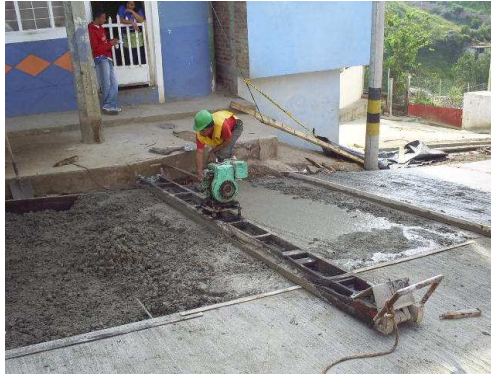
Fotografía No 203. Vibración superficial con regla vibratoria

La segunda, fue por vibración externa con la ayuda de regla vibratoria como se ilustra en la fotografía No 203; la primera para evitar la segregación, la aparición de vacíos y para que el grado de consolidación sea el deseado, la segunda para compactar, nivelar y dar un buen acabado al concreto. Se vigilo que se apliquen estas vibraciones en tiempos exactos para lograr resultados óptimos.

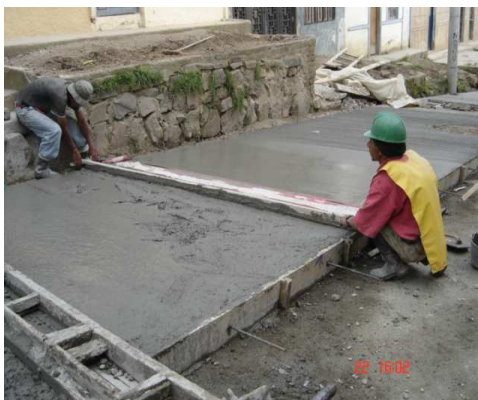
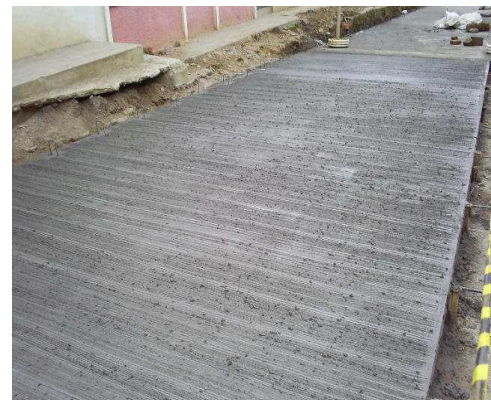
Fotografía No 204 y No 205. Acabado con tela de lona y texturizado

- **Acabados de la superficie del pavimento y curado del concreto.** Para borrar imperfecciones dejadas por la regla vibratoria, se procedió a corregirlas con ayuda de una llana de mano, esta herramienta elimina los poros que probablemente hubiesen existido, después del paso de la llana, se utiliza una tela de lona, haciéndola pasar longitudinalmente por el ancho del paño como se observa en la fotografía No 204 y No 205, esta tela de lona quita la superficie lisa que dejo la llana previamente pasada. Finalmente se paso por la superficie del paño, el cepillo de texturizado, herramienta que consta de un cuerpo principal en forma de rastrillo, que puede medir aproximadamente 1 m de largo con dietes metálicos flexibles. Este rastrillo se lo utilizo para dejar una textura estriada transversal en la superficie del concreto (ver fotografía No 205).

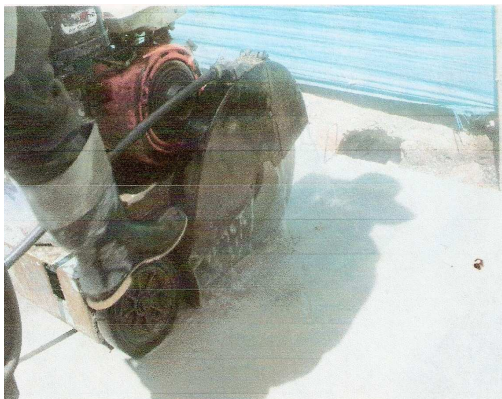
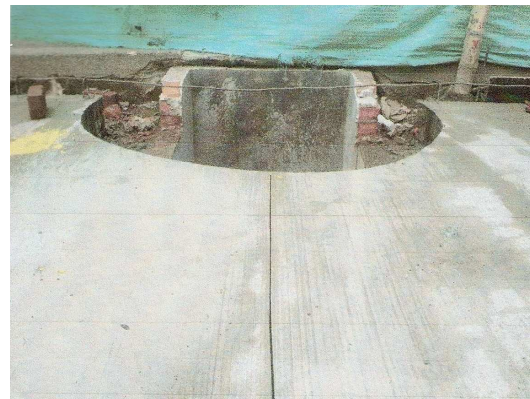
Fotografía No 206 y No 207. Aserrado de placa y corte realizado

- **Aserrado y sellado de juntas.** Al operador de la cortadora le ordeno interventoria iniciar con las juntas de contraccion transversal; para que el operador se guiara, previamente se habia colocado puntillas de referencia para poder demarcar la linea por donde deberia pasar la cortadora, luego se hizo coincidir el disco con la rueda de alineacion de la maquina procediendo al corte de la placa. El corte se profundizo cinco centimetros (5 cm) aproximadamente a 1/3 del espesor de la placa y con un espesor de corte de tres milimetros (3 mm) las anteriores actividades se observan en la fotografia No 206 y No 207.

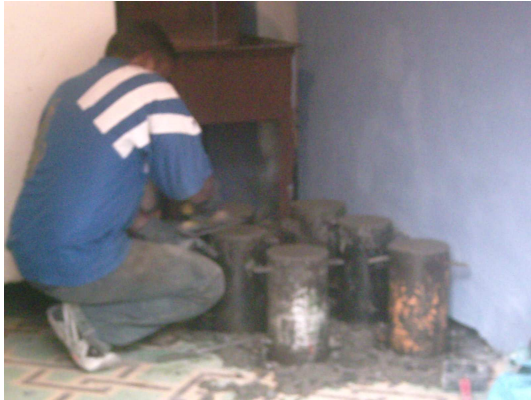
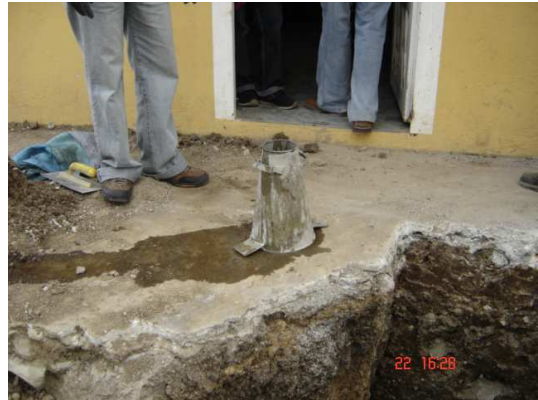
Fotografía No 208 y No 209. Muestra para prueba de rotura y prueba de asentamiento

- **Control de calidad del concreto elaborado en obra.** Según las especificaciones técnicas del pliego de condiciones se pide realizar la prueba de asentamiento o slump con el cono de Abrahams, ensayo de compresión y la de la viga para ensayo de flexión, este último solo si fuese necesario. La prueba de consistencia o de asentamiento slump se realizo en cada jornada de trabajo o cuando se tenia dudas en la cantidad de agua para el concreto (ver fotografía No 209), la toma de cilindro para ensayo de compresión se hacia una cada jornada de trabajo o cuando Interventoria lo solicitaba (ver fotografía No 208), los cilindros de concreto se los curaba en obra para tener la seguridad de que pertenecían a el proyecto. Los resultados de estos ensayos estuvieron por encima del mínimo admisible (ver anexo G).

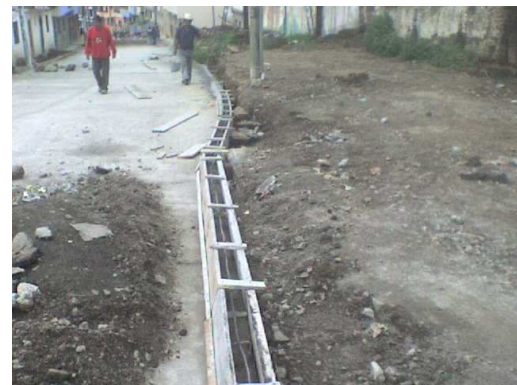
Fotografía No 210 y No 211. Refuerzo y formaleta de sardineles

Para que haya adherencia del sardinel con la placa, se limpio toda la superficie donde se iba a arrojar el concreto y después se mojó la parte interna de la formaleta; en total se construyeron 543.4 ml, la unidad de medida y pago es el ml.

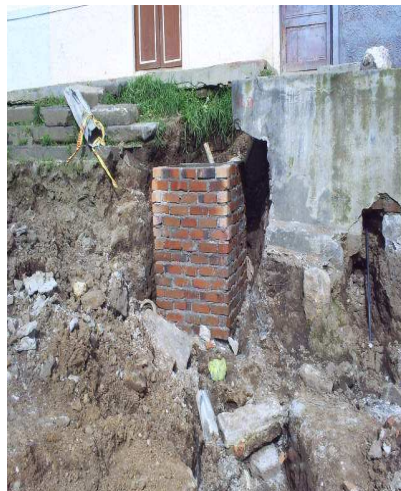
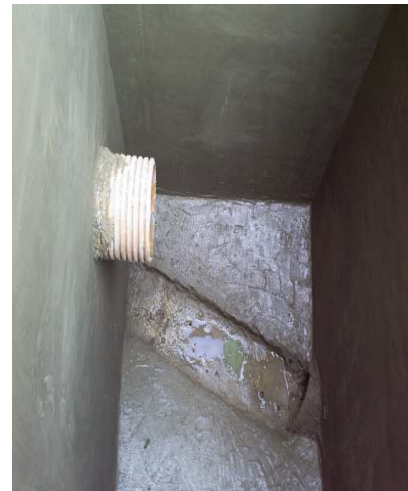
Fotografía No 212 y No 213. Mampostería y acabado de cajilla

**8.6.1 Cajilla 0.7x0.7x2.0 m de profundidad.** Se construyó estas cajillas con el fin de reemplazar las existentes, las cuales eran desiguales y además las paredes en mampostería estaban sueltas por motivos ajenos a la construcción y por daños causados por el trañín de la obra. En la fotografía No 212 se indica el levantamiento de mampostería y la parte interna de la cajilla, impermeabilizada con cemento puro (esmalado), con su respectiva cañuela como se muestra en la fotografía 213. En total se construyeron 20 cajillas, se contabilizaron y se pagaron por unidad (Un).

Esta cajillas se construyeron a esa altura, por la desigualdad de los niveles de las casas. Además, se fabricaron las respectivas tapas en concreto reforzado (ver fotografía No 214) usando acelerante de fraguado y resistencias Sikaset – L, ya que la comunidad exigió montarlas lo mas rápido posible, por seguridad y sanidad.

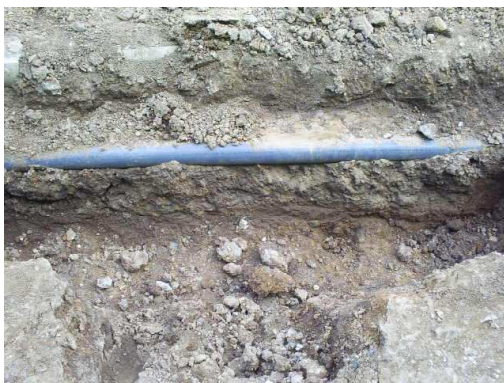
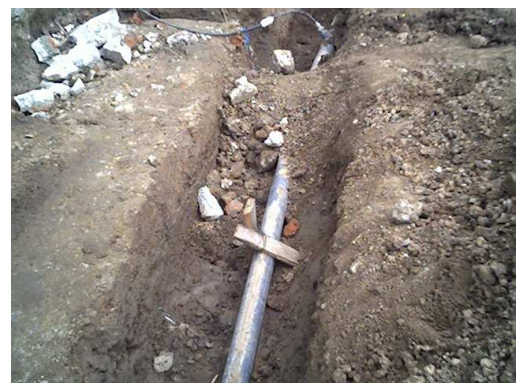
Fotografía No 215 y No 216. Tubería de acueducto superficial

Después de la excavación a maquina se observa que la red de acueducto de tres pulgadas (3”) se encuentra muy superficial como se indica en la fotografía No 215 y No 216. Por lo que se requiere la profundización de la misma. Para percatarse que toda red se encuentra superficial, se hacen apiques cada 10 metros encontrando que todo el tramo que abarca la obra esta superficial.

descubrir la tubería dejando atraques con el mismo material cada 10 m (ver fotografía No 217) presentándose daños por la presión del agua. Con autorización de Interventoría se procede a profundizar la tubería 0.4 m promedio del nivel de la subrasante vigilando que no quede fuga alguna por funcionarios de Empopasto. Finalmente se tapa y se compacta con material de préstamo espesor de 0.3 m-0.2 m, en total se profundizaron 250 ml (ver fotografía No 218), esta actividad valorara por ml.

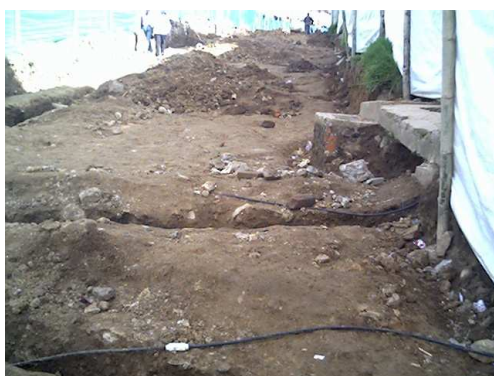
Fotografías No 219 y No 220. Acometidas de acueducto manguera pf 1/2"

**8.6.3 Domiciliaria de acueducto, incluye excavación y relleno.** Debido al mal estado de las acometidas de acueducto existentes, daños con maquinaria, fue necesario remplazarlas por nuevas, que no tengan fugas, uniones tres partes, quiebres ni malas uniones con los medidores y registros de incorporación (ver fotografías No 219 y No 220). Para esta actividad se empleo manguera pf de 1/2", galápagos y registro de incorporación, para efectos de medida y pago se valoró por unidad (Un), registrándose 60 Un.

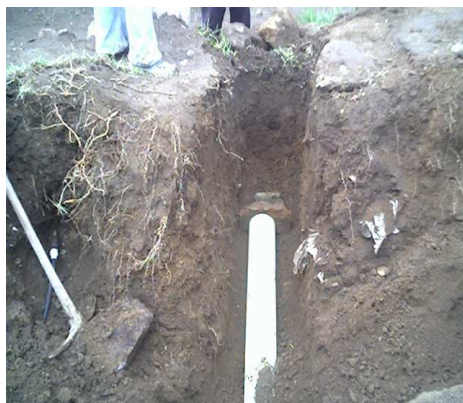
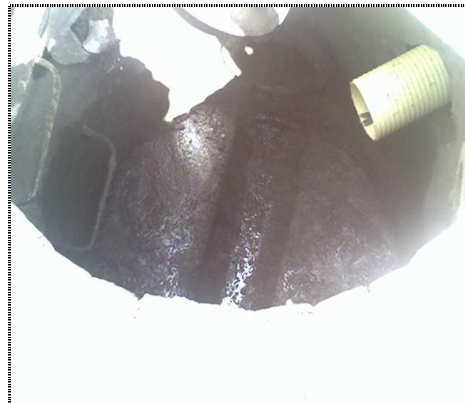
Fotografía No 221 y No 222. Instalación tubería Novafort seis pulgadas y llegada a la cámara

Se inicio con la excavación para descubrir tubería y posteriormente quitarla, reemplazándola por tubería Novafort al mismo tiempo. Esta nueva tubería se iba relleno con material de préstamo inmediatamente después de haber sido instalada, algunas actividades anteriormente mencionadas se observan en la fotografía No 221. La unidad de medida y pago fue por unidad (Un), se registraron 24 domiciliarias de alcantarillado.

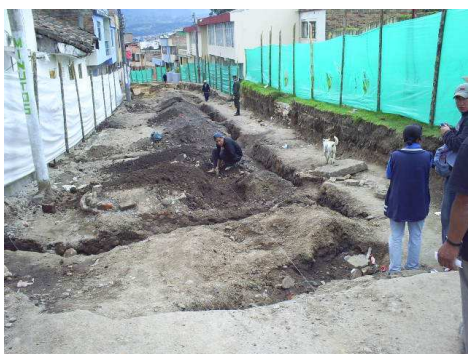
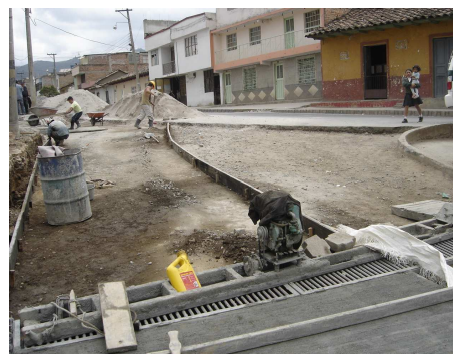
Fotografía No 223 y No 224. Antes y después de la construcción.

**8.6.5 Sumidero rejilla lateral longitud seis metros (6 m).** Para recolección de aguas lluvias provenientes de vía principal, se construyó un sumidero de rejilla ubicada en forma transversal del la vía, localizado en la abscisa k0+003, (fotografía No 224).

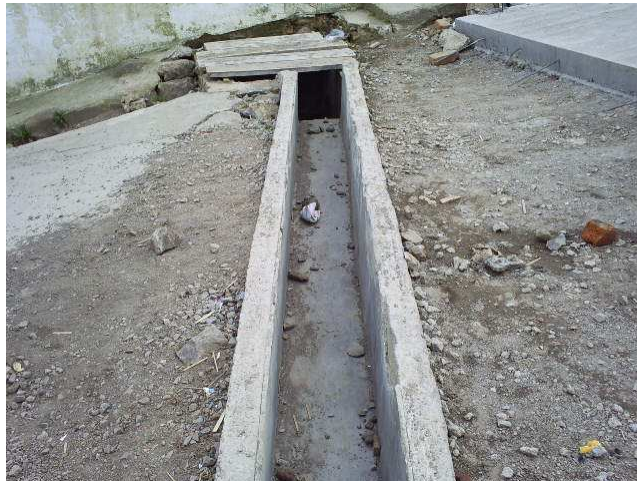
Fotografía No 225. Canal del sumidero

También se construyó otro al final de la vía (ver fotografía No 225) de seis metros de largo y captara las aguas lluvias que resten captar por las otras estructuras de drenaje, se valorara por unidad, registrándose dos sumideros.

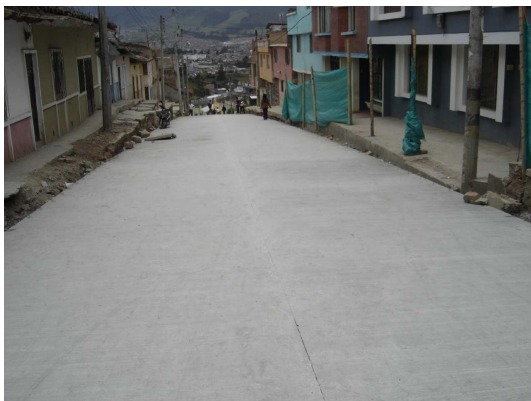
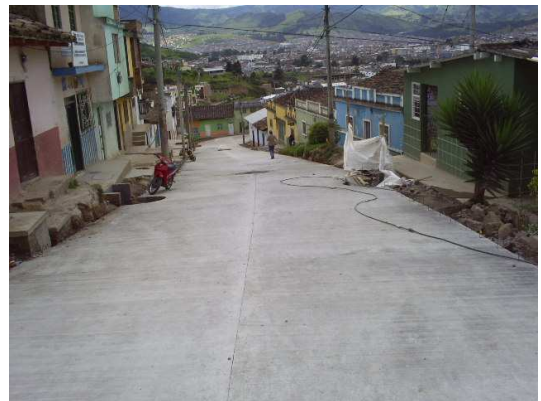
Fotografía No 226 y No 227. Ejecución total del proyecto.

Para esta obra el contrato y presupuesto finalizaba hasta la ejecución de la placa en concreto con su respectivo sardinel, ya que en común acuerdo la comunidad se comprometió a construir los andenes.
