**“APOYO TÉCNICO, CONTROL DE OBRA Y CONTROL DE CALIDAD EN LA  
PAVIMENTACIÓN DE LA VÍA CARLOSAMA – IPIALES SECTOR SAN  
FRANCISCO – PUENTE RÍO BLANCO”**

**UNIVERSIDAD DE NARIÑO  
FACULTAD DE INGENIERÍA  
DEPARTAMENTO DE INGENIERÍA CIVIL  
SAN JUAN DE PASTO  
2008**

**Trabajo de Grado presentado como requisito parcial para optar al título de  
Ingeniera Civil**

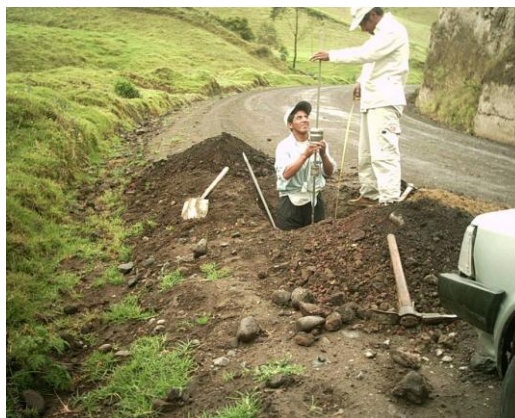
**Figura 2. Apique N° 1 - K0+340.73 Lado derecho**

El objetivo del estudio es determinar las características del suelo, obteniendo para esto el perfil estratigráfico del suelo mediante el análisis de los ensayos de humedad, límites de consistencia, granulometría y ensayos de CBR. (Ver figura 2)

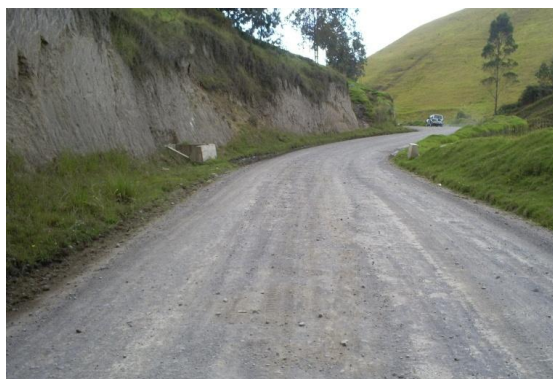
**Figura 5. Tramo que no requiere corte de talud**

Se inicia la localización en el terreno desde la abscisa K0+00 a la abscisa K1+080, donde se presenta un mejoramiento del diseño geométrico inicial y de la abscisa K1+080 a la abscisa K1+196, donde se diseñó la variante. De abscisa K0+00 a K0+330 se ratificó que no hay necesidad de corte. (Ver figura 5)

**Abscisa k0+110 a k0+250**

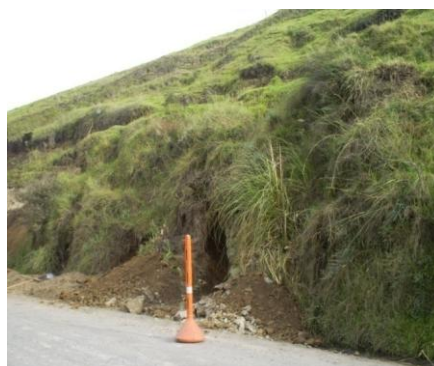
**Figura N° 6. Localización tramo tubería acueducto de Ipiales**

Entre las abscisas K0+385 a K0+410, se deberá modificar alineamiento debido a existencia de tuberías de acueducto de Ipiales. (Ver figura 6)

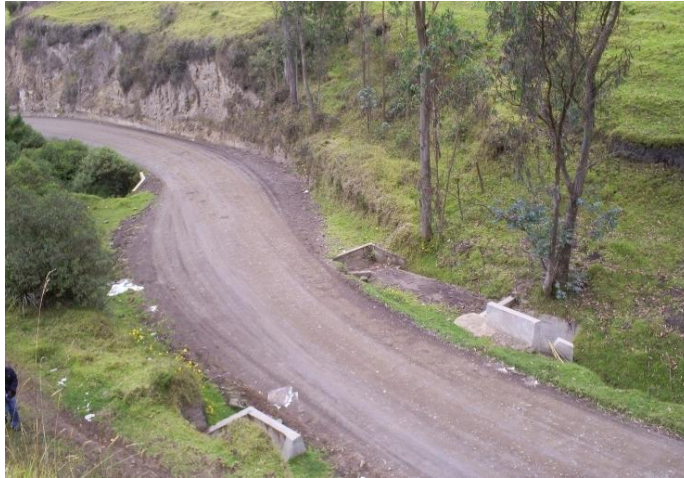
**Figura N° 7. Tramo modificado para evitar construcción de muro**

Por orden del interventor se modificó alineamiento de abscisa K0+900 a K0+980 para evitar construcción de muro, por tanto el corte se vio incrementado, aumentando de esta manera los volúmenes.

Para la modificación se desplazo el eje hacia a la derecha modificando el alineamiento de la curva #18, pero empalmándola con la curva #17 y # 19. La modificación se realizó por que, entre la abscisa K0+910 a la K0+940, el lado izquierdo los 7m daban justo en el borde que estaba un poco inestable y entrando el eje no era necesario construir algún muro, que al igual no estaba contemplado en el proyecto. (Ver figura 7)

**Abscisa k0+900 a k0+920**

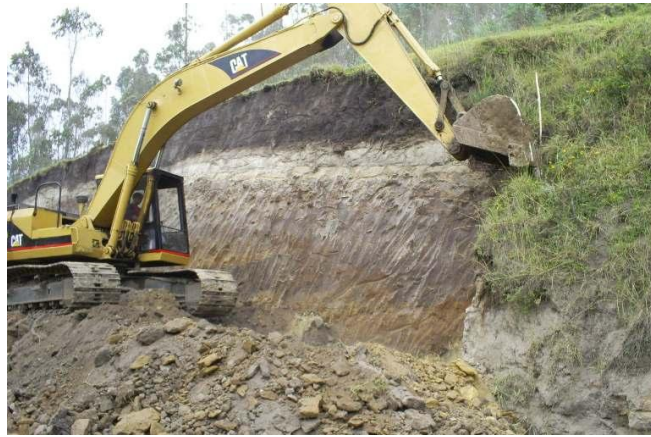
**Figura 8. Desmonte y limpieza de zona que requiere corte**

**5.5.2 Zona donde se requiere excavación para la explanación.** Entre las abscisa del K0+330 a K0+385 y K0+410 a K1+100, se realizó el desmonte y limpieza conjuntamente con las actividades de descapote y excavación, con ayuda de una retro-excavadora. (Ver figura 8)

**Punto de referencia K0+590**

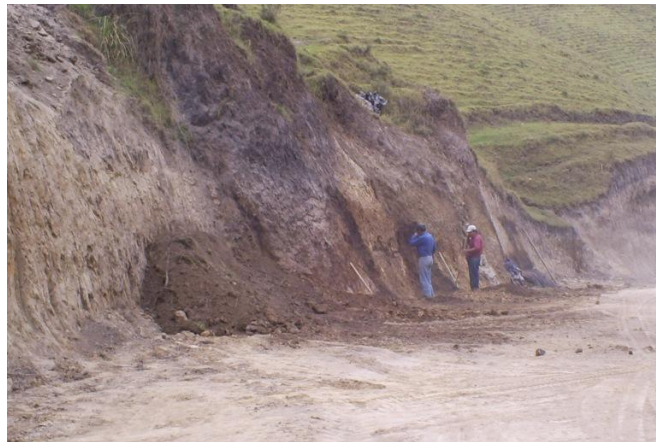
**Figura 9. Desmonte y limpieza tramo tubería**

**Punto de referencia K0+385 a K0+410**

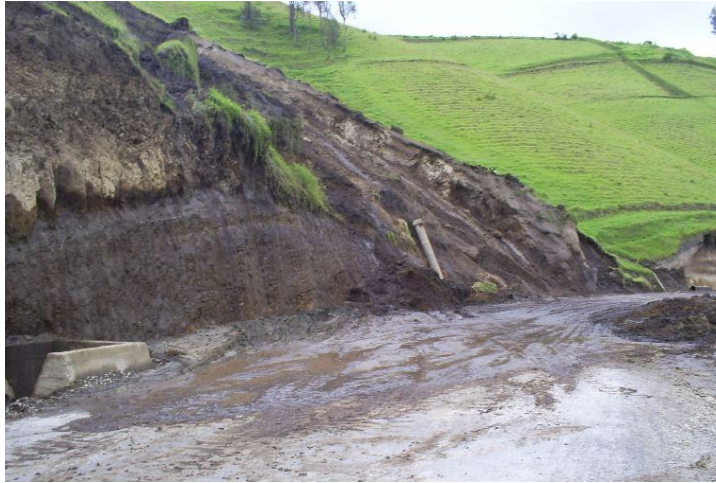
**Figura10. Daño tubería acueducto Ipiales**

Es importante destacar que el día 04 de febrero del 2008, en el sector de la tubería perteneciente a Empoobando se presentó un daño grave, que ocasionó el deslizamiento del talud. (Ver figura 10)

**Punto de referencia K0+385 a K0+410**

Fue labor de la Alcaldía de Ipiales y la empresa Empoobando el arreglo de la tubería y del sector afectado, el cual, en el proceso de pavimentación se tuvo que saltar, para su posterior pavimentación.

La pavimentación se realizó de K0+000 a K1+100, pero se salto el tramo donde se ubica la tubería de acueducto, debido a que con el daño presentado se afectó la estructura del pavimento y además por orden de Empoobando, no se permitió el trabajo con maquinaria pesada en este sector. Por tanto, el tramo de la variante y tubería se pavimento posteriormente, cuando el terreno estuvo preparado.

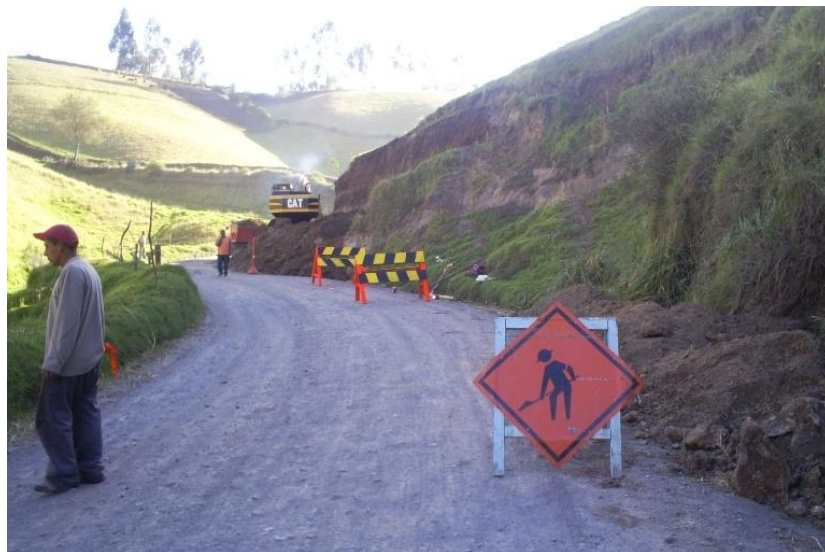
**Figura 11. Inicio de la excavación de la explanación**

**Punto referencia K0+340 a K0+395**

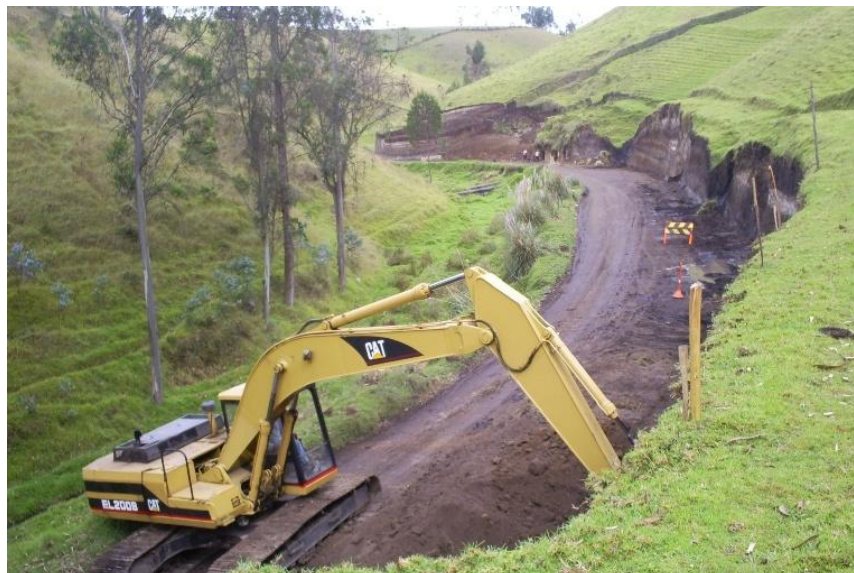
**Figura 12. Excavación de la explanación abscisa K0+330 a K0+450**

Tramo donde se realizo cortes (Ver figura 12)

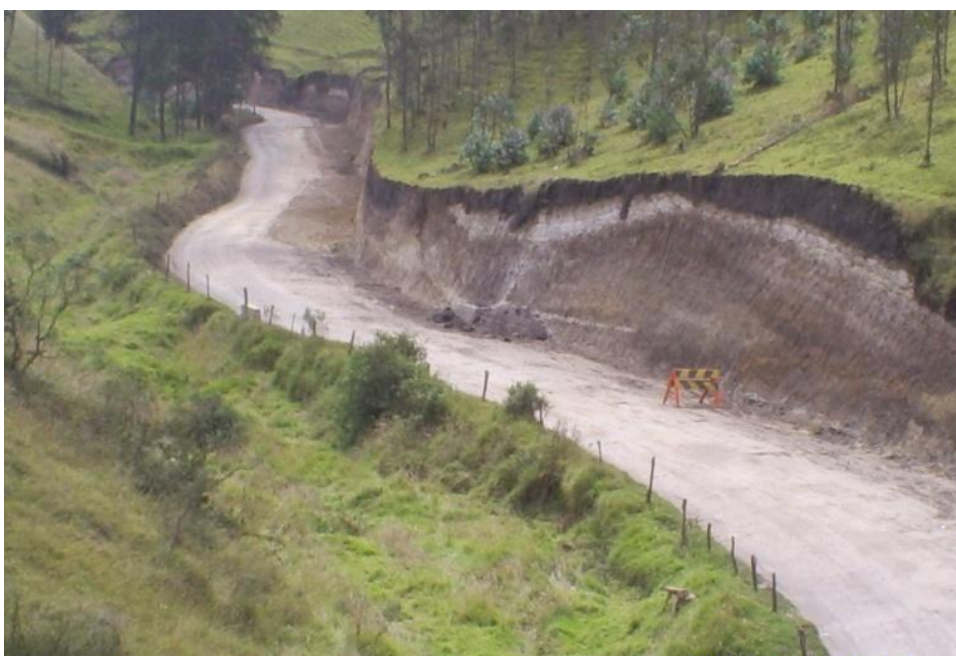
**Figura 13. Excavación de la explanación abscisa K0+450 a K0+720**

Tramo donde se realizo cortes (Ver figura 13 y 14)

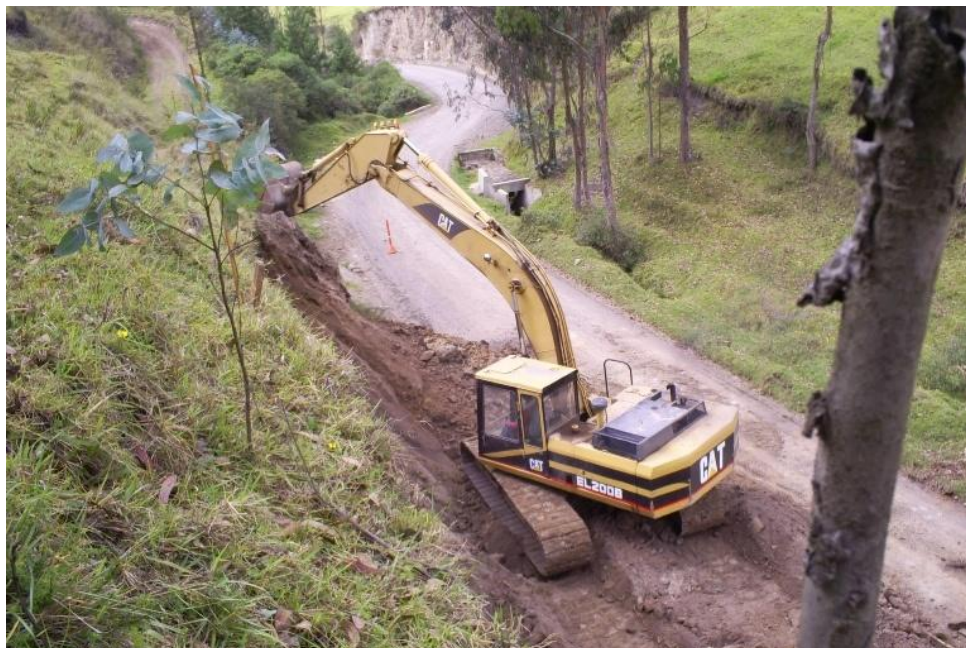
**Figura 15. Excavación de la explanación abscisa K0+800 a K0+900**

Tramo donde se realizo cortes (Ver figura 15 y 16)

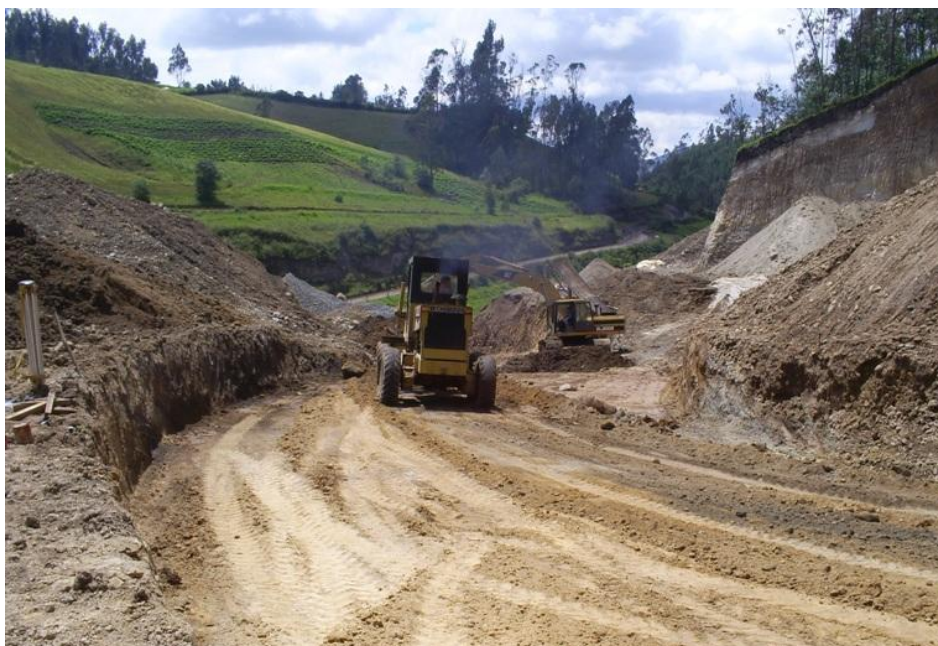
**Figura 17. Excavación de la explanación variante abscisa K1+100 a K1+140**

Se debe tener en cuenta en esta actividad también el trabajo de excavación de la explanación de la variante de la abscisa K1+080 a K1+196. (Ver figura 17)

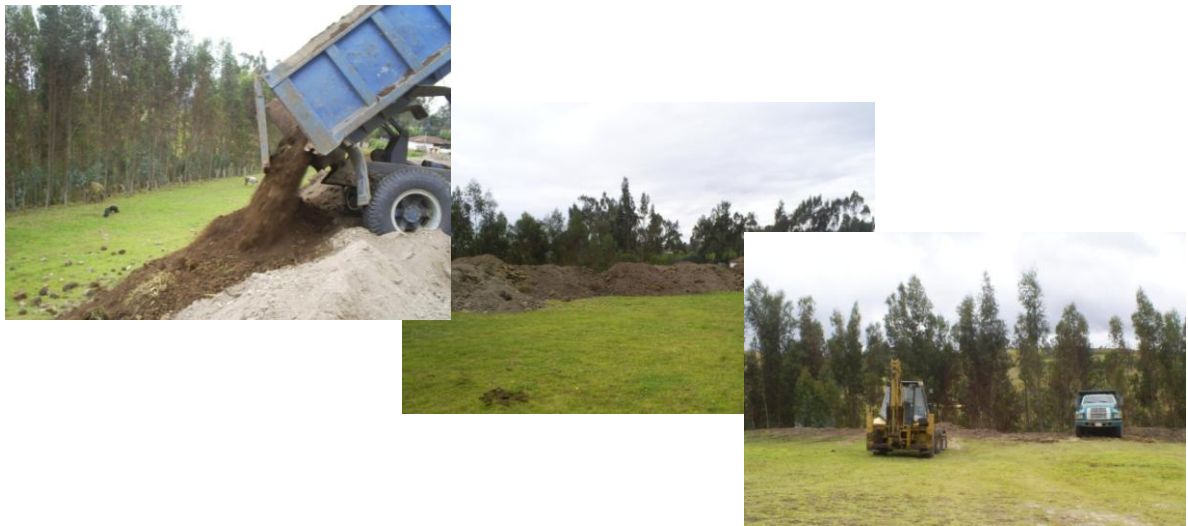
**Figura 18. Botadero ubicado en estadio Vereda San Francisco**

Como el estadio presentaba un desnivel, por disposición de la alcaldía e Interventoría, designaron este sitio para la disposición del material de corte, la empresa contratista solo se encargo de descargar el material de las volquetas y extender el material con una retro cargadora hacia el desnivel, así que el acondicionamiento final del estadio se encargo la alcaldía.

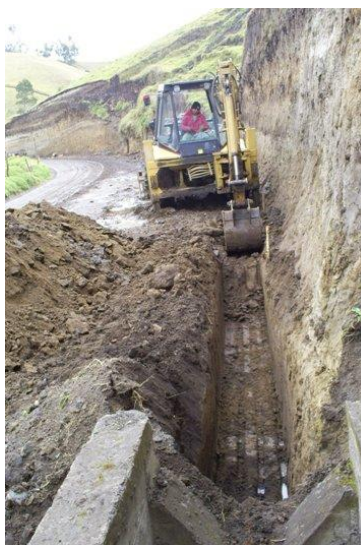
**Figura 19. Excavación para filtros con maquina**

**7.5.2 Excavación.** La excavación se realizó a máquina hasta la profundidad requerida y de conformidad con la dimensiones, pendientes (mayor al 1%) y detalles indicados en los cuadros de localización. Las paredes de las excavaciones quedaran verticales, su fondo limpio y conformado. (Ver figura 19)

**Puntos de referencia filtro longitudinal de abscisa K0+400 a K0+441**

También se realizó la excavación para la construcción de los filtros para recolección del agua del talud, en los sitios críticos. (Ver figura 19)

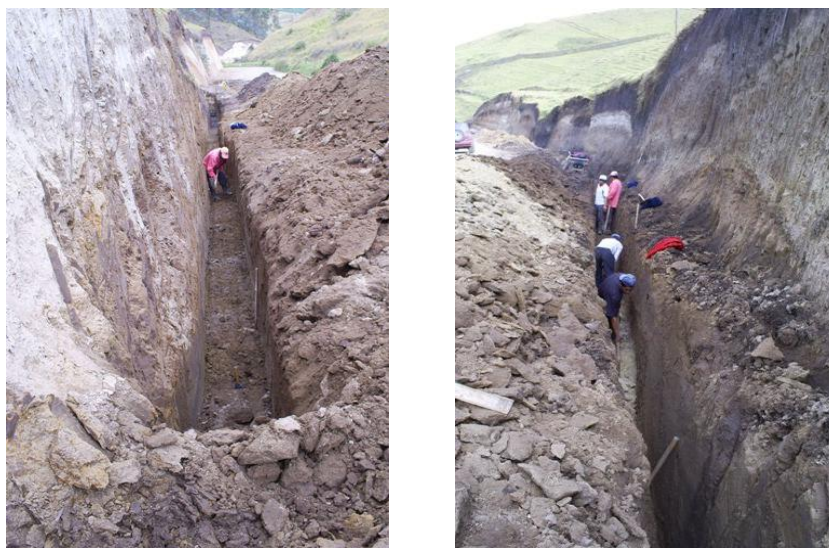
**Figura 20. Conformación de excavación con obreros**

**Puntos de referencia K0+441 a K0+560**

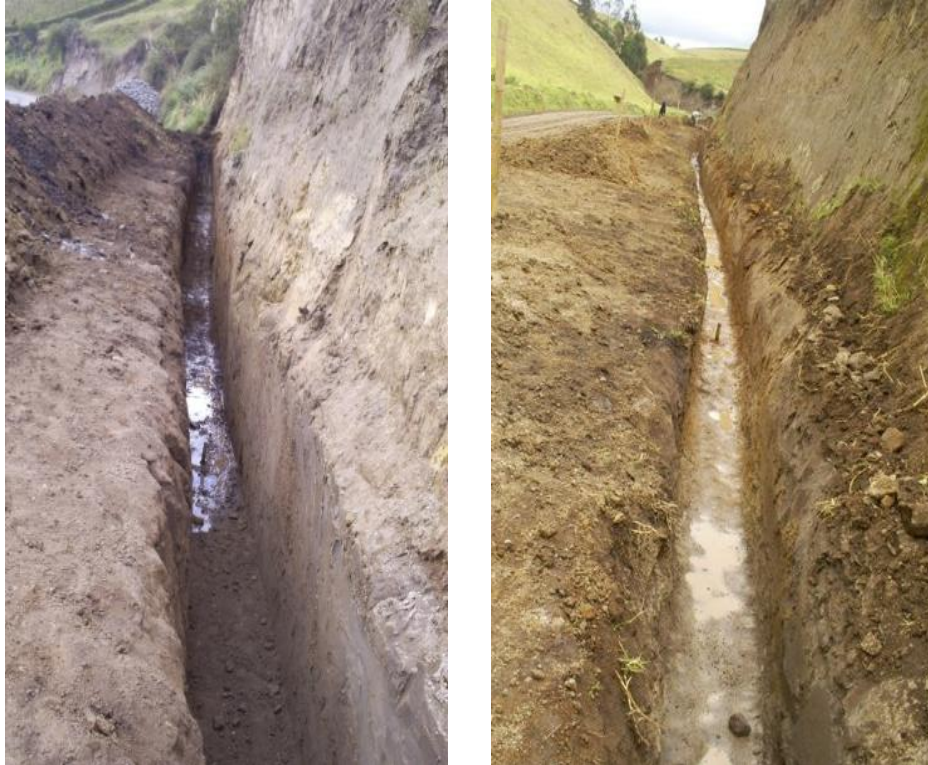
**Figura 21. Terminación excavación para filtros**

Terminación de excavación filtros (Ver figura 21)

**Puntos de referencia abscisa K0+00 a K0+130 y K0+130 a K0+180**

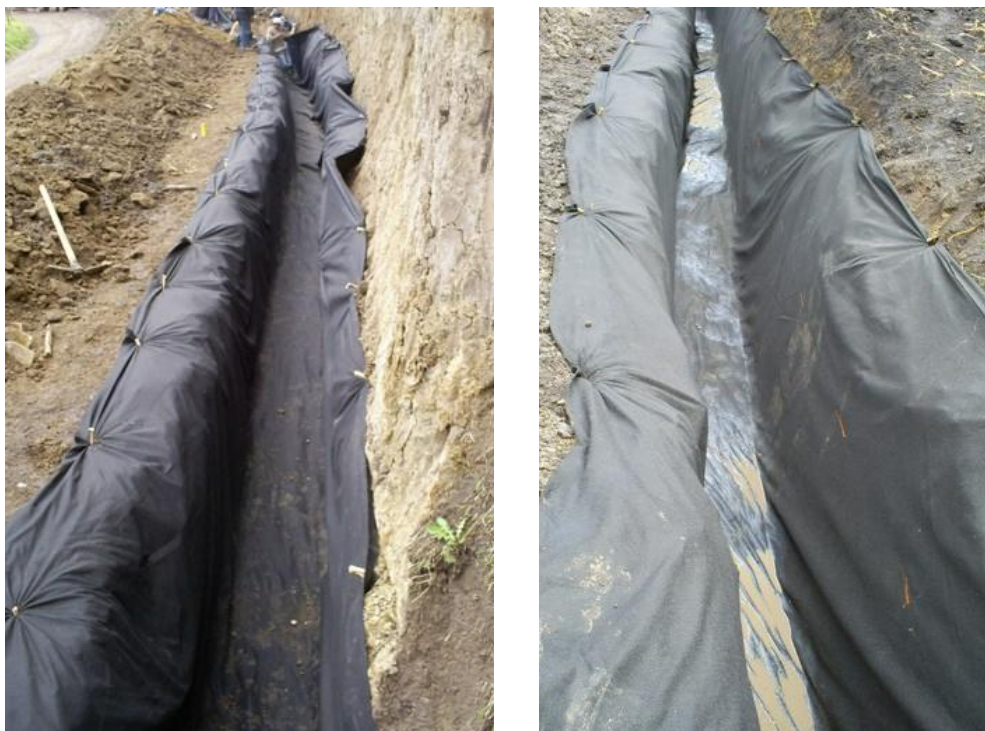
**Figura 22. Colocación de geotextil**

**Puntos de referencia K0+400 a K0+441 y K0+130 a 180**

Con respecto al geotextil se chequeo que no tenga rasgaduras y que durante su llenado no se presenten daños sobre este.

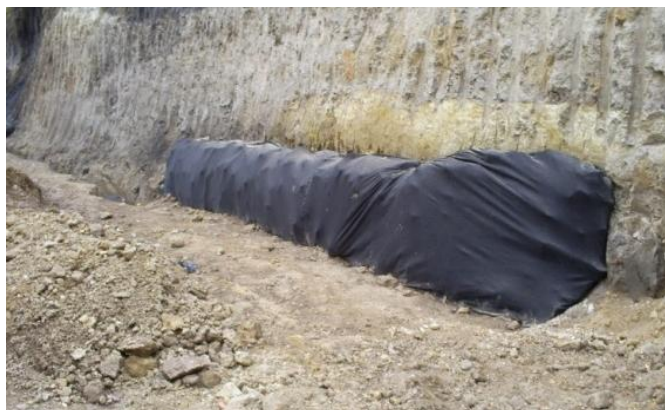
**Figura 23. Filtro en talud**

Para los filtros en talud, el geotextil queda a la vista. (Ver figura 23)

**Puntos de referencia K0+470 a K0+474**

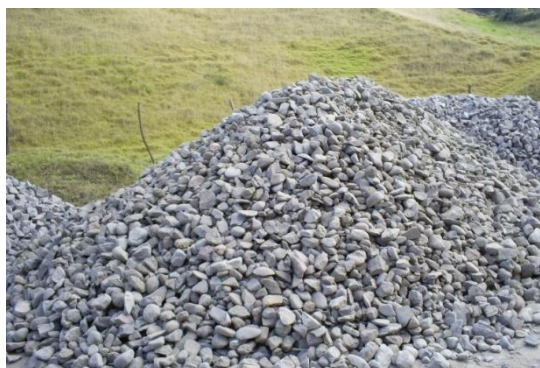
**Figura 24. Material utilizado para el llenado de los filtros**

**7.5.4 Material filtrante y material seleccionado.** El material filtrante utilizado es de la cantera ubicada en Pilcuan de propiedad del ingeniero CARLOS CORDOBA, el cual viene de la explotación de río, la granulometría de este material esta determinado por las normas INVIAS. (Ver figura 24)

**Punto de referencia K0+340**

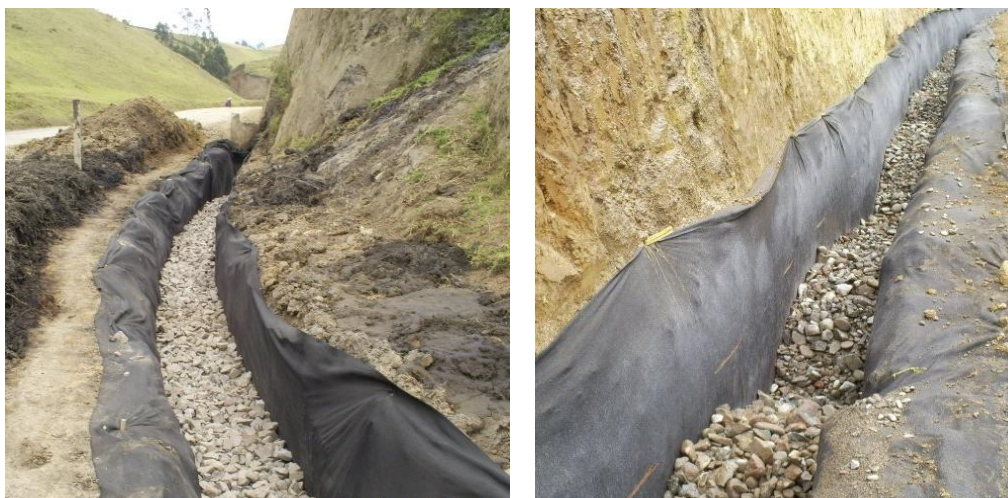
**Figura 25. Colocación de material filtrante**

**Punto de referencia K0+130 a K0+180 y K0+680 a K0+800**

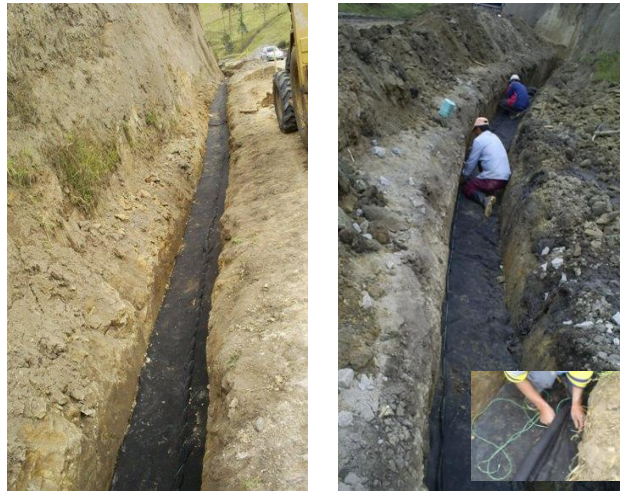
**Figura 26. Cosido del filtro**

- **Cosido del filtro:** Una vez terminado el llenado del material filtrante, se traslapó con la porción excedente del geotextil y se cosió. (Ver figura 26)

**Punto de referencia K0+00 a K0+130 y K0+180 a k0+250**

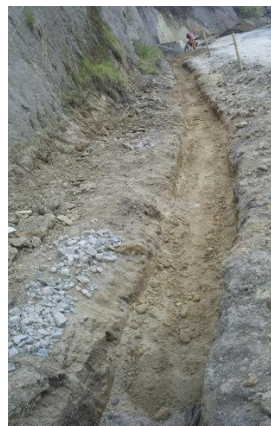
**Figura 27. Cobertura del filtro con material seleccionado**

- **Cobertura del filtro:** Se cubrirá el filtro con material impermeable, para el caso según autorización del interventor se utilizó material proveniente de la misma excavación y para sectores críticos se utilizó recebo de la cantera.

El material de relleno proveniente de explotación de cantera “Rio Blanco”, para subbase, fue colocado y compactado en capas sucesivas, no mayores a diez centímetros (10 cm) y cada capa llego hasta la altura requerida. (Ver figura 27)

**Punto de referencia K0+130 a k0+180**

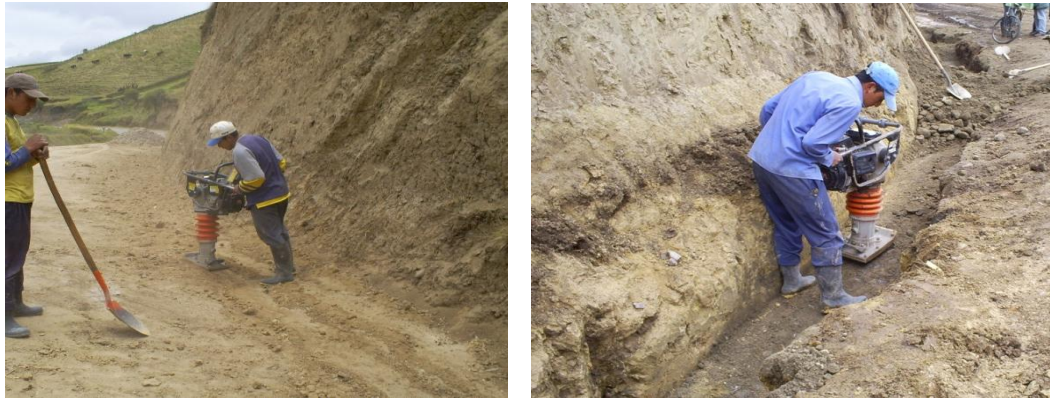
**Figura 28. Compactación del filtro**

**Punto de referencia K0+000 a K0+130 y K0+130 a K0+180**

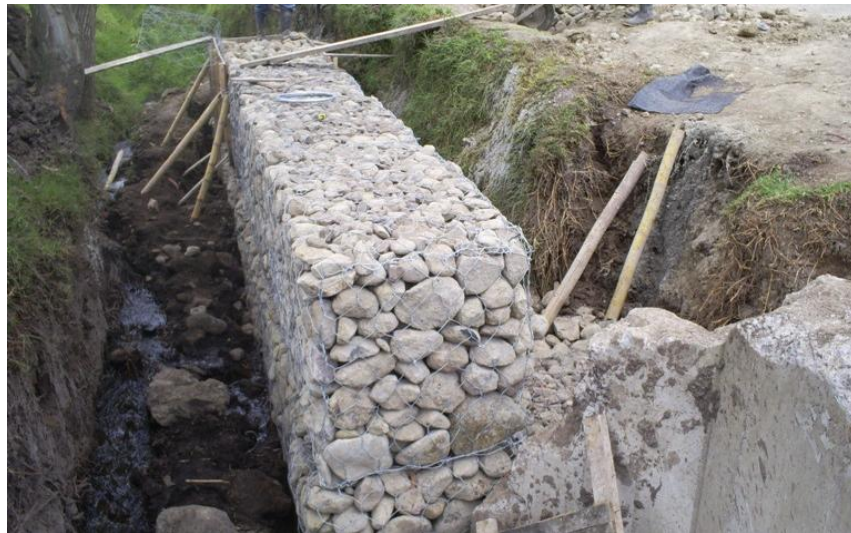
**Figura 29. Muro de contención en gaviones**

**Punto de referencia K0+870 a k0+880**

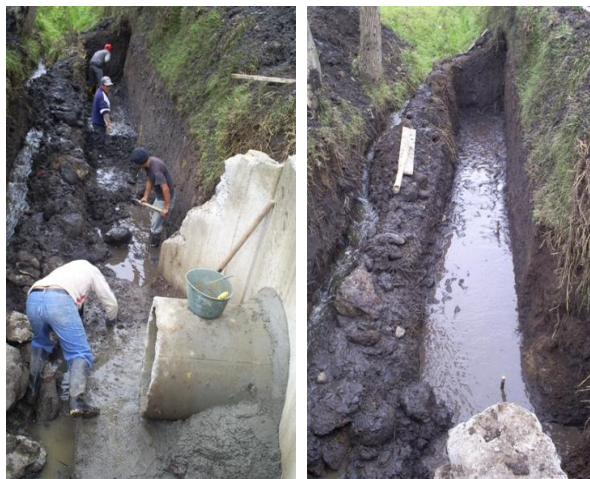
**Figura 30. Excavación a mano**

**8.5.3 Excavación a mano.** Dado que la excavación a realizar no era muy grande y que por la presencia de una quebrada adyacente se debía realizar cuidadosamente, se optó por no realizar una excavación a máquina. Además con la excavación a mano se logró una base firme y lisa para apoyarse, la cual es necesaria para su construcción. Para este tipo de excavación se utilizó herramienta menor como son: pica, pala, etc. (Ver figura 30)

También se realizó la excavación para el desvío de la quebrada, que si se hizo con ayuda de los obreros y una retroexcavadora, con la cual, se movió el material proveniente del talud contiguo a la quebrada.

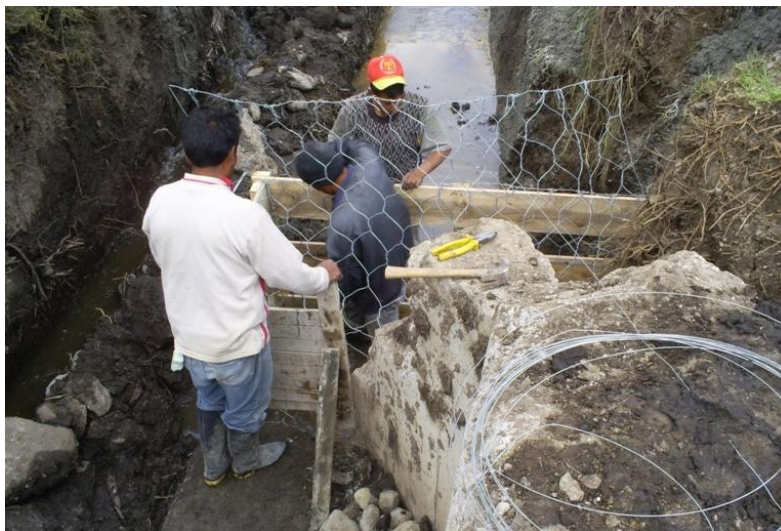
**Figura 31. Preparación de la malla**

**8.5.4 Colocación de las canastas.** Para comenzar se amarraron las caras de la malla con alambre galvanizado No 14. (Ver figura 31)

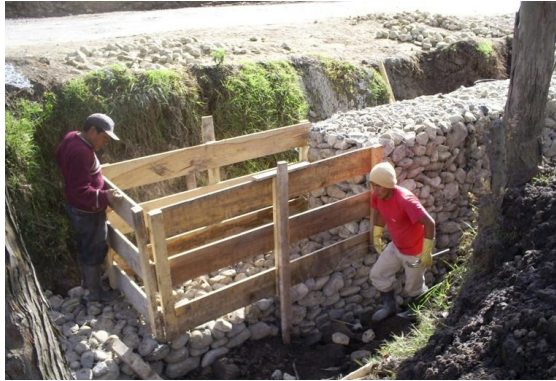
**Figura 33. Instalación de las canastas del gavión**

Para darle la forma prismática se decidió utilizar formaletas, construidas en el sitio de obra y con las dimensiones de la malla. (Ver figura 33)

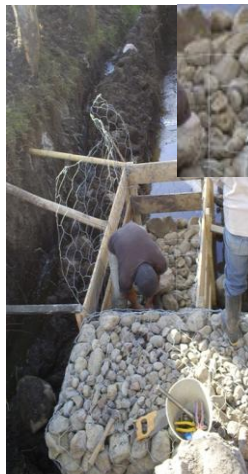
**Figura 34. Colocación del material de relleno y tensores**

**8.5.5 Relleno para muro.** El material de relleno utilizado para el muro de contención es de la mina Rio Blanco, donde se está explotando el material para sub-base y base.

Se coloca el material dentro de la malla manualmente, teniendo en cuenta que las partículas de menor tamaño queden hacia el centro de ella y las más grandes junto a la malla, procurando que el material quede con la menor cantidad de vacíos posible. A medida que se hace el llenado, se colocan tensores con alambre galvanizado No 10. Estos tensores se instalan a  $1/3$  y  $2/3$  de la altura del gavión y en los dos sentidos, con el fin de evitar abombamiento y deformación del gavión al retirar la formaleta. (Ver figura 34)

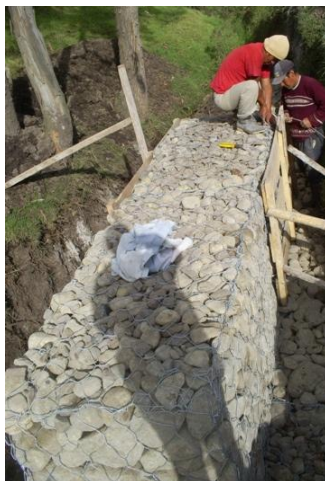
**Figura 35. Costura del gavión y retiro de formaleta**

**8.5.6 Costura del gavión y retiro de formaleta.** Una vez finalizado el llenado se realiza la costura del gavión utilizando alambre galvanizado No 14. (Ver Figura 35)

Para finalizar, se revisa que el gavión construido quede firme en todos sus lados y con la menor cantidad de vacíos.

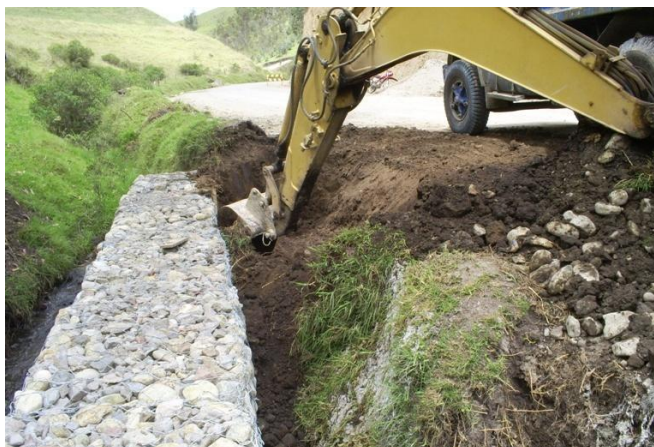
**Figura 36. Retiro de material entre gavión y vía**

**8.5.7 Relleno y compactación de espacios entre el gavión y la vía.** En primer lugar, se realiza el retiro del material junto al gavión con ayuda de una retro cargadora. (Ver figura 36)

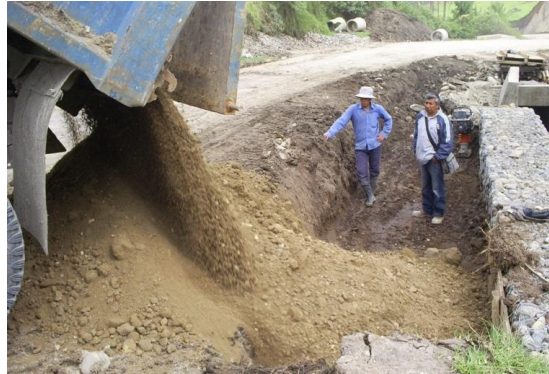
**Figura 37. Relleno de material seleccionado entre gavión y vía**

Posteriormente, se rellena y se compacta las partes necesarias con material seleccionado en capas de 10 cm con ayuda de un saltarín. (Ver figuras 37)

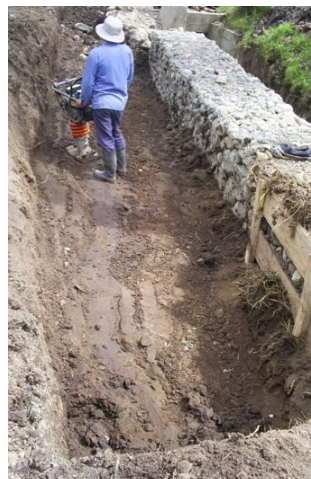
**Figura 38. Compactación de material con saltarín**

Las primeras capas se compactan con saltarín (Ver figuras 38)

El material utilizado para el relleno fue el mismo que se utilizó para la sub-base, y para comprobar su compactación se tomaron ensayos de densidad, en las tres últimas capas de 20 cm cada una, con la aprobación del interventor. (Ver anexo G)

Según los resultados obtenidos en el cimiento debería ser del 90% y el porcentaje de compactación de cuerpo y la corona sería de 95%; sin embargo para este caso, en las tres últimas capas (20cm, 40cm y 60cm) el porcentaje obtenido fue del 95% dando cumplimiento al requisito establecido por Interventoría, de que en la corona tenga un porcentaje de compactación igual al de la sub-base del proyecto.

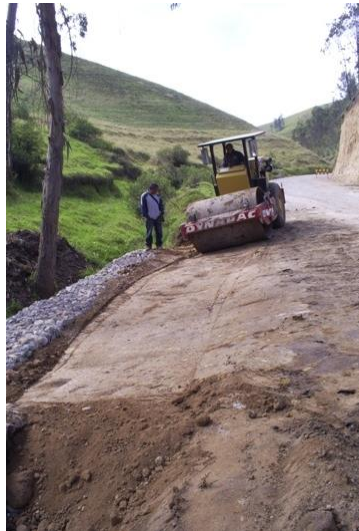
**Figura 39. Compactación con vibrocompactador**

Para las últimas capas se utilizó para la compactación el vibrocompactador. (Ver figura 39)

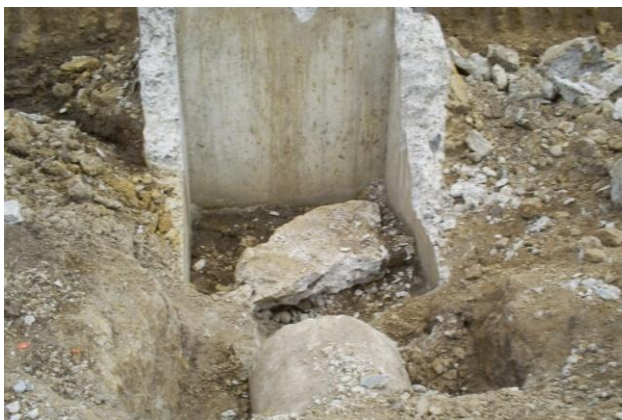
**Figura 40. Demolición manual de los cabezotes de alcantarilla**

- Con ayuda de obreros y herramienta menor se procede a demoler los cabezotes existentes. (Ver figura 40)

Para las demoliciones, cabe aclarar que existían alcantarillas viejas en mal estado que tenían menores dimensiones a las establecidas en el proyecto; pero también se encontraban otras alcantarillas construidas más adelante las cuales tenían las dimensiones establecidas en el proyecto y se encontraban en buen estado, pero debido a su interferencia con el diseño fue necesaria su demolición total o parcial. (Ver cuadro 13)

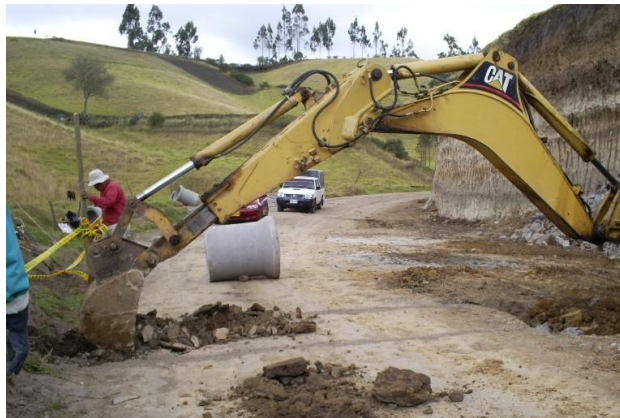
**Figura 41. Excavación para instalación de nueva tubería**

- Se procede a la excavación con ayuda de obreros y una Retrocargadora, para sacar tubería vieja. Esta actividad se realizó en dos tramos, para evitar obstaculizar totalmente el tránsito vehicular. (Ver figura 41)

**Punto de referencia K0+360.9**

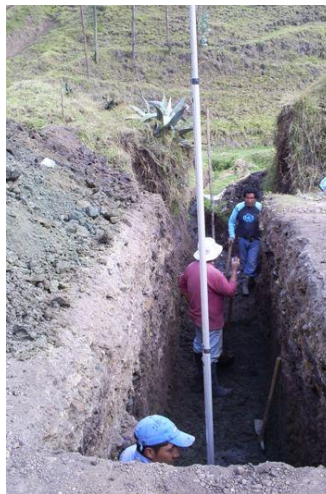
**Figura 42. Conformación de excavación para instalación de nueva tubería**

- Con los obreros se conforma la excavación, buscando que su fondo sea firme y sus paredes lo mas verticales posibles. (Ver figura 42)

**Punto de referencia K0+250**

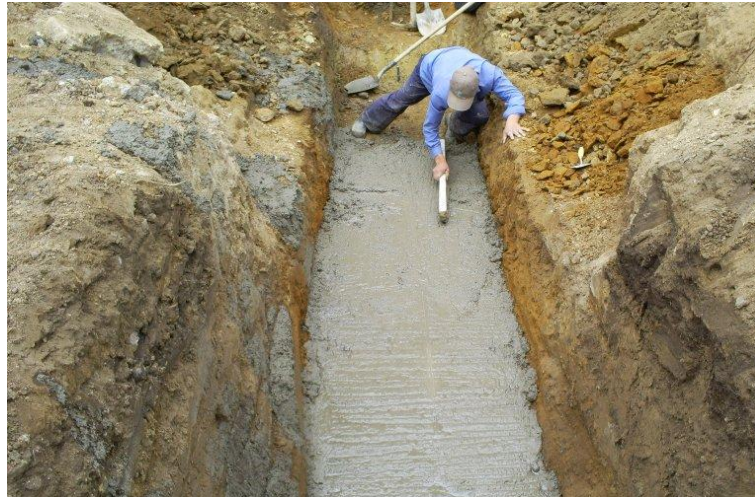
**Figura 43. Solado para instalación tubería 24"**

**Punto de referencia K0+360.9**

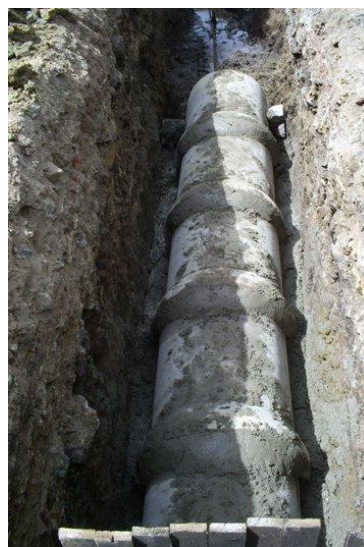
**Figura 44. Atraque y revoque de tubería 24"**

- Se realiza la instalación de la nueva tubería con ayuda de obreros y retroexcavadora y después se realiza su correspondiente atraque y revoque. (Ver figura 44)

**Punto de referencia K0+130**

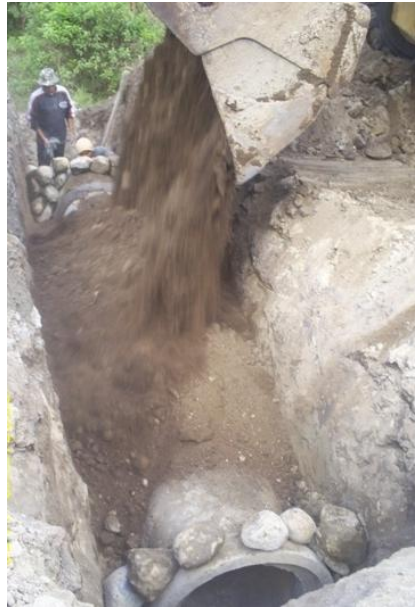
**Figura 45. Relleno con material seleccionado sobre tubería**

- Sobre la tubería instalada se rellena con material seleccionado. (Ver figura 45)

**Punto de referencia K0+990**

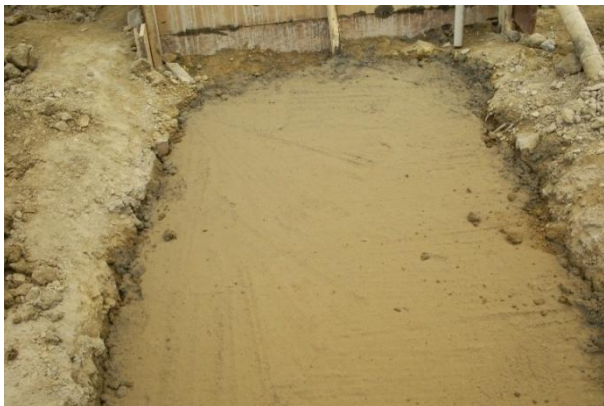
**Figura 46. Revestimiento en concreto**

En la alcantarilla ubicada en la abscisa K0+130, en la tubería que entra al cabezote de entrada se realizó un revestimiento con concreto clase F, debido a que en este tramo el relleno es menor a 60 cm. (Ver figura 46)

**Punto de referencia K0+130, revestimiento por su quedar muy superficial**

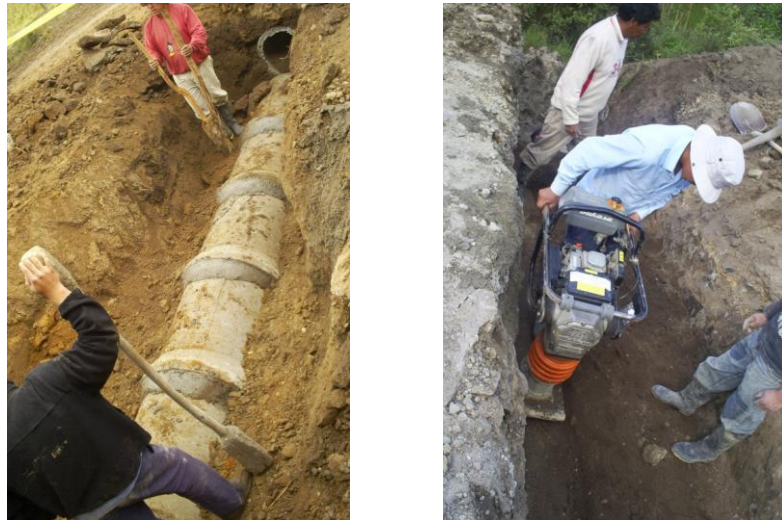
**Figura 47. Compactación de material seleccionado sobre tubería**

- Para finalizar se compacta el material de relleno en capas que no superen los 15 cm. Para las primeras capas la compactación se utiliza un saltarín y después de que haya una capa lo suficientemente gruesa (50cm) se utilizó el saltarín, con el fin de no dañar la tubería instalada.(Ver figura 47)

**Punto de referencia K0+360 y K0+990**

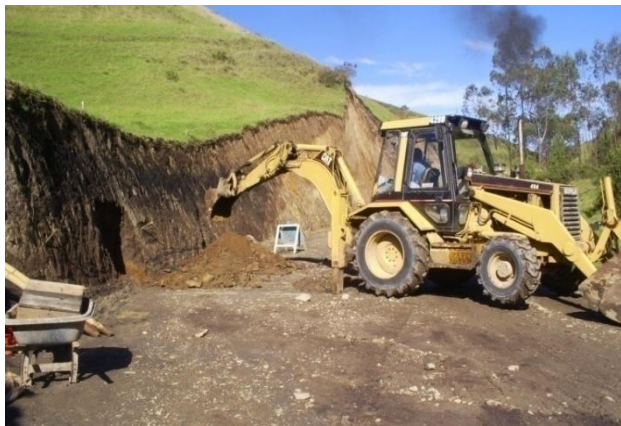
**Figura 48. Excavación para cabezotes**

- Luego se procede a excavar en los sitios donde se ubicaban los cabezotes para lograr su ampliación, ya que el diseño, estos son de mayor dimensión. Para las alcantarillas nuevas se hace la excavación con las dimensiones estipuladas en los planos y según la topografía del terreno. (Ver figura 48)

**Punto de referencia K0+990**

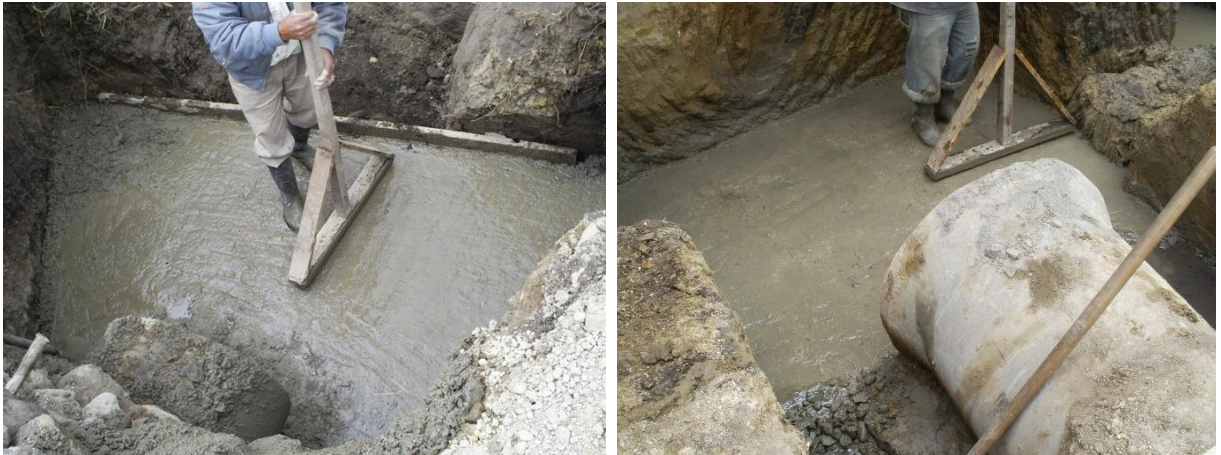
**Figura 49. Solado para cabezotes**

**Punto de referencia cabezote salida K1+070 y cabezote de entrada K0+360.9**

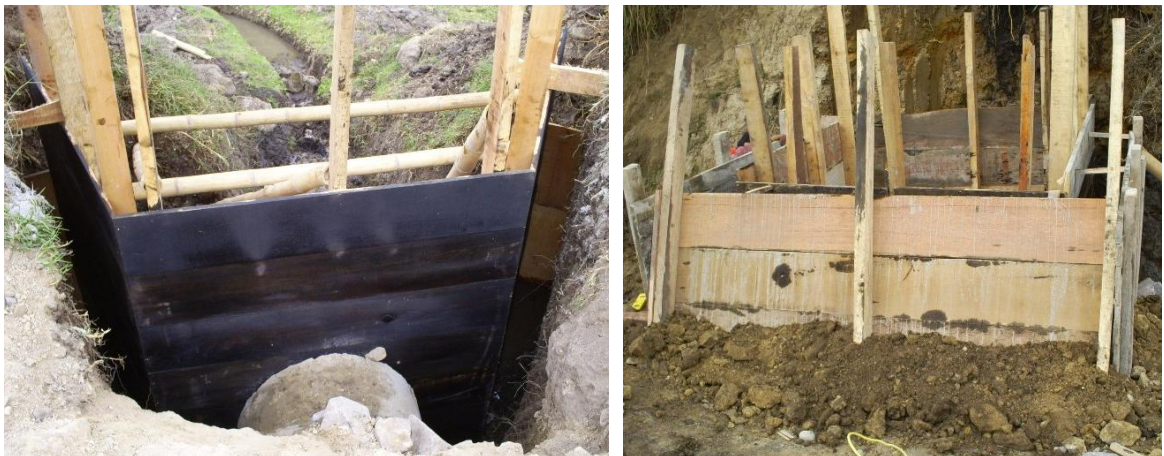
**Figura 50. Encofrado de alcantarillas**

- Una vez terminada la excavación, se procede a instalar la formaleta, teniendo en cuenta las dimensiones establecidas anteriormente y revisando la verticalidad de los tableros con la utilización de plomada. También se tiene mucho cuidado con el apuntalamiento de la formaleta, ya que es responsable de soportar la carga que ejerce el concreto. (Ver figura 50)

**Punto de referencia cabezote de salida K0+250 y cabezote de entrada k0+130**

Se debe aplicar productos a la formaleta para evitar que se pegue con el concreto y así facilitar el desencofrado.

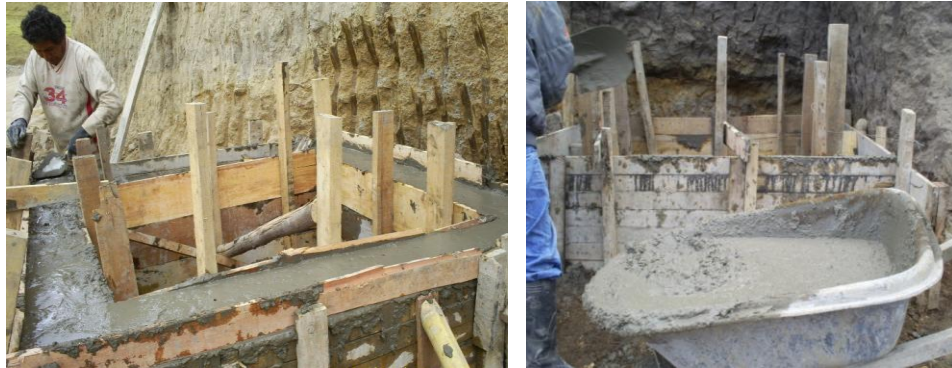
**Figura 51. Fundición de alcantarillas**

**Punto de referencia cabezote de entrada K0+360 y cabezote de entrada k1+070**

Cabe destacar que para la salida del agua del filtro en el proceso de fundición se instaló la tubería de corrugada de 4”.

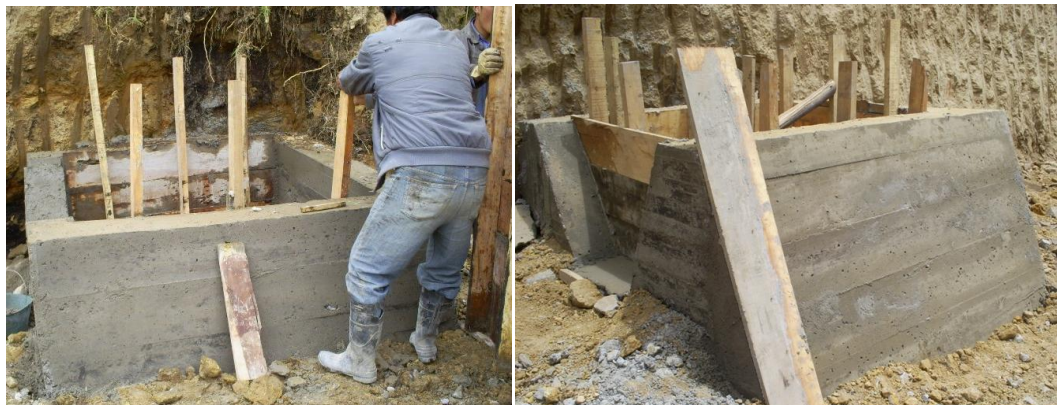
**Figura 52. Desencofrado de los cabezotes de las alcantarillas**

**Punto de referencia K0+250 y K0+360**

- Se realiza el respectivo curado de la alcantarilla fundida, adicionándole agua para su hidratación.

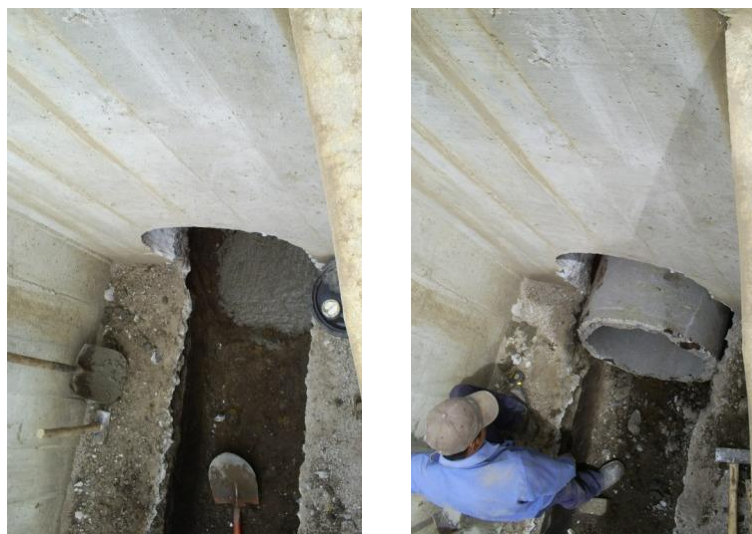
**Figura 53. Instalación tubería de alcantarilla N° 5**

**Punto de referencia cabezote de salida K0+360.9**

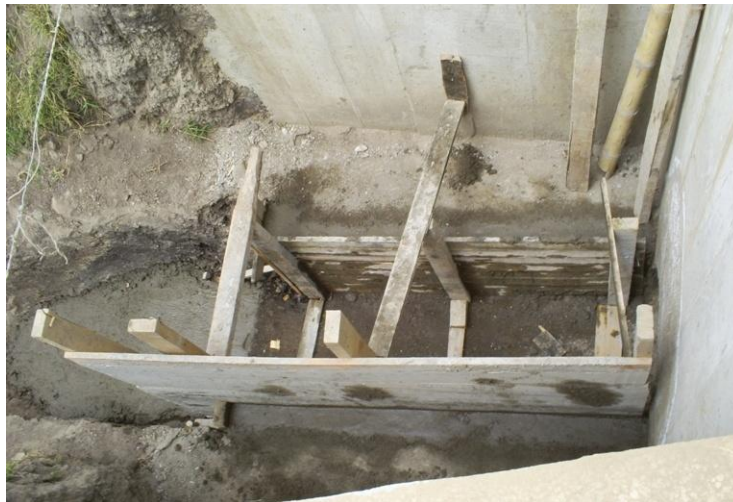
**Figura 54. Terminación adecuación de alcantarilla N° 5**

- Se hace el recubrimiento en el cabezote de salida, se realiza el solado en la parte donde ahora sale el agua (Cota más baja) y finalmente se encofra y funden las paredes para terminar la adecuación del cabezote. (Ver figura 54)

**Punto de referencia cabezote de salida K0+360.9**

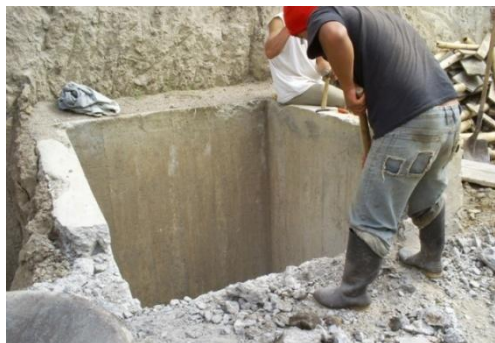
**Figura 55. Demolición parte cabezote de alcantarilla N°9**

- Demolición de parte del cabezote de alcantarilla N° 9 y 10. (Ver figura 55)

**Punto de referencia cabezote de entrada K0+682.5**

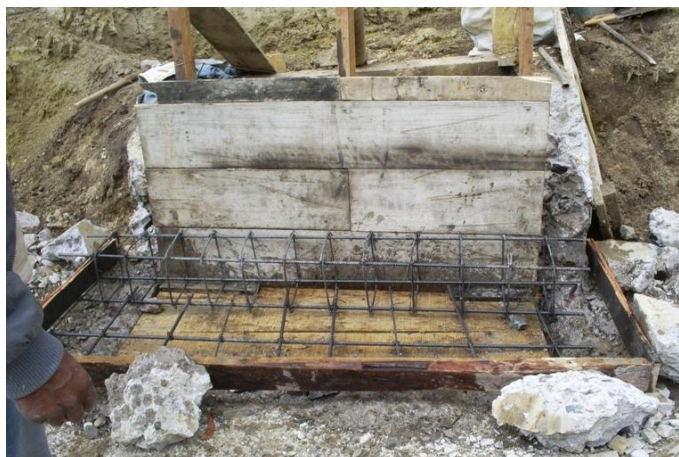
**Figura 56. Encofrado y colocación de hierro de alcantarilla N°10**

- Se encofra la losa de soporte y se coloca el hierro para su fundición. El diseño de esta losa se acordó con el interventor en obra. (Ver figura 56)

**Punto de referencia cabezote de entrada K0+802.5**

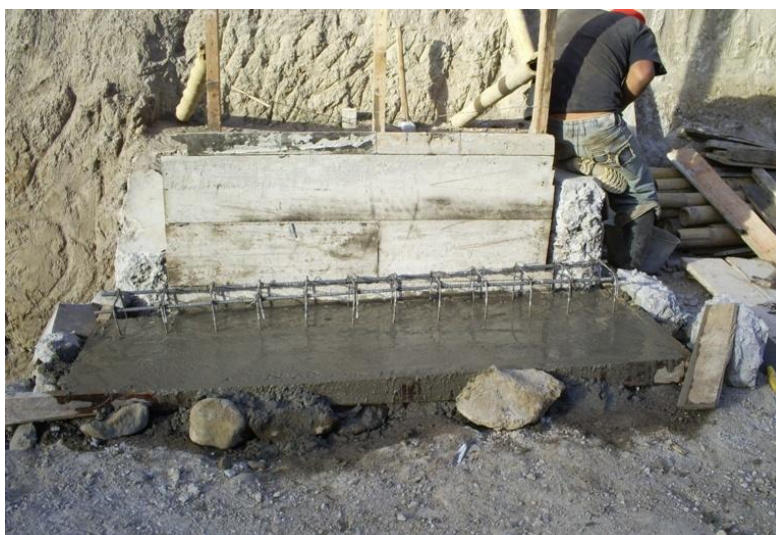
**Figura 57. Fundición de losa de soporte de la alcantarilla N°9**

- Se funde la losa de soporte. (Ver figura 57)

**Punto de referencia cabezote de entrada K0+682.5**

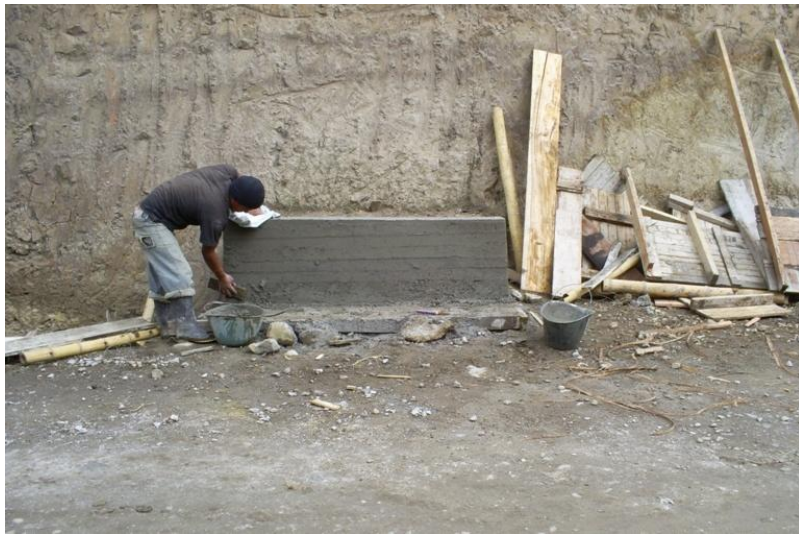
**Figura 58. Terminación adecuación de cabezote de alcantarilla N°9**

- Se encofra la parte nueva del cabezote para su fundición.
- Por último, se cura la parte del cabezote fundida. (Ver figura 58)

**Punto de referencia cabezote de entrada K0+682.5**

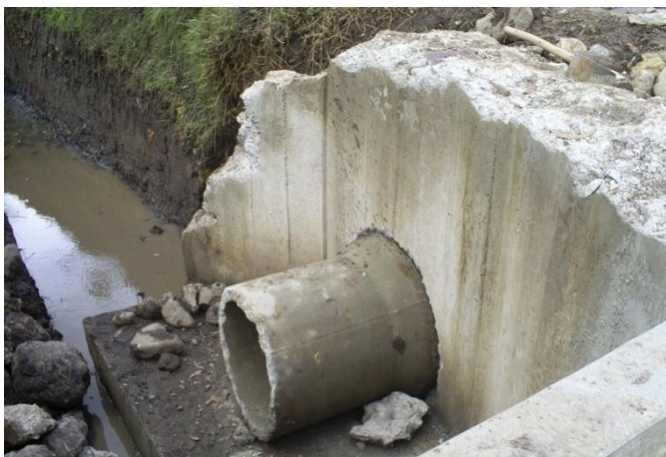
**Figura 59. Demolición cabezote e instalación tubería de alcantarilla N°11**

- Se realizó la ampliación del solado, luego se demolió de parte del cabezote viejo de alcantarilla N° 11 y se instaló tubería para ampliación. (Ver figura 59)

**Punto de referencia cabezote de salida K0+880**
