**“APOYO TÉCNICO, CONTROL DE OBRA Y CONTROL DE CALIDAD EN LA  
PAVIMENTACIÓN DE LA VÍA CARLOSAMA – IPIALES SECTOR SAN  
FRANCISCO – PUENTE RÍO BLANCO”**

**UNIVERSIDAD DE NARIÑO  
FACULTAD DE INGENIERÍA  
DEPARTAMENTO DE INGENIERÍA CIVIL  
SAN JUAN DE PASTO  
2008**

**Trabajo de Grado presentado como requisito parcial para optar al título de  
Ingeniera Civil**

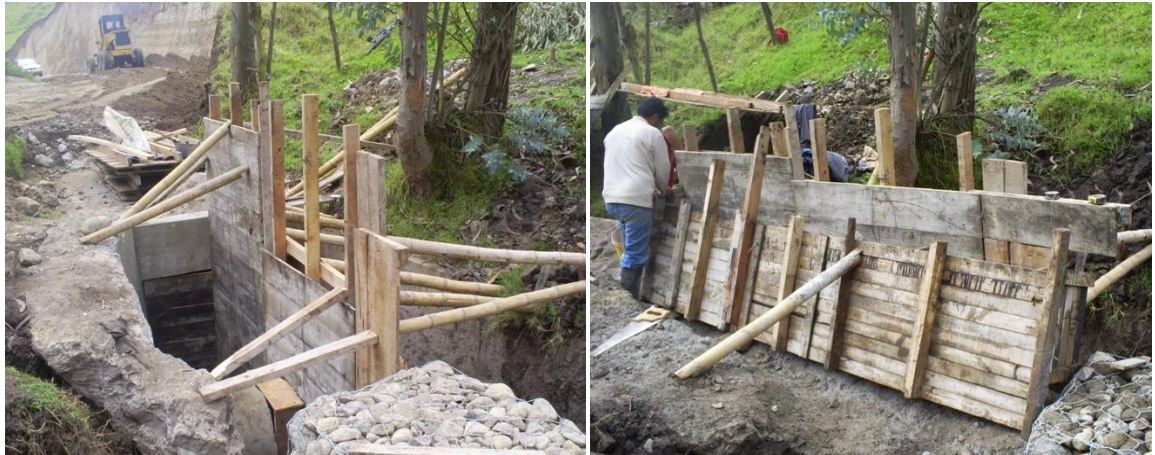
**Figura 60. Encofrado de cabezote alcantarilla N°11**

- Se encofra el nuevo cabezote de salida. (Ver figura 60)

**Punto de referencia cabezote de salida K0+802.5**

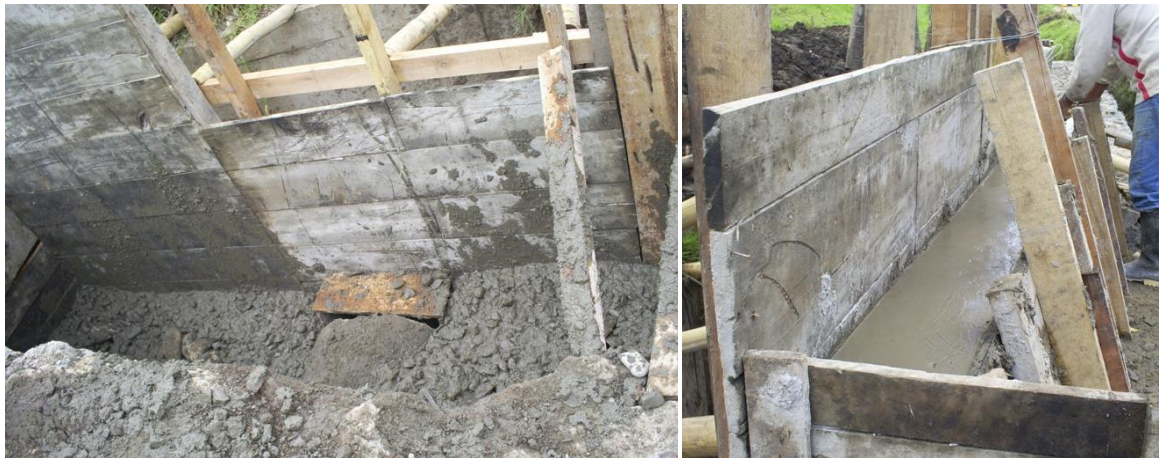
**Figura 61. Fundición de cabezote de la alcantarilla N°11**

- Se funde el cabezote de alcantarilla. (Ver figura 61)

**Punto de referencia cabezote de salida K0+880**

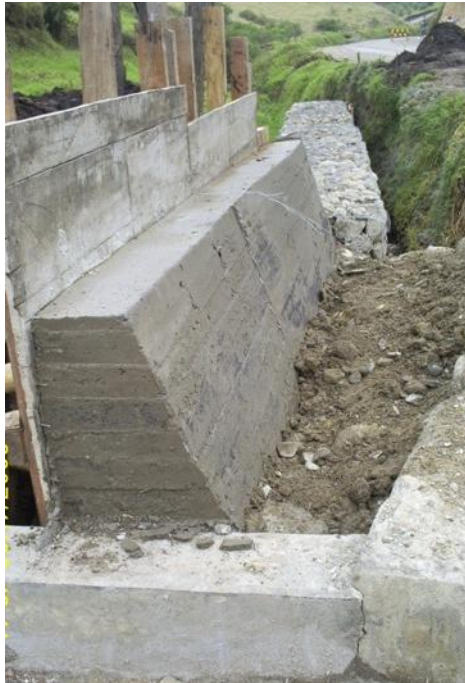
**Figura 62. Terminación adecuación de cabezote de alcantarilla N°11**

- Se desencofra el cabezote y se rellena con material seleccionado el espacio entre en cabezote viejo y el cabezote nuevo. (Ver figura 62)

**Punto de referencia cabezote de salida K0+880**

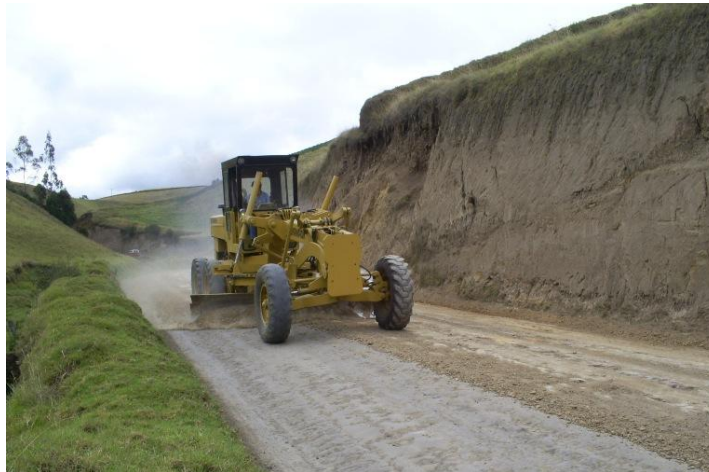
**Figura 63. Disgregación del material**

En toda la vía desde la abscisa K0+000 a K1+080 se disgrego el material, para su mejoramiento. (Ver figura 63)

**Punto de referencia K0+050 a K0+080**

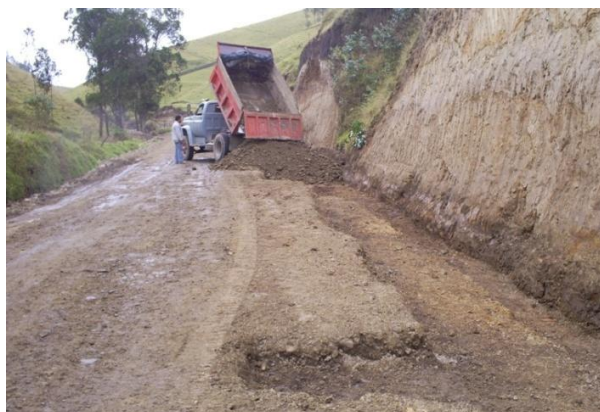
**Figura 64. Adición de material seleccionado**

En algunos sectores críticos fue necesario el retiro de material y la adición de material seleccionado, para este caso se utilizó material de sub-base proveniente de la cantera “RÍO BLANCO”.

En esta actividad también se hace referencia a los cajos realizados con el mejoramiento de la subrasante utilizando material de sub-base. (Ver figura 64)

**Punto de referencia K0+580 a K0+600**

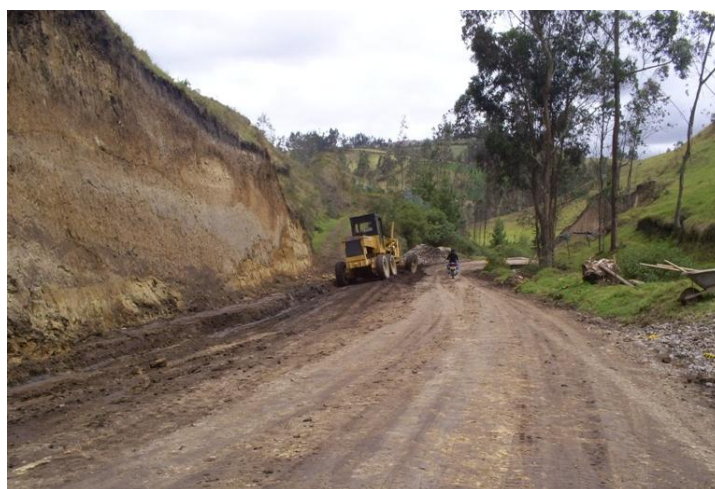
**Figura 65. Conformación de subrasante**

En los sectores comprendidos entre las abscisas K0+650 a K0+860 y K0+950 a K1+180, para el cumplimiento del diseño se efectúan cortes para llegar al nivel de subrasante y posteriormente se retira el material sobrante. (Ver figura 65)

**Punto de referencia K0+820 a K0+860**

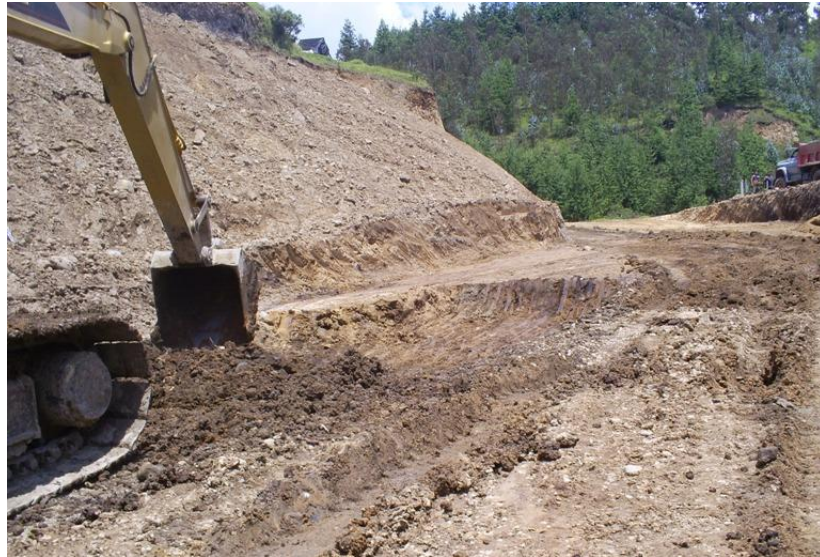
**Figura 66. Mejoramiento en variante**

Para el tramo perteneciente a la variante K1+080 a K1+196 también se realizó el retiro de material y su posterior relleno con material seleccionado. (Ver figura 66)

**Punto de referencia K1+100 a K1+140**

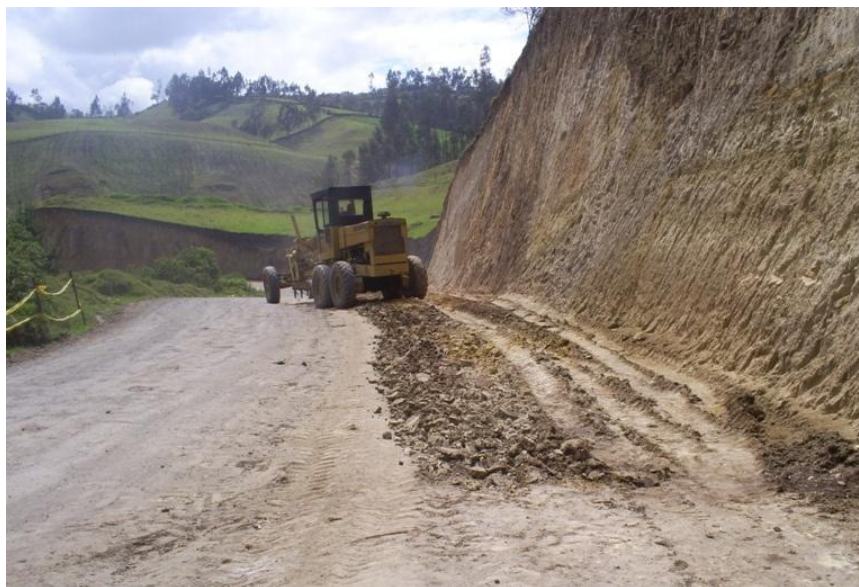
**Figura 67. Escarificación calzada existente**

- Escarificación del material (Ver figura 67)

**Punto de referencia K0+925 a K0+950**

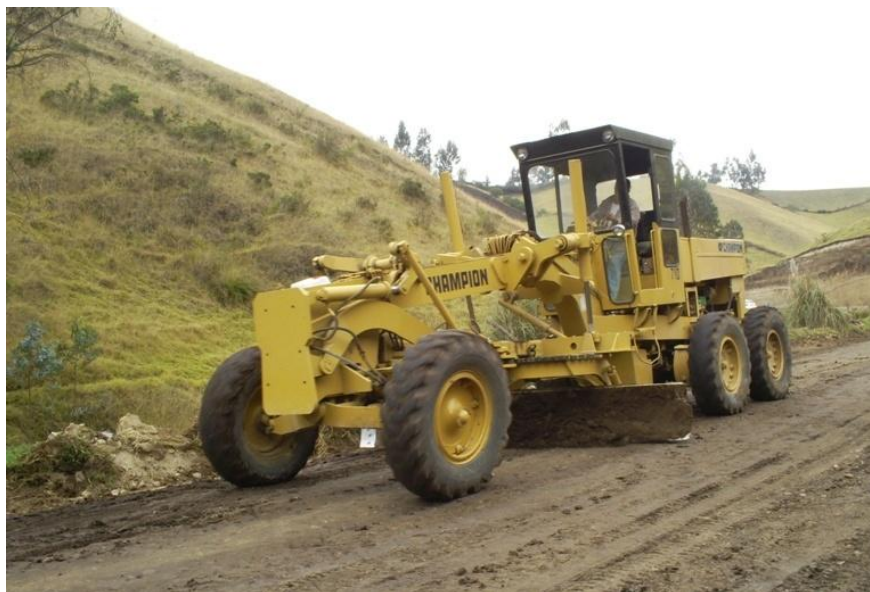
**Figura 68. Conformación calzada existente**

- Conformación del material.

**Punto de referencia K0+480**

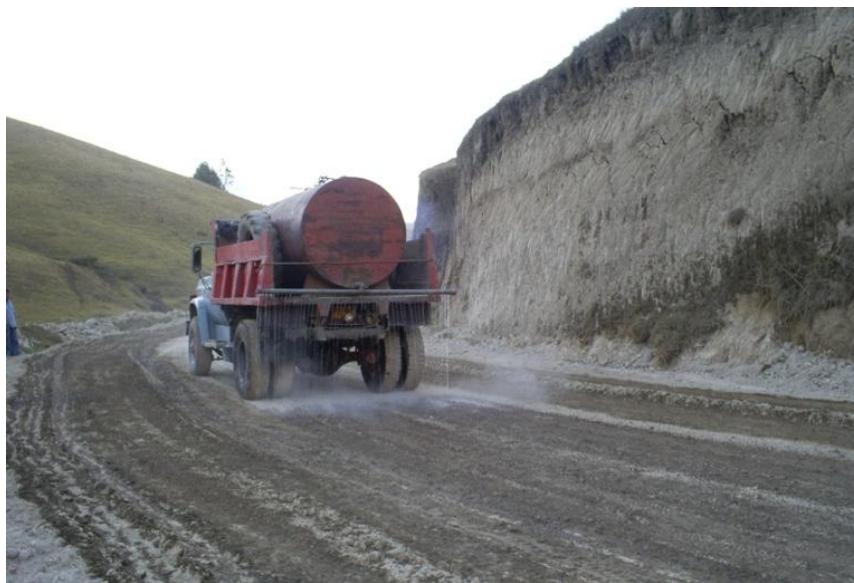
**Figura 69. Humedecimiento de material**

- En algunos sectores hubo que humedecer el material para su compactación (Ver figura 69)

**Punto de referencia K0+130 a K1+150**

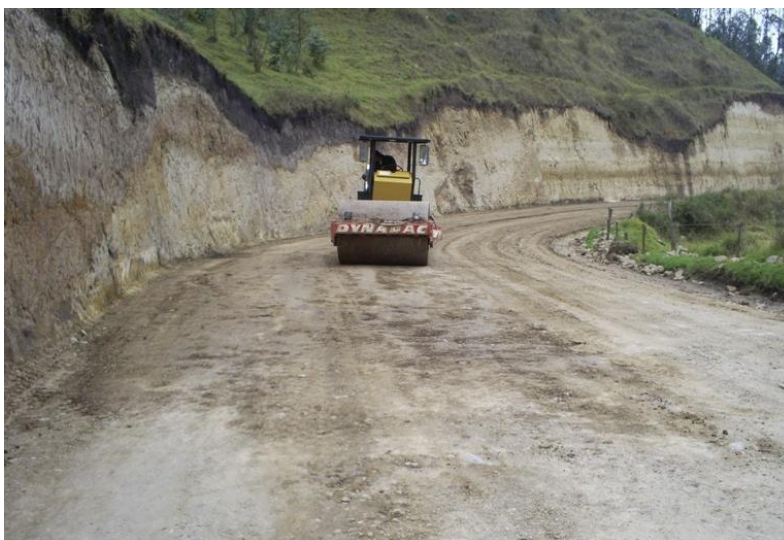
**Figura 70. Compactación calzada existente**

- Finalmente se realizó la compactación del material. (Ver figura 70)

**Punto de referencia K0+710 a K0+740**

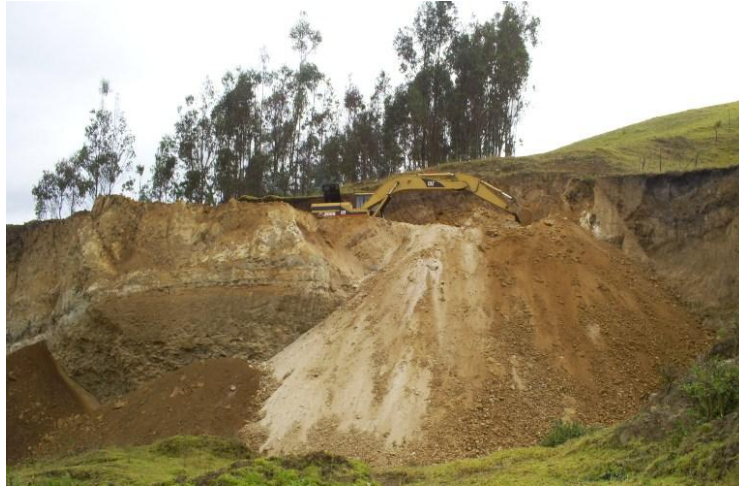
**Figura 71. Descapote de mina**

- Descapote de mina (Ver figura 71)

**Punto de referencia cantera “Rio Blanco”**

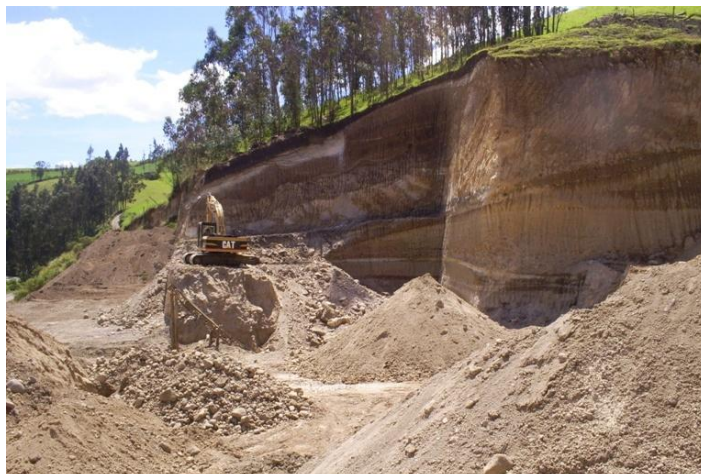
**Figura 72. Explotación material para subbase y base**

- Se procede a mover el material proveniente del descapote de mina y comenzar explotación de material utilizable para subbase y base.
- Explotación de material utilizable para subbase y base. (Ver figura 72)

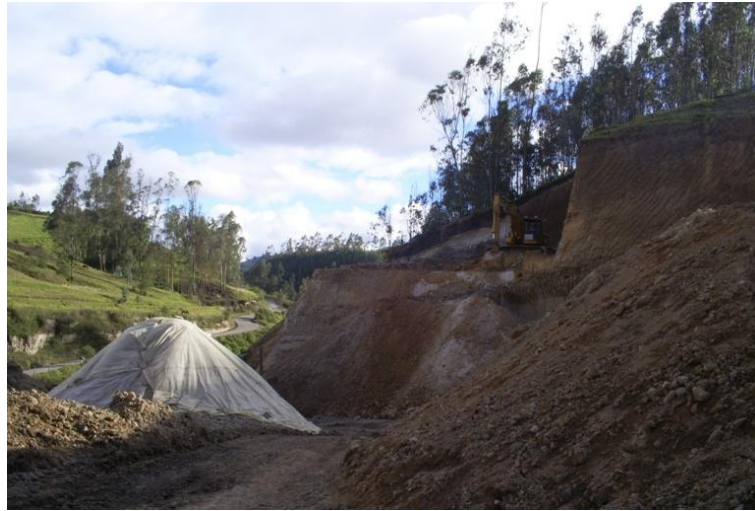
**Figura 73. Acopio material explotado**

- Acopio para subbase y base, el cual se debe proteger. (Ver figura 73)

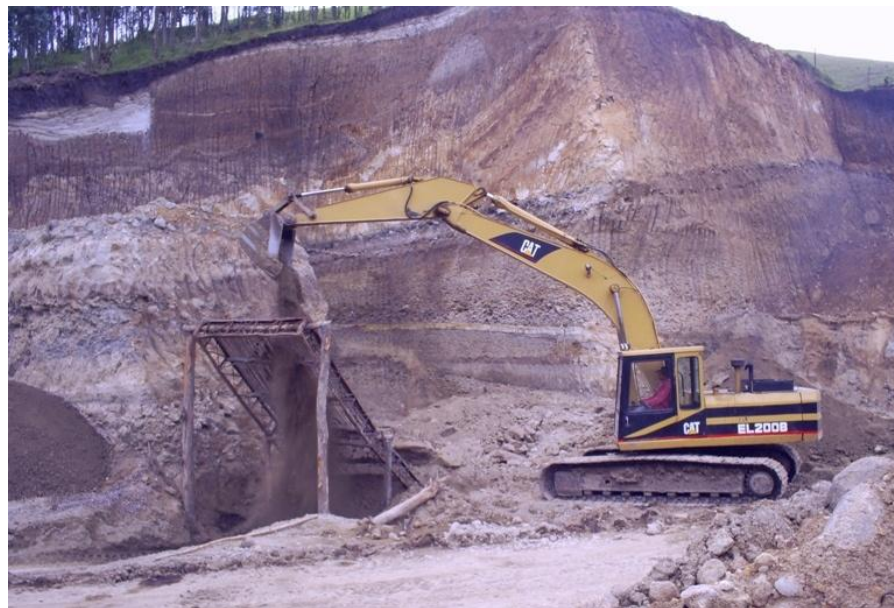
**Figura 74. Selección material de subbase y base**

**12.2.2 Selección material para subbase y base “Rio Blanco”.** Para esta actividad se utilizó una zaranda para retirar los sobre tamaños. (Ver figura 74)

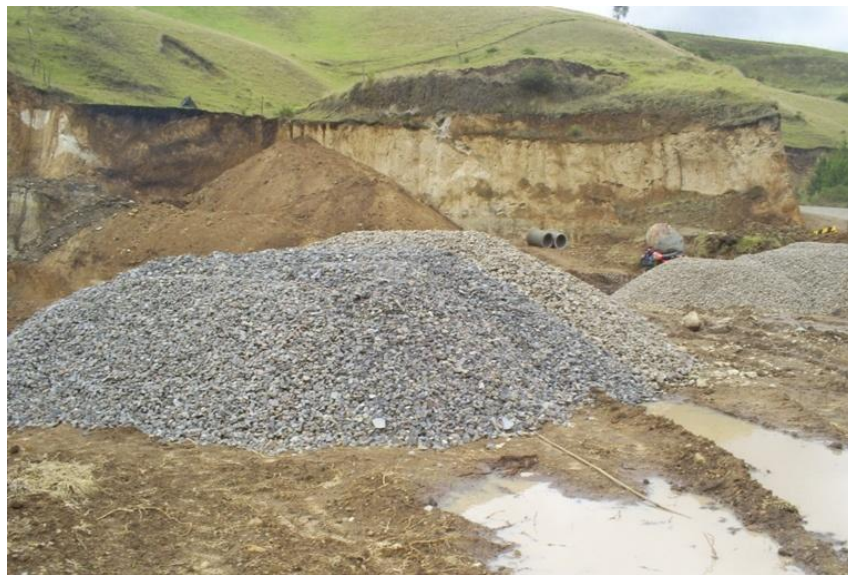
**Figura 75. Acopio triturado**

- **Mezcla en cantera:** esta es la primera etapa, donde se utilizó para el procedimiento de mezcla el patio de mezclas ubicado en la cantera, mezclando aquí el triturado traído de Pilcuan con el material explotado de la cantera de “Rio Blanco”. (Ver figuras 75)

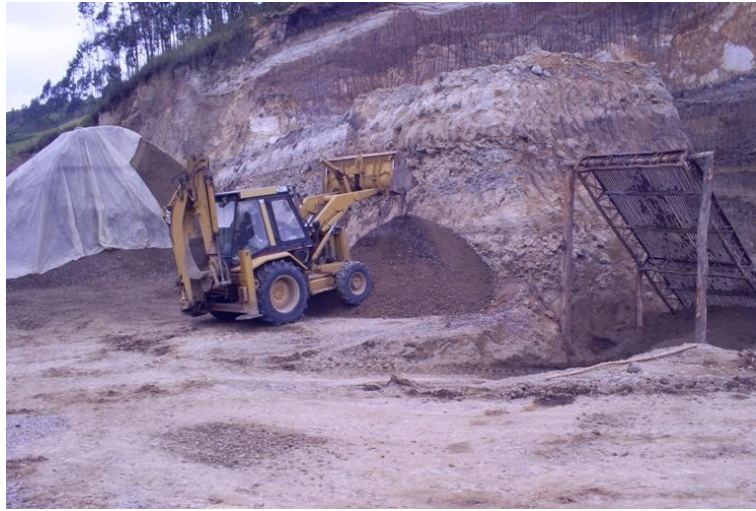
**Figura 76. Mezclado para base en cantera**

Para el proceso de mezclado se establecieron las cantidades de acuerdo a la dosificación establecida para el cumplimiento de las especificaciones. (Ver figura 76)

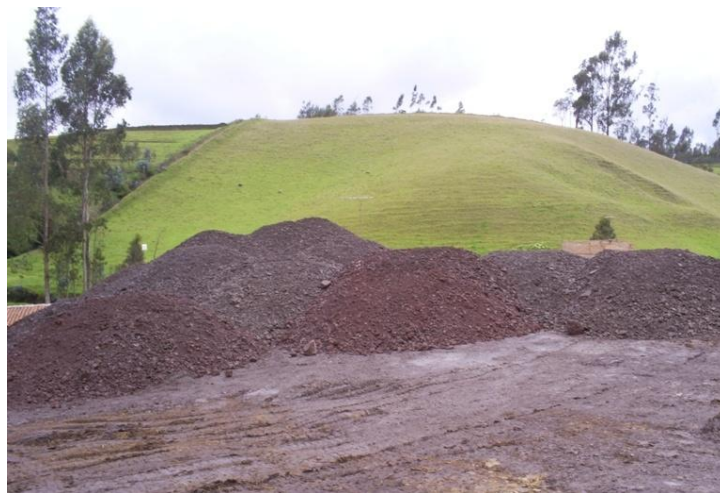
**Figura 77. Acopio material de Macas**

Se destino un sitio específico para la disposición de este material proveniente de Macas, para posteriormente ser utilizado. (Ver figura 77)

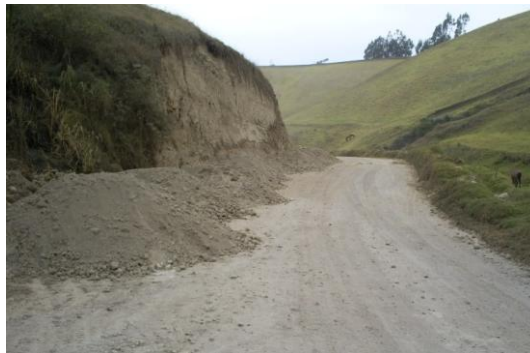
**Figura 79. Acordonamiento material subbase**

- Se acordona el material de subbase. (Ver Figura 79)

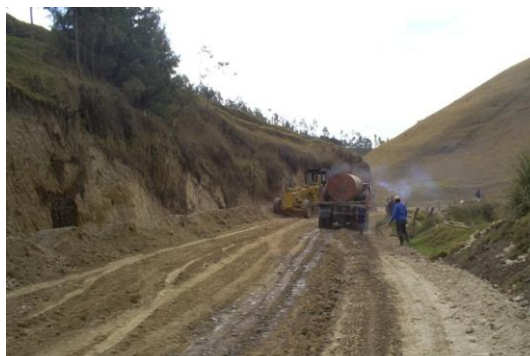
**Figura 80. Distribución y humedecimiento del material subbase**

- Se distribuye el material de subbase, buscando una extensión uniforme del mismo y si es necesario se realiza el humedecimiento del material con ayuda de carro tanque. En algunos sectores se necesitó secar el material por exceso de humedad, debido a que se afectó por las lluvias presentadas. (Ver Figura 80)

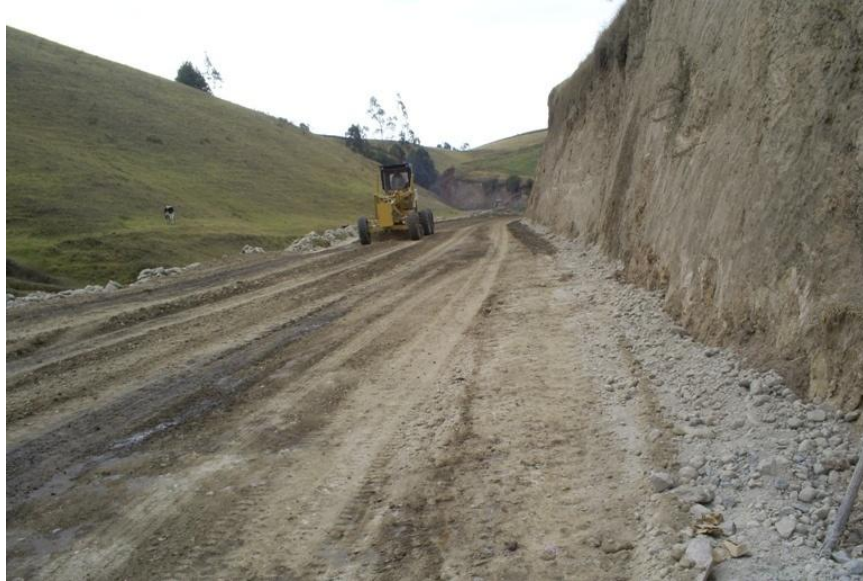
**Figura 81. Conformación del material de subbase**

Se conforma el material de subbase. (Ver Figura 81)

**Punto de referencia K0+090 a K0+120**

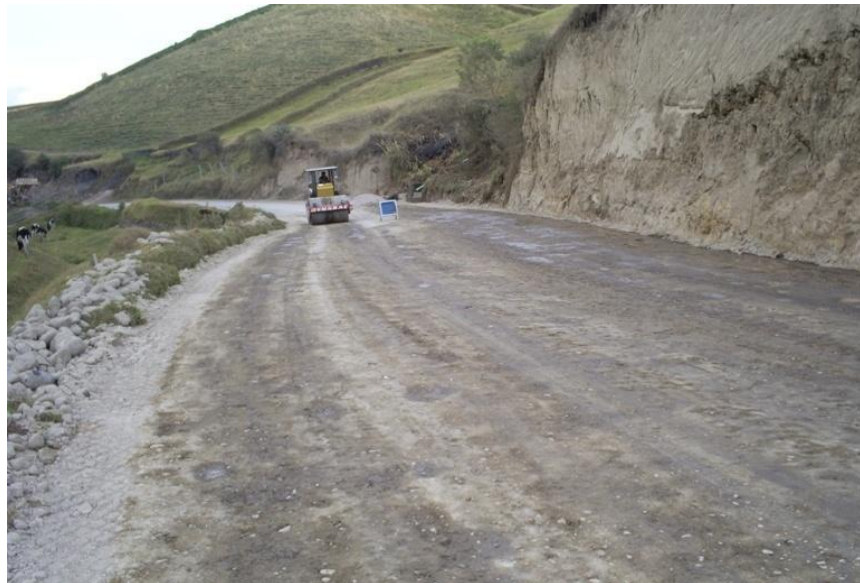
**Figura 82. Compactación del material de subbase**

- Se compacta la capa de subbase. (Ver Figura 82)

**Punto de referencia K0+000 a K0+050**

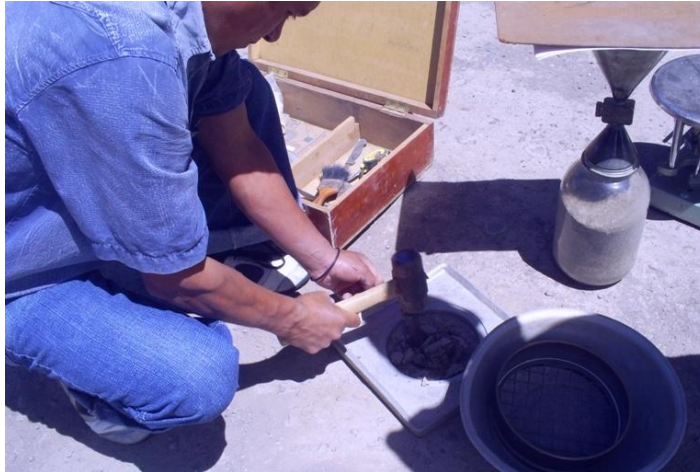
**Figura 83. Ensayo cono y arena para capa de subbase**

- Por último, se realiza el ensayo de densidad con el método del cono y arena, para compararlo con el proctor y determinar el cumplimiento de la compactación de la capa en un 95%. (Ver figura 83)

**Punto de referencia K0+130**

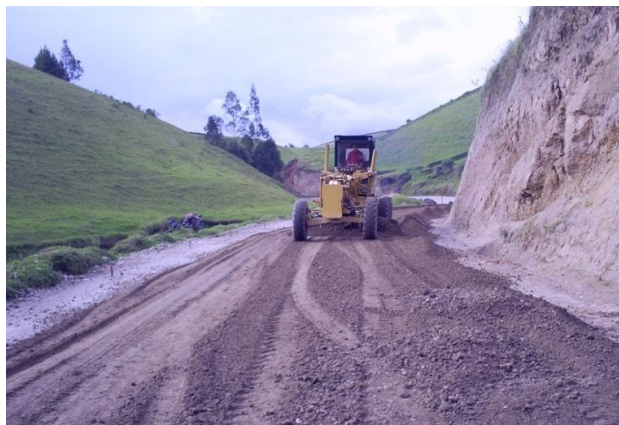
**Figura 84. Distribución material base mezclado en cantera**

Se acordona y extiende uniformemente el material mezclado (Ver Figura 84)

**Punto de referencia K0+070 a K0+100**

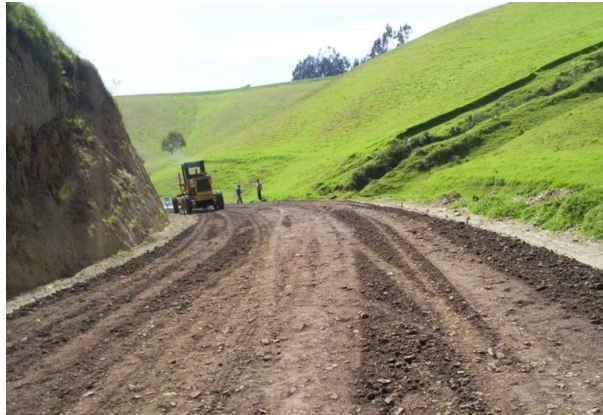
**Figura 85. Distribución material base proveniente de cantera “Macas”**

- Se transporta el material proveniente de “Macas” en la vía, con ayuda de las volquetas y posteriormente se acordona y distribuye el material. (Ver figura 85)

**Punto de referencia K0+040 a K0+090**

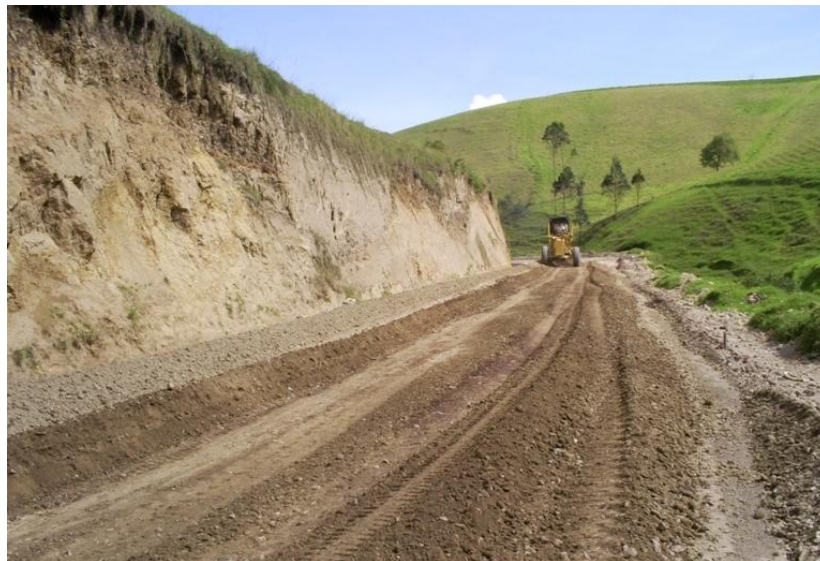
**Figura 86. Mezclado del material base**

- Se inicia el mezclado del material y si es necesario se realiza el humedecimiento del material con ayuda de carro tanque. (Ver Figura 86)

**Punto de referencia K0+090 a K0+130**

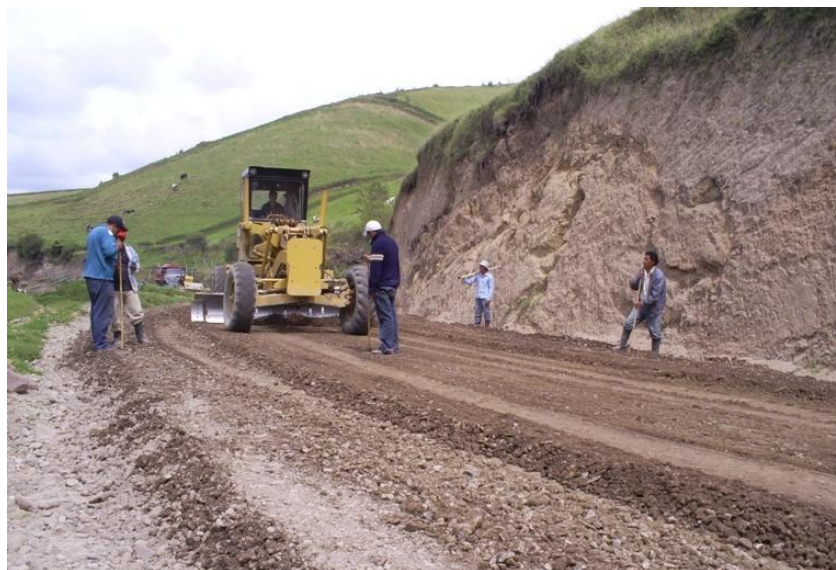
**Figura 87. Conformación del material de base**

- Se conforma el material de base. (Ver Figura 87)

**Punto de referencia K0+070 a K0+100**

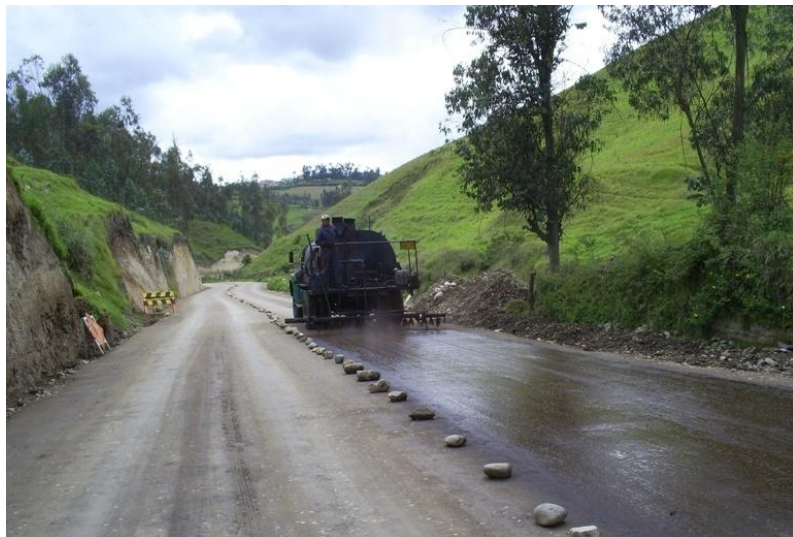
**Figura 88. Imprimación**

**Punto de referencia K0+540 a K0+650**

El ligante bituminoso por emplear será emulsión catiónica de rotura lenta tipo CRL-1 la cual, para su aplicación, deberá diluirse en agua hasta que tenga una concentración aproximada de cuarenta por ciento (40%).

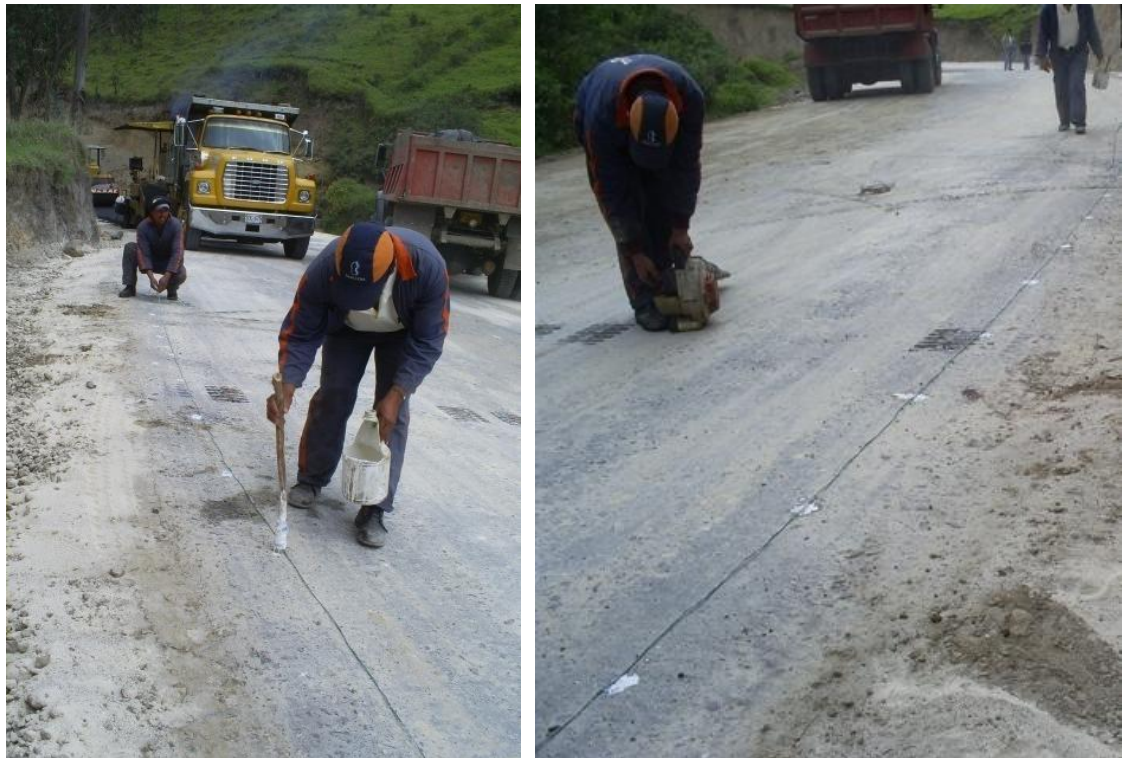
**Figura 89. Preparación de base para instalación de mezcla asfáltica**

Inicialmente, se alistó la superficie y luego se delimitó el área a ser pavimentada, con el replanteo del eje y sus anchos. (Ver figura 89)

**Punto de referencia K0+905 a K0+940**

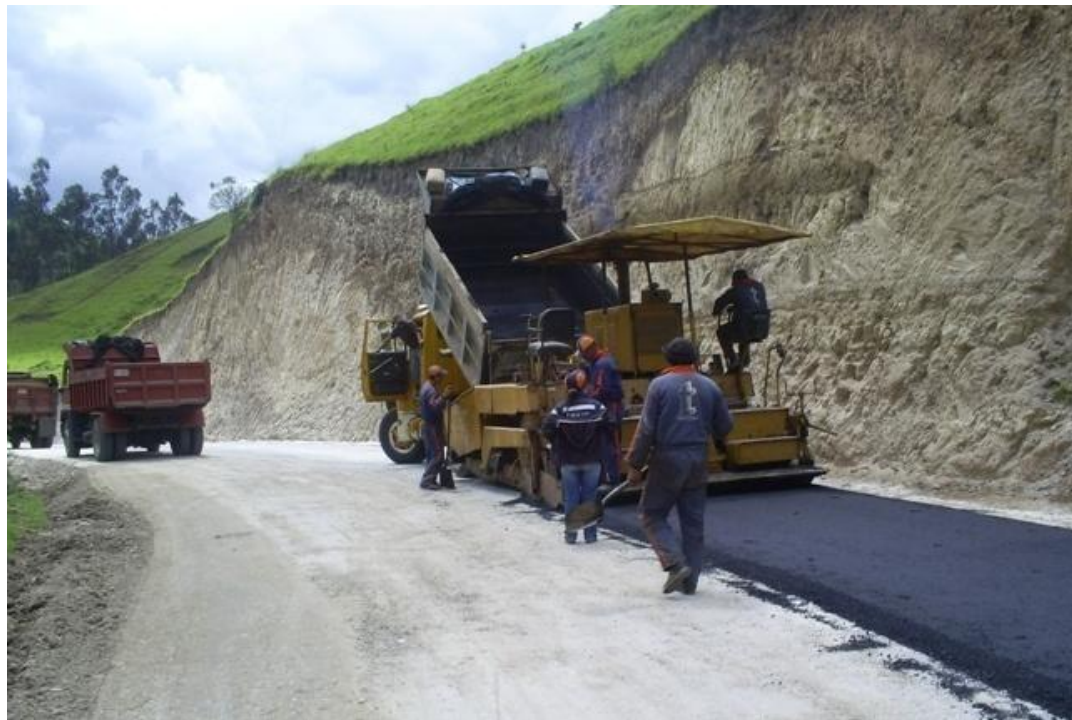
**Figura 90. Descargue de la mezcla asfáltica MDC-2**

Se procedió a la extensión de la mezcla, cuidando el descargue de las volquetas en la Finisher y verificando la temperatura de llegada de la mezcla asfáltica. (Ver figura 90)

**Punto de referencia K0+915 a K0+930**

La temperatura de la mezcla salida de la planta fue de 160 °C y a la llegada a la obra la mezcla asfáltica tenía una temperatura de 140° C, con la cual se procedía a descargar a la terminadora, para su extensión.

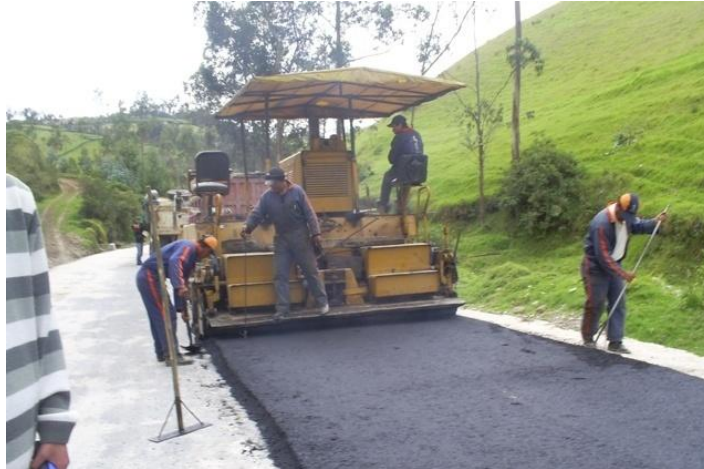
**Figura 91. Conformación carpeta pavimento**

Mediante el empleo de personal se efectúa la terminación de la conformación de la carpeta de pavimentación como la conformación de sus respectivos bordes y el chequeo de su espesor. (Ver figura 91)

**Punto de referencia K0+855 a K0+875**

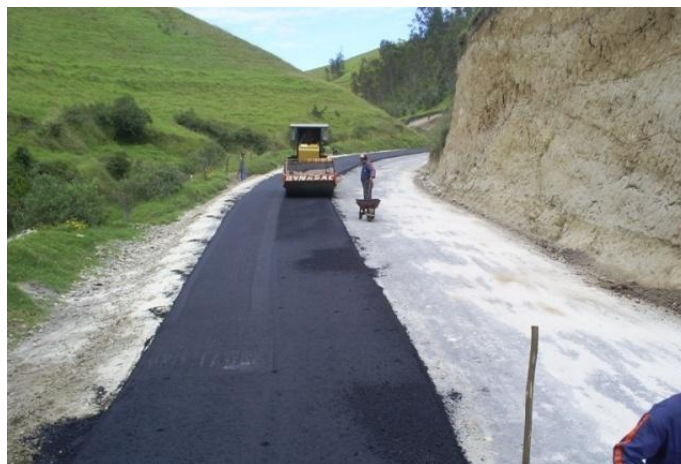
**Figura 92. Compactación carpeta**

La compactación se inicio utilizando rodillo tándem, durante la compactación las ruedas de las apisonadoras deberán mantenerse húmedas para evitar que se adhieran al material. Antes de iniciar la compactación se vigila que la temperatura sea la adecuada y que pueda soportar el paso del vibrocompactador.

Tras haberse hecho las correcciones necesarias después del apisonado inicial, se procede a seguir compactando con el rodillo neumático. (Ver figura 92)

**Punto de referencia K0+805 a K0+865**

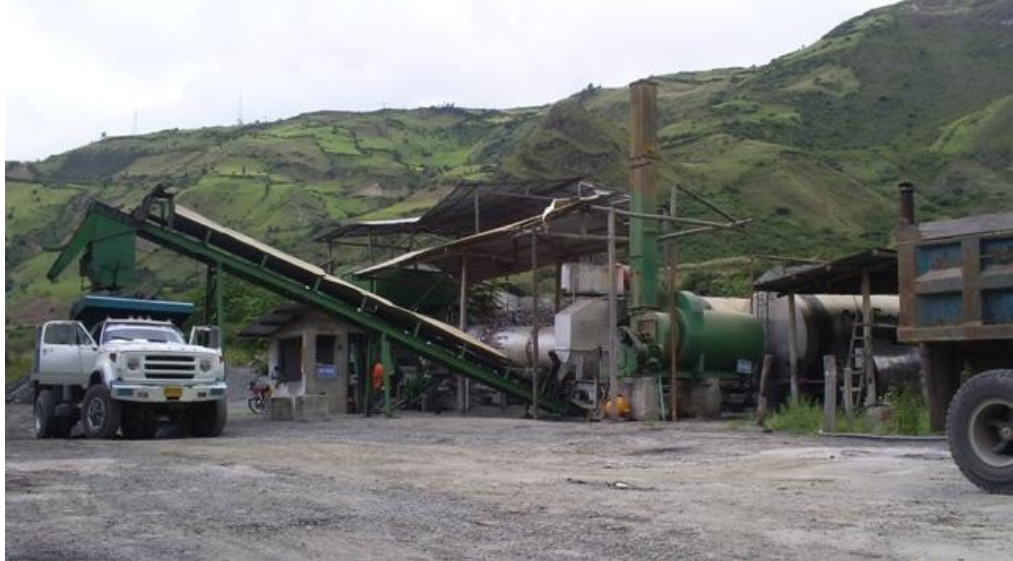
**Figura 93. Planta de asfalto Pilcuan**

Par esta actividad también se estuvo en la planta de asfalto ubicada en Pilcuan, donde se chequeo la temperatura de mezcla producida  $160^{\circ}\text{C}$ , la toma de muestra para los ensayos, su cargue y despacho en las volquetas. (Ver figura 93)

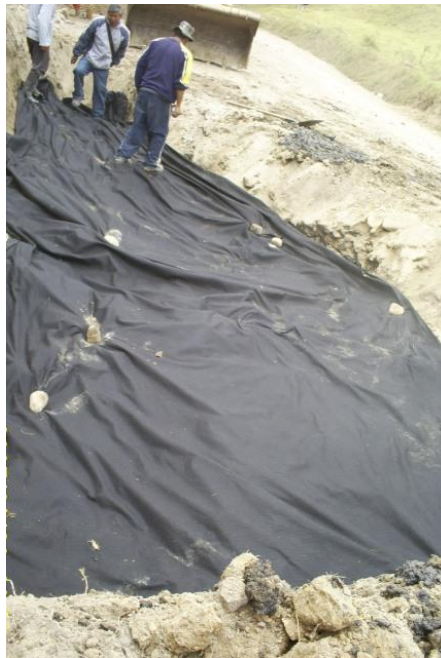
**Figura 94. Mejoramiento se subrasante con geotextil**

Entre las abscisas K0+000 a K0+014, en mitad de de calzada, se realizó un mejoramiento de la subrasante con geotextil. (Ver figura 94)

**Punto de referencia K0+000 a K0+014**

El procedimiento a seguir fue la excavación, la conformación de la misma, colocación del geotextil, relleno con material seleccionado y su compactación.

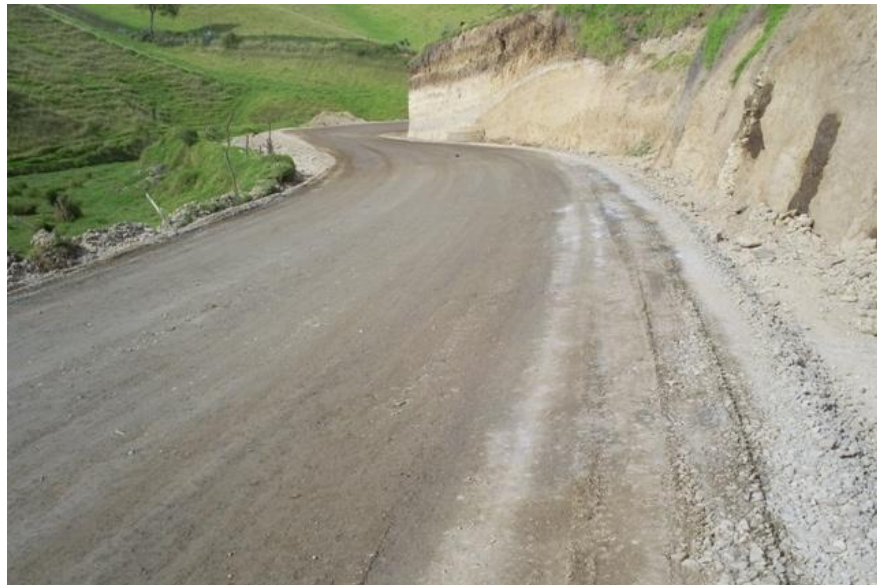
**Figura 95. Mejoramiento recebo-cemento**

Entre las abscisas K0+385 a K0+410, donde se encuentra la tubería del acueducto de Ipiales, se realizó un mejoramiento de recebo – cemento, debido a que en este sector no se pudo utilizar vibrocompactador. (Ver figura 95)

**Punto de referencia K0+385 a K0+410**

Para su ejecución después de preparada la capa de subbase, se extendió el material de la capa de base el cemento a utilizar, el cual se mezcló en la vía y por último se compacta mediante el compactador sin emplear vibración.

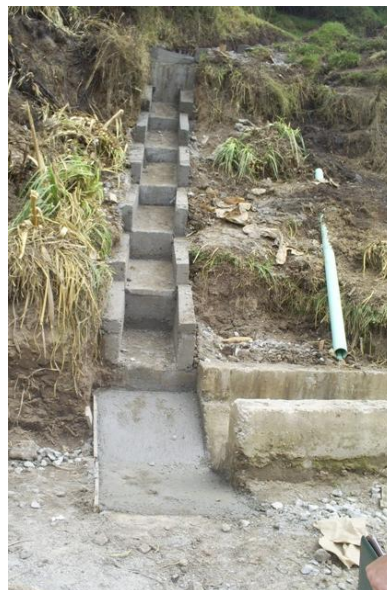
**Figura 96. Disipador**

En la abscisa K0+000, donde se encuentra la alcantarilla N° 1, para controlar el agua proveniente del talud hubo la necesidad de construir un disipador con concreto tipo F. (Ver figura 96)

**Punto de referencia K0+000**

Para su ejecución se realizó y perfilo la excavación, se encofró, se fundió el disipador, se desencofró y finalmente se curó.

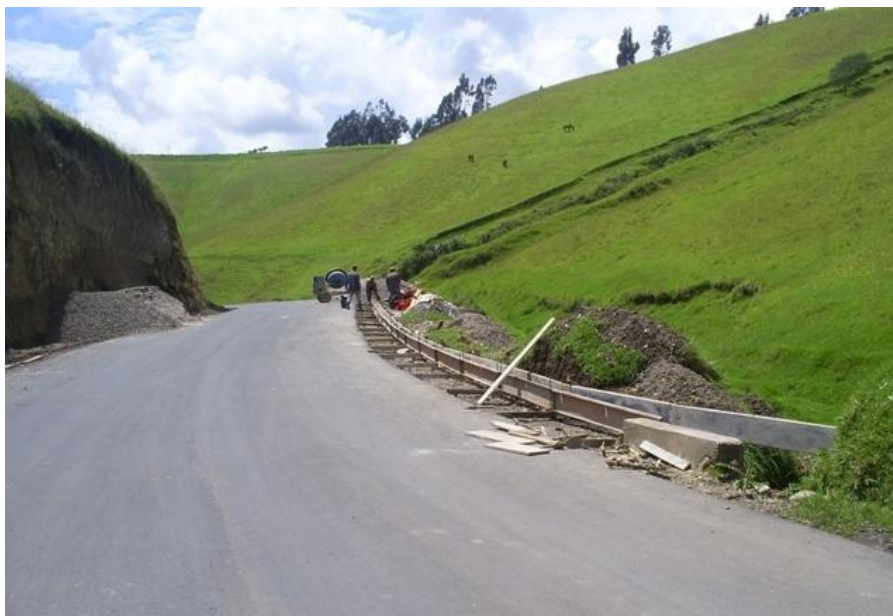
**Figura 97. Cunetas**

**Punto de referencia K0+000 a K0+040**
