**ANALISIS PRELIMINAR DE LA VULNERABILIDAD SISMICA DEL BLOQUE
UNO DE LA UNIVERSIDAD DE NARIÑO SEDE TOROBAJO**

**UNIVERSIDAD DE NARIÑO
FACULTAD DE INGENIERIA
PROGRAMA DE INGENIERIA CIVIL
SAN JUAN DE PASTO
2015**

**Trabajo de grado presentado como requisito parcial para optar al título de
Ingeniero Civil**

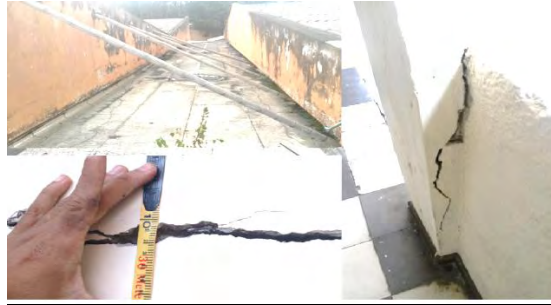
Figura 2. Muros de la fachada en mal estado

b. Estado de la estructura. La edificación no está en condiciones adecuadas para su funcionamiento, se observa asentamientos en losas, presenta fallas y grietas en elementos estructurales, hay presencia de humedad lo que favorece el avance de la carbonatación del concreto. Por ello se puede concluir que la edificación no presenta un buen estado de conservación y no ha sufrido modificaciones adecuadas que intenten mejorar la situación. Además, los elementos no estructurales de fachadas presentan agrietamientos.

Tomar acciones correctivas contra los agentes patógenos encontrados en la estructura, entre ellos, la corrosión del acero, las eflorescencias, la humedad y la fisuración (En caso de no haber una demolición de la edificación y de no implementarse la propuesta de reforzamiento).

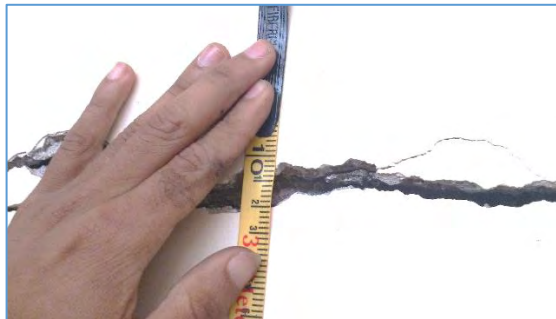
Figura 3. Muros de la edificación con fisuras

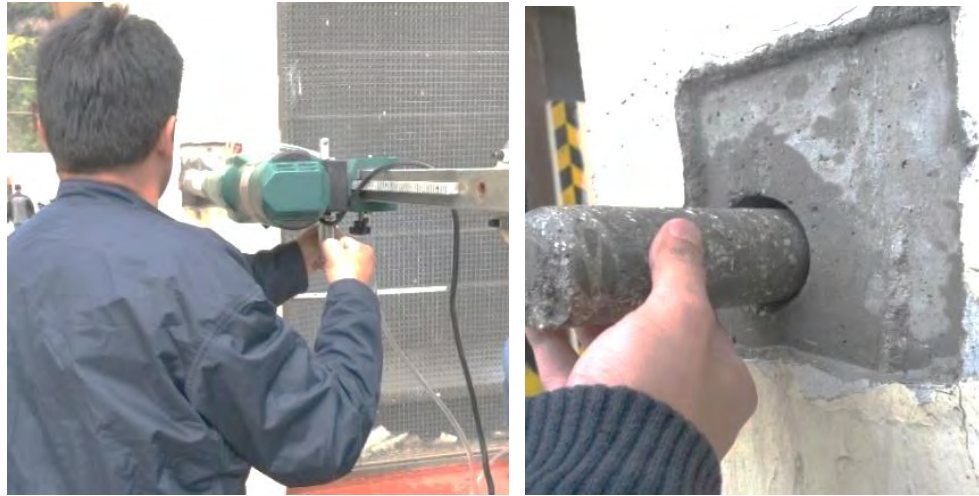
1.2.1 Ensayo extracción y falla de núcleos para determinar la resistencia a la compresión del concreto¹³. La resistencia a la compresión es la principal característica mecánica del concreto, por lo cual es necesario realizar este ensayo para determinar si las condiciones del material son aptas o no.

Figura 6. Extracción de núcleo en la columna de ejes A-1

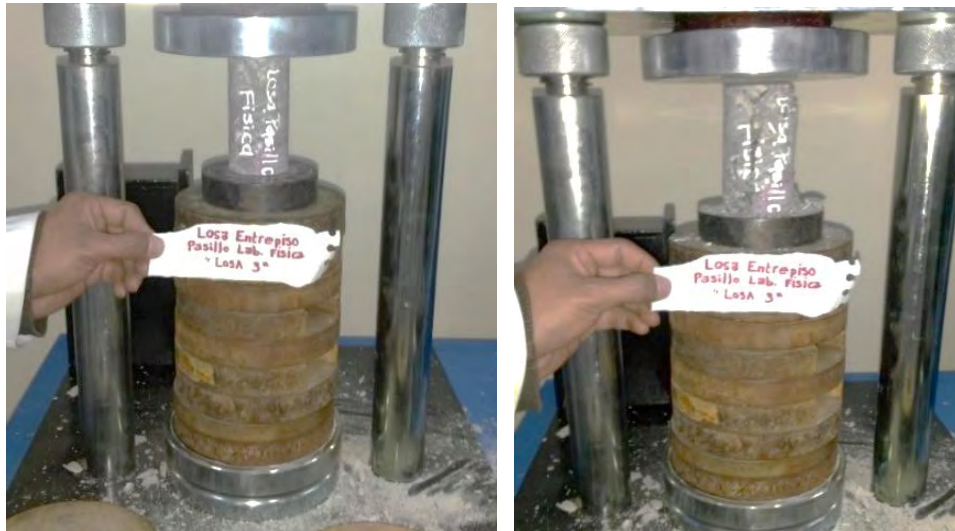
Figura 7. Falla de núcleos

Los ensayos realizados se llevaron a cabo siguiendo la norma NTC 3658, tanto en el procedimiento de extracción como para la compresión. La máquina de laboratorio en la que se falló los núcleos arrojó resultados de resistencia en formatos de una hoja de cálculo de Excel que se analizaron y procesaron para presentarlos en las siguientes tablas y gráficas resumen (Ver Figura 8).

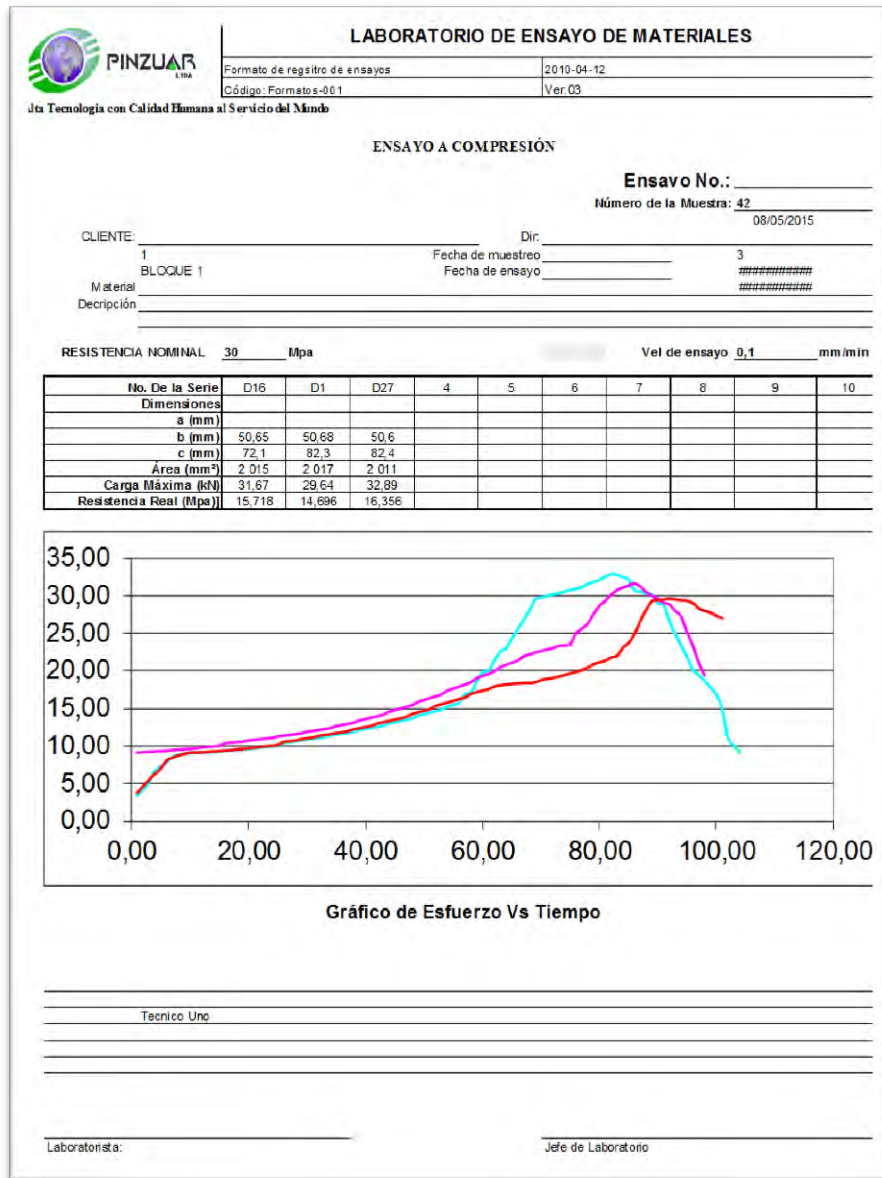
Figura 8. Formato resultado de laboratorio en hoja de cálculo de excel arrojado por el programa de la máquina para fallar núcleos.

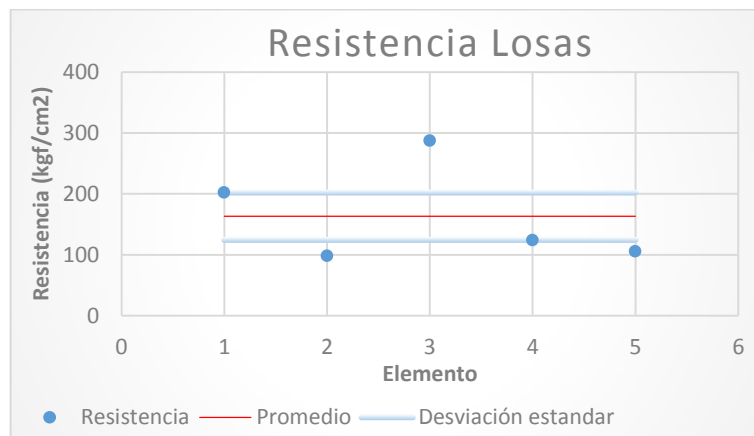
Losas. Se tomaron 5 núcleos de 2 pulgadas de diámetro de elementos estructurales tipo Losa para determinar su resistencia a la compresión; en la siguiente tabla y gráfica se muestran los resultados de resistencia obtenidos después de haber realizado el ensayo y haber afectado la resistencia obtenida por un factor de corrección que depende de la relación Longitud/Diámetro del núcleo (Ver Tabla 5, Gráfica 3).

Gráfica 3. Resistencia promedio a la compresión en losas

De acuerdo a estos resultados se puede observar que ninguno de los valores obtenidos cumplen con lo establecido por la NSR10 parágrafo C.5.6.5.4¹⁴, en donde se considera estructuralmente adecuado si el promedio de tres núcleos es el 85% de f'_c , y ningún núcleo debe tener una resistencia menor a 75% de f'_c . Teniendo en cuenta que en el modelo estructural se consideró una resistencia de 210 kg/cm², la menor resistencia obtenida corresponde a 98.07 kg/cm² lo cual es el 46.70% de f'_c , y los promedios encontrados son de 160.66 kg/cm² para columnas, de 155.23 kg/cm² para vigas y de 163.29 kg/cm² para losas, lo que corresponde a 76.50%, 73.92% y 77.76% de 210 kg/cm², respectivamente, valores que no cumplen con lo establecido por el reglamento.

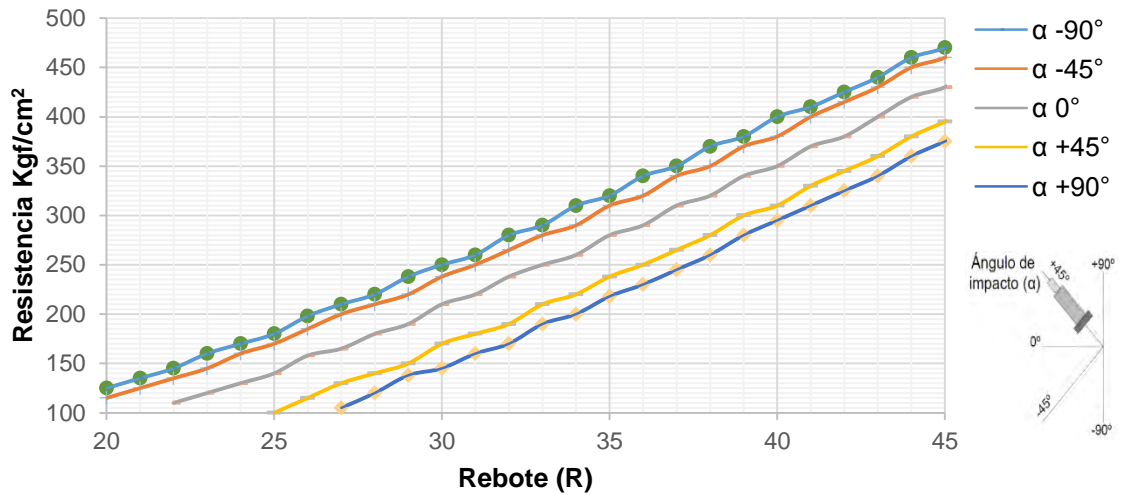
El esclerómetro cuenta con una tabla de calibración dada por el fabricante que permite determinar la resistencia del concreto según el rebote marcado y el ángulo de impacto (α), utilizando esta tabla se realizó una gráfica de calibración del esclerómetro y se establecieron las resistencias encontradas, también se hace una calibración con la resistencia encontrada en la falla de núcleos (Ver Figura 10).

Figura 10. Curva de calibración del esclerómetro dada por el fabricante

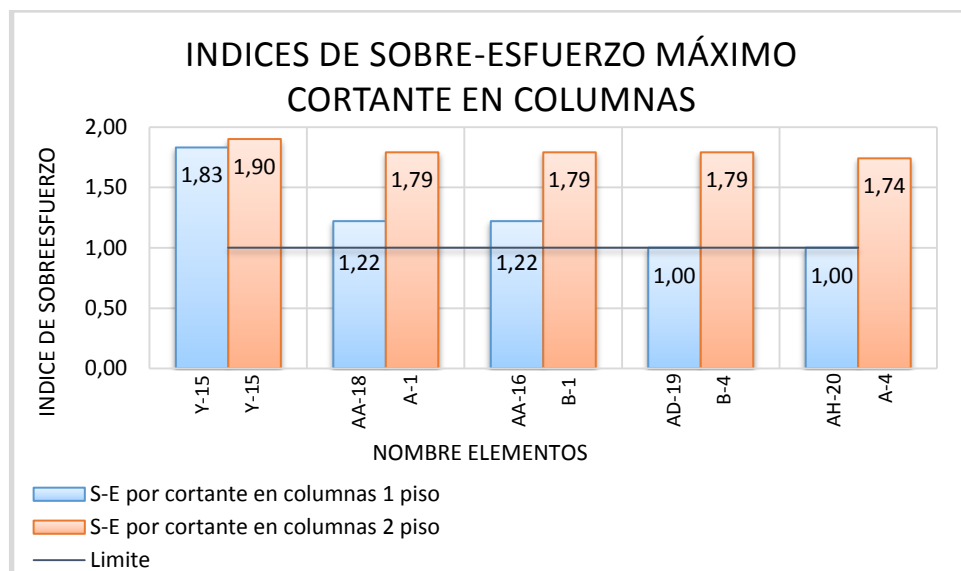
Se corrobora la resistencia del concreto con el esclerómetro de las columnas a las que se tiene fácil acceso en la edificación, y se encuentra que sus resistencias se acercan al promedio usado en el modelo, razón por la cual se dejan los resultados encontrados (Ver Gráfica 12-13).

Gráfica 13. Índice máximo de sobreesfuerzo por cortante en columnas según su resistencia.

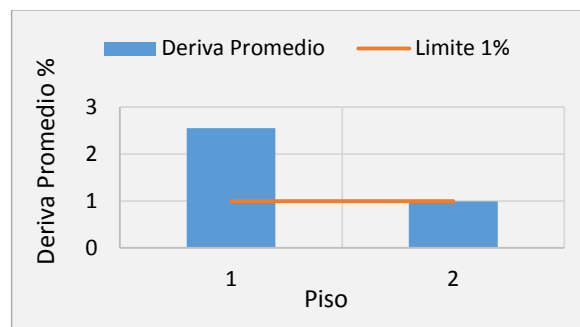
En la dirección X el Índice de Flexibilidad máximo encontrado es de 5.10% y en la dirección Y es de 4.67%, lo cual indica valores superiores a los permitidos y aceptados por la norma, ya que no deben exceder el 1%. Desde este punto de vista es posible definir el nivel de vulnerabilidad en que se encuentra cada uno de los pisos; de acuerdo a esto, el piso 1 se encuentra más afectado en ambos sentidos siendo de mayor valor en sentido Y, mientras que el piso 2 cumple al estar por debajo del límite (Ver Gráfica 20-21).

Gráfica 20. Índice de flexibilidad promedio sentido X
