**EVALUACION DE UN SISTEMA DE DRENAJE A NIVEL PARCELARIO EN EL  
MUNICIPIO DE PASTO**

**Tesis de Grado presentada como requisito parcial  
para optar al título de  
INGENIERO AGRONOMO**

**UNIVERSIDAD DE NARIÑO  
FACULTAD DE CIENCIAS AGRICOLAS  
PASTO - COLOMBIA**

**1974**

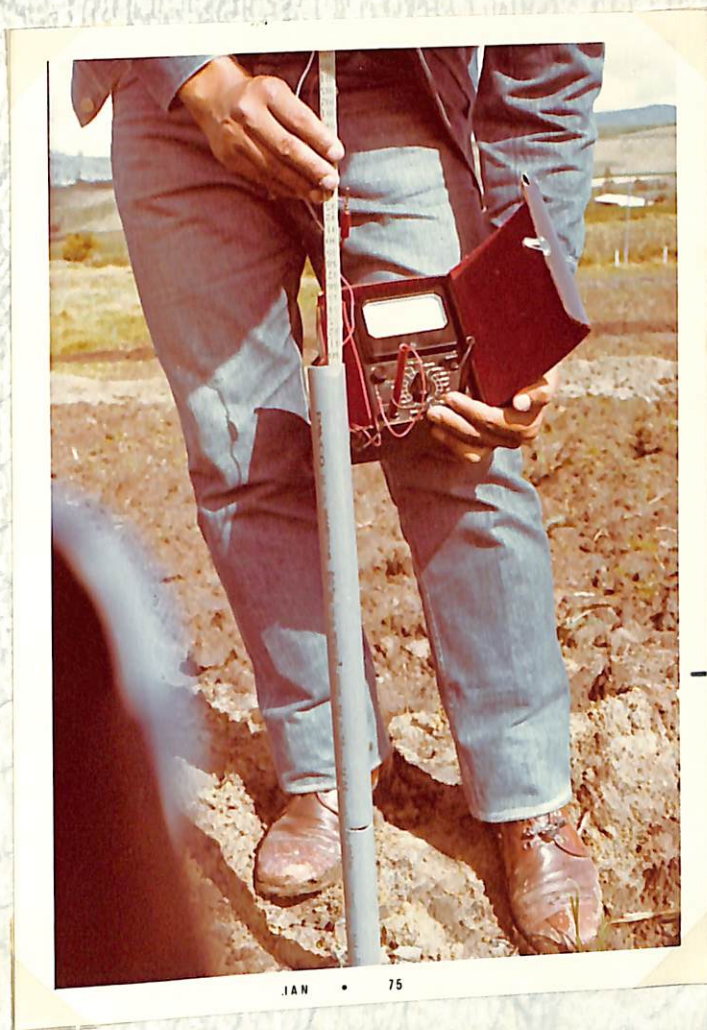
FIGURA 4. Lectura en los pozos de observación

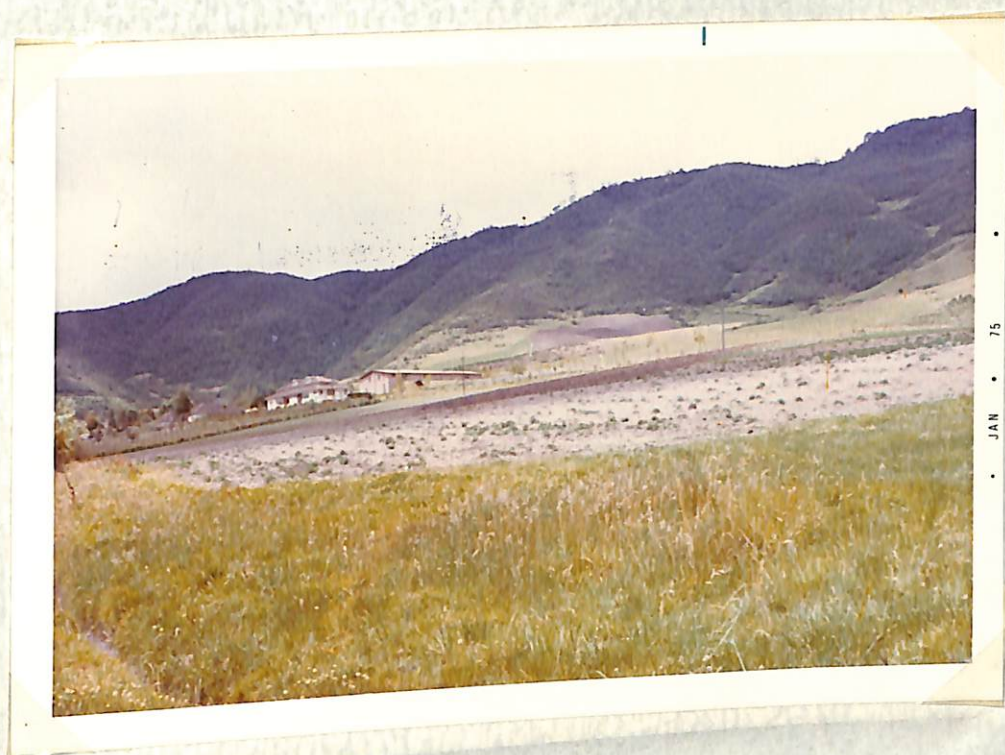
FIGURA 7. Condiciones iniciales del lote

Como puede observarse en las Figuras 7 y 8, las condiciones iniciales del terreno eran muy precarias desde el punto de vista físico. Es necesario hacer énfasis en el color grisáceo de la superficie del suelo y en la negativa estructuración del mismo, compacta, que indican como el exceso de agua arriba de la capa impermeable impedía el desarrollo normal de cualquier cultivo. Esto se comprobó con la siembra de papa, la cual tuvo una muy deficiente germinación y desarrollo vegetativo. Aun más, la producción del cultivo sólo alcanzó a la mitad de la cantidad de tubérculos que se utilizó como "semilla". Se escogió la mencionada especie porque, a más de que se adapta a las demás características de la región, en cuanto se relaciona con el clima, la altitud y el suelo, su profundidad radical es baja. Es decir, se quiso comprobar que ni siquiera los cultivos poco exigentes de un nivel freático profundo permanente, se desarrollaban adecuadamente bajo las condiciones iniciales.

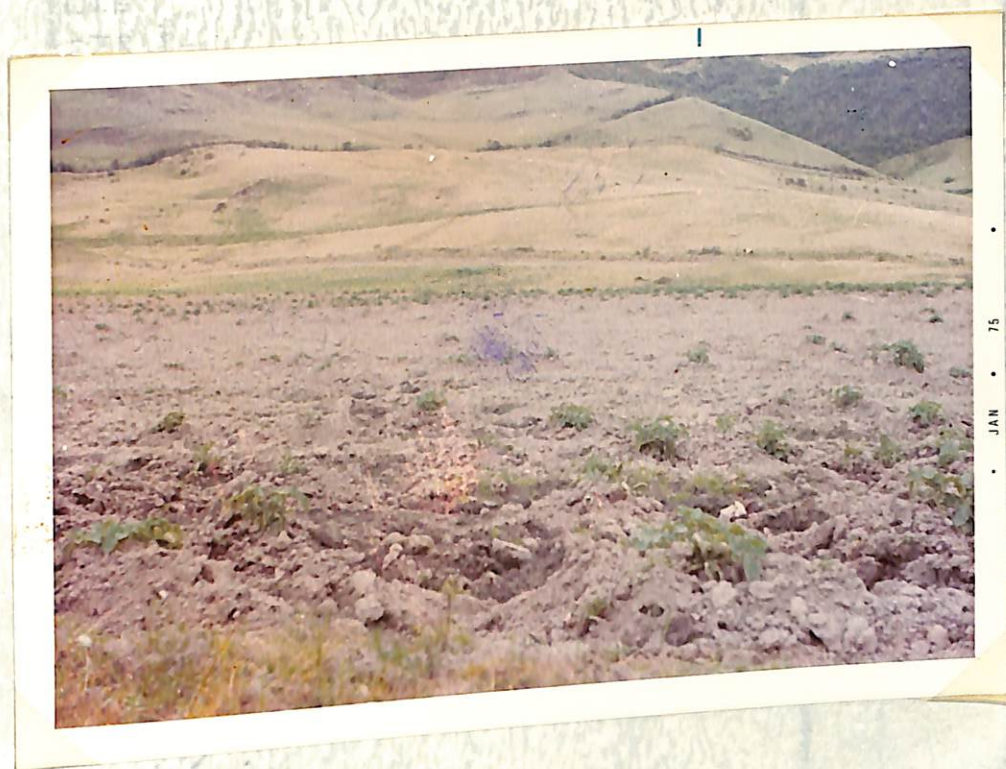
FIGURA 8. Condiciones iniciales del lote. Obsérvese la baja germinación de la papa.

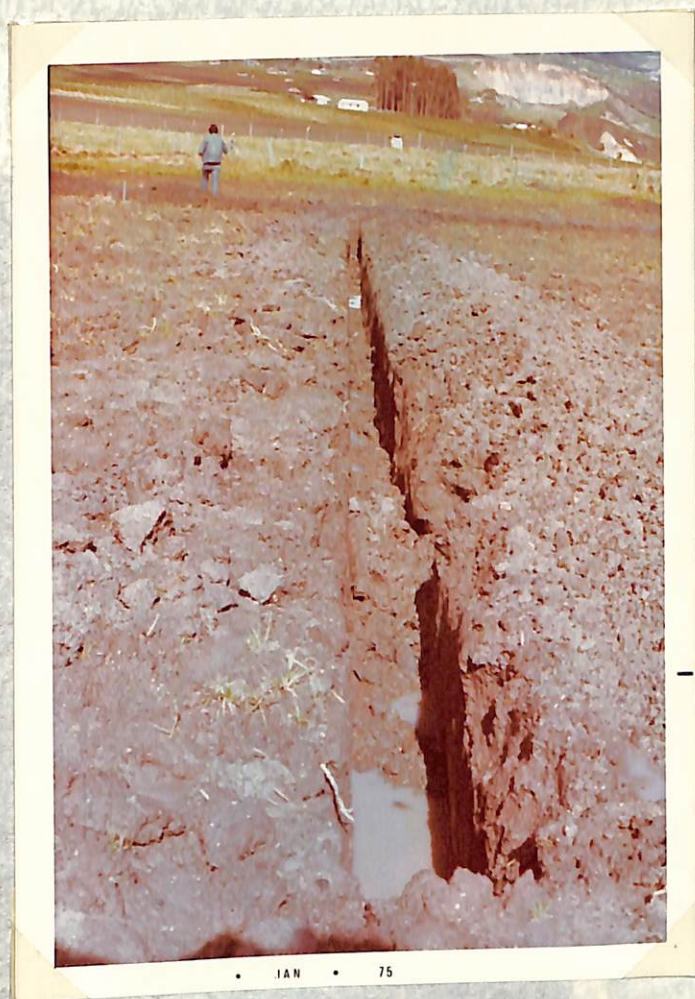
FIGURA 34. Erosión en los taludes de drenes internos abiertos

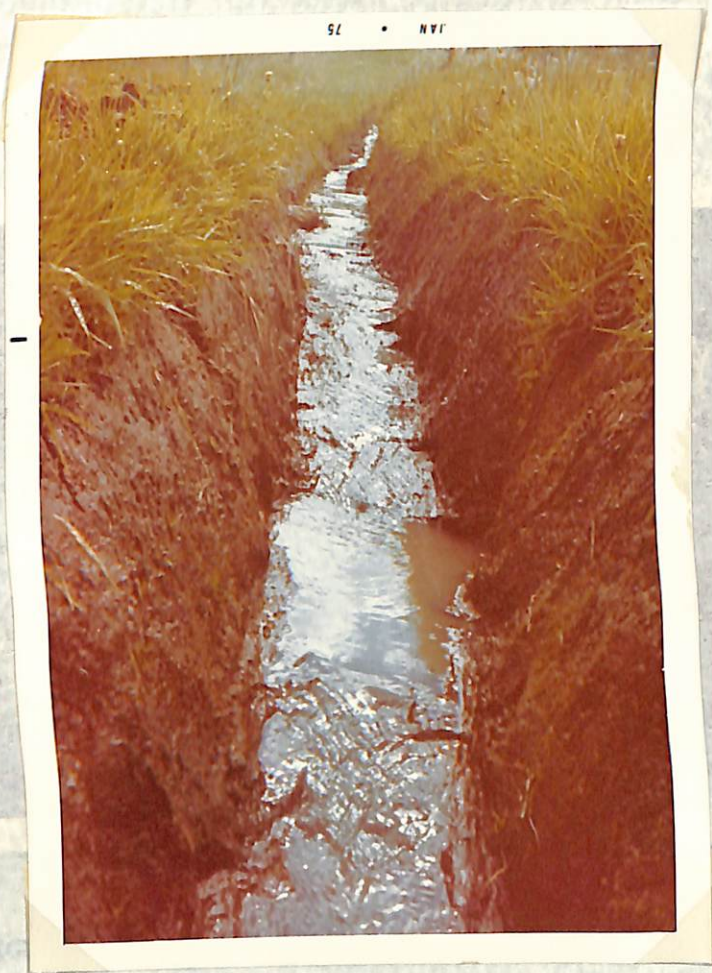
FIGURA 35. Zanja perimetral abierta en  
día de recarga pluviométrica L.E. Delgado

En un principio se contó con una zanja perimetral, la cual, si bien es cierto transportaba algunas cantidad de agua, ésta se originaba en la escorrentía superficial en las épocas de recarga pluviométrica. Es decir, la zanja perimetral no incidía en su funcionamiento sobre la variación en la profundidad del nivel freático del terreno en estudio. La razón fundamental para el deficiente trabajo del canal perimetral, estribaba en el curso irregular y la baja profundidad de aquel. A esto se sumaban el problema del exceso de agua, y como se explicó anteriormente, las características topográficas tan irregulares del lote.

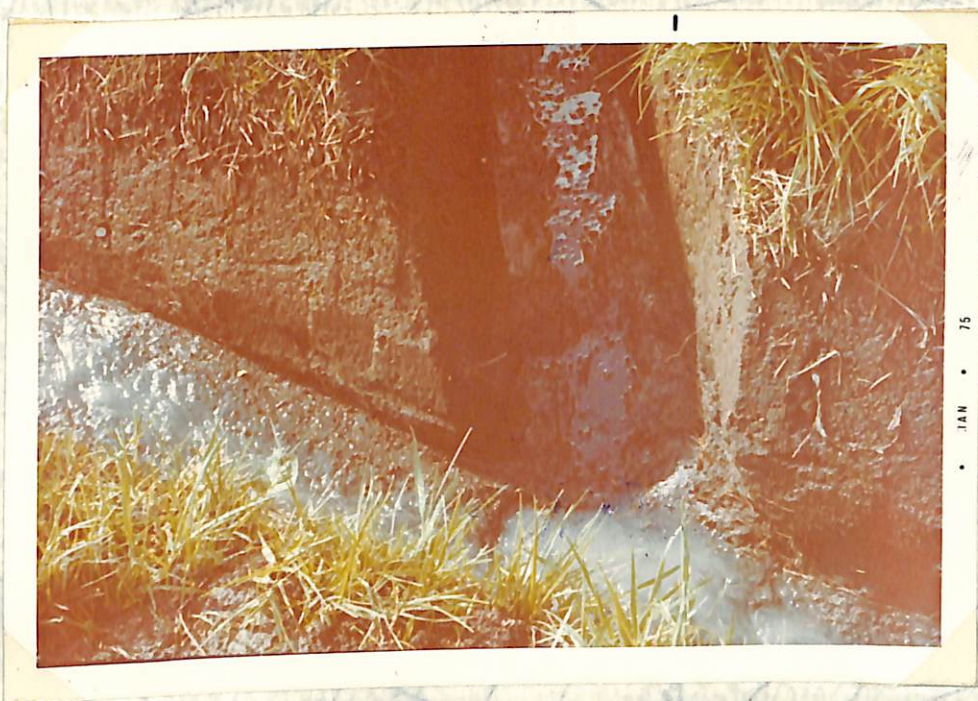
FIGURA 36. Empalme entre una zanja perimetral y un dren colector sin cubrir

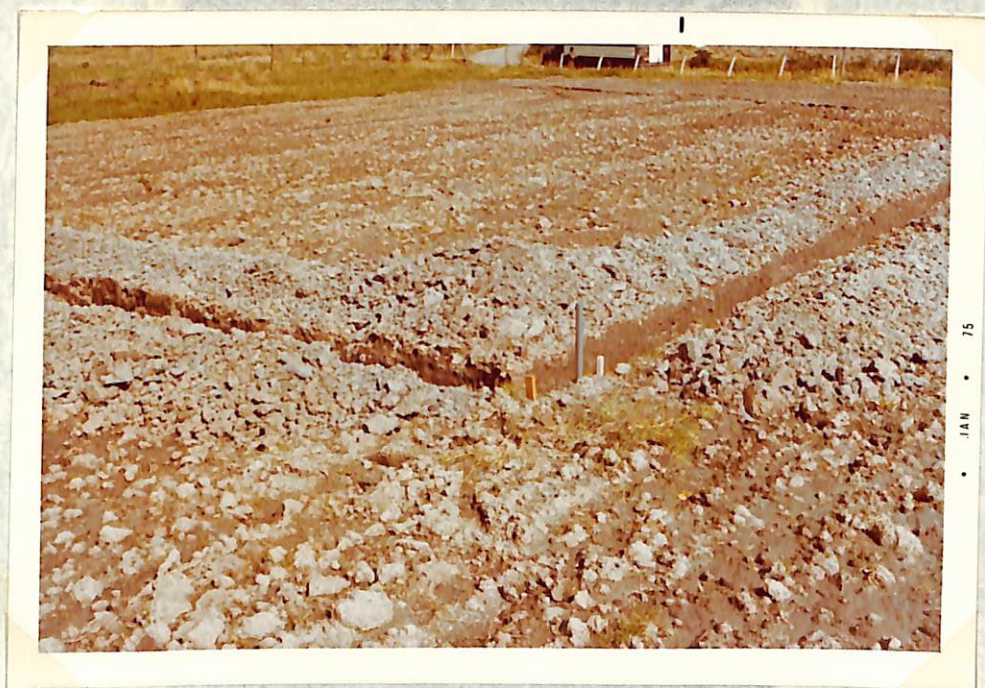
FIGURA 38. Excavación de un dren colector

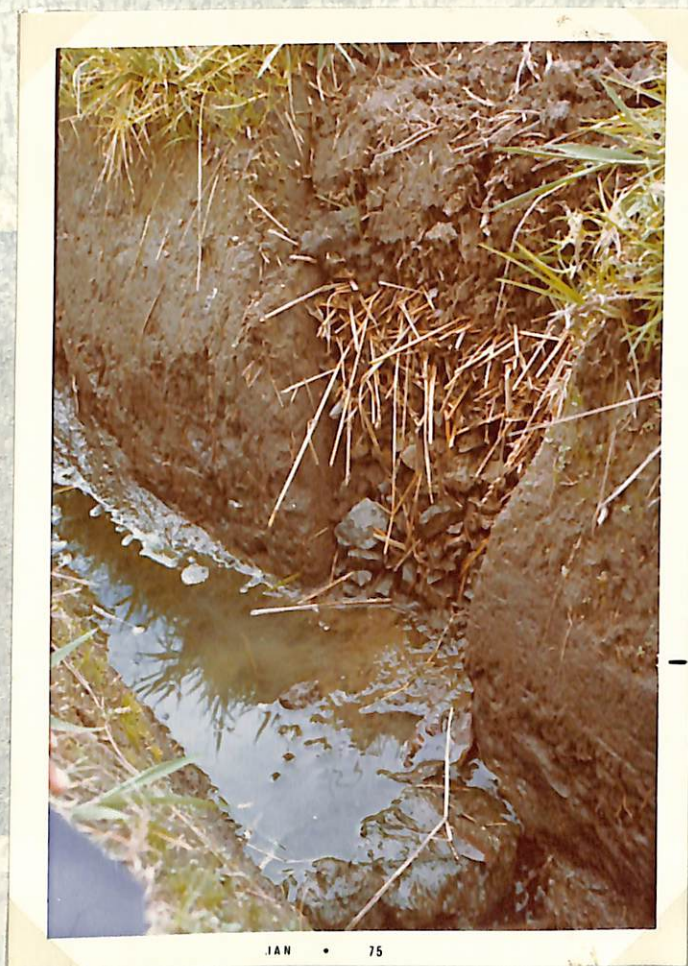
FIGURA 39. Colocación del material filtrante, la paja y la tierra en un dren cerrado

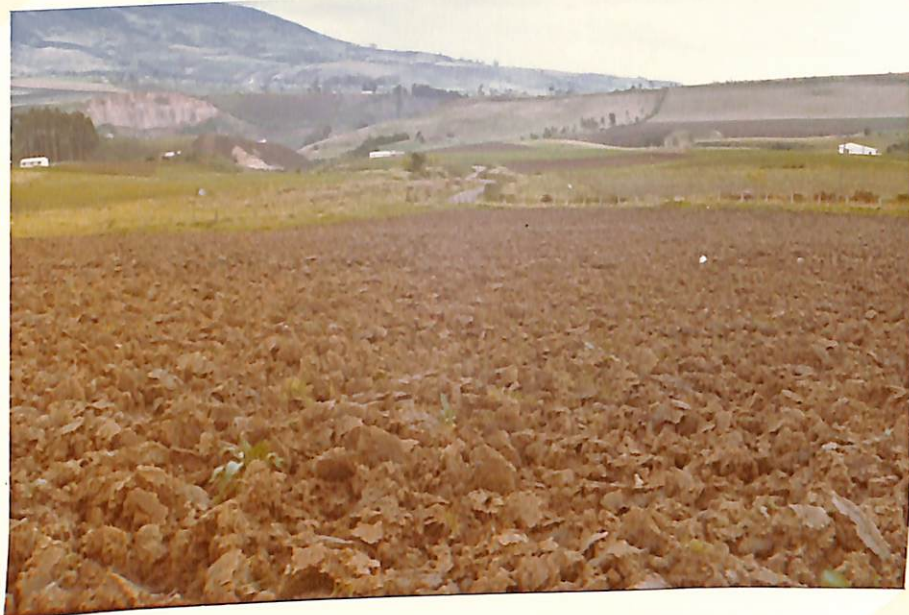
FIGURA 40. Aspecto final del lote drenado. Obsérvese el efecto del drenaje sobre las condiciones del suelo.
