**INVENTARIO DE LA RED VIAL TERCIARIA NACIONAL DEL CORREGIMIENTO
DE SANTA BÁRBARA MUNICIPIO DE PASTO DEPARTAMENTO DE NARIÑO**

**UNIVERSIDAD DE NARIÑO
FACULTAD DE INGENIERÍA
PROGRAMA DE INGENIERÍA CIVIL
SAN JUAN DE PASTO
2013**

**Trabajo de grado presentado como requisito parcial para optar al título de
Ingeniero Civil**

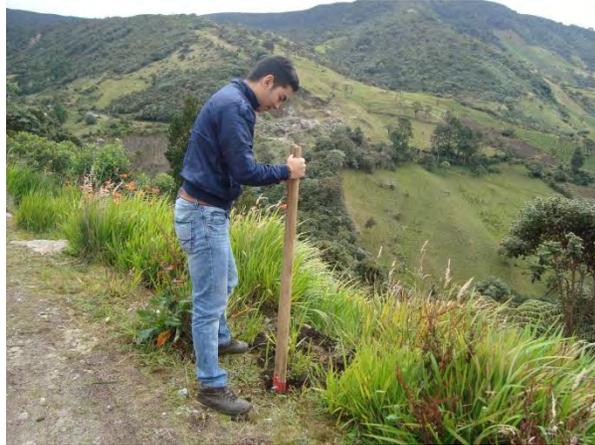
Fotografía 11. Localización Punto PL-10

Fundidos los mojones se los traslado hacia los puntos escogidos en las veredas el Divino y Jurado, donde se los enterró de tal forma que la placa puesta en la parte superior del mojón quede visible. se establecen 4 puntos de control debido condición montañosa de la zona, la cual podría afectar la señal dela antena en algunos puntos de la vía, lo cual hace necesario trasladar la base a un punto de mayor receptividad de señal. (Ver fotografía 11, 12, 13, 14, 15, 16, 17, 18)

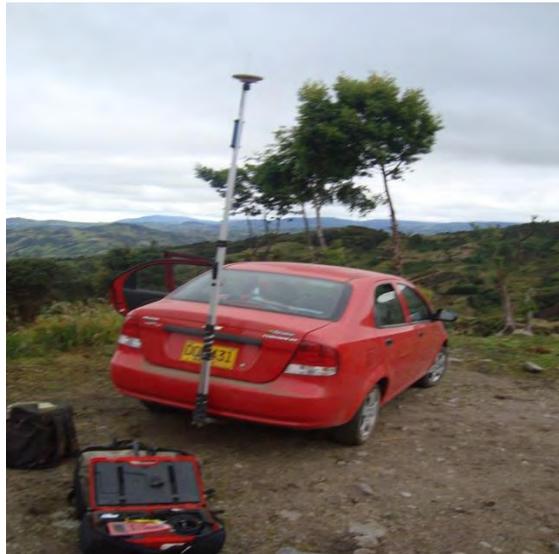
Fotografía 23. Instalación del GPS RTK (Rover) en el vehículo

2.5.1 Instalación del equipo móvil (Rover) en el vehículo. Se adecuo un vehículo para la instalación del equipo móvil (Rover), en la parte posterior se ubicó la antena y el radio y en el interior las baterías y el terminal de recolección de información. (Ver fotografía 23)

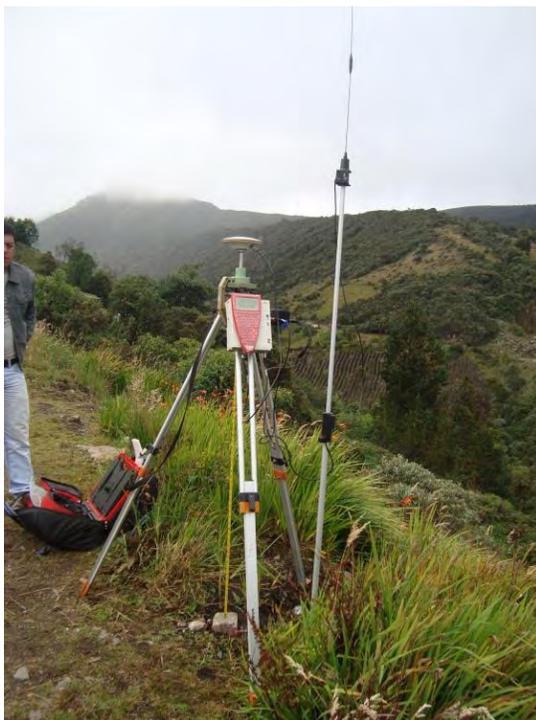
Fotografía 24. Instalación del GPS RTK (base) en el PL-10

2.5.2 Instalación del equipo receptor en los puntos de control. Se trasladó la base a el punto de control PL-10 desde donde iniciamos el recorrido allí se instalaron todos sus componentes esperamos aproximadamente 10 minutos hasta que la antena haga el reconocimiento de los satélites e indique una baja ambigüedad, luego se empezó a tomar lectura de las coordenadas del punto de control (PL-10) a manera de chequeo para comprobar que las coordenadas que indique la base correspondan a las del punto.

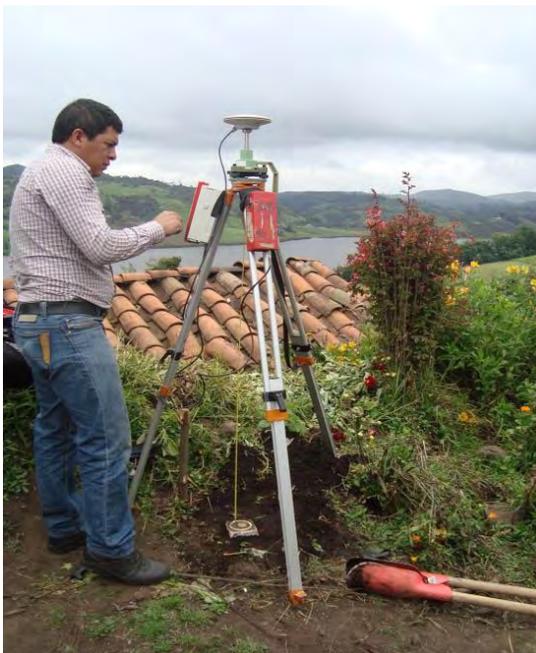
Fotografía 26. Instalación del GPS RTK (base) en el PL-13

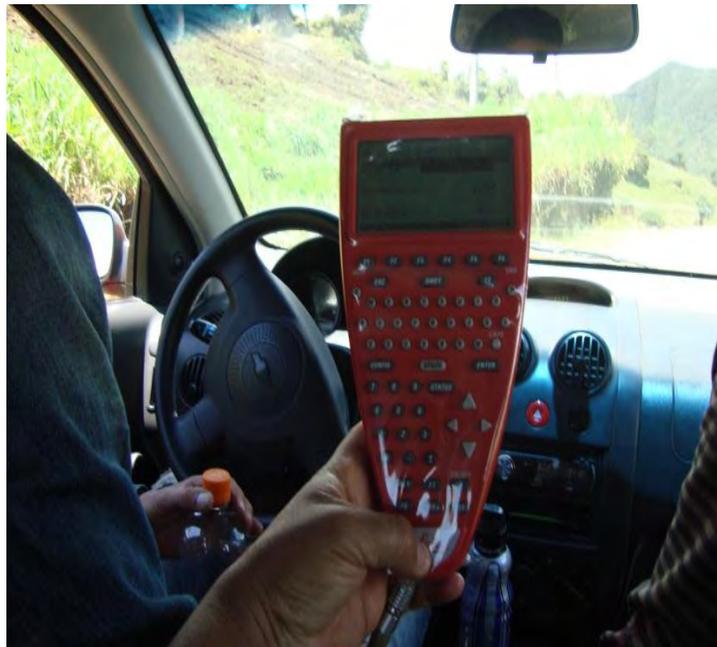
Fotografía 27. Recorrido red vial terciaria corregimiento de Santa Bárbara

2.5.3 Recorrido de la red vial terciaria del corregimiento de Santa Bárbara con GPS RTK. Comprobadas las coordenadas de los PL se realiza el recorrido. El equipo fue programado para que tome lectura cada 3 segundos, y el vehículo avanzaba a una velocidad de máximo 20 Km/h para generar una gran cantidad de puntos. El objetivo fue marcar puntos a lo largo del eje longitudinal de la vía principal y los ramales identificando las obras de infraestructura y drenaje localizadas a lo largo de la vía.

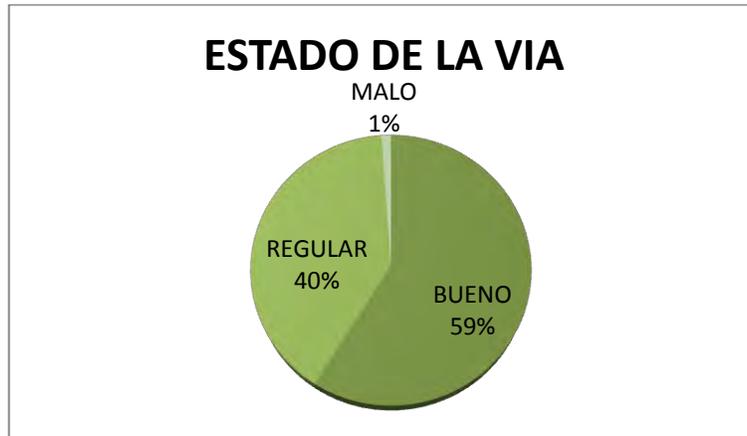
Grafica 12. Estado general de la vía.

El mayor porcentaje de la vía del corregimiento de Santa Bárbara se encuentra en buen estado como se muestra en la gráfica 12, esto es debido al constante mantenimiento que recibe la banca principalmente con los ingresos del peaje instalado cerca a la panamericana, lo que ha hecho que el Porcentaje de vía en mal estado sea muy bajo (1%). El 40% de la red vía se encuentra en regular estado esto corresponde en gran medida a los ramales que se desprenden de la vía principal los cuales debido a condiciones propias de cada uno y la ola invernal han hecho que la calidad de la vía se vea debilitada.(ver tabla20 y figura 12)

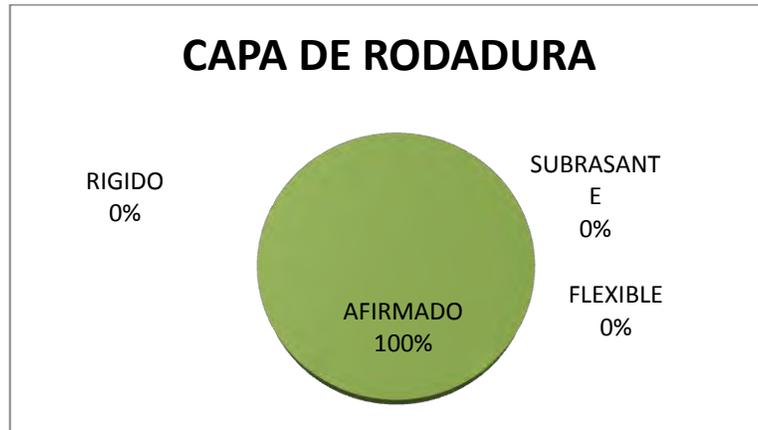
Grafica 13. Análisis de la capa de rodadura.

La figura anterior, muestra que el 100% de la capa de rodadura se encuentra en afirmado, lo que hace que la red vial del corregimiento de Santa Bárbara sea totalmente transitable, facilitando así el transporte de pasajeros y productos de la zona (ver Tabla 21 y Grafica 13).

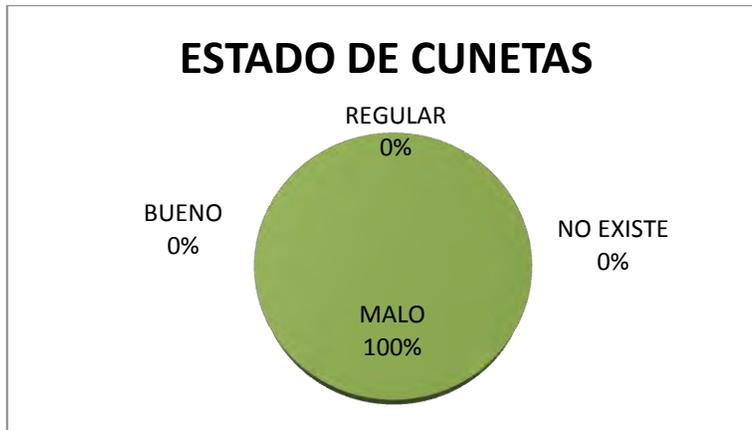
Grafica 14. Estado de cunetas

Como se observa en la gráfica el 100 % de las cunetas se encuentran en mal estado debido a que ninguna cuneta se encuentra recubierta en concreto para garantizar el buen funcionamiento de las mismas, por el contrario son cunetas artesanales, en su mayoría presentan vegetación y baja capacidad de evacuación (ver tabla 22 y grafica 14).

Realizar la adecuación y mantenimiento de cunetas, ya que estas ayudan a evacuar el agua de la vía, evitando así su deterioro.

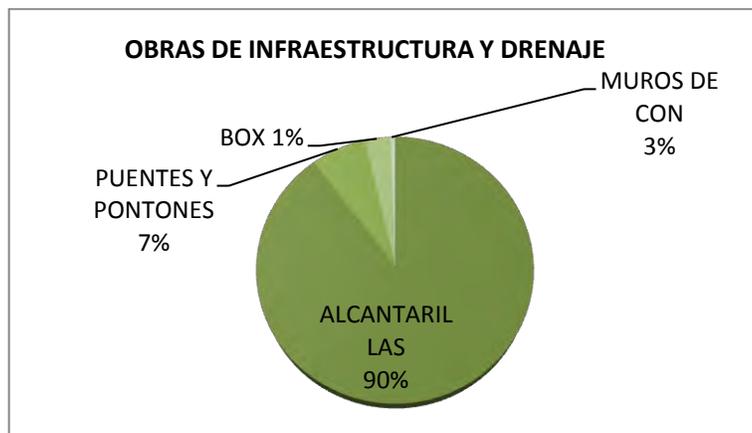
Grafica 16. Obras de infraestructura y drenaje

Como se muestra en la tabla 24 y grafica 16 la mayoría de obras de drenaje corresponden a alcantarillas ubicadas en su mayoría en la vía principal, el alto número de puentes y pontones corresponde a la gran cantidad de quebradas y ríos que cruzan la red vial en diferentes lugares. Ya que esta zona presenta una hidrografía bastante amplia.

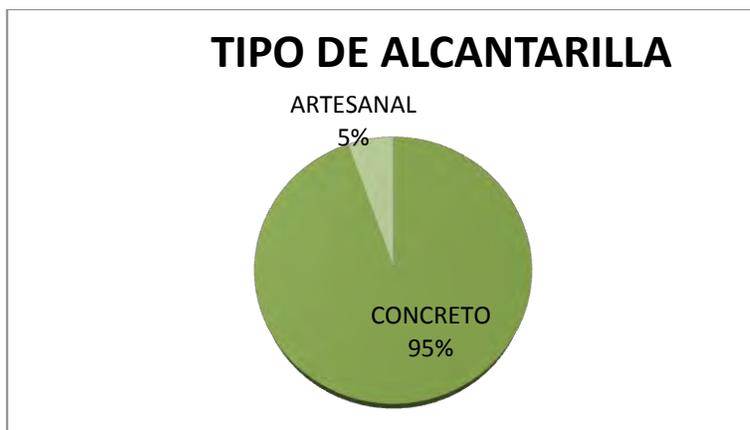
Grafica 17. Clasificación de las alcantarillas según tipo de material

En el corregimiento de santa bárbara el 95% de las alcantarillas son en concreto lo cual implica una serie de características que optimizan el funcionamiento de estas como son el cabezal de entrada, colección y descole.

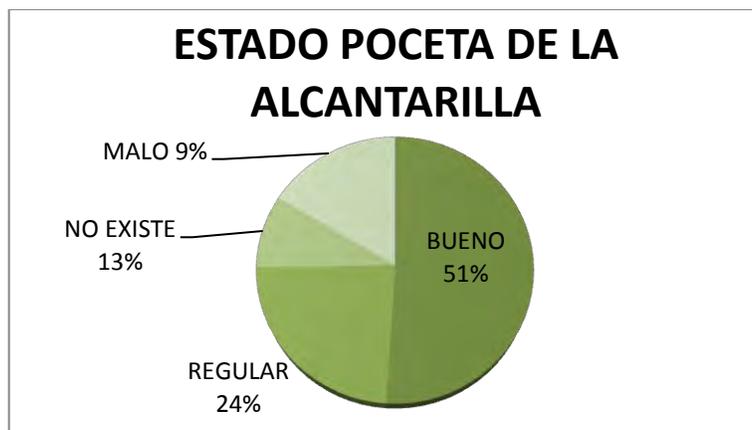
Grafica 18. Estado de poceta

La poceta es un elemento indispensable dentro de la alcantarilla ya que es la encargada de almacenar el agua proveniente de las cunetas, el alto porcentaje de cunetas en buen estado (51%) garantiza un almacenamiento efectivo que evita la saturación de cunetas y el desborde del agua a la vía. Las poceta en regular y mal estado se deben básicamente a la vegetación que impide su adecuado funcionamiento, el porcentaje de alcantarillas sin poceta es alto (13%) debido a la existencia de alcantarillas artesanales y destrucción de los muros debido a deslizamientos.

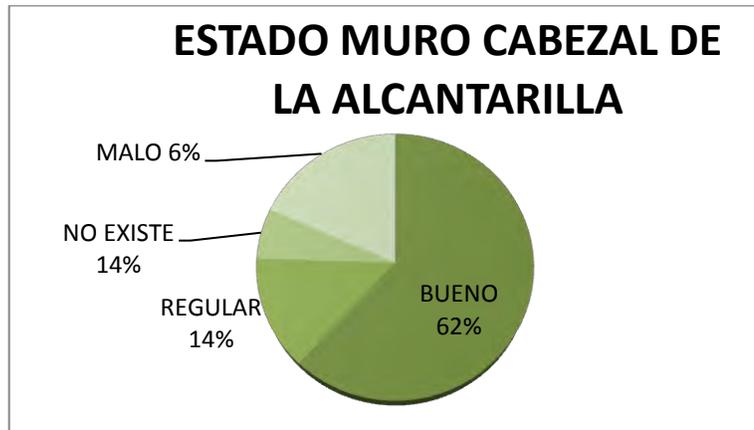
Grafica 19. Estado del muro cabezal

El 62% de las alcantarillas presentan un muro cabezal bueno debido al mantenimiento y las pocas afectaciones de deslizamientos a estos elementos, El 14% se refiere a elementos en regular y mal estado debido a la vegetación y averías en la estructura. , el porcentaje de alcantarillas sin muro cabezal es alto (14%) debido a la existencia de alcantarillas artesanales y destrucción de los muros debido a deslizamientos.

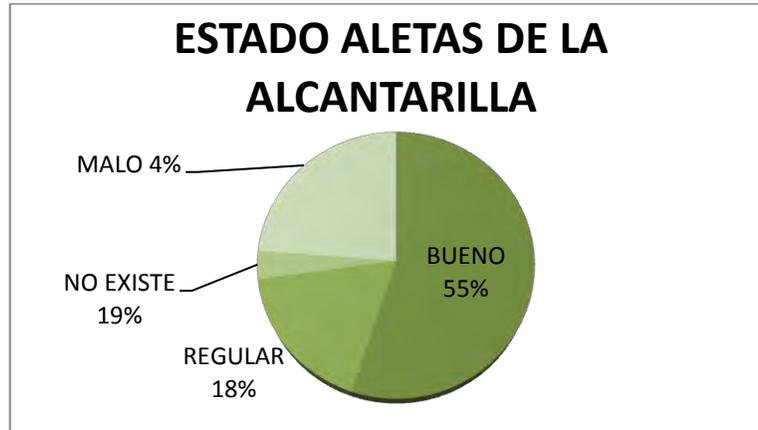
Grafica 20. Estado de las aletas

El 55% de las aletas están en buen estado lo que optimiza el funcionamiento de las alcantarillas, El 22 % representan un estado regular y malo de las aletas lo que se debe a una presencia de vegetación que obstruye el elemento o por destrucción de las mismas. EL porcentaje de aletas en mal estado es bajo (4%) lo que muestra el buen mantenimiento que se hace a estos elementos, el 19 % no posee aletas lo que significa una falla en el diseño de estas.

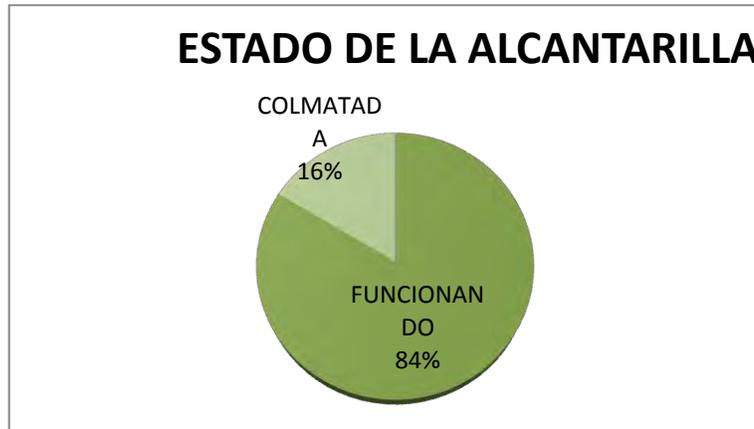
Grafica 21. Funcionamiento de la alcantarilla

El 84% de las alcantarillas están funcionando ya que el mantenimiento de estas es frecuente, el 16% están colmatadas debido a la presencia de vegetación, material de los taludes, palos y rocas que impiden su correcto funcionamiento.

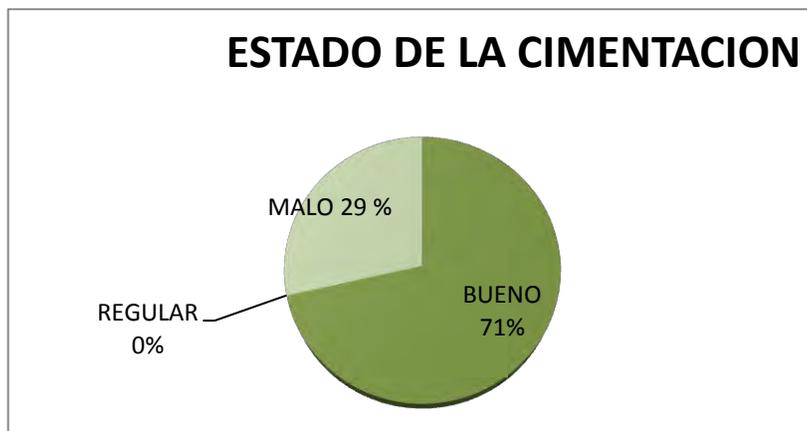
Grafica 22. Estado de la cimentación

El 71% de la cimentación está en buen estado lo que garantiza la estabilidad de la estructura. El 29 % se encuentra en mal estado lo que refleja el deterioro debido a la corriente de los afluentes y la vegetación presente en ellos.

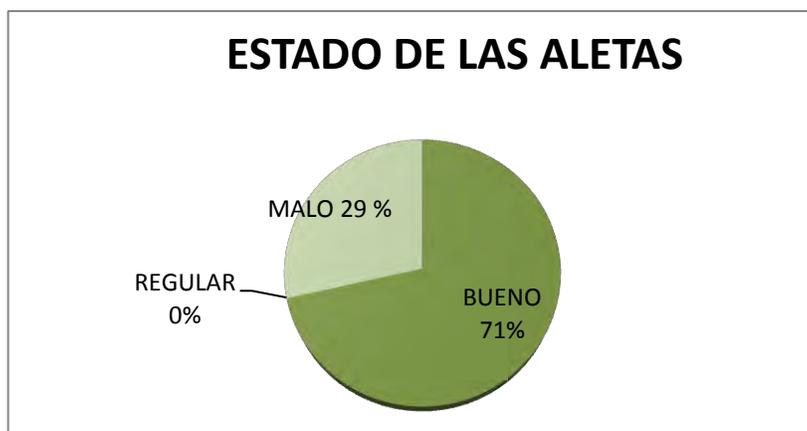
Grafica 23. Estado de las aletas

El 71% de las aletas están en buen estado lo que garantiza funcionalidad de la estructura. El 29 % se encuentra en mal estado lo que refleja el deterioro debido a la corriente de los afluentes y la vegetación presente en ellos y fallas en el elemento.

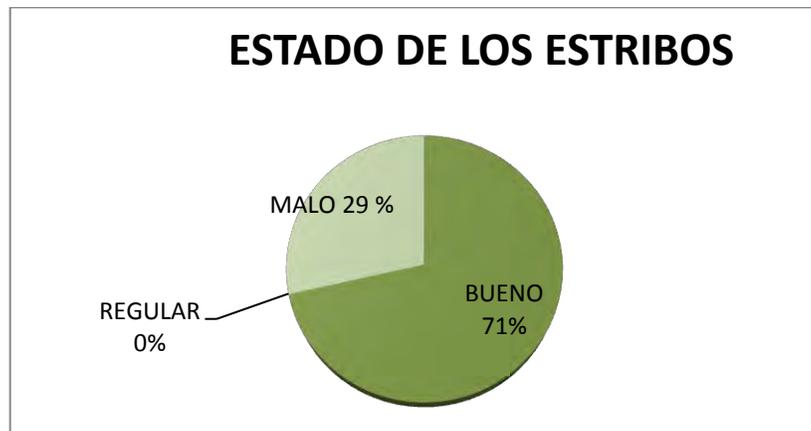
Grafico 24. Estado de los estribos

El 71% de los estribos están en buen estado lo que garantiza funcionalidad de la estructura en la inspección visual no mostraron ninguna anomalía. El 29 % se encuentra en mal estado lo que refleja el deterioro debido a la presencia de vegetación y fallas visibles en el elemento.

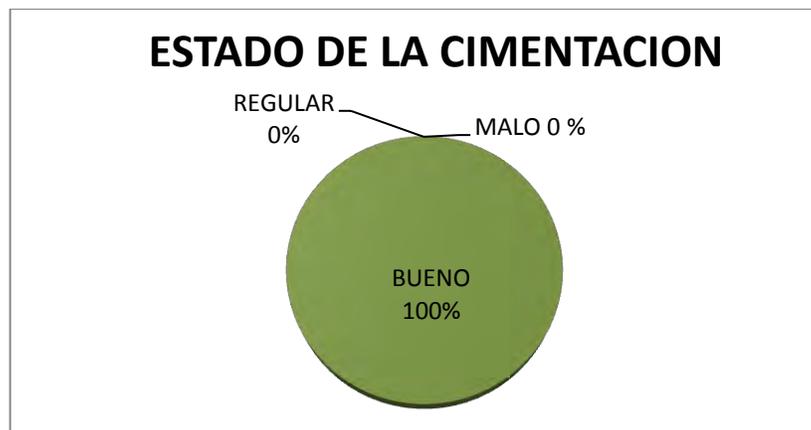
Grafico 25. Estado de la cimentación

El 100% de los puentes poseen una cimentación en buenas condiciones debido a que no presenta fallas ni deterioros visibles.

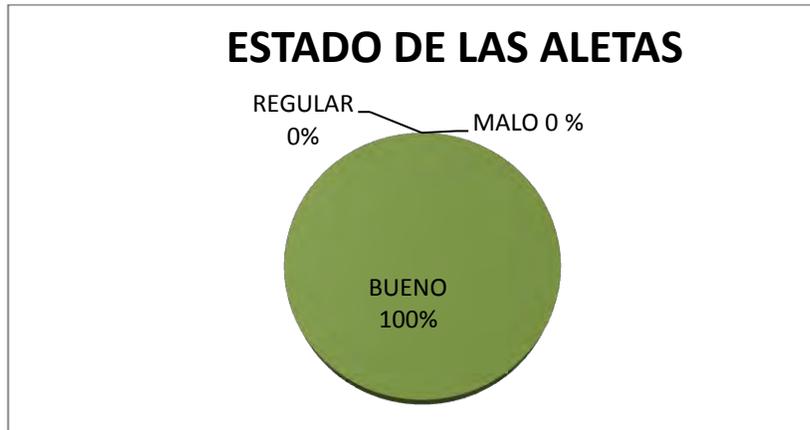
Grafico 26. Estado de las aletas

El 100% de las aletas están en buen estado ya que no presentan vegetación ni daños visibles, debido al mantenimiento realizado por la comunidad

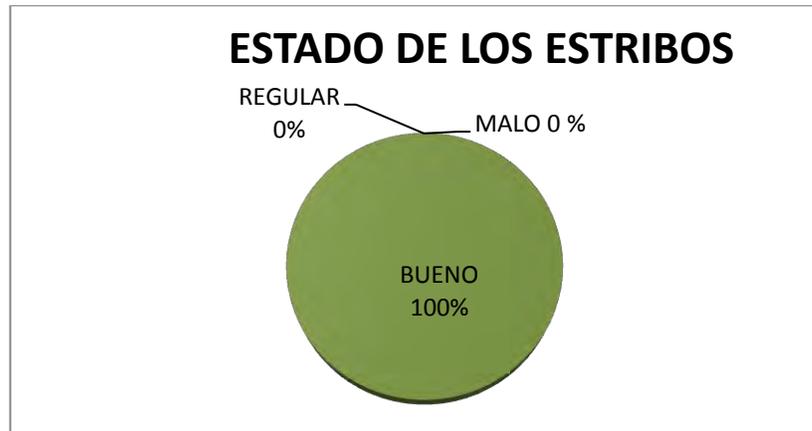
Grafico 27. Estado de las aletas

El 100% de los estribos están en buen estado ya que no presentan vegetación ni daños visibles, debido al mantenimiento realizado por la comunidad.

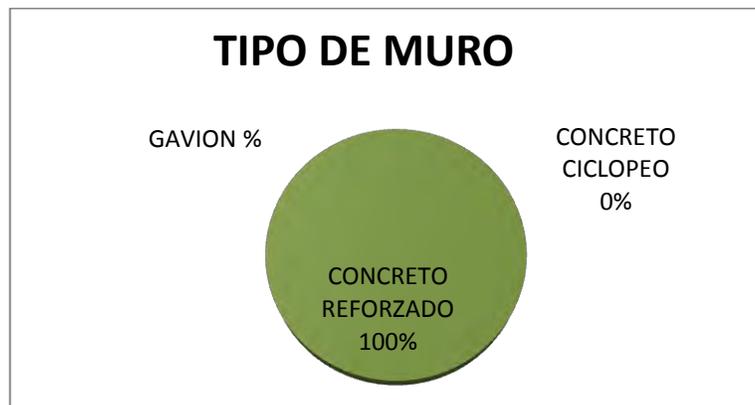
Grafica 28. Tipos de muros de contención

Los muros de contención están diseñados para soportar presiones ejercidas por la tierra, poros, el peso propio de la estructura y las cargas sísmicas que correspondan a la zona debido a esto los muros en concreto reforzado son los más utilizados (100%)

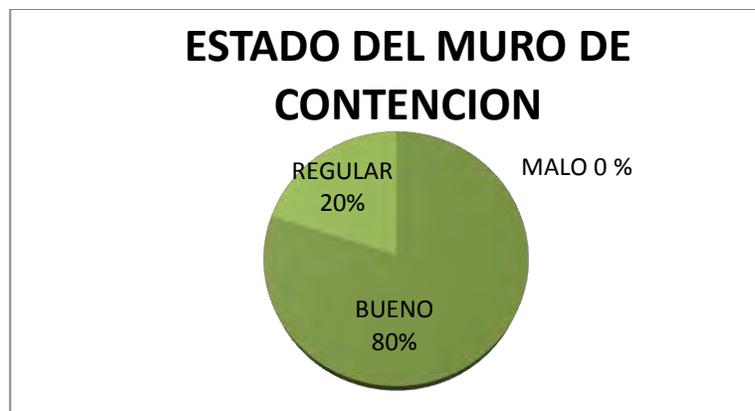
Grafica 29. Estado del muro de contención

Un alto porcentaje de los muros de contención (80%) se encuentran en buen estado, lo cual garantiza la estabilidad de las vías, ya que son el soporte de la banca cuando esta no conserva su pendiente natural.

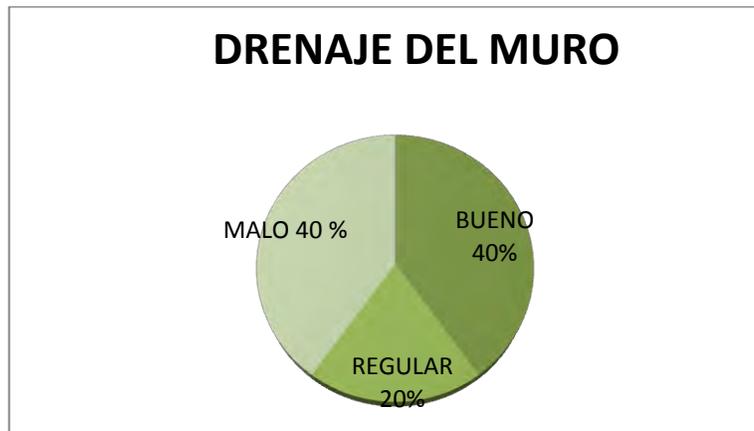
Grafica 30. Condiciones de drenaje del muro de contención

Los muros de contención protegen a la banca de las infiltraciones de agua provenientes de los taludes, por tanto es de gran impacto para la funcionalidad de la vía el alto porcentaje (40%) en mal estado del drenaje de los muros, requiriendo así una intervención para mejorar esta característica.
