APOYO TECNICO AL ÁREA DE CONTROL INTERNO DE DEVINAR S.A. EN LA  
EJECUCIÓN DEL CONTRATO DE CONSECIÓN VIAL RUMICHACA-PASTO-  
CHACHAGÜÍ-AEROPUERTO

UNIVERSIDAD DE NARIÑO  
FACULTAD DE INGENIERÍA  
PROGRAMA DE INGENIERÍA CIVIL  
SAN JUAN DE PASTO  
2014

Trabajo de Grado modalidad pasantía presentado como requisito parcial para  
optar por el título de Ingeniero Civil

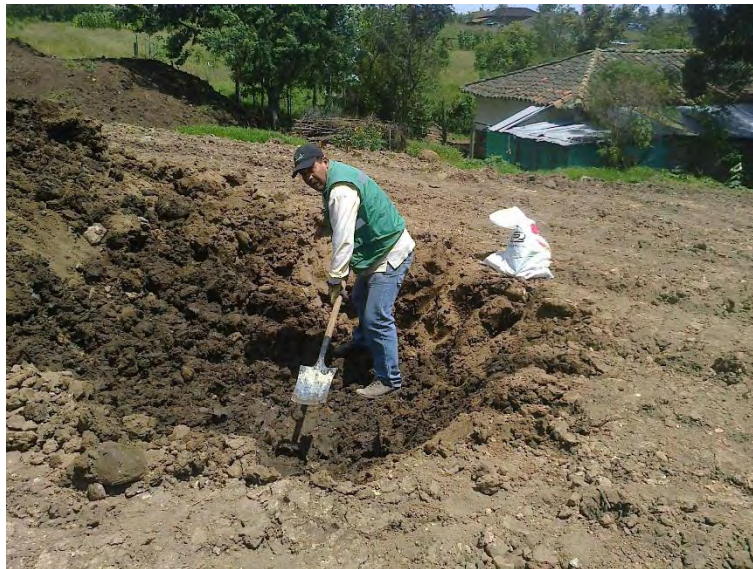
Figura N° 3 – Muestra de suelo – Material de corte depositado en SDM para ensayo de compresión simple

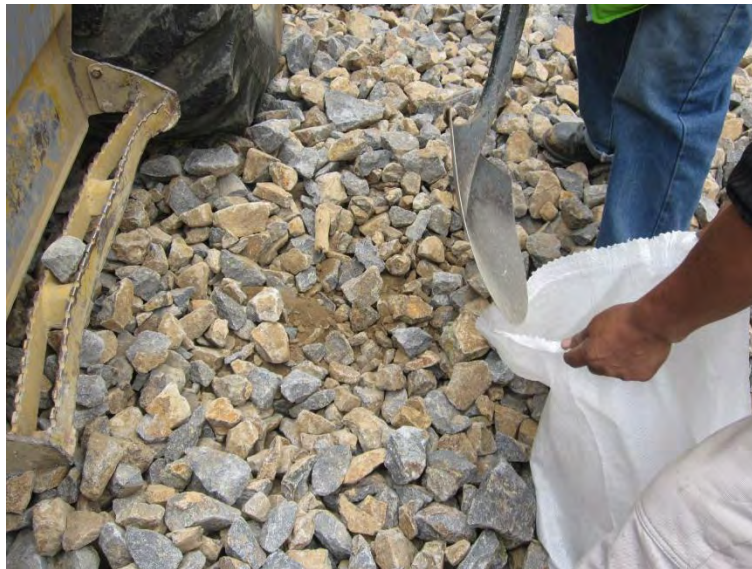
Para la recolección de agregados gruesos, agregados finos y material filtrante se recogieron muestras depositadas en stocks temporales de obra y en depósitos permanentes, de tal manera que representen los diferentes materiales apreciables en la muestra, además estas se tomaron en varios lugares de la pila depositada para lograr uniformidad en la recolección de muestras. Ver Figura N° 4

Figura N° 4 – Recolección de muestras – Agregado grueso para ensayos de laboratorio

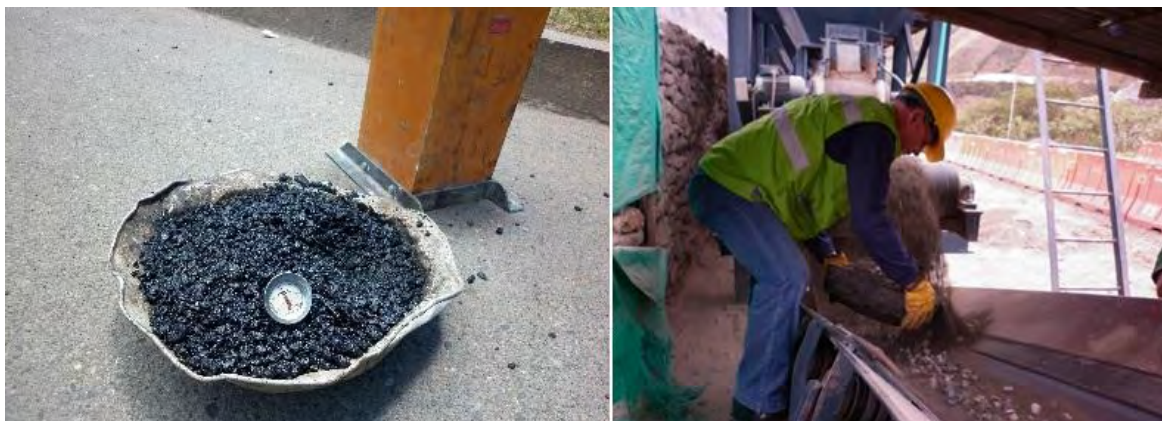
Para las mezclas asfálticas se tomaron muestras en la planta, directamente de la banda transportadora y en obra desde los vehículos de transporte. El material llenante y las partículas de agregado que componen las mezclas asfálticas fueron tomadas por separado y antes de que la mezcla sea compuesta, para así poder realizar los ensayos particulares a los materiales; por otro lado, también fue necesario la toma de muestras en obra antes de la extensión de la carpeta asfáltica, para ello se realizó el muestreo desde el vehículo de transporte, verificando también la temperatura con la que se tomó dicha muestra y como parte de la inspección rutinaria las temperaturas de extensión y compactación de la carpeta asfáltica. Figura N° 5

Figura N° 5 – Recolección de muestras – Mezcla asfáltica y material llenante para mezcla asfáltica

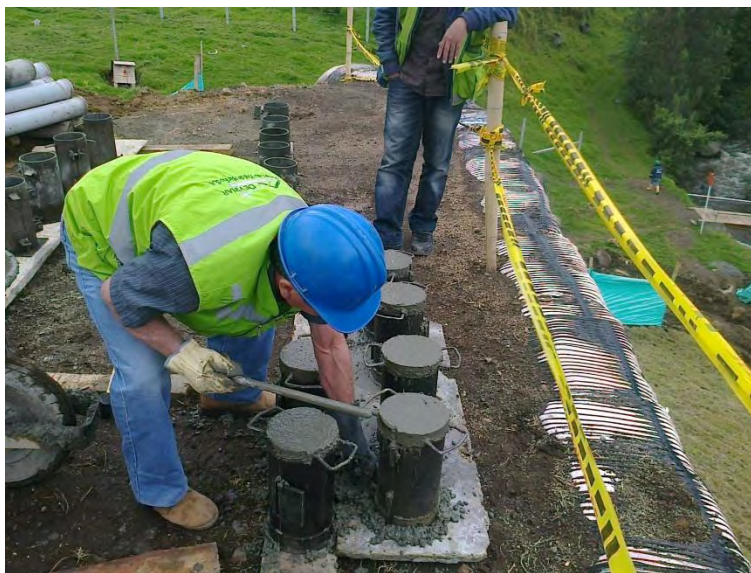
El control de la calidad del concreto se realizó semanalmente durante las inspecciones de obra y en algunos casos directamente de la planta de producción, siguiendo los parámetros del INVIAS para la toma de muestras de concreto fresco y normas para ensayos de compresión. Durante el procedimiento desarrollado en campo primero se hizo un control de asentamiento(slump) y posteriormente se tomaron en todos los casos 6 cilindros de concreto para ser ensayados a 7 días, 28 días y se dejaron 2 cilindros “testigos” para ser ensayados a un tiempo mayor dependiendo de las indicaciones para cada obra. Ver Figura N° 6

Figura N° 6 – Muestras de concreto – Cilindros de concreto para ensayos de compresion en laboratorio

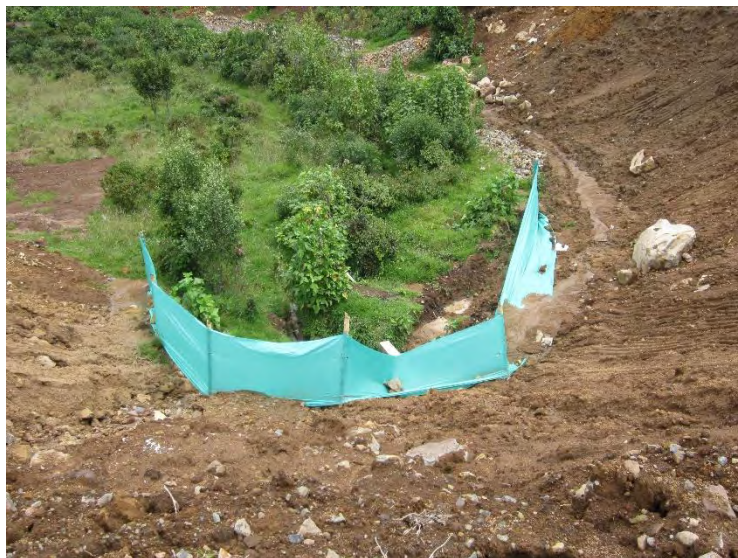
De acuerdo al plan de manejo ambiental se supervisaron las obras de reforestación realizadas verificando que no se hayan afectado especies vegetales con características especiales. Cuando dichas especies vegetales quedaron en pie se tomaron medidas de protección por parte del contratista para evitar que fueran dañadas, como revisar que fueran aisladas con polisombra o algún otro tipo de malla, actividad que fue inspeccionada para verificar su cumplimiento como se observa en la Figura N° 7.

Figura N° 7 – Protección de especies vegetales - Protección con polisombra

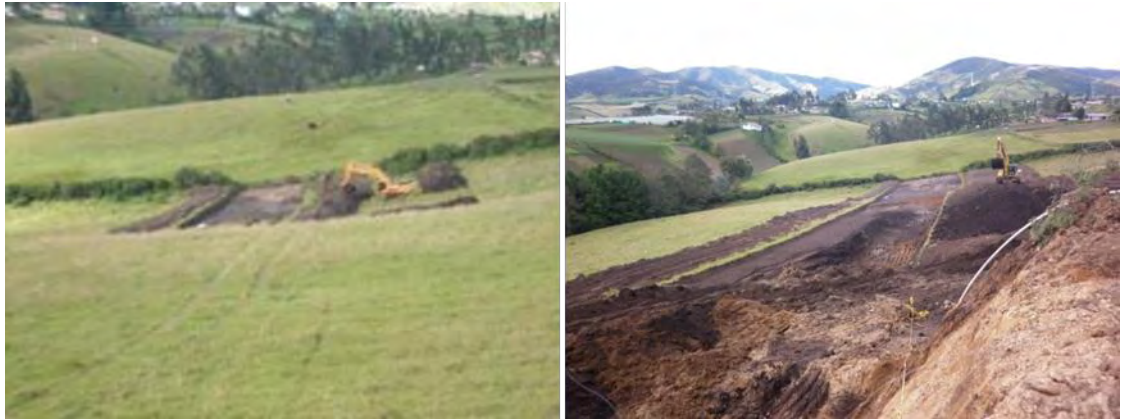
En la Figura N° 8, se observa el procedimiento descrito previo a la ejecución de las obras del proyecto.

Figura N° 8 – Desmonte y limpieza - Retiro de capa vegetal y material orgánico.

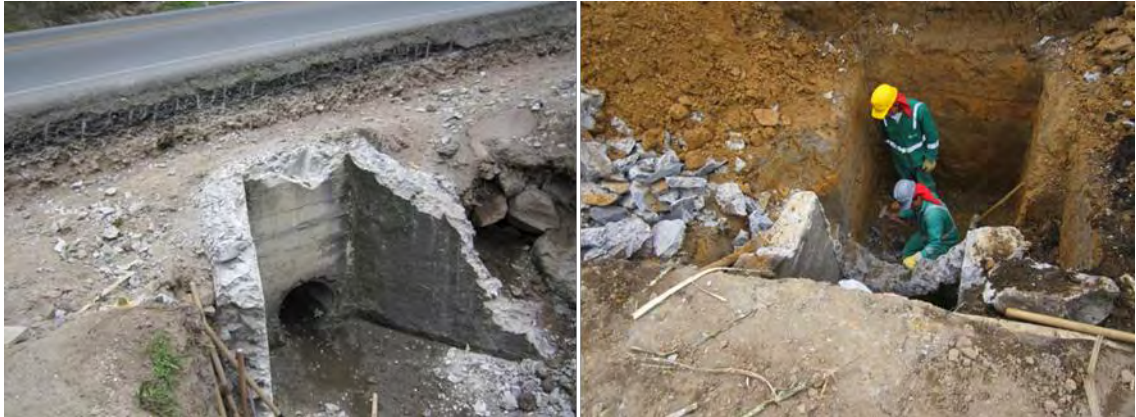
- El control que se realizó a este procedimiento fue básicamente la comprobación de un adecuado método de demolición que se ajuste a las condiciones del trabajo y verificar las limitaciones del trabajo de demolición y remoción. En la Figura N° 9, se muestra los trabajos de demolición mencionados.

Figura N° 9 – Demolición estructuras - Demolición de cámara de entrada, muro cabezal y aletas, para prolongación de alcantarilla

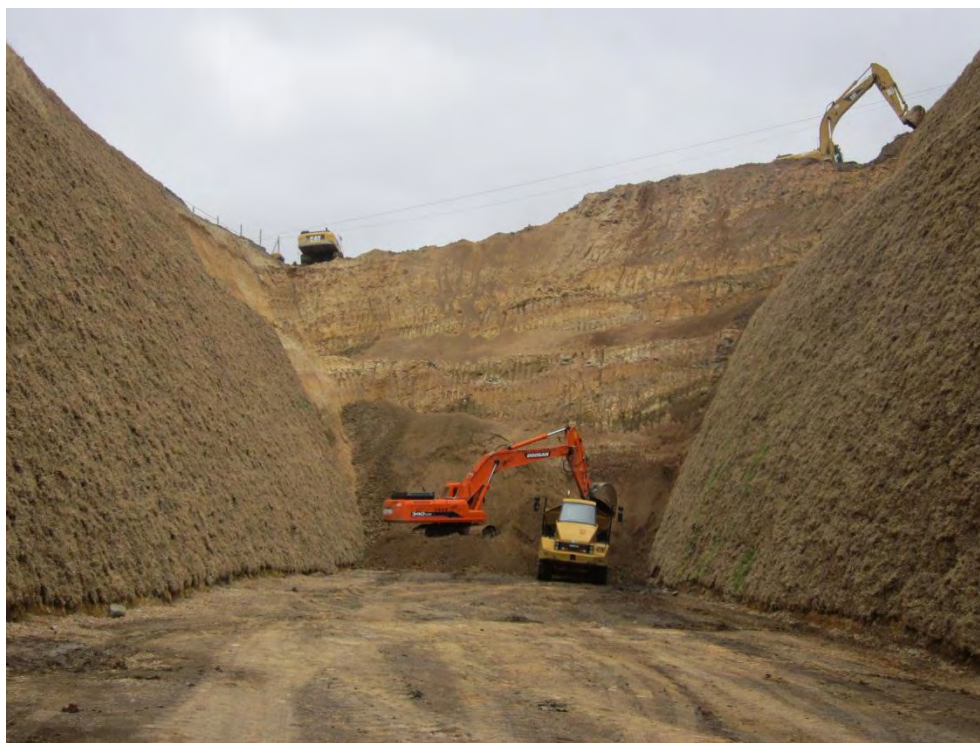
Figura N° 10 – Inspección visual de pendiente - Trayecto 5A. Sector Cujacal. PR 14+590.  
Explanación para la conformación de calzada. Perfilado de taludes. Conformación de terrazas

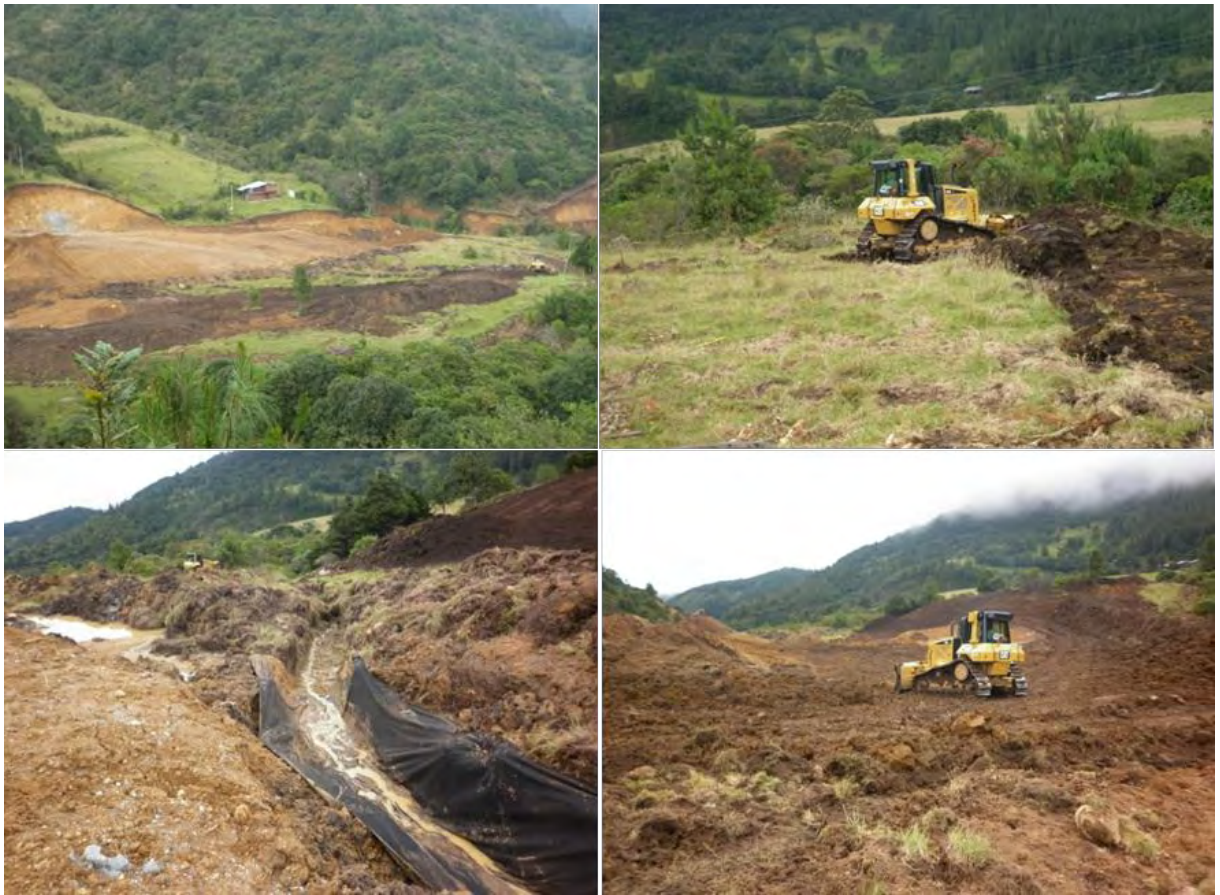
estructuras de contención se ejecutaran garantizando la estabilidad del relleno.  
Ver Figura N° 11

Figura N° 11 – Adecuación de SDM – Descapote, construcción de filtros y conformación de SDM con material de corte

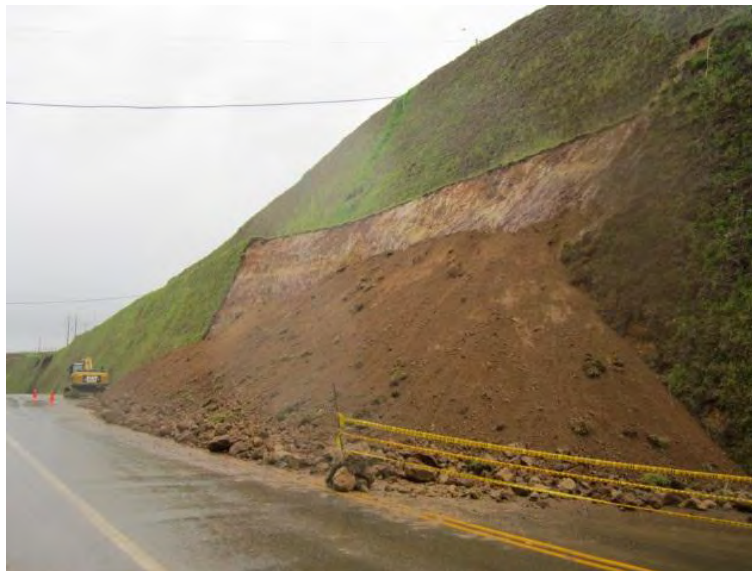
En los Anexos 1 y 2, se registra la inspección realizada que corresponde a deslizamientos ocurridos en un talud en terraplén.

Figura N° 12 – Derrumbe de talud – Deslizamiento de talud en margen derecho de vía. Correcta señalización y utilización de equipos de remoción

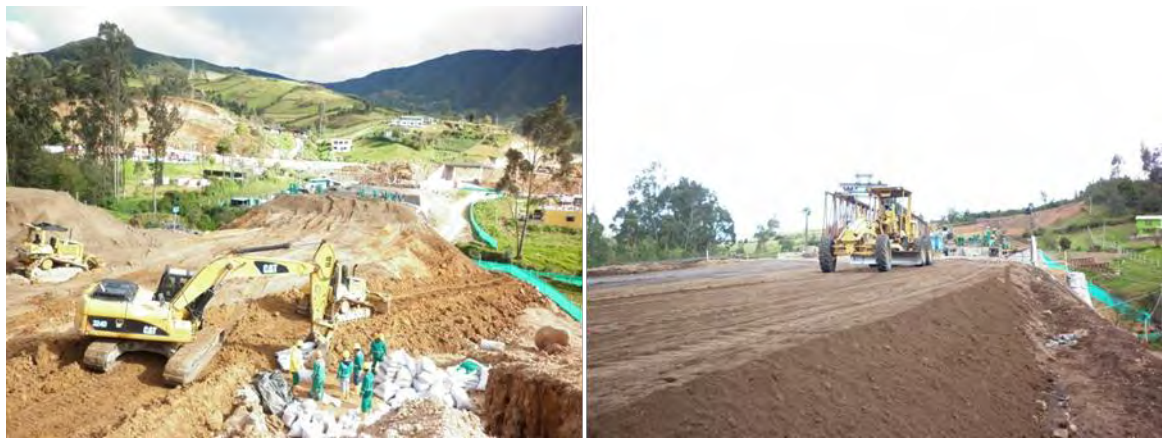
La verificación de una adecuada compactación en las capas del terraplén, la verificación en laboratorio de las propiedades del material, y la utilización de los equipos adecuados para el trabajo, son los principales elementos de control que se tuvo en cuenta en la construcción de terraplenes.

Figura N° 13 – Terraplén – Acceso a Puente Rio Pasto, conformación de núcleo de terraplén con material de corte y mejoramiento de subrasante para corona de terraplén

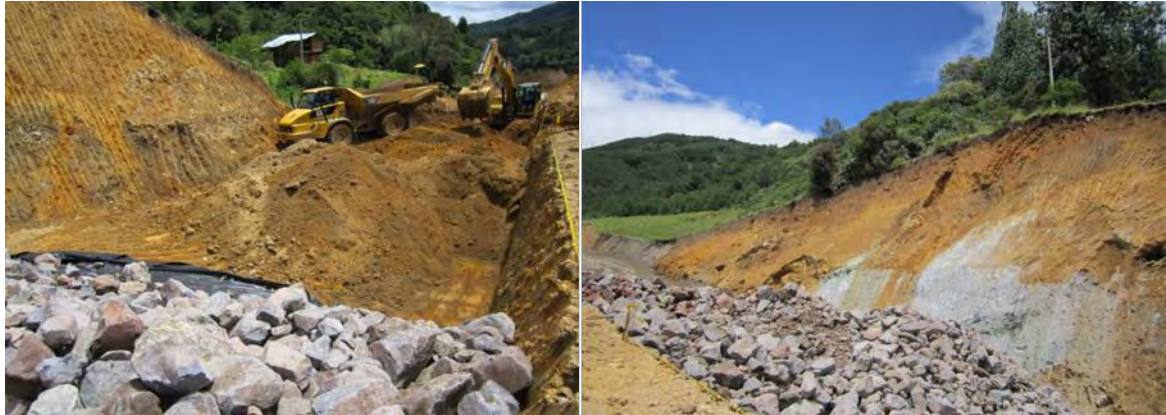
En la Figura N° 14, se observa la inspección de esta actividad en diferentes fases del proceso constructivo de un pedraplén, desde la preparación de la superficie, la instalación del geotextil y el acomodamiento por capas del material.

Figura N° 14 – Pedraplén – Preparación de superficie, extensión de geotextile, conformación de material de pedraplén.

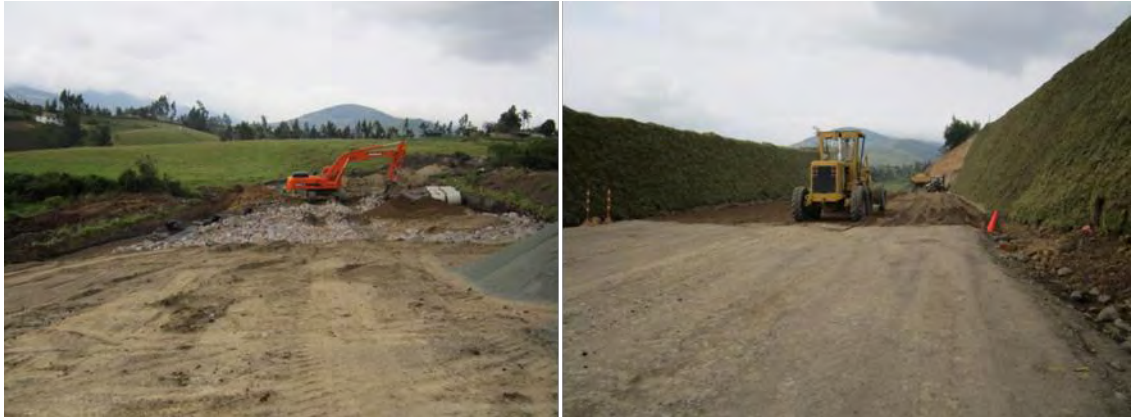
En la Figura N° 15, se observa el procedimiento para mejorar las condiciones de la subrasante, en este caso se realizó la extensión de capas de rajón y recebo para dar un apoyo posterior a la capa de subbase.

Figura N° 15 – Mejoramiento de subrasante – Extensión de geotextile, extension y conformación de rajón y capa de recebo

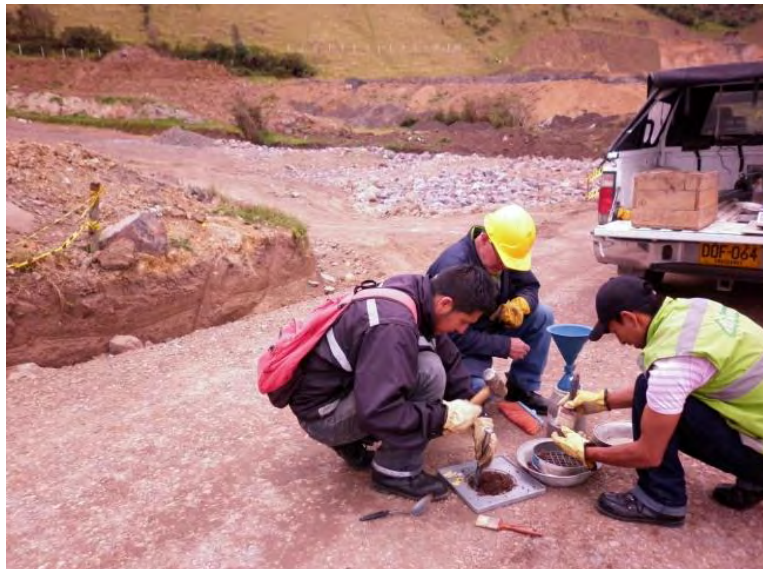
Figura N° 16 – Control de densidades – Medición de la densidad mediante método de cono de arena

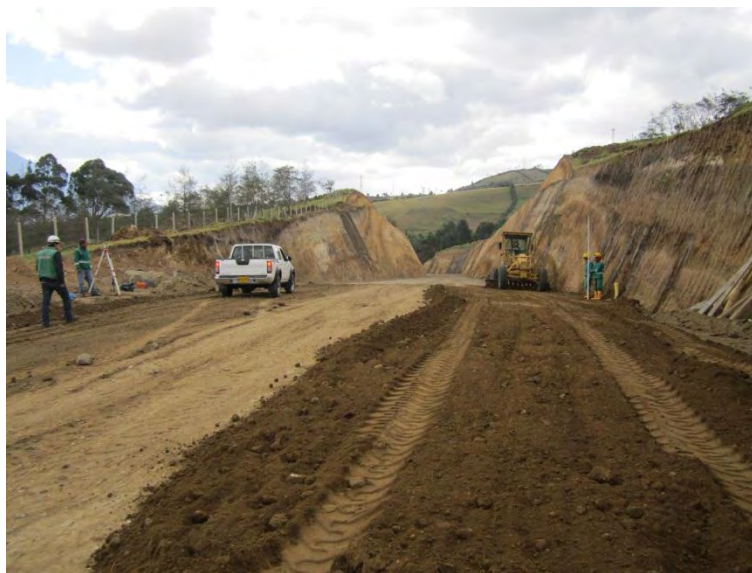
Se inspeccionó que se llevara a cabo un adecuado chequeo de los elementos constructivos como son la verificación de los alineamientos, pendientes, cotas, secciones. Ver Figura N° 17. Se realizó las respectivas observaciones al control realizado mediante inspección visual y la información se registró en el Anexo 3 y Anexo 4.

Figura N° 17 – Chequeo de niveles de subrasante – Comisión topográfica realizando chequeo de niveles de subrasante

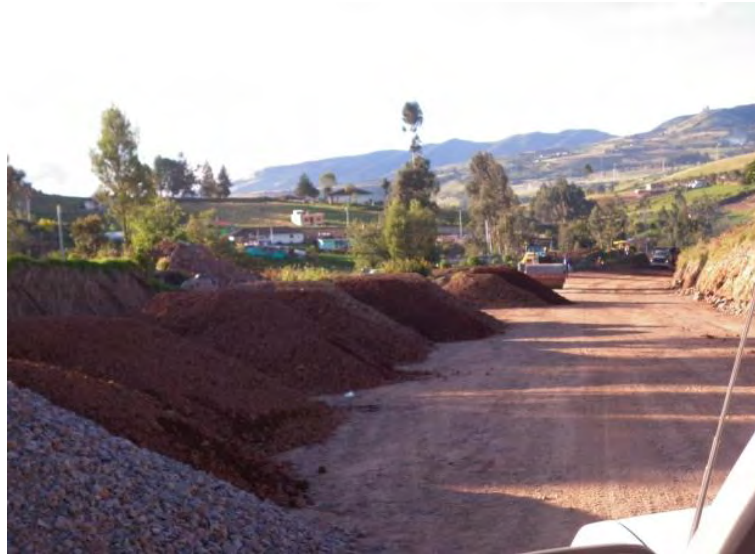
En la Figura N° 18, se observa material de subbase granular acordonado a un costado de la vía y listo para ser extendido, conformado y compactado.

Figura N° 18 – Stock de material en obra – Material de subbase granular, acordonado y listo para ser extendido y compactado

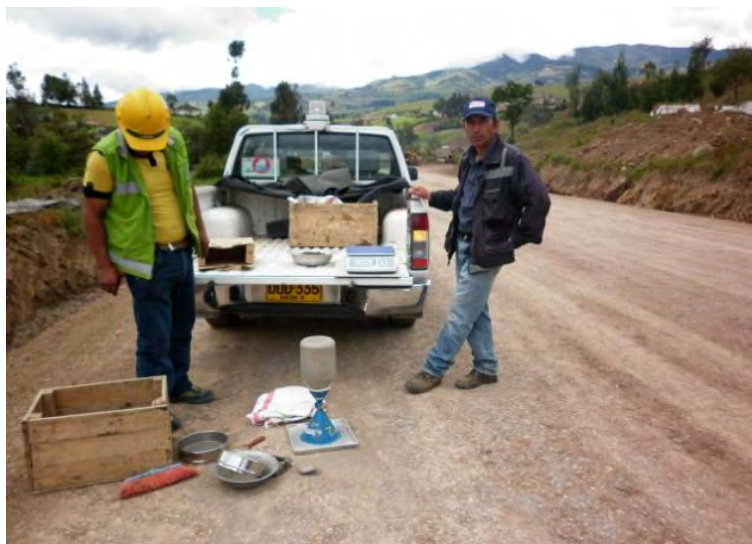
La comprobación de la aplicación de un adecuado método de compactación se realizó verificando la densidad especificada aplicada en campo mediante el ensayo de cono y arena, tal y como lo dice la Norma INV E-161-02 como se muestra en la Figura N° 19.

Figura N° 19 – Control de densidades – Método de cono de arena para control de densidades en capa de subbase granular.

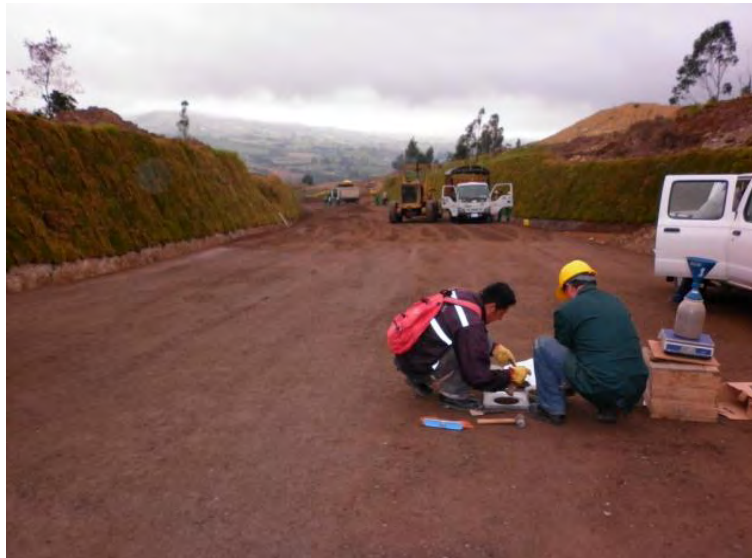
Se realizó la comprobación de la aplicación de un adecuado método de compactación verificando la densidad especificada aplicada en campo mediante el ensayo de cono y arena, tal cual lo dice la Norma INV E-161-07 y como se observa en la Figura N° 20.

Figura N° 20 – Control de densidades - – Método de cono de arena para control de densidades en capa de base granular.

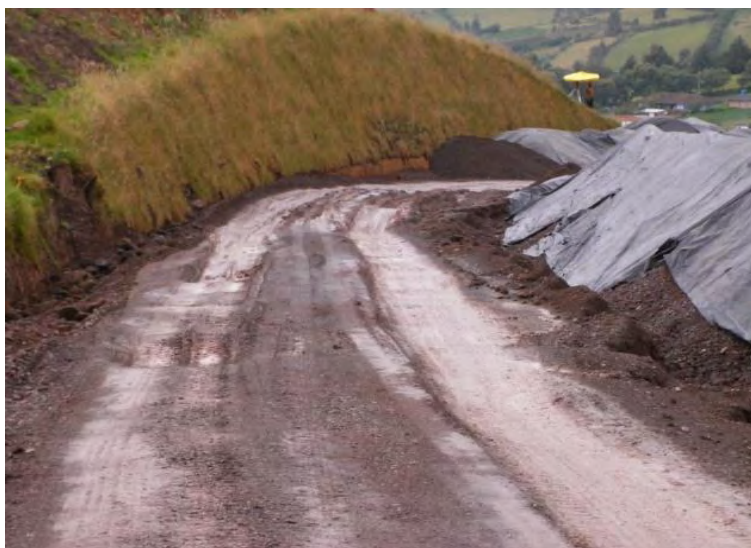
En la Figura N° 21, se observa una capa de base granular que no tuvo una adecuada intervención por parte del contratista, la cual se vio afectada por el agua, generando procesos expansivos que con ayuda del tráfico deterioró la estructura, como medida de control se realizó el informe respectivo al contratista y se retiene el pago hasta que se tomen medidas pertinentes. La Figura N° 22, muestra la medida correctiva tomada por el contratista, que se verificó por el departamento de control interno para comprobar si se cumplía la especificación.

Figura N° 21 – Base granular dañada – Capa de base granular afectada por la lluvia y vehículos de transporte de material.

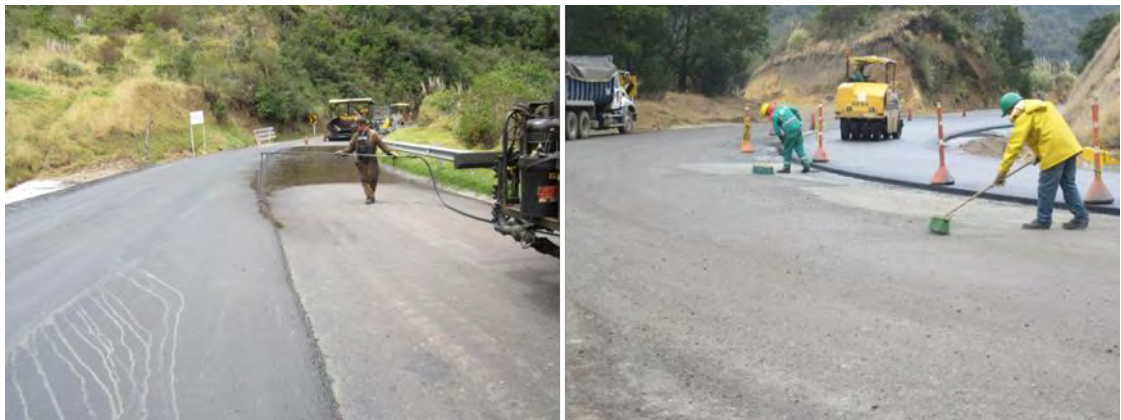
Como parte de la inspección realizada, se consignó información en los Anexos 1 y 2, la Figura N° 23 muestra la aplicación de riego de imprimación con protección de agregado fino sobre una superficie de base granular.

Figura N° 23 – Riego de imprimación – Limpieza de superficie de base granular y aplicación de emulsion de rotura lenta, Extensión, barrido y limpieza de capa de arena.

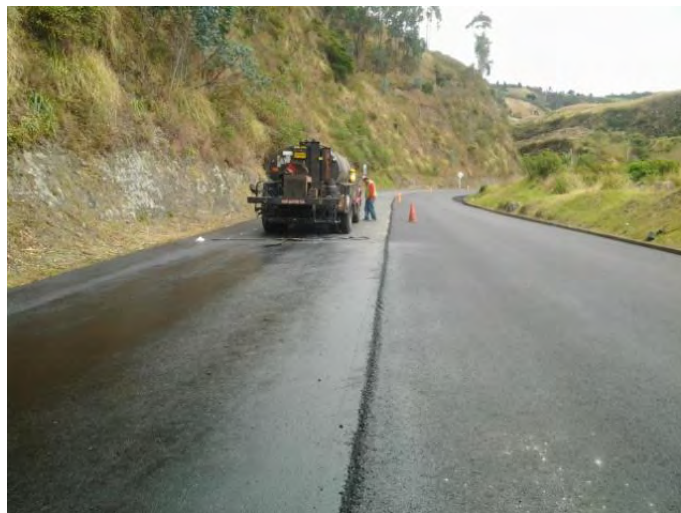
También se puede verificar la inspección visual de esta actividad en la Figura N° 24, la cual muestra la aplicación de una emulsión de rotura rápida sobre la carpeta asfáltica que posteriormente recibirá otra capa asfáltica.

Figura N° 24 – Riego de liga – Aplicación emulsion asfáltica de rotura rápida sobre carpeta asfáltica.

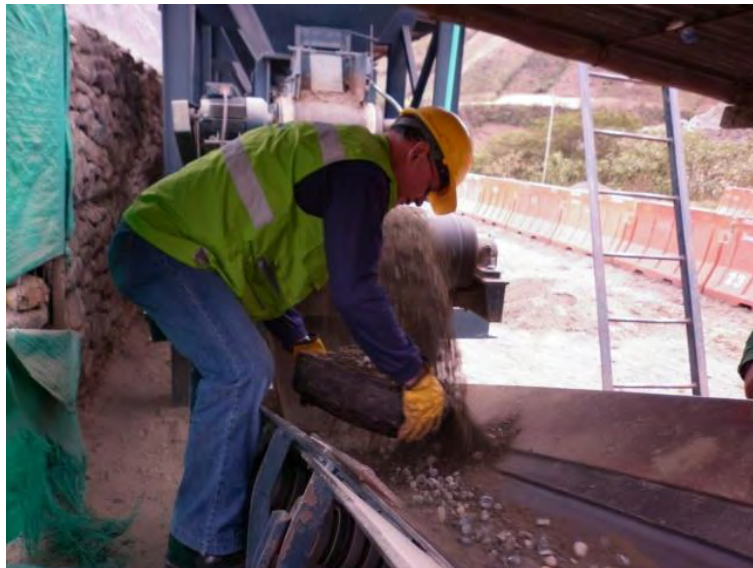
Figura N° 25 – Recolección de muestras – Recolección de agregados pétreos y material llenante desde la banda transportadora en planta de producción de asfalto.

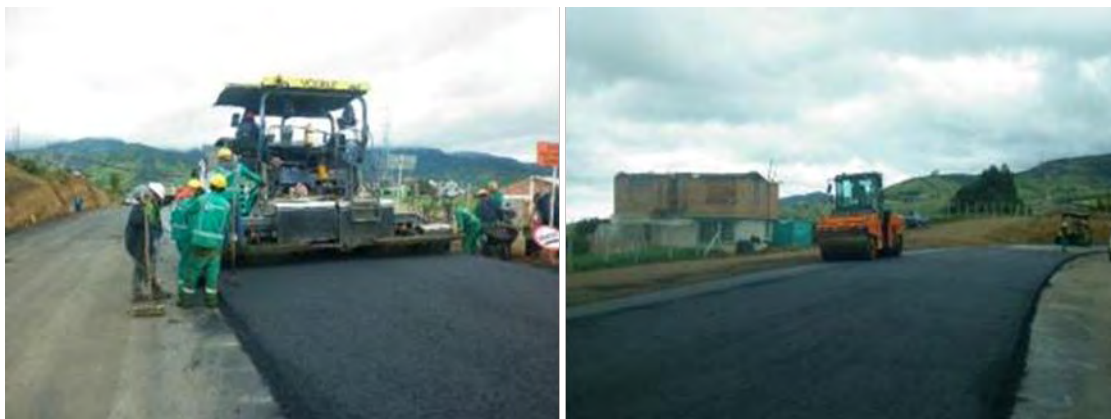
Figura N° 26 – Mezcla asfáltica – Extensión y compactación de mezcla asfáltica tipo MDS-1, para capa de rodadura.

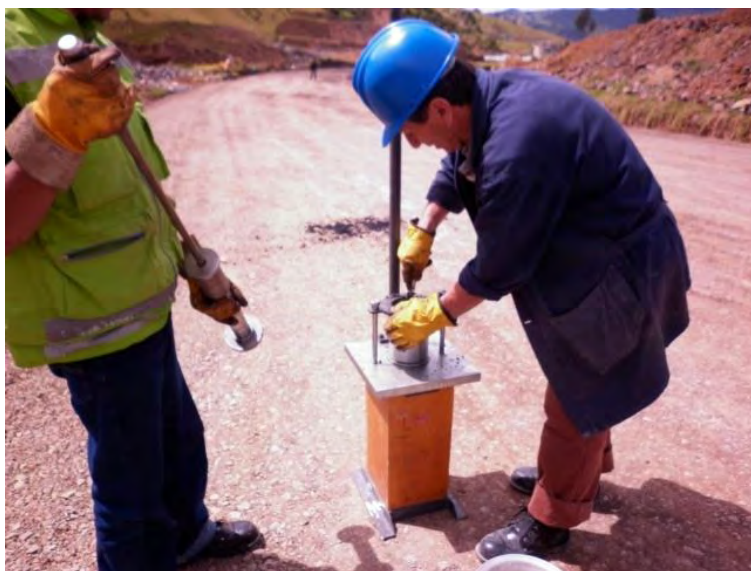
Figura N° 27 – Briquetas de asfalto – Elaboración de briquetas de asfalto en obra

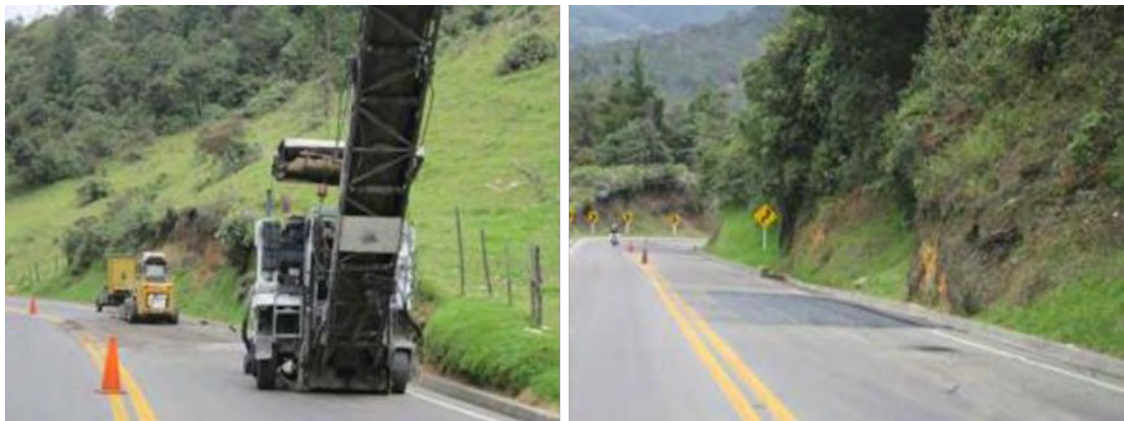
Se supervisó que el equipo utilizado sea el adecuado para este tipo de intervención, y que este se encuentre en buenas condiciones de trabajo, además de realizar inspección visual a los procedimientos utilizados como lo muestra la Figura N° 28, en la que se observa la intervención de la carpeta de rodadura por medio de fresado del pavimento asfáltico. En el Anexo 3 y 4, se puede observar el seguimiento a este ítem.

Figura N° 28 – Fresado – Fresado de superficie de pavimento asfáltico para parcheo.

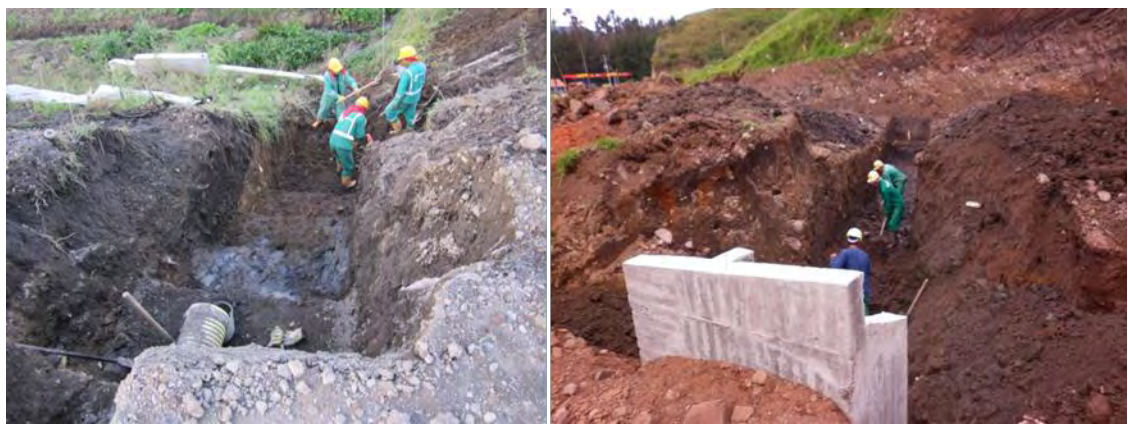
El control de las actividades mediante inspección visual de la excavación para diferentes estructuras a lo largo del proyecto está registrada en el Anexo 3 y Anexo 4, también en la Figura N° 29, en la cual se observa el procedimiento de excavación manual para construcción de estructuras de drenaje.

Figura N° 29 – Excavaciones varias – (Izquierda) Excavación en material común para construcción de dissipador de energía. (Derecha) Excavación en material común para construcción de alcantarilla.

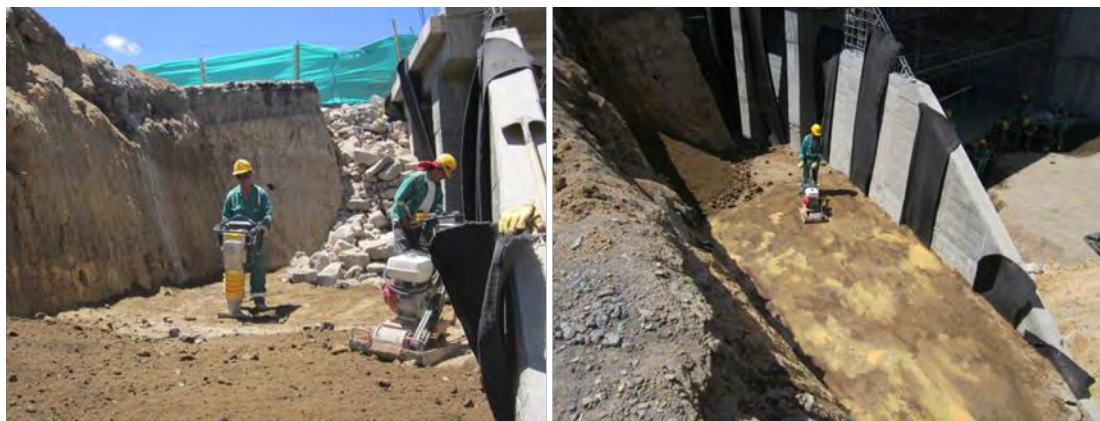
5.1.16 Rellenos para estructuras. La verificación de la actividad básicamente se realizó al comprobar la proveniencia del material de relleno, y mediante inspección visual de la colocación del material en capas uniformes y debidamente compactadas como se puede observar en la Figura N° 30, la cual muestra el procedimiento de compactación y relleno para estructuras, además de supervisar el drenaje en la parte posterior de la estructura a rellenar.

Figura N° 30 – Relleno para estructuras – Relleno y compactación de material seleccionado

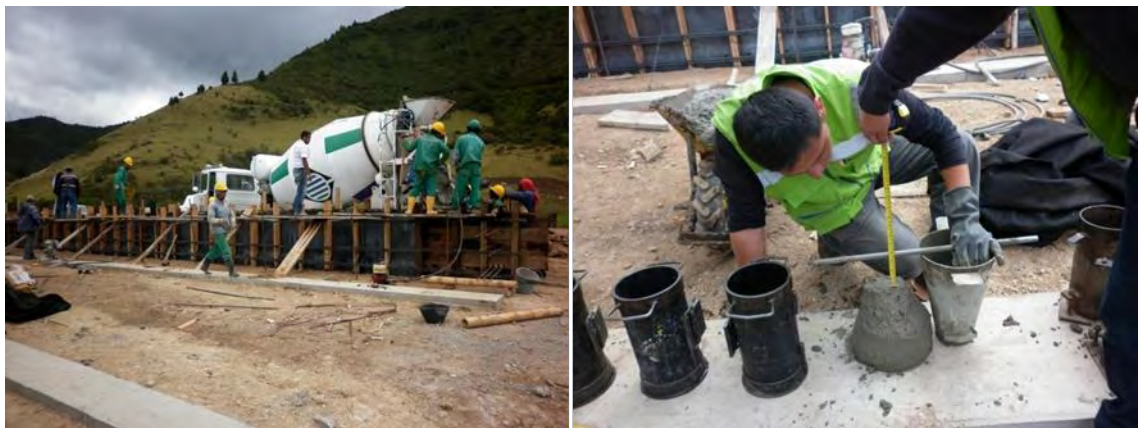
Por otro lado se tomaron regularmente muestras de concreto fresco para realizar ensayos de asentamiento como se observa en la Figura N° 31, la cual muestra la fundición de un elemento estructural y la toma de muestras para asentamiento y cilindros de concreto para ser ensayados en laboratorio y determinar su resistencia. El Anexo 7, contiene el formato utilizado para realizar el registro y análisis de resultados de las muestras ensayadas para resistencia a la compresión y determinar sus propiedades mecánicas.

Figura N° 31 – Mezcla de concreto – Fundición de vigas principales de puente Río Pasto, ensayo de asentamiento y moldes para toma de muestras de cilindros de concreto.

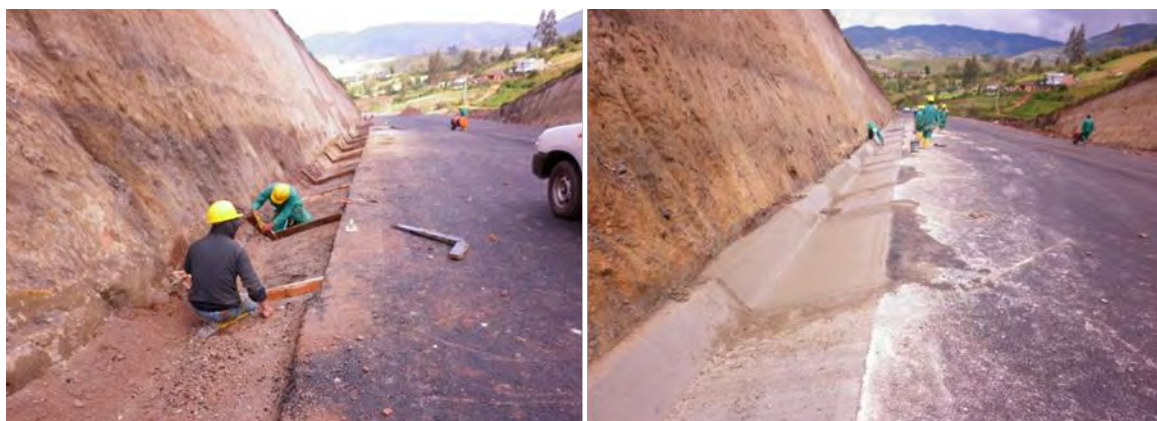
Figura N° 32 – Cunetas revestidas en concreto – Nivelación, compactación de superficie, colocación de formaleta y fundición de cunetas revestidas en concreto.

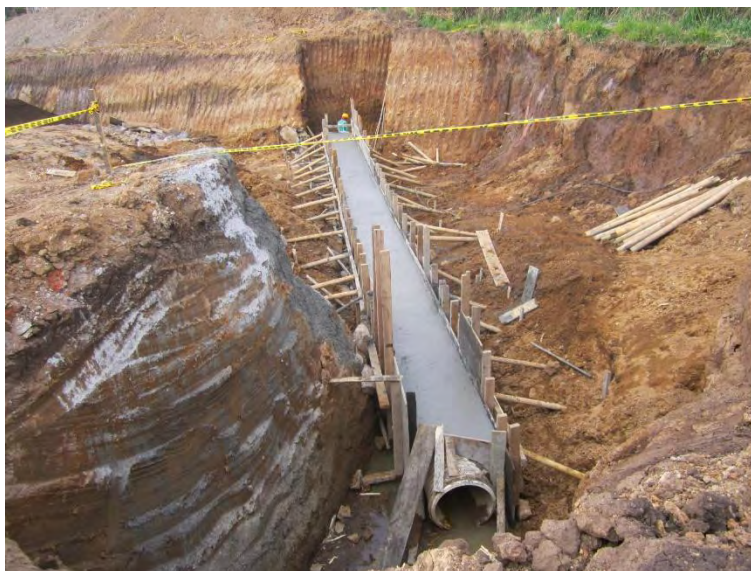
Figura N° 33 – Tubería en concreto reforzado – Instalación, unión y atraque lateral de tubería de 36”en concreto reforzado.

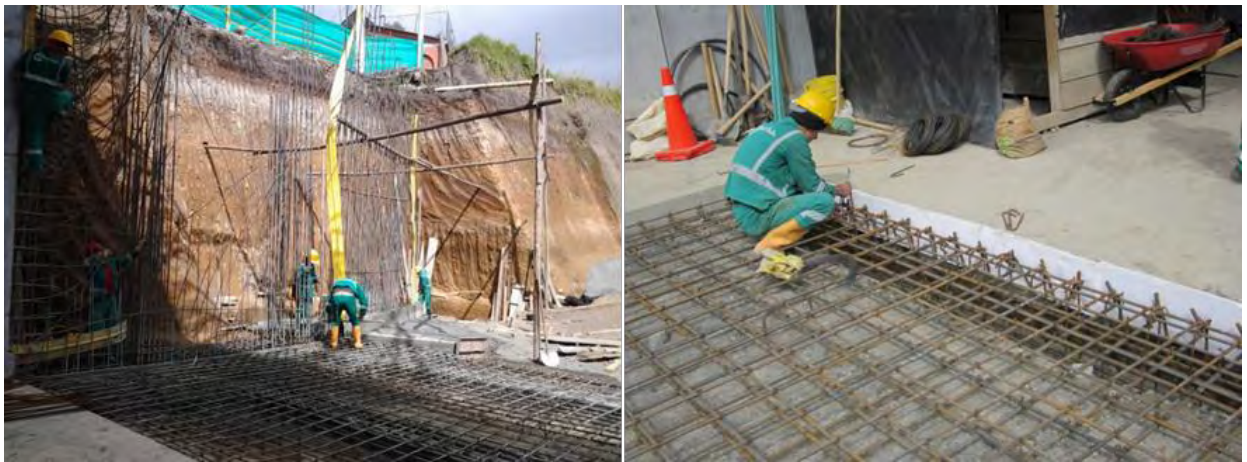
Figura N° 34 – Acero de refuerzo – Colocación y amarre de barras de acero de refuerzo para placa de aproximación inferior Box Vehicular Catambuco.

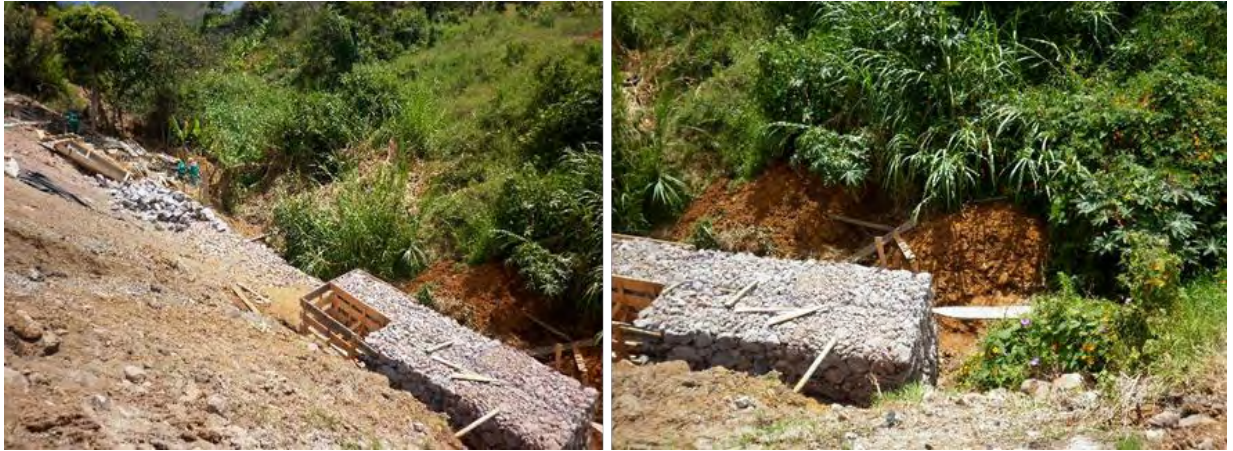
Figura N° 35 – Muro de contención en gaviones – Excavación, formaleta, canasta metálica y material de relleno.

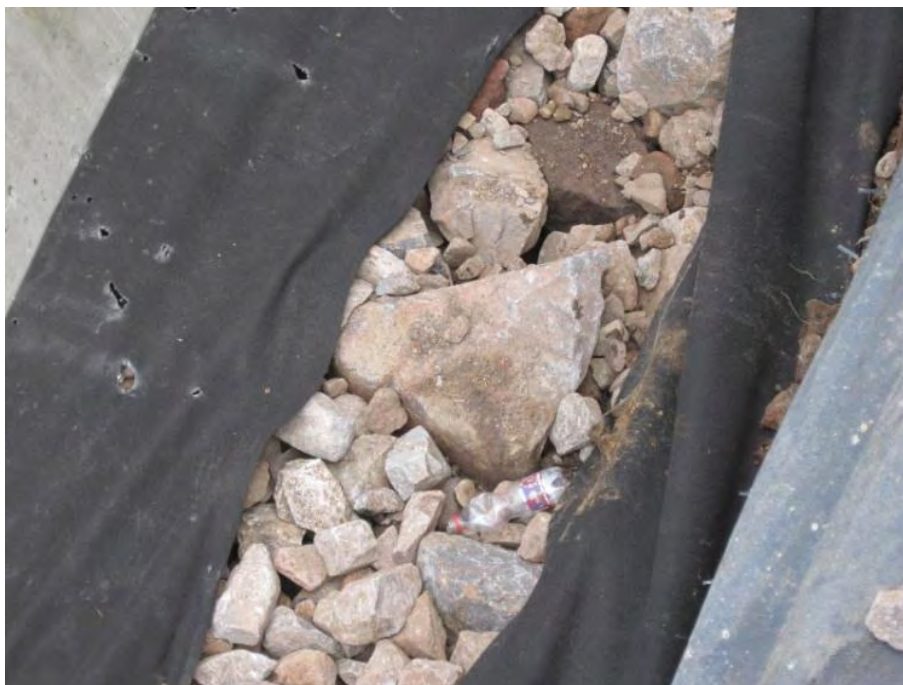
La verificación de la calidad de los materiales utilizados para la construcción de subdrenes se realizó mediante la toma de muestras de materiales para realizar ensayos de granulometría y desgaste en la máquina de los ángeles. Ver Anexo 14 y Anexo 20.

Figura N° 36 – Material filtrante – Material granular con tamaño superior a 3” y contaminación con material plástico

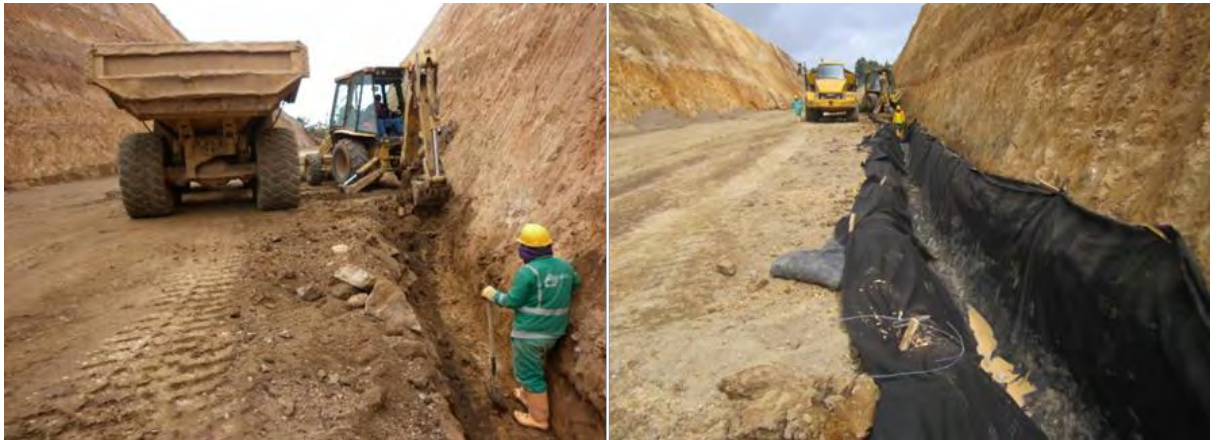
Se chequearon en campo las dimensiones y alineamiento de la excavación, según los diseños del proyecto y de acuerdo al tipo de filtro longitudinal, al igual que su alineamiento longitudinal, además de supervisó que el drenaje subterráneo funcione correctamente, como se puede observar en la Figura N° 37

Figura N° 37 – Filtro longitudinal – Verificación visual de alineamiento y dimensiones

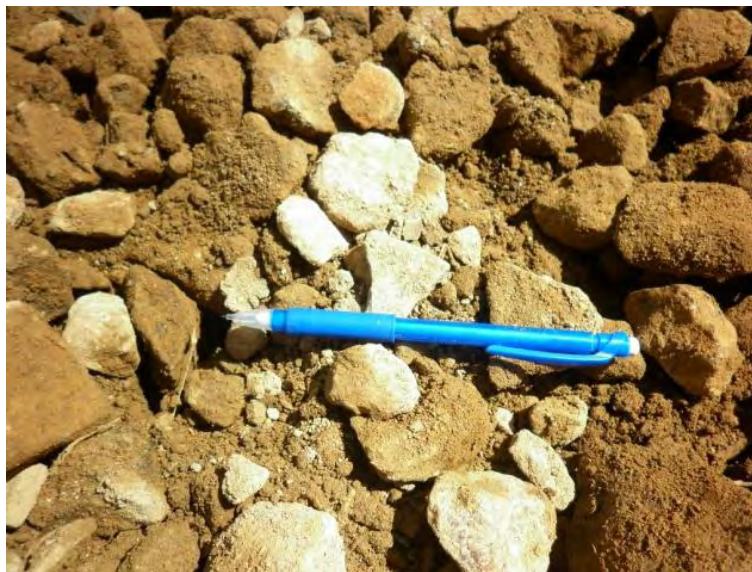
Figura N° 38 – Material filtrante – Presencia significativa de material fino, no apto para la construcción de subdrenes

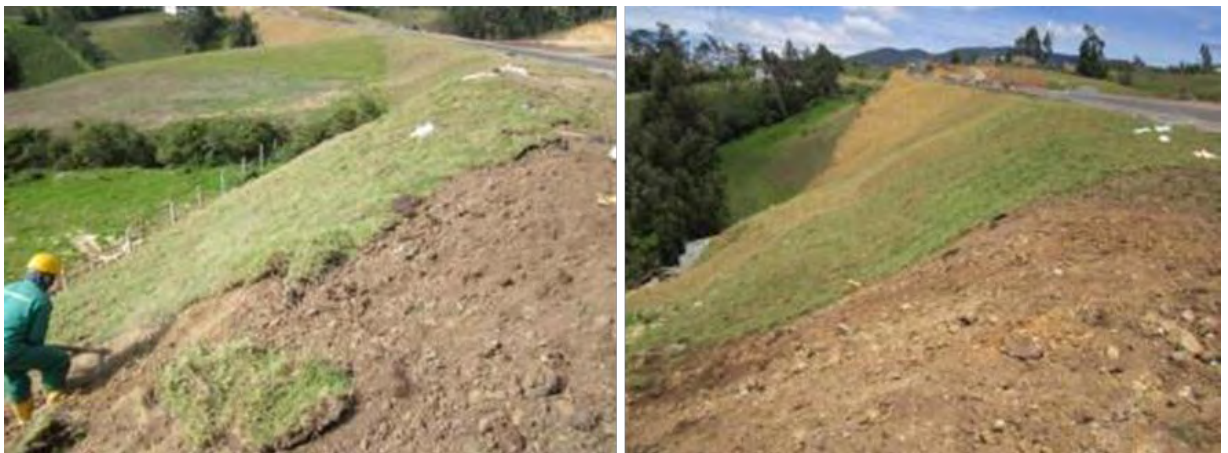
Figura N° 39 – Empradización – Instalación de bloques de césped en terraplén y franja lateral.

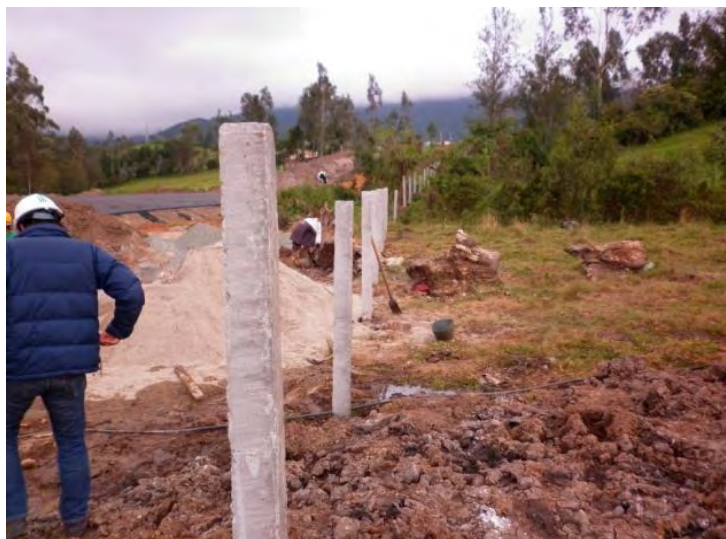
Figura N° 40 – Cercas de alambre – Instalación de postes de concreto con alambre de púas a 4 hilos.

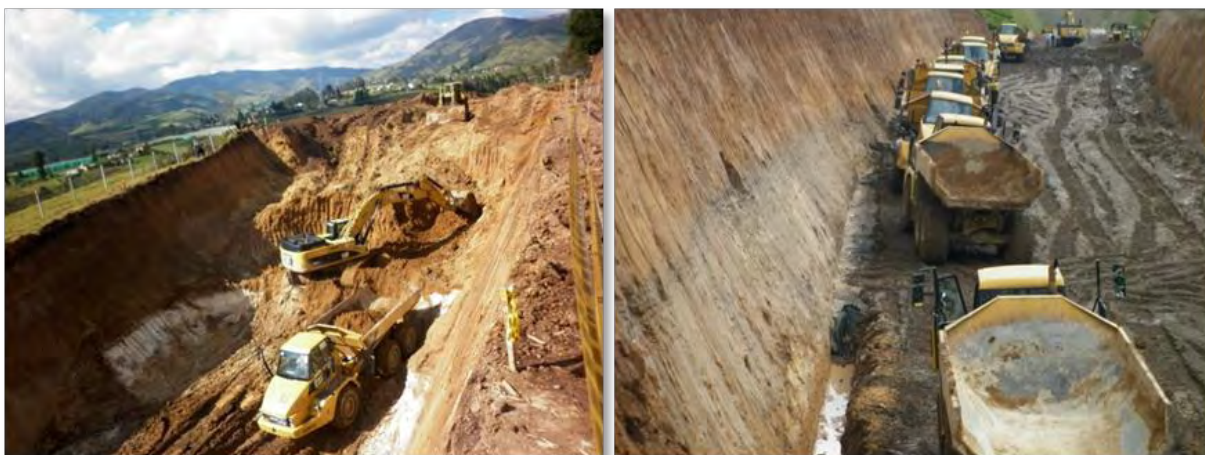
Figura N° 41 – Transporte – Transporte de material proveniente de explanación utilizando vehículos articulados.

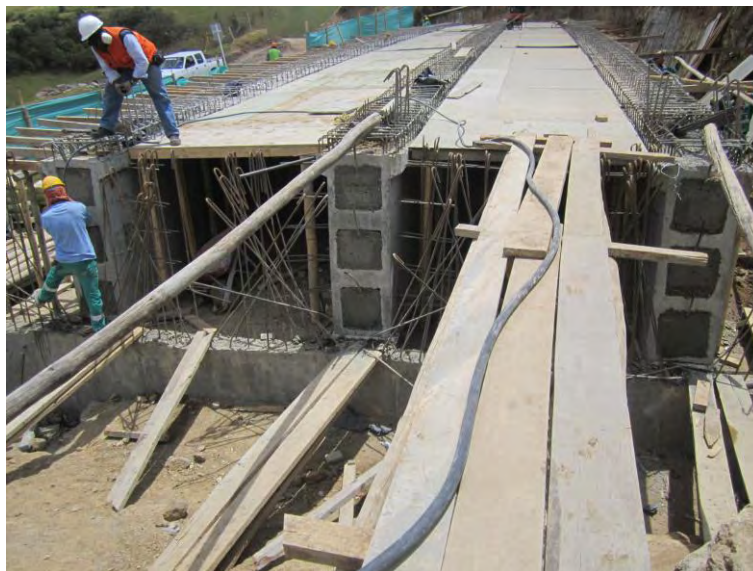
Figura N° 42 – Puente cujacal – Armado de refuerzo New Jersey y Vigas Riostras
