APOYO TECNICO AL ÁREA DE CONTROL INTERNO DE DEVINAR S.A. EN LA  
EJECUCIÓN DEL CONTRATO DE CONSECIÓN VIAL RUMICHACA-PASTO-  
CHACHAGÜÍ-AEROPUERTO

UNIVERSIDAD DE NARIÑO  
FACULTAD DE INGENIERÍA  
PROGRAMA DE INGENIERÍA CIVIL  
SAN JUAN DE PASTO  
2014

Trabajo de Grado modalidad pasantía presentado como requisito parcial para  
optar por el título de Ingeniero Civil

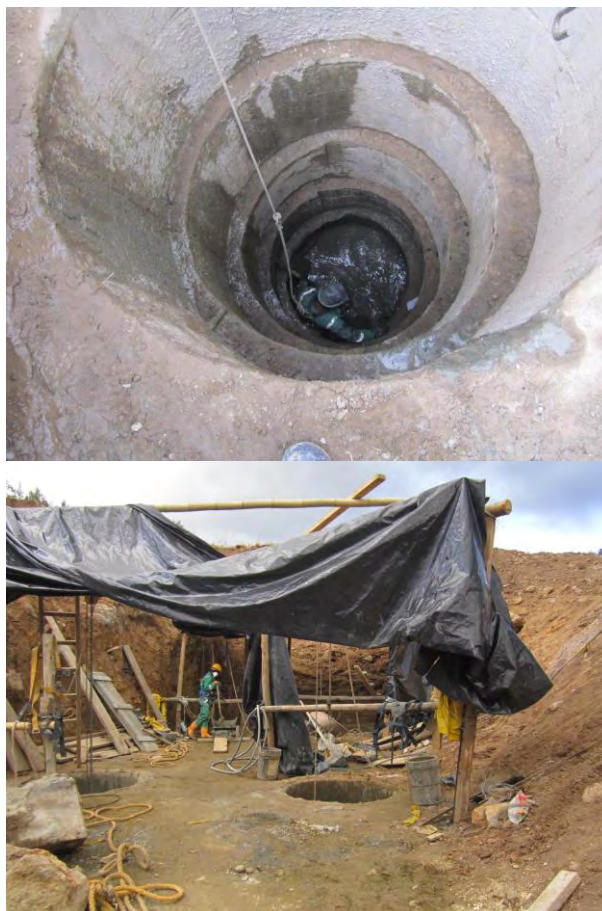
Figura N° 43 – Puente Rio Pasto – Excavación y fundición de anillos para pilotes de cimentación

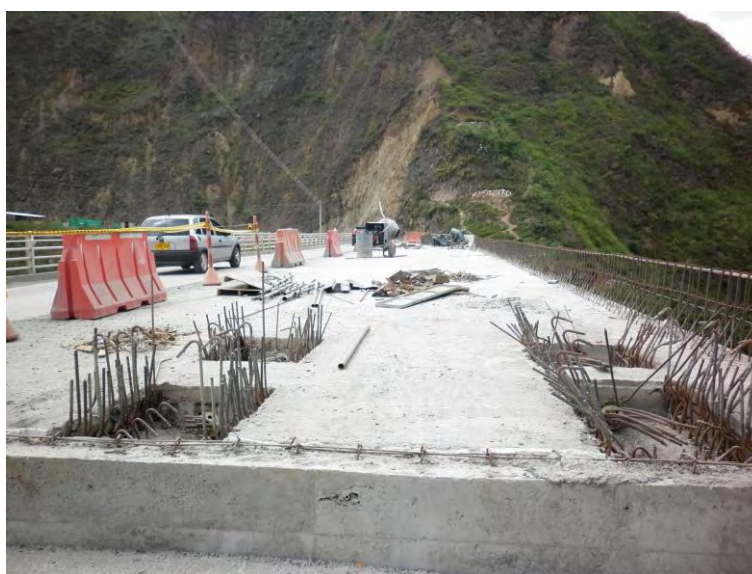
Figura N° 44 – Puente rio guaitara – Segunda etapa de tensionamiento de vigas principales
