**APOYO TECNICO EN LA CONSTRUCCIÓN DE VIVIENDA RURAL  
DAMNIFICADOS POR LA OLA INVERNAL MUNICIPIO DE BUESACO  
DEPARTAMENTO DE NARIÑO**

**UNIVERSIDAD DE NARIÑO  
FACULTAD DE INGENIERÍA  
DEPARTAMENTO DE INGENIERÍA CIVIL  
SAN JUAN DE PASTO  
2013**

**Trabajo de grado presentado como requisito parcial para optar al título de  
INGENIERO CIVIL**

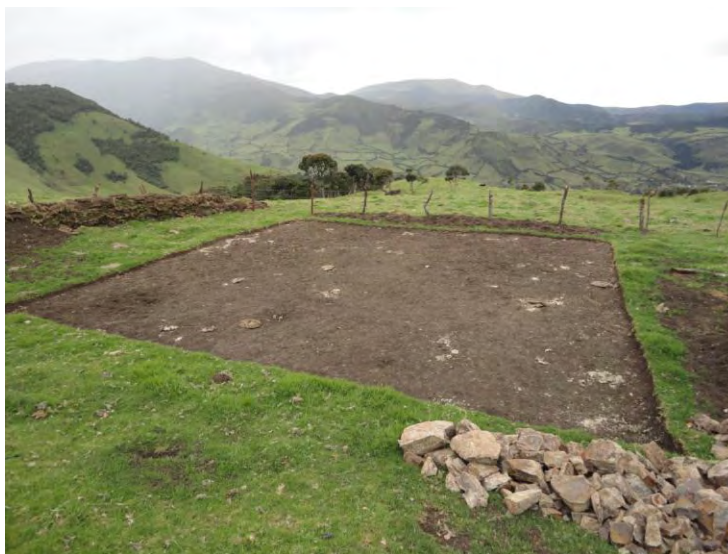
**Imagen n° 1: Localización y replanteo**

**4.1.1 Localización y replanteo.** Se verificó los alineamientos y colindancias basadas en las delimitaciones de la escritura y el espacio necesario para construcción de la vivienda.

En la imagen se puede observar que se limpió y niveló el terreno, y posteriormente se realizó el trazado de ejes, la localización de niveles y ángulos así como las cotas para el cimiento y la mampostería.

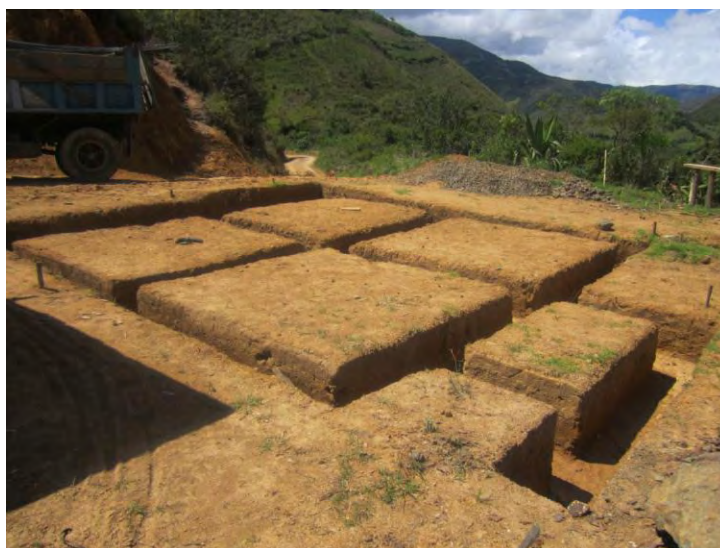
**Imagen n° 2: Excavación cimentación**

**4.1.2.1 Excavación a mano:** La excavación se realizó en forma manual utilizando herramienta menor pica y pala, se verificó con planos las medidas de los cimientos 0,40 m de ancho por 0,40 m de profundidad y se localizó los ejes tanto del trazado de la vivienda como los de la excavación para la tubería para de desagüe.

En las veredas de San Ignacio y el Granadillo se presentaron rocas de gran tamaño que obstaculizaron los procesos de limpieza, descapote y excavación de la cimentación, ante esta situación de manera voluntaria la Alcaldía Municipal de Buesaco prestó su colaboración para el retiro de estas, con la ayuda de un buldócer de su propiedad. Además se realizó el retiro a mano de aquellas cuyo tamaño lo permitieron.

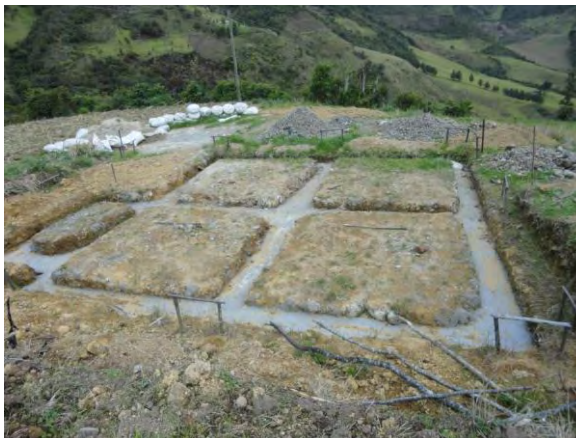
**Imagen N° 3: Fundición concreto ciclopeo**

**4.1.2.3 Cimiento ciclópeo (60/40), (40 cm x 40cm):** El cimiento en concreto ciclópeo se realizó conforme a las especificaciones técnicas con una relación de 60% concreto de 3000 PSI y un 40% de rajón.

Retomando el caso de las veredas de San Ignacio y el Granadillo, el retiro de las rocas de gran tamaño afectó directamente las paredes de la excavación de los cimientos quedando con sobre anchos y geometría irregular, para lo cual se formateo la excavación y se evitó el desperdicio de concreto y se conservó las dimensiones ideales para el correcto funcionamiento de la estructura de concreto.

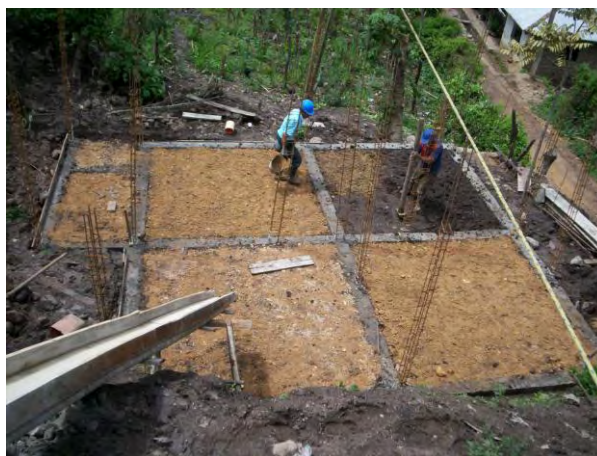
**Imagen N° 4: Relleno material común**

**4.1.2.4 Relleno con material común:** Se supervisó que los rellenos se realizaran por capas sucesivas de máximo de 10cm cada una, y que cada capa se compactara completamente antes de colocar la capa siguiente.

Se verificó que en los últimos centímetros no hubiera ni se colocaran rocas ni terrones que pudieran romperse fácilmente, precauciones necesarias para evitar esfuerzos indebidos en los elementos estructurales.

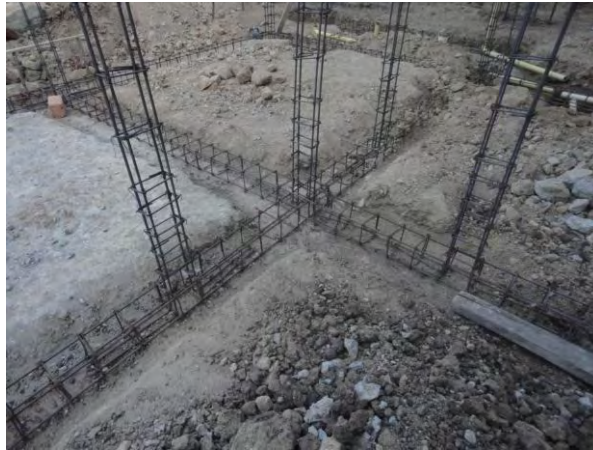
**Imagen N° 5: Armado de hierro vigas y columnas**

**4.1.2.5 Viga de amarre en concreto:** Se verificó con cinta métrica que las vigas de amarre se construyeran de acuerdo a las medidas especificadas, 20 cm x 20 cm con refuerzo estructural de 4 varillas de 3/8" y flejes de 1/4" distribuidos cada quince centímetros como se indica en los planos estructurales.

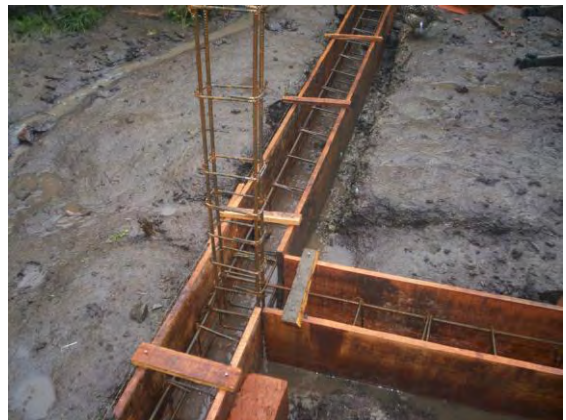
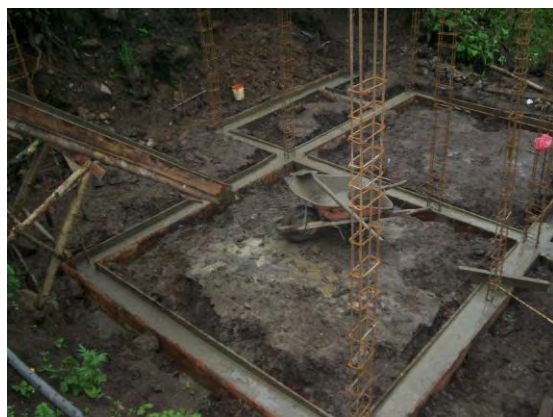
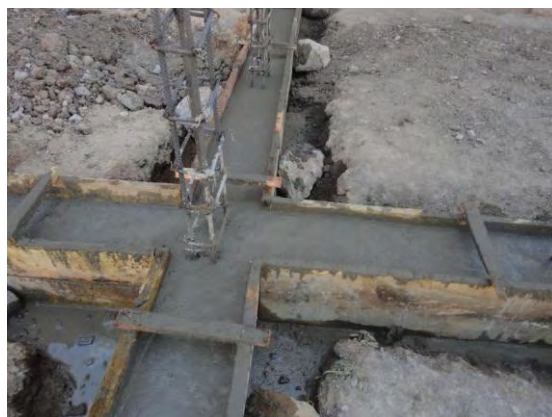
**Imagen N° 7: Formaleta Vigas de cimentación**

**Imagen N° 6: Detalle formaleta Vigas de cimentación**

Imagen N° 8: Fundición Vigas de cimentación

Imagen N° 9: Detalle fundición Vigas de cimentación

Los traslapes se realizaron fuera de las zonas de confinamiento y momento máximo y se evitó que estuvieran enfrentados.

Los anclajes entre vigas se realizaron en “L” o en “T” con un gancho de 20cm de acuerdo con las especificaciones.

Se chequeó con los ejes los alineamientos de las vigas.

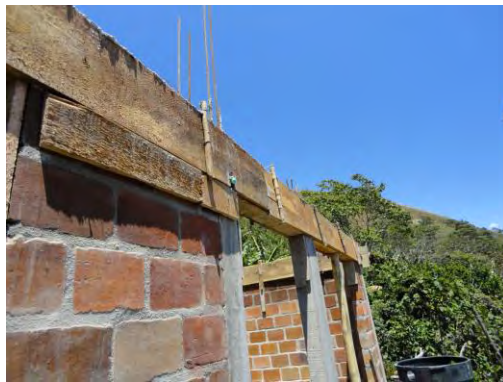
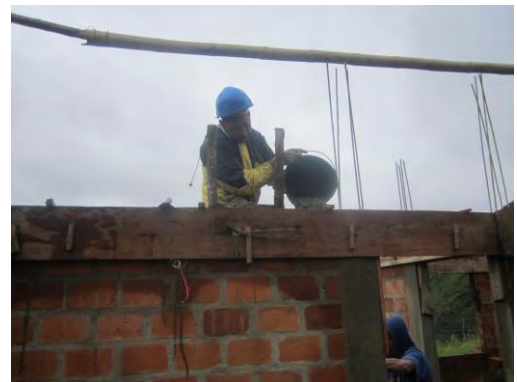
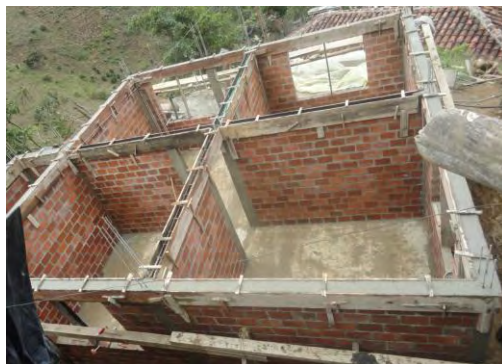
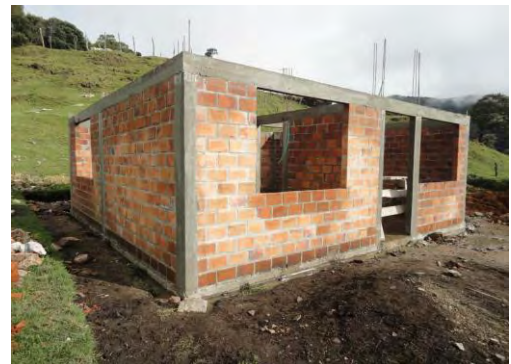
**4.1.3.1 Viga aérea de concreto (12 cm x 20 cm):** Se verificó con cinta métrica que las vigas confinamiento se construyeran de acuerdo a las medidas especificadas, 12 cm x 20 cm con refuerzo estructural de 4 varillas de 3/8" y flejes de 1/4" distribuidos cada diez cm en las zonas de confinamiento y cada 20 cm en la zona libre como se indica en los planos estructurales.

Imagen N° 10: Fundición Vigas aéreas

Imagen N° 11: Formaleta Vigas aéreas

Imagen N° 13: Vigas aéreas

Imagen N° 12: Vigas aéreas terminadas

Los traslapes se realizaron fuera de las zonas de confinamiento y momento máximo y se evitó que estuvieran enfrentados.

Los anclajes entre vigas se realizaron en "L" o en "T" con un gancho de 20cm de acuerdo con las especificaciones.

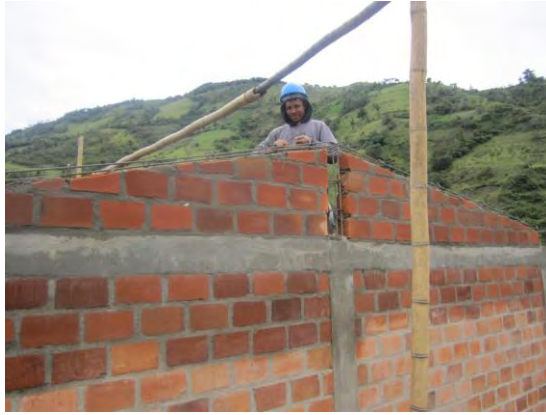
**4.1.3.2 Viga cinta:** Se verificó con cinta métrica que las vigas cinta se construyeran de acuerdo a las medidas especificadas, 12 cm x 10 cm con refuerzo estructural de 2 varillas de 3/8" y flejes de 1/4" distribuidos cada diez cm como se indica en los planos estructurales.

IMAGEN N° 15: VIGA CINTA

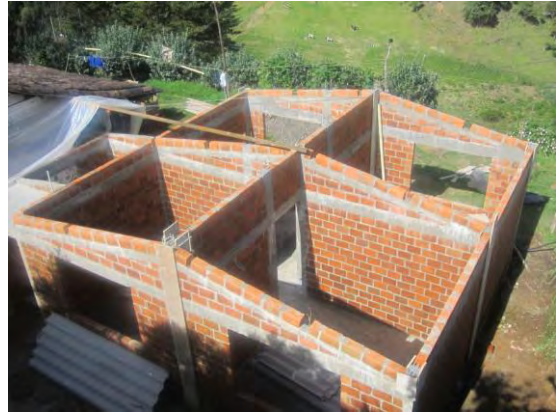
IMAGEN N° 14: MUROS TIMPANOS

Para sujetar la cubierta se anclaron puntas de varilla de 1/4" de diámetro con una longitud de 20 cm libres para amarrar los perfiles.

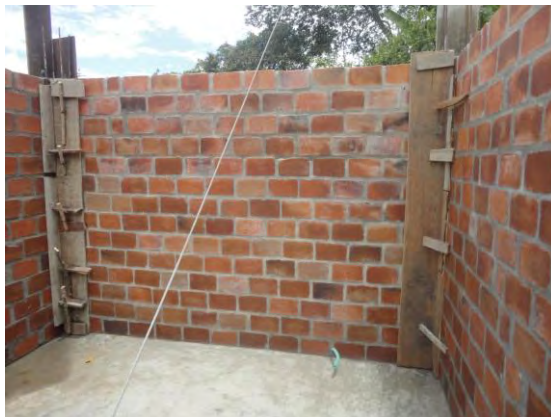
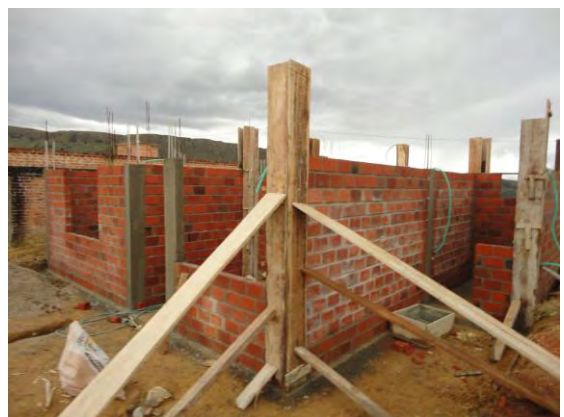
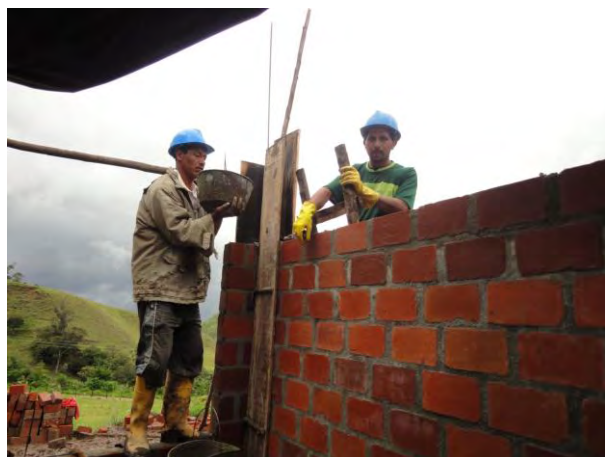
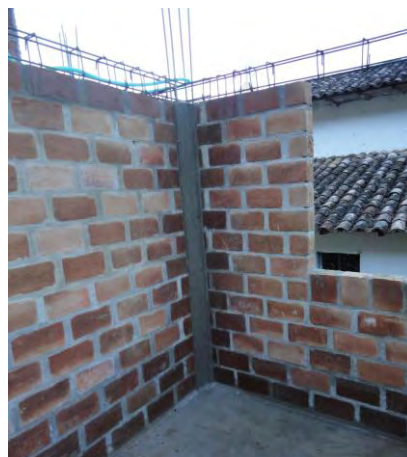
**4.1.3.3 Columnas de concreto (20 cm x 12 cm):** Se verificó con cinta métrica que las columnas se construyeran de acuerdo a las medidas especificadas de 20 cm x 12 cm con refuerzo longitudinal de 4 varillas de 3/8" y flejes de 1/4" distribuidos cada diez cm en las zonas de confinamiento y cada 20 cm en la zona libre como se indica en los planos estructurales.

Imagen N° 17: Formaleta columnas

Imagen N° 16: Apuntalamiento de columnas

Imagen N° 19: Fundición de columnas

Imagen N° 18: Columna fundida

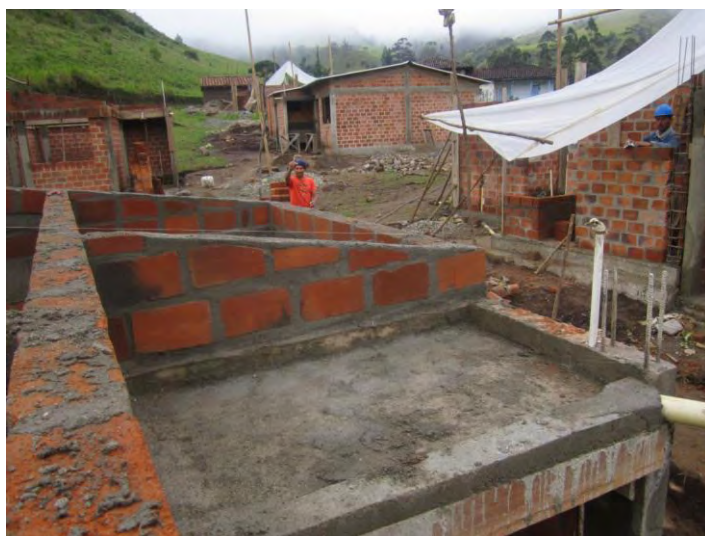
Imagen N° 20: Losa tanque de almacenamiento

**4.1.3.4 Concreto armado para losa de tanques:** Se verificó con cinta métrica que la losa maciza se construyera de acuerdo a las medidas especificadas en el plano estructural con un espesor de 15cm y refuerzo de varillas de 3/8 cada 20cm en ambas direcciones.

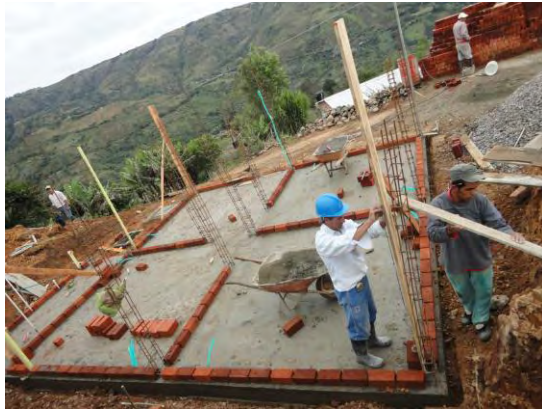
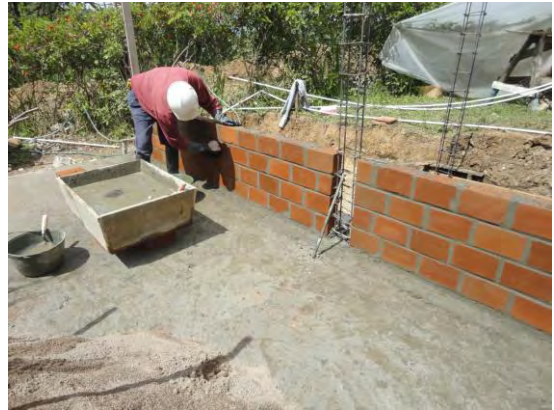
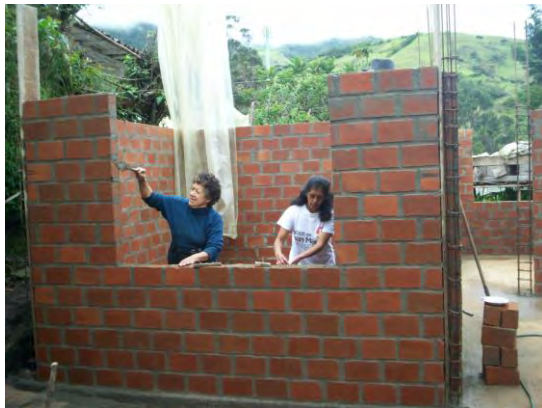
Se realizó la pega de ladrillo común tipo bloque con mortero de pega 1:3, posteriormente se limpió suavemente con espuma obteniendo una superficie limpia y agradable en ladrillo visto.

Imagen N° 22: Mampostería en ladrillo visto

Imagen N° 21: Pega de ladrillo

Imagen N° 24: Limpieza de ladrillo

Teniendo en cuenta que el terminado de los muros de la vivienda es en ladrillo visto se inspeccionó que los bloques no presentaran grietas ni desbordes, por lo que en contadas ocasiones se rechazó la descarga de los pedidos del bloque que se enviaban a obra.

Se verificó la alineación y el plomo del muro durante y después del proceso de construcción.

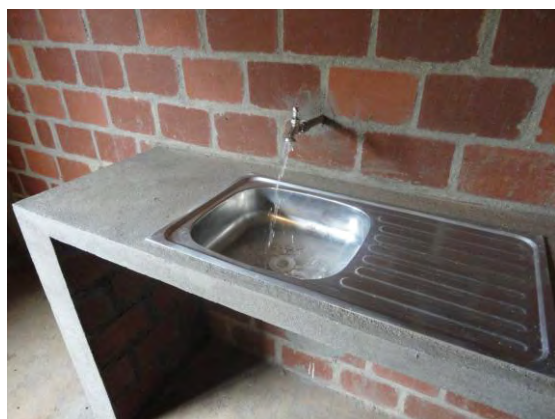
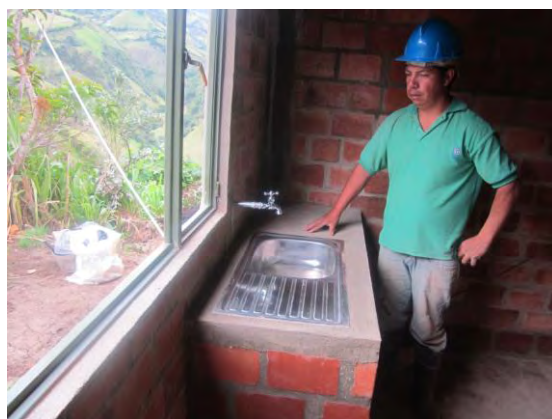
Se verificó con cinta métrica que la losa maciza del mesón se construyera de acuerdo a las medidas especificadas en el plano estructural con un espesor de 10cm y refuerzo de varillas de 3/8.

IMAGEN N° 26: MESON EN LADRILLO

IMAGEN N° 25: MESON EN LADRILLO TERMINADO

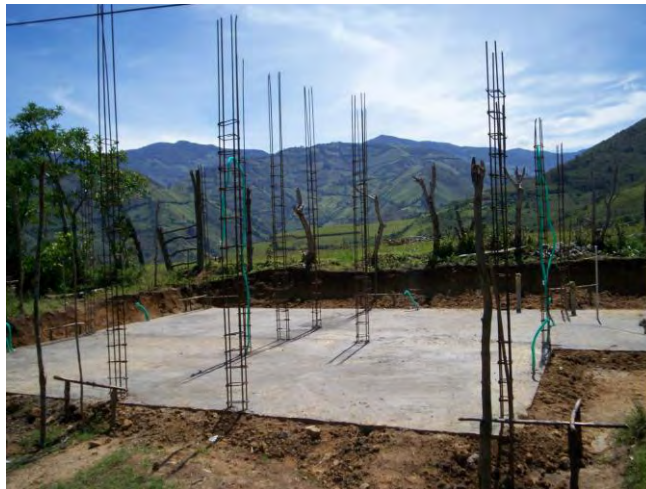
**Imagen N° 27: Piso fundido**

Antes de la fundición se verificó con cinta métrica y pasando niveles que la losa de contrapiso cumpliera con el espesor especificado en el plano estructural de 7cm.

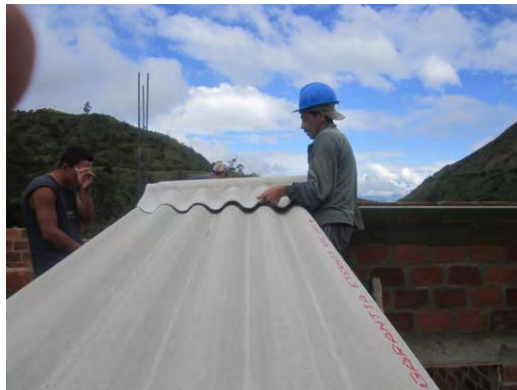
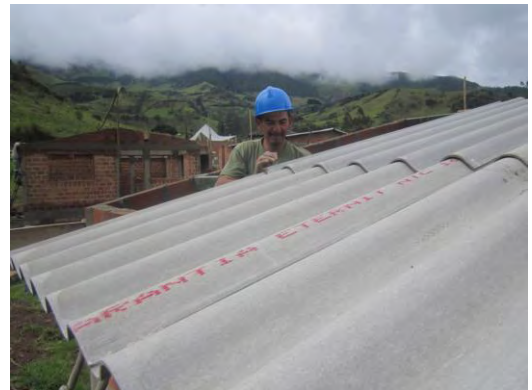
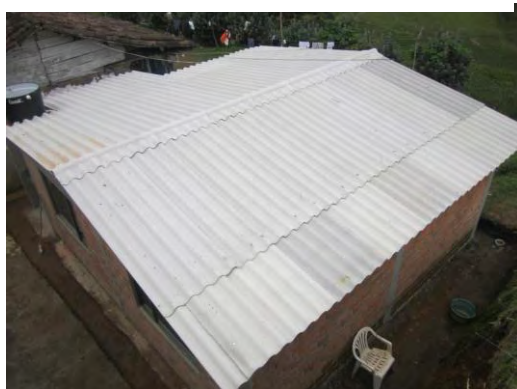
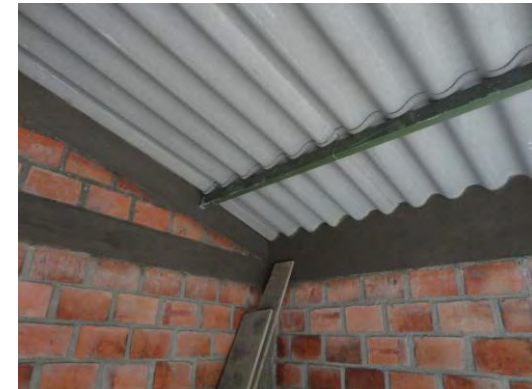
Para la colocación de la cubierta se usaron 19 hojas N° 8 y 13 hojas N° 4, con 8 caballetes, dos hojas más del tipo N° 8, dos hojas más del tipo N°9 y un caballete más, que voluntariamente la contratista suministro con el fin de cubrir de una manera más eficaz la fachada de la vivienda, puesto que al ejecutarla como especificaban los planos, la cubierta era muy exacta al área de la vivienda lo que ocasionaba filtración de agua por las culatas.

Imagen N° 29: Instalación caballete

Imagen N° 28: Instalación de teja

Imagen N° 31: Cubierta en teja fibrocemento

Imagen N° 30: Perfiles metalicos

Se verificó que la pendiente de la vivienda fuera del 20% dentro del rango de pendientes para cubiertas de asbesto cemento cumpliendo con las especificaciones del proyecto.

En la vereda de Medina mientras se instalaba la cubierta una corriente de viento levanto dos hoja N°8 ya sujetas, al inspeccionar porque motivo se desprendieron de los perfiles, se constató que por la fuerza del viento las cabezas de las amarras se deformaron y pasaron por la lata de traba quedando atadas al perfil pero sin asegurar la cubierta, por lo tanto se ordenó colocar en el orificio existente entre la amarra y la lata una puntilla de acero vertical de ½" solucionando fácilmente este problema, se aclara que se realizó el mismo procedimiento para todas las 100 viviendas construidas.

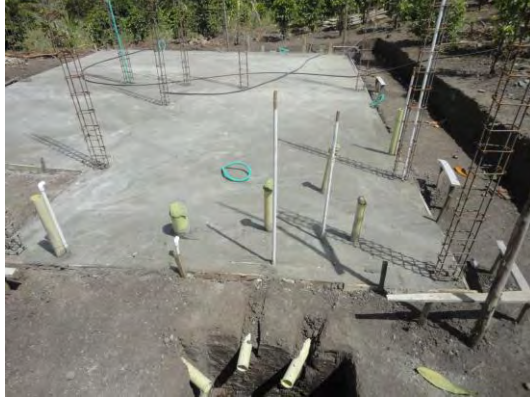
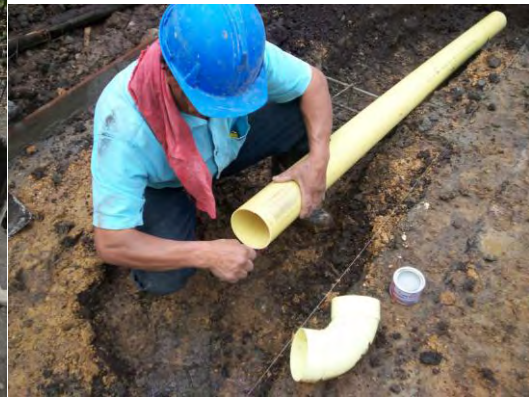
Imagen N° 33: Instalación hidrosanitaria

Imagen N° 32: Instalaciones tubería sanitarias

Se verificó la correcta funcionalidad de la instalación hidráulica, empatando la tubería a la red de distribución pública, inspeccionando que no hubiera fugas y filtraciones a lo largo de la tubería y en cada uno de los puntos instalados tanto en accesorios como en aparatos.

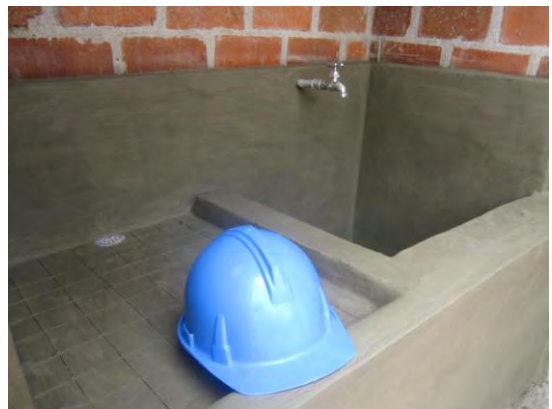
**IMAGEN N° 34: LAVADERO TERMINADO**

Se inspecciono la localización del lavadero en mampostería según lo especificado en el plano arquitectónico, verificando sus medidas, terminados y su correcta funcionalidad con el llenado del tanque constatando que no hubiera humedades o filtraciones.

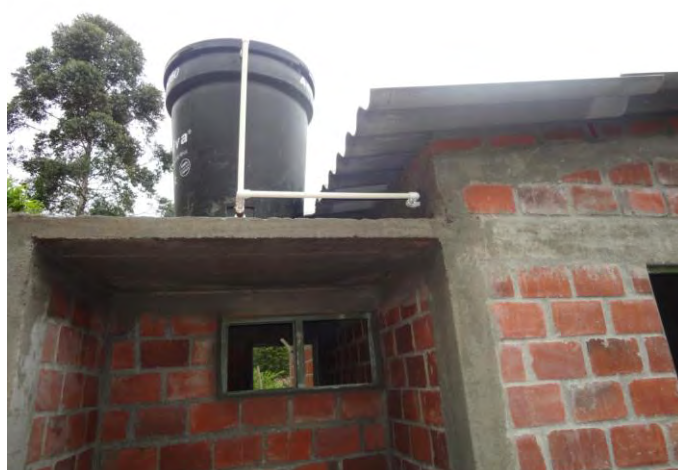
**Imagen N° 37: Tanque de almacenamiento instalado**

Se inspecciono la correcta ubicación e instalación del tanque de almacenamiento de acuerdo a las especificaciones, verificando su funcionalidad en el llenado con la red de suministro abierta. Y en el suministro de agua usando cada una de las llaves y aparatos conectados a la red interna de la vivienda con el paso de la red de suministro cerrada.

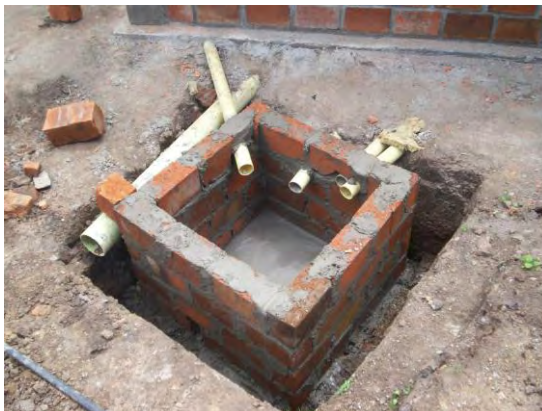
Se verificó de acuerdo al plano y con cinta métrica las dimensiones de la caja de inspección de 60 cm x 60 cm, además se inspecciono que tuviera una adecuada pendiente de salida para que sean recogidas por el filtro anaeróbico.

Imagen N° 38: Caja de inspección

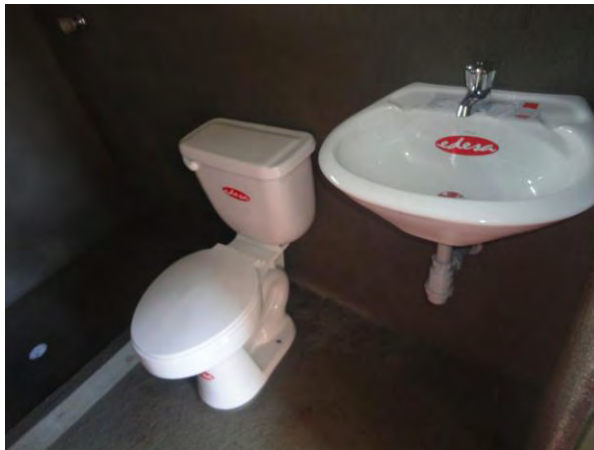
**Imagen N° 39: Aparatos Sanitarios**

Los aparatos sanitarios constan de un lavamanos y un sanitario todos de línea económica, para su instalación se verificó la distancia de desagüe, altura de acometida de agua para el sanitario y la altura del codo que recibe el sifón del lavamanos.

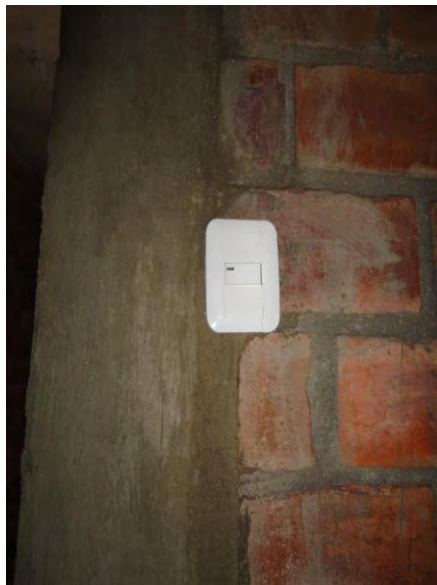
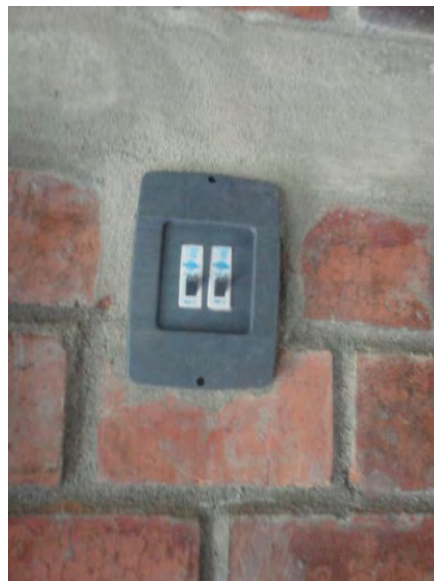
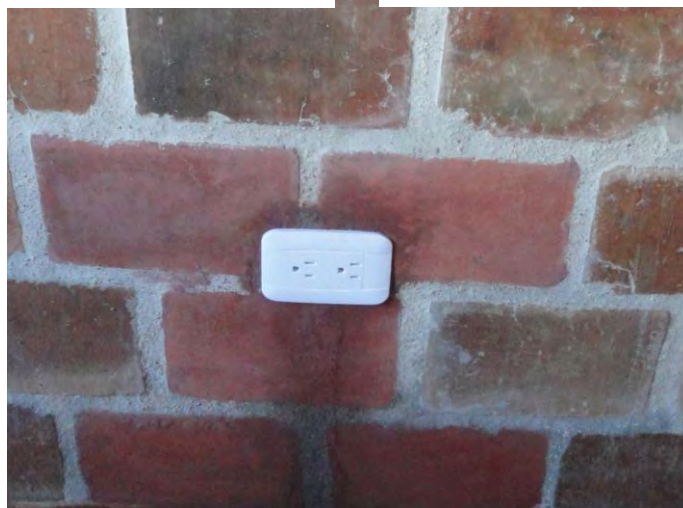
Se verificó que la instalación eléctrica para la vivienda se dividiera dos circuitos uno para tomacorrientes y otro para el alumbrado eléctrico.

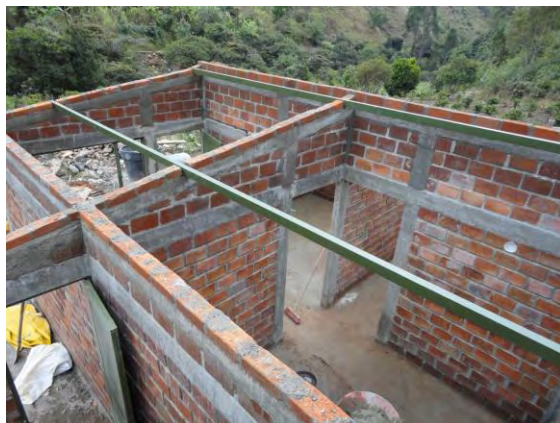
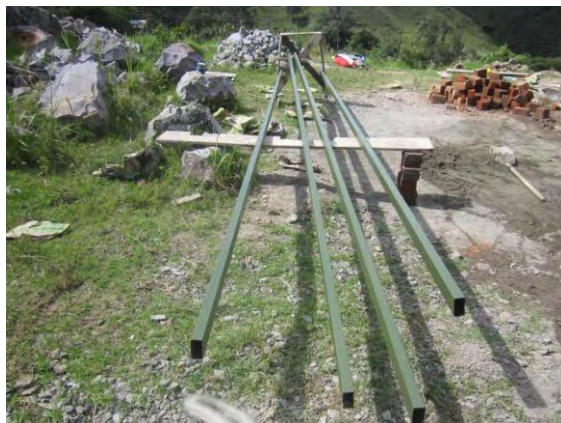
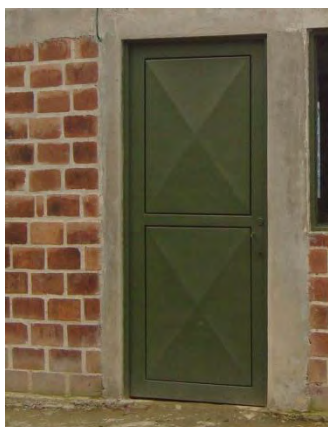
IMAGEN N° 44: INSTALACION DE PERFILES METALICOS

IMAGEN N° 43: PERFILES PINTADOS CON ANTICORROSIVO

IMAGEN N° 45: PUERTA METALICA

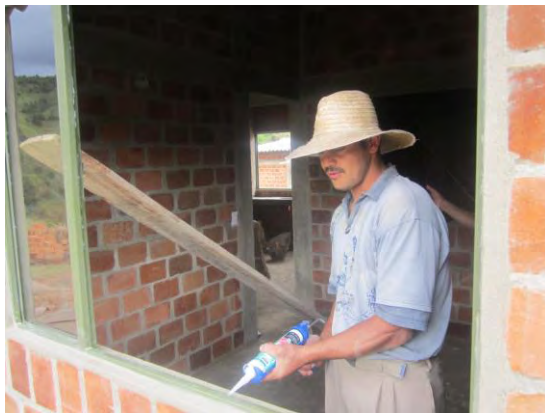
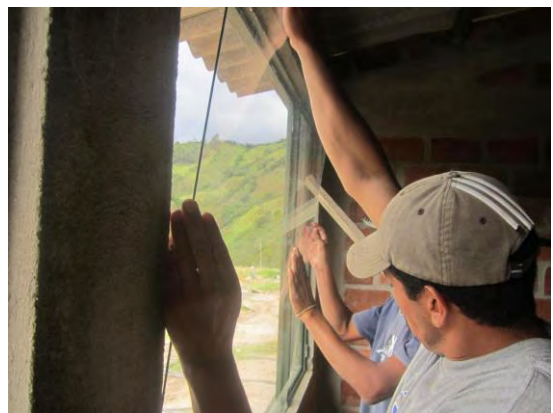
Antes de realizar el pedido de vidrios se superviso la toma de medidas en los marcos internos de las ventanas, ancho y alto. Advirtiendole que se realicen en mm con el fin de obtener medidas lo más exactas posibles.

**IMAGEN N° 48: INSTALACION CON SILICONA ANTIHONGOS**

**IMAGEN N° 47: INSTALACION DE VIDRIOS**

Se verificó que se deje una holgura perimetral de entre 4 y 5 mm por la dilatación de los vidrios.

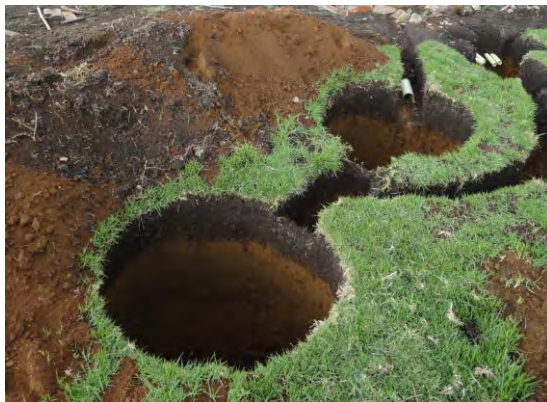
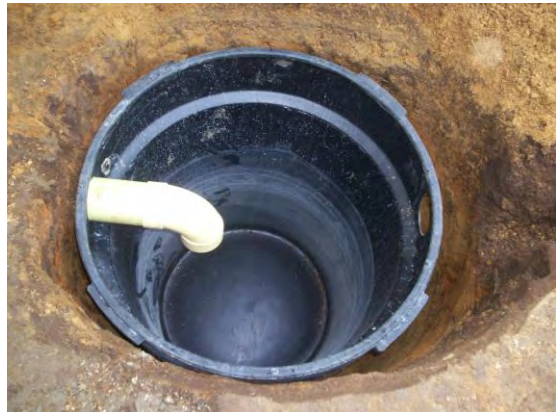
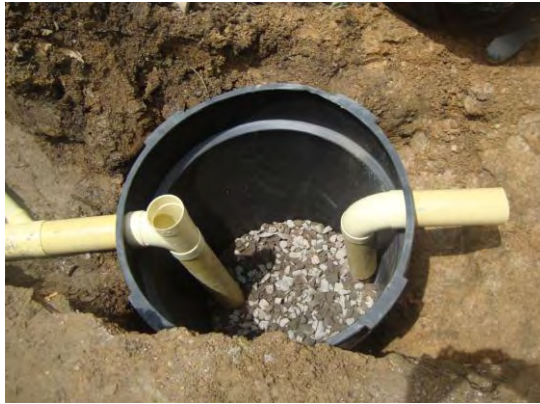
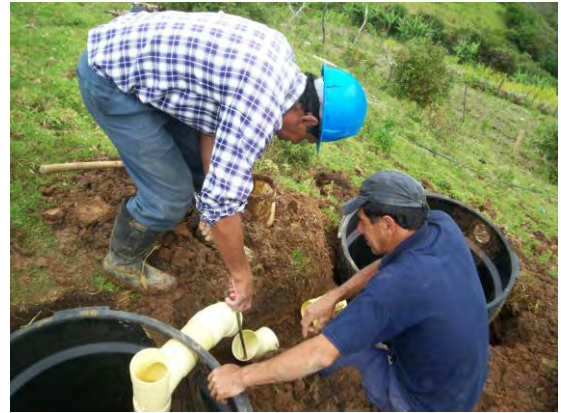
Se verificó la excavación de acuerdo a las dimensiones del tanque y la cantidad y tipo de accesorios especificados.

**IMAGEN N° 50: EXCAVACION PARA POZO DE INSPECCION**

**IMAGEN N° 49: POZOS DE INSPECCION**

**IMAGEN N° 52: INSTALACION POZO DE INSPECCION;  
FONDO GRAVILLA**

**IMAGEN N° 51: INSTALACION POZO DE INSPECCION;  
INSTALACION TUBERIA**

Se verificó que únicamente se viertan sobre el tanque digestor las aguas negras del sanitario.

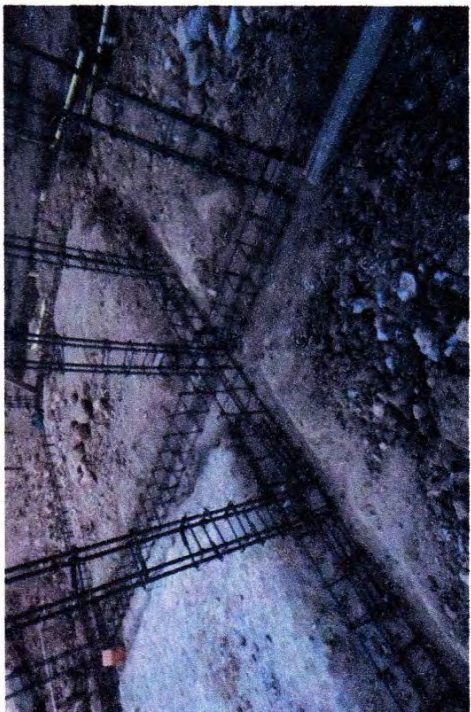
| NOMBRE DE BENEFICIARIO: | GERARDO DIAZ | VEREDA: | LAGUNETAS | CALIDAD DE LA OBRA<br>EXCELENTE | |
|---|---|---|---|---|---|
| | ARMADO DE VIGAS DE CIMENTACION Y COLUMNAS | | | | |

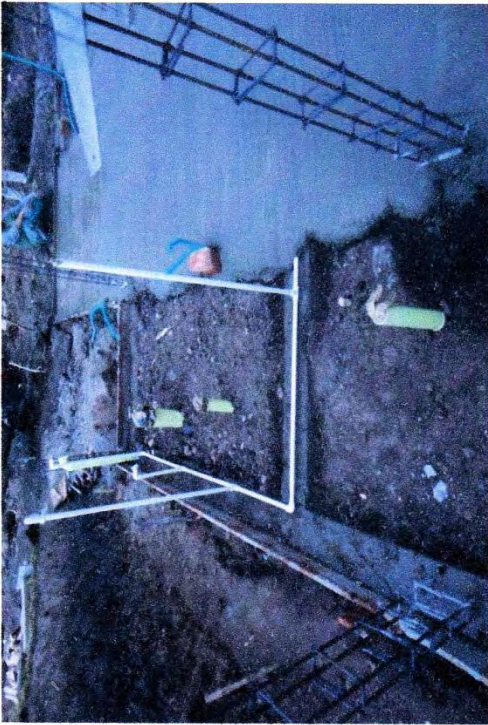
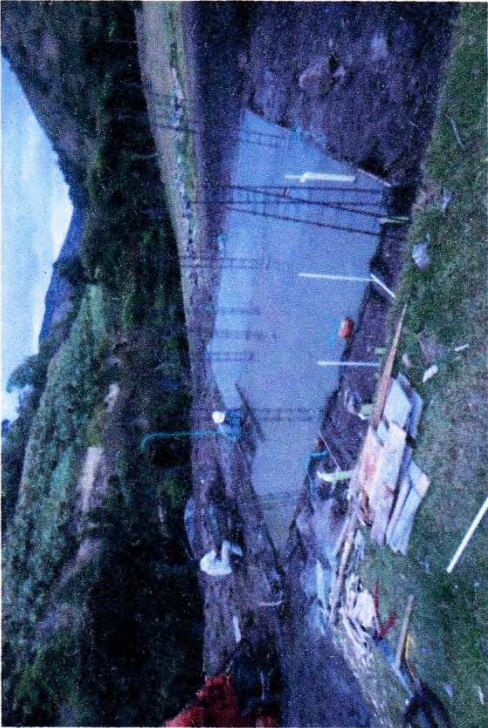
| NOMBRE DE BENEFICIARIO: | GERARDO DIAZ | VEREDA: | LAGUNETAS | CALIDAD DE LA OBRA<br>EXCELENTE |
|---|---|---|---|---|
| | | INSTALACION HIDROSANITARIAS | | |
| | | FUNDICION DE PISO | | |

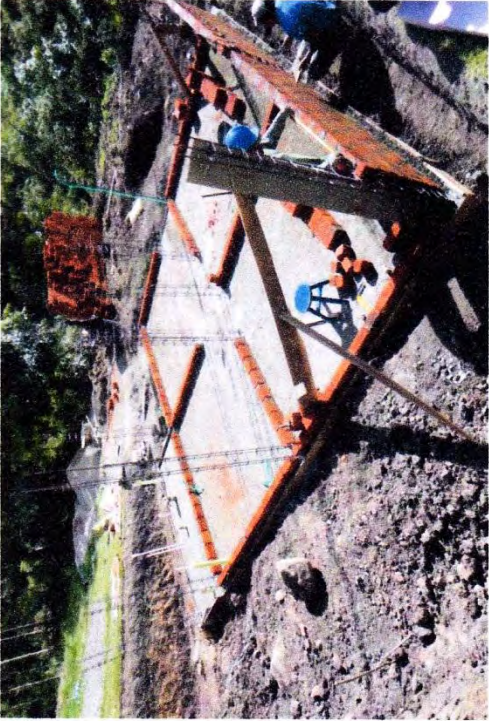
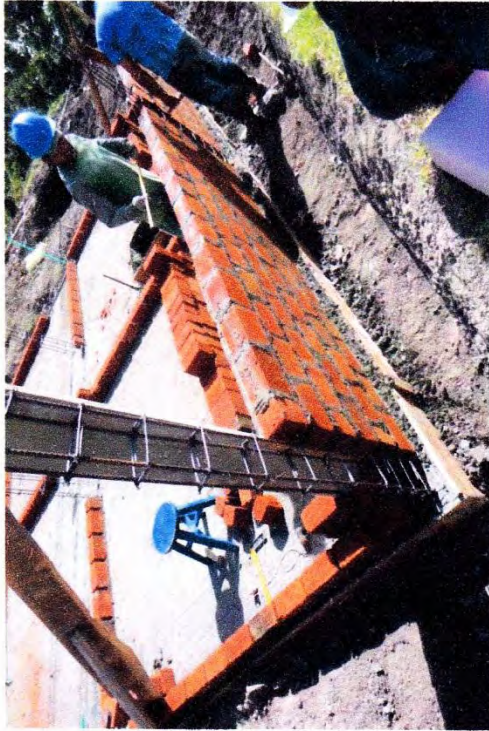
| NOMBRE DE BENEFICIARIO: | GERARDO DIAZ | VEREDA: | LAGUNETAS | CALIDAD DE LA OBRA<br>EXCELENTE |
|---|---|---|---|---|
| | | PEGA DE LADRILLO | | |
| | | MAMPOSTERIA | | |

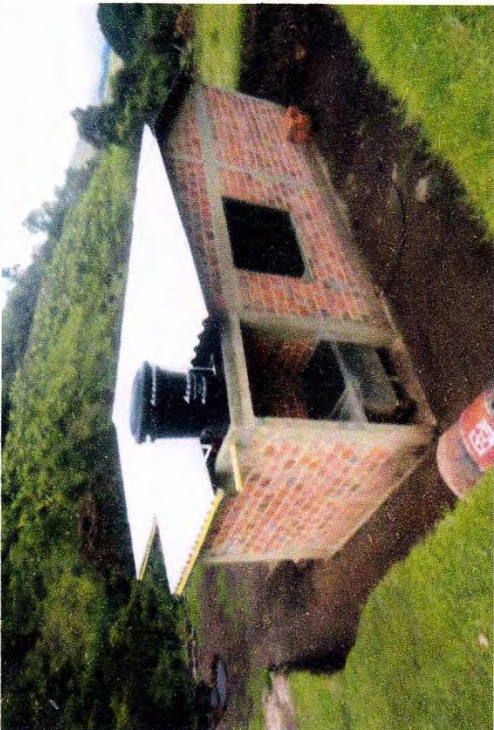
| NOMBRE DE BENEFICIARIO: | GERARDO DIAZ | VEREDA: | LAGUNETAS | CALIDAD DE LA OBRA<br>EXCELENTE |
|---|---|---|---|---|
| CUBIERTA | | | | |

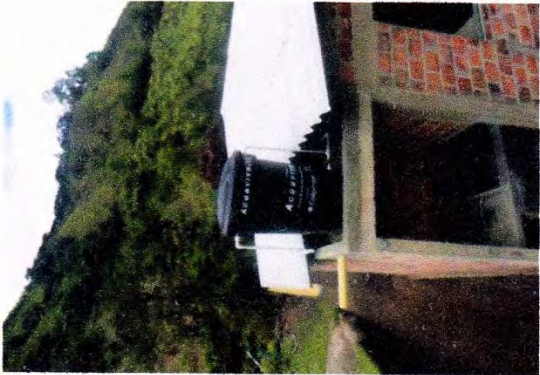
| NOMBRE DE BENEFICIARIO: | GERARDO DIAZ | VEREDA: | LAGUNETAS | CALIDAD DE LA OBRA<br>EXCELENTE |
|---|---|---|---|---|
| TANQUE DE ALMACENAMIENTO | | | | |

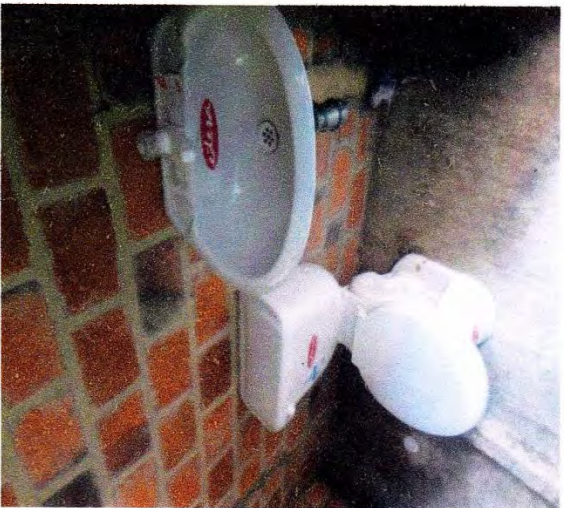
| NOMBRE DE BENEFICIARIO: | GERARDO DIAZ | VEREDA: | LAGUNETAS | CALIDAD DE LA OBRA<br>EXCELENTE |
|---|---|---|---|---|
| APARATOS SANITARIOS | | | | |

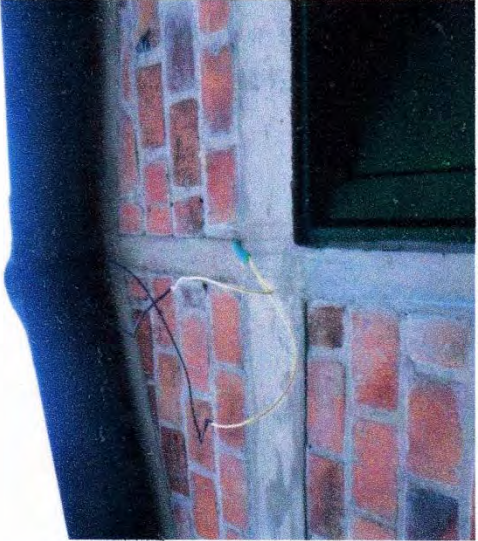
| NOMBRE DE BENEFICIARIO: | GERARDO DIAZ | VEREDA: | LAGUNETAS | CALIDAD DE LA OBRA<br>EXCELENTE | |
|---|---|---|---|---|---|
| | | | | | <p>VENTANA CON VIDRIO</p> <p>ACOMETIDA ELECTRICA</p> |

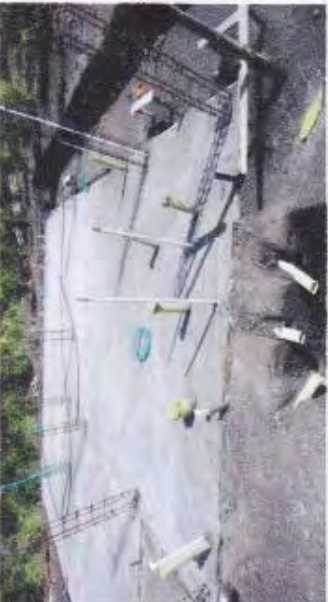
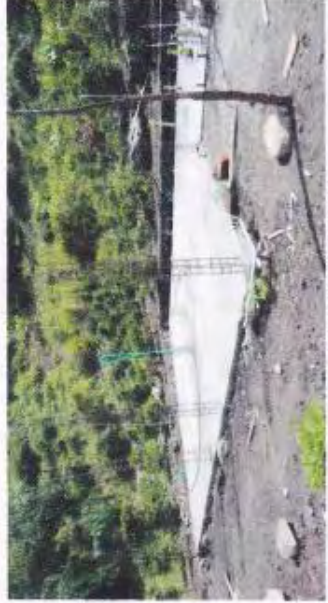
| INSTALACIONES SANITARIAS | | | FUNDICION DE PISO | | | |

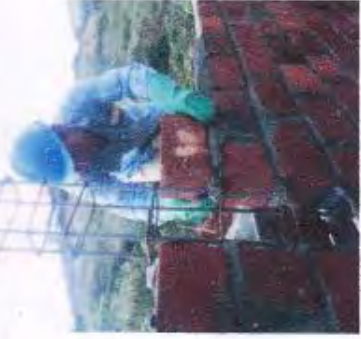
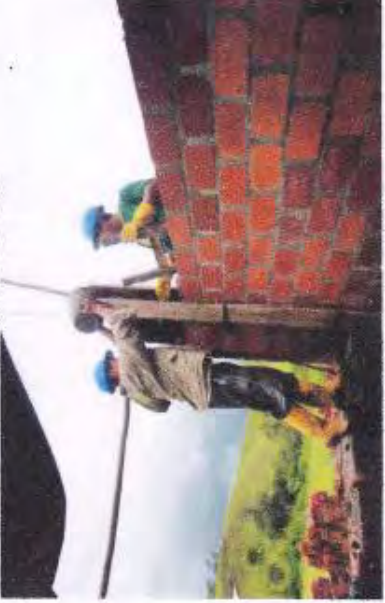
| PEGA DE LADRILLO | | | FUNDICION DE COLUMNA | | | |

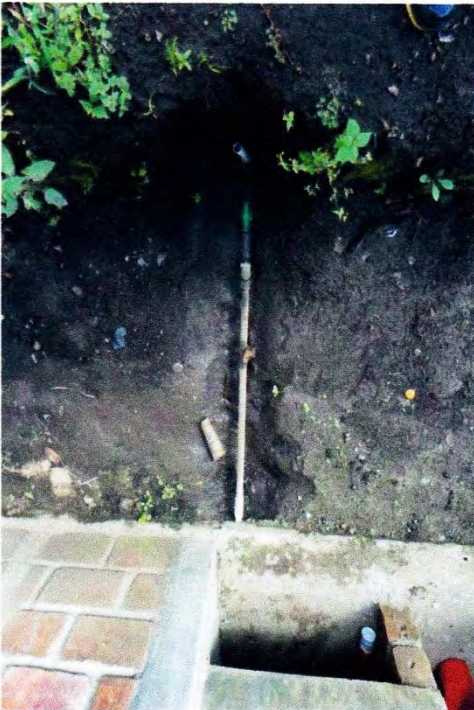
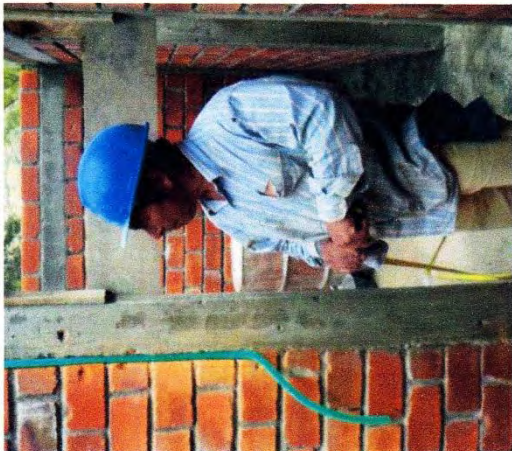
| NOMBRE DE BENEFICIARIO: | XIMENA YOLIMA CHAVES | VEREDA: | BERMEJAL | CALIDAD DE LA OBRA<br>EXCELENTE |
|---|---|---|---|---|
| ACOMETIDA RED HIDRAULICA | | | | |

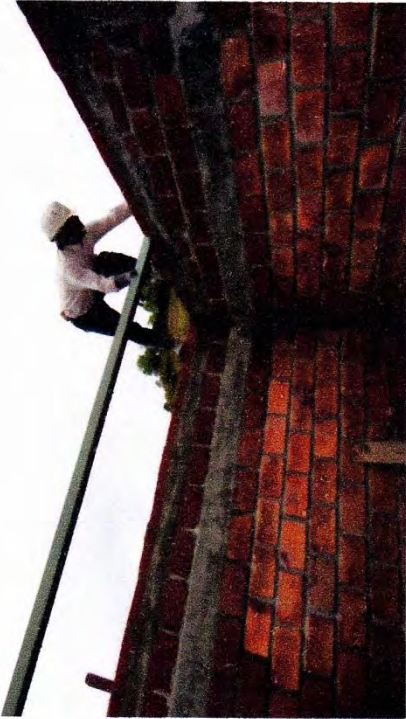
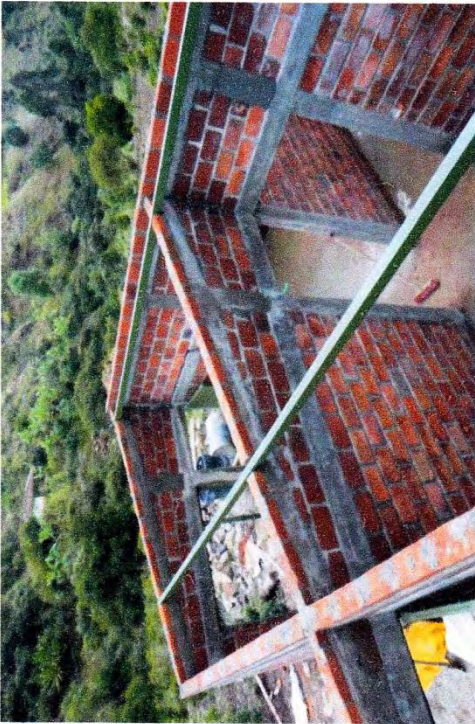
| NOMBRE DE BENEFICIARIO: | XIMENA YOLIMA CHAVES | VEREDA: | BERMEJAL | CALIDAD DE LA OBRA<br>EXCELENTE |
|---|---|---|---|---|
| <div> </div> <div> <p>INSTALACION DE CORREAS</p> <p>INSTALACION DE CORREAS</p> </div> | | | | |

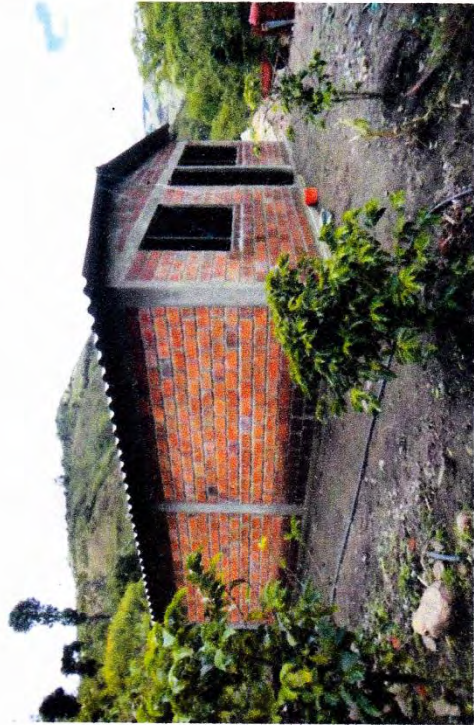
| NOMBRE DE BENEFICIARIO: | XIMENA YOLIMA CHAVES | VEREDA: | BERMEJAL | CALIDAD DE LA OBRA<br>EXCELENTE |
|---|---|---|---|---|
| <div> </div> <div> <p>FACHADA PRINCIPAL</p> <p>VISTA LATERAL</p> </div> | | | | |
