**DETERMINACIÓN PRELIMINAR DE LA VULNERABILIDAD SÍSMICA DEL
BLOQUE DE LA BIBLIOTECA “ALBERTO QUIJANO GUERRERO” DE LA
SEDE TOROBAJO DE LA UNIVERSIDAD DE NARIÑO**

**UNIVERSIDAD DE NARIÑO
FACULTAD DE INGENIERÍA
PROGRAMA DE INGENIERÍA CIVIL
SAN JUAN DE PASTO
2013**

**Proyecto de grado presentado como requisito parcial para optar al título de
Ingeniero Civil**

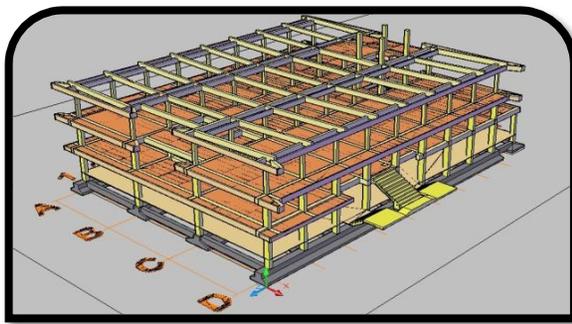
Figura 1 - Modelo estructural

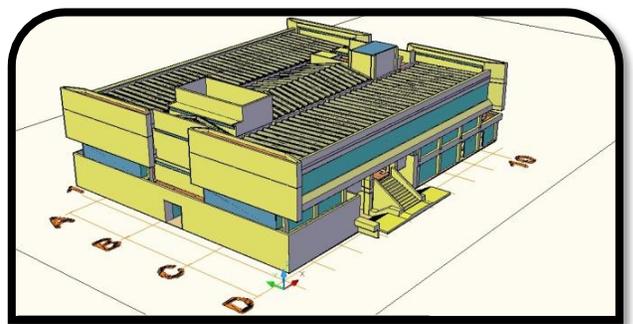
Figura 2 - Modelo arquitectónico

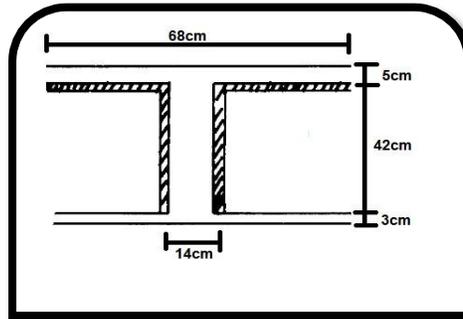
Los nervios de la losa aligerada y sus dimensiones se indican en la Figura 3.

Figura 3 - Corte transversal y dimensiones nervio tipo

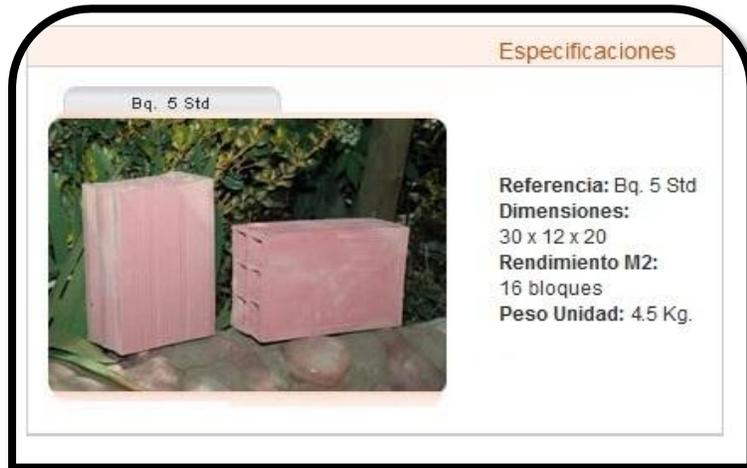
Muros: El tipo de ladrillo usado es el Bloque No. 5 estándar y su peso unitario es de 13.0kN/m^3 , según el Título B de la NSR98⁶, para mampostería de ladrillo hueco. (Ver figura 4)

Figura 4 - Bloque No. 5 estándar

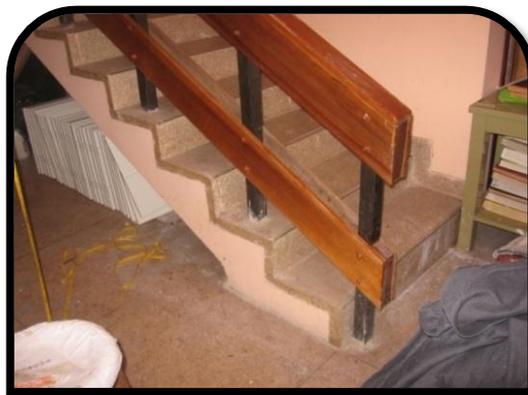
La configuración de los pasamanos, se detalla en la Figura 5.

Figura 5 - Pasamanos escaleras

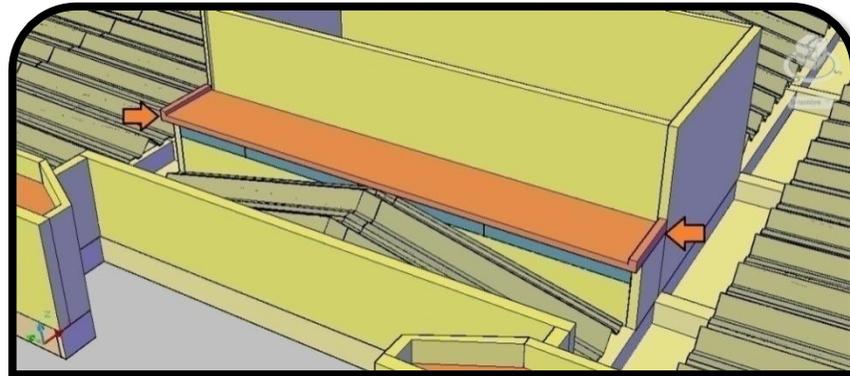
Losa cubierta: Las tapas de los aireadores que se encuentran en la cubierta, son losas de 0.12m de espesor, de concreto reforzado con una resistencia a la compresión $f'c$ de 3000psi y una densidad de 24kN/m^3 , según el Título B de la NSR10¹³. La losa ubicada en el eje 2 entre los ejes B y C, por sus condiciones de apoyo, se modeló de manera separada y sus reacciones se cargaron a las vigas de la estructura (ver anexo 4.5 – Losa Cubierta. Archivo SAP 2000).

Figura 6 - Losa tapa aireador eje 2 entre ejes B y C

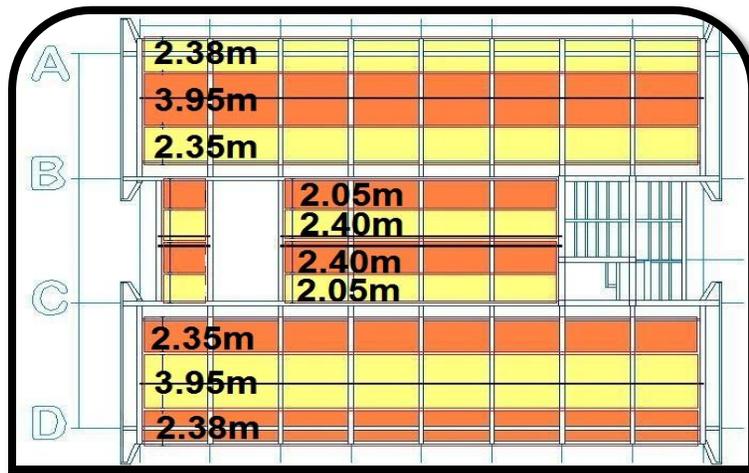
Figura 7 - Aferencias cubierta

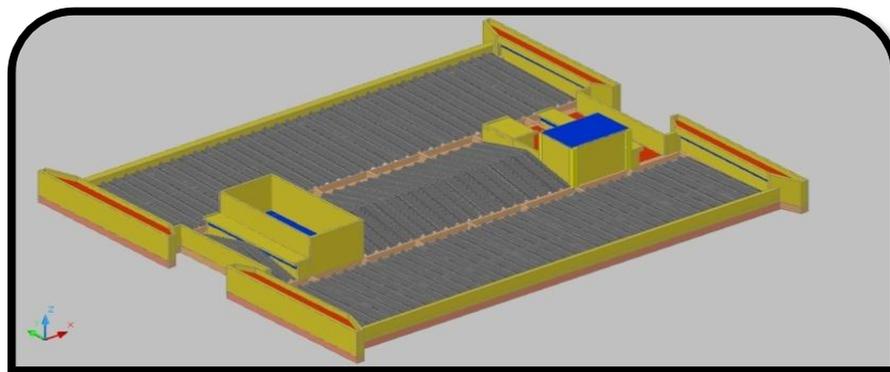
Figura 8 - Vista isométrica canaleta en la cubierta

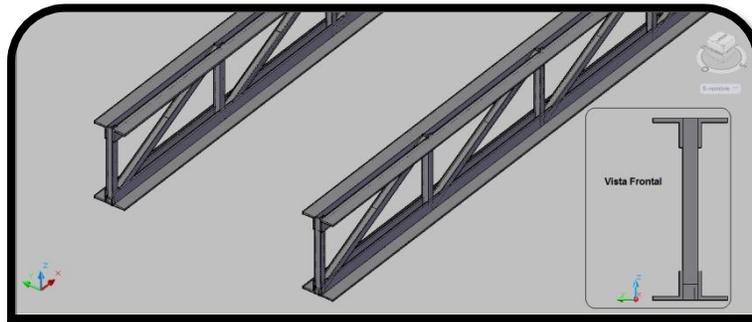
La cercha metálica está conformada por ángulos en forma de “L”, distribuidos en ángulos superiores, inferiores y verticales, formando la configuración de la cercha como indica la Figura 9.

Figura 9. Cercha metálica

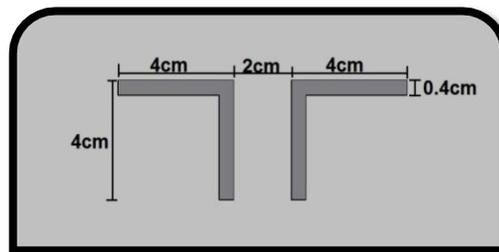
Ángulos superiores: Consta de 2 ángulos ubicados en forma paralela, espalda con espalda entre sí, unidos cada 0.48m con los ángulos verticales.

Figura 10. Ángulos superiores

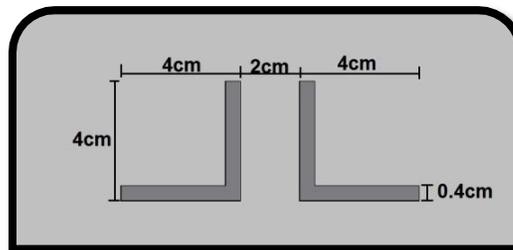
Ángulos inferiores: Consta de 2 ángulos ubicados en forma paralela, espalda con espalda entre sí, de manera opuesta a los ángulos superiores, unidos cada 0.48m con los ángulos verticales.

Figura 11. Ángulos Inferiores

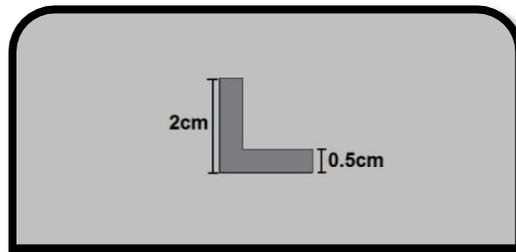
Ángulos verticales: Consta de 1 ángulo ubicado en posición perpendicular y unido a los ángulos superiores e inferiores, cada 0.48m. 1 ángulo ubicado en posición diagonal con una inclinación de 27° y unido a los ángulos superiores e inferiores cada 0.48m.

Figura 12. Ángulos verticales

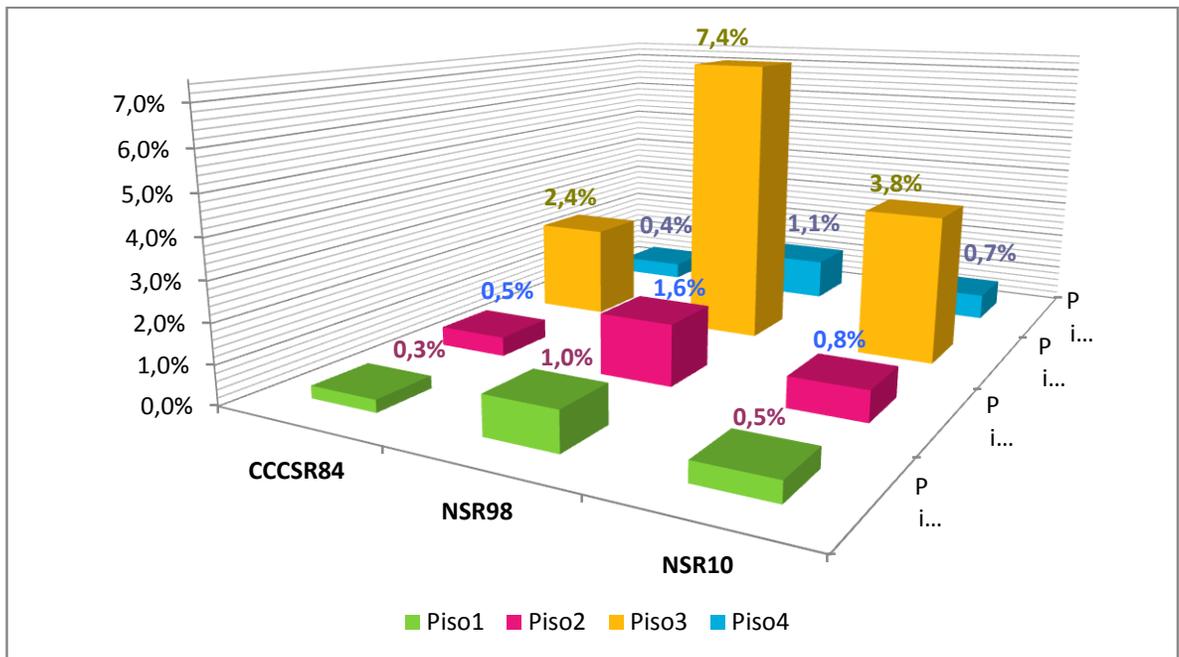
En términos comparativos, los valores máximos de deriva, en las 3 normas en estudio están resumidos en el Gráfico 1.

Gráfico 1. Valores máximos de derivas

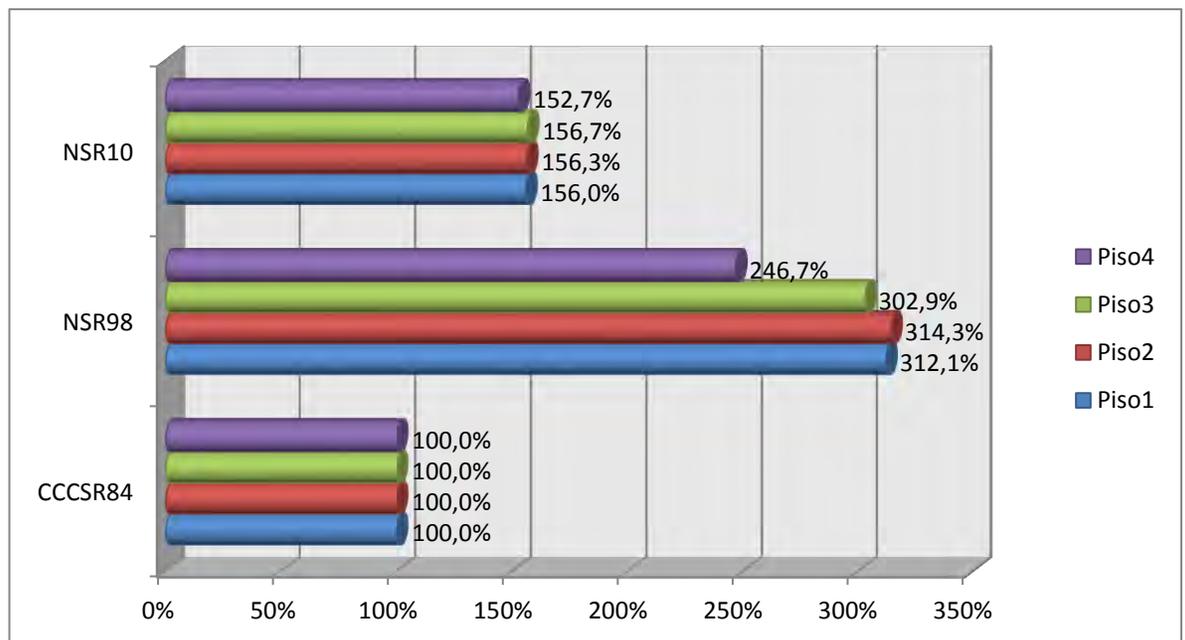
En términos porcentuales, la diferencia en términos de deriva máxima entre las 3 normas en estudio está resumida en el Gráfico 2.

Gráfico 2. Diferencia entre valores máximos de derivas

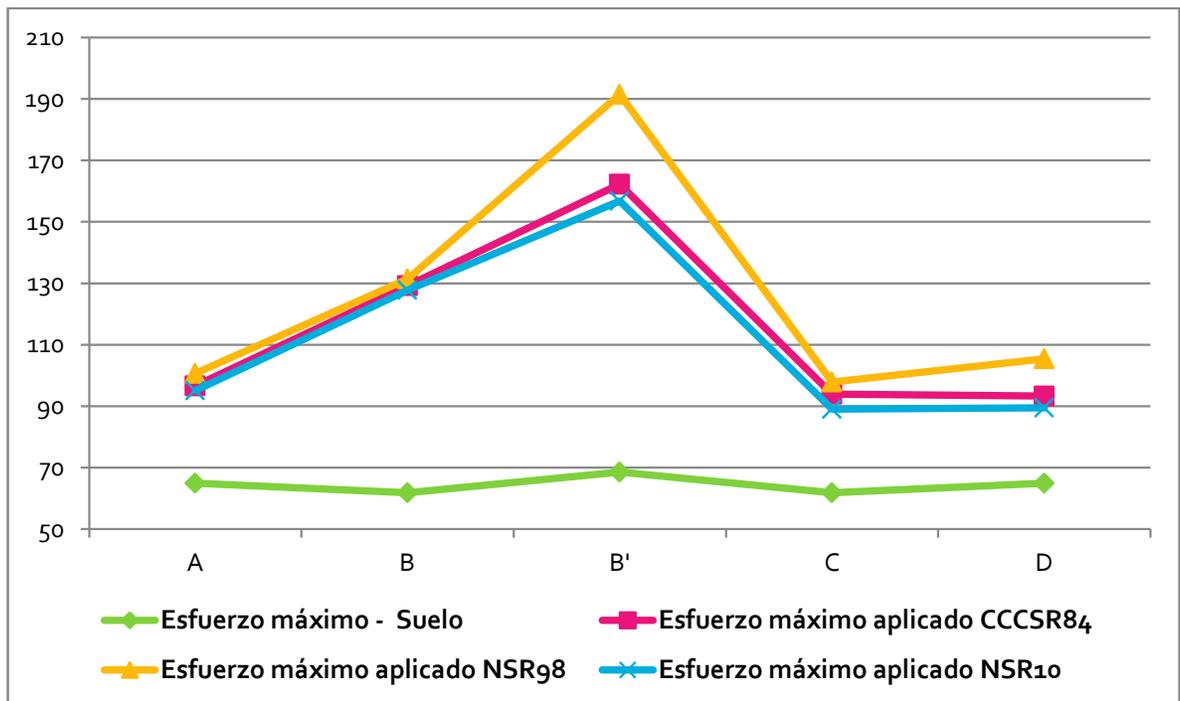
En términos comparativos, los valores máximos de esfuerzos en la cimentación, están resumidos en el Gráfico 3.

Gráfico 3. Valores máximos de esfuerzos en la cimentación en kN/m²

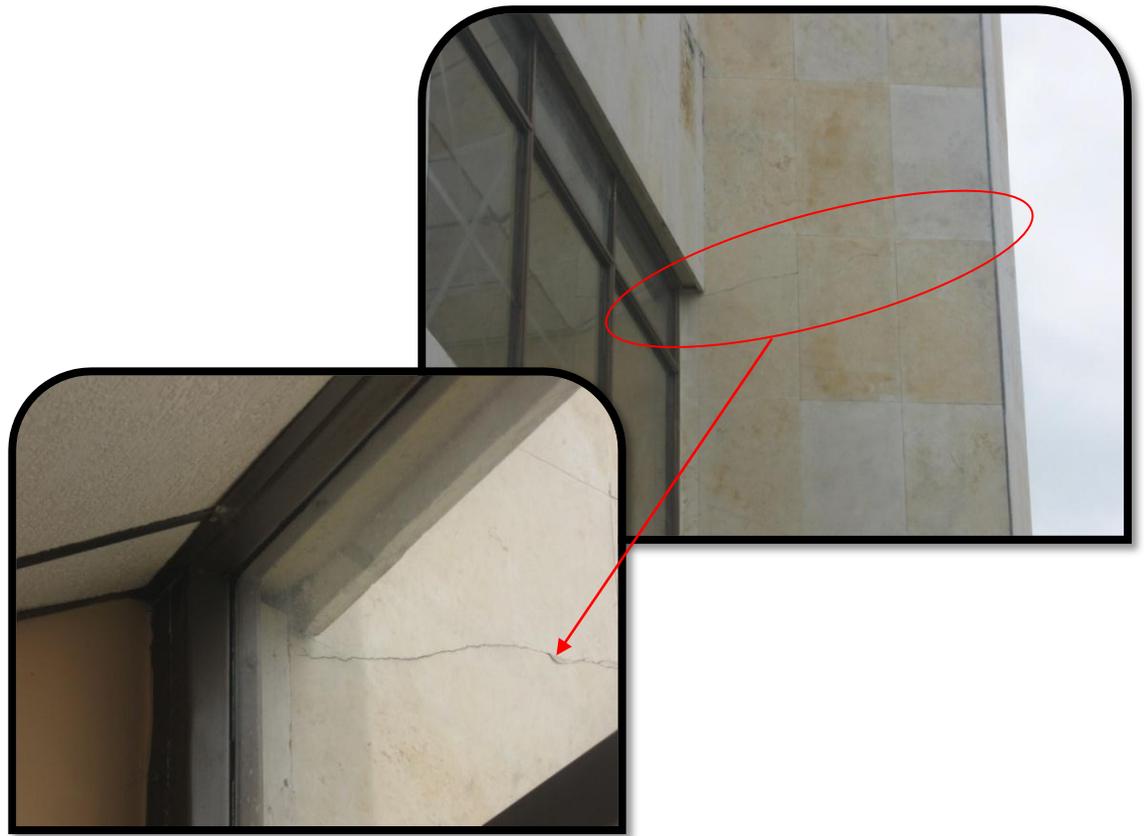
- Nivel N+4.65. Viga: 535
- Nivel N+7.65. Vigas: 419, 420, 423 y 424
- Nivel N+10.95. Vigas: 407, 410, 411, 412, 413, 414, 415 y 416

Esto se evidencia en las fisuras que presenta el bloque en estos sectores, como se muestra en las Figuras 13 y 14.

Figura 13. Fisura viga 410. nivel N+10.95

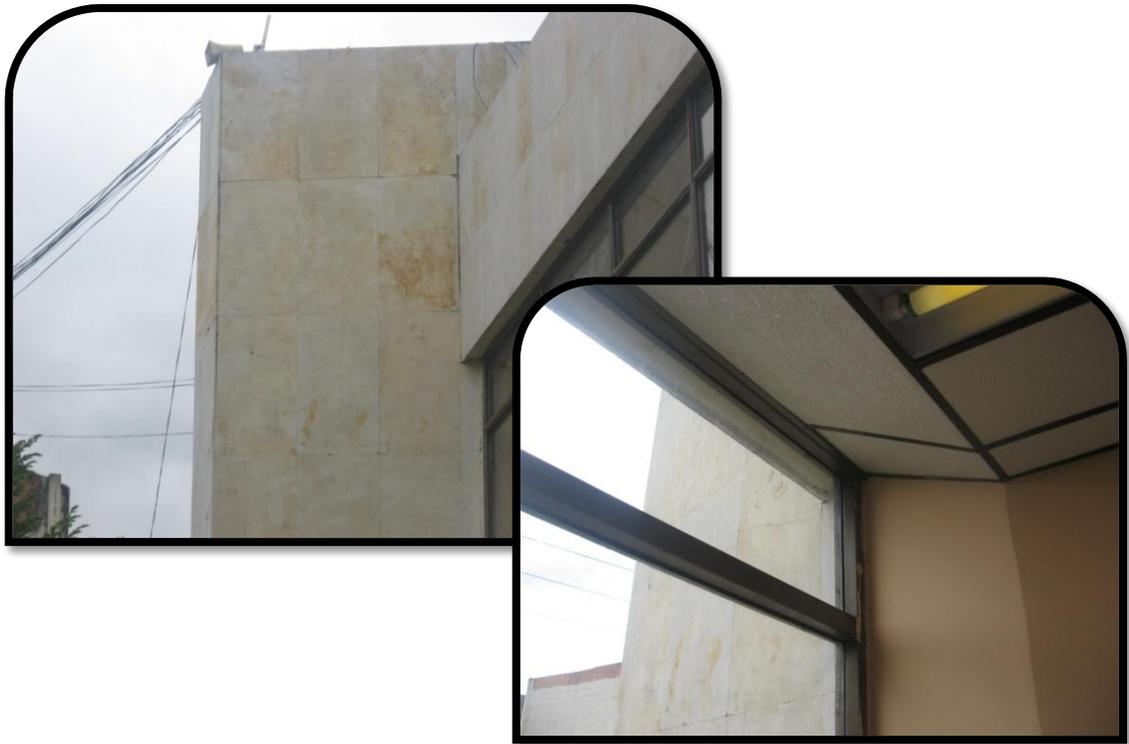
Figura 14. Fisura viga 407. nivel N+10.95

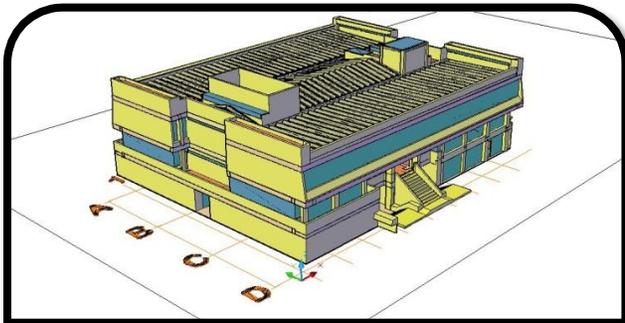
Los levantamientos estructural y arquitectónico, se detallan en las Figuras 15 y 16: (ver anexos 1.8 y 1.9).

Figura 15 – Modelo arquitectónico – reforzamiento estructural

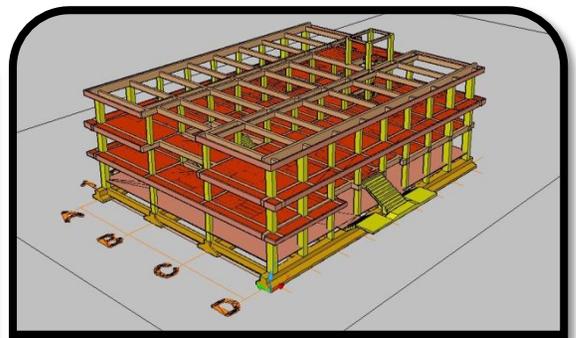
Figura 16 - Modelo estructural – reforzamiento estructural

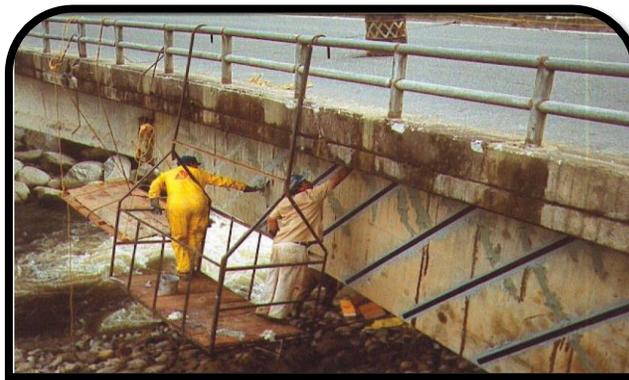
En Colombia, para principios de la década de los años 90, sólo se tenía referencia del uso de estos materiales por casos de reforzamientos estructurales efectuados en Japón y Europa; sin embargo pronto se empezaría a conocer sobre el tema en nuestro país y a presentarse los primeros diseños con materiales FRP, especialmente en puentes afectados por deterioro del concreto y sobre esfuerzos de flexión y cortante.

Figura 17 - Reforzamiento a cortante de vigas - Puente Cocorná vía Bogotá - Medellín

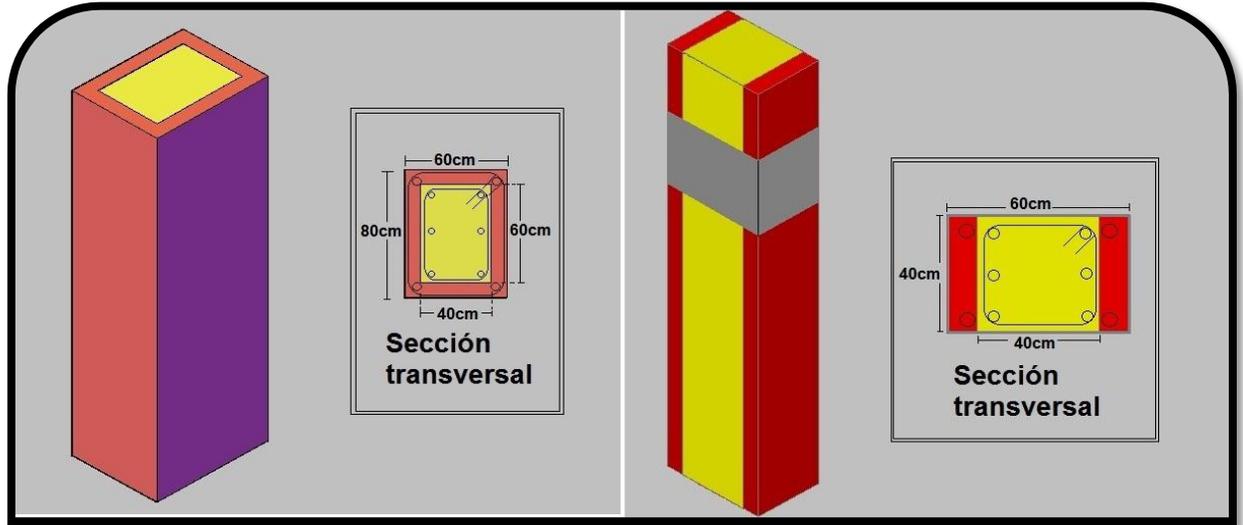
Reforzamiento tradicional: En las columnas que incrementaron sus dos lados de la sección transversal, se realizó la adición de acero de refuerzo, tanto longitudinal como transversal. En aquellas columnas que solamente se incrementó un lado de la sección, se adicionaron barras de acero para el refuerzo longitudinal y materiales compuestos FRP para el refuerzo transversal.

En la Figura 18 se observa el incremento de sección de las columnas existentes.

Figura 18. Incremento sección transversal e incremento de un solo lado de la sección (Detalle reforzamiento tradicional y FRP)

Los empalmes de las barras se deben hacer fuera de las zonas de confinamiento existentes (100cm) y en ningún caso traslapar más del 50% del número total de las varillas en un solo punto, además los requisitos para el traslapo del refuerzo deben ser de acuerdo al Título C de la NSR10³⁹

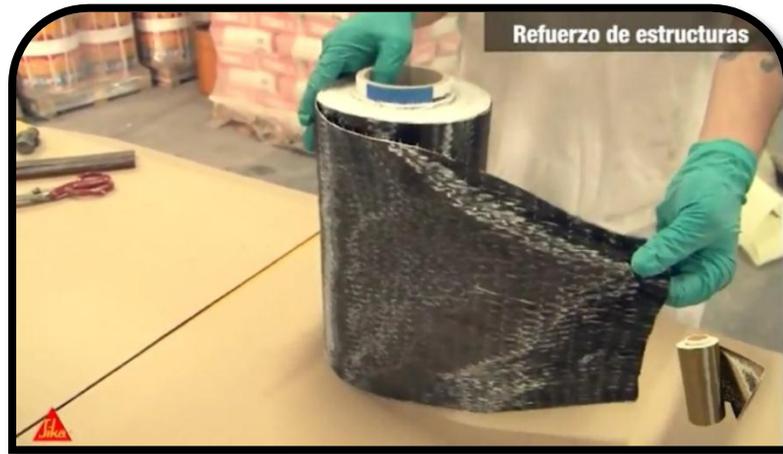
Las Figuras 19 y 20, muestran las platinas Sika Carbodur y los tejidos Sika Wrap usados en los diseños de reforzamiento.

Figura 19. Tejido Sika Wrap

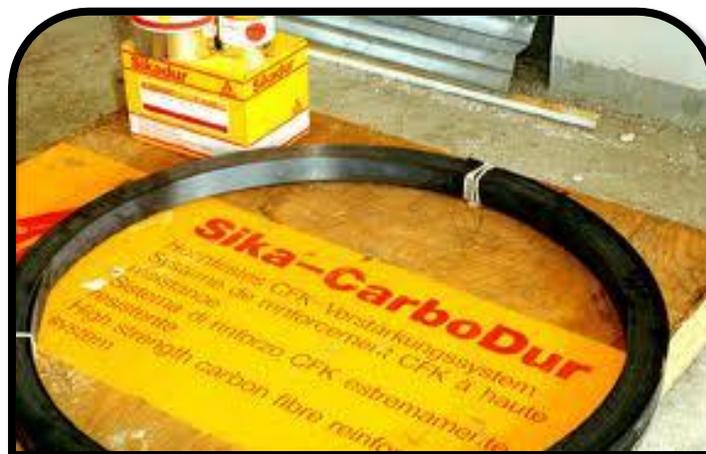
Figura 20. Platina Sika Carbodur

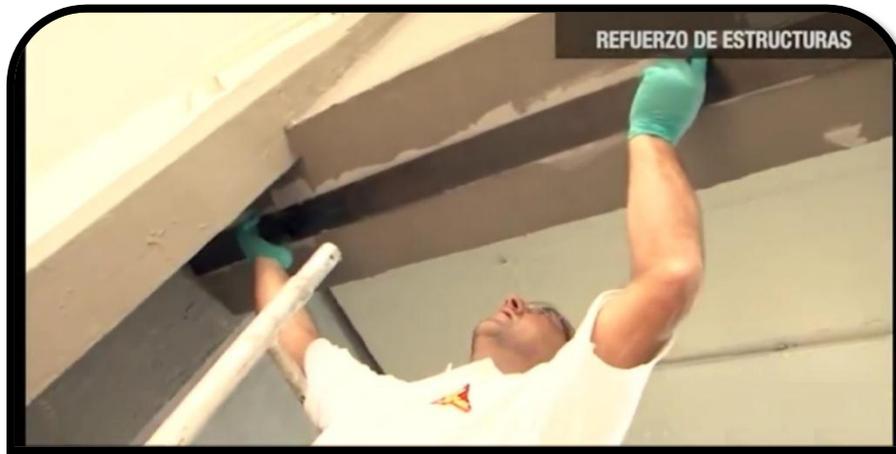
Refuerzo longitudinal: La evaluación y el diseño del refuerzo longitudinal, en vigas y columnas se realizó con platinas Sika Carbodur, las cuales se adhieren al concreto (previa limpieza del mismo), con el adhesivo Sikadur 30 (ver anexo 3.6). Para las vigas, el refuerzo se ubica en la cara requerida, en la totalidad del tramo evaluado; en el caso de las columnas las platinas se ubican en las cuatro caras del elemento, a lo largo de toda su luz libre.

La descripción gráfica de la disposición de las platinas Sika Carbodur se muestra en la Figura 21:

Figura 21. Instalación Sika Carbodur

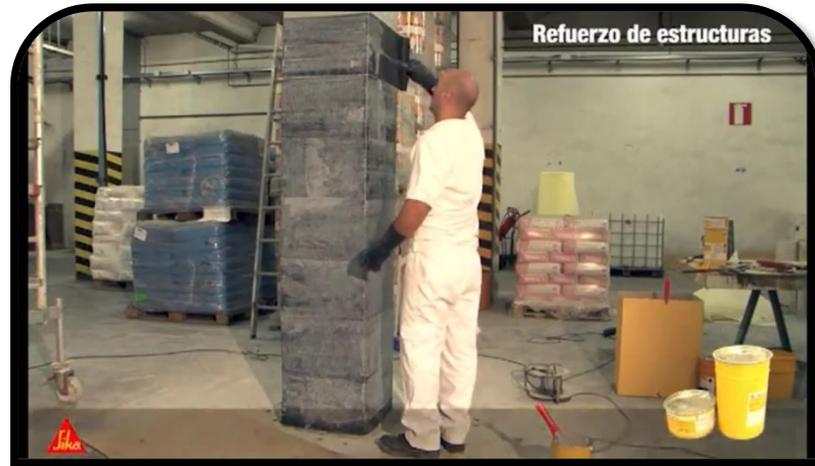
En la Figura 22, se observa el proceso de aplicación del tejido Sika Wrap.

Figura 22. Aplicación tejido Sika Wrap

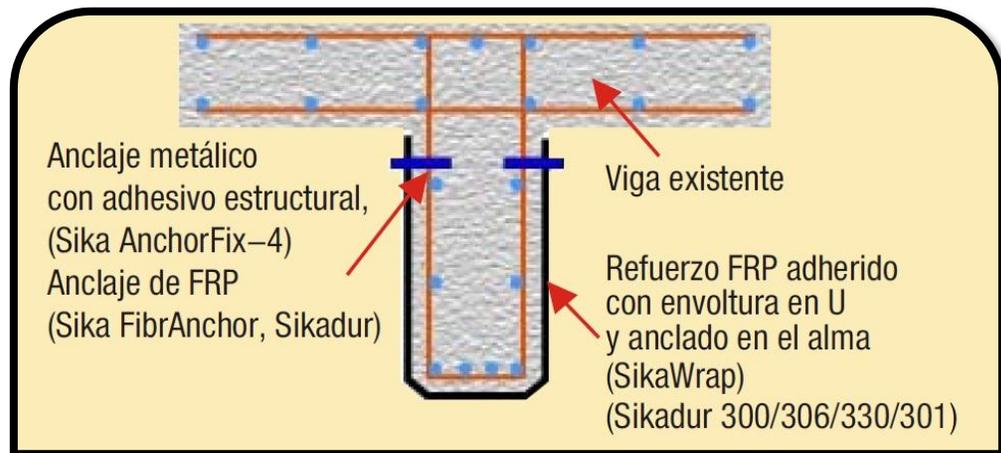
En vigas, para evitar romper la losa y suspender el servicio de la edificación, así como para no incrementar costos de intervención, se diseñó el tejido Sika Wrap dispuesto en “U”, este sistema es equivalente a envolver todo el elemento, siempre y cuando se ancle en sus extremos para evitar desprendimientos, por medio de una platina metálica con pernos o con el sistema de anclaje SikaHex FibrAnchors, (Ver anexo 3.10 – Especificaciones generales de instalación y control de calidad Sika Carbodur).

Figura 23. Anclaje Sika Wrap

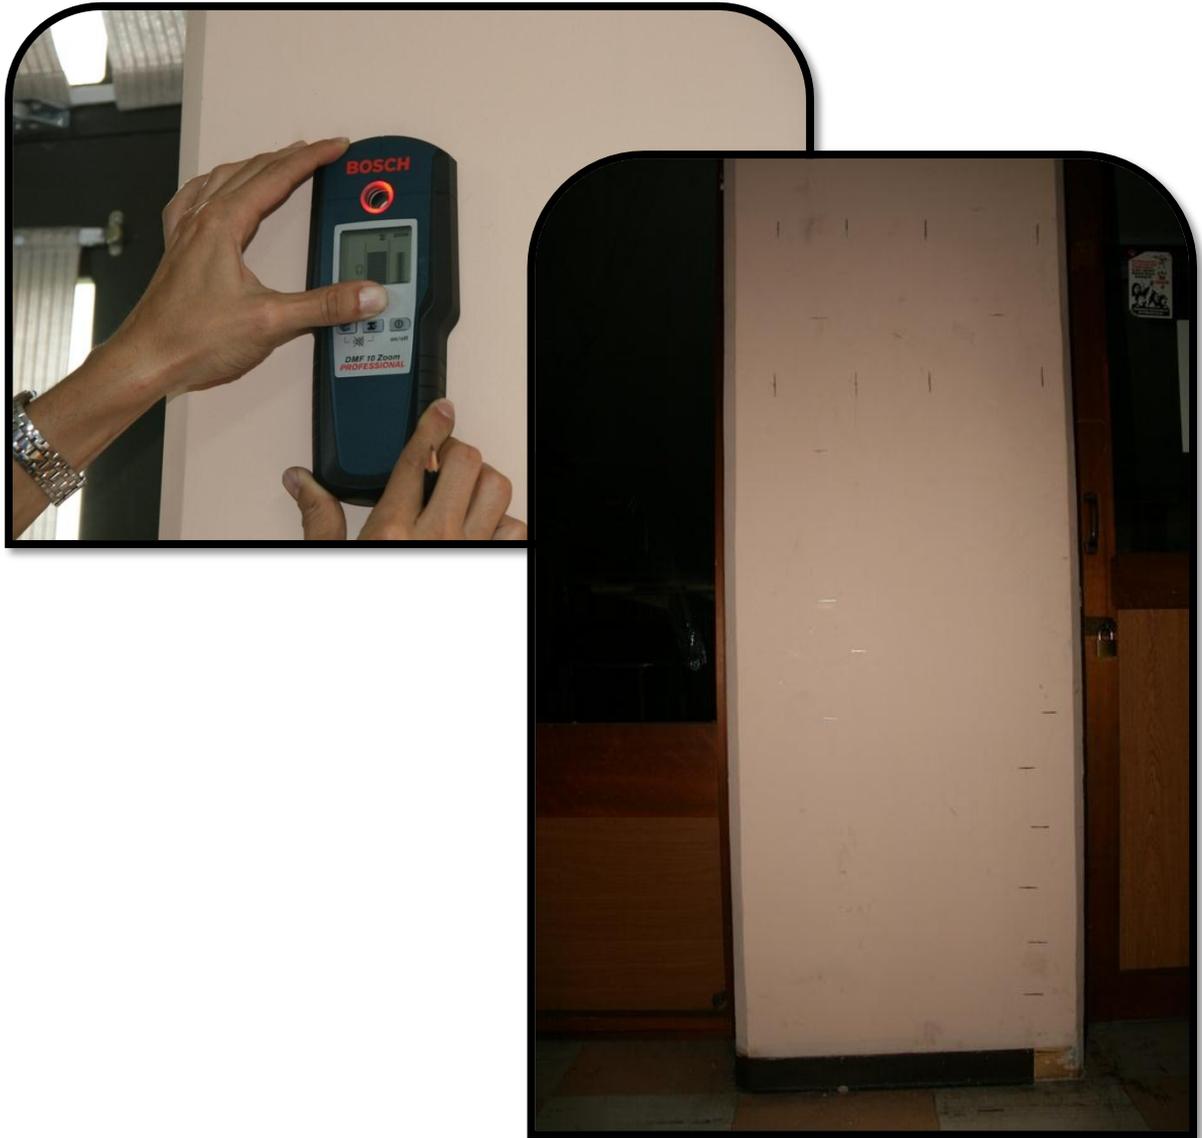
Verificación de la arquitectura y estructura actual: Se adelantaron periódicas visitas al bloque, con la intención de corroborar información contenida en los planos y memorias de cálculos, mediante el uso de aparatos no destructivos como el detector de refuerzo, además para determinar problemas de patología, y recopilación de datos pertinentes.

El uso del detector de refuerzo se detalla en la Figura 24.

Figura 24. Detección de acero de refuerzo

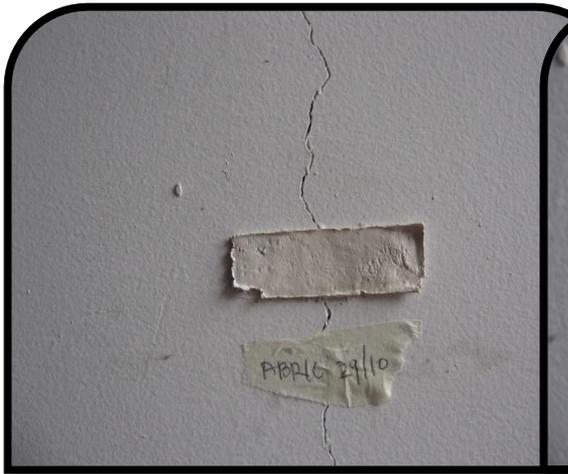
Se descartó, gracias a seguimiento, la actividad de una fisura en el primer piso, situación que fue informada por una funcionaria de la Universidad que labora en esta sección del edificio. En las Figuras 25 y 26, se observa el estado de la fisura al inicio del periodo del seguimiento y las condiciones cuatro semanas después.

Figura 25. Inicio seguimiento fisura

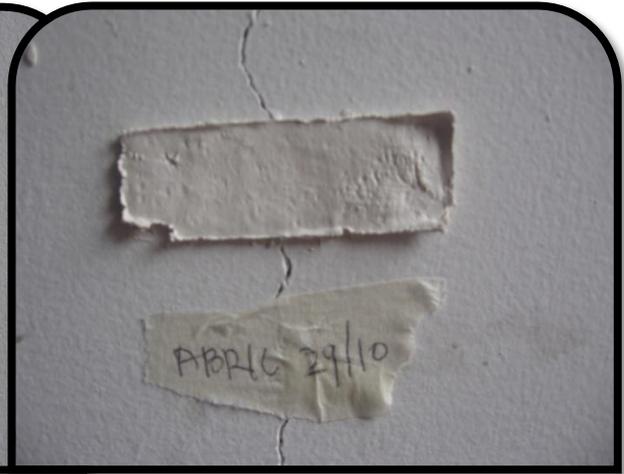
Figura 26. Finalización seguimiento

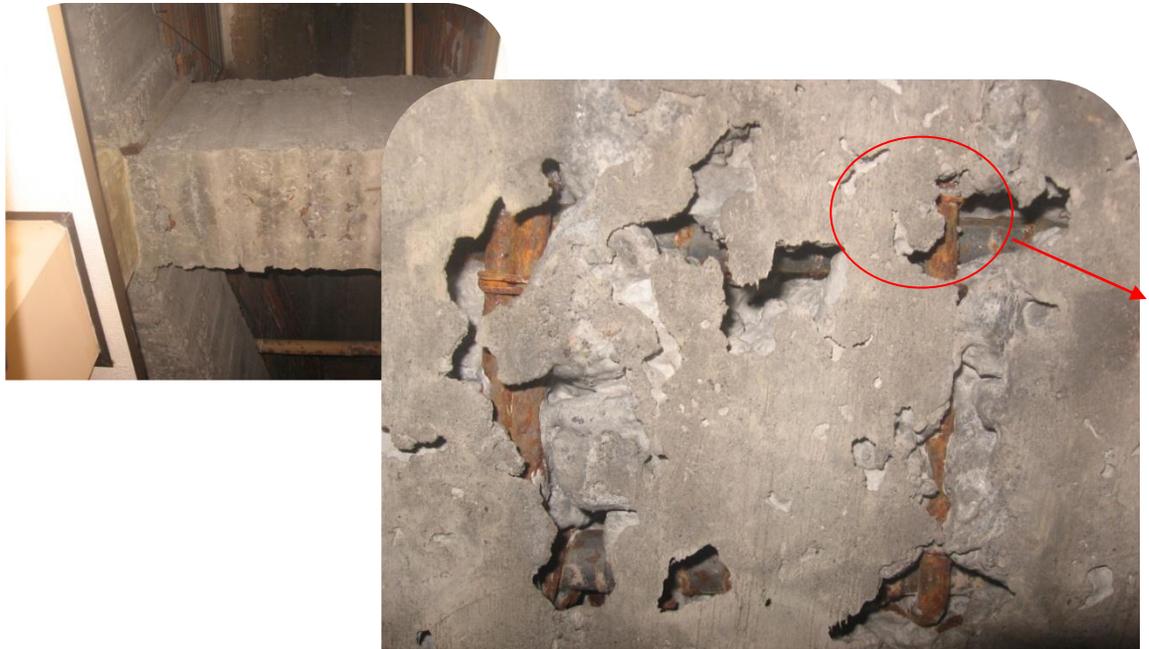
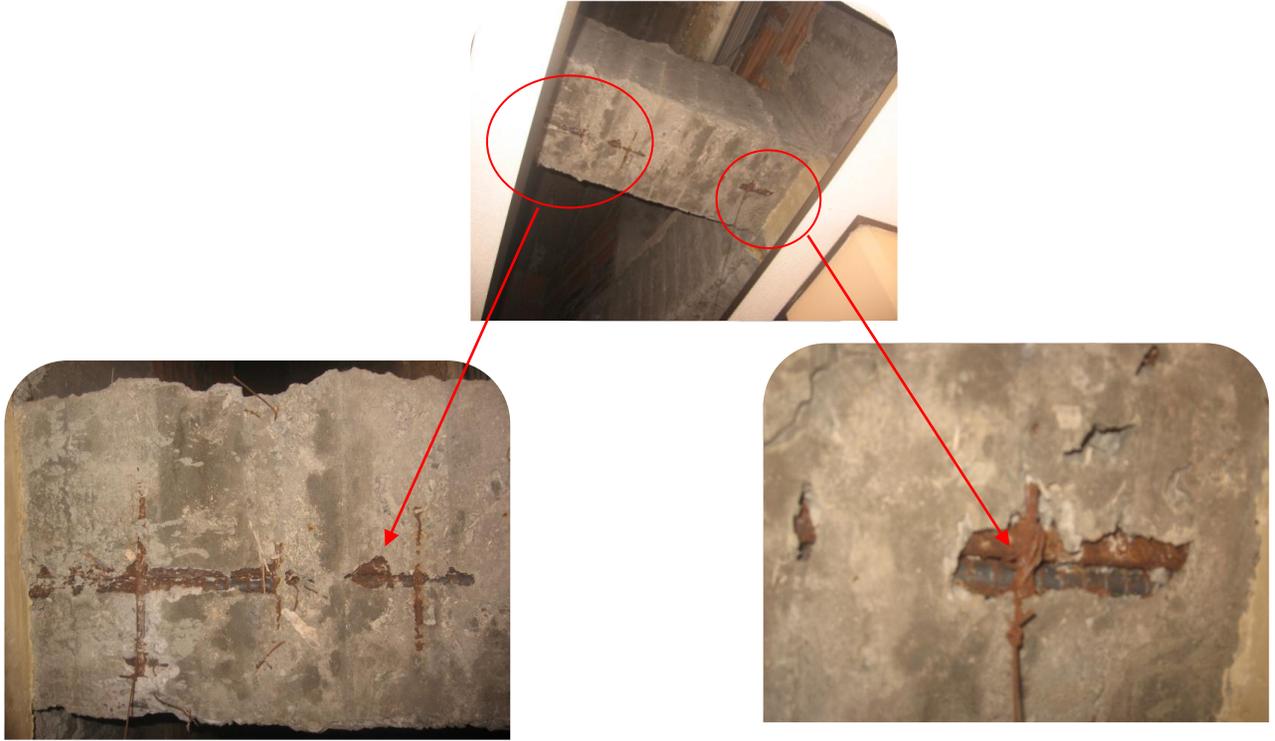
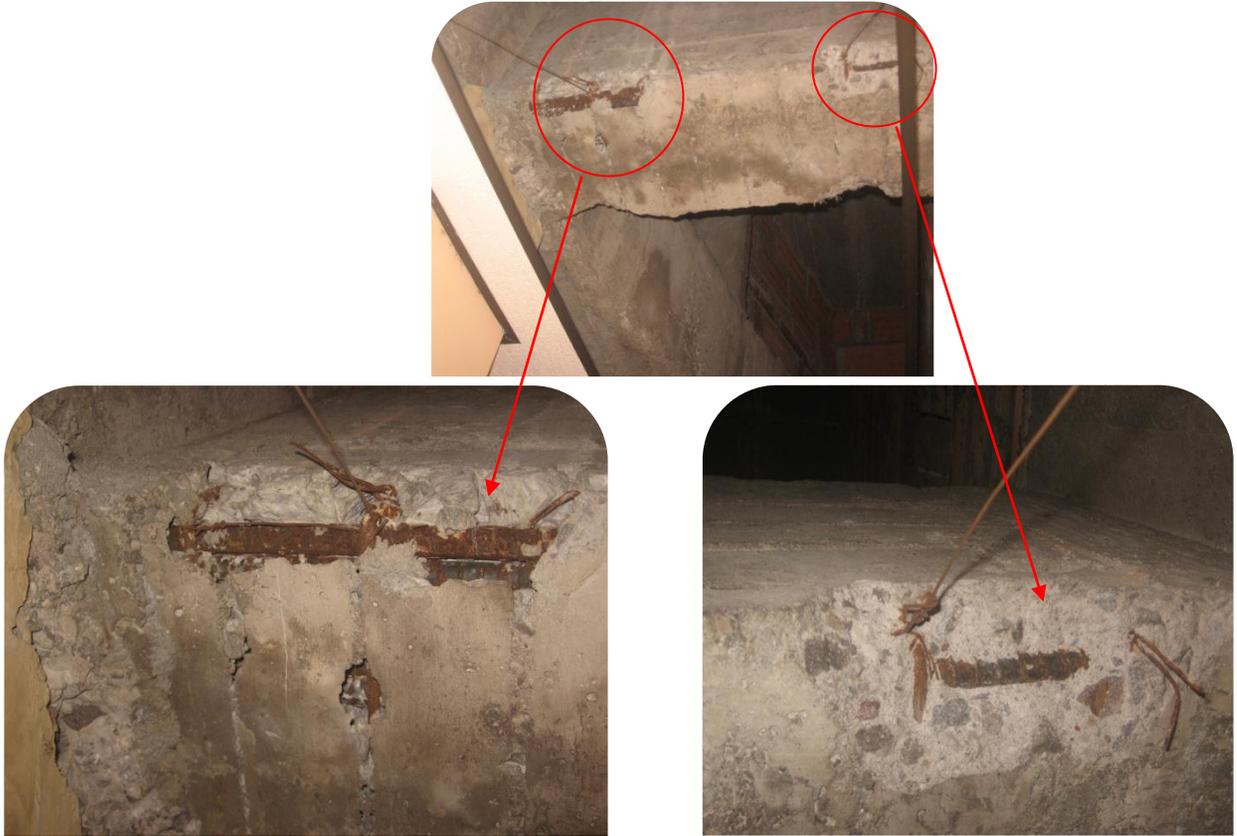
Se recomienda enfáticamente, hacer evaluación patológica del estado del refuerzo en las vigas del nivel N+10.95, debido a que muchas de ellas tienen las barras de refuerzo expuestas en su parte inferior, unas debido a hormigueros formados en la fundición del concreto y otras provocadas por la mala instalación de la estructura de aluminio del cielo raso de las salas de lectura, en las Figuras 27 a 29, se detallan algunas fotografías de la situación.

Figura 27. Detalle refuerzo expuesto viga N+10.95

Figura 28. Detalles refuerzo expuesto viga N+10.95

Figura 29. Detalles refuerzo expuesto viga N+10.95

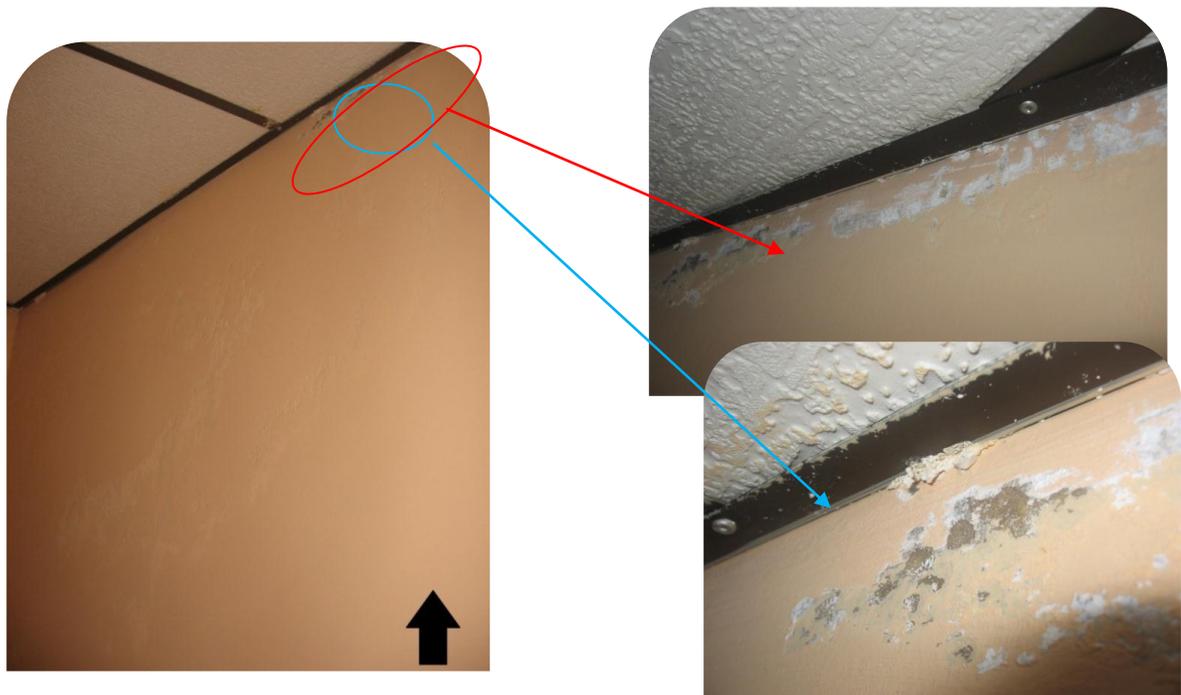
Otra situación que requiere estudio detallado, es la que se presenta en algunos muros del tercer piso, que posiblemente por problemas de filtración, evidencian humedades y eflorescencias de cúmulos de sales, que corroen los ladrillos, el estuco y la pintura, generando mal aspecto y deterioro en la integridad de las paredes.

Figura 30. Humedades muros tercer piso
