**APOYO TÉCNICO EN LA CONSULTORÍA PARA LA GERENCIA ASESORA  
DEL PLAN DEPARTAMENTAL DE AGUA DE NARIÑO PARA LOS municipios  
DE TÚQUERRES, SAPUYES Y EL CORREGIMIENTO DEL ENCANO**

**UNIVERSIDAD DE NARIÑO  
FACULTAD DE INGENIERÍA  
DEPARTAMENTO DE INGENIERÍA CIVIL  
SAN JUAN DE PASTO  
2012**

**Trabajo de grado presentado como requisito parcial para optar el título de  
Ingeniero Civil**

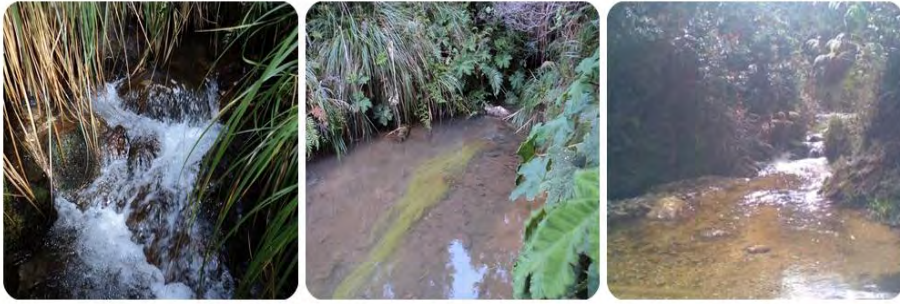
| Registro Fotográfico | | | |

| Observaciones | No se cuenta con estudios sobre caracterización de la fuente, además, las fuentes de abastecimiento El Bordoncillo y La Hoja no cuentan con registros de aforos de caudales, El Azufral cuenta con una regilla de aforo pero no es frecuente la toma de lecturas. | | |

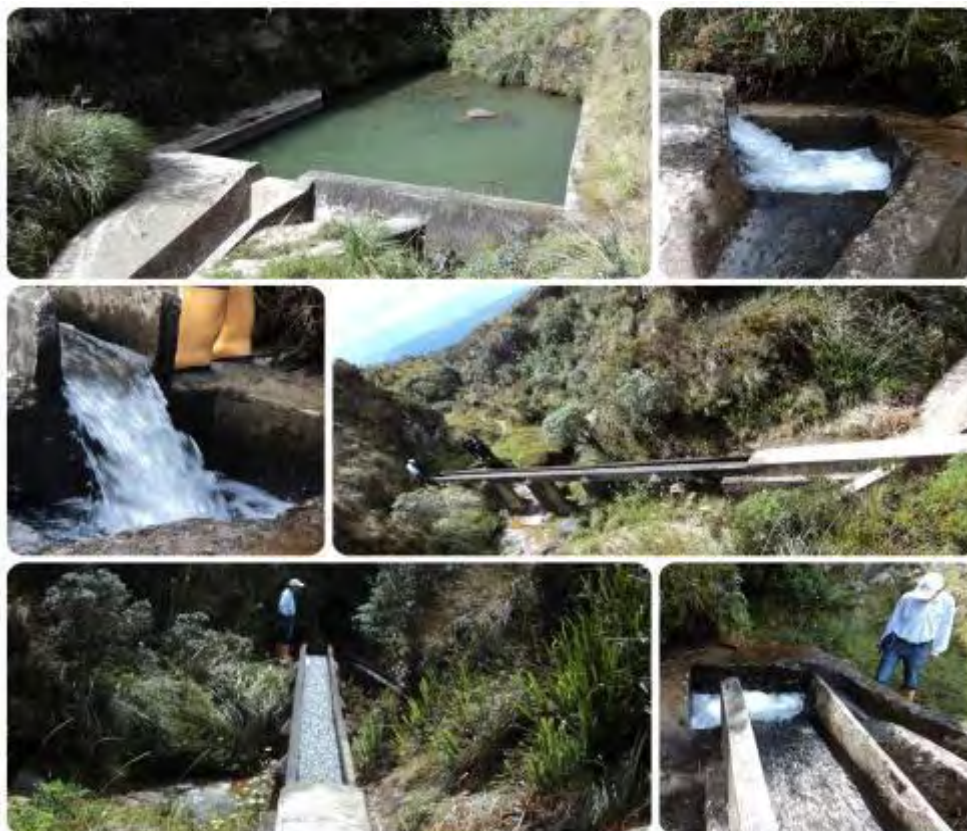
**Figura 2. Sistema de captación El AzufraI – municipio de Túquerres**

**2.1.4.2 Estructuras de captación.** Para el casco urbano del municipio de Túquerres se cuentan tres tipos de estructuras de captación cada una por fuente de abastecimiento las cuales se describen a continuación.

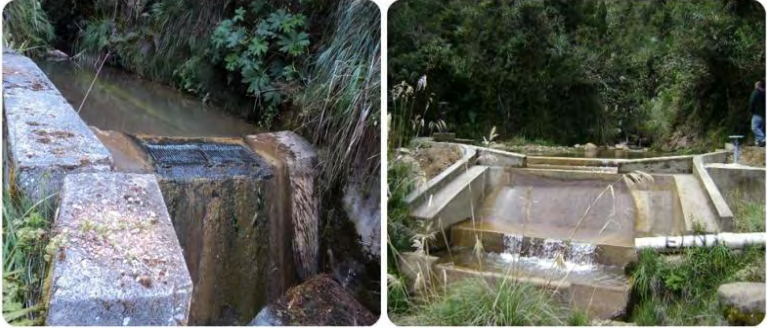
**Cuadro 10. Sistema de captación El Bordoncillo y La Hoja – municipio de Túquerres**

| Observaciones | Su año de construcción fue en el año de 1.968, el acceso se dificulta por la inestabilidad del terreno y por falta de señalamiento, las válvulas para lavado de la cajilla de recolección están en mal estado lo que dificulta esta labor. No se realizaron aforos a la estructura. | El año de construcción fue del 2006 se encuentra en buen estado. Y es la que mayor caudal suministra hacia la planta de tratamiento, no se realizaron aforos en esta estructura. |

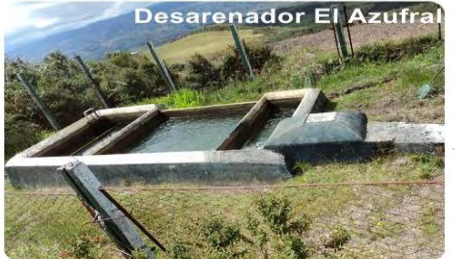
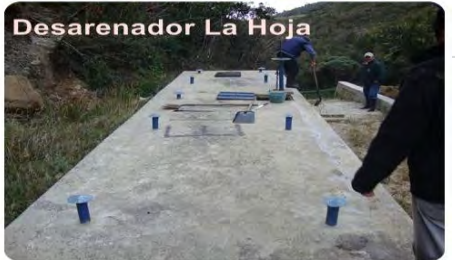
| REGISTRO FOTOGRAFICO | OBSERVACIONES | |
|---|---|--|
| <p><b>Desarenador El Azufral</b></p> <p><b>Desarenador La Hoja</b></p> | <p><b>Cuadro 12. (Continuación)</b></p> <p>El desarenador es de tipo convencional, desde su operación en 1942 este se encuentra destapado requiriendo por esto hacer un mantenimiento diario, no cuenta con bypass pero cuenta con una compuerta para el vaciado y limpieza de la estructura.</p> | |
| | <p>El desarenador es de tipo convencional. A su entrada tiene dos válvulas de 4" que permiten cerrar la entrada al desarenador y dar paso directo hacia la conducción. Posee, además, 10 conos de aireación en buen estado, 3 tapas metálicas de acceso, están ubicadas al inicio sobre la cámara de llegada, en el centro para el acceso a la zona de desarenación y a la salida del canal de recolección y transporte a la conducción.</p> | |

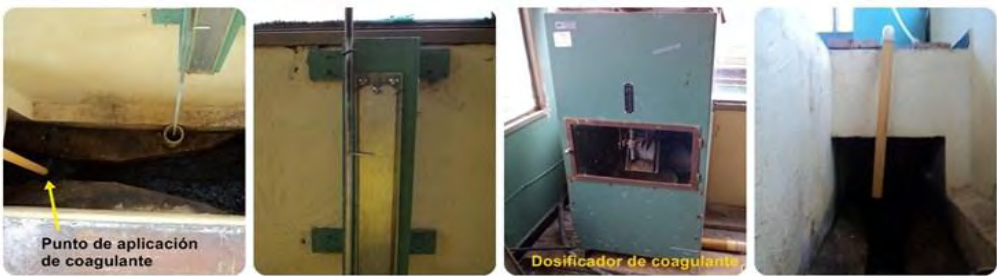
| Componente | Largo (m) | Ancho de garganta | Longitud de garganta (m) | Altura de la lamina de agua (m) | Ecuación característica | Capacidad Instalada (L/s) | Capacidad Utilizada (L/s) | Capacidad Actual (L/s) |
|---|---|---|---|---|---|---|---|---|
| Observaciones | La canaleta parshall cuenta con una reglilla que en la actualidad se encuentra descalibrada, ya que no ha sido ajustada desde la construcción de la planta de tratamiento. El sistema cuenta con un punto de aplicación de coagulante que en épocas de verano no se aplica, este, solo es utilizado en invierno o cuando el agua presente alta turbiedad. | | | | | | | |
| Estado: Regular | | | | | | | | |

Mejorar la deficiencia que se registran en la operación y mantenimiento de la planta de tratamiento convencional, principalmente en los procesos de coagulación y floculación; para ello, se deberá realizar pruebas de tratabilidad del agua con el fin de seleccionar los procesos de potabilización, dependiendo de las características organolépticas, fisicoquímicas y microbiológicas del agua cruda.

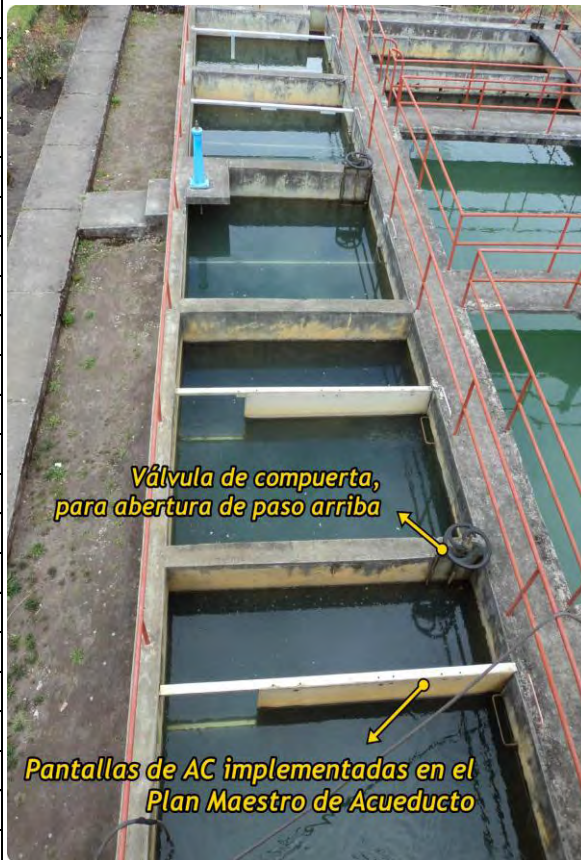
**Cuadro 16. Sistema de floculación – municipio de Túquerres**

✓ **Floculación hidráulica de flujo helicoidal o cox.** La interconexión entre la canaleta Parshall y los floculadores se efectúa por medio de un canal construido en concreto, el cual dispone de un vertedero lateral de excesos para evacuar posibles represamientos que se originen con el proceso de sedimentación y floculación.

En su diseño inicial el sistema de floculación tenía en total cinco cámaras provistas cada una con su abertura para el paso de agua de modo que su flujo fuera de manera rotacional entre cámaras induciendo así la formación de vórtices, se

Debido a la implementación del plan maestro de acueducto y a la deficiente operación de los floculadores se decide introducir pantallas de asbesto cemento en cada una de las cámaras esto con el fin de evitar posibles cortocircuitos con el tiempo se retiraron ya que el proceso de floculación no presentó mejora alguna. Para el cálculo del gradiente de velocidad técnico se basa en la fórmula para floculadores hidráulicos como se indica a continuación.

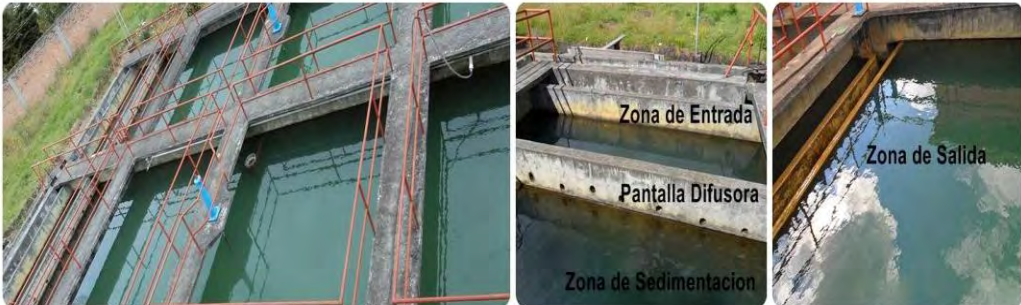
| Componente | Caudal de entrada a la PTAP (L/s) | Caudal de entrada a la PTAP (m³/día) | Dimensiones Sedimentador | | | | | | Carga Superficial de los sedimentadores (m³/m².día) | Tiempo de Retención (Horas) | Capacidad Instalada (L/s) |
|---|---|---|---|---|---|---|---|---|---|---|---|
| Observaciones | El área total corresponde al área de las dos unidades de sedimentación al igual que su volumen. El agua sedimentada presenta una coloración verdosa, color presentado en la fuente de abastecimiento El Azufral, se ve necesario la implementación del sistema de coagulación para la remoción de color o realizar análisis para determinar el tratamiento de acuerdo a la calidad del agua. | | | | | | | | | | |
| Estado: Bueno | | | | | | | | | | | |

El cálculo de la capacidad instalada corresponde al funcionamiento de las dos unidades de sedimentación, según los parámetros técnicos de diseño del RAS – 2000 establece que para sedimentadores de flujo horizontal, la carga superficial debe estar entre 15 y 30 m³/m².día y el tiempo de retención debe estar entre 2 y 4 horas. Teniendo en cuenta dichos valores anteriores y al chequeo hidráulico realizado se infiere que la estructura tiene la capacidad para tratar el caudal actual y futuro; sin embargo, se deberán optimizar las estructuras para garantizar su funcionamiento y continuidad. La infraestructura existente cumple con los requerimientos mínimos de capacidad establecidos en el RAS – 2000. (Ver cuadro 18)

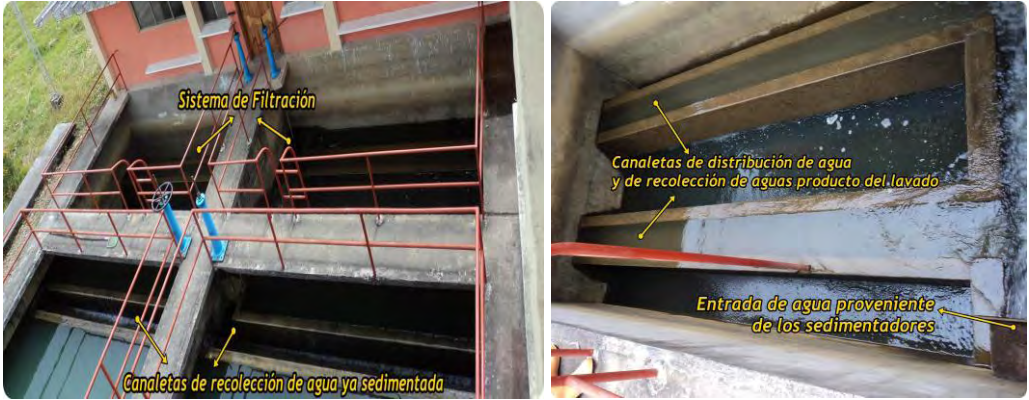
| Componente | Dimensiones | | | | | Parametros Técnicos | | | | |
|---|---|---|---|---|---|---|---|---|---|---|
| Observaciones | El lavado de los filtros se realiza una vez por día cuando el agua no presenta alta turbiedad, de lo contrario, se lavan de dos a tres veces por día aumentado así considerablemente el agua de consumo interno de la Planta de Tratamiento. | | | | | | | | | |
| Estado: Bueno | | | | | | | | | | |

Para el caudal actualmente tratado en planta de 56,86l/s, se obtiene una carga de 163,76 m<sup>3</sup>/m<sup>2</sup>.día cuando se encuentran en operación los dos (2) filtros, sin embargo, es evidente que no es técnicamente aceptable la operación con una sola unidad de filtración cuando es el caso de que se está lavando una unidad, debido a que la tasa o velocidad de filtración ascendería a 327,51 m<sup>3</sup>/m<sup>2</sup>.día, superando ampliamente el máximo normativo especificados para lechos de antracita sobre arena y a profundidad estándar, establecida en el literal C.7.5.1.3 del RAS-2000.

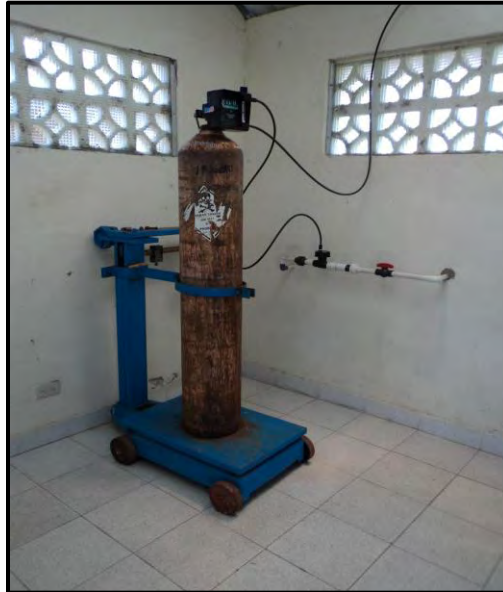
**Figura 3. Sistema de cloración– municipio de Túquerres**

✓ **Sistema de cloración.** En la caseta de cloración se cuenta con un sistema de cloro gaseoso con su respectivo inyector de cloro que por fallas en su manejo y deterioro de esta unidad no permite dosificar más de 160 g/h. Además, se tiene provisto de una balanza que permite registrar el peso con el cual se calcula el gasto de insumo químico al interior del cilindro. (ver figura 3).

Se está aplicando una dosificación de cloro muy elevada (150 g/h), sin embargo no existe una correcta mezcla de la masa de agua con el cloro y un tiempo de contacto que garantice residuales de cloro en la red de distribución; ocasionando problemas en el proceso de desinfección, evidenciándose las deficiencias por la presencia de Coliformes Totales y E-Coli.

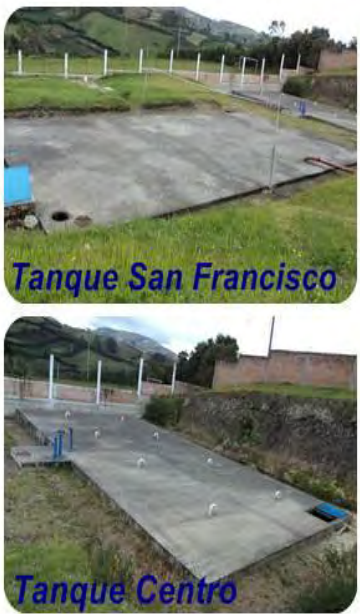
**Cuadro 24. Sistema de almacenamiento – municipio de Túquerres**

| Variables<br>Almacenamiento | | Tanque de Almacenamiento San Francisco | Tanque de Almacenamiento Centro | Registro Fotografico |
|---|---|---|---|---|
| Estado: | | Regular | Bueno | |
| Dimensiones del Tanque | Ancho (m): | 10 | 9,3 | |
| | Largo (m): | 20 | 20 | |

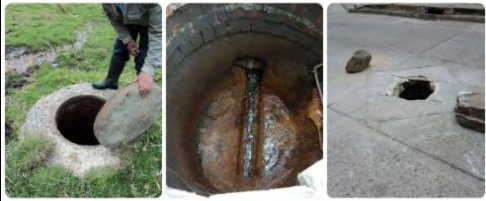
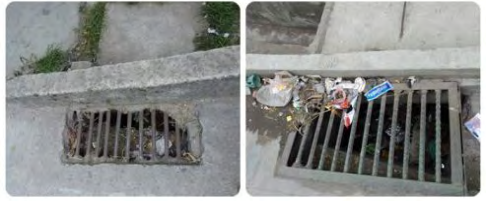
| COMPONENTE | POZO DE INSPECCIÓN | SUMIDEROS |
|---|---|---|
| DESCRIPCIÓN | El sistema dispone de 376 pozos de inspección, de sección circular, con diámetro promedio de 1,20m; construidos todos en mampostería con tapas circulares metálicas. Su estado se califica como bueno pues no presentan problemas en su operación. | En la red de alcantarillado del casco urbano se encuentran 1.086 sumideros instalados de tipo convencional, es decir, conformados por cajas de sedimentación, codos y rejillas de captación. |

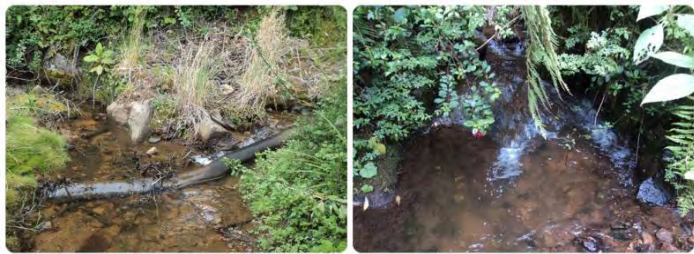
| Nombre de la Fuente | LA CARBONERA | CUARRIZ |
|---|---|---|
| Registro Fotográfico | | |

| Nombre de la Fuente | LA CARBONERA | CUARRIZ |
|---|---|---|
| Observaciones | La concesión de aguas cuenta también con el otorgamiento de un caudal de 0,5 lps de una fuente de abastecimiento sin nombre, esta fuente no tiene sistema de captación, por lo que se recomienda renovar la concesión de acuerdo a lo que se tiene instalado actualmente. | |

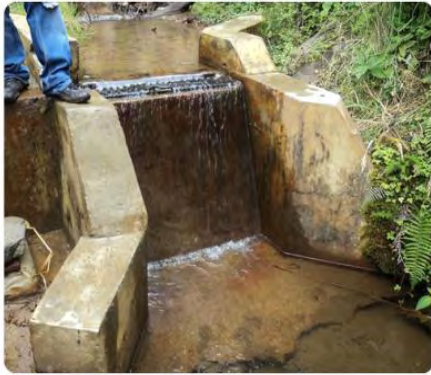
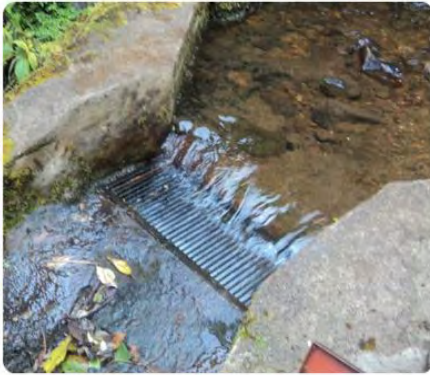
| VARIABLES | LA CARBONERA | CUARRIS |
|---|---|---|
| Observaciones | Bocatoma de fondo, construida en 1996, se encuentra en buen estado, tanto el canal de aducción, rejilla y cámara de recolección. Actualmente su funcionamiento es normal. No fue posible realizar el aforo a la estructura. | Bocatoma de fondo, se capta toda el agua de la fuente de abastecimiento dejando a esta sin caudal residual, los terrenos aledaños a la bocatoma se encuentran reforestados y protegidos, permitiendo así, que no ingresen personal y animales a la zona de la bocatoma. No fue posible realizar el aforo a la estructura. |

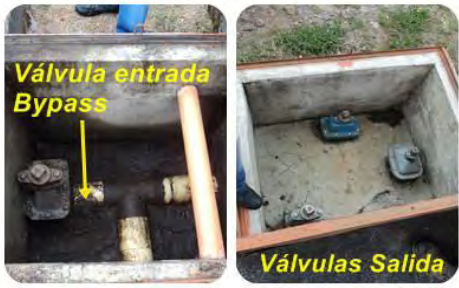
| VARIABLE | | CARBONERA - CUARRIS | REGISTRO FOTOGRÁFICO |
| DESARENADOR | | | |
| Estado | | Bueno | |
| Tubería | Entrada (Pulg) / Material | 6" / PVC | |
| | Salida (Pulg) / Material | 6" / PVC | |

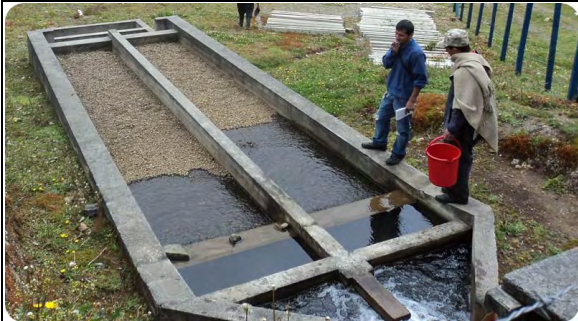
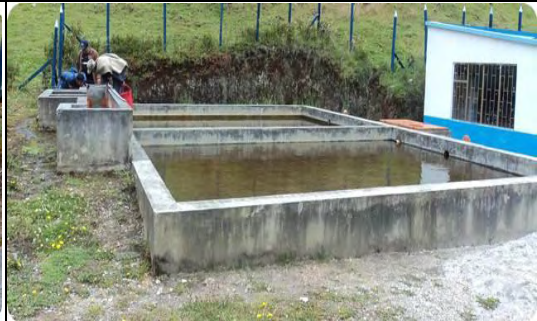
| COMPONENTE | Número de Unidades de Filtración | Dimensiones de una unidad de Filtración | | | | | Diámetros de Tubería PVC | | | Chequeo Hidráulico | | | | | | | |
|---|---|---|---|---|---|---|---|---|---|---|---|---|---|---|--|--|--|
| La entrada tiene un vertedero de excesos, un vertedero triangular de 90 grados en lámina con una regla de medida de caudal, esta estructura no cuenta con sistema de compuertas a la entrada que permita sacar de funcionamiento cada modulo para su lavado, además, no cuenta con cámara para el lavado del lecho filtrante. La zona de salida cuenta con todas las válvulas para un correcto mantenimiento del filtro. | | | | | Esta estructura cuenta con dos vertederos de excesos, en la entrada el agua se bifurca por medio de un canal el cual posee al inicio cejas metálicas para la instalación de compuertas de madera con el objeto de suspender el servicio en caso de lavado de un filtro y en sus extremos dos vertederos triangulares de 45 grados en lamina, los cuales miden el caudal aportado a cada uno de los filtros. Esté filtro no posee cámara de lavado de lecho filtrante. | | | | | Actualmente este filtro no se encuentra operando por falta del material filtrante, no cuenta con una estructura que permita realizar el lavado de la arena, las unidades construidas están sobredimensionadas para tratar el caudal actual y el proyectado. Se debe poner en marcha el proyecto de mejoramiento de la PTAP para que se realicen los ajustes necesarios para esta unidad de filtración. | | | | | | | |

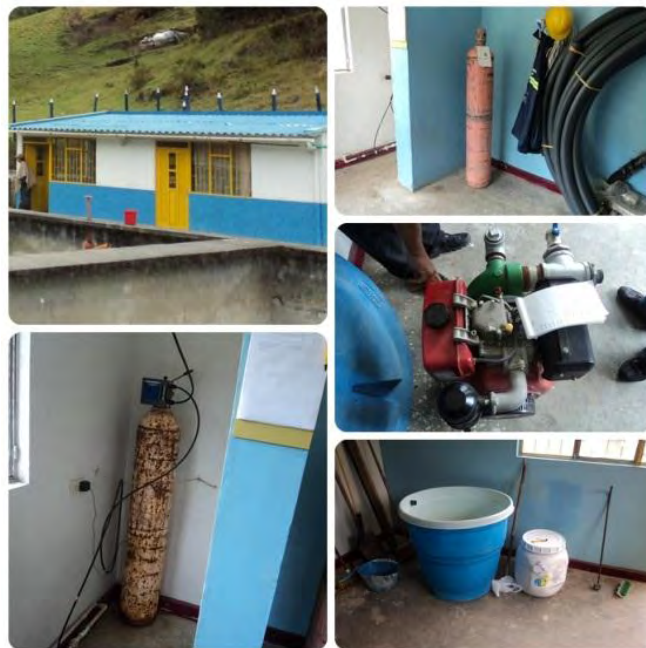
**Figura 8. Elementos caseta de cloración – municipio de Sapuyes**

**Caseta de cloración.** La caseta de cloración se encuentra en buenas condiciones, esta se encuentra ubicada cerca de los filtros lentos en arena. Está compuesta de los siguientes equipos: Dos cilindros de cloro gaseoso de 68 kg uno de ellos en funcionamiento y el otro de reserva, Tanque de almacenamiento Ajovert de capacidad de 1000 L, una caneca de cloro granulado de Hi-Clor de 45 kg, una bomba hidráulica para lavado de los filtros, implementos de aseo y registros de dosificación de cloro aplicado. (Ver figura 8).

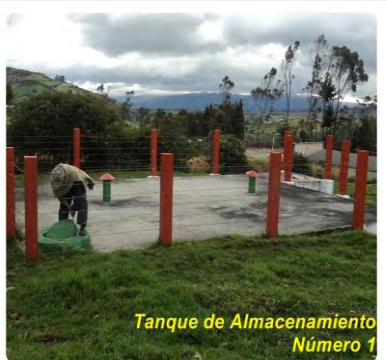
| Variables | | Numero 1 | Numero 2 | Registro Fotográfico |
|---|---|---|---|---|
| Estado: | | Bueno | Regular | <p><i>Tanque de Almacenamiento Número 1</i></p> |
| Dimensiones del Tanque | Ancho (m): | 7,75 | 5,05 | |
| | Largo (m): | 6,20 | 5,08 | |
| | Altura Total (m): | 3,40 | 2,40 | |
| | Altura Útil (m): | 2,00 | 1,80 | |

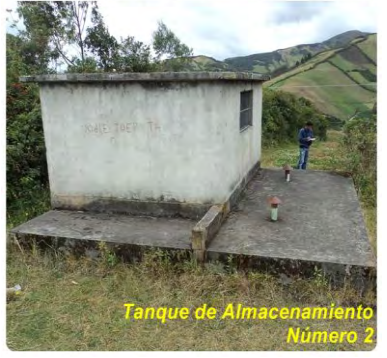
| Variables | | Numero 1 | Numero 2 | Registro Fotográfico |
|---|---|---|---|---|
| Diámetros de Tubería PVC | Entrada (pulg): | 3,00 | 3,00 | <p><i>Tanque de Almacenamiento Número 2</i></p> |
| | Salida red de distribución (pulg): | 6,00 | 2,00 | |
| | Rebose: | 8,00 | 3,00 | |

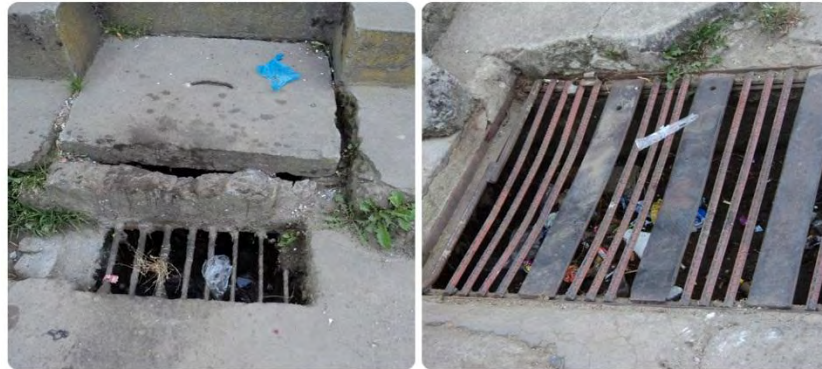
**Figura 12. Sumideros del sistema de alcantarillado – municipio de Sapuyes**

**Sumideros.** No se cuenta con el total de sumideros instalados en el casco urbano, en su mayoría son de tipo cuneta y de rejilla, ubicados en las esquinas y mediante tubería se conectan a los pozos de inspección, donde se descarga la escorrentía que se presenta en las vías públicas por efecto de las lluvias, están en regular estado. (Ver figura 12).

Las aguas lluvias corren libremente por las calles de manera incontrolada sobresaturando puntualmente sumideros y generando una situación de deterioro y erosión en especial sobre vías sin pavimento.

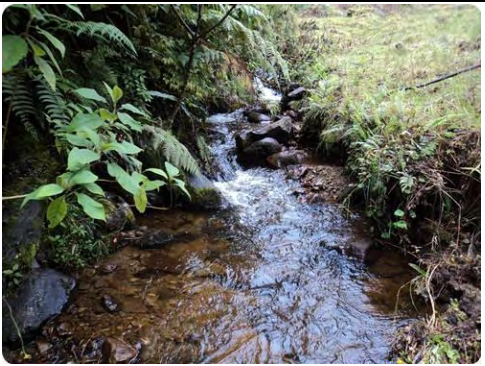
**Cuadro 62. Fuente de abastecimiento- Corregimiento El Encano**

| Nombre de la Fuente | LA TORCAZA | Registro Fotográfico |
|---|---|---|
| Caudal Concesionado (L/s) | 8,00 | |
| Resolución de la Concesión | Resolución 208 | |
| Vigencia Concesión | 10 años a partir del 2005 | |

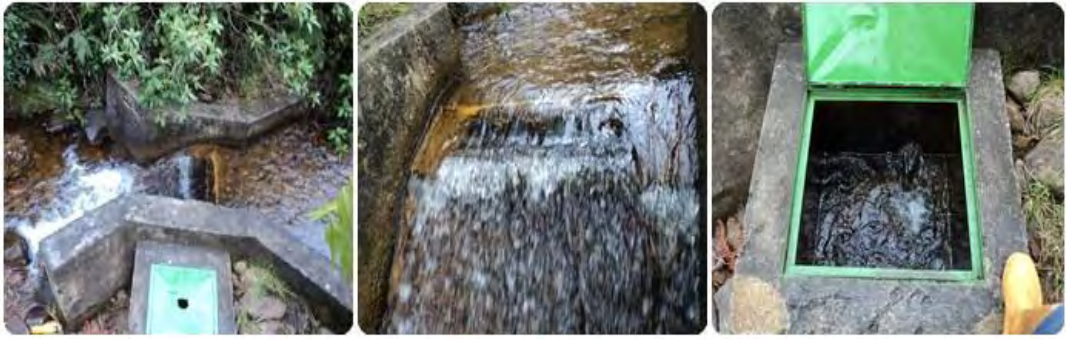
| BOCATOMA LA TORCAZA | |
|---|---|
| <b>Registro Fotográfico:</b> | |

| BOCATOMA LA TORCAZA | |
|---|---|
| <b>Observaciones:</b> El mantenimiento en época de verano se realiza cada mes, y en época de invierno cada 15 días o en ocasiones a diario. La zona se encuentra reforestada, aunque, no se ha implementando en la actualidad estos programas. | |

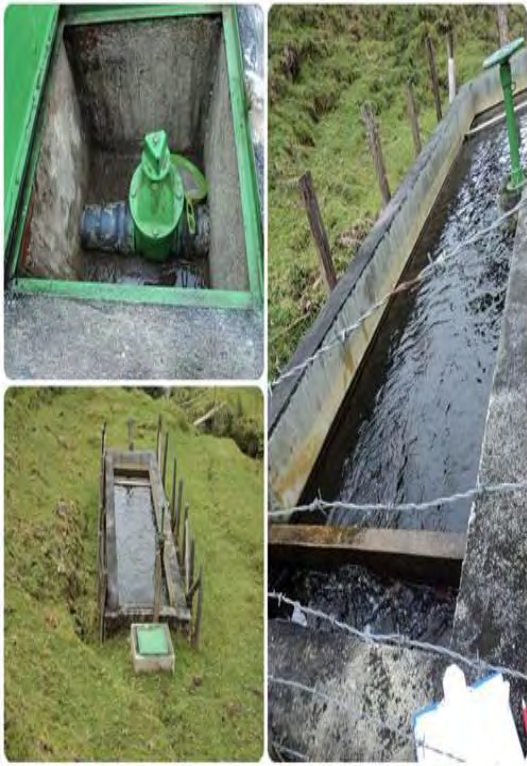
| VARIABLE | | LA TORCAZA | REGISTRO FOTOGRAFICO | |
| DESARENADOR | | | | |
| Estado | | Regular | | |
| Tubería | Entrada (Pulg) / Material | 4" / PVC | | |

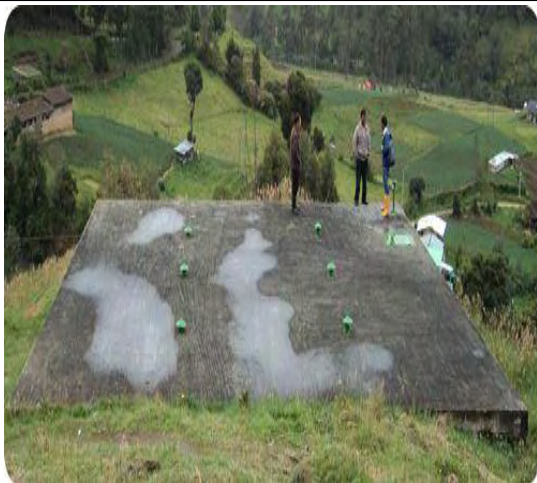
| Variables | | Tanque El Encano | Registro Fotográfico |
|---|---|---|---|
| Estado: | | Bueno | |
| Dimensiones del Tanque | Ancho (m): | 9,53 | |
| | Largo (m): | 9,53 | |

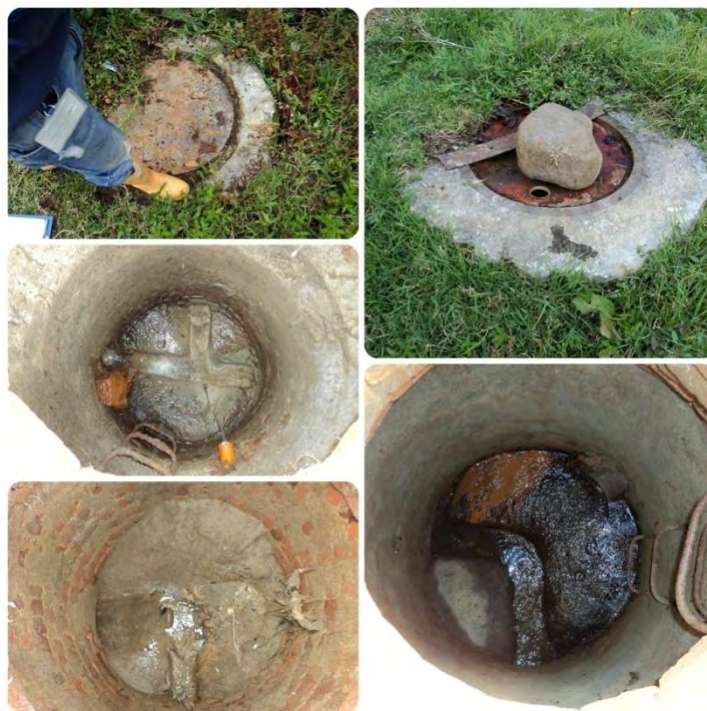
**Cuadro 67. Pozos de inspección – Corregimiento El Encano**

**Pozos o cámaras de inspección.** No se cuenta con el número exacto de pozos de inspección pero generalmente son de sección circular, con diámetro promedio de 1,2 m, se encuentran en buen estado, las estructuras están construidas en mampostería y concreto, ubicadas a diferentes distancias en las vías vehiculares. (Ver cuadro 67).

Algunos pozos de inspección se encuentran en mal estado con tapas deterioradas pudiendo ocurrir algún tipo de accidentalidad.

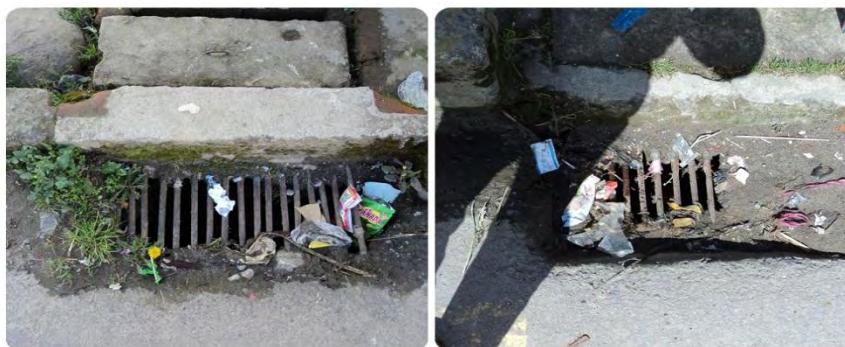
**Figura 16. Sumidero del sistema de alcantarillado existente – corregimiento El Encano**

**Sumideros.** No se cuenta con el total de sumideros instalados en el corregimiento, en su mayoría son de rejilla, ubicados en las esquinas y mediante tubería se conectan a los pozos de inspección, donde se descarga la escorrentía que se presenta en las vías públicas por efecto de las lluvias. (Ver figura 16).
