**APOYO TECNICO A LA EMPRESA CONSTRUCCIONES Y VIAS E.U. EN LA  
FORMULACION Y EJECUCION DE PROYECTOS DE INFRAESTRUCTURA  
EDUCATIVA Y DEPORTIVA EN EL DEPARTAMENTO DE NARIÑO**

**UNIVERSIDAD DE NARIÑO  
FACULTAD DE INGENIERIA  
DEPARTAMENTO DE INGENIERIA CIVIL  
SAN JUAN DE PASTO  
2014**

Trabajo de grado modalidad Pasantía, presentado como requisito parcial para optar  
al título de Ingeniero Civil

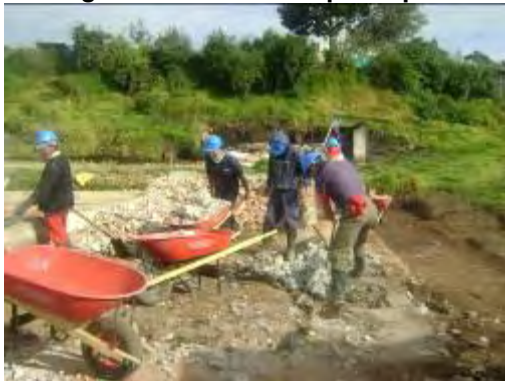
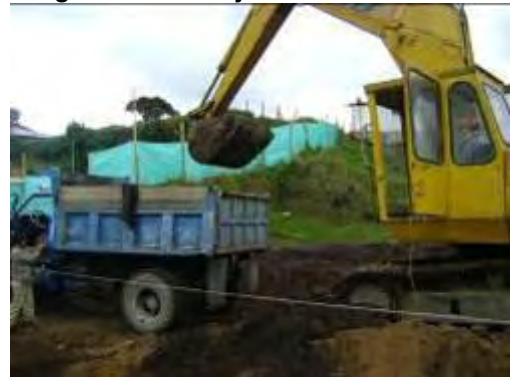
**1.2.2 Supervisión de actividades de cimentación cancha múltiple y chazodromo.** Durante el seguimiento ejecutado al polideportivo en Santander fue necesario realizar una limpieza del terreno debido a la demolición de la casa de la cultura, esta limpieza se desarrolló normalmente después de la ubicación de la estructura del polideportivo con ayuda de los planos estructurales y arquitectónicos, para de esta manera iniciar con trabajos de nivelación y posterior excavación para la cimentación. (Ver Figura 5-6)

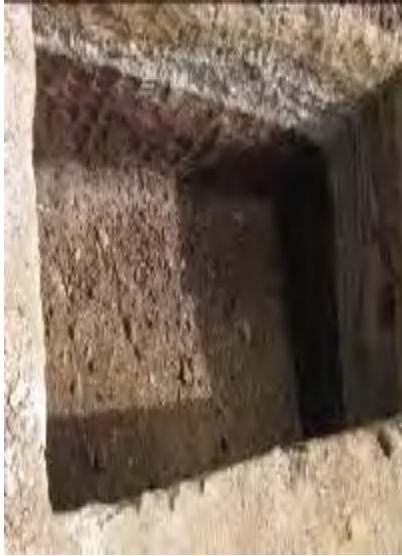
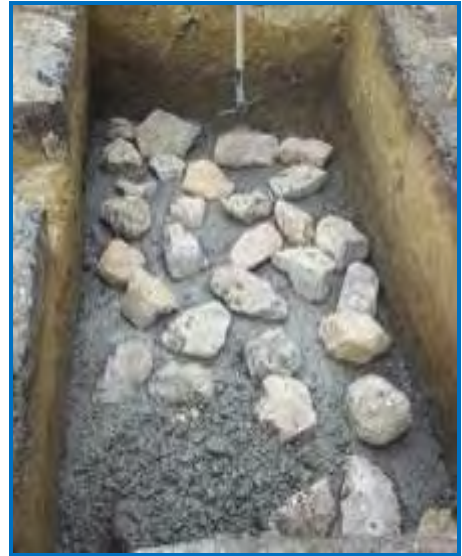
En el estudio de suelos se recomienda llegar a una profundidad de 1,00 m a la cual se encuentra suelo firme, durante las excavaciones se encontró en algunas zapatas un suelo malo lo cual se informó a la interventoría y se tomó la decisión de bajar más, hasta una profundidad de 1,5 m y realizar un mejoramiento con concreto ciclópeo en proporción 60% - 40% para garantizar la estabilidad de la obra. (Ver Figura 7-8)

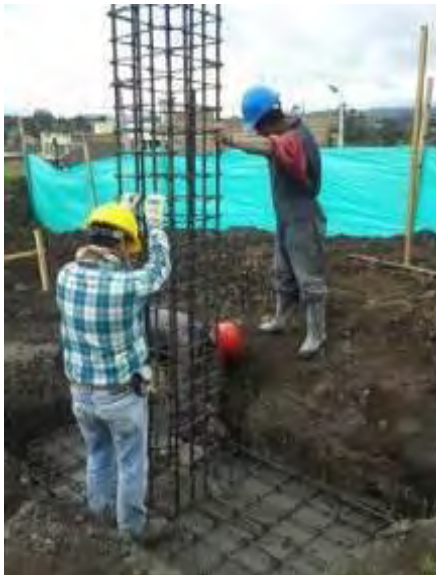
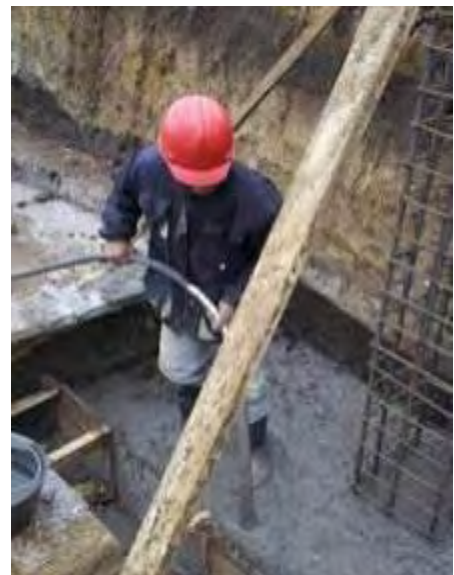
Realizado el mejoramiento se procede al armado de las parrillas de zapatas y del acero de refuerzo de las columnas, con todos los materiales listos se procede a bajar los ejes para la localización de la parrilla y el castillo, este procedimiento se realiza en cada una de las excavaciones para así garantizar la correcta localización de los elementos estructurales. (Ver Figura 9-10)

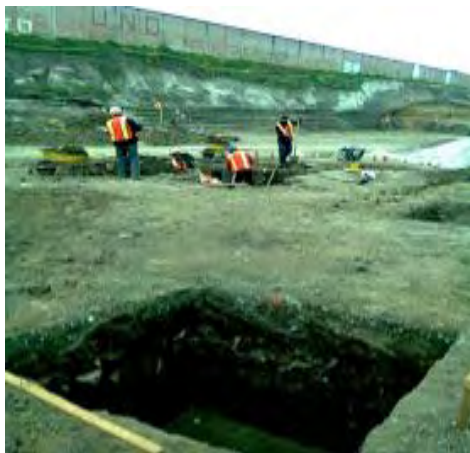
**Figura 11. Excavación zapata**

En el caso de tribuna 2, se procede sin ningun problema y se construye la base de la viga de cimentacion en concreto ciclópeo, se realiza el armado del hierro y se procede con la formaleta de vigas de cimentacion, en la parte posterior de estas graderias se arman las columnetas, las cuales seran parte de las tribunas y tambien del cerramiento. (Ver Figura 11-14)

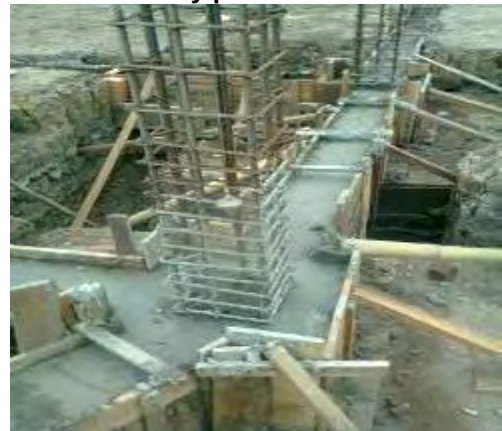
**Figura 12. Fundición vigas de cimentación y pedestal**

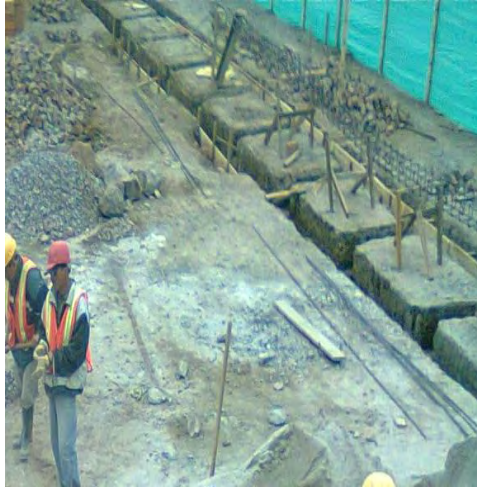
**Figura 13. Excavación para cimiento en ccto ciclópeo**

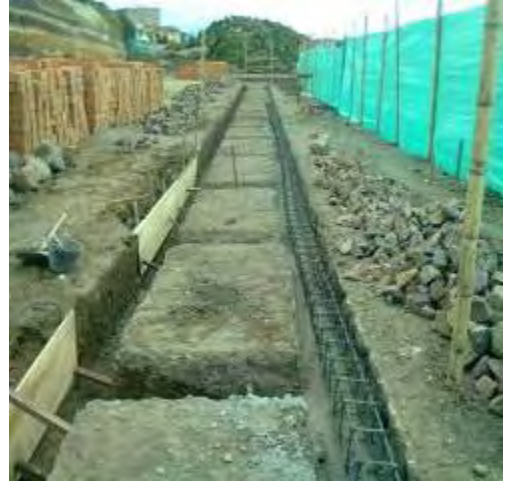
**Figura 14. Armado del hierro vigas de cimentación graderías**

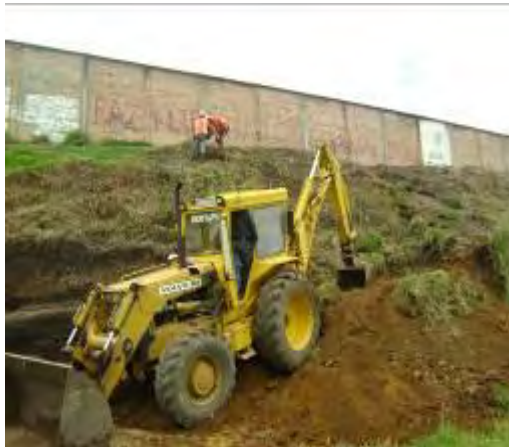
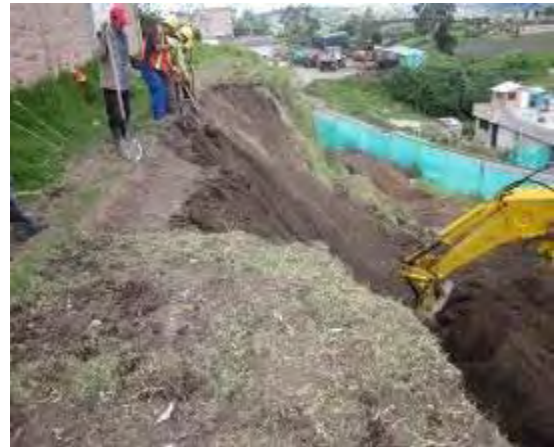
En el caso del chazodromo se tuvo que realizar un gran movimiento de tierras en el lado de las graderías de la tribuna 1, con esto se presentaron algunos inconvenientes debido a la presencia de agua lo cual dificultaba el movimiento de la máquina y hacia que el material se pegara en la cuchara del retro-cargador, la labor de excavación fue dispendioso y llevó mucho tiempo pero se realizó por completo. (Ver Figura 15-16)

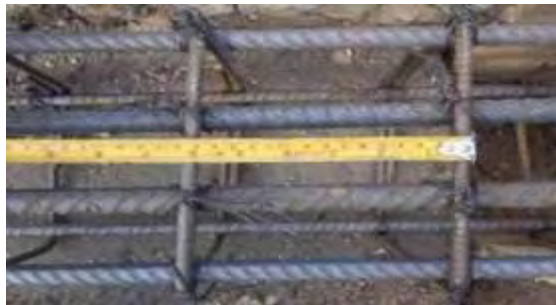
Figura 17. Verificación espaciado flejes columna

**Generalidades:** Para cada elemento estructural del proyecto en este caso zapatas, vigas de cimentación, columnas, contrapesos y pedestales fue realizado un seguimiento en cuanto al cumplimiento de lo especificado en planos estructurales, de tal manera que se cumplan a cabalidad, en el refuerzo se verificó la longitud, diámetro y separación de flejes, también se controló el alineamiento de los diferentes elementos y el plomo en el caso de los pedestales y columnas, también se verificaban y controlaban las secciones en cada elemento. (Ver Figura 17-18)

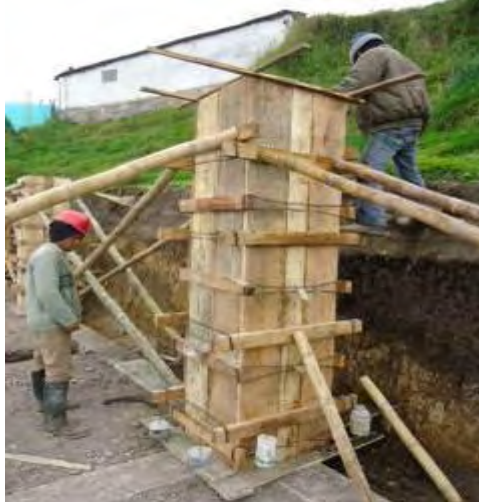
Figura 18. Verificación plomo pedestales

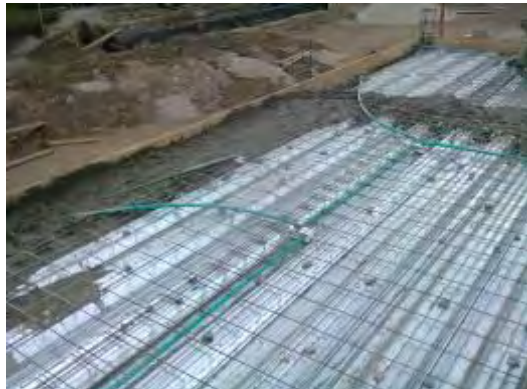
Para las formaletas se utilizó madera ordinaria a la cual se le colocó aceite quemado para que al momento de retirarla no se adhiriera el concreto y poder utilizarla de nuevo, en la formaleta de cada elemento se tiene el cuidado respectivo en cuanto al plomo y el adecuado apuntalamiento para evitar barrigas en los elementos y dejar un buen terminado. En el caso de la losa de cubierta en la batería sanitaria se siguieron las especificaciones entregadas en los planos estructurales por el ingeniero calculista, tales como utilizar perfiles PHR 220x80x3 en cajón, Metaldeck de 2" calibre 22 y malla electrosoldada Grafil 5mm de 15X15, se verificó el anclaje entre los perfiles y las vigas aéreas para así lograr un conjunto, también los conectores de cortante que unen los perfiles con la lámina y a la vez con el concreto. En este caso se decidió y con aprobación de interventoría fundir las vigas aéreas y la losa de cubierta de la batería al mismo tiempo, cabe anotar que antes de la fundición de vigas y losa, se realizó la respectiva instalación eléctrica verificada con los planos eléctricos y aprobada por interventoría en cuanto a diámetro de tubería y localización de puntos eléctricos. (Ver Figura 19-20)

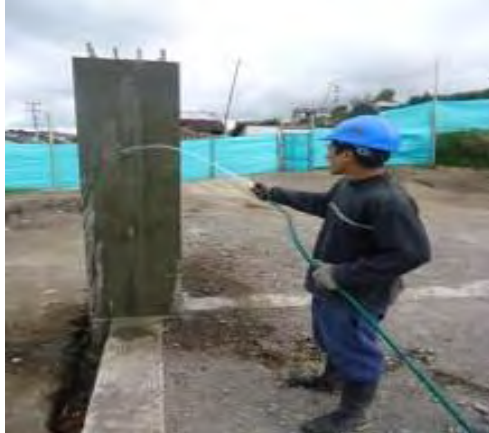
**Figura 21. Curado pedestal polideportivo**

Para cada elemento estructural, se realizó el respectivo curado por siete días mañana y tarde para así conservar la humedad de estos contrarestando los efectos del sol y/o el viento. (Ver Figura 21)

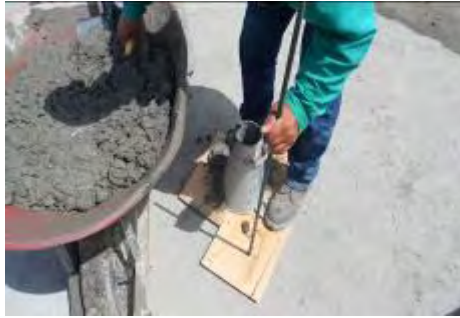
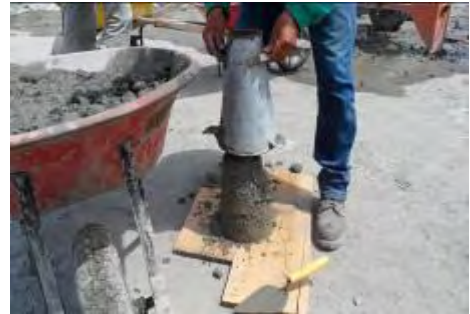
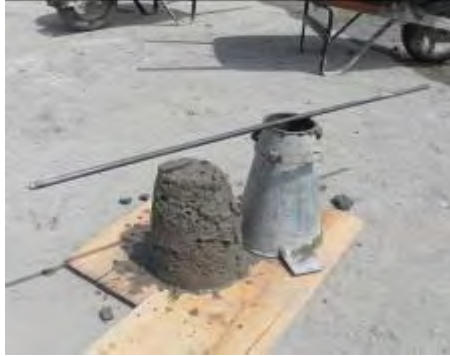
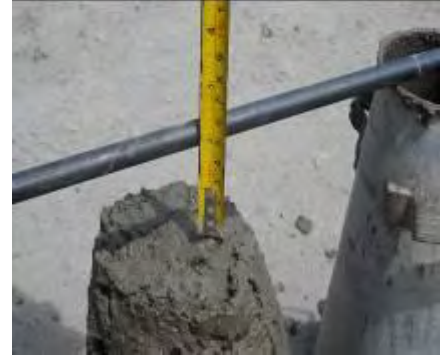
**Figura 22. Colocación y apisonamiento de concreto**

**Figura 23. Retiro molde**

**Figura 24. Medida del asentamiento**

**Figura 25. Medida del asentamiento**

- Colocar el molde limpio y humedecido con agua sobre una superficie plana y humedecida, pisando las aletas.
- Verter una capa de concreto hasta un tercio del volumen (67 mm de altura) y apisonar con la varilla lisa uniformemente, contando 25 golpes.

- Verter una segunda capa de concreto (155 mm de altura) y nuevamente apisonar con la varilla lisa uniformemente, contando 25 golpes. Los golpes en esta capa deben llegar hasta la capa anterior.

- Verter una tercera capa (en exceso) y repetir el procedimiento, siempre teniendo cuidado en que los golpes lleguen a la capa anterior. Como es usual, les faltará un poco de concreto al final, así es que tendrán que rellenar el faltante y enrasar el molde con la varilla lisa. Desde el inicio del procedimiento, hasta este punto no debe pasar más de 2 minutos. Es permitido dar un pequeño golpe al molde con la varilla para que se produzca la separación del pastón.

- Ahora se retirar el molde con mucho cuidado (no debería hacerse en menos de 5 segundos), se coloca invertido al lado del pastón, y se ubica la varilla sobre éste para poder determinar la diferencia entre la altura del molde y la altura media de la cara libre del cono deformado.

Los concretos que presenten asentamientos menores a 15mm (1/2") pueden no ser adecuadamente plásticos y concretos que presenten asentamientos mayores a 127mm (5") pueden no ser adecuadamente cohesivos, en muy pocos casos se presentó un asentamiento mayor a 5" y en los casos que se presenta se baja el contenido de agua y se rectifica nuevamente. Durante la época de lluvias la corrección de cantidad de agua fue necesaria en mayor número de casos debido a que los agregados adquirirían cierta humedad la cual se debía tener en cuenta la momento de elaborar la mezcla de concreto, este caso se dio en el polideportivo y el chazodromo, a pesar de que se cubrió los materiales con plástico no todo el material estaba exento de la lluvia. (Ver Figura 22-25)

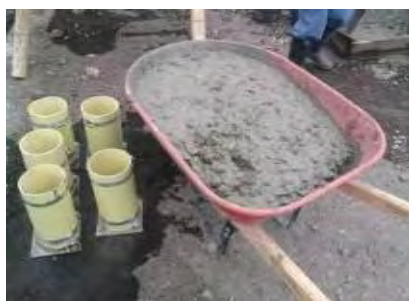
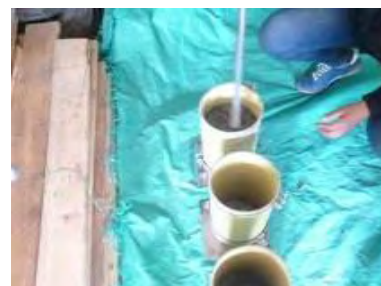
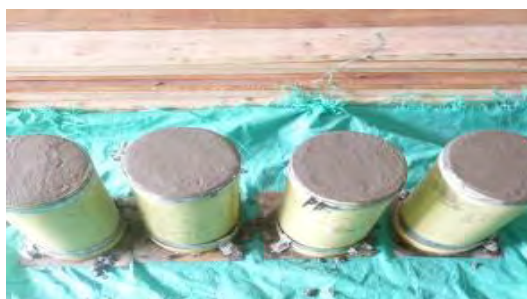
**Figura 26. Moldes y muestra de concreto**

**Figura 27. Preparación cilindros**

**Figura 28. Cilindros terminados**

**c. Supervisión toma de cilindros<sup>2</sup>:** En el polideportivo y en el chazodromo se toma muestras de acuerdo a lo solicitado por interventoría, la toma de cilindros se realiza por cada elemento estructural es decir para zapatas se toma una muestra, para pedestales, otra para vigas de cimentación, columnas, vigas aéreas y de la losa del polideportivo.

se procede al llenado de los moldes que deben estar sentados sobre el piso el cual debe estar a nivel para evitar datos erróneos en el ensayo de comprensión.

- El llenado se debe hacer en tres capas las cuales se deben chuzar con una varilla de 5/8" con punta redondeada y longitud igual a 60 cm, con 25 chuzadas por cada capa de tal manera q la varilla penetre un tercio de la capa inmediatamente anterior, posterior a la chuzada de cada capa se debe golpear 10 veces los lados del molde con un martillo de caucho para cerrar los huecos y eliminar los vacíos con aire. En la última capa se debe enrasar con la misma varilla que se utilizó para chuzar el concreto.
- Después de 24 horas se desencofra los cilindros y se los sumerge en canecas llenas de agua las cuales están en un lugar apartado para evitar las vibraciones, los cilindros solo se sacan en el momento en que se los va a llevar al laboratorio para el ensayo. (Ver Figura 26-28)

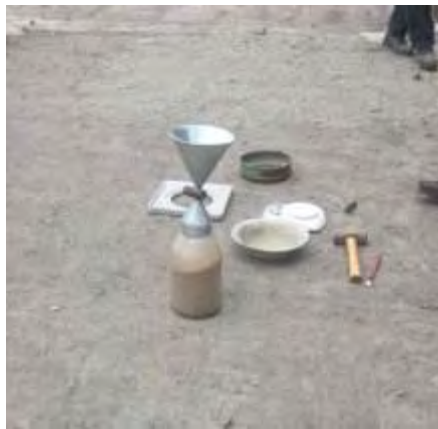
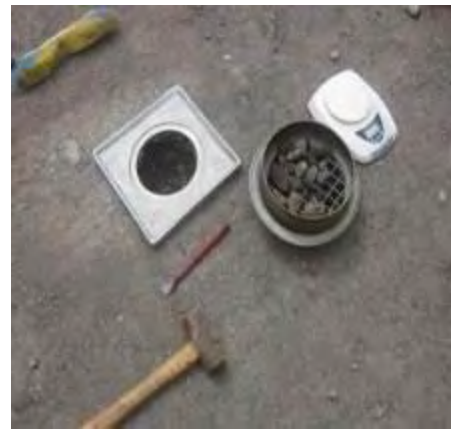
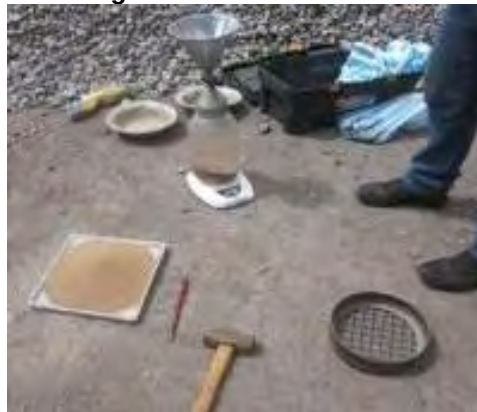
**d. Supervisión toma de densidades (cono y arena):** ya teniendo las vigas de cimentación y contrapesos que van en sentido perpendicular a las vigas de cimentación fundidos (ver anexo 8 Plano estructural polideportivo ubicación contrapesos) se procede con la conformación de la base en recebo compactado

para la placa de polideportivo y de igual manera en el chazodromo con la batería sanitaria el recebo compactado para el piso, el material utilizado fue de la mina Santa Fe del cual se envía una muestra al laboratorio y se realiza el respectivo ensayo Proctor modificado para encontrar la máxima densidad húmeda de la muestra (ver anexo 11: Ensayo de compactación). Dicha densidad se verifica con el cono y arena siendo este un ensayo de campo para determinar la densidad del material compactado, (ver anexo 12: Ensayo de densidad cono y arena). (Ver Figura 29-31)

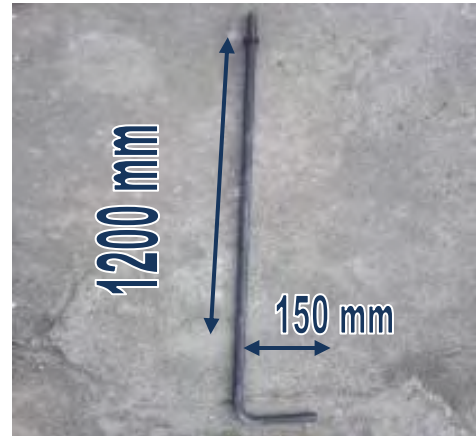
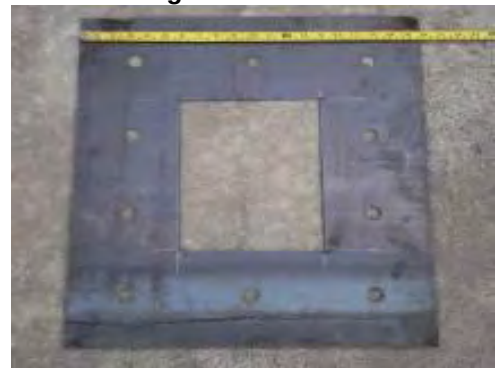
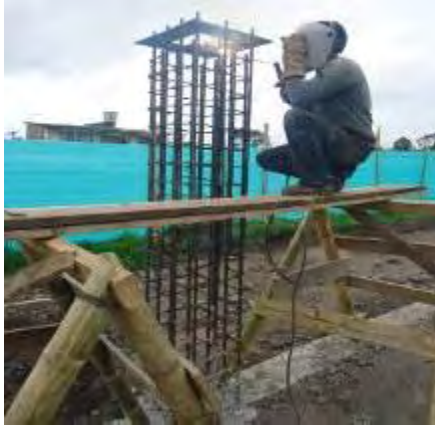
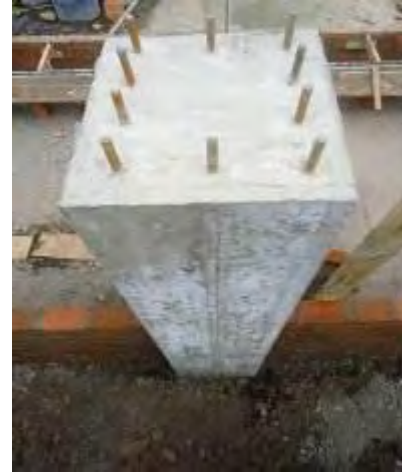
**e. Instalación estructura metálica cubierta:** Para la instalación de las columnas metálicas que hacen parte del sistema estructural, se inició con la instalación de una platina de anclaje la cual, como su nombre lo indica, cumple la función de unir la estructura metálica al sistema de columnas en concreto reforzado. Para su instalación se inicia con la nivelación y colocación de la platina de  $e = 12\text{mm}$  al sistema de refuerzo de columnas en concreto por medio de pernos de acero de diámetro  $3/4"$  los cuales van fijados al acero de refuerzo de los pedestales, estos

pernos se utilizan para realizar el anclaje de la estructura metálica con la estructura de concreto reforzado. Antes de fundir la columna se instalan los pernos mediante una platina que va a servir como plantilla para localizar los pernos de manera exacta y no tener inconvenientes en la instalación de las columnas metálicas, estos pernos se sueldan al refuerzo después de haber verificado la correcta localización de los mismos. (Ver Figura 32-39)

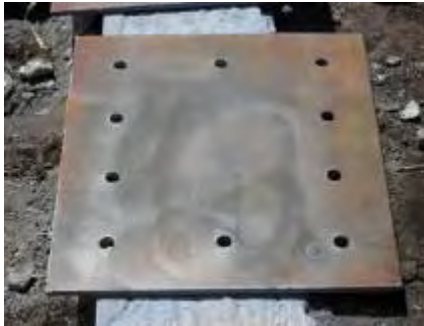
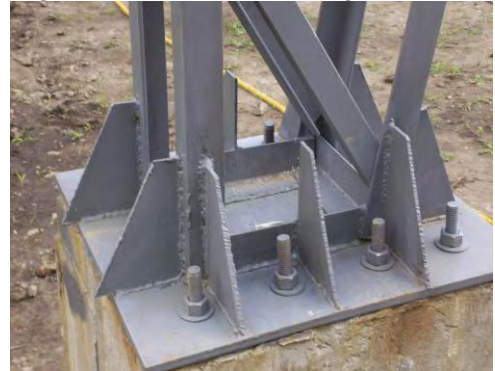
**Figura 38. Plantilla platina de anclaje**

**Figura 39. Platina de anclaje instalada**

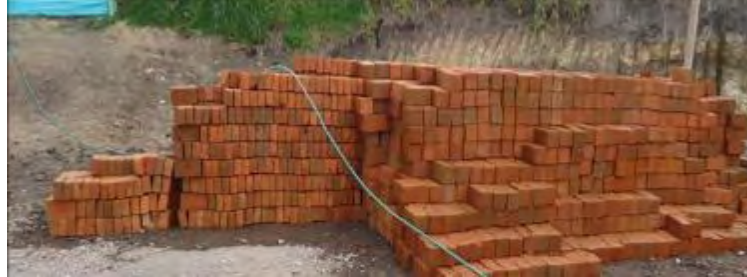
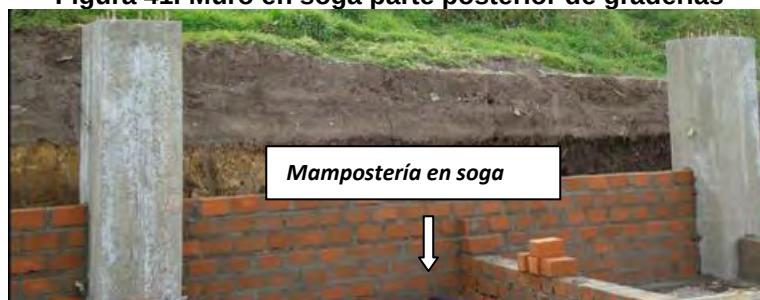
**Figura 40. Humedecimiento de ladrillo para la pega de mampostería**

**Figura 41. Muro en soga parte posterior de graderías**

Como primer paso se debe humedecer el ladrillo a utilizar debido a que este presenta resequeidad y no permite que la mezcla se adhiera correctamente a la mampostería, para la localización de la mampostería se siguieron estrictamente los planos arquitectónicos del proyecto.

En todos los casos se verificó que el ladrillo estuviera bien elaborado, así mismo la dosificación del mortero de pega. (Ver Figura 40-42)

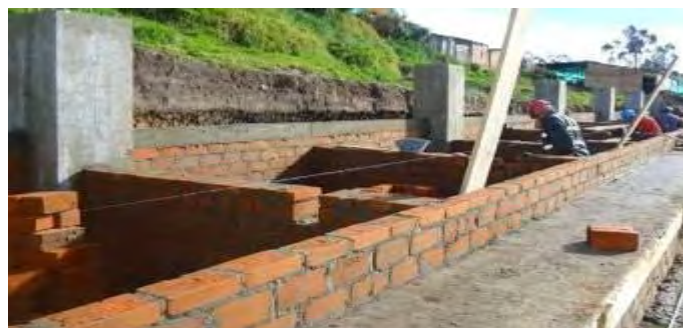
**Figura 42. Muro en soga contrahuella graderías**

La contrahuella de la gradería la conforma un muro en soga de cuarenta centímetros (40 cm) de alto.

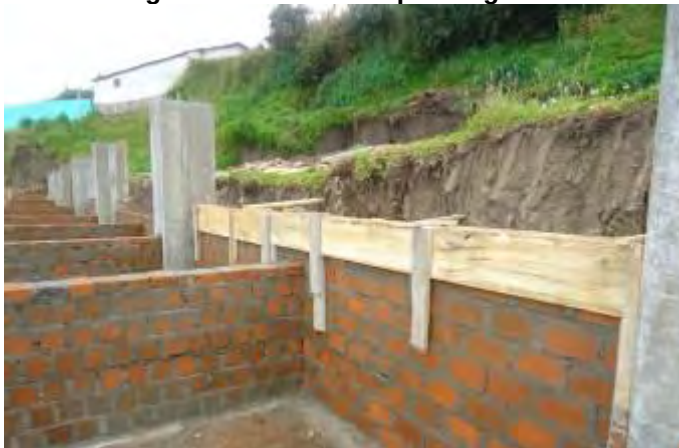
**Figura 43. Formaleta para viguetas**

En cada caso de la pega de mampostería se verifica el plomo para así obtener un buen terminado. Revisado el plomo de la mampostería en el caso de los tabiques

y la contrahuella se procede con el armado de la losa de huella y las viguetas, el concreto para estas viguetas se prepara en proporciones 1:2:3 y se realiza un vaciado homogéneo. (Ver Figura 43)

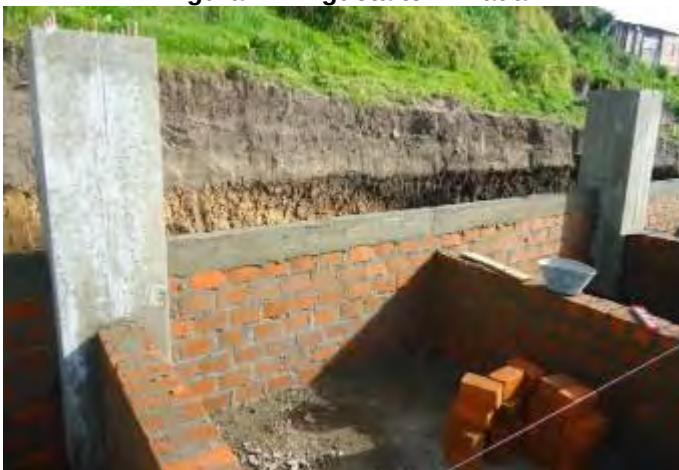
**Figura 44. Vigueta terminada**

Una vez armada la formaleta de molde para la vigueta se inicia los trabajos de vaciado de la mezcla a lo largo de toda la vigueta. (Ver Figura 44)

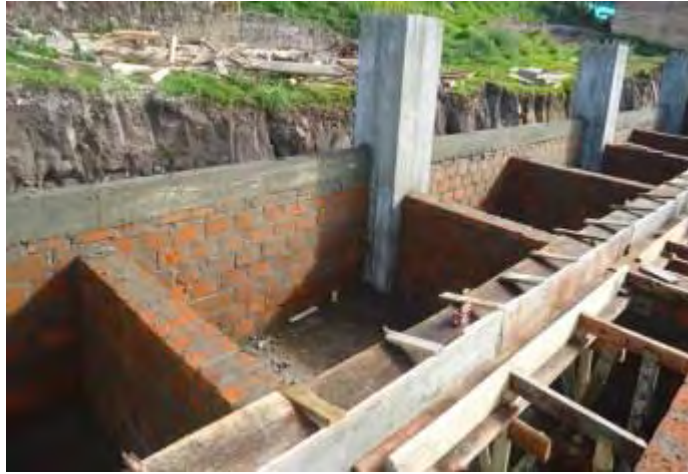
**Figura 45. Detalle vigueta terminada, muro en tizón y formaleta para viga de apoyo para contrahuella**

La vigueta de confinamiento del muro en saga se ubica en la parte posterior de la gradería proyectada. (Ver Figura 45)

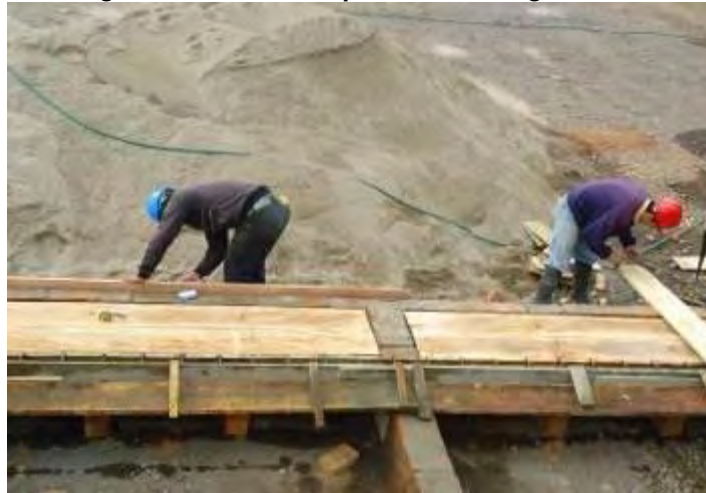
Estas gradas se ubican adyacentes al eje 1, constan de cinco (5) peldaños, el espesor de la placa de la huella es de ocho centímetros (8 cm) y su refuerzo consiste en malla electro soldada #5, además se apoya sobre viguetas de sección 15×20 centímetros, los muros en tizón se ubican al eje de las columnas y en medio de los vanos lo que da una longitud de 2,625 m entre cada apoyo, estos apoyos funcionan como apoyos simples los cuales cumplen la función de disminuir la luz de los vanos y de esta manera disminuir dimensiones tanto en concreto como en refuerzo de la losa de contrahuella y la vigueta de apoyo. (Ver Figura 46-47)

Una vez lista la formaleta para fundir la placa de espesor ocho centímetros (8 cm) que formará la huella del primer peldaño, se procede a instalar la sección de malla electro soldada #5, ésta se amarra al refuerzo de la vigueta.

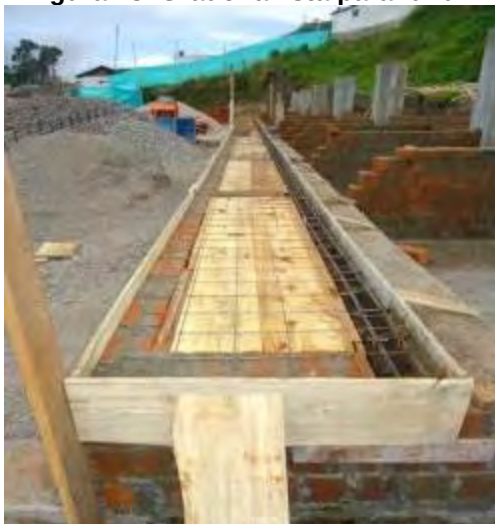
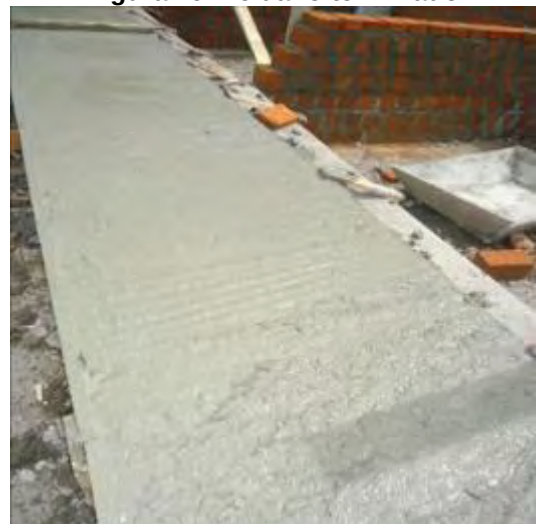
Armada la formaleta se procede con la fundición de la huella de espesor 8 cm y junto con esta de la vigueta en la cual va a ir apoyada la hilera de mampostería que conformara la contrahuella del siguiente peldaño y así se sigue este proceso para conformar toda la gradería. (Ver Figura 48-49)

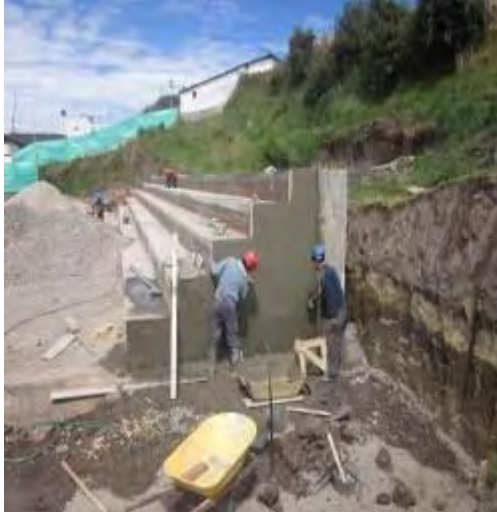
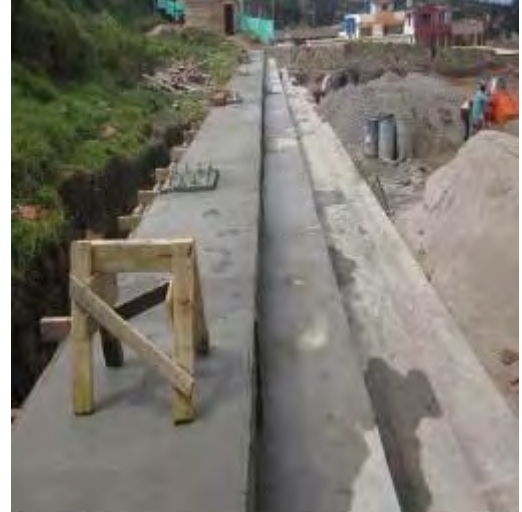
**Figura 50. Repello de gradería**

**Figura 51. Gradería terminada**

colocando un nivel para así no tener ondulaciones en el repello y se consiga un buen terminado. (Ver Figura 50-51)

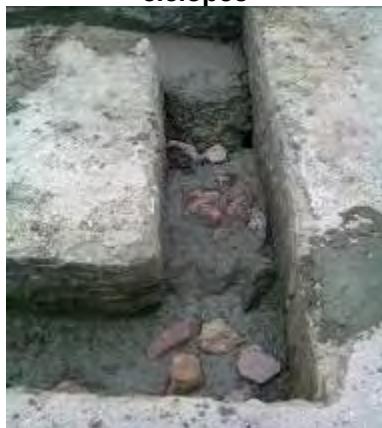
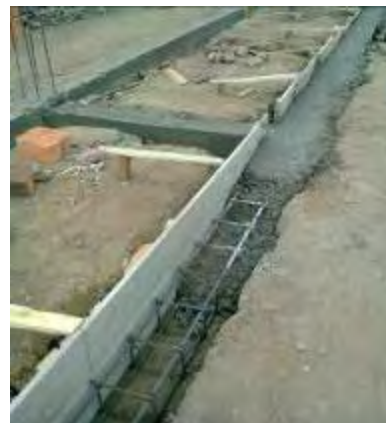
En el caso del chazodromo se inició con la mampostería en graderías y en la batería sanitaria. En las graderías el sistema es algo diferente que en las graderías del polideportivo, en el chazodromo hay dos graderías, en una de ellas se va a realizar el perfilado del terreno y en el otro lado se va a realizar un mejoramiento con concreto ciclópeo de 40x40 cms y después una cimentación con vigas en concreto reforzado, en las cuales se instalara el refuerzo longitudinal de las columnetas que servirán como confinamiento de la mampostería en la parte posterior. (Ver Figura 52-53)

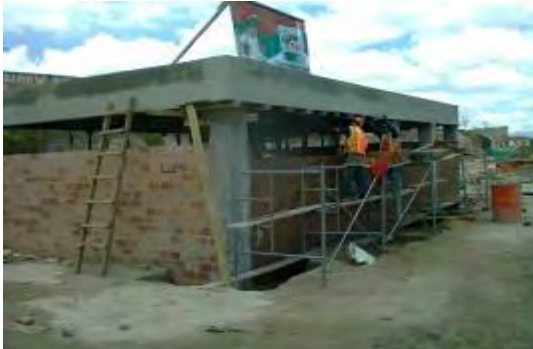
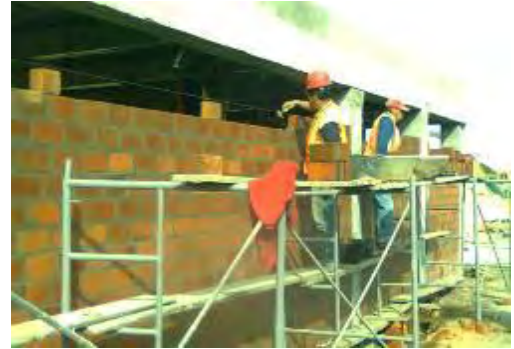
**Figura 54. Pega mampostería bloque de batería sanitaria**

**Figura 55. Pega mampostería bloque de batería sanitaria**

En la batería sanitaria se procede con la pega de ladrillo sin inconvenientes en cada muro se verifica el plomo, una manera de lograr el plomo de los muros es que para cada hilera de ladrillos se tiempla un hilo el cual sirve de guía para colocar los ladrillos y así lograr el plomo. En el caso de las instalaciones eléctricas se tuvo cuidado de no dañar la tubería antes colocada por el electricista. (Ver Figura 54-55)

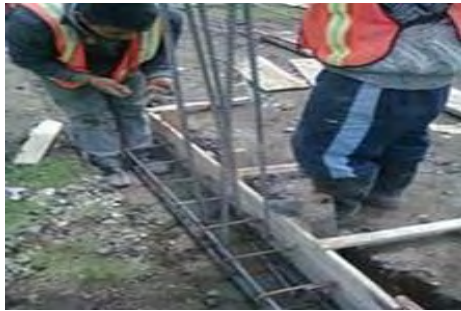
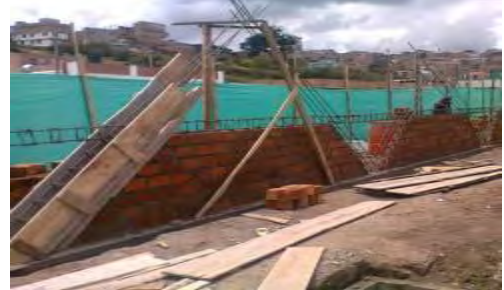
**Figura 56. Amarrado del hierro para las vigas de cimentación y columnas**

**Figura 57. Pega de mampostería como base para armado y fundición de viga cerramiento**

**1.2.5 Supervisión cerramiento.** Para el cerramiento se realizó primero un mejoramiento del suelo con concreto ciclópeo en proporción 60% 40%, después de realizar este mejoramiento se procedió con el armado de las vigas de cimentación y con estas se colocaban los pelos de las columnas para el cerramiento, este procedimiento se realizó tanto en el polideportivo con cubierta como en el chazodromo, en cada caso se verificaba la dosificación de las mezclas, se verificaba los diámetros y longitudes en lo que respecta al acero y para la localización del cerramiento se siguió los planos arquitectónicos.

Un caso especial en cuanto al cerramiento del chazodromo fue que para el tipo de cerramiento que se realizó primero se pegó la mampostería para dar lugar a formaletear las columnas ya que estas eran inclinadas. (Ver Figura 56-57)

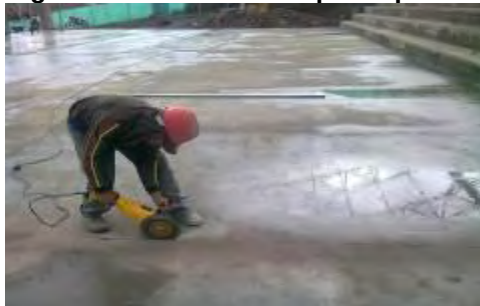
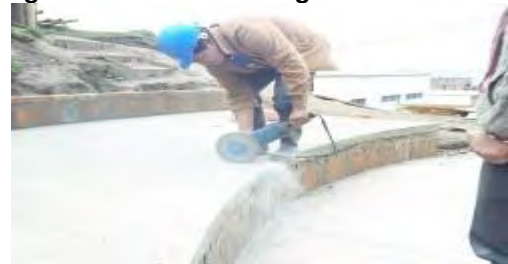
**1.2.6 Supervisión de corte de pisos para juntas de dilatación.** Para evitar el agrietamiento del concreto por donde este quiera se procede con el corte dejando dilataciones que serían el lugar por donde se quiere que el concreto se fisure y de paso se logra un mejor aspecto, el corte del concreto se realiza en los andenes de los exteriores, en la placa del polideportivo y en la losa del teatrino del polideportivo. (Ver Figura 58-59)

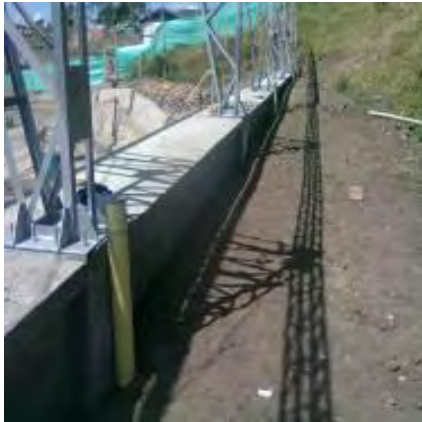
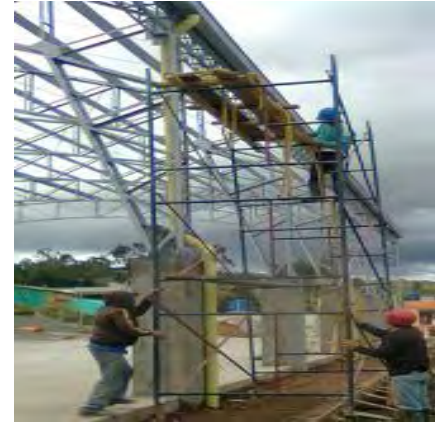
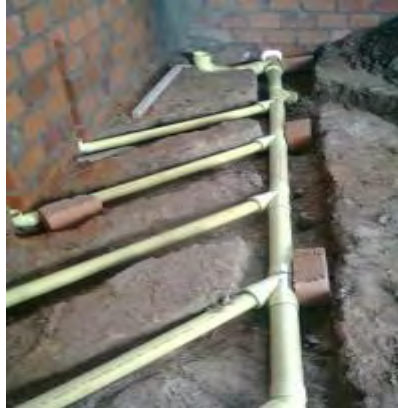
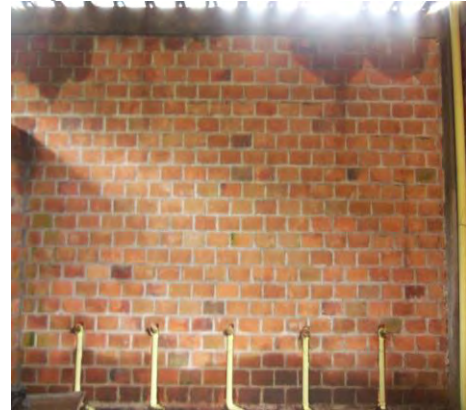
**Figura 60. Bajantes cubierta**

**Figura 62. Instalación canal y bajantes cubierta**

**Figura 61. Instalaciones sanitarias**

**Figura 63. Instalaciones sanitarias**

**Generalidades:** La verificación de las instalaciones hidro-sanitarias consta de la supervisión en la instalación de tuberías tanto hidráulicas, sanitarias como de aguas lluvias, la correcta localización y que se utilicen los diámetros y longitudes especificadas en los planos suministrados, estas verificaciones se realizaron tanto en el polideportivo en el caso de bajantes de aguas lluvias de la cubierta como en el chazodromo en el cual se realiza la supervisión en la batería sanitaria, en esta última se realiza la verificación de los elementos y de las instalaciones antes de la fundición de pisos porque de existir un error se tendrá que demoler la placa de piso para corregir. (Ver anexo 13 Planos hidrosanitarios polideportivo Santander y batería chazodromo). (Ver Figura 60-63)

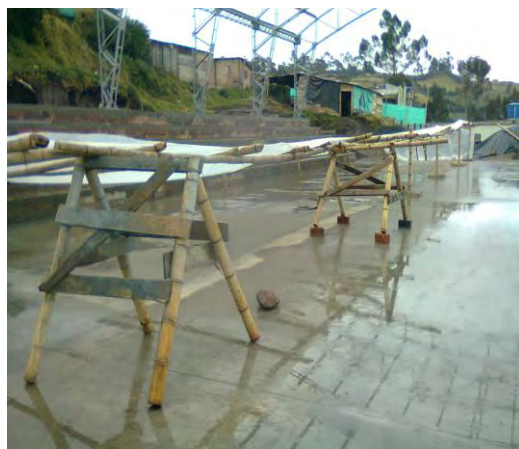
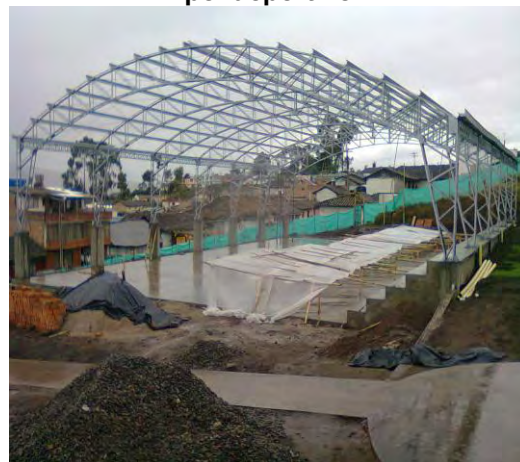
**1.2.8 Actividades en pro del cumplimiento del cronograma.** La mayor dificultad a la hora de la ejecución de las obras fue el clima el cual por momentos no dejaba trabajar y en otros afectaba el rendimiento, como en la fundición de la placa de polideportivo en Santander, en este caso se ponía en peligro el terminado de la placa de tal manera que se lave el cemento en la superficie de la placa y quede un terminado que la interventoría no aceptaría, por lo cual se decidió construir una protección a la placa fundida por medio de guadua y plástico para evitar el exceso de agua en la placa y no tener retrasos en el cronograma de obra (Anexo 14 cronograma de obra) . (Ver Figura 64-65)
