**INVENTARIO DE LA RED VIAL TERCIARIA NACIONAL DEL CORREGIMIENTO
DE MOCONDINO MUNICIPIO DE PASTO DEPARTAMENTO DE NARIÑO**

**UNIVERSIDAD DE NARIÑO
FACULTAD DE INGENIERÍA
DEPARTAMENTO DE INGENIERÍA CIVIL
SAN JUAN DE PASTO
2012**

**Trabajo de grado presentado como requisito parcial para optar al título de
Ingeniero Civil**

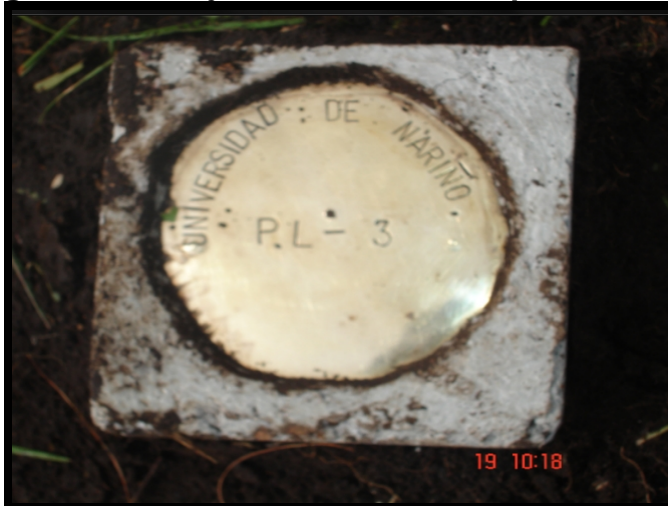
Fotografía 2.3. Mojón localizado en el punto escogido

Fundido el mojón, se trasladó hacia el punto escogido ubicado en el sector de Mocondino alto, aquí se enterró el mojón de tal forma que la placa quede visible en la superficie del suelo. (ver fotografías 2.2 y 2.7)

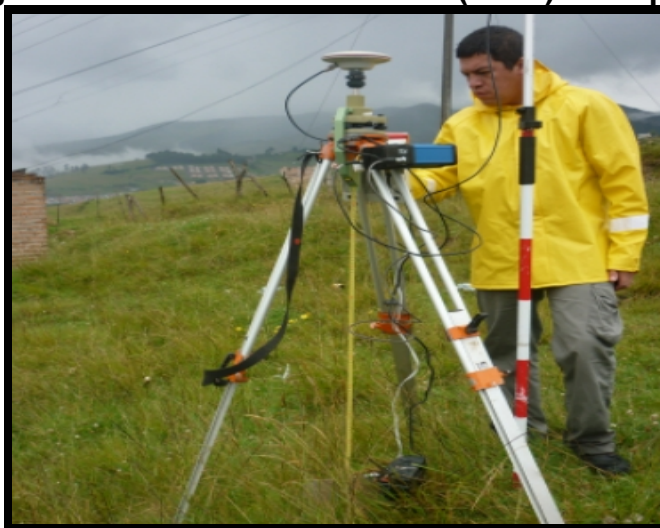
Fotografía 2.4. Ubicación GPS RTK (Base) en Lope-902.

2.4.1. Calibración del equipo. Se realizó la calibración del equipo GPS RTK SR530, llevando la base hasta el punto certificado por el IGAC LOPE 902 (Imagen 2.1) y chequeando diferentes placas de apoyo topográfico ubicadas en el municipio de Pasto. En la Tabla 2.7, se presenta los datos obtenidos.

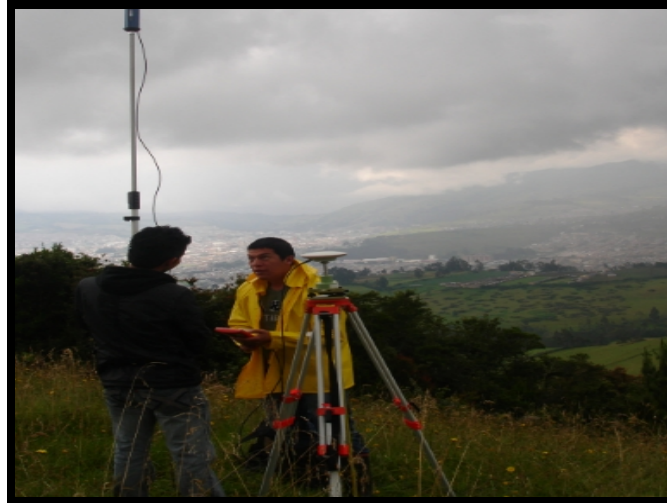
Fotografía 2.9. Ubicación GPS RTK (Rover) en PL-3 Mocondino Alto.

2.4.2. Amarre del punto de control (Método estático). Para poder obtener las coordenadas altimétricas y planimétricas del punto de control se utilizó el método de medición estático en donde la base o GPS receptor de señales se ubicó en la placa de control topográfico del IGAC LOPE 902, y el equipo móvil (rover) en la placa PL-3 ubicada en Mocondino alto, de esta manera se esperó a que la ambigüedad sea mínima hasta el punto de llegar a una precisión de 1 cm obteniendo así las coordenadas de este punto de una manera eficiente y confiable. (ver tabla 2.8)

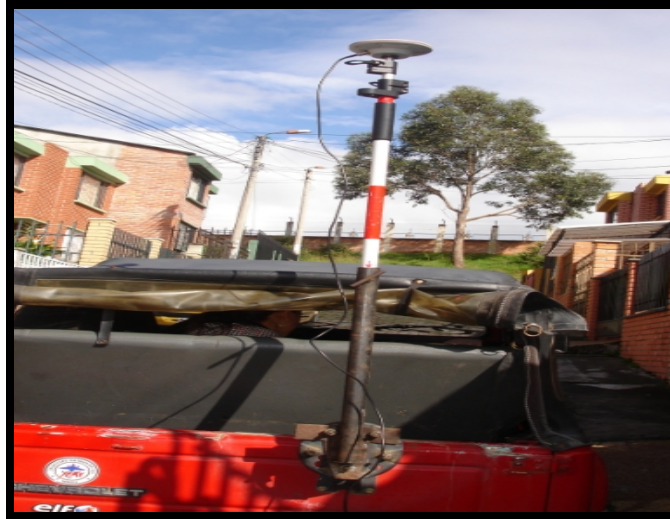
Fotografía 2.10. Instalación GPS RTK (Rover) en el vehículo.

2.5.1. Instalación del equipo móvil (rover) en el vehículo. Se adecuó un vehículo para la instalación del equipo móvil (rover); en la parte trasera superior se ubicó la antena y el radio receptor, en la parte interior se ubicaron las baterías y el terminal de recolección de información. (ver fotografía 2.10)

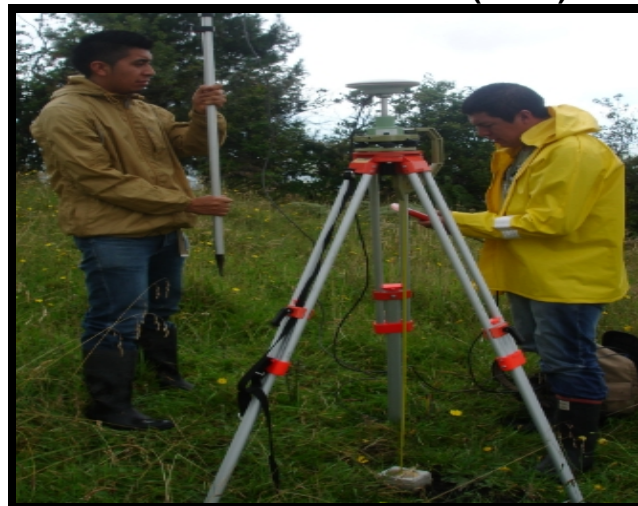
Fotografía 2.11. Instalación GPS RTK (Base) en PL.-3.

2.5.2. Instalación del equipo receptor en el punto de control. Se transportó el equipo hasta el punto de control ya elegido (PL.-3), se realizó el montaje de todos los componentes del equipo, se esperó 10 minutos para que la antena haga el reconocimiento de los satélites e indique una baja ambigüedad, de esta manera se empezó a tomar lectura de las coordenadas del punto de control (PL.-3). Para comprobar que la instalación fue correcta se realizó el chequeo, de tal manera que las coordenadas cargadas al equipo coincidan con las coordenadas de la placa. (ver fotografía 2.11)

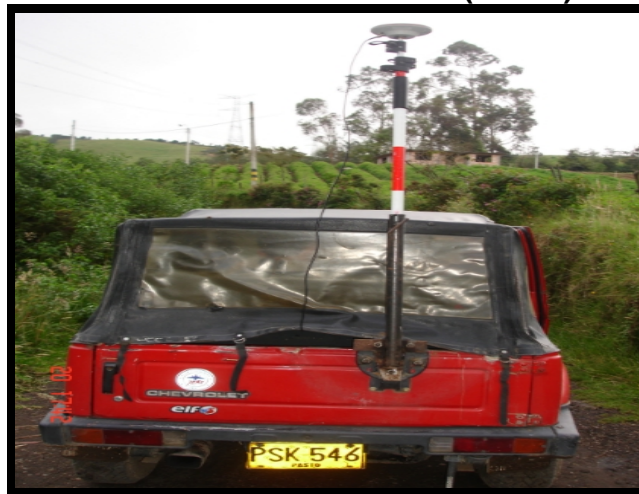
Fotografía 2.12. Recorrido con GPS RTK (Rover) en vehículo.

Una vez realizado el recorrido se descargó los datos para obtener la nube de puntos correspondiente al trabajo. (ver fotografía 2.12)

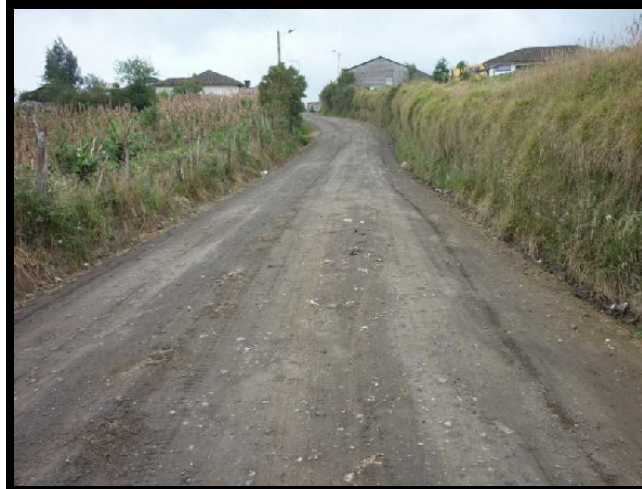
Fotografía 2.13. Vía principal Canchala Mocondino (Afirmado)

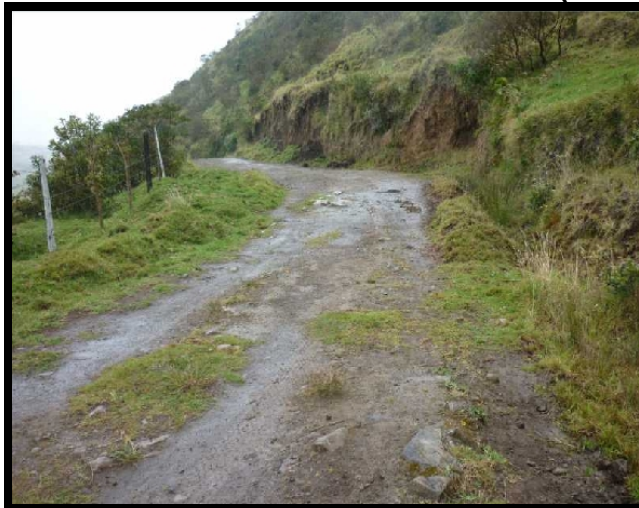
Fotografía 2.14. Vía Dolores – Peña Blanca (subrasante)

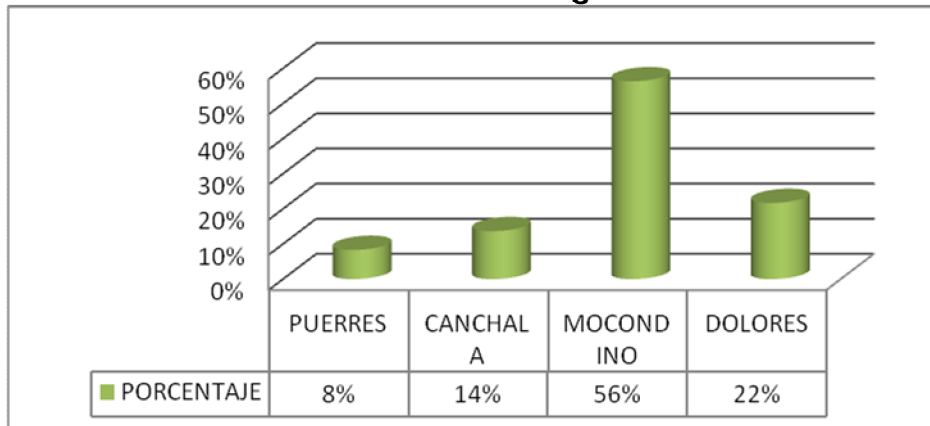
Gráfica 4.1. Tramos de vías del corregimiento de Mocondino.

En la anterior estadística se puede observar que la mayor cantidad de vías las tiene la vereda de Mocondino con un 56% debido a que posee una alta extensión de territorio, seguida de la vereda Dolores ocupando 22% del total de las vías. (ver tabla y grafica 4.2)

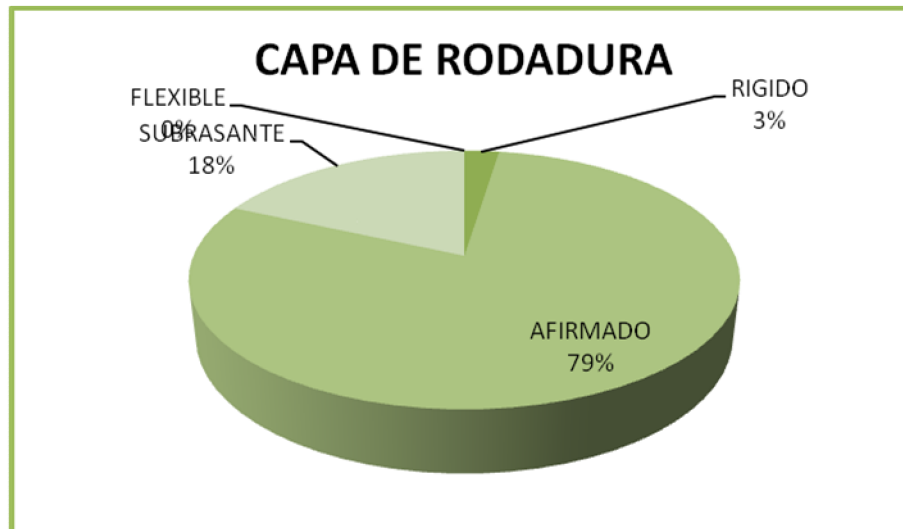
Grafica 4.7. Clasificación de la red vial según la capa de rodadura.

Se observa que un 79 % de la vía esta afirmada y en condiciones para ser transitada, un 3 % está pavimentada lo cual brinda seguridad y comodidad a este sector, y el 18 % está en subrasante, a este sector se le debe dar importancia y prioridad para posteriores mantenimientos y mejoramientos de la vía. (ver tabla y grafica 4.8)

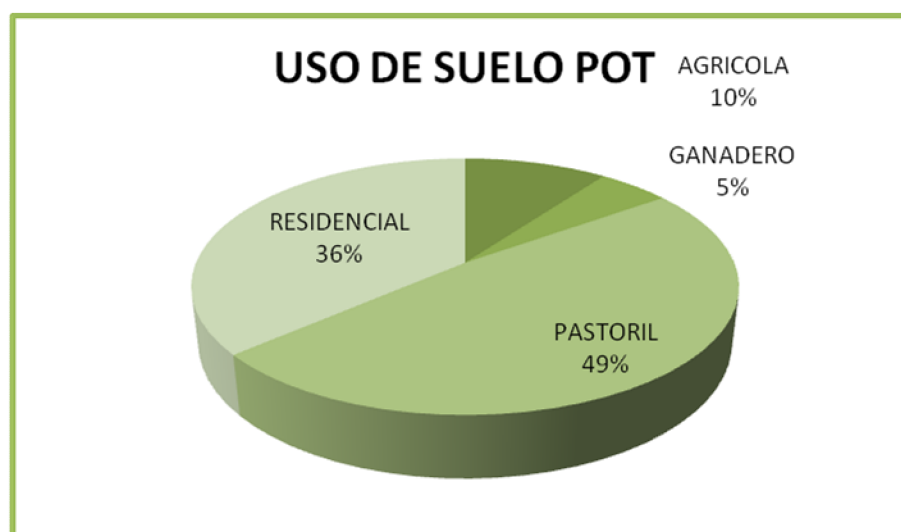
Grafica 4.9. Clasificación del suelo según el POT.

Solo un 15 % del terreno aledaño a la vía es aprovechado para ganadería y agricultura. Gran parte del corregimiento presenta un uso de suelo pastoril que en general es utilizada para la alimentación de especies menores.

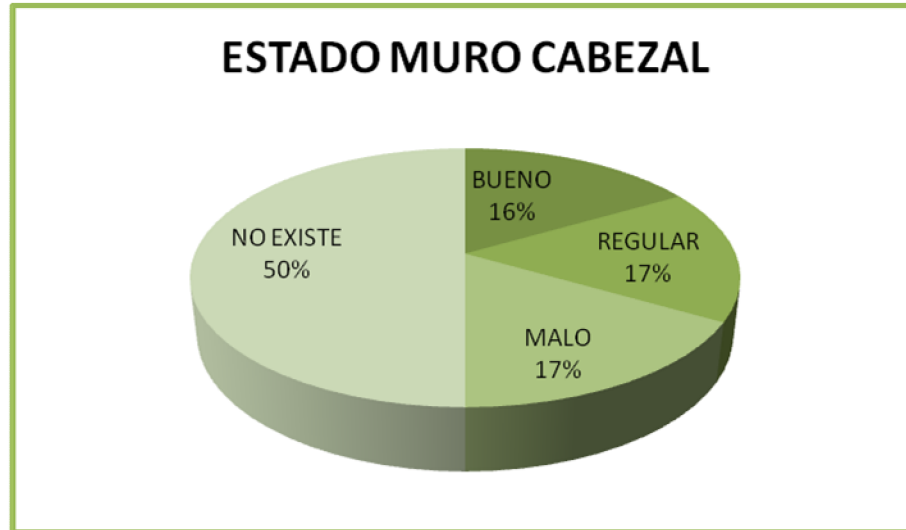
Grafica 4.14. Clasificación en % del muro cabezal de la alcantarilla según el estado.

El muro cabezal es indispensable para la protección de la estructura de entrada a la alcantarilla, en muchos casos no existe por la cantidad de obras artesanales que tiene el corregimiento. El 50% de las alcantarillas poseen un muro cabezal en la estructura de entrada y tan solo un 16% están en buen estado, esto se debe a la falta de mantenimiento y al tránsito de los vehículos que causa fatiga en el concreto, por lo cual hay desprendimiento del mismo. (ver tabla y grafica 4.15)

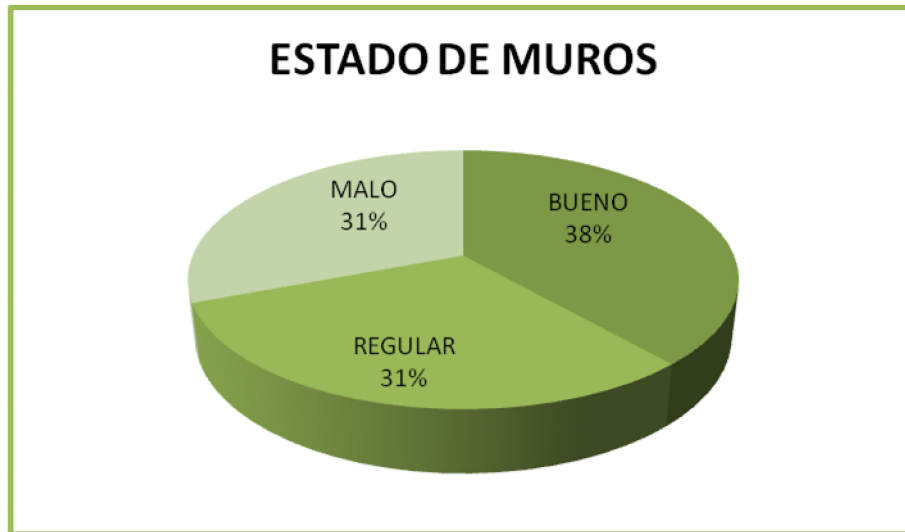
Grafica 4.17. Clasificación en % de los muros según el estado en que se encuentran.

En la gráfica 4.17, se puede observar que no hay un estado que predomine notablemente. El mejor mantenimiento de un muro de contención es construirlo correctamente para que tenga una vida útil prolongada, aun así se les debe hacer limpieza manual para evitar que la vegetación o el mismo suelo invadan los muros y los deteriore afectando su funcionalidad, de esta manera se aumentaría el porcentaje de muros en buen estado.
