**INVENTARIO DE LA RED VIAL TERCIARIA NACIONAL DEL CORREGIMIENTO DE
BUESAQUILLO MUNICIPIO DE PASTO (NARIÑO)**

**UNIVERSIDAD DE NARIÑO
FACULTAD DE INGENIERÍA
DEPARTAMENTO DE INGENIERÍA CIVIL
SAN JUAN DE PASTO
2011**

**Trabajo de grado presentado como requisito parcial para optar el Título de
Ingeniero Civil**

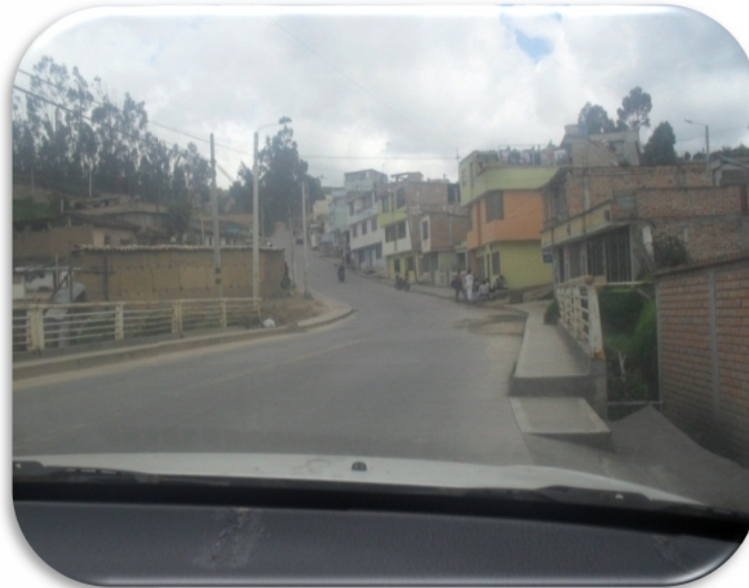
Fotografía 2. Recorrido preliminar corregimiento de Buesaquillo.

Con el modelo del formato ya elaborado y con la ayuda del plano del corregimiento de Buesaquillo en forma general, se procede a visitarlo y realizar un recorrido por la totalidad de este, además de contar con la ayuda del Señor Corregidor y de la gente propia de esta zona, se conoce algunas necesidades que aquejan al corregimiento. Ver fotografía 2.

Durante este recorrido se ubica los ramales de la vía, caminos que comunican fincas y/o veredas.

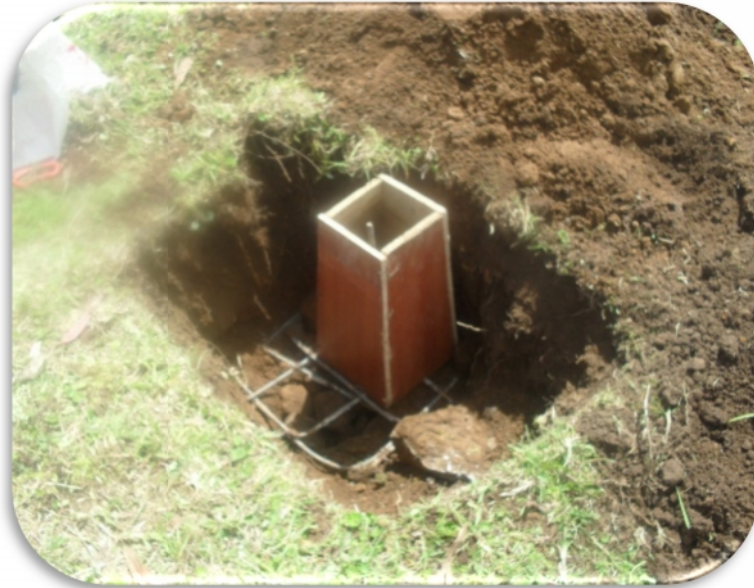
Fotografía 3. Mojón tipo IGAC.

Se procedió a la construcción del mojón tipo IGAC en concreto, donde se contó con las especificaciones exigidas por este ente, Los materiales utilizados son:

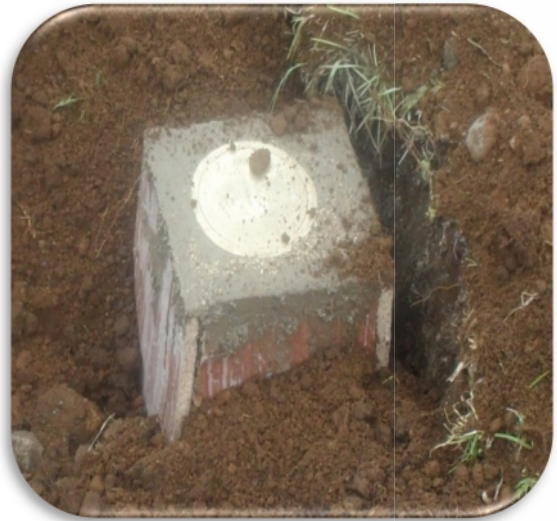
**Fotografía 5. Placa fundida en el
mojón.**

Se funde en el sitio donde se va a ubicar teniendo en cuenta que este debe ser un lugar elevado y desde el cual se visualice la mayor parte del corregimiento de Buesaquillo k05 + 134,7 vía principal de Buesaquillo, verada la Alianza, para la buena resección de la señal del GPS RTK, Se escoge un sitio despejado de vegetación y que no represente un obstáculo para las personas que frecuentan el lugar. Ver fotografía 6.

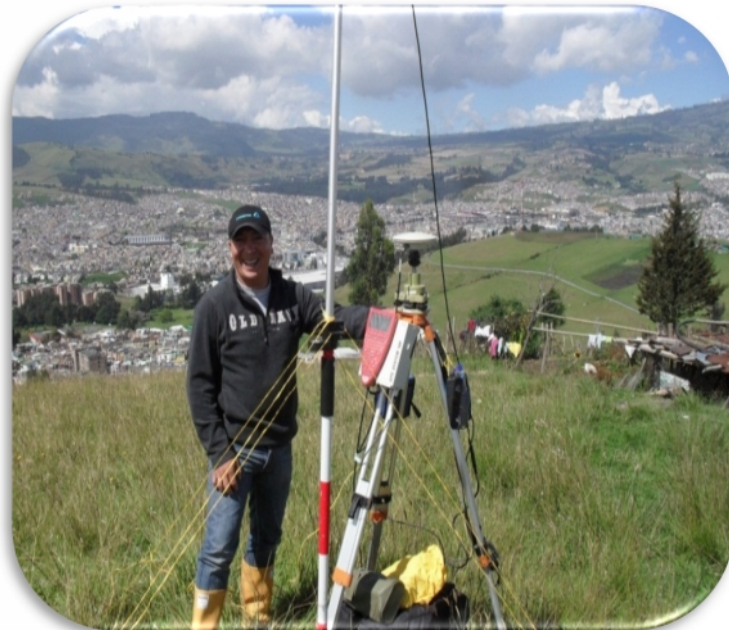
Fotografía 7. Amarre de puntos, punto P.L – 7. Corregimiento Buesaquillo.

La certificación del LOPE 902 se encuentra en el **Anexo F**.

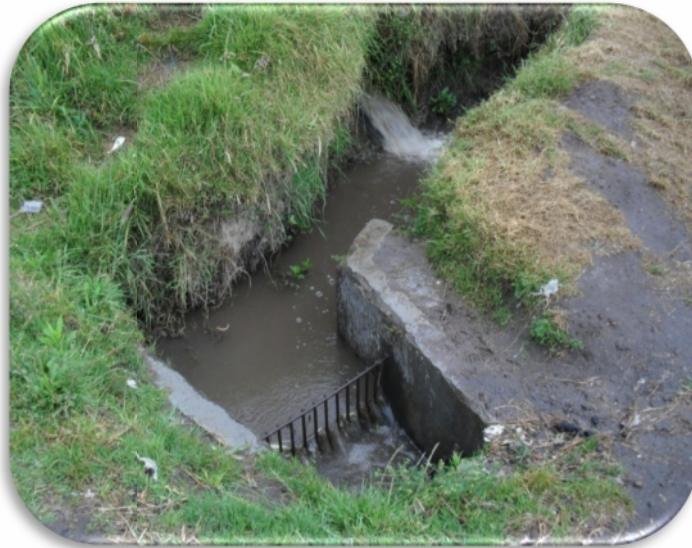
Fotografía 9. Alcantarilla, corregimiento de Buesaquillo.

La totalidad es de **113** alcantarillas, además para esta contabilidad se vuelve a visitar el sitio marcado cada una de ellas con su respectiva cota con pintura fluorescente cada una de ellas y registrando en los formatos la fecha de observación, el estado general de la alcantarilla, el diámetro y longitud de su tubería, el material del que se encuentra construida, la ubicación si es a lado derecho o izquierdo de la vía, las dimensiones y estado en que se encuentra su poceta o lavadero, el muro cabezal, protección y aletas; también se realiza un inventario fotográfico y se registra todas las observaciones que se considere importantes.

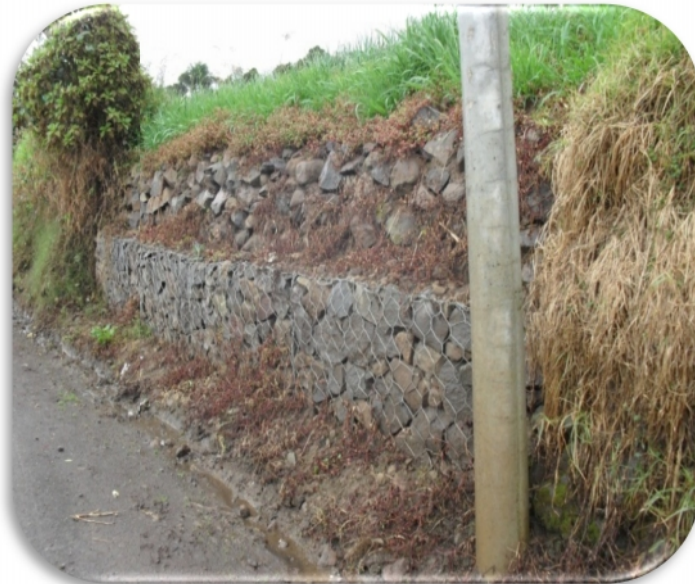
Fotografía 11. Muro de contención, corregimiento de Buesaquillo.

Con respecto a los **MUROS DE CONTENCIÓN**, se toma un registro fotográfico, la fecha de la visita, longitud, a qué lado de la vía se ubica, el tipo de muro al que corresponde, su ancho, altura inicial y final, el estado en que se encuentra sudrenaje y el estado general del muro, o cualquier otra observación importante.

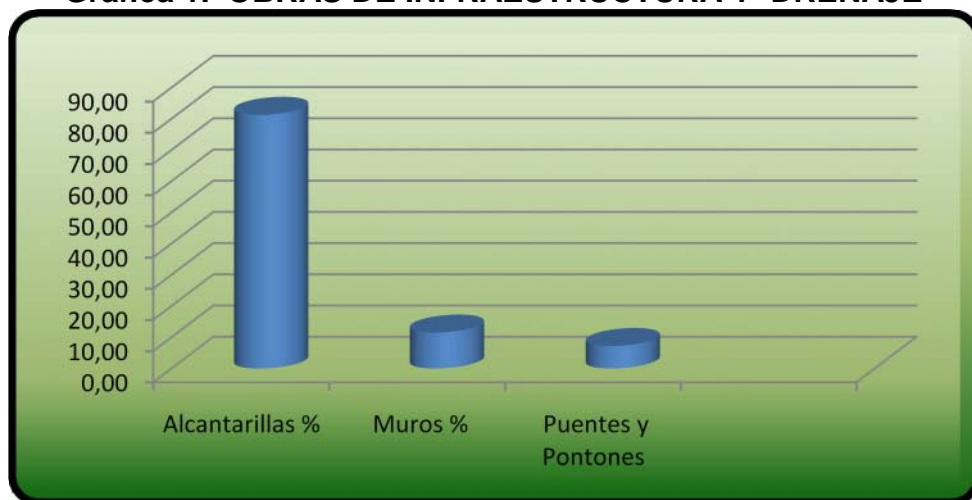
Gráfica 1. OBRAS DE INFRAESTRUCTURA Y DRENAJE

Existe un mayor porcentaje de alcantarillas, puesto que es una zona con bastantes nacedores de agua y por lo tanto posee una gran riqueza hídrica, es de notar que estas obras de drenaje predominan para evitar posibles inundaciones, sabiendo que también es una zona que presenta lluvias constantes por contar con un clima donde predominan las lluvias, además de tener el páramo del cerro de Tacines.

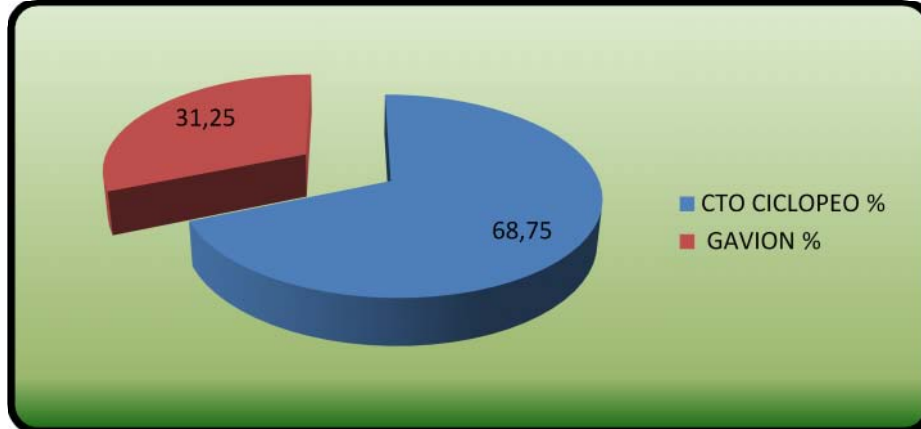
Gráfica 8. TIPO DE MURO

Los muros de contención deben ser diseñados de tal forma que resistan la presión lateral de tierra, las presiones de poros, el peso propio de la estructura e incluso las cargas sísmicas a las cuales pueden llegar a ser sometidos. Teniendo en cuenta esto y en la zona rural que esta, el empleo de material disponible, hace que el diseño y construcción de los muros en concreto ciclópeo(40 % piedra rajón+60 % concreto),y gaviones (piedra + malla en alambre), sean los más utilizados.

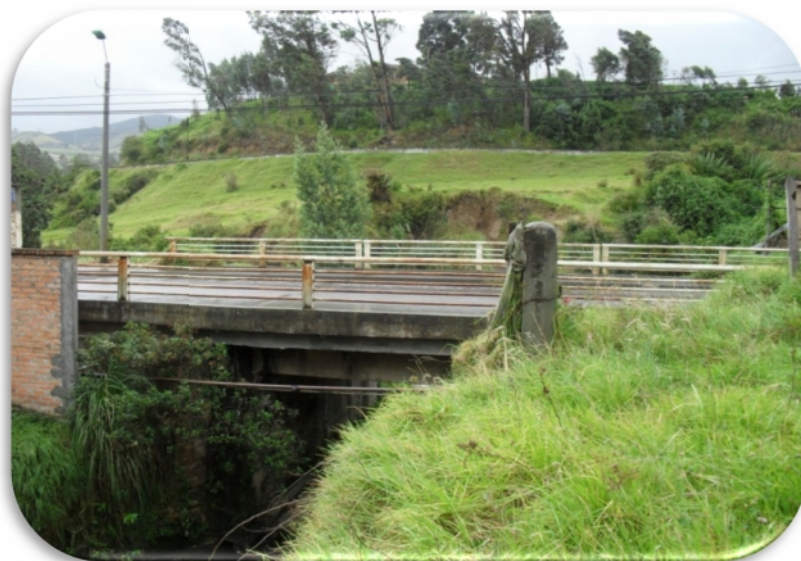
Presenta una pequeña socavación horizontal y vertical ocasionada por el cauce del Río la laguna, se necesita un mantenimiento periódico para conservar su estado y así evitar un colapso futuro.

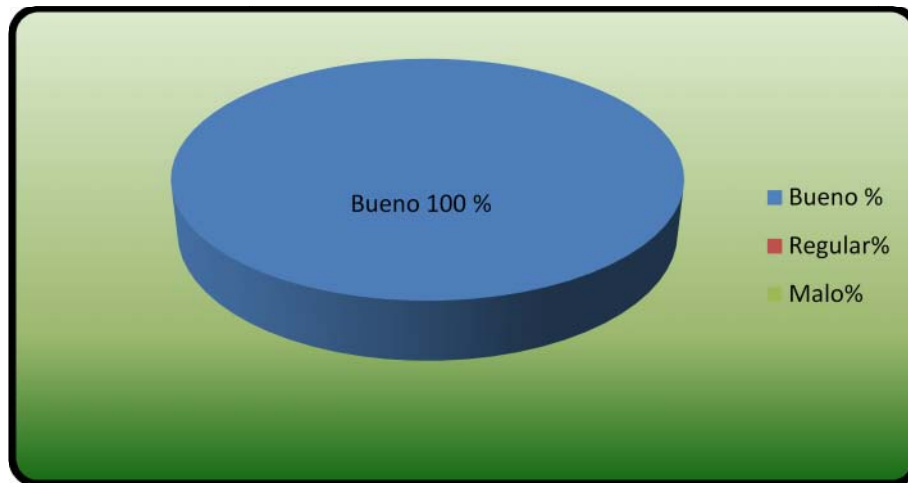
Conocido las condiciones generales que posee el puente del barrio la Estrella, se concluye que está en buen estado, pero es de resaltar que el mantenimiento periódico de este, es de plena necesidad para conservar y mejorar el estado actual que posee.

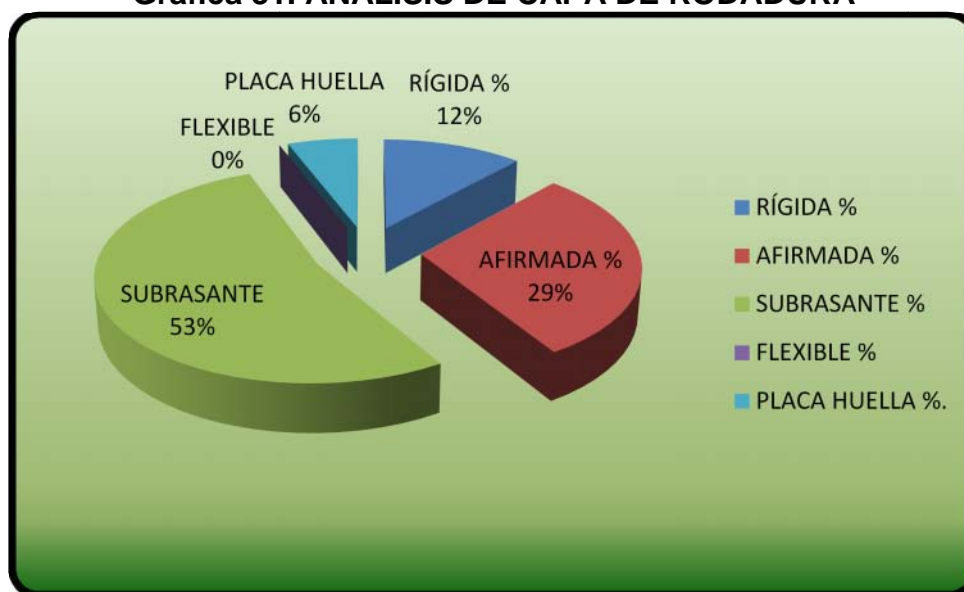
En este análisis se dividió el tramo de la vía principal en 3, puesto que presenta en 2 sectores distintos capa de rodadura rígida y en lo demás afirmada, mientras que en los 14 tramos veredales se analiza que 5 de ellos tienen capa de rodadura afirmada y 9 con una capa subrasante de muy difícil transitabilidad y uno de estas veredas presenta un tramo de alrededor 80 metros de placa huella, donde la pendiente que presenta esta zona es adecuada la utilización de este sistema, todas estas especificaciones quedan plasmadas en los formatos digitalizados para su mejor comprensión, Ver ANEXO H.

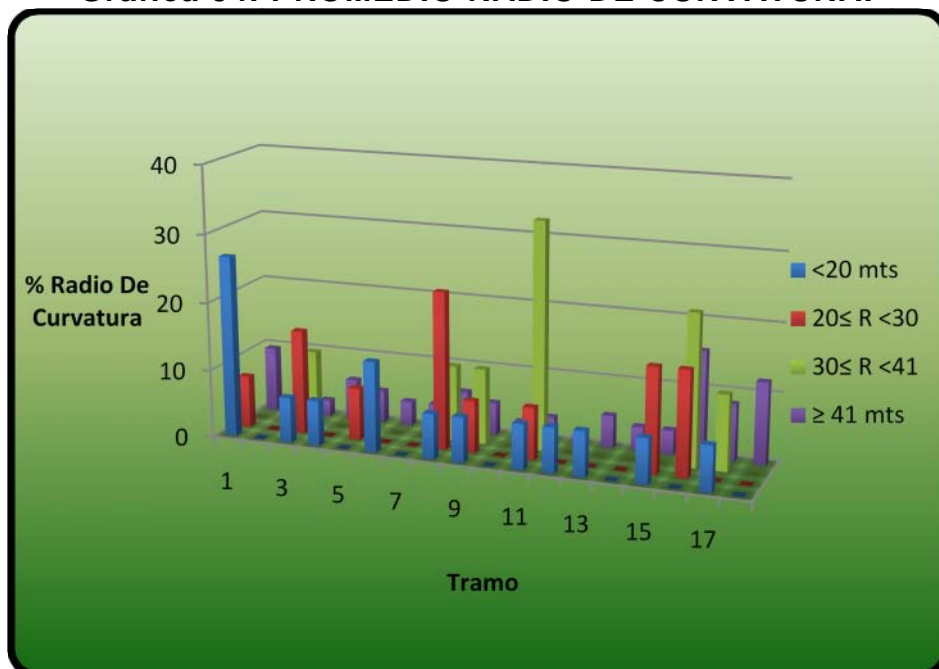
De los sectores localizados en la **Tabla 16**, se muestra en la **gráfica 34** donde se puede observar como el más desfavorecido por radios de curvatura es el K0+184.80-K1+708.15, disponiendo un 26.7% de radios de curvatura menores de 20 m. y el sector más favorecido el K6+910.42-K7+916.73 con un 15.7% de radios superiores a 41m.

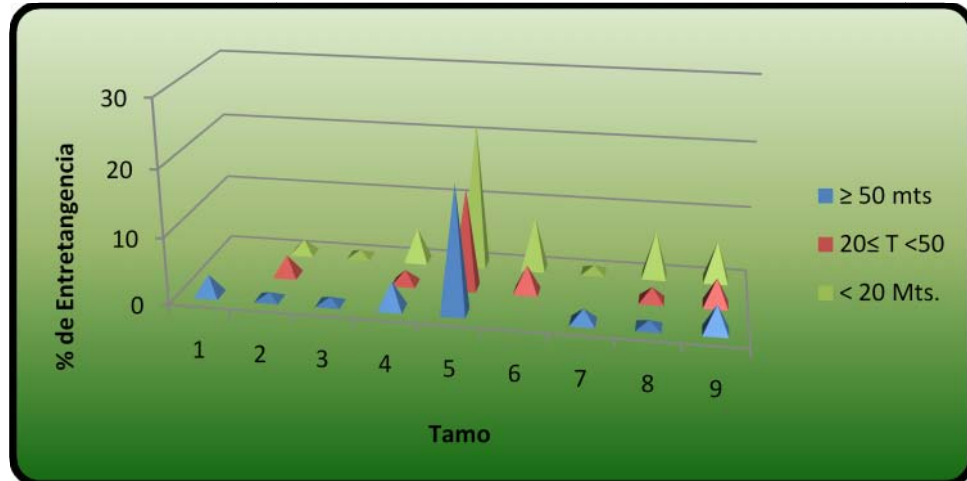
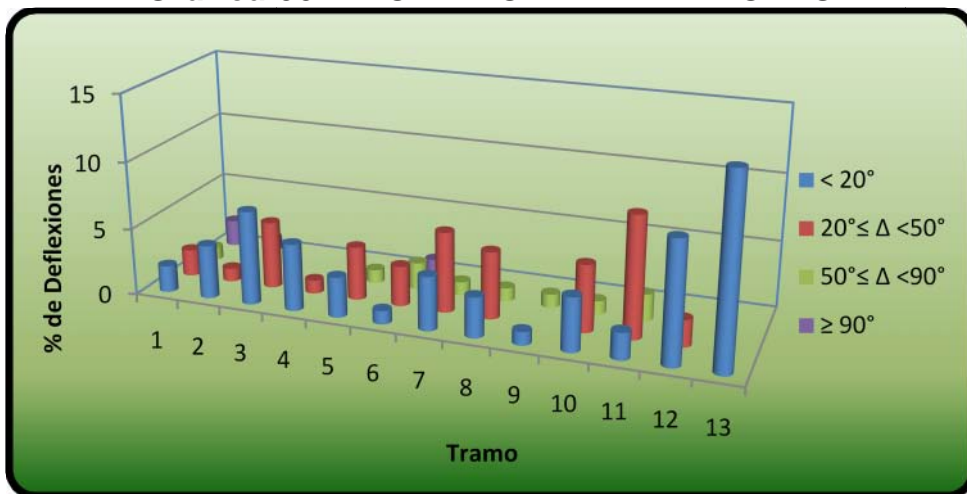
Se puede observar en las gráficas que en el sector analizado, y teniendo en cuenta la longitud de curva, en el tramo, imperan las condiciones geométricas para curvas con longitud entre 10 y 40 metros y entre 40 y 100 metros, que es una condición favorable para un vehículo tipo camión categoría 2 (un eje); que es el vehículo de trabajo que se encuentra en la zona, pero se debe analizar en conjunto con la deflexión y la entretangencia que le sigue al salir de la misma ya que el INVIAS recomienda un valor de cinco segundos, la velocidad de diseño para curvas del mismo sentido y quince segundos en sentido contrario, que en metros corresponde a 41 metros y 125 metros, respectivamente.
