**APOYO TÉCNICO Y ADMINISTRATIVO EN LA CONSTRUCCIÓN DEL
“PROYECTO DE VIVIENDA PARA LA POBLACIÓN VULNERABLE Y
DESPLAZADA POR LA VIOLENCIA EN EL MUNICIPIO DE PASTO –
URBANIZACIÓN JUAN PABLO II – SECTOR B”, EN EL INSTITUTO
MUNICIPAL DE LA REFORMA URBANA Y VIVIENDA DE PASTO -INVIPASTO**

**UNIVERSIDAD DE NARIÑO
FACULTAD DE INGENIERIA
DEPARTAMENTO DE INGENIERIA CIVIL
SAN JUAN DE PASTO
2007**

**Trabajo de grado presentado como requisito
para optar el título de Ingeniero Civil**

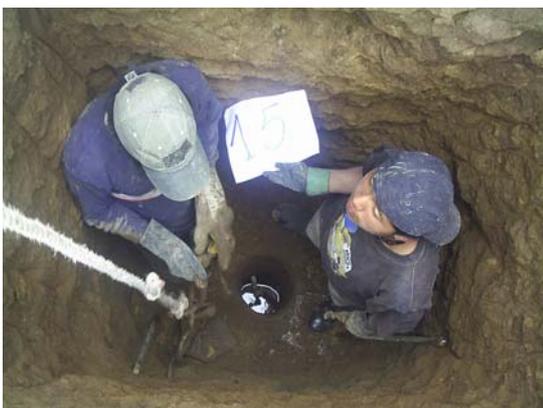
FIGURA 3.- EXCAVACIÓN A CIELO ABIERTO Y EXCAVACIÓN CON PALA

- **Ensayos de Penetración Dinámica.** En cada uno de los diecinueve (19) ensayos realizados en la “Urbanización Juan Pablo II”, se inició con una excavación a cielo abierto con profundidades que oscilaron entre los tres (3) y cinco (5) metros, posterior a ésta se empleó la pala hoyadora logrando profundidades hasta de dos (2) metros (Figura 3) y finalmente se empleó el equipo requerido para el ensayo de Penetración con el cual se realizaron sondeos a profundidad de doce (12) metros aproximadamente (Figura 4).

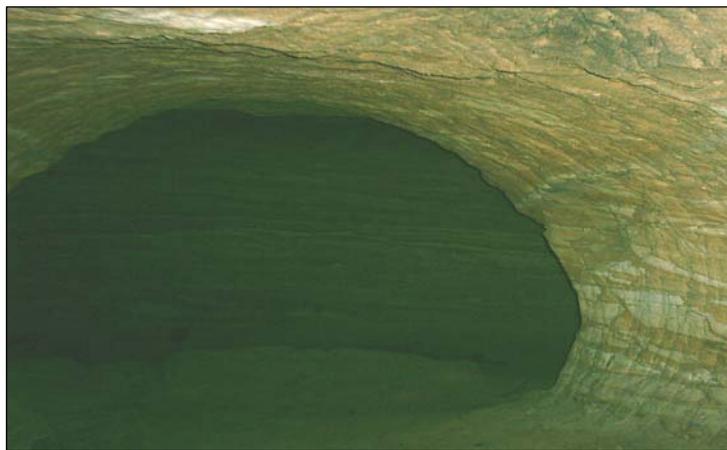
FIGURA 5.- SOCAVÓN IDENTIFICADO PRODUCTO DE EXPLORACIÓN ARENERA

Estas conclusiones permitieron oxigenar el proyecto a nivel urbanístico y además confirmar que no existían más socavones producto de la explotación arenera que los visitados anteriormente por el gerente del proyecto y pasantes del mismo (Figura 5), los cuales fueron identificados en planos y expuestos a los miembros del Comité Técnico.

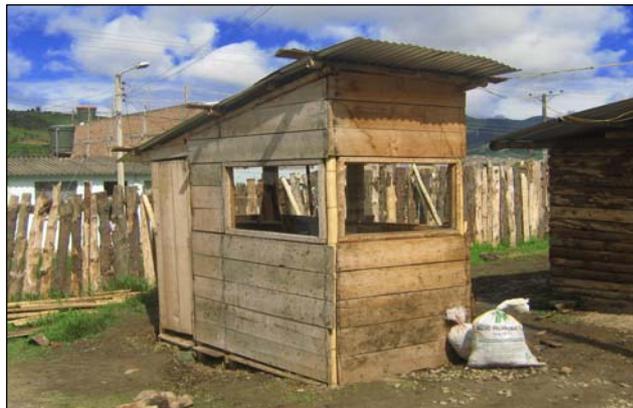
FIGURA 12.- GARITA DE VIGILANCIA

La garita tiene unas dimensiones de 2.75m largo por 1.35m de ancho, con visibilidad en todo su perímetro (Figura 12).

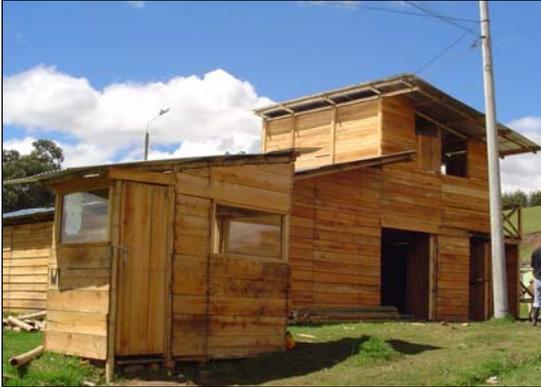
FIGURA 13.- CAMPAMENTO

- **Campamento.** El campamento para el almacenamiento de materiales se construyó en primera instancia teniendo en cuenta las especificaciones dadas por el diseño, constaba de una planta baja de dimensiones 15.6m x 9.1m, las cuales posteriormente fueron incrementadas por la necesidad de almacenar gran cantidad de materiales para finalmente tener una planta baja de 24.1m x 9.1m (Figura 13) y una planta alta de 4.5m x 4.5m en uno de sus extremos que cumple la función de oficina y permite tener una mayor visual del proyecto, a la cual se accede por medio de unas gradas adenañas a éste (Figura 14). Su cubierta se construyó a dos aguas empleando tejas de Zinc, siendo su estructura diseñada en guadua.

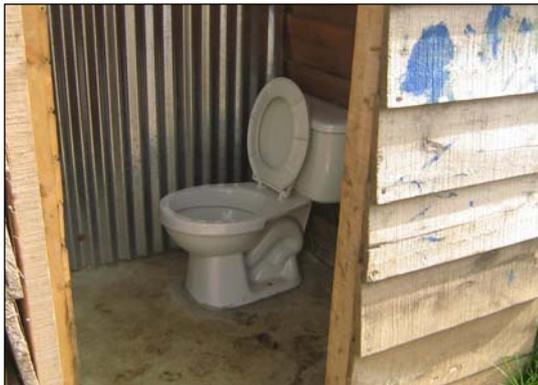
FIGURA 15.- UNIDAD SANITARIA PARA ADMINISTRACIÓN

Bajo las gradas se construyeron dos unidades sanitarias, tanto para los trabajadores como para los miembros administrativos (Figura 15), haciéndose las conexiones sanitarias respectivas y conectándose al Alcantarillado de Empopasto (Figura 16).

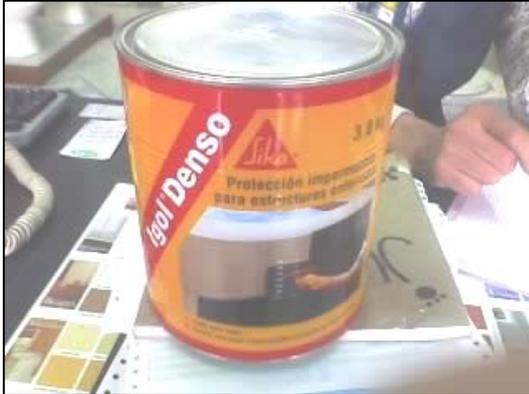
FIGURA 19.- PRODUCTO SIKA

Se continuó con la apertura de los huecos con profundidades próximas a los 70cm para la ubicación de las guaduas previamente impermeabilizadas en su base con Igol Denso producto Sika (Figura 19) y protegidas mediante una bolsa plástica (Figura 20).

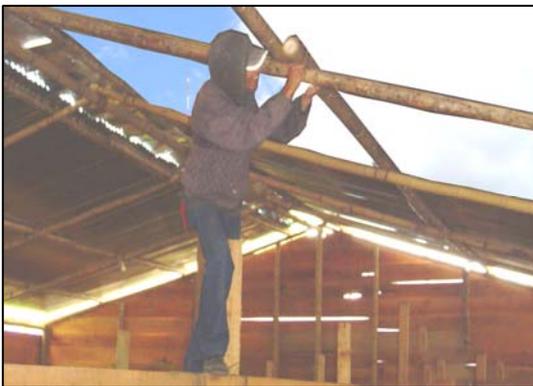
FIGURA 21.- CONSTRUCCIÓN CUBIERTA DEL CAMPAMENTO

Después de tener las bases principales (guaduas) en la posición adecuada se continuó con la ubicación de las tablas que se requerían para el respectivo cerramiento tanto del almacén como de la garita de celaduría y proceder a la construcción de su cubierta (Figura 21).

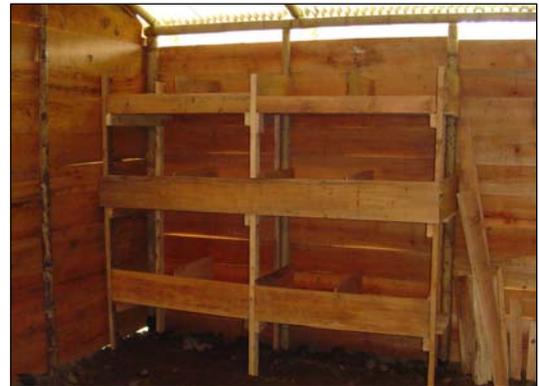
FIGURA 22.- ESTANTE PARA ACCESORIOS

En el interior del campamento se construyó una serie de estantes que le permiten al almacenista llevar una organización de todo los materiales, es el caso de los estantes para Tubería, Accesorios, entre otros (Figura 22).

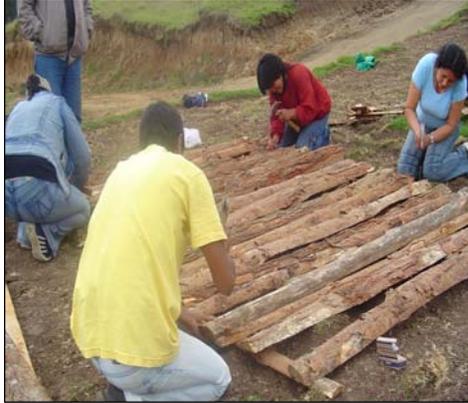
FIGURA 25.- CONFORMACIÓN DE PANELES

El cierre del lote se realiza con paneles de 3m de ancho x 2m de alto (Figura 25), conformados por tajillos de madera (pino patula) los cuales eran apoyados sobre guaduas previamente ubicadas (Figura 26).

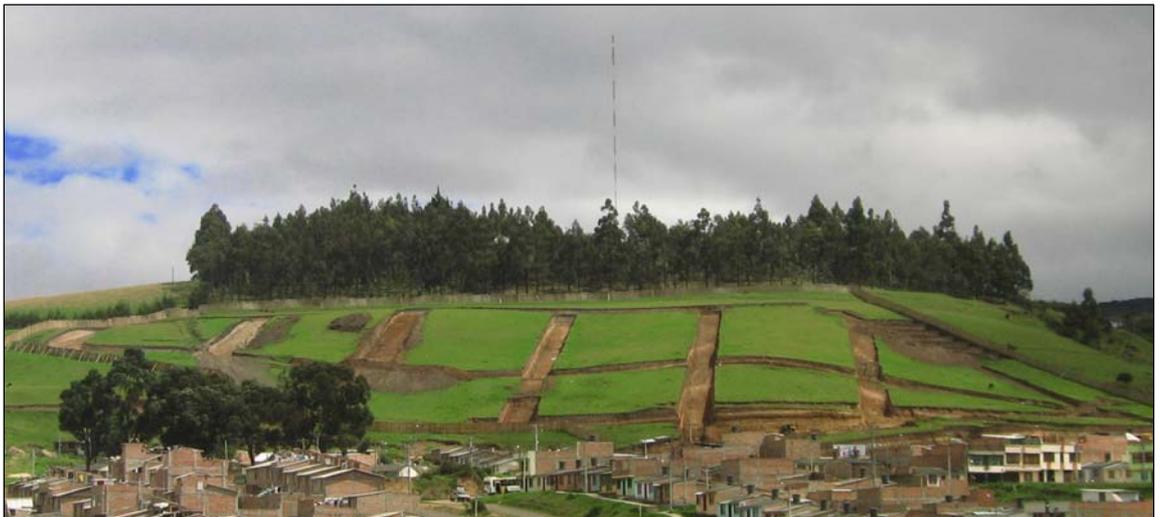
FIGURA 27.- APERTURA DE VÍAS

Esta actividad inició con la apertura de vías, ya que para el terraceo se contaría con la maquinaria del Municipio de Pasto (Figura 27).

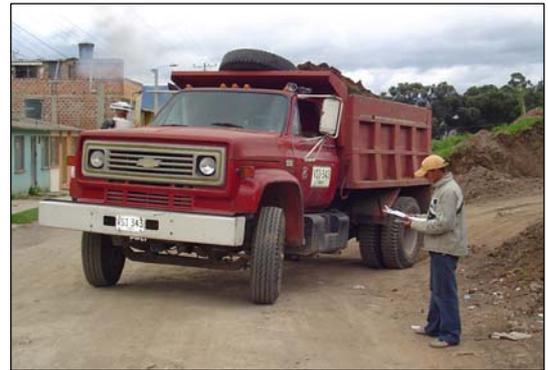
FIGURA 29.- CONTROL MOV. DE TIERRAS

En esta etapa se contribuyó asistiendo técnicamente y haciendo las revisiones del caso a la comisión de topografía (Figura 28), al igual que llevando el registro en la cantidad de metros cúbicos desalojados junto con la persona contratada para

controlar dicho movimiento (Figura 29). El pago por el movimiento de tierras se realizó por cada metro cúbico desalojado más no se tuvo en cuenta una tarifa-hora.

Los volúmenes desalojados eran calculados semanalmente y supervisados tanto por el asistente de gerencia e ingeniero residente del proyecto para su posterior liquidación.

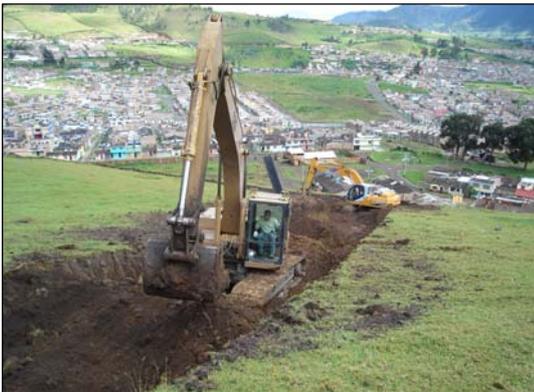
FIGURA 37.- REPALEO

La necesidad de emplear dos (2) Retroexcavadoras surgió por las altas pendientes que presentan las calles de este sector del proyecto, sumándose a esto las desfavorables condiciones climáticas que limitaron el acceso de las volquetas al sitio de cargue, obligando a realizar desde uno hasta cuatro repaleos (Figura 37).

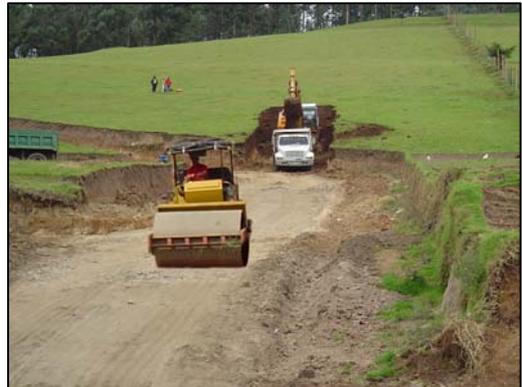
FIGURA 38.- EMPLEO DE VIBROCOMPACTADOR

El vibro compactador fue necesario puesto que al presentarse un terreno con características de Suelo Limoso obligó a afirmar con recebo parte de la calle 35 y carrera 33, que con someros cambios climáticos presentaban condiciones inadecuadas para el fácil acceso (Figura 38).

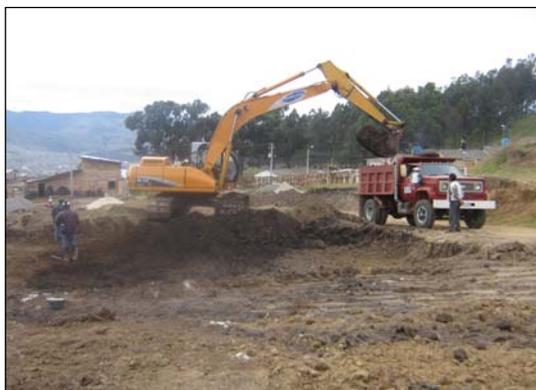
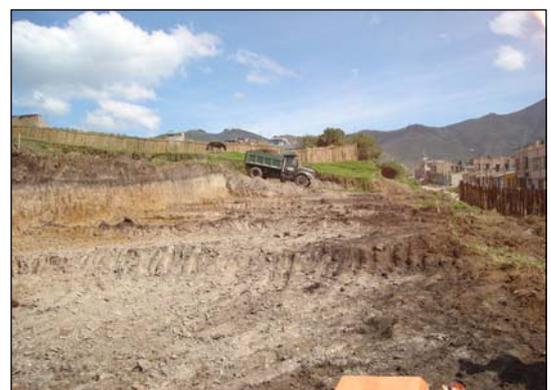
En una primera instancia se localizó la Manzana B con el propósito de realizar el terraceo pertinente, actividad que fue ejecutada por el contratista encargado del movimiento de tierras (Figuras 44, 45) para finalmente localizar y replantear (Figura 46) la zona para el respectivo loteo, labor que mereció de todo el cuidado de caso ya que se requiere de alta precisión, por ende el equipo empleado debía proporcionar tales condiciones (Figura 47).

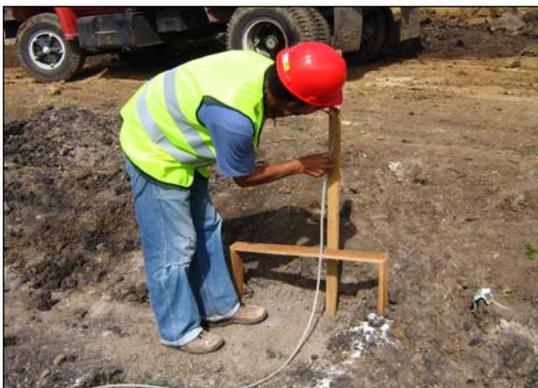
FIGURA 48.- COTAS DE NIVEL

3.3.6.3 Excavaciones. Esta actividad inició el cinco (5) de Marzo de 2007 y una vez localizados y definidos los ejes de las viviendas y además teniendo en cuenta las cotas de nivel (Figura 48) se delimitaron las excavaciones y profundidades de las zanjas para la cimentación, considerando siempre que las excavaciones para las instalaciones sanitarias y de aguas lluvias se efectuarían posterior a la fundición de las cimentaciones de las viviendas.

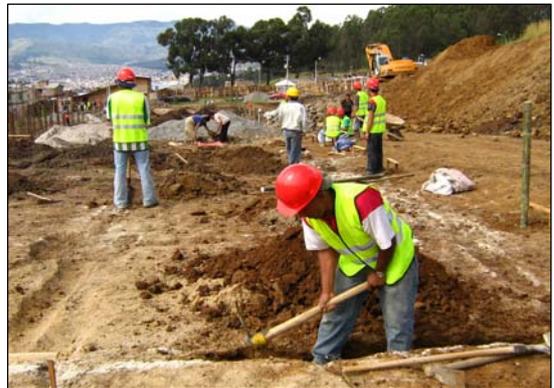
FIGURA 49.- EXCAVACIONES MANZANA B

Las excavaciones fueron realizadas por la mano de obra contratada y cada una de sus cuadrillas (Figura 49).

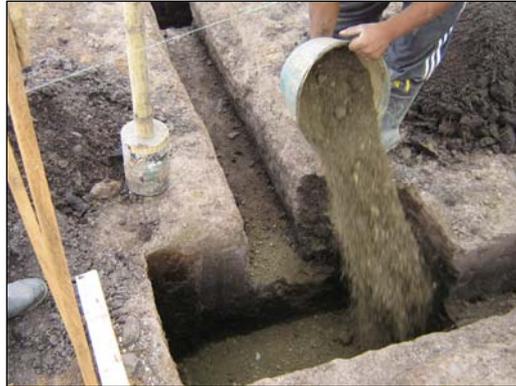
FIGURA 50.- COLOCACIÓN MEZCLA DE SUELO-CEMENTO

Aunque las profundidades de excavación estaban establecidas en los diseños entregados, hubo la necesidad de variar éstas en algunas zonas del proyecto porque la capa vegetal presentaba mayor magnitud que lo estipulado. Aunque las profundidades no fueron considerables se realizaron mejoramientos empleando una mezcla de suelo-cemento compactado con una dosificación de 1:12. La decisión de mejorar ciertas zonas se tomó después de estudiar la parte de

materiales que se verían afectados que involucraba un incremento en la parte económica (Figura 50).

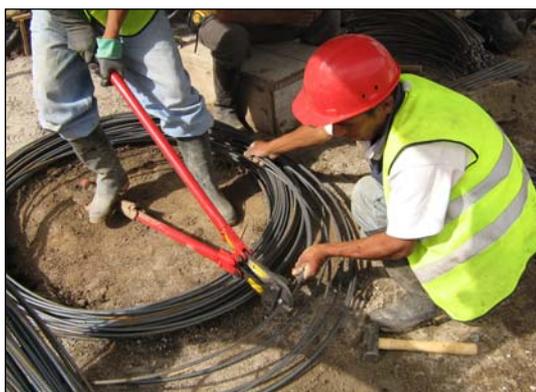
FIGURA 51.- CORTE DE ACERO

El acero fue cortado con cizalla (Figura 51) y figurado en la flejadora teniendo en cuenta las especificaciones establecidas en los planos por el calculista (Figura 52).

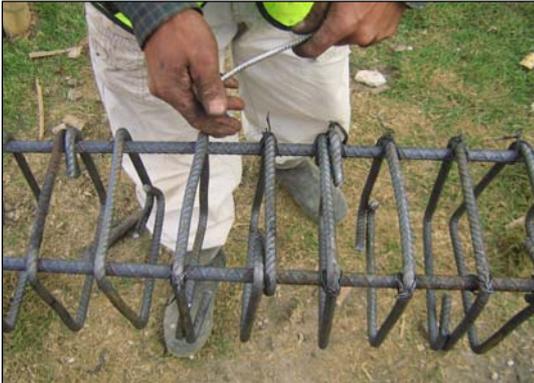
FIGURA 53.- ARMADO DEL ACERO DE REFUERZO PARA COLUMNAS

En esta labor se orientó al personal de trabajo sobre la manera de cómo se haría la distribución de estribos y su adecuada ubicación en el acero longitudinal para

columnas y vigas de amarre (Figuras 53, 54), además de cómo se realizaría el despiece de acero No.4 con el fin de conformar las parrillas para las respectivas zapatas tratando al máximo de aprovechar los materiales suministrados (Figura 55).

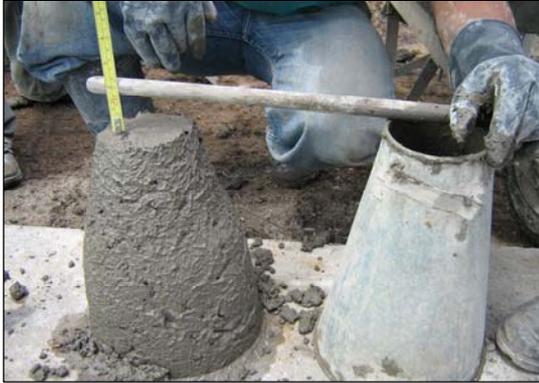
FIGURA 60.- ENSAYO DE SLUMP

Tanto el ensayo de Slump para verificar la consistencia del concreto (Figura 60), como la toma de Cilindros (Figura 61) para medir su resistencia a la compresión fueron los ensayos que se realizaron con el propósito de llevar un control y hacer un seguimiento detallado de las mezclas realizadas que nos proporcionen los resultados esperados (Ver anexo E).

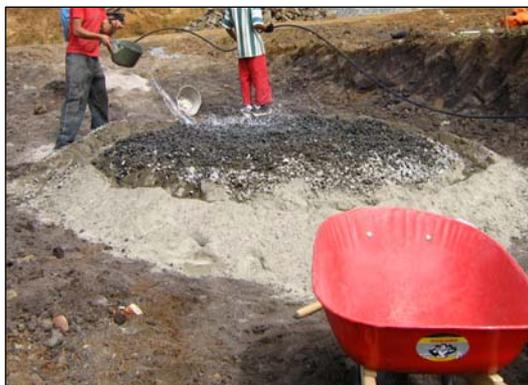
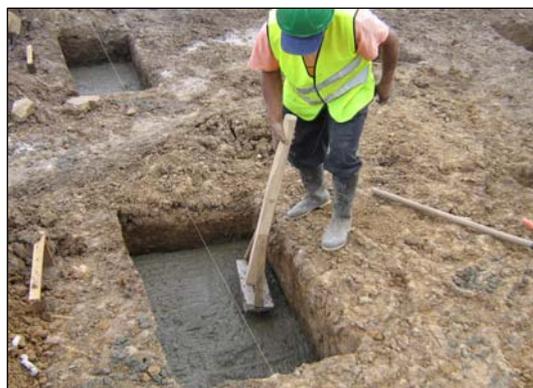
El espesor del solado correspondió a 5cm y se elaboró manualmente siguiendo las recomendaciones del director de obra (Figuras 62, 63), ya que en un principio se había considerado un mortero para efectos del solado que no dieron los resultados esperados puesto que presentó ciertas fisuras después de colocado.

Finalmente se realizó una mezcla entre dicho mortero y agregado grueso que nos brindó resultados más óptimos.

FIGURA 62.- PREPARACIÓN DEL CONCRETO PARA SOLADOS

FIGURA 63.- TALLADO DEL SOLADO

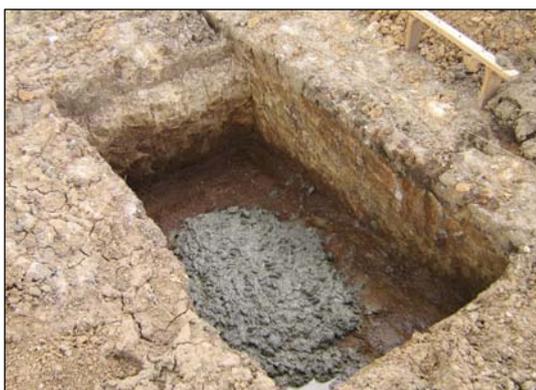
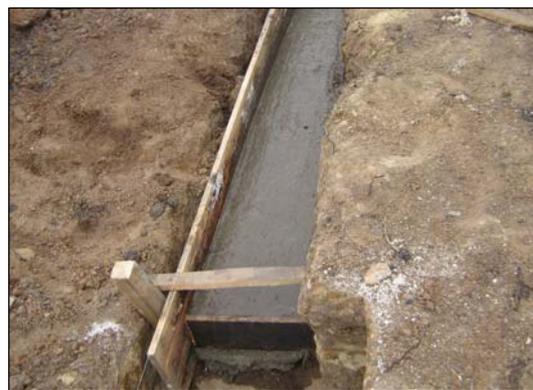
- **Solado.** La conformación de los cimientos inicia con la colocación de un solado tanto para zapatas como para vigas de amarre el cual proporcionaría limpieza y evitaría la contaminación del concreto (Figuras 64, 65). Esta actividad se inicia el doce (12) de marzo de 2007.

FIGURA 64.- SOLADO EN ZAPATAS

FIGURA 65.- SOLADO EN VIGAS

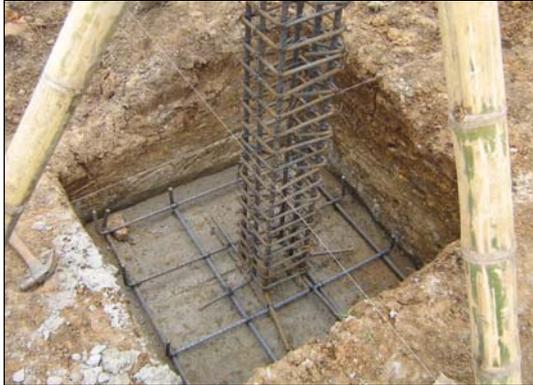
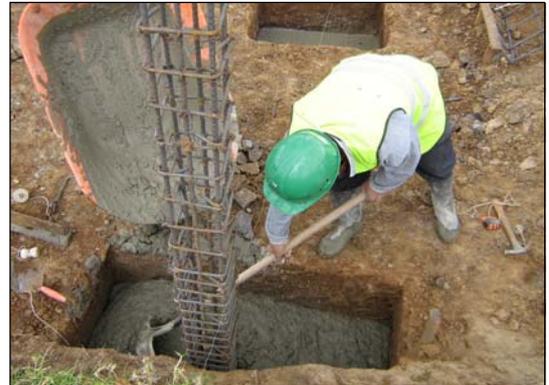
Previo a la fundición se realizó el amarre de acero de refuerzo para columnas con el acero de refuerzo para zapatas (Figuras 66, 67), teniendo así un total de Once (11) zapatas por vivienda.

FIGURA 66.- AMARRADO DE ACERO DE REFUERZO DE COLUMNA CON ACERO DE REFUERZO DE ZAPATAS INDIVIDUALES

FIGURA 67.- FUNDICIÓN DE ZAPATAS INDIVIDUALES.

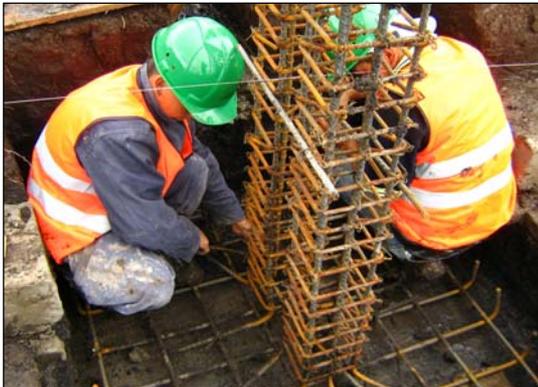
FIGURA 71.- AMARRADO DE REFUERZO DE COLUMNAS CON REFUERZO DE ZAPATAS CONJUNTAS.

Un aspecto especial que se presentó en esta actividad y que significó tema de discusión por parte del Director de Obra, Ingeniero Residente y Pasantes del proyecto, para su posterior justificación al Ingeniero Interventor, fue la fundición conjunta de las zapatas de lindero sin que exista una junta entre ellas (Figuras 71, 72).

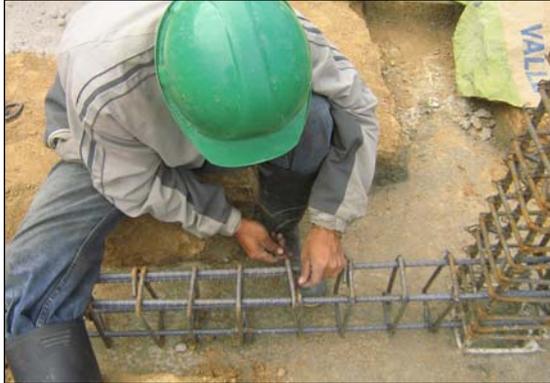
FIGURA 73.- AMARRE DE VIGAS CON COLUMNAS

- **Encofrado y Fundición de Vigas de Amarre.** Una vez fundidas las zapatas se continuó con el amarre de las vigas de cimentación las cuales tienen una sección de 20cm x 30cm, empleando como refuerzo longitudinal cuatro (4) varillas No 4 con estribos No. 3 espaciados cada 10cm (Figura 73), finalizada esta actividad se encofró lateralmente cada viga para su posterior fundición (Figura 75, 76). Previo al amarre de estribos debido a los desbordamientos laterales del suelo en ciertas zonas se realizó la limpieza del solado (Figura 74).

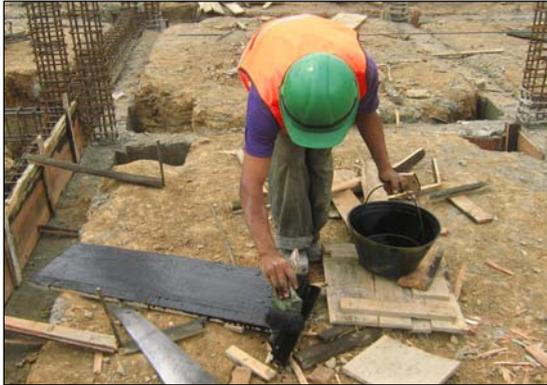
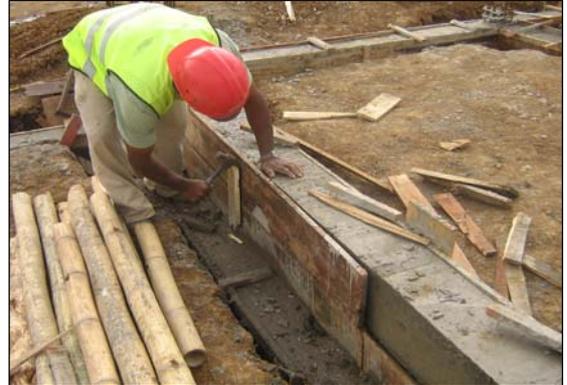
El Encofrado se desarrolló teniendo en cuenta lo estimado por el Título C en el capítulo C-6 de la Norma NSR-98 (Figura 77, 78).

FIGURA 77.- COLOCACIÓN DE ANTIADHERENTE

FIGURA 78.- DESENCOFRADO DE VIGAS DE AMARRE

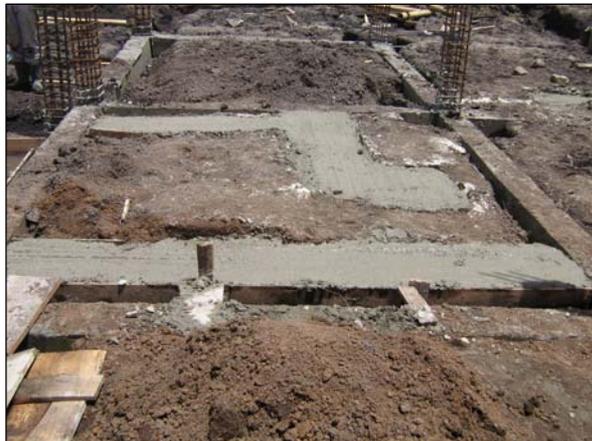
FIGURA 79.- CONCRETO CICLÓPEO

- **Concretos Ciclópeos.** El Concreto Ciclópeo fue empleado como cimiento para la construcción de los muros en mampostería de ladrillo de la Unidad Sanitaria y ducha de la vivienda, así como también del muro que separa la cocina del patio de ropas (Figura 79).

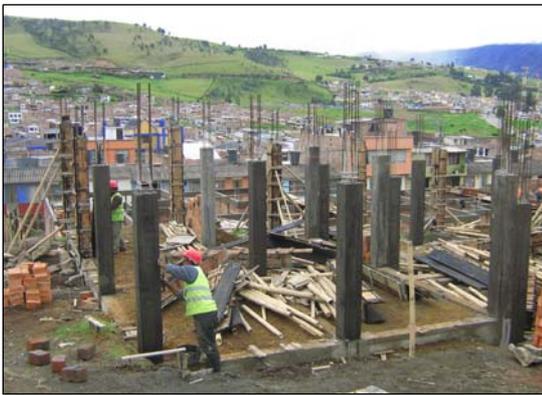
FIGURA 80.- COLUMNAS POR VIVIENDA.

3.3.6.7 Encofrado y Fundición de Columnas. El número de columnas por vivienda corresponde a once (11) unidades, las cuales tienen una sección de 25cm x 25cm y una longitud entre viga de amarre y viga aérea de 2.27m (Figura 80). Para su conformación se empleo seis (6) varillas de acero No.4 como refuerzo longitudinal y con estribos de acero No.3 espaciados al inicio de los nudos entre vigas y columna cada 6.0 cm. A lo largo de 54cm y en el resto de la columna espaciados cada 11cm. Vale aclarar que en cada columna se dejó las prolongaciones del acero necesario para efectos de una futura ampliación de las viviendas.

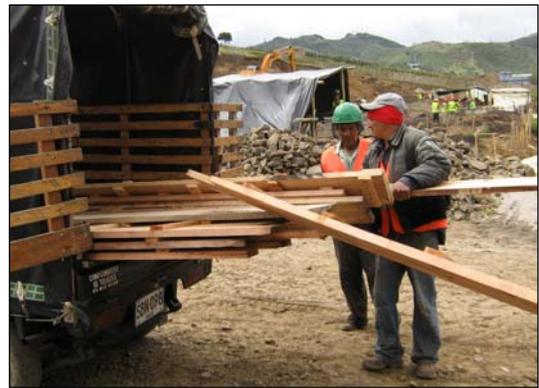
FIGURA 81.- FORMALETAS PARA COLUMNAS

La construcción de la formaleta no fue incluida en los ítems del contrato realizado con los maestro, puesto que fue elaborada por personal externo a la obra, con el propósito de agilizar la construcción, de brindar un mayor número de usos que el habitual y especialmente lograr el acabado deseado, ya que se diseñarían en tablón previamente cepillado y canteado, siguiendo las especificaciones dadas (Figura 81).

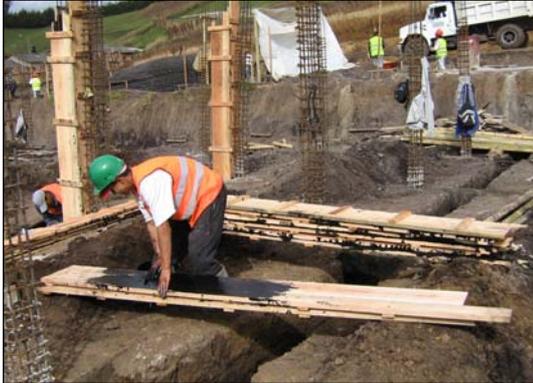
FIGURA 82.- APLICACIÓN DE ANTIADHERENTE.

El apoyo a nivel técnico presentado en el transcurso de esta actividad se relacionó con la supervisión en el uso del antiadherente entre la formaleta y el concreto seco que para el caso se empleó aceite quemado (Figura 82), la revisión en la sección interna después del encofrado así como el recubrimiento, su verticalidad (Figura 84), la ubicación de los apoyos necesarios (Figura 85), el buen manejo en la dosificación de mezclas y el adecuado vibrado del concreto mediante el martillo de caucho (Figura 83).

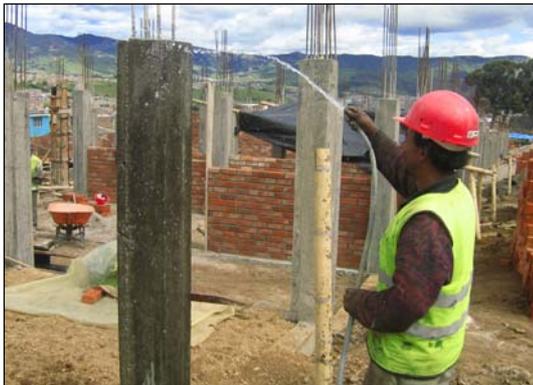
FIGURA 86.- CURADO DE COLUMNAS.

Una vez desencofradas las columnas, se efectuó el curado durante los primeros siete (7) días, con el propósito de lograr la hidratación del concreto y alcanzar las resistencias especificadas (Figura 86).

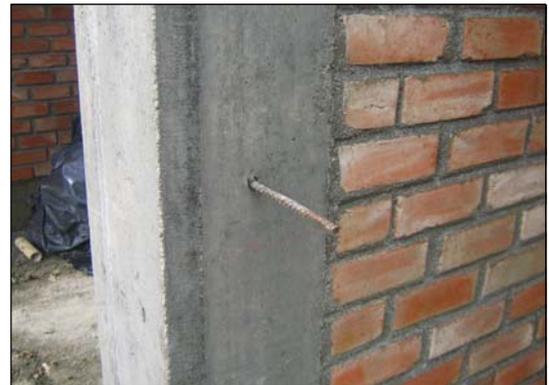
FIGURA 87.- CONECTORES

En las formaletas empleadas para fundir las columnas sobre las cuales se apoyarían las puertas y ventanas, se dejaron las perforaciones necesarias para la instalación de los conectores empleando acero No.3, con el propósito de evitar que al momento de su instalación se tenga que picar las columnas con cincel y maceta (Figura 87).

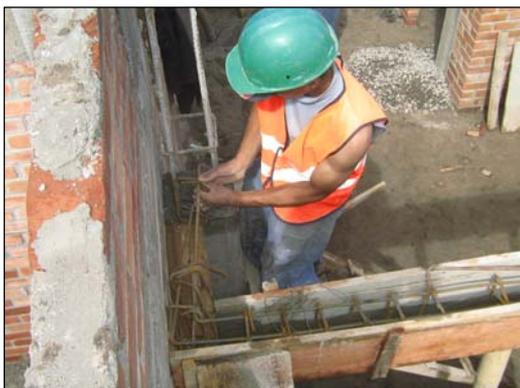
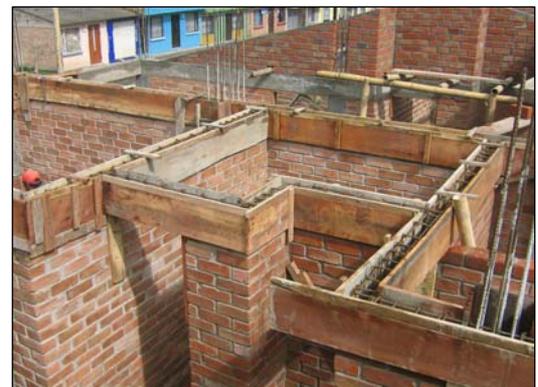
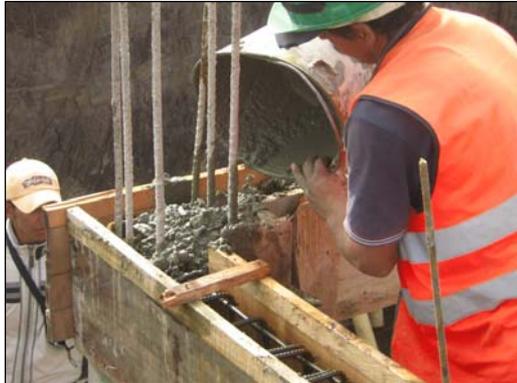
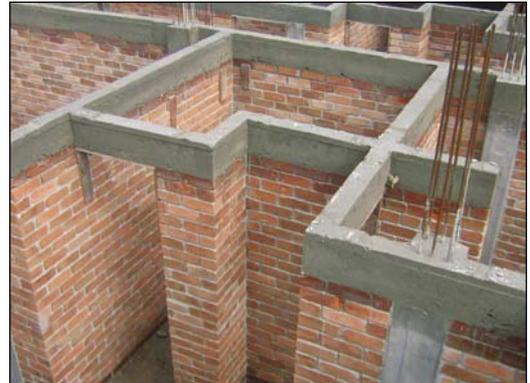
3.3.6.8 Encofrado y Fundición de Vigas Aéreas. Las Vigas Aéreas se construyeron sobre todos los muros de cada vivienda con sección de 12cm x 25cm, empleado como refuerzo longitudinal y transversal acero No.3 este últimos distribuido cada 7cm. al inicio de cada nudo, teniendo un total de 7 estribos después de cada intersección y cada 20cm en el resto de cada viga. Una vez amarradas las vigas sobre los muros se encofró para su posterior fundición (Figuras 88, 89, 90, 91).

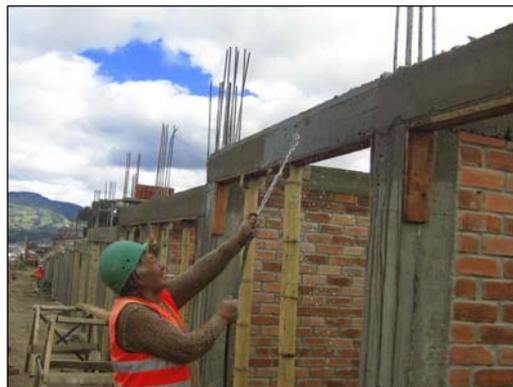
FIGURA 92.- CURADO DE VIGAS AÉREAS

Para la respectiva hidratación del concreto, se procuró mantener húmedas las superficies de la Vigas Aéreas durante los primeros siete (7) días así como lo exige la Norma NSR-98 para obtener las resistencias requeridas (Figura 92).

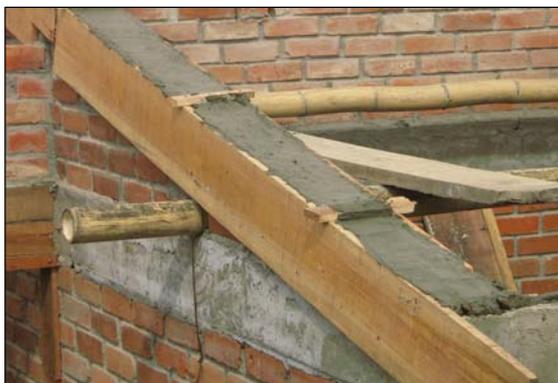
FIGURA 93.- VIGA CINTA

3.3.6.9 Vigas Cinta. Las Vigas Cinta se construyeron sobre los tímpanos de cada vivienda con sección de 12cm x 12cm, empleado como refuerzo longitudinal acero No.3 y transversal acero No.2 este último distribuido cada 20cm.

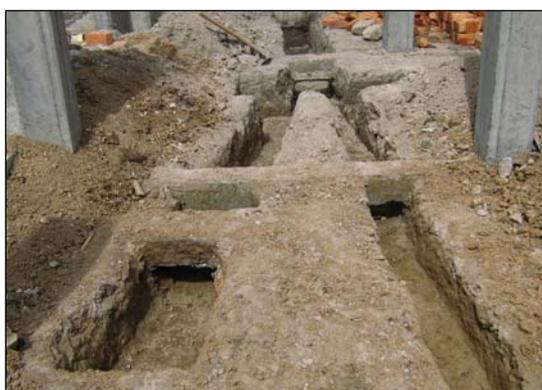
FIGURA 94.- EXCAVACIÓN PARA INSTALACIONES SANITARIAS Y DE AGUAS LLUVIAS.

3.3.6.10 Instalaciones Sanitarias y de Aguas Lluvias. La construcción de las instalaciones sanitarias y de aguas lluvias, inició con la apertura de zanjas y la excavación para cuatro (4) cajas de inspección, dos (2) empleadas para la evacuación de aguas lluvias y las dos (2) restantes para la evacuación de aguas servidas provenientes del sanitario, lavamanos, ducha, lavaplatos, tanque y estregadero de ropa (Figura 94).

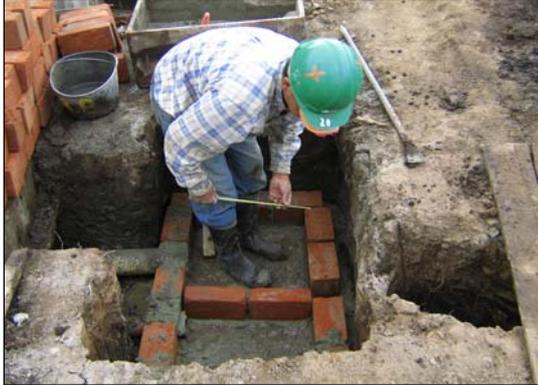
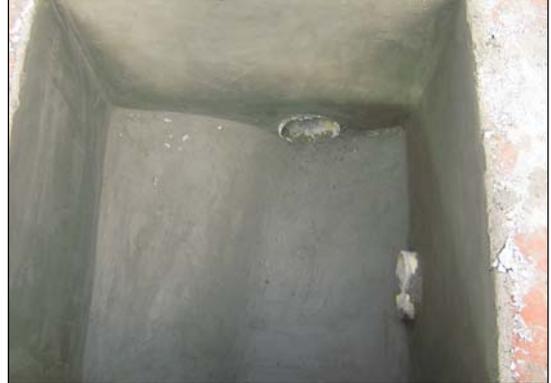
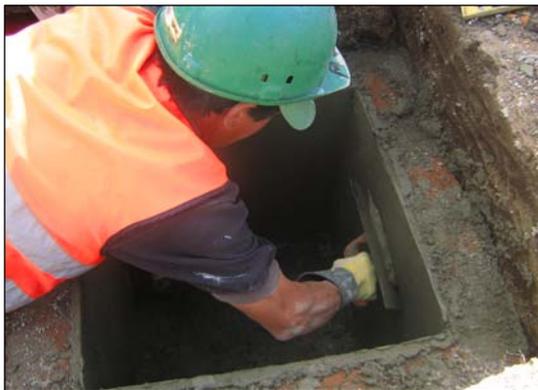
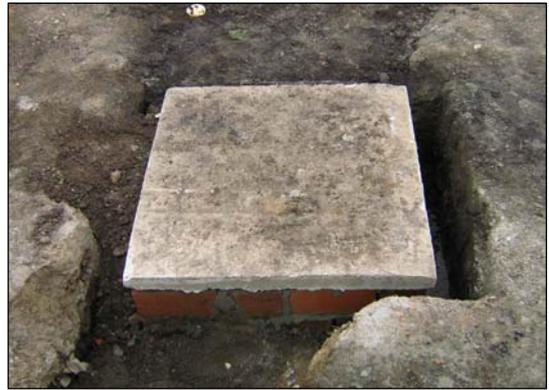
Las cajas de inspección se construyeron en mampostería, empleado bloque de ladrillo y sus dimensiones son de 50cm x 50cm x 60cm (Figura 95), con su respectiva cañuela (Figura 96). Las cajas se entregaron repelladas, esmaltadas y con su respectiva tapa diseñada en concreto reforzado (Figuras 97, 98).

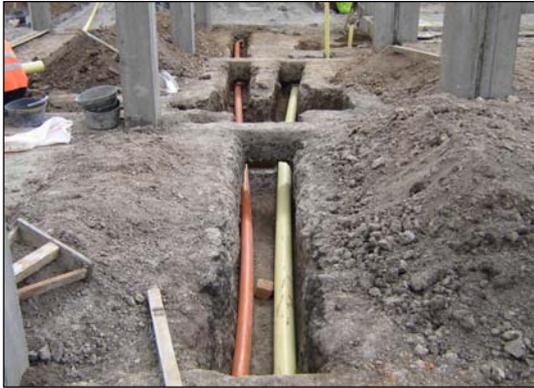
FIGURA 99.- TUBERÍA PARA AGUAS LLUVIAS Y AGUAS SERVIDAS.

La conexión entre cajas para la evacuación de aguas lluvias se realizó en tuberías de 3" y la de aguas servidas con tubería PVC sanitaria de 4" (Figura 99). En total se instalaron 5 puntos de 2" correspondientes al lavamanos, ducha, lavaplatos, tanque y estregadero de ropa (Figura 100).

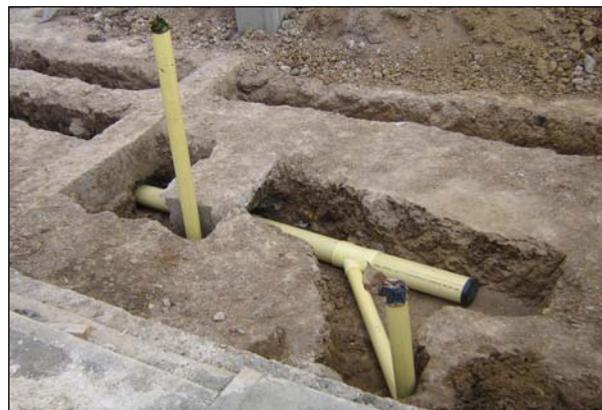
FIGURA 101.- PROLONGACIÓN DE TUBERÍA 4" PARA FUTURA AMPLIACIÓN

Para la futura ampliación de la vivienda se dejó la respectiva prolongación en tubería sanitaria de 4" con su respectivo tapón (Figura 101).

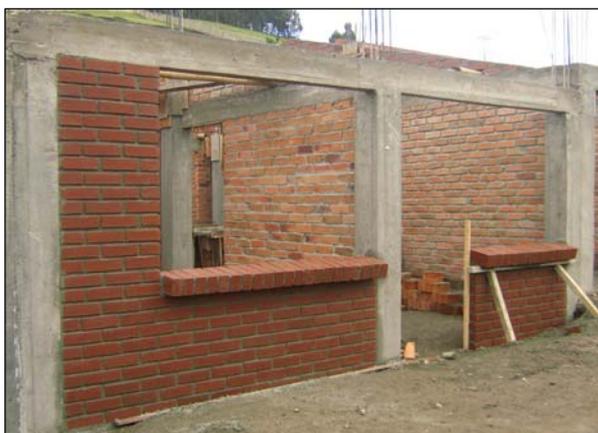
FIGURA 102.- FACHADA DE VIVIENDA

3.3.6.11 Mampostería en Ladrillo. La cantidad de metros cuadrados de pega de ladrillo por vivienda correspondió a 60m^2 , se empleó ladrillo común tanto para interiores como para las fachadas y un mortero de pega con relación 1:4 (Figura 102).

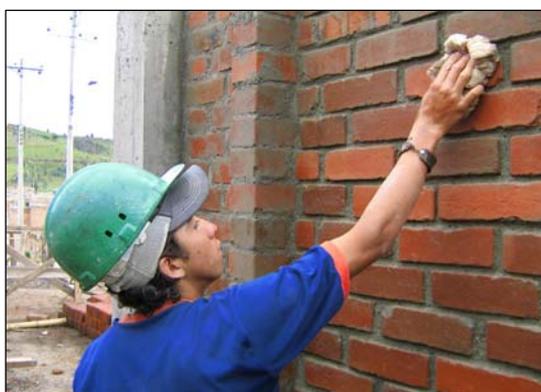
FIGURA 103.- LIMPIEZA DEL MURO

El compromiso de los miembros administrativos del proyecto fue la entrega de las viviendas con muros limpios más no repellados (Figura 103), por ende la supervisión técnica prestada en esta actividad fue rigurosa, exigiendo alta calidad en la pega del ladrillo para la conformación de un muro agradable a la vista (Figura 104).

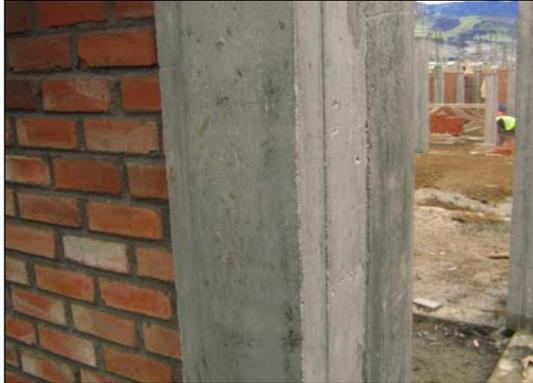
FIGURA 105.- MURO COMPARTIDO

Aunque la estructura es individual para cada edificación un muro colindante es compartido por dos viviendas con el objeto de minimizar costos (Figura 105). Los tímpanos de cada vivienda de igual manera que el resto de muros se construyeron con iguales características (Figura 106).

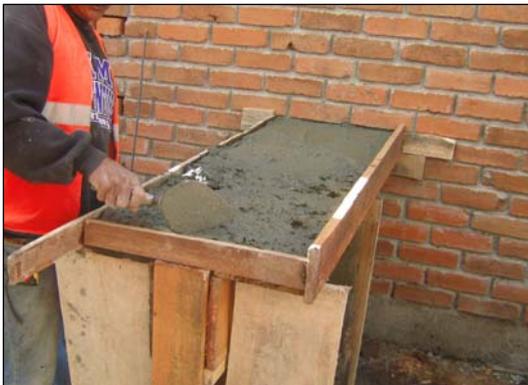
FIGURA 107.- FUNDICIÓN DE MESÓN

3.3.6.12 Mesón y Lavaplatos. El mesón y el Lavaplatos se construyeron en concreto reforzado de 3000 psi sobre bases en ladrillo empleando acero No 3 (Figuras 107, 108).
