**ASISTENCIA TÉCNICA Y ADMINISTRATIVA EN EL PROYECTO
CONSTRUCCIÓN DE VIVIENDAS DE INTERÉS PRIORITARIO
URBANIZACIÓN VILLA LAS JUNTAS EN EL MUNICIPIO DE SAN
FRANCISCO PUTUMAYO**

**UNIVERSIDAD DE NARIÑO
FACULTAD DE INGENIERIA
PROGRAMA DE INGENIERIA CIVIL
SAN JUAN DE PASTO
2017**

**Trabajo de grado presentado como requisito parcial para optar al título de
Ingeniero Civil**

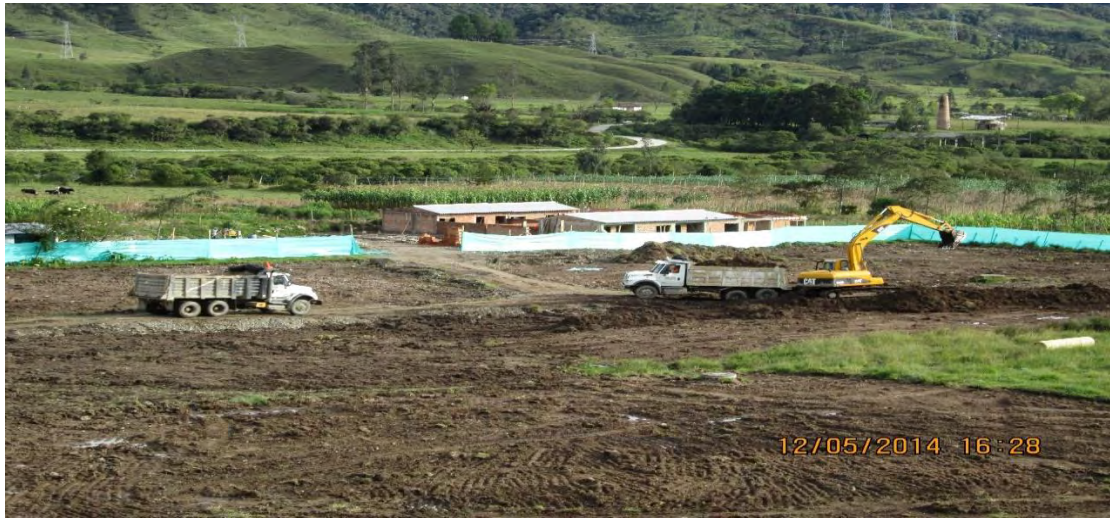
Figura 2. Estado inicial de la obra

Se inició con el descapote del terreno, luego se realizó la excavación para las vigas de cimentación aplicando un mejoramiento de suelo en recebo bajo el nivel de las vigas de 70 cm de espesor.

1.1.1 Estado inicial de la obra. Es un lote que en total tiene 25059.31 m²; cuando se produce la llegada del pasante a la obra se realizan trabajos de descapote y nivelación del terreno donde se construyó el proyecto de vivienda. Inicialmente se realizaron trabajos de cerramiento del lote, como muestra el rectángulo de color verde en el plano de localización del lote. (Ver figura 1).

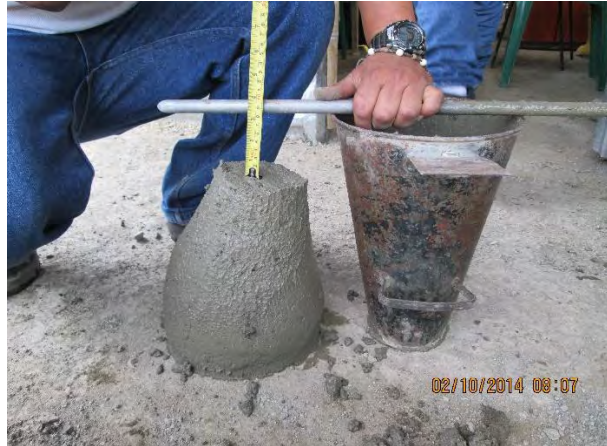
Figura 3. Realización del ensayo de asentamiento In situ.

Actividad en campo que garantiza el asentamiento que debe tener el concreto para los distintos trabajos de fundición. Por lo general, el asentamiento que se necesitó para la construcción de vigas y de losa de cimentación fue de 2", mientras que para la fundición de muros de las casas fue de 6". Esta actividad siempre se realiza antes de comenzar cualquier vaciado de concreto y elaboración de los cilindros (Ver figura 3).

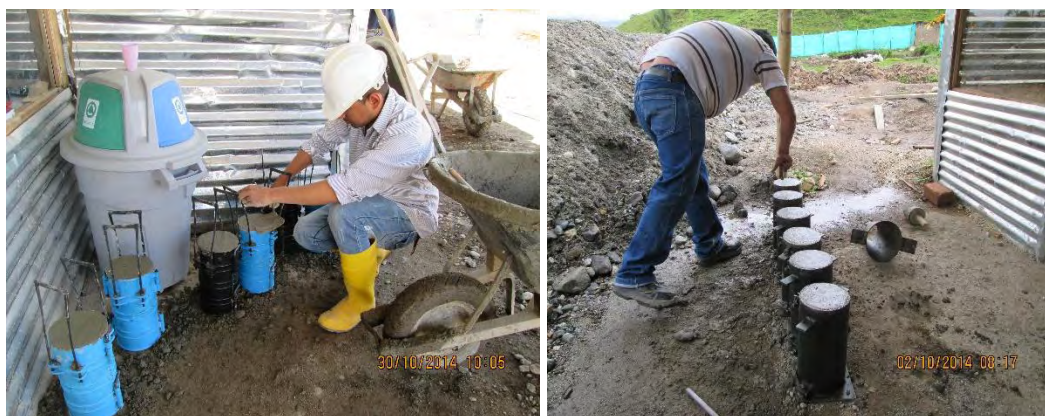
Figura 4. Cilindros para el ensayo de compresión.

Actividad realizada en un 100%. Garantizo la calidad del concreto de 3000 psi para la fundición de vigas de cimentación y muros de casas. Este procedimiento se efectuó de manera aleatoria con el fin de garantizar que el concreto sea homogéneo en cualquier momento de fundición. Se elaboró 6 cilindros por cada vaciado de concreto para que sean fallados a los 3, 7, 14 y 28 días, dejando dos cilindros como testigo para cualquier eventualidad. Esta actividad se realiza para las vigas de cimentación, losa de cimentación y muros estructurales (Ver figura 4).

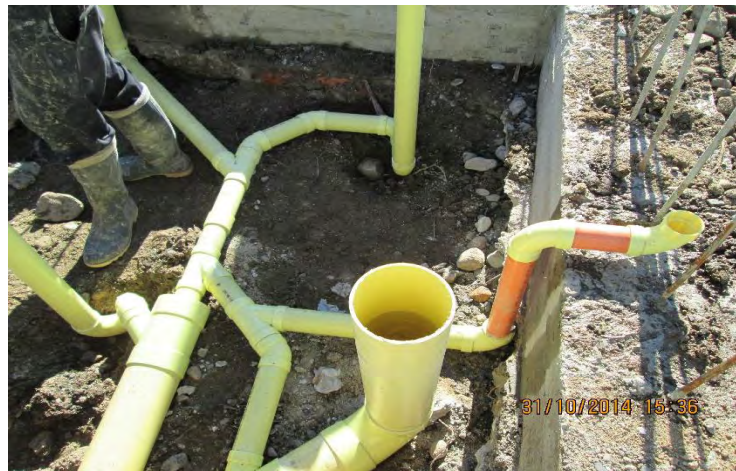
Figura 5. Prueba de estanqueidad.

Actividad realizada en un 100%. Consistió en llenar con agua la red de tubería sanitaria ya soldada, durante 7 horas para garantizar la estanqueidad de la misma (Ver figura 5).

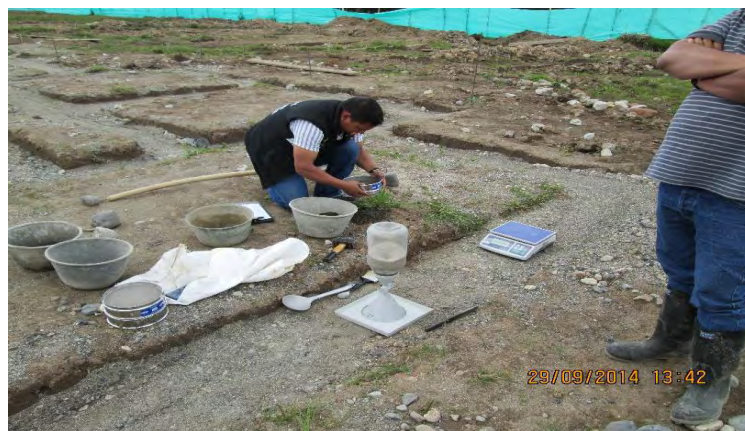
Figura 6. Prueba de densidades.

Actividad que se realiza en cada una de las 92 casas para verificar la humedad óptima del suelo. Estas pruebas se realizaron en el nivel 0.0 de cada casa; tomando muestras en suelo compactado con material de sitio, y en suelo compactado con material recebo. Esta actividad también se realiza en sitios aleatorios como vías de acceso y en instalaciones de tubería para alcantarillado, donde interventoría lo mire necesario (Ver figura 6).

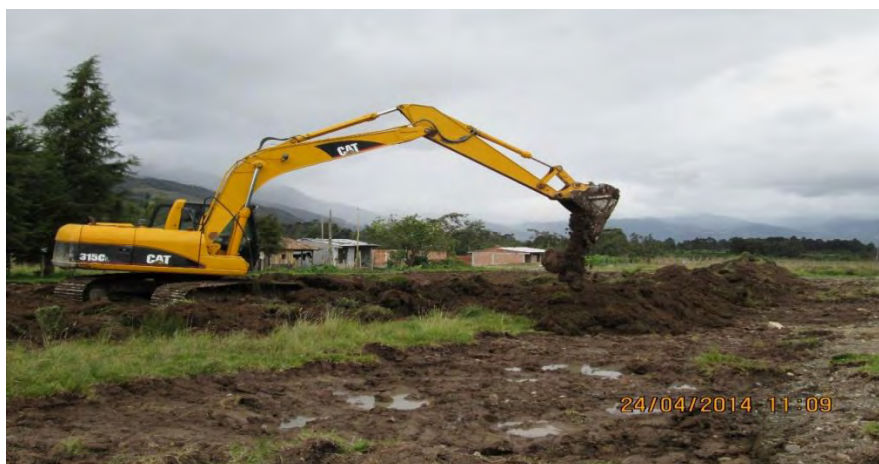
Figura 8. Descapote, excavación y desalojo de material.

Esta labor se ejecutó en un 100%. Consistió en cortar y evacuar la capa vegetal, excavación de material en el sitio para llegar a los niveles requeridos para iniciar la construcción de las viviendas. Este trabajo se hizo simultáneamente con el desalojo (Ver figura 8).

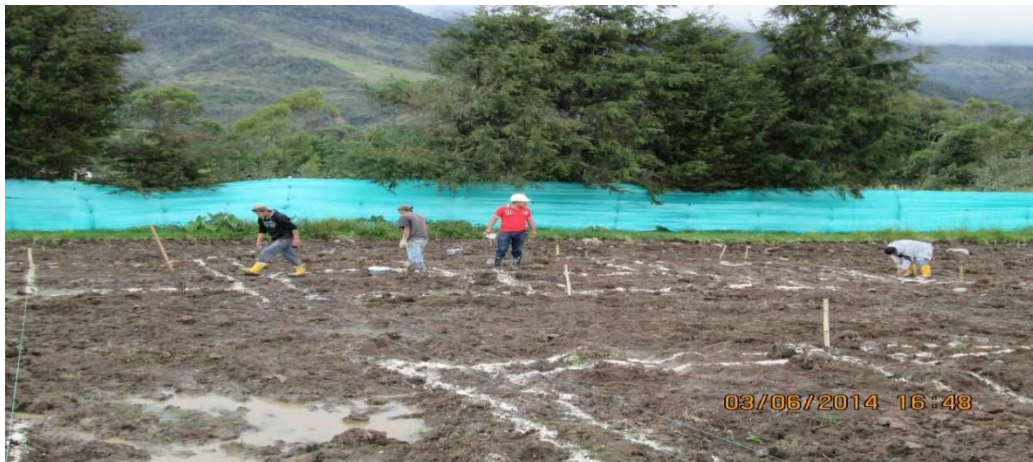
Figura 10. Delimitación del terreno.

Esta actividad fue ejecutada en un 100%, la cual consistió en pasar niveles en el terreno con el fin de trazar los ejes de las vigas de cimentación que se indican en los planos y dar comienzo a excavaciones. Las excavaciones dependieron del tipo de suelo ya que fueron solo para solado de vigas o para

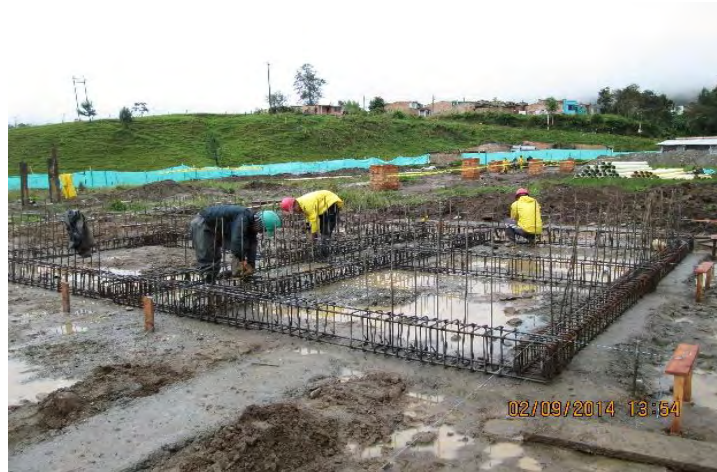
Figura 11. Amarre de vigas de cimentación.

Esta actividad fue ejecutada en un 100%. Consistió en amarrar vigas de 30 X 40cm y 30 X 30cm, utilizando por cada viga varillas #5 (5/8") con traslapos de 80cm y ganchos en los extremos de 25cm, flejes #3 (3/8") de 1,16m de longitud y ganchos a los extremos de 8cm, bastones de 1/4" para dovelas y bastones de 1/2" para refuerzo. El despiece de estas vigas se realizó tal como se encuentra en el plano estructural teniendo en cuenta que se respeten las medidas de los traslapos, el amarre de los flejes este con los espacios establecidos y los bastones de refuerzo y de dovelas este en su respectivas medidas y posiciones (Ver figura 11).

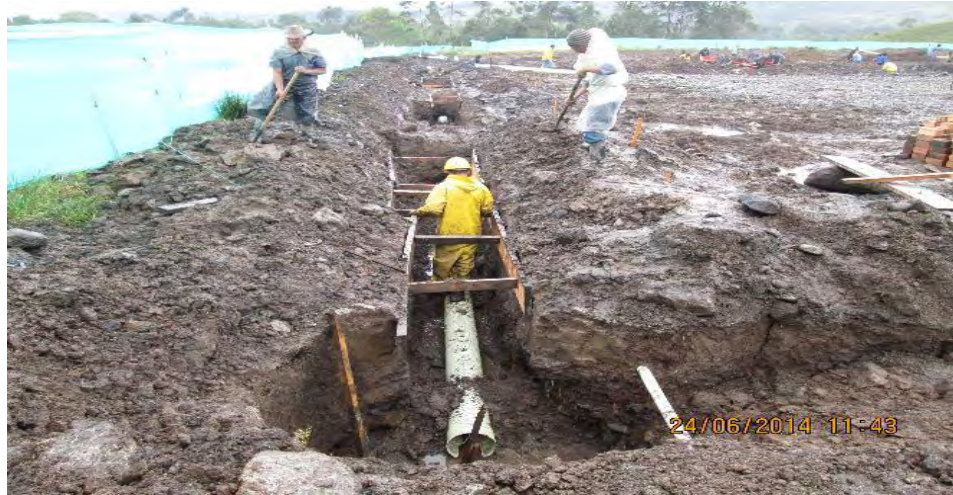
Figura 12. Instalación tubería sanitaria.

Esta actividad se ejecutó en un 100%, se realizó la instalación de tubería sanitaria antes de que se fundan las vigas de cimentación ya que estas deben encontrarse debajo del nivel 0.0 (Ver figura 12).

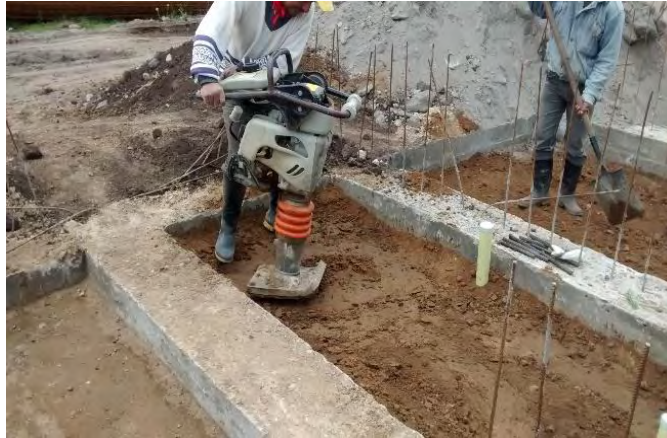
Figura 13. Compactación con recebo y material de sitio.

Esta actividad se ejecutó en un 100%. Aquí se hace un trabajo de excavación el cual consistió en primera instancia en realizar una excavación total de 1,20 m de profundidad (h) X 0,50 m de ancho (a) de la cual $h = 0,70 \text{ m}$ X $a = 0,50 \text{ m}$ se utilizaron para realizar un mejoramiento con recebo compactado, más adelante se colocó una capa de solado de limpieza de 10 cm de espesor ($h = 0,10\text{m}$). y encima de este mejoramiento se instalaron las vigas de cimentación con dimensiones de 30 X 40 cm y 30 X 30 cm. En el gráfico 10, se observa el detalle de la cimentación de muros estructurales y en la figura 13 la compactación con recebo. (Ver figura 13).

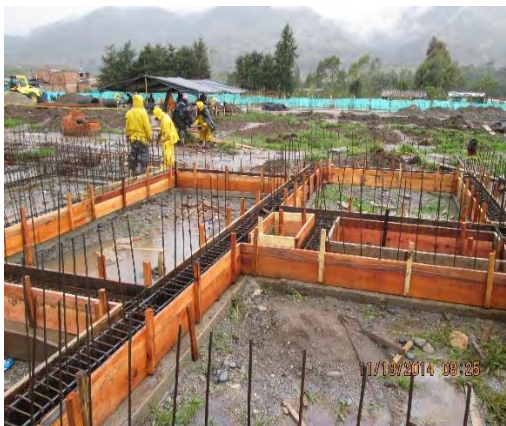
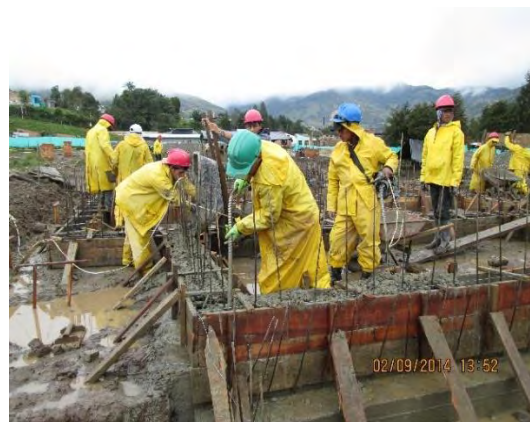
Figura 14. Fundición de vigas.

Actividad ejecutada en un 100% que consistió en la utilización de un concreto de 3000 psi con un asentamiento de 2" para la fundición de vigas; todas las

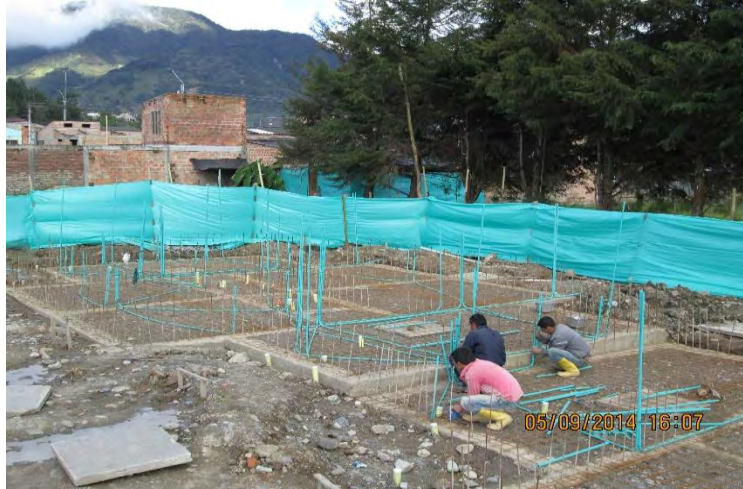
Figura 15. Instalación de malla, instalaciones eléctricas, hidráulicas.

Esta actividad se realiza en un 100%. Se instaló sobre el suelo compactado una malla electrosoldada de 10x10 de 8 mm y posterior a ello se efectuó la instalación de tubería hidráulica y eléctrica internas de la vivienda, para realizar la fundición de losa de nivel 0.0 (Ver figura 15).

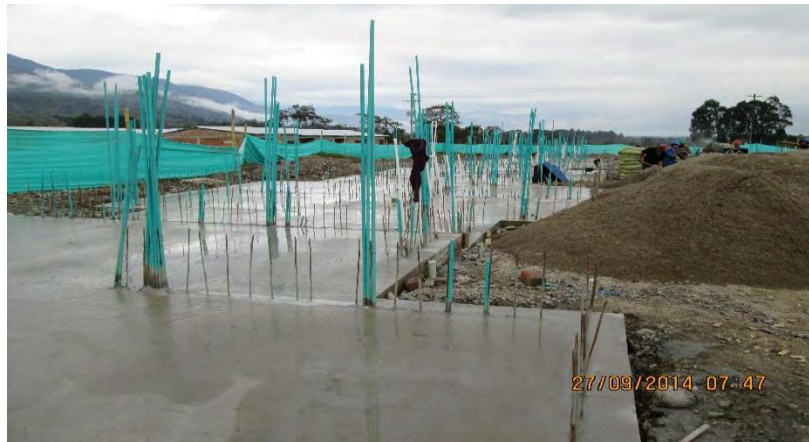
Figura 16. Terminado de la losa cimentación.

Actividad realizada en un 100%. Se utilizó un concreto de 3000 psi con el cual se fundió un área de 3680 m² aproximadamente, el propósito de esta actividad

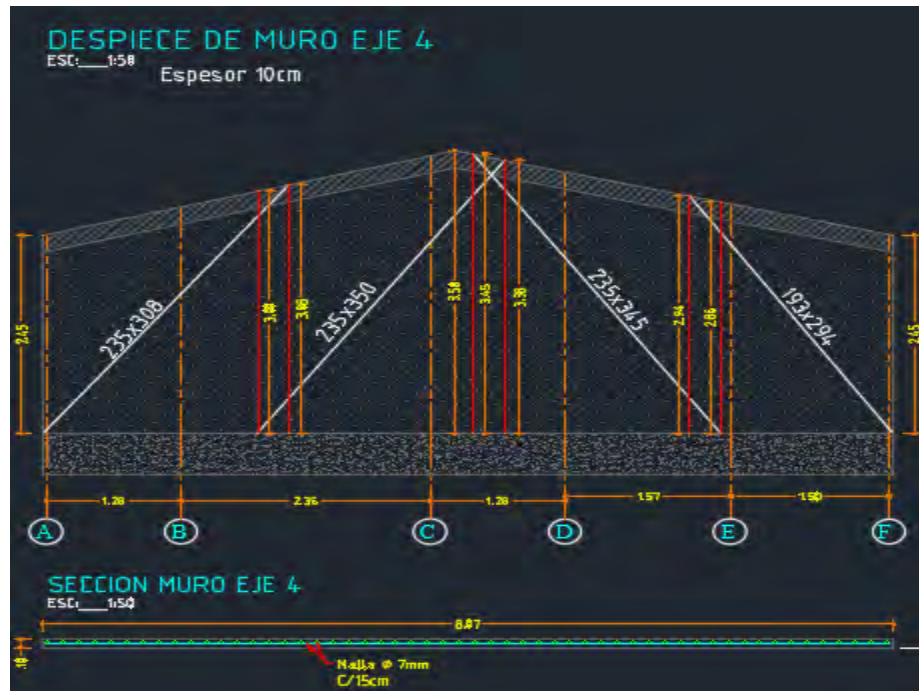
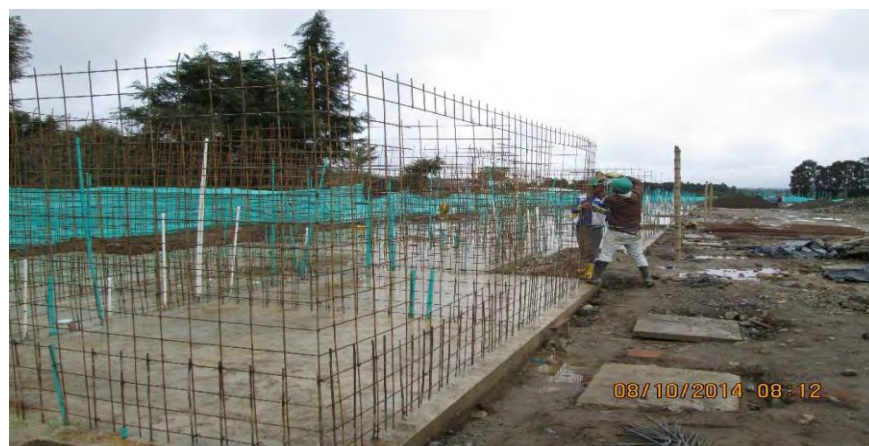
Gráfico 11. Despiece dimensiones de mallas electrosoldadas para muros.

Figura 17. Instalación de malla para muros.

Actividad realizada en un 100%. Consiste en el amarre de malla electrosoldada de 6 X 2,35m de 7mm de diámetro las cuales fueron cortadas con distintas dimensiones según el diseño estructural, luego fueron sujetadas a los pines de anclaje (Bastón de 1/4") previamente amarradas a las vigas de cimentación. Para ello el maestro previamente cimbró y colocó pines en cada uno de los muros de los apartamentos en cada nivel que se realiza el vaciado de concreto. Posterior al amarre de la malla electrosoldada, esta lleva escuadras en las esquinas de los muros separadas cada 20 cm. También se colocaron varillas de 1/4" amarradas a los vanos de ventanas al igual que escuadras en la losa de entrepiso las cuales sirvieron de guía y amarre para el siguiente nivel de fundición (Ver gráfico 11 y figura 17).

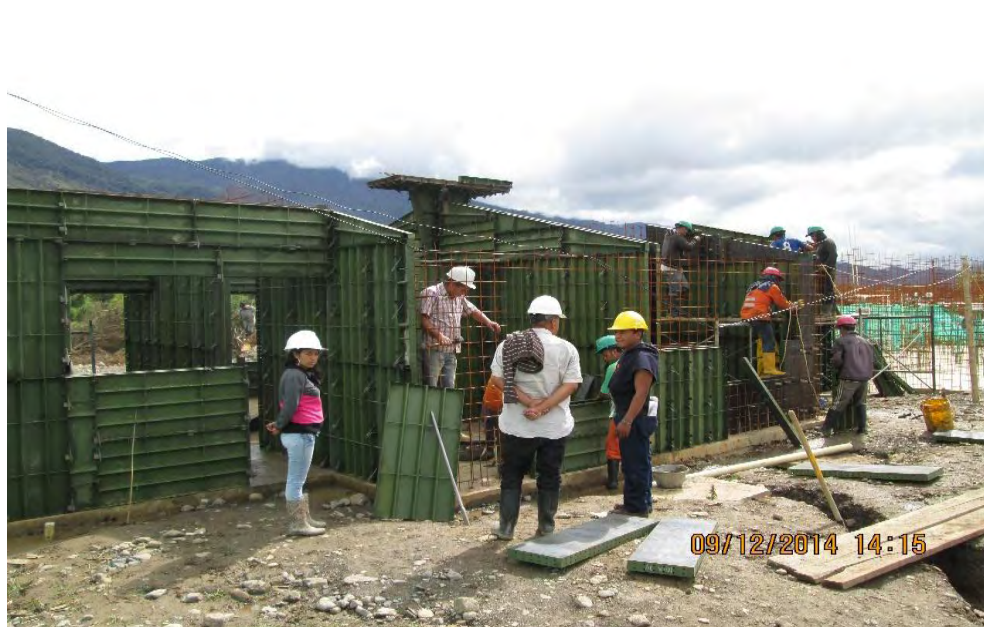
Figura 18. Formaleta metálica para construcción de viviendas.

Actividad ejecutada en un 100%. Utilización de un módulo completo de formaleta para el armado de dos casas diarias a partir de la llegada de todas las piezas a la obra las cuales constan de diferentes medidas de formaleta utilizadas en diferentes partes formando un rompecabezas, contó con alineadores para que la formaleta calce y esté perfectamente alineada. Grapas y corbatas para que se adhiera una formaleta con otra. Rinconeras para las esquinas las cuales se apuntalaron con la ayuda de gatos y perfiles para la losa. Antes del armado, la formaleta se lavó con ACPM para que haya un buen desencofrado y las corbatas deben estar envueltas con "ductolón" para que salgan fácilmente en el momento de sacar la formaleta (Ver figura 18).

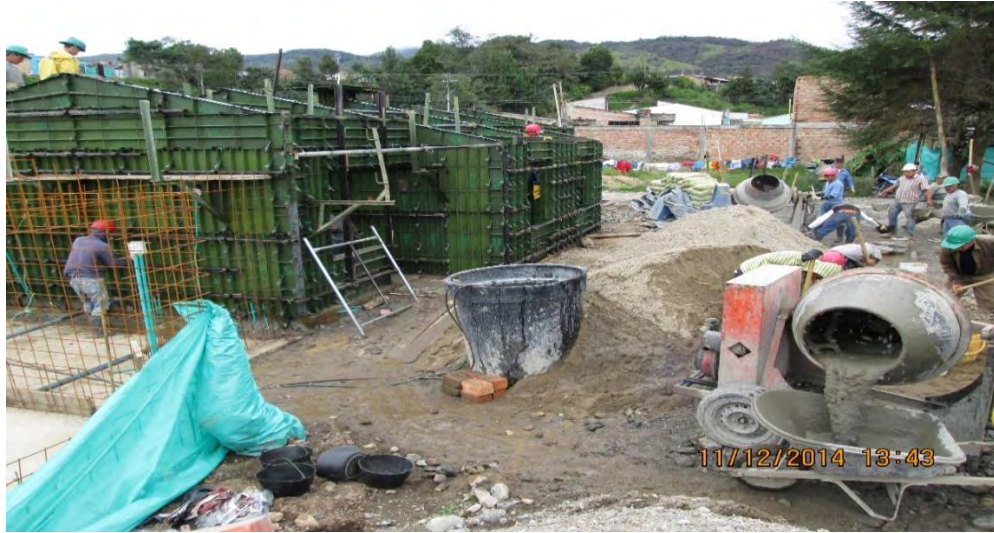
Figura 19. Fundición de una vivienda.

Actividad realizada en un 100%. Concreto de 3000 psi con 7" de asentamiento y la utilización de acelerante. Se emplearon 7 m³ de concreto por casa, previo a la fundición se amarró doble refuerzo de malla electrosoldada de 2.35 X 6m las cuales son cortadas en dimensiones distintas de acuerdo con el plano estructural. Se colocaron accesorios sanitarios los cuales quedaron fundidos, al igual que tubería hidráulica y eléctrica. La utilización del vibrador de aguja fue constante con el fin de evitar ratoneras y de esta manera se realizó el vaciado de concreto completamente para los muros de la vivienda, desde el momento en que se dio inicio a esta actividad (Ver figura 19).

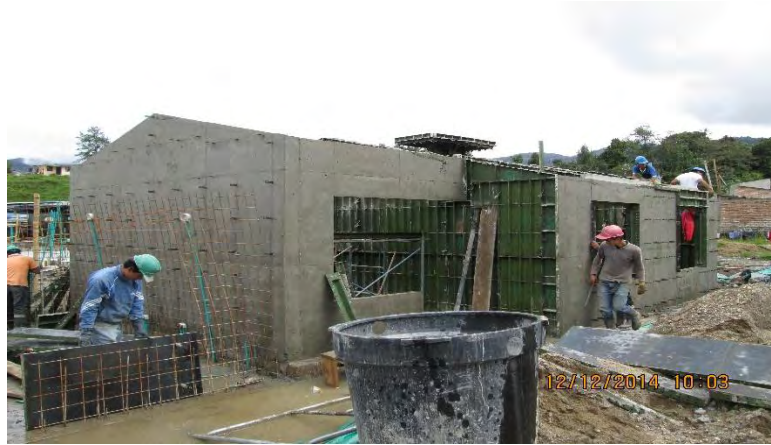
Figura 20. Desenfofre de vivienda.

Actividad realizada en un 100%. Inicio de desenfofre después de 12 horas de fundición. Se realizó un apuntalamiento con gato y cercha cada 2m durante tres días. En el momento del desenfofre, los oficiales resanaron los lugares en donde el concreto no puede llegar con “sikadur 32” (producto sika). El personal de obreros sacó las corbatas que atravesaron los muros con el fin de realizar el resane (Ver figura 20).

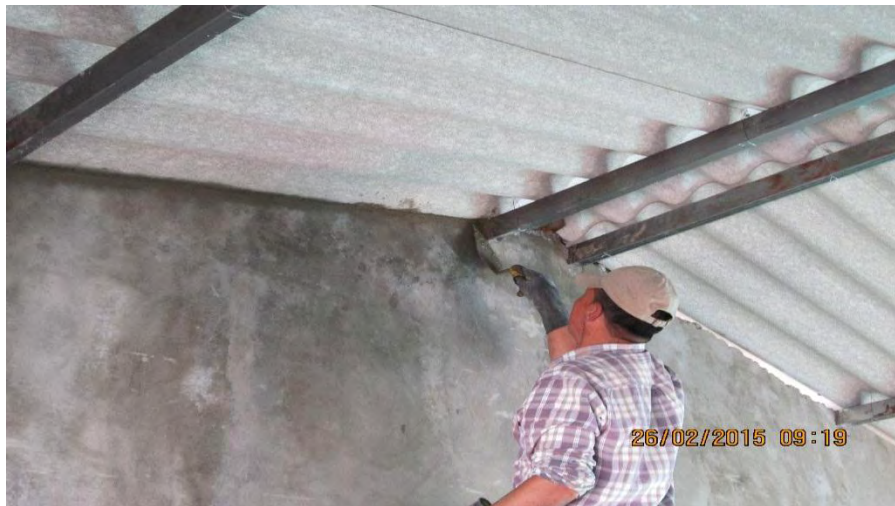
Figura 21. Resane de una casa.

Actividad realizada en cada una de las 92 casas; consistió en la elaboración de un producto con una mezcla de cemento gris y estuco de relleno de interiores, la cual se aplicó a toda el área interna de la casa para eliminar cualquier falla

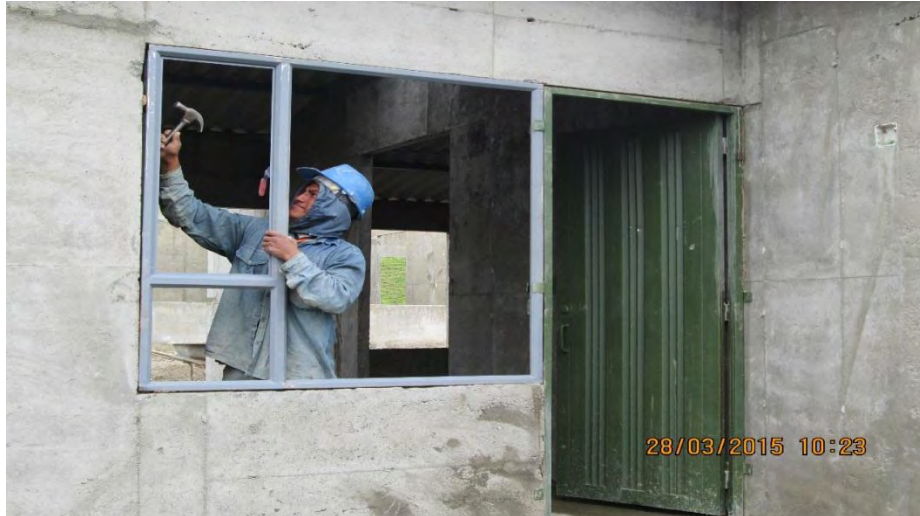
Figura 22. Instalación de ventana.

Actividad realizada en 100%. Se realizó la instalación de ventanas por vivienda. 2 ventanas de 1.40 m X 1.40 m en la fachada frontal, y en la fachada posterior una ventana de 1,40 m X 1.40 m y una de 1.40 m X 0.80 m. (Ver figura 22).

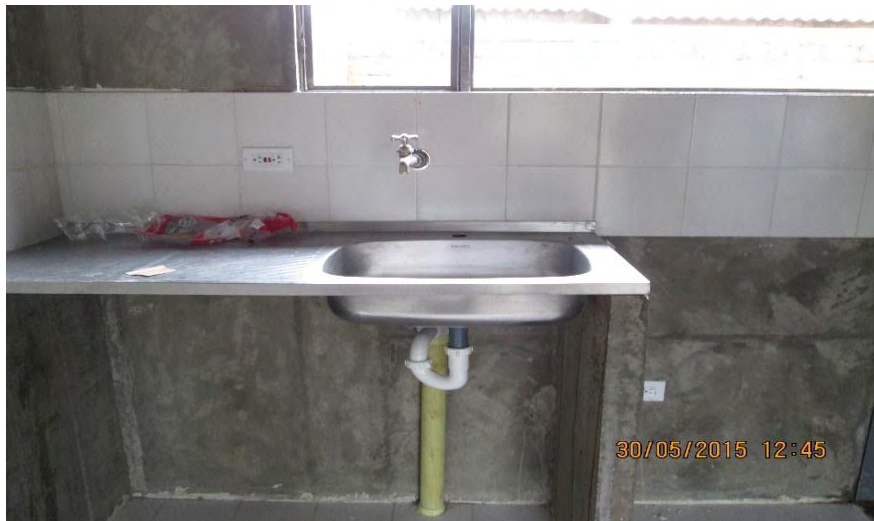
Gráfico 12. Detalle mesón cocina.

Figura 23. Enchape de pared e instalación de mesón de sobreponer en acero inoxidable en cocina.

Actividad realizada en un 100%. Enchape de pared de salpicadero de cocina de 1.82m X 0,40m que equivale a 0,728 m², instalación mesón de sobreponer en acero inoxidable incluido lavaplatos con dimensiones 0,50m X 1,22m con soportes en platina de ½" X 1/8" el cual se encuentra apoyado en un muro de concreto de 0,90m X 0,50m y 0,10m de espesor y enchape de piso en zona húmeda de 1,94m X 1,8m que equivale a 3,49 m². Se realizó la supervisión de la instalación del enchape, el cual se encontró nivelado sin ralladuras y con un buen emboquillado que le da un acabado de excelente calidad (Ver figura 23 y gráfico 12).

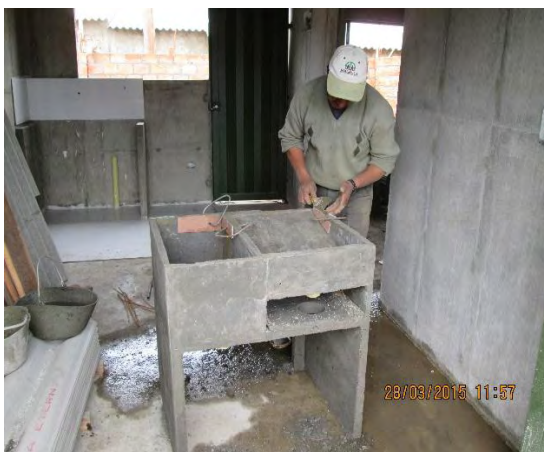
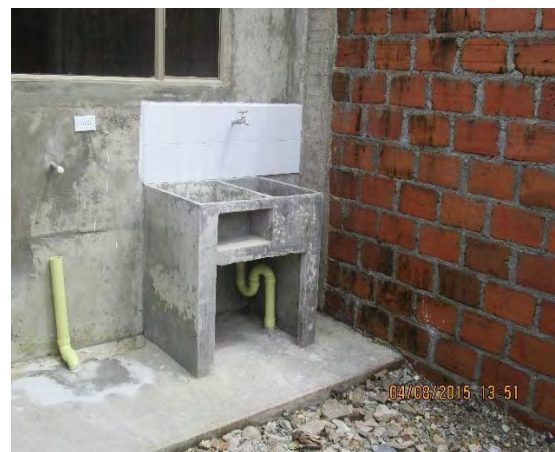
Figura 24. Instalación de lavadero.

Inspección en la instalación de 92 lavaderos prefabricados, y la instalación del enchape del salpicadero del lavadero de 1,82m X 0,40m que equivale a 0,728m². (Ver figura 24)

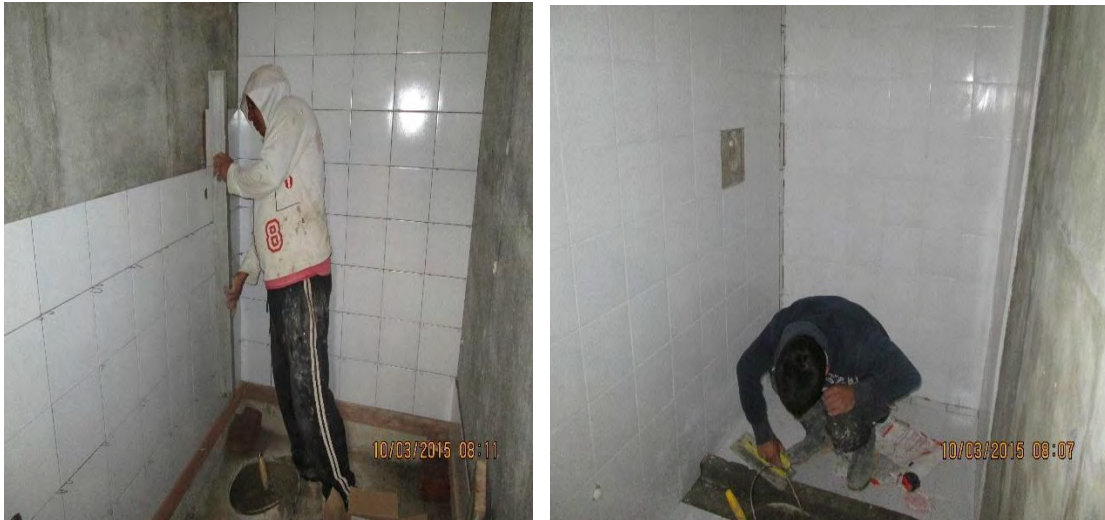
Figura 25. Enchape de baño.

El enchape del piso del baño tiene dimensiones de 2,12m X 1,2m lo que equivale a 2,54 m², y en la pared cuenta con 2,4m X 1,8m la cual dió como resultado 4,32 m² y es totalmente blanco. Se construyó poyo de 10 cm por 5 cm de espesor para división de sanitario y ducha y cuenta con 2 sifones de piso (Ver figura 25).

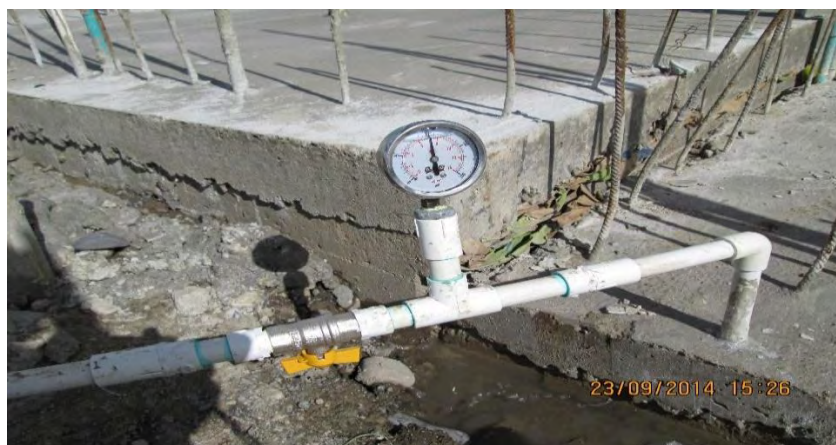
Figura 26. Pruebas hidráulicas.

Actividad que consiste en realizar pruebas de presión hidráulica a las 92 viviendas para garantizar el óptimo funcionamiento de la red hidráulica interna. Se inyectó agua a presión por medio de una bomba hidráulica con 200 psi de presión durante una hora aproximadamente. Si la aguja indicadora se mantiene constante, quiere decir que la tubería no presentó fugas (Ver figura 26).

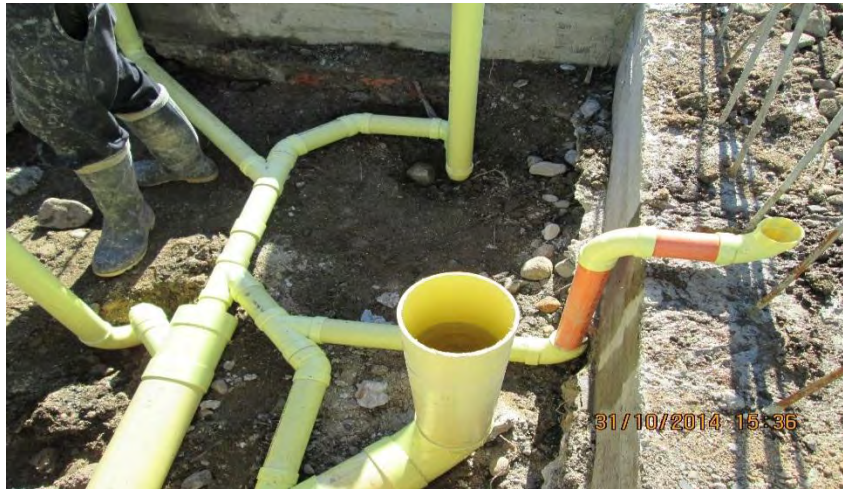
Figura 27. Prueba de estanqueidad.

Actividad realizada en un 100%. Consiste en llenar con agua la tubería sanitaria ya soldada, durante 7 horas para garantizar la estanqueidad de la misma, si el nivel de agua no presenta ningún cambio se puede decir que la tubería no presentó ninguna fuga (Ver figura 27).

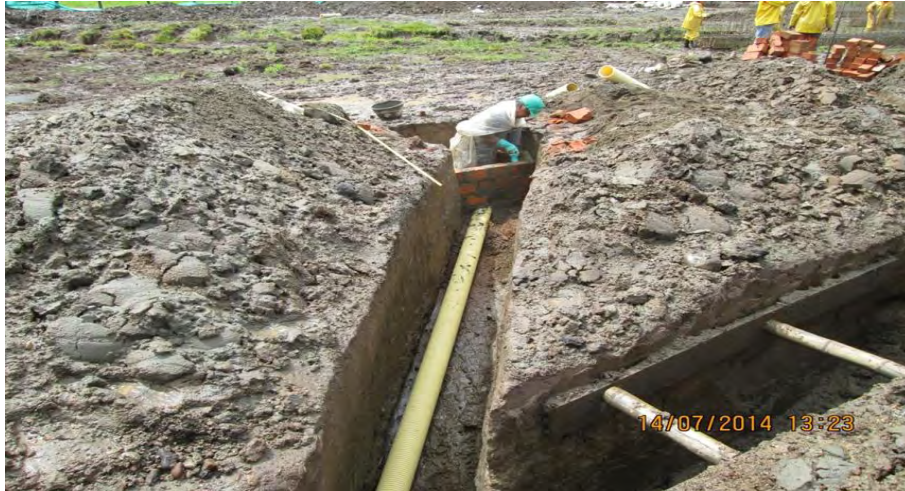
Figura 28. Elaboración de cajillas sanitarias y conexión a red sanitaria.

Construcción de cajillas sanitarias en mampostería y conexión a Red Sanitaria mediante tubería PVC Novafort d=6". Manzana 1, para evacuación de aguas lluvias de las viviendas. (Ver figura 28).

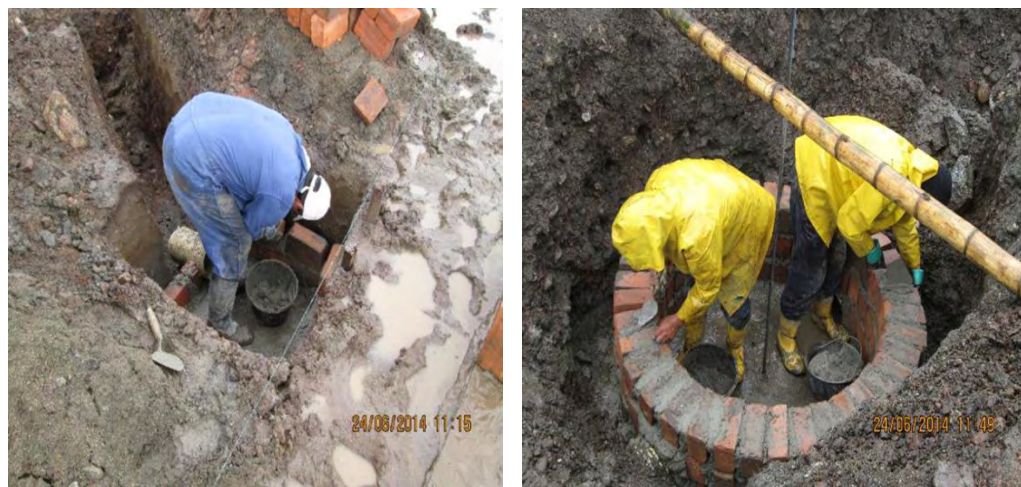
Figura 29. Elaboración de cajillas y pozos de inspección.

Actividad realizada en un 100%. Consiste en construir cajillas y pozos de inspección sanitarios y de aguas lluvias con tubería de 6" para evacuación de

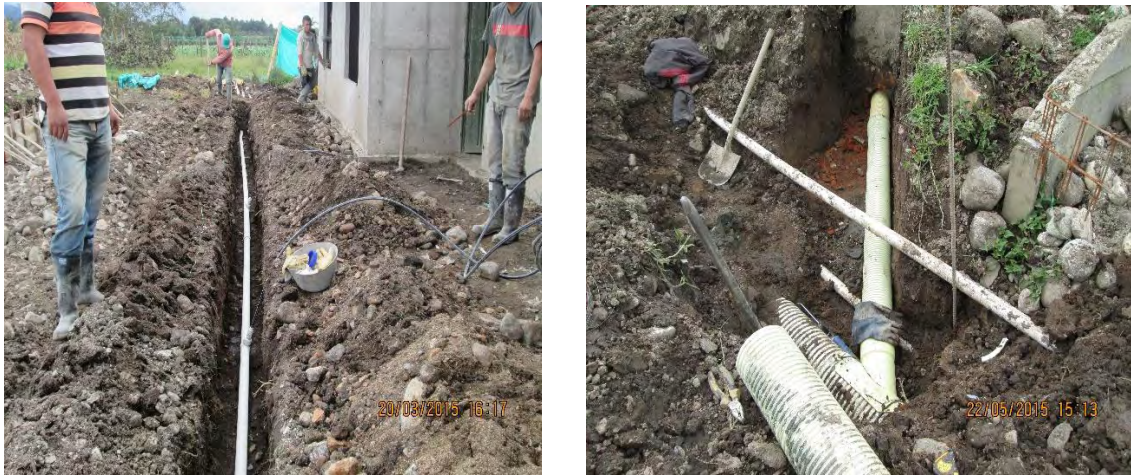
Figura 30. Instalación de tubería acueducto.

Para la red de acueducto, en gran parte de la urbanización se empleó tubería hidráulica pvc de 2" y un tramo que conecta con el hidrante de 3", la cual llevó consigo la instalación de accesorios tales como tee hidráulicas de 2", válvulas de cierre de 3", hidrantes de 3", ventosas de 2", purgas de 2", entre otros. Cabe resaltar que cada instalación de accesorio de acueducto va anclada y fundida con concreto de 3000 psi para evitar daños por la presión que lleva (Ver figura 30).

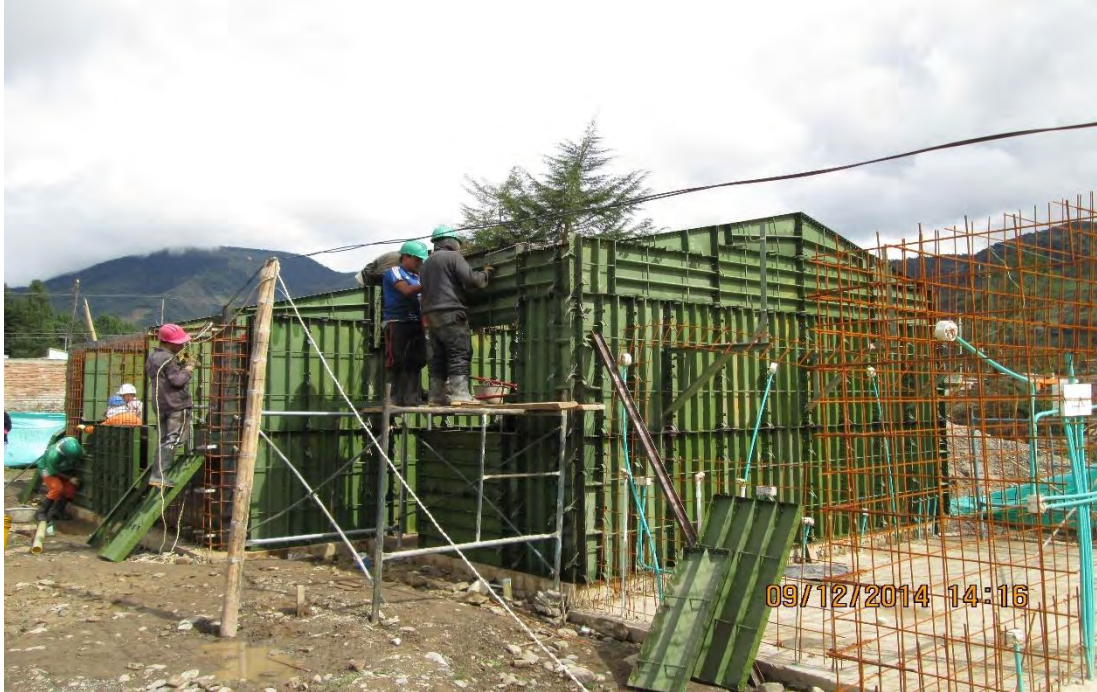
Figura 32. Utilización de elementos de protección.

Actividad en la cual se efectuó la supervisión del personal para la adecuada utilización de elementos de protección como fueron el casco, guantes tipo carnaza, guantes tipo ingeniero, tapa oídos, botas, entre otros (Ver figura 32).
