**APOYO TECNICO A LA UNION TEMPORAL “PROYECTOS CIVILES” EN LA  
CONSTRUCCION DE TRIBUNAS DEPORTIVAS, BATERIAS SANITARIAS Y  
CAMERINOS EN EL ESTADIO MUNICIPAL DEL MUNICIPIO DE SAN  
BERNARDO - DEPARTAMENTO DE NARIÑO**

**UNIVERSIDAD DE NARIÑO  
FACULTAD DE INGENIERIA  
PROGRAMA DE INGENIERIA CIVIL  
SAN JUAN DE PASTO  
2015**

Trabajo de grado presentado como requisito parcial para optar al título de Ingeniera  
Civil

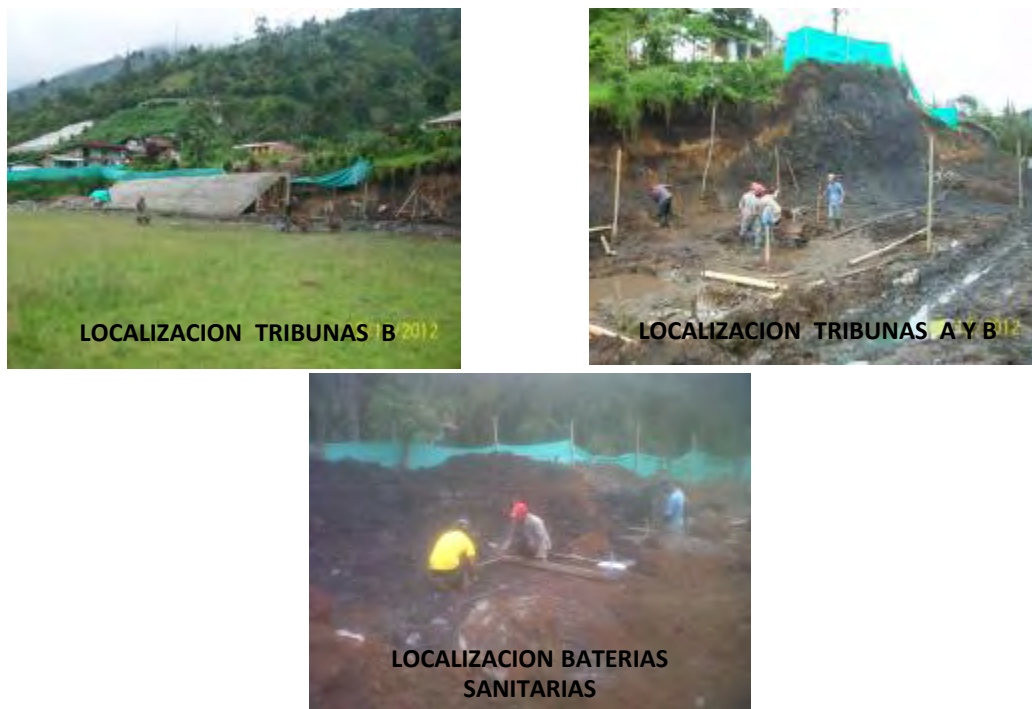
Ilustración 3 Localización y replanteo

Se desarrolló la localización de los diferentes elementos que componen el proyecto como son las tribunas A, B y C, bloque de camerinos, bloque de baterías sanitarias, cerramiento, andenes y áreas comunes; para ejecutar esta tarea se verificó linderos, ejes externos del proyecto ubicando de esta forma ejes principales y secundarios; encontrando que hay algunas diferencias entre el levantamiento topográfico y el espacio real, por lo tanto se realizaron pequeños

ajustes de acuerdo al área real del lote respetando las condiciones iniciales del proyecto.

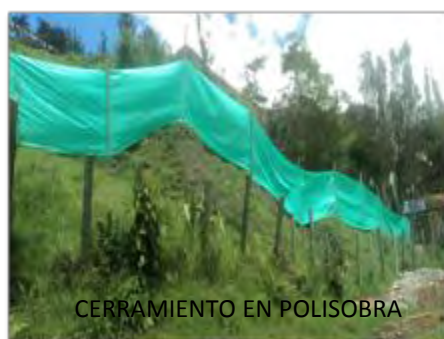
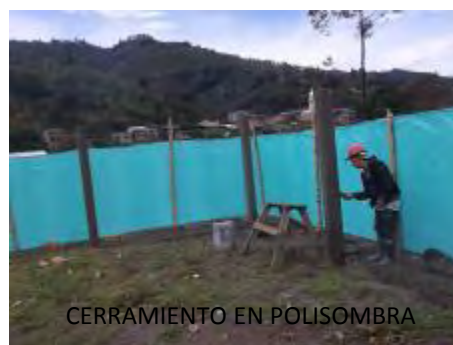
Ilustración 4 Cerramiento en polisombra

El cerramiento se realizó en el contorno de la cancha donde estaban proyectadas las tribunas, bloque de camerinos, batería sanitaria y en donde se habilitaron entradas temporales para la entrada de material, se ubicó guaduas cada 2 mts asegurando la polisombra con varengas para mejorar la estabilidad de la misma. Se verificó que la altura sea la adecuada para una debida protección, logrando el cerramiento total haciendo uso del cerramiento en malla existente para cerrar el área restante donde se desarrolla el proyecto evitando la circulación de personal ajeno al proyecto.

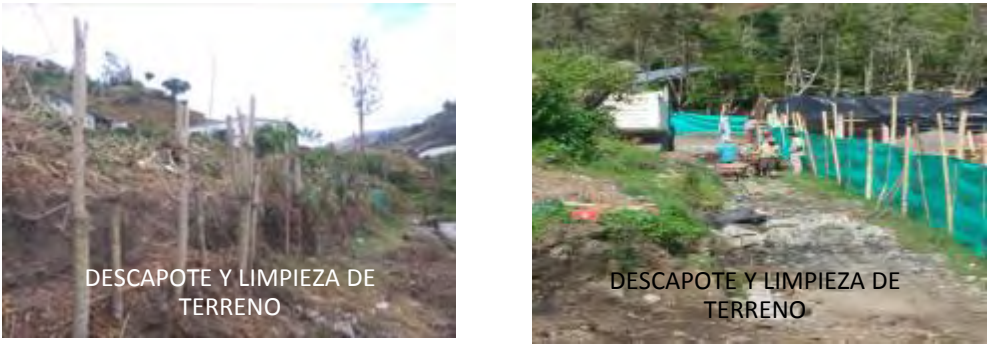
Ilustración 6 Descapote y limpieza de terreno

Se realizó la remoción de la capa superficial del terreno natural, incluyendo hierbas, raíces y árboles, en un espesor suficiente para eliminar tierra orgánica, material vegetal y demás depósitos en el suelo que sean indeseables. Iniciadas las actividades se tuvieron condiciones en el terreno que obligó a hacer uso de maquinaria; de esta forma la cantidad de descapote se disminuyera dando como resultado la cantidad aquí descrita.

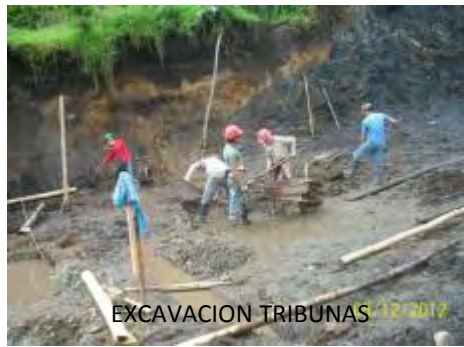
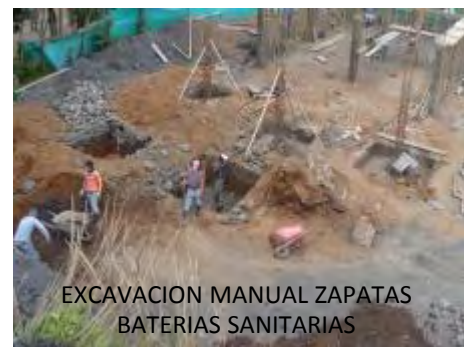
Ilustración 7 Excavación a mano en material común

Se ejecutaron las excavaciones de zapatas de las tribunas A, B y C, baterías sanitarias y camerinos, así como las vigas de cimentación de estos mismos elementos; también se realizaron las excavaciones de zonas comunes, cimentación del cerramiento y pisos. Las actividades de excavación se realizaron de forma manual con herramienta menor, hasta alcanzar los niveles requeridos especificados en los planos aprobados.

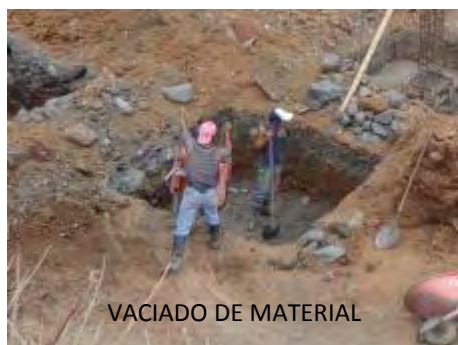
VACIADO DE MATERIAL

Una vez realizadas las actividades de excavaciones de los diferentes elementos que componen el proyecto, se realizó el mejoramiento del suelo con recebo cemento ya que en algunas zonas se encontró suelo inestable y es de vital importancia garantizar alta capacidad portante del suelo actual; esta actividad se realizó solo en las zapatas alcanzando una mayor profundidad de excavación para cumplir la especificaciones técnicas dadas, obteniendo un nuevo material resistente a los esfuerzos de compresión, prácticamente impermeable, termo aislante y estable en el tiempo. La mezcla de suelo-cemento alcanzará su densidad máxima al ser compactado, para lo cual se utiliza el saltarín en capas homogéneas de aproximadamente 10 cm. Hasta completar 50 cm.

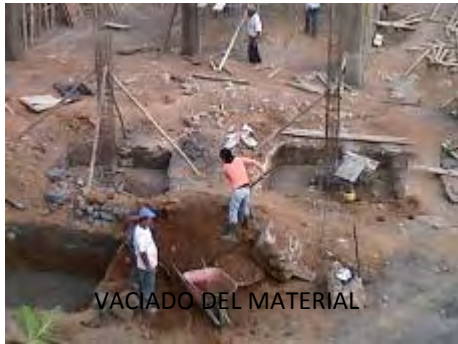
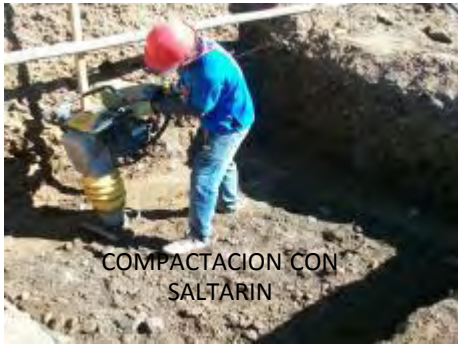
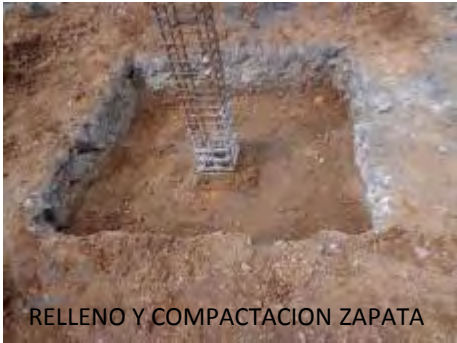
Ilustración 10 Recebo compactado para rellenos

Se realizaron vaciados de material en capas de 10 a 15 cm, según especificaciones técnicas, a fin de alcanzar el nivel indicado en planos estructurales. Se ejecutaron rellenos sobre las estructuras de cimentación de las tribunas A, B y C, baterías sanitarias y camerinos, así como para la parte posterior

del muro de contención asegurando que queden perfectamente nivelados y compactados. Para esta actividad se hace uso de herramienta menor y la compactación se realiza con saltarín; controlando la humedad del material para obtener una buena densidad del material compactado.

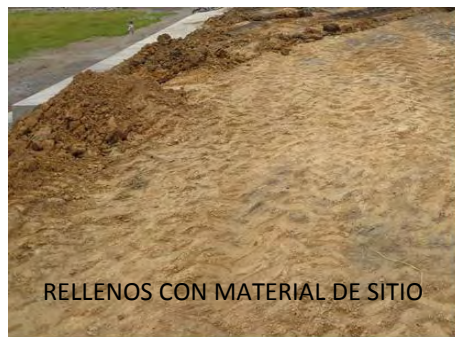
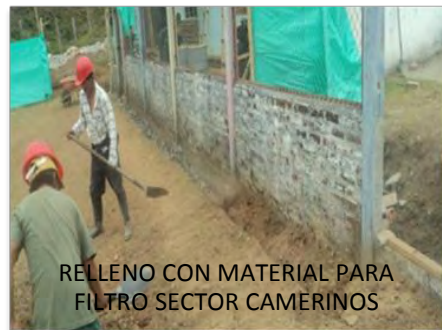
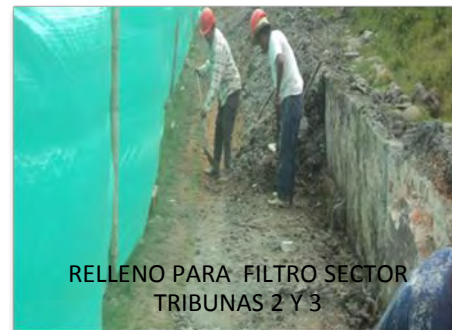
Ilustración 11 Relleno con material de sitio

Se ejecutó la actividad de rellenos con material del sitio para la zona posterior al muro de contención y para los filtros. Se verificó que se realice un vaciado homogéneo del material en capas uniformemente horizontales y con la humedad optima, para posteriormente ser compactando hasta alcanzar el nivel requerido. Para esta actividad se hace uso de herramienta menor y la compactación se realizó con pisón manual para las zonas de filtros y con saltarín para la parte del talud dando firmeza al terreno de esta zona.

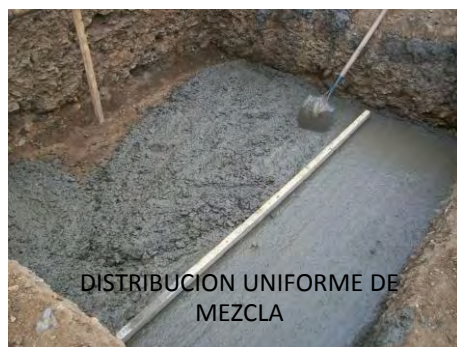
Ilustración 12 Solado de limpieza

Se fundió el solado de limpieza a fin de aislar las estructuras de cimentación de los agentes del terreno y garantizar su protección ante agentes químicos y biológicos presentes en el suelo. Se cuantificó que el espesor de la capa de concreto utilizada sea la estimada en las especificaciones técnicas, a la vez que se realiza las inspecciones pertinentes en cuanto a las dimensiones establecidas en el presupuesto y condiciones del lugar de aplicación.

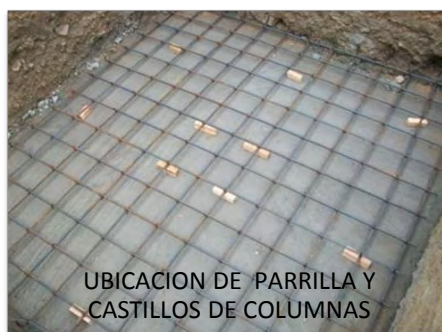
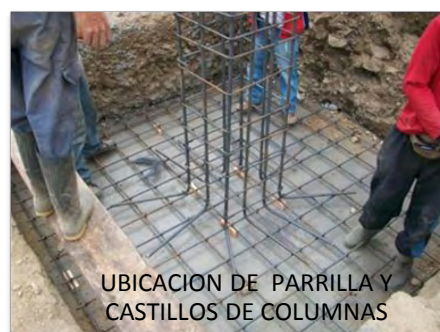
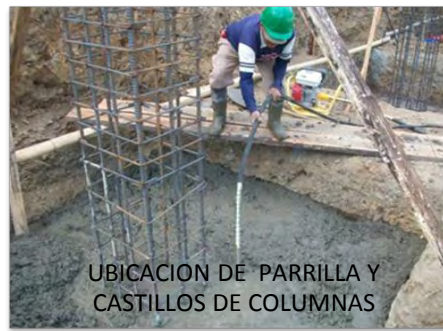
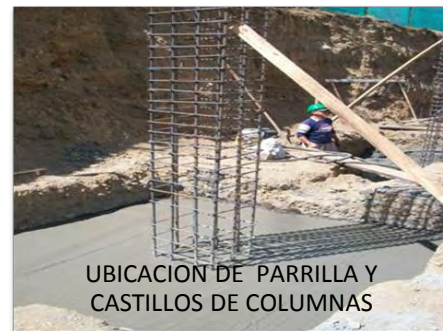
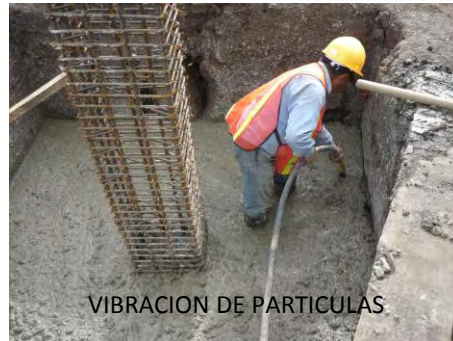
Ilustración 13 Concreto para zapatas

Se ejecutó la fundición de zapatas y pedestales de las tribunas, del bloque de baterías sanitarias y camerinos. Se rectificó medidas, armaduras dispuestas para cada elemento y niveles de desplante según los planos estructurales de despiece, además de la dosificación pertinente del concreto de 3000 psi, correcta ubicación de parrillas y espaciadores que garantizan el recubrimiento; aplome y alineación del castillo de la columna, posteriormente se realizó el vaciado de concreto de manera homogénea y con el vibrador se hizo la reacomodación de partículas para garantizar la adherencia del concreto y descartar aire en el interior de las zapatas.

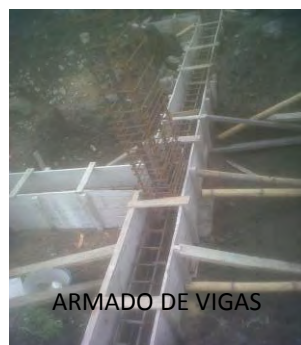
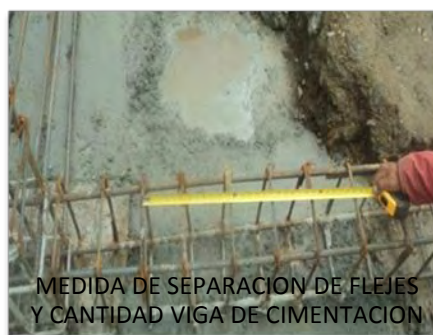
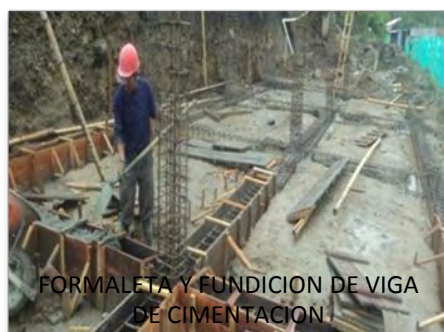
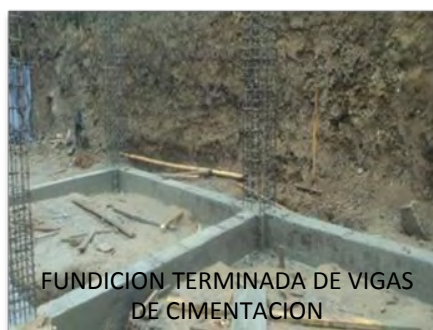
Ilustración 14 Concreto viga de cimentación

Para su ejecución se supervisó que cada una de las vigas cumpla con las secciones, alturas y detalles de refuerzo especificados en los planos estructurales de despiece y la dosificación de la mezcla. Se controló el armado de la formaleta y la fundición de los elementos, procurando al momento del vaciado de la mezcla de concreto agregar capas homogéneas haciendo uso permanente del vibrador con el fin de evitar hormigueros, lograr la adherencia del concreto haciendo que este llegue hasta el interior de las armaduras logrando un adecuado acomodamiento de las partículas evitando su segregación. Una vez realizado el proceso de desencofrado y debido a que estos elementos cumplen una función importante se realizó el proceso de curado garantizando un adecuado fraguado de cada elemento.

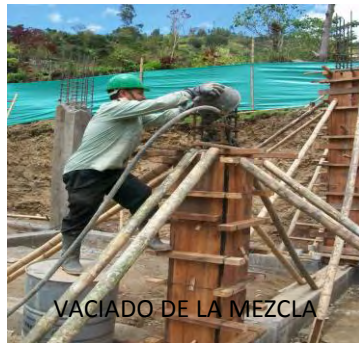
VACIADO DE LA MEZCLA

adherencia del concreto haciendo que este llegue hasta el interior de las armaduras logrando un adecuado acomodamiento de las partículas evitando su segregación. Una vez elaboradas las formaletas se realiza la fundición, la cual se hace independientemente siguiendo las especificaciones técnicas, tales como dosificación de la mezcla según diseño y realizando un buen proceso de vibrado para garantizar su perfecta construcción y puedan desempeñar en forma adecuada su función. Finalmente después de realizado el proceso de desencofrado y debido a que estos elementos estructurales cumplen una función importante, es necesario aplicar un proceso de curado que garantice un buen fraguado.

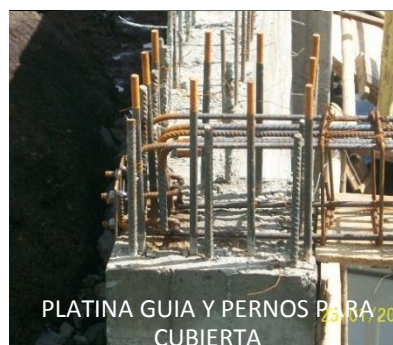
El proceso de construcción de las columnas que hacen parte del sistema estructural de la cubierta se diferencia debido a la instalación de la platina guía de anclaje la cual, como su nombre lo indica cumple la función de unir la estructura metálica al sistema de columnas en concreto reforzado. Para su instalación se inicia con la nivelación y colocación de la platina de  $e = 12\text{mm}$  al sistema de refuerzo de columnas en concreto por medio de pernos de acero de diámetro  $3/4"$ , los cuales van fijados al acero de refuerzo de los pedestales: estos pernos se utilizan para realizar el anclaje de la estructura metálica con la estructura de concreto reforzado. Antes de fundir la columna se instalaron los pernos mediante una platina que va a servir como plantilla para localizar los pernos de manera exacta y no tener inconvenientes en la instalación de las columnas metálicas, estos pernos se sueldan al refuerzo después de haber verificado la correcta localización de los mismos.

PLATINA GUIA Y PERNOS PARA  
CUBIERTA

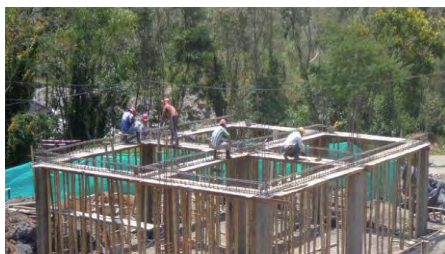
Su construcción inicia con la verificación de niveles de altura libre y ejes estructurales para realizar el encofrado y el apuntalamiento de tableros inferiores, posteriormente se realiza el tendido y amarre del refuerzo longitudinal de las vigas de confinamiento, realizando después la fundición teniendo en cuenta todas las especificaciones y normas técnicas de construcción expuestas en los planos de diseño para los bloques de camerinos y baterías sanitarias. Se evitó la incorporación de aire mediante el uso de vibrador, como medida final se realizó la desencofrada y posterior aplicación del proceso de curado para garantizar un buen fraguado del concreto.

ARMADO DE REFUERZO VIGAS AEREAS CAMERINOS

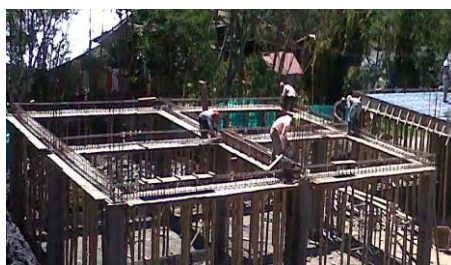
ARMADO DE REFUERZO VIGAS AERES BATERIAS SANITARIAS

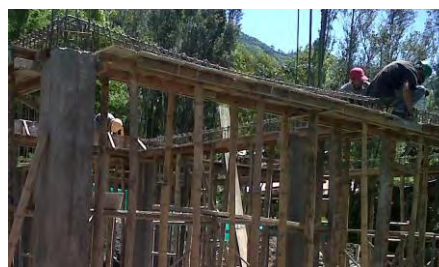
ARMADO DE REFUERZO BATERIAS SANITARIAS

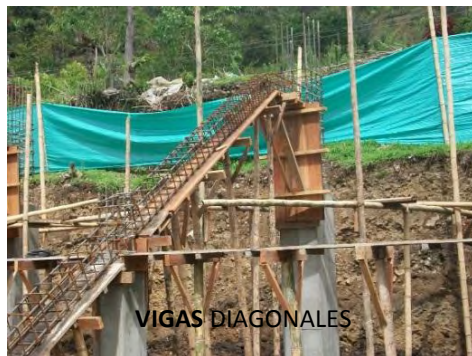
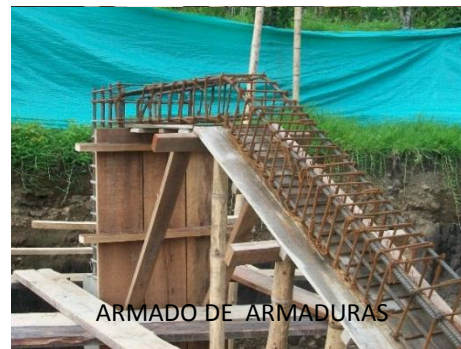
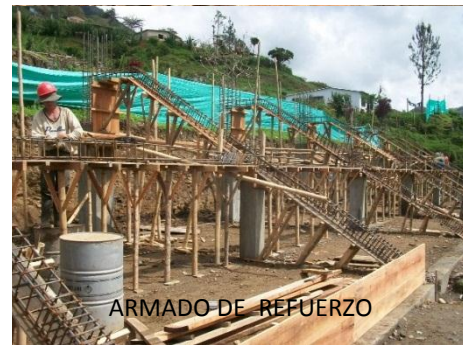
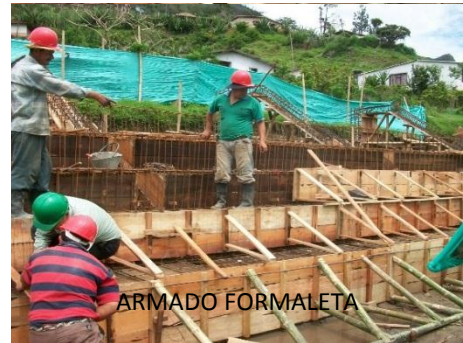
Ilustración 17 Concreto para viga graderías

En las vigas aéreas al momento de la fundición se ubicaron 4 pernos de 5/8" los cuales conformaran el anclaje del tensor que sale de la viga hasta el extremo de la celosía más corta de la cubierta, de tal manera que los pernos queden fijados de acuerdo a lo establecido en el despiece de este ítem.

VIGAS DIAGONALES Y AÉREAS

ARMADO DE REFUERZO

ARMADO DE FORMALETA

ARMADO FORMALETA

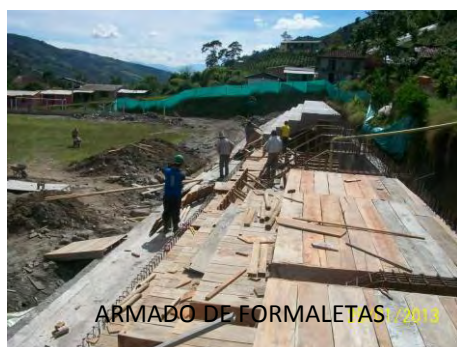
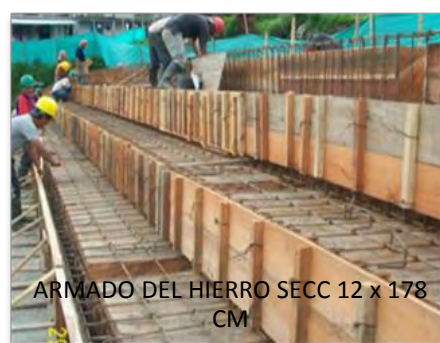
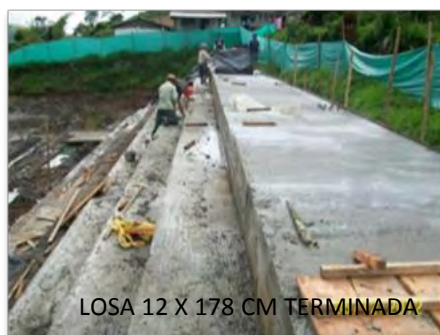
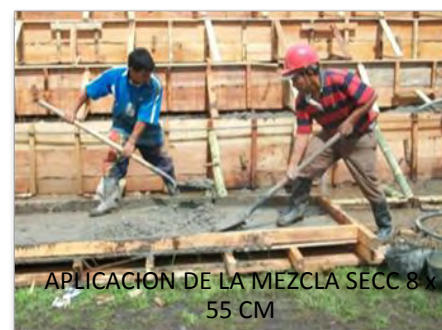
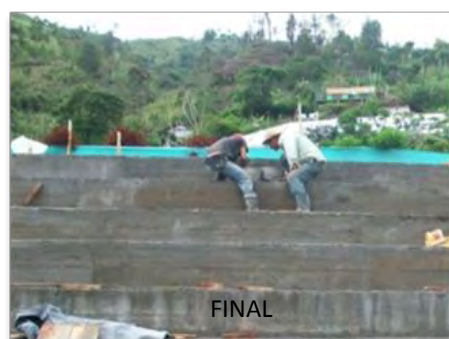
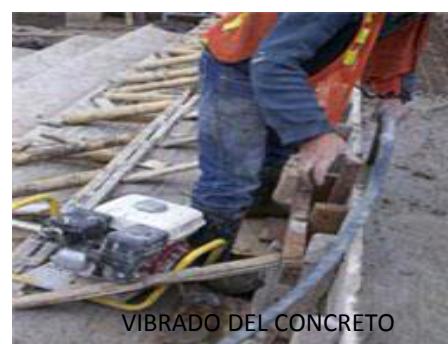
Ilustración 18 Concreto losa maciza para graderías

El desarrollo de esta actividad inicia con la verificación de niveles de altura libre y ejes estructurales para realizar primeramente el apuntalamiento de la formaleta inferior para hacer el amarre y tendido de las armaduras, posterior a este se terminó de instalar y apuntalar la formaleta lateral para culminar con la fundición del elemento; se tuvo especial cuidado en el cumplimiento de las especificaciones técnicas, tales como dosificación de la mezcla y el adecuado proceso de vibrado para garantizar adherencia de la mezcla mediante el acomodamiento de partículas dentro de las armaduras y eliminación de hormigueros de aire en la mezcla. Debido a que estos elementos estructurales cumplen una función importante se aplicó el proceso de curado garantizando un buen fraguado.

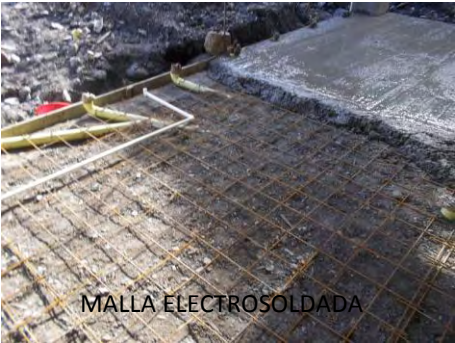
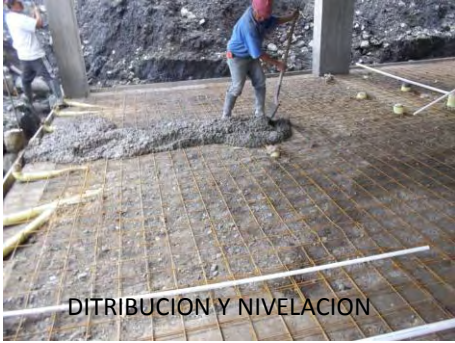
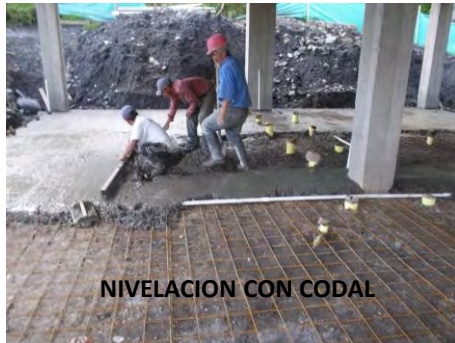
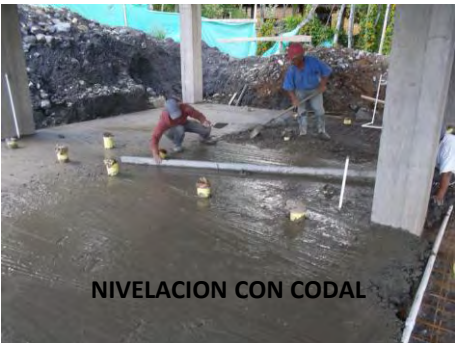
Ilustración 19 Concreto para pisos (0.10)

Este ítem comprende la instalación de malla electrosoldada y fundición de placa de pisos en el bloque de camerinos y batería sanitaria.

El proceso constructivo de estos elementos no estructurales inició con la limpieza y nivelación de la rasante de fundición, para luego continuar con la instalación de tubería conduit para las respectivas instalaciones eléctricas, y posteriormente se realizó la colocación y amarre de la malla electrosoldada que sirve de refuerzo para impedir la retracción de fraguado y/o agrietamiento de la superficie y como último paso se hizo el vaciado de concreto con sus respectivos acabados. Finalmente se aplicó el proceso de curado.

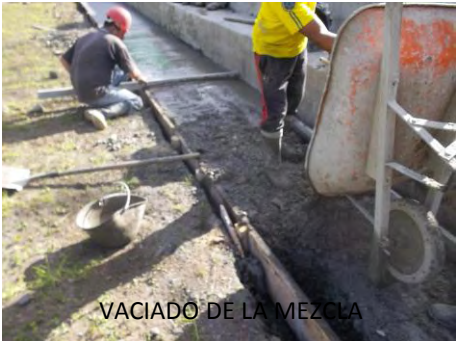
Se ejecutó esta actividad en la parte frontal de las graderías, andenes de protección alrededor de los bloques, andén intermedio entre batería y camerinos, andenes laterales de acceso, plazoletas intermedias entre graderías, y un andén de conexión entre la gradería A y el bloque de batería sanitaria. Inicialmente para el desarrollo de esta actividad se verificó que la base en la cual se iba a extender

VACIADO DE LA MEZCLA

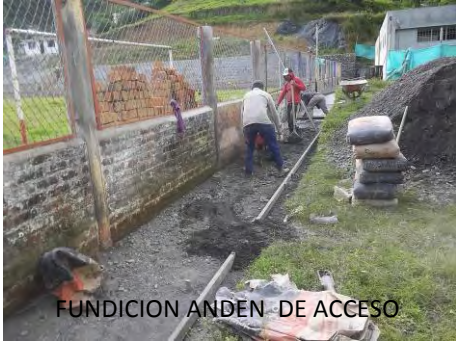
FUNDICION ANDEN DE ACCESO

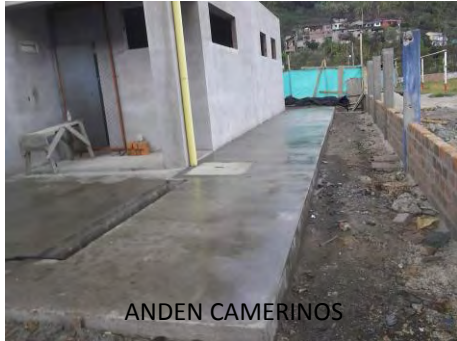
ANDEN CAMERINOS

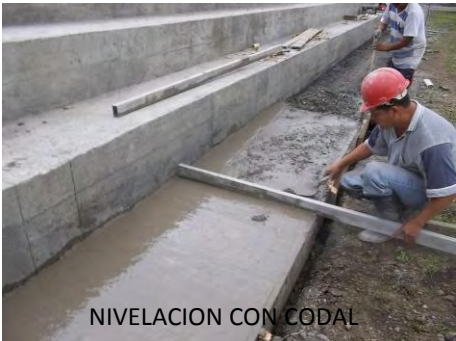
NIVELACION CON CODAL

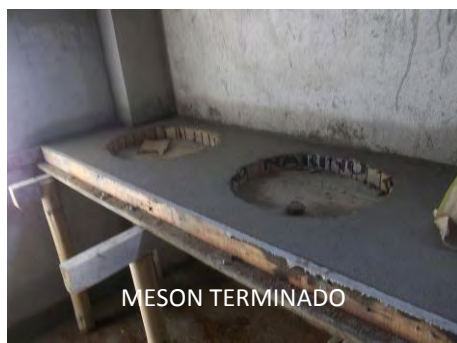
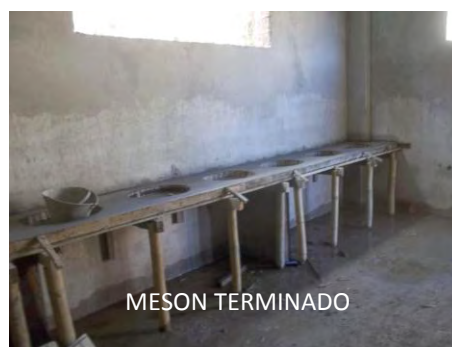
Ilustración 21 Concreto para mesones

Este ítem se ejecutó en el bloque de camerinos y baterías sanitarias. Como primera actividad se realizó la instalación de la formaleta, la correcta posición del refuerzo, se tuvo especial cuidado en la ubicación de los accesorios dispuestos para cada mesón dejando el respectivo vacío para su posterior instalación; se utilizó concreto de 2500 psi.

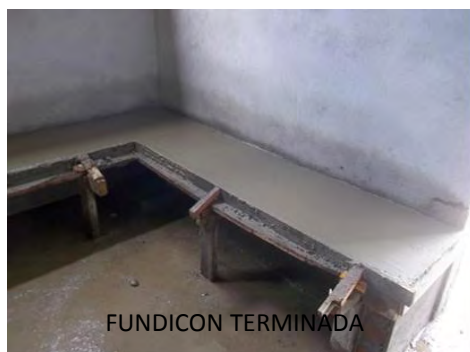
Ilustración 22 Concreto para bancas

Este ítem se ejecutó en el bloque de camerinos donde se ubicaron dos bancas en forma de U, para la realización de esta actividad se verificó la instalación y dimensiones de la formaleta, la posición de la parrilla de refuerzo y el apuntalamiento para su correcta fundición.

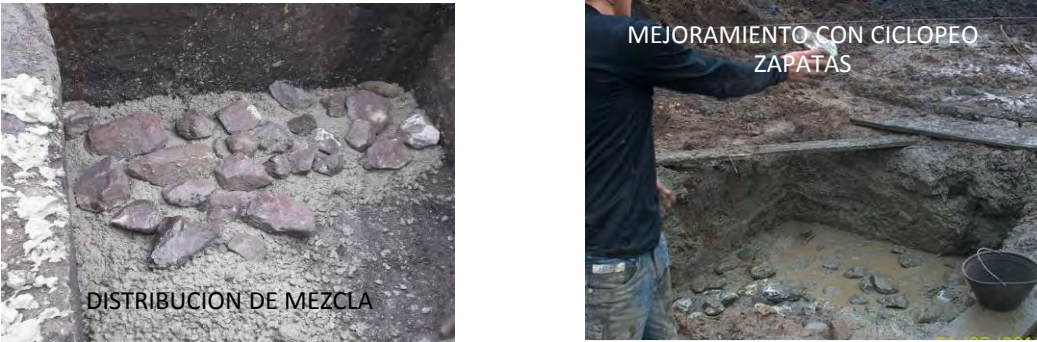
Ilustración 23 Concreto ciclópeo para mejoramiento de suelo

Ya que las condiciones del terreno encontradas en las excavaciones fueron de un terreno muy húmedo que no cumplía a satisfacción los requerimientos técnicos de capacidad portante, se realizó mejoramiento con concreto ciclópeo, para zapatas de la tribuna A y B así como para zapatas de las baterías sanitarias y una zapata de bloque de camerinos. La colocación de concreto ciclópeo consistió en una mezcla de concreto simple de 3000 psi con piedra fuerte, sólida, limpia, de forma angular y superficie áspera, que garantice la adherencia del concreto. El volumen total de la piedra quedó rodeado por una capa no inferior a 5 cm. de espesor de concreto. La proporción de mezcla es 60% en concreto simple y 40% en piedra.

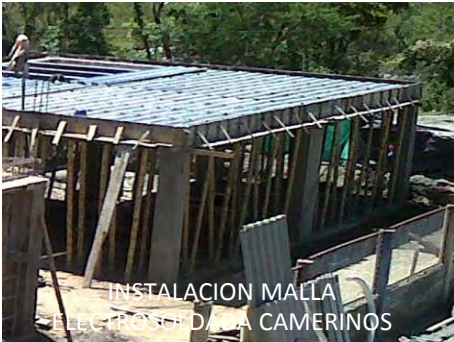
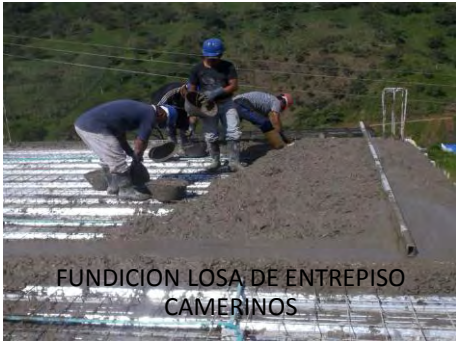
Ilustración 24 Concreto para losa metaldeck

La ejecución de esta actividad se realizó para la losas de cubierta del bloque de baterías sanitarias y del bloque de camerinos; inicialmente se instaló la formaleta lateral en los bordes de las placas con la correspondiente altura que determinando el espesor de la placa a fundir que en nuestro caso es lo especificado en planos de diseño estructural a 10 cm. Posteriormente se realizó el taponamiento con madera de los espacios que tiene el diseño de la lámina y que quedan sobre las vigas aéreas y la colocación las instalaciones eléctricas, además de la verificación de que las láminas de metaldeck estén sujetadas unas con otras mediante la adecuada fijación lateral El proceso continuó con la preparación de la mezcla de concreto para después realizar el extendido de la mezcla en proporciones uniformes de tal manera que sea manejable para realizar su terminado y nivelado final. Por tratarse de grandes áreas de fundición se realizaron los respectivos

tratamientos de curado mediante roseado de agua, este tratamiento evitó que hubiesen retracciones de fraguado y posteriores fisuras en la placa.

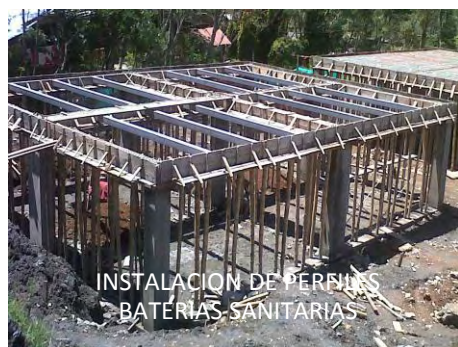
Ilustración 25 Metaldeck, incluye malla electrosoldada

Para ejecutar esta actividad se verificó que la lámina de metaldeck cumpla con el calibre establecido, que la dirección del metaldeck coincida con la que se muestra en los planos estructurales del proyecto, que se ubiquen los respectivos distanciadores entre metaldeck y la malla electrosoldada, que se respeten los traslapes entre láminas de metaldeck., que el apoyo del metaldeck sobre la viga sea el mínimo establecido en los planos, que las especificaciones de la malla electrosoldada cumpla con parámetros mínimos exigidos en las especificaciones del proyecto. Se realizaron instalaciones de láminas de metaldeck con sus respectivos elementos estructurales: transmisores de esfuerzo cortante, tubería conduit para realizar instalaciones eléctricas de iluminación y el respectivo tendido y amarre de malla electrosoldada. El desarrollo de esta actividad empieza con el tendido de lámina de metaldeck calibre 22 sobre los vacíos de placas de entrepiso que están soportados por la perfilaría metálica a la distancia estipulada en planos estructurales, después de encuadrar las láminas se acoplan sus extremos a las vigas de cimentación con anclajes, en nuestro caso utilizamos segmentos de hierro de aproximadamente 15 cm. Posteriormente se hace el anclaje de los transmisores de esfuerzo cortante que consisten en segmentos de varilla figurados en U de tal manera que sus terminales sean soldadas al perfil metálico junto con la lámina de metaldeck y por último se instala y amarra la malla electrosoldada.

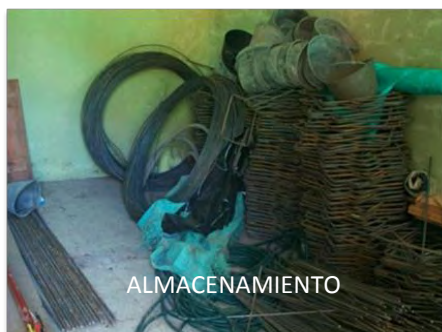
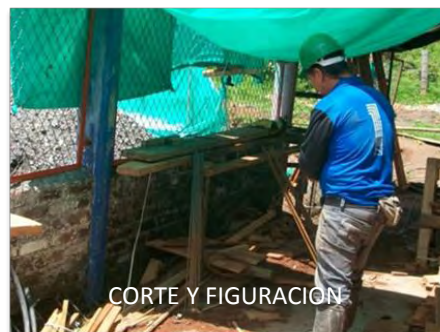
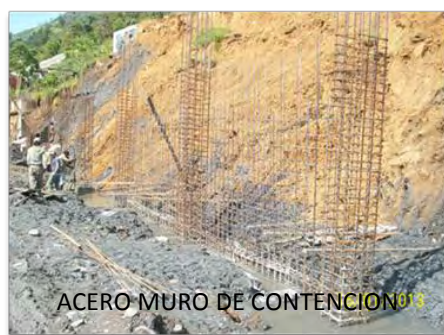
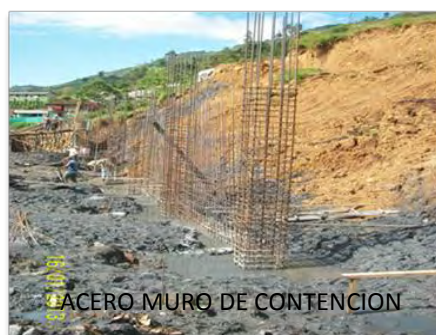
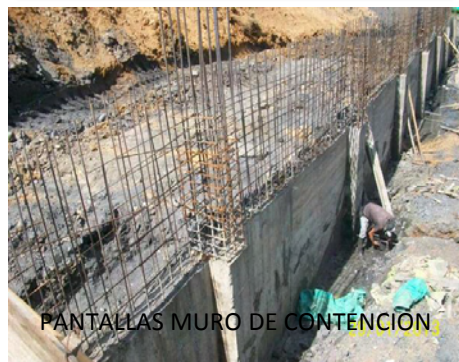
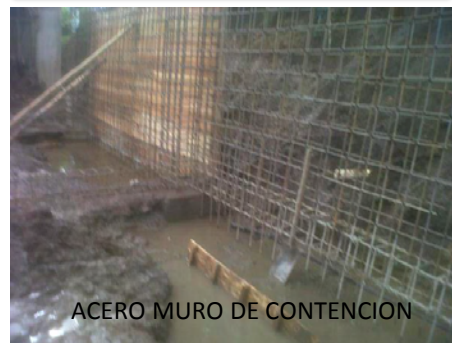
Ilustración 26 Acero de refuerzo 60000 psi

Se verificó el corte, figurado y amarrado de acero de refuerzo longitudinal y transversal dispuesto en los diferentes elementos estructurales: zapatas, columnas, vigas de cimentación, vigas aéreas, vigas diagonales, graderías y muro de contención; teniendo especial cuidado en los detalles, ganchos, traslapos, separación, medidas y dimensiones para que se realicen de acuerdo a las especificaciones técnicas referenciadas en los planos estructurales y no sufran alteraciones al momento de la fundición y posterior vibrado del concreto.

El corte de hierro se hizo manualmente mediante el uso de cortadoras, cizallas y seguetas, el figurado de hierro para refuerzo transversal o estribos se hizo manualmente mediante el empleo de flejadoras, para el armado y amarrado de estribos al refuerzo longitudinal tanto de vigas de cimentación como de columnas se hizo manualmente mediante el uso de ganchos de amarre.

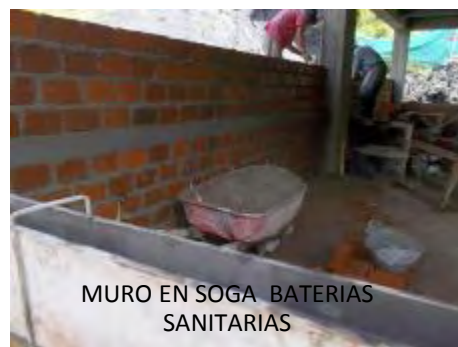
Ilustración 27 Muro en sogá ladrillo tolete común

Para el desarrollo de esta actividad inicialmente se tomó niveles de las áreas donde se levantarían los muros, después se inició la etapa de humedecimiento de los ladrillos para mejorar la adherencia de entre el mortero y el ladrillo para finalmente hacer el pegado del muro en estilo sogá llevando los niveles de cada hilada conformando el trabe necesario para que los muros respondan eficientemente ante la presencia de sismos. La mezcla de pega utilizada fue mortero 1:4 y el ladrillo empleado fue material suministrado por una ladrillera del lugar.

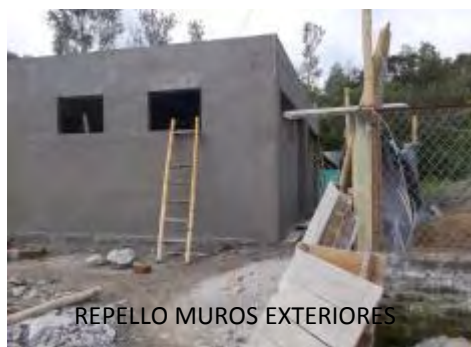
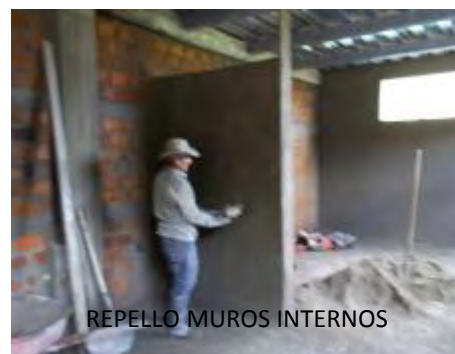
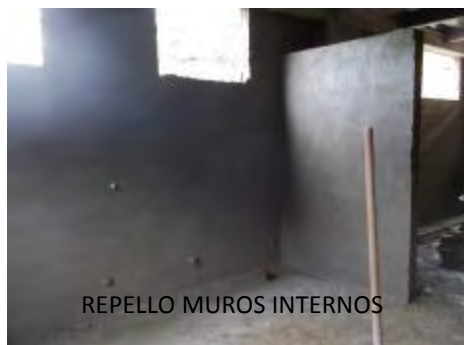
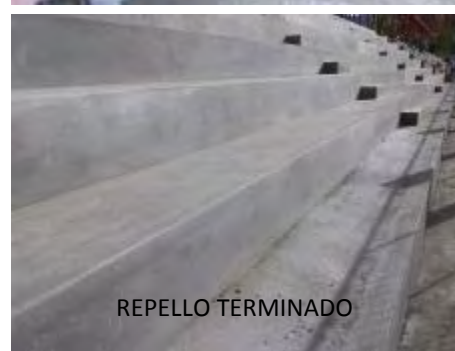
Ilustración 28 Repello para muros y estructura

Se realizó el repello para muros y estructura del bloque de batería sanitaria y de camerinos, así como el repello para mesones y bancas de estos mismos, de las tribunas y del muro contención en su parte visible cumpliendo con los requisitos de normas y especificaciones técnicas, de tal manera que se proteja las estructuras de la humedad y otros agentes que puedan causar daño. Se verificó y controló el humedecimiento de los muros garantizando así la adherencia del mortero, además de controlar la dosificación de los materiales, la calidad y la aplicación en los muros en capas homogéneas sobre toda la superficie haciendo uso de la llana de madera, y posterior a esto se rectifica que esta superficie sea completamente reglada, plomada y plana, para así darle su respectivo refinado.

REPELLO MUROS EXTERIORES

REPELLO MUROS INTERNOS

REPELLO TERMINADO

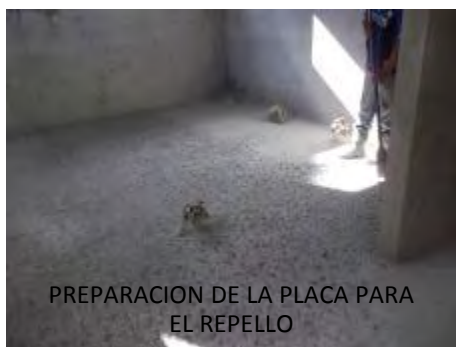
Esta actividad se realizó en el piso de los bloques de batería sanitaria y camerinos, teniendo especial cuidado en el chequeo de niveles y pendientes en los puntos donde se ubican los sifones de piso, procurando que no hubiesen ondulaciones, que afecten la posterior colocación de los enchapes, la mezcla utilizada es de mortero 1:3.

PREPARACION DE LA PLACA PARA EL REPELLO

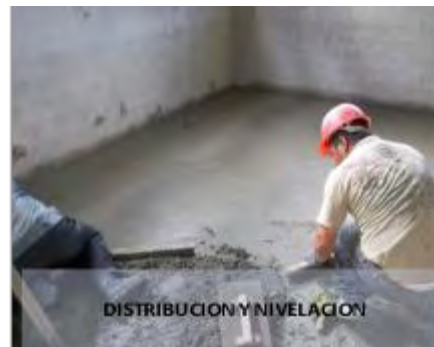
DISTRIBUCION Y NIVELACION

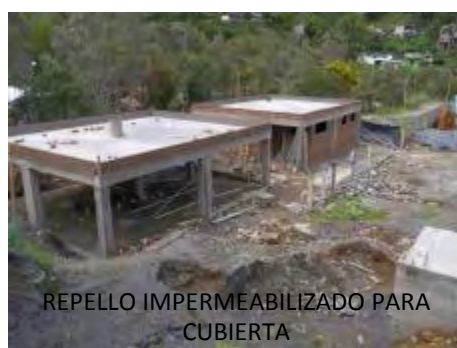
Ilustración 30 Repello impermeabilizado para losa

Se realizó el repello impermeabilizado para la cubierta de las baterías sanitarias y camerinos, para esta actividad se controló que el humedecimiento de la losa sea el necesario para la perfecta adherencia del mortero, se verificó la calidad del mortero así como la dosificación de la mezcla y la aplicación del impermeabilizante (sika 1). Se aplicaron 3 capas de mortero con un espesor total de 2.5 cm; en la primera capa se aplicó cemento puro mojado con la dilución del sika 1, en la segunda capa se aplicó capas de mortero 1:1 mojado con la dilución de sika 1 y en la tercera capa se aplica un mortero 1:3 mojado con la dilución de sika 1 antes que la capa anterior haya fraguado.

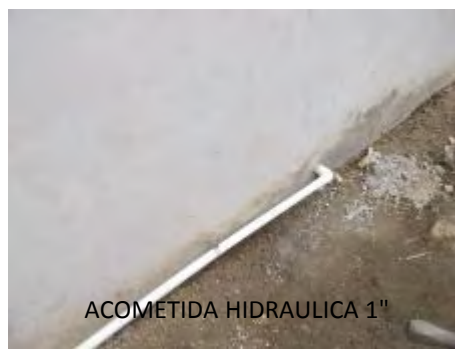
**Ilustración 31 Instalaciones hidráulicas**

La instalación hidráulica se refiere al suministro e instalación de Tubería y accesorios en PVC que integran la red de agua potable; la distribución e instalación de tuberías, diámetro y accesorios de PVC corresponden a los indicados en los planos aprobados. Las tuberías de PVC cumplen la especificación indicada en las normas ICONTEC 382 Y 539 y la soldadura liquida pvc utilizado para la unión de tubos y accesorios de PVC cumple la norma ICONTEC 566. Antes de iniciar la colocación, previa revisión y aprobación en planos por parte del contratista y el interventor, las tuberías son limpiadas cuidadosamente de lodos y otras materias extrañas, tanto en la campana como en el espigo se revisó si había presencia de humedad ya que bajo esta condición no se pueden realizar uniones.

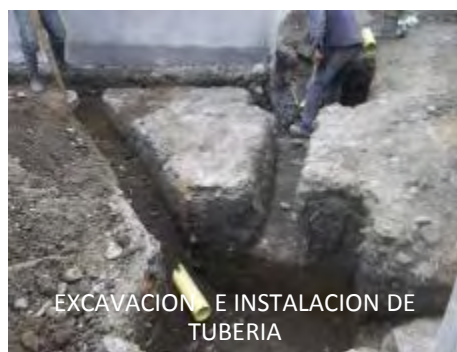
Se ejecutaron cajas de inspección con desembocaduras y salidas mediante cañuelas para la recolección y evacuación de las aguas lluvias y aguas negras, se ubicaron en los exteriores en los bloques de batería sanitarias y camerinos; su piso consta de una placa en concreto de 10 cm de espesor y sus paredes son en ladrillo en estilo soga pegados con mortero; se verificó que la parte interna sea empañetada, esmaltada y que contenga la cañuela para el flujo del agua. Se rectificó haciendo pruebas confirmando el libre correr de aguas a descargar para determinar la presencia de taponamientos y obstrucciones que puedan ser producidas debido a procesos constructivos.

EXCAVACION E INSTALACION DE TUBERIA

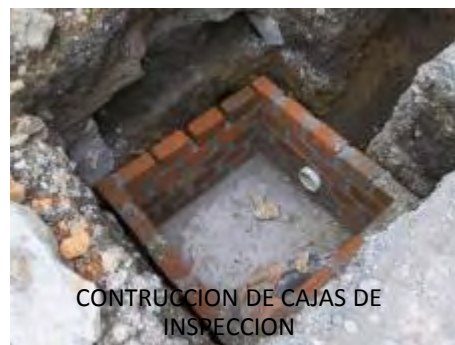
CONSTRUCCION DE CAJAS DE INSPECCION

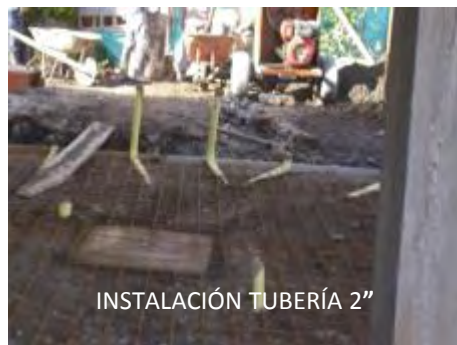
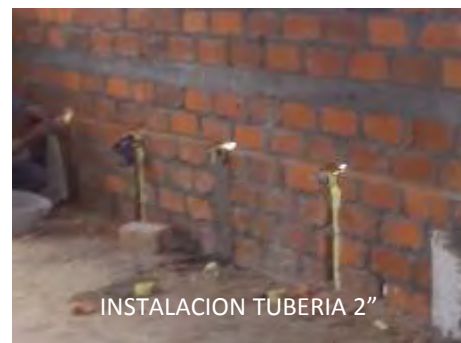
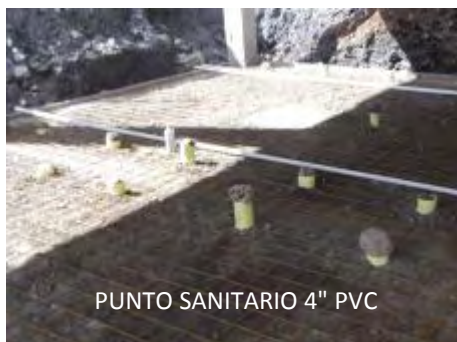
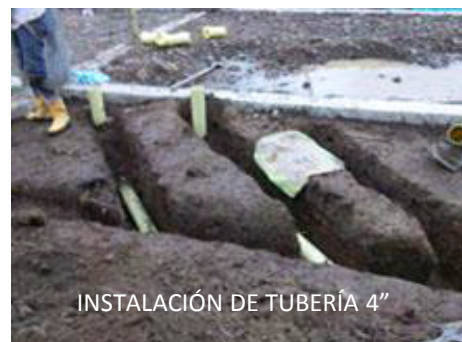
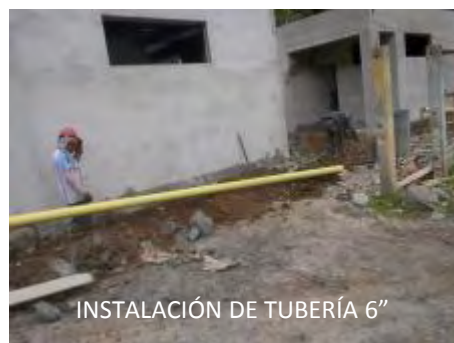
**Ilustración 33 Red sanitaria 2" - 4" - 6" PVC**

La instalación sanitaria se refiere al suministro e instalación de accesorios en PVC que integran la red sanitaria de las baterías, camerinos y zonas externas. Este ítem se ejecutó respetando los planos suministrados y las especificaciones técnicas; se verificó los diámetros de la tubería utilizada en el proceso constructivo, así como la calidad de los materiales y la aplicación de la soldadura y el limpiador para que los tubos tengan un buen acople. Se controló las pendientes de la tubería para que no ocurra contra flujo, teniendo especial cuidado en la superficie de la excavación, verificando que estuviese completamente nivelada, sin aristas y puntas de roca que puedan averiar la tubería. Todos los elementos se fijaron firmemente para evitar cualquier desplazamiento, deformación o movimiento, manejando los accesorios y tubería de forma cuidadosa para que ninguna parte de ellas sufriera torcedura o cualquier otro defecto.

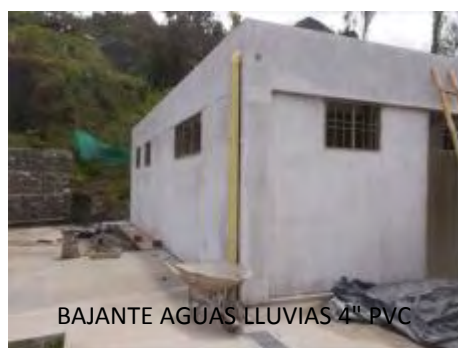
**Ilustración 34 Bajante aguas lluvias 4" – 3" PVC**

Se instalaron los bajantes de agua lluvias de 4" en las baterías sanitarias y camerinos, los bajantes de 3" fueron instalados en las tribunas deportivas; se revisó la calidad de los materiales así como diámetros, accesorios, aplicación de sellante y limpieza de los mismos.

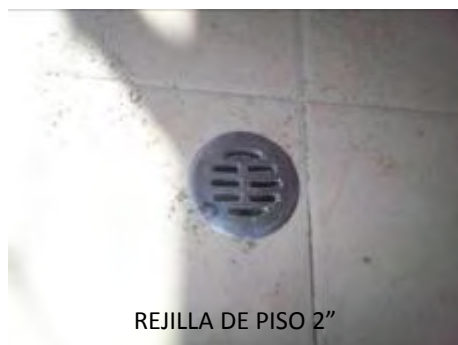
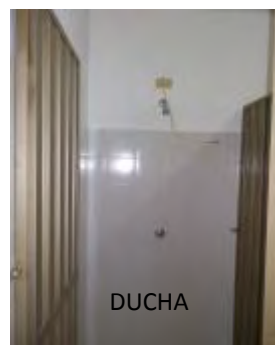
Ilustración 35 Rejilla de piso 2"

Una vez desarrolladas las instalaciones sanitarias para los sifones de piso y enchapes en los bloques de camerinos y batería sanitaria, se instalaron las rejillas de piso de 2", se revisó las especificaciones técnicas requeridas, materiales y diámetros indicados, así como el uso de cemento blanco para el emboquillado.

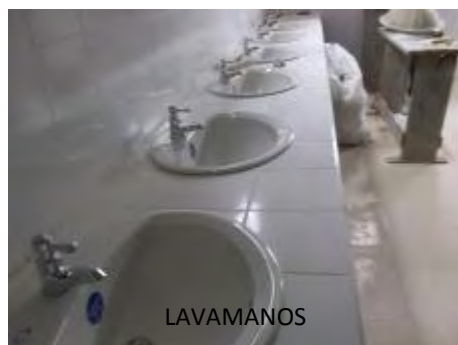
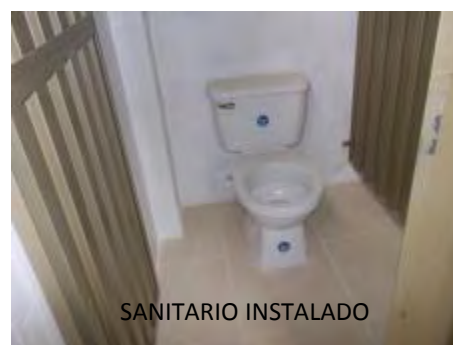
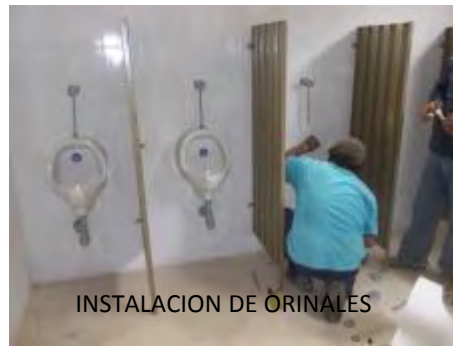
Ilustración 36 Lavamanos, sanitario y orinal

Se instaló sanitarios blancos tipo institucional, de taza de bajo consumo y 6 litros de agua por descarga redondos. Los lavamanos colocados son de línea económica de color blanco, de rebose trasero y ajuste exacto y el orinal instalado es de tipo mediano. Durante la instalación para cada tipo de accesorio se verificó el área de ubicación cada aparato, se revisó que las instalaciones hidráulicas y sanitarias de cada accesorio estén correctamente instaladas y que el funcionamiento de los mismos sea el adecuado; Se utiliza cemento blanco para fijar y sellar revisando que queden completamente asegurados, nivelados y sellados; por último se revisa su correcto funcionamiento asegurándose de que no se presente ninguna fuga de agua y que en los puntos hidráulicos y sanitarios no se presenten obstrucciones en el paso de agua.

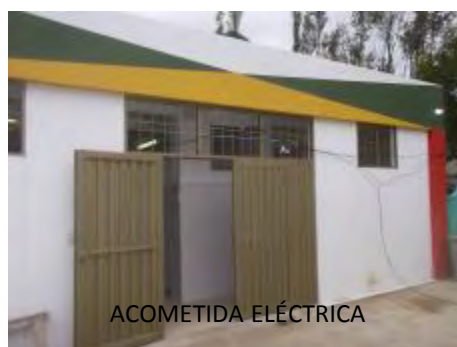
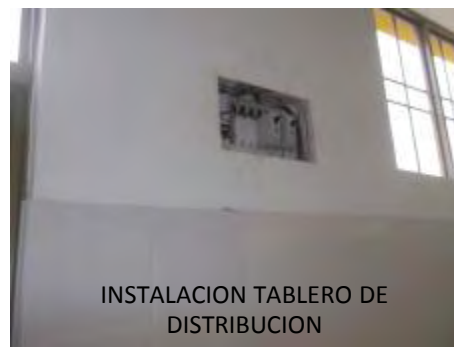
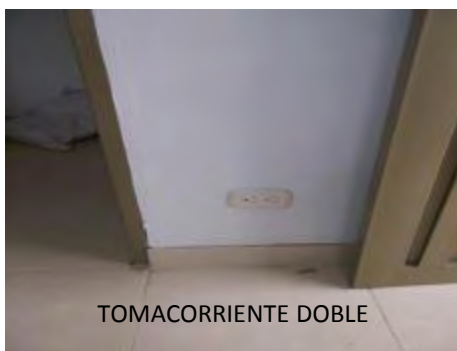
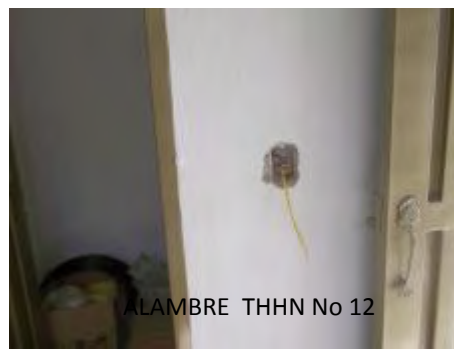
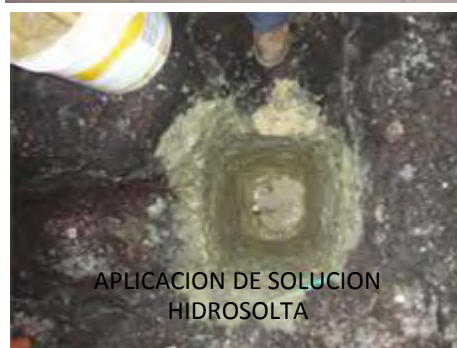
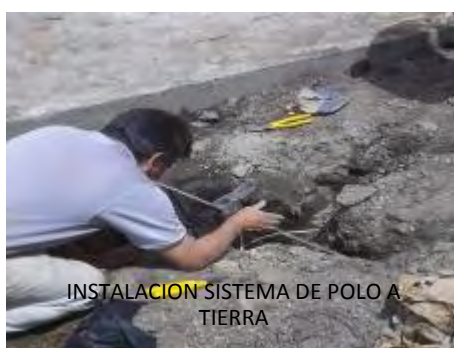
Ilustración 37 Instalaciones eléctricas

Se realizó la instalación de la acometida eléctrica y de cada uno de los accesorios eléctricos en la batería sanitaria y camerinos, esta actividad se duplica en su cantidad ya que se realiza una acometida para cada bloque, se verificó que se hiciera con el cable adecuado, así como que se realizarán las conexiones de forma correcta; una vez instalada la acometida se revisó el buen funcionamiento de la instalación. Se instaló el sistema de polo a tierra en la parte lateral de los bloques, garantizando la seguridad de los usuarios del proyecto y para los aparatos conectados ante una posible falla en los circuitos, se revisó que el sistema cuente con los elementos necesarios para su funcionamiento: masas metálicas, conductores de protección y jabalina como elemento dispersor.

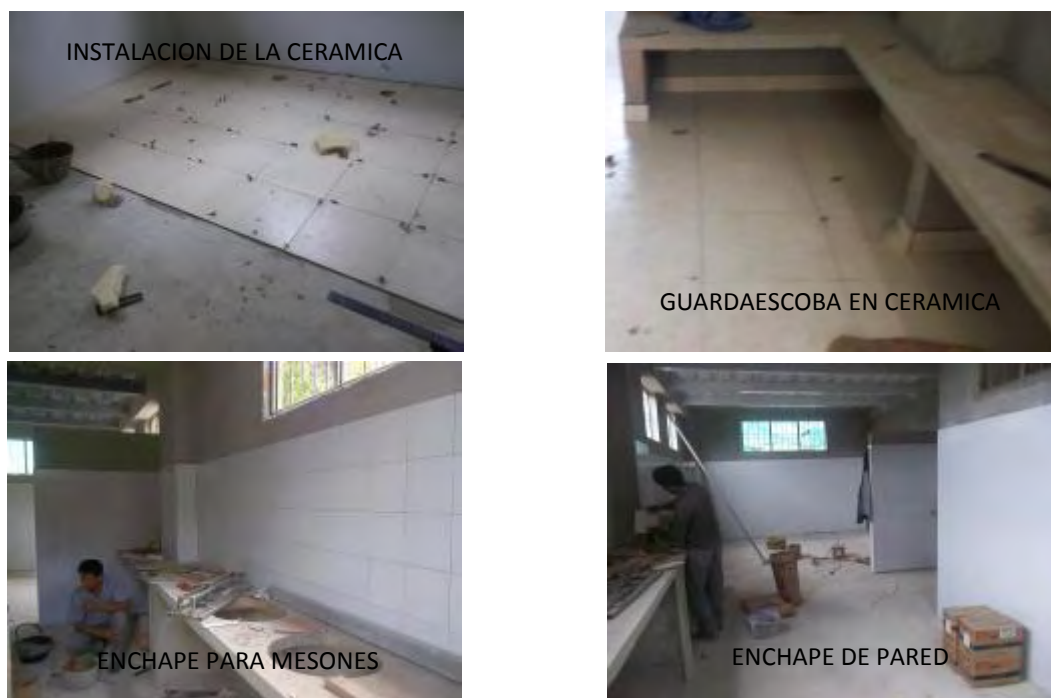
Ilustración 38 Pisos y enchapes

Estas actividades de ejecutaron el en bloque de baterías sanitarias y camerinos, antes de realizar la colocación de la cerámica de piso y enchapes se revisó que el material utilizado correspondiera a las especificaciones técnicas y de calidad aprobados, posterior a esto se examinó que la superficie sobre la cual se trabajaría estuviera correctamente nivelada y que no presentara ondulaciones ni protuberancias; durante la colocación se revisó la aplicación del pegante, colocación, golpeo, nivelación y adherencia; finalmente se aplicó el cemento blanco para el emboquillado sobre todas las estrías revisando que no queden vacíos ni abultamientos conservando continuidad lineal.
