**APOYO TECNICO A LA UNION TEMPORAL “PROYECTOS CIVILES” EN LA  
CONSTRUCCION DE TRIBUNAS DEPORTIVAS, BATERIAS SANITARIAS Y  
CAMERINOS EN EL ESTADIO MUNICIPAL DEL MUNICIPIO DE SAN  
BERNARDO - DEPARTAMENTO DE NARIÑO**

**UNIVERSIDAD DE NARIÑO  
FACULTAD DE INGENIERIA  
PROGRAMA DE INGENIERIA CIVIL  
SAN JUAN DE PASTO  
2015**

Trabajo de grado presentado como requisito parcial para optar al título de Ingeniera  
Civil

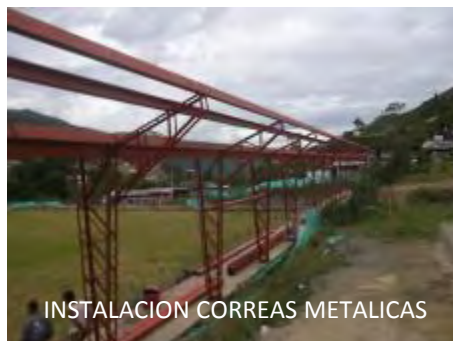
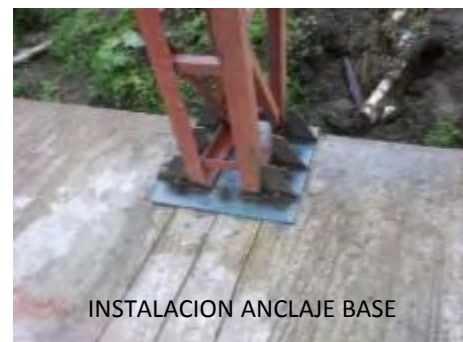
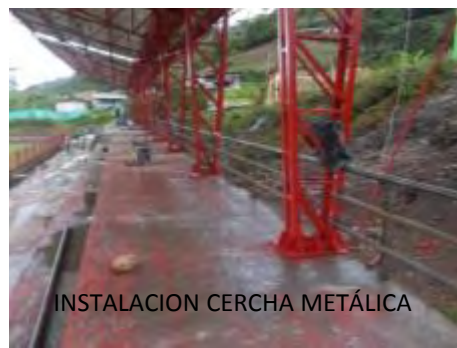
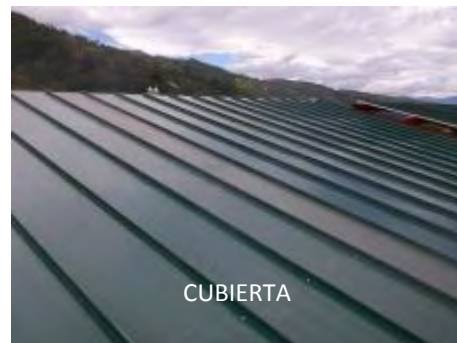
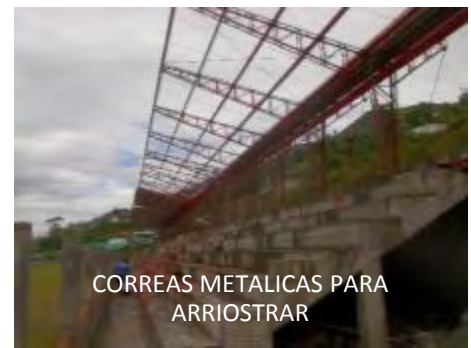
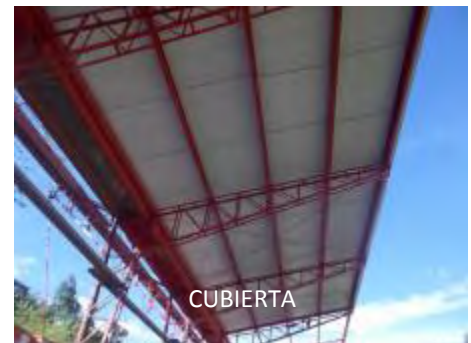
Ilustración 39 Cubierta graderías

Debido a la magnitud y la mano de obra especializada en este tipo de estructuras se optó por armar la columna y las dos cerchas en la ciudad de Pasto; para luego ser transportadas hasta el sitio del proyecto y conformar cada uno de los pórticos que componen la estructura. Previa instalación se verificó la calidad de los materiales y planos de despiece de la estructura. En el sitio del proyecto se revisó las platinas que conforman la base del pórtico de tal forma que la platina guía y los pernos fundidos anteriormente en conjunto con las columnas de concreto reforzado coincidan con las platinas que anclan la columna metálica; con ayuda de diferenciales y grúa se ubica la columna metálica, se atornilla y asegura los pernos de tal forma que las dos columnas trabajen como una sola estructura.

Una vez fijadas y aseguradas las bases con ayuda de la grúa se alzó y soldó las dos celosías de la cubierta con soldadura de filete ACP - AWS G – 6011 posteriormente se instalaron las correas que cumplen la función de arriostrar cada uno de los pórticos de las tribunas; teniendo la estructura metálica instalada se ubicó la platina que ancla el cable tensor entre la celosía y el nudo formado entre la viga aérea y la columna de concreto asegurando el adecuado funcionamiento estructural de la cubierta como tal. Finalmente se ubicó la teja termo acústica, en su ejecución se tuvo especial no quedaran separaciones entre laminas y que las tejas queden perfectamente aseguradas a los perfiles en toda el área requerida; después de su instalación se realiza un supervisión y prueba para asegurar que no se presentan filtraciones de aguas. Se realizó la instalación correas metálicas cajón en las baterías sanitarias y camerinos. Se verificar que al momento de instalar la soldadura se realice con la herramienta adecuada con el fin de que queden completamente asegurados, se controla que las correas metálicas se encuentren en la posición y lugar indicado para la posterior fundición de vigas.

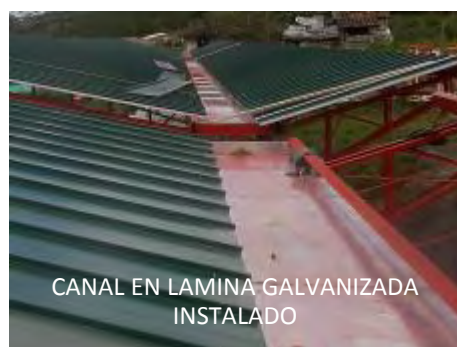
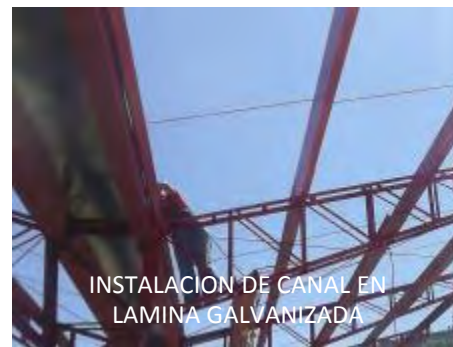
Ilustración 40 Canal en lámina galvanizada

Se instaló en la cubierta de las tribunas, se revisó en primera instancia el material suministrado asegurándose de la buena calidad y condiciones de las láminas, verificando que las características, calibre y dimensiones, corresponda al especificado en los planos. En su instalación se verificó que las uniones entre láminas se hagan con los remaches correspondientes y que queden fijas y aseguradas entre una y otra, así como que queden completamente afirmados a los perfiles junto con las platinas de soporte; se revisó que tuvieran la pendiente necesaria para la evacuación rápida de las aguas lluvias recogidas y finalmente se aplicó un sellante en las diferentes uniones para evitar posibles filtraciones de agua, corroborando que quede en perfectas condiciones.

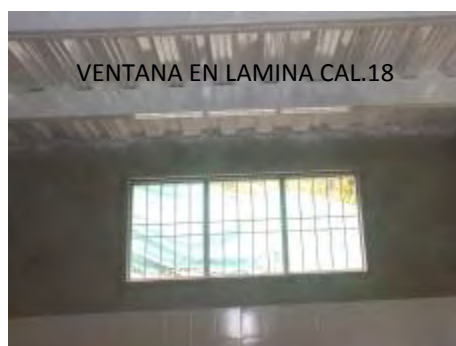
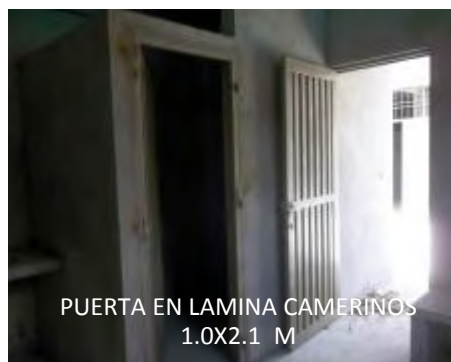
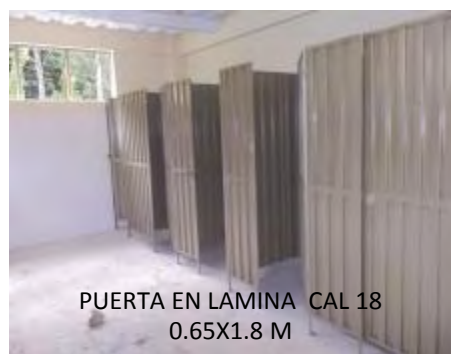
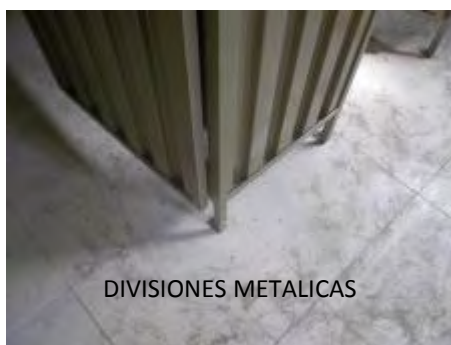
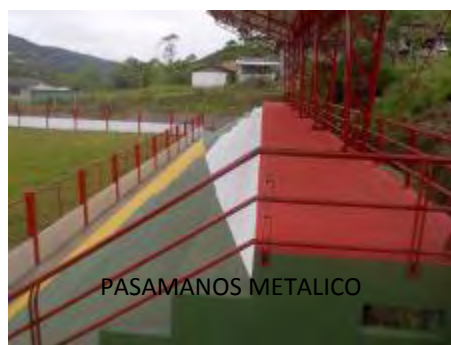
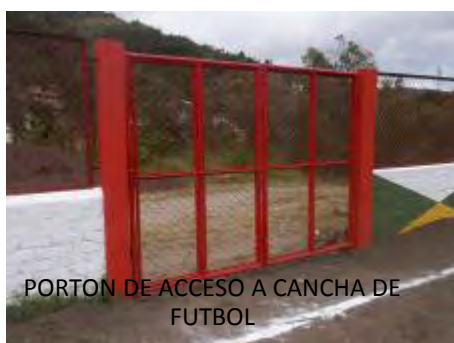
Ilustración 41 Carpintería metálica

Previo instalación se verificó que los calibres y dimensiones correspondan a las especificadas en los planos, así como también que los vanos en los muros coincidan con las medidas de la carpintería metálica y que cada una de las ventanas, antepechos y puertas estén correctamente instaladas, selladas y debidamente aseguradas; en cuanto a las divisiones metálicas se instalaron con anclajes a la pared y al piso por medio de platinas y herrajes verificando los puntos de soldadura en cada división, finalmente se aplicó anticorrosivo.

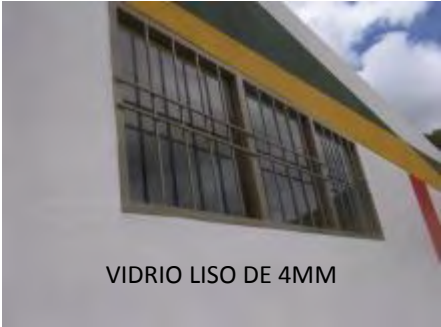
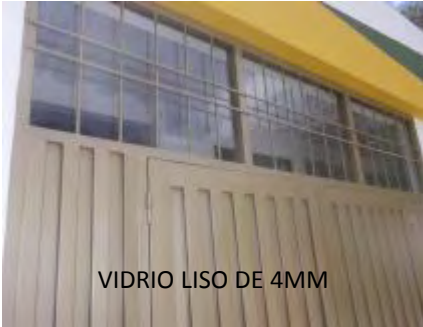
Ilustración 42 vidrio liso de 4mm

Se instaló vidrio liso de 4 mm en las ventanas de las baterías sanitarias y camerinos, previa instalación se verificó que las ventanas estén correctamente instaladas y terminadas para pasar la fijación de los vidrios por medio del uso de

silicona, se revisó que los vidrios queden completamente asegurados y sellados evitando problemas de filtraciones de agua por las juntas de los vidrios.

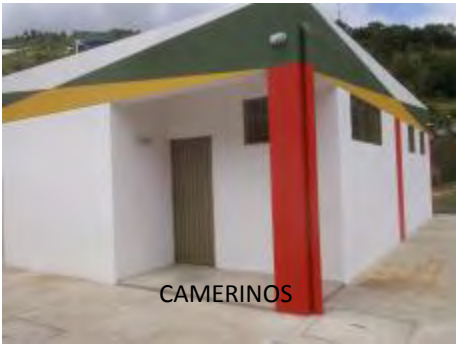
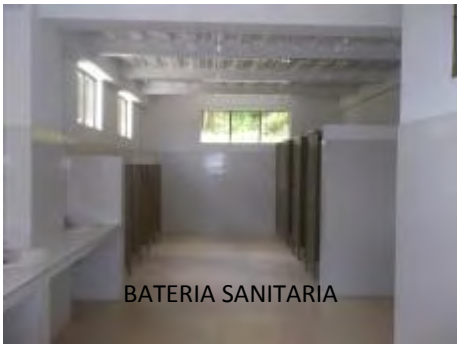
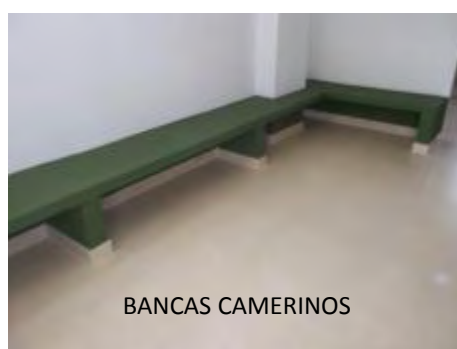
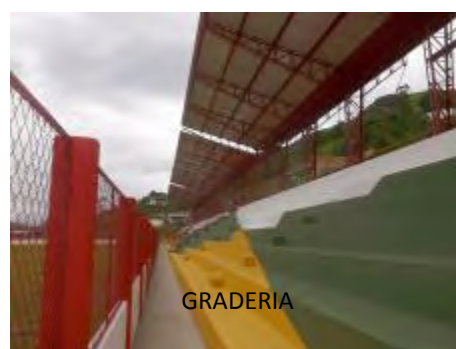
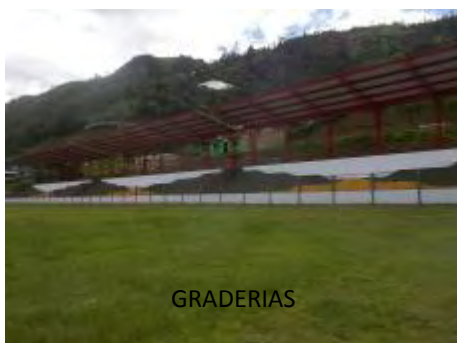
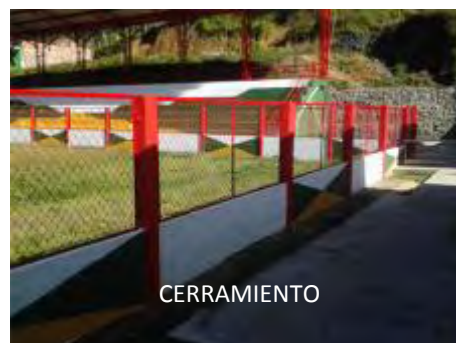
Ilustración 43 Pintura para muros y gradería

Una vez realizados los refinamientos de los muros exteriores e interiores, se continuó con el proceso de terminación y acabados con la aplicación de la pintura en vinilo; previa ejecución para esta actividad se realizó una reunión en la alcaldía municipal para la definición de los colores para lo cual se decidió aplicar los 4 colores distribuidos principalmente con el diseño de la bandera del municipio. Ya en el proceso de pintura, se realizó en primera instancia limpieza de todas las áreas a pintar y una aplicación de una base blanca con el fin de igualar los tonos dejados por el refinamiento, generar una mayor durabilidad de la pintura y permitir dar la tonalidad del el color definitivo. Se aplicaron como mínimo dos manos de pintura en todas las áreas teniendo mucho cuidado de que quedara con buen acabado y tono uniforme diferenciando las uniones de los colores.

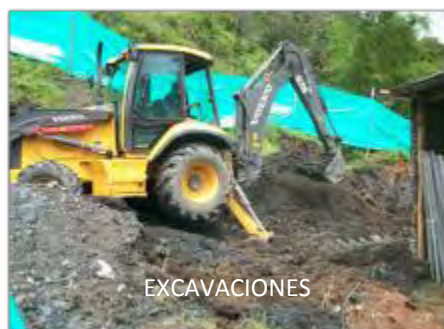
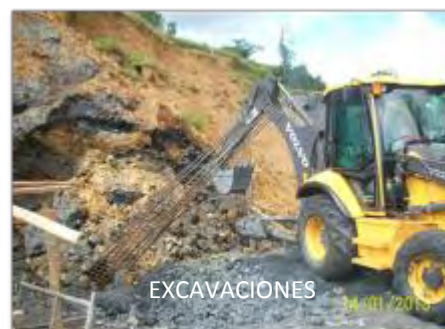
Ilustración 44 Excavación a máquina

Este ítem no se había contemplado inicialmente ya que la excavación estaba programada a realizarse de forma manual, pero fue necesario incluirlo ya que una vez localizadas las graderías se necesitaba hacer un gran movimiento de tierra, puesto que era una zona de montaña con un tipo de suelo inestable que presentaba continuos deslizamientos aumentando la cantidad de material a remover; además la zona presentaba agua subterránea lo cual no permitía realizar el trabajo de una forma manual.

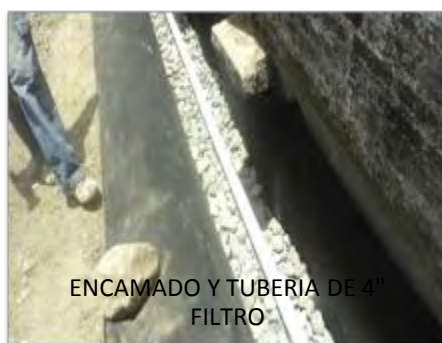
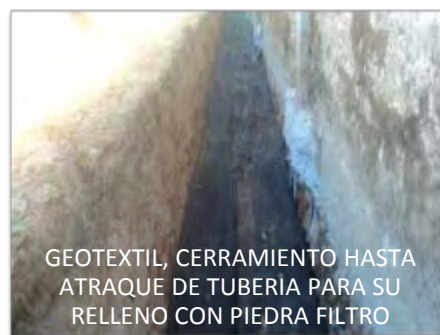
Ilustración 45 Filtro en geotextil con tubería perforada de 0.6 \* 1 m

Se tuvo la necesidad de realizar este ítem con el fin de evacuar el agua proveniente de la zona donde se localiza el proyecto, ya que el lote presentaba agua subterránea la cual era imprescindible evacuar y canalizar para poder continuar con los trabajos en la zona. Este filtro se ubicó en la parte posterior de las tribunas, al costado de la cancha y frente a la gradería con el fin de que su ubicación sea útil después de culminar los trabajos de la obra. Los filtros se conectan a una caja que se ubica detrás de la portería norte del estadio. Estos filtros se realizaron con la instalación del geotextil y la tubería perforada para posteriormente rellenar con el material filtrante.

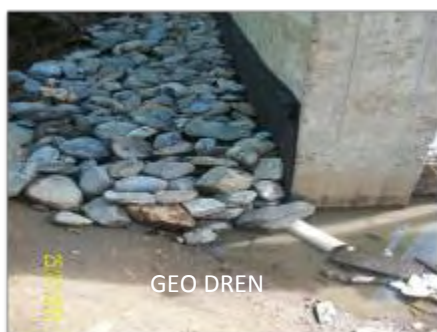
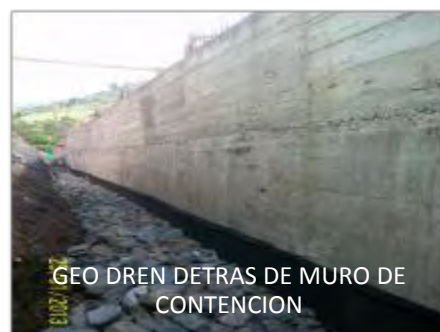
Ilustración 46 Geodren circular 100mm

El geodren se ubicó atrás del muro de contención el cual se ejecuta con el fin de evacuar el agua subterránea proveniente del talud que se almacena detrás del muro de contención; como se sabe el agua ejerce un gran peso sobre el muro por ello la necesidad de evacuarla de una forma rápida y eficiente. En su ejecución se verificó las condiciones del geodren, revisando que cubra toda la zona posterior al muro de contención, siendo esta la zona afectada por el agua subterránea; se ubicó la tubería para que reciba el agua recolectada y posteriormente se hace el vaciado y distribución del material seleccionado para la filtración del agua, finalmente se hizo el relleno con recebo compactado y material del sitio.

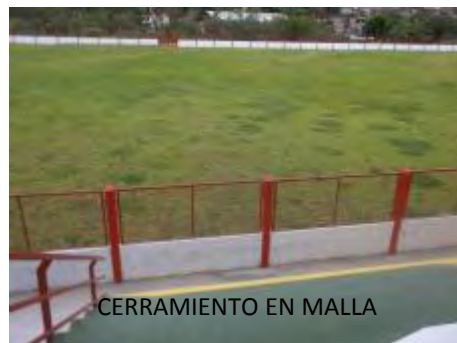
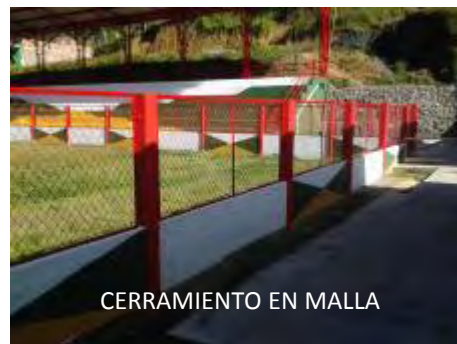
Ilustración 47 Cerramiento en malla eslabonada y ángulo  $h=1,10$

Se ejecutó el cerramiento en malla eslabonada y ángulo  $h=1,10$  que se realiza en concordancia con el cerramiento en buen estado que hace parte del estadio previo la ejecución del proyecto; en la instalación del cerramiento en malla se tuvo en cuenta sus condiciones previas verificando que se encuentren en perfecto estado, en su instalación se revisó que se hiciera las incrustaciones de las mallas a las columnas y a los muros del cerramiento verificando que queden completamente fijas, posteriormente se revisó su acabado en donde se les aplicó pintura de esmalte chequeando su terminado.

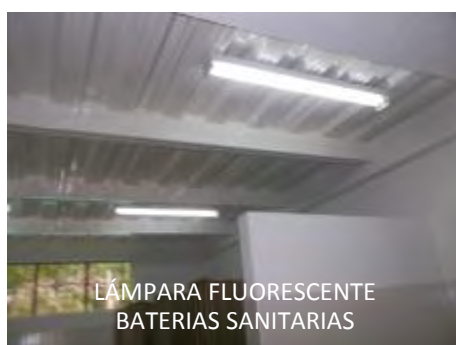
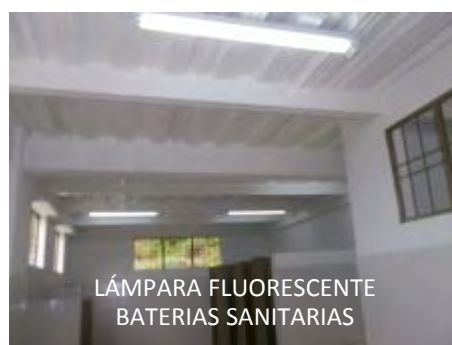
Ilustración 48 Lámpara fluorescente de 32 vatios

Hubo la necesidad de realizar este ítem en el proyecto ya que no se contempló las lámparas de iluminación de los bloques expresadas los plano eléctricos, que garantizan su adecuada iluminación; estas se reparten en 8 lámparas para las baterías sanitarias y 8 para los camerinos. Este ítem se desarrolló una vez ejecutados los ítems de tubería conduit, puntos eléctricos he instalado el cableado; revisando que se hayan ejecutado de la manera adecuada para la posterior instalación de las lámparas, esta luminaria es dispuestas según los planos eléctricos aprobados.

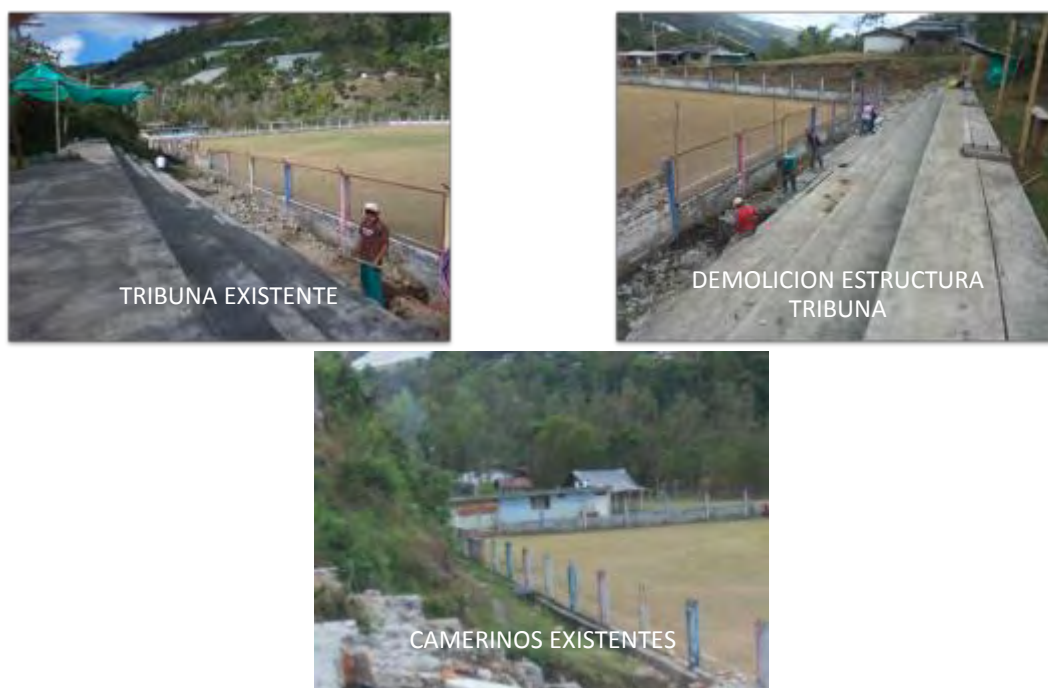
Ilustración 49 Demolición de estructura existente

Este ítem era estrictamente necesario para la ejecución del proyecto debido a que en la zona donde se ubicaría las nuevas tribunas y bloques, se encontraban algunas estructuras en mal estado: una gradería que presentaba hundimiento de las losas y material vegetal, columnas sueltas las cuales no tenían ninguna funcionalidad y el cerramiento existente que tampoco estaba contemplado.

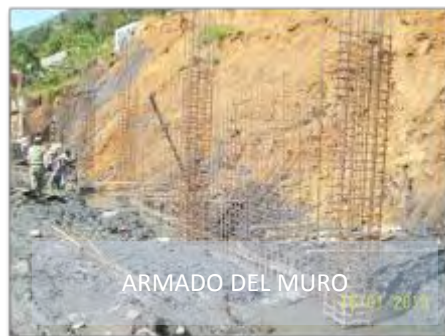
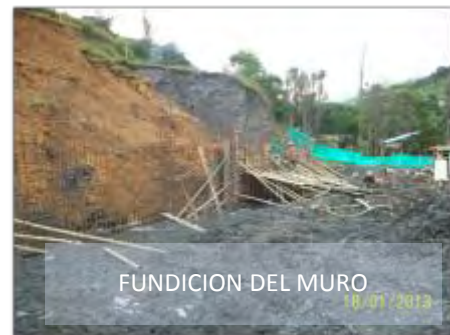
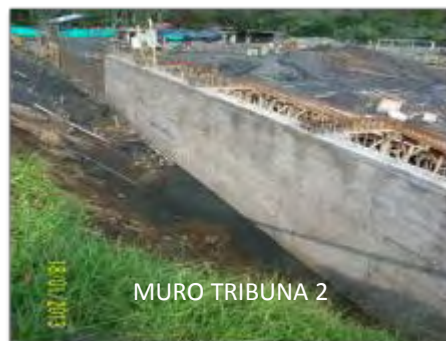
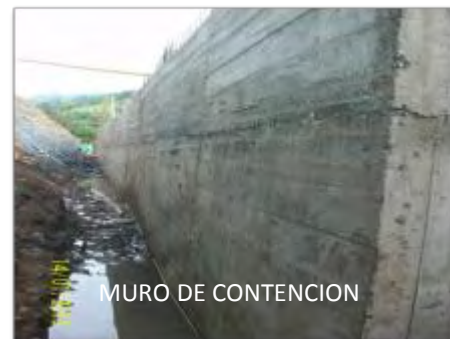
**Ilustración 50 Muro de contención en concreto**

El muro de contención se ejecutó con una longitud de 63,5 metros, una altura de 4,8 metros y un ancho de 0,30 metros (Anexo 4) el cual tiene una zarpa a la profundidad de la zapata, vigas de amarre en la parte inferior y superior anclado a las columnas de la gradería, donde se utilizó una doble parilla de acero la cual estará compuesta por varillas de  $\frac{1}{2}$ " las cuales se ubicaron verticalmente y por varillas de  $\frac{3}{8}$ " las cuales se ubicaron horizontalmente en la parrilla, brindando la resistencia necesaria que requiere el lote.

La ejecución del muro de contención aparece por la necesidad de garantizar la estabilidad de las obras a realizar, ya que durante la realización del proyecto se encontró un talud el cual está ubicado dentro del lindero norte del estadio, donde se realizaron la construcción de la gradería A y B. Este corte no se encontraba especificado en los planos ni en el presupuesto, y al realizar una inspección más detallada se encontró que existía filtración de aguas subterráneas, al igual que de aguas negras producidas por algunas de las viviendas ubicadas en la parte superior del lote; debido a esto y a una temporada invernal, se generaron deslizamientos en el talud, fracturando los lotes aledaños de la parte superior e imposibilitando continuar con los trabajos ya que ocasionaba un riesgo para los trabajadores, a la estructura de la gradería y a futuro se convertiría en un peligro para las personas que residen en la parte superior y para los usuarios del estadio. De acuerdo a esto se recurrió a la opinión de un especialista donde después de analizar otros sistemas de contención se toma la decisión de ejecutar el muro de

en concreto armado, el cual se amarro a la estructura de la gradería funcionando así como un conjunto y brindando una mayor estabilidad. Este fue aprobado por la alcaldía y los contratistas de obra e interventoría siendo la solución más viable para superar los problemas de deslizamientos y que permitieron continuar con la ejecución de la obra garantizando la seguridad de sus usuarios y el buen funcionamiento estructural del proyecto.

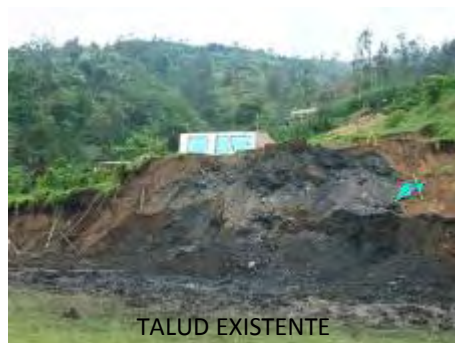
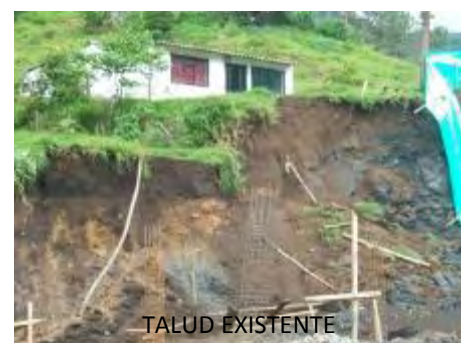
Ilustración 51 Talud existente

Al empezar las excavaciones de la gradería 2 y 3 se encontró un material que no presentaba buenas condiciones (tierra negra con mal olor) debido a la cantidad de aguas que descolaban en ese sitio y por lo tanto esta zona era propensa a deslizamientos, como ocurrió en los lotes ubicados al respaldo de las graderías 2 y 3, donde la vivienda del señor Yobany Cerón Ortega presento fisuras que con el tiempo hizo que colapsara, pero que gracias a la rápida atención que se le dio a esta problemática no presentaron resultados lamentables.

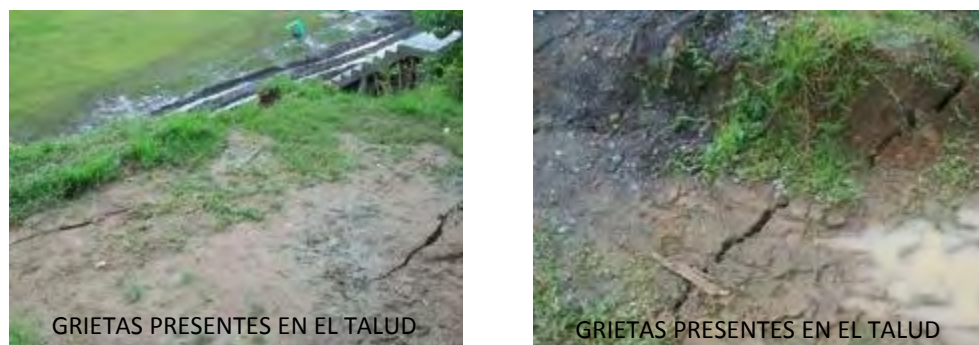
Ilustración 52 Grietas del talud

El factor ambiental también causó inconvenientes debido a que la ola invernal que se presentó en la zona, provocó deslizamientos en el talud, produciendo fracturas en los lotes aledaños de la parte superior del talud; debido a esto y para evitar futuros inconvenientes con las demás viviendas ubicadas en la parte alta del talud así como para dar seguridad y estabilidad a las obras a ejecutar en este proyecto se consultó con un especialista en el tema para que evalué la zona tratando de no afectar el objeto del contrato. El profesional consultado realizó los estudios necesarios del terreno y sugirió la construcción de un muro de contención en concreto reforzado debido a que no se podía construir gaviones ya que el lote no cuenta con el espacio suficiente y además los gaviones pueden afectar la estabilidad de la estructura de la gradería ubicada en el sitio

Como resultado el especialista concluyó que en la zona se debía construir un muro de contención en concreto reforzado con una longitud de 63,5 metros, altura de 4,8 metros y un ancho de 0,30 metros. En reunión sostenida entre el contratista, el interventor y los funcionarios de la alcaldía se expuso la problemática que se presentó en el proyecto así como también las recomendaciones hechas por el especialista ante la situación; de lo anterior se acordó sacrificar la ejecución de algunos ítems y modificar otros para poder dar solución a la problemática que estaba ocasionando el talud; en los ítems que no fueron ejecutados esta la iluminación del estadio, por lo cual la alcaldía se comprometió a correr con los gastos de implementación de este ítem.

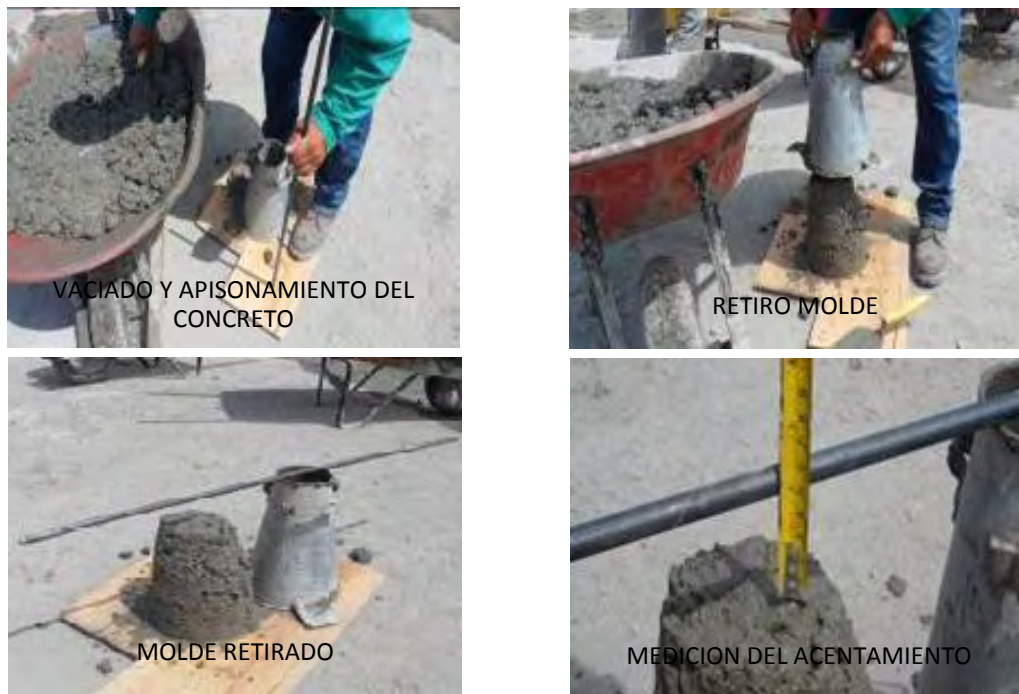
Ilustración 53 Ensayo consistencia del concreto

Los concretos que presenten asentamientos menores a 15mm (1/2") pueden no ser adecuadamente plásticos y concretos que presenten asentamientos mayores a 127mm (5") pueden no ser adecuadamente cohesivos, en muy pocos casos se presentó un asentamiento mayor a 5" y en los casos que se presenta se baja el contenido de agua y se rectifica nuevamente. Durante la época de lluvias la corrección de cantidad de agua fue necesaria en mayor número de casos debido a que los agregados adquirían cierta humedad la cual se debía tener en cuenta la momento de elaborar la mezcla de concreto, a pesar de que se cubrió los materiales con plástico no todo el material estaba exento de la lluvia.

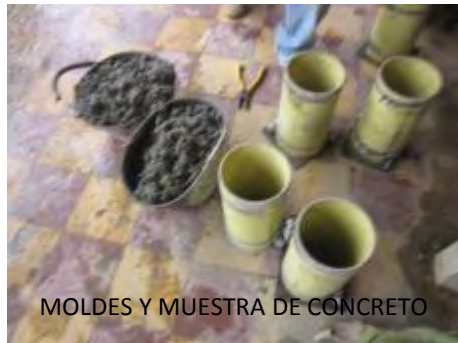
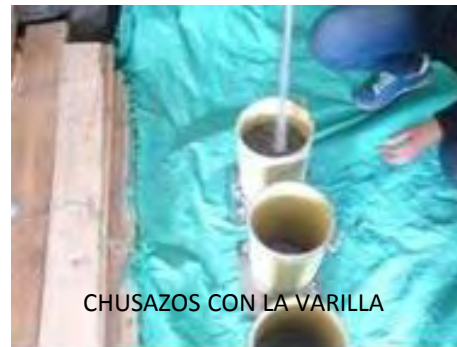
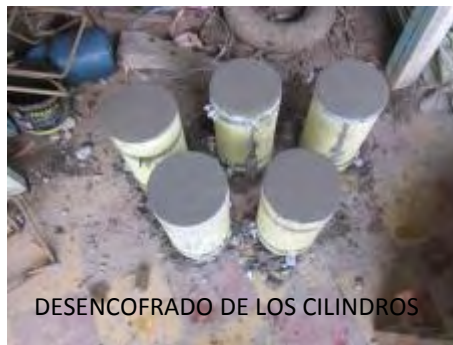
**Ilustración 54 Toma de cilindros – Ensayo de compresión al concreto**

varilla de 5/8" con punta redondeada y longitud igual a 60 cm, con 25 chuzadas por cada capa de tal manera q la varilla penetre un tercio de la capa inmediatamente anterior, posterior a la chuzada de cada capa se debe golpear 10 veces los lados del molde con un martillo de caucho para cerrar los huecos y eliminar los vacíos con aire. En la última capa se debe enrasar con la misma varilla que se utilizó para chuzar el concreto.

- Después de 24 horas se desencofra los cilindros y se los sumerge en canecas llenas de agua las cuales están en un lugar apartado para evitar las vibraciones, los cilindros solo se sacan en el momento en que se los va a llevar al laboratorio para el ensayo. (Ver Anexo 8: Resultados Ensayo de Resistencia a la Compresión de Cilindros de Concreto)

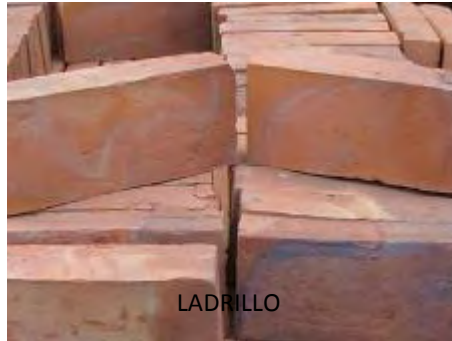
Ilustración 55 Revisión ladrillo tolete común

El control de calidad del ladrillo se realizó mediante inspección visual de aristas bien definidas, dimensiones mediante medidas aleatorias a los especímenes.

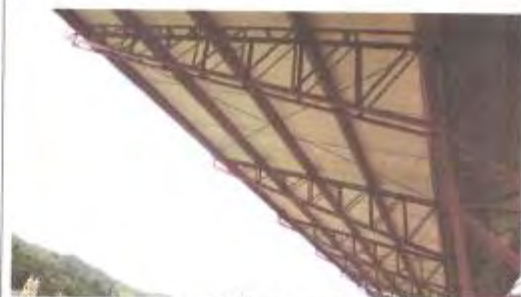
Vista de la cubierta, en gradería obras terminadas y pintadas. (En buenas condiciones)

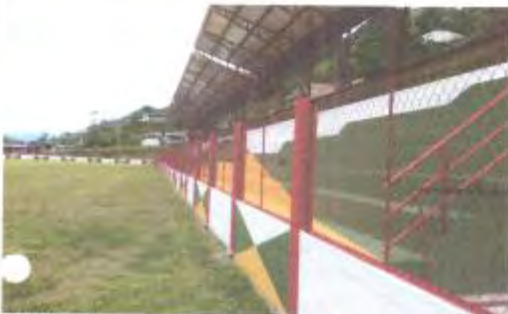
Vista interna de cerramiento perimetral. (Presentan buenas condiciones).

Se evidencia la recuperación y construcción de cerramiento perimetral con estructura en concreto, mampostería y malla, se intervinieron tramos afectados o deteriorados siguiendo el diseño del cerramiento existente, este frente se pinto conforme estableció la alcaldía municipal, a la fecha de la visita conserva buenas condiciones.

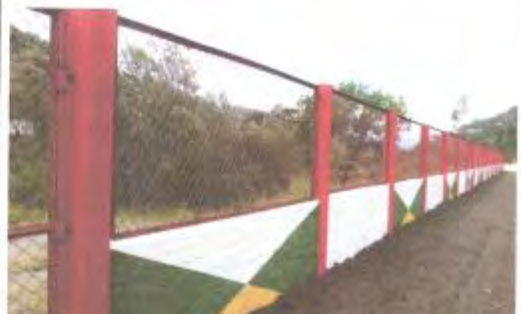
Cerramiento perimetral pintado y terminado. (Presentan buenas condiciones).

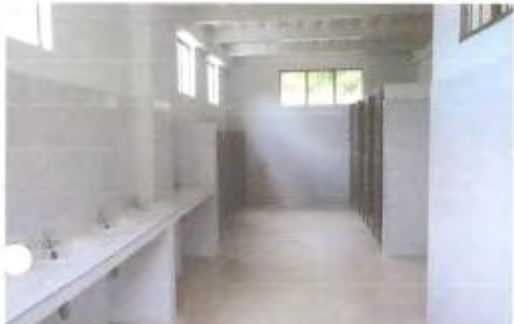
| <p>Vista general de batería sanitaria. (Presentan buenas condiciones).</p> | <p>Lavamanos instalados. (Presentan buenas condiciones).</p> |

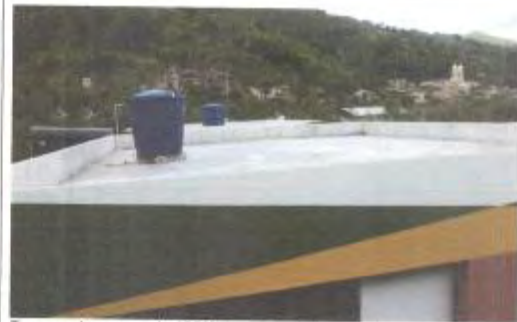
Tanques de reserva de 1000lt, instalados y funcionando para camerinos y batería sanitaria.

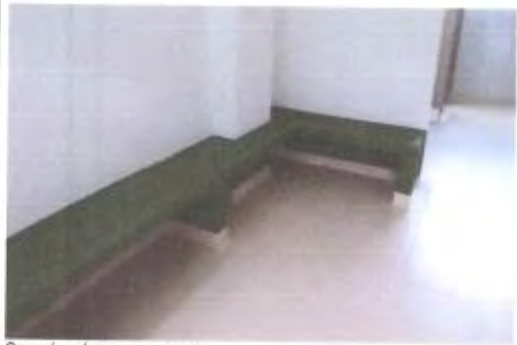
Camerinos banca en concreto.

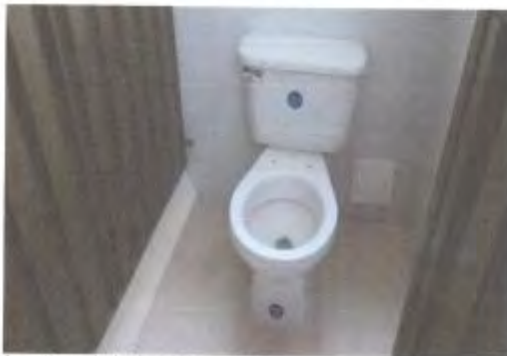
Aparatos sanitarios instalados en baños.
