**APOYO TÉCNICO PARA EL CONSORCIO TRESA EN LA EJECUCIÓN DEL  
PROYECTO DENOMINADO “CONSTRUCCIÓN DEL DISTRITO DE RIEGO DE  
ADECUACIÓN DE TIERRAS DE PEQUEÑA ESCALA CORREGIMIENTO DE  
SAN PEDRO”.**

**UNIVERSIDAD DE NARIÑO  
FACULTAD DE INGENIERIA  
PROGRAMA DE INGENIERIA CIVIL  
SAN JUAN DE PASTO  
2015**

**Trabajo de grado presentado como requisito parcial para optar al título de  
Ingeniero Civil**

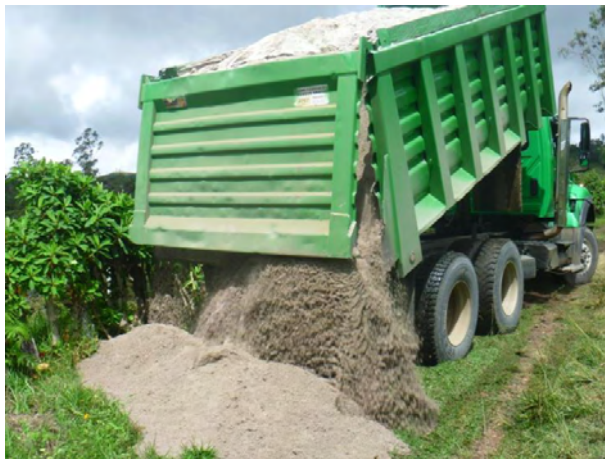
Este material se debió transportar empleando una tarabita, la cual constaba de un sistema de poleas y una canastilla. (Ver figura 2).

**Figura 2. Recibimiento de material para bocatoma.**

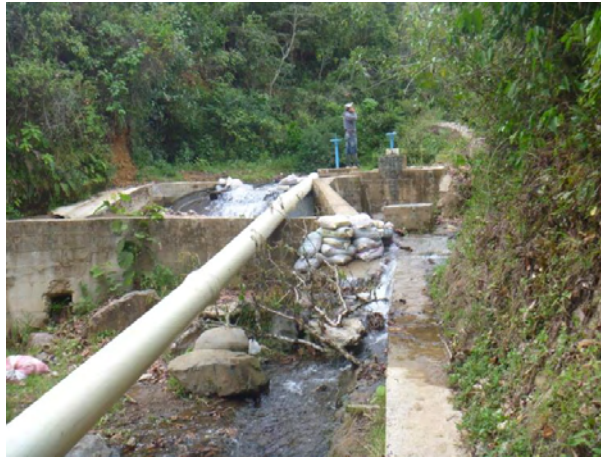
existentes ASOGUABARIN y San Francisco, se propuso que el sistema de captación de estos tomen la mayor cantidad de agua posible y la desvíen a sus desarenadores aguas abajo de la construcción de la bocatoma, de esta manera disminuyo el caudal en la zona de trabajo. (Ver figura 3).

**Figura 3. Desvío de la quebrada Porcaurco.**

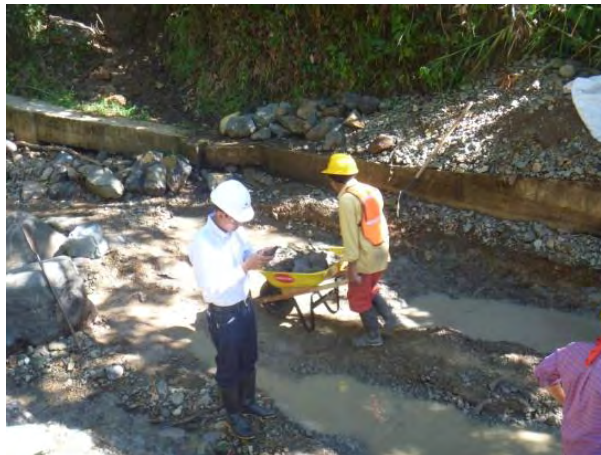
Con el fin de lograr el nivel adecuado para no ahogar la bocatoma existente de ASOGURABARIN, se profundizó en promedio 80 cm retirando el material rocoso y orgánico. Para ello, se demarcó la zona de trabajo y se procedió al retiro de material del rio, en material rocoso se emplearon trabajos de fuerza con la ayuda de herramienta menor. Este proceso tardó cuatro días en completarse. (Ver figura 4).

**Figura 4. Limpieza en el área de construcción de la bocatoma.**

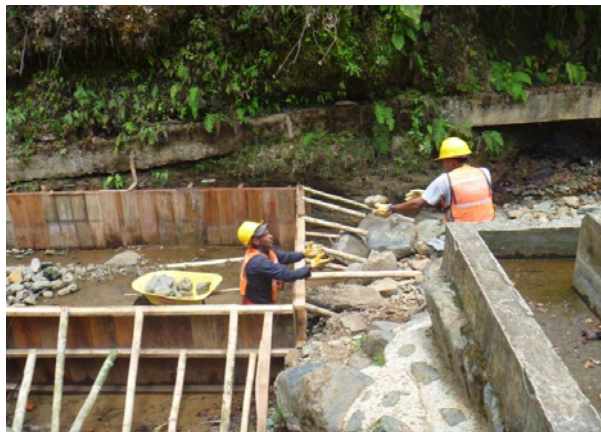
Durante la adecuación del terreno se separó el rajón para aprovecharlo en este tipo de concreto, empleando 40% de rajón y 60% de concreto simple. En el proceso para fundir el concreto ciclópeo, se requirió mayor trabajo para acondicionar el rajón de tal forma que quedó embebido por el concreto simple. (Ver figura 5).

**Figura 5. Acopio de rajón.**

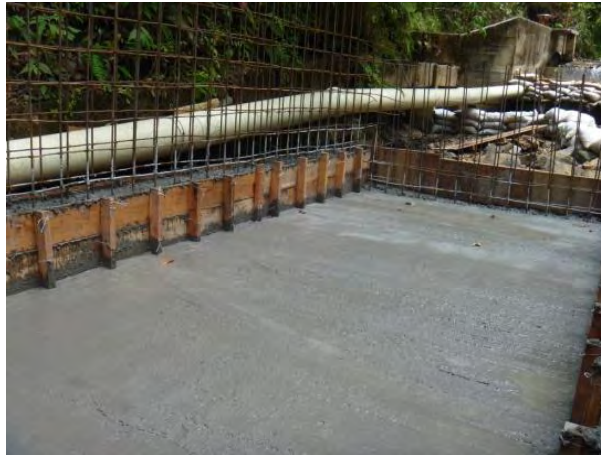
logrando una distancia suficiente para disipar la energía del cauce. El volumen total para fundir toda la losa fue de  $15,25 \text{ m}^3$  en concreto simple con diseño de mezcla 1:2:2 para una resistencia 4000 psi. Se empleó acero de refuerzo de diámetro  $\frac{1}{2}$ " cada 20 cm. (Ver figura 6).

**Figura 6. Losa del pozo de amortiguación.**

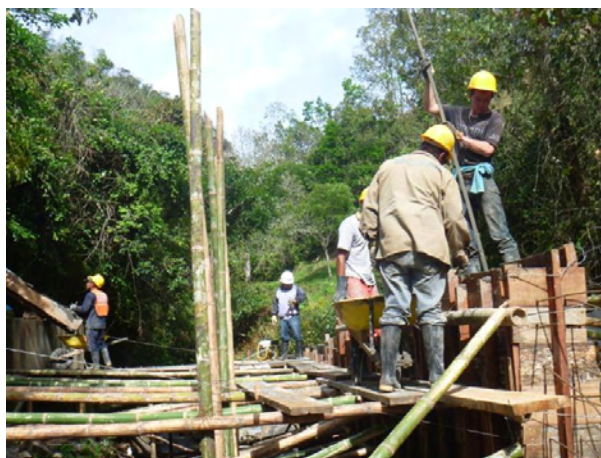
La construcción de las aletas laterales se realizó empleando una dosificación 1:2:2 en concreto simple para una resistencia de 4000 psi. Se fundió inicialmente la aleta lateral derecha, posteriormente la aleta lateral izquierda cada una con un volumen de  $8.1 \text{ m}^3$ . El acero de refuerzo de diámetro  $\frac{1}{2}$ " cada 20 cm en el sentido vertical y en el sentido horizontal de diámetro  $\frac{3}{8}$ " cada 20 cm. (Ver figura 7).

**Figura 7. Fundición aleta lateral izquierda.**

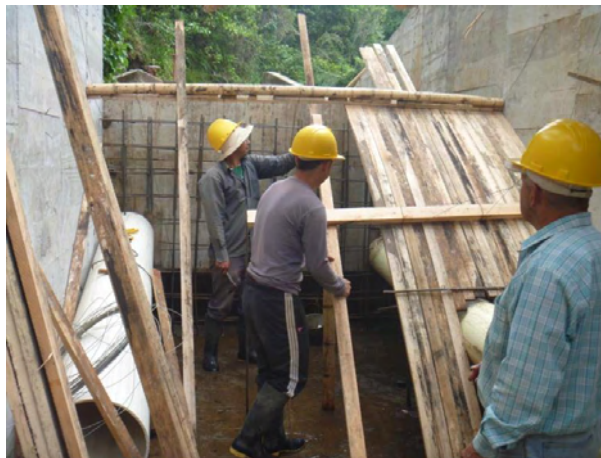
Su construcción se realizó empleando un volumen de 11.14 m<sup>3</sup> con concreto ciclópeo de 2500 psi, 60% concreto simple y 40% rajón, y en menor cantidad con un volumen de 1.63 m<sup>3</sup>, un concreto de 4000 psi en la canaleta de entrada donde además se utilizaron 50 kg de acero de refuerzo de 3/8" que no estaban contemplados en los diseños, esto con el fin de dar mayor seguridad a la captación de la estructura. La rejilla de fondo fue fundida junto con la presa monolíticamente dándole mayor resistencia a las cargas recibidas. (Ver figura 8).

**Figura 8. Formateado de la presa.**

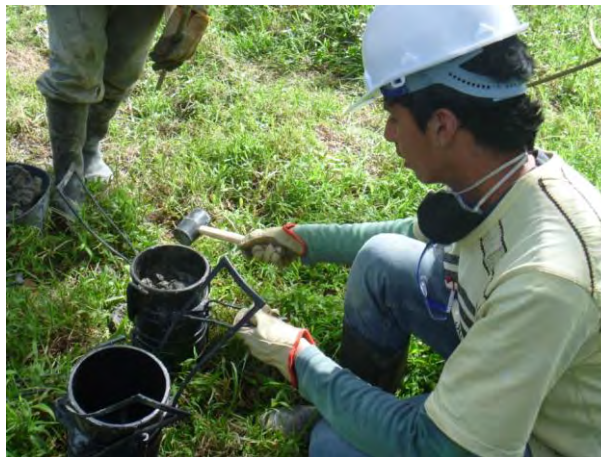
En total se tomaron 20 muestras, cuatro por cada fundición para romperlas por compresión la primera a los 7 días, la segunda a los 14 días, la tercera a los 28 días y se dejó una probeta de testigo. (Ver figura 9 y anexo I).

**Figura 9. Toma de muestras para ensayo de resistencia.**

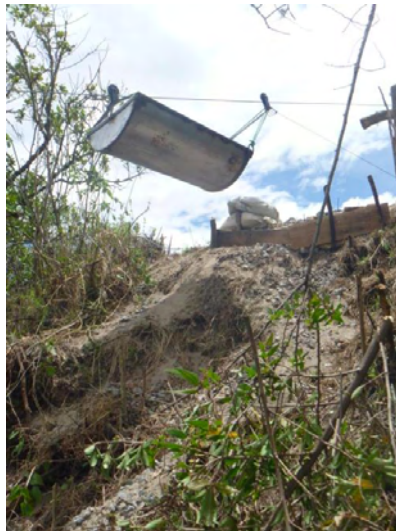
Este material se debió transportar empleando una tarabita, la cual constaba de un sistema de poleas y una canastilla (Ver figura 10).

**Figura 10. Transporte local de material en tarabita.**

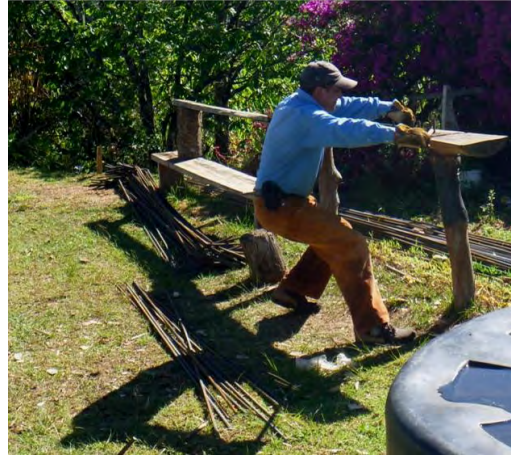
En el armado del refuerzo se chequeo la separación entre varillas y la cantidad empleada. (Ver figura 11-12).

**Figura 11. Figurado acero de refuerzo para desarenador.**

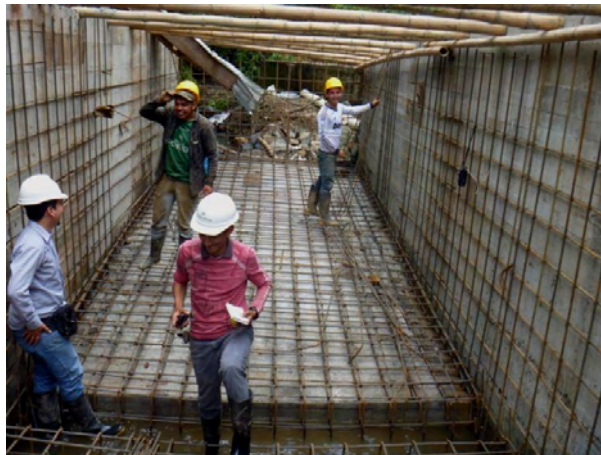
**Figura 12. Armado parrilla de fondo y muros para desarenador.**

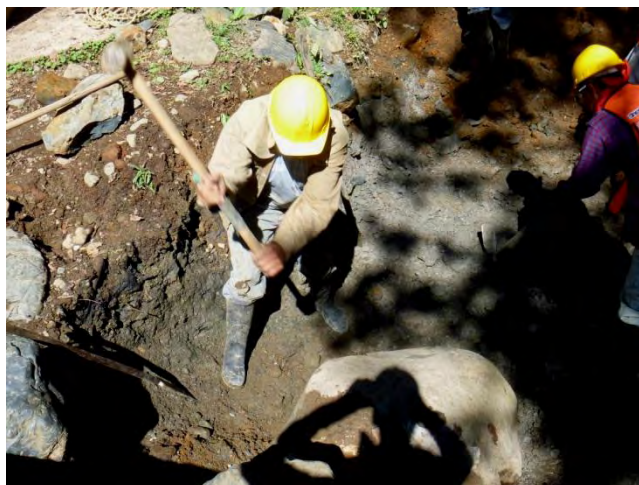
La adecuación del terreno implicó llevar el nivel inferior del desarenador aguas abajo hasta aproximadamente quince metros, presentando un gran porcentaje de excavación en roca, se retiró 56.98 m<sup>3</sup> de roca y 7.98 m<sup>3</sup> de material en conglomerado. Para su remoción se recurrió a mano de obra especializada en esta labor con herramienta menor. (Ver figura 13).

**Figura 13. Excavación en roca para desarenador.**

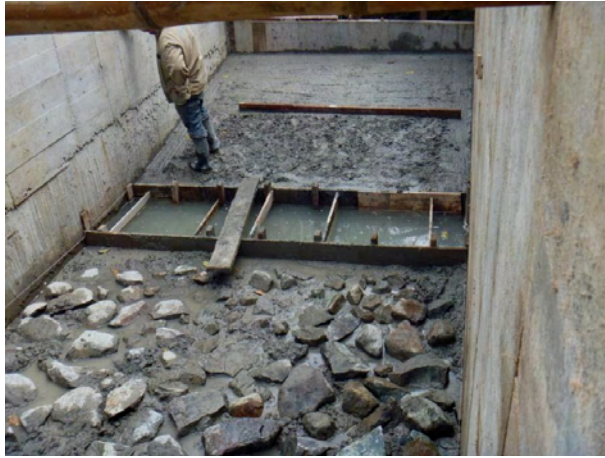
Se fundió con un diseño de mezcla 1:2:3 obteniendo una resistencia 3000 psi garantizando una mejor respuesta a los esfuerzos producidos por las cargas y empujes, donde el rajón fue empleado de la misma quebrada para un volumen total de 12.098 metros cúbicos. En esta etapa es donde se le dio el desnivel a la zona de sedimentación. (Ver figura 14).

**Figura 14. Fundición de solado para Desarenado.**

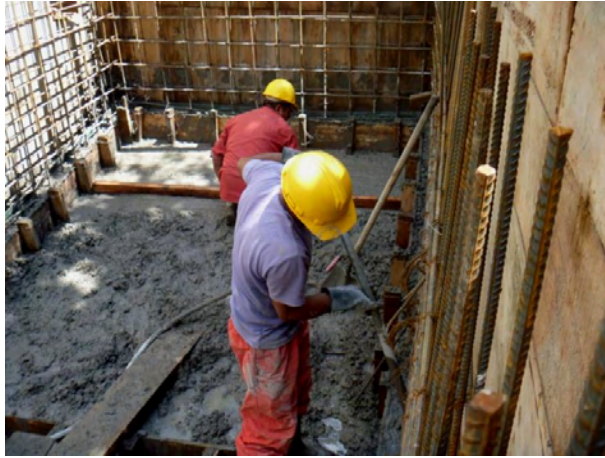
En esta fundición se aplicó impermeabilizante para garantizar una mejor cohesión de las partículas, como también se fundió 40 cm de muros, instalando cinta Sika PVC, de tal forma que esta quedó a 50% embebida de concreto, para sellar las juntas de dilatación y construcción. (Ver figura 15).

**Figura 15. Empleo de vibrador en fundición de losa de fondo.**

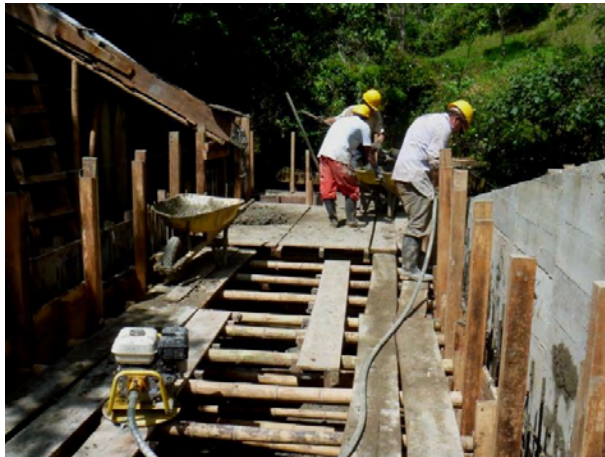
Para asegurar la contención del agua en el desarenador con diseños, se fundió los cuatro muros monolíticamente para eliminar grietas y fugas, terminando de cubrir la cinta Sika PVC instalada en la función de la losa de fondo del desarenador, con el concreto de los cuatro muros para sellar así la junta de dilatación.

El volumen total fundido fue de  $6.97 \text{ m}^3$  de concreto simple con un diseño de mezcla 1:2:2 para una resistencia 4000 psi, agregando además impermeabilizante para aumentar la cohesión de las partículas. (Ver figura 16).

**Figura 16. Fundición muros.**

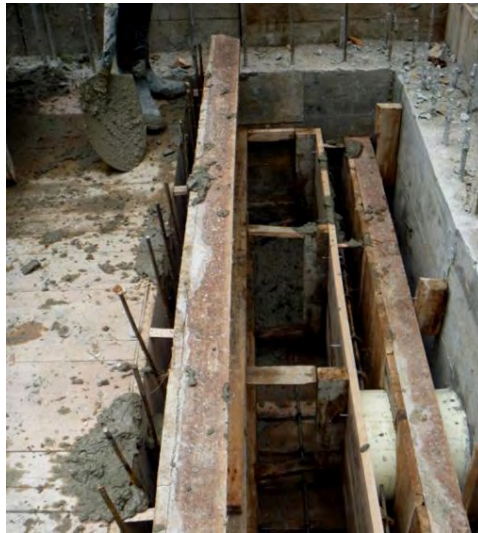
El total de volumen fundido fue de  $0.95 \text{ m}^3$ , por lo cual no se tomó muestras para el ensayo a compresión. Se verificó las dimensiones como también la separación de orificios en la cámara de aquietamiento. (Ver figura 17).

**Figura 17. Zona de salida.**

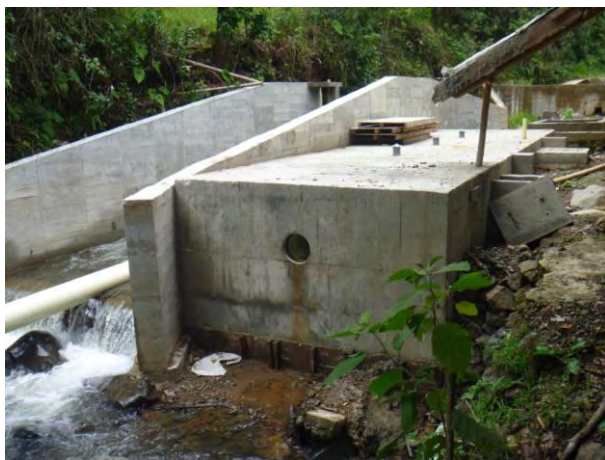
En esta fundición se instaló las tapas metálicas y conos de ventilación evitando romper a futuro el concreto para instalarlas. Ya que los esfuerzos recibidos en esta estructura son mínimos, se empleó un refuerzo sencillo de una parrilla. (Ver figura 18).

**Figura 18. Losa superior del Desarenador.**

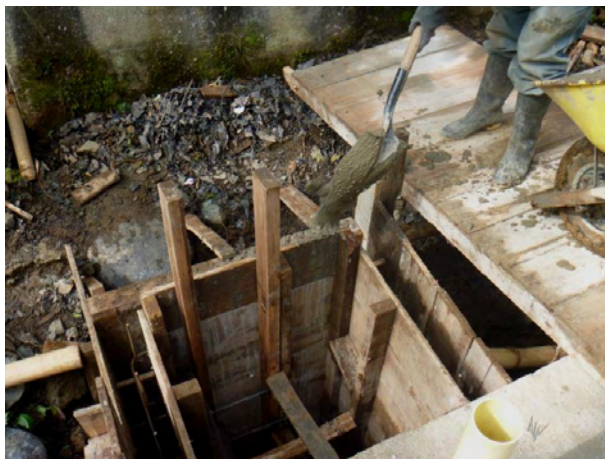
Se empleó una resistencia de 4000 psi. En la cajilla se dejó instalando los escalones y tubería de desagüe. Ya que el desagüe del desarenador del distrito de San Francisco quedo cerca del desarenador de ASODISAN, se instaló tubería para que el desagüe sea recogido en la cámara de recolección. (Ver figura 19).

**Figura 19. Fundición cámara de recolección.**

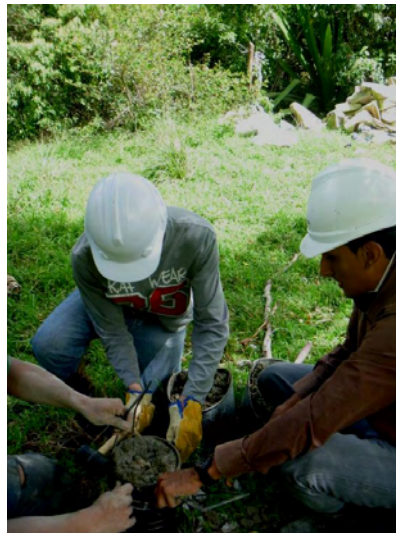
En total se tomaron 16 muestras, cuatro por cada fundición para romperlas por compresión la primera a los 7 días, la segunda a los 14 días, la tercera a los 28 días y se dejó una probeta de testigo. La toma de muestras se realizó para fundiciones de grandes volúmenes. (Ver figura 20 y anexo I).

**Figura 20. Toma de muestras para ensayos de resistencia.**

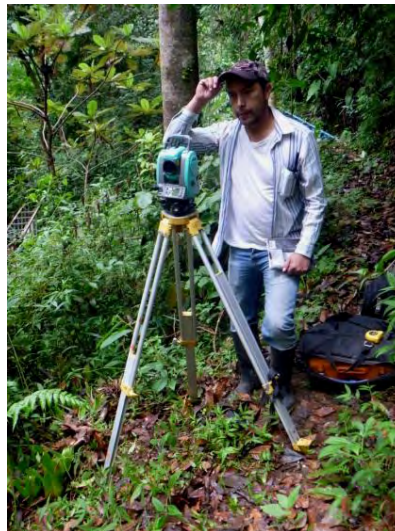
**Figura 21. Comisión de topografía.**

Esta actividad, estuvo a cargo de la comisión de topografía donde tardaron un mes y medio en realizar el levantamiento topográfico dejando pendiente el tramo de la ABS K0+000.00 a ABS K0+504.04 correspondiente al tramo de la tubería de 12 pulgadas RDE 51, debido a que en el trazo original el terreno quedaba muy sobrecargado de esfuerzos debido a las estructuras, tubería y accesorios de los dos distritos existentes en la zona. (Ver figura 21).

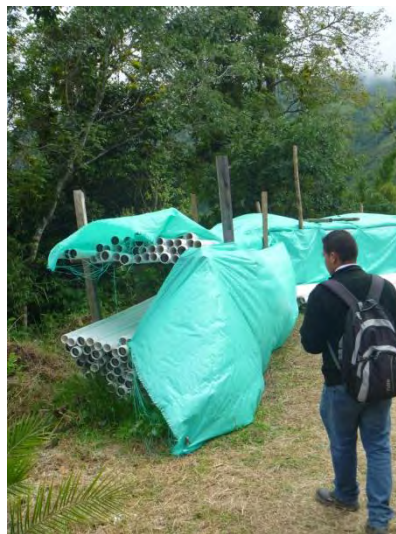
**Figura 22. Visita técnica PAVCO.**

Como parte del apoyo técnico del proveedor de tubería PAVCO a través de la ferretería Casa Andina, se recibió una capacitación técnica acerca de la instalación y almacenamiento de la tubería, con ello se reforzó conocimientos para orientar al personal de obra en la instalación y manejo adecuado de la tubería. (Ver figura 22).

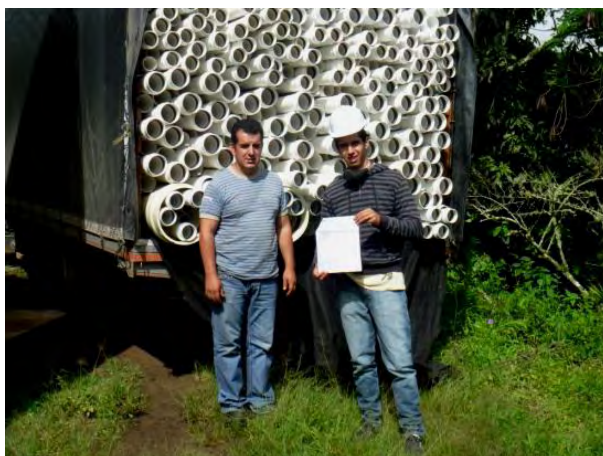
por la interventoría y PAVCO, las cuales algunas fueron, cubrir la tubería con poli sombras, teniendo en cuenta que la tubería debe almacenarse intercalando campana con espigo y no almacenarla en alturas mayores a 1.5 m para evitar deformaciones. También, se realizó la toma de muestras en tuberías para certificados de calidad. En total se recibieron 32 camiones que transportaron tubería y accesorios. (Ver figura 23).

**Figura 23. Recepción de tubería.**

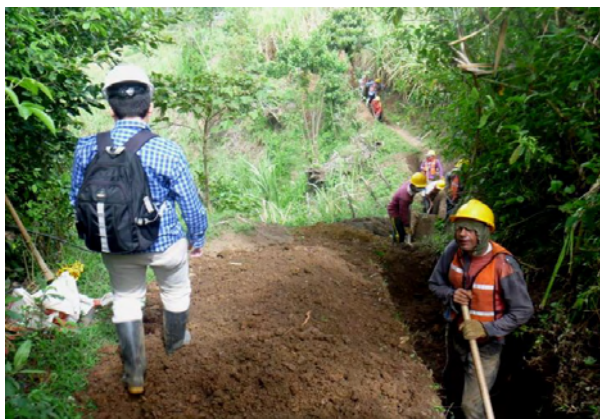
Se comprobó con la interventoría que las excavaciones cumplan con el ancho y profundidad necesaria para instalar la tubería y protegerla, exigiendo mayor profundidad en puntos críticos, verificando que la mano de obra empleada cumpla con sus deberes en cuanto a excavación exigida y establecida. La fuerza de trabajo se concentró principalmente en esta actividad ya que los lugares que abarcó fueron en su mayoría zonas de difícil acceso para emplear maquinaria, predominando más esta actividad en zonas arbóreas, pastizales y cultivos. (Ver figura 24).

**Figura 24. Excavación en material común.**

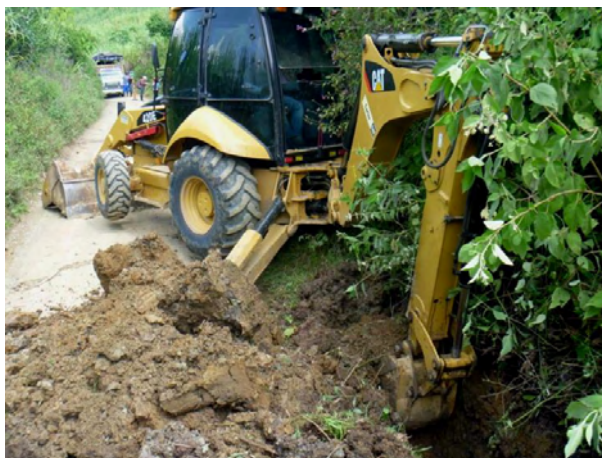
Se utilizó una retroexcavadora para tubería con los mayores diámetros como cuatro, seis y ocho pulgadas, proporcionando mayor rendimiento a la obra, ejecutándose por carretera a partir de la ABS K6+779.07 de la conducción principal. (Ver figura 26).

**Figura 26. Excavación en vía con retroexcavadora.**

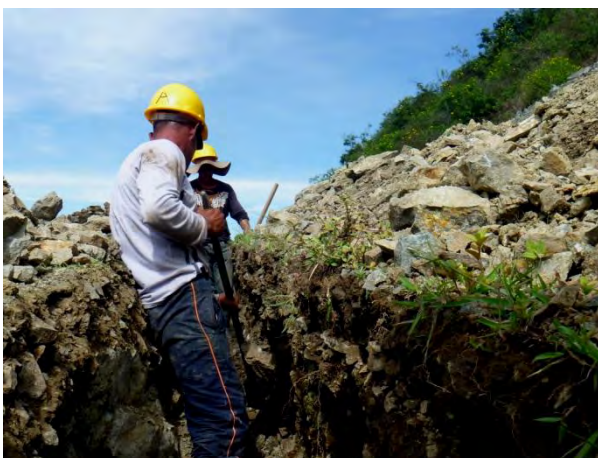
A cargo de personal semicalificado y no calificado se empleó barras, cinceles, puntas y pala, como también implementos de seguridad para los obreros como cascos, chalecos, gafas y guantes. Esta actividad abarcó igualmente la excavación para tubería de diámetros como 10, 8, 6, 4, 3, 2 1/2 y 2 pulgadas. Esta actividad predominó en el ramal cuatro y seis, representando mayor esfuerzo para culminar esta labor. (Ver figura 27).

**Figura 27. Excavación en roca.**

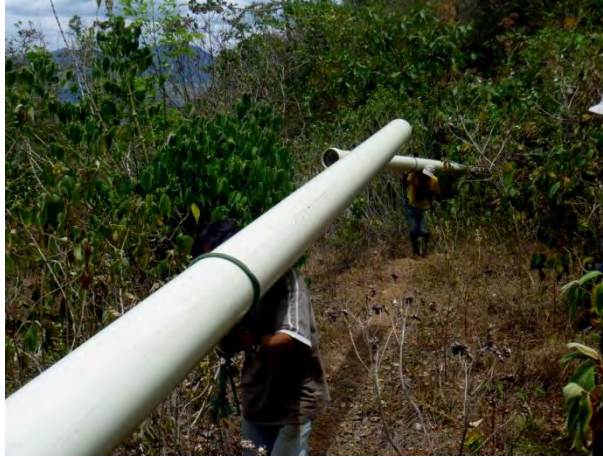
desde la ABS 0+579.49 a la ABS 6+773.07, ubicándose en lugares de poco acceso, sin caminos y vías en relieves montañosos y escarpados, densa vegetación y cultivos, entre otros. Se cercioró que la tubería sea transportada correctamente de tal forma que el cuerpo del tubo no sufra daños, especialmente la campana. (Ver figura 28).

**Figura 28. Transporte local de tubería en zonas de difícil acceso.**

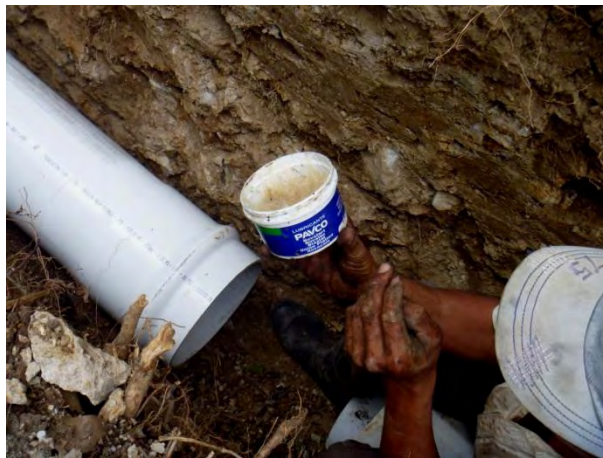
Se verificó la correcta instalación de la tubería. Para ello, se recomendó la limpieza en el interior de la campana y espigo, lo cual fue de primordial importancia para evitar daños al sello. Se empleó lubricante ya que este facilitó la instalación protegiendo el sello del excesivo rozamiento en el momento del

traslapo. Se lubricó de manera pareja la mitad de la longitud del espigo y el empaque, comprobando que el sello instalado de fábrica no sea removido. (Ver figura 29).

**Figura 29. Empleo de lubricante.**

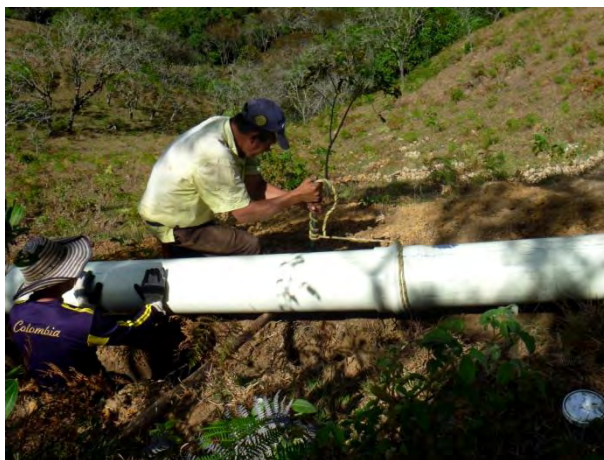
Una vez alineada la tubería, se insertó el espigo en la campana hasta la marca de fábrica de este, la cual garantizó que la tubería tenga espacio para movimientos como los de dilatación y contracción una vez puesta en marcha. El ensamble del espigo con la campana se lo realizó empleando una barra con una cuerda de tal forma que la cuerda bordeó el tubo sujetando la campana y se aseguró a la barra, haciendo un movimiento rápido el cual genera un impulso que se gana entre la boca de entrada y el sello de caucho. (Ver figura 30).

**Figura 30. Ensamble de tubería empleando una barra y cuerda.**

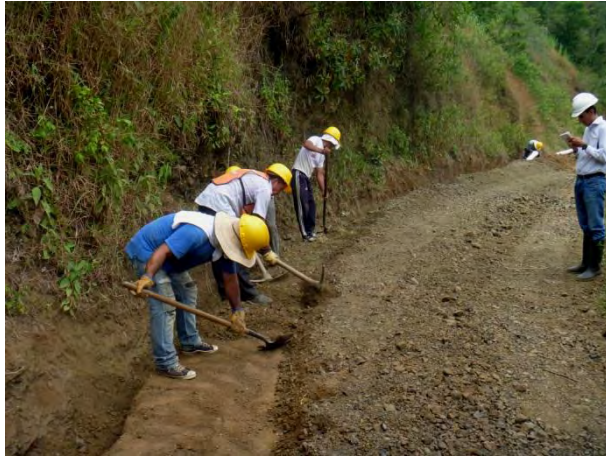
Cuando se atravesó caminos o vías, se procuró realizar la instalación y el relleno lo más rápido posible con el fin de no obstaculizar por mucho tiempo el paso de vehículos, animales y personas. (Ver figura 31-32).

**Figura 31. Relleno con material del sitio.**

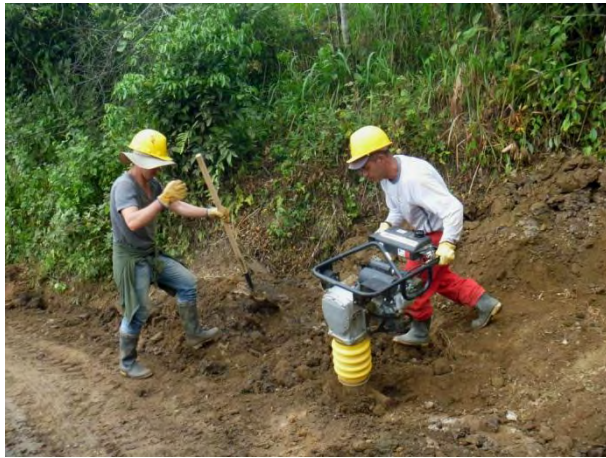
**Figura 32. Compactador.**

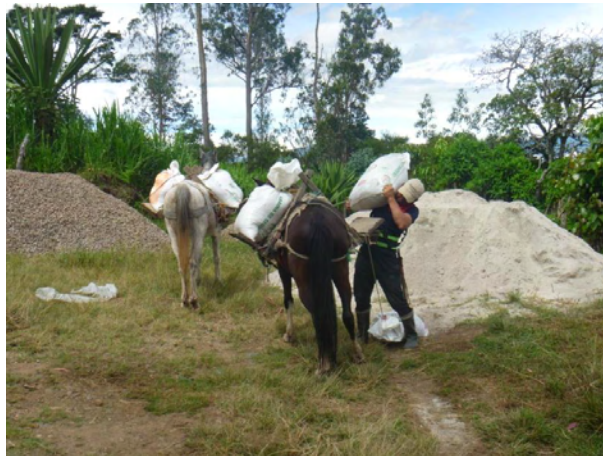
El hierro fue transportado por grupos de varillas, siendo figurado en un sitio cercano a la obra con el fin de adelantar actividades, llevando así el hierro necesario y para minimizar desperdicios. La formaleta se armó fuera del sitio en unidades por tableros de tal forma que cubra cada uno los lados de la estructura. (Ver figura 35).

**Figura 35. Transporte local de materiales.**

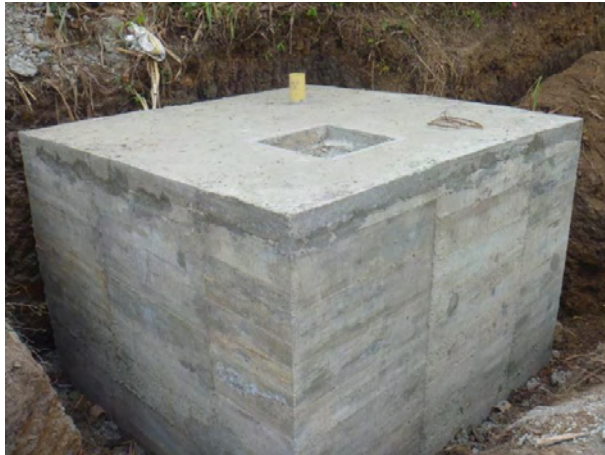
La fundición de estas estructuras se desarrolló en tres fases, como también, de forma manual para la cámara uno y con mezcladora para la cámara dos, debido a la accesibilidad. La primera fase, fundición del solado con espesor de diez cm empleando una mezcla con resistencia 2500 psi. En la segunda fase, se fundió la losa inferior y muros dejando los tubos de entrada, salida y lavado. Tercera fase, losa superior dejando espacio para la tapa y cono de ventilación. (Ver figura 36).

**Figura 36. Cámara de quiebre No. 2.**

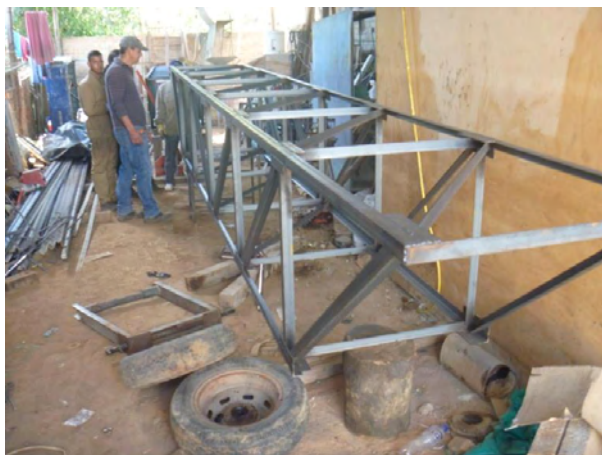
**Cerchas.** Se explicó al maestro que fabricaba las estructuras metálicas sobre los detalles de los planos como dimensiones en cuanto al espesor de los ángulos y sus longitudes, igualmente se orientó al personal cómo debían doblarse las varillas de anclaje en los apoyos de la cercha ya los diseños no especificaban su figuración. (Ver figura 37).

**Figura 37. Construcción de cerchas.**

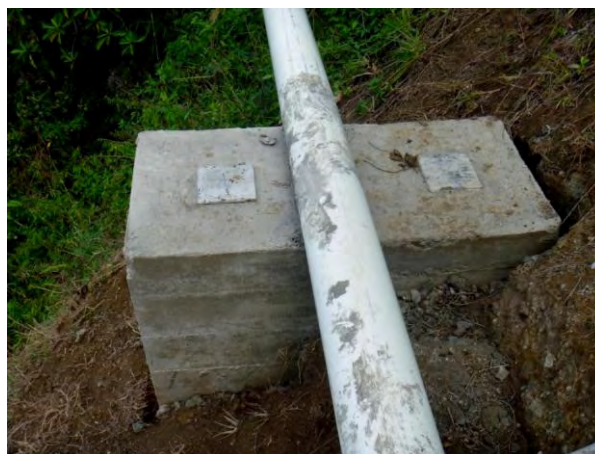
Los apoyos debían ir embebidos en concreto formando las zapatas, se determinó el volumen con los diseños determinando la cantidad de materiales. Sin embargo, estas cantidades serían con el fin de tener provisiones de material en el sitio ya que la construcción de las zapatas implica encontrar terreno firme que no presentara asentamientos, por lo tanto, estas cantidades variaban dependiendo de la profundidad del terreno firme. El volumen adicional de concreto se lo construyó con un concreto simple más pobre en resistencia. Estos materiales debieron ser transportados por animales de carga (mulas y caballos), debido a lo remoto y la falta de accesibilidad a la zona. (Ver figura 38).

**Figura 38. Zapata para paso elevado.**

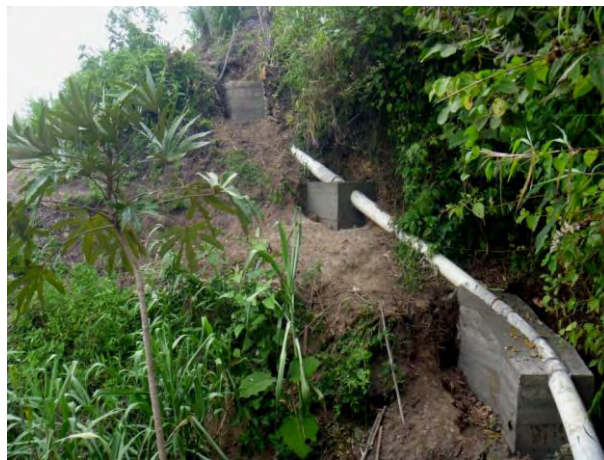
La construcción de estos anclajes, inició con la cuantificación de materiales de acuerdo a sus dimensiones. Una vez el material se solicitó y almacenó, se transportó la arena y triturado en estopas, cemento, formaleta, hierro y herramienta menor hasta el sitio de la obra con animales de carga. El empleo de varillas en los anclajes fue con el fin de anclar mejor la tubería y accesorios, recubriéndola con manguera. La formaleta fue reutilizada cuando la tabla no presentaba daños en su estructura, por lo tanto esta fue transportada por la zona disminuyendo así costos en formaleta de otros anclajes. (Ver figura 39).

**Figura 39. Anclajes.**

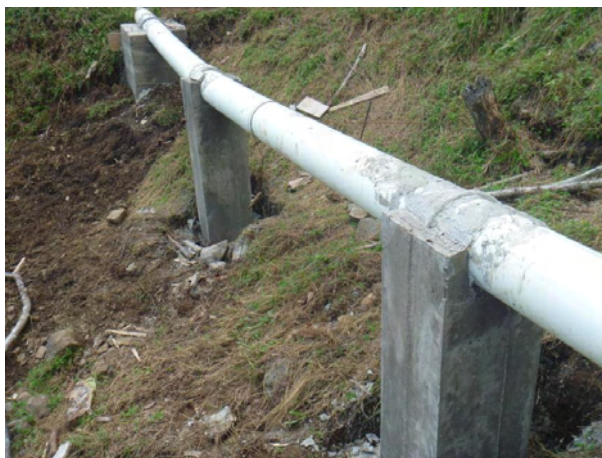
donde la tubería no estuvo unida a soldadura o flanches (bridas). Los cimientos se emplearon para contrarrestar los empujes producidos por la presión hidrostática interna de la tubería, eliminando o minimizando los movimientos. Se construyó los cimientos con columnas y zapatas, las columnas tenían generalmente una sección transversal de 40x40 cm y las zapatas 70 cm de largo por 70 cm de ancho y 30 cm de espesor. Refuerzo con varillas de 1/4", 3/8" 1/2" y 5/8", el cual dependía del tamaño de estos cimientos. El transporte de los materiales necesarios para la construcción de estas estructuras se realizó con la ayuda de mulas y caballos, debido a la dificultad de acceso en la zona. (Ver figura 40).

**Figura 40. Cimientos.**

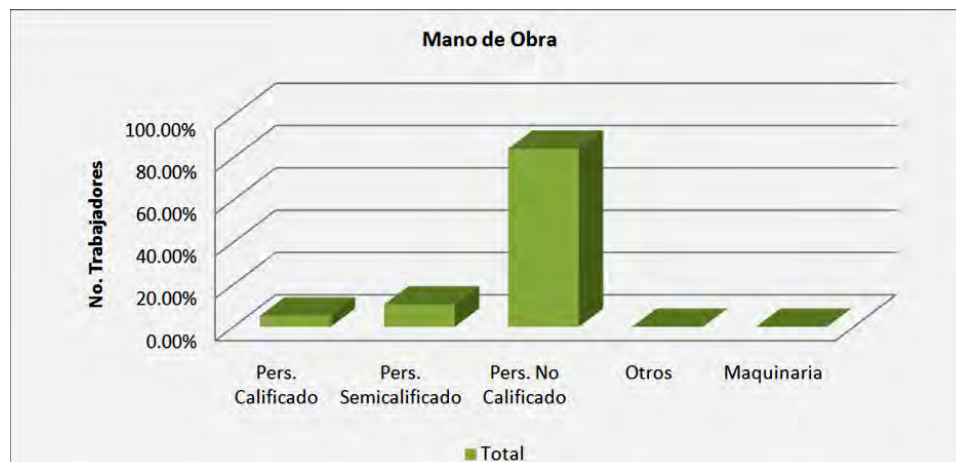
**Recursos puestos en obra mes.** Se determinó en cantidad y porcentaje la mano de obra afiliada a todos los requisitos que demanda la ley, mano de obra empleada para diferentes labores de la obra, como el personal calificado, semicalificado y no calificado, maquinaria y otros. Finalmente, estos recursos se representaban con una gráfica en forma de columna. (Ver grafica 2).

**Grafica 2. Mano de obra utilizada en el mes. Fuente: Informe mes de febrero Consorcio TRESA**

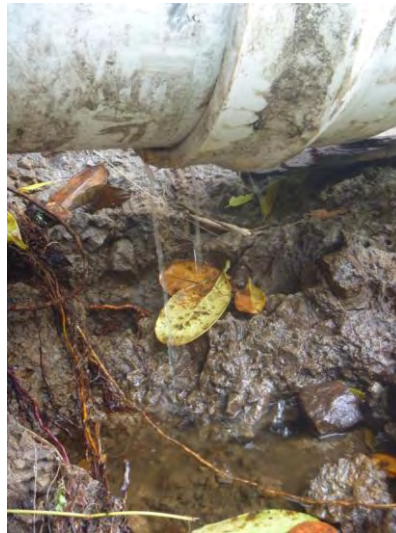
**Fallas potenciales en los distritos existentes.** Durante la etapa de construcción del distrito de riego se observó fallas potenciales en el actual distrito de ASOGUABARIN, como cimientos destruidos, apoyos inadecuados de la tubería, perforaciones, acartonamiento debido a incendios, fugas, entre otros. Se referenció estas anomalías para notificar al presidente del distrito ASOGUABARIN por medio de un documento con registro fotográfico. Este documento fue elaborado con el fin de que se subsanen las fallas detectadas y evitarse complicaciones a futuro en la construcción del distrito de ASODISAN, ya que el desarrollo de la obra en los primeros tramos se ubicó a pocos metros hasta separarse en la ABS K5+533.35. (Ver figura 43 - 44).

**Figura 43. Fuga de agua en el distrito de ASOGUABARÍN.**

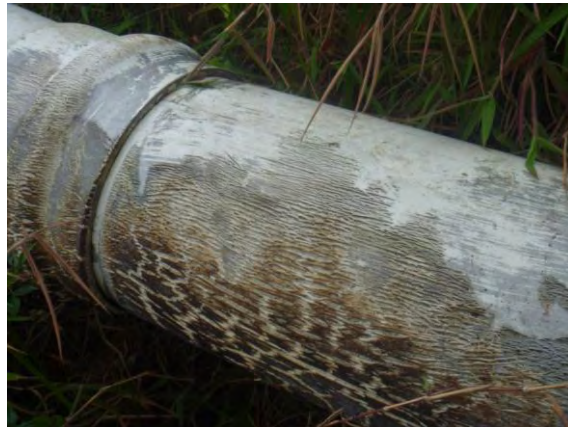
**Figura 44. Acartonamiento de tubería en el distrito de ASOGUABARÍN.**
