PROYECTO DE RE-FUNCIONALIZACIÓN ARQUITECTÓNICA DE LA SEDE CENTRO
DE LA UNIVERSIDAD DE NARIÑO EN EL CENTRO HISTÓRICO DE LA CIUDAD DE
PASTO

UNIVERSIDAD DE NARIÑO
FACULTAD DE ARTES
DEPARTAMENTO DE ARQUITECTURA
SAN JUAN DE PASTO
2018

TRABAJO DE GRADO PARA OPTAR POR EL TÍTULO DE:
ARQUITECTO

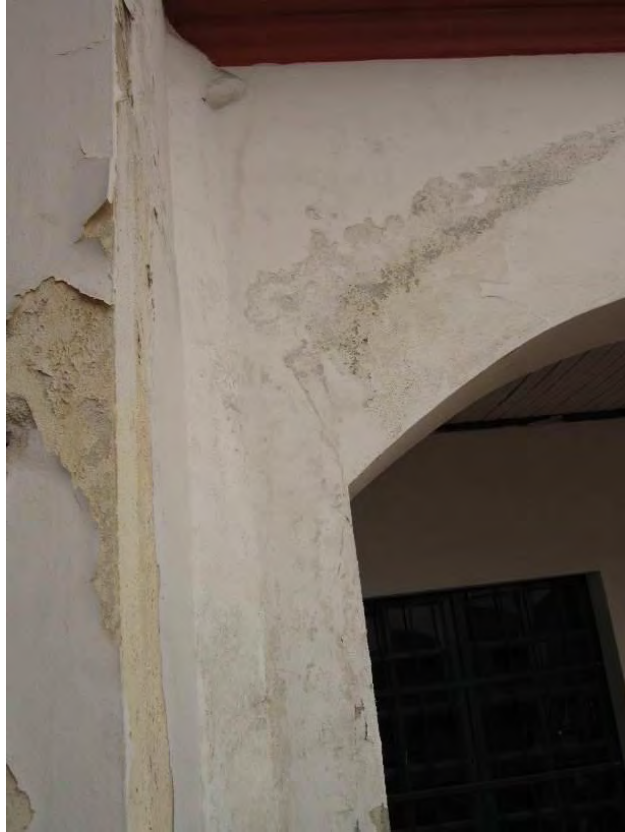
A continuación, se mostrará algunas de las lesiones más comunes y como se han desarrollado a través del tiempo por una falta de mantenimiento. (Ver Figura 55)

Figura 55. Deterioro por humedad. Fuente: Elaboración Propia.

Este tipo de humedades aparecen provocadas por el agua que llega del exterior y penetra al interior de la edificación a través de las cubiertas exteriores. Como es lógico el agua de lluvia es el principal agente de humedad por filtración, que generalmente se dividen en tres grupos: las provocadas por absorción, por la infiltración o por la penetración propiamente dicha.

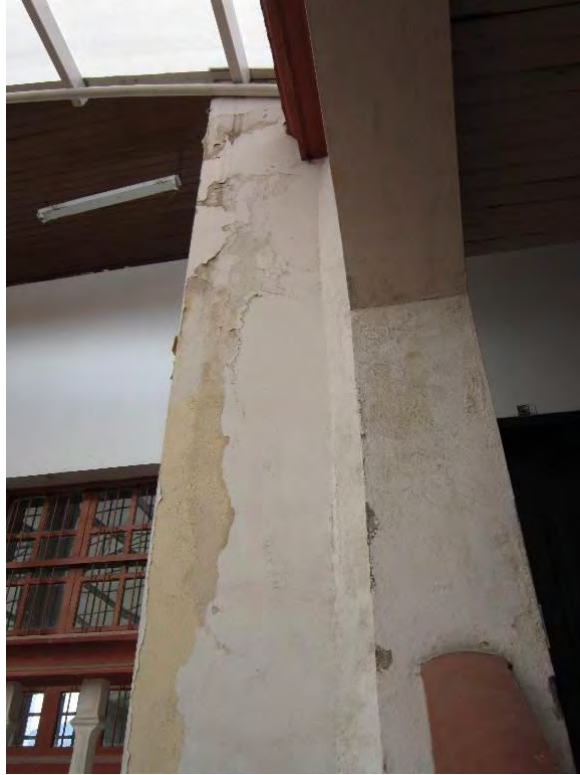
Debido a que la patología no ha tenido intervención, se puede apreciar que esta ha generado desprendimiento (lesión mecánica) en algunas de las columnas del edificio, en su parte superior. (Ver Figuras 56 y 57)

Figura 56. Deterioro por humedad en columnas Casa Cultural Antiguo Liceo. Fuente: Elaboración Propia.

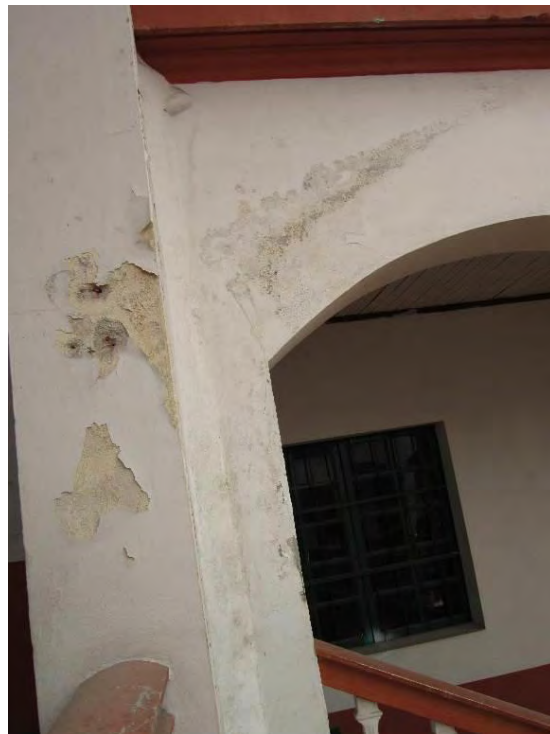
Figura 57. Deterioro por humedad en arcos Casa Cultural Antiguo Liceo. Fuente: Elaboración Propia.

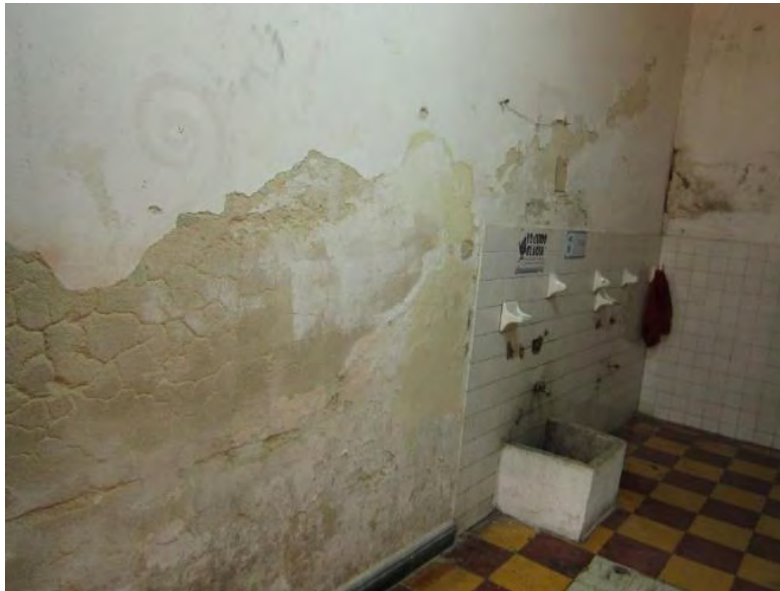
Así mismo podemos encontrar en la primera planta del Antiguo Liceo de la Universidad de Nariño (Ver Figura 58), cómo la humedad ha filtrado gran parte de los muros en uno de los baños, generando así desprendimientos erosiones y eflorescencias, Este tipo de problemas son producidos principalmente por el fenómeno de la capilaridad, a partir de la acumulación del agua en el terreno que provoca la filtración en los cimientos del edificio (esta es una causa directa).

Figura 58. Deterioro por humedad. Fuente: Elaboración Propia.

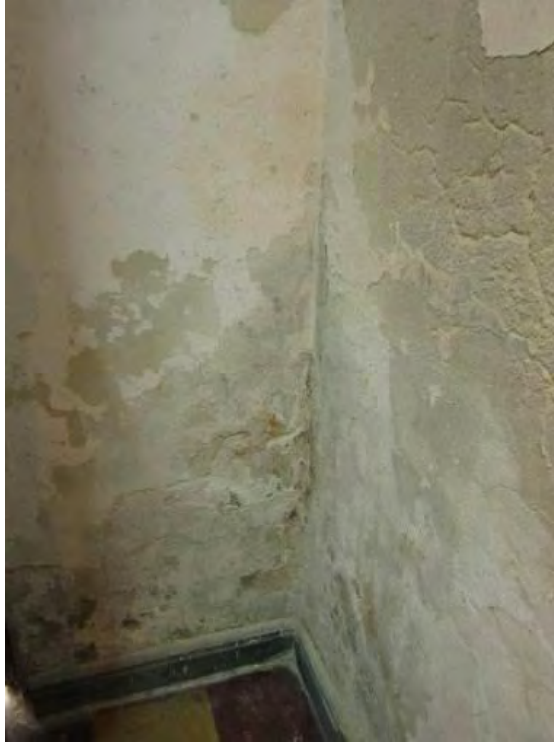
El estado más avanzado de la humedad se encuentra ubicado en uno de los baños de la planta del primer nivel (Ver Figura 59), en donde un 75% de los muros se encuentran afectados debido a la rápida actuación de esta patología, esto ha causado que se presenten lesiones secundarias (químicas) como lo son las eflorescencias y erosiones, causando así el deterioro de los muros internos

Figura 59. Deterioro por humedad en muros inferiores en Casa Cultural Antiguo Liceo. Fuente: Elaboración Propia.

FICHA DE LEVANTAMIENTO				
 	Nombre	Erosiones	Orden de aparición	secundaria
	Clasificación	lesion quimica	Grado de deterioro	Grave
	DESCRIPCIÓN	ORIGEN	SOLUCIÓN	
	desprendimientos de recubrimientos y erosiones en la parte inferior de los muros	combinacion de materiales no homegeneos y aparición de humedades.	Remover cuidadosamente el recubrimiento afectado, reparar la humedad con impermeabilizantes y posteriormente reparar el pañete con materiales homogeneos.

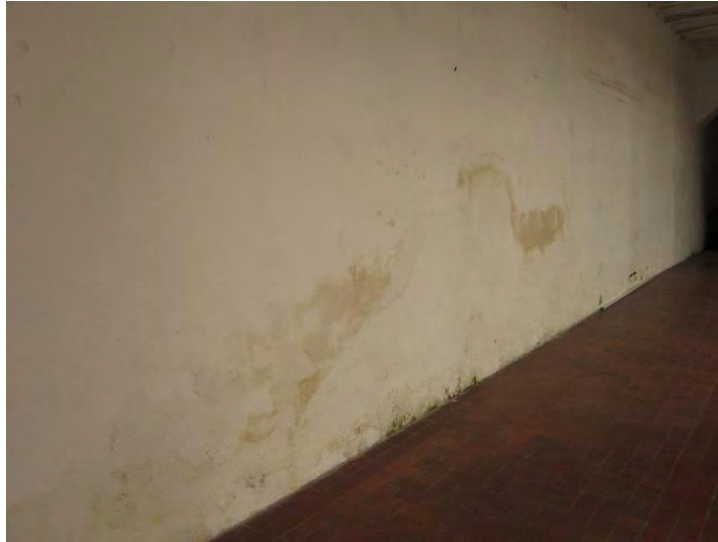
Las humedades se presentan en un 60% de la Sede Centro de la Universidad de Nariño, en donde su principal causa es la capilaridad, que afecta a muros de primer nivel, las humedades por filtración se hacen presentes principalmente en muros portantes. (Ver Figura 61)

Figura 61. Humedades presentes en el Centro Cultural Palatino. Fuente: Elaboración Propia.

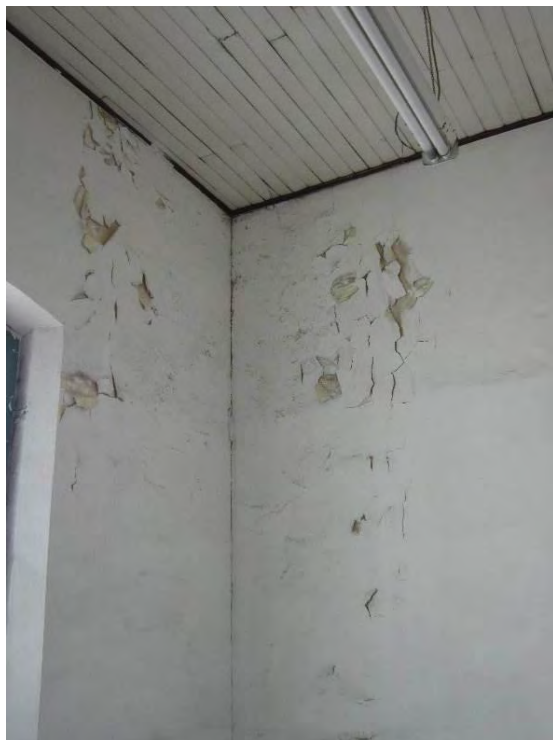
Esta patología ésta presente en la mayoría de la edificación y se repite en los diferentes espacios de esta. (Ver Figuras 63, 64 y 65)

Figura 63. Deterioro por humedad en aulas de música bloque Paraninfo. Fuente: Elaboración Propia.

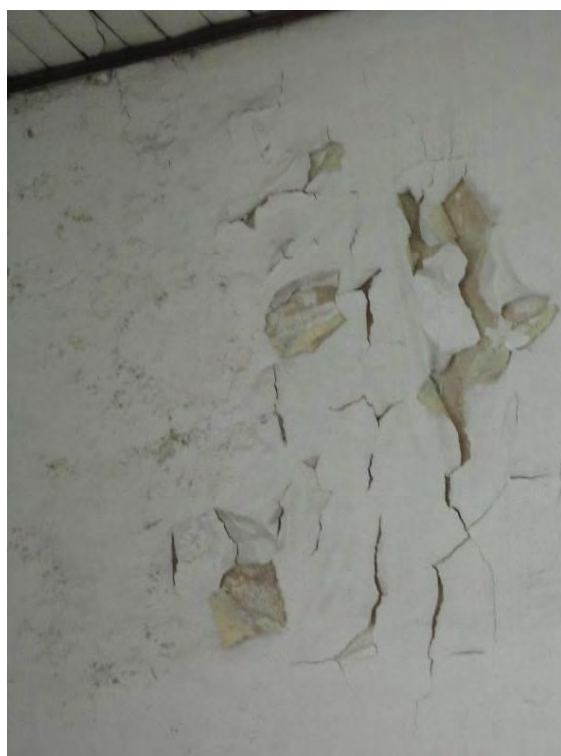
Figura 64. Pérdida de revestimiento por humedad en muros de bloque Paraninfo. Fuente: Elaboración Propia.

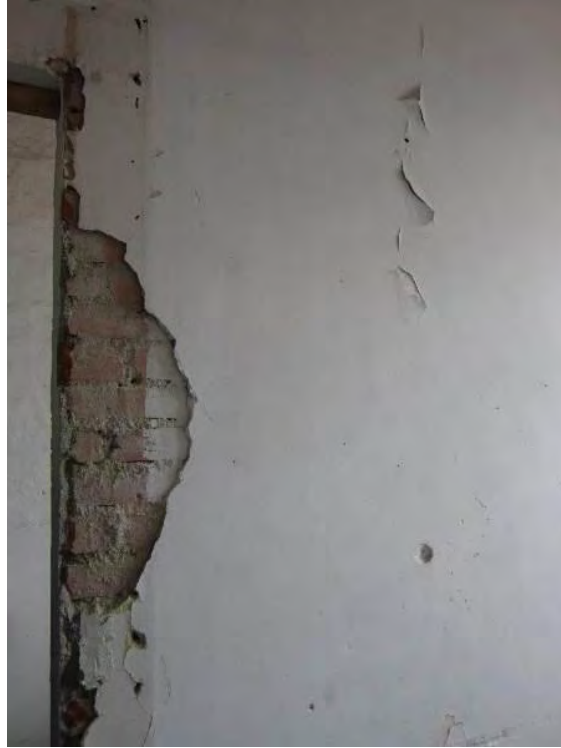
Figura 69. Pérdida de material de revestimiento entrada Centro Cultural Palatino. Fuente: Elaboración Propia.

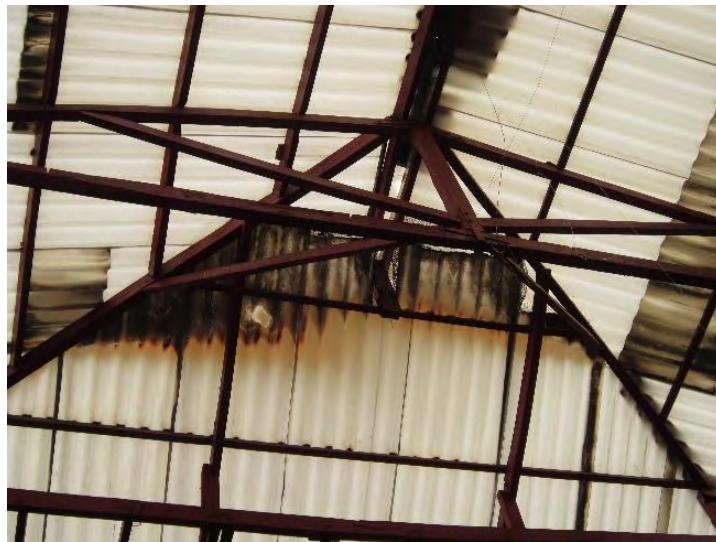
Figura 71. Suciedades presentes en techo del Centro Cultural Palatino. Fuente: Elaboración Propia.

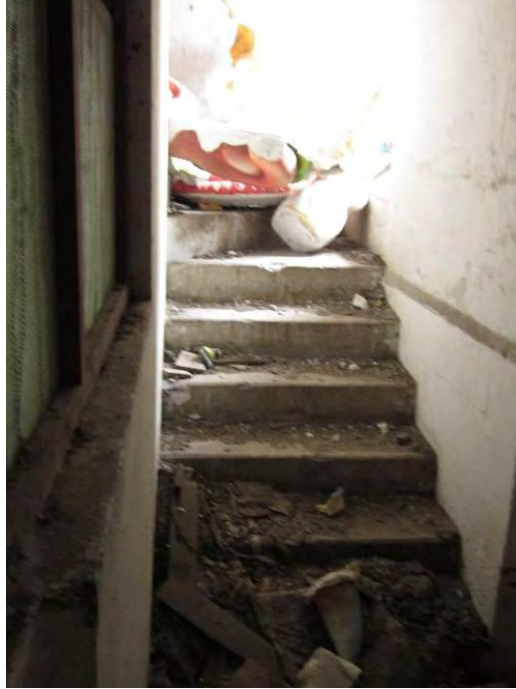
Actualmente la edificación se encuentra en un estado de deterioro progresivo, puesto que la falta de mantenimiento ha hecho que agentes externos (polvo, partículas) se adhieran provocando así una mala imagen de los elementos que componen el edificio. Puesto que esta patología es una lesión que no conlleva peligro estructural, estas lesiones de los paramentos no son progresivas y, generalmente por si solas no afectan al ámbito estético, a pesar de que pueden derivar en casos de mayor peligro. (Ver Figuras 72 y 73)

Figura 72. Suciedades presentes en gradas del Centro Cultural Palatino. Fuente: Elaboración Propia.

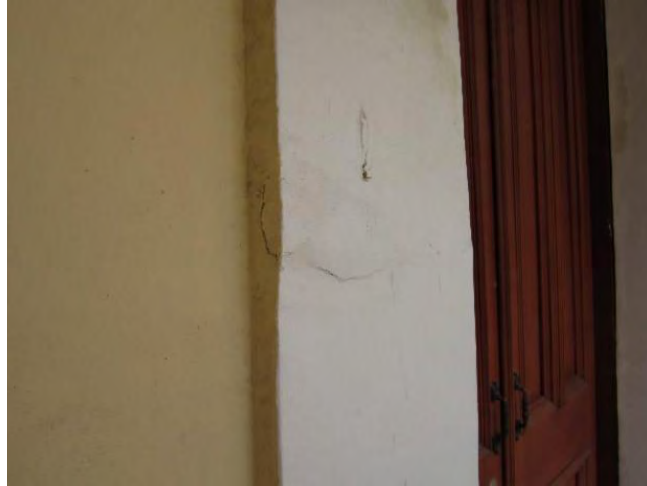
Las fisuras presentes en el edificio las podemos encontrar en estados leves y graves, dependiendo de los materiales que se han usado en los distintos elementos. (Ver Figuras 77, 78, 79 y 80)

Figura 78. Fisuras presentes en las molduras del bloque de Posgrados de Derecho. Fuente: Elaboración Propia.

Estas lesiones pueden ser provocadas por el asiento diferencial del terreno, ya que esta genera unas tensiones y deformaciones, generando así las fisuras. Otra causa puede ser la antigüedad del edificio, como también la calidad de los materiales que se utilizaron.

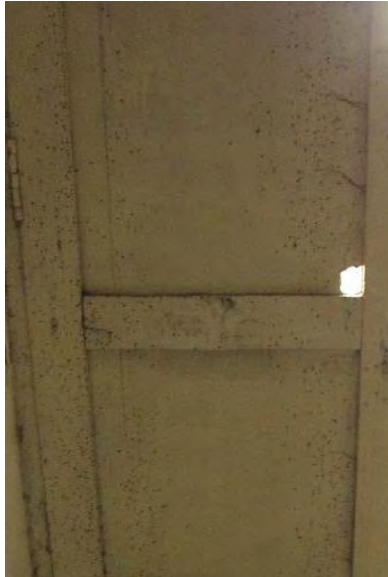
Ataque de coleópteros en elementos de madera, de la Sede Centro de la Universidad de Nariño.
(Ver Figuras 90 y 91)

Figura 90. Deterioro por insectos en puertas del Centro Cultural Palatino. Fuente: Elaboración Propia.

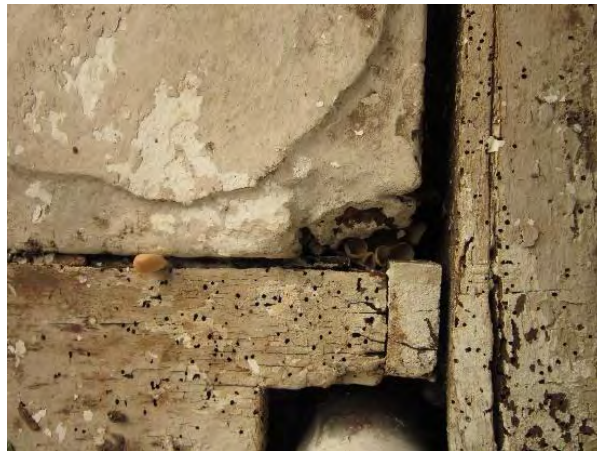
Figura 91. Deterioro por insectos en uniones estructurales del Centro Cultural Palatino. Fuente: Elaboración Propia.

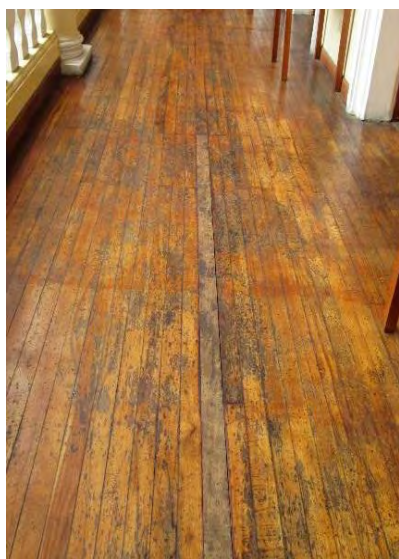
La acción de la luz es lenta y a medida que transcurre el tiempo la degradación no aumenta, dado que los primeros milímetros afectados sirven de protección al resto. (Ver Figuras 92 y 93)

Figura 92. (Izquierda) Degradación por la luz en pisos de posgrados de Derecho-1. Fuente: Elaboración Propia.

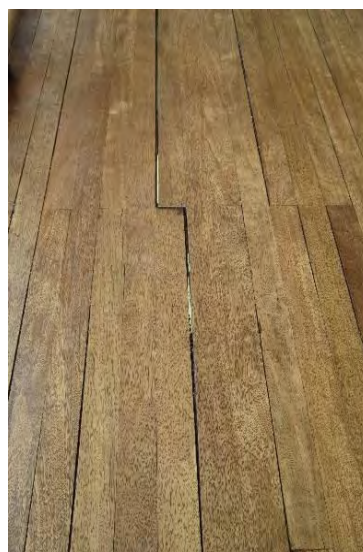
Figura 93. (Derecha) Degradación por la luz en pisos de posgrados de Derecho-2. Fuente: Elaboración Propia.

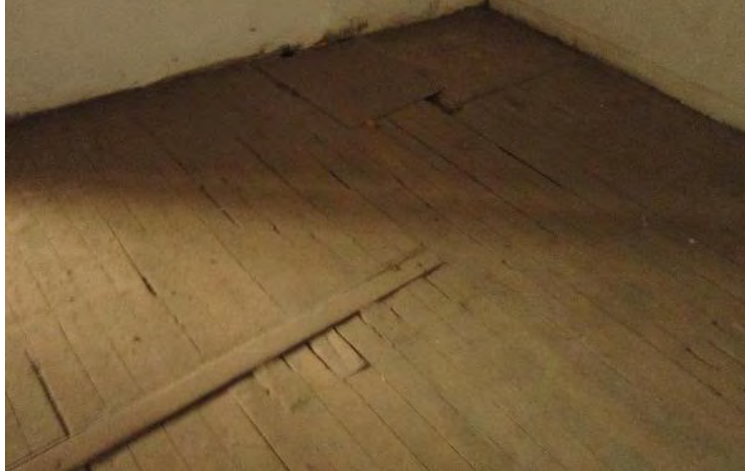
Si bien se en la edificación estudiada podemos encontrar patologías de diversos tipos (físicas, químicas, mecánicas) que se han venido agravando con el tiempo, por la falta de un plan de conservación y reparación, que logre dar soluciones prontas a los elementos afectados por el tiempo. También es necesario mencionar el abandono en el que se encuentra el edificio y como su falta de uso y cuidado han hecho que se deteriore con el tiempo, a continuación, se muestran fotografías del estado actual de diferentes espacios que se han visto afectados. (Ver Figuras 94, 95, 96 y 97)

Figura 94. Degradación por la luz en pisos del Centro Cultural Palatino. Fuente: Elaboración Propia.

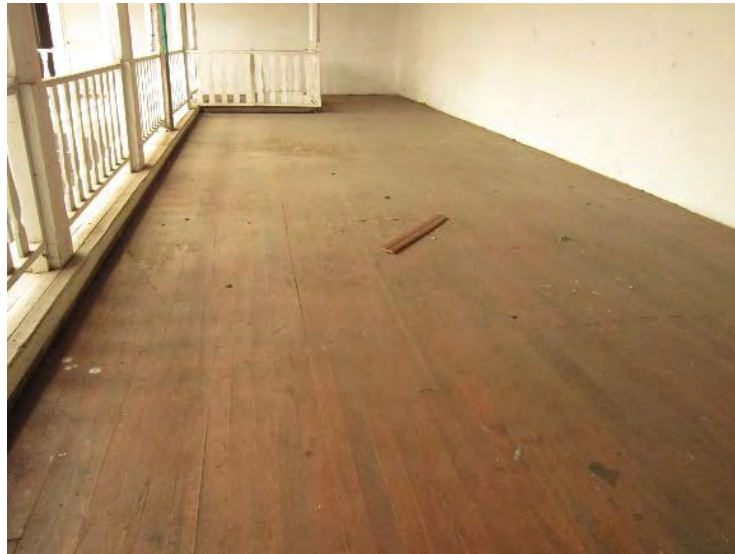
Figura 95. Deterioro en pisos del Centro Cultural Palatino. Fuente: Elaboración Propia.

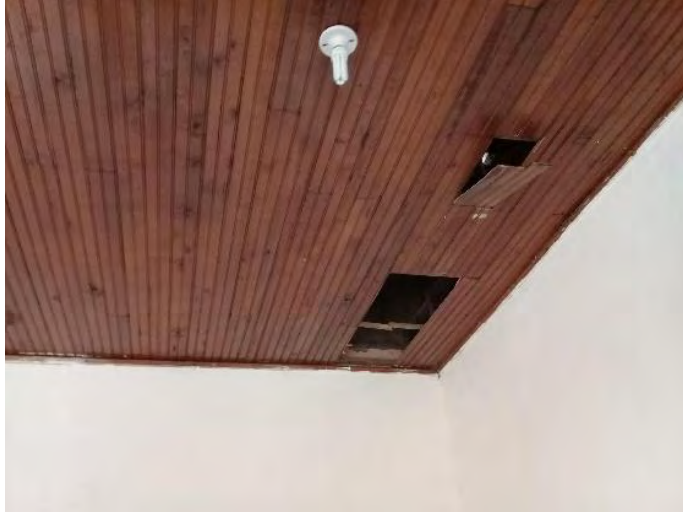
Figura 96. Deterioro en cielo raso de Centro Cultural Palatino. Fuente: Elaboración Propia.

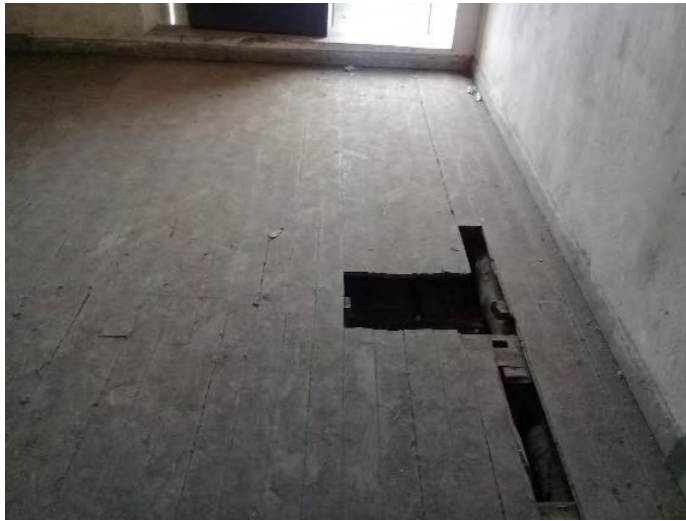
Figura 97. Deterioro en pisos en el Centro Cultural Palatino. Fuente: Elaboración Propia.

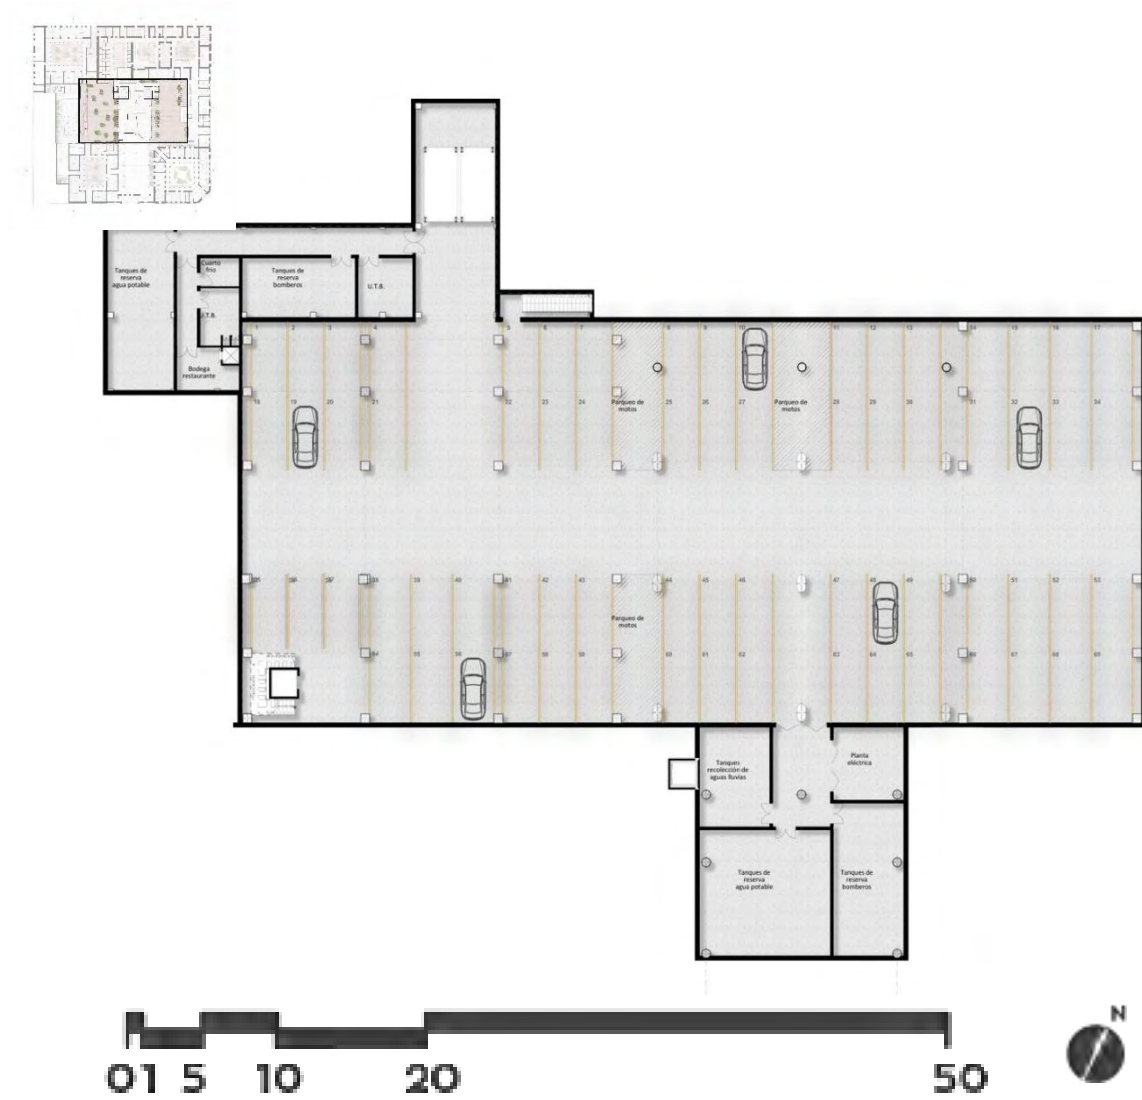
Figura 230. Planta de parqueaderos. Fuente: Elaboración Propia.
