**“APOYO TECNICO PARA LAS OBRAS DEL CONTRATO 2670 DE 2014, QUE TIENE COMO OBJETO EL MEJORAMIENTO, REHABILITACION Y PAVIMENTACION DE LA RED SECUNDARIA PARA LA CONECTIVIDAD REGIONAL EN EL DEPARTAMENTO DE SANTANDER - CORREDOR SAN GIL- CHARALA – LIMITES, ENTRE LOS SECTORES K18+600 - K35+600.”**

**UNIVERSIDAD DE NARIÑO  
FACULTAD DE INGENIERIA  
PROGRAMA DE INGENIERIA CIVIL  
SAN JUAN DE PASTO  
2018**

**Trabajo de grado presentado como requisito parcial para optar el título de Ingeniero Civil**

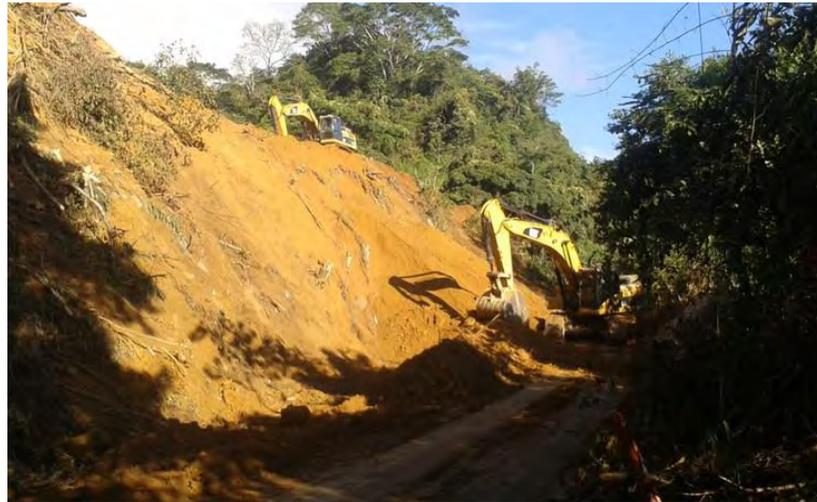
**Imagen 4. – Corte de talud K32+490 MD**

- ✓ Retroexcavadora caterpillar 336 de orugas
- ✓ Volqueta doble-troque 14 m3
- ✓ Bulldozer

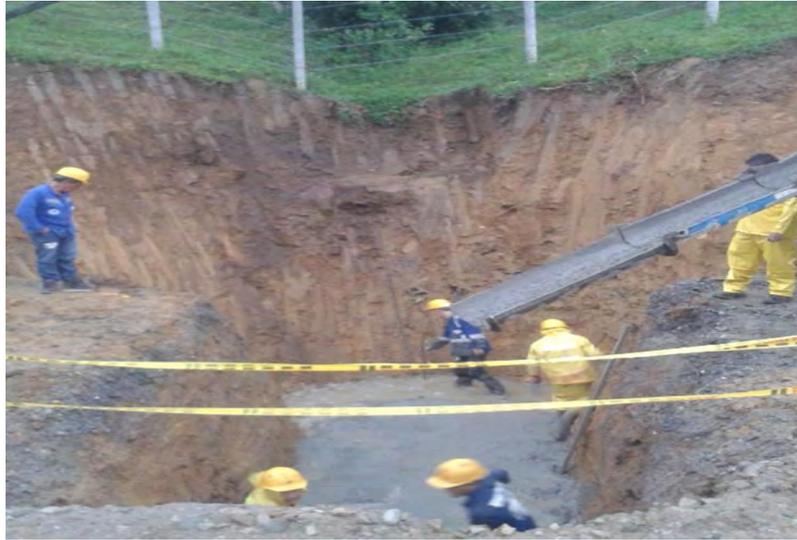
**Imagen 5. Vaciado de solado K31 +200 MD**

Terminado la excavación se realizó inspección visual de suelo de fundación y según las condiciones en que se encuentre se aplicó un solado de limpieza de concreto Clase E (2500 psi), cuando el terreno presento malas o regulares condiciones portantes se realizó una sobre excavación y una recuperación del suelo con pedraplén, seguido del solado de limpieza para proceder con la instalación de la tubería (Ver imagen 5).

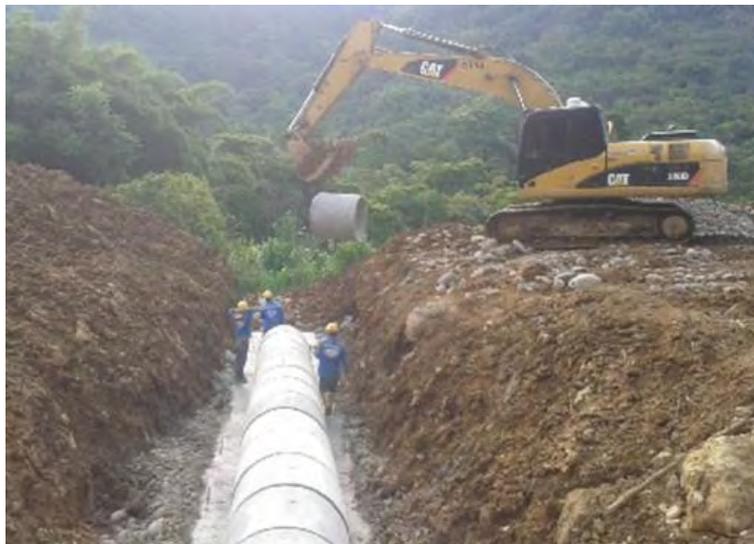
**Imagen 6. Instalación de tubería K32+080 MI**

El siguiente paso fue la colocación y ubicación de tubería de concreto reforzado de 36", se tuvo en cuenta todos los alineamientos, cotas y pendientes, en el momento de la instalación, interventoría chequea el estado de cada tubo con el fin de descartar la presencia de fisuras, desportillamientos, golpes o fallas en la campana y el espigo que impidan su encaje (Ver imagen 6).

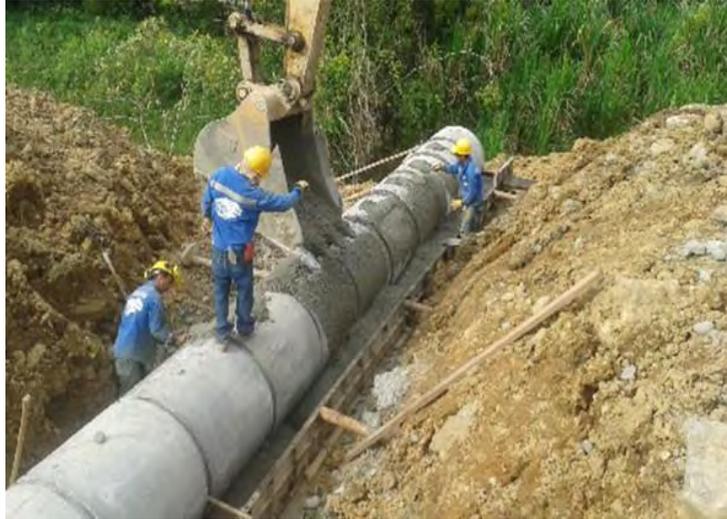
**Imagen 7. Atraque de tubería K32+080 MI**

Terminado la instalación de tubería y verificado su alineamiento se realizó el atraque utilizando concreto tipo clase E, actividad que consistió en vaciar concreto en los extremos en la parte inferior del tubo aproximadamente 0.3 metros de altura y 0,40 de ancho, su principal función fue evitar que la tubería sufriera algún colapso o movimiento que pueda afectar la estructura de la vía, la tubería se debe anillar tanto interna como externamente, este proceso consistió en unir la tubería para evitar filtraciones de agua (Ver imagen 7).

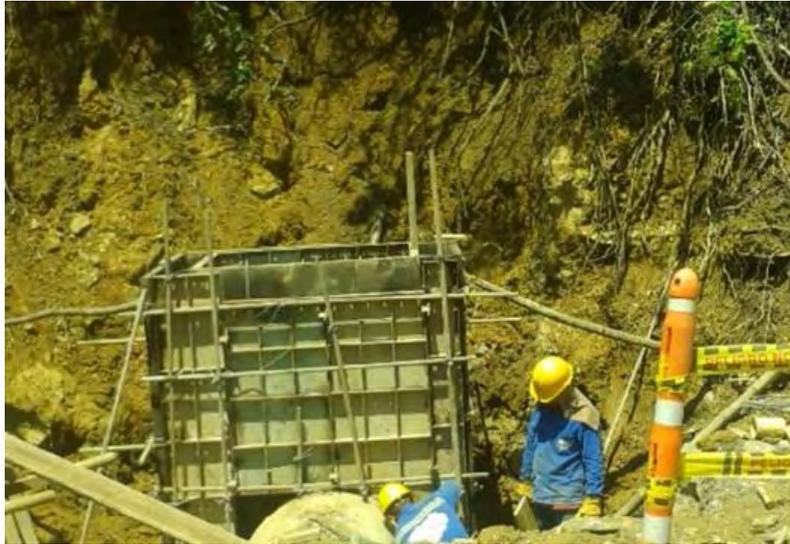
**Imagen 8. Encofrado de la estructura de encole (caja) K32+080 MD**

En obra durante el proceso de vaciado se tuvo en cuenta las recomendaciones citadas por las especificaciones INVIAS Art 630 (Ver imagen 8).

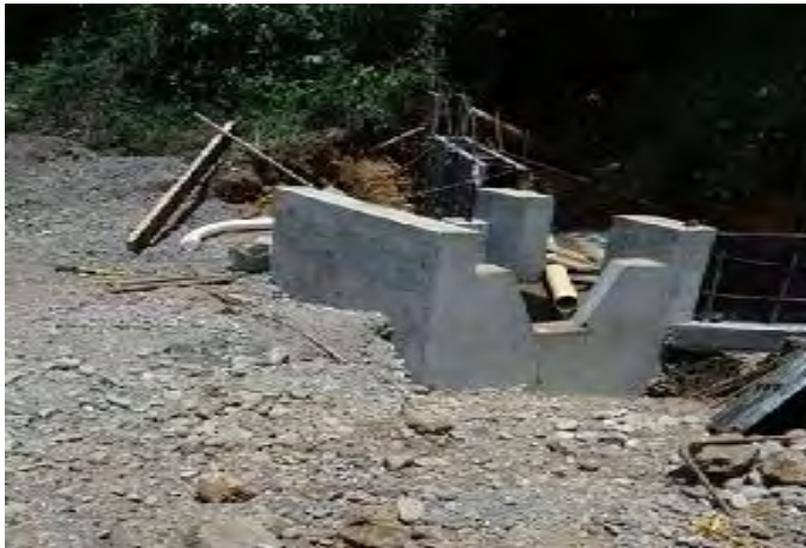
**Imagen 9. Estructura terminada K32+080 MD**

24 horas después se retiraron los elementos de la formaleta y se realizó el relleno estructural correspondiente (Ver imagen 9).

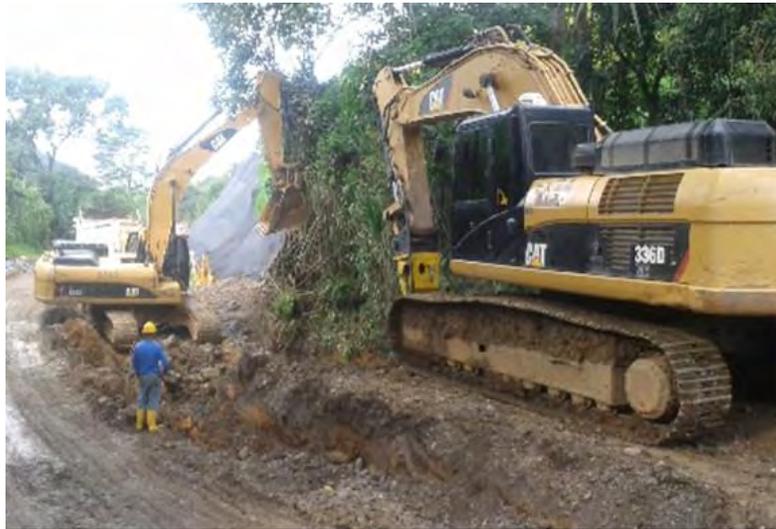
**Imagen 10. Excavación para box K32+635 MD**

Con la utilización de una excavadora 320 se realizó la excavación tanto para el cuerpo como para la estructura de descole que aplique, realizando controles a los anchos establecidos, profundidad, longitud y pendiente requerida para el correcto funcionamiento de la estructura (Ver imagen 10).

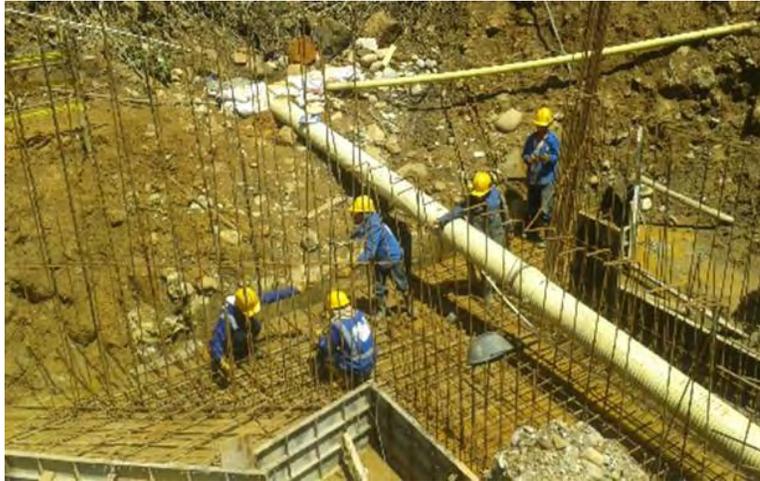
**Imagen 11. Armado de acero box K30+515 MD**

Se realizó el figurado, armado y amarre del acero teniendo en cuenta las indicaciones establecidas en los planos de despiece de la estructura y demás controles establecidos en el artículo 640 de la norma INVIAS (Ver imagen 11).

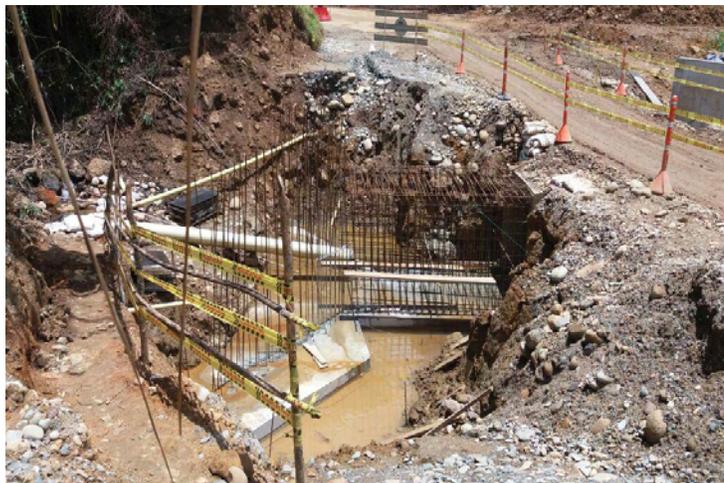
**Imagen 12. Losa Inferior de box K30+515 MD**

Para el control de calidad se tomó 4 muestras que fueron falladas a los 7 y 28 días (Ver imagen 12).

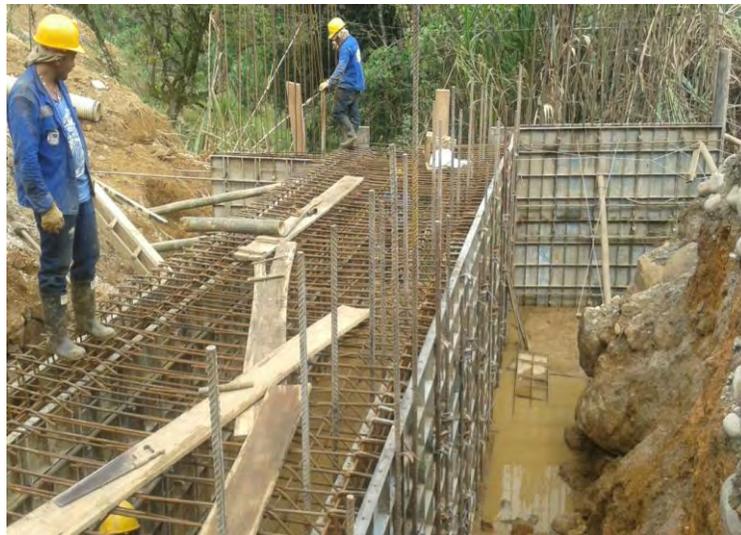
**Imagen 13. Encofrado muros laterales box K35+130 MD**

Antes del vaciado, además del acero, se verificó la verticalidad de la formaleta (aplomar), los recubrimientos solicitados, espesor de diseño, niveles de terminado, que no haya espacio entre las juntas de las formaleta y demás parámetros requeridos para entregar una buena estructura (Ver imagen 13).

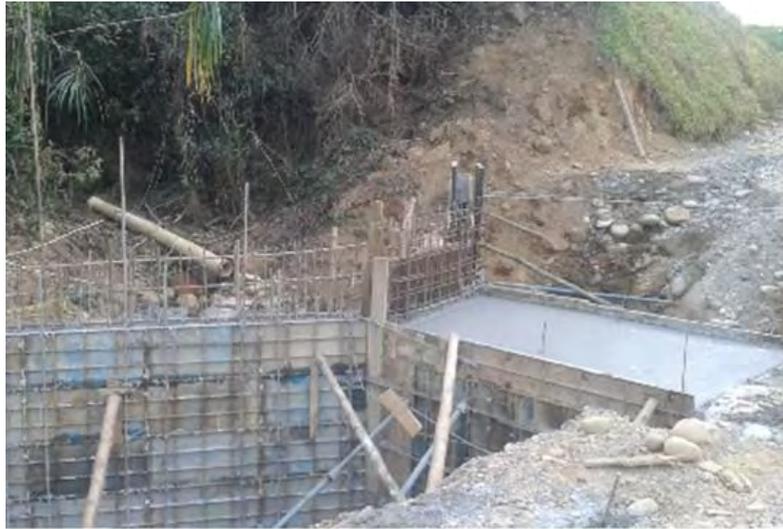
**Imagen 14. Fundición losa superior K30+515 MD**

Al igual que para todos los elementos de esta estructura se debe tener en cuenta las condiciones establecidas en las especificaciones INVIAS para el vaciado de concreto tipo Clase C (4000 psi) (Ver imagen 14).

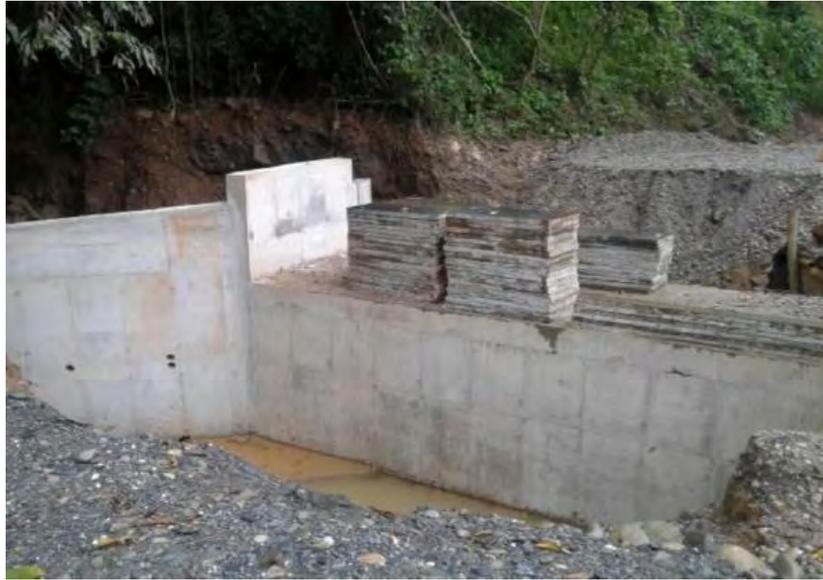
**Imagen 15. Terminado de la estructura K31+950 MD**

Las estructuras de encole y descole se construyeron dependiendo la necesidad y condiciones topográficas del terreno natural, estas fueron, muro que sirvió de confinamiento o aleta, se construyeron con el mismo tipo de concreto del resto de la estructura concreto tipo clase C (4000 psi) (Ver imagen 15).

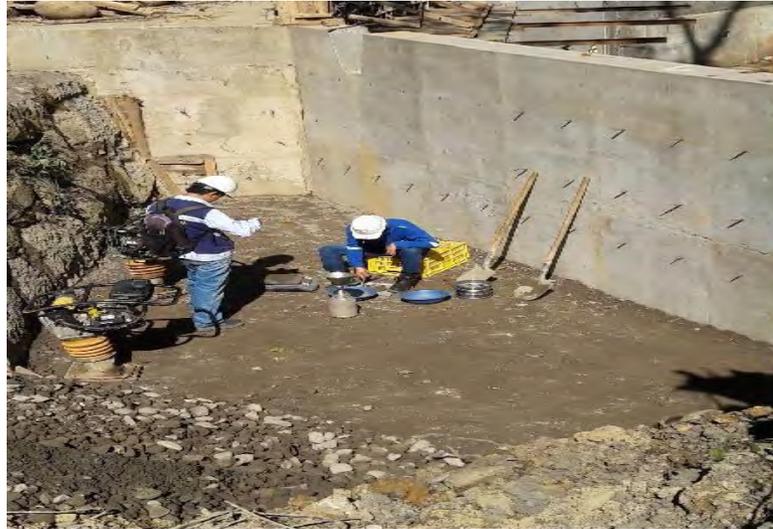
**Imagen 16. Relleno estructural y toma de densidad K34+608 MI**

Teniendo en cuenta los parámetros expuestos en el artículo 610 de la especificación INVIAS, la conformación del relleno se hizo en capas de espesor uniforme de aproximadamente 0.40 metros, y se compacto hasta obtener una densidad adecuada, se verifico con el ensayo de cono y arena o con densímetro nuclear. Esta debe ser igual o superior al 90% del Proctor (Ver imagen 16).

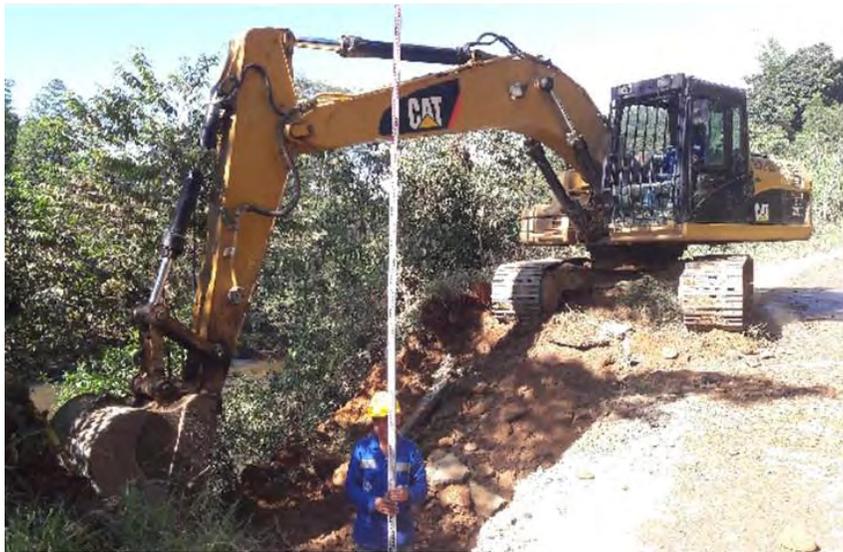
**Imagen 17. Excavación muro K31+815 MI**

Con la utilización de una excavadora 320, se realizó la excavación de la estructura hasta una profundidad donde las condiciones del suelo sean apropiadas para la cimentación, y en base a esta condición en conjunto con el interventor se seleccionó el diseño que fue aplicado en el sector (Ver imagen 17).

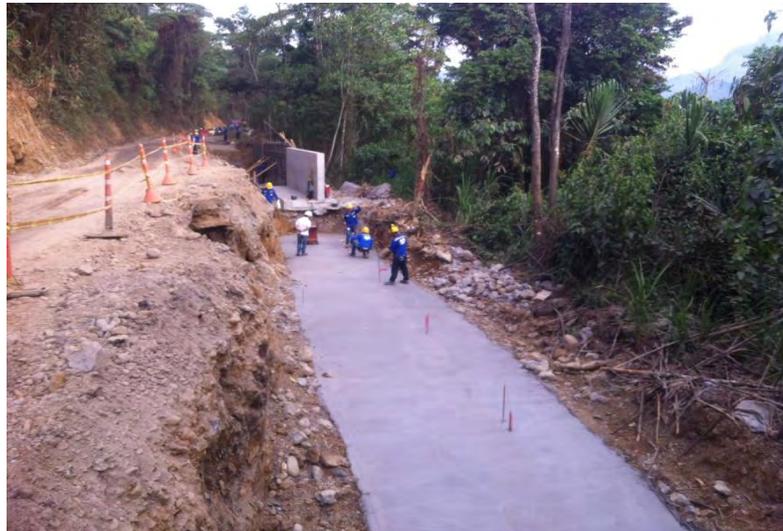
**Imagen 18. Solado de limpieza muro K31+815 MI**

Antes de levantar la estructura se realizó un solado de limpieza en concreto tipo clase E (2500 psi), espesor de 0.10 metros, para condiciones de suelo tolerables, si es el caso el interventor autorizara el tratamiento que se requiera para conseguir un suelo de mejores condiciones y que se pueda garantizar la estabilidad de la estructura. (Ver imagen 18).

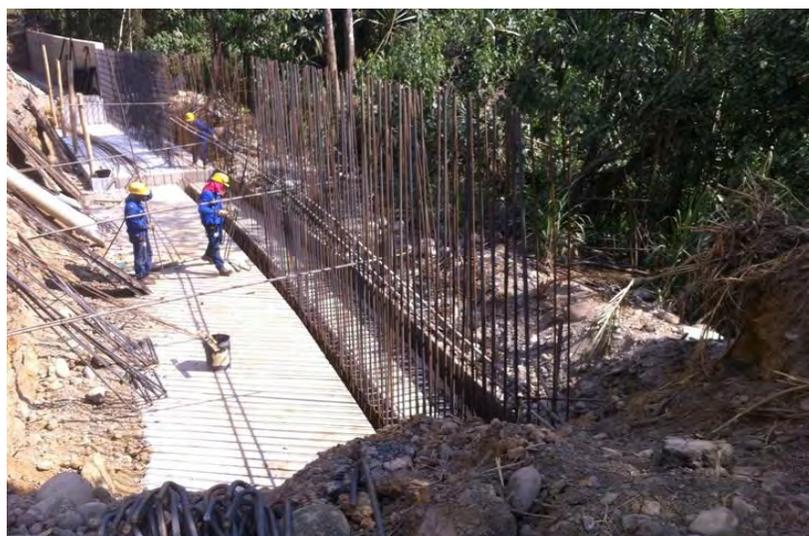
**Imagen 19. Instalación de acero muro K31+815 MI**

Se liberó la actividad de instalación del acero de refuerzo por parte de interventoría, quien reviso la cantidad, diámetros, separación, traslapos y demás variables, se procedió con la fundición de la zarpa y dentellón, previa instalación de formaleta. El concreto utilizado corresponde a clase C (4000 psi) que se vació considerando los requisitos que establece el artículo 630 de la norma INVIAS, la cual hace referencia a los controles que se deben tener en la producción, transporte e instalación del concreto estructural (Ver imagen 19).

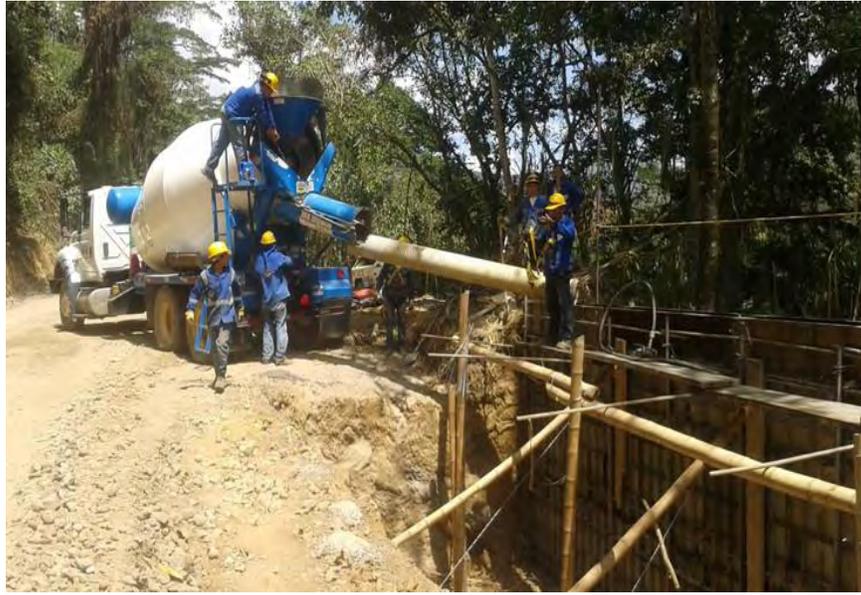
**Imagen 20. Fundición de vástago de muro K31+815 MI**

Se recomendó la instalación de tubos de 4" que fueron utilizados como lloraderos con el objeto de evacuar posibles filtraciones de aguas subterráneas, estos se ubicaron generalmente en la parte inferior del vástago, y también a la tercera parte de la altura del muro, según lo establecen los diseños (Ver imagen 20).

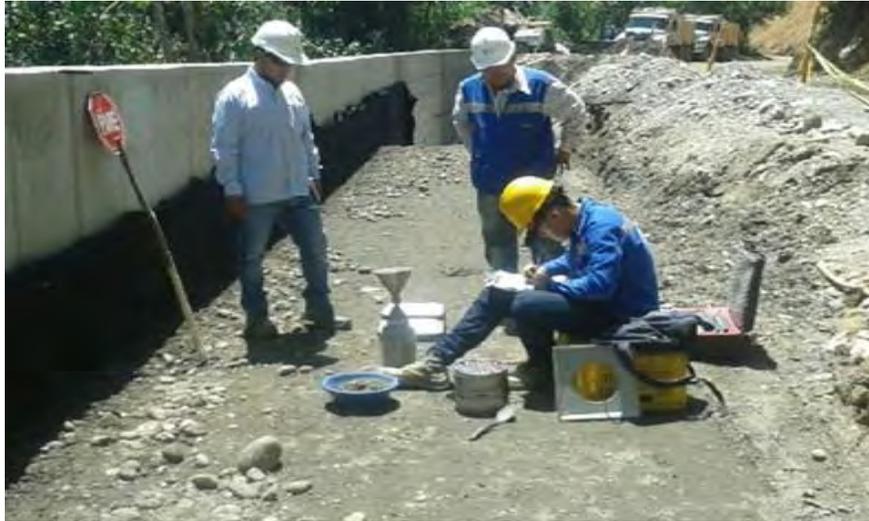
**Imagen 21. Relleno estructural y control de densidades muro K31+815 MI**

Los rellenos realizados fueron verificados, chequeados por parte de interventoría, según lo establece los parámetros indicados en el ensayo de densidad o masa unitaria INV-161- 07, para lo cual se realizó el ensayo de cono y arena. (Ver imagen 21)

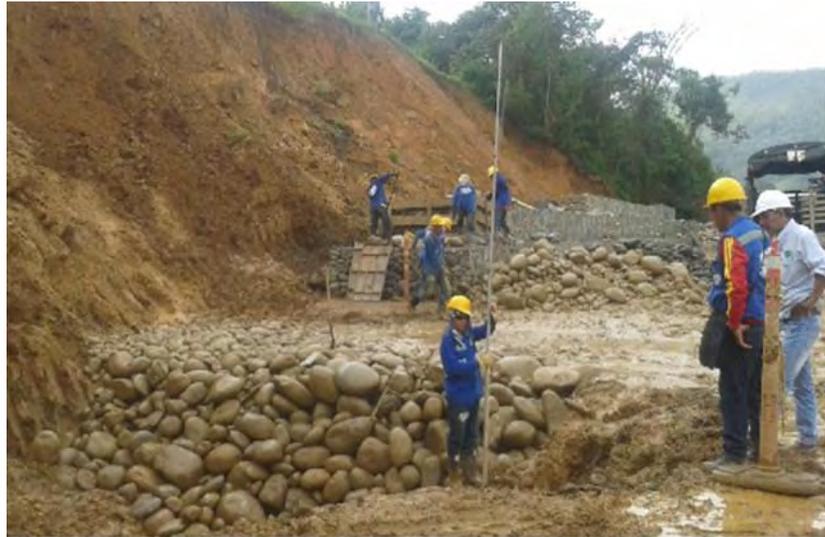
**Imagen 22. Mejoramiento de suelo muro K30+535 MD**

Dependiendo de las condiciones del suelo de cimentación se realizó la aplicación de un solado de limpieza en concreto Clase E (2500 psi), para casos en los que el suelo no muestre condiciones de soporte adecuadas se realizó una sobre excavación y recuperación del suelo con predraplen seguido de un solado de limpieza (Ver imagen 22).

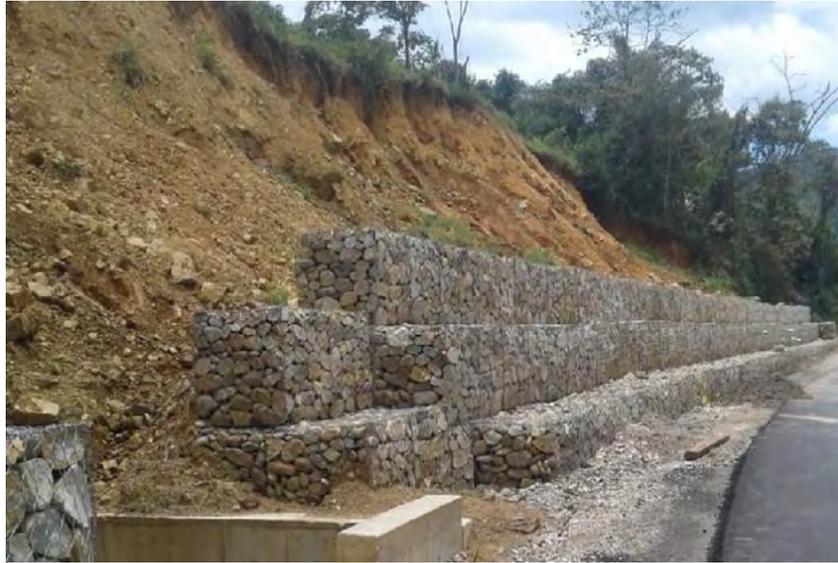
**Imagen 23. Muro en gaviones K30+535 MD**

Terminado el relleno se realizó el cierre de la cara superior amarrándola con los bordes laterales de la malla. Por recomendación y según el diseño el primer nivel del muro se ubicó en tizón esto con el fin de que tenga un mejor funcionamiento y contrarreste el empuje que pueda generar el talud durante la construcción, además para la ubicación del nivel superior se recomienda dejar una separación horizontal de 0.50 metros con relación al primer nivel (Ver imagen 23).

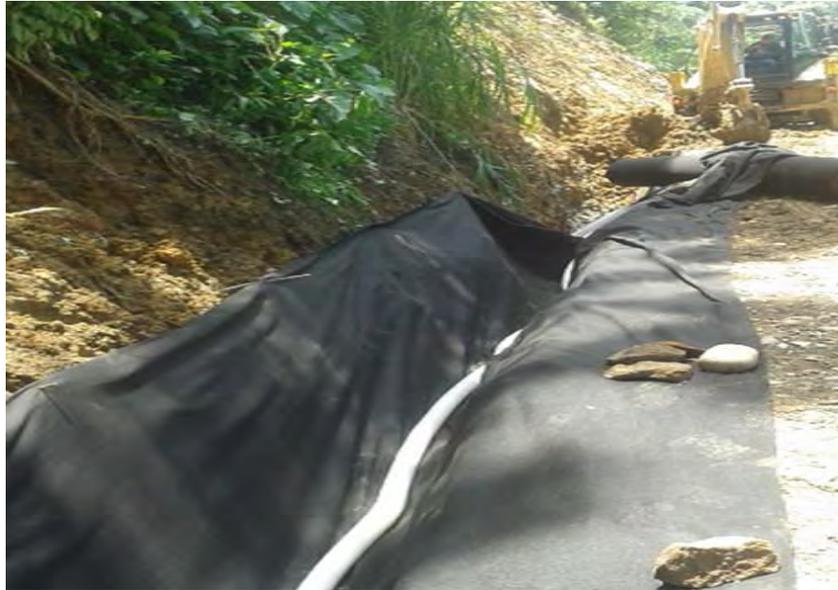
**Imagen 24. Instalación de geotextil y manguera perforada 4" K31+850 MD**

Se realizó la instalación del geo-textil (No tejido 2500), ubicándolo sobre toda la excavación incluido sus paredes, evitando se presenten arrugas, se dejó la cantidad de geotextil necesaria para hacer la cobertura del filtro o si es el caso se realiza costura, los traslajos longitudinales se realizaron como mínimo 0.45 metros, ubicando el nuevo tramo por debajo del geotextil que requiere el traslajo. El geotextil tiene la función de la retención de partículas de grano fino al fluir el agua (Ver imagen 24).

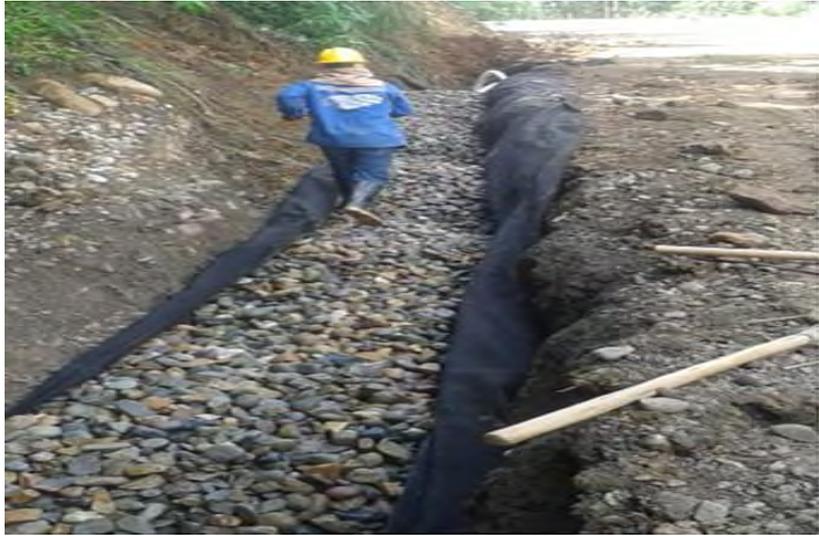
**Imagen 25. Llenado de material filtrante K31+850 MD**

Previo al lleno del filtro se instaló la manguera corrugada de 4", que tiene como objetivo conducir y evacuar el agua del filtro hasta su descole final en la alcantarilla más próxima. Continuando con el proceso se realizó el llenado del filtro con material granular filtrante, este debe estar completamente limpio y libre de finos que puedan obstaculizar el paso del agua, su tamaño está comprendido entre 3/4" y 3" (Ver imagen 25).

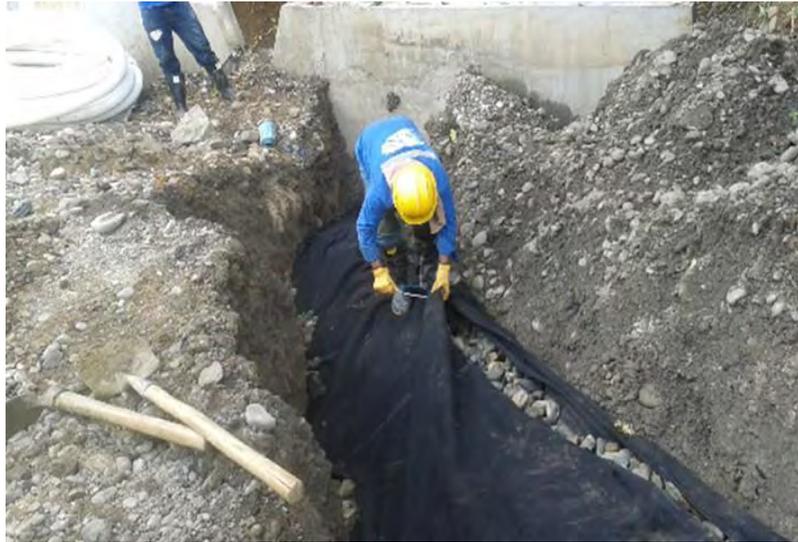
**Imagen 26. Cierre de geotextil K31+950 MD**

Finalmente, una vez completado el nivel de relleno del filtro se realizó el cierre del geotextil, asegurando la cobertura total del material. (Ver imagen 26).

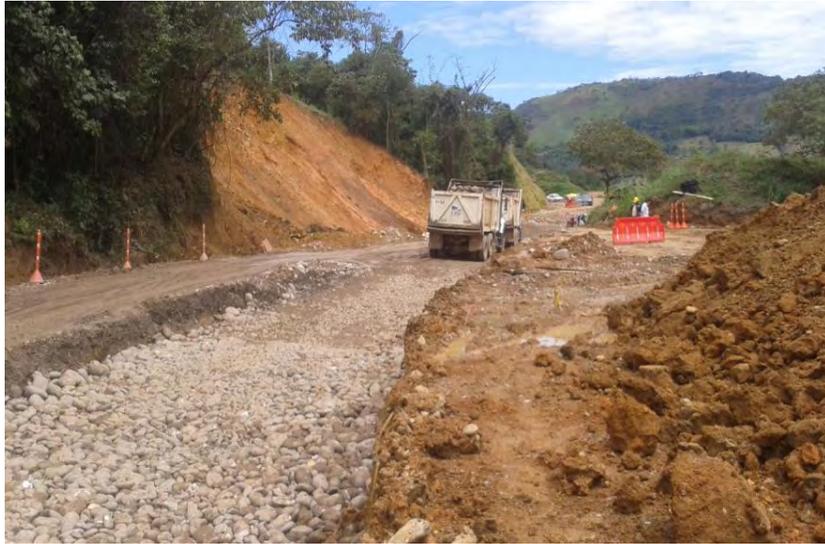
**Imagen 27. Mejoramiento de subrasante K30+660 - K30+720**

**Ejecución de los trabajos:** una vez realizado el corte del talud para la ampliación y la excavación del retiro del suelo natural, chequeado las cotas según los lineamientos del proyecto y verificado las condiciones de la subrasante, este procedimiento se lo conoce como “cajeo”, se procedió a instalar el material de mejoramiento, que cumple con la especificación particular 230P (Ver imagen 27).

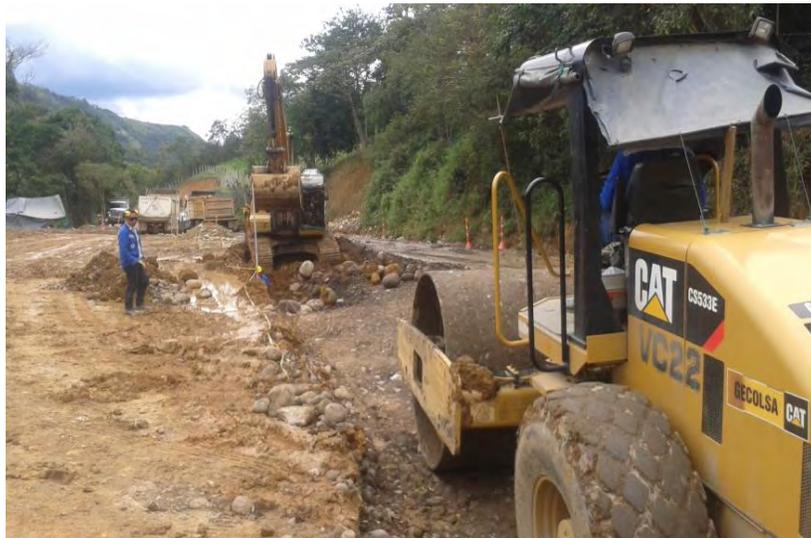
**Imagen 28. Compactación mejoramiento de subrasante K30+660-K30+720**

En el proceso que se llevó a cabo con la utilización de volquetas doble-troque para el transporte desde la planta de producción hasta su sitio de disposición final, se recomendó que los volcos estén completamente limpios, se encarpo para evitar en caso de lluvias saturación del material y alteración de la humedad de compactación, el material recibido se extendió y se aproximó a las cotas de diseño (Ver imagen 28).

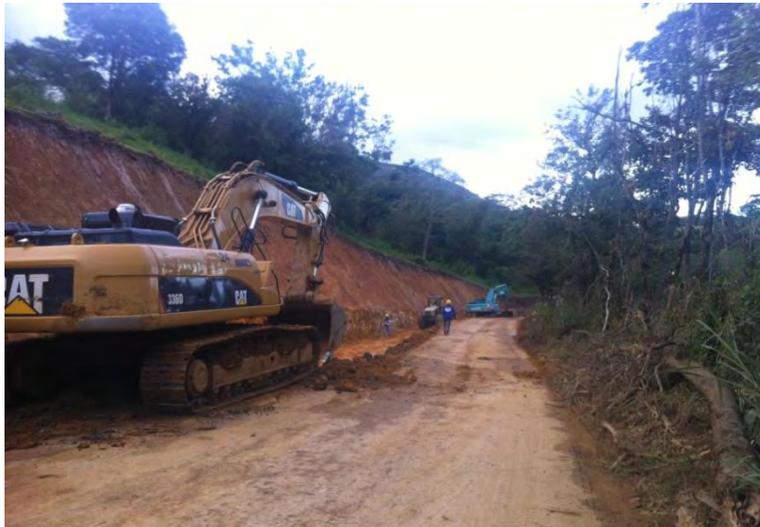
**Imagen 29. Excav. de subrasante K31+200 – K31+350 MD**

**Ejecución de los trabajos:** teniendo en cuenta las características de la estructura definida para los tramos respectivos, que se muestran en la tabla N.8, para la instalación de subbase, en los sectores donde no sea necesario la aplicación de material de mejoramiento, se realizó la excavación para el retiro del terreno natural y se reemplazó con material granular subbase con los espesores previamente definidos (Ver imagen 29).

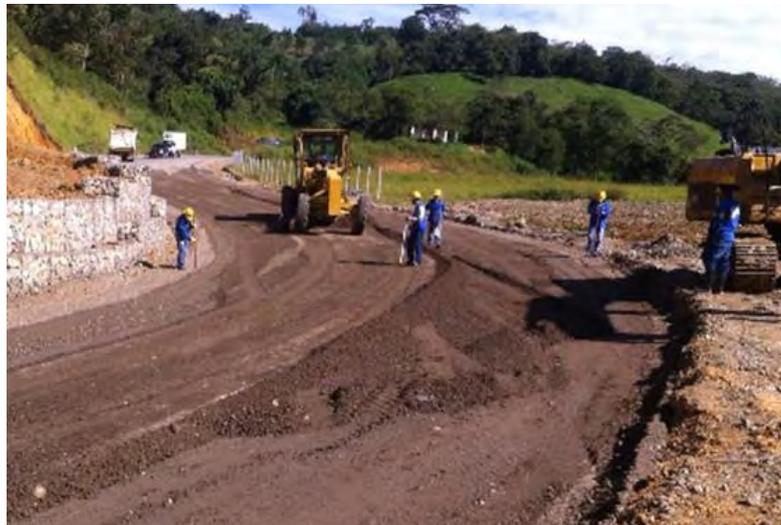
**Imagen 30. Instalación de subbase K30+300 - K30+600**

El material fue transportado desde la planta de producción hasta su sitio de disposición final, este fue acordonado para verificar su uniformidad y calidad, se utilizó la motoniveladora para su extensión, aproximación a la sección transversal y cotas de diseño indicados en los planos del proyecto. A razón que el espesor era superior en algunos tramos a 20 cm la instalación se realizó en dos capas, según lo solicitado en las especificaciones (Ver imagen 30).

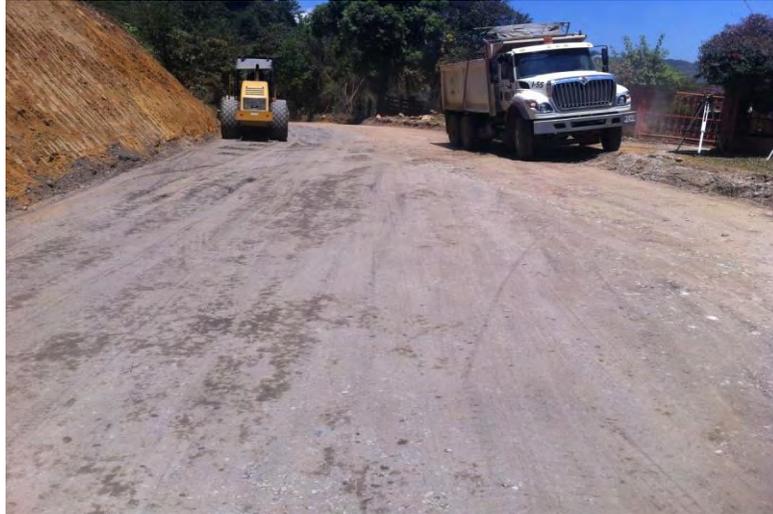
**Imagen 31. Compactación de subbase granular K32+100 - K32+300**

densidad especificada. La compactación se realizó longitudinalmente, comenzando por los bordes exteriores y avanzando hacia el centro, traslapando en cada recorrido un ancho no menor de la mitad del ancho del rodillo compactador. En las zonas peraltadas, la compactación se hizo del borde inferior al superior (Ver imagen 31).

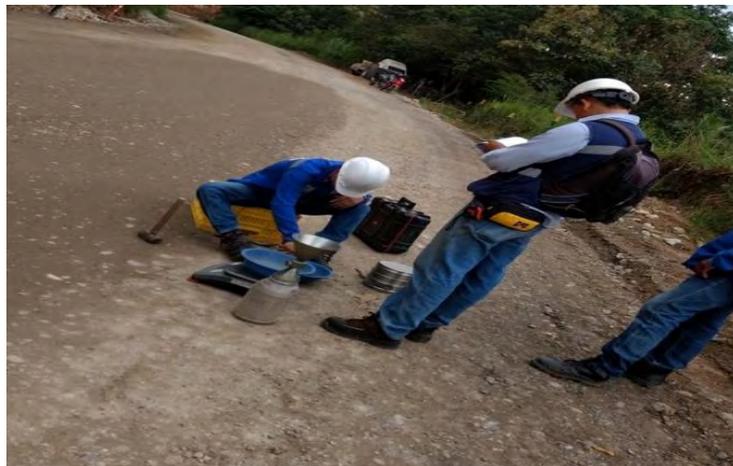
**Imagen 32. Toma de densidades K30+830**

Una vez terminado los trabajos de extensión, nivelación y compactación se solicitó a interventora la liberación de la capa, que consistió en chequear topográficamente los niveles, anchos, espesores y terminado de la respectiva capa, así como el chequeo de densidades para verificar el grado de compactación requerido, que para este caso es el 95% (Ver imagen 32).

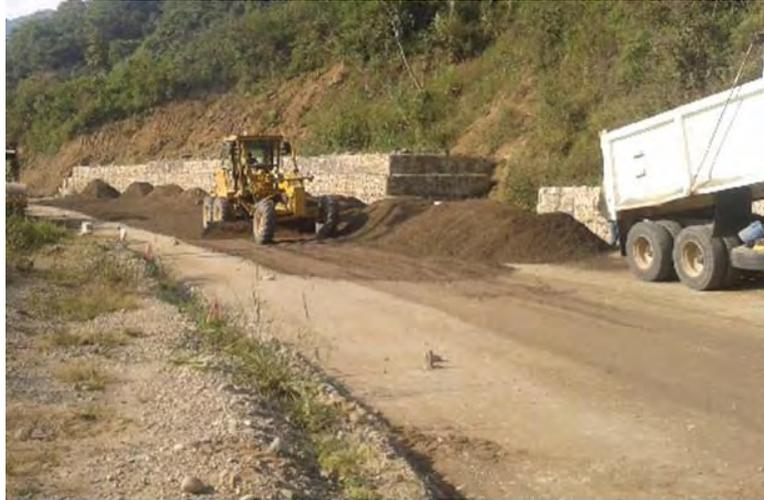
**Imagen 34. Instalación de base granular K30+500 - K30+660**

nivel de cotas de diseño con la utilización de la motoniveladora (Ver imagen 34).

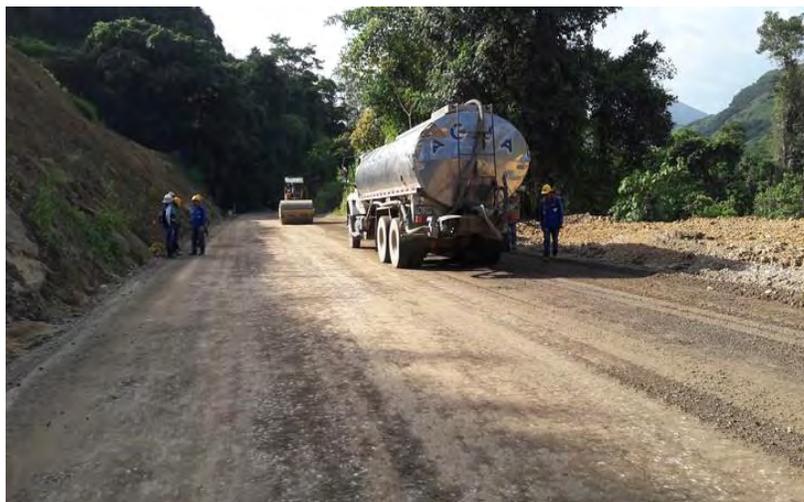
### Imagen 35. Humedecimiento y compactación de base granular K32+000

La compactación se realizó longitudinalmente, comenzando por los bordes exteriores y avanzando hacia el centro, traslapando en cada recorrido un ancho no menor de la mitad del ancho del rodillo compactador. En las zonas peraltadas, la compactación se hizo del borde inferior al superior (Ver imagen 35).

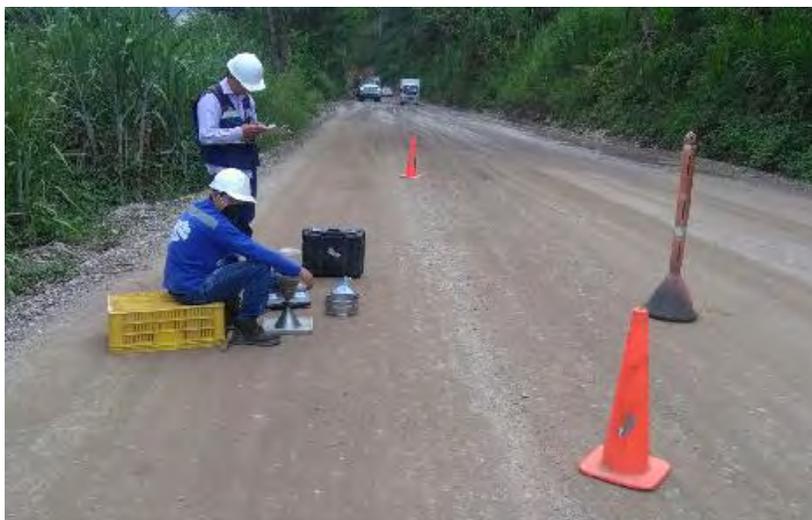
Imagen 36. Toma de densidades K31+450

Una vez terminado los trabajos de extensión, nivelación y compactación se solicitó a interventora la liberación de la capa, que consistió en chequear topográficamente los niveles, anchos, espesores y terminado de la respectiva capa, así como el chequeo de densidades para verificar el grado de compactación requerido, que para este caso es el 100%, ensayo que se realizó con equipo de laboratorio Cono y Arena, según ensayo INV E-161, los resultados se muestran en la siguiente tabla (Ver imagen 36).

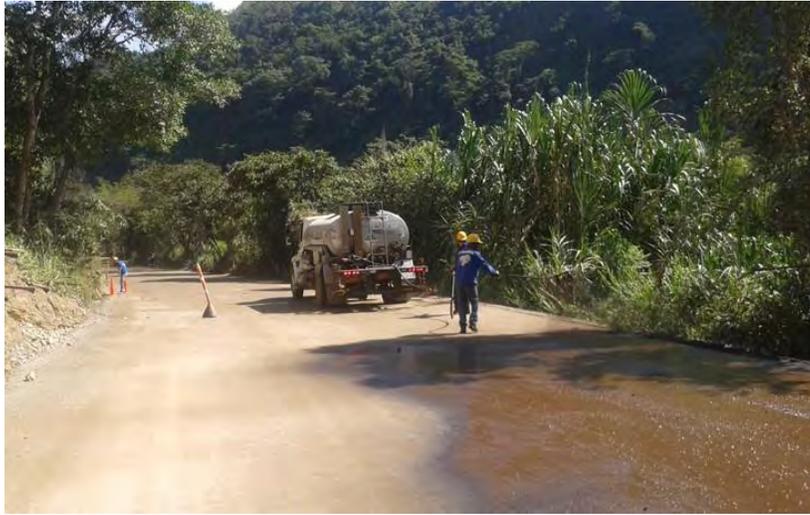
**Imagen 37. Riego de emulsión asfáltica K31+ 200 MI**

Teniendo en cuenta las recomendaciones anteriores se procedió con el riego de la emulsión, la cual esta fue preparada previamente para cumplir con la dosificación exigida y temperatura, la aplicación del ligante se realizó de manera uniforme evitando la generación de charcos que en un futuro puedan genera exudación. Como se trató de una vía en operación constante, primero se realizó la imprimación de un carril, se dejó cerrada por 4 a 6 horas con el fin de garantizar que haga un rompimiento adecuado y que esta sea absorbida por la capa granular, luego de este tiempo se hizo una aplicación ligera de arena sobre la superficie imprimada, con el fin de permitir la circulación vehicular y hacer la imprimación del otro carril. (Ver imagen 37)

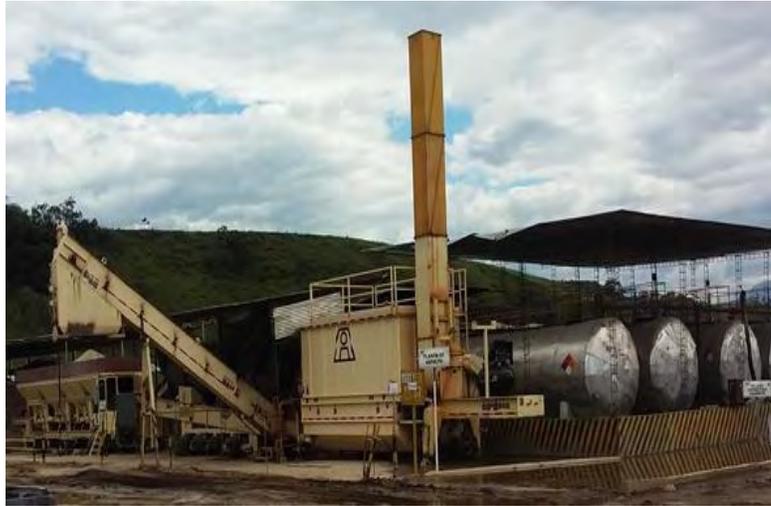
**Imagen 38. Planta de asfalto (campamento cass constructores)**

**Producción de la mezcla asfáltica:** el proyecto contaba con una planta para la producción de la mezcla Asfáltica, se realizó un estricto control por el departamento de laboratorio quien estaba pendiente de la humedad de los agregados, de chequear el porcentaje de asfalto, de la granulometría para asegurar la homogeneidad de la mezcla, se hizo chequeo de la temperatura de producción o de salida de la mezcla, esta estuvo entre 150 y 180°C (Ver imagen 38).

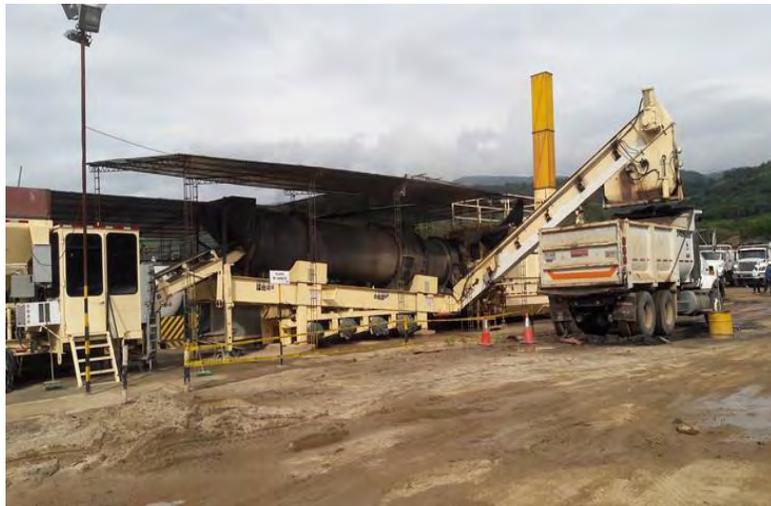
**Imagen 39. Cargue y transporte de la mezcla Asfáltica**

La mezcla fue transportada hasta el sitio de la obra en volquetas doble-troque (14m<sup>3</sup>), los volcos estuvieron completamente limpios y se aplicó a las paredes un riego ligero de ACPM para evitar la adherencia de la mezcla a la lámina, en la obra se realizó nuevamente el control de la temperatura de llegada antes de iniciar con la extensión (Ver imagen 39).

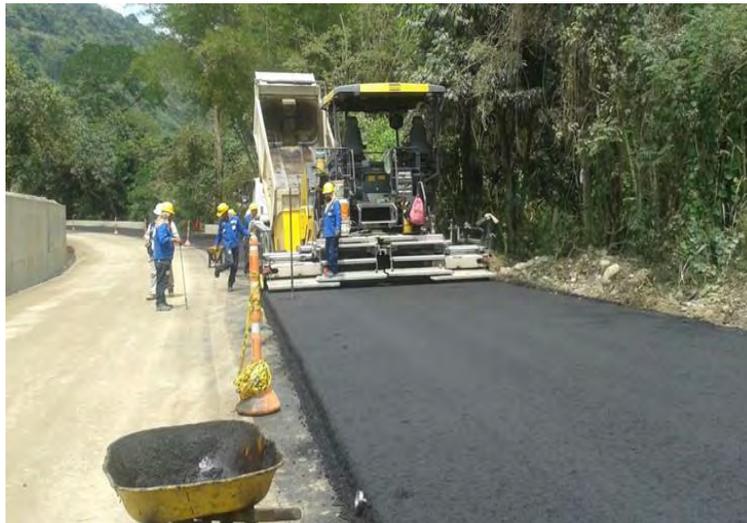
**Imagen 40. Instalación de mezcla asfáltica K32+ 800 MI**

La mezcla fue vaciada a la tolva de la asphaltadora o finisher, la cual regulo de manera que la superficie de la capa extendida resulto lisa y uniforme, sin arrastres ni segregaciones, y con el espesor tal que, luego de compactada, se ajustó a la rasante y a la sección transversal requerida en los diseños, por esa razón

considerando el porcentaje de expansión se aplicó una capa de 12.5 cm, para obtener un espesor final de mezcla compacta de 10 cm, que es el espesor indicado en el diseño de la estructura según la clasificación de algunos tramos, el control lo realizó el tornillero, que es la persona que se encargó de hacer los ajustes necesarios a la maquina con el fin de garantizar los anchos y espesores esperados. (Ver imagen 40)

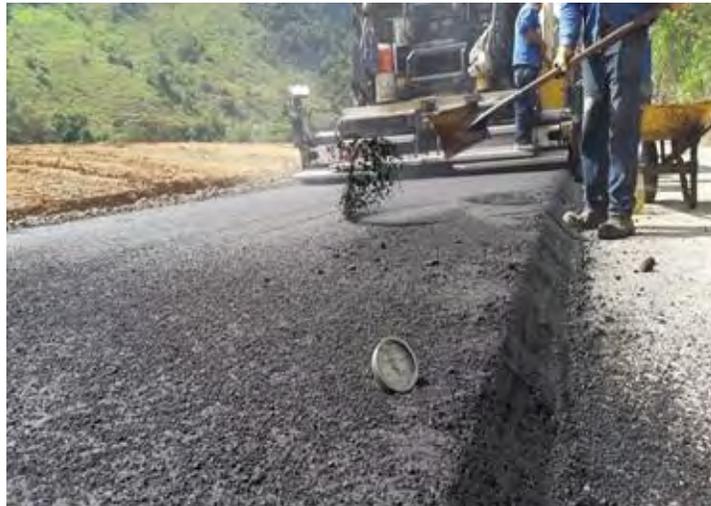
**Imagen 41. Controles de temperatura K32+100 MI**

Antes de iniciar con el proceso de compactación se hizo un control de temperatura con el cual se aseguró que la mezcla extendida soportara la carga a la que es sometida con el compactador de rodillos (tándem) y no se presentaran agrietamientos, asentamientos o desplazamientos indebidos, la temperatura de compactación establecida para el proyecto estuvo comprendida entre 120° - 130°C.

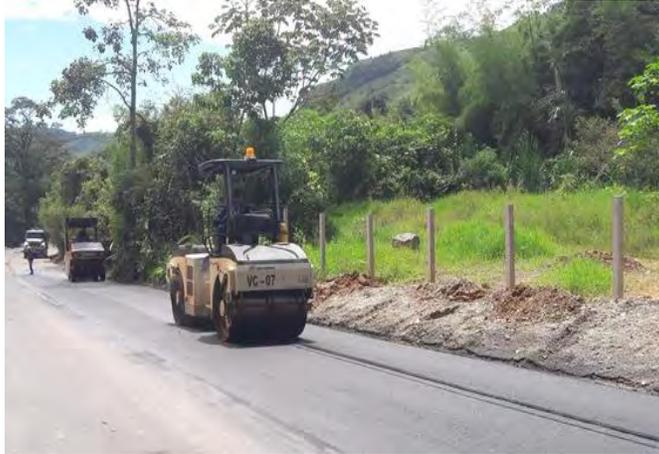
**Imagen 42. Compactación mezcla asfáltica con rodillo liso K31+300 MI**

El proceso de compactación se realizó de manera longitudinal y continúa empezando por los bordes hacia el centro, y en los sitios de altos peraltes desde el borde inferior hacia el borde superior, traslapando cada pasada o franja de compactación.

Para la compactación de las juntas longitudinales el compactador traslapo con el carril anteriormente pavimentado por lo menos 20 cm garantizando una buena nivelación de la junta, la cuadrilla hizo una revisión y chequeo de niveles utilizando una boquillaera o codal con el cual se puede detectar la presencia de depresiones o alguna imperfección que fue corregida inmediatamente hasta cumplir con la sección transversal indicada (Ver imagen 42).

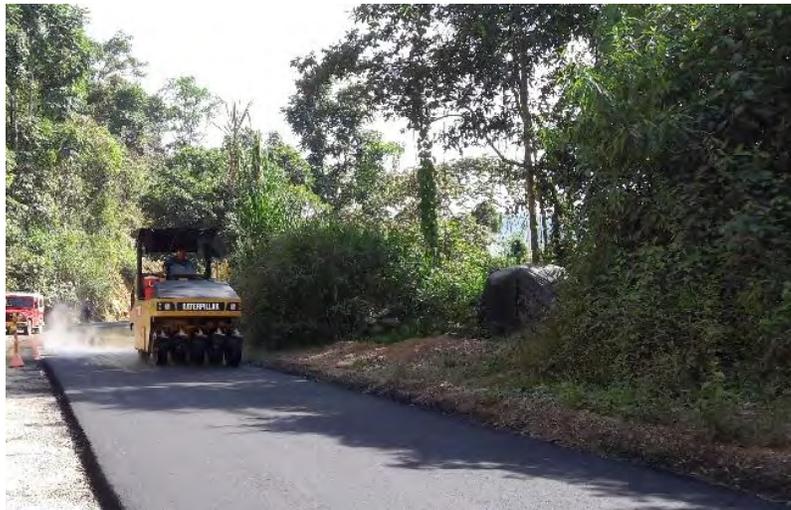
**Imagen 43. Compactación mezcla asfáltica con rodillo de llantas K32+000 MI**

La compactación se hizo de manera continua y se terminó con la compactación generada por el compactador de llantas que se encargó de sellar los vacíos y borrar las huellas dejadas por el compactador de rodillos, proceso con el cual se garantizó una mejor densidad de la capa de pavimento instalada, en el proceso de compactación se tuvo un especial cuidado con el exceso de agua que es de vital importancia para evitar la adherencia de la mezcla a rodillos y llantas de los compactadores (Ver imagen 43).

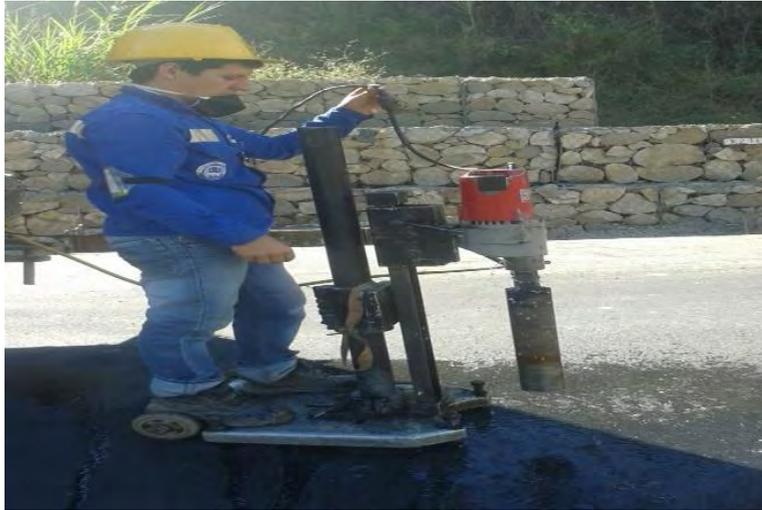
Imagen 44. Extracción de núcleos K30+535 MI

A parte de los ensayos que se realizaron en la producción de la mezcla, durante la extensión se tomaron muestras de mezcla para la elaboración briquetas que

fueron estudiadas en el laboratorio para el cumplimiento de las especificaciones, también se realizó la extracción de núcleos intercalando cada 50 metros en dirección diagonal a los cuales se les hizo ensayos para verificar la densidad, espesor y demás ensayos exigidos por la norma INVIAS (Ver imagen 44).

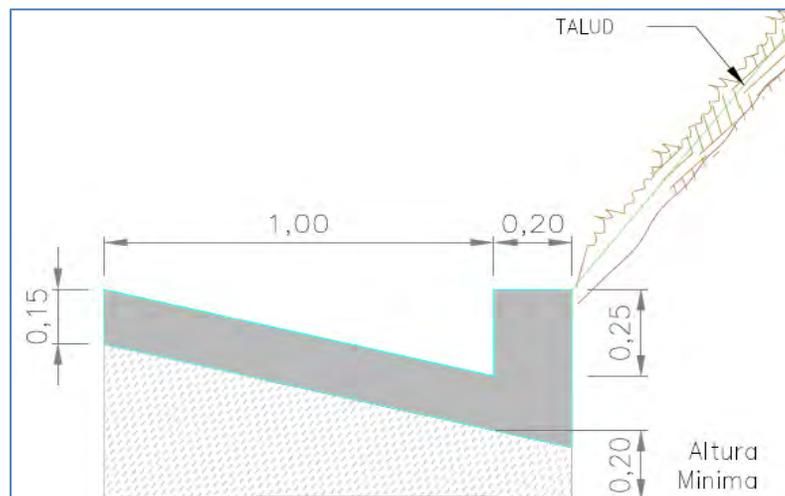
## Imagen 45. Sección típica cunetas tipo (L)

**Cunetas:** estructura de drenaje superficial, están ubicadas en el extremo de la vía, su función principal es recibir y canalizar las aguas pluviales procedentes de la propia calzada hasta la obra o alcantarilla más cercana, estas aguas son evacuadas a través de los niveles de pavimento y bombeo, otra de las funciones importantes es que evitan las infiltraciones que pueden producir daños a la estructura del pavimento (Ver imagen 45).

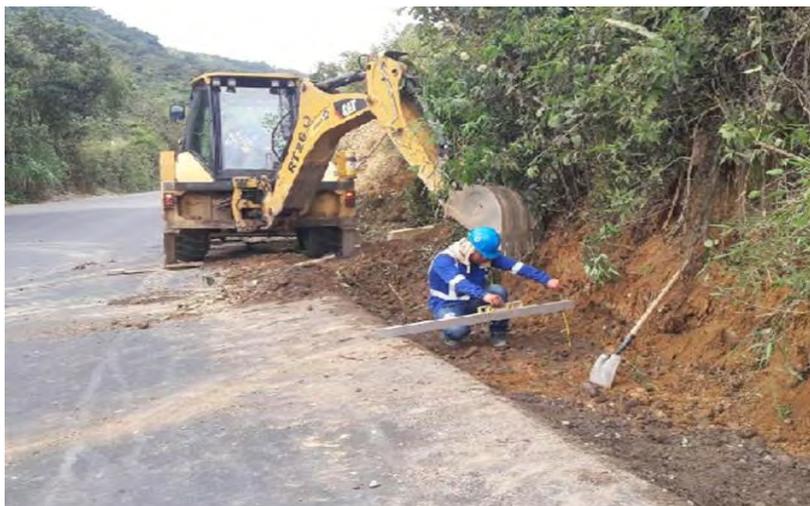
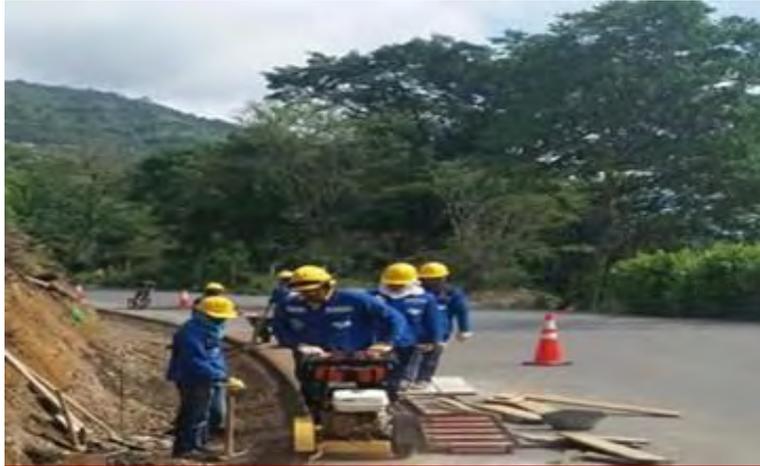
Terminado la excavación y replanteo, se utilizó la cortadora de pavimento, se hizo un corte longitudinal al borde del hombro de pavimento, este debe ser lo mínimo posible de tal manera que se cumpla con el ancho de la sección para capa de rodadura (Ver imagen 46-47).

Imagen 46. Excavación para cunetas K32+ 700 MD

**Imagen 47. Corte de pavimento 32+850 MD**
