**“APOYO TECNICO PARA LAS OBRAS DEL CONTRATO 2670 DE 2014, QUE TIENE COMO OBJETO EL MEJORAMIENTO, REHABILITACION Y PAVIMENTACION DE LA RED SECUNDARIA PARA LA CONECTIVIDAD REGIONAL EN EL DEPARTAMENTO DE SANTANDER - CORREDOR SAN GIL- CHARALA – LIMITES, ENTRE LOS SECTORES K18+600 - K35+600.”**

**UNIVERSIDAD DE NARIÑO  
FACULTAD DE INGENIERIA  
PROGRAMA DE INGENIERIA CIVIL  
SAN JUAN DE PASTO  
2018**

**Trabajo de grado presentado como requisito parcial para optar el título de Ingeniero Civil**

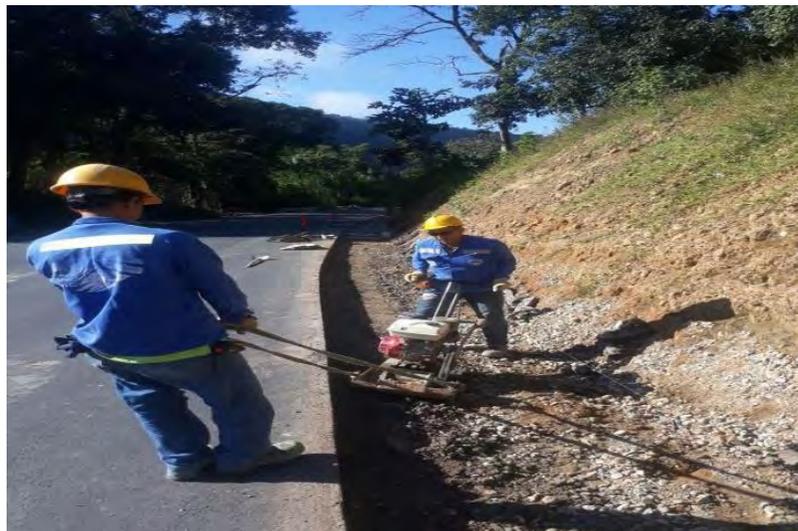
**Imagen 48. Conformación de piso para cunetas K32+900 MD**

El suelo para fundir las cunetas se mejoró con material granular (mejoramiento) y su conformación se hizo utilizando rana o saltarín, con el fin de obtener una superficie lo más uniforme posible cumpliendo con el espesor de diseño (Ver imagen 48).

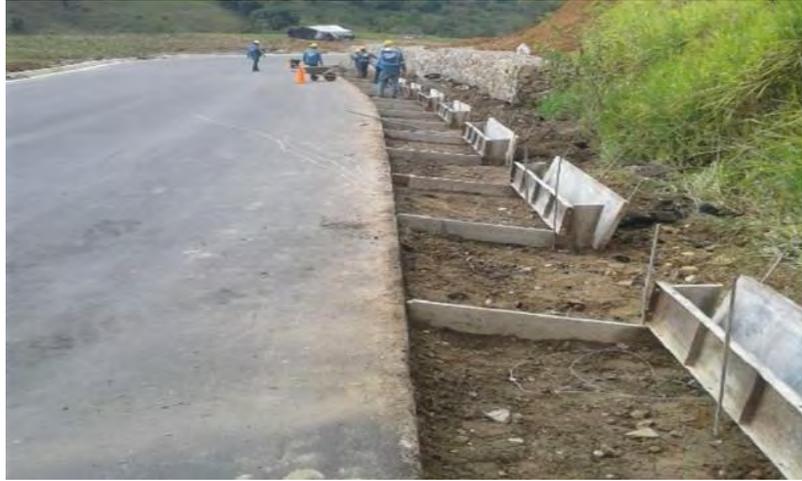
**Imagen 49. Plantillas para cunetas K30+350 MD**

Se realizó el plantillado, o instalación de formaleta, que para este caso se utilizó formaleta metálica para los espaldares y bordillos y de madera para la losa inferior o tapas laterales, se utilizó Acpm para el encofrado, con el fin de evitar la adherencia del concreto a la formaleta y que al final no haya desportillamientos o imperfecciones en los terminados del concreto (Ver imagen 49).

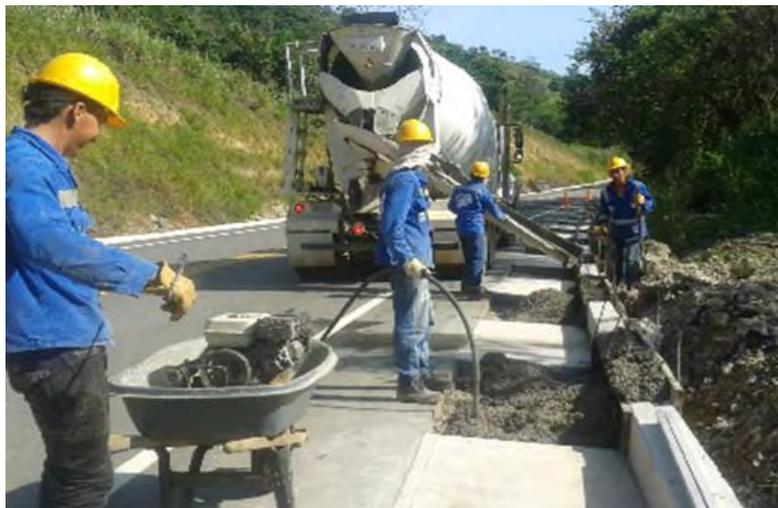
**Imagen 50. Fundición de cuneta K21+600 MI**

Se utilizó concreto tipo clase D (3000 psi), que tomando como referencia las recomendaciones detalladas en el Artículo 630 para concretos, se inició la fundición de las placas, el vaciado se realizó en forma intercalada con una longitud máxima de cada placa de 2.0 metros, para contrarrestar los efectos de retracción del concreto, por recomendación de los diseños.

Se descargó el concreto de la mixer en cantidades iguales por placa y se utilizó vibrador de concreto en el momento de la fundición, esto con el objetivo de eliminar el aire atascado y mejorar las condiciones de las partículas generando una buena resistencia y un buen acabado (Ver imagen 50).

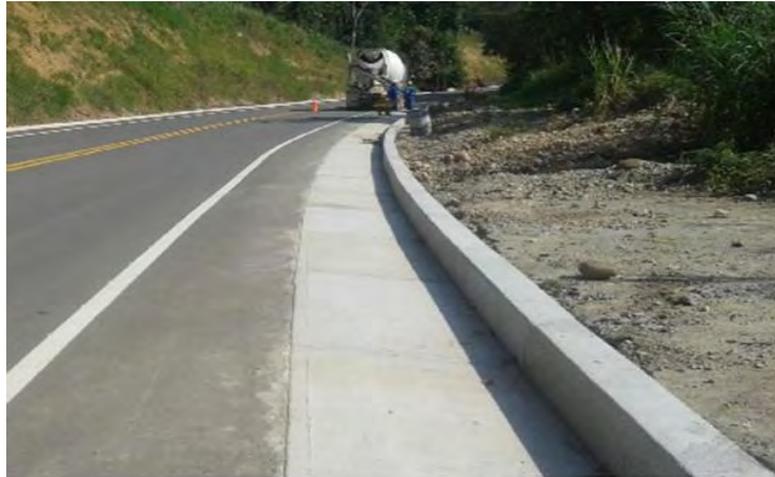
**Imagen 51. Finalización de la cuneta K21+ 600 MI**

Dependiendo de la condición del concreto como haya llegado al lugar de ejecución se esperó y minutos después se realizó el acabado de la estructura se utilizó

herramientas menores como codales, llanas, adicionalmente se utilizó escobas, estas se pasaron de forma perpendicular al eje de la estructura con el objetivo de texturizar el concreto y darle un mejor acabado, además se utilizó un acolillador el cual es utilizado en los bordes de la cuneta para dar una mejor estética. Finalmente se realizó el proceso de curado, se utilizó agua o anti-sol durante el terminado (Ver imagen 51).

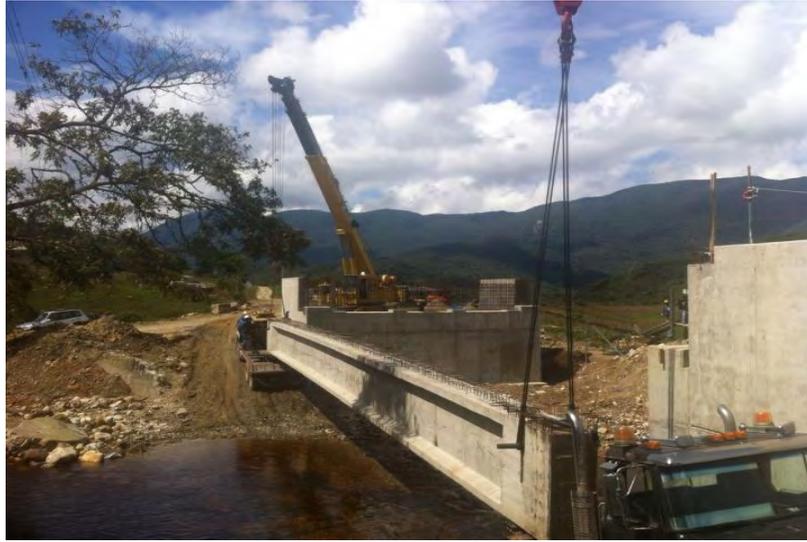
**Imagen 52. Izaje de viga pos-tensadas – puente violín**

El izaje de las vigas, esta actividad consistió en llevar las vigas fundidas en el piso, hasta su posición final sobre los estribos del puente, por tratarse de una actividad de alto riesgo se realizó a través de un subcontratista (grúas y cargadores) que cuentan con la experiencia suficiente para este tipo de procedimientos.

El equipo utilizado fue, 2 grúas de capacidad 100 toneladas y 2 cabezotes de

tracto mulas para el transporte de las vigas hasta el puente (Ver imagen 52).

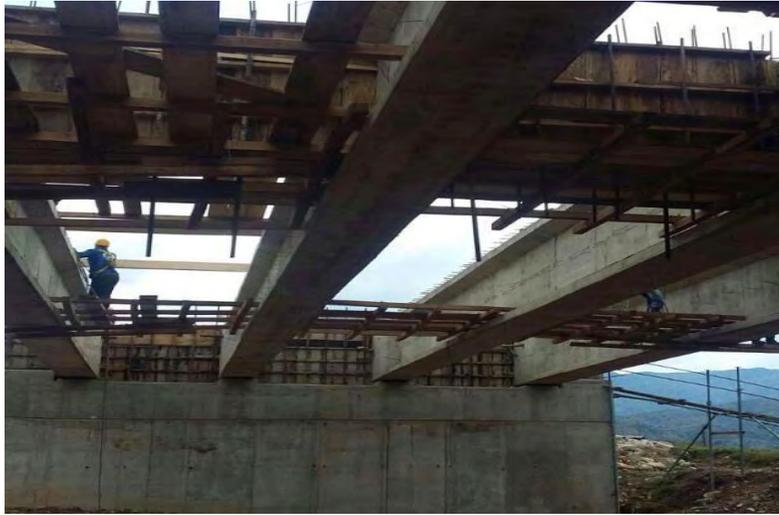
**Imagen 53. Construcción de obra falsa – puente violin**

Una vez terminado el izaje y ubicación de las vigas pos-tensadas se procedió a realizar la obra falsa, que fue utilizada como soporte y andamios para la construcción de las vigas riostras y el tablero, se debió cumplir con estrictos controles de seguridad por cuanto debe soportar el peso del concreto correspondiente a la losa, esta conservo las pendientes transversales y demás criterios para su construcción.

Siguiendo con los diseños establecidos se hizo la construcción de las vigas riostras, localizadas en los extremos y dos vigas centrales, su construcción se realizó en concreto Clase C (4000 psi), según los diseños del proyecto (Ver imagen 53).

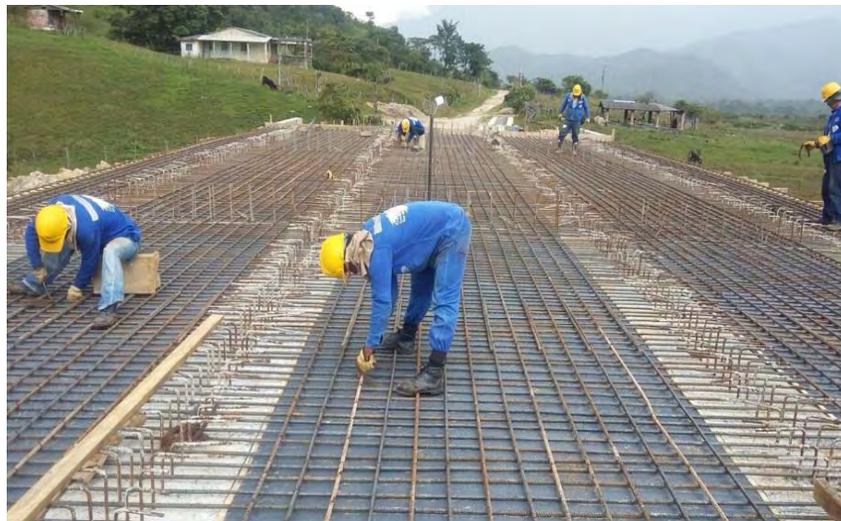
**Imagen 54. Armado y amarre de acero de losa superior – puente violin**

Teniendo completa la construcción de las vigas riostras, una adecuada y segura obra falsa, se continuó con el figurado, armado y amarre de acero que debe estar de acuerdo a las listas de despieces aprobadas en los planos del proyecto, se respetó los diámetros, cuantías, separación y demás exigencias del artículo 640 de la norma INVIAS para la instalación de acero de refuerzo (Ver imagen 54).

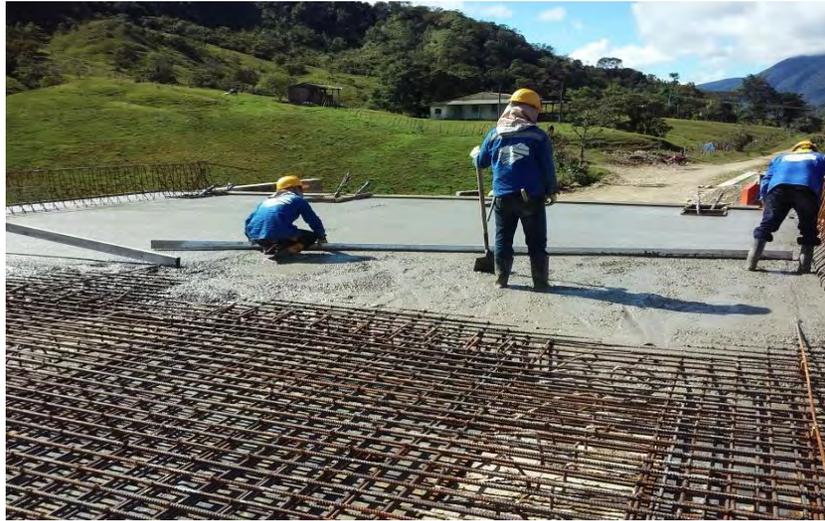
**Imagen 55. Fundición losa superior (tablero) – puente violin**

Previa autorización por parte de interventoría y tomando como referencia el artículo 630 de INVIAS se programó la fundición del tablero, utilizando concreto Tipo Clase C, (4000 psi), se realizó los controles exigidos en cuanto a la producción, transporte, vaciado, vibrado, curado y control de calidad, con el

A razón de la diferencia de altura con el puente nuevo y la vía existente fue necesaria la utilización de bomba estacionaria para el bombeo de concreto, acoplada a tubería de 5", para este caso el concreto tuvo un asentamiento de 7" para facilitar su bombeo (ver figura 55).

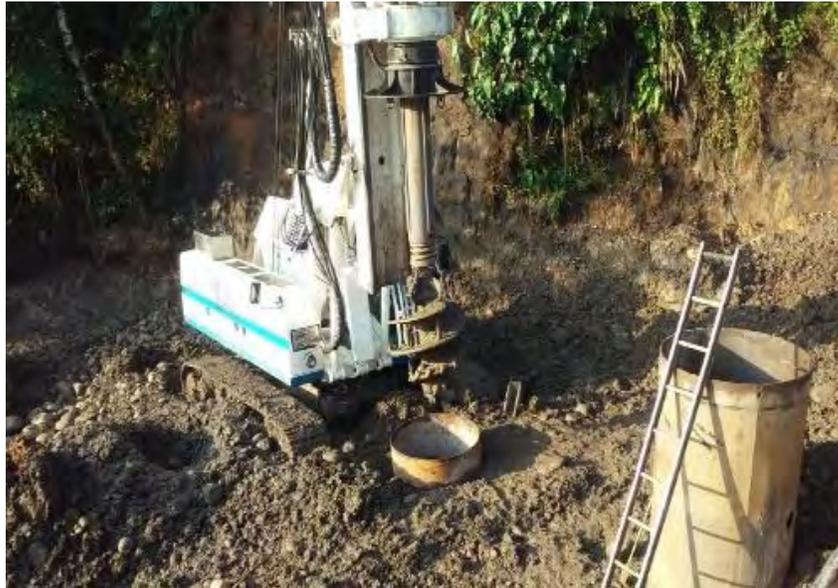
**Imagen 57. Excavación y ubicación de la camisa pilote eje 2 – puente pienta**

Con base en el Artículo 621 del INVIAS, se inició el proceso de construcción de pilotes pre-excavados, con la localización topográfica del pilote a excavar. La piloteadora se ubicó frente a este punto con la herramienta de perforación, se realizó chequeo para verificar que la punta de la broca corresponda con el eje del pilote y se inició con el proceso de excavación.

Dependiendo de la altura y condiciones del terreno se instaló una camisa de acero que sirvió de formaleta para evitar que las paredes de la excavación se derrumben, esta se introducía a medida que avanza la profundidad de la excavación, se chequeo también su verticalidad y alineación con respecto a los ejes del pilote (Ver imagen 57).

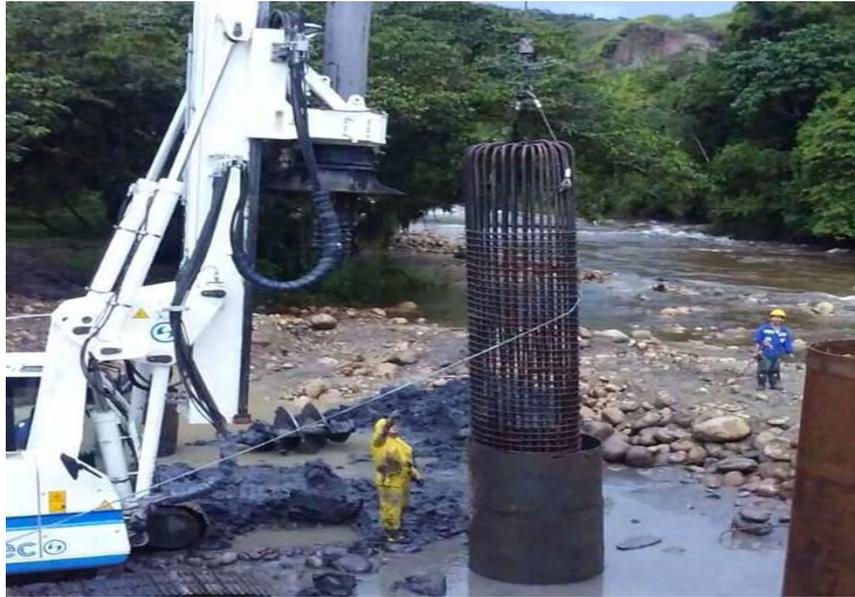
**Imagen 58. Instalación canasta de refuerzo eje 3 – puente pienta**

Una vez autorizado la continuación de los trabajos se instaló la canasta de refuerzo elaborada según lo indicado en los planos del proyecto, estuvo conformada por 35 varillas de N.10 de longitud 13.10 y 109 anillos N4, que

representan un peso aproximado de 3900 kg, debe estar correctamente amarrada, se colocaron los separadores y espaciadores para garantizar el recubrimiento, se realizó también control de alineación y niveles que deben estar dentro de las tolerancias permitidas, para evitar que la canasta se levante durante la colocación del concreto se soldán varillas a la camisa de acero (Ver imagen 58).

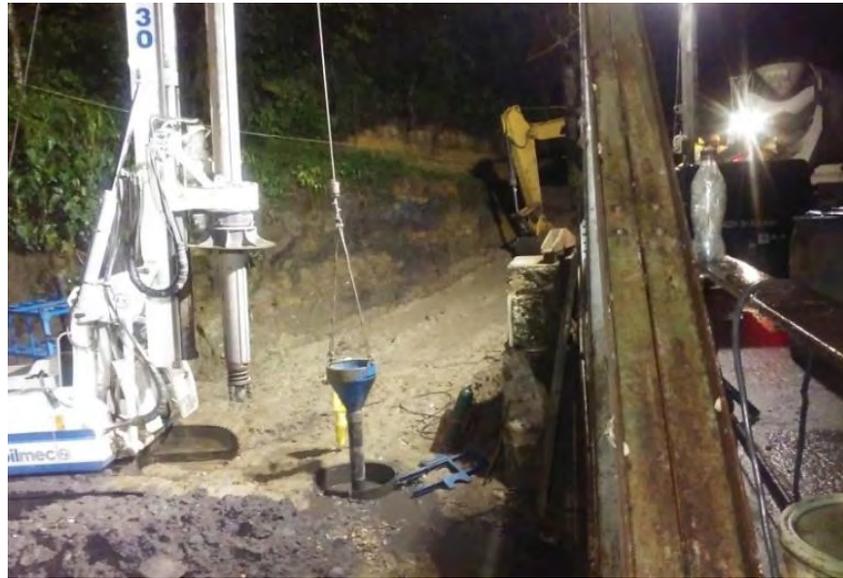
**Imagen 59. Vaciado de concreto pilotes eje 2 - tubería tremie - puente pienta**

Inmediatamente aprobado la actividad anterior se procedió con la programación para la fundición de los pilotes con concreto clase C de resistencia (4000 psi), antes se alisto toda las herramientas necesarias para realizar la fundición, entre ellas, esta una muy importante que es la instalación de la Tubería Tremie formada por tubos de 6” de diámetro y 6 metros de longitud que fueron acoplados hasta alcanzar la profundidad del pilote, El extremo inferior del primer tubo queda siempre sumergido en el concreto por lo menos de 2 a 3 metros, previniendo así la segregación, la elevación y salida del concreto contaminado.

El vaciado fue continuo alcanzando la cota de diseño y además hasta que se mire que el concreto tiene buenas condiciones y no muestra signos de contaminación, durante el vaciado se realizaron leves movimientos de la tubería con el fin de generar vibrado, cuidando de no mezclar el concreto con materiales o lodos de la excavación.

Durante el proceso de construcción de los pilotes se realizó acompañamiento permanente de laboratorio para toma de muestras y controles que requiere el concreto desde su producción hasta la entrega final del elemento (Ver imagen 59).

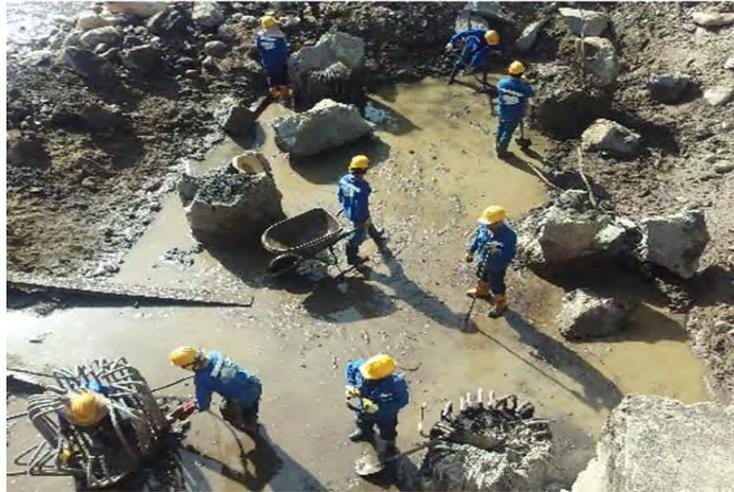
**Imagen 60. Demolición de concreto sobrante (descabezado) eje 2 – puente pienta**

**Zapatas:** una vez terminado la construcción de los pilotes se continuó con la construcción de la zapata (Dado) del eje 2 y 3, para esto se realizó la demolición o descabezado del concreto sobrante para llegar a las cotas de los planos (Ver imagen 60).

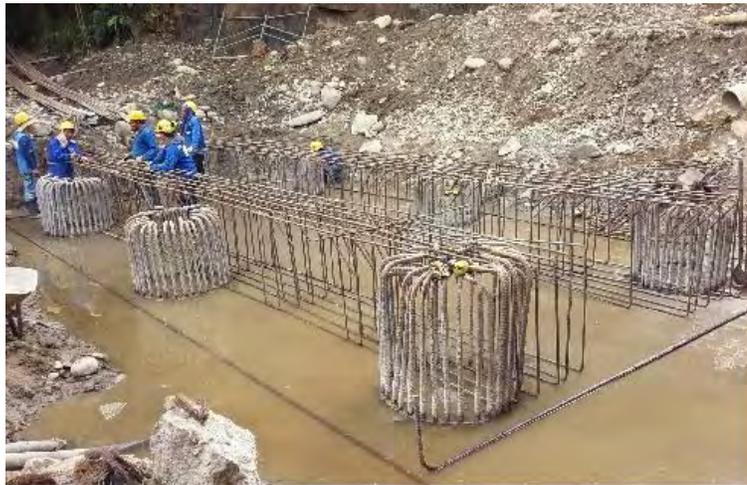
**Imagen 61. Amado y amarre de acero para zapata eje 2 – puente pienta**

Se realizó el solado, se descubrió el acero y se hizo la respectiva limpieza, se inició con la instalación de acero según los planos y listas de despiece, paralelo a esto se instaló el acero correspondiente a las pilas circulares ya que estas van traslapadas desde la base de la zapata (Ver imagen 61).

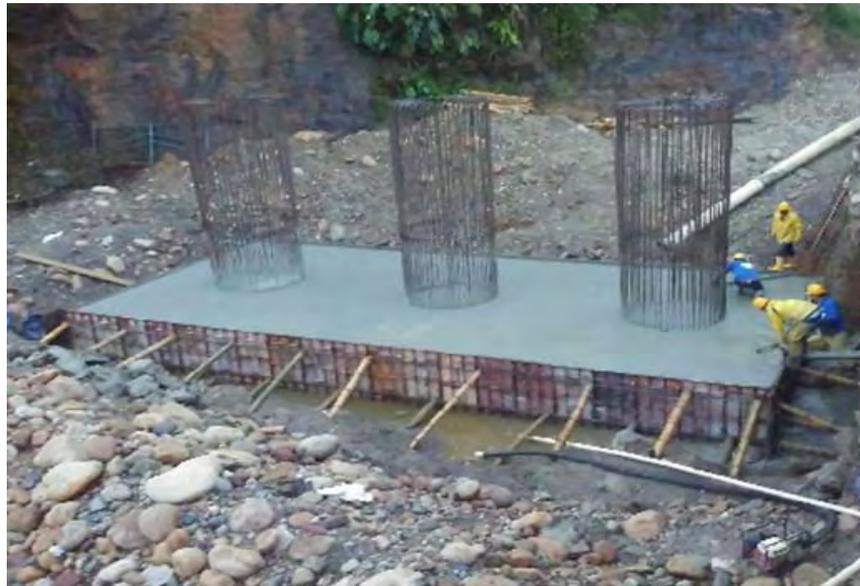
**Imagen 62. Fundición de zapata eje 2 – puente pienta**

finalizado todo lo referente a la instalación del acero y que haya orden de interventoría para continuar con las actividades se realizó la colocación de formaleta y vaciado de la estructura, siguiendo los controles establecidos en las especificaciones para la producción, transporte, vaciado, vibrado y curado del concreto estructural. Concreto clase C (4000 psi) (Ver imagen 62).
