**APOYO TÉCNICO A LA EMPRESA CONSTRUCCIONES Y VIAS E.U EN LA  
“CONSTRUCCION DEL SISTEMA DE ALCANTARILLADO SANITARIO  
VEREDA LA CHORRERA, MUNICIPIO DE SAN PEDRO DE CARTAGO,  
DEPARTAMENTO DE NARIÑO.**

**Trabajo de grado presentado como requisito parcial para optar al título de  
Ingeniero Civil**

Este informe da a conocer cada una de las actividades llevadas a cabo en la ejecución del proyecto “CONSTRUCCIÓN DEL SISTEMA DE ALCANTARILLADO SANITARIO EN LA VEREDA LA CHORRERA, MUNICIPIO DE SAN PEDRO DE CARTAGO, DEPARTAMENTO DE NARIÑO” ejecutadas por la empresa CONSTRUCCIONES Y VIAS E.U. como contratista. Se quiere explicar el apoyo técnico durante el proceso constructivo de las diferentes tareas civiles realizadas en la Construcción del Sistema de Alcantarillado Sanitario en la vereda la Chorrera, entre las cuales se encuentran la localización y replanteo, excavaciones en material común, excavaciones en material conglomerado, excavaciones en roca, instalación de la tubería PVC de 6”, construcción de cámaras de inspección y cámaras de caída, construcción de cámaras estructurales, instalación de acometidas domiciliarias.

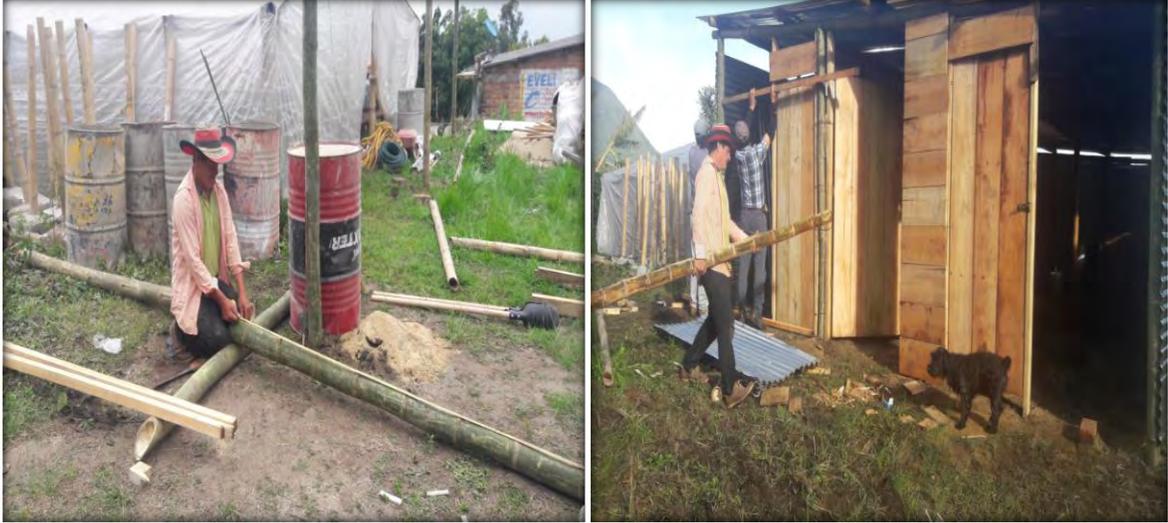
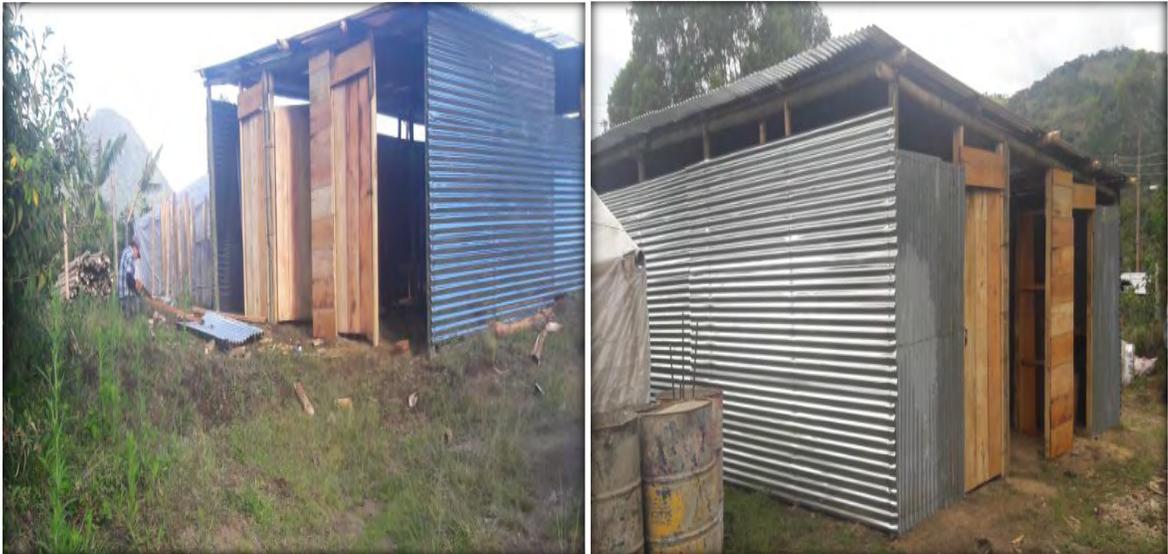
### Ilustración 7. Campamento provisional

**Campamento provisional.** En el sitio escogido por el Contratista y aprobado por el Interventor se levantó una edificación provisional, suficientemente resistente para la instalación de oficinas, almacenamiento de materiales, equipos y accesorios de construcción. El Interventor y su personal tuvieron libre acceso a todas las áreas e instalaciones del Contratista, para la verificación y aprobación de los materiales empleados en la obra. (Ver ilustración 7).

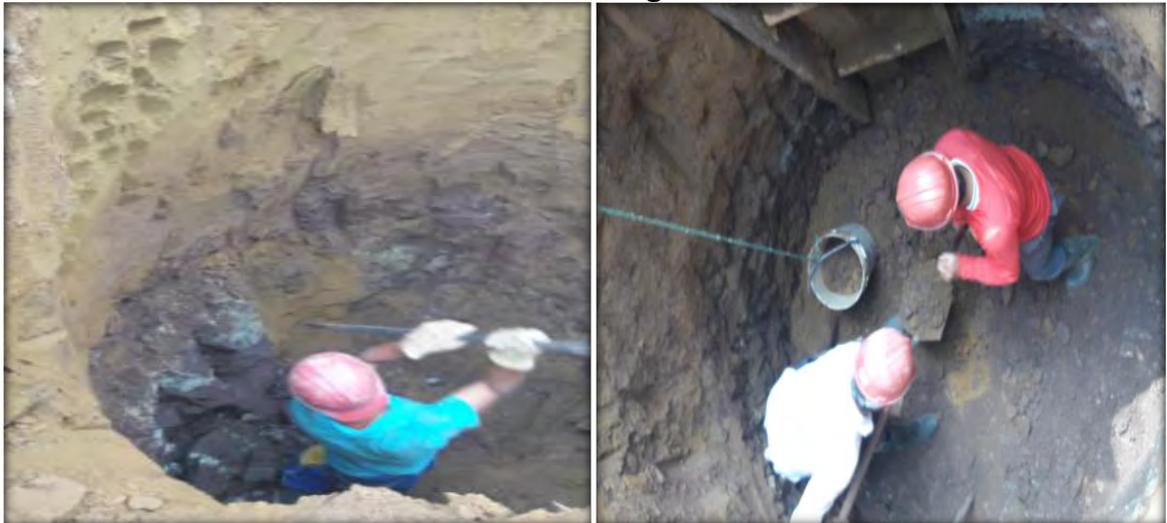
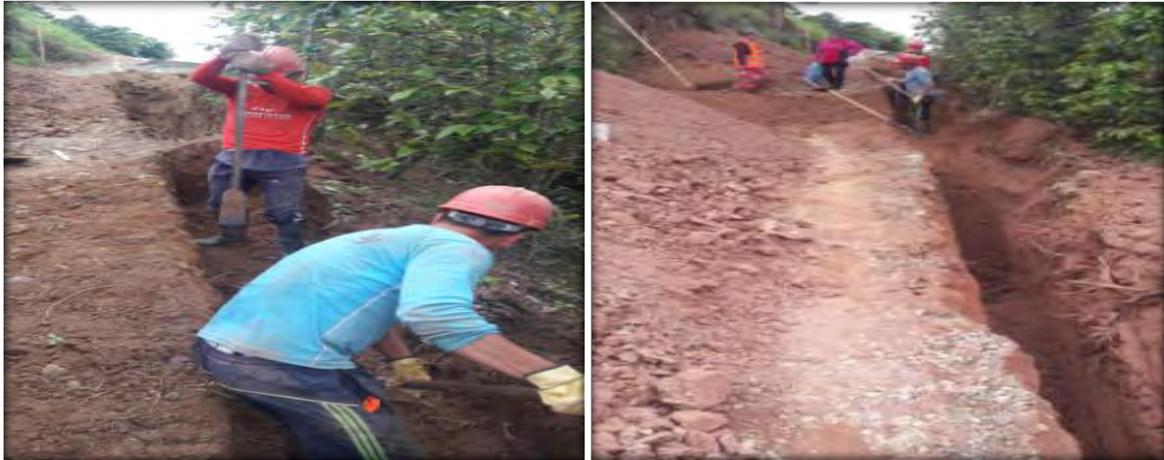
#### **Ilustración 9. Excavación en material conglomerado**

**Excavación en material conglomerado.** La excavación con material conglomerado se consideró para todos aquellos materiales que excedían la clasificación de material común, pero que no pudieron ser clasificados como roca. Se realizó la excavación con este material utilizando herramientas menores, como lo son las barras, picas, palas, y se utilizaron baldes para desalojar el material excavado. Fue una excavación bastante complicada ya que demandó más esfuerzo por los obreros, debido a que el terreno era mucho más duro, lo cual retardó el avance de la obra. (Ver ilustración 9).

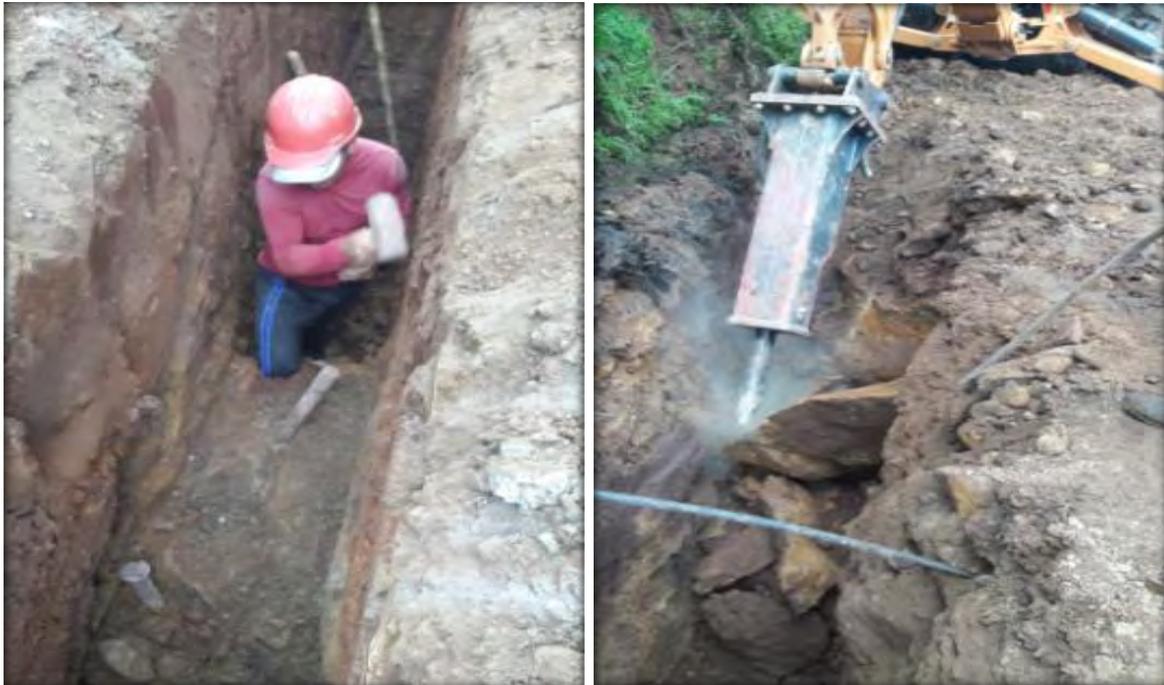
#### **Ilustración 10. Excavación en roca**

**Excavación en roca.** En esta actividad se logró romper estas piedras con herramientas menores como barras, cincel y macetas. Debido a que durante la excavación se encontraron bastantes tramos en material de roca, se ocasionaron retrasos en la instalación de la tubería, por esta situación se optó por llevar un martillo para que la pajarita rompiera más rápido las rocas y poder instalar la tubería con más prisa. (Ver ilustración 10).

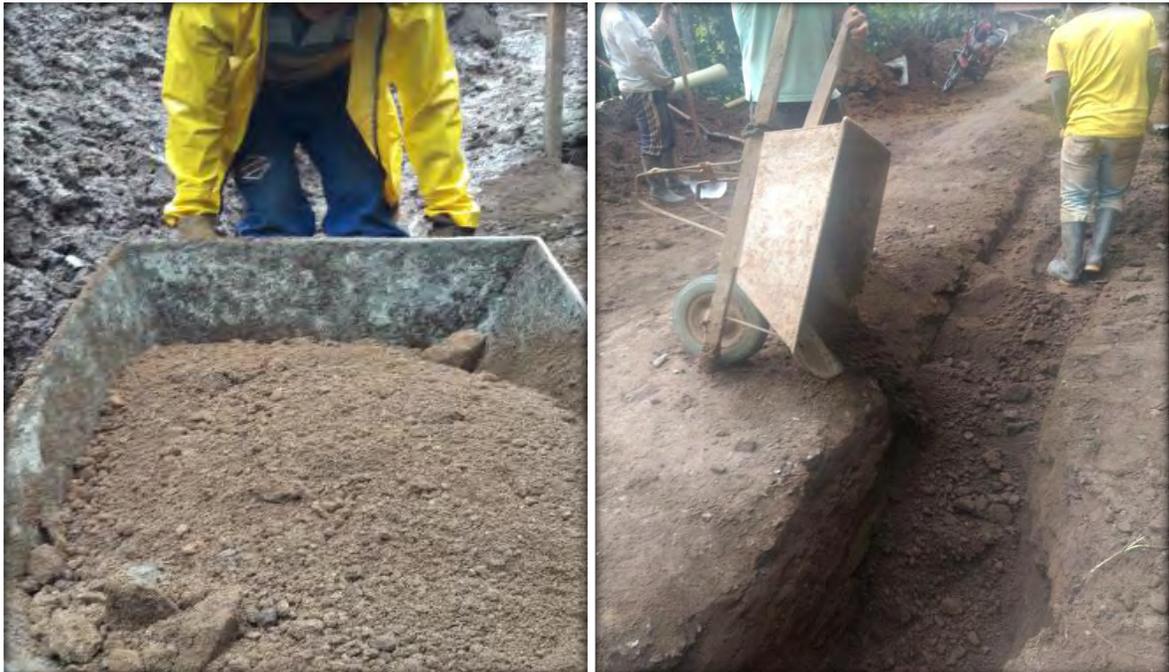
**Ilustración 11. Relleno con material seleccionado de la excavación compactado con saltarín incluye carreteo**

**Relleno con material seleccionado de la excavación compactado con saltarín incluye carreteo.** Antes de iniciar los trabajos de relleno, el terreno que sirvió de base debió estar totalmente libre de vegetación, tierra orgánica, y materiales de desecho de la construcción.

Este relleno se usó para rellenar las zanjas de las tuberías, a partir de un nivel situado por encima de la cota clave exterior del tubo hasta el lugar donde se encontraba el suelo de relleno; éste fue constituido por material seleccionado de la excavación. El material se colocó y compactó en capas horizontales uniformes que no excedieran 20 cm de espesor compactado. En su primera capa se compactó con el pisón para no ocasionar ningún daño a la tubería y luego se continuó compactando con el saltarín. (Ver ilustración 11).

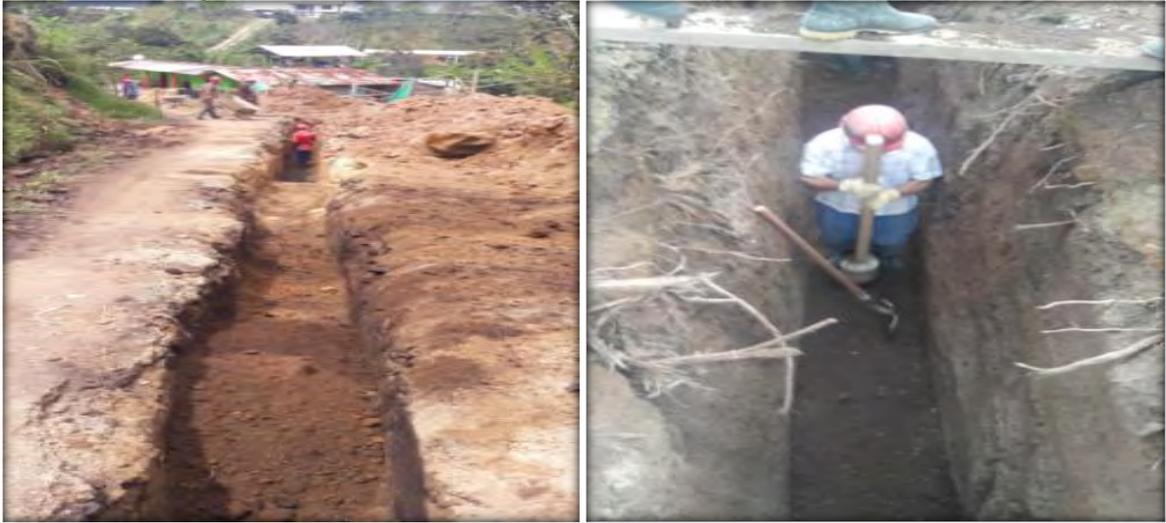
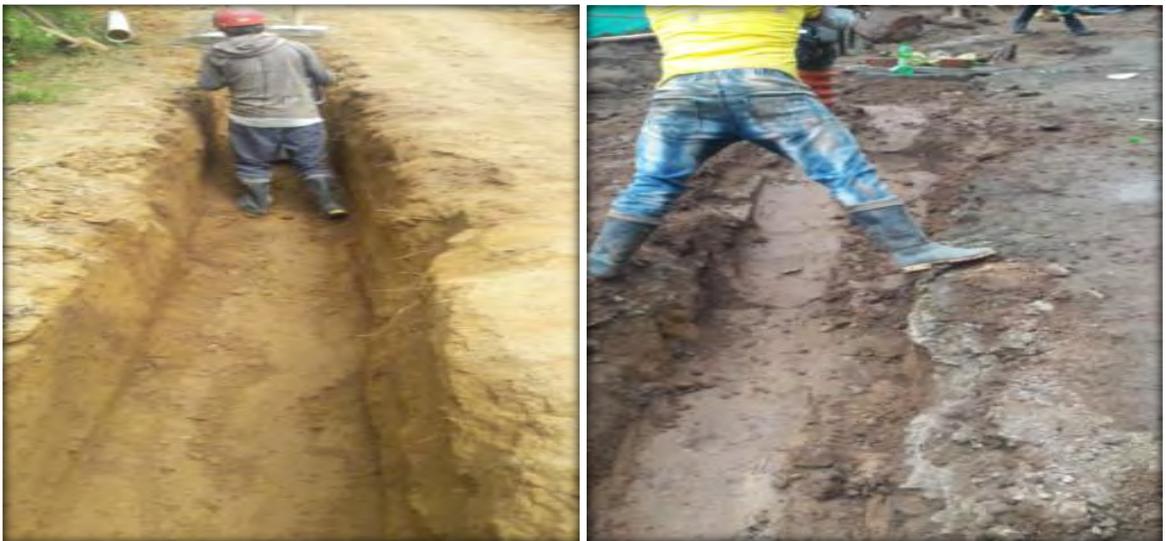
**Ilustración 12. Registro del relleno con material de sitio compactado con saltarín incluye carreteo**

**Relleno con material de sitio compactado con saltarín incluye carreteo.** Este relleno con material de sitio debió estar libre de desperdicios orgánicos o material compresible o destructible, y no tener piedras o fragmentos de piedras mayores a  $\frac{3}{4}$ " en diámetro. Se rellenó en su primera capa de 20 cm después del ataque de la tubería, y se lo compactó con un pisón para no ocasionar daño alguno a la tubería. Luego se continuó rellenando en capas de 20 cm y se las compactó uniformemente con el saltarín, hasta rellenar en su totalidad la zanja excavada. (Ver ilustración 12).

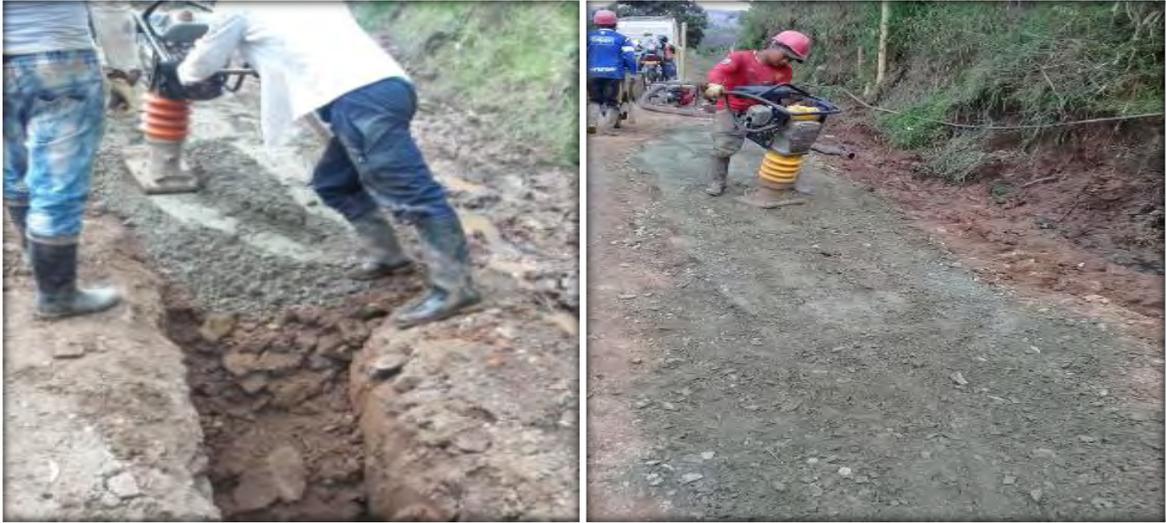
**Ilustración 13. Registro del relleno con material de préstamo mezcla 1:5 recebo SC-M**

**Relleno con material de préstamo, mezcla 1:5 recebo SC-M.** El relleno con material de préstamo se extrajo de una zona ajena a la obra, procedente de la mina de San Antonio Alto, debido a que el volumen de excavación apto no era suficiente para cubrir los volúmenes de relleno, o en algunos casos el material se mojaba y se formaba lodo y así no servía para el relleno de la zanja excavada; entonces se debió rellenar con material de préstamo, también, porque el volumen obtenido de la excavación no reunía las condiciones físicas o químicas requeridas para ser un material selecto o seleccionado; fue necesario rellenar con material de préstamo que cumpliera con las condiciones requeridas. (Ver ilustración 13).

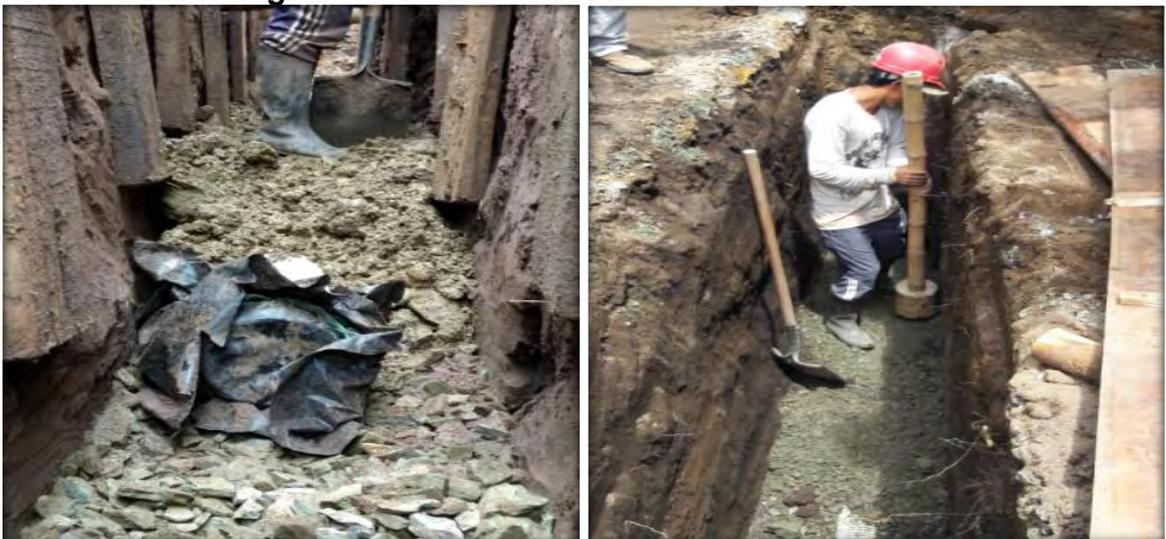
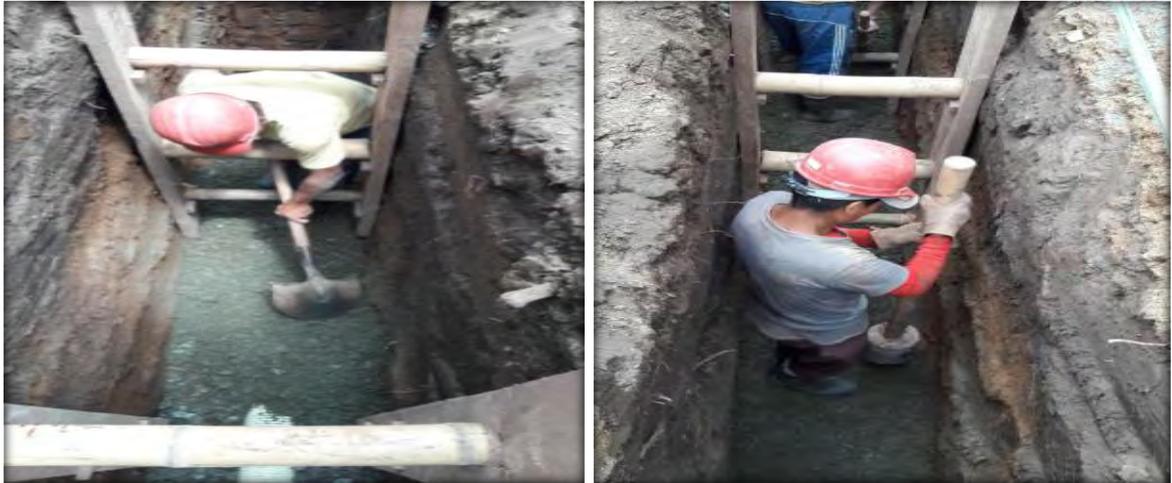
**Ilustración 14. Registro del relleno inicial con recebo**

**Relleno inicial con recebo.** Este relleno inicial con recebo se ubicó sobre el material de atraque y por encima de la tubería de la cota clave, hasta una altura de 0,25 m de esta cota. Este relleno inicial con recebo fue colocado en toda la instalación de la tubería de PVC de 6". Se constituyó por relleno en material de préstamo recebo este material sustituyó el relleno con el 90% del Proctor Modificado. Antes de pasar equipo pesado sobre la tubería instalada, la profundidad del relleno sobre ellas tuvo que ser suficiente, según el criterio del Interventor, para que no se presenten esfuerzos perjudiciales o vibraciones y roturas a la tubería ya instalada. (Ver ilustración 14).

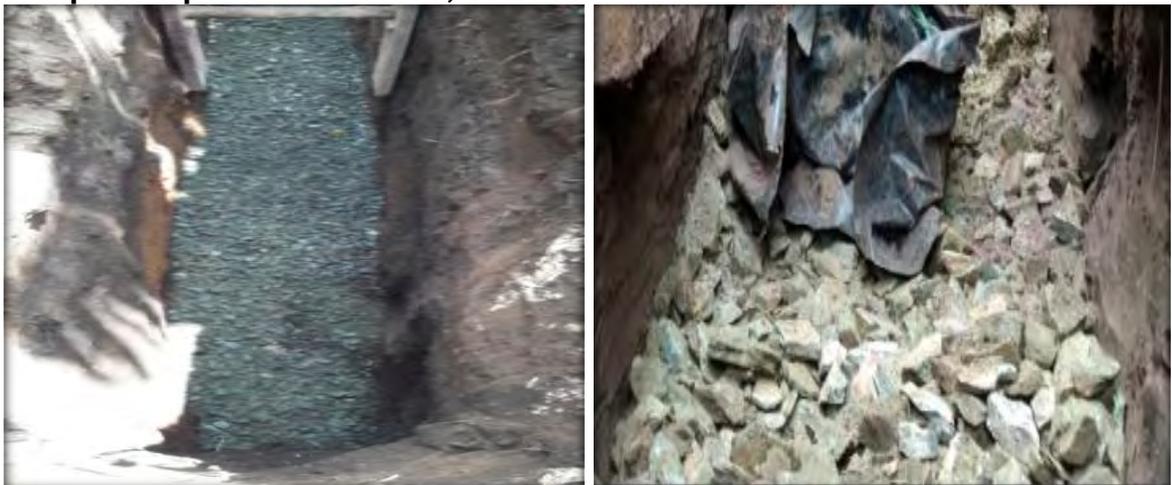
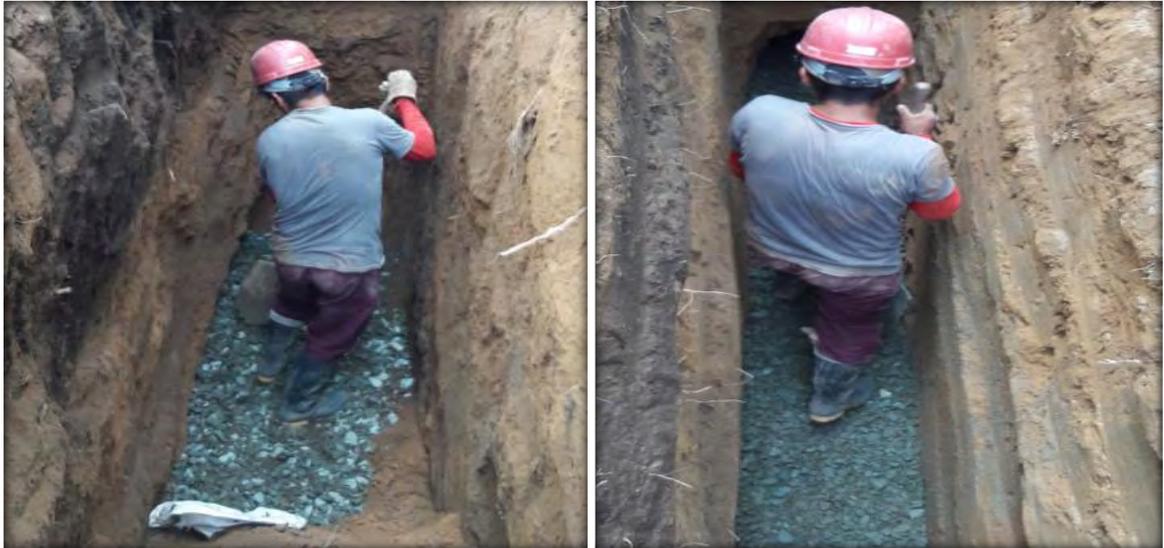
**Ilustración 15. Registro del relleno con material para colchon y atraque compuesto por 50% triturado, 50% recebo**

**Relleno con material para colchón y atraque compuesto por 50% triturado, 50% recebo.** Este relleno con material para el colchón de la tubería, se utilizó como apoyo de las tuberías, para contribuir con la resistencia estructural del conducto. El encamado o colchón tiene un espesor que depende de las pendientes del tramo que se excavó, Cuando su pendiente era mayor que el 15% se debió tomar un espesor para el encamado de 22 cm.; si su pendiente era menor que el 15% su espesor para el encamado era de 15 cm.

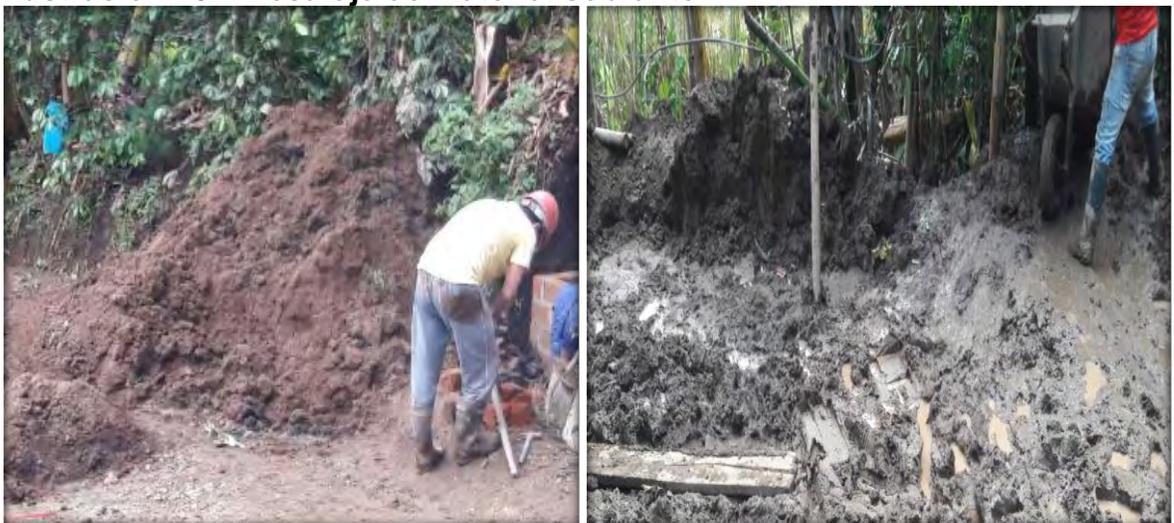
#### **Ilustración 16. Desalojo de material sobrante**

**Desalojo de material sobrante.** El desalojo del material comprendió el retiro y disposición de materiales sobrantes de excavaciones y demoliciones realizadas para la ejecución de la obra, así como las actividades de limpieza general de los sitios donde se ejecutaron y entregaron las obras.

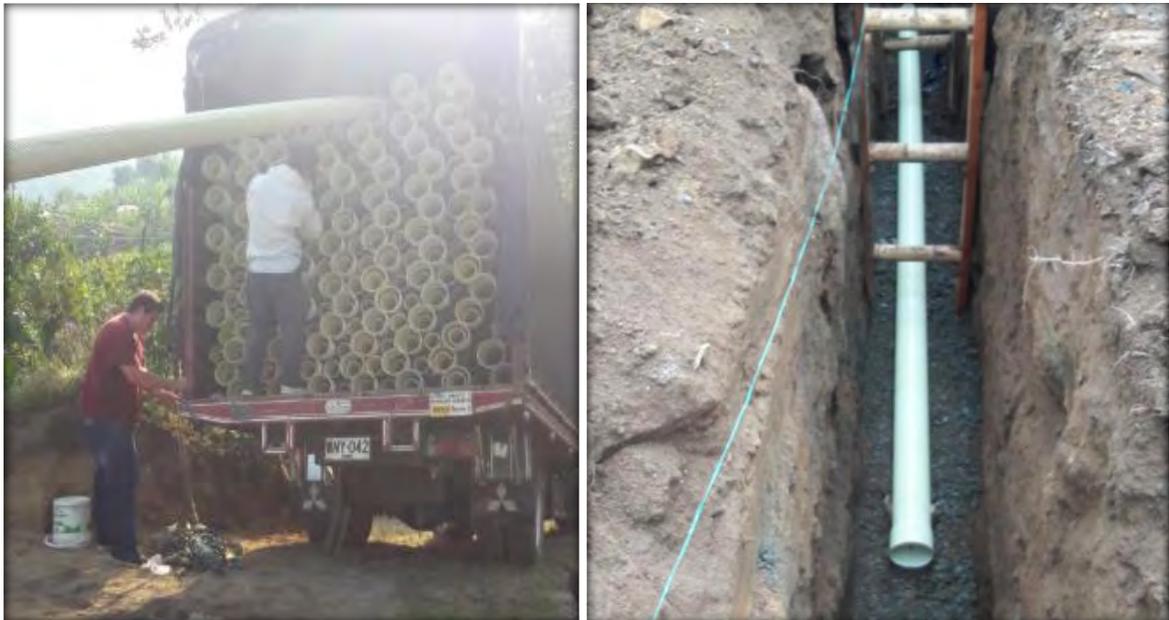
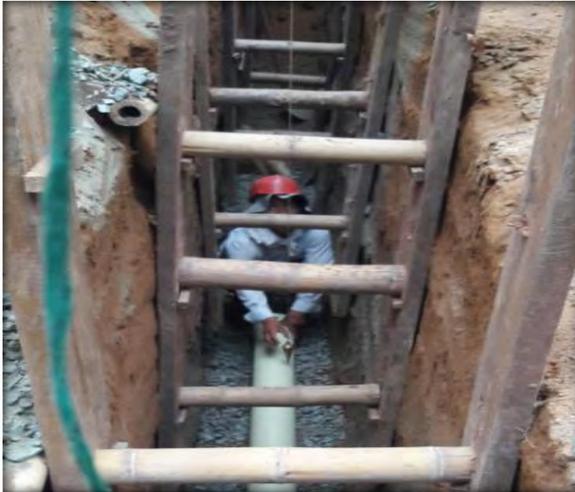
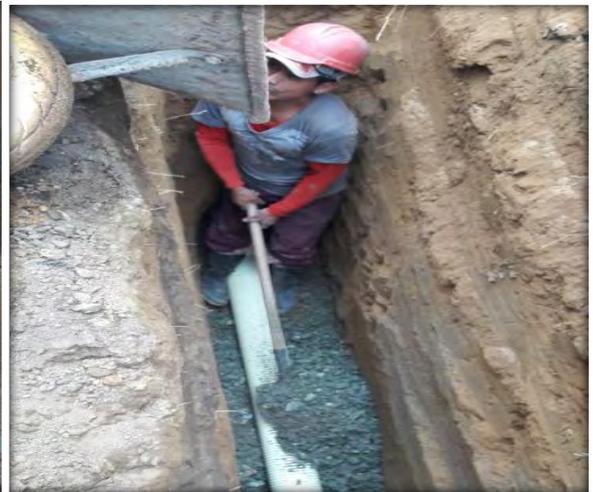
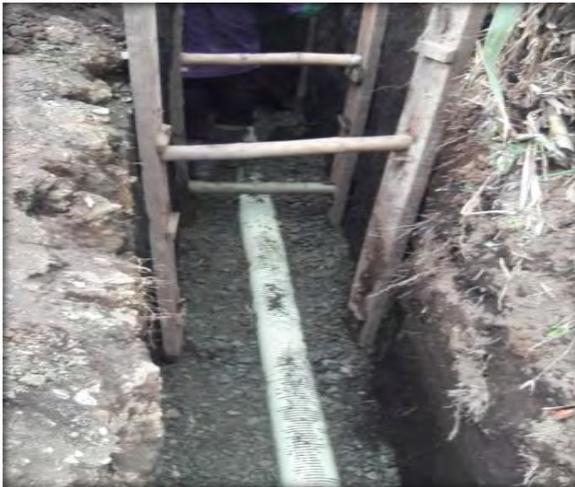
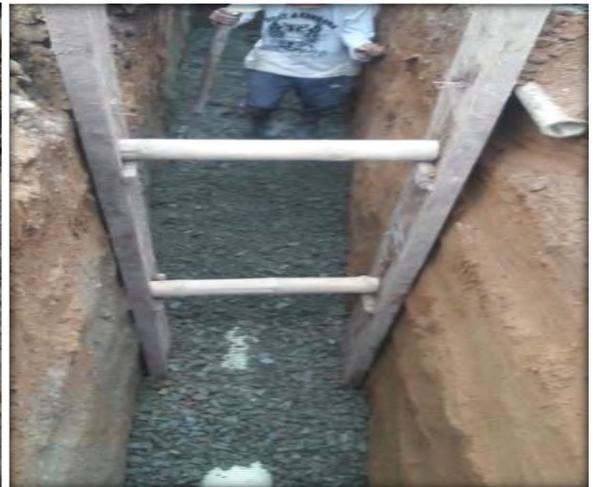
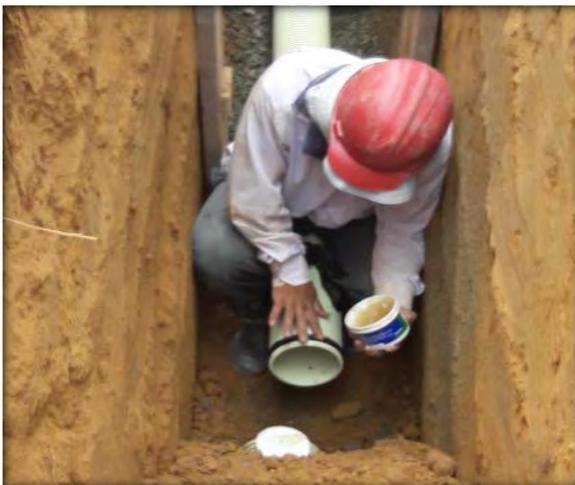
#### **Ilustración 17. Suministro e instalación de tubería**

Se comenzó realizando el atraque de la tubería que consistía en d/2 de triturado y se colocó la pala encima de la tubería al momento de tirar el material de triturado para protegerla y que no ocasionara algún daño a esta; se dejó emparejando uniformemente su espesor con la pala, luego se continuó con el atraque con d/2 de recebo y también se dejó emparejando uniformemente su espesor hasta tapar la tubería, se compactó por los extremos de la tubería con el pisón, y se dejó realizada la actividad de la instalación de la tubería. (Ver ilustración 17).

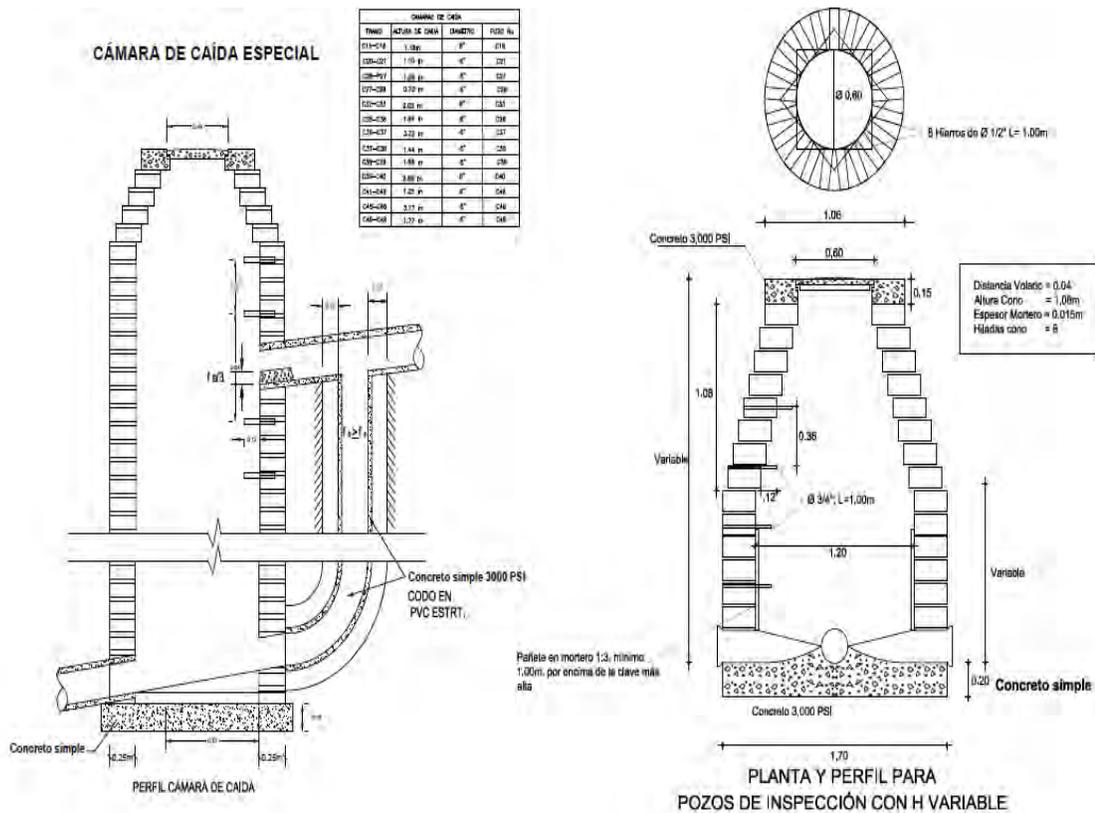
**Ilustración 18. Detalles de cámaras de inspección y caída**

Después de realizar la excavación de la cámara de inspección con un diámetro de 1,8 m, y rectificar la profundidad de la cámara según los planos del proyecto. Se colocó un tubo en el centro del cilindro de la cámara para poder pegar el ladrillo uniformemente dejando un diámetro interno de 1,2 m.

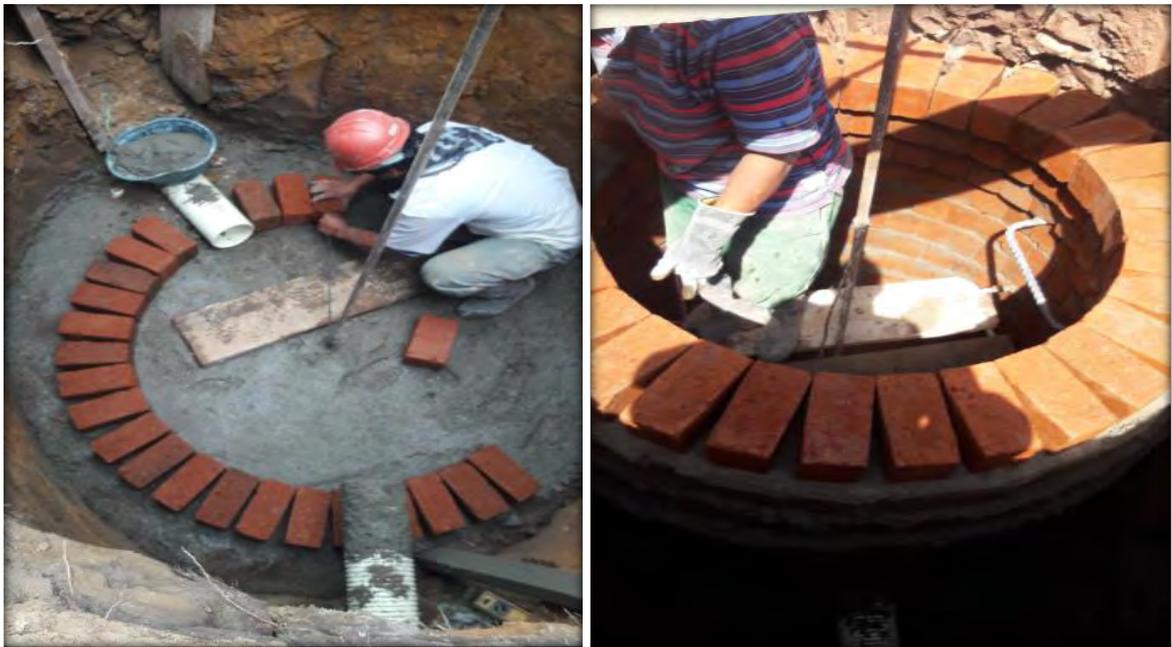
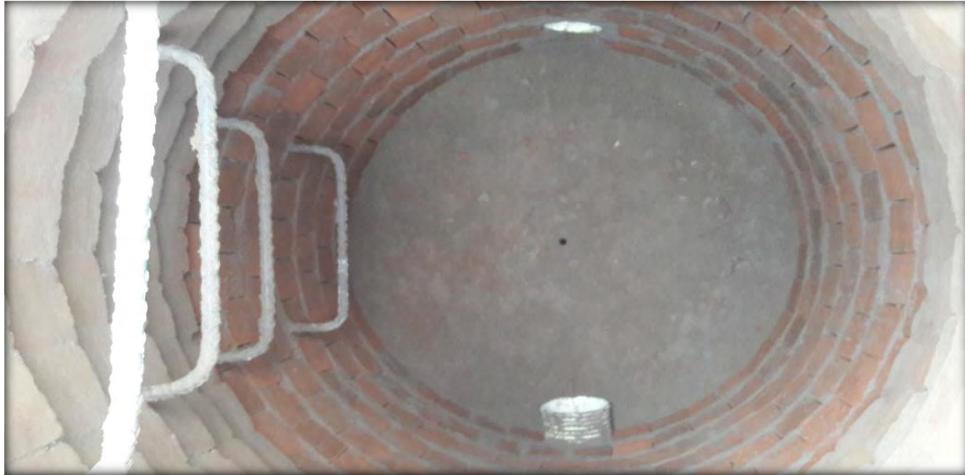
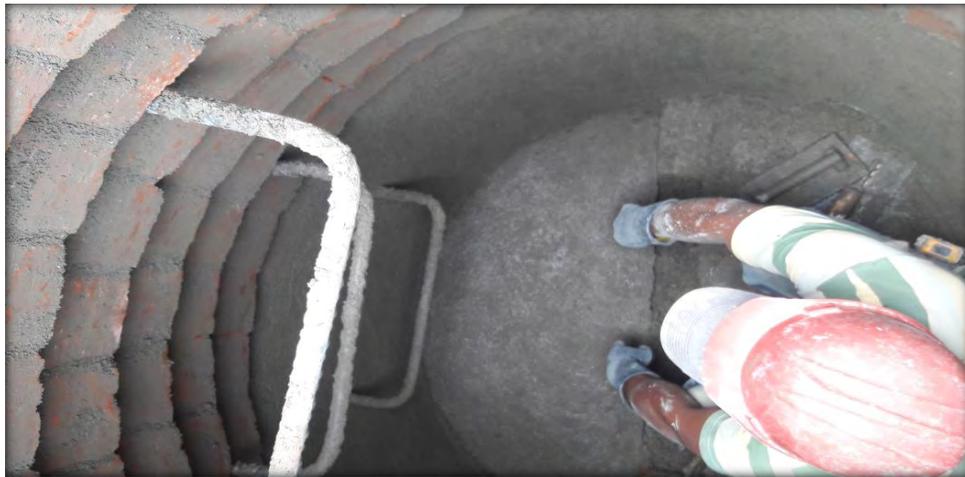
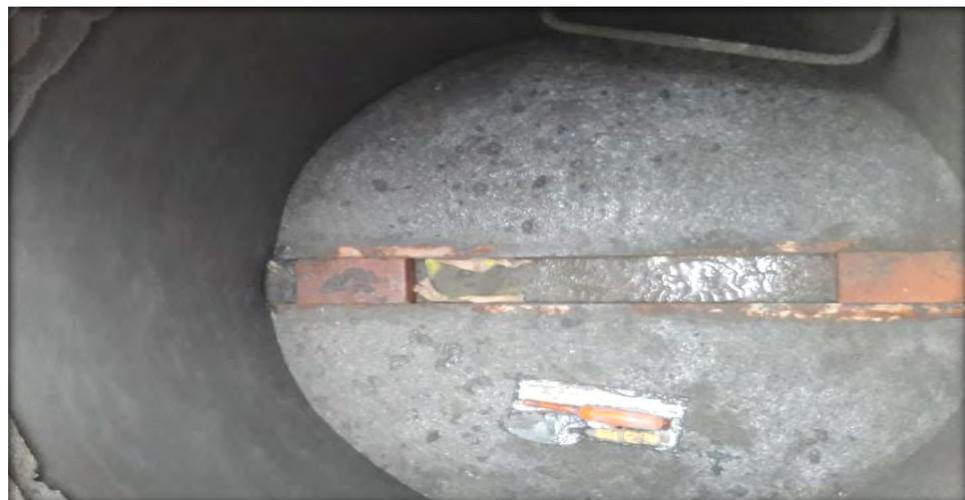
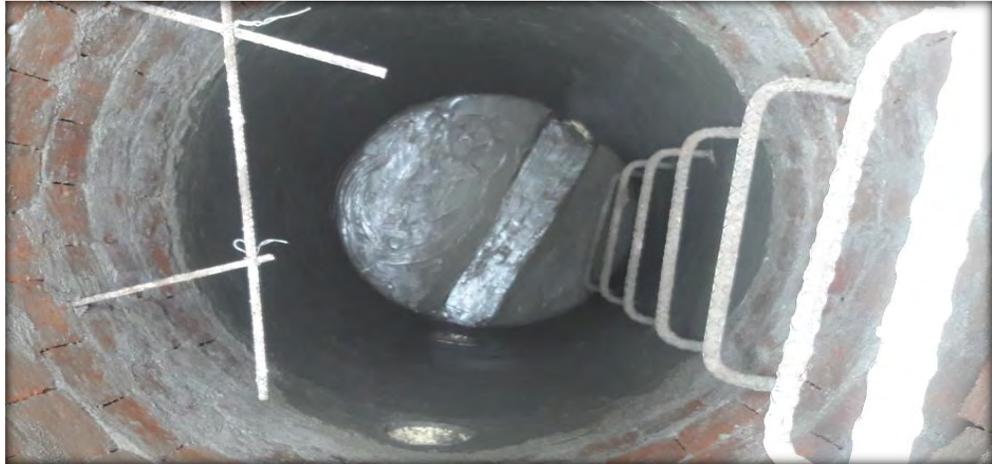
#### **Ilustración 20. Construcción en mampostería del pozo de inspección**

Luego de realizar la construcción del solado de 20 cm, se continuó con la construcción en mampostería de la cámara de inspección, se realizó la pega de ladrillo dispuesto en tipo tizón, tomando como referencia el tubo ubicado en el centro del pozo de inspección, se dejó un radio interno de 0,6 m en la base del pozo y se fue pegando las hiladas de ladrillo en tipo tizón. Esta altura variaba dependiendo de la profundidad de la cámara de inspección, porque era necesario dejar una altura de 1,1 m, la cual constaba de 8 hiladas de cono de ladrillo antes de llegar a la cota rasante. Se empezó a disminuir en cada hilada 3,5 cm para que en su última hilada de ladrillo quedara un radio de 0,3 m y se pudiera colocar la tapa de la cubierta de la cámara de inspección, la cual tiene un diámetro de 60 cm.

A medida que se iba pegando el ladrillo en tipo tizón, cada tres hiladas se colocaron los peldaños de las cámaras de inspección, dejando 12 cm desde la pared para poder realizar el agarre adecuado para la limpieza y mantenimiento de la cámara de inspección.

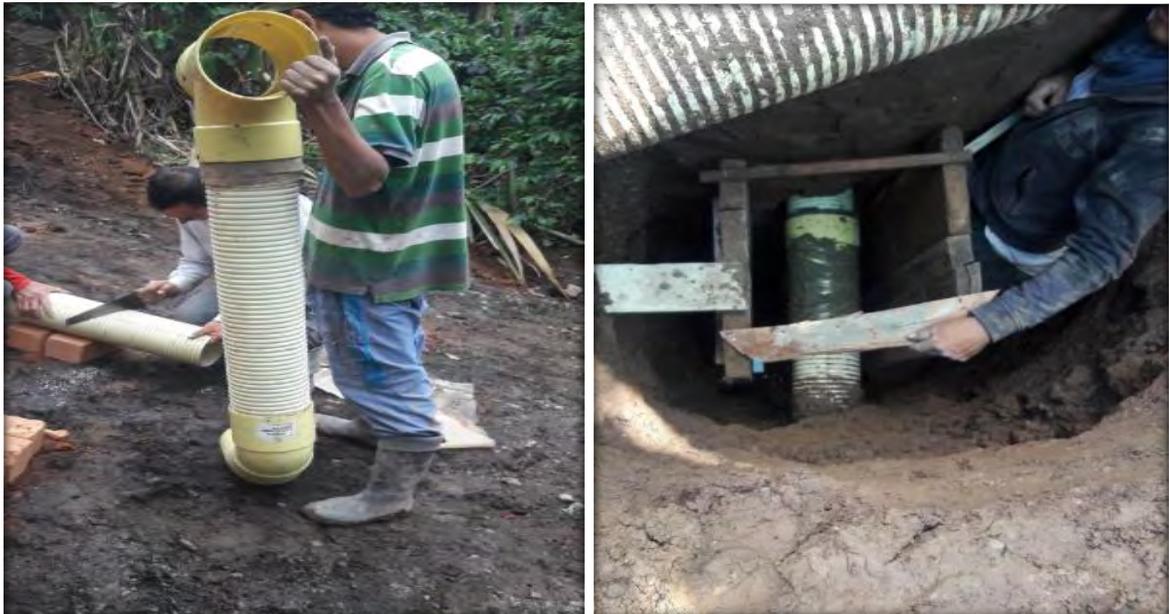
#### **Ilustración 21. Suministro e instalación de cámaras de caída**

**Suministro e instalación de cámaras de caída.** Para la construcción de las cámaras de caída, se realizó el mismo procedimiento de la construcción de cámaras de inspección, pero se suministraron e instalaron los aditamentos de caída que incluían suministro e instalación de tubería, té y codos de 90° PVC Sanitarios. Se construyó cuando la cota clave del tubo de llegada estuvo a una altura mayor o igual a 0.7 m de la clave del tubo de salida. Como medida de protección el dispositivo de caída debió estar recubierto con concreto de 3000 PSI, con una sección igual al diámetro externo del tubo más 10 cm (5 cm a cada lado). Se incluyó también la formaleta necesaria y la fundición en concreto de 3000 PSI. (Ver ilustración 21).

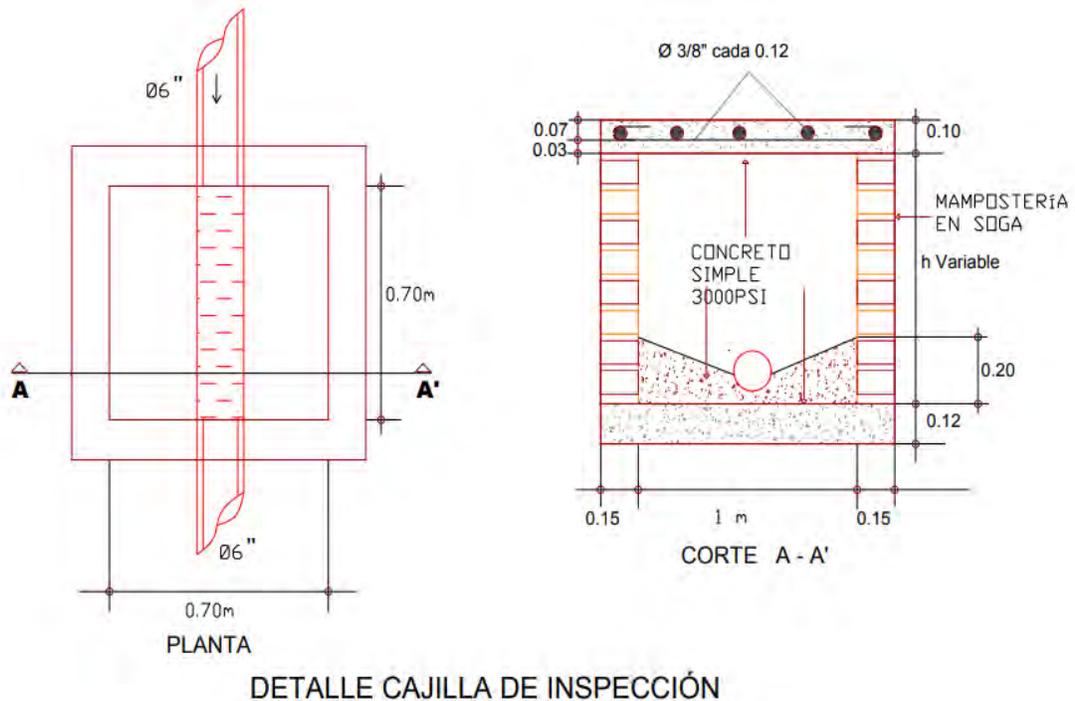
### Ilustración 22. Detalles de la caja domiciliaria<sup>4</sup>

<sup>4</sup> El conducto que permitirá el desagüe desde la cajilla domiciliar hacia la red de alcantarillado Municipal, corresponderá a una tubería de PVC estructurada Ø 110 mm (4plg). Las conexiones domiciliarias de alcantarillado deberán llegar al colector principal con un ángulo horizontal de 45 grados y las cotas claves de los tubos deberán coincidir.

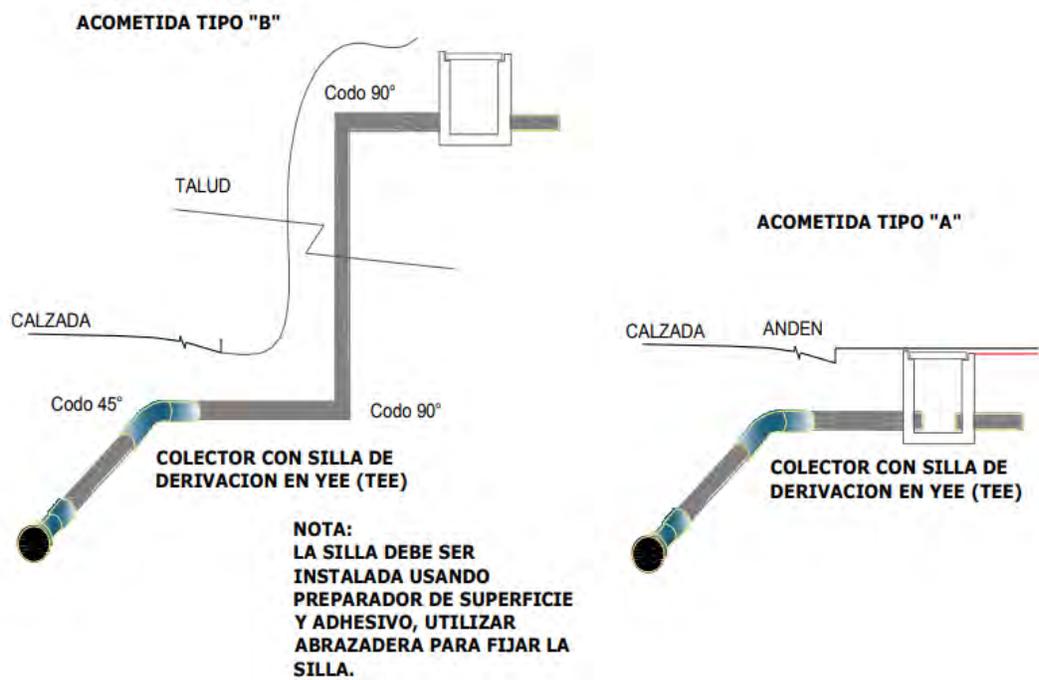
**Ilustración 24. Detalles de acometida**

El conducto que permite el desagüe desde la caja domiciliaria hacia la red de alcantarillado sanitario de la vereda la Chorrera, corresponde a una tubería de PVC estructurada Ø 4 pulgadas. Las conexiones domiciliarias de alcantarillado llegan al colector principal con un ángulo horizontal de 45 grados.

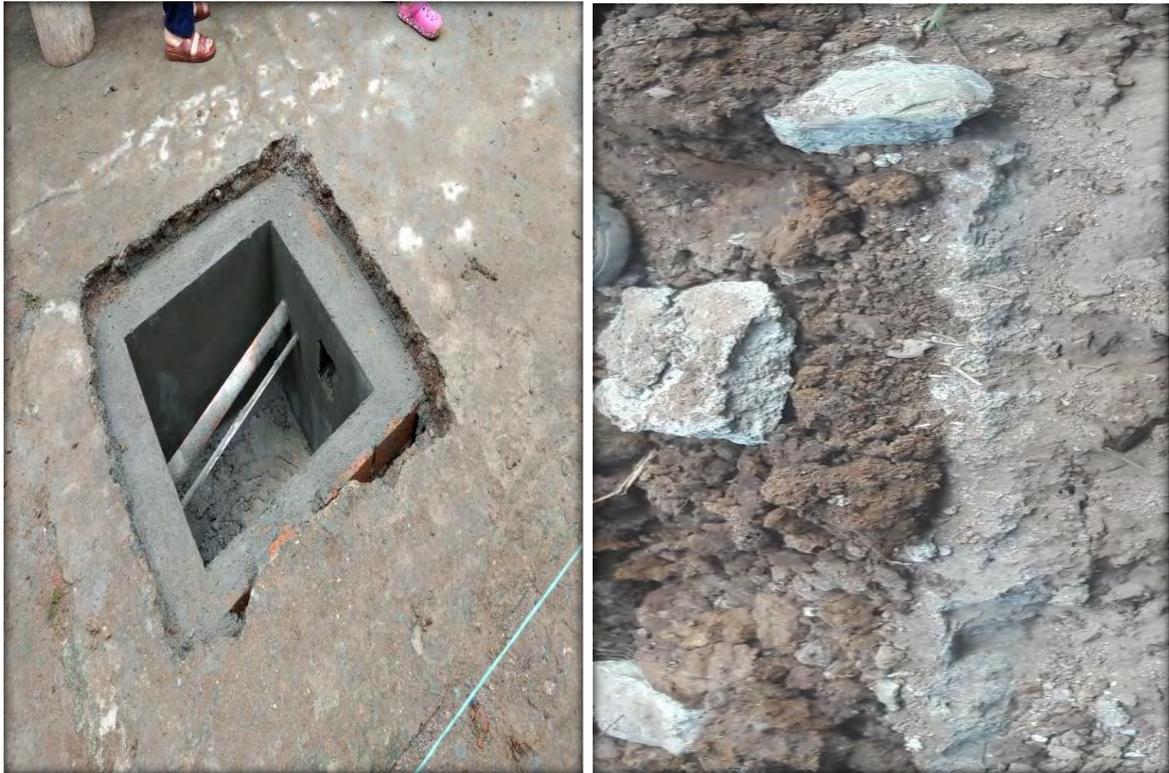
**Ilustración 27. Demolición de andenes**

**Demolición y reposición de andenes en concreto.** La Empresa se consideró responsable de todo daño causado por los trabajos de demolición directa o indirectamente a las personas o a cualquier elemento de propiedad pública o privada. Los trabajos de demolición se ejecutaron de manera que produjeran la menor molestia posible a los habitantes de las zonas cercanas a las obras y a los usuarios de las vías aledañas a la obra durante la construcción.

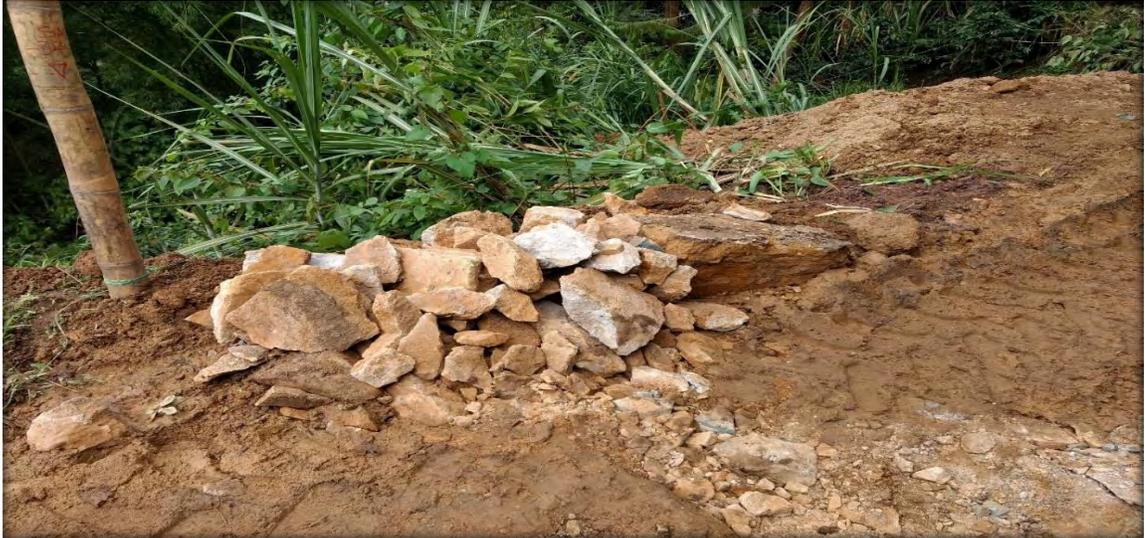
**Ilustración 28. Desalojo de material sobrante**

**Desalojo de material sobrante.** Todo el material sobrante de la excavación o demolición fue retirado de la obra en volqueta. Esta actividad se realizó en el menor tiempo posible sin causar traumatismo en el transporte o circulación vehicular o peatonal del Municipio. El material se depositó en el sitio autorizado por el Municipio, el cual fue informado a través de la Interventoría. El desalojo de material sobrante y de la limpieza general del sector incluyó acarreo y barrido. (Ver ilustración 28).

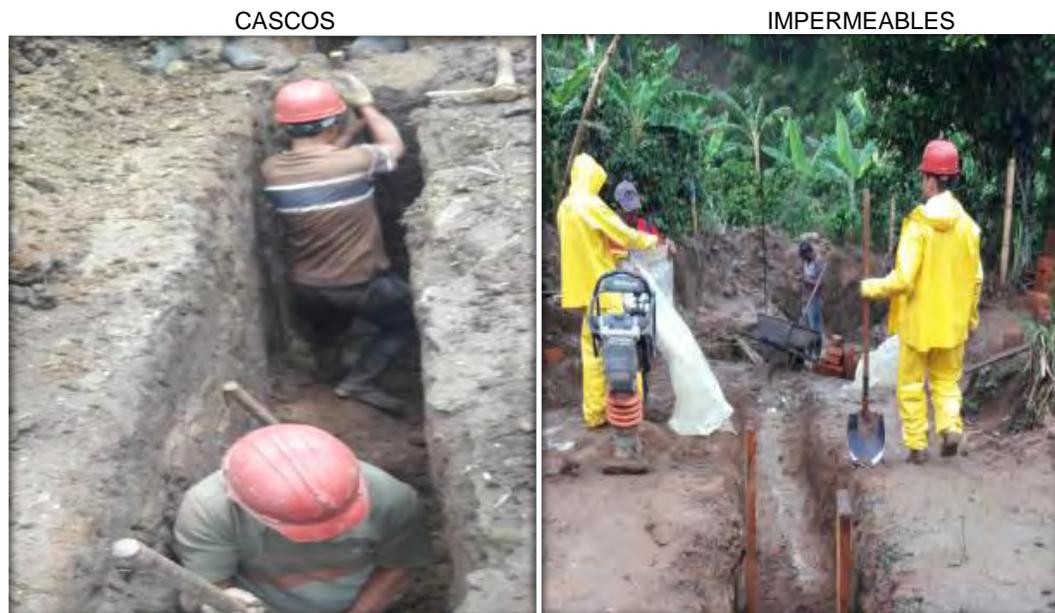
**Ilustración 30. Artículos de seguridad y protección**

**a. Artículos de seguridad y protección:** casco, impermeables, chalecos, guantes, señalización, etc. (Ver ilustración 30).

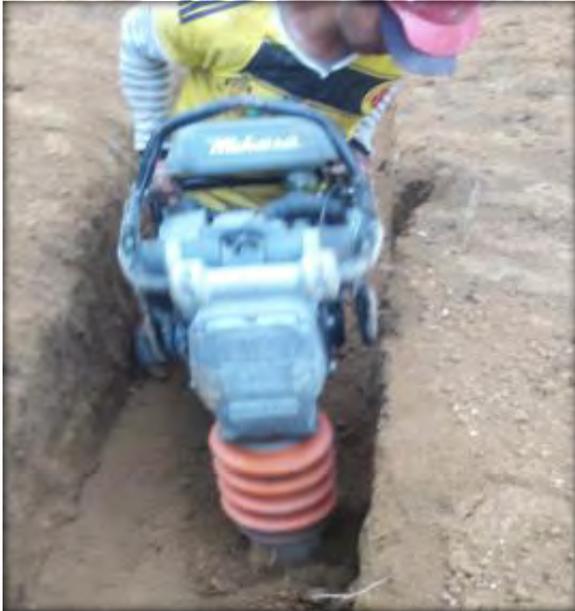
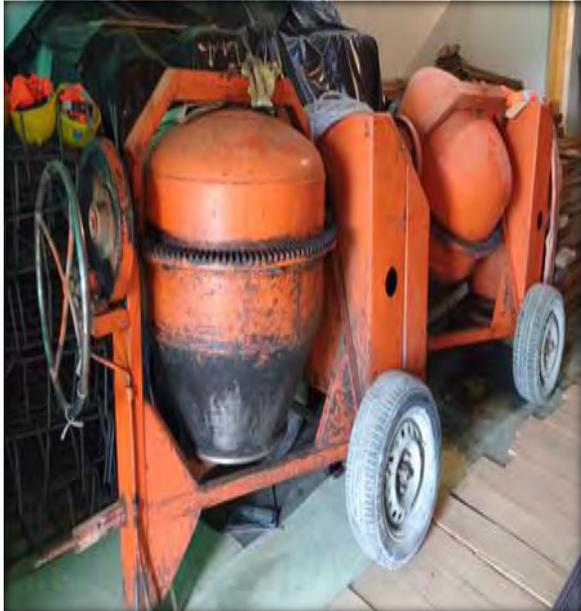
**Ilustración 32. Equipo utilizado**

**c. Equipo utilizado:** saltarín, mezcladora de concreto, vibrador de concreto. (Ver ilustración 32).
