**APOYO TÉCNICO A LA EMPRESA CONSTRUCCIONES Y VIAS E.U EN LA  
“CONSTRUCCION DEL SISTEMA DE ALCANTARILLADO SANITARIO  
VEREDA LA CHORRERA, MUNICIPIO DE SAN PEDRO DE CARTAGO,  
DEPARTAMENTO DE NARIÑO.**

**Trabajo de grado presentado como requisito parcial para optar al título de  
Ingeniero Civil**

Este informe da a conocer cada una de las actividades llevadas a cabo en la ejecución del proyecto “CONSTRUCCIÓN DEL SISTEMA DE ALCANTARILLADO SANITARIO EN LA VEREDA LA CHORRERA, MUNICIPIO DE SAN PEDRO DE CARTAGO, DEPARTAMENTO DE NARIÑO” ejecutadas por la empresa CONSTRUCCIONES Y VIAS E.U. como contratista. Se quiere explicar el apoyo técnico durante el proceso constructivo de las diferentes tareas civiles realizadas en la Construcción del Sistema de Alcantarillado Sanitario en la vereda la Chorrera, entre las cuales se encuentran la localización y replanteo, excavaciones en material común, excavaciones en material conglomerado, excavaciones en roca, instalación de la tubería PVC de 6”, construcción de cámaras de inspección y cámaras de caída, construcción de cámaras estructurales, instalación de acometidas domiciliarias.

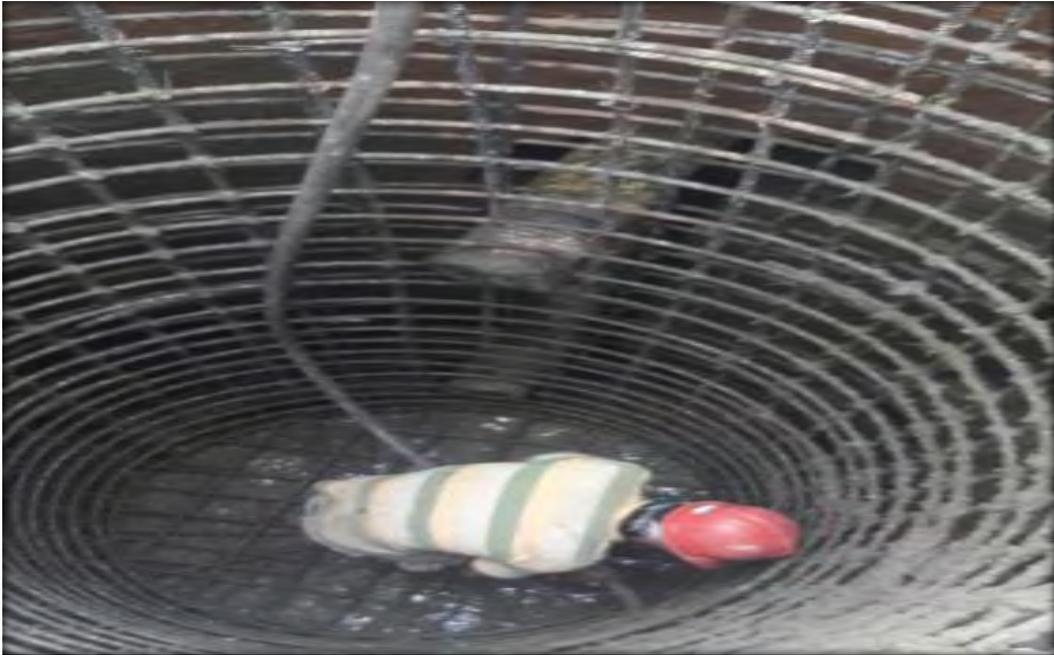
VIBRADOR DE CONCRETO

**c. Equipo utilizado:** saltarín, mezcladora de concreto, vibrador de concreto. (Ver ilustración 32).
