**APOYO TÉCNICO COMO AUXILIAR DE INGENIERÍA EN LA FORMULACIÓN Y
EJECUCIÓN DE PROYECTOS PARA EMPOOBANDO E.S.P. EMPRESA DE
OBRAS SANITARIAS DE LA PROVINCIA DE OBANDO**

**UNIVERSIDAD DE NARIÑO
FACULTAD DE INGENIERÍA
PROGRAMA DE INGENIERÍA CIVIL
SAN JUAN DE PASTO
2018**

**Trabajo de grado presentado como requisito parcial para optar a título de
INGENIERO CIVIL**

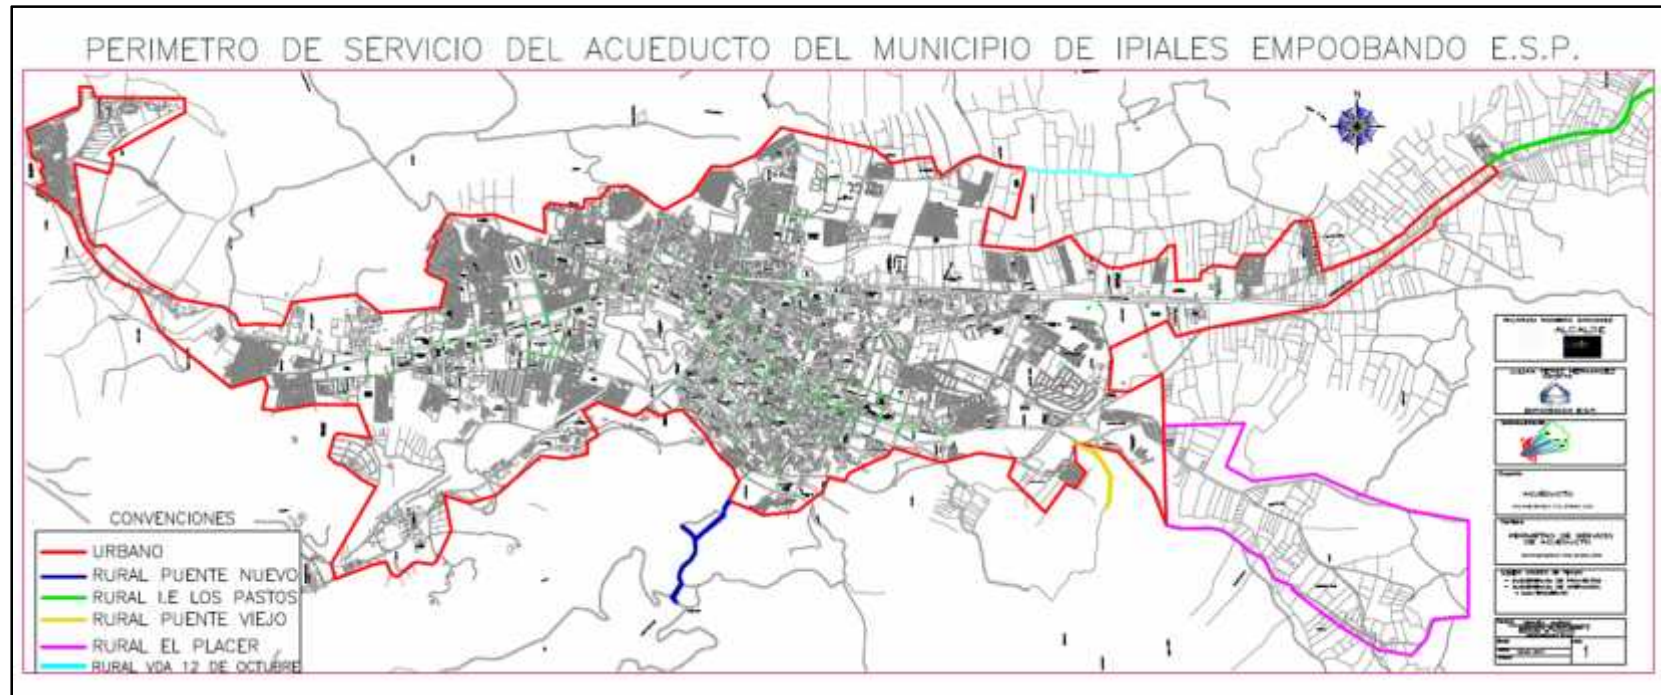
Figura 2. Perímetro de servicio del acueducto del municipio de Ipiales

Todos los proyectos se encuentran dentro del perímetro de servicio de acueducto y alcantarillado del municipio de Ipiales como se muestra en el plano general del municipio. (Ver figura 2).

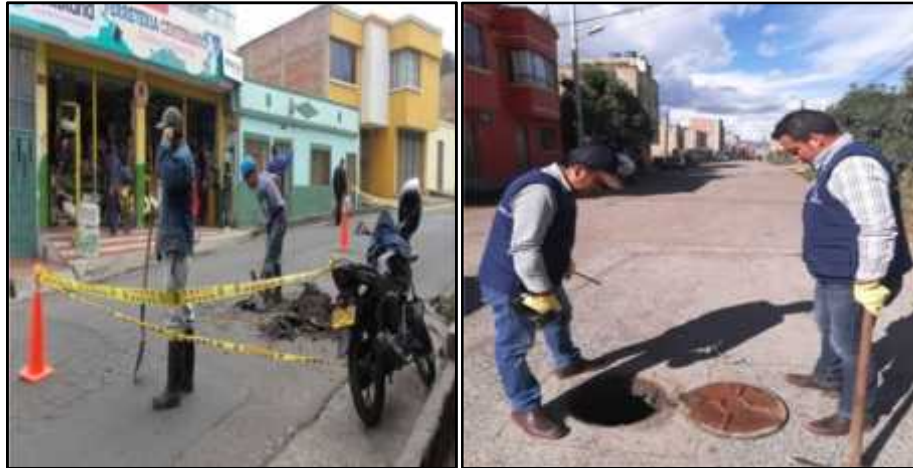
Figura 3. Apiques y registro de información de las cámaras de inspección

Puesto que no se contaba con información topográfica en un 85% de los lugares especificados anteriormente, se realizó esta actividad técnica para posteriormente llevar la topografía a planos en medio magnético y poder hacer el análisis pertinente que más adelante serviría para el diseño de las redes.

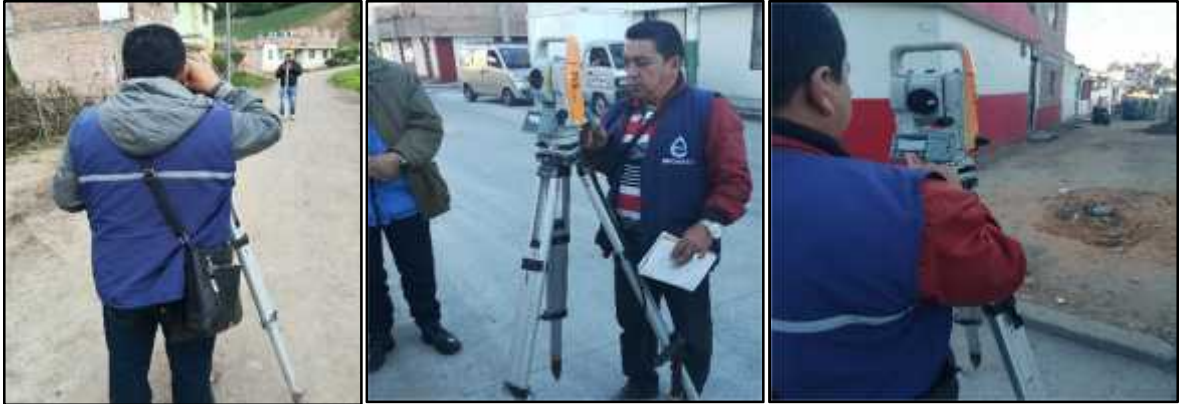
Figura 4. Actividades de topografía

1.2.2 Levantamiento topográfico planímetro y altimétrico de las redes de Acueducto y alcantarillado. Prestando apoyo técnico a la comisión de Topografía con el que cuenta la empresa de EMPOOBANDO E.S.P se realizaron levantamientos topográficos en casi todos los sectores mencionados con anterioridad; la topografía es una parte esencial para el proceso en la evaluación de redes ya que con el levantamiento topográfico se conoce exactamente la forma del terreno y así se establecen por donde pasan las redes de acueducto y alcantarillado. Esta información topográfica permite calcular las cotas del terreno, cotas de las cámaras de inspección y determinar la pendiente promedio y las áreas tributarias. En algunos sectores debido al tráfico de la ciudad, especialmente en las zonas céntricas fue difícil, sin embargo, con la ayuda del tránsito y movilidad municipal la tarea se pudo realizar satisfactoriamente. (Ver figura 4).

Las actividades topográficas fueron realizadas con la ayuda de las siguientes herramientas:

- ❖ Estación total TOPCON CYGNUS 2LS: se referenciaba puntos clave como, cámaras de inspección, sumideros, bordillos, postes, paramentos, apiques, puntos auxiliares con sus respectivas coordenadas. (Norte, Este, cota del terreno).

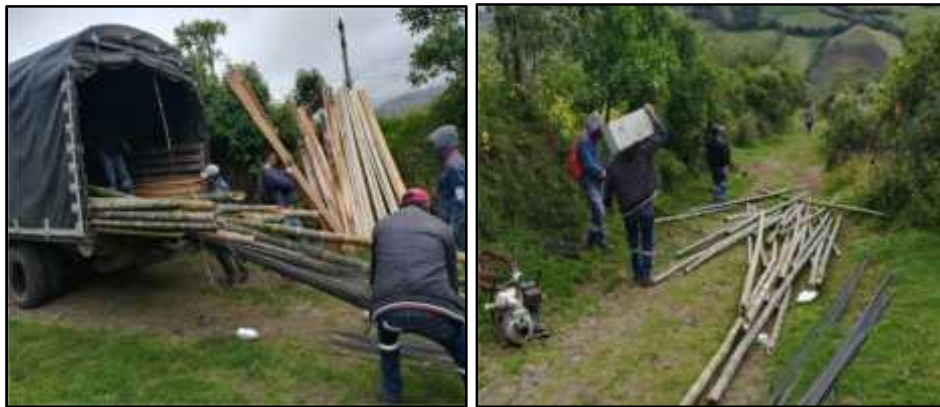
Figura 12. Descargue y transporte de material hasta la Bocatoma

2.2.2 Transporte del material. El transporte de material fue complejo debido a que el acceso para vehículos no llega hasta la bocatoma, sino que llega aproximadamente a 1 km antes del lugar de la obra, así que se realizó el transporte de materiales por lo que se vio en la necesidad de que la cuadrilla de la oficina de proyectos transportara materiales como: varillas, guadua, listones, tablas, alambre de amarre y las herramientas menores que se necesitarían posteriormente en la construcción. Para el transporte de los bultos de cemento se contrató a personas que habitaban en este sector, se transportaron aproximadamente 85 bultos de cemento. (Ver figura 12).

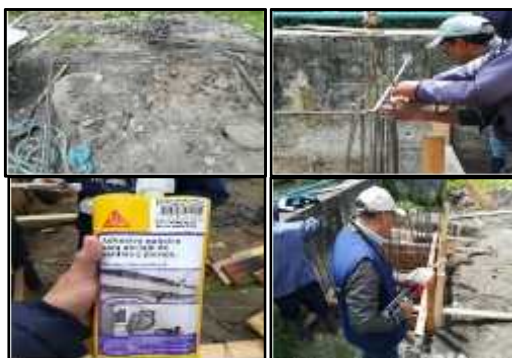
Figura 14. Instalación de acero horizontal para la caja de regulación

2.2.5 Construcción de las estructuras hidráulicas en concreto reforzado. En esta etapa se agrupan las actividades más relevantes del proyecto donde se muestran la construcción de las tres (3) estructuras necesarias para habilitar la aducción No 4. Se utilizó concreto reforzado de resistencia 3000 psi.

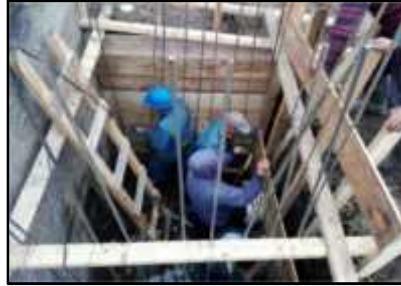
Figura 15. Encofrado de la caja de regulación

También, se realizó el encofrado para la estructura con tablas comunes que fueron transportadas hasta el sitio. Se utilizó listones y guaudas para la formaleta y apuntalamiento de la estructura como se muestra en la figura 15.

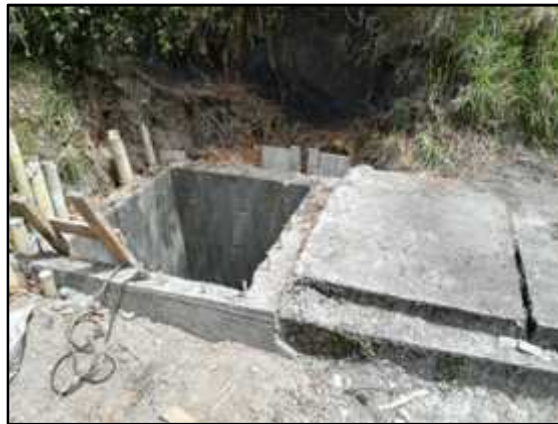
Figura 17. Cámara de quiebre y/o paso

Ítem 3.02 - construcción de la Cámara de quiebre y/o paso. Se construyó la cámara de quiebre de presión en concreto reforzado 26 metros antes a la llegada del desarenador con el objetivo de disipar y controlar la energía que lleva el agua que se trae desde la captación, así la entrada del líquido vital al desarenador será más lenta facilitando la decantación del material de arrastre al fondo del desarenador, además esta cámara servirá para inspeccionar en qué condiciones viene el agua y el estado de la tubería. Para la construcción de esta caja también se realizaron labores de solado, figurado e instalación de acero No 4, y concreto de resistencia 3000 psi.

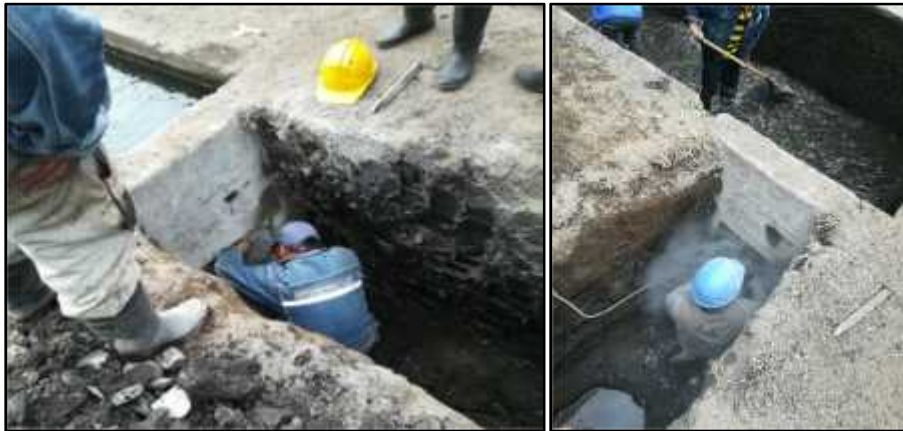
Figura 18. Perforación del muro para hacer el empate de la tubería de aducción No 4

2.2.7 Conexión con tubería a desarenadores. Una vez perforado el muro donde se conectaría la aducción No 4 se procede a realizar la conexión de la tubería al desarenador.

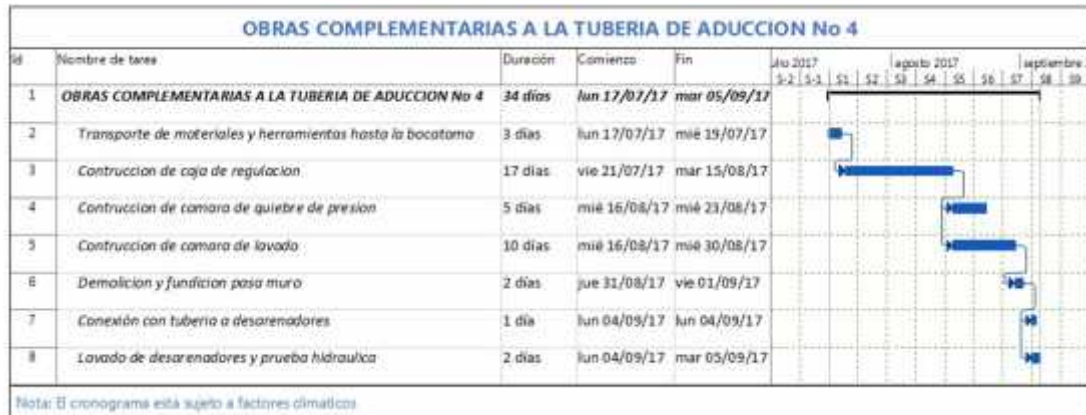
Figura 20. Cronograma general de actividades del proyecto

El Cronograma en el que se hizo la programación y seguimiento de obra en tiempos este sujeto a factores climáticos, y a los retrasos existentes a través del tiempo. Para la realización del cronograma se utilizó el aplicativo Microsoft Project tal como se muestra a continuación (Ver figura 20).

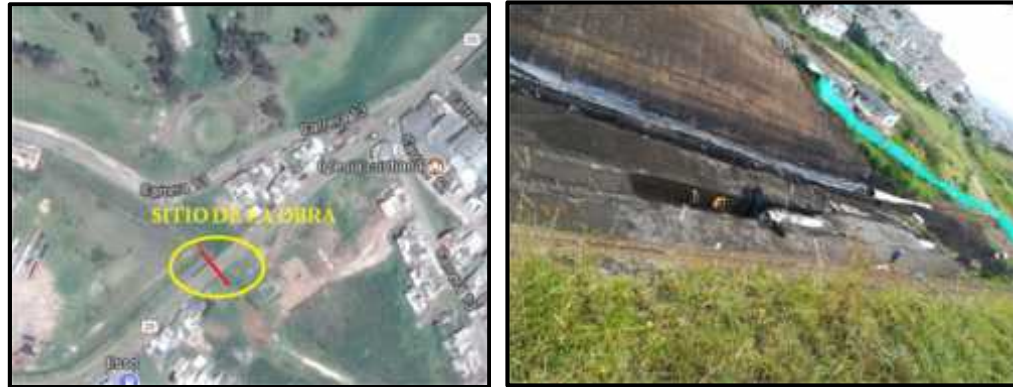
Figura 22. Localización del proyecto

Ubicación del proyecto. El desarrollo de la obra se llevó a cabo sobre la calle 13, intersección con la calle 17 PR 2+500 del paso Nacional del Municipio de Ipiales-Nariño. (Ver tabla 10) (Ver figura 22)

COORDENADA ESTE	936810.0436
COORDENADA NORTE	582889.9148
COTA	2873.8556

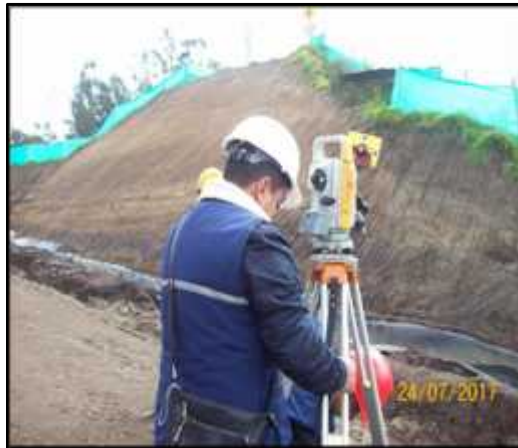
Figura 25. Localización y replanteo del eje para instalación de tubería

3.2.1. Preliminares. La labor de localización y replanteo consistió en tomar niveles del terreno para que los operarios de la retroexcavadora realizaran las excavaciones pertinentes y dejaran preparado y nivelado el suelo donde se instalarían las tuberías de alcantarillado.

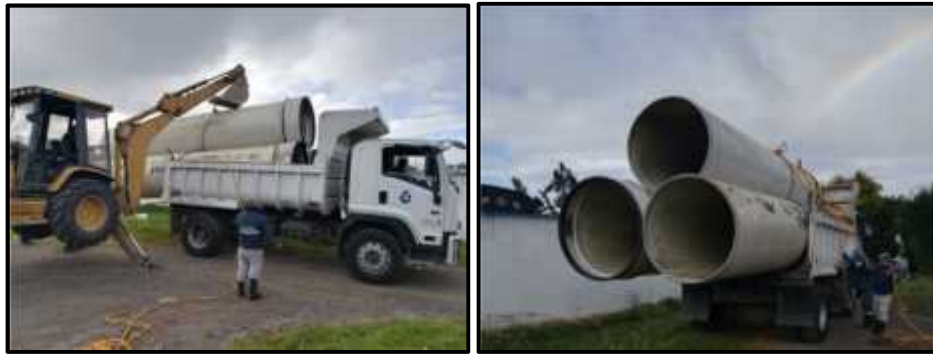
Figura 26. Transporte de tubería Novaloc 45” trayecto: Empoobando-obra

Para el amarre de las tuberías a la volqueta se hizo mediante manilas, las cuales no afectaban y tampoco causaban daños a la tubería.

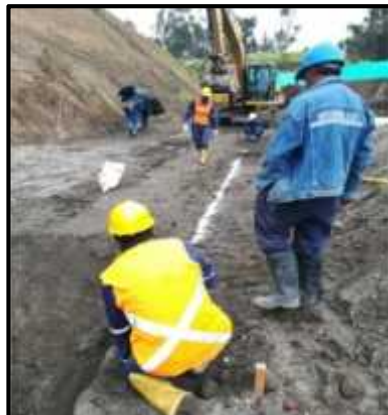
Figura 27. Alineamiento para excavación para tubería NOVALOC 45”

3.2.4. Excavaciones y preparación de zanja. Se verificó que las dimensiones fueran las especificadas, también se tuvo en cuenta que la excavación debía ser la que se necesitara en el día o para cada instalación de la tubería esto debido a que en el lugar donde se instalarían las tuberías era muy limitado y el suelo no presentaba condiciones aceptables para realizar movimientos bruscos con la máquina retroexcavadora de orugas. Si se excavaba más de lo necesario la maquina no podría ingresar para maniobrar en la instalación de esta. La tubería fue dejada cerca del sitio de excavación para no generar dificultades en su instalación (ver figura 27).

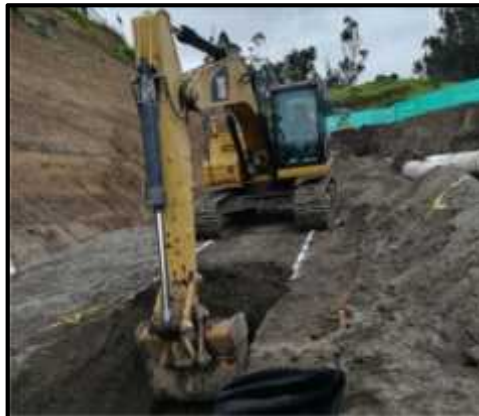
Figura 28. Excavación de zanja con retroexcavadora de orugas

En esta etapa constructiva se verificó que la zanja tuviera las dimensiones apropiadas para que los obreros pudieran trabajar adecuadamente y sobre todo con seguridad. Se comprobó que el ancho de la excavación tuviera las dimensiones especificadas por el diseño dependiendo del diámetro de la tubería y de esta manera aseguraría la correcta ejecución y trabajos de ensamble y alineación de las campanas y/o uniones. Posterior a la excavación se hizo el alistado de la subrasante con recebo con compactación manual para luego hacer la instalación del Geotextil no tejido NT 2500 como se describe más adelante La excavación de las zanjas se llevó a cabo con la retroexcavadora del contratista SH como se muestra den la (ver figura 28).

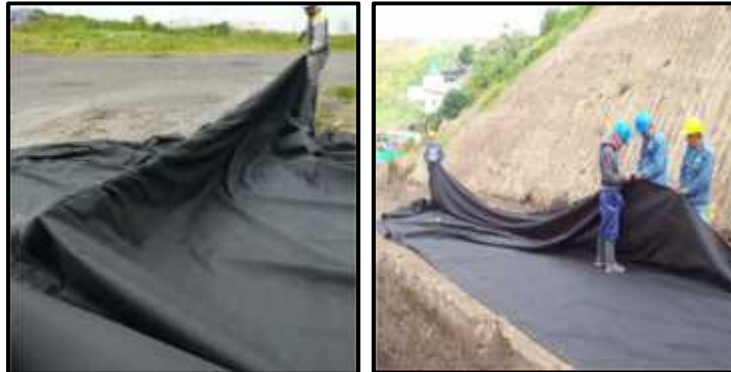
Figura 29. Preparación de geotextil no tejido NT-2500

3.2.5 Instalación de geotextil no tejido NT-2500. Se tuvo en cuenta en esta etapa que el geotextil no tuviera abolladuras o rasgos que afectaran la resistencia y función de este. El geotextil tuvo como objeto principal evitar la migración de los finos del material de cimentación de la tubería. Debido a que los rollos del geotextil vienen comercialmente de 3.50 metros de ancho se vio en la necesidad de realizar el cocido para recubrir todo el material de relleno, se tuvo en cuenta para esta actividad se debía cocer en un margen recomendado de 20 cm entre cada borde

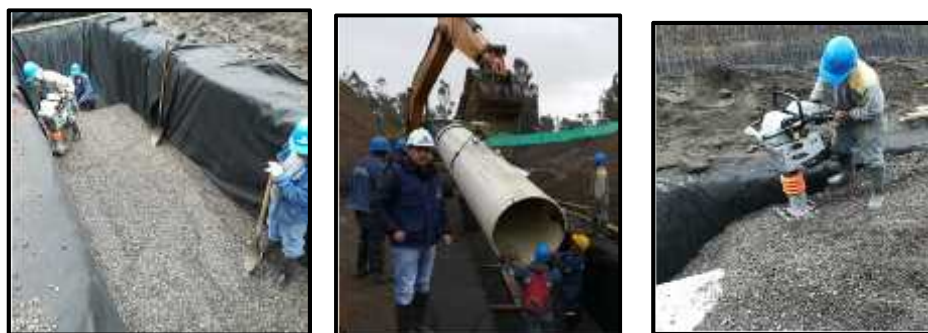
Figura 30. Encamado y relleno con triturado $\frac{3}{4}$ "

3.2.6. Atraque e instalación de tubería. Se verificó que en el fondo de la zanja este nivelado y tenga las pendientes de diseño especificadas. Se confirmó también que la zanja este en óptimas condiciones para hacer el encamado con material triturado de $\frac{3}{4}$ ", el encamado se formó con material granular a una altura de 0.20m, el material fue colocado y compacto hasta la mitad de la tubería para que tenga estabilidad y adecuado soporte, de esta forma se evitaban desplazamientos laterales y verticales que afectarían las pendientes o el alineamiento de la tubería.

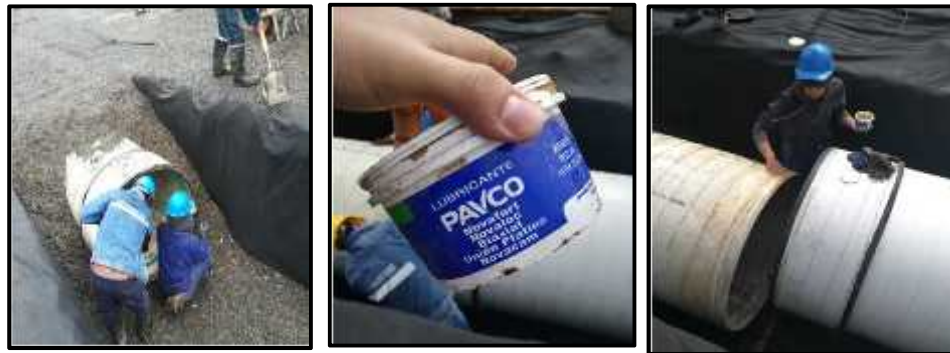
Figura 31. Preparación con lubricante para campana y/o unión

Una vez instalada la primera tubería con su encamado y atraque se realizó la verificación de la pendiente para la instalación de la segunda tubería, se debía tener en cuenta las labores de ensamble de la campana así que se siguió los siguientes lineamientos.

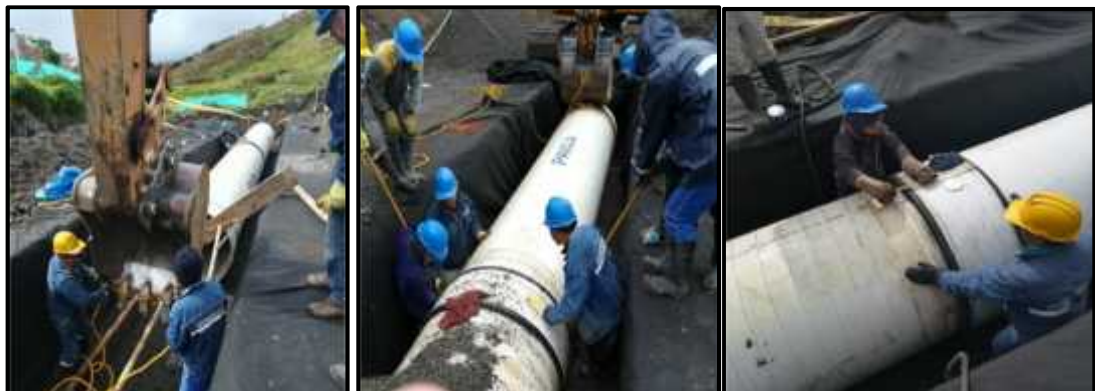
Figura 32. Ensamble de tubería de 45" Novaloc

Para el ensamble de las dos tuberías se alineó la campana y/o unión con el tubo y se introdujo. Se utilizó un tablón de madera para que protegiera el tubo del equipo de empuje que en este caso se utilizó la retroexcavadora. Se iba empujando poco a poco, desliando suavemente el tubo hasta que estuviera dentro de la campana se verificaba que llegara al tope indicado (ver figura 32).

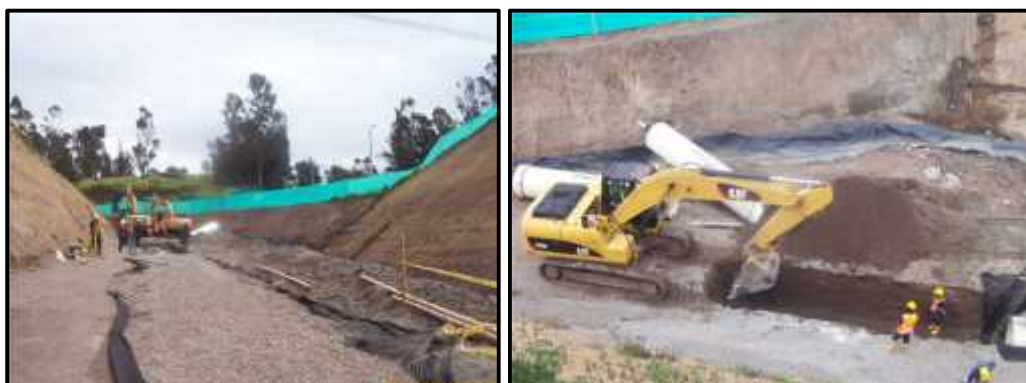
Figura 33. Actividades finales de instalación de tubería

Se siguió el mismo procedimiento para las tuberías siguientes, se completó la instalación de 76,6m lineales de tubería comprendidos entre la cámara de inspección F y F' siempre cuidado que las instalaciones y el manejo del material fuera el mejor. De igual modo, se confrontó que todos los estándares de instalación en cuanto a pendientes, dimensiones de la zanja, encamado, relleno, lubricación y ensamble fuera el idóneo, una vez finalizada la instalación de los 13 tubos se procedió a la construcción de las cámaras de inspección como se describe a continuación (ver figura 33).

Ítem 3.02 - suministro e instalación de tuberías NOVALOC 45”. Se suministró e instaló por parte de la empresa Empoobando E.S.P 82 m de tubería NOVALOC 45” siendo un total de 14 tubos de L= 6 m.

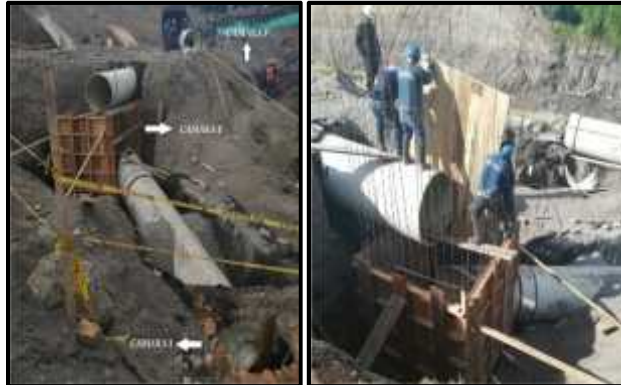
Figura 37. Instalación de tablero de encofrado

Se procedió a hacer las excavaciones para la construcción de la cámara de inspección F', cuando se llevaba aproximadamente 2 metros de excavación se encontraron aguas de nivel freático las cuales dificultaron los trabajos de excavación y que lógicamente serían un problema a la hora de construir la cámara e instalar los 8,22 metros de tubería restante, es por eso que esta dificultad técnica se notificó a los representantes de la obra del Box Couver (contratista) quienes eran los encargados de manejar este tipo de inconvenientes para que se adelantaran labores de control y evacuación de estas aguas. Las excavaciones y la construcción de la cámara se suspendieron mientras que el personal técnico y operativo de la constructora solucionaba dicho problema. Por parte del contratista el consorcio SH se notificó que se construirá un filtro.

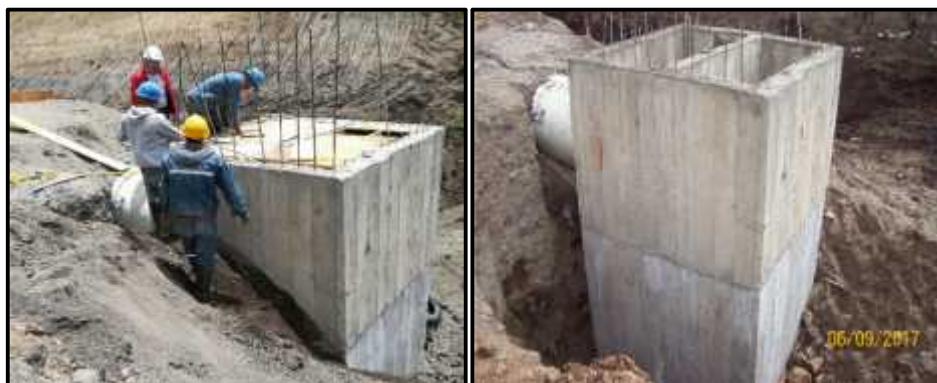
Figura 38. Estado final de fundición en concreto cámara de caída F'

Terminada la instalación del encofrado y el apuntalamiento de la cámara F' se procedió a realizar la fundición de la cámara hasta una altura de 2,70 m con espesor de 0,20m y concreto de 3000 psi, con acelerante, para esta actividad se dispuso de un trompo o mezclador in situ y un vibrador para concreto, posterior a esto realizó el desencofrado de la formaleta de fundición del primer tramo de la cámara F' y se comenzó a hacer el amarrado del hierro tanto de la paredes de la cámara como también de la pantalla deflectora e instalación de formaleta para llegar a la altura estipulada de la cámara de 4m , se fundió con concreto de 3000 psi utilizando acelerante . Ver en la figura 36. Estado final de fundición en concreto de la cámara F' (ver figura 38).

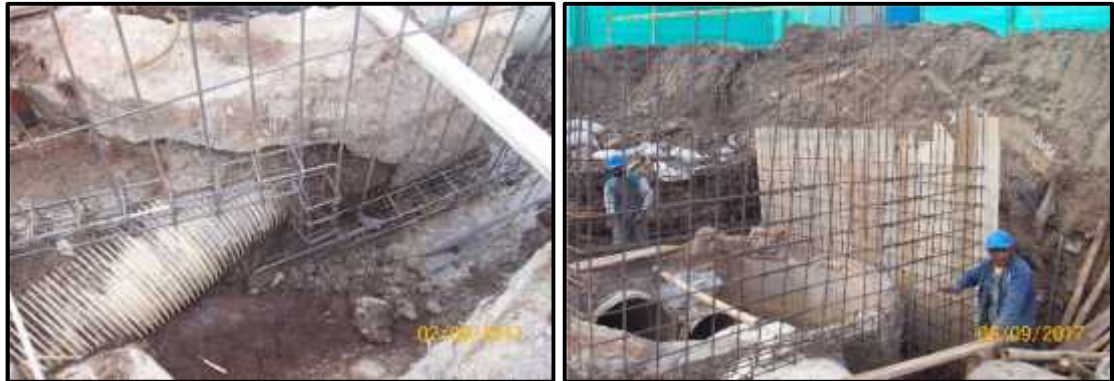
Figura 39. Instalación de hierro en viga de amarre en la cámara F

Se realizó también la fundición en concreto de la cámara existente denominada No 01 con el nuevo tubo de 45 pulgadas para que no haya filtraciones hacia el atraque. Finalizada las actividades de construcción de la cámara F' y el pozo denominado 01, se procedió a construir la cámara denominada F.

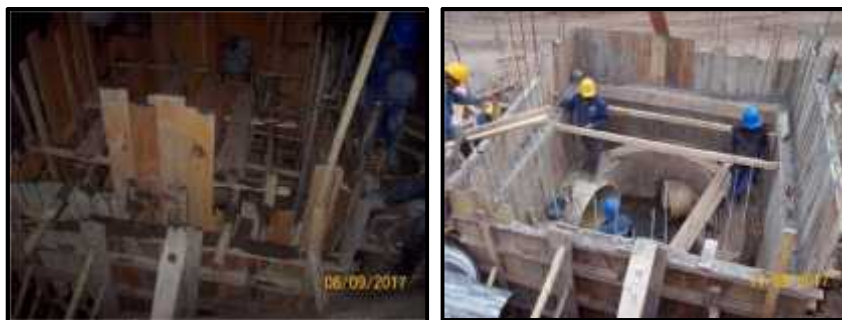
Figura 40. Fundición cámara F

Posterior a la actividad de encofrado de las paredes del pozo denominado F se procedió a hacer la fundición de estas, sin embargo surgió un inconveniente en el suministro de materiales como hierro y cemento por parte de la ferretería contratada para ello. Se solucionó el problema por parte de la concesión vial Unión del sur (consorcio SACYR construcciones), ellos nos suministraron 70 bultos de cemento y 45 varillas de diámetro $\frac{1}{2}$ " pulgadas, las mismas que fueron reintegradas el 22 de septiembre por parte de EMPOOBANDO E.S.P.

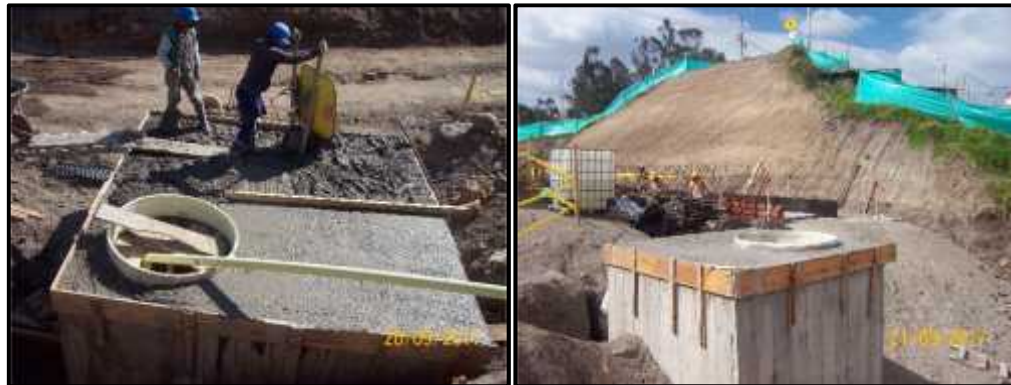
Figura 41. Fundición de losetas de las cámaras

Más adelante se efectuó las labores de amarre de hierro de las losetas de las cámaras para poder hacer la fundición de estas se trabaja simultáneamente en las cámaras para acelerar el trabajo. El día 22 se concibió conjuntamente la fundición de las losetas de las cámaras donde van las tapas tipo liviana de las mismas con aceleraste (ver figura 41).

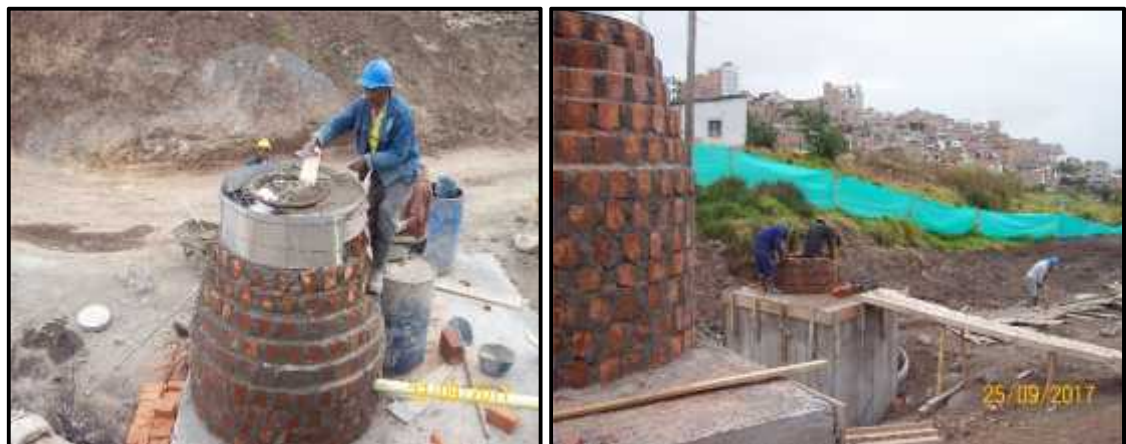
Figura 42. Levantamiento de cono y cilindros de las cámaras.

El día 23 de septiembre, se terminó de levantar los conos y la instalación de las tapas tipo liviano de las cámaras F y F', también en esta jornada se encofró la tapa de la cámara de inspección 01 y se terminó todos los trabajos que se habían programado y pactado en concordancia en reuniones con la Concesión, contratista Sacyr, interventoría y Empoobando E.S.P, para el día 25 de septiembre se realizó el levantamiento del cono y cilindro de la cámara de inspección 01 (ver figura 42).

Ítem 4.01 – cámara de inspección altura menor a 5.00 mts de 3x3, cámara de quiebre. Se construyeron 3 cámaras de inspección una de ellas por tener una caída se le realizó una pantalla deflectora, se contemplan conos en mampostería y coronas de las cámaras de inspección.
