**AUXILIAR EN INVESTIGACIÓN PARA EL FONDO DE CONSTRUCCIONES EN  
EL TEMA: “EVALUACIÓN DE LA VULNERABILIDAD SÍSMICA DE LA TAPIA  
EN PASTO. CASO TEATRO IMPERIAL”.**

UNIVERSIDAD DE NARIÑO  
FACULTAD DE INGENIERIA  
PROGRAMA DE INGENIERIA CIVIL  
SAN JUAN DE PASTO  
2017

Trabajo de Grado presentado como requisito parcial para optar al título de  
Ingeniero Civil.

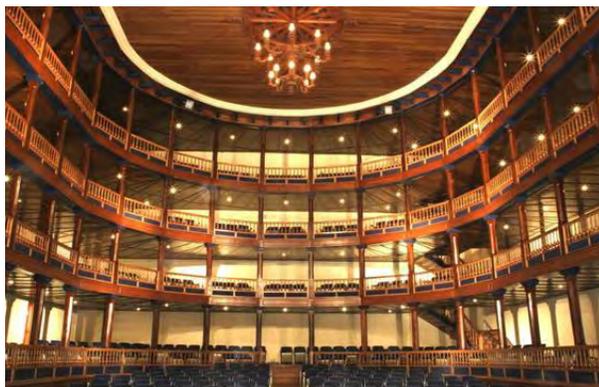
Figura 1. Panorámica interna del sistema estructural del Teatro Imperial  
Fuente: Leonardo Castro, 2003

Edificaciones de interés patrimonial, merecen atención inmediata y se encuentran afectadas por rezagos de tipo sísmico, patologías de colindancia, consecuencias de efectos dinámicos y asentamientos diferenciales con problemas anómalos de estabilidad. Tal es el caso del teatro Imperial de Pasto (figura 1), declarado bien de Interés Cultural Nacional (1998) por el Ministerio de Cultura y recuperado parcialmente por la Universidad de Nariño (2003), el cual, a la fecha presenta serias fracturas causadas por las demoliciones periféricas, con probabilidad de desplome de algunos muros (figura 2). *“El colapso de un muro solamente se producirá cuando el arriostramiento es insuficiente para modificar y atenuar la respuesta dinámica, degradando el material por fisuración, lo que resta posibilidad de estabilidad y se produce el colapso”* (Morán M, Crespo A y Ormazá X 2004).

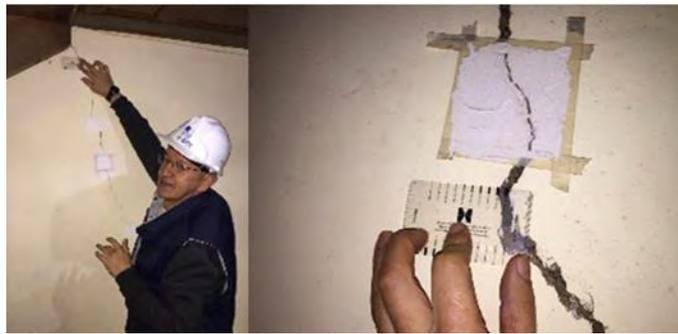
Figura 2. Verificación de testigos

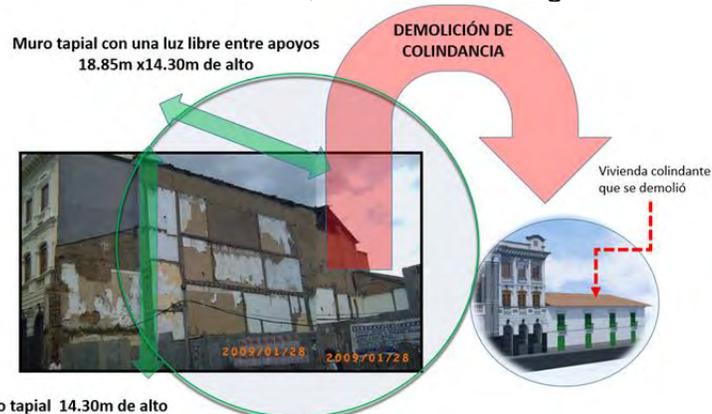
A principio del año 2001, se deshabitó la vivienda vecina ubicada con el lindero lateral derecho del teatro, lo cual hizo que el teatro pierda el confinamiento lateral, por esta razón, el sistema estructural del teatro, presenta manifestaciones patológicas en zonas vulnerables, con presencia de fisuras que oscilan entre 1 hasta 4 mm, como el caso del muro tapial posterior al palco, el cual carece de muros rigidizantes en una luz libre de 18.85 m, indicado en la figura 3.

Figura 3. Cicatrices de demoliciones vecinas al teatro.

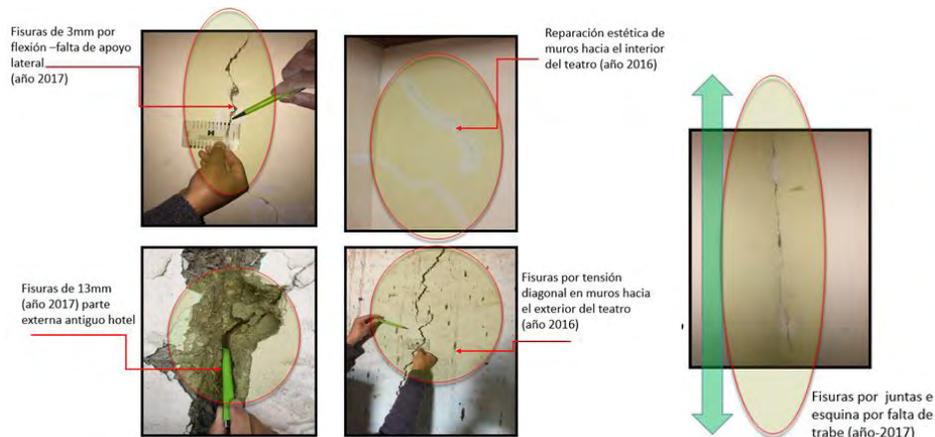
Figura 4. Fisuras en la parte interna y externa del teatro

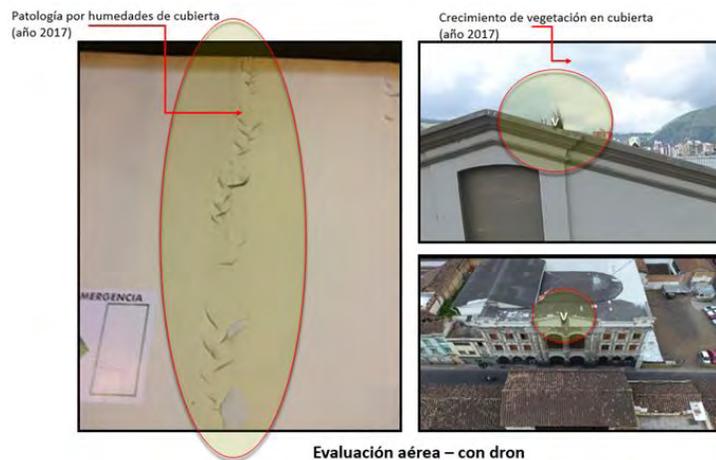
La inclemencia del clima genera deterioro de algunas zonas, donde la humedad se propaga con un efecto de hinchazón y desprendimiento de los pañetes por causa de goteras de la cubierta; lo que ha hecho que proliferen la vegetación en algunas zonas de la cubierta, tal como se ilustra en la figura 5.

Figura 5. Presencia de humedad causada por falla de cubierta.

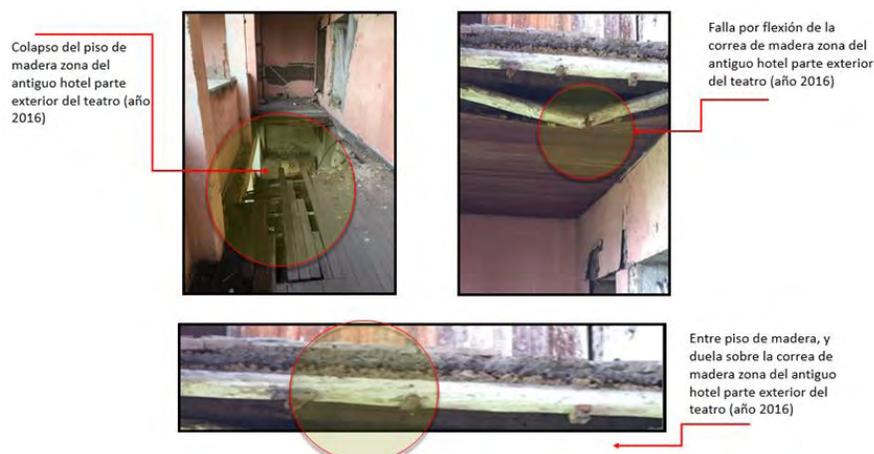
Una de las patologías más críticas presente en la parte posterior al teatro, es el colapso gravitacional del pasillo donde se evidencia el riesgo de los ocupantes, provocado por la deflexión excesiva y la exposición a la lluvia (lateral) a las que han sido sometidas las viguetas en madera.

Figura 6. Colapso gravitacional de piso en madera, parte exterior del teatro

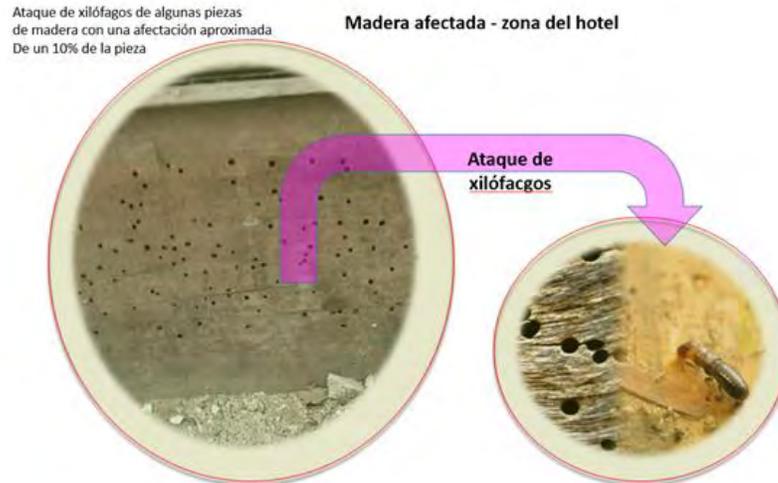
La madera en algunas zonas, presenta deterioro y ataque de xilófagos, afectación de microorganismos, hongos, pudrición que afecta la resistencia y propiedades físico-mecánicas, indicado en la figura 7.

Figura 7. Madera en deterioro por la acción de xilófagos

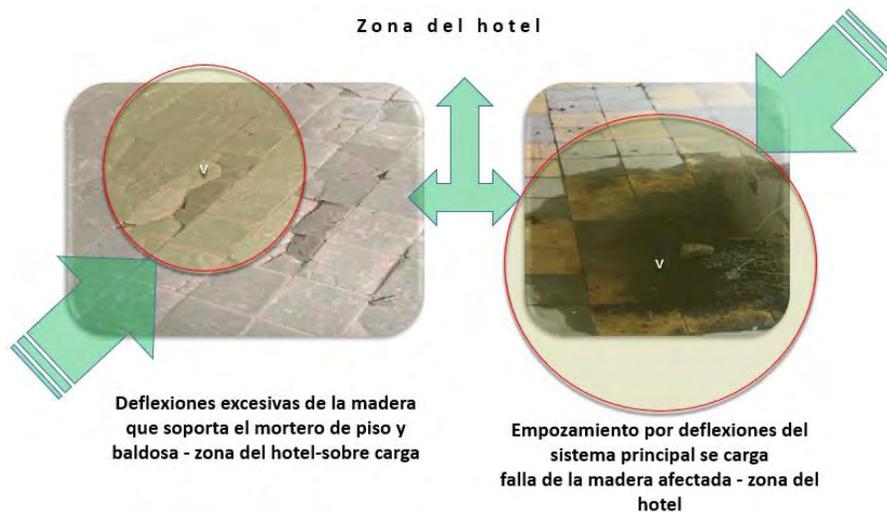
La deflexión del entrepiso por falla de la madera, se refleja en los cuartos posteriores, formando flechas en las losas y empozamientos de agua.

Figura 8. Hundimiento del suelo y empozamientos de agua

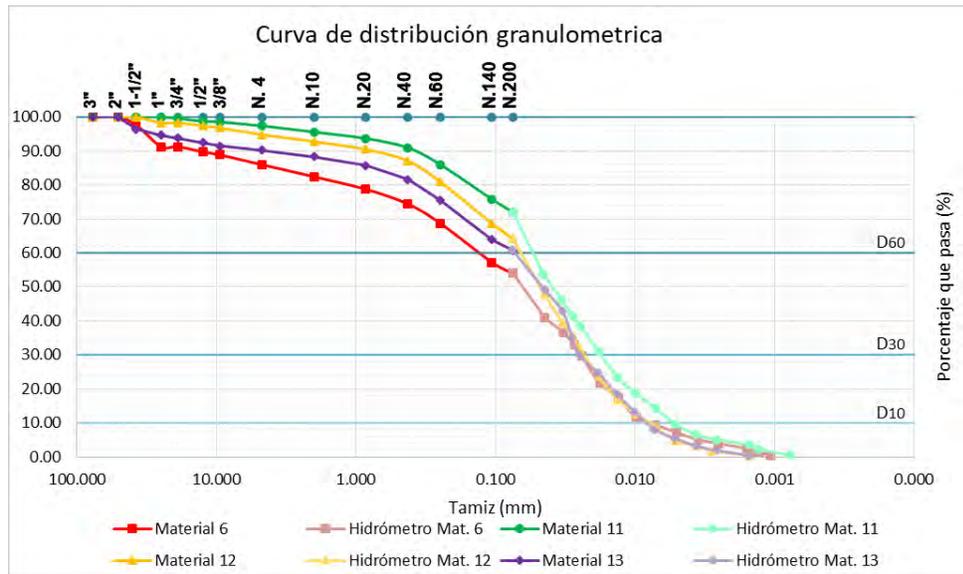
Seguendo los lineamientos de las normas INVIAS correspondientes a la clasificación de suelos (INV-E-123, INV-E-124, INV-E-125 e INV-E-126), se determina la granulometría por tamizado e hidrómetro, límite líquido, límite plástico e índice de plasticidad para cuatro (4) especímenes.

Figura 10. Curva de distribución granulométrica.

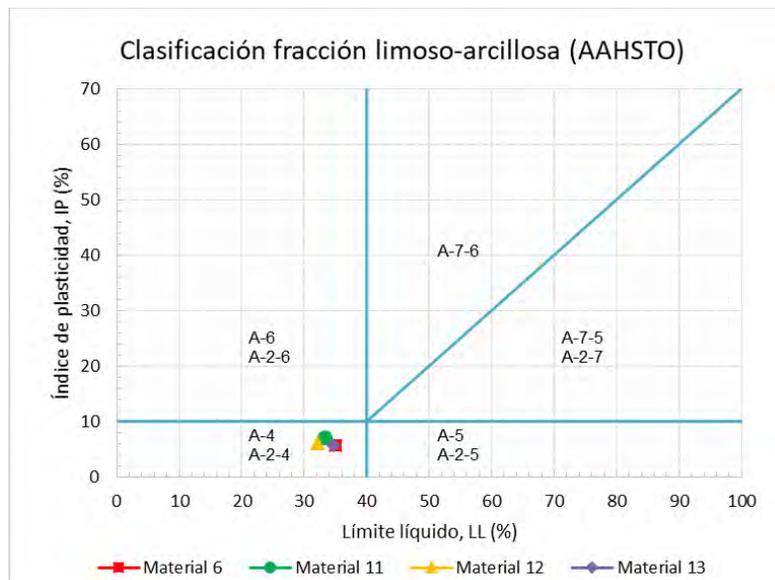
Según la clasificación basada en la AASHTO (American Association of State Highway and Transportation Officials); se obtuvo un suelo de características *limosas* con una clasificación general de *tipo A-4*.

Figura 11. Clasificación gráfica para la fracción limoso-arcillosa (AASHTO).

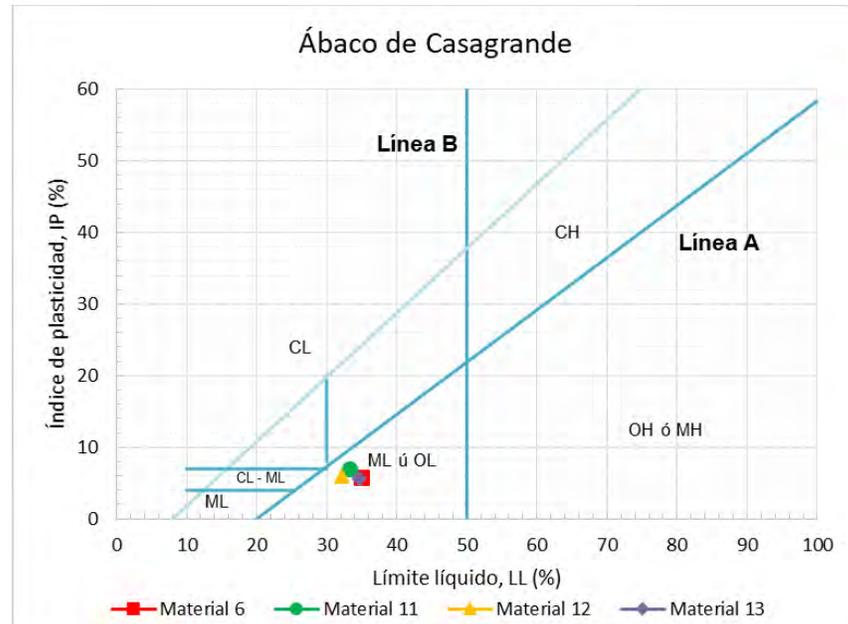
De acuerdo a la clasificación basada en el S.U.C.S. (Sistema Unificado de Clasificación de Suelos), se determinó un suelo de partículas finas, con símbolo de grupo *ML* dando como resultado a un *limo de baja plasticidad arenoso*.

Figura 12. Abaco de Casagrande.

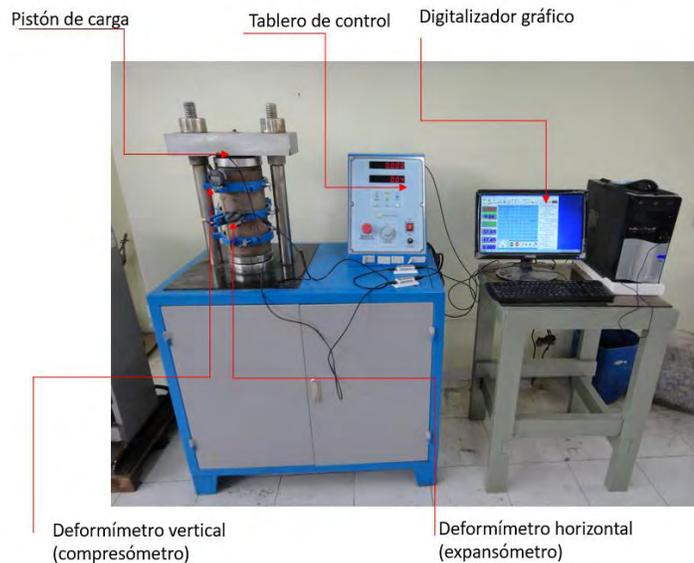
La evaluación de la resistencia a la compresión no confinada, mediante la aplicación de carga en forma vectorial sometida a fuerzas opuestas, permite determinar el comportamiento estático en cuanto a la calidad de la tapia como material de fabricación del sistema portante, caracterizado por disponer una mezcla de suelos cohesivos (mayor dosificación) y granulares (menor dosificación).

Figura 13. Equipo de ensayo de compresión simple (inconfiada) U. de Nariño.

El ensayo se llevó a cabo en el laboratorio MERO de la Universidad del Valle y en los laboratorios de materiales de la Universidad de Nariño, con un equipo Pinzuar pc 107D serie 118, el cual consta de una prensa hidráulica de velocidad controlada mecánicamente para llegar a una carga de rotura.

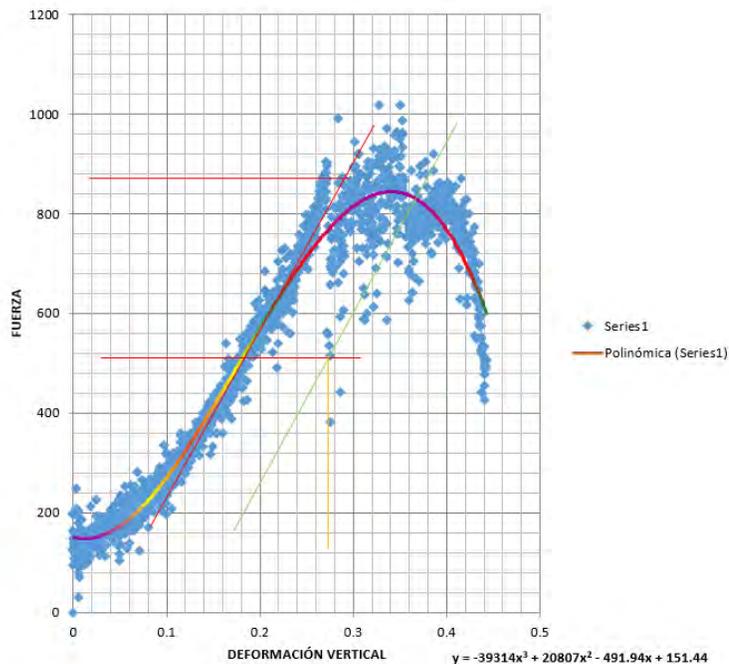
Figura 14. Ensayo de compresión simple curva de fuerza vs deformación.

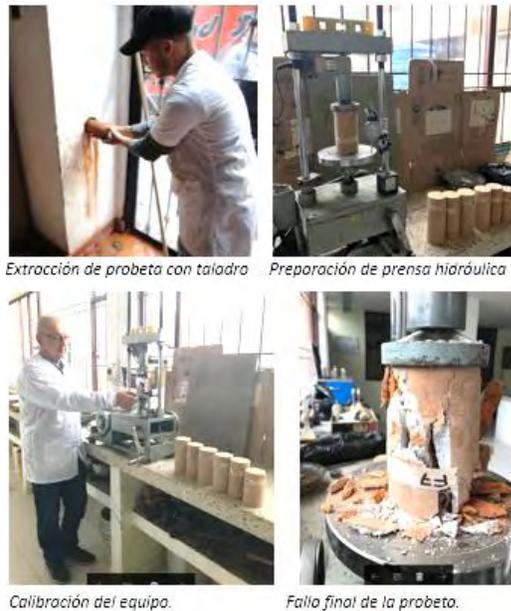
Se realizó, además, la evaluación de la resistencia a la compresión no confinada de la mampostería de la fachada, constituida por ladrillo cocido y argamasa de cal, construida en el año 1932, mediante la aplicación de carga en forma vectorial sometida a fuerzas opuestas, para determinar la caracterización físico-mecánica y así modelar la estructura con los valores reales obtenidos en laboratorio.

Figura 16. Extracción y ensayo probetas de mampostería U. de Nariño

Se llevó a cabo en los laboratorios de materiales de la Universidad de Nariño, con un equipo FHT 56Z, el cual consta de una prensa hidráulica de velocidad controlada mecánicamente hasta llegar a la carga de rotura.

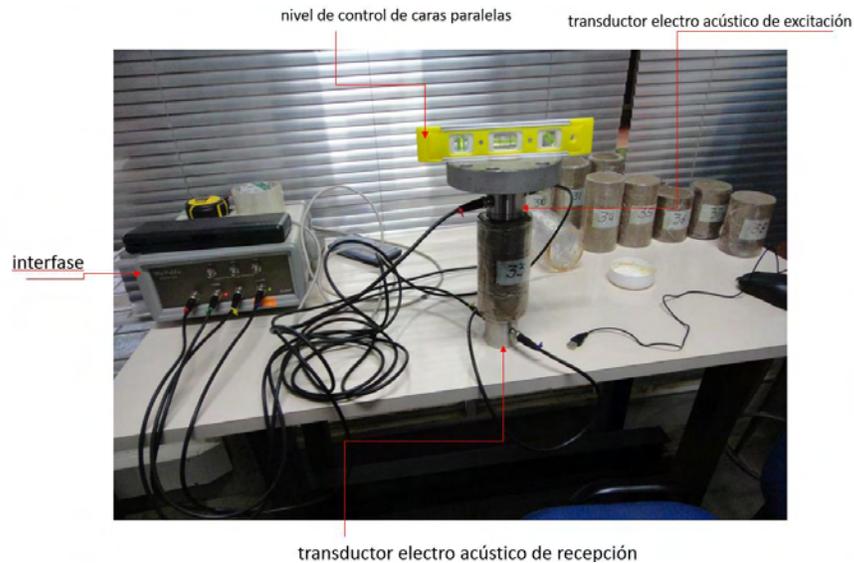
mediante un transductor electro acústico, produciendo vibraciones longitudinales en el área de contacto que se convierten en una señal eléctrica y así se permite medir en un segundo transductor el tiempo de propagación. Con los resultados de este ensayo, se obtienen los parámetros mecánicos estáticos del material, como el módulo de elasticidad (E), módulo de esfuerzo cortante (G), coeficiente de Poisson ( $\nu$ ), y los parámetros de Lamé ( $\lambda$ ) Constante de Bulk (K).

Figura 17. Equipo de medición de velocidades ultrasónicas, U. del Valle.

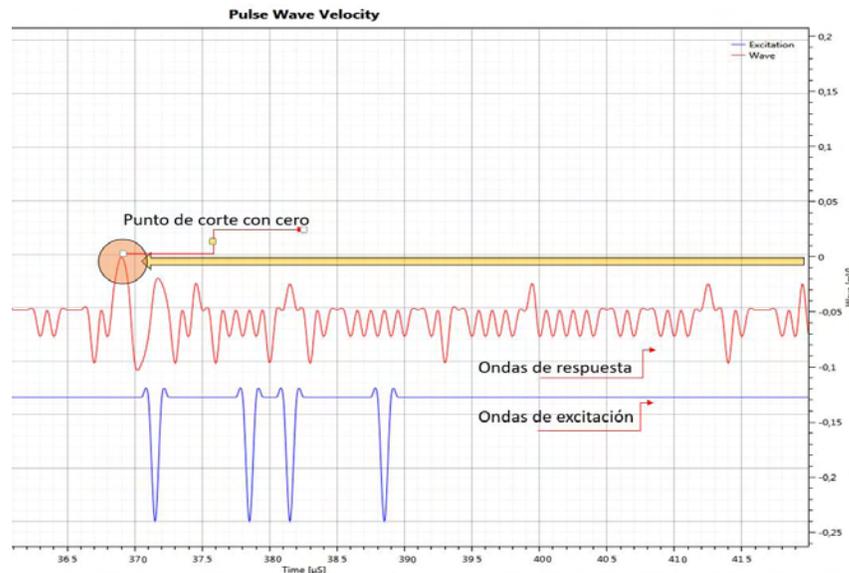
Para la determinación del tiempo de viaje del pulso obtenido para los especímenes de las muestras, se emplea el criterio “corte con cero” para la gráfica de tiempo vs magnitud de onda.

Figura 18. Gráfica a menor escala para cuantificar el recorrido de ondas S.

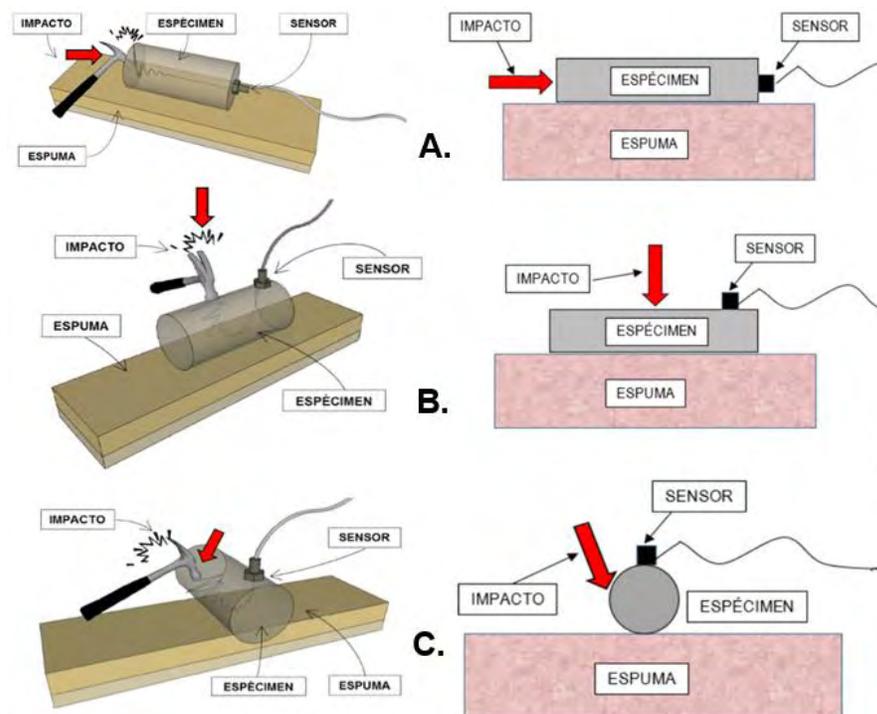
El ensayo de vibraciones libres permite valorar las vibraciones longitudinales, transversales y torsionales con base en los esquemas presentados a continuación:

Figura 20. Esquemas del ensayo de vibración: A. Longitudinal, B. Transversal, C. Torsional.

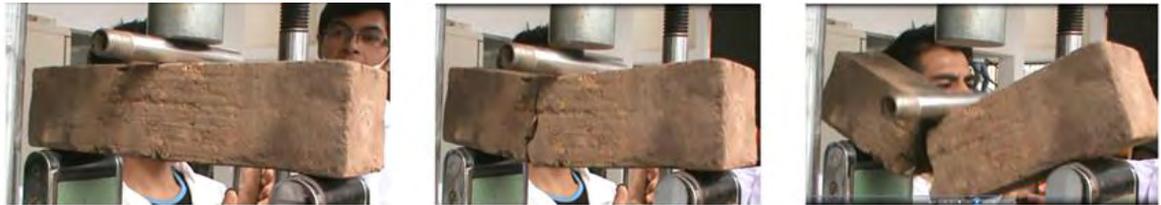
Figura 23. Secuencia de falla de la viga de tapia simple.

El ensayo de módulo de rotura se realiza con probetas obtenidas *in situ*, en las cuales la fractura que se genera en la viga por las tensiones de la fibra inferior, es vertical buscando la configuración de la matriz de agregados gruesos, y la manifestación en el 17% es súbita después de alcanzar la máxima resistencia.

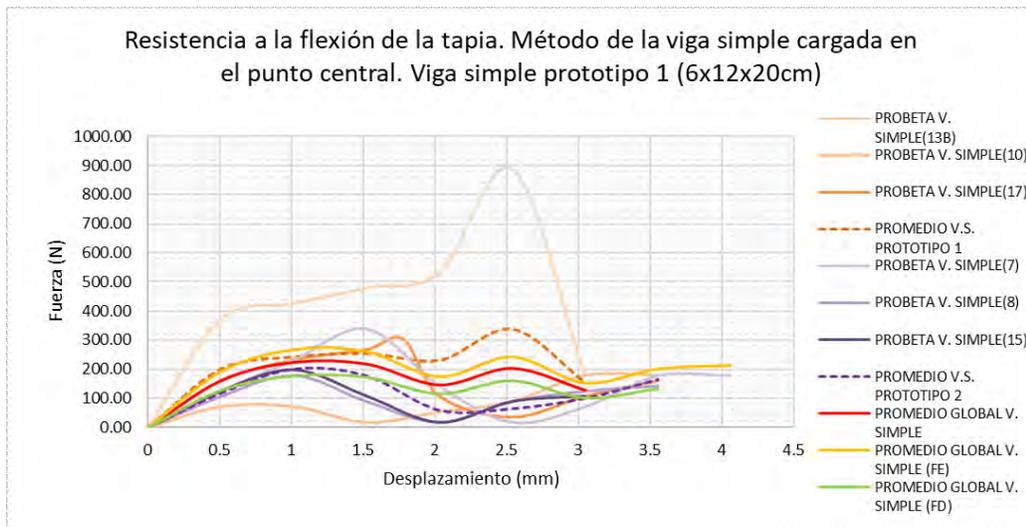
El resultado de los ensayos a flexión, para las probetas tipo viga simple sin pañete de refuerzo, se describen para cada carga máxima, la deformación respectiva, además del cortante, momento flector y el módulo de rotura.

Figura 24. Curvas fuerza vs desplazamiento de las probetas tipo viga simple.

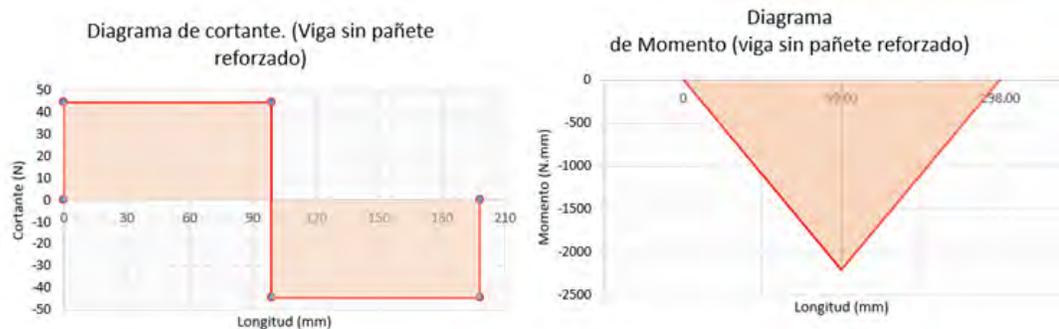
Figura 27. Diagrama de cortante y momento de la probeta tipo viga simple

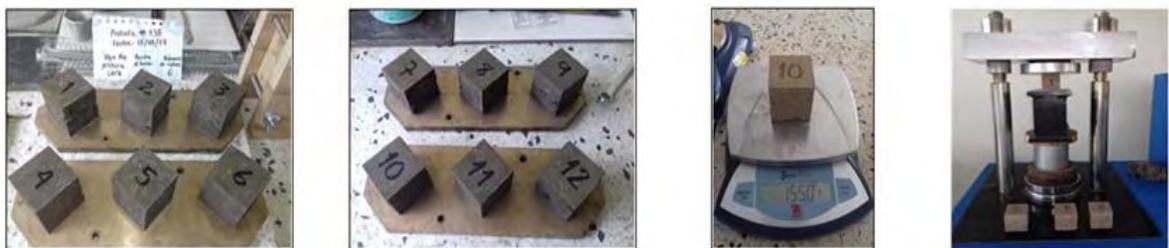
El pañete se diseñó con base en valoración físico-mecánica por medio de cubos, permitiendo obtener parámetros de resistencia a la compresión de dicha pasta, ensayados a los siete (7), catorce (14) y veintiocho (28) días.

Figura 28. Diseño de la mezcla de suelo cemento para el pañete reforzado.

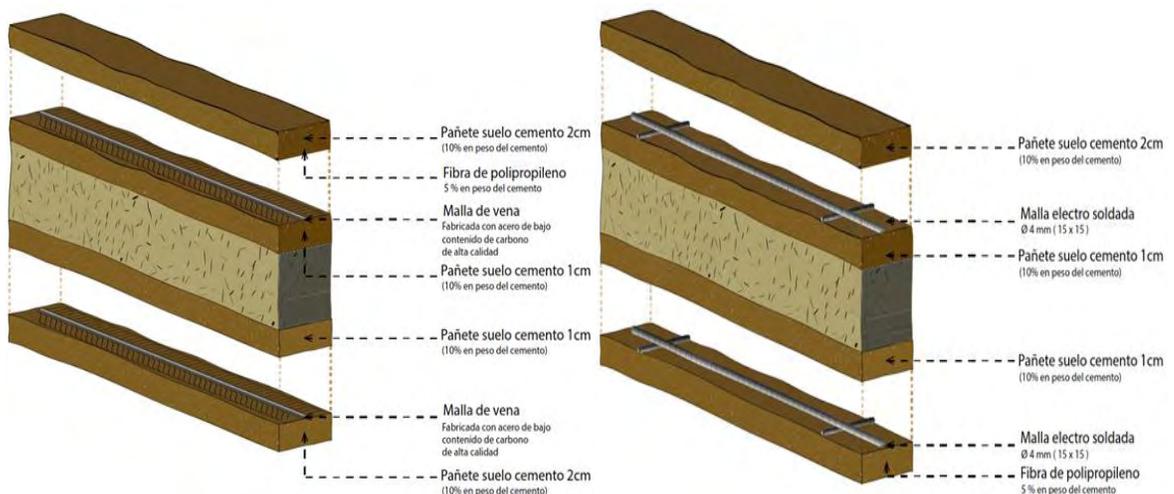
Figura 29. Viga con pañete reforzado con m. de vena y m. electrosoldada

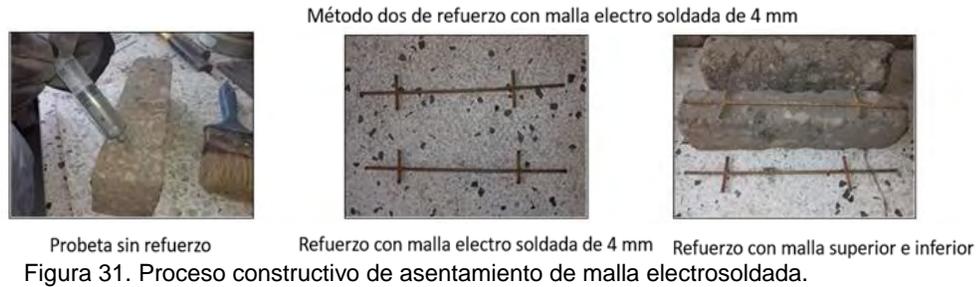
Una vez se aplica el pañete por ambas caras se ensayan las probetas a los 28 días de fraguado el suelo cemento fibroreforzado.

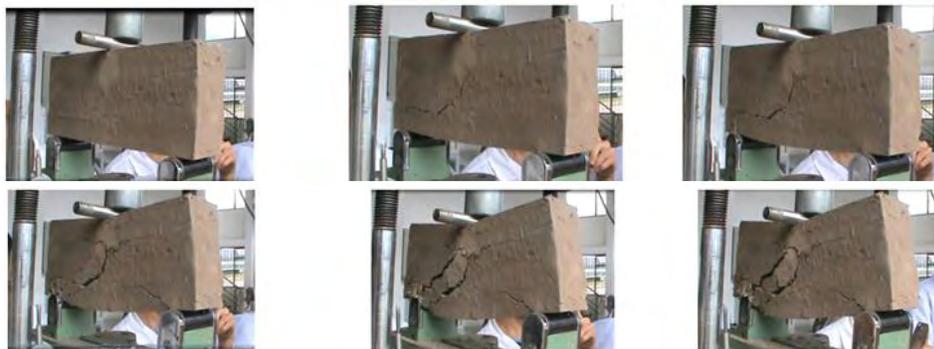
Figura 32. Secuencia de falla de la probeta de la viga con pañete reforzado.

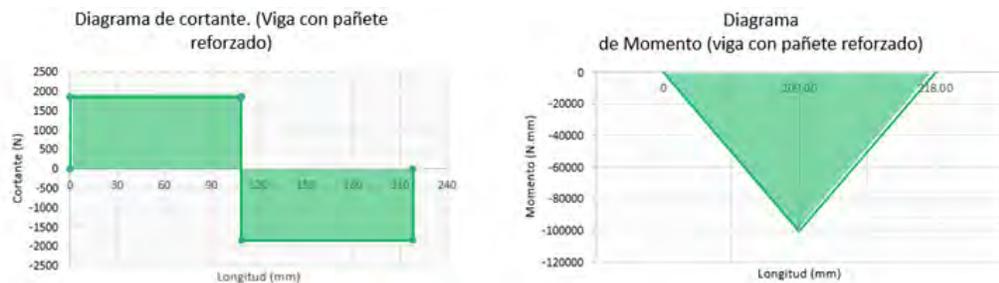
Figura 33. Diagrama de cortante y momento de la probeta con pañete reforzado

La probeta con base en la aplicación de “**pañete-reforzado**”, se comporta, en primera instancia con tendencia elástica y flexible en la absorción de esfuerzos, los cuales los regula de manera gradual manifestándose en la deformación y descartando la falla súbita en la mecánica de la fractura. En el proceso de aplicación de cargas, en el primer instante el pañete de suelo cemento reforzado con malla de vena y malla electrosoldada (en forma de sándwich) asume los esfuerzos en la posición externa de la probeta aunado a las fibras en polipropileno, absorbiendo así

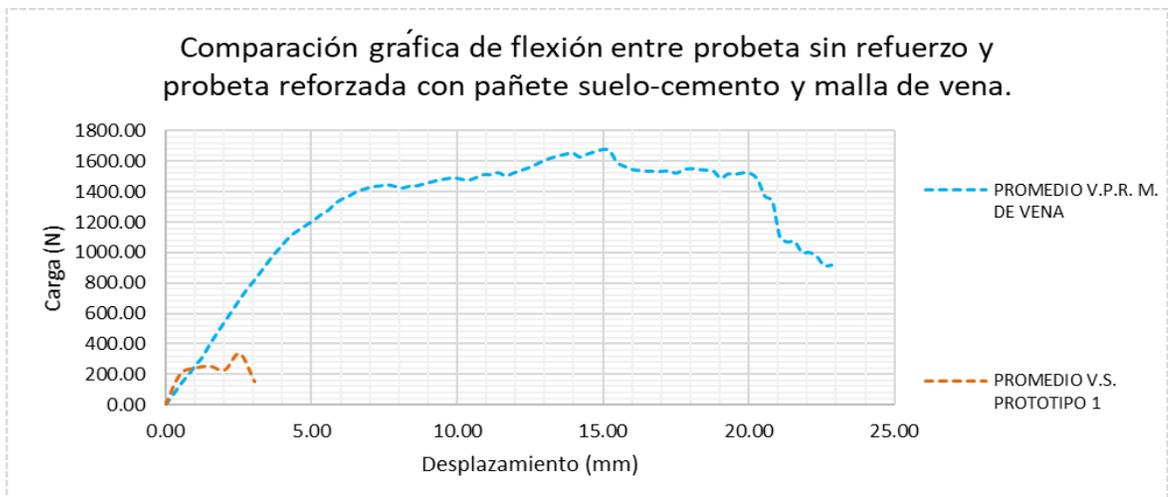
Se obtuvo los promedios de las curvas como resultado de las probetas simples y reforzadas (prototipo 1: con malla de vena y prototipo 2: con malla electrosoldada). De manera comparativa con igual geometría y carga se observa que en promedio la capacidad de respuesta de las curvas evaluadas, se mejora en cuanto a la capacidad de carga en 4.9 veces (malla de vena) y 10 veces (malla electrosoldada), junto con su comportamiento elástico en cuanto a la deformación, que mejora en 7 veces (malla de vena) y 3 veces (malla electrosoldada).

Figura 36. Curvas fuerza-desplazamiento de vigas simples-reforzadas (mv) con pañete reforzado con malla de vena. (Prototipo 1)

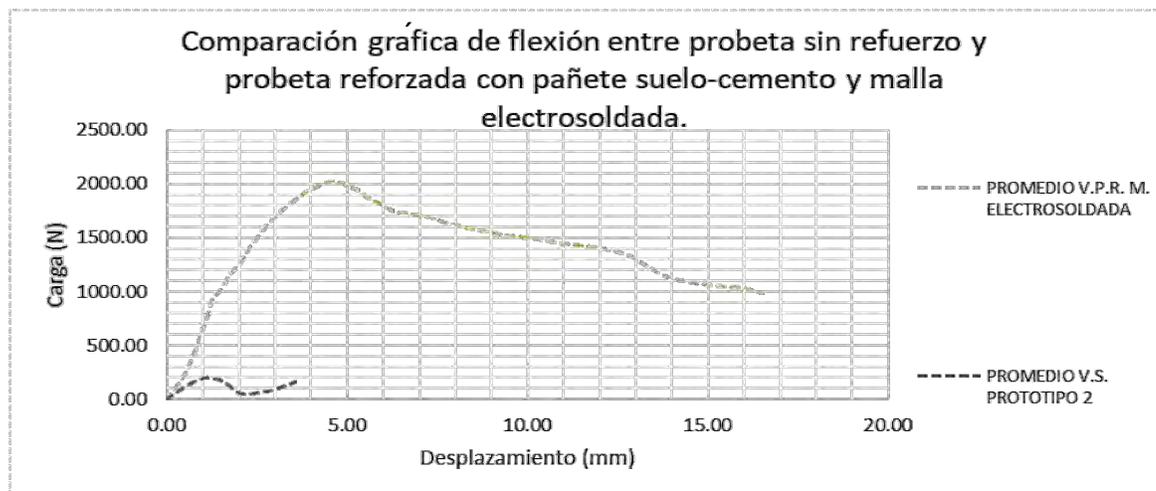
Figura 37. Curvas fuerza-desplazamiento de vigas simples-reforzadas (*me*) con pañete reforzado con malla electrosoldada. (Prototipo 2)

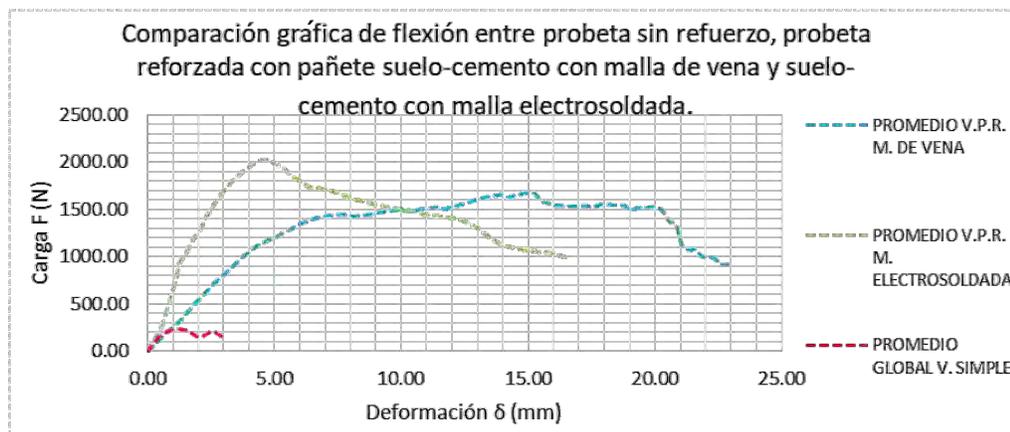
- Para las probetas consolidadas con pañete reforzado con malla electrosoldada, comparada con la malla de vena la capacidad de respuesta mejora un 20%
- El comportamiento de las probetas consolidadas con pañete reforzado con malla electrosoldada, comparada con la malla de vena ofrece una menor deformación con cargas mayores
- Las probetas consolidadas con pañete reforzado con malla electrosoldada, comparada con la malla de vena, se comportan más rígidas.
- Las probetas consolidadas con pañete reforzado con malla de vena comparada con aquella reforzada con electrosoldada, es más dúctil y ofrece mejores esfuerzos residuales.

Figura 38. Curvas esfuerzo-deformación de vigas simples y vigas reforzadas con pañete reforzado con malla de vena y malla electrosoldada.

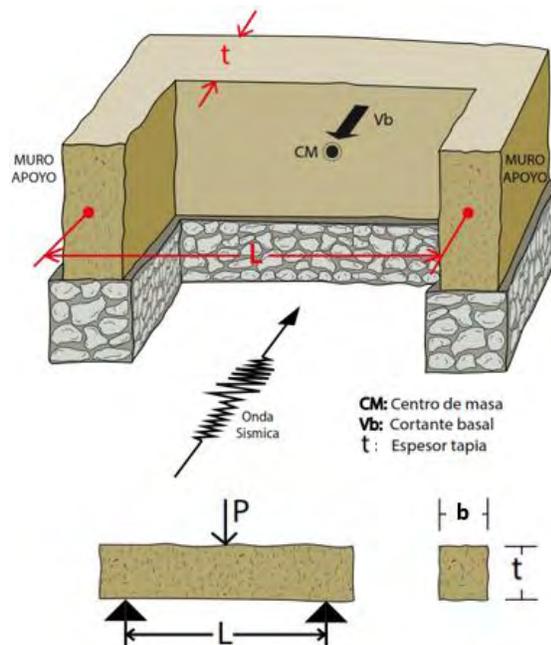
Como respuesta en el plano horizontal, ante la acción dinámica se realiza la evaluación del pandeo local de la tapia, para ello se plantea el proceso numérico *autoría de la investigación* con base en la siguiente consideración: los muros perpendiculares sirven de apoyo en el plano horizontal cuando actúan las cargas dinámicas.

Figura 39. Distancia entre muros de apoyo para una tapia excitada por acción sísmica

- ✓  $b$ : base del elemento
- ✓  $t$ : altura del elemento
- ✓  $P$ : carga puntual
- ✓  $V_b$ : cortante basal
- ✓  $l$ : luz entre apoyos
- ✓  $R_c$ : módulo de rotura calculado del elemento en donde el factor de seguridad

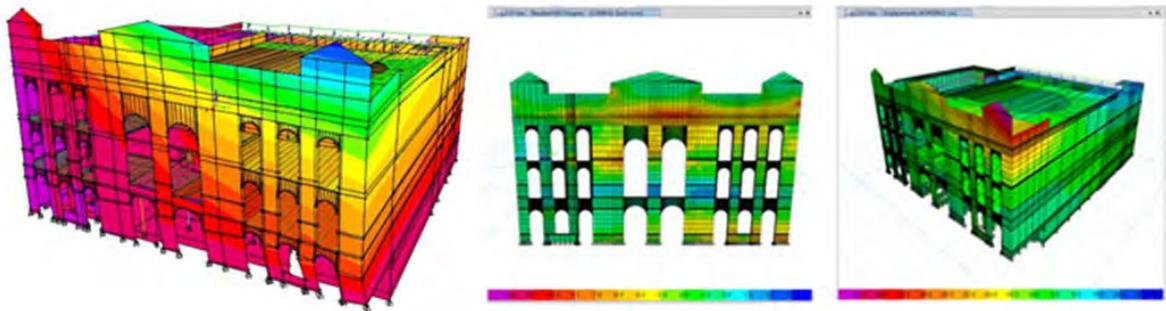
Figura 42. Modelo de la estructura en elementos finitos (FEA) – Teatro Imperial.

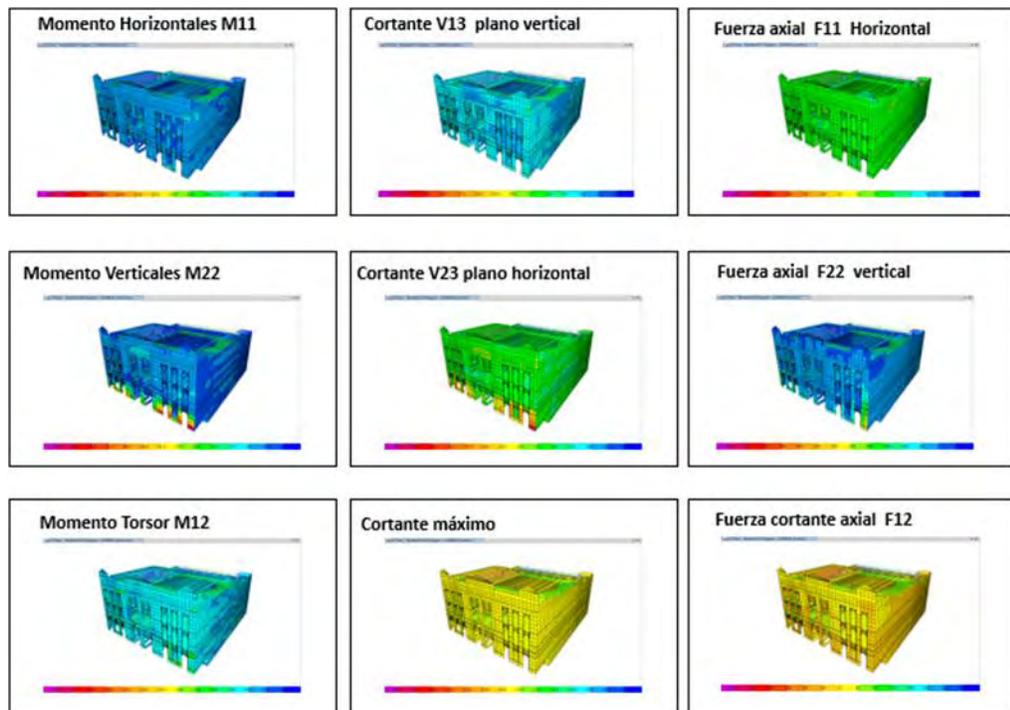
El análisis de una estructura en tapia se puede realizar en el rango lineal y no lineal, es decir, que el sistema estructural puede trabajar en el rango elástico e inelástico; esto significa que se puede llevar a cabo el análisis no lineal, cuando no cumple con la ley de Hooke, ya que las cargas causan relajación de la rigidez y al suspenderlas no se recupera al estado inicial de equilibrio. A la luz de la tecnología aplicada, el análisis no lineal a los muros en tapia implica definir como fallará la estructura, por esta razón, se realizó el análisis de la capacidad de los muros en tapia hasta llegar al colapso; entendiendo los cuatro casos de mecánica de la fractura (aparición de la fisura, la fisura alcanza la mitad del muro, la fisura afecta las tres cuartas partes y el colapso final).

Figura 43. Esfuerzos en la estructura (FEA) – Teatro Imperial.

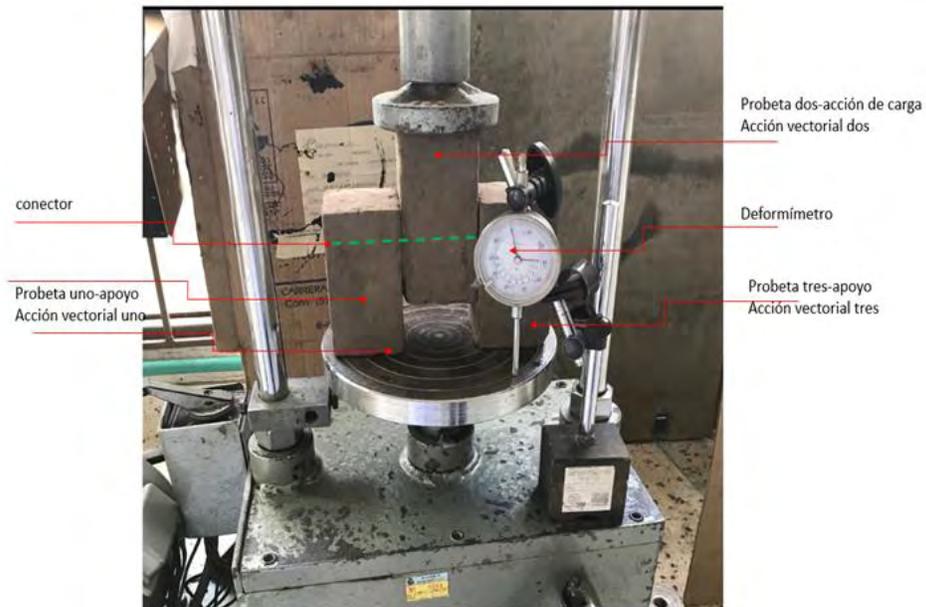
Figura 45. Ensayo para evaluación de cortante- zona de esquina y vacíos.

Se proyecta dos probetas de apoyo de 6x6x9 cm unidas a una central a través de un conector (varilla de 4mm corrugada), fundido con una lechada de agua cemento (a 3.5 cm bajo la cara superior de los apoyos uno y tres). Se aplica una carga a la unidad central, la cual se transfiere a los apoyos, dada la simetría como la mitad de carga.

Para el análisis, se proyecta unas probetas en tapia tomadas “in situ” para modelar la acción de cargas que generen un plano cortante de esquina, así, la investigación propone un modelo del espécimen que simule la posición del “tope” de muros tapiales conectados por una varilla y epóxico (lechada de suelo-cemento) con base en la siguiente geometría:

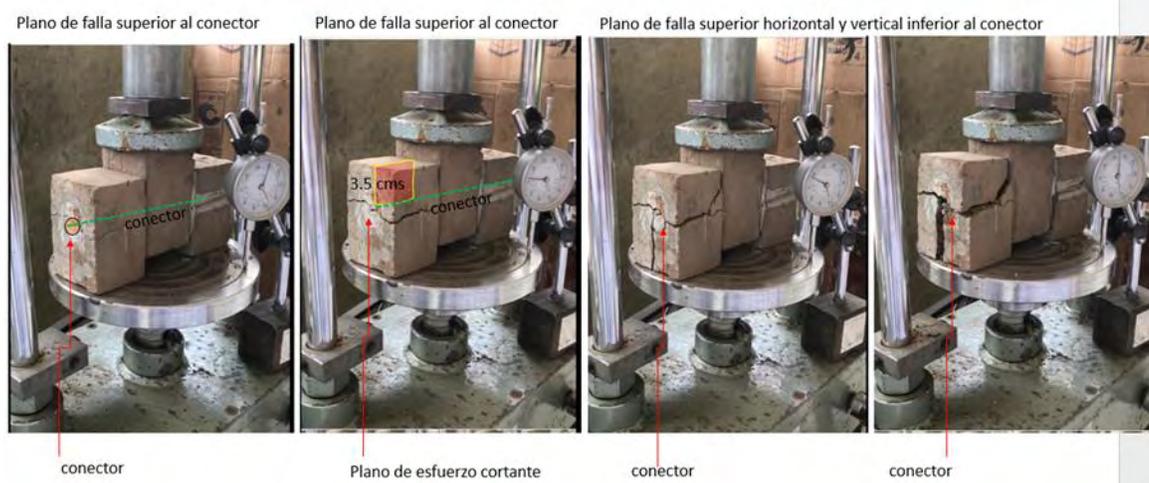
Figura 46. Ensayo de la probeta de tapia, zona de esquinas.

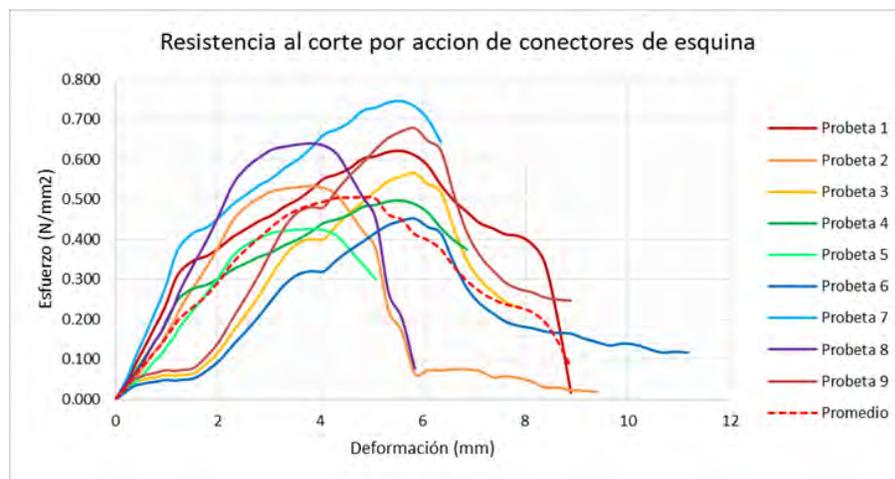
Figura 48. Curvas esfuerzo-deformación para conectores de esquina

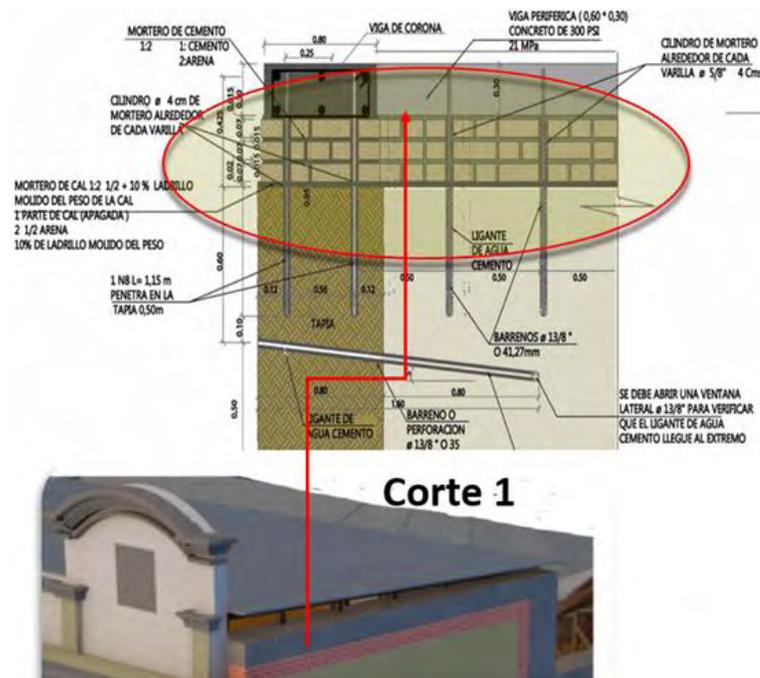
Figura 50. Detalle de conectores de corona y esquina

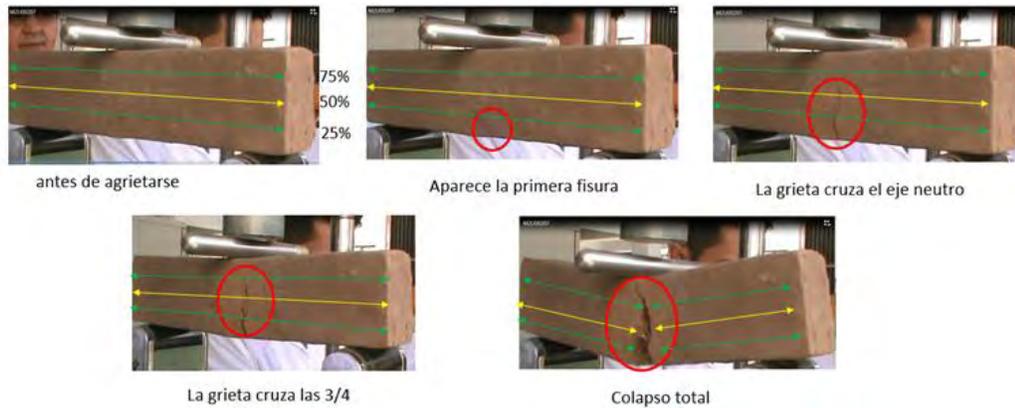
Figura 53. Secuencia de fractura en vigas simples de tapia, ensayo de flexión

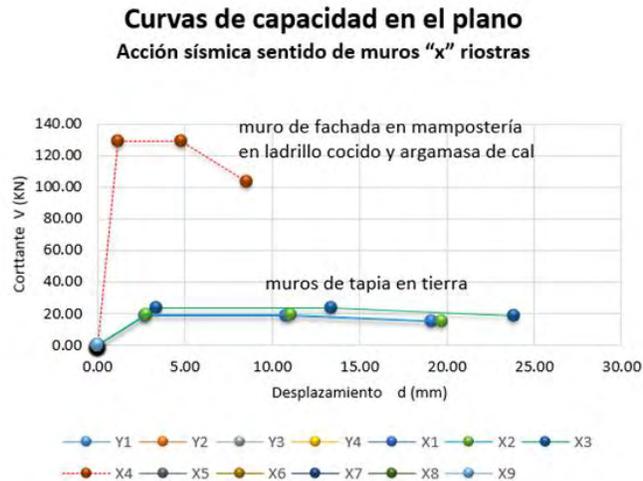
Figura 56. Curvas de capacidad de los muros en el plano de falla

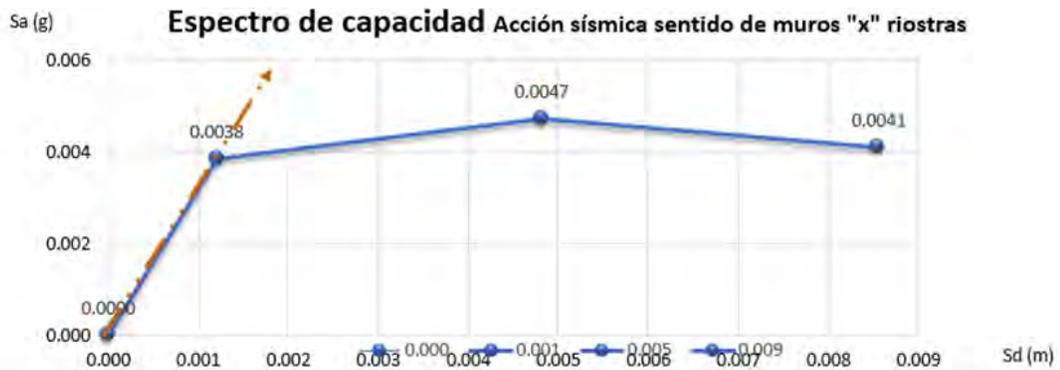
Para el análisis de los daños de la estructura en tapia se resuelve la curva del espectro de desplazamiento, asociando la aceleración espectral en porcentaje de la gravedad con el desplazamiento así:

Figura 58. Curvas de capacidad acción sísmica sentido de muros en "x"

Para obtener el desempeño sísmico se conjugan el espectro de demanda con el inelástico (en función de la disminución de ductilidad) con base en la suposición de desplazamientos iguales (Bonnet, Serna, Dorado, Rosero 2016).

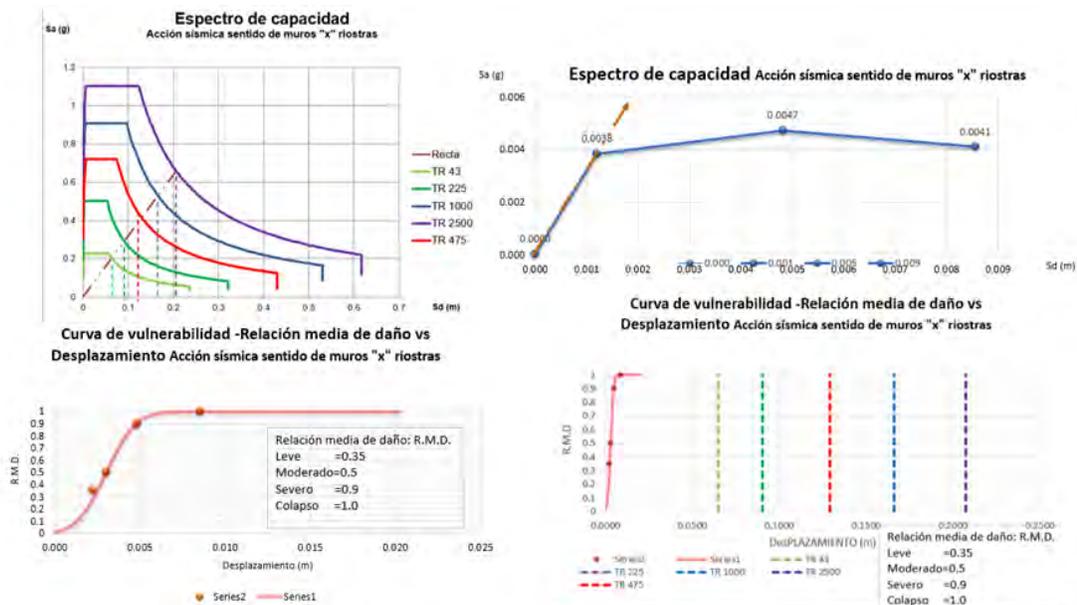
Figura 59. Curvas para espectro de capacidad – Teatro Imperial.

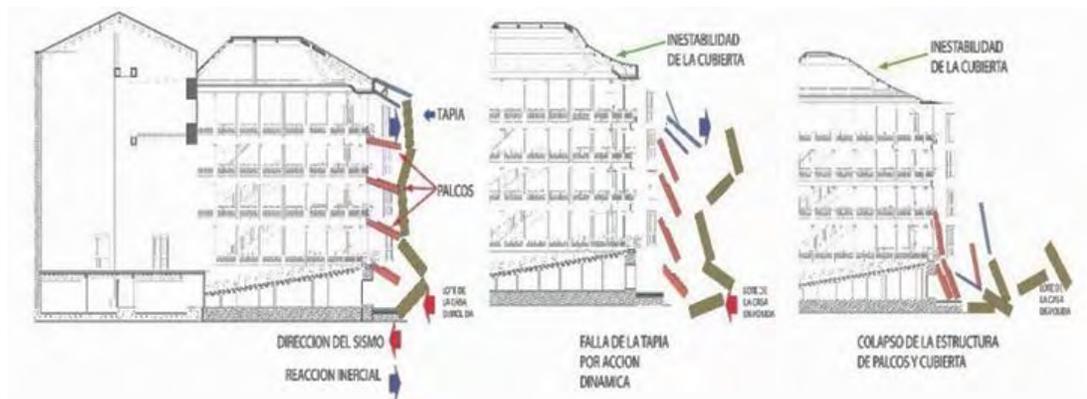
Figura 61. Hipótesis de falla del Teatro Imperial, probabilidad de colapso

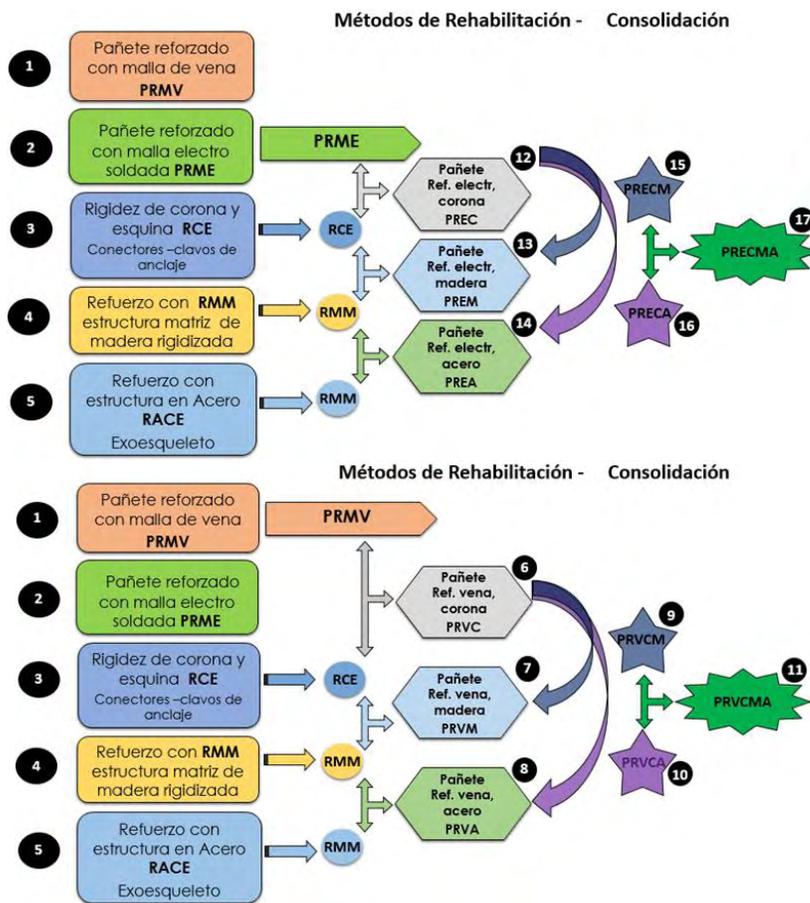
Figura 62. Métodos de rehabilitación y consolidación del sistema murario.

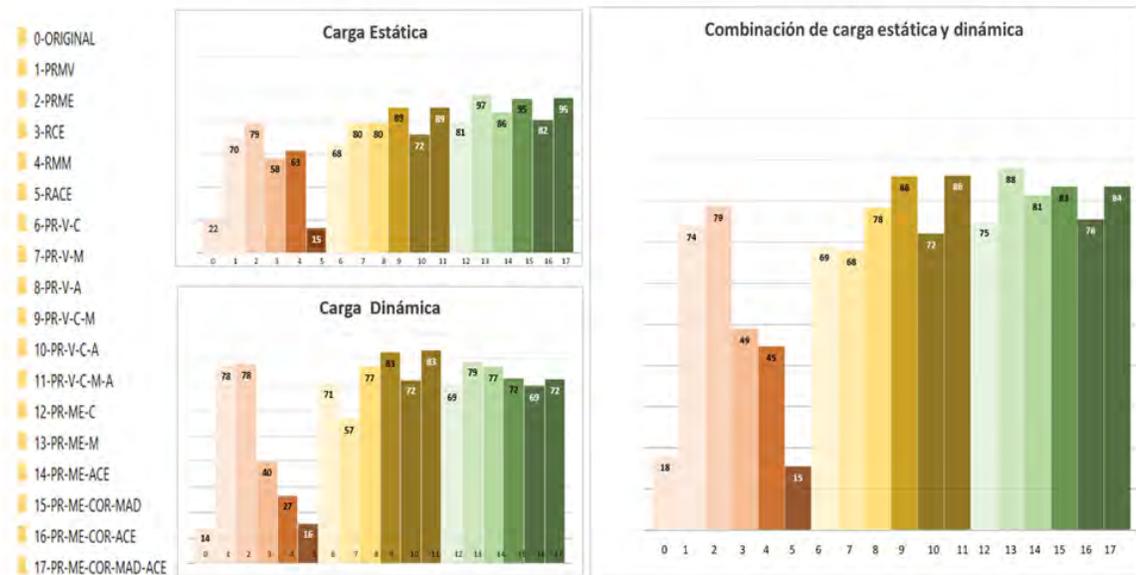
Figura 63. Gráfica de diagramas de barras: Eficiencia estática, dinámica, estática y dinámica.
