**EVALUACIÓN DE LA SEGURIDAD VIAL Y ACCIDENTALIDAD EN LA RUTA 2501 –  
TRAMO PR 45+000 – PR 83+000, IPIALES – PASTO (NARIÑO)**

**UNIVERSIDAD DE NARIÑO  
FACULTAD DE INGENIERÍA  
PROGRAMA DE INGENIERÍA CIVIL  
SAN JUAN DE PASTO  
2015**

**TRABAJO DE GRADO PRESENTADO COMO REQUISITO PARCIAL PARA OPTAR  
AL TÍTULO DE INGENIERO CIVIL**

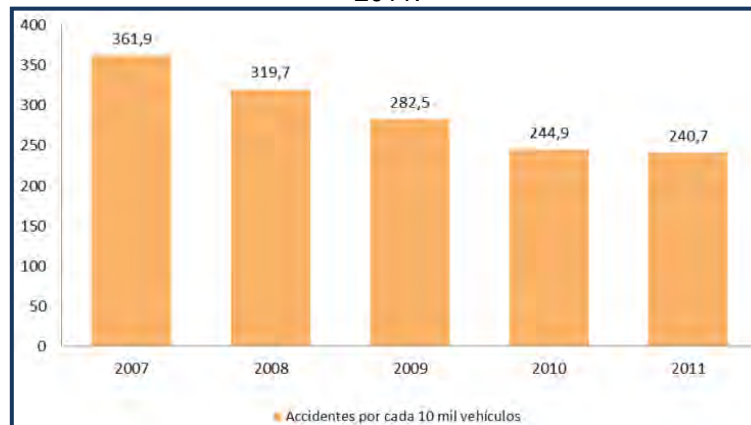
La figura 2 muestra la tasa de accidentes por cada 10.000 vehículos.

**Figura 2.** Evolución de la tasa de accidentalidad por cada 10000 vehiculos en Colombia periodo 2007 – 2011.

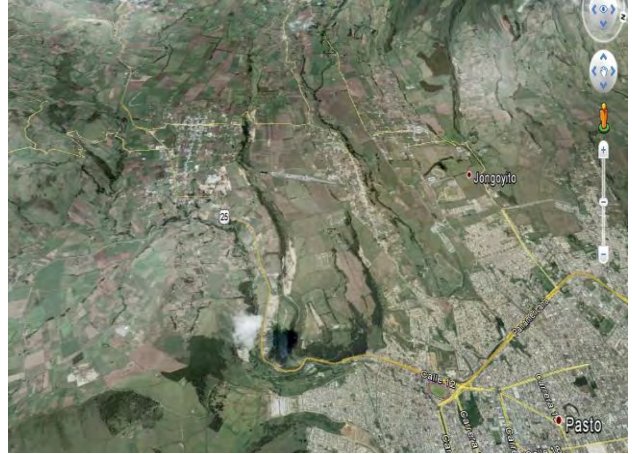
**Imagen 2.** Accidentes geográficos del tramo de vía vista dirección Pasto – Pedregal

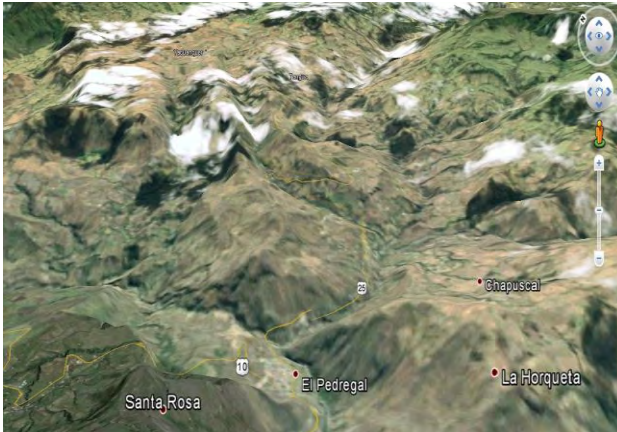
**Imagen 3.** Accidentes geográficos del tramo de vía vista dirección Pedregal – Pasto

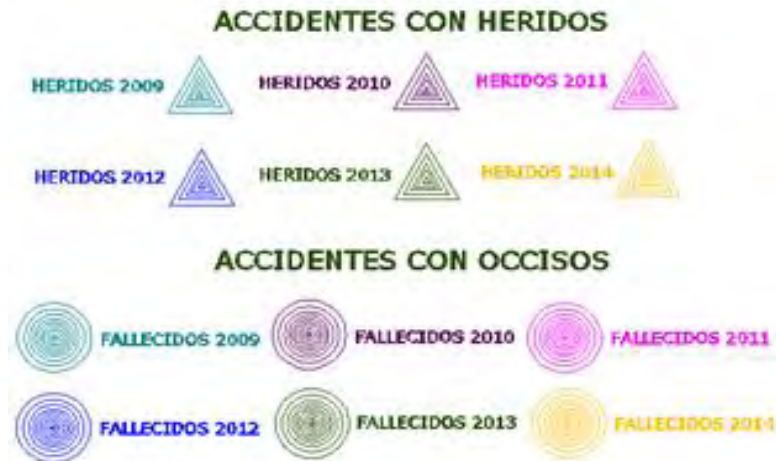
plano el mismo procedimiento que el realizado con los puntos de heridos, se consignó en el plano circunferencias con diferente color por año acompañado con un texto de lado derecho de la vía en dirección Ipiales – Pasto (I-P) donde se muestra la hipótesis de accidentalidad  
(Para más información ir al anexo 1)

**Imagen 8.** Convención de accidentalidad morbilidad - mortalidad

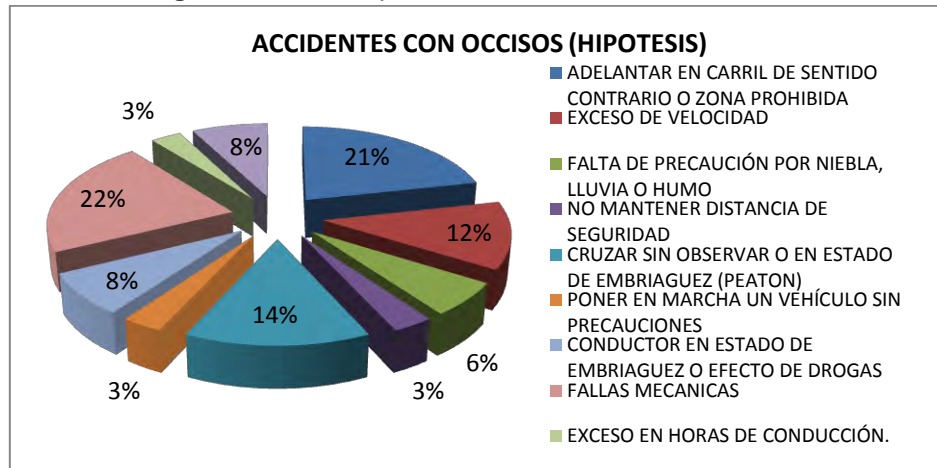
**Figura 15. Causas probables de accidentes con occisos**

ACCIDENTES CON OCCISOS (HIPÓTESIS DE ACCIDENTALIDAD)		
HIPÓTESIS DE ACCIDENTALIDAD	OCCISOS	%
ADELANTAR EN CARRIL DE SENTIDO CONTRARIO O ZONA PROHIBIDA	14	21,54
EXCESO DE VELOCIDAD	8	12,31
FALTA DE PRECAUCIÓN POR NIEBLA, LLUVIA O HUMO	4	6,15
NO MANTENER DISTANCIA DE SEGURIDAD	2	3,08
CRUZAR SIN OBSERVAR O EN ESTADO DE EMBRIAGUEZ (PEATÓN)	9	13,85
PONER EN MARCHA UN VEHÍCULO SIN PRECAUCIONES	2	3,08
CONDUCTOR EN ESTADO DE EMBRIAGUEZ O EFECTO DE DROGAS	5	7,69
FALLAS MECÁNICAS	14	21,54
EXCESO EN HORAS DE CONDUCCIÓN.	2	3,08
SIN HIPÓTESIS DE ACCIDENTALIDAD	5	7,69
<b>TOTAL</b>	<b>65</b>	<b>100</b>
