LEVANTAMIENTO, DIAGNÓSTICO Y REDISEÑO DE LA RED ELÉCTRICA Y  
RED DE DATOS DEL CENTRO DE SALUD NUESTRA SEÑORA DEL PILAR  
E.S.E ALDANA

UNIVERSIDAD DE NARIÑO  
FACULTAD DE INGENIERIA  
INGENIERIA ELECTRONICA  
SAN JUAN DE PASTO  
2016

Trabajo de grado modalidad pasantía para optar al título de Ingeniero  
Electrónico

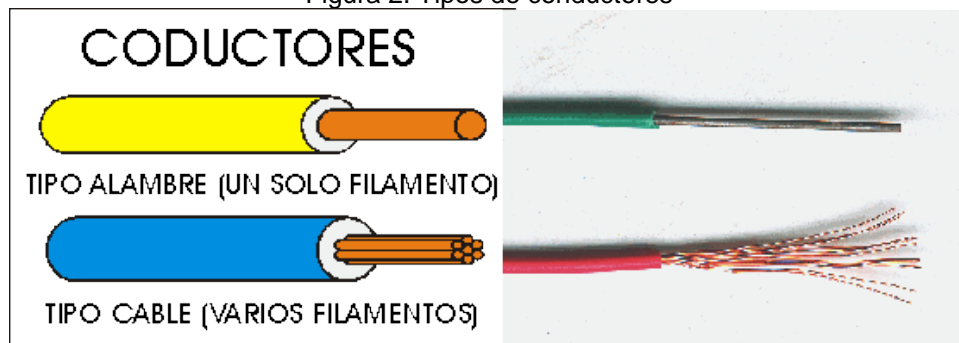
Figura 2. Tipos de conductores

**3.2.6.1 Tipos de conductores.** En la sección 310 conductores para instalaciones en general de la NTC 2050 se mencionan requisitos generales y características necesarias de los conductores a usarse en las instalaciones eléctricas. A continuación se especifican el tipo de conductor en las instalaciones de suministro eléctrico y redes internas.

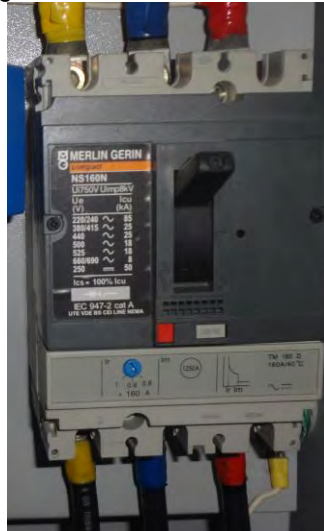
Figura 6. Totalizador del CSNSP

Este interruptor debe ser de fácil acceso y operación, de tal forma que en caso de emergencia permita desenergizar la instalación rápidamente; debe proteger a toda la instalación y a su equipo, por lo que debe ser capaz de interrumpir las corrientes de cortocircuito que pudieran ocurrir en la instalación del consumidor.

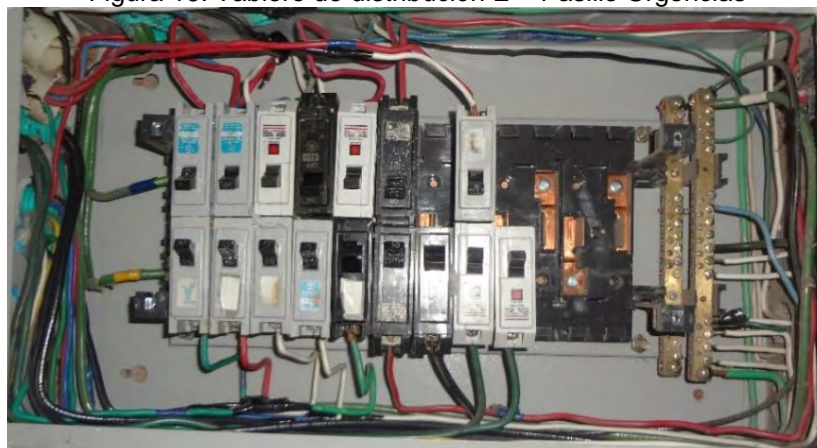
Figura 16. Tablero de distribución E – Pasillo Urgencias

En la figura 16 se muestra el tablero de distribución E, este se encuentra ubicado en el área de urgencias, en este tablero se encontraron anomalías en el encerramiento que tiene orificios por gran parte de su estructura, no presenta mantenimiento alguno, los elementos de protección se encuentran desgastados por su uso y antigüedad, además que ya no poseen la marquilla con su respectiva capacidad en amperios.

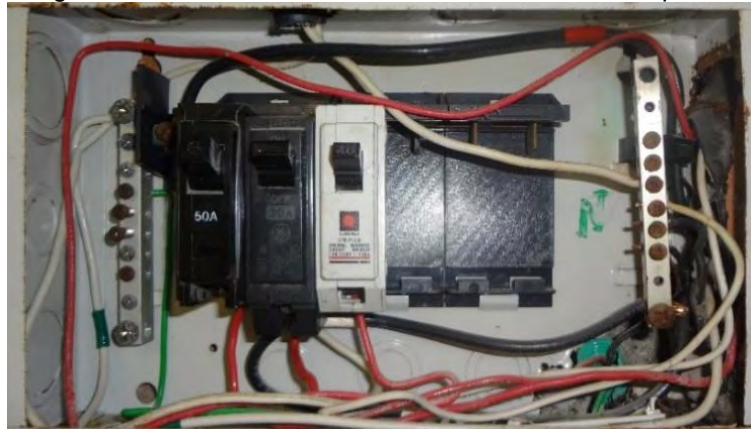
Figura 17. Tablero de distribución E – Pasillo sala de partos

En la figura 17 se muestra el tablero de distribución F, el cual presenta daños en su encerramiento, el barraje del neutro no está totalmente sujeto al tablero de distribución, además los elementos de los barrajes presentan oxidación y deterioro, hay más de un conductor conectado en las salidas de los elementos de protección.

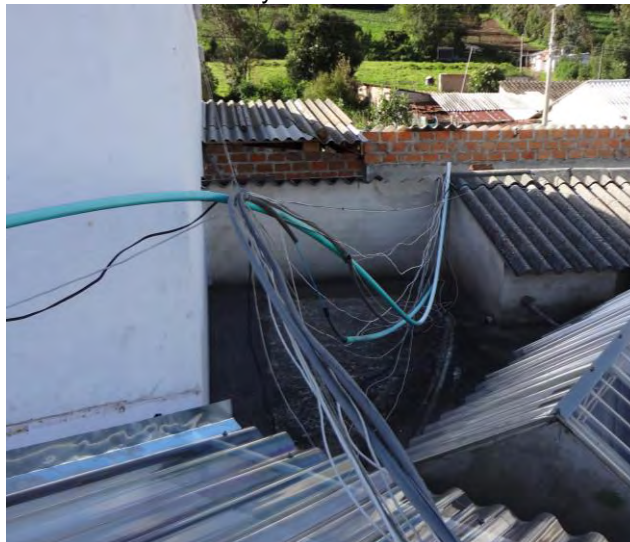
Figura 18. Conductores eléctricos y cableado de red de datos – Planta superior

En la figura 18 se observa la combinación entre cableado eléctrico y cableado para la red de datos, en esta parte de la planta superior llegan a cruzarse varios cables que no tienen una bandeja cortacables dedicada al soporte de estos elementos, sino que están sostenidos por un alambre colgado desde la pared. Algunos de estos conductores no poseen ningún tipo de canalización.

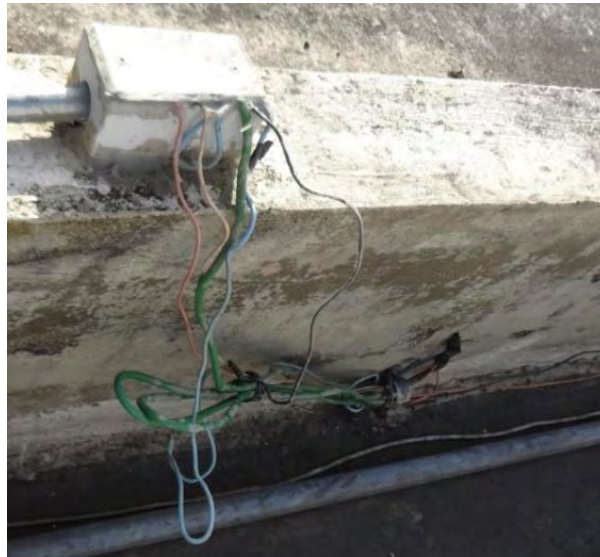
Figura 19. Caja de derivación - Planta superior

En la figura 19 se indica una caja de derivación o caja de paso, en la que se puede observar que los conductores no están correctamente instalados sobre este elemento, es importante mencionar que no hay posibilidad de realizar ninguna inspección, ya que esta caja esta sellada con silicona lo que impide abrir y cerrar la tapa.

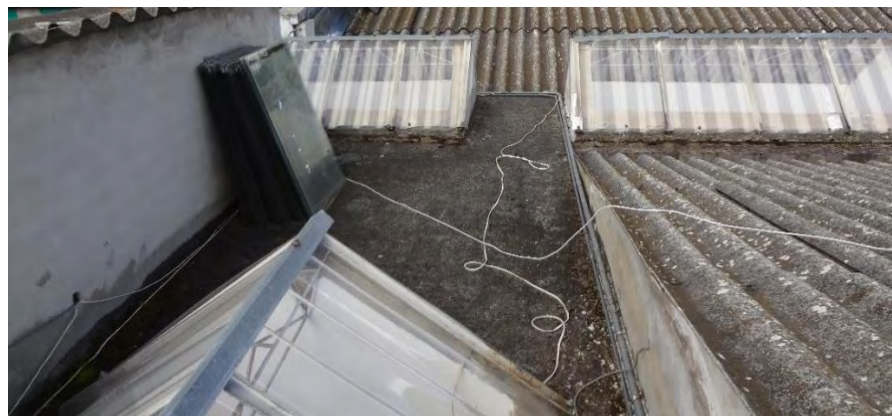
Figura 20. Conductores eléctricos sin canalización - Planta superior

En la figura 20 se tiene conductores eléctricos que no poseen ningún tipo de canalización, estos elementos se encuentran esparcidos en el tejado o el piso de la planta alta, algunos conductores se encuentran ubicados en las vías de desagüe.

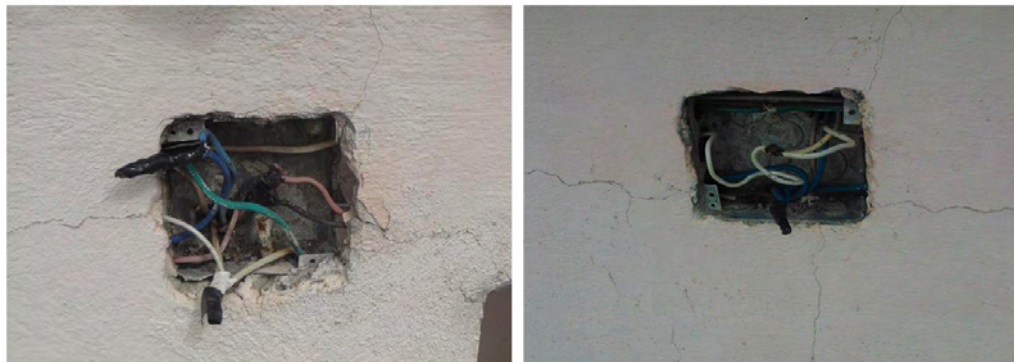
Figura 21. Puntos de derivación - Planta superior

En la figura 21 se observa diferentes puntos de derivación en los cuales no existe ningún tipo de tapa, según la normatividad establecida para instalaciones eléctricas estas cajas de derivación deben cumplir con cierto número de aspectos entre los cuales se destaca su encerramiento, respecto a los conductores se evidencia que hay empalmes artesanales y no como los que se establece en la normatividad vigente.

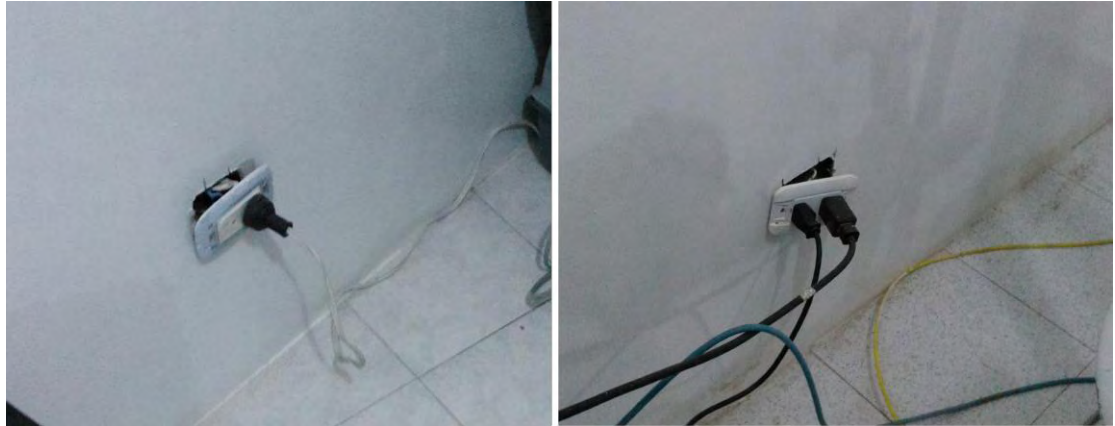
Figura 23. Tomacorrientes sin empotrar totalmente

En la figura 23 se observa tomacorrientes de algunas zonas dentro de la institución que no se encuentran totalmente instalados en su respectiva caja, cabe mencionar que entre los elementos encontrados para el soporte de los tomacorrientes en sus cajas hay elementos como alambres o clavos..

- Es de vital importancia la revisión total de las cajas y estructura de los tomacorrientes, algunos de ellos fueron revisados encontrando bastante deterioro y oxidación, de la misma manera con los interruptores para la iluminación.

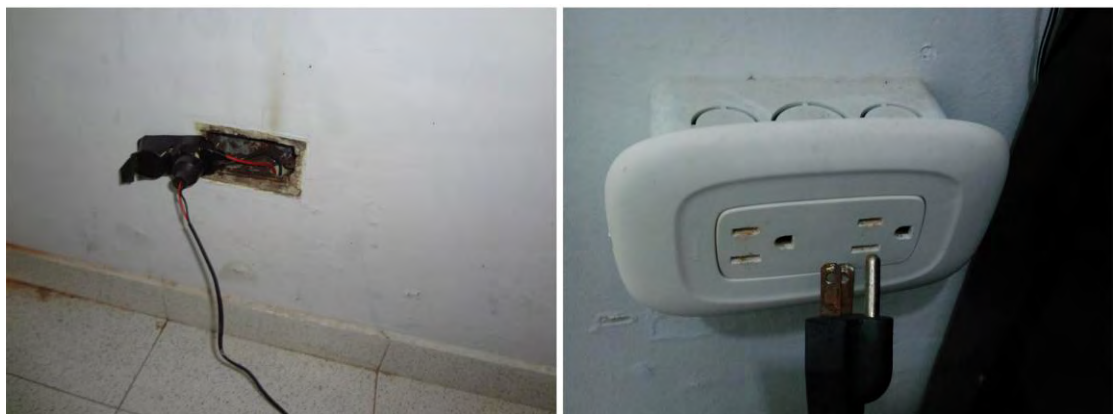
Figura 24. Tomacorrientes con daños físicos

En la figura 24 se muestran algunos tomacorrientes con daños físicos, tales como quemaduras por cortocircuito, oxidación, desprendimiento de base, esto podría ocasionar que los elementos que se conectan a estos artefactos puedan sufrir daños que terminen total o parcialmente su funcionamiento

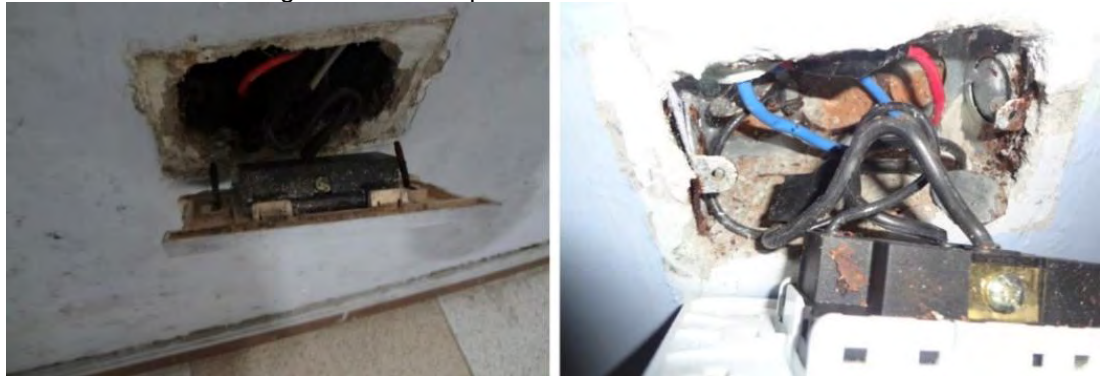
Figura 25. Daños por oxidación en tomacorrientes

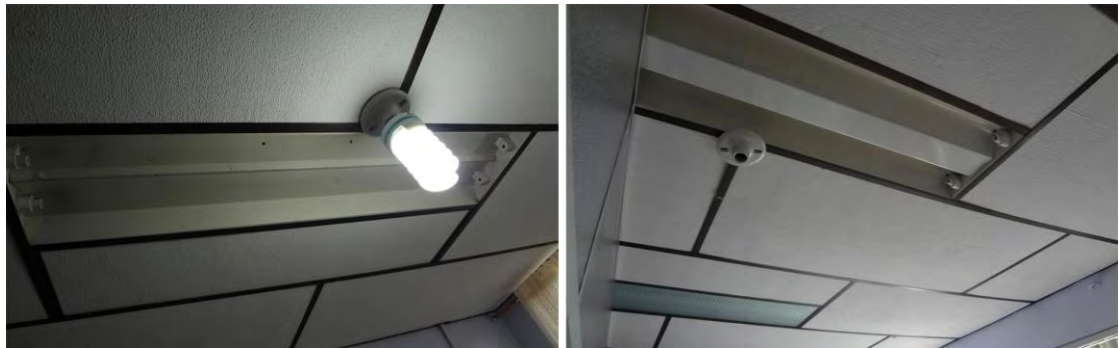
Figura 26. Luminarias sin uso

En la figura 26 se muestra las luminarias de algunas zonas de la institución, aquí se puede observar que las barras fluorescentes han sido reemplazadas por plafones con bombillos, además de dejar las bases instaladas, en algunos casos se evidencio que los balastos aún se encontraban conectados al circuito con los plafones.

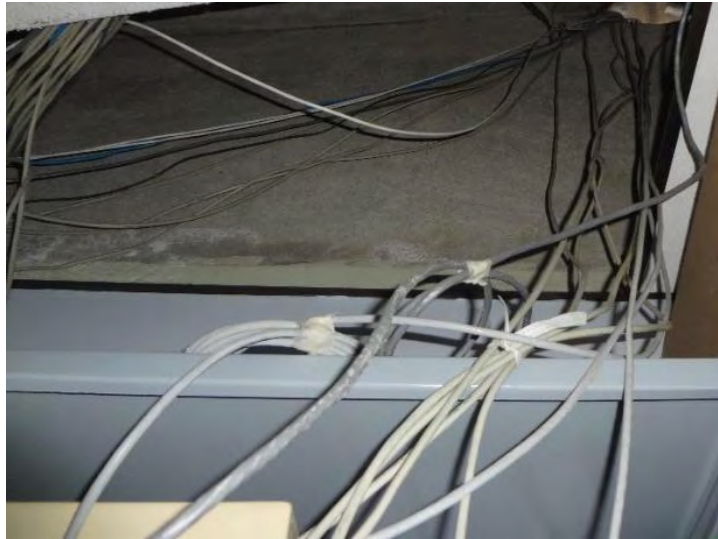
Figura 27. Switch principal de la red de datos

La figura 27 muestra el cableado de red que entra al cuarto de comunicaciones del CSNSP, se puede observar que en gran parte no hay canalización para este cableado.

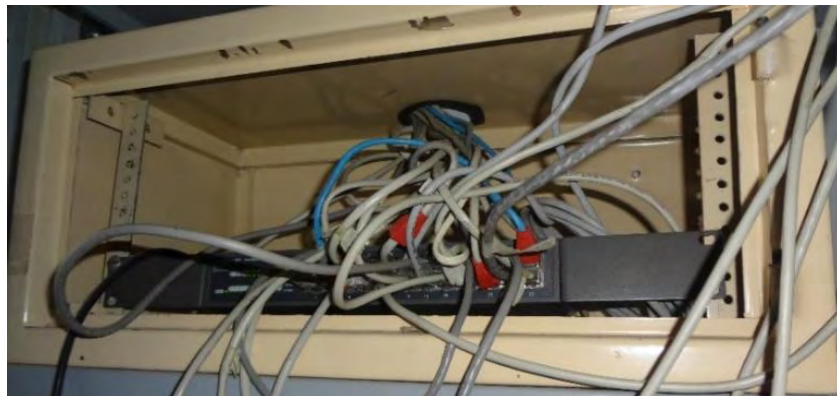
Figura 28. Switch principal de la red de datos

En la figura 28 se muestra el único armario de comunicaciones de la institución, como se puede observar solamente se tiene en su interior un switch a través del que se distribuye el acceso a la red local e internet, el cableado de red no tiene organización además de que ningún punto se encuentra rotulado.

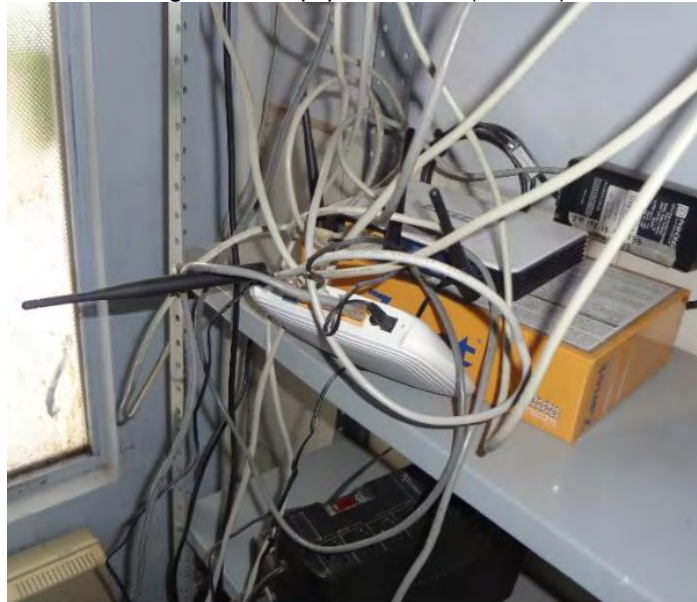
Figura 29. Equipos activos (routers)

La figura 29 muestra dos routers, uno encargado de recibir la señal de internet y el otro la transmite hacia otro router ubicado en entrega de medicamentos, no hay organización en el cableado de red ni tampoco hay rotulación en sus puertos. Estos dispositivos están sobre un estante que sirve para la organización de documentos del CSNSP.

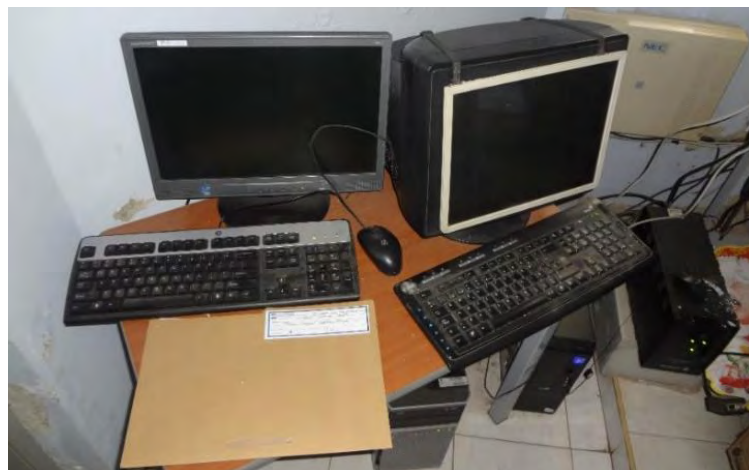
Figura 30. Servidores del CSNSP

La figura 30 muestra los servidores que se usan dentro de la institución, la ubicación de los equipos no es la adecuada, además de que el cableado que se tiene para estos equipos se encuentra sin organizar.

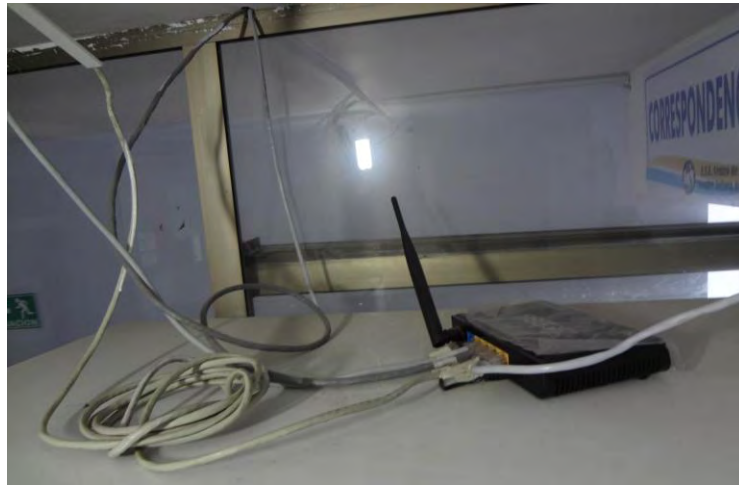
Figura 31. Router configurado como repetidor y switch – Entrega de medicamentos

En la figura 31 se muestra un router utilizado como switch para la distribución del acceso a red local, también es utilizado como repetidor de la señal de wifi dada por uno de los dos router ubicados en la zona servidor, aquí se puede observar que el cableado de red esta desorganizado. Este dispositivo se encuentra sobre un armario que contiene medicina.

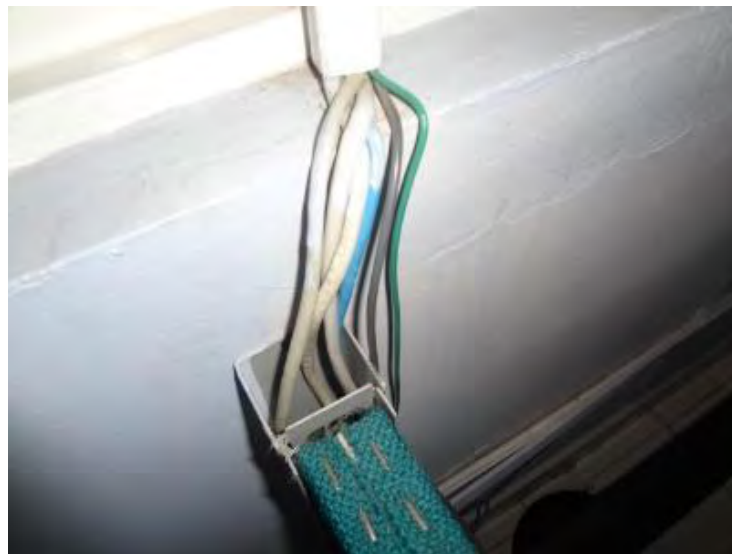
Figura 32. Canaleta con exceso de cable

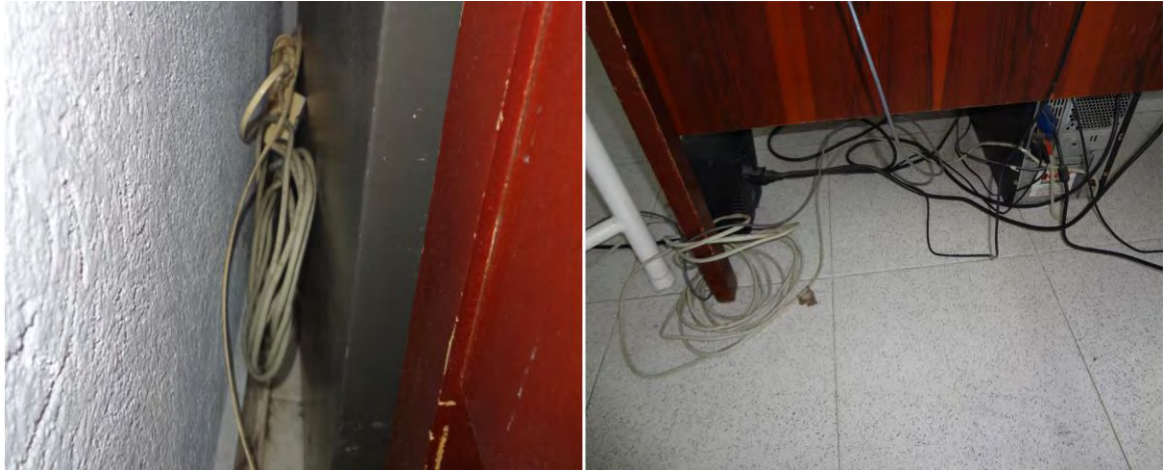
Figura 33. Exceso y desorden en cableado de red

La figura 33 muestra algunas oficinas y consultorios en los cuales el cableado eléctrico y de red se encuentra muy desorganizado, también se puede observar que hay exceso de cableado, el cual se lo ha dejado enrollado en lugares en los que este elemento puede sufrir daños.

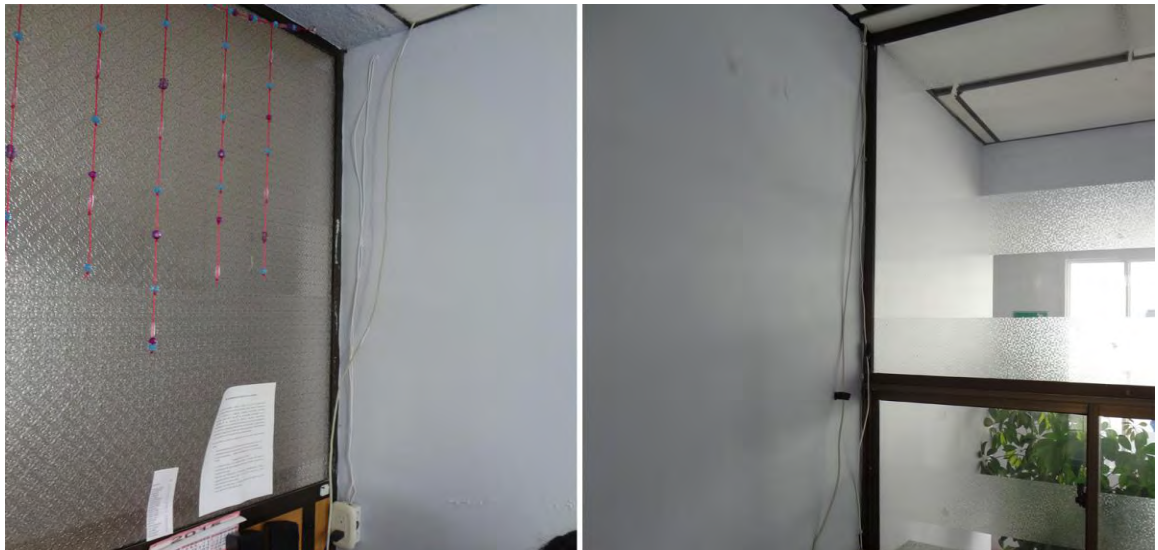
Figura 34. Cableado de red interno sin canaleta

En la figura 34 se muestra algunas zonas en las cuales se muestra que el cableado de red interno no tiene su respectiva canalización.

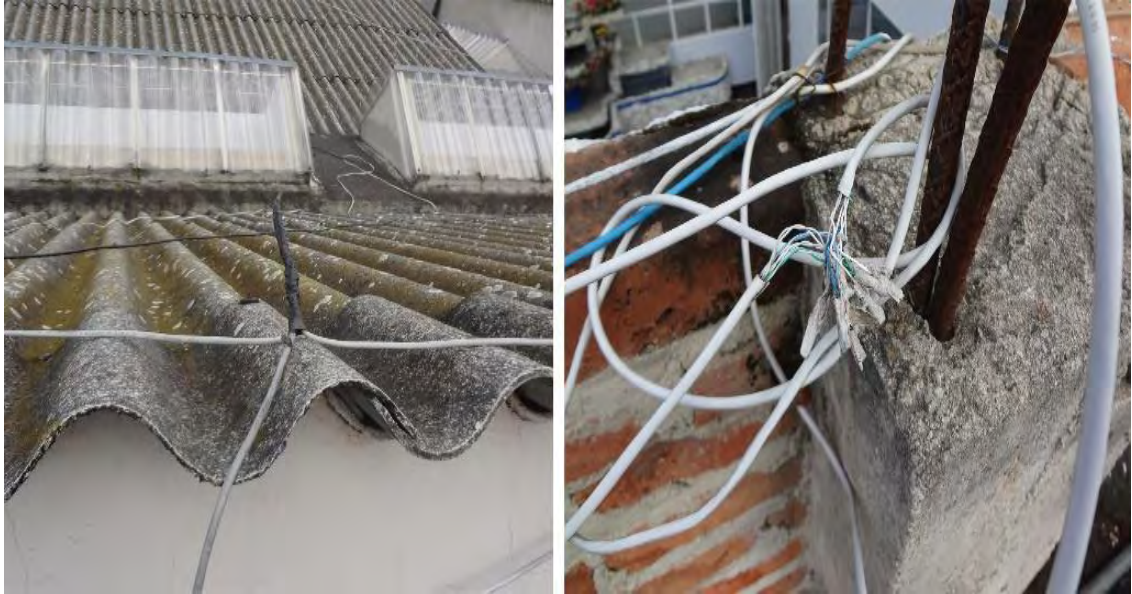
Figura 35. Empalmes en el cableado de red

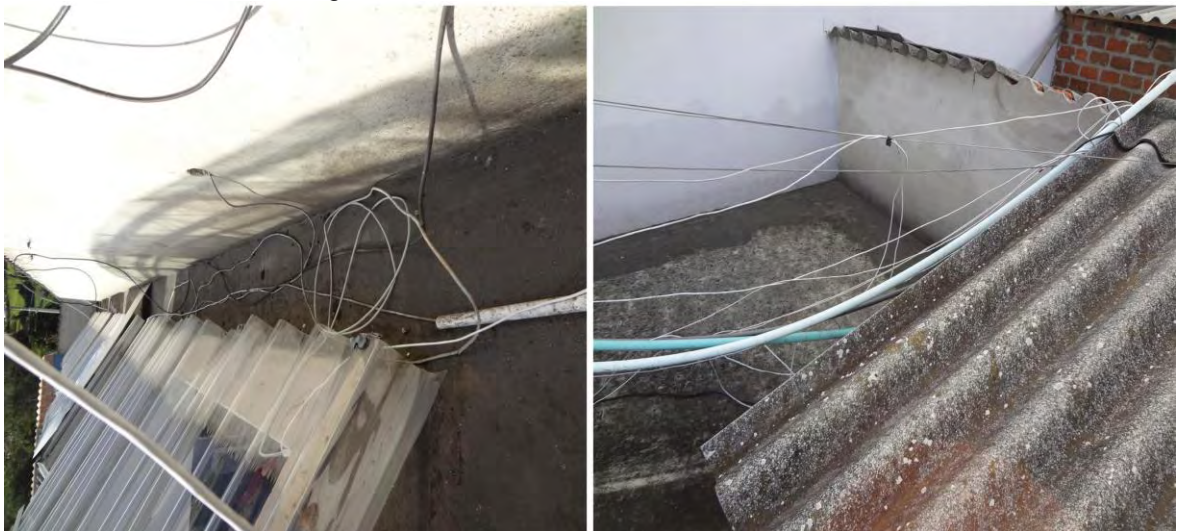
Figura 36. Cableado de red externo sin canaleta

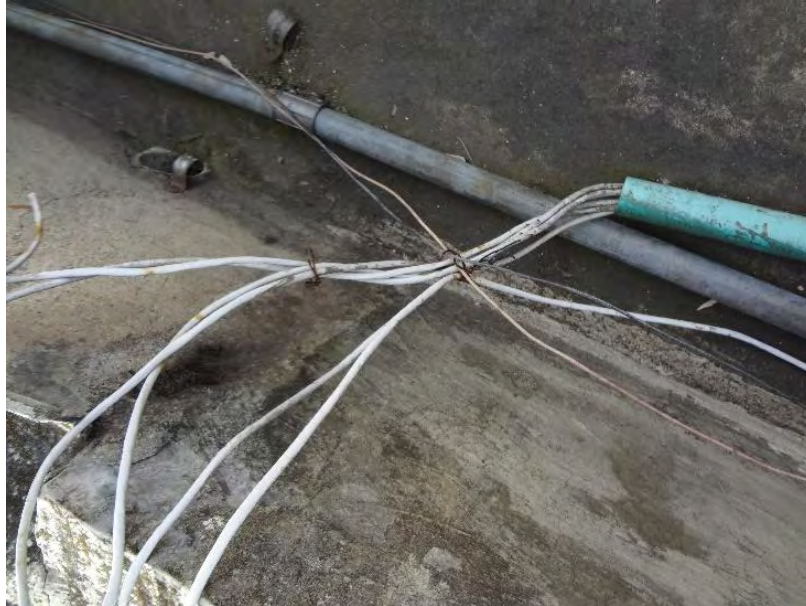
Figura 37. Cableado de red externo sin canaleta

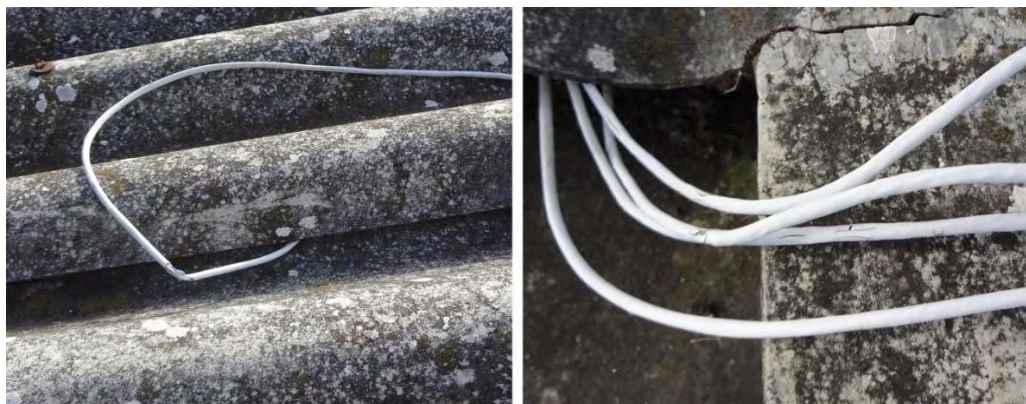
Figura 38. Daños en el cableado de red externo

La figura 38 muestra algunos daños ocasionados por la ausencia de la canalización en el cableado de red que se encuentra en la parte externa del CSNSP. Debido a la exposición a las diferentes condiciones climáticas en el municipio, el material protector del cable ha comenzado a cristalizarse.
