**APOYO TÉCNICO Y ADMINISTRATIVO A LA SECRETARÍA DE OBRAS DEL  
MUNICIPIO DE EL TAMBO NARIÑO EN LA INTERVENTORÍA Y SUPERVISIÓN  
DE LAS OBRAS DE INFRAESTRUCTURA**

**Trabajo de grado presentado como requisito parcial para optar al título de  
Ingeniero Civil**

5.1 CONSTRUCCIÓN CENTRO CULTURAL .....	29
5.1.1 Identificación del proyecto: .....	30
5.1.2 Informe de supervisión de obra:.....	31
5.2 CONSTRUCCIÓN CENTRO DE INTEGRACIÓN CIUDADANA .....	46

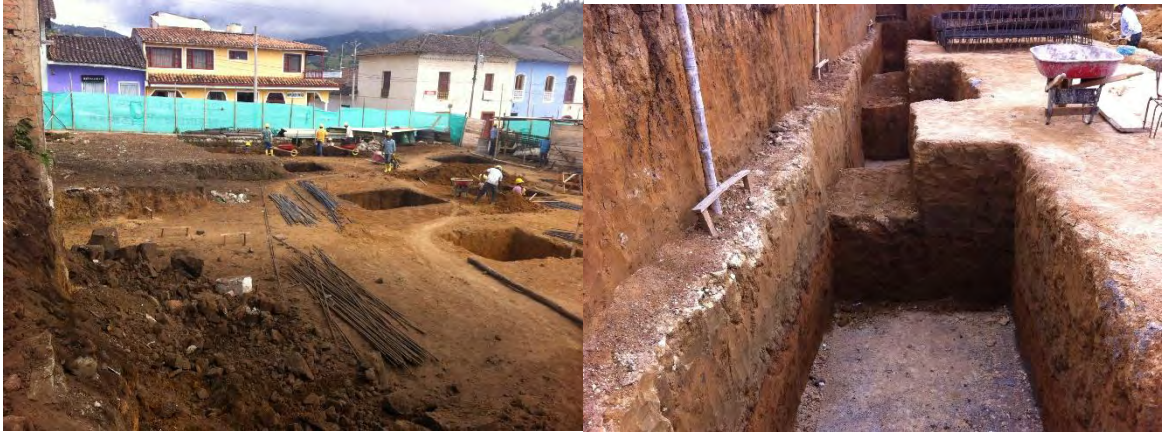
**Fotografía 1. Excavación manual de zapatas, vigas de cimentación y fundición de solado de limpieza (e=0.5cm)**

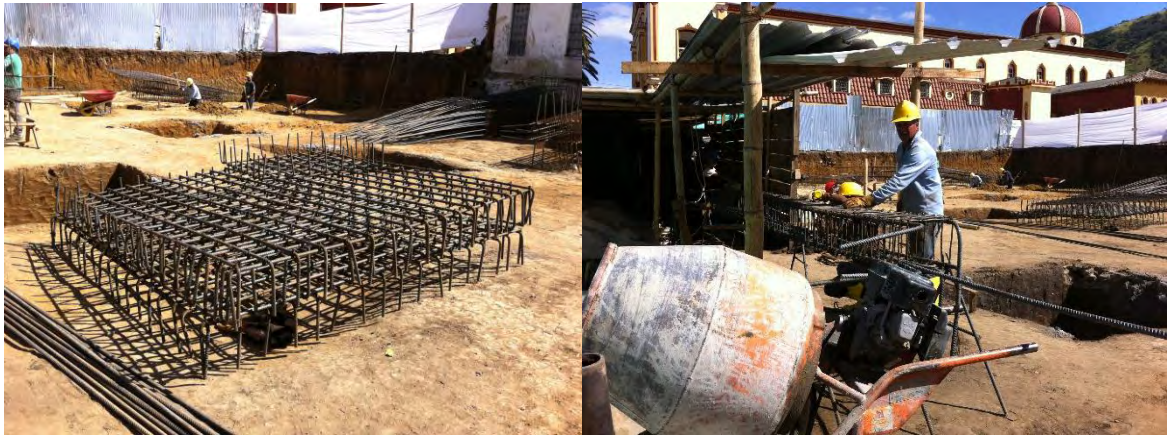
**Fotografía 2. Figurado y armado del acero de refuerzo de zapatas y vigas de cimentación**

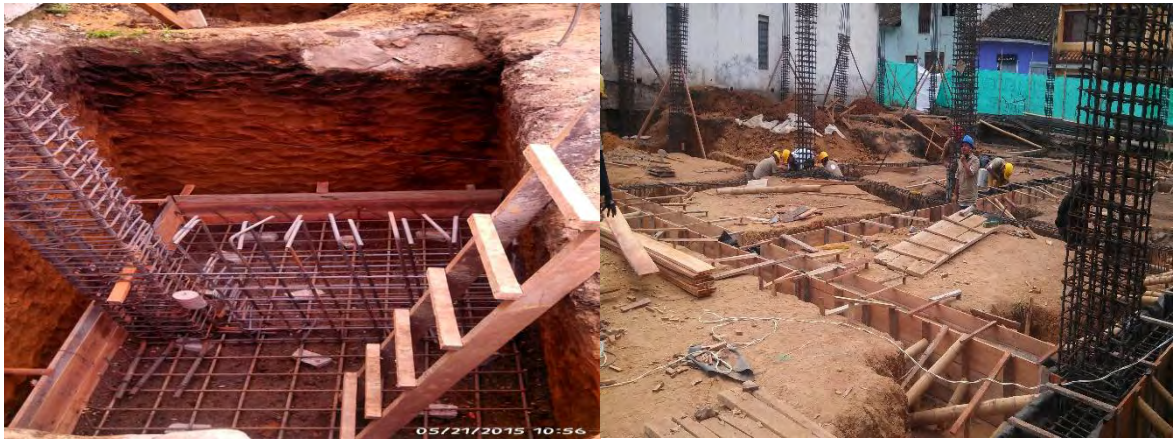
Una vez armadas las parrillas de las diferentes zapatas, vigas de cimentación y columnas del primer nivel, se procedió al armado de formaleta y posterior fundición las zapatas y vigas de cimentación con concreto de 3000 psi y protegidas de la humedad del suelo natural con plástico negro. (ver fotografía 3-7)

**Fotografía 3. Armado de canastillas para vigas de cimentación, columnas y armado de formaleta para zapatas y vigas de cimentación**

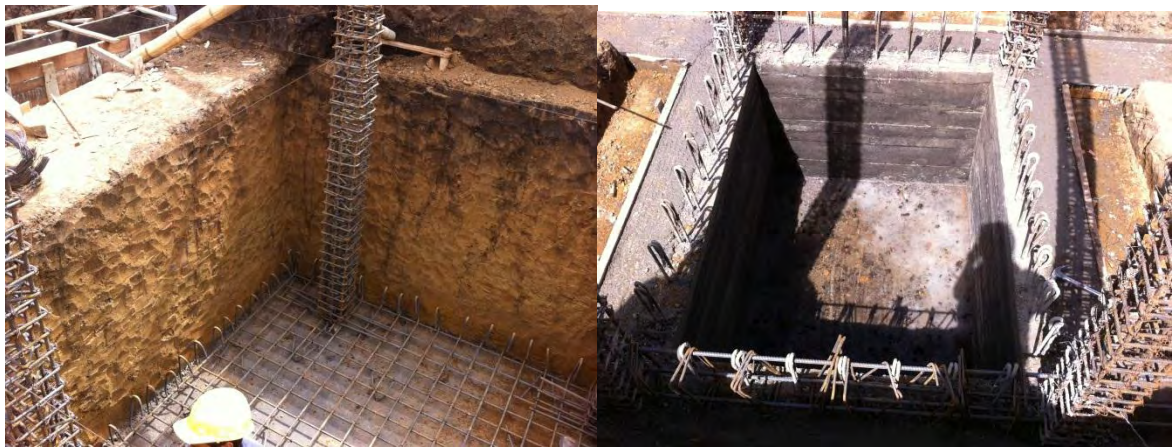
**Fotografía 5. Armado y fundición de la estructura del foso del ascensor**

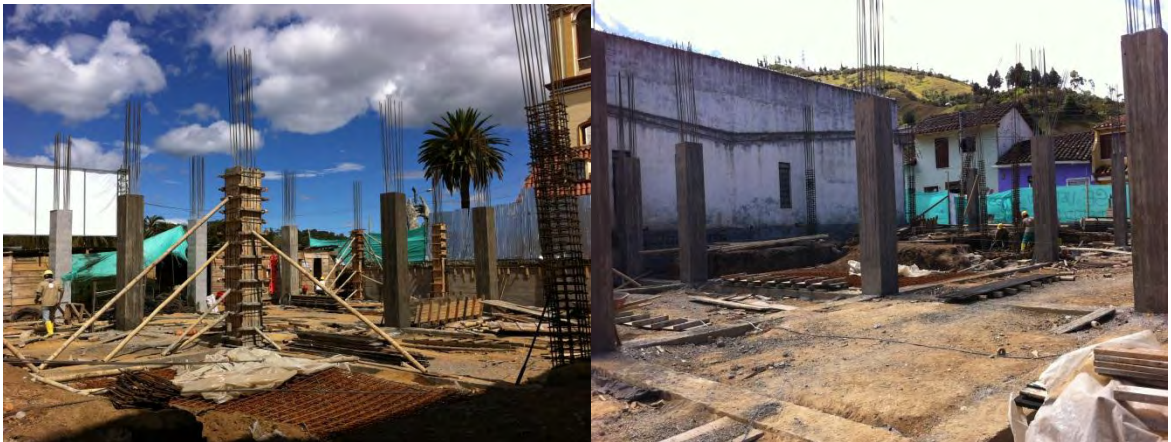
**Fotografía 6. Armado, formaletado y fundición de la columnas del primer nivel**

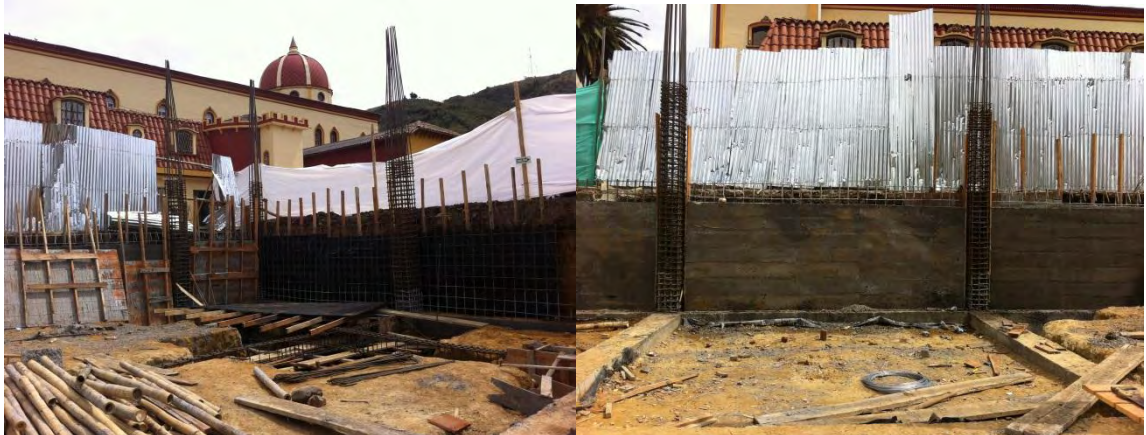
**Fotografía 7. Armado, formaletado y fundición muro de contención.**

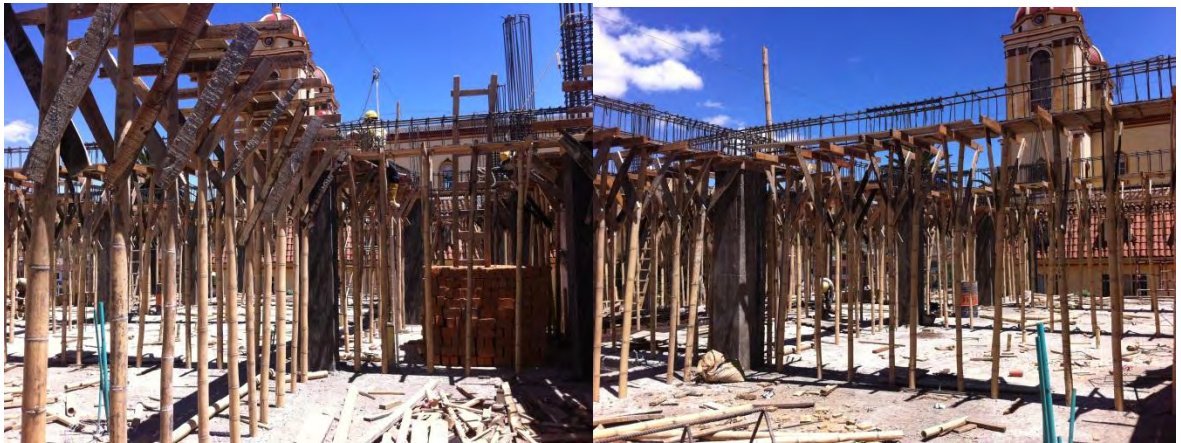
**Fotografía 8. Corte y figurado de hierro, formateado de vigas aéreas en segundo nivel N+4.05 para posterior fundición**

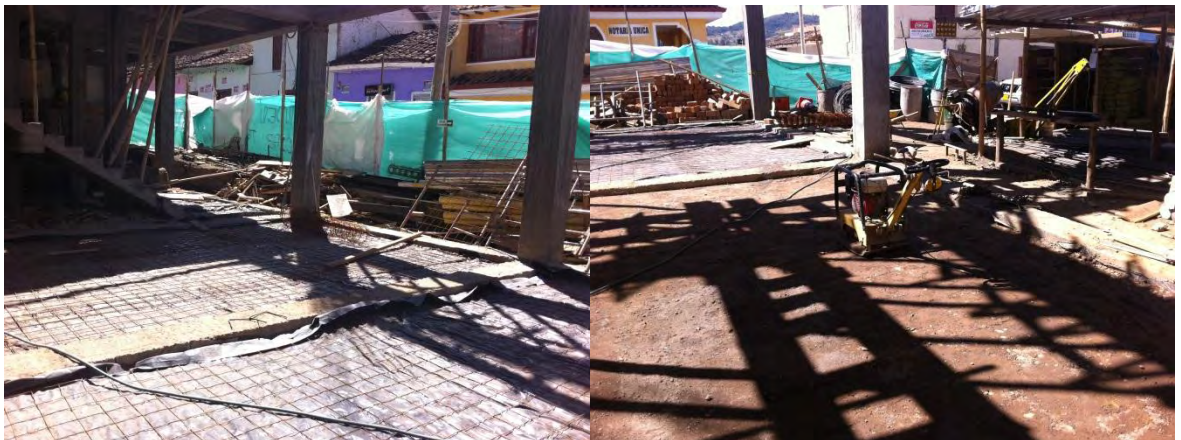
**Fotografía 9. Malla electrosoldada de 15x15 en 4mm, para placa de contrapiso y Relleno con material seleccionado al 95% del proctor**

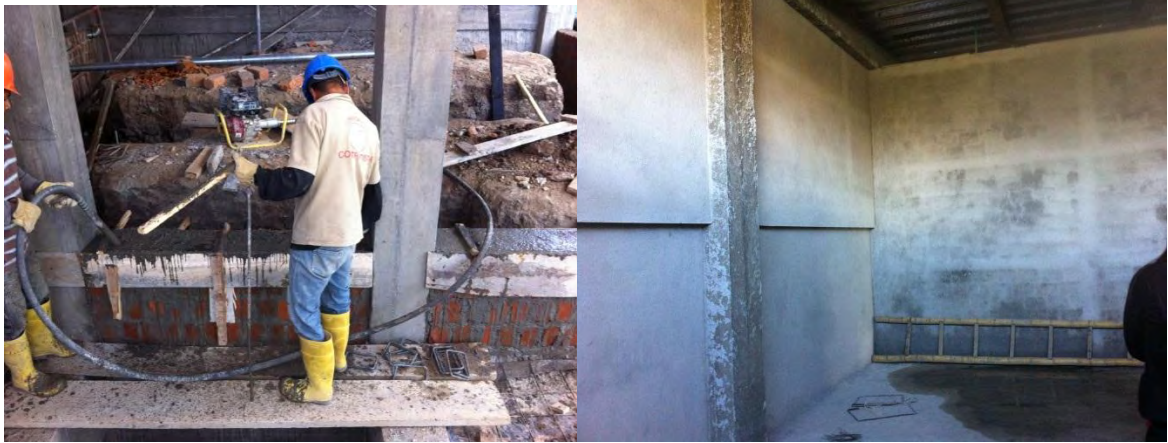
**Fotografía 10. Mampostería confinada y repellos sobre muros en primer nivel.**

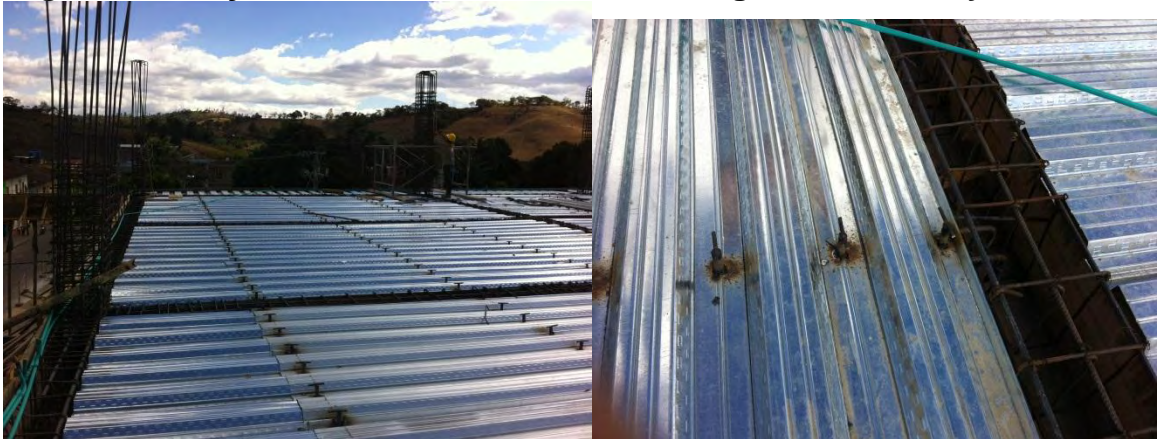
**Fotografía 11. Instalación de MetalDeck 2" calibre 22 espesor 10 cm en el segundo nivel y conectores 3/4" C/30cm sobre viguetas IPE-240 y 260**

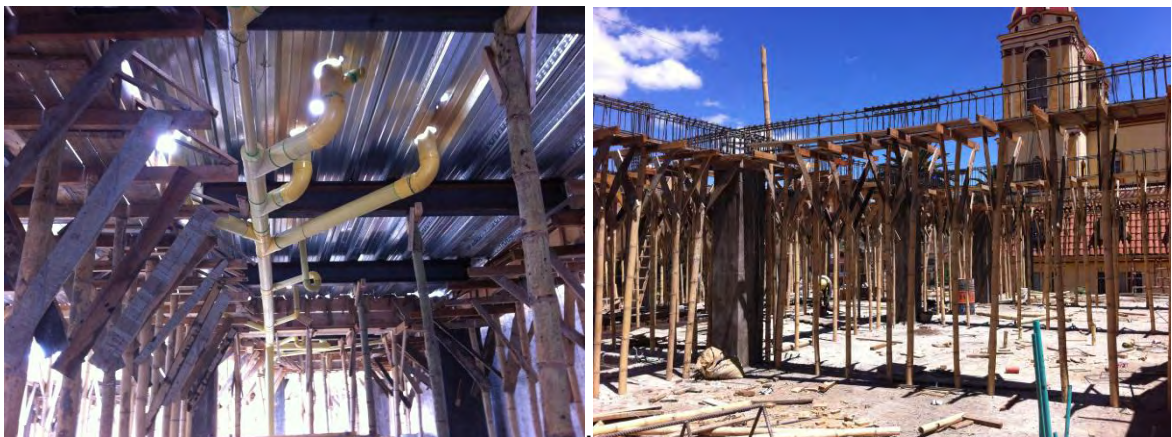
**Fotografía 12. Instalaciones hidrosanitarias segundo nivel y Armado de canastillas para columnas y vigas segundo Nivel N+7.40m**

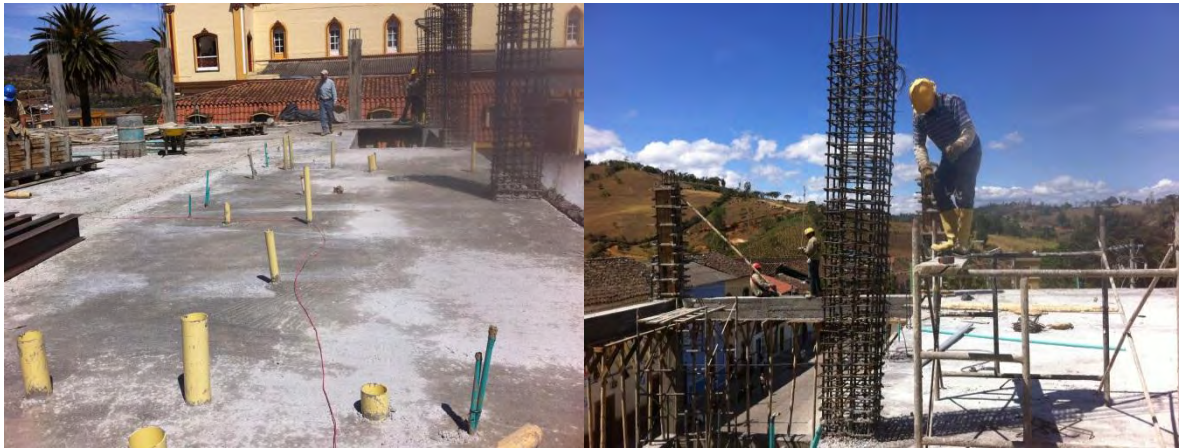
**Fotografía 13. Fundición de Losa de entrespiso N+7.40m, instalaciones Hidrosanitarias, y armado de columnas tercer nivel**

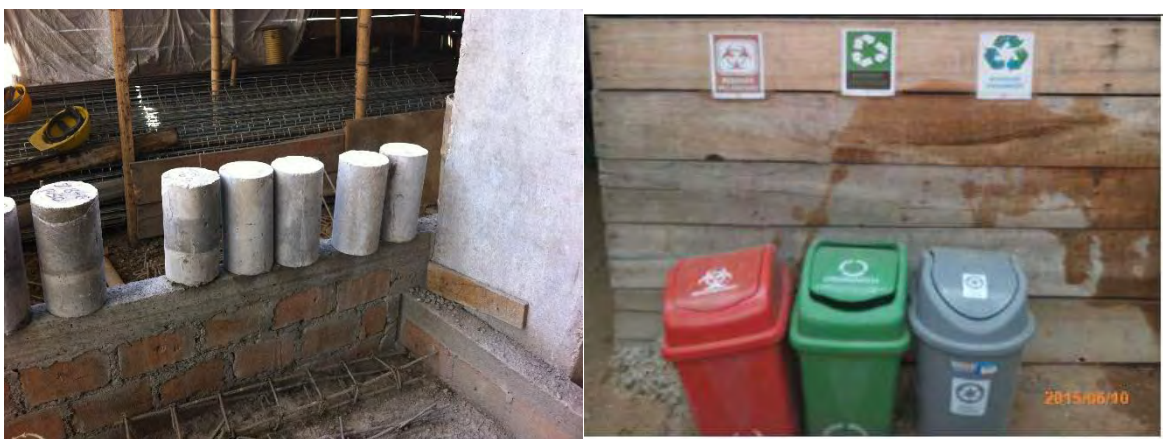
**Fotografía 14. Toma de muestras de concreto de zapatas, vigas, columnas y losas para ensayos de resistencia sobre cilindros. Zona temporal de residuos sólidos**

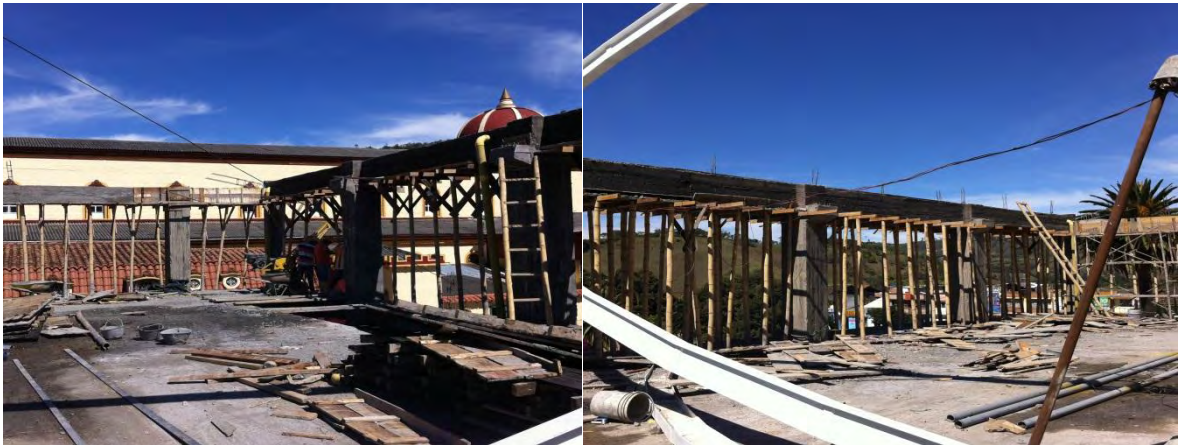
**Fotografía 16. Armado de canastilla para vigas del tercer nivel N+10.10 y armado de formaleta para vigas aéreas y vigas canal**

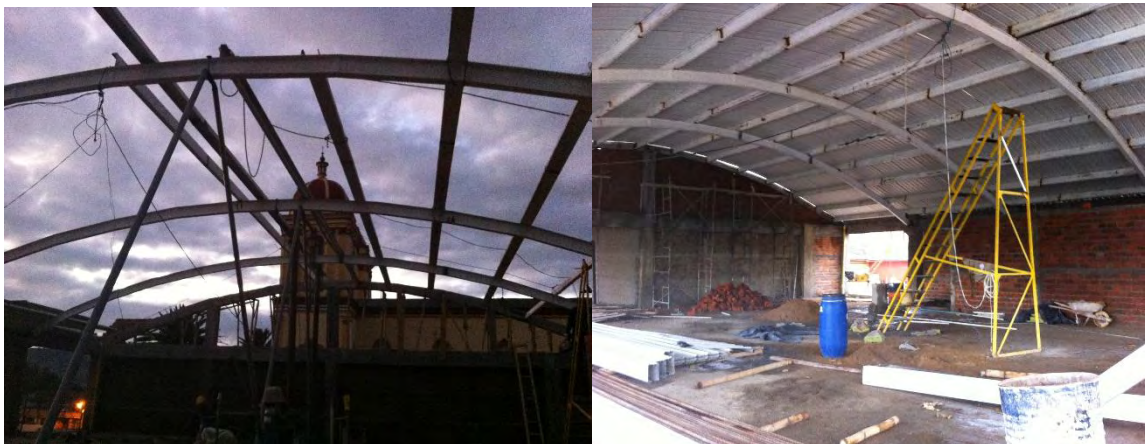
**Fotografía 17. Armado de cubierta tipo arco en estructura metálica con vigas IPE y vigas en concreto reforzado. Instalación de correas metálicas e instalación de cubierta en teja termoacústica**

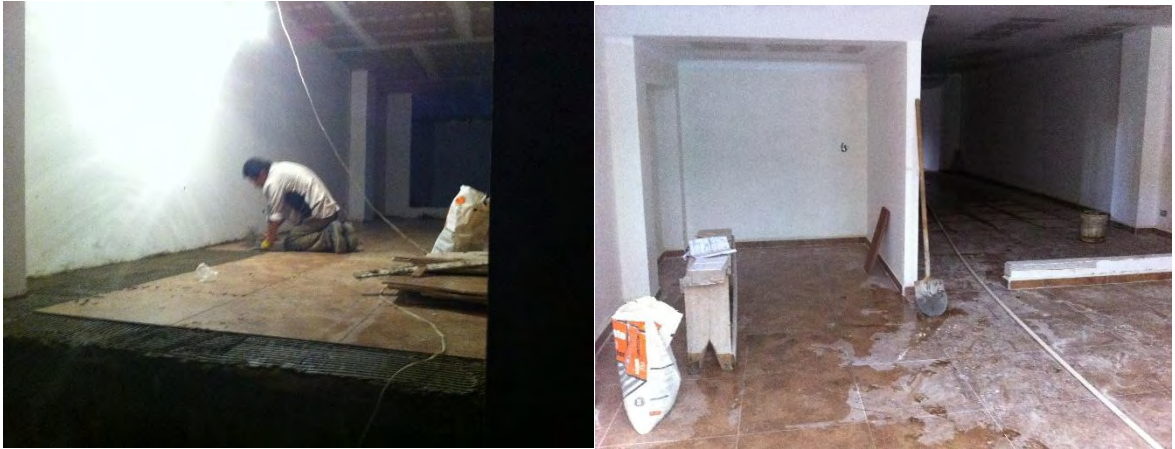
**Fotografía 18. Enchape de porcelanato en el primer y segundo nivel**

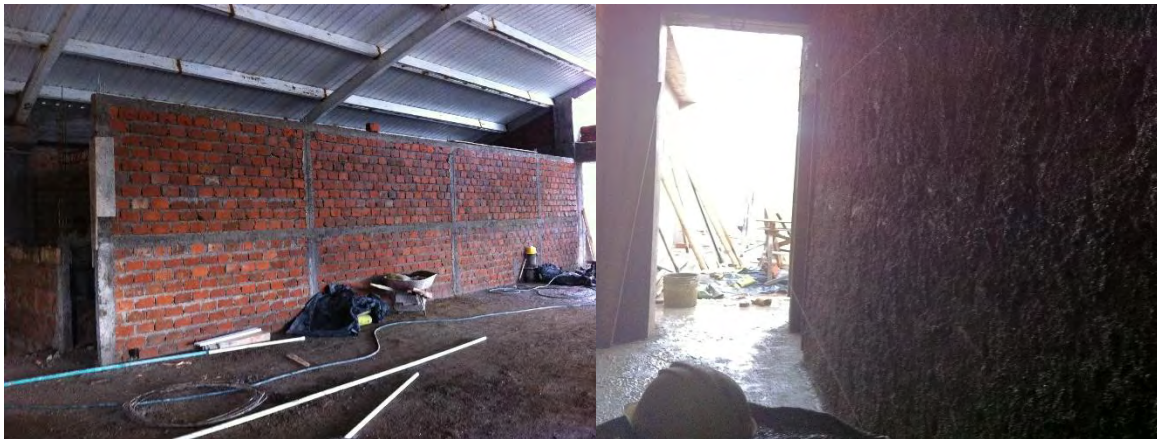
**Fotografía 19. Mampostería confinada y repellos del tercer nivel**

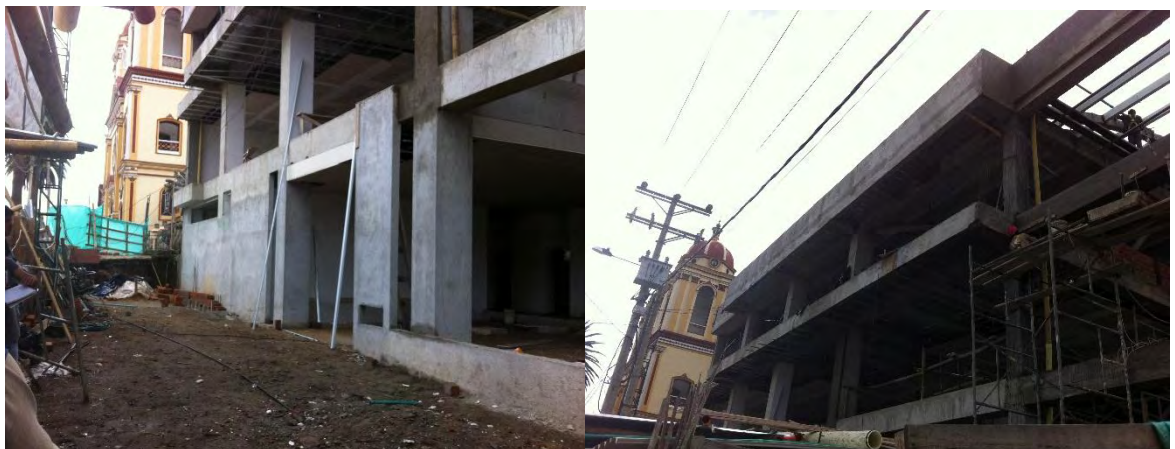
**Fotografía 20. Repello refinado de vigas y columnas en fachadas**

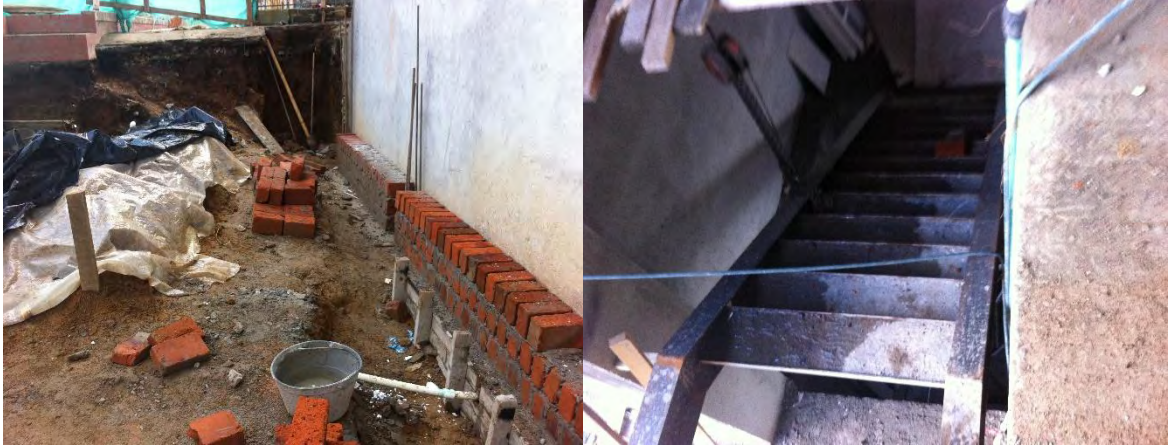
**Fotografía 21. Construcción de rampa de acceso en mampostería en tizón confinada e instalación de escalera metálica de emergencia de acuerdo al diseño**

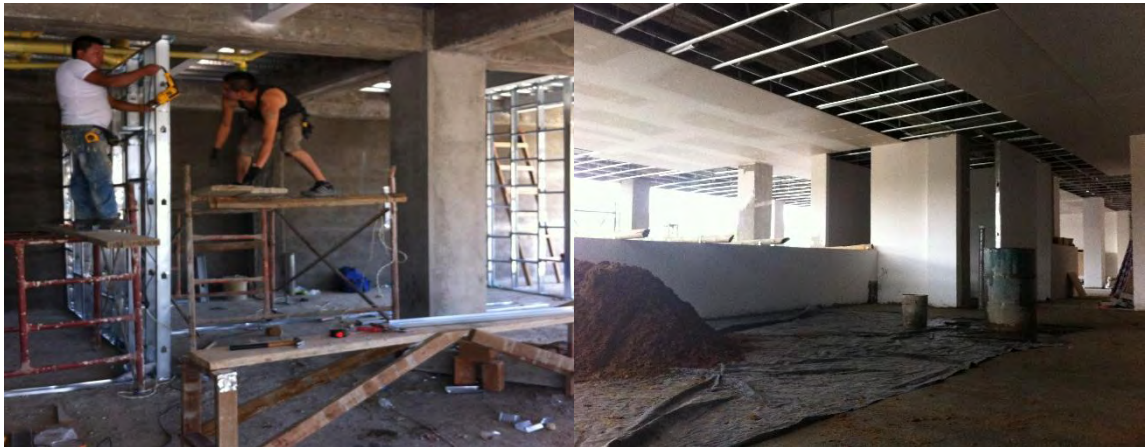
**Fotografía 22. Armado de muros superboard, estucado de paredes e instalación de cielo raso en panel yeso en el segundo nivel**

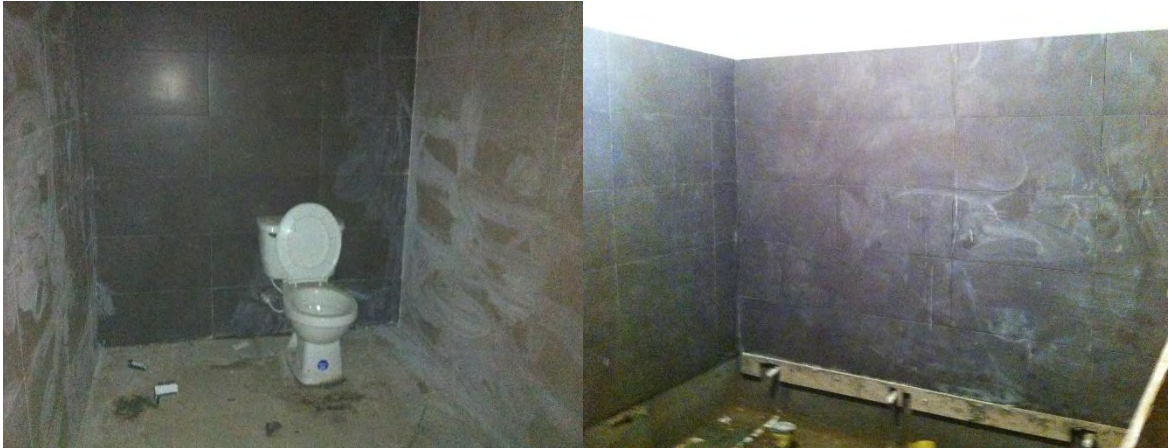
**Fotografía 23. Enchapes de pisos y paredes de baterías sanitarias e instalación de unidades sanitarias en el primer y segundo nivel**

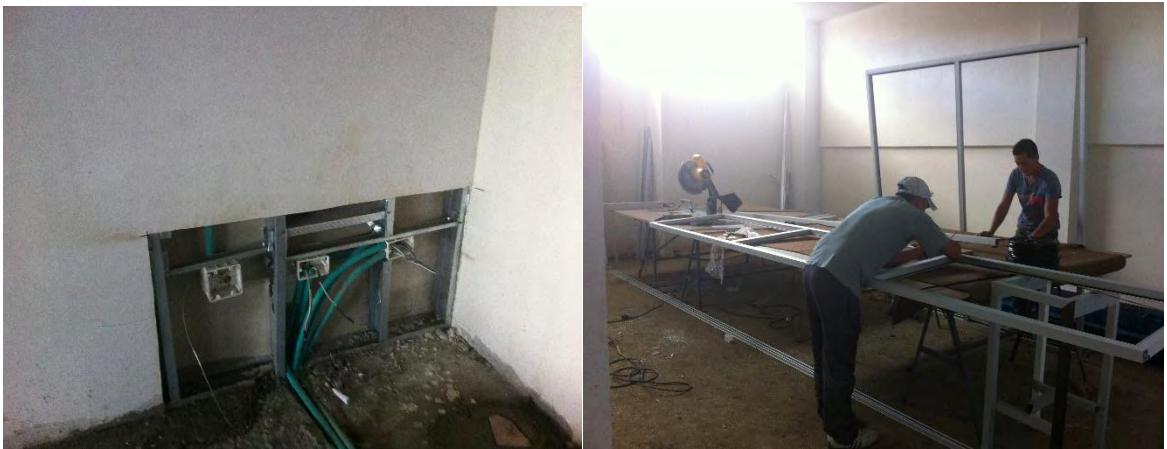
**Fotografía 24. Instalaciones eléctricas y armado de carpintería metálica en aluminio**

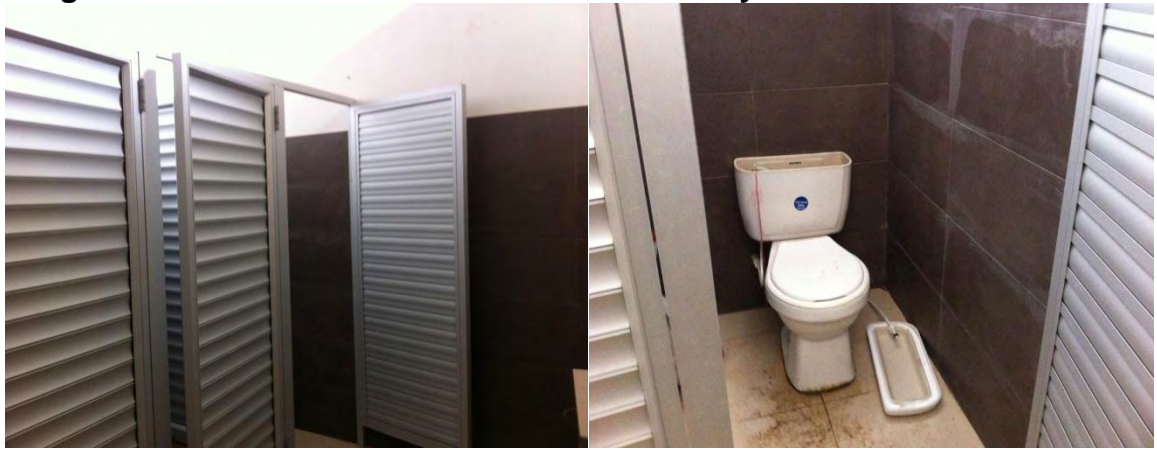
**Fotografía 25. Instalación de unidades sanitarias y divisiones en aluminio.**

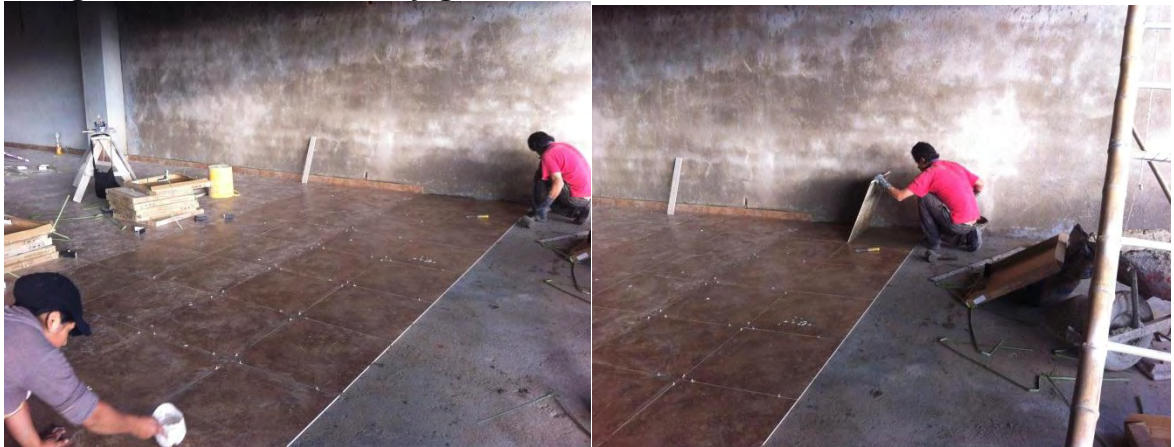
**Fotografía 26. Porcelanato y guardaescobas en el tercer nivel.**

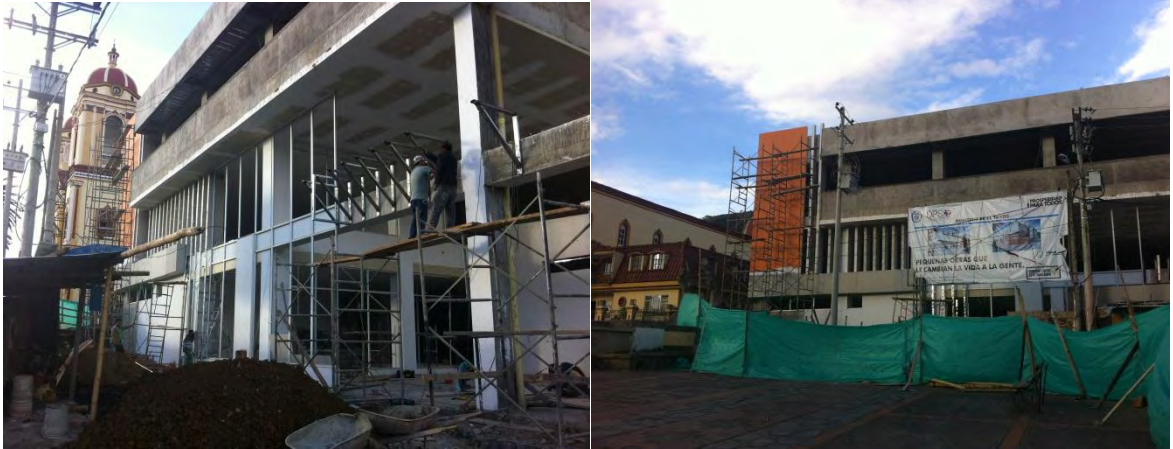
**Fotografía 27. Instalación de ventanas en aluminio y fachada en superboard.**

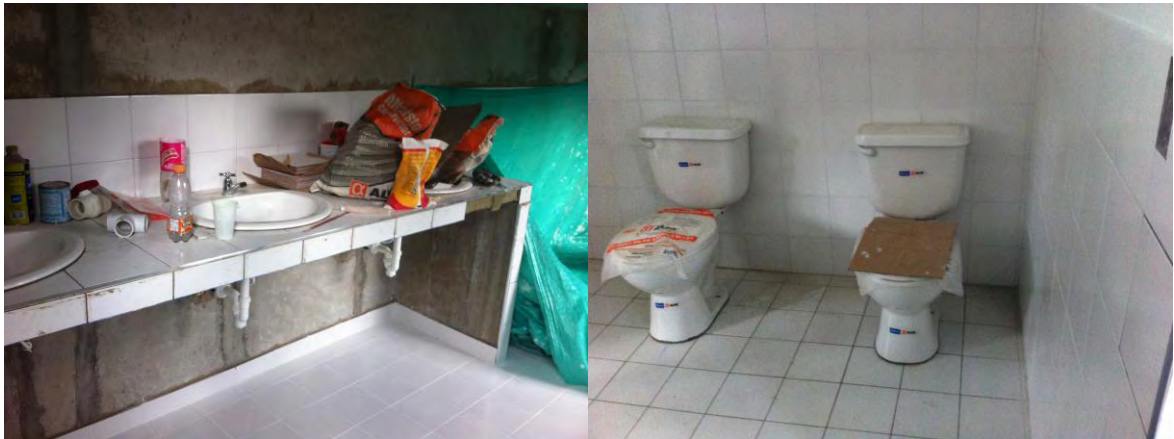
**Fotografía 32. Encapes de pisos y paredes e instalación de unidades sanitarias.**

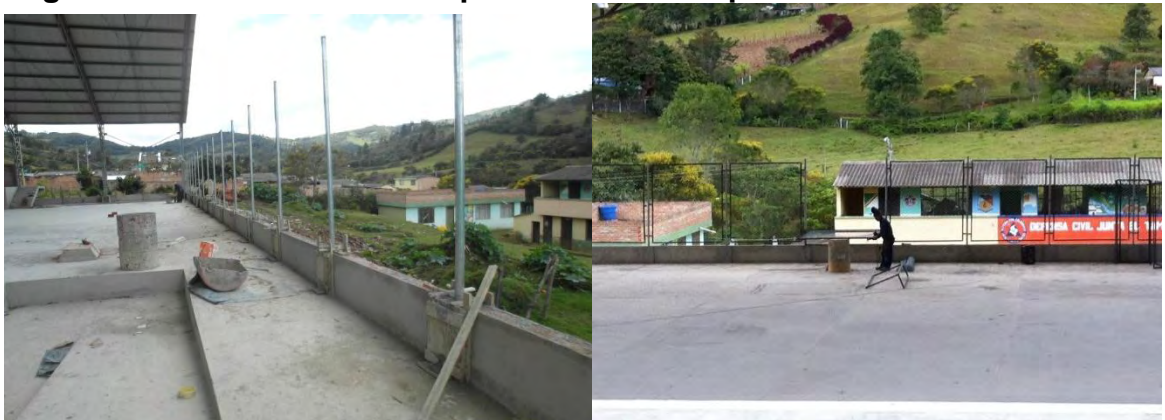
**Fotografía 33. Instalación de tubo galvanizado 2" tipo pesado y marcos en ángulo con malla eslabonada para cerramiento perimetral.**

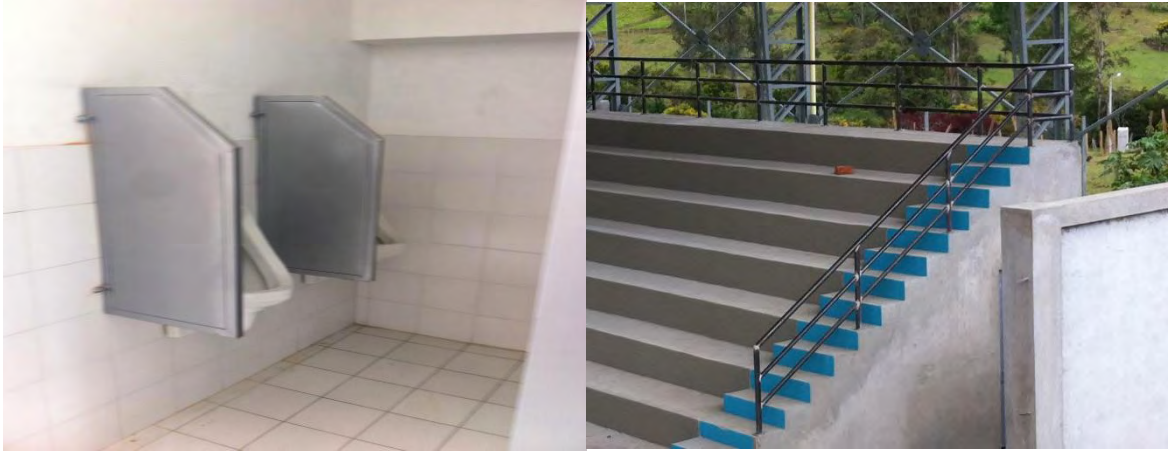
**Fotografía 34. Instalación de divisiones metálicas C-20 para baños e instalación de pasamanos metálico en tubo galvanizado 2" tipo pesado.**

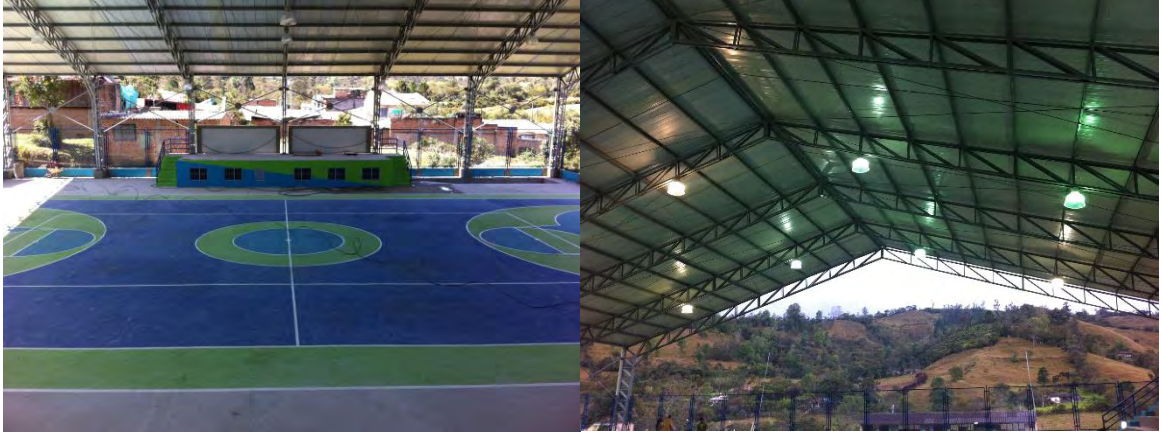
**Fotografía 35. Pintura para muros y cancha e instalaciones eléctricas.**

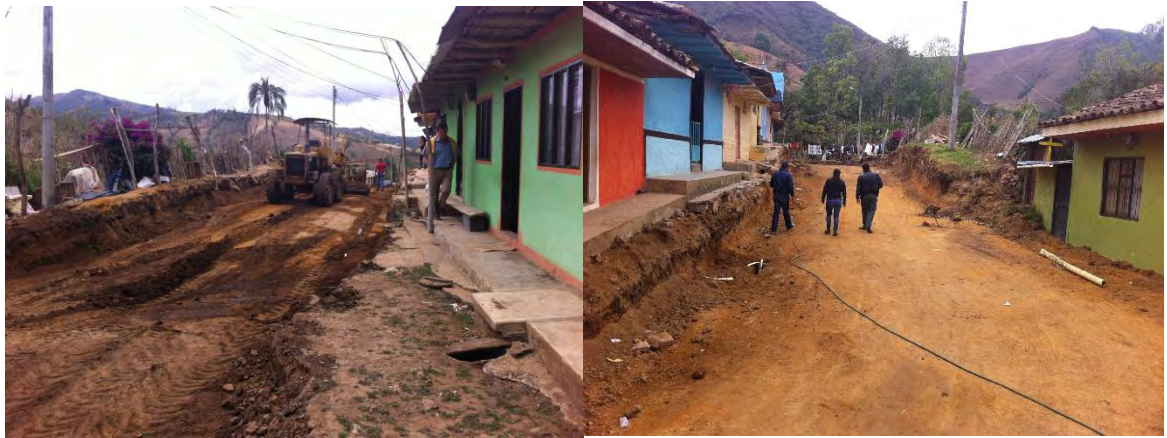
**Fotografía 37. Cajeo y nivelación sobre la carrera 10**

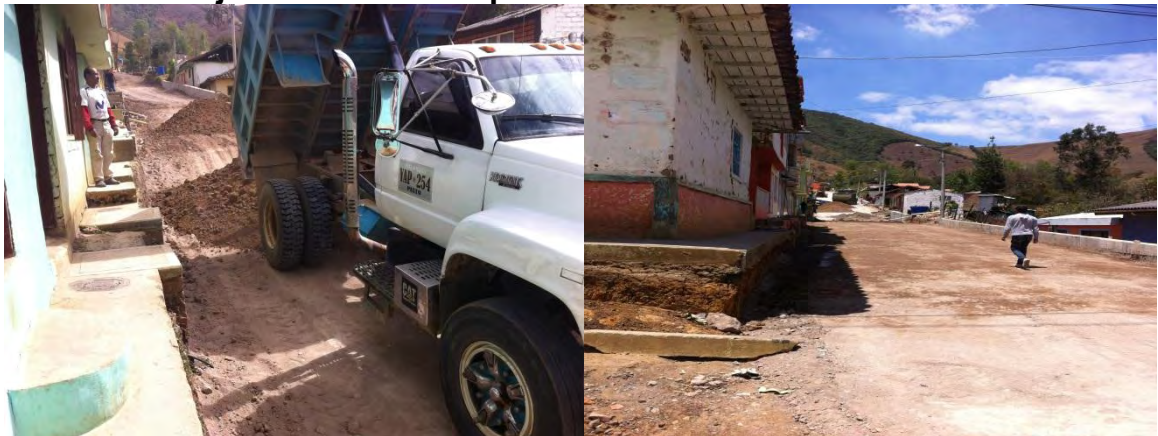
**Preparación del relleno seleccionado y de la base:** para la preparación de estas capas se utilizó material de la Mina Pabón de la ciudad de Pasto, con las cuales cumplen con las especificaciones INV 220-07 e INV 330-07, de acuerdo con pruebas realizadas (Ver Anexo G). El material se conformó en capas de espesor de 15 centímetros, los cuales se distribuyó a lo largo y ancho de la calzada, empleando motoniveladora, la cual se guió con estacas ubicadas cada 10 metros a lado y lado de la vía.

**Fotografía 38. Extendido, conformación, nivelación y compactación de material de mejoramiento con espesor de 30cm sobre la Carrera 10ma.**

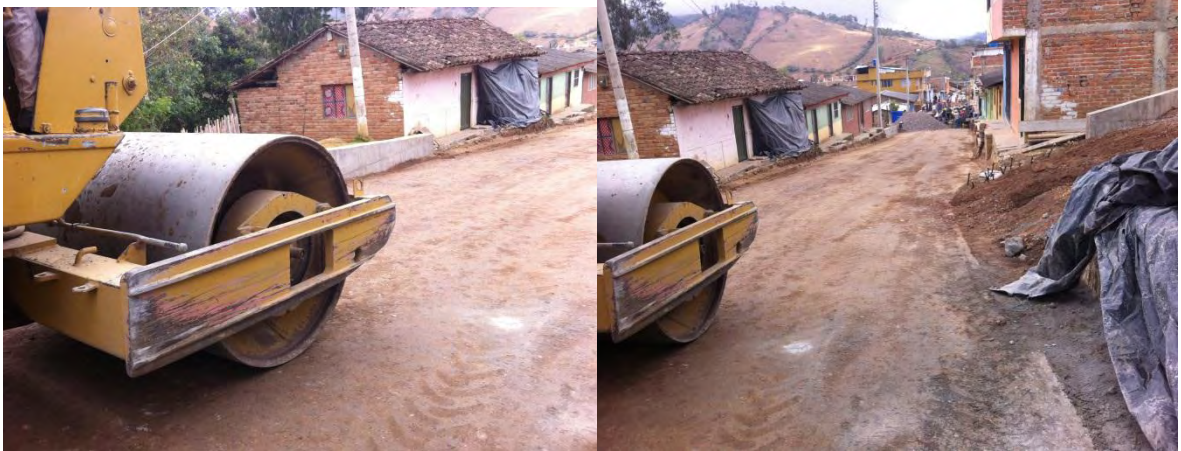
**Fotografía 39. Compactación de la base granular con espesor de 15cm sobre la carrera 10ma.**

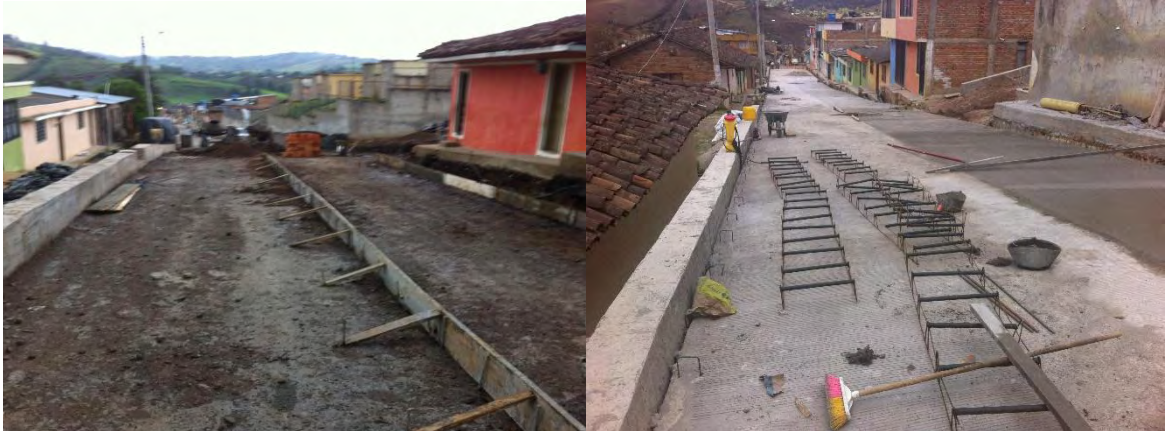
**Instalación de juntas transversales:** los pasadores de transferencia de carga en las juntas transversales se colocaron a la mitad del espesor de la losa del pavimento y en dirección paralela al eje de la vía. La varilla utilizada fue lisa de 5/8" y de 30 centímetros de longitud, separada cada 35 centímetros una de otra.

**Fotografía 40. Formaleta y pasadores para juntas transversales.**

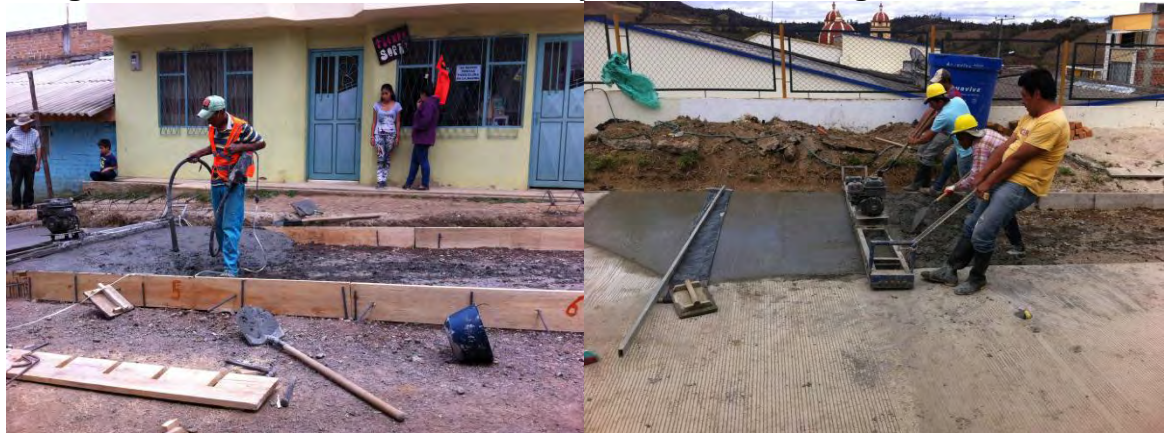
**Fotografía 41. Vibración de inmersión y vibración con regla vibratoria.**

Para eliminar las imperfecciones dejadas durante el proceso de vibración, se niveló utilizando un codal de aluminio y luego una llana flotadora.

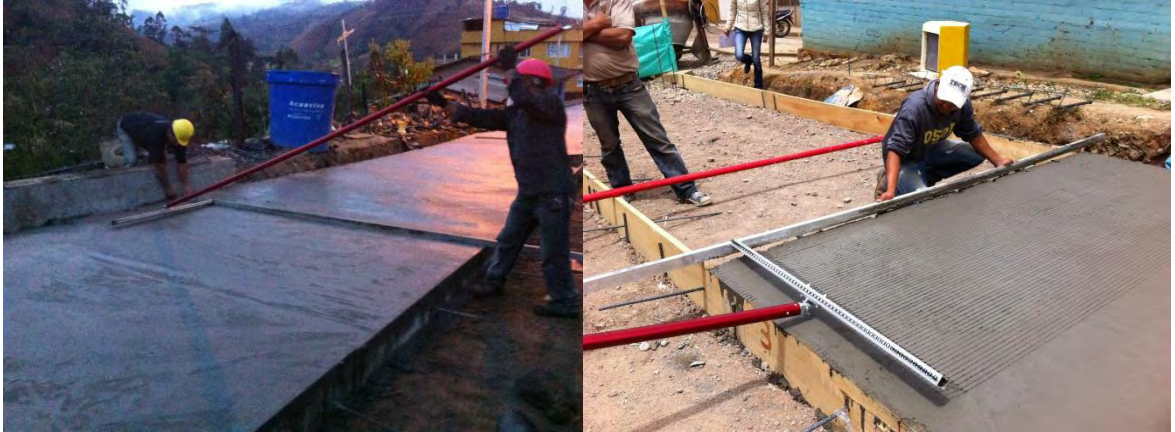
**Fotografía 42. Flotado de la placa de concreto y texturizado sobre la carrera 10.**

**Curado del concreto:** el cual tiene como finalidad evitar la aparición de grietas por la retracción y el fraguado del concreto. El curado se realizó inmediatamente después del texturizado. Se curó toda la placa de concreto por siete días, contados a partir de su colocación.

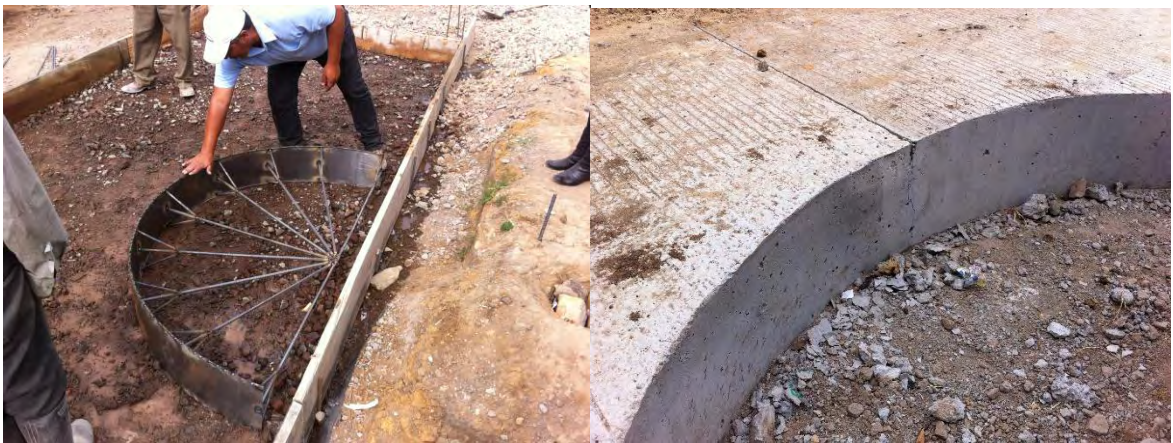
**Fotografía 43. Instalación de formaleta metálica para sumidero sencillo en mampostería tipo i y corte y sellado de juntas**

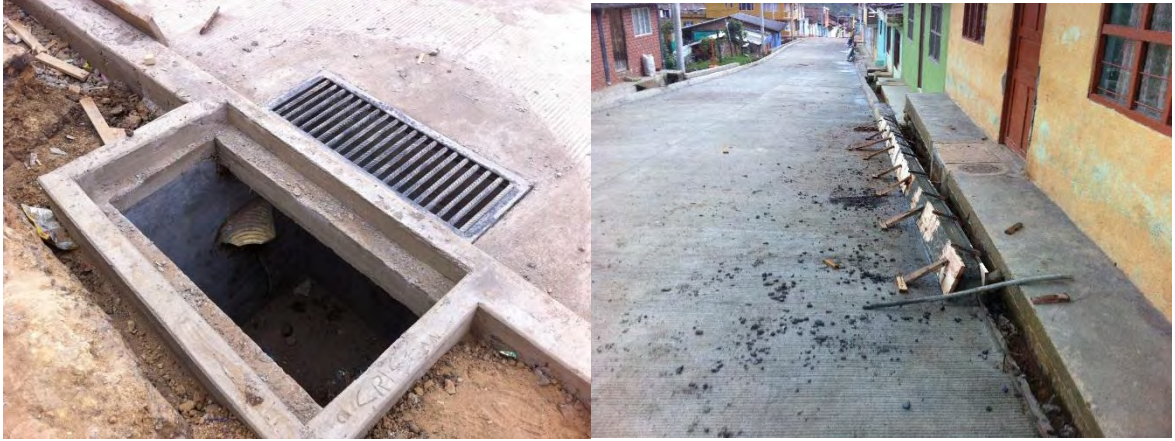
**Construcción de sumideros, bordillos y cámaras de inspección:** se realizaron de acuerdo con las dimensiones y materiales estipulados en los diseños (Ver Anexo E). (ver fotografía 44-46)

**Fotografía 44. Construcción de sumideros sencillo en mampostería tipo i y armado y fundición de bordillos.**

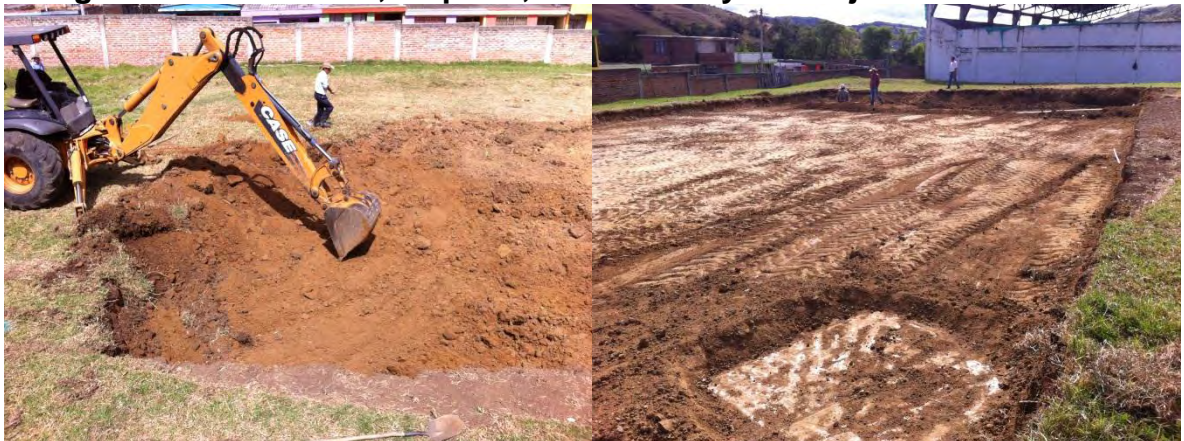
**Fotografía 47. Desmonte, limpieza, excavación y desalojo de material.**

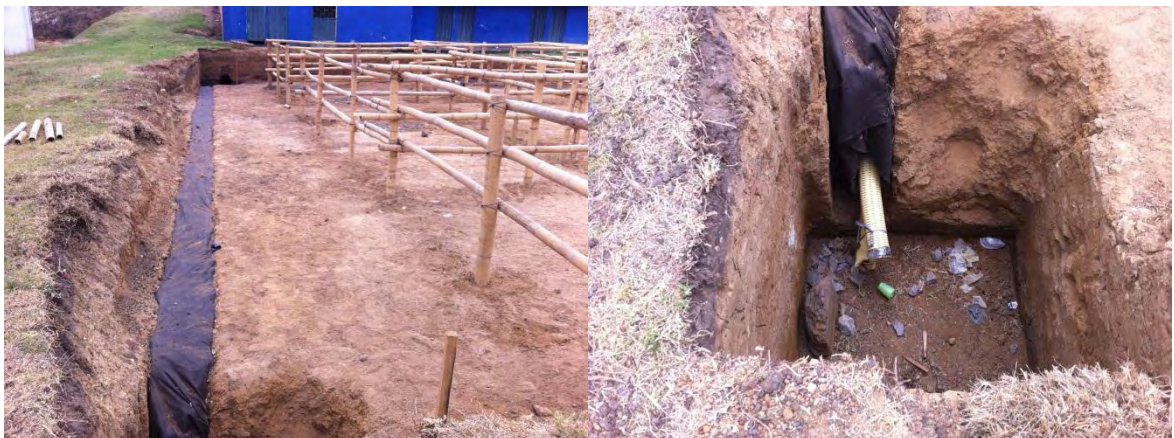
**Fotografía 48. Construcción de filtro en geotextil con tubería PVC para filtro de 6" en los alrededores de la cancha sintética.**

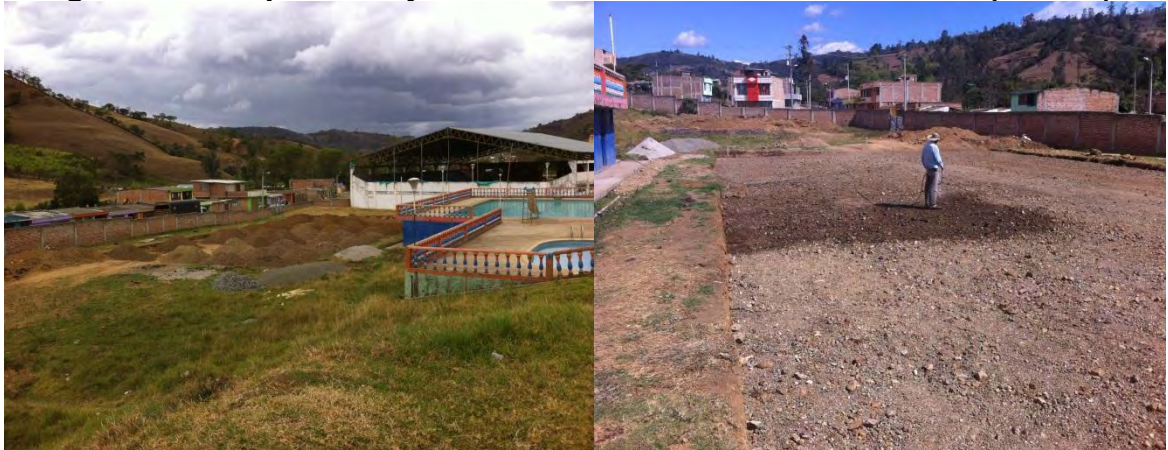
**Afirmado para mejoramiento:** se realizó con recebo común del sector el cual al compactar con Vibrocompactador se obtuvo densidades superiores al 90% o 95% de la máxima del Proctor Modificado y al Proctor Estándar respectivamente (Ver Anexo H).

**Fotografía 49. Disposición y nivelación de material seleccionado (recebo).**

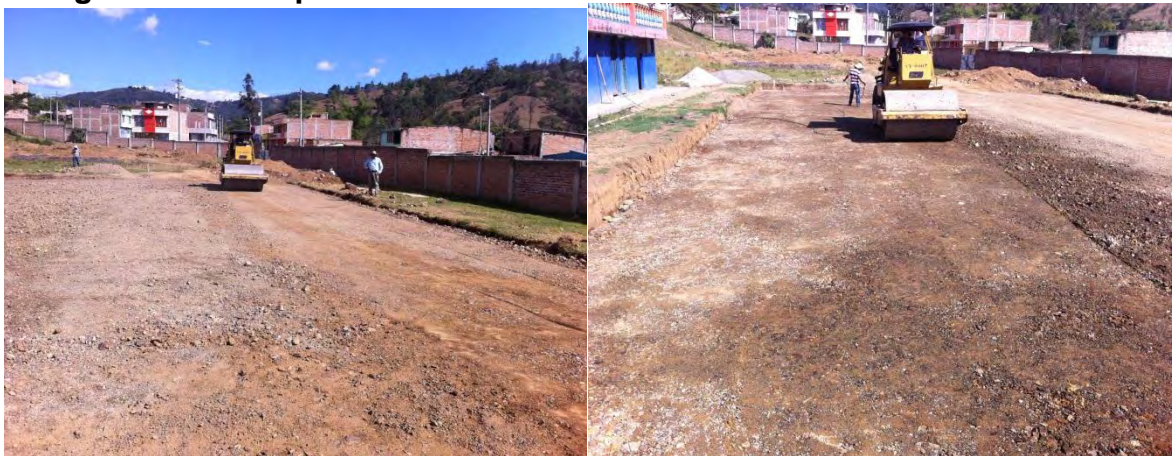
**Fotografía 50. Compactación de material seleccionado.**
