**APOYO TÉCNICO Y ADMINISTRATIVO A LA SECRETARÍA DE OBRAS DEL  
MUNICIPIO DE EL TAMBO NARIÑO EN LA INTERVENTORÍA Y SUPERVISIÓN  
DE LAS OBRAS DE INFRAESTRUCTURA**

**Trabajo de grado presentado como requisito parcial para optar al título de  
Ingeniero Civil**

5.1 CONSTRUCCIÓN CENTRO CULTURAL .....	29
5.1.1 Identificación del proyecto: .....	30
5.1.2 Informe de supervisión de obra:.....	31
5.2 CONSTRUCCIÓN CENTRO DE INTEGRACIÓN CIUDADANA .....	46

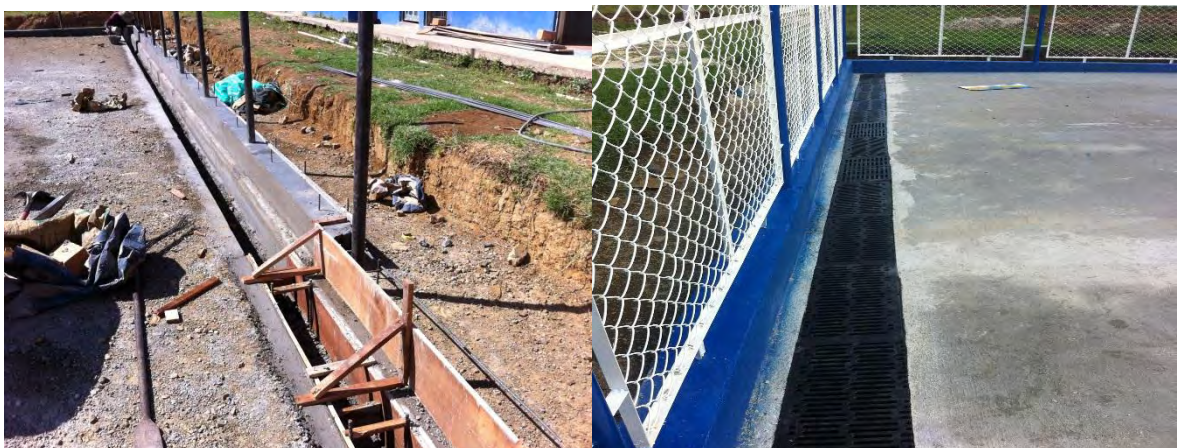
**Fotografía 51. Armado, formateado y fundición de viga perimetral para cerramiento, con tubo de acero. Conformación y fundición de canaleta de recolección de aguas lluvias e instalación de cárcamo plástico**

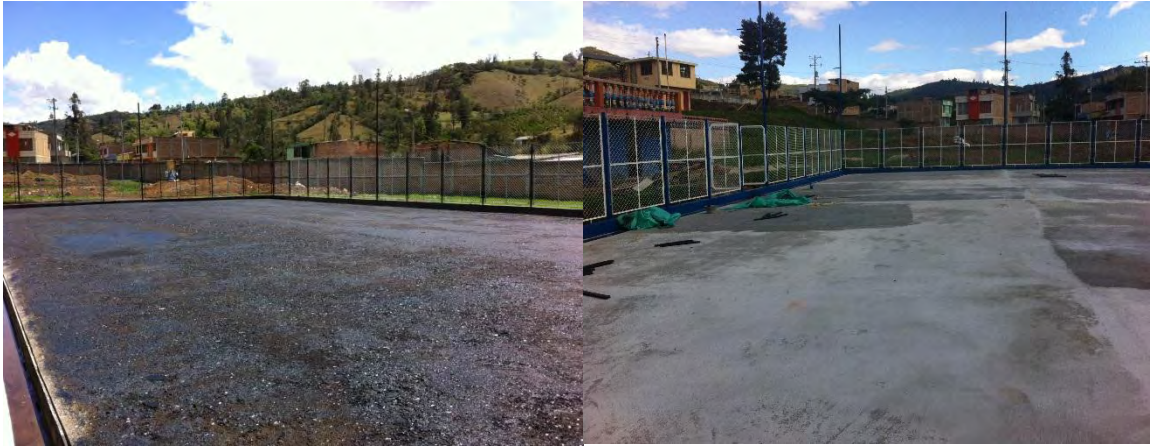
**Fotografía 52. Disposición de riego de imprimación sobre recebo común compactado y repello refinado (3cm) para dar el respectivo desnivel de drenaje**

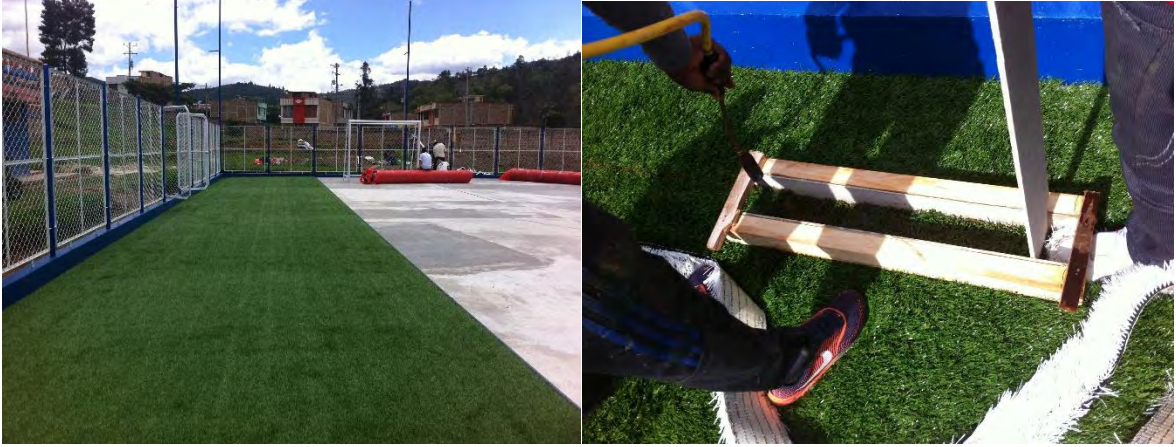
**Grana sintética 1000 gramos:** esta actividad se realizó con grana sintética 100% polietileno con monofilamentos en fibras especiales deportivas. Las uniones entre tapetes fueron pegadas con adhesivo bicomponente (no cosidas), y se proporcionó arena de sílice seca, clasificada y de grano redondo de 0.3 a 1 mm de tamaño para relleno, según recomendaciones del fabricante. Posteriormente a esto se dispersó caucho granulado de 0.5 a 2 milímetros de tamaño a todo el largo

**Fotografía 54. Instalación de tapetes de grama sintética y demarcación de la cancha. armado e instalación de malla de cerramiento.**

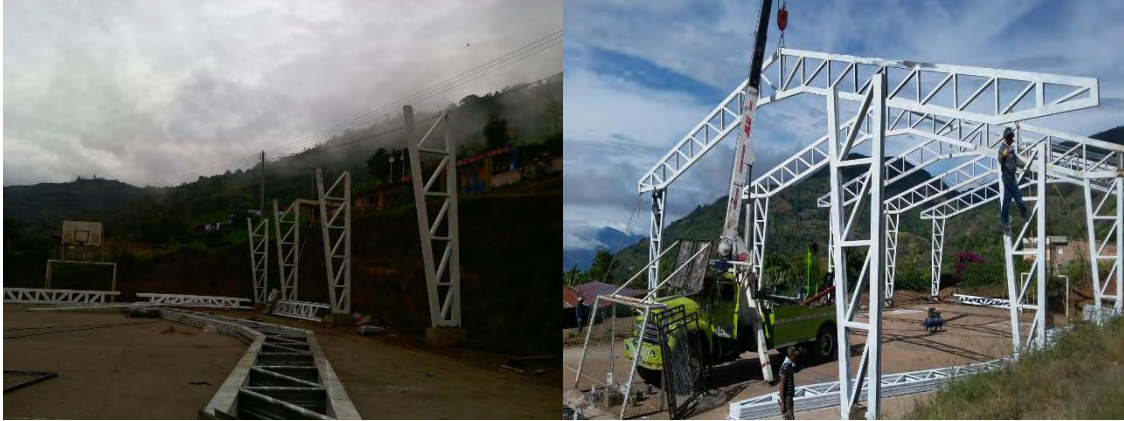
**Estructura metálica:** se realizó de acuerdo al diseño original de la estructura de la cubierta (Ver Anexo I). Para la instalación de los anclajes fue necesario dejar fundidos los elementos, pernos y a su vez sujetos a las platinas.

**Fotografía 59. Montaje de columnas y cerchas metálicas.**

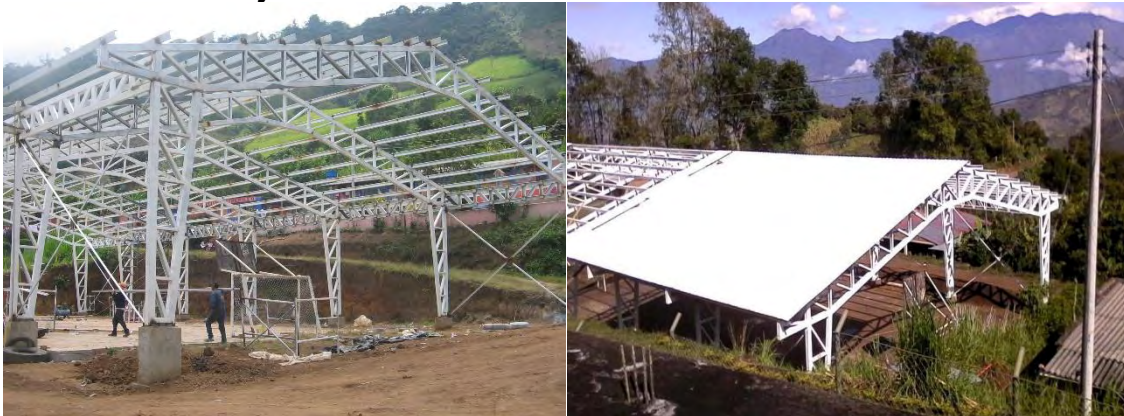
**Fotografía 60. Instalación de correas metálicas, vigas riostras e instalación de cubierta en teja termoacústica.**

**Cubierta en teja termoacústica:** la instalación de las tejas se realizó por el método de juntas alternadas, con un traslape lateral, no inferior a la ondulación y un traslape en extremos no inferior a las ondulaciones extremas en la lámina lateral deben ir hacia abajo. La colocación de las tejas se inició de acuerdo con la dirección de los vientos reinantes, siguiendo las recomendaciones del fabricante.

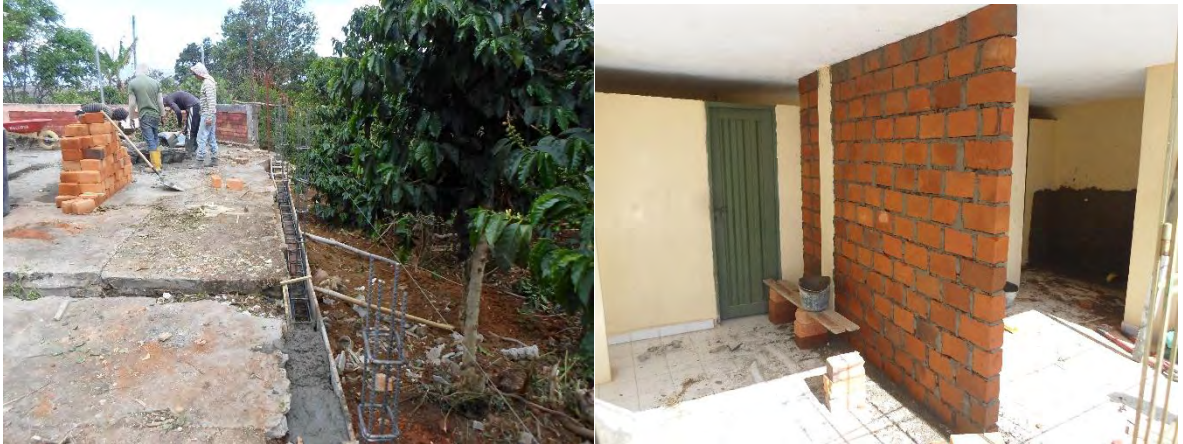
**Fotografía 66. Construcción de cerramiento perimetral en el C.E. San José del Cidral y división en mampostería del C.E. La Azogue.**

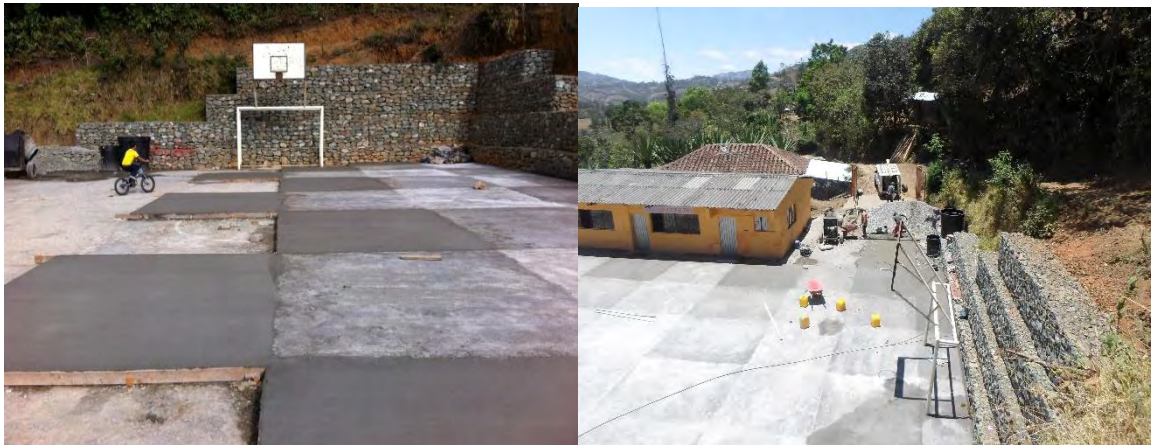
**Fotografía 68. Recalce en concreto hidráulico de 8cm con malla electrosoldada de cancha multifuncional en la vereda de La Sultana.**

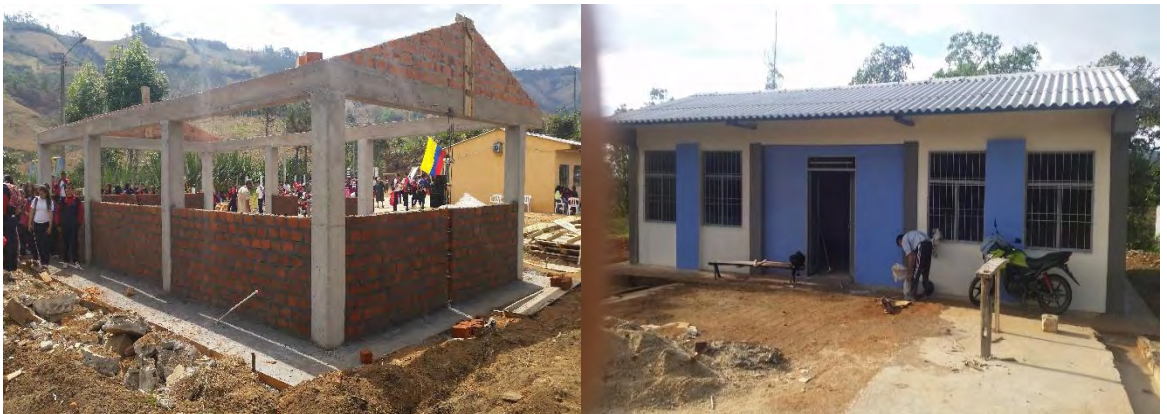
**Fotografía 69. Mampostería en salón de actos del C.E. El Tambillo y estado final.**

**Centro educativo El Tambillo:** este plantel únicamente contaba con la estructura principal del Salón de Actos, representada, en vigas, columnas y cubierta en teja de fibro-cemento; por lo tanto se realizó la terminación del mismo, mediante la pega de mampostería, el repello de muros, la instalación de ventanas y portón, la fundición de la placa de contrapiso y andenes y el enchape del piso.
