**APOYO TECNICO AL PROYECTO CONSTRUCCION DEL  
ALCANTARILLADO PLUVIAL DEL BARRIO LA LOMA DEL MUNICIPIO DE  
CHACHAGUI- DEPARTAMENTO DE NARIÑO.; APOYO TECNICO Y  
ADMINISTRATIVO A “INTERVENTORIA A LOS CONTRATOS DE OBRA CIVIL  
DENOMINADOS: “REPOSICION OPORTUNA DE ROTURAS EN CALZADAS Y  
ANDENES PRODUCIDAS POR DAÑOS Y POR INTERVENCIONES EN  
TUBERIAS DE ACUEDUCTO Y ALCANTARILLADO EN DIFERENTES  
SECTORES DE LA CIUDAD- I ETAPA 2016” Y “CONSTRUCCIÓN Y/O  
REPARACION DE ACOMETIDAS DOMILCILIARIAS PARA ACUEDUCTO Y  
ALCANTARILLADO Y REPOSICION OPORTUNA DE PAVIMENTO, EN  
DIFERENTES SECTORES DE LA CIUDAD, INCLUYE INSTALACIÓN Y/O  
SUMINISTRO DE MATERIALES- I ETAPA AÑO 2016**

**UNIVERSIDAD DE NARIÑO  
FACULTAD DE INGENIERÍA  
PROGRAMA DE INGENIERÍA CIVIL  
SAN JUAN DE PASTO  
2016**

**Trabajo de Grado presentado como requisito parcial para optar al título de  
Ingeniera Civil**

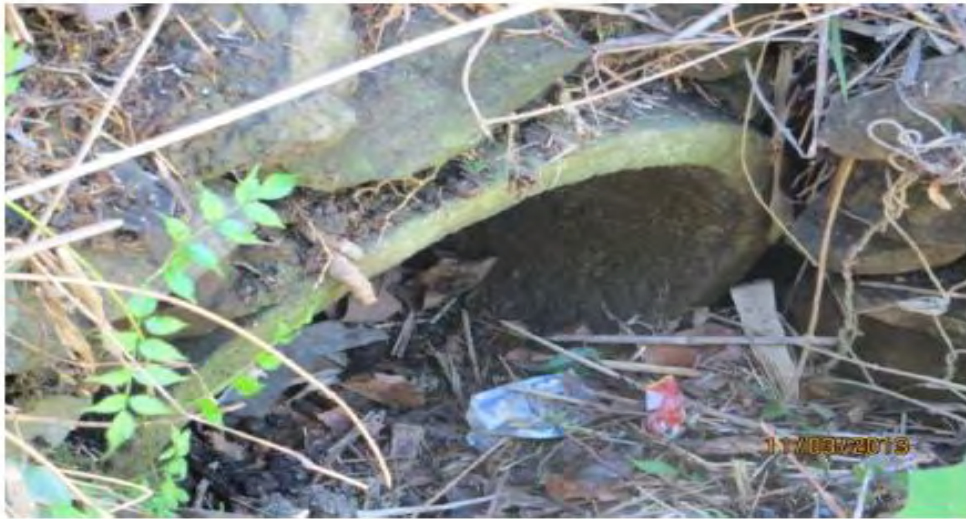
*Ilustración 7. Punto de entrega inicial planteado en el proyecto.*

Se realizó una visita conjunta, en el marco de determinar este punto, con la interventoría del proyecto, topografía de ambas partes y la parte constructora, donde la conclusión de esta, fue que esta alternativa de conexión al tubo existente no era posible ni probable debido a que este se encuentra colapsado y no tiene uso; un agravante a esta situación es el terreno donde se encuentra este desembocamiento que es de índole privado y los propietarios del mismo se opusieron a los trabajos necesarios para realizar la entrega de agua en este sitio.

En el análisis del terreno también se observó que esta descarga ocasionaría daños en la propiedad ya que se causaría un daño grave a futuro en la misma, porque no existe la posibilidad del movimiento de las aguas, todo a causa de la topografía que determina que este punto es un pozo o deprimido donde el agua se estancaría.

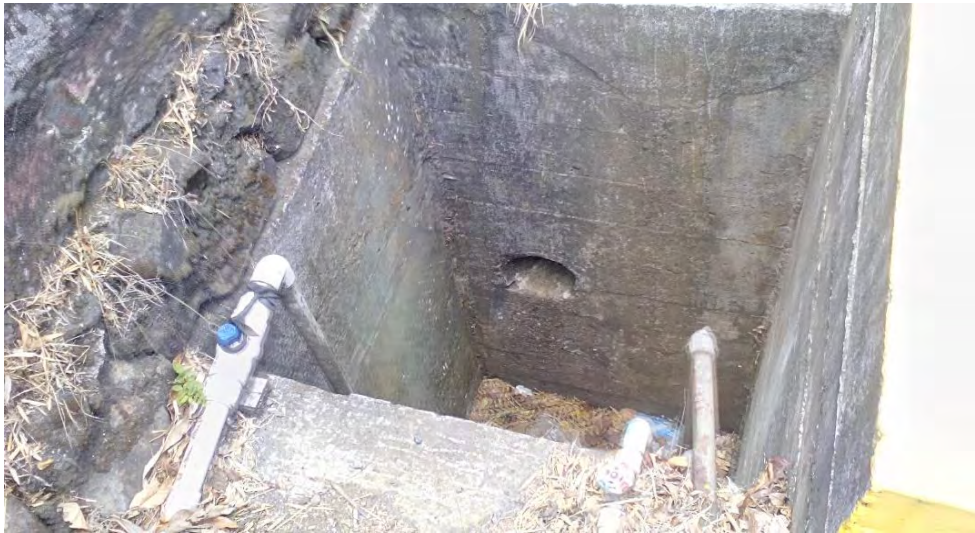
*Ilustración 8. Alcantarilla D=24" sobre la vía Panamericana*

Para determinar alternativas con respecto al punto de entrega del alcantarillado para que pueda existir una descarga eficiente, adecuada y perdurable, se empezó a estudiar en campo todo el tramo final del sistema con el fin de conocer todos los detalles del mismo y así poder establecer posibles soluciones; en este estudio se cayó en cuenta de la existencia de una alcantarilla sobre la vía Panamericana de 24 pulgadas (ilustración 8), ubicada entre las abscisas k29+300 y k29+310, donde se podría realizar el descole del alcantarillado del cual se hizo un registro fotográfico.

Este registro fotográfico junto con la topografía del sector fueron datos necesarios para dirigirse personalmente a la oficina del INVIAS en la ciudad de Pasto, para solicitar el uso de la misma, es allí donde se establece relación con el Ing. José Patricio Lima exponiendo la situación del proyecto, la importante necesidad de usar esta alcantarilla para el desagüe del sistema. El ingeniero analizó la situación, las características de dicha alcantarilla y dio respuesta negativa al permiso de uso de la misma para tal fin, debido a que el diámetro de la misma no cumple con lo necesario para evacuar tal cantidad de agua, al no ser suficiente y exponerla a esta sobre exigencia se incurriría en una colmatación y así en un fallo a ambos sistemas el de la vía y el del sistema de alcantarillado del barrio la Loma; se accede a hacer un acompañamiento a esta situación buscando que se encuentre solución viable al proyecto alcantarillado sin afectar la vía Panamericana.

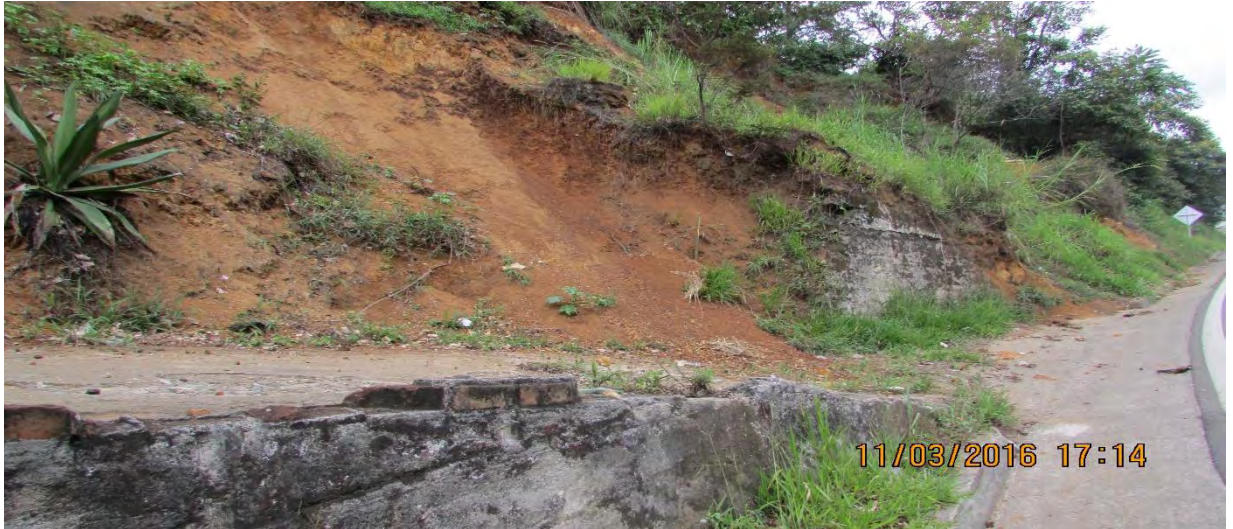
*Ilustración 24. Tramo donde se construirá el muro de contención.*

que se necesite afectar determinados espacios de la calzada con la ejecución del muro de contención ubicado al costado derecho de la vía próximo al encole de la alcantarilla de la vía (ilustraciones 24 y 25), y el cruce de vía para paso de tubería.

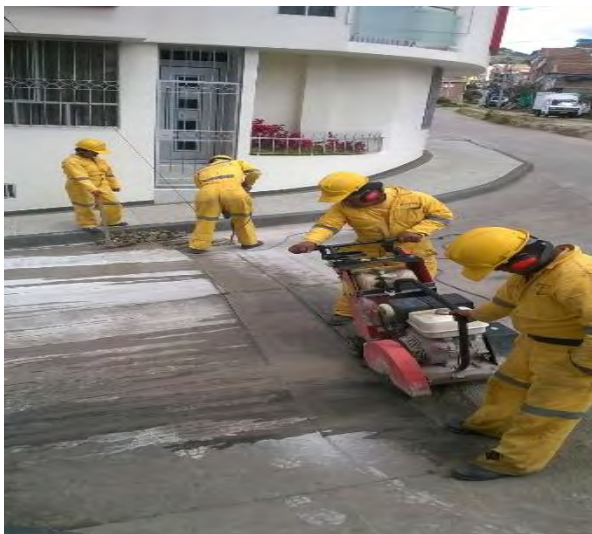
*Ilustración 28. Corte de pavimento - cortadora de disco.*

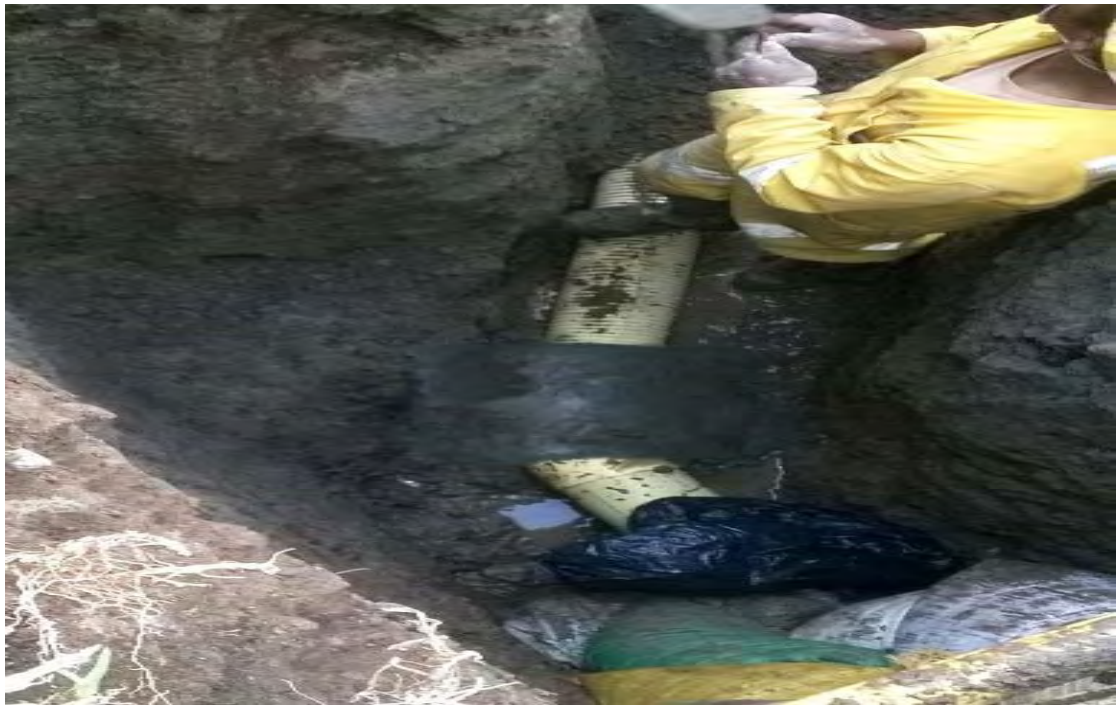
*Ilustración 31. Instalación tubería sanitaria estructurada 6"*

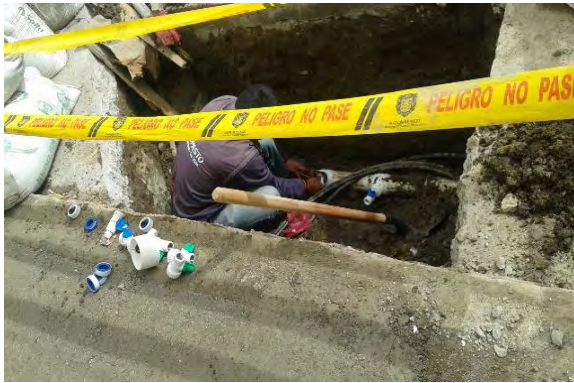
Ilustración 32. Conexiones domiciliarias y accesorios.

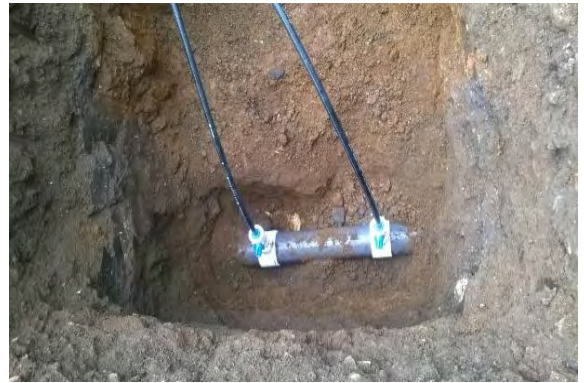
Ilustración 33. Instalación de tubería PF+UAD.

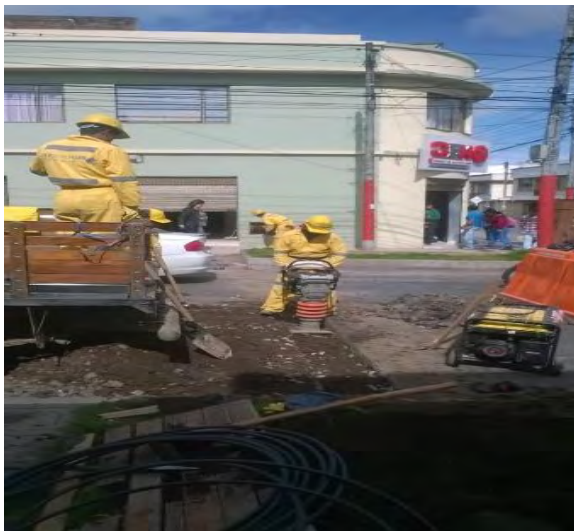
Ilustración 34. Compactación de base.

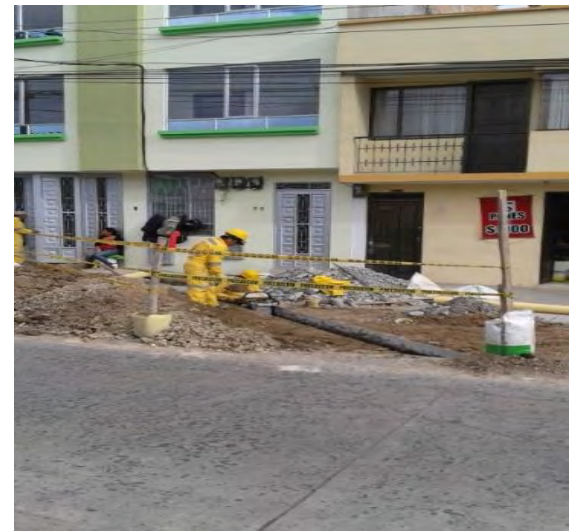
Ilustración 35. Relleno con recebo compactado.

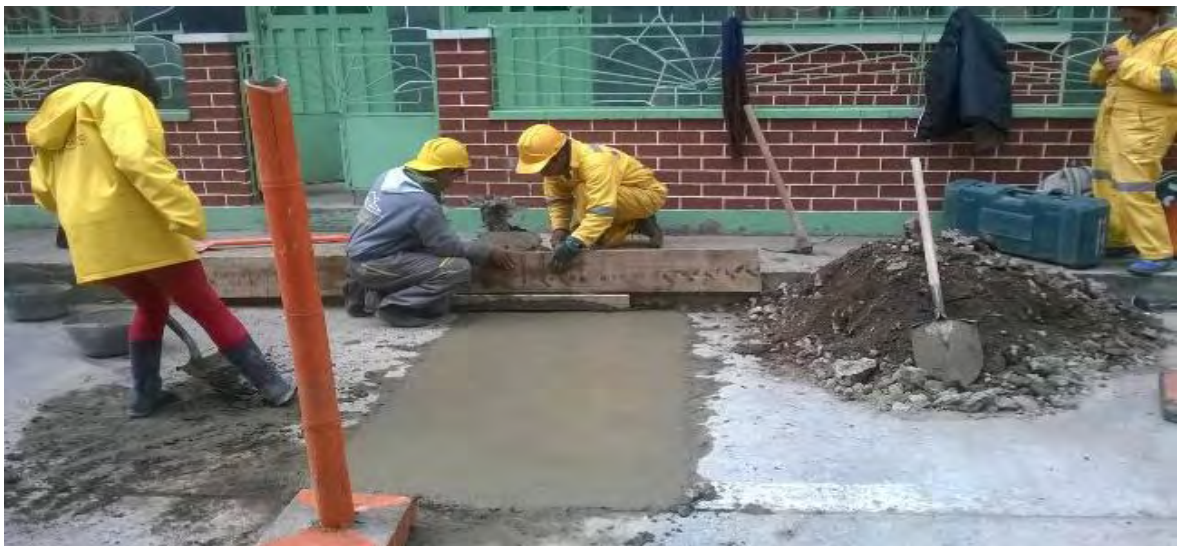
Ilustración 36. Reposición de pavimento rígido.

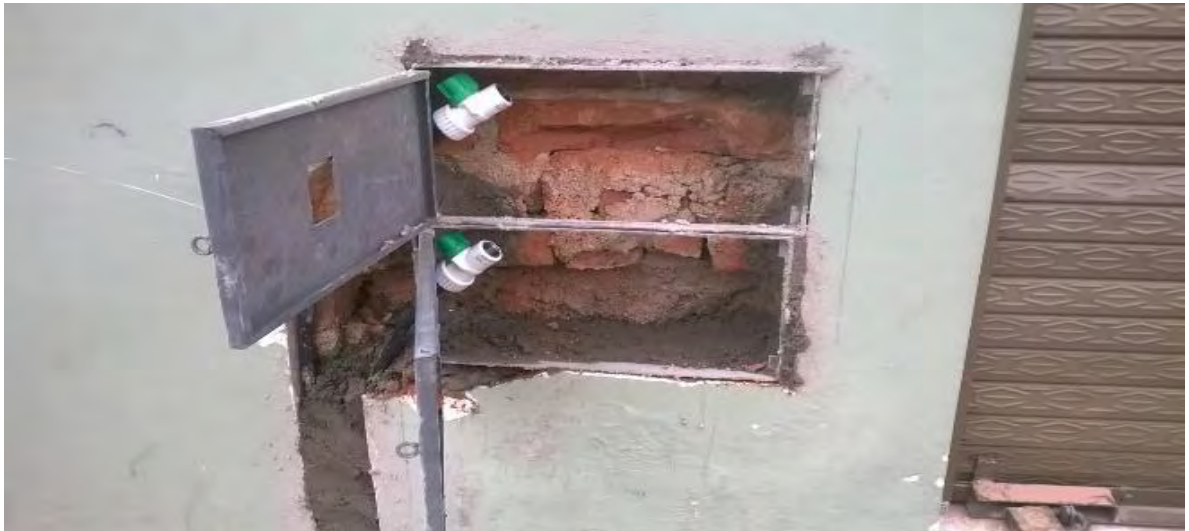
*Ilustración 37. Instalación medidores de pared.*

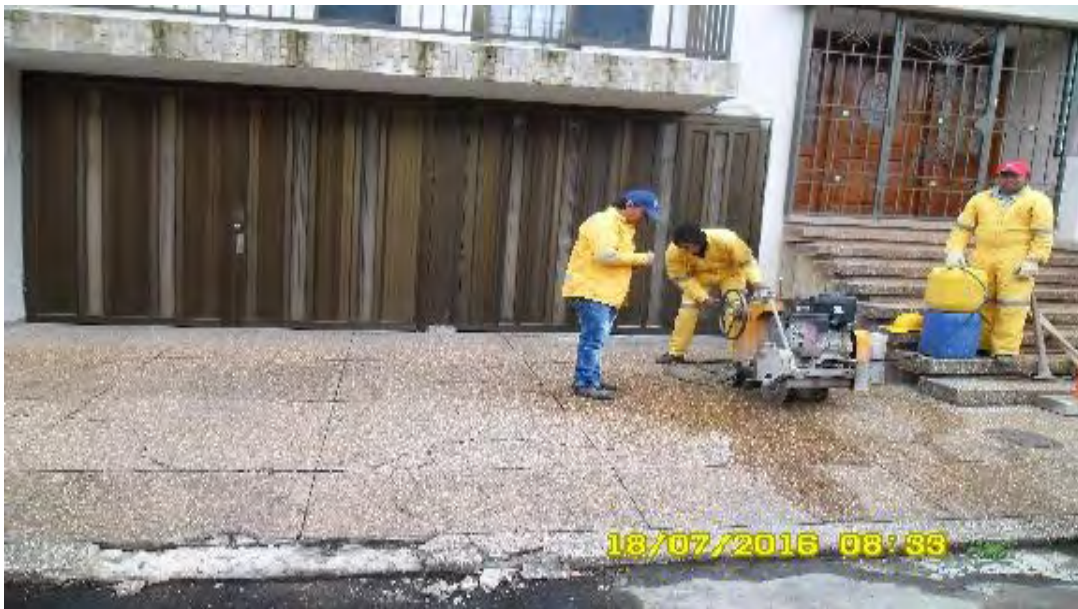
*Ilustración 40. Corte tanto en pavimento como en andenes.*

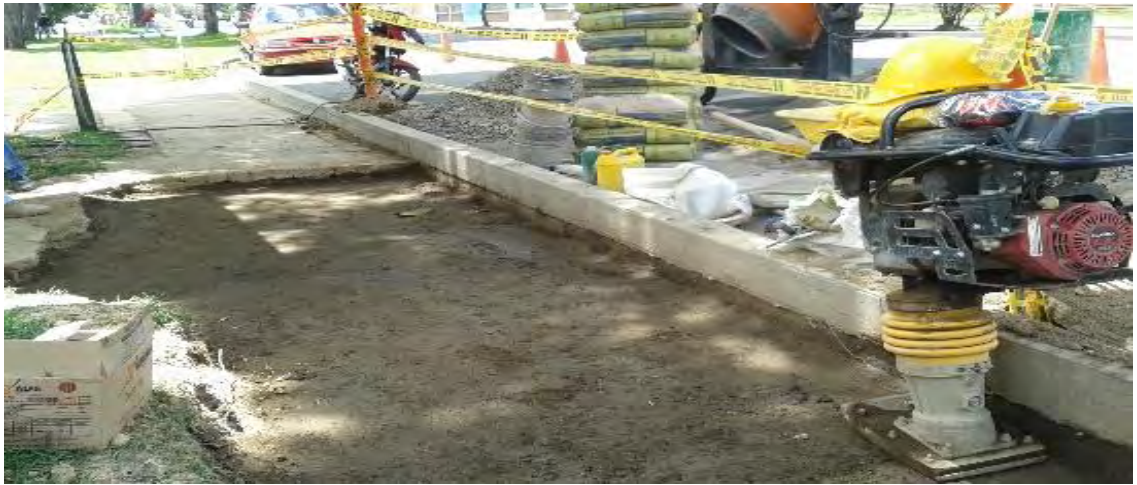
*Ilustración 43. Rellenos compactados.*

En algunos casos y de acuerdo con el criterio de interventoría en conjunto con el contratista se autorizó el uso de base granular para rellenar el total de las excavaciones y sobre excavaciones debido a las cualidades de los suelos existentes al determinarse estos plásticos y limosos. Para los andenes el relleno se realiza siempre en recebo compactado, existieron casos particulares donde fue necesario hacer mejoramiento de suelos, con recebo cemento a 1:10 partes.

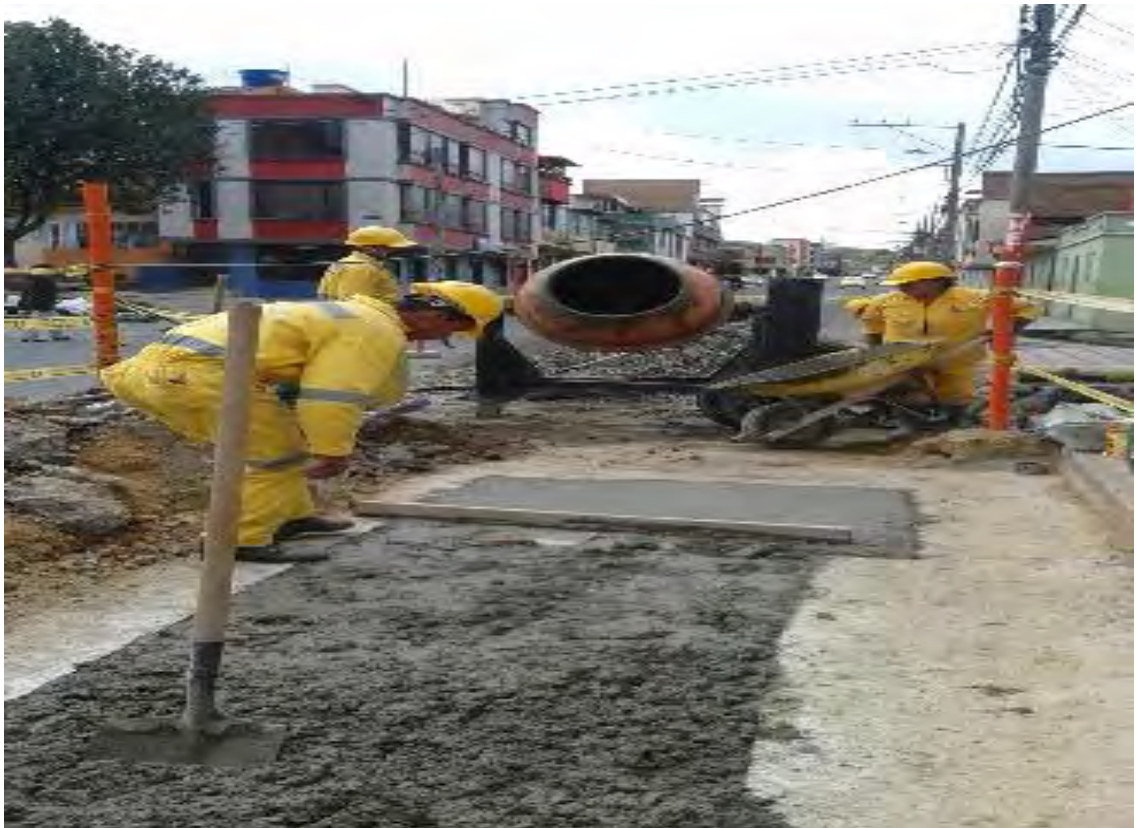
*Ilustración 44. Reposición de pavimento rígido.*

Fue necesario la elaboración de nuevos acuerdos de precios unitarios APU'S de instalaciones de carpetas rígidas, debido a que al momento de hacer efectivo los trabajos se observó que las carpetas existentes poseían espesores menores a los exigidos contractualmente, por lo cual buscando mantener la homogeneidad de los mismos, se creó ítems de instalación de carpetas rígidas en concreto de 3500 psi en espesores de 15 cm y 20 cm.

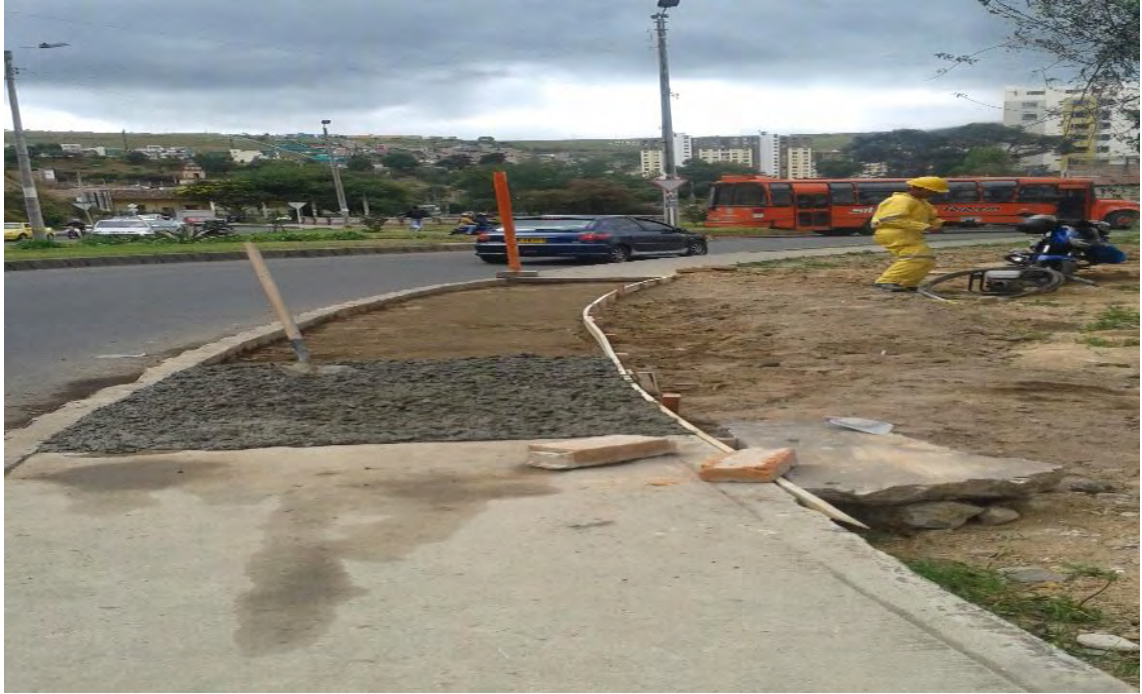
*Ilustración 45. Reposición de andenes en concreto.*

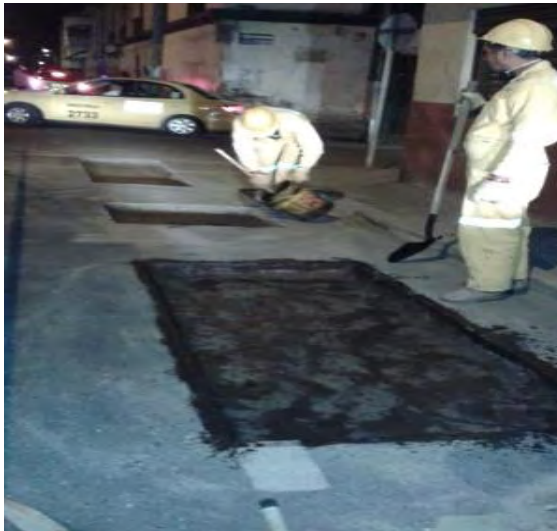
*Ilustración 46. Puente de adherencia.*

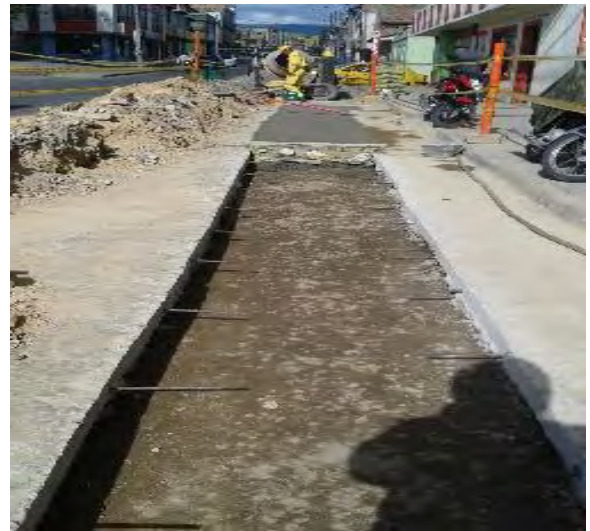
*Ilustración 47. Anclajes (pasadores).*

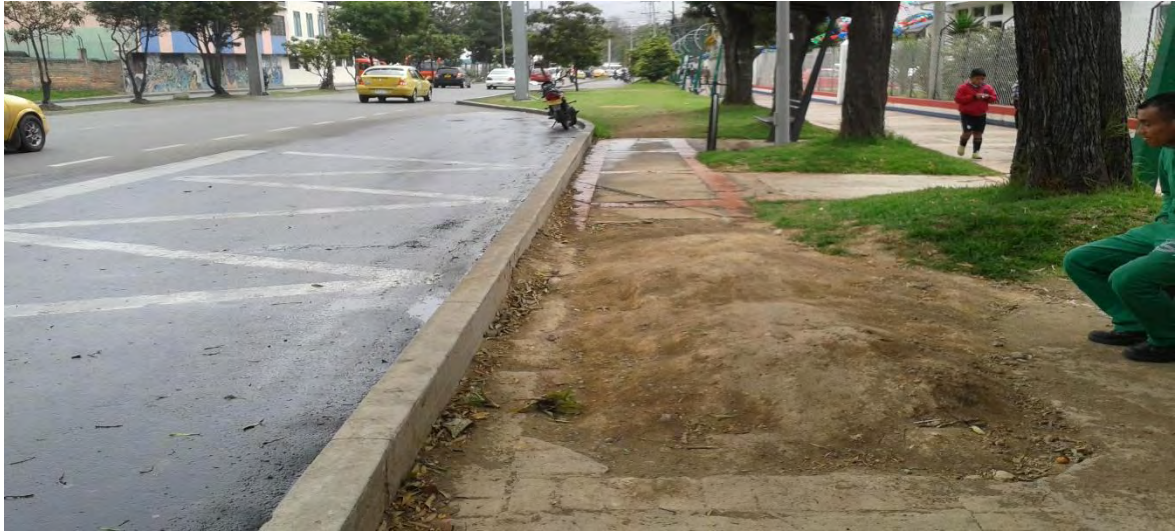
Además, a lo largo del desarrollo de este contrato se tuvo situaciones en las cuales se buscó volver más eficiente los trabajos realizados tratando de minimizar cortes, demoliciones y excavaciones, realizando solo reposición de estructura de base y pavimento, gracias a que el equipo de redes de EMPOPASTO al realizar sus labores permitían que se interviniera en un punto donde al actuar de inmediato no había la necesidad de realizar estas actividades salvaguardando el presupuesto de obra el cual permitía atender imprevistos tales como retiro de material sobrante, que se encontraba en el sitio a intervenir pero no tiene relación directa con el proyecto (ilustración 49).

*Ilustración 49. Estado del sitio a intervenir, por anterior intervención del equipo de redes de EMPOPASTO.*
