ESTUDIO CUANTITATIVO DE VULNERABILIDAD POR CAÍDA DE CENIZA DE  
COMPLEJO VOLCÁNICO CHILES-CERRO NEGRO EN CUBIERTAS DE  
I.E. JOSÉ ANTONIO LLORENTE E IGLESIA SAN PEDRO DEL MUNICIPIO DE  
CUMBAL.

UNIVERSIDAD DE NARIÑO  
FACULTAD DE INGENIERÍA  
PROGRAMA DE INGENIERIA CIVIL  
SAN JUAN DE PASTO

Trabajo de Grado presentado como requisito parcial para optar por el título de  
Ingeniera Civil

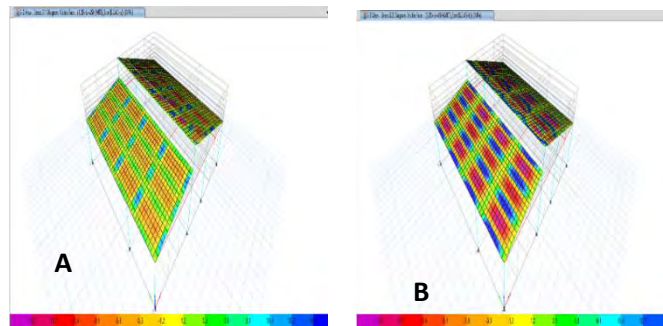
Figura 62.Sala de laboratorios(A). Esfuerzos S11 con Lr. (B). Esfuerzos S22 con Lr.

Sin Lr				Con Lr=0,35 kN/m2			
Condición	Espesor de ceniza de falla(cm)	ESFUERZO DE FALLA		Condición	Espesor de ceniza de falla(cm)	ESFUERZO DE FALLA	
		S <sub>11</sub> (KPa)	S <sub>22</sub> (KPa)			S <sub>11</sub> (KPa)	S <sub>22</sub> (KPa)
DRY	15,5	1,69	1,662	DRY	12	1,70	1,68
WET	10,5	1,65	1,68	WET	7,5	1,71	1,74

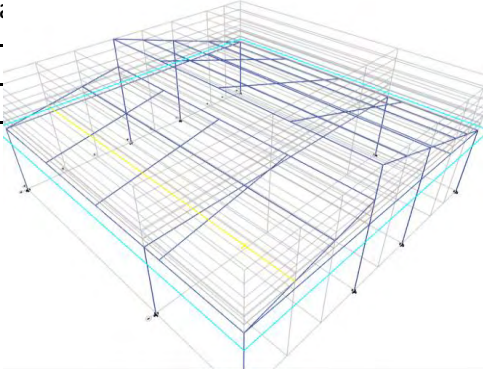
Figura 65. Sala de laboratorios. El elemento de color amarillo es el perfil metálico B889.

PERFIL METÁLICO B889					
SIN Lr			CON Lr=0,35 kN/m2		
Condición	Espesor de ceniza de falla (cm)	Capacity	Condición	Espesor de ceniza de falla (cm)	Capacity Ratio
DRY					1,002
WET					1,04

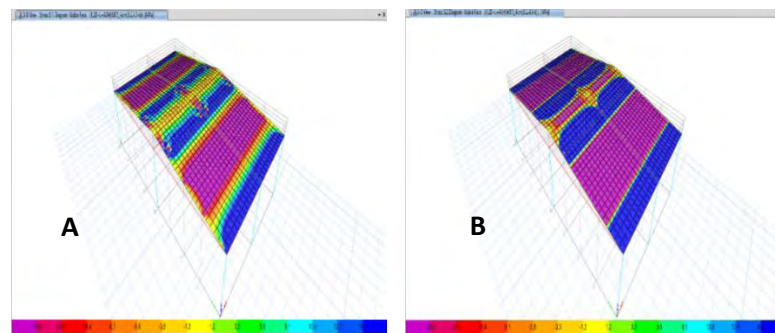
Figura 67. Aulas de informática(A). Esfuerzo S11 con Lr. (B). Esfuerzo S22 con Lr.

Cubierta de fibrocemento: los resultados de los espesores de falla y los esfuerzos en la cubierta de esta edificación se encuentran en la tabla 25, y sus respectivas imágenes en las figuras 66 a 69.

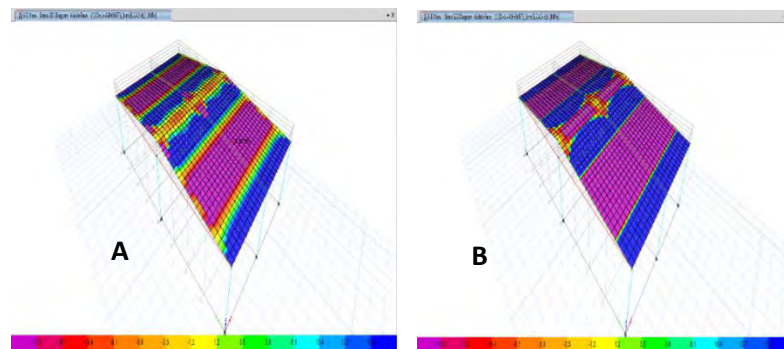
Figura 66. Aulas de informática(A). Esfuerzo S11 sin Lr. (B). Esfuerzo S22 sin Lr.

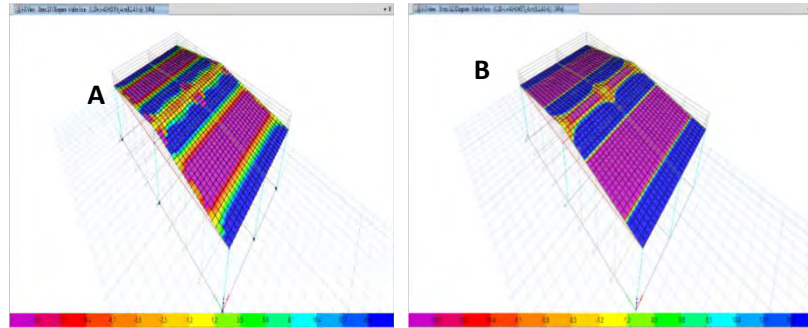
Figura 69. Aulas de informática(A). Esfuerzo S11 con Lr. (B). Esfuerzo S22 con Lr.

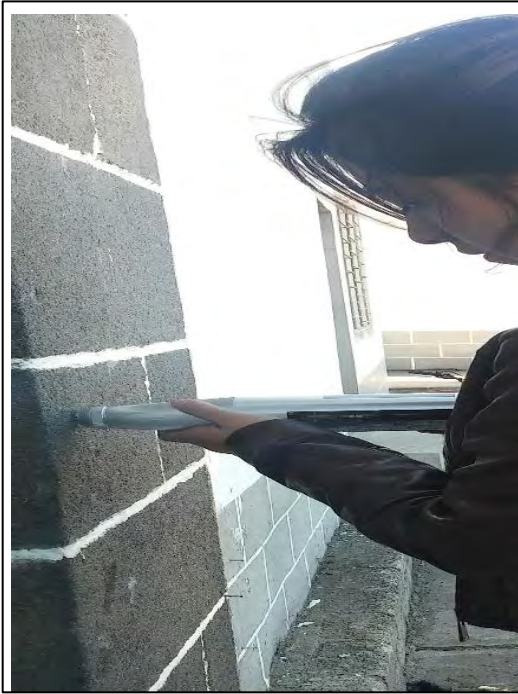
*A. Toma de esclerometría columna exterior Iglesia San Pedro.*

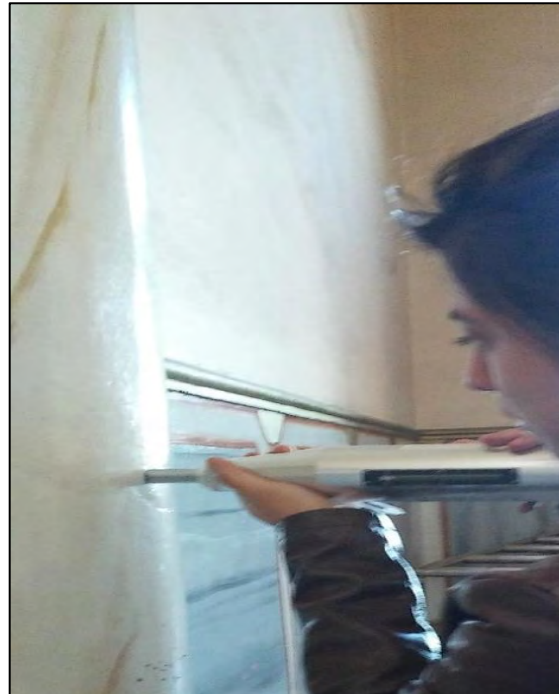
*B. Toma de esclerometría columna interior Iglesia San Pedro.*

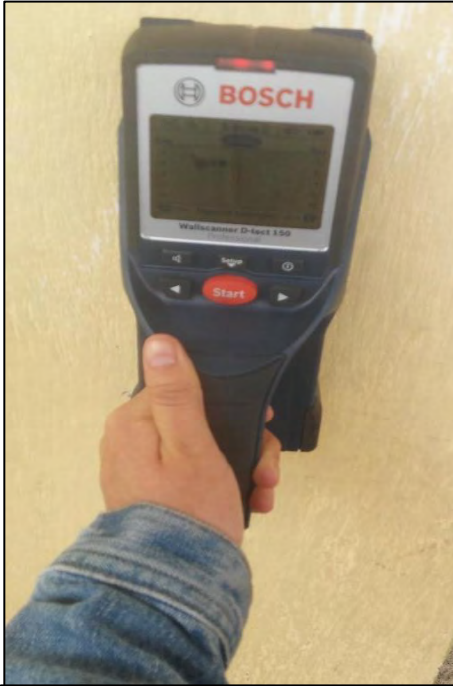
E. Ensayo SCANNER En columna interior I.E. JOSÉ ANTONIO LLORENTE

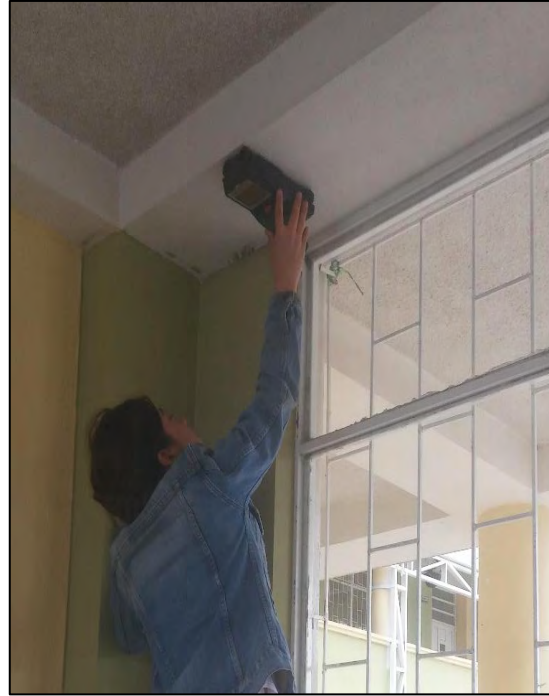
F.. Ensayo SCANNER En viga interior I.E. JOSÉ ANTONIO LLORENTE

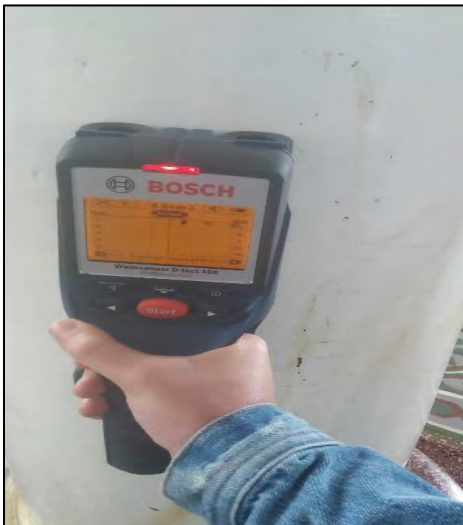
G. Ensayo SCANNER En columna interior Iglesia San Pedro
